## Expertise

Protokollnummer: 39158774  
Auftrags-Nr / Referenz: 24590609  
Besichtigungsdatum: 01.04.2025

Hersteller: Kia

Modell: Sorento 1.6 T-GDI PHEV AWD Aut. Spirit

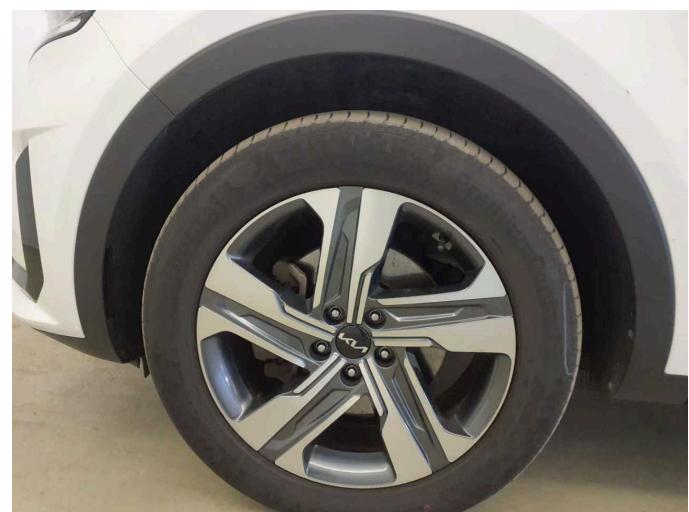
Abbildung 12: Montierte Bereifung

#	Reifengröße	Reifentyp	Hersteller	Profiltiefe
1)	235/55 R19 105V	Sommerreifen auf Leichtmetall	Continental	4mm / 4mm
2)	235/55 R19 105V	Sommerreifen auf Leichtmetall	Continental	6mm / 6mm

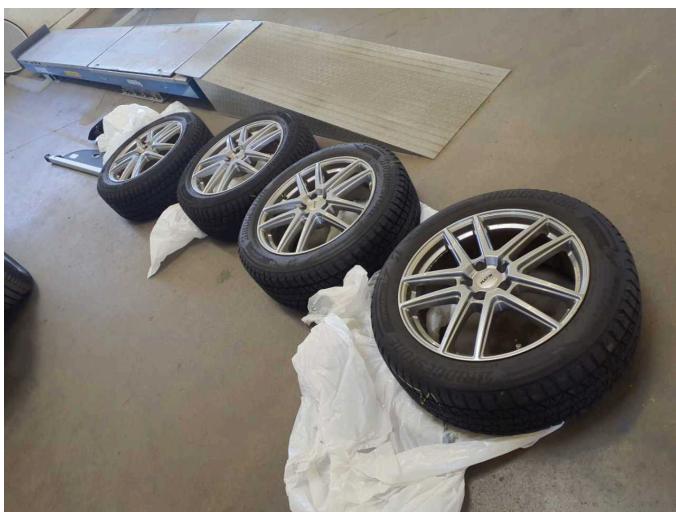
Abbildung 17: Zusatzbereifung

#	Reifengröße	Reifentyp	Hersteller	Profiltiefe
1)	235/55 R19 105T	Winterreifen auf Leichtmetall	Bridgestone	5mm / 5mm
2)	235/55 R19 105T	Winterreifen auf Leichtmetall	Bridgestone	8mm / 8mm

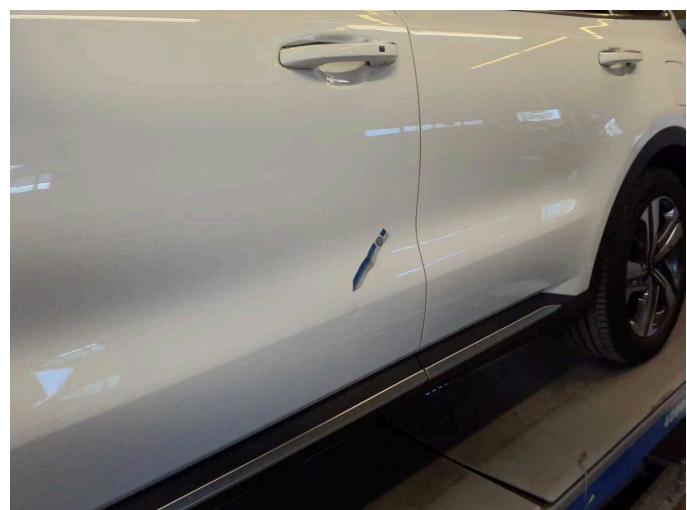
Nr.	Bauteilgruppe	Beschreibung
1	Sonstiges	Hauptuntersuchung - fällig - durchführen
2	Tür vorn links	Tür - Delle(n) - Smart Repair
3	Stossfänger hinten	Stossfänger hinten links - Kratzer - Smart Repair

Beschädigung 2: Tür vorn links: Tür - Delle(n) - Smart Repair

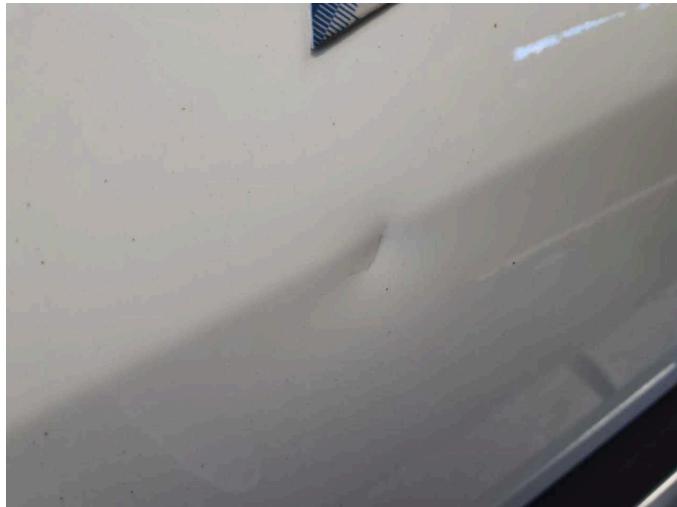
**Beschädigung 2:** Tür vorn links: Tür - Delle(n) - Smart Repair

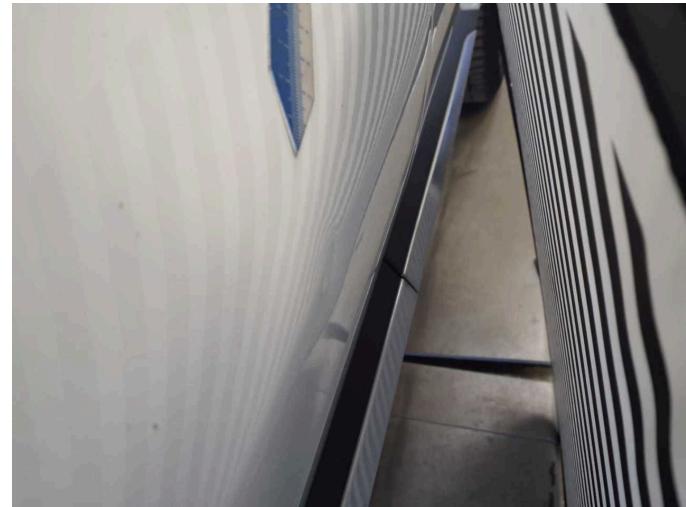
**Beschädigung 2:** Tür vorn links: Tür - Delle(n) - Smart Repair

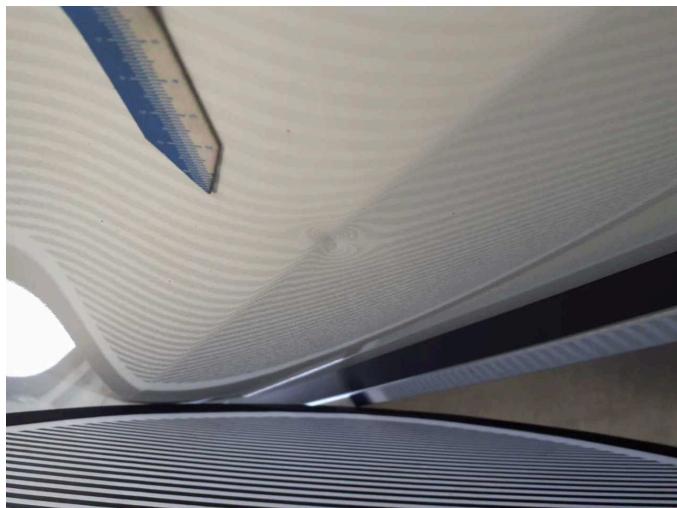
**Beschädigung 2:** Tür vorn links: Tür - Delle(n) - Smart Repair

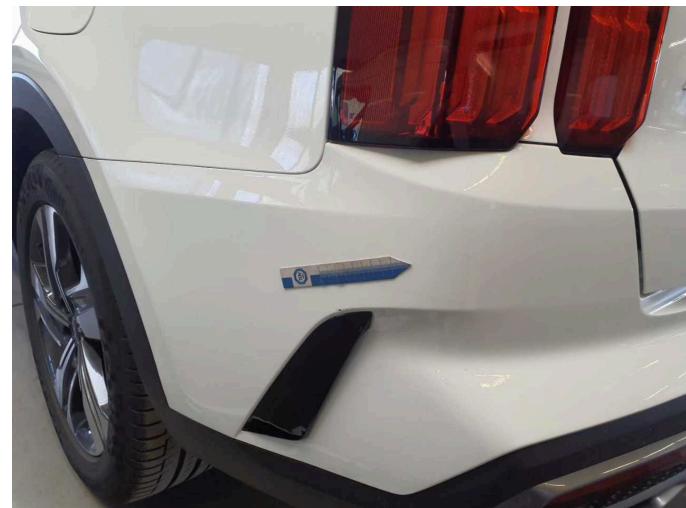
**Beschädigung 3:** Stoßfänger hinten: Stoßfänger hinten links - Kratzer - Smart Repair

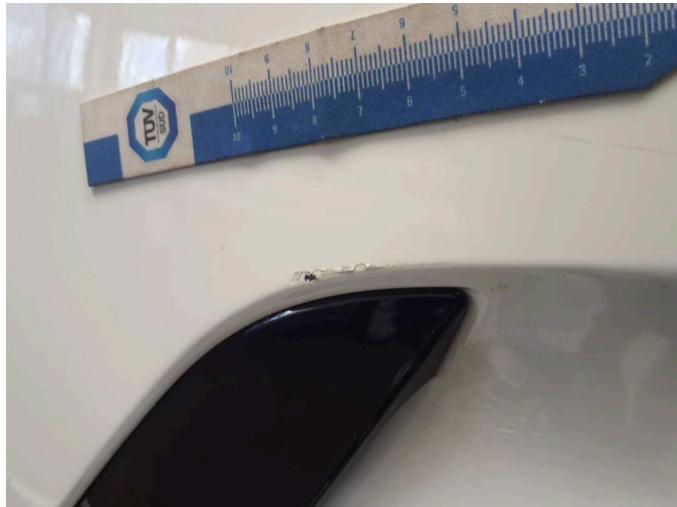
**Beschädigung 3:** Stoßfänger hinten: Stoßfänger hinten links - Kratzer - Smart Repair

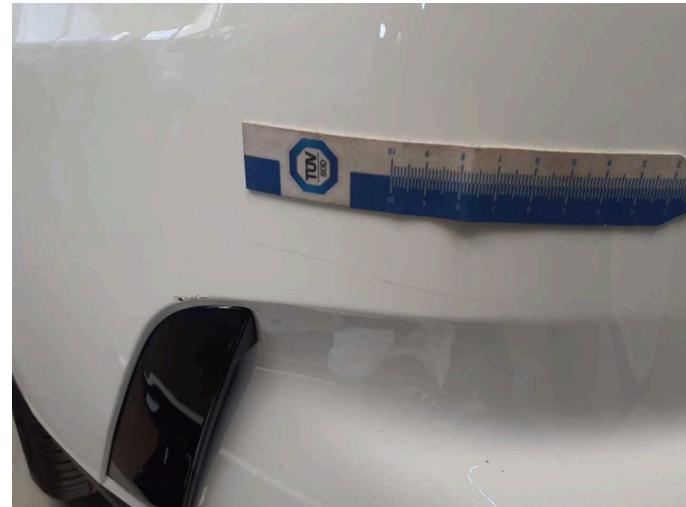
**Beschädigung 3:** Stoßfänger hinten: Stoßfänger hinten links - Kratzer - Smart Repair

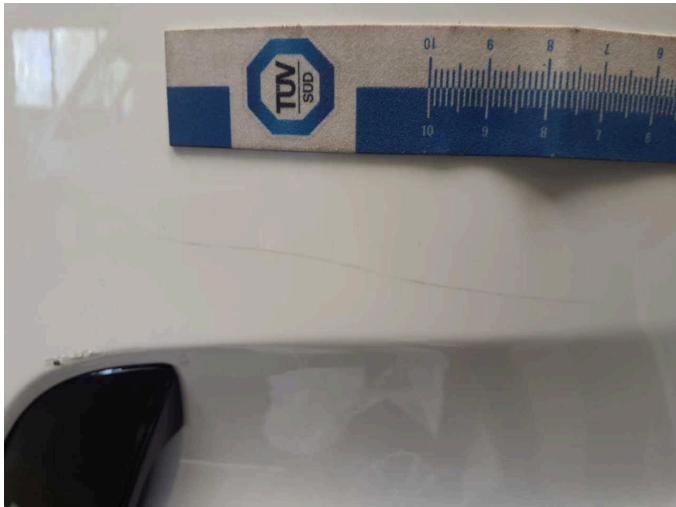
**Beschädigung 3:** Stoßfänger hinten: Stoßfänger hinten links - Kratzer -  
Smart Repair

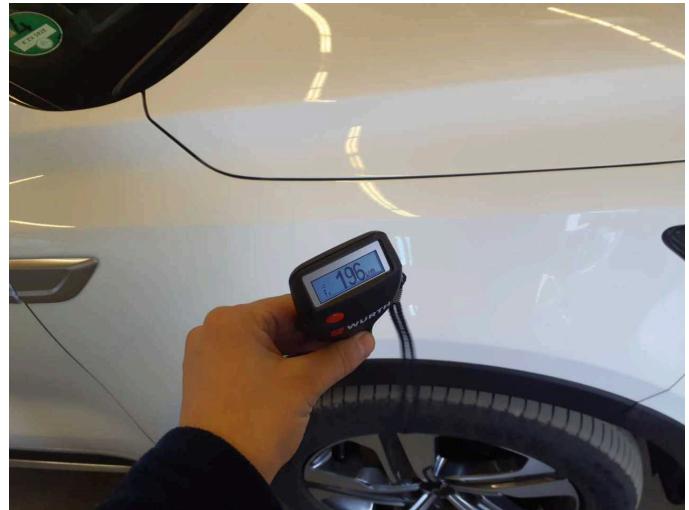
Nr.	Nachlackierung
1	Kotflügel rechts, Seitenwand rechts, Tür hinten rechts, Tür vorne rechts, fachgerecht ausgeführt

Kotflügel rechts	196 µm	Seitenwand rechts	225 µm
------------------	--------	-------------------	--------

**Nachlackierung 1:** Kotflügel rechts, Seitenwand rechts, Tür hinten  
rechts, Tür vorne rechts

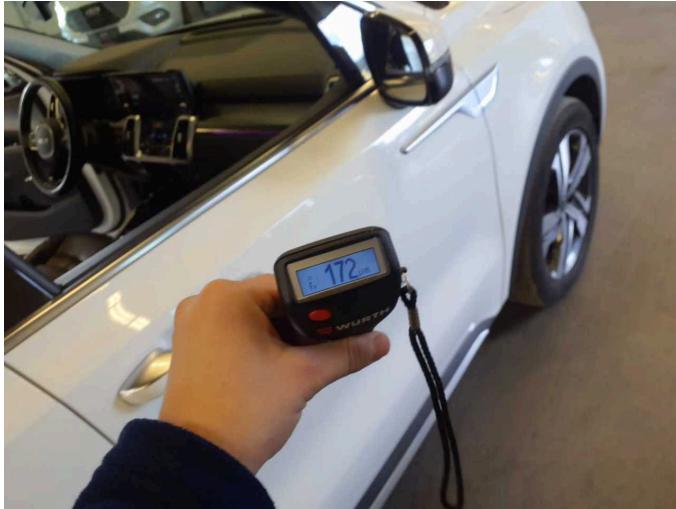
**Nachlackierung 1:** Kotflügel rechts, Seitenwand rechts, Tür hinten  
rechts, Tür vorne rechts

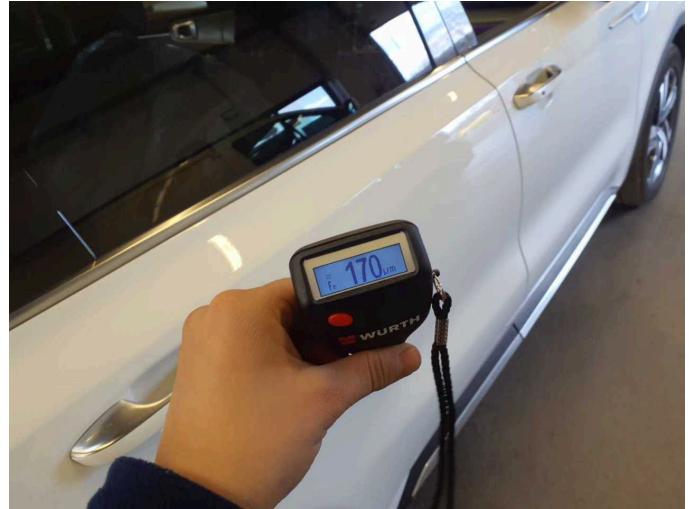
**Nachlackierung 1:** Kotflügel rechts, Seitenwand rechts, Tür hinten  
rechts, Tür vorne rechts

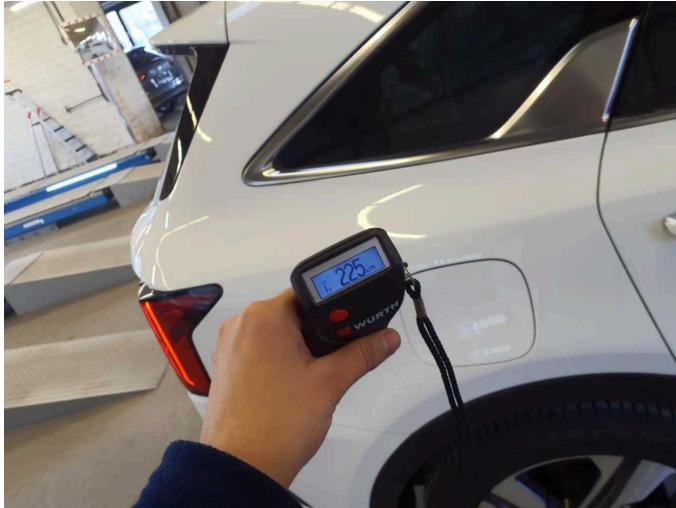
**Nachlackierung 1:** Kotflügel rechts, Seitenwand rechts, Tür hinten  
rechts, Tür vorne rechts
