Minderwertgutachten

Berichtsnummer :	0000000794268-DE911	Amtl. Kennzeichen :	ohne
------------------	---------------------	---------------------	------

BYD Atto 3 (11.2022->) 150 kW Active

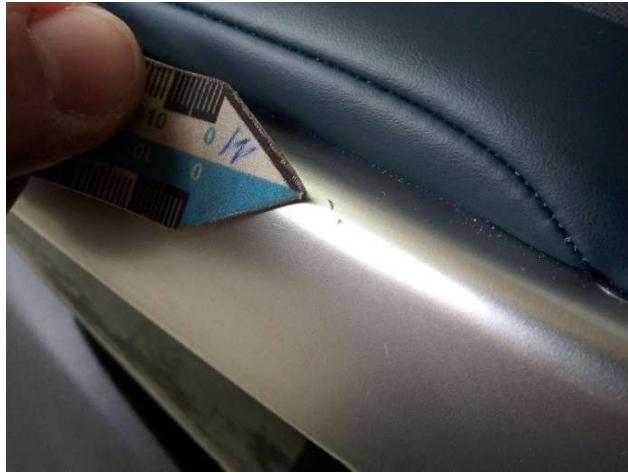
1. Türverkleidung Vorne - Links
Gebrauchsspuren - Ohne Reparatur 0,00 € / 0,00 €

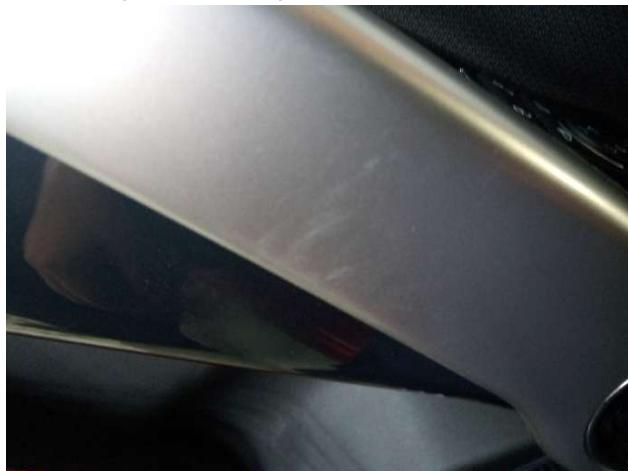
1. Türverkleidung Vorne - Links
Gebrauchsspuren - Ohne Reparatur 0,00 € / 0,00 €

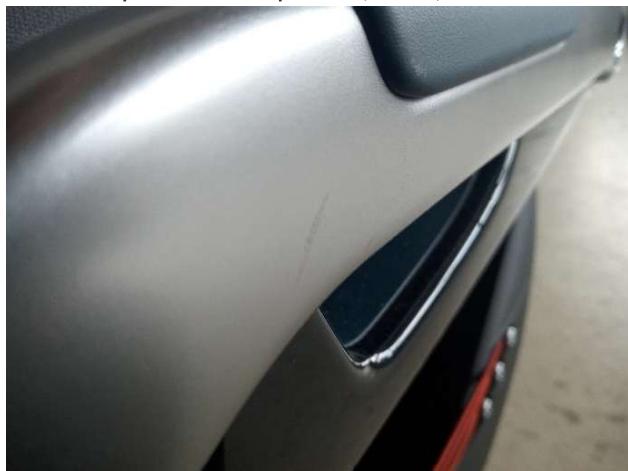
3. Türverkleidung Hinten - Rechts
Gebrauchsspuren - Ohne Reparatur 0,00 € / 0,00 €

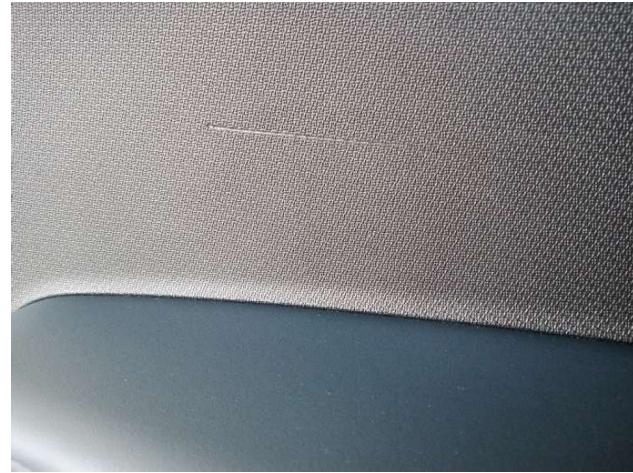
1. Türverkleidung Vorne - Links
Gebrauchsspuren - Ohne Reparatur 0,00 € / 0,00 €

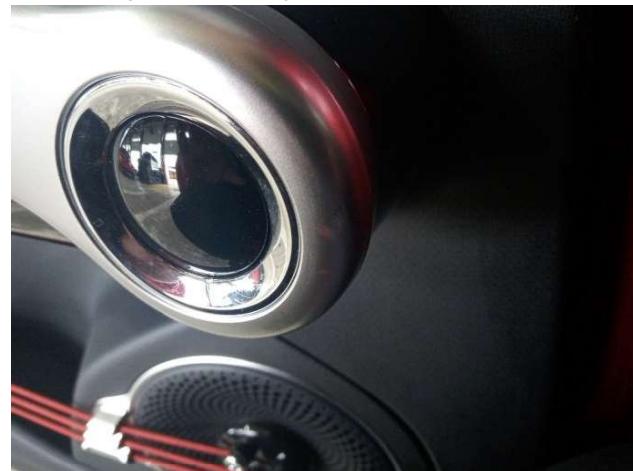
2. Türverkleidung Hinten - Links
Gebrauchsspuren - Ohne Reparatur 0,00 € / 0,00 €

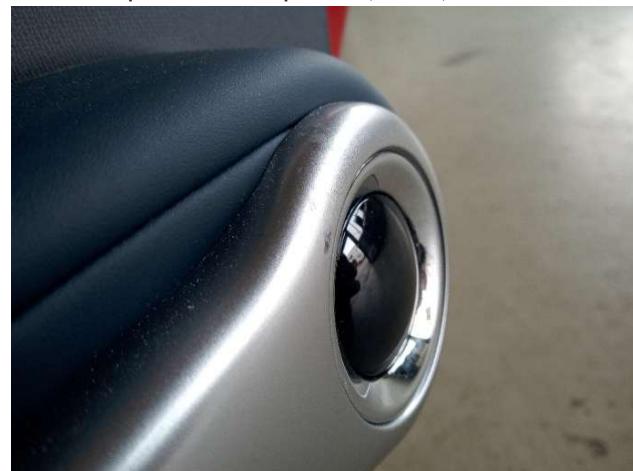
3. Türverkleidung Hinten - Rechts
Gebrauchsspuren - Ohne Reparatur 0,00 € / 0,00 €

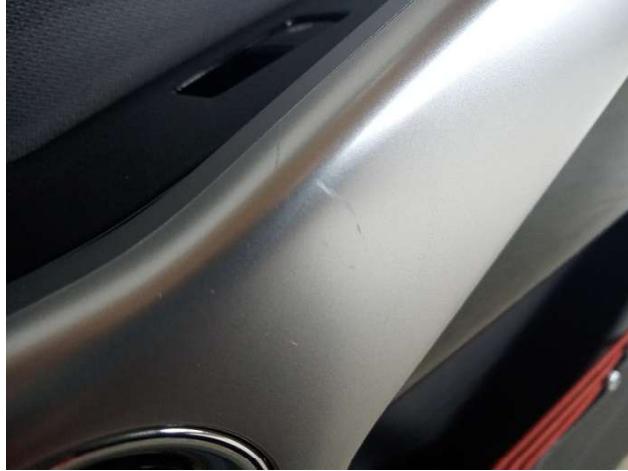
4. Türverkleidung Vorne - Rechts

Gebrauchsspuren - Ohne Reparatur 0,00 € / 0,00 €

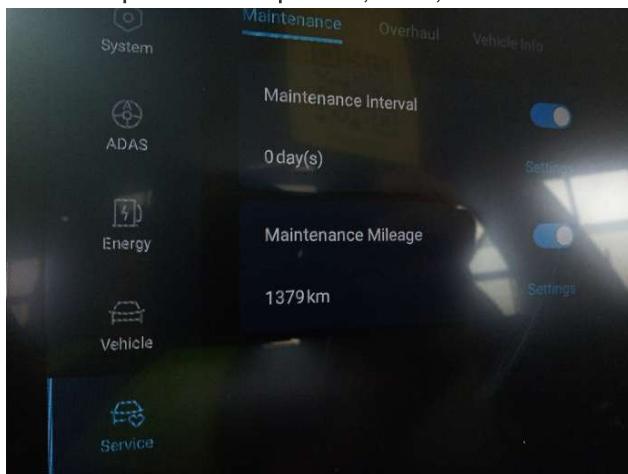
6. Wartung

Fällig - Erneuern 150,00 € / 150,00 €

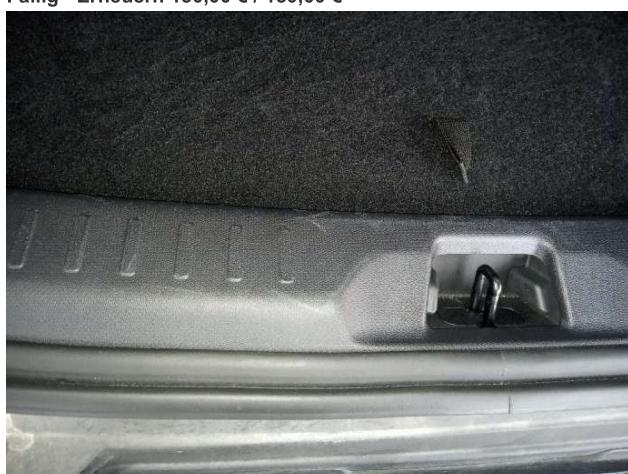
8. Verkleidung Schlossträger Kofferraum

Gebrauchsspuren - Ohne Reparatur 0,00 € / 0,00 €

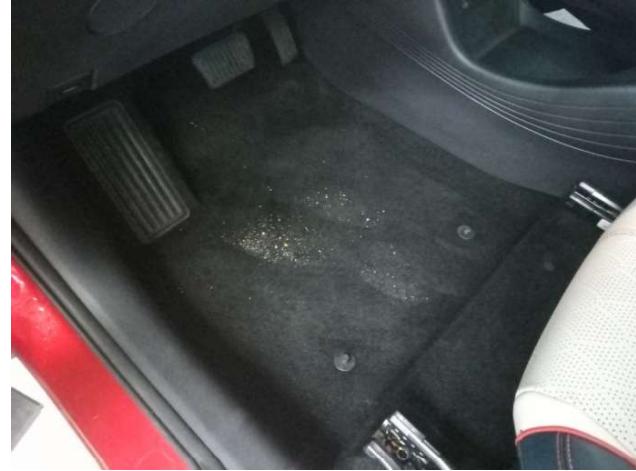
5. Fußmattsatz

Fehlt - Erneuern 0,00 € / 0,00 €

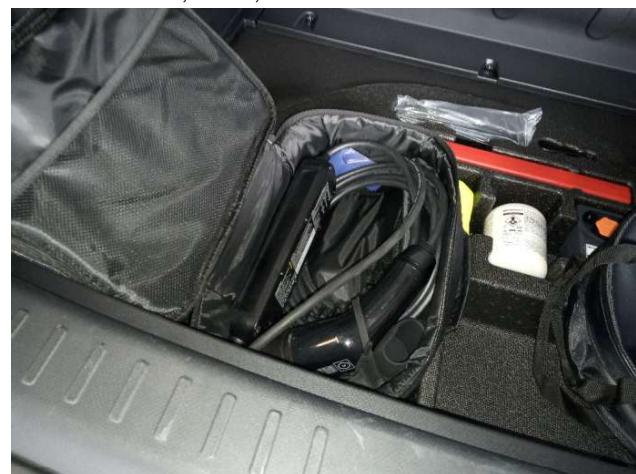
7. VTL Kabel

Fehlt - Erneuern 0,00 € / 0,00 €

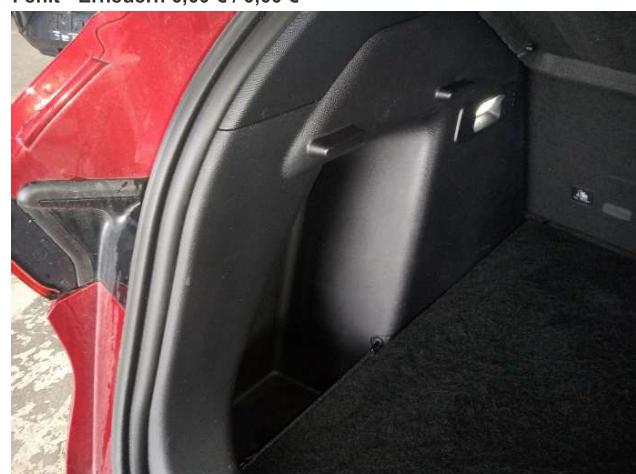
9. Verkleidung C-Säule unten bis Laderraum links

Gebrauchsspuren - Ohne Reparatur 0,00 € / 0,00 €

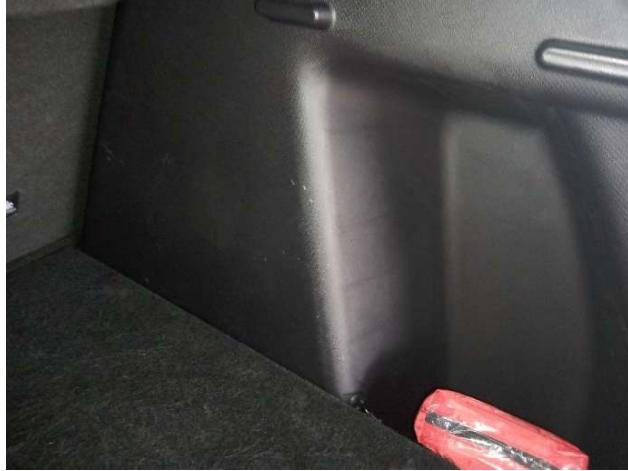
10. Verkleidung C-Säule unten bis Laderaum rechts
Gebrauchsspuren - Ohne Reparatur 0,00 € / 0,00 €

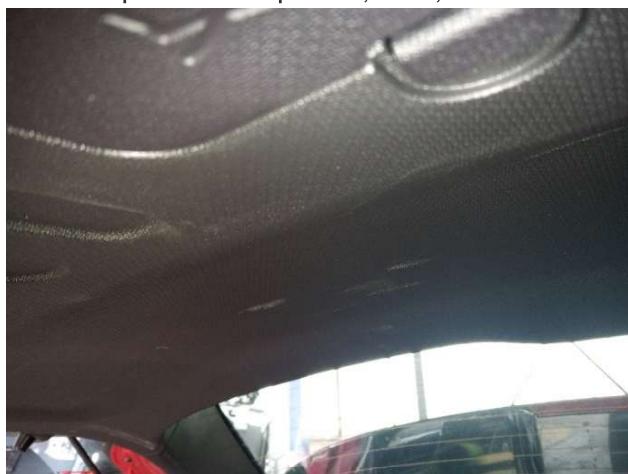
11. Verkleidung Heckklappe
Gebrauchsspuren - Ohne Reparatur 0,00 € / 0,00 €

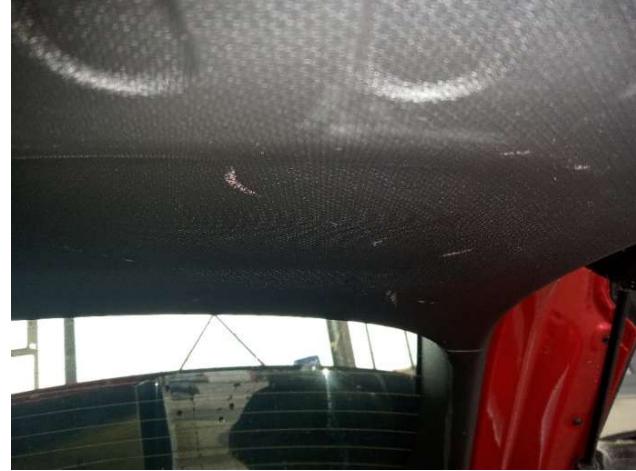
11. Verkleidung Heckklappe
Gebrauchsspuren - Ohne Reparatur 0,00 € / 0,00 €

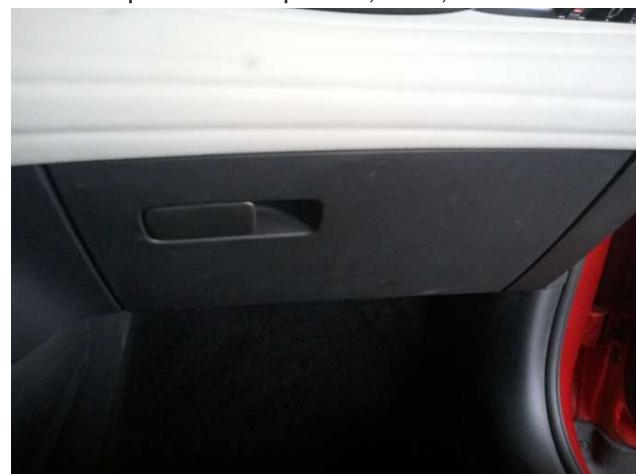
12. Handschuhfach
Gebrauchsspuren - Ohne Reparatur 0,00 € / 0,00 €
