Minderwertgutachten

Berichtsnummer :	0000000804064-DE911	Amtl. Kennzeichen :	
------------------	---------------------	---------------------	--

Fahrzeugdaten			
BYD Atto 3 (11.2022->) 150 kW Design			
Fahrzeug-Ident.-Nr.:	LGXCE4CB6P2071871	Laufleistung abgelesen:	31184 km
Erstzulassung / Baujahr:	04.08.2024 / 2024	Besichtigungsdatum/-ort:	14.11.2024 Jeßnitzter Straße 26, 06780 Zörbig
Lackfarbe:	Rot	Nächste HU / AU:	08.2025 / 08.2025
Verbleibende KM bis Service:		Verbleibende Tage bis Service:

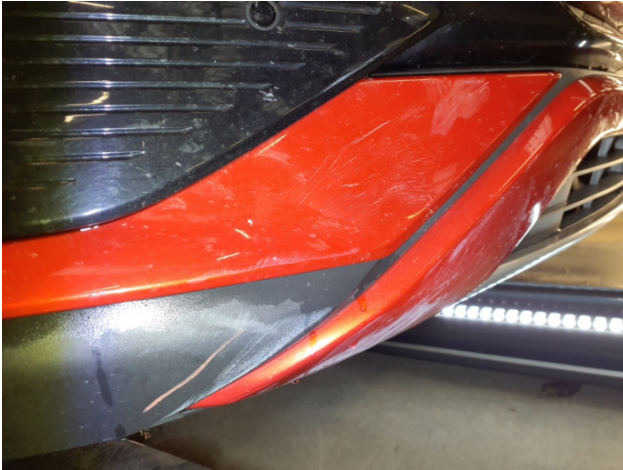
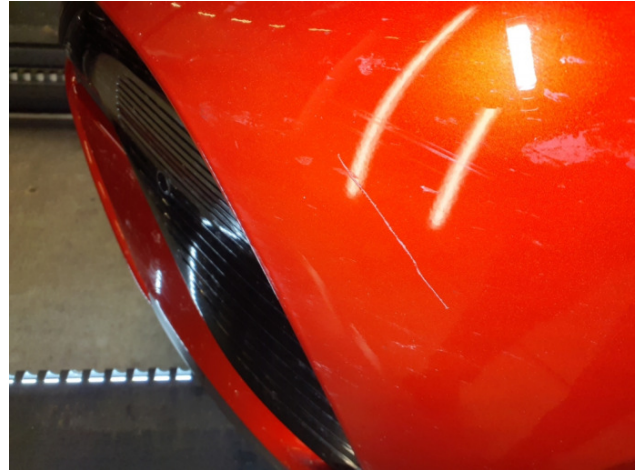
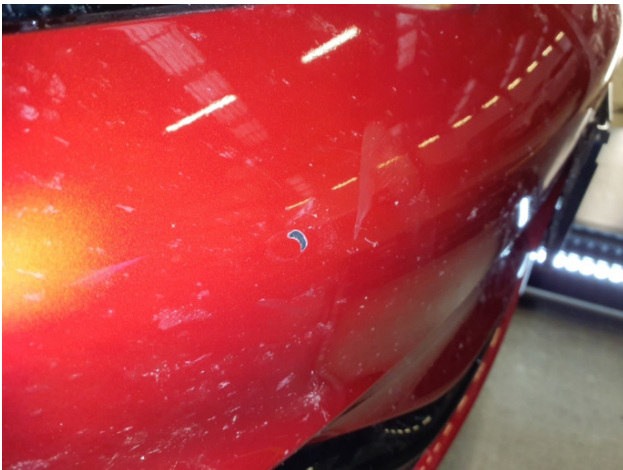
1. Stoßfänger Vorne
Kratzer - Instandsetzen und Lackieren 332,50 € / 332,50 €

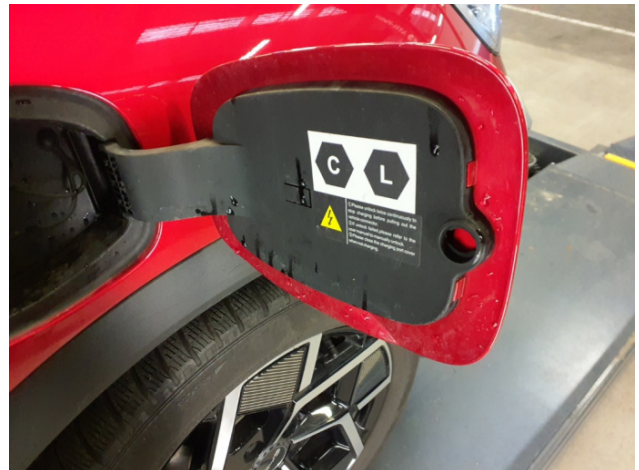
2. Tankklappe
Bruch - Erneuern 173,11 € / 173,11 €

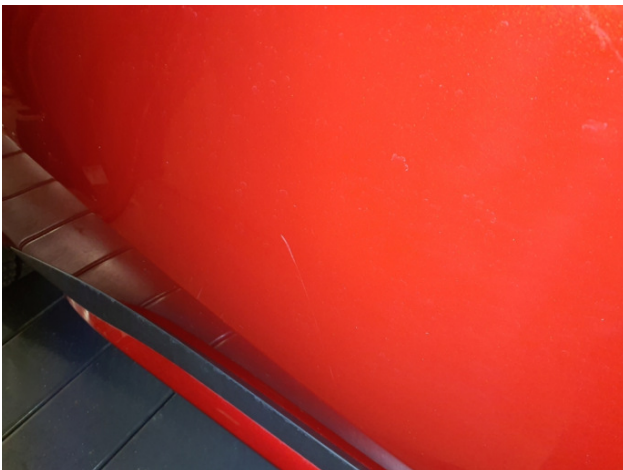
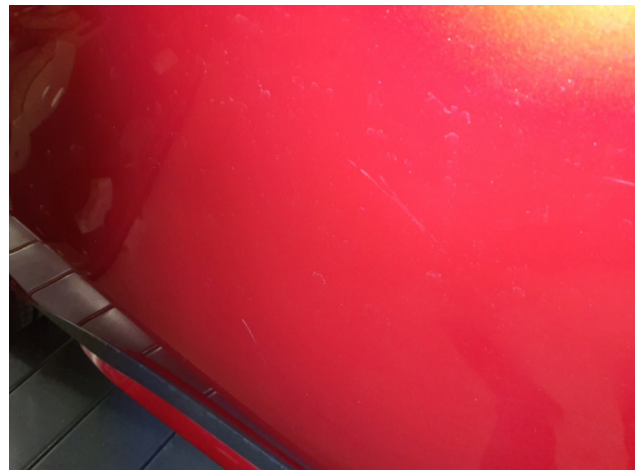
3. Tür Hinten - Rechts
Kratzer - Aufbereiten / Polieren 28,50 € / 28,50 €

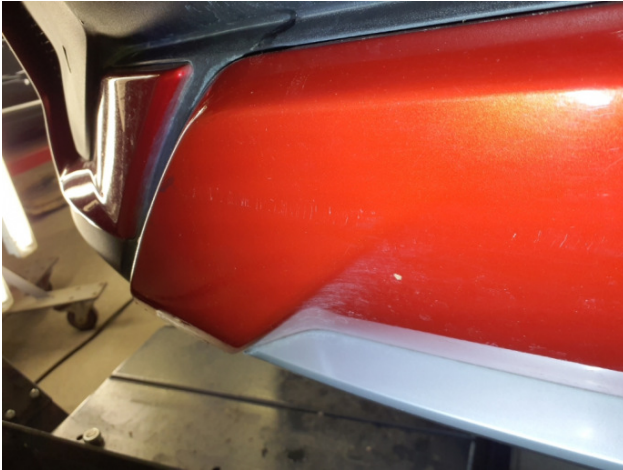
4. Stoßfänger Hinten
Kratzer - Aufbereiten / Polieren 28,50 € / 28,50 €

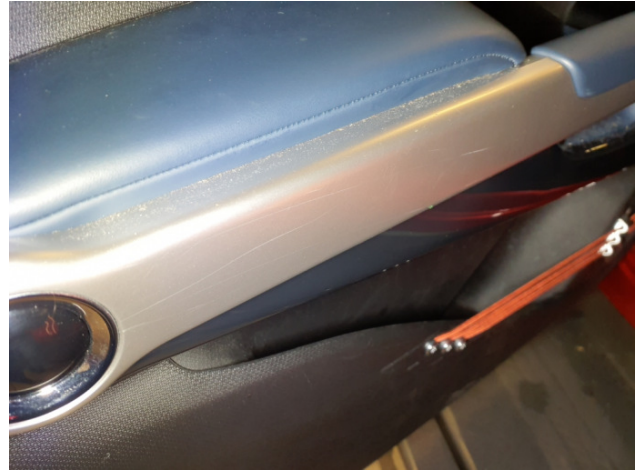
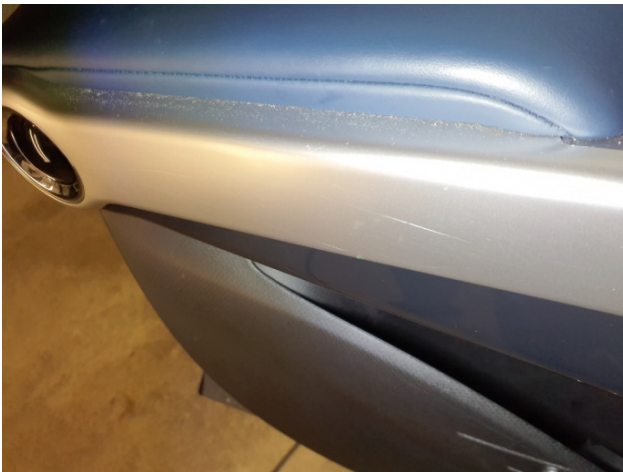
5. Türverkleidung Vorne - Links
Gebrauchsspuren - Ohne Reparatur 0,00 € / 0,00 €

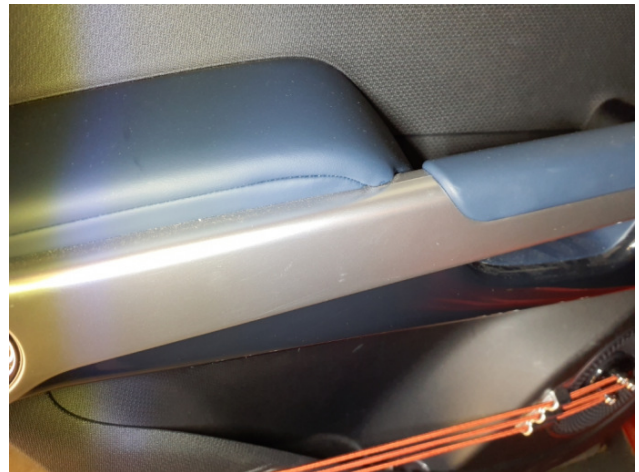
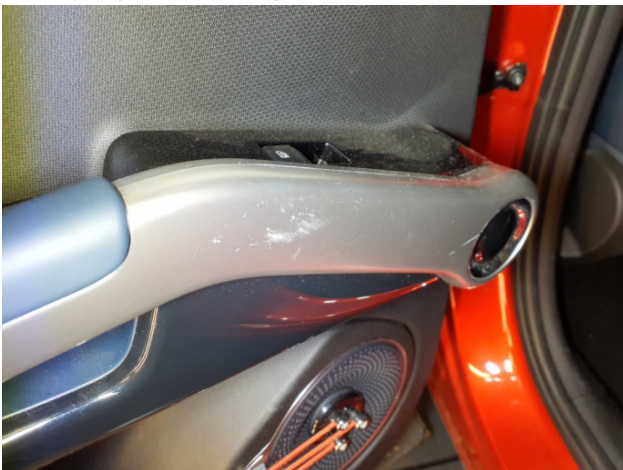
6. Türverkleidung Hinten - Links
Kratzer - Smart Repair 200,00 € / 200,00 €

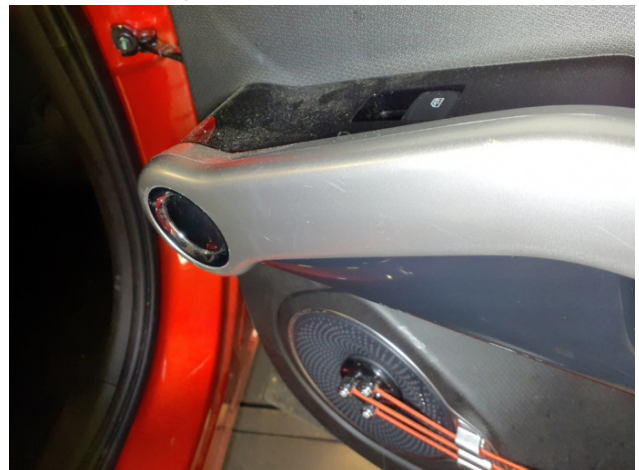
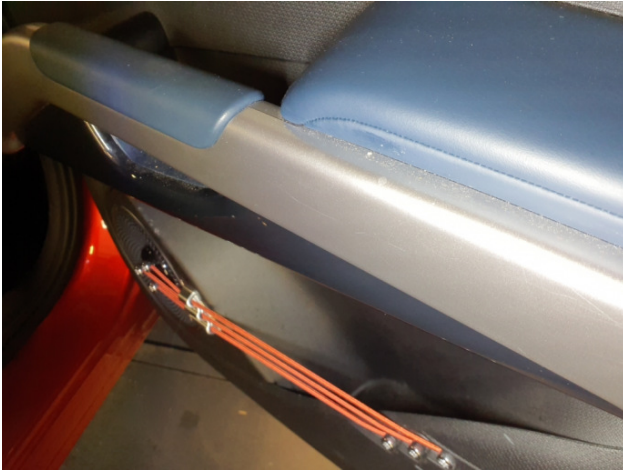
7. Türverkleidung Hinten - Links
Gebrauchsspuren - Ohne Reparatur 0,00 € / 0,00 €

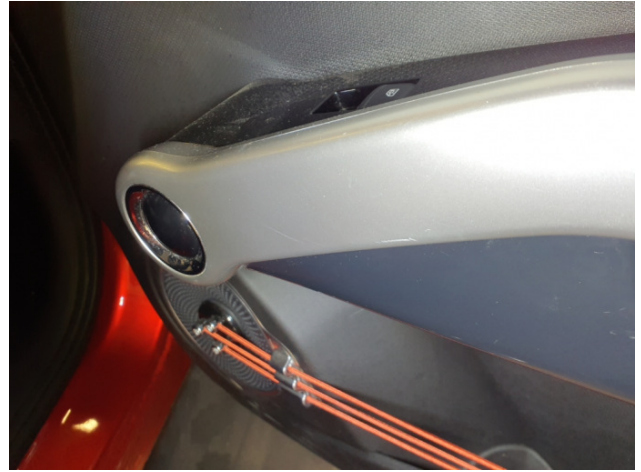
8. Türverkleidung Vorne - Rechts
Gebrauchsspuren - Ohne Reparatur 0,00 € / 0,00 €

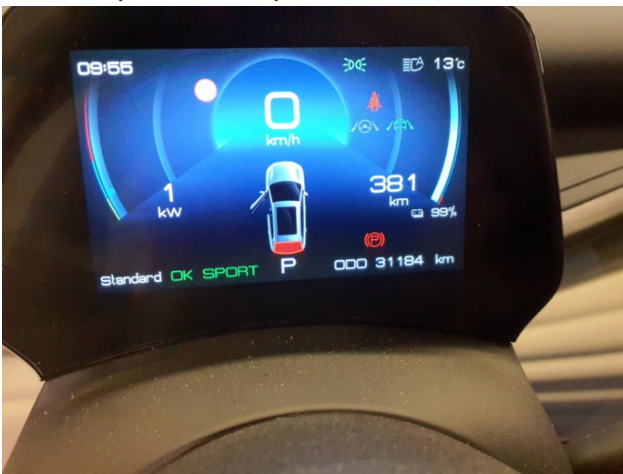
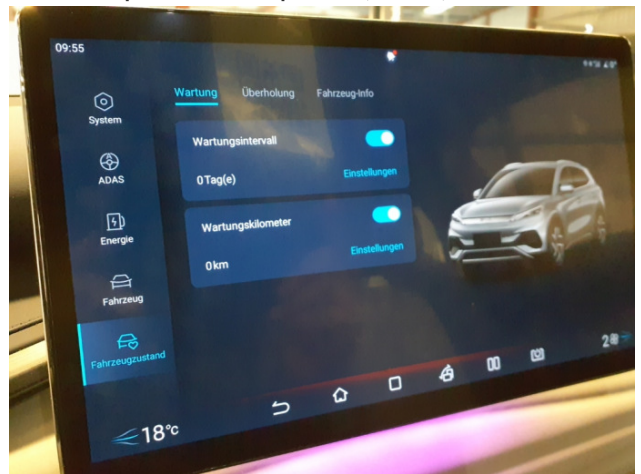
9. Wartung
Fällig - Erneuern 0,00 € / 0,00 €

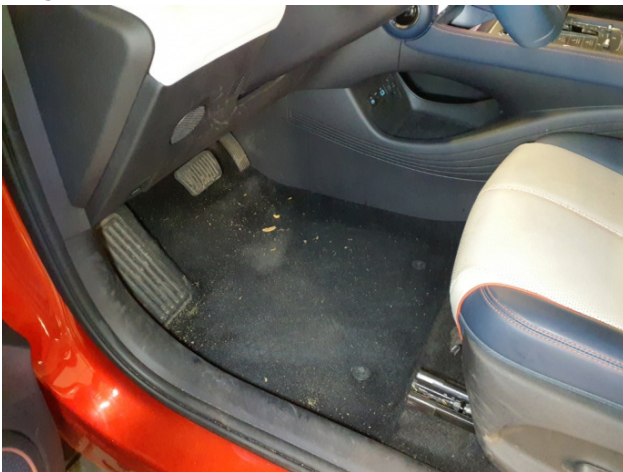
10. Fußmattensatz
Fehlt - Erneuern 0,00 € / 0,00 €

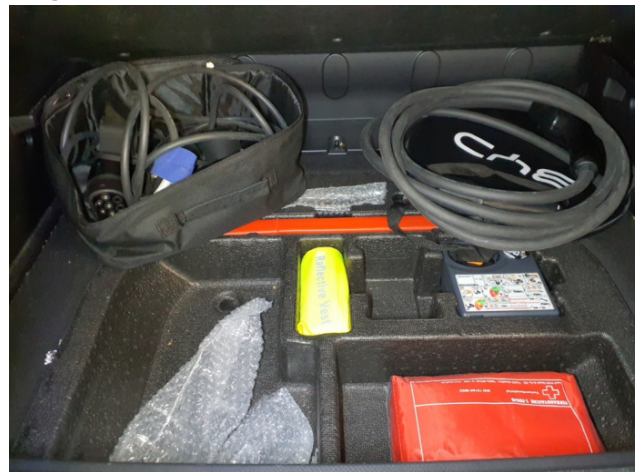
11. VTL Kabel
Fehlt - Erneuern 0,00 € / 0,00 €

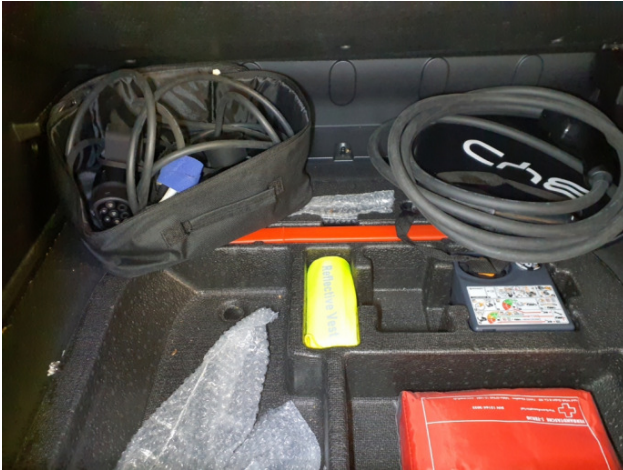
12. Tirfit Füllmittel
Fehlt - Erneuern 75,00 € / 75,00 €

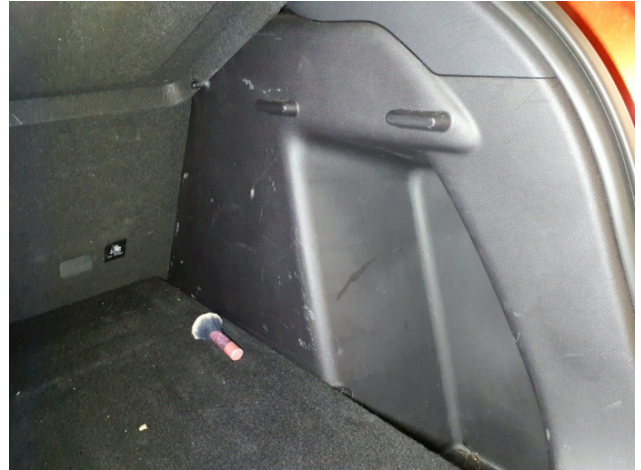
13. Verkleidung C-Säule unten bis Laderaum Rechts
Gebrauchsspuren - Ohne Reparatur 0,00 € / 0,00 €

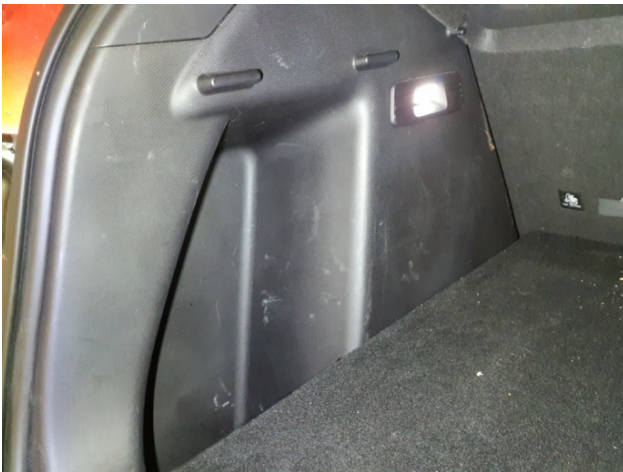
14. Verkleidung C-Säule unten bis Laderaum Links
Gebrauchsspuren - Ohne Reparatur 0,00 € / 0,00 €

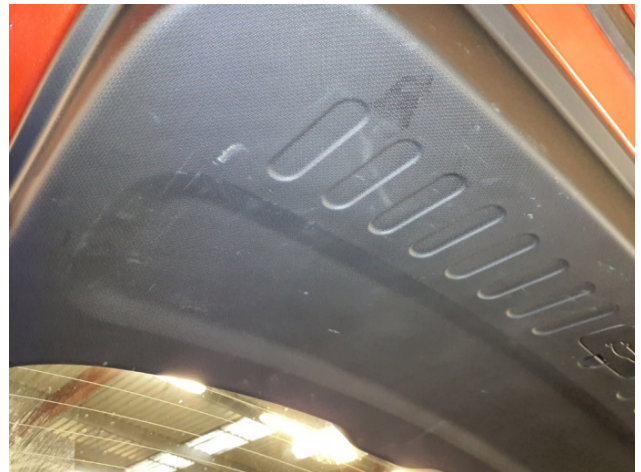
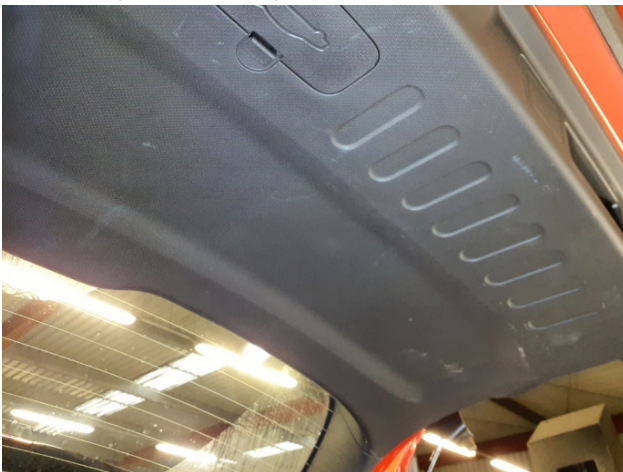
15. Verkleidung Heckklappe
Gebrauchsspuren - Ohne Reparatur 0,00 € / 0,00 €

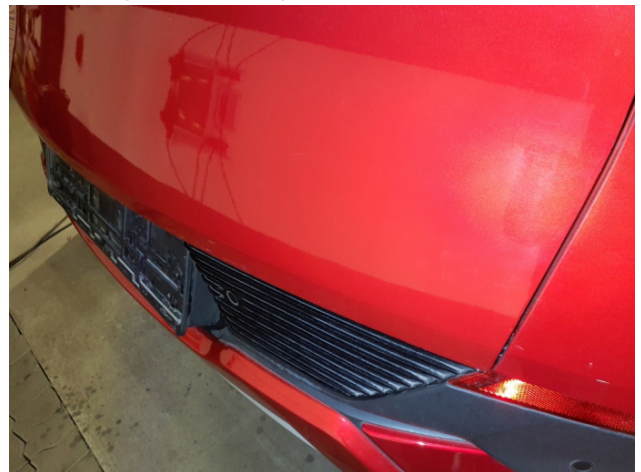
16. Schriftzug Modell hinten seitlich
Fehlt - Erneuern 35,73 € / 35,73 €
