Minderwertgutachten

0000000788486-DE911

BYD Atto 3 (11.2022->) 150 kW Comfort

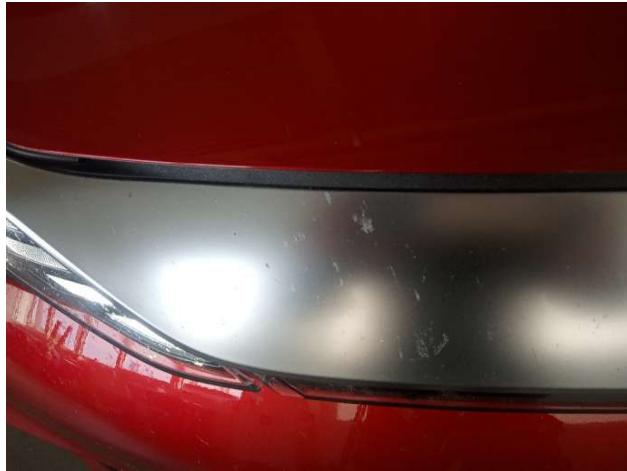
1. Frontgrill Oben

Steinschlag - Ohne Reparatur 0,00 € / 0,00 €

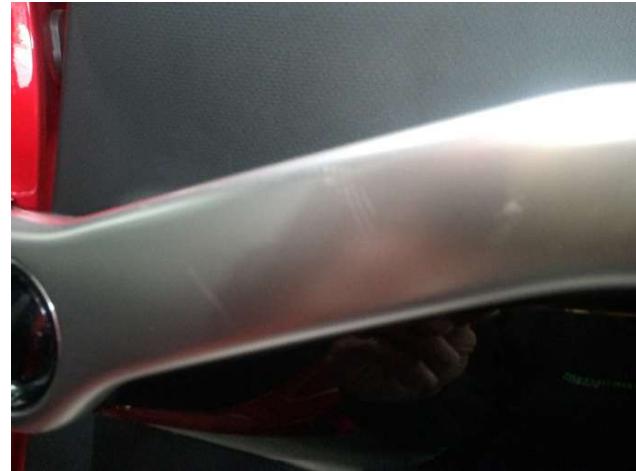
4. Innentürgriff Hinten - Rechts

Kratzer - Ohne Reparatur 0,00 € / 0,00 €
