Zustandsbericht / Minderwertgutachten

Auftraggeber ALD AutoLeasing D GmbH Kooperationen, Nedderfeld 95, 22529 Hamburg
Besichtigung 04.04.2025

Erstzulassung	15.02.2022	Fahrzeugart	Personenkraftwagen
Hersteller	Polestar	Typ / Verkaufsbez.	2 (05.2020->) / Polestar2 Long Range Dual Motor Elektro 78kWh
Aufbauart	Limousine	Türen	5
Fahrzeug-Ident.-Nr.	LPSVSEDEENL068125	HSN / TSN	9101 / BRO
DAT Europa-Code®	016950900010001	DAT Marktindex	DE001 6242
Km-Stand abgelesen	53611	Energiequelle / Kraftstoff	Elektro
Zylinderanzahl	/	Leistung (kW)	160
Getriebe	Automatik /	Felgen	Leichtmetall
Farbe / Farbe	Void / Solid / Metallic / 01900 / Schwarz	Es wird unterstellt, dass die Gesamtaufleistung dem abgelesenen Km-Stand entspricht.

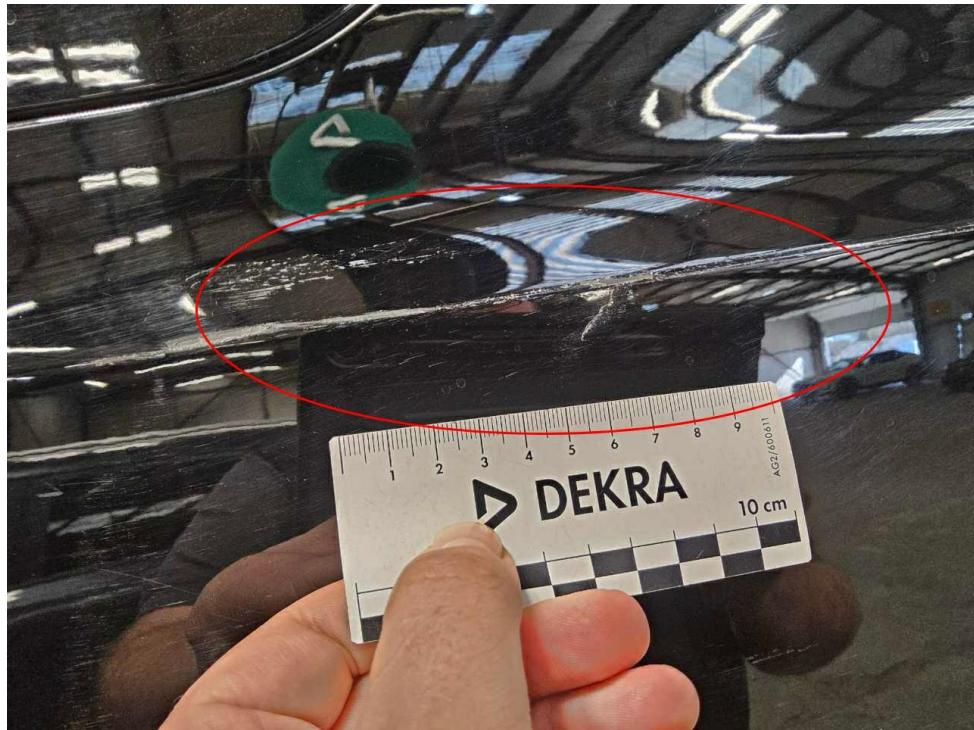
Bild 5 : Stoßfänger hinten Lackierung, verschrammt, lackieren

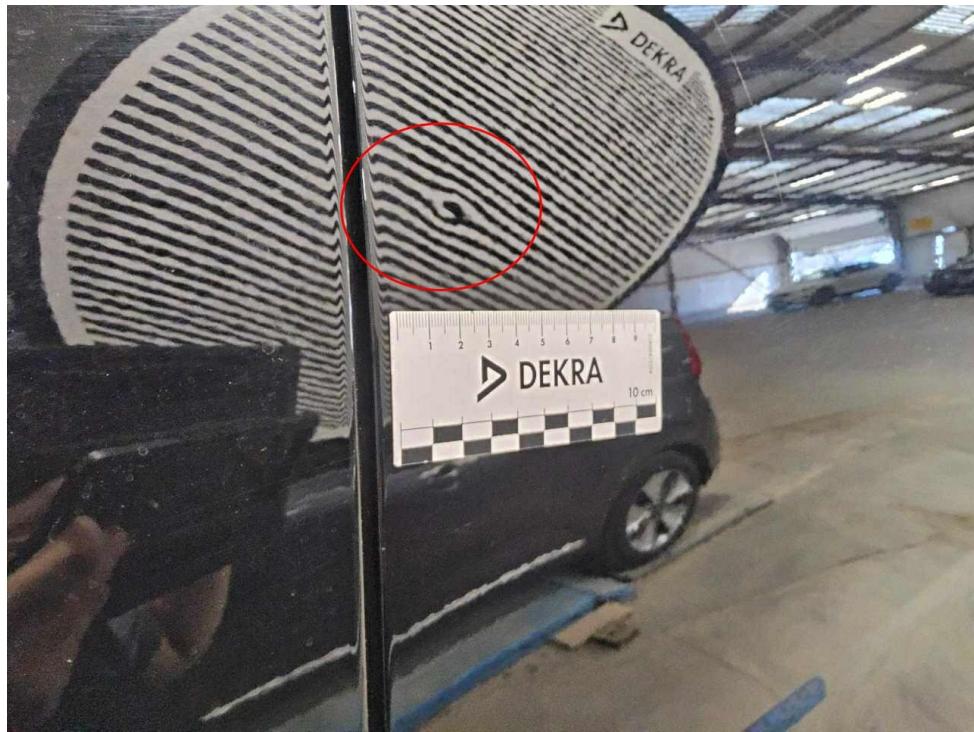
Bild 6 : Tür hinten links, eingedellt, smart repair

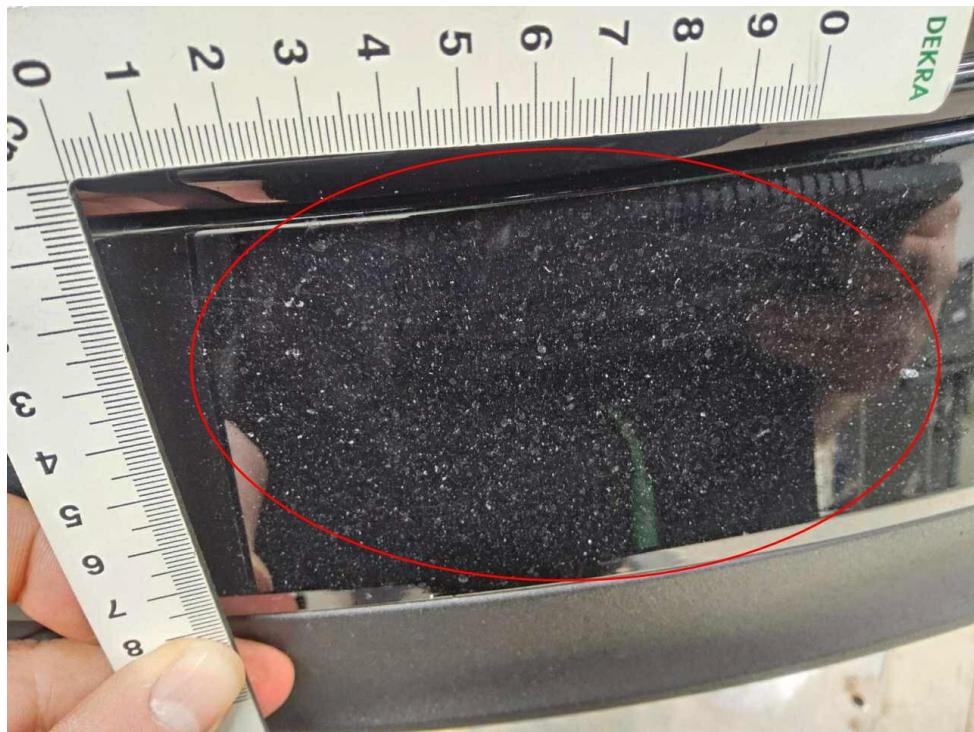
Bild 7 : Stoßfänger vorne Lackierung, viele Steinschläge, lackieren

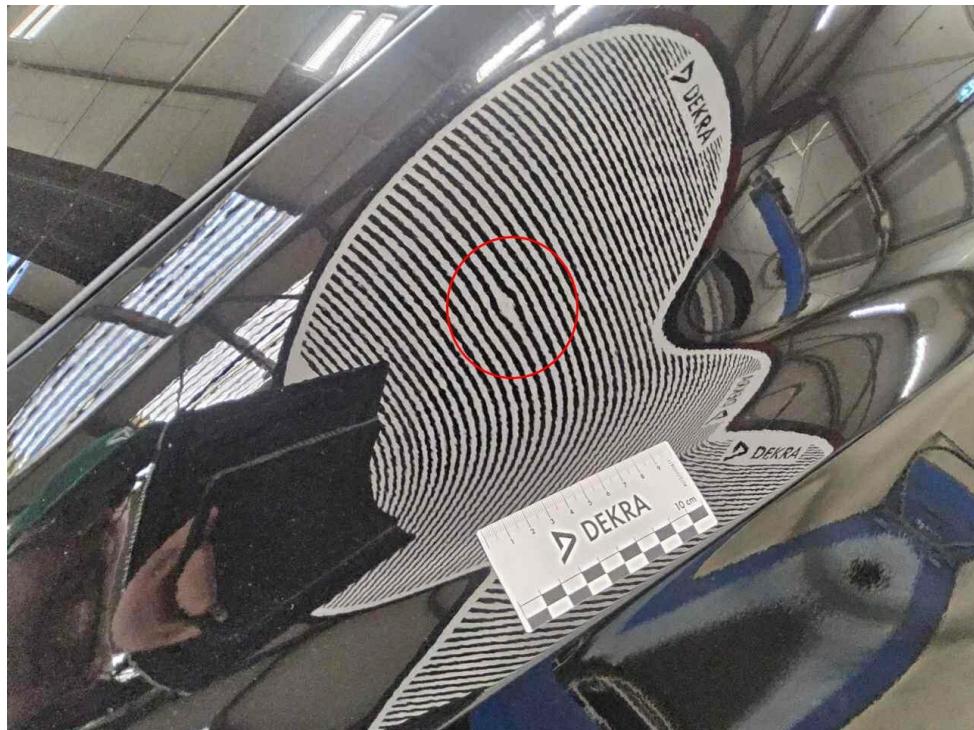
Bild 8 : Seitenteil hinten rechts, eingedellt, smart repair

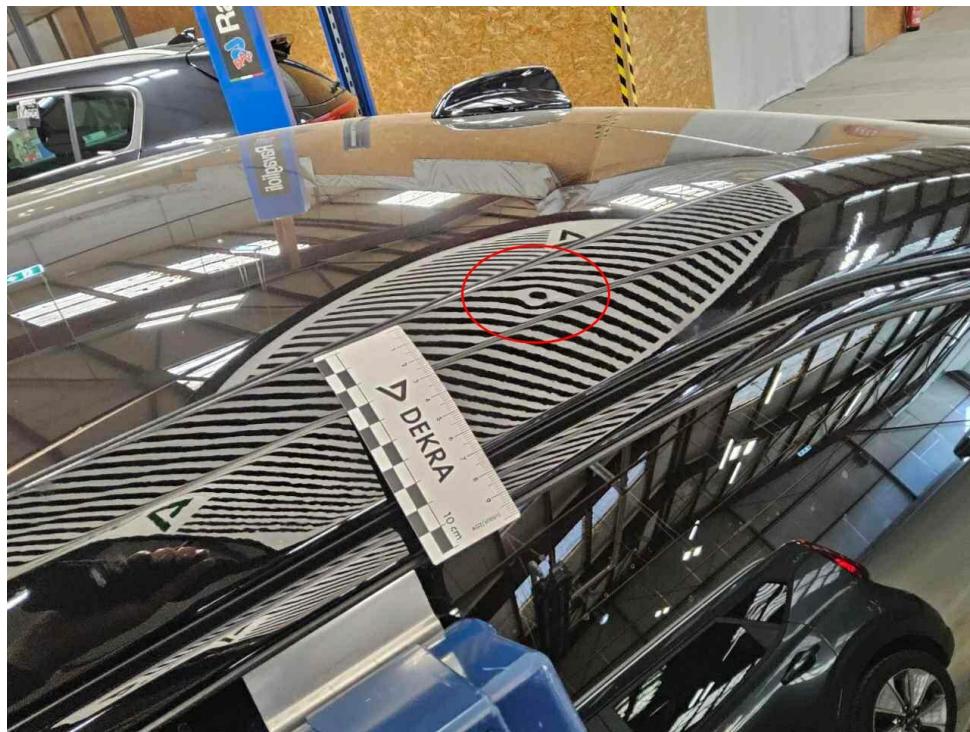
Bild 9 : Dachrahmen links, eingedellt, smart repair

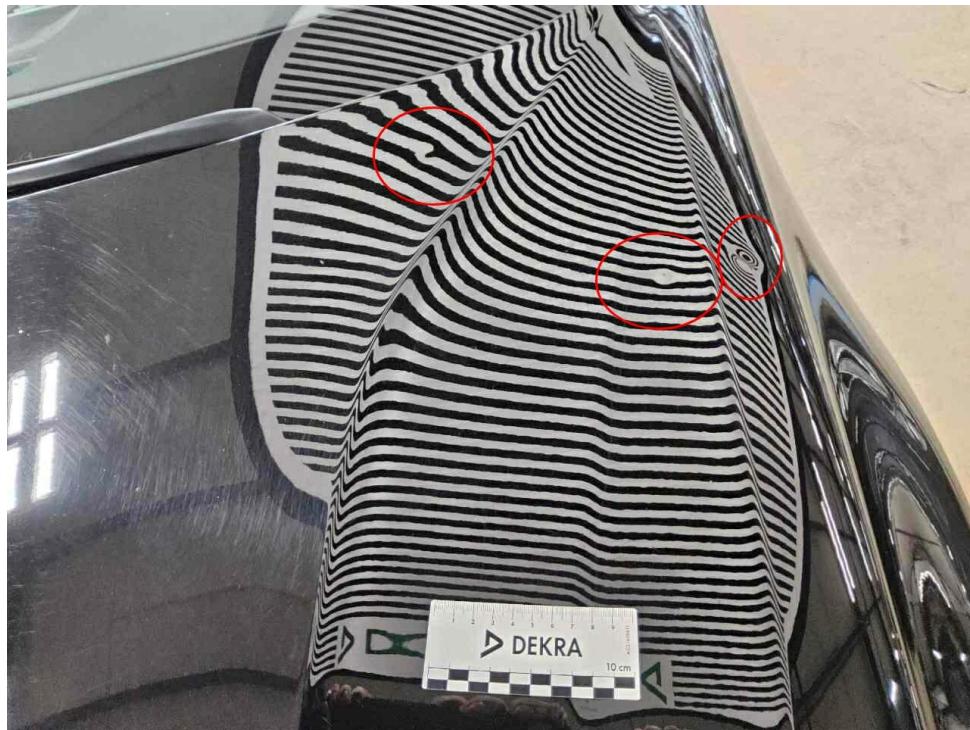
Bild 10 : Motorhaube, mehrfach eingedellt, instandsetzen und lackieren mit Lackaufbau

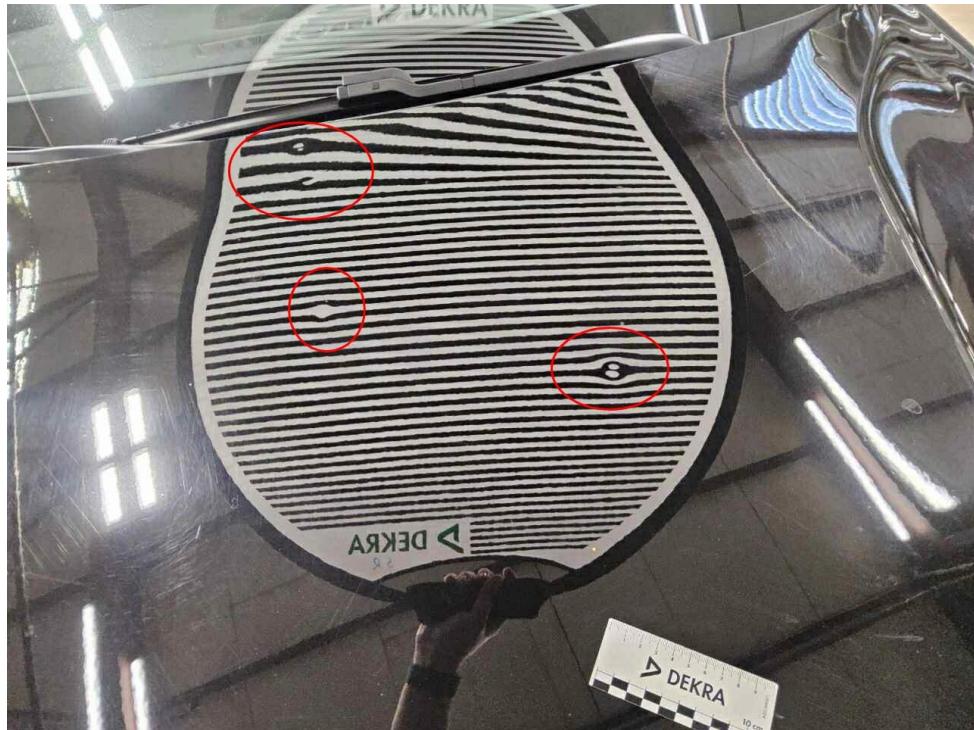
Bild 11 : Motorhaube, mehrfach eingedellt, instandsetzen und lackieren mit Lackaufbau

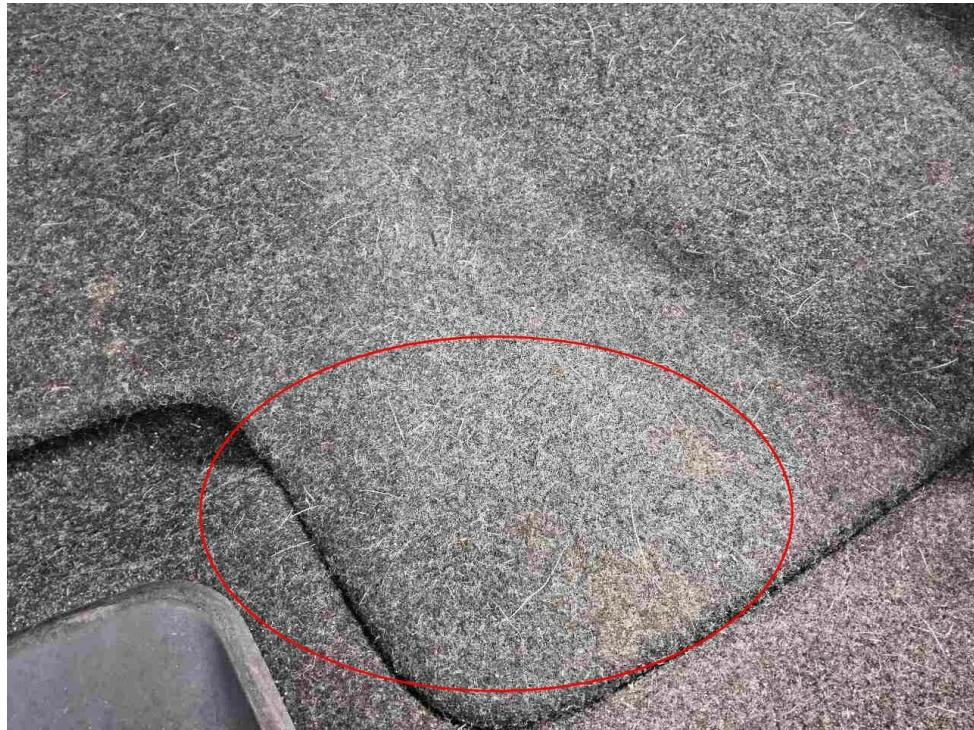
Bild 12 : Kofferraum verschmutzt

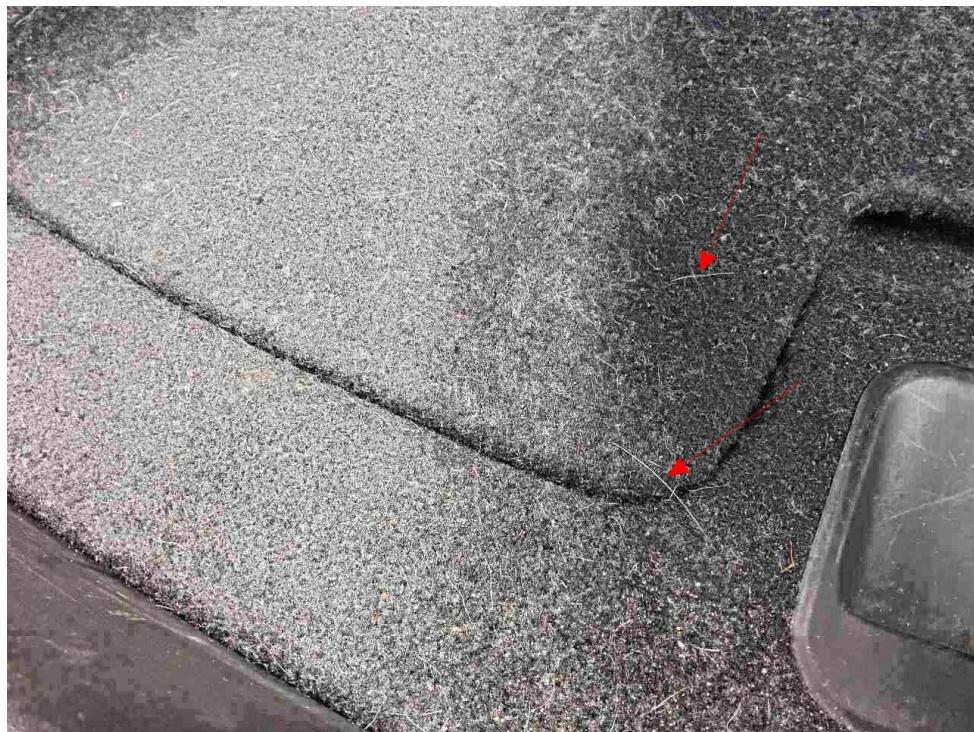
Bild 13 : Kofferraum verschmutzt

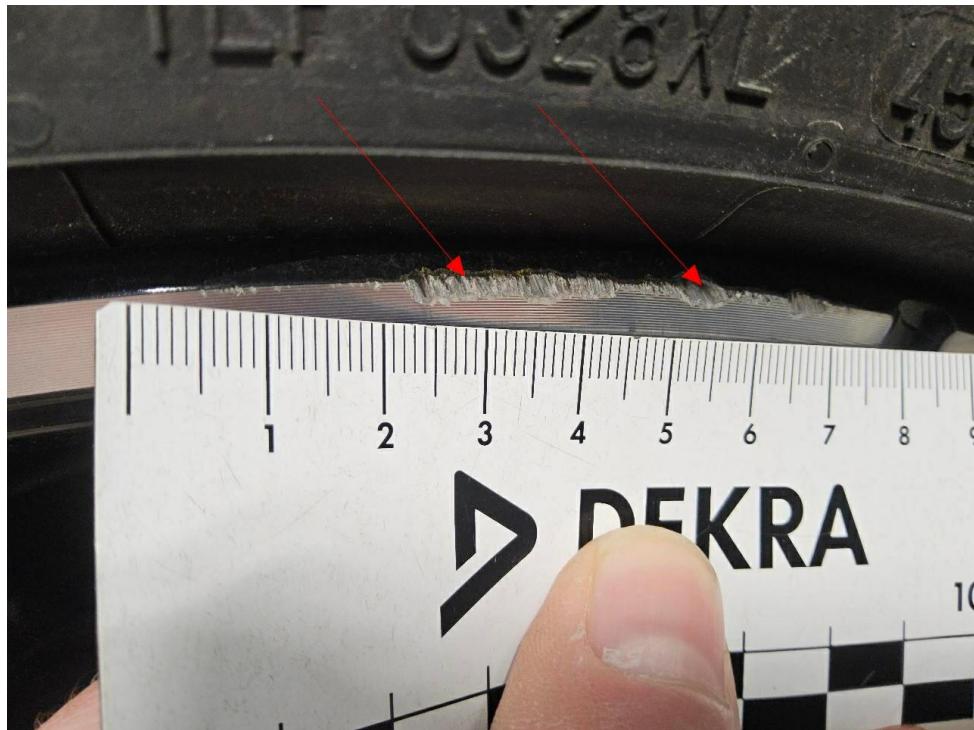
Bild 14 : Felge hinten rechts starker Materialabtrag

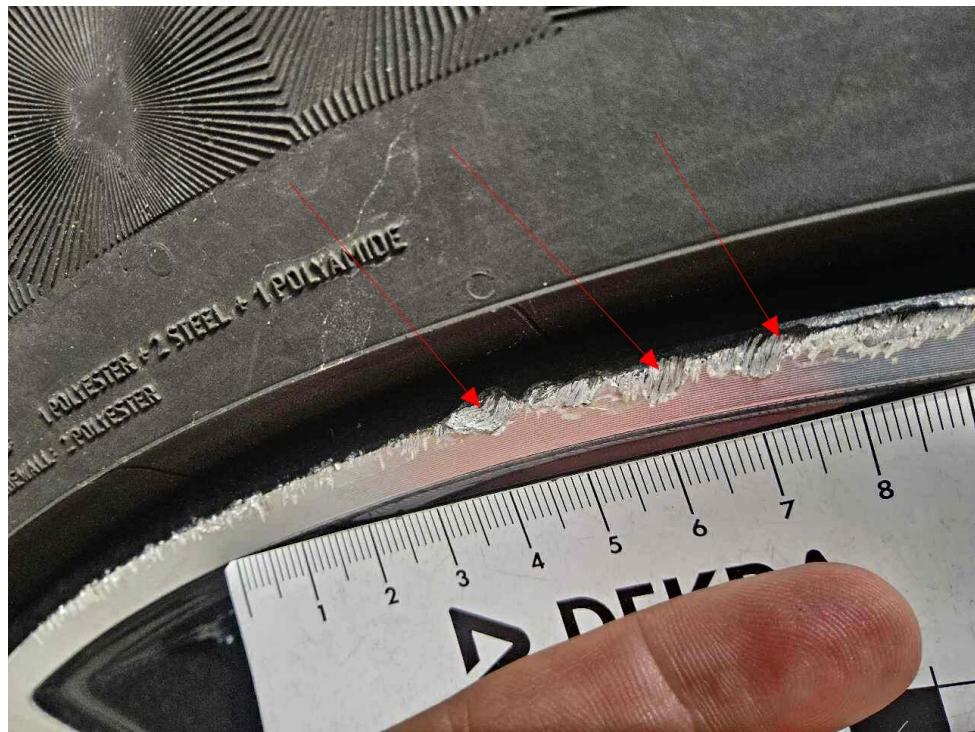
Bild 15 : Felge hinten links starker Materialabtrag
