Zustandsbericht / Minderwertgutachten

Auftraggeber ALD AutoLeasing D GmbH Kooperationen, Nedderfeld 95, 22529 Hamburg
Besichtigung 17.04.2025

Erstzulassung	02.03.2022	Fahrzeugart	Personenkraftwagen
Hersteller	Polestar	Typ / Verkaufsbez.	2 (05.2020->) / Polestar2
Aufbauart	Limousine	Fahrzeug-Ident.-Nr.	Long Range Dual Motor
HSN / TSN	2219 / AAA	DAT Europa-Code®	Elektro 78kWh
DAT Marktindex	DE001 6248	Km-Stand abgelesen	LPSVSEDEENL071146
Energiequelle / Kraftstoff	Elektro	Zylinderanzahl	016950900010001
Leistung (kW)	160	Schadstoffklasse:	95930
Getriebe	Automatik /	Felgen	/
Farbe / Farbe	Thunder / Metallic / Metallic		2017/1151;WLTP;reine
	/ 72800 / Grau		Elektrofz
			Leichtmetall
		Es wird unterstellt, dass die Gesamtaufleistung dem abgelesenen Km-Stand entspricht.

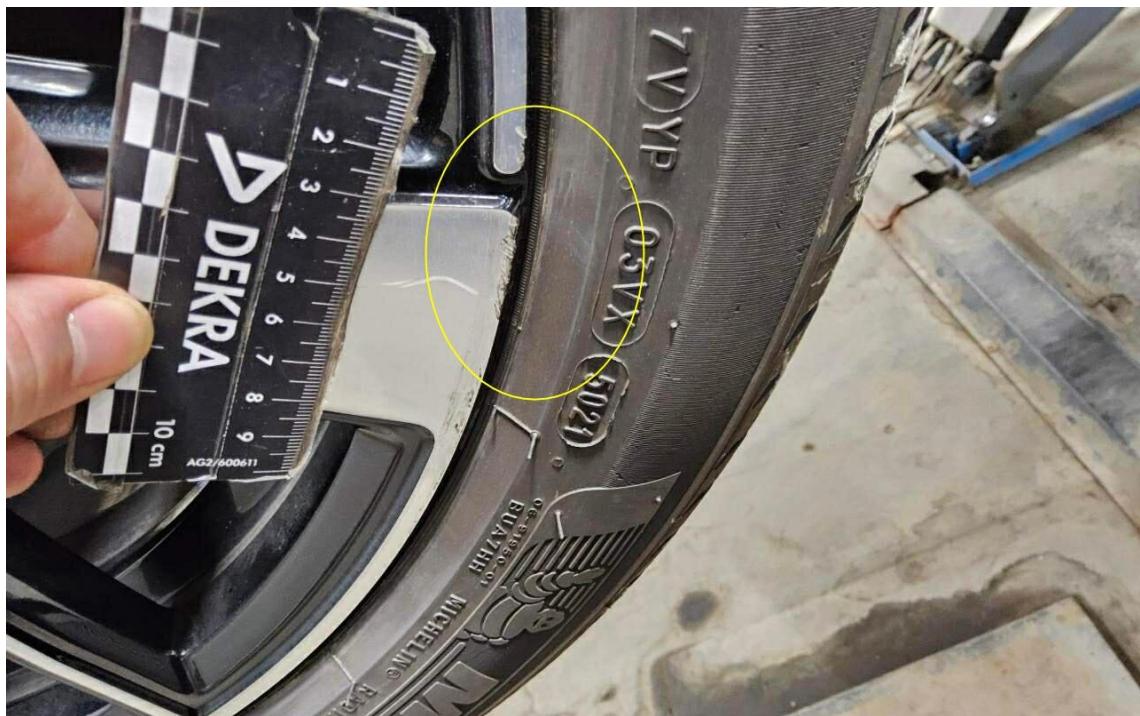
Bild 6 : Felge vorne links, verschrammt, smart repair

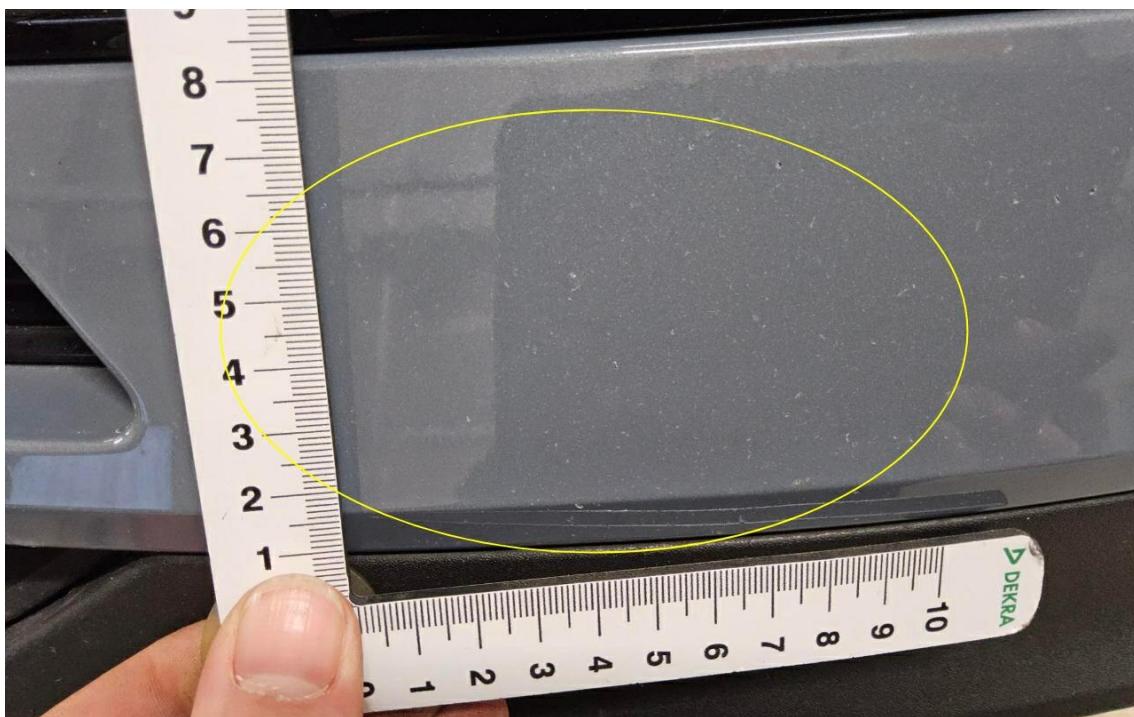
Bild 7 : Stoßfänger vorne Lackierung, viele Steinschläge, lackieren

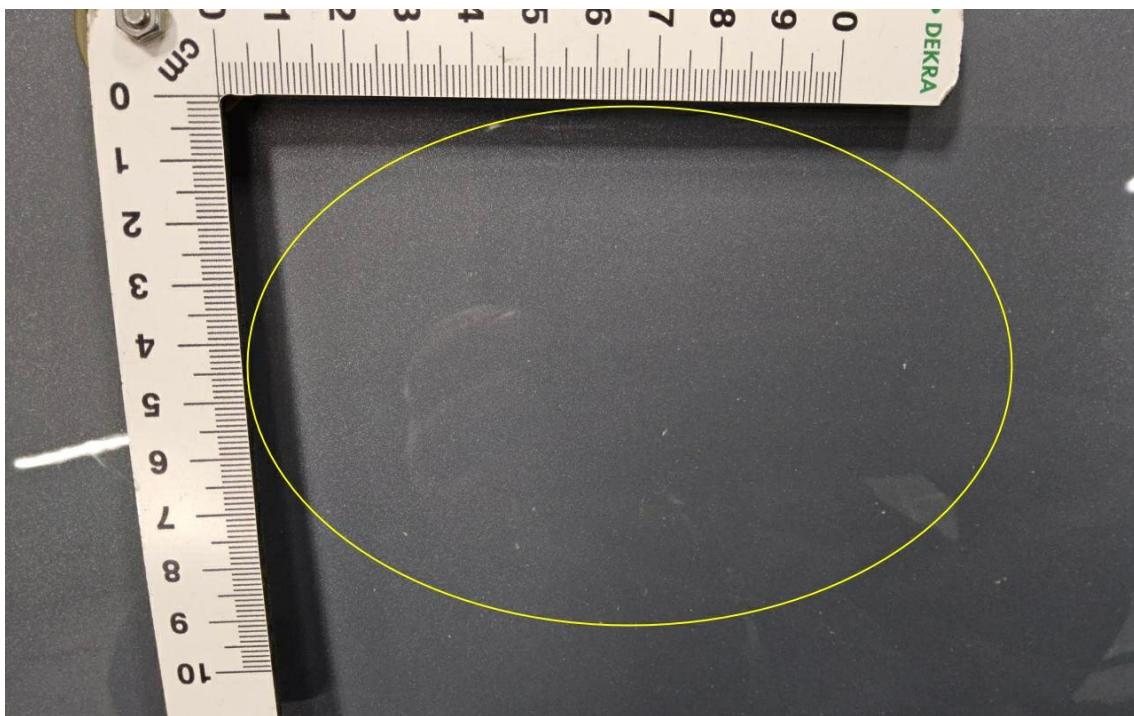
Bild 8 : Motorhaube Lackierung, viele Steinschläge, lackieren
