Zustandsbericht

Protokollnummer: 37658732
Auftrags-Nr / Referenz: 18927138
Besichtigungsdatum: 12.12.2024

| Hersteller / Modell | Tesla Model 3 Langstreckenbatt. Allradantrieb Dual Motor Performance | | |
| Kennzeichen | TF-BG 112E | Fahrgestellnummer | LRW3E7EC2MC428065 |

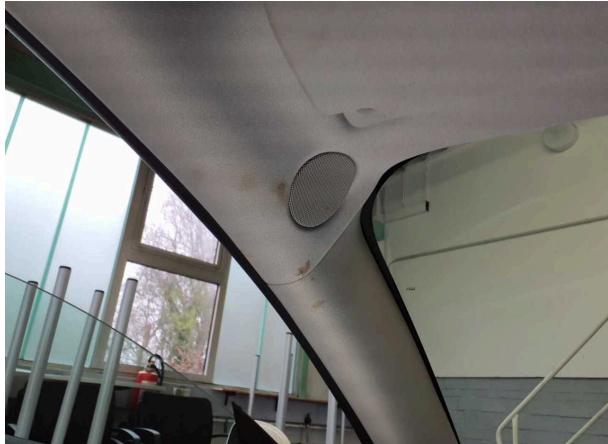
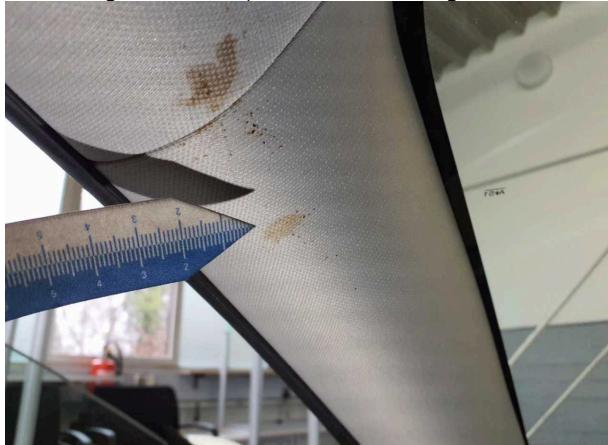
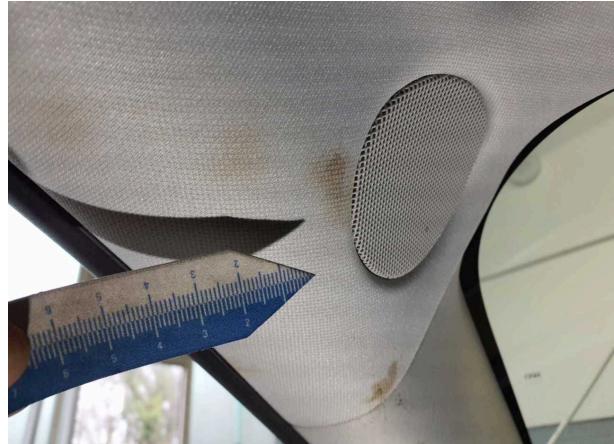
| Nr. | Bauteilgruppe | Beschreibung |
|---|---|---|
| 1 | Verkleidungen/Abdeckungen | Dachhimmel (+ Verkleidung A-Säule links) - verschmutzt - reinigen |

Beschädigung #1: Verkleidungen/Abdeckungen: Dachhimmel (+ Verkleidung A-Säule links) - verschmutzt - reinigen

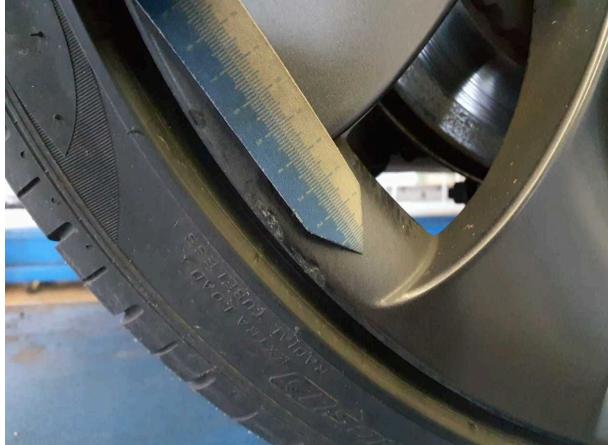
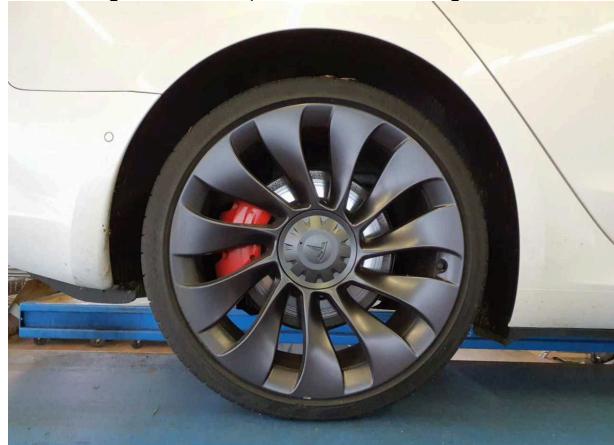
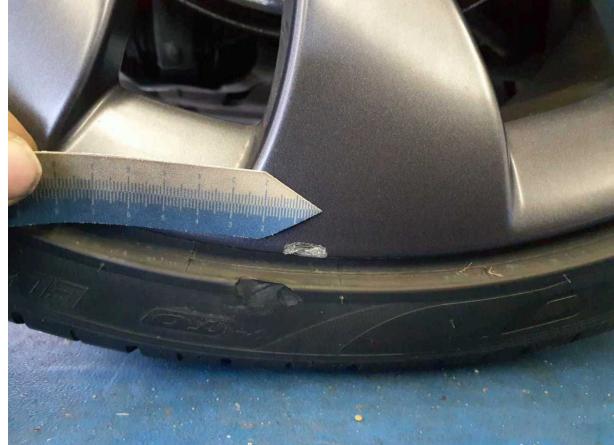
| Nr. | Bauteilgruppe | Beschreibung |
|---|---|---|
| 2 | Rad/Reifen | Leichtmetallfelge hinten rechts - verkratzt / verschürt - Wertminderung |

Beschädigung #2: Rad/Reifen: Leichtmetallfelge hinten rechts - verkratzt / verschürft - Wertminderung

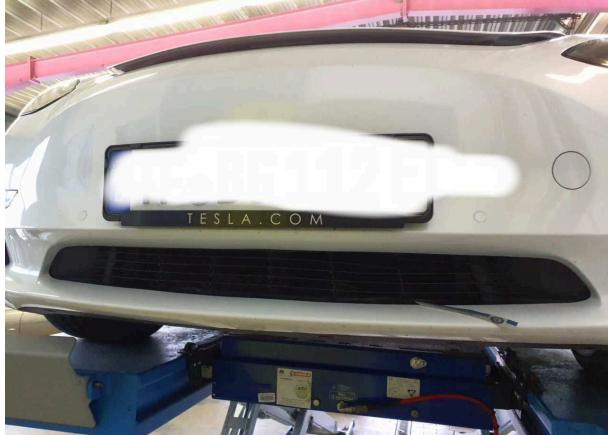
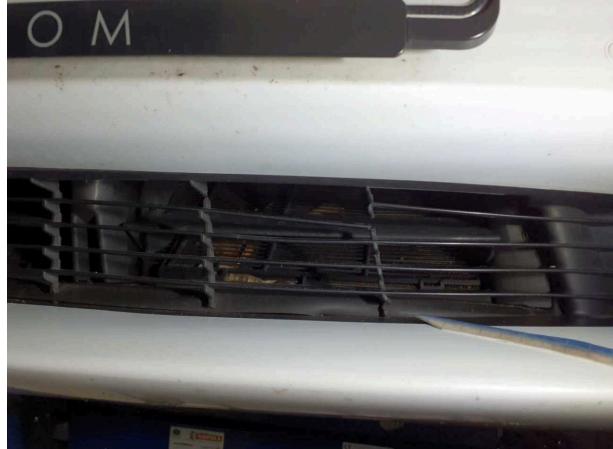
| Nr. | Bauteilgruppe | Beschreibung |
|---|---|---|
| 3 | Stossfänger vorn | Lufteinlassgitter - gebrochen / gerissen - erneuern |

Beschädigung #3: Stoßfänger vorn: Lufteinlassgitter - gebrochen / gerissen - erneuern

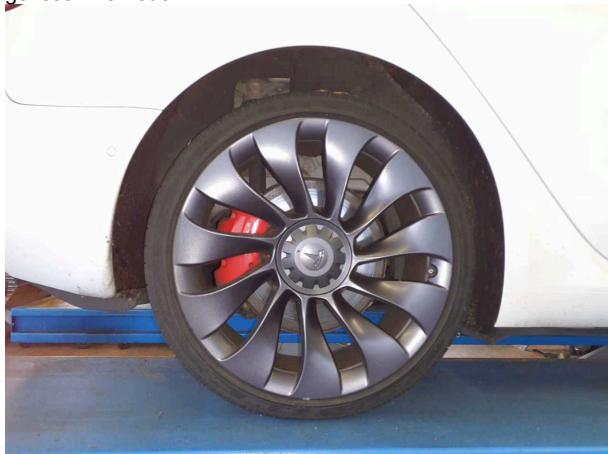
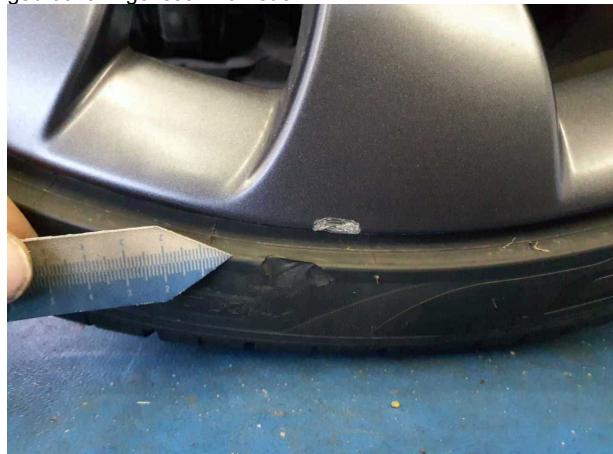
| Achse | Reifengröße | Reifentyp | Hersteller | Profiltiefe | Verkehrstauglichkeit |
|---|---|---|---|---|---|
| 2 | 235/35 R20 92Y | Sommerreifen auf Leichtmetall | Pirelli | 4mm / 4mm | n.i.O. |

| Nr. | Bauteilgruppe | Beschreibung |
|---|---|---|
| 4 | Rad/Reifen | Reifen hinten rechts (Reifenflanke) - beschädigt - erneuern |

Beschädigung #4: Rad/Reifen: Reifen hinten rechts (Reifenflanke) - beschädigt - erneuern

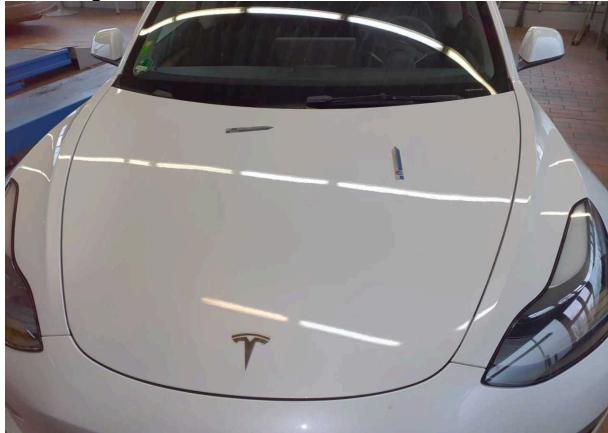
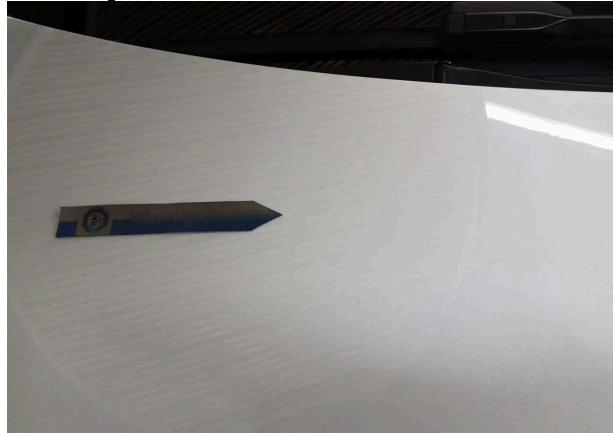
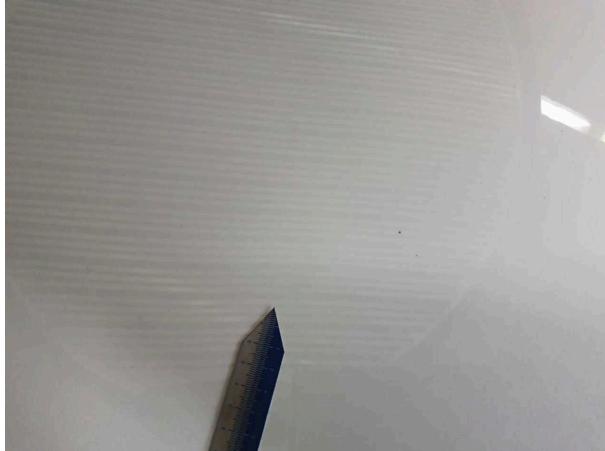
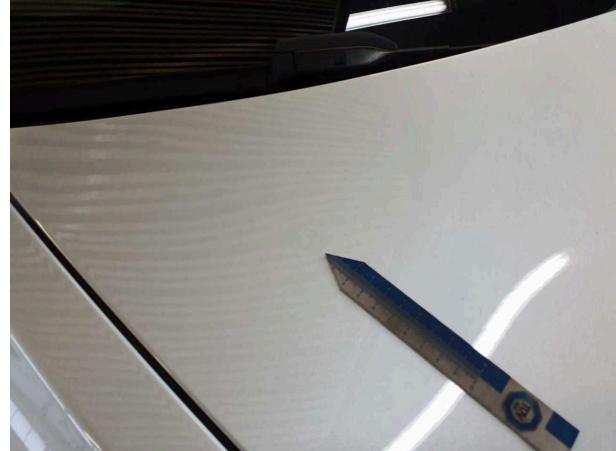
| Nr. | Bauteilgruppe | Beschreibung |
|---|---|---|
| 5 | Motorhaube | Motorhaube - Delle(n) - sanft instandsetzen |

Beschädigung #5: Motorhaube: Motorhaube - Delle(n) - sanft instandsetzen

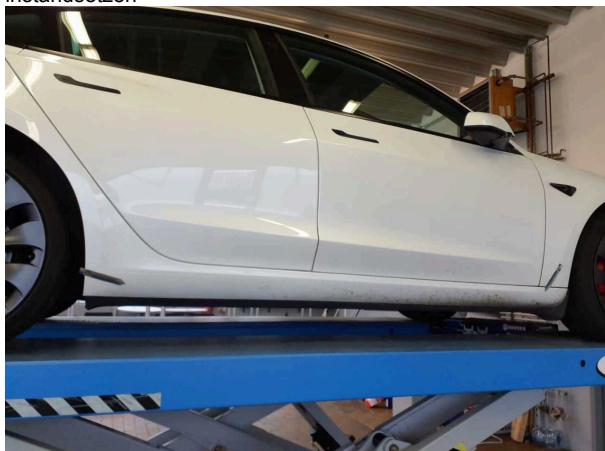
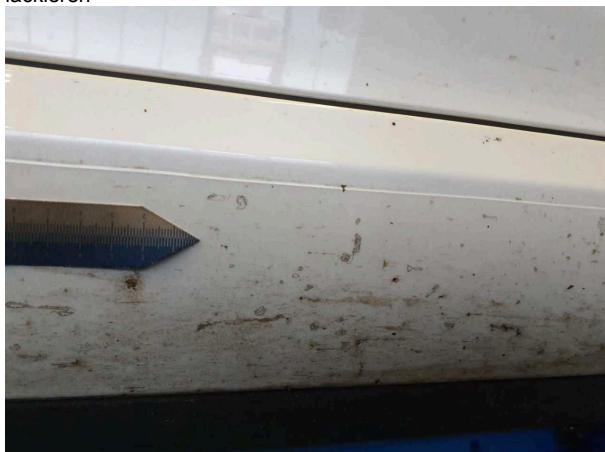
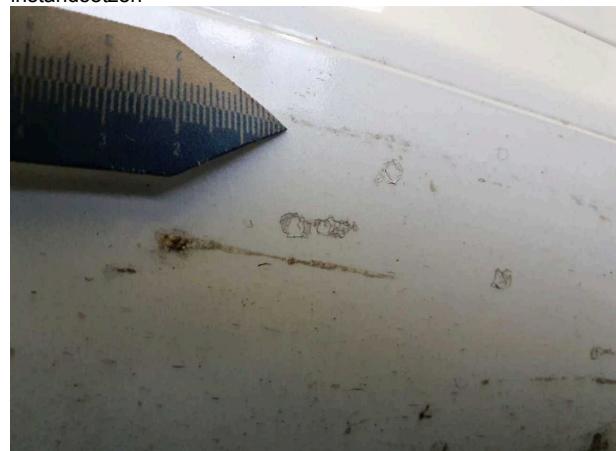
| Nr. | Bauteilgruppe | Beschreibung |
|---|---|---|
| 6 | Schweller rechts | Schweller - Steinschlag - lackieren |

Beschädigung #6: Schweller rechts: Schweller - Steinschlag - lackieren

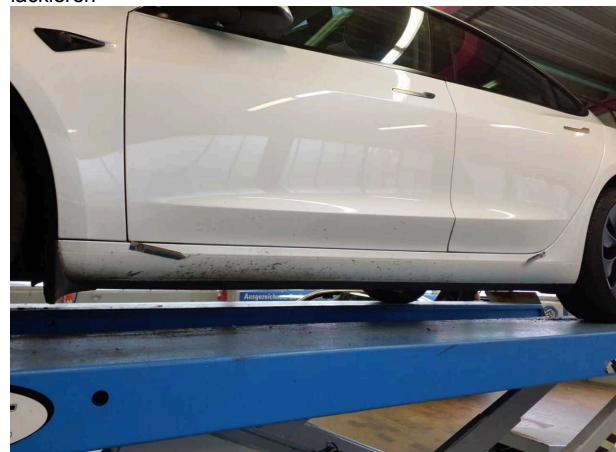
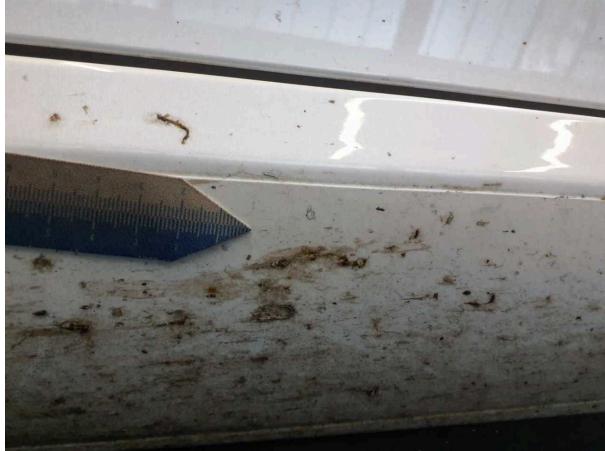
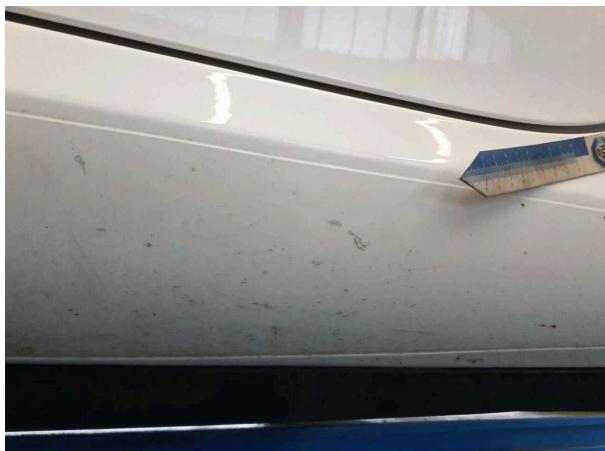
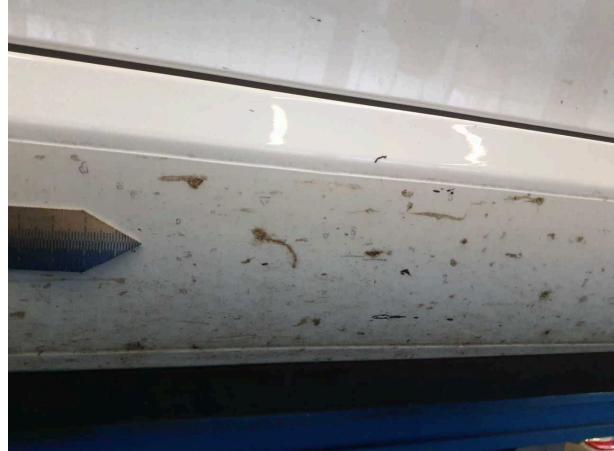
| Nr. | Bauteilgruppe | Beschreibung |
|---|---|---|
| 7 | Schweller links | Schweller - Steinschlag - lackieren |

Beschädigung #7: Schweller links: Schweller - Steinschlag - lackieren

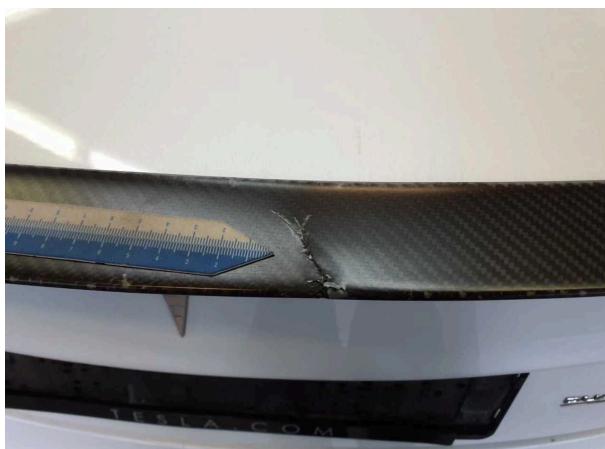
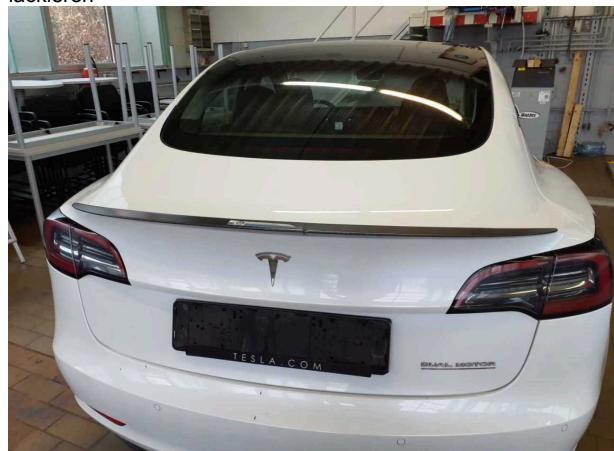
| Nr. | Bauteilgruppe | Beschreibung |
|---|---|---|
| 8 | Heckklappe/-tür | HecksSpoiler - gebrochen / gerissen - erneuern |

Beschädigung #8: Heckklappe/-tür: Heckspoiler - gebrochen / gerissen - erneuern

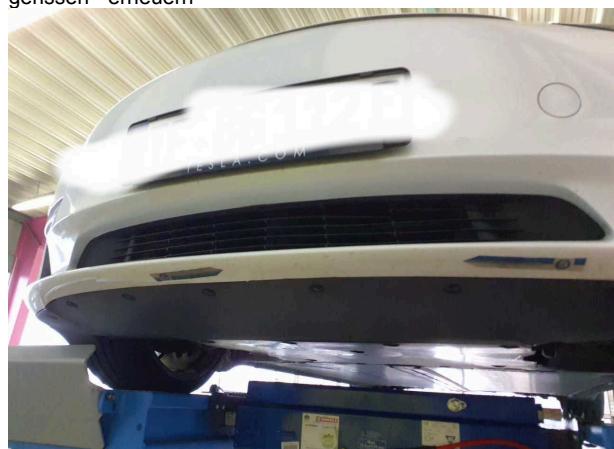
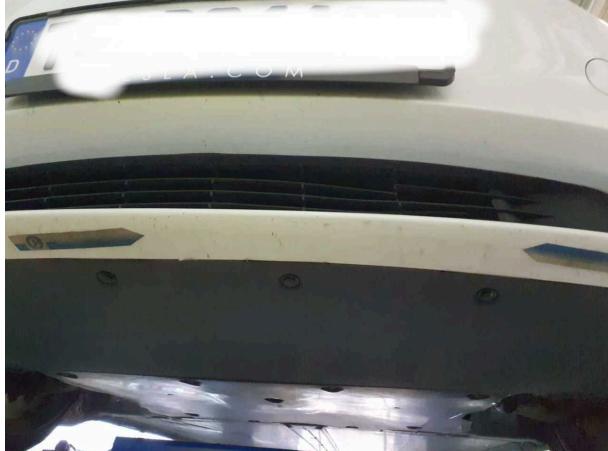
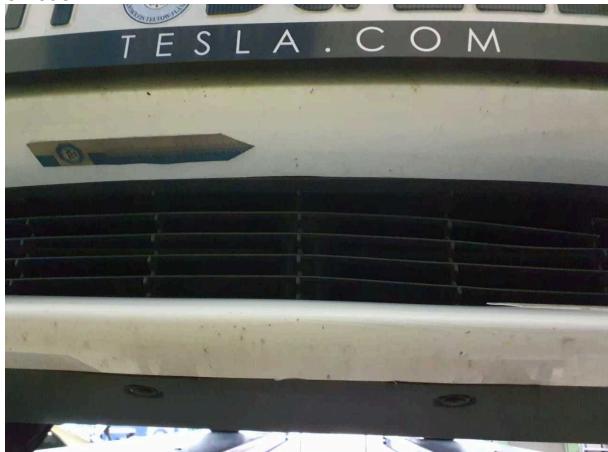
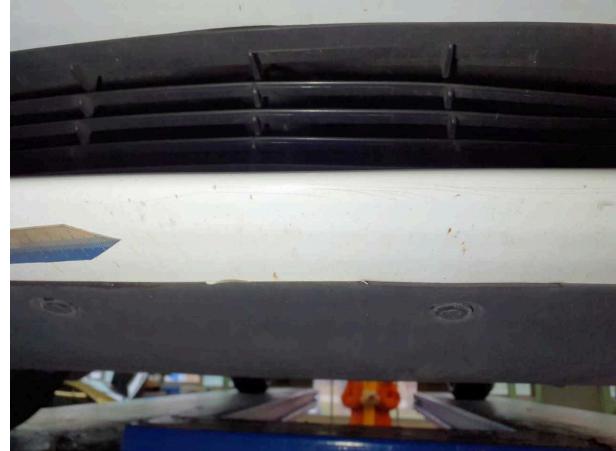
| Nr. | Bauteilgruppe | Beschreibung |
|---|---|---|
| 9 | Stossfänger vorn | Stossfänger vorn - verformt - erneuern |

Beschädigung #9: Stoßfänger vorn: Stoßfänger vorn - verformt - erneuern

Beschädigung #9: Stossfänger vorn: Stossfänger vorn - verformt - erneuern
