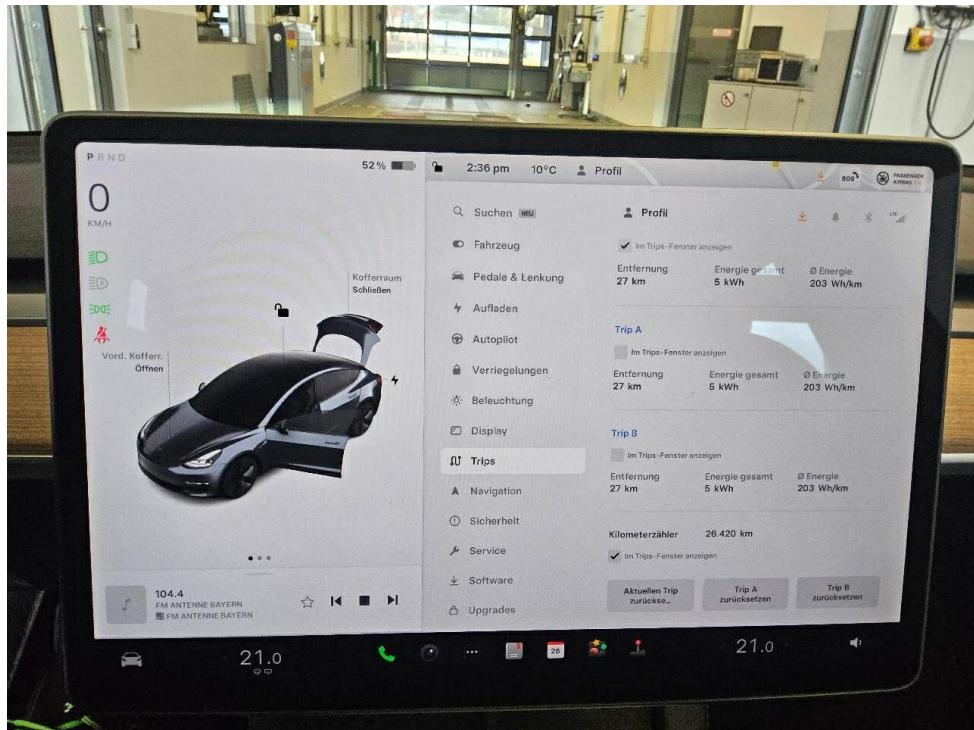
Bild 6 : Kombiinstrument (betriebsbereit) mit Km-Stand

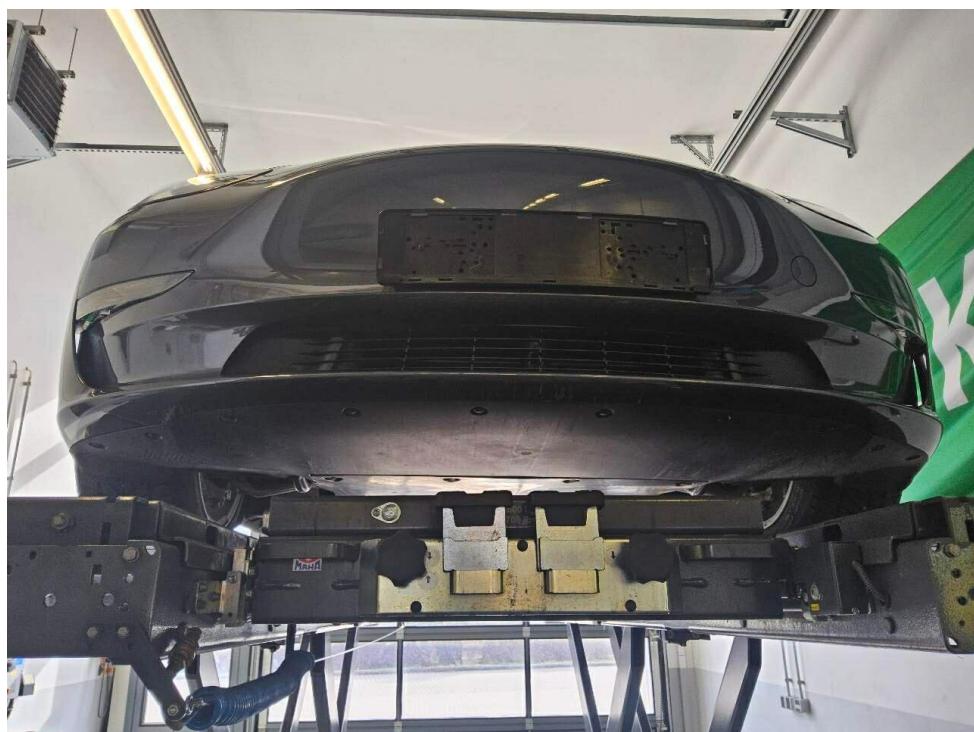
Bild 15 : Schadenübersicht,  
Frontspoiler Lackierung, verschrammt, lackieren mit Lackaufbau

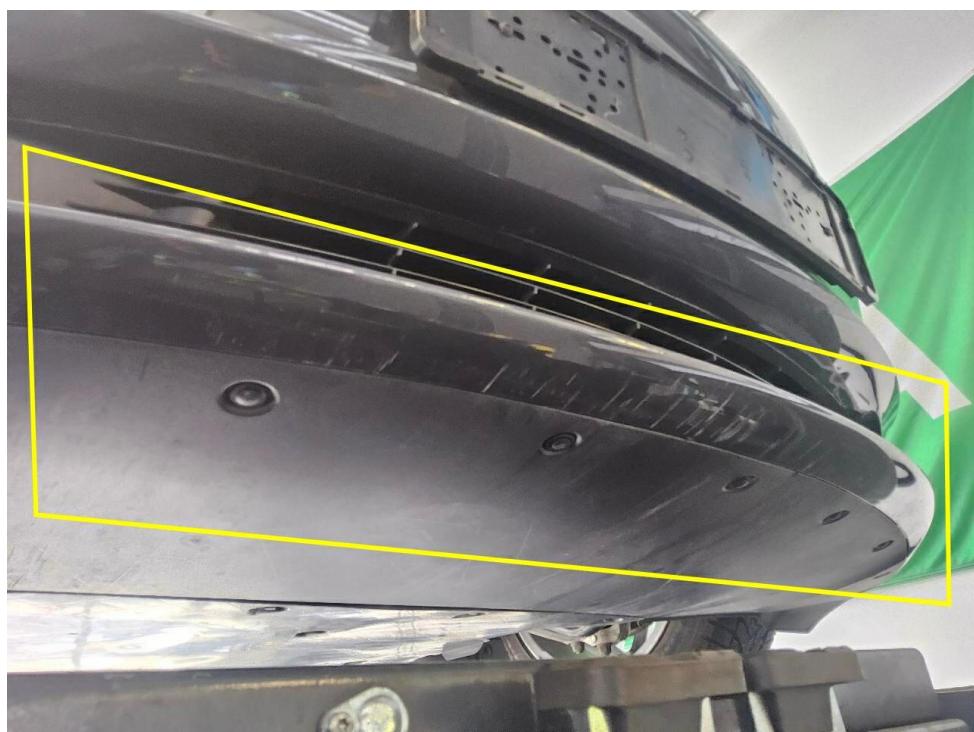
Bild 16 : Schadendetail,  
Frontspoiler Lackierung, verschrammt, lackieren mit Lackaufbau

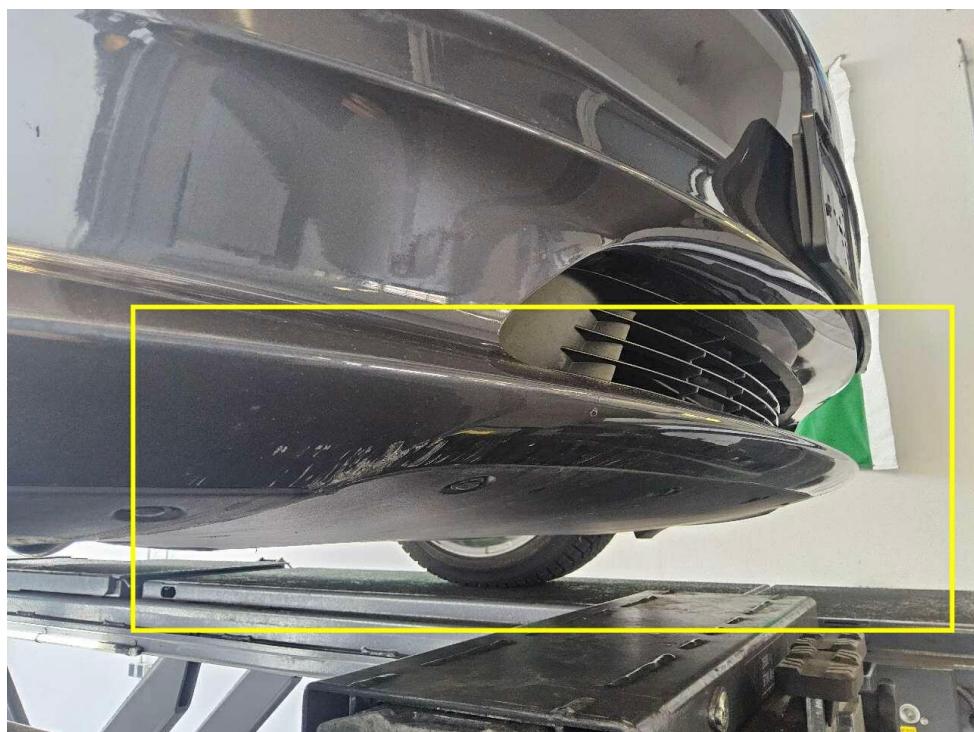
Bild 17 : Schadendetail,  
Frontspoiler Lackierung, verschrammt, lackieren mit Lackaufbau

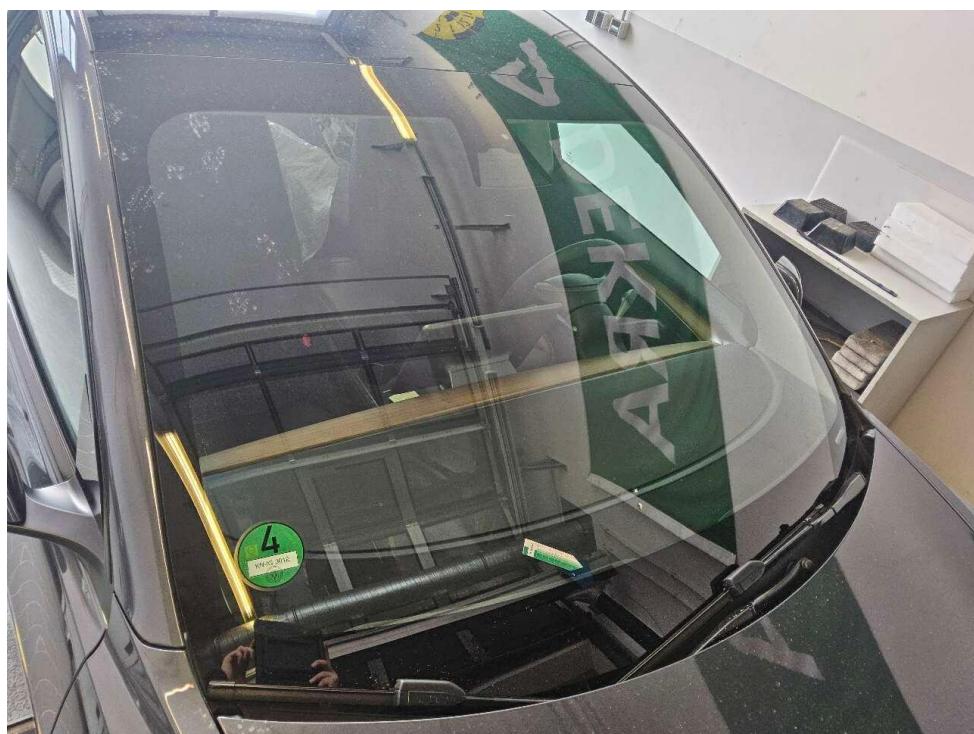
Bild 18 : Schadenübersicht,  
Windschutzscheibe, Steinschlag

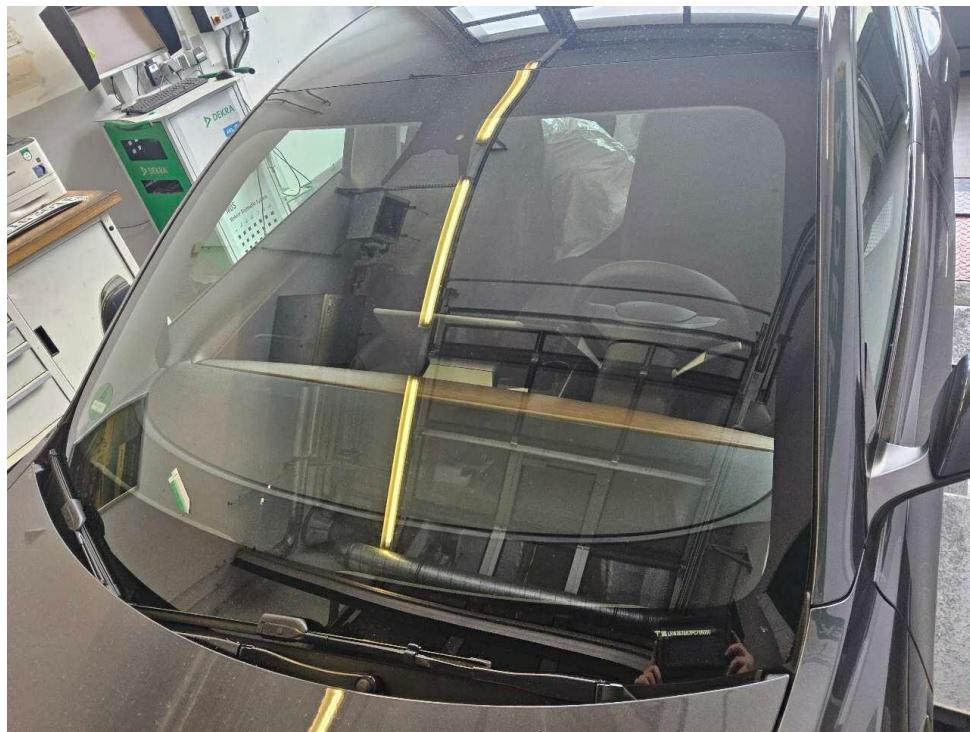
Bild 19 : Schadenübersicht,  
Windschutzscheibe, Steinschlag

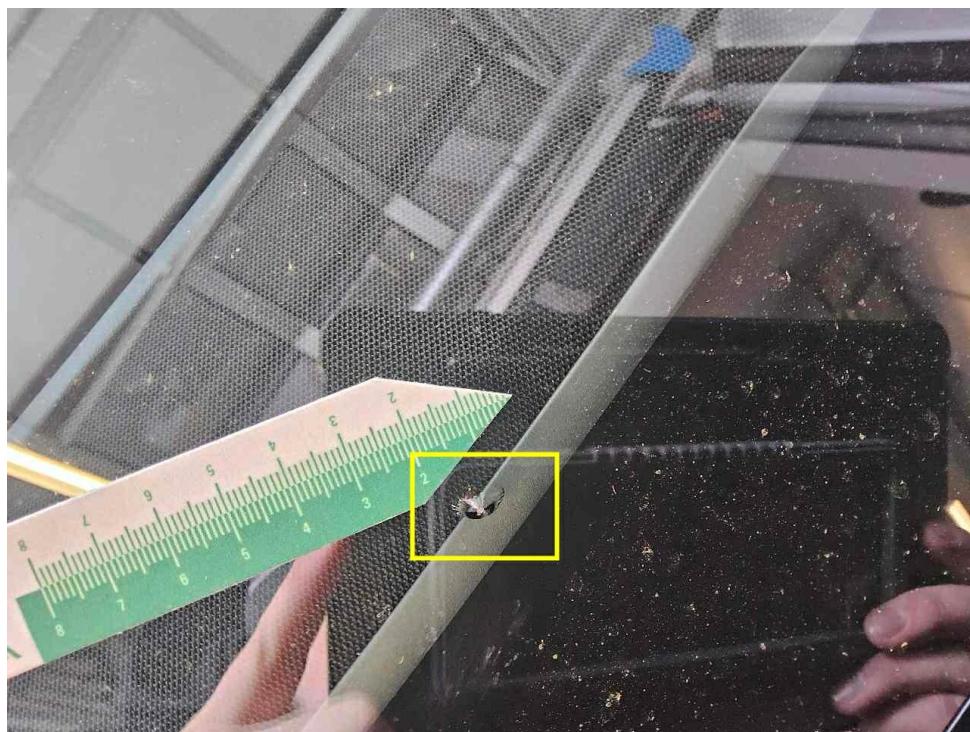
Bild 20 : Schadendetail,  
Windschutzscheibe, Steinschlag

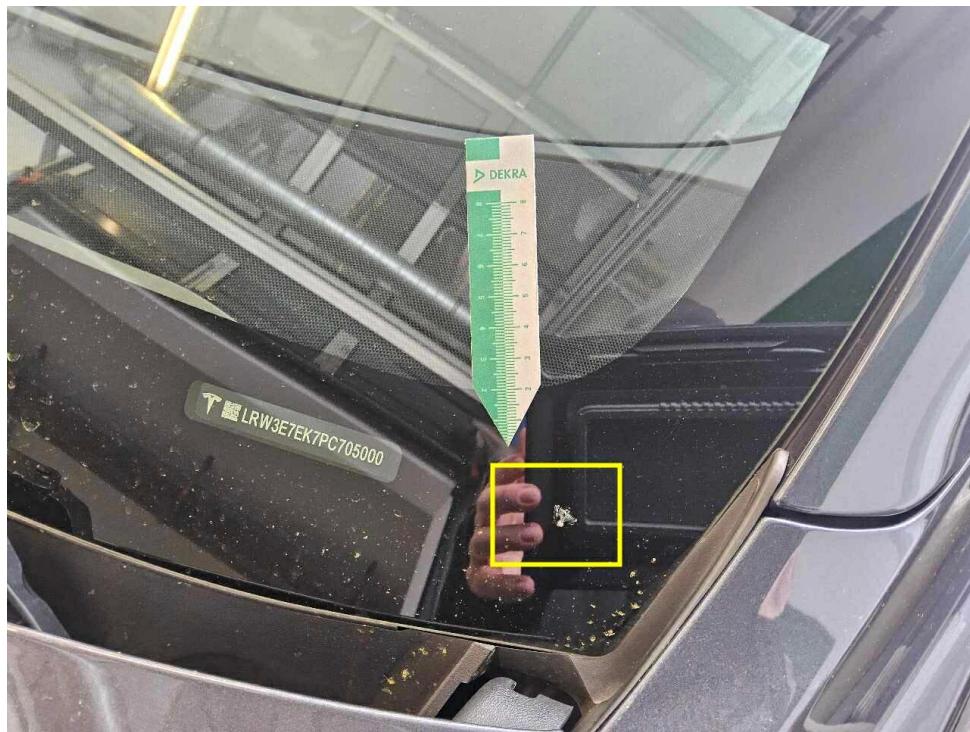
Bild 21 : Schadendetail,  
Windschutzscheibe, Steinschlag

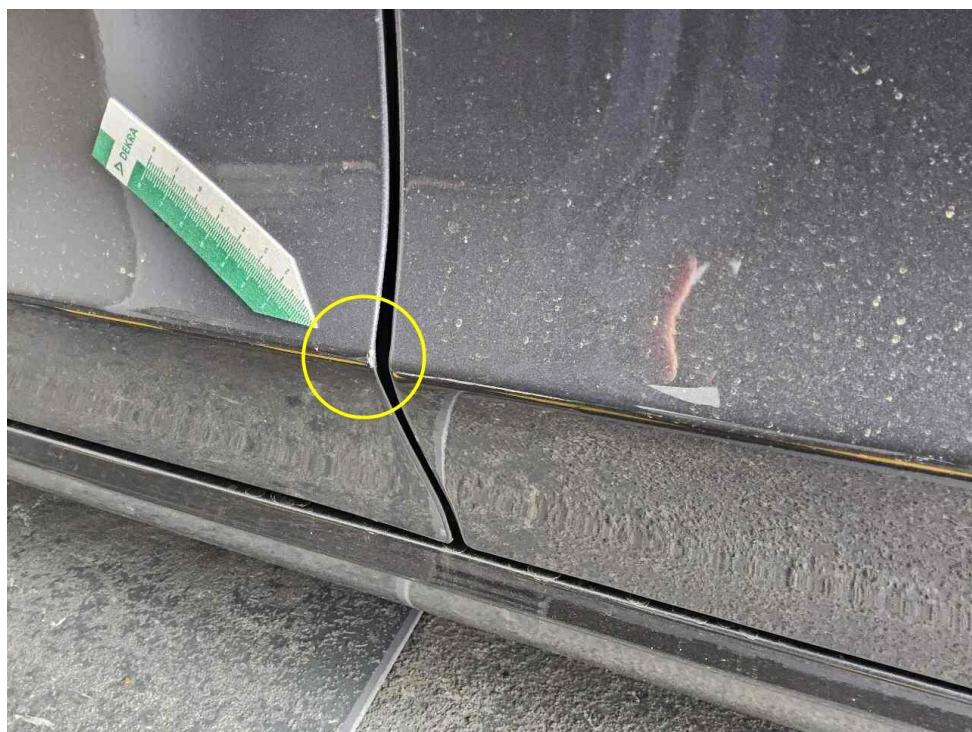
Bild 23 : Schadendetail,  
Tür vorne links, zerkratzt, auslegen + Polieren

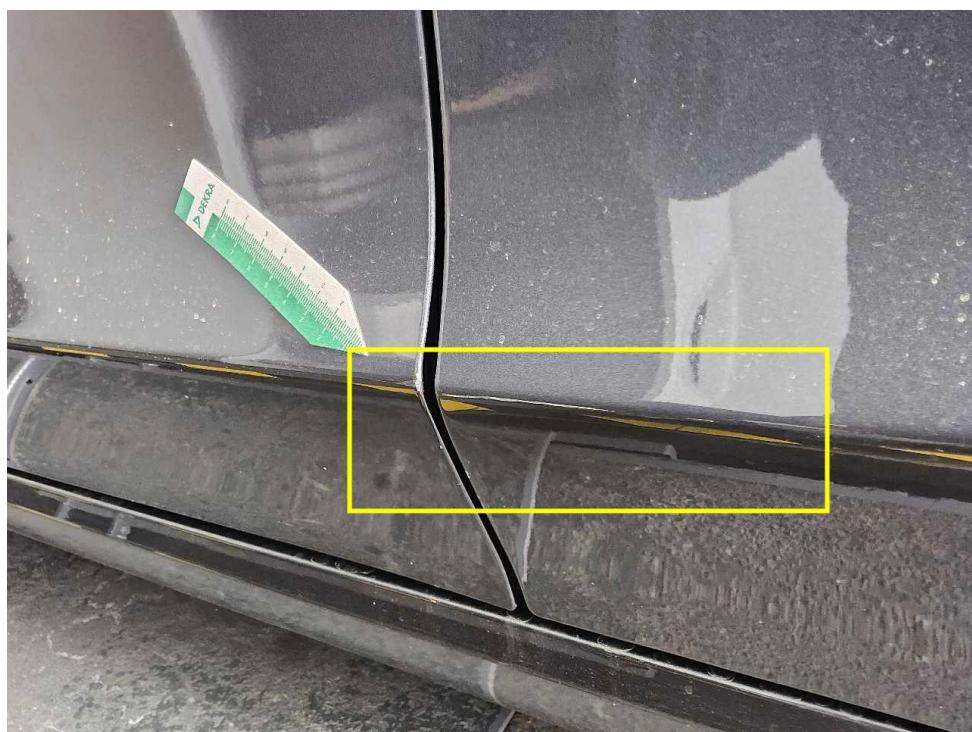
Bild 24 : Schadendetail,  
Tür hinten links Lackierung, zerkratzt, smart repair

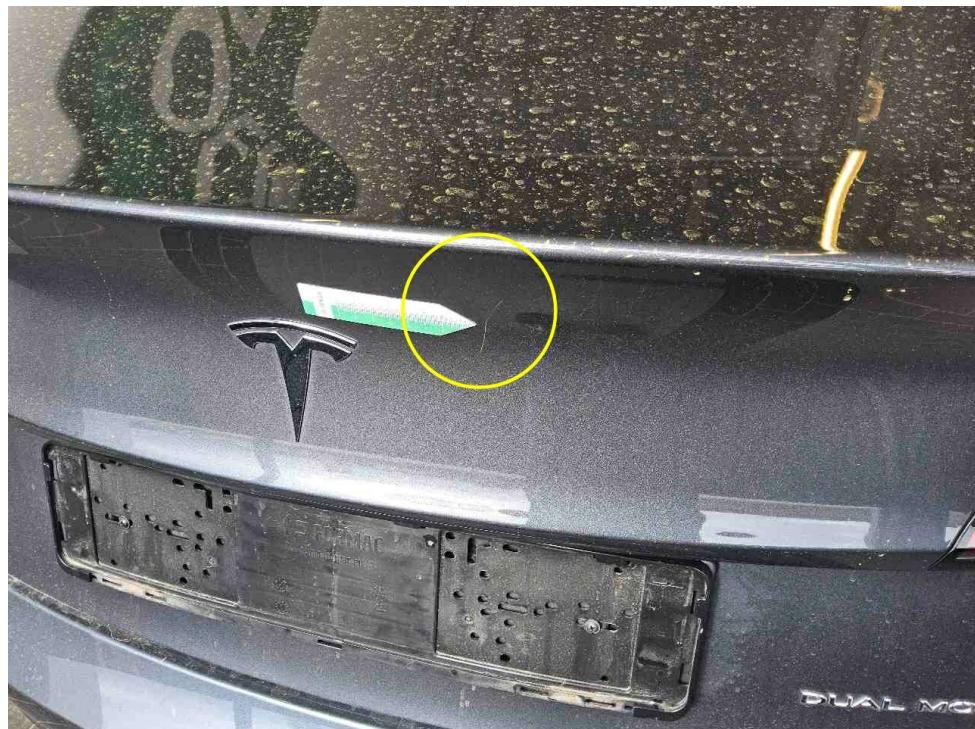
Bild 25 : Heckdeckel Lackierung, zerkratzt, smart repair

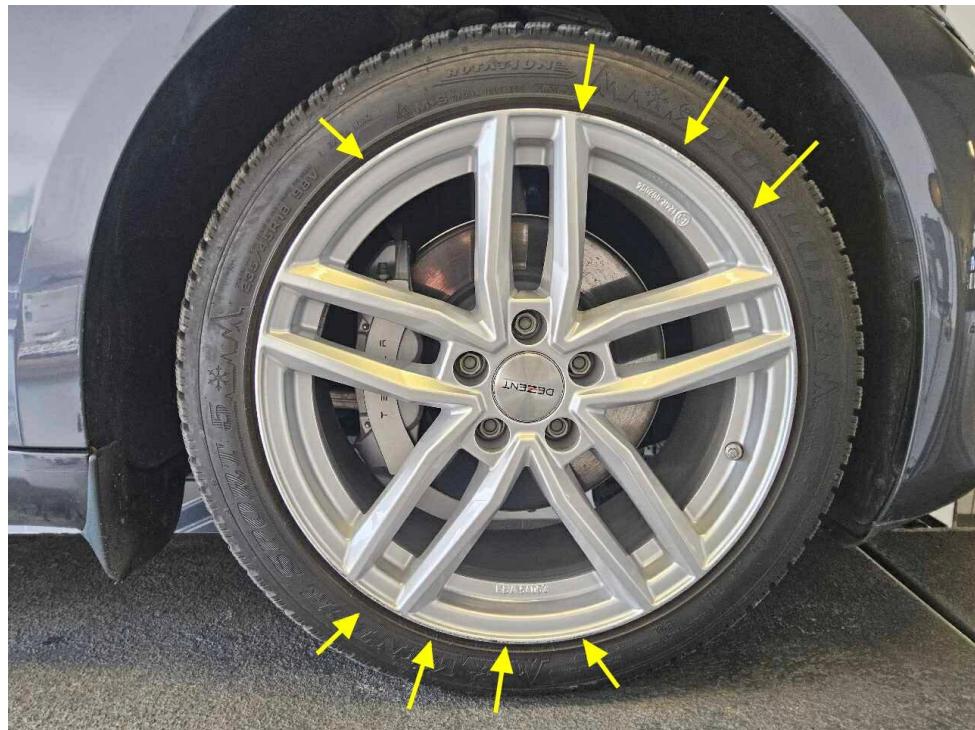
Bild 26 : Achse 1, Reifen Rechts 1  
LM Zubehörfelge vorne rechts, verschrammt

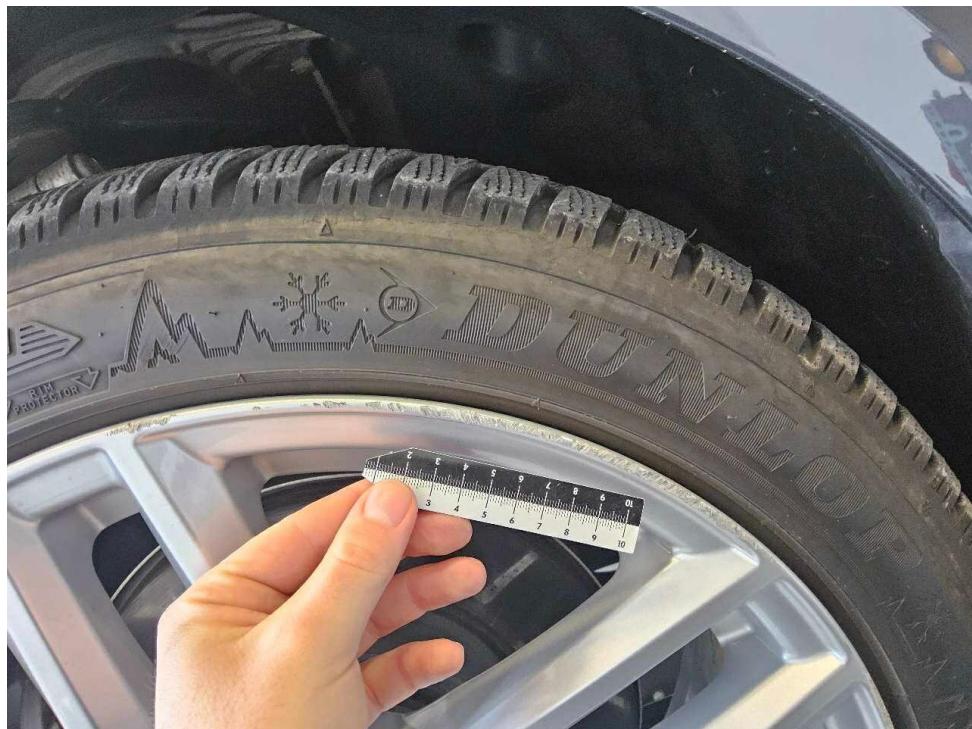
Bild 27 : Schadendetail,  
LM Zubehörfelge vorne rechts, verschrammt

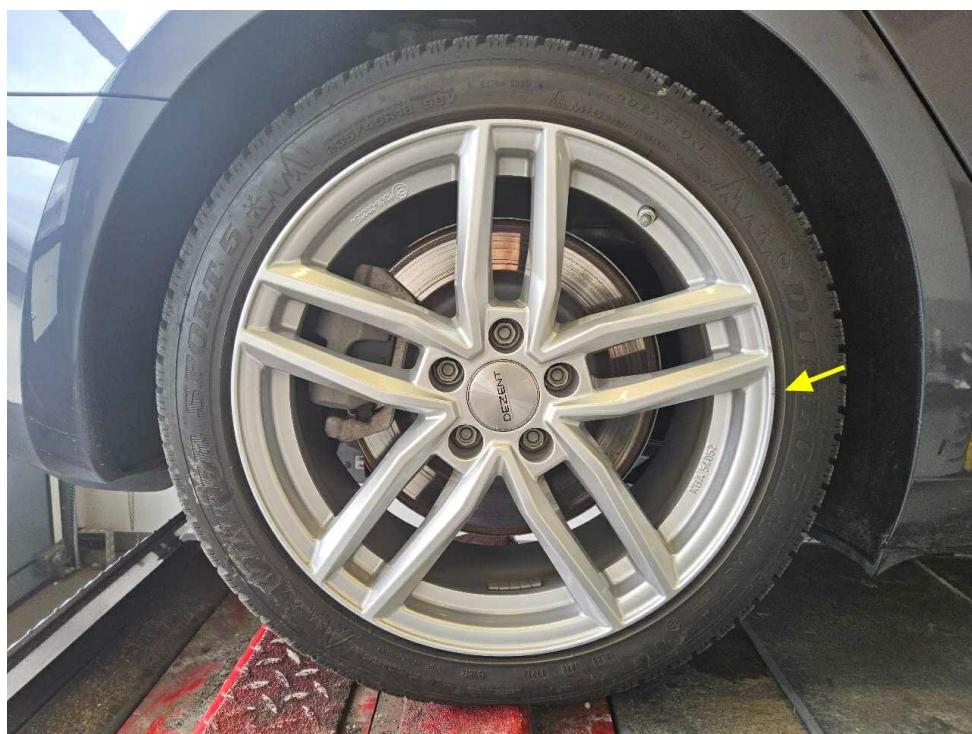
Bild 28 : Achse 2, Reifen Rechts 1  
LM Zubehörfelge hinten rechts, verschrammt

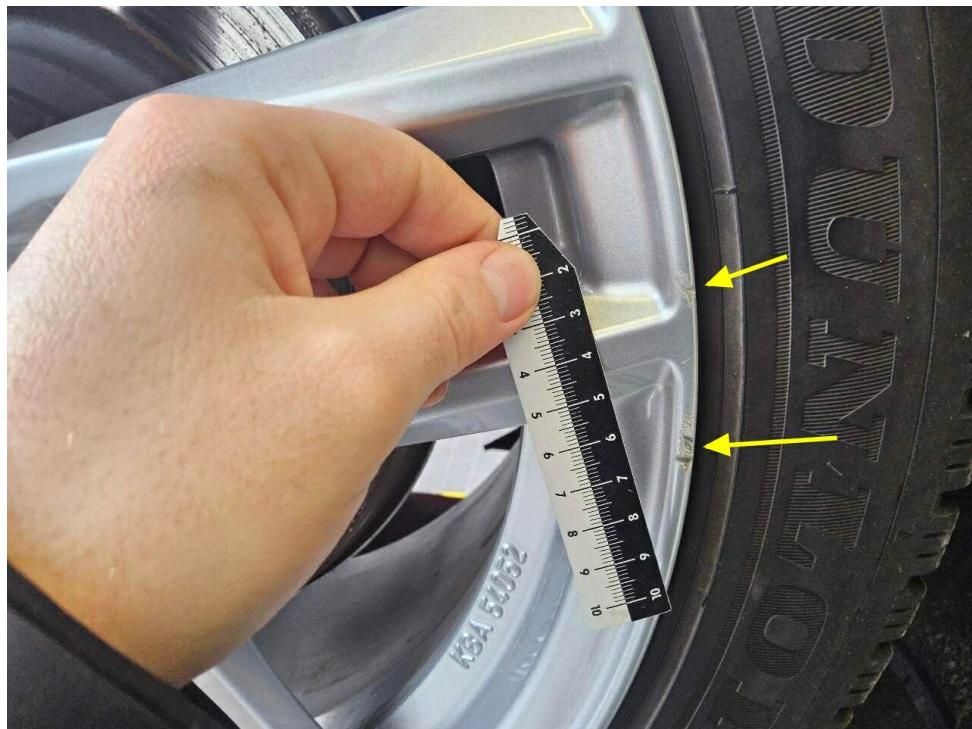
Bild 29 : Schadendetail,  
LM Zubehörfelge hinten rechts, verschrammt

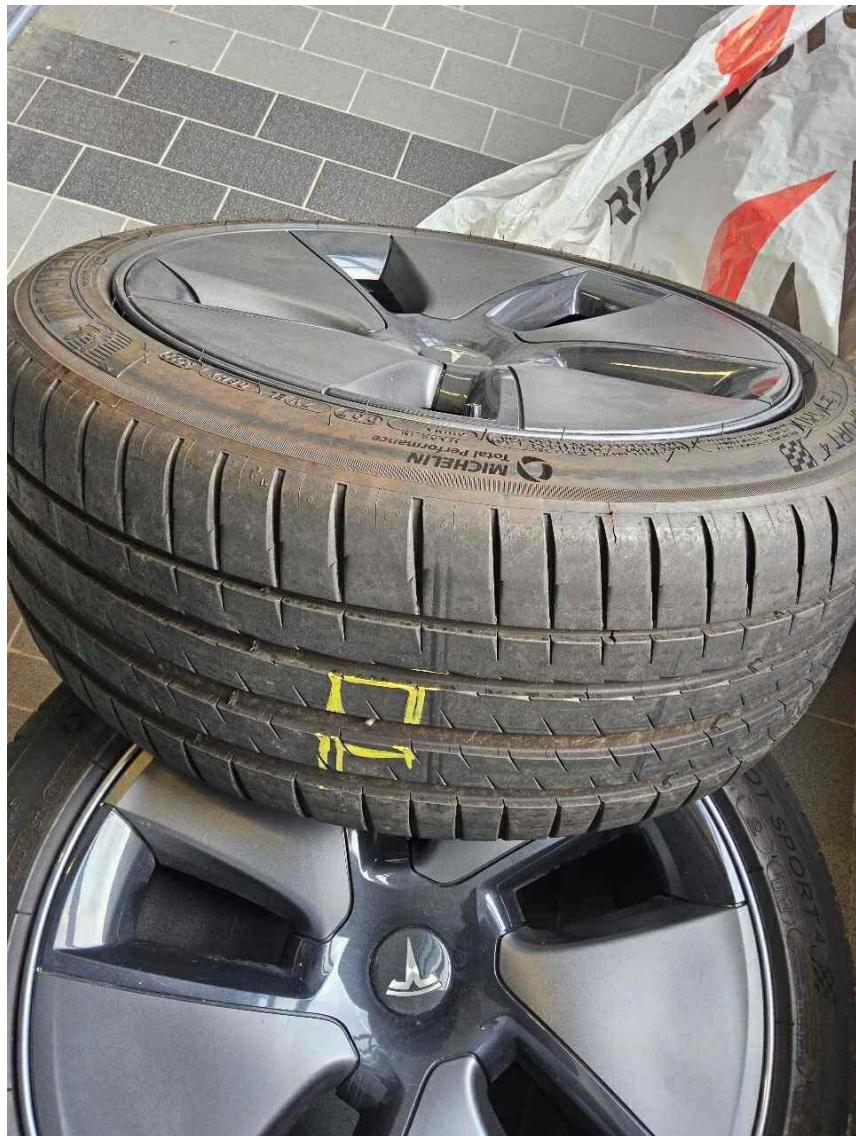
Bild 30 : Schadenübersicht,  
Schraube im Sommerreifen

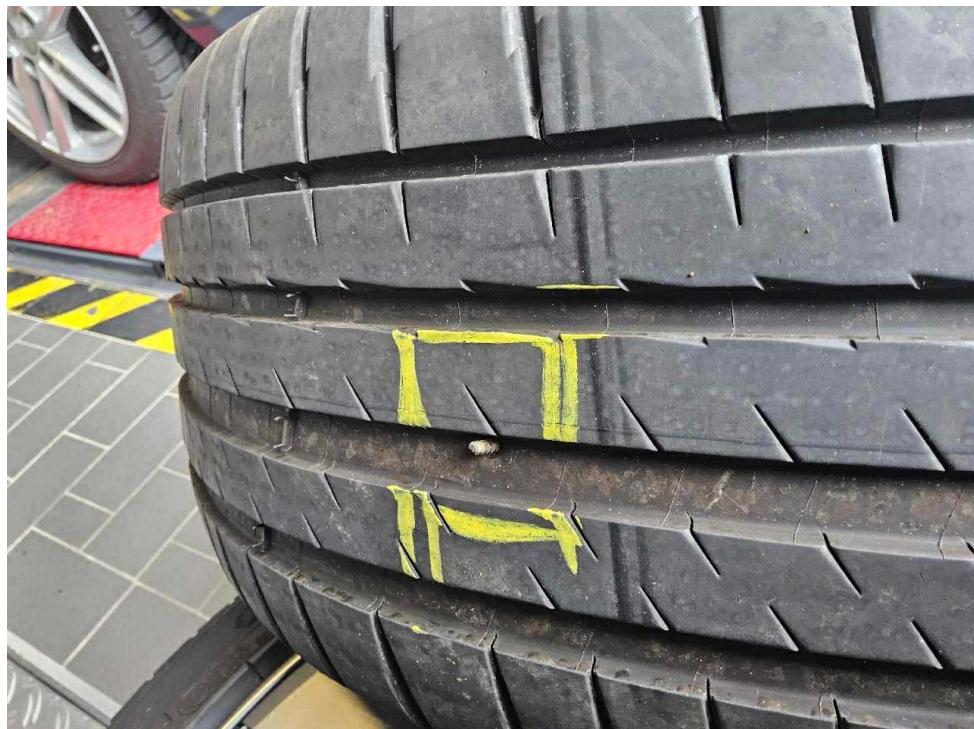
Bild 31 : Schadendetail  
Schraube im Sommerreifen

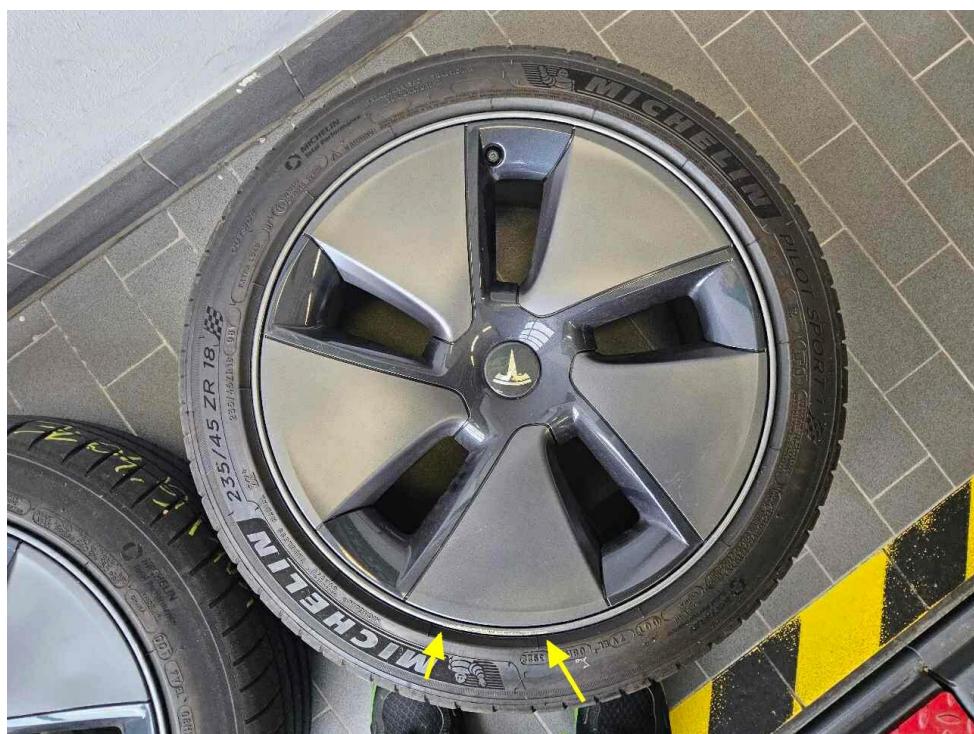
Bild 32 : Schadenübersicht,  
Orginal LM-Felge 1, verschrammt

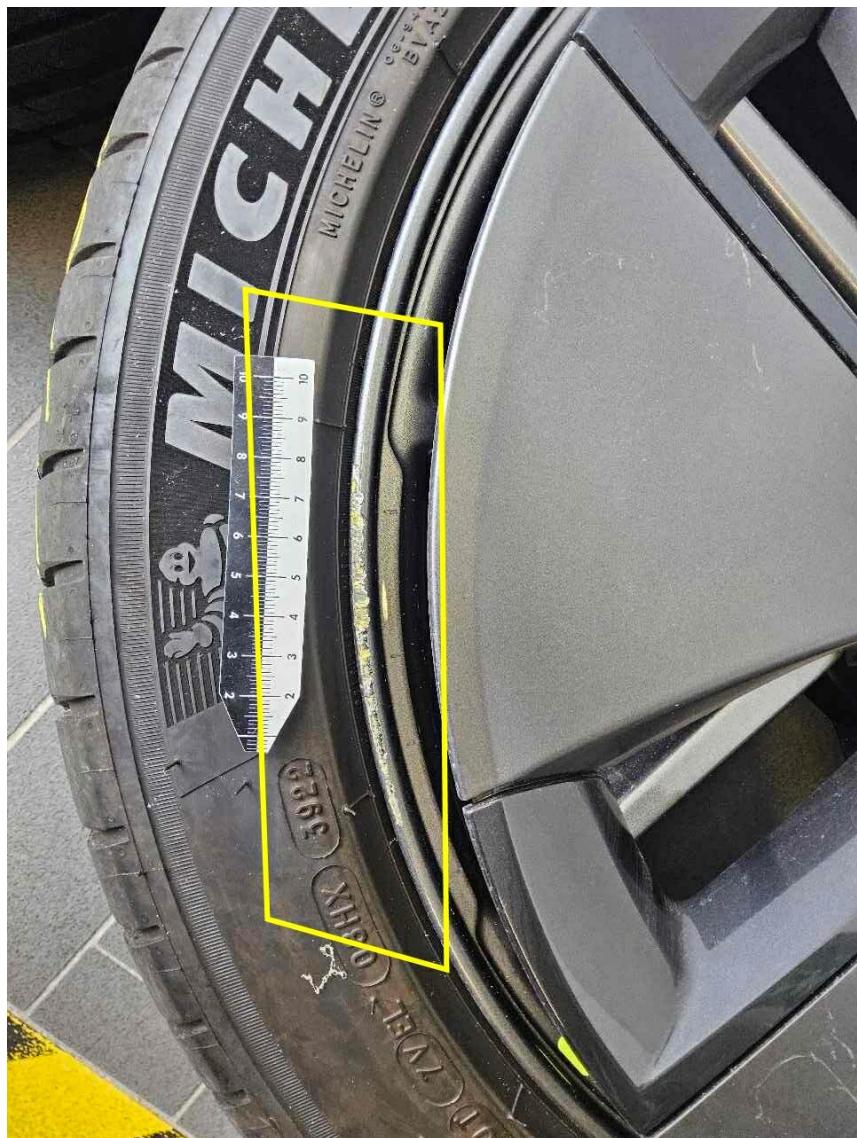
Bild 33 : Schadendetail,  
Orginal LM-Felge 1, verschrammt

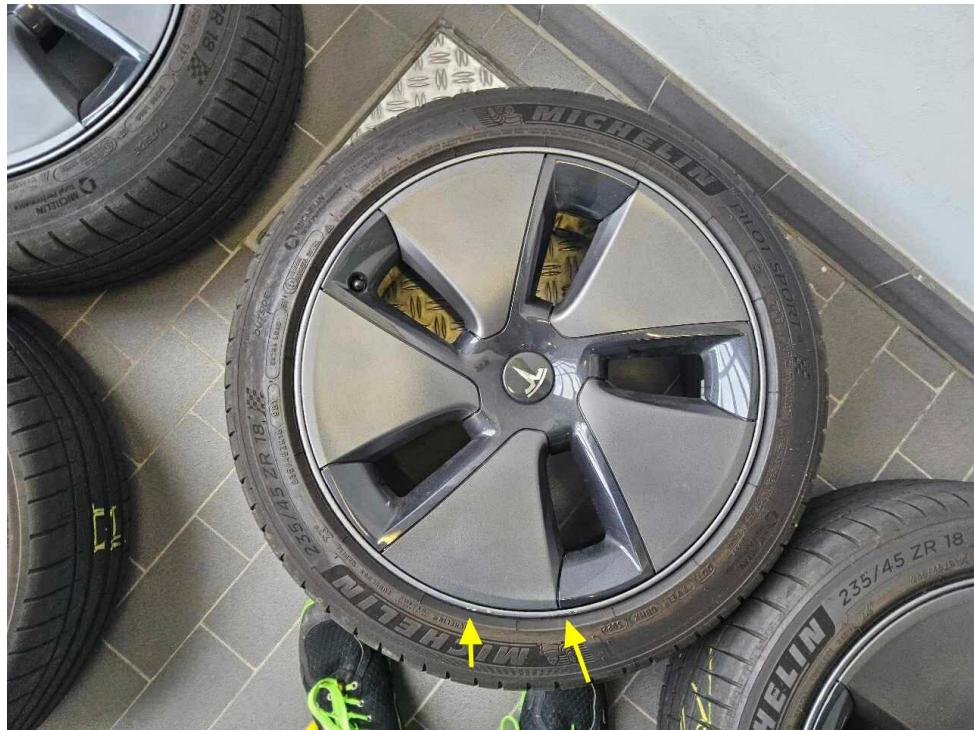
Bild 34 : Schadenübersicht,  
Orginal LM-Felge 2, verschrammt

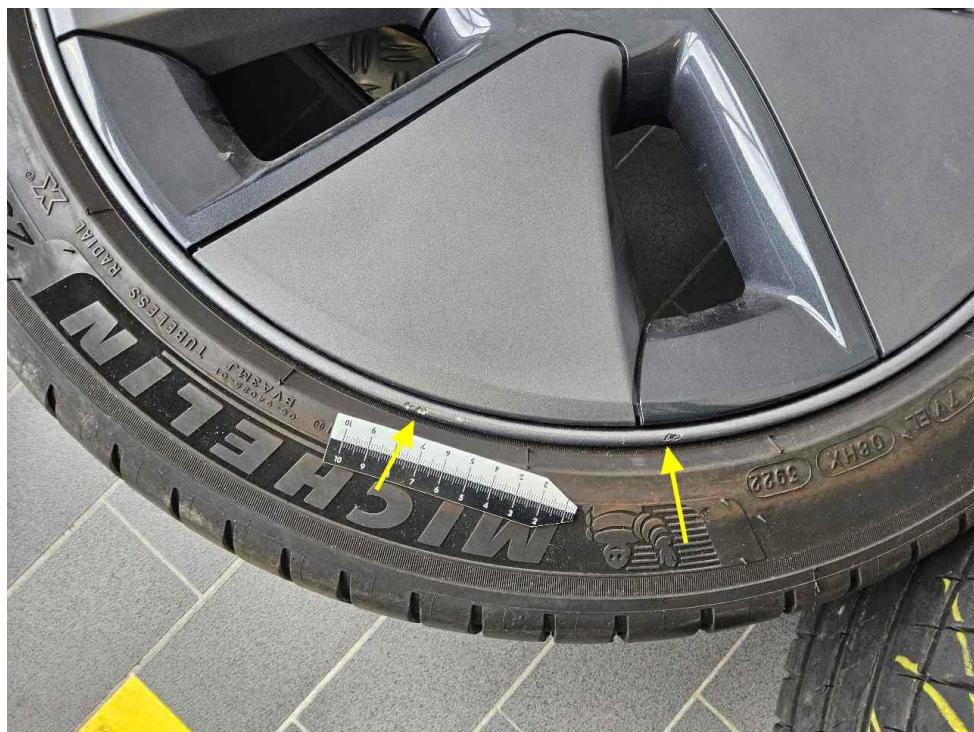
Bild 35 : Schadendetail,  
Orginal LM-Felge 2, verschrammt

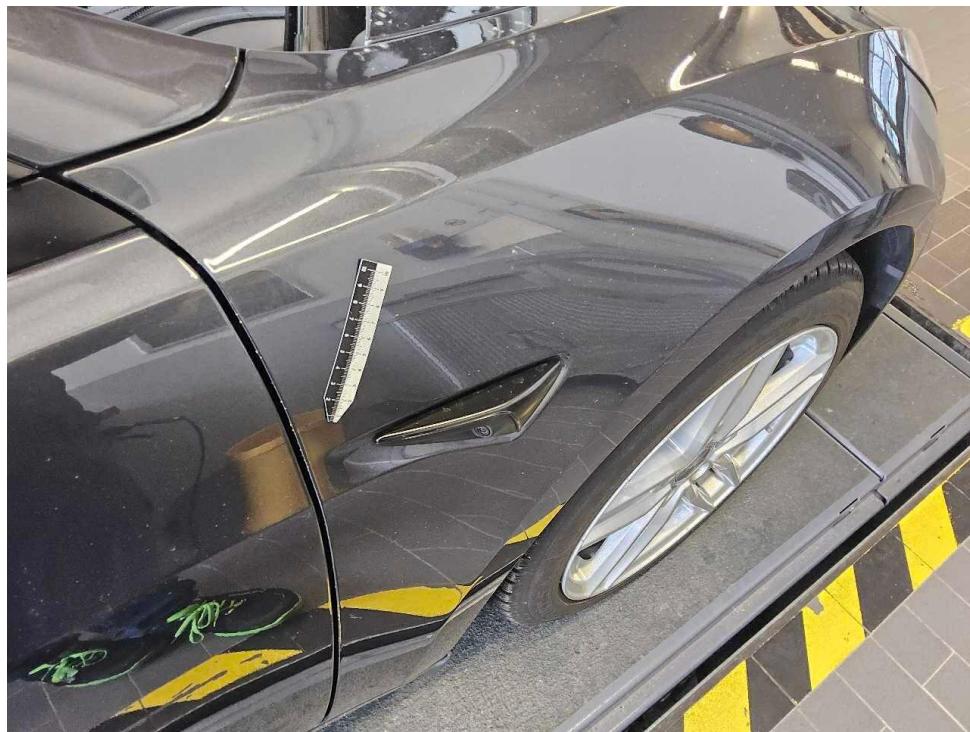
Bild 36 : Schadenübersicht,  
Kotflügel vorne rechts Lackierung, zerkratzt, Gebrauchsspur

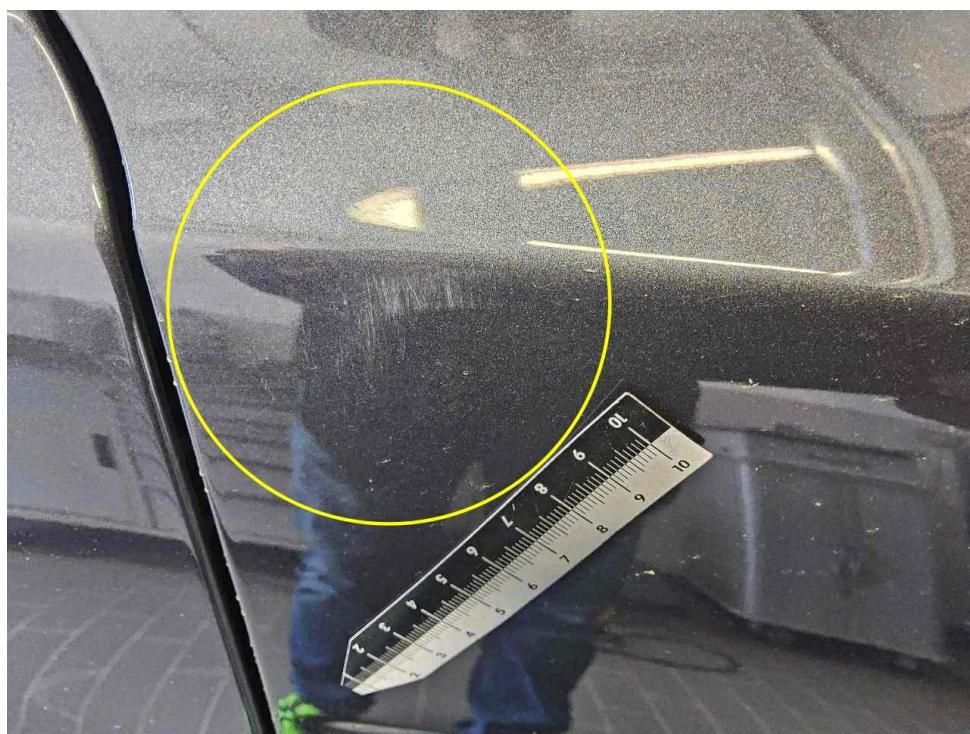
Bild 37 : Schadendetail,  
Kotflügel vorne rechts Lackierung, zerkratzt, Gebrauchsspur

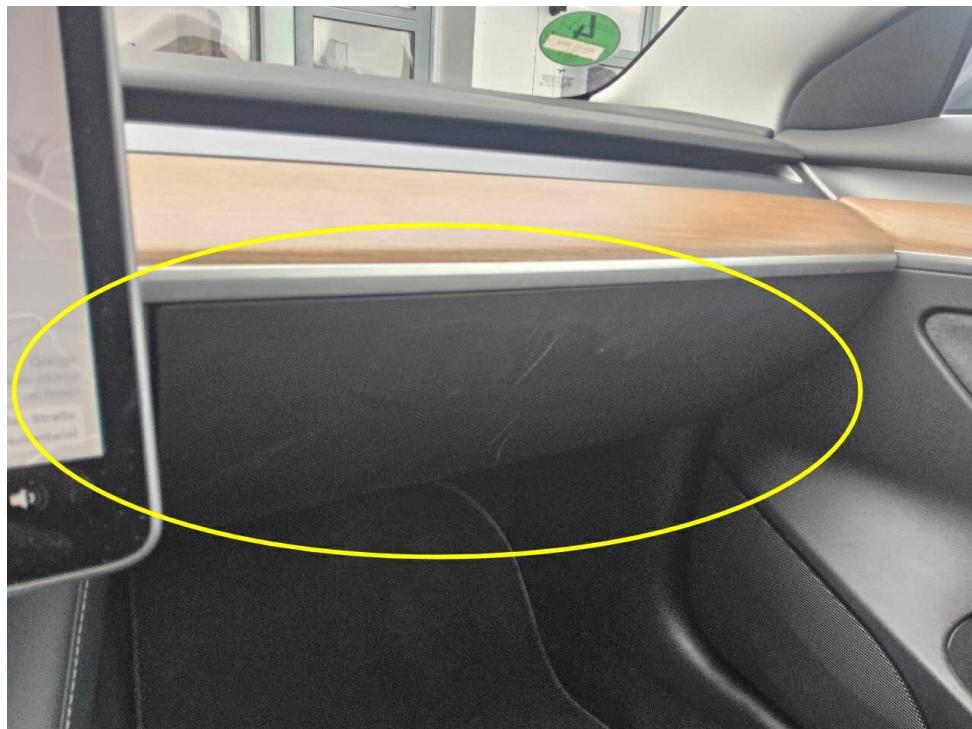
Bild 38 : Handschuhfachdeckel, zerkratzt, Gebrauchsspur

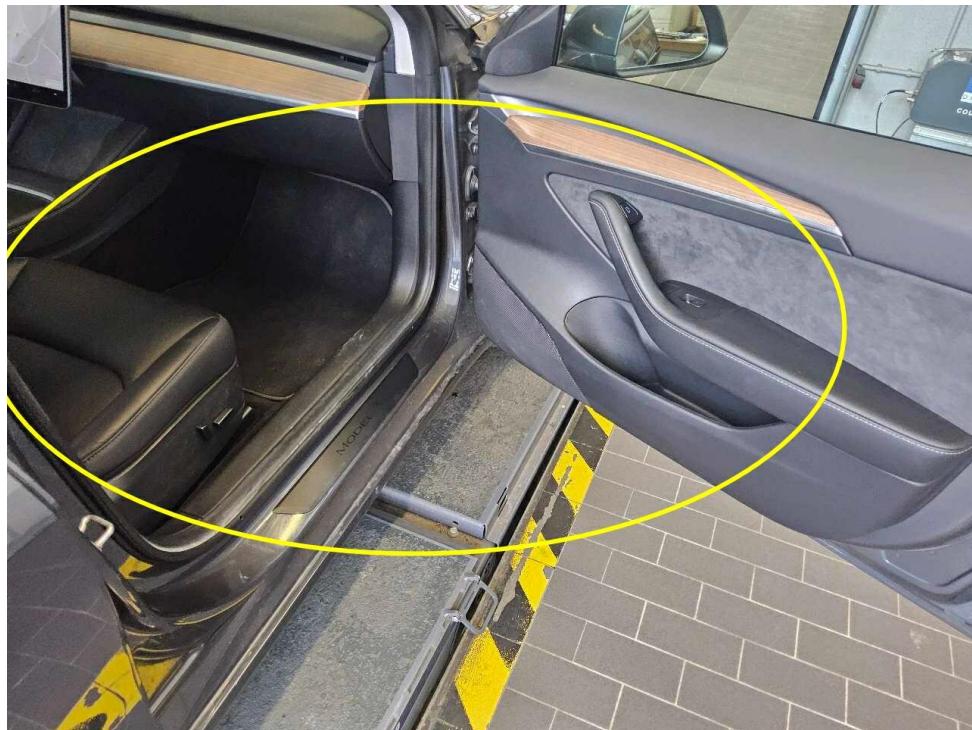
Bild 39 : Verkleidung Tür vorne rechts, zerkratzt, Gebrauchsspur  
Einstiegsblende vorne rechts, zerkratzt, Gebrauchsspur

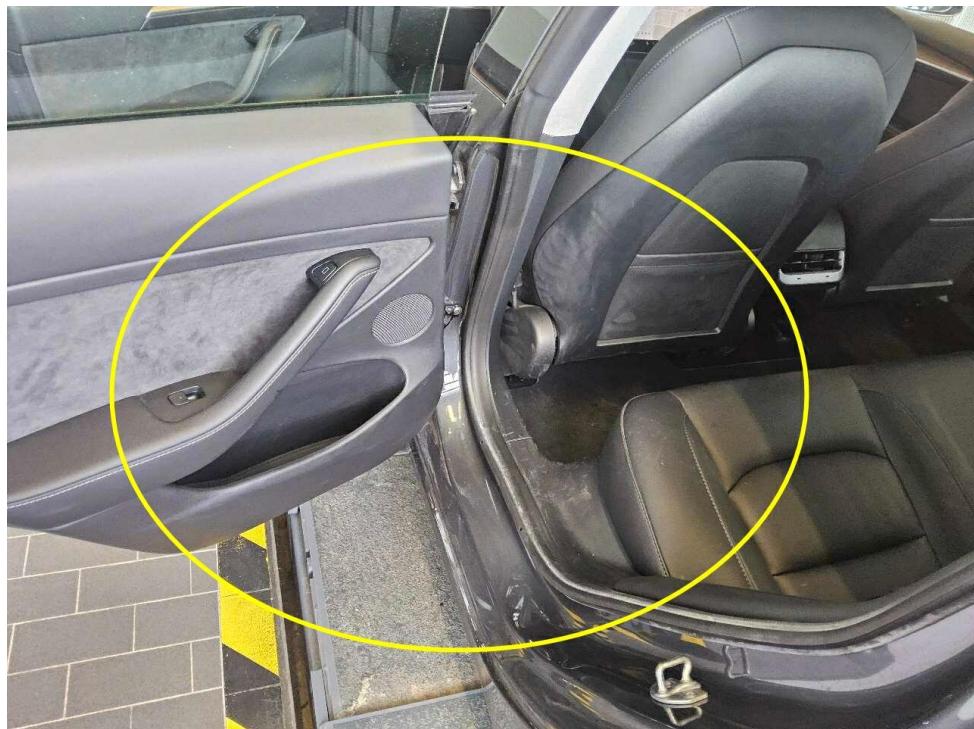
Bild 40 : Verkleidung Tür hinten links, zerkratzt, Gebrauchsspur  
Einstiegsblende hinten links, zerkratzt, Gebrauchsspur

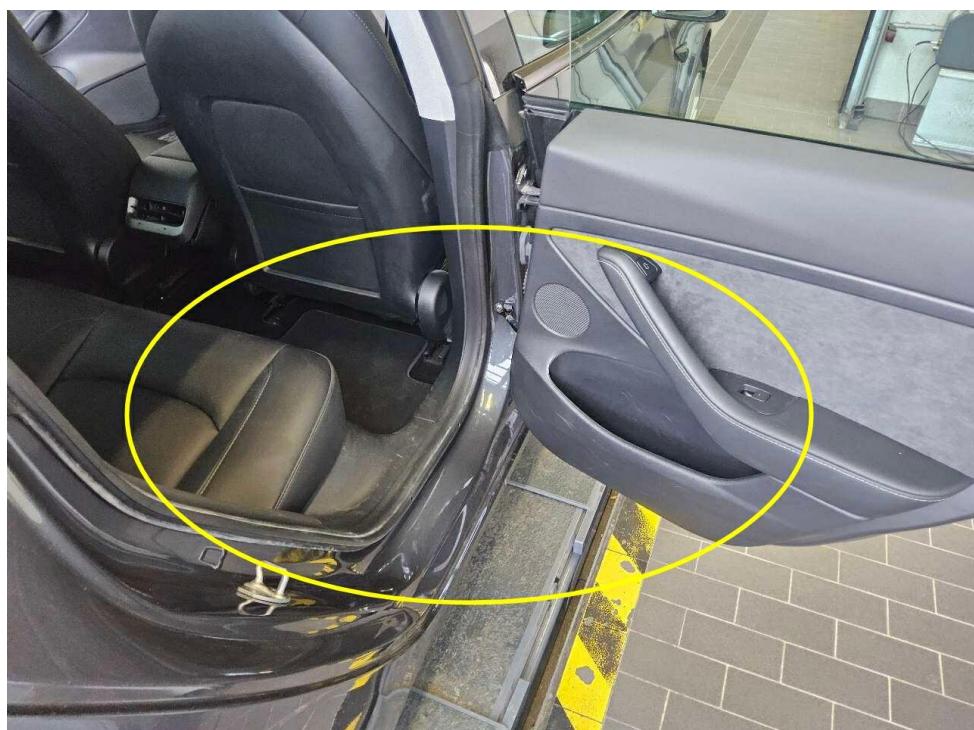
Bild 41 : Verkleidung Tür hinten rechts, zerkratzt, Gebrauchsspur  
Einstiegsblende hinten rechts, zerkratzt, Gebrauchsspur

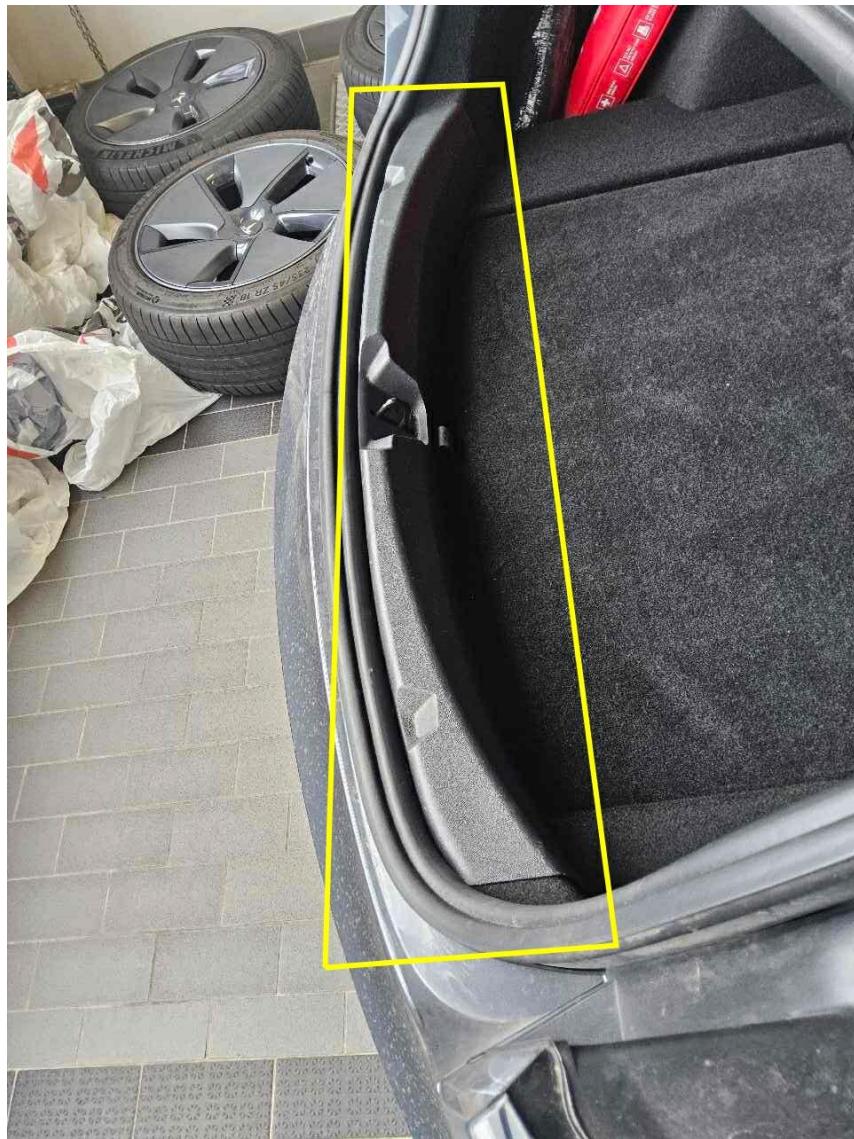
Bild 42 : Ladekantenabdeckung, zerkratzt, Gebrauchsspur

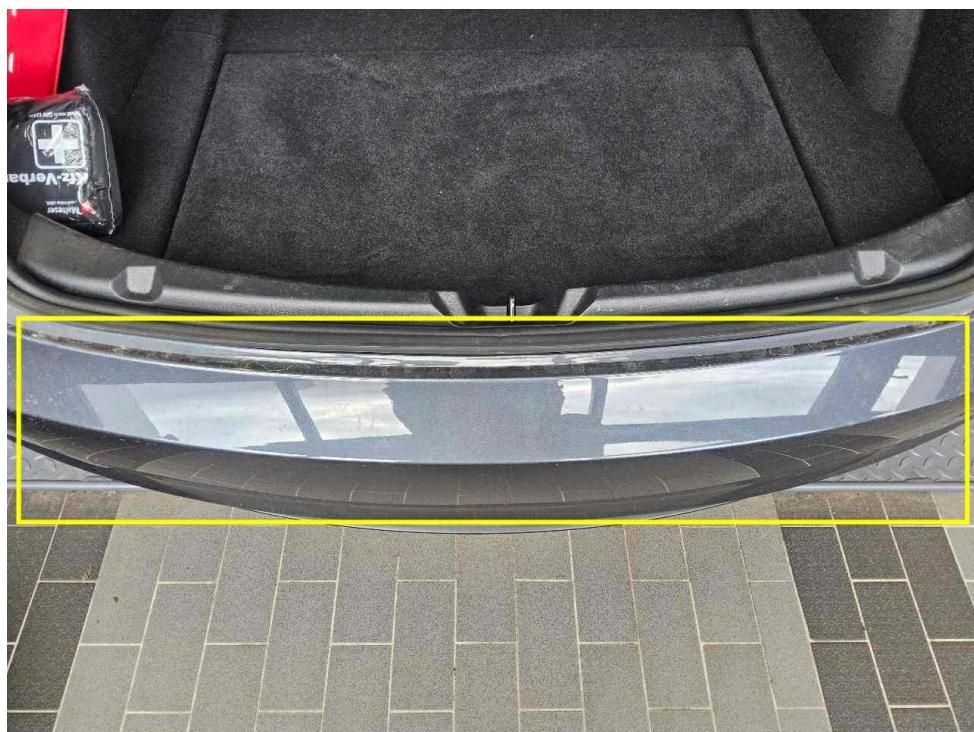
Bild 43 : Stoßfänger hinten, zerkratzt, Gebrauchsspur

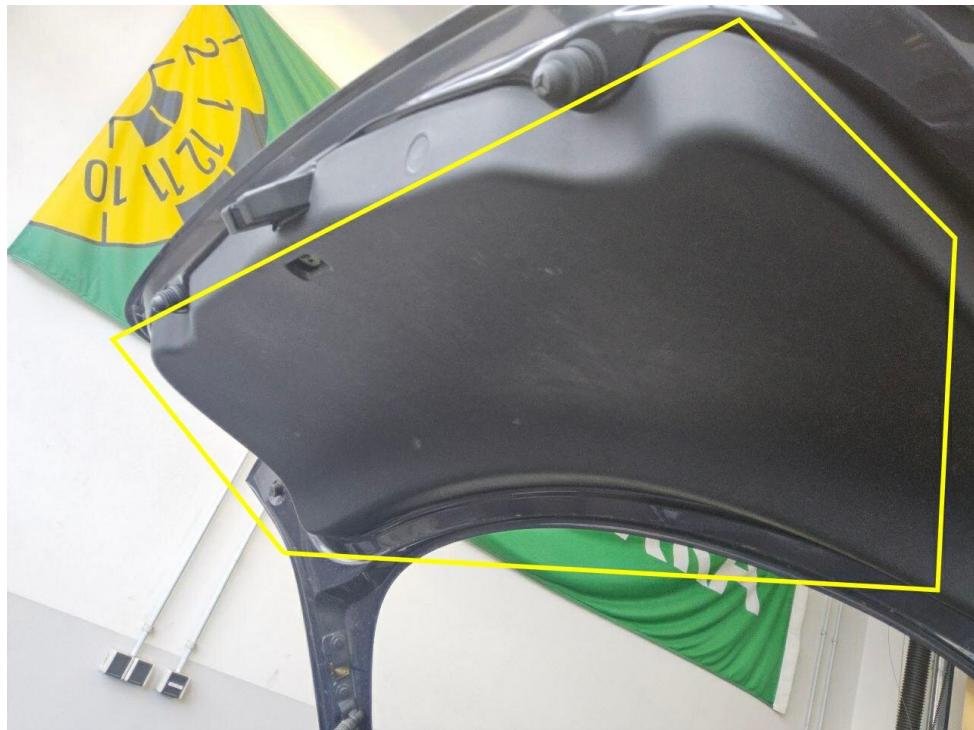
Bild 44 : Verkleidung Heckklappe, zerkratzt, Gebrauchsspur
