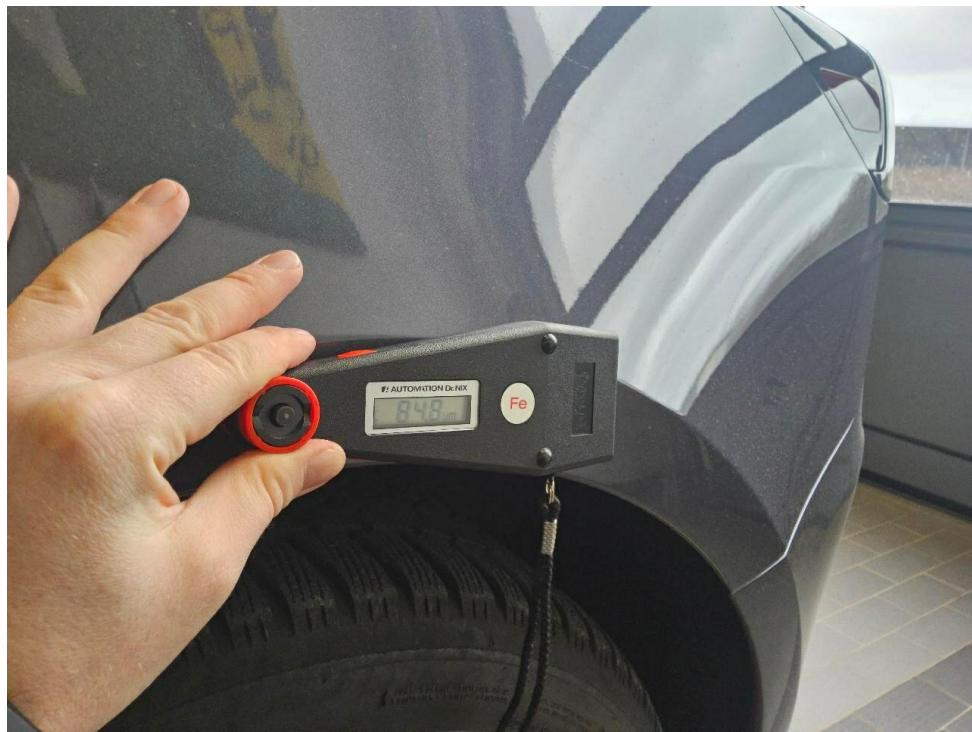
Bild 45 : Seitenwand hinten links, Lackschichtdicke 848µm

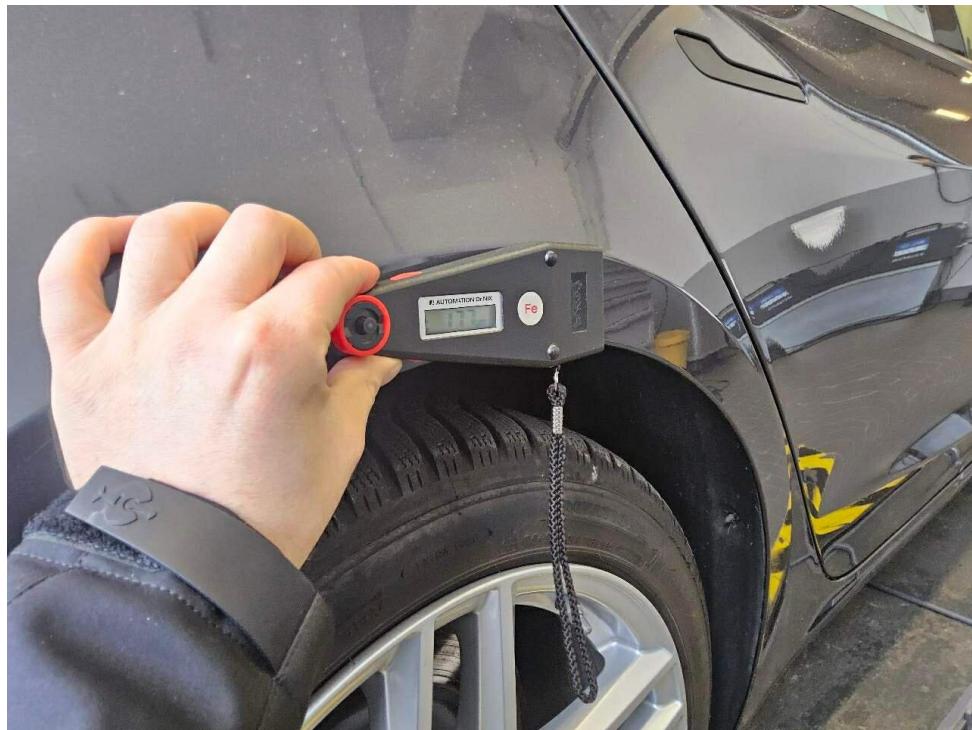
Bild 46 : Seitenwand hinten rechts, Lackschichtdicke 177µm
