Expertise

Protokollnummer: 38145478
Auftrags-Nr / Referenz: 24371305
Besichtigungsdatum: 02.12.2024

Hersteller: Tesla

Modell: Model 3 Standard Reichweite Plus Hinterradantrieb

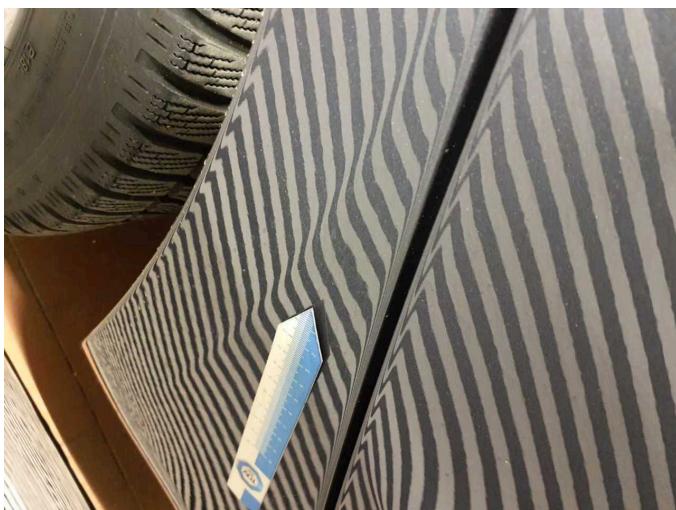
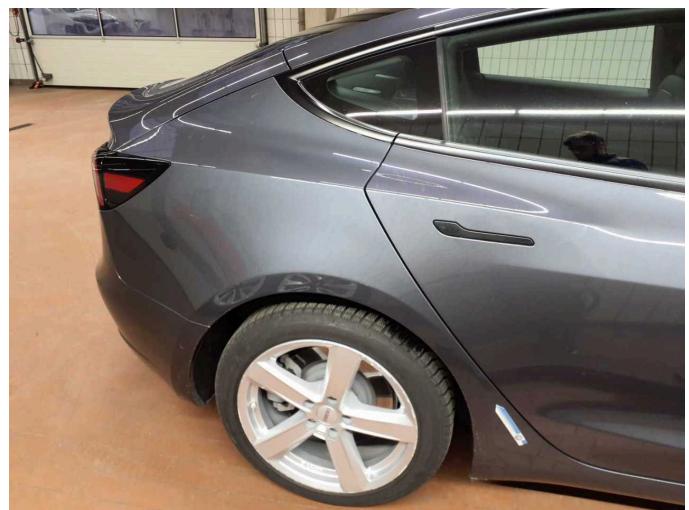
Nr.	Bauteilgruppe	Beschreibung
1	Seitenwand rechts	Seitenwand - Delle(n) - Smart Repair
2	Verkleidungen/ Abdeckungen	Dachhimmel (Brandloch) - Löcher - Smart Repair

Beschädigung 1: Seitenwand rechts: Seitenwand - Delle(n) - Smart Repair

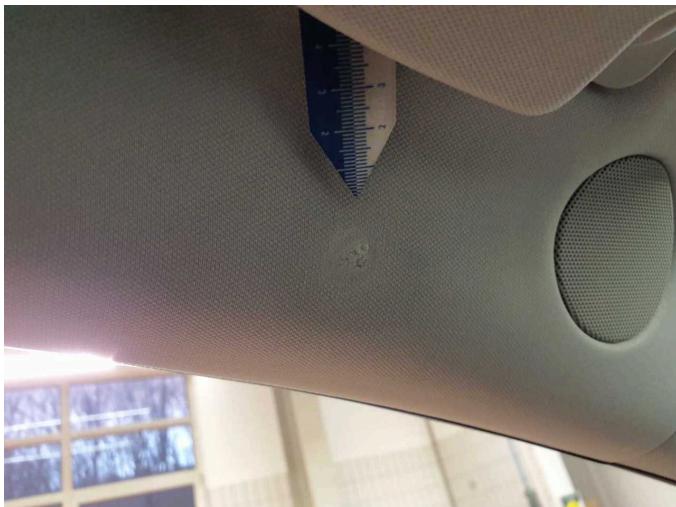
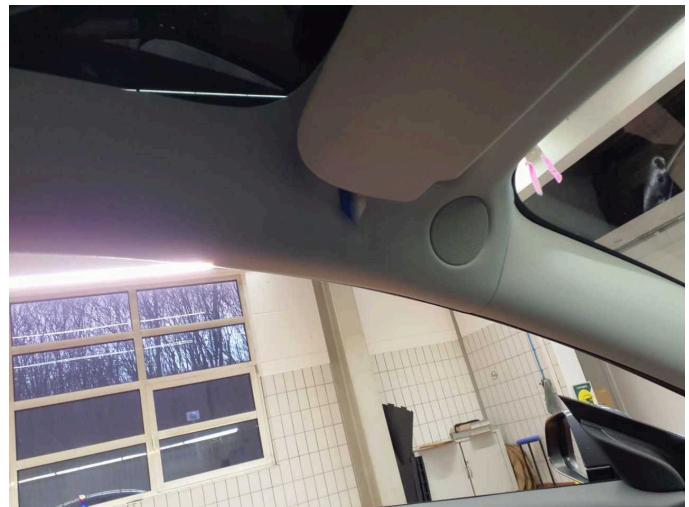
Beschädigung 2: Verkleidungen/Abdeckungen: Dachhimmel (Brandloch) - Löcher - Smart Repair

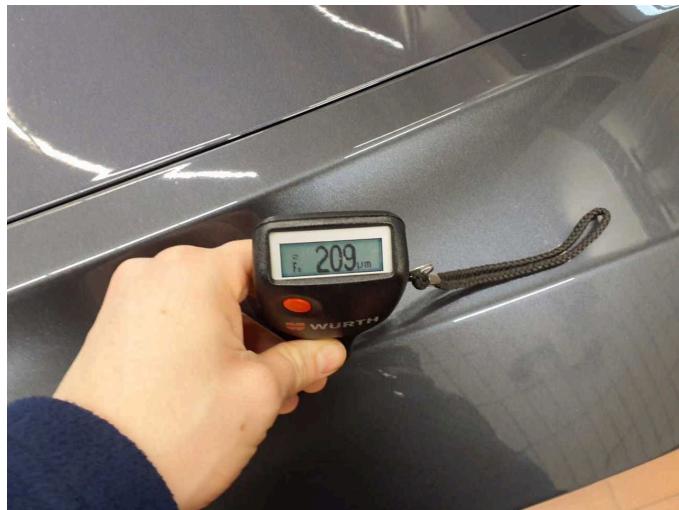
Nr.	Nachlackierung
1	Kotflügel rechts, fachgerecht ausgeführt, Reparaturrechnung nicht vorhanden
2	Tür hinten links, fachgerecht ausgeführt, Reparaturrechnung nicht vorhanden

Kotflügel rechts	209 µm		Tür hinten links	205 µm
------------------	--------	--	------------------	--------

Nachlackierung 1: Kotflügel rechts

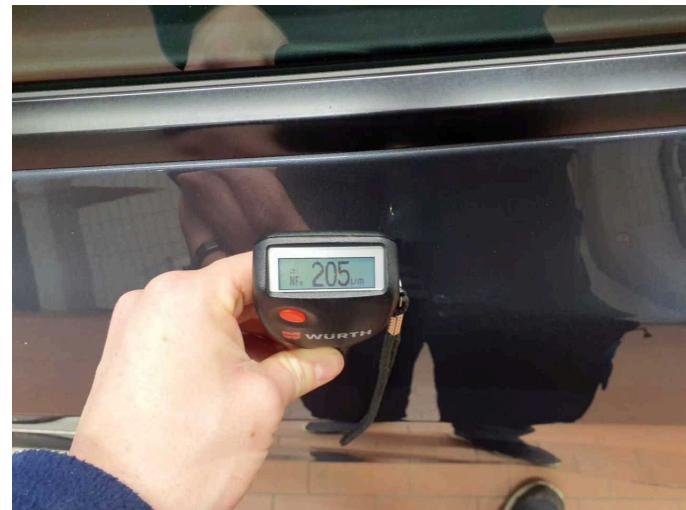
Nachlackierung 2: Tür hinten links
