TÜV SÜD Auto Plus GmbH
Gutenbergstr. 13
70771 Leinfelden-Echterdingen

Besichtigungsdatum: 31.03.2025
Protokollnummer: 39090685
Erstellt durch: Martin Helm
Besichtigt durch: Michael Mehnert

LRW3E7FR0NC610853

Zustandsbericht

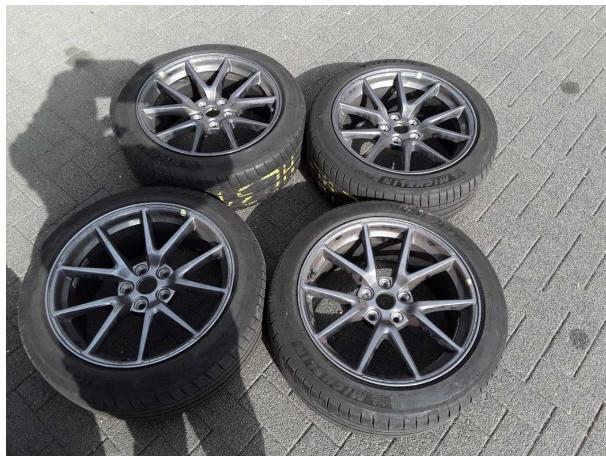
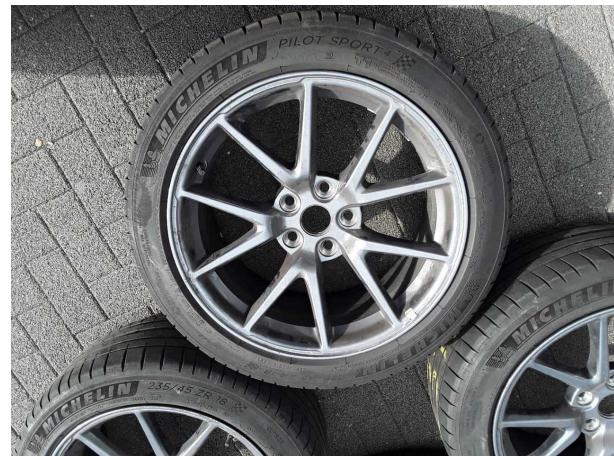
Abbildung 17: Zusatzbereifung

Achse	Reifengröße	Hersteller	Reifentyp	Profiltiefe	Verktgl.	Zul.
1	235/45 R18 98Y	Michelin	Sommerreifen	5mm - 5mm	i.O.	i.O.
2	235/45 R18 98Y	Michelin	Sommerreifen	4mm - 4mm	n.i.O.	i.O.

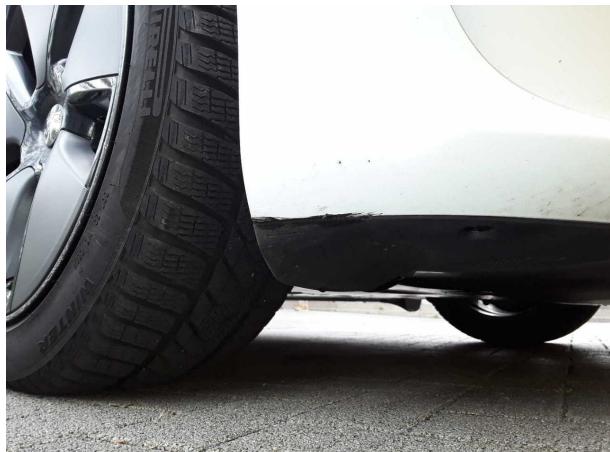
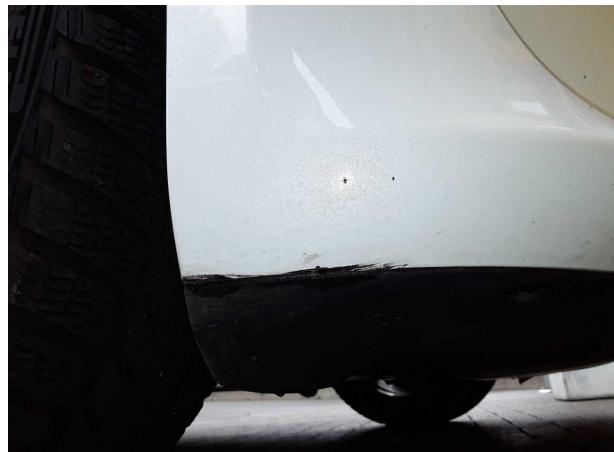
Beschädigung #1: Stoßfänger vorn: Stoßfänger vorn - Kratzer - Smart Repair

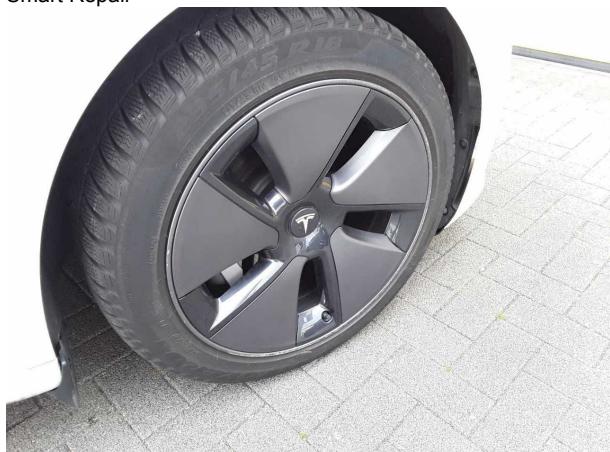
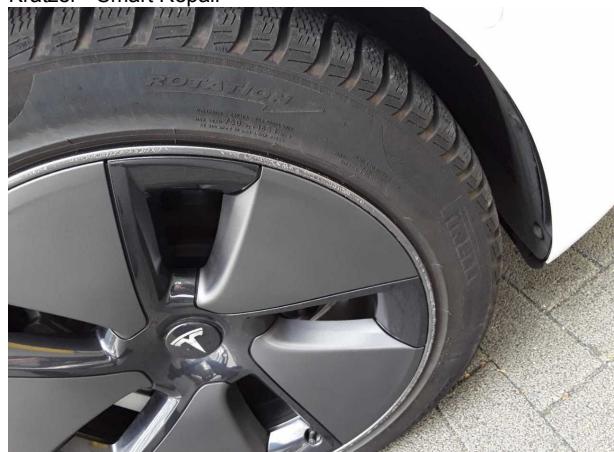
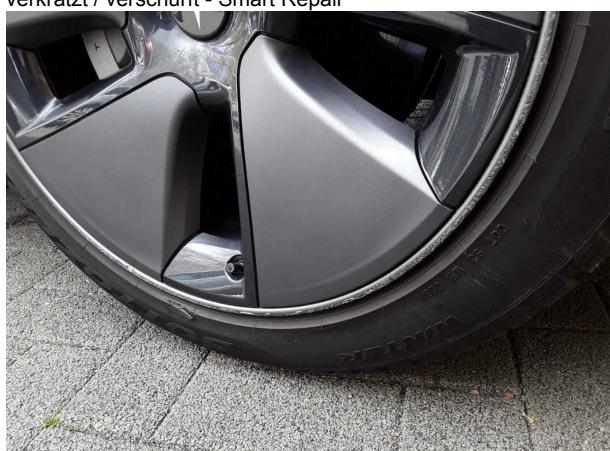
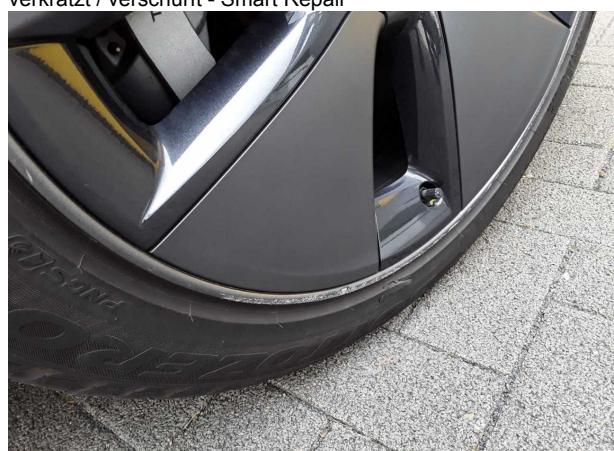
Beschädigung #2: Rad/Reifen: Leichtmetallfelge vorn rechts - verkratzt / verschürt - Smart Repair

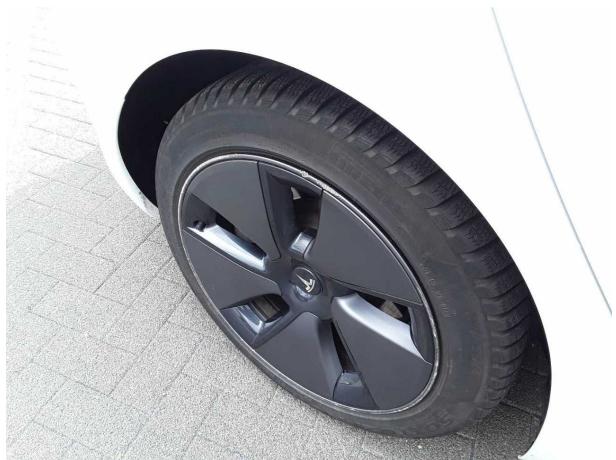
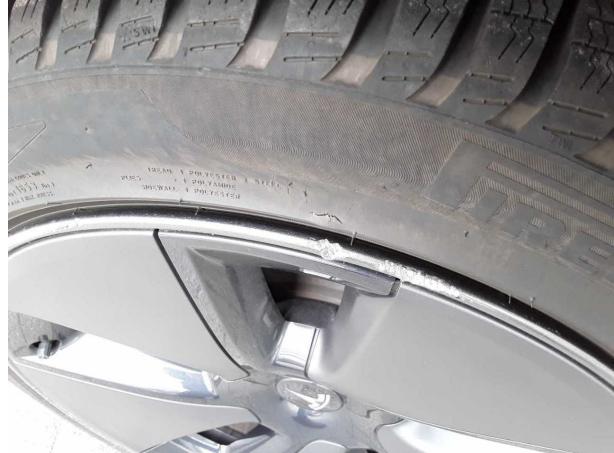
Beschädigung #3: Rad/Reifen: Reifen hinten rechts - gebrochen / gerissen - erneuern

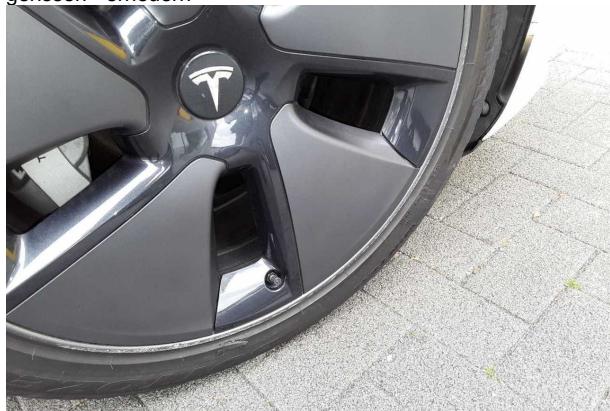
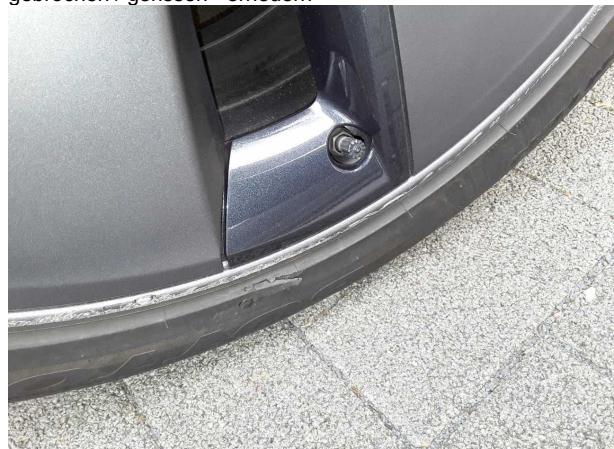
Beschädigung #4: Rad/Reifen: Reifen vorn rechts - gebrochen / gerissen - erneuern

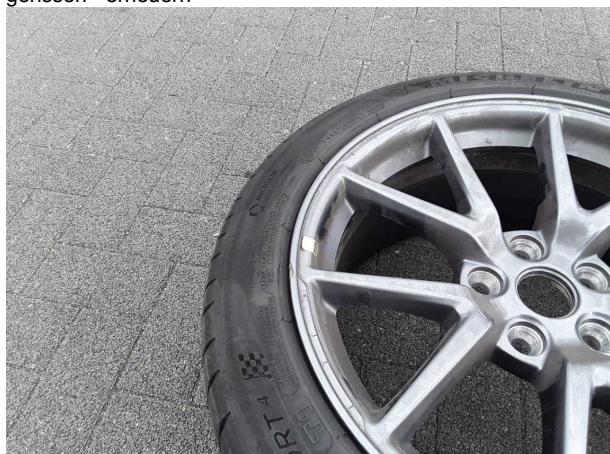
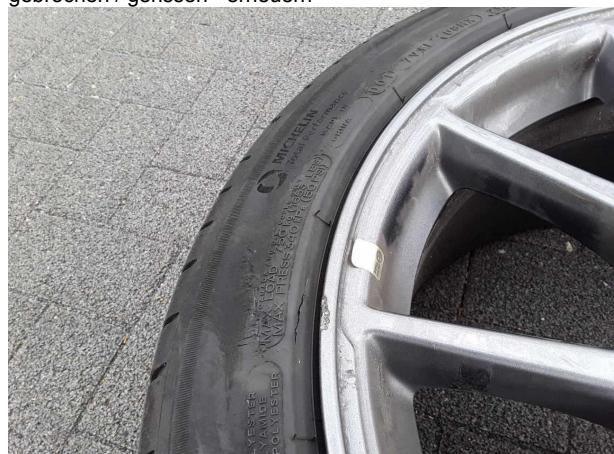
Beschädigung #5: 2.Radsatz: 1 Reifen - gebrochen / gerissen - erneuern

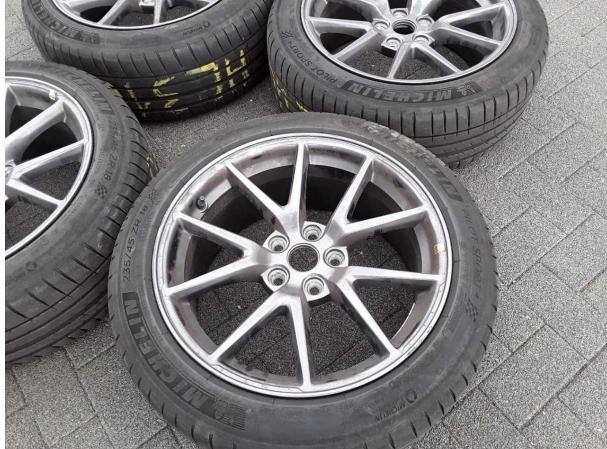
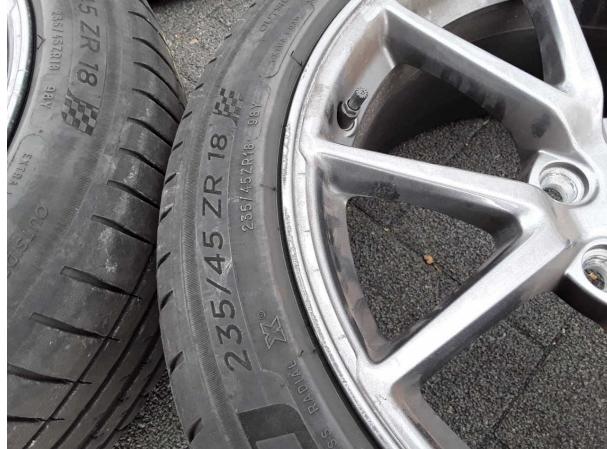
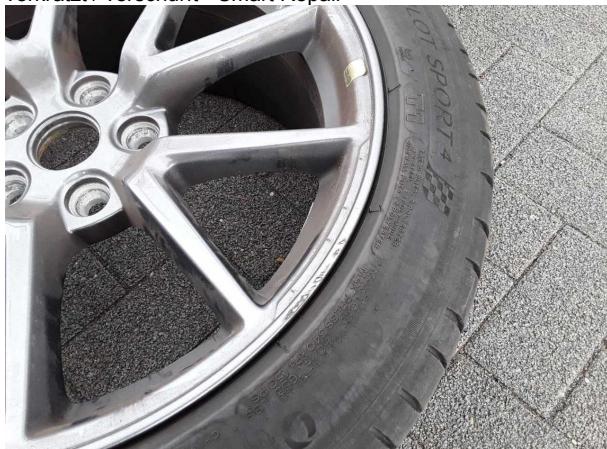
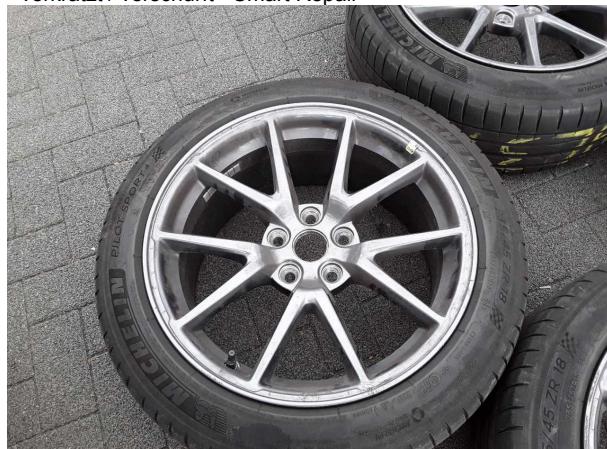
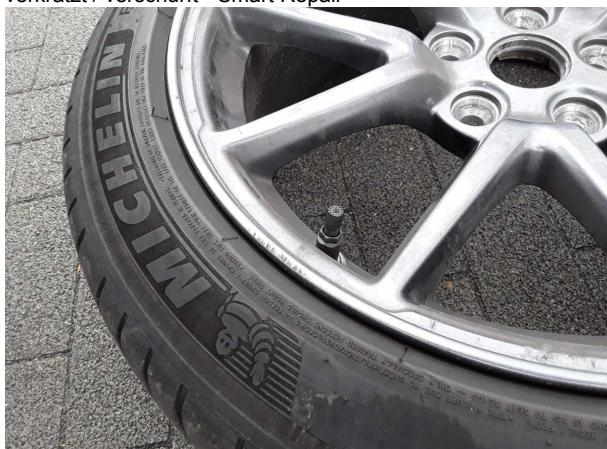
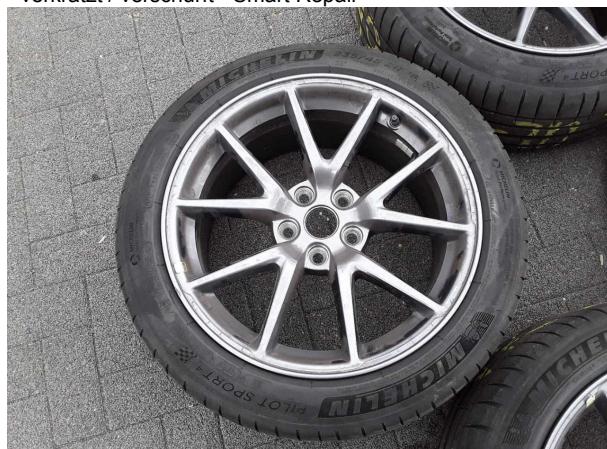
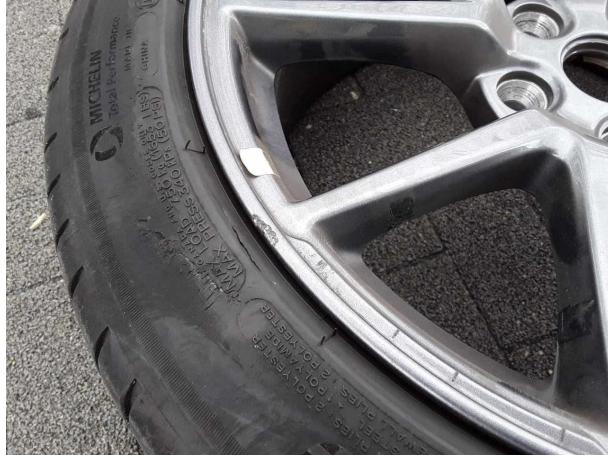
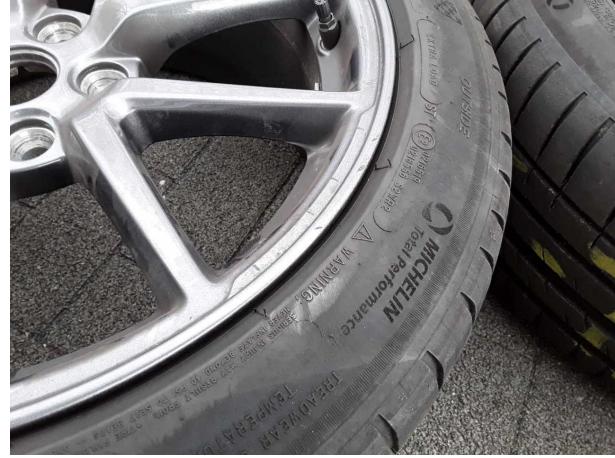
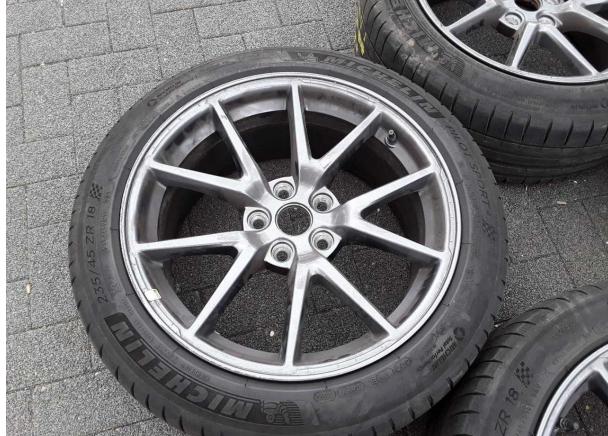
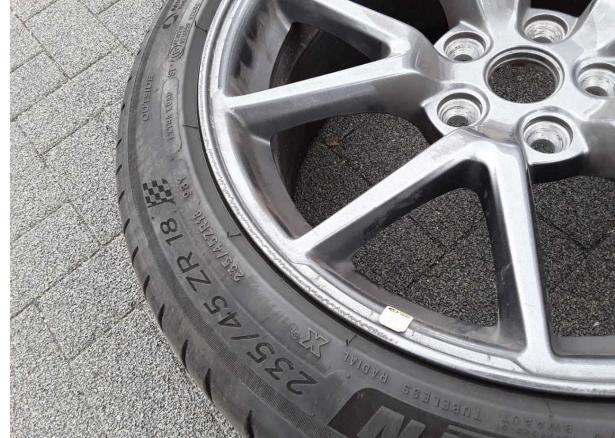
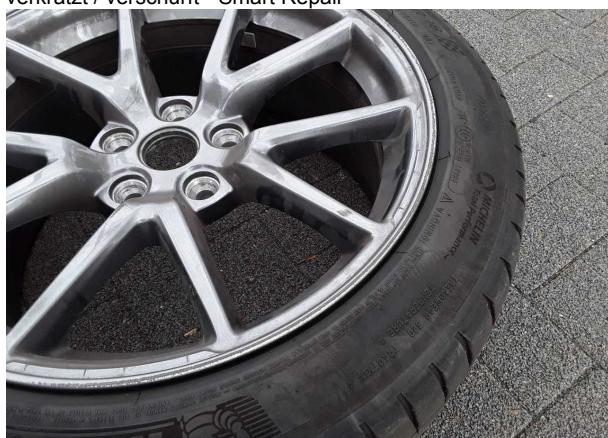
Beschädigung #6: 2.Radsatz: Leichtmetallfelgensatz komplett - verkratzt / verschürt - Smart Repair

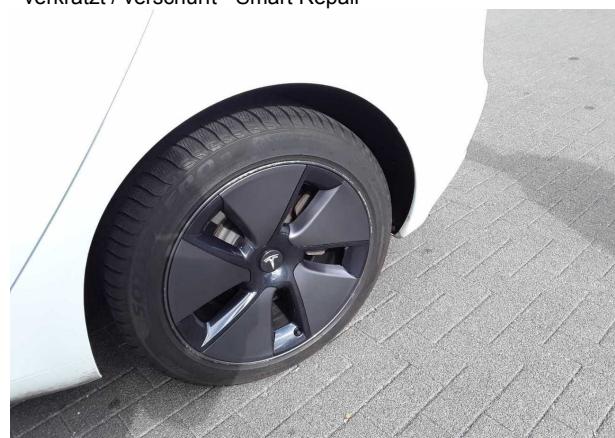
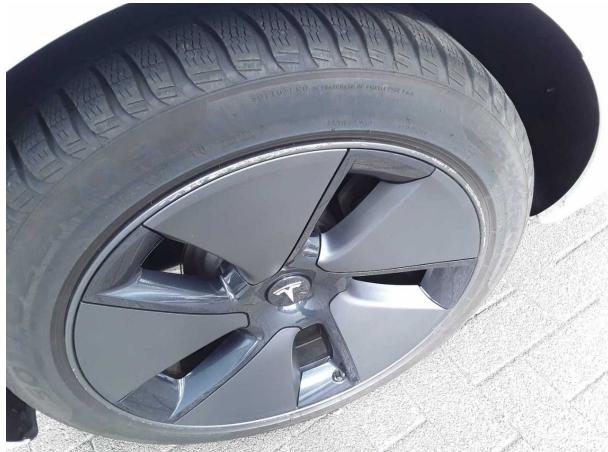
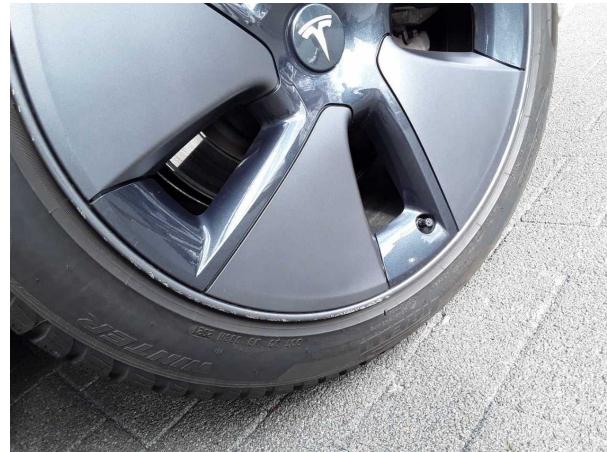
Beschädigung #7: Rad/Reifen: Leichtmetallfelge hinten links (Materialabrieb) - verkratzt / verschürt - erneuern

Beschädigung #7: Rad/Reifen: Leichtmetallfelge hinten links (Materialabrieb) - verkratzt / verschürft - erneuern

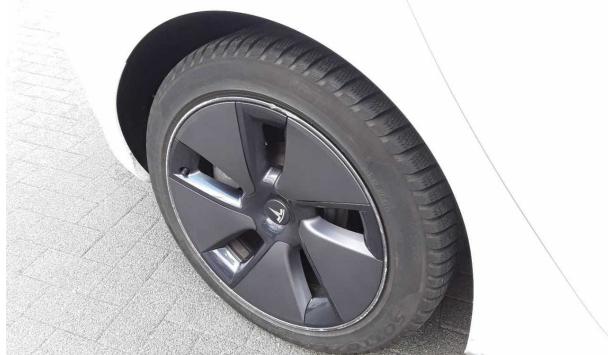
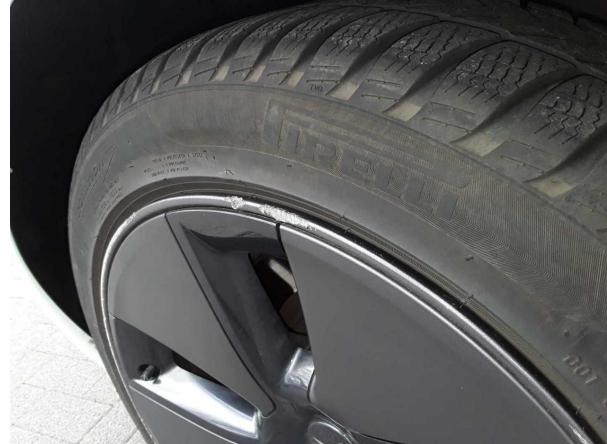
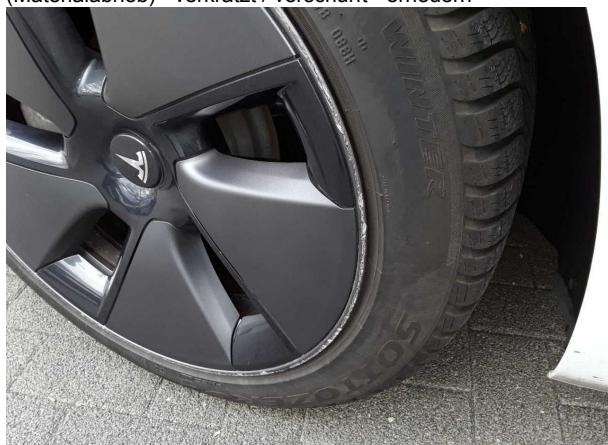
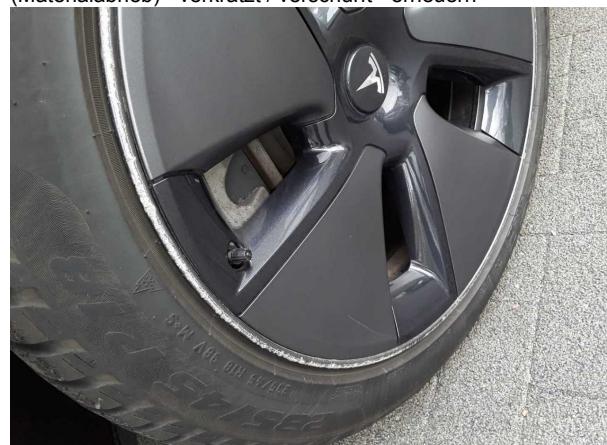
Beschädigung #8: Rad/Reifen: Leichtmetallfelge hinten rechts (Materialabrieb) - verkratzt / verschürft - erneuern

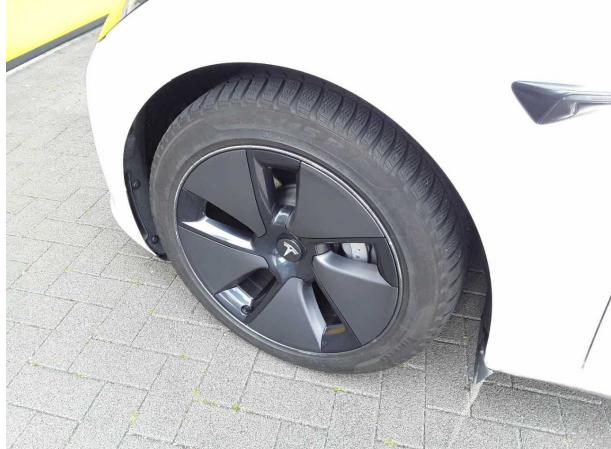
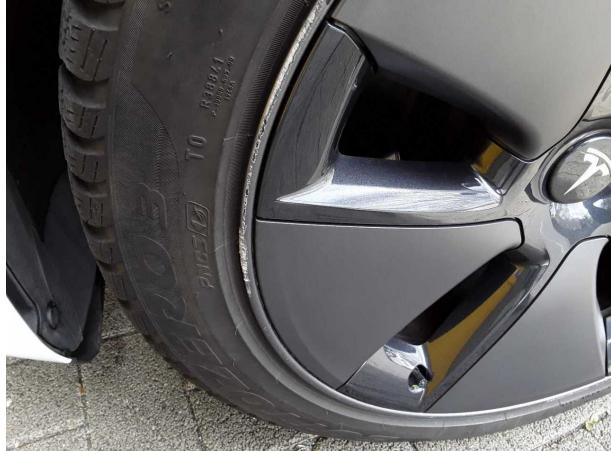
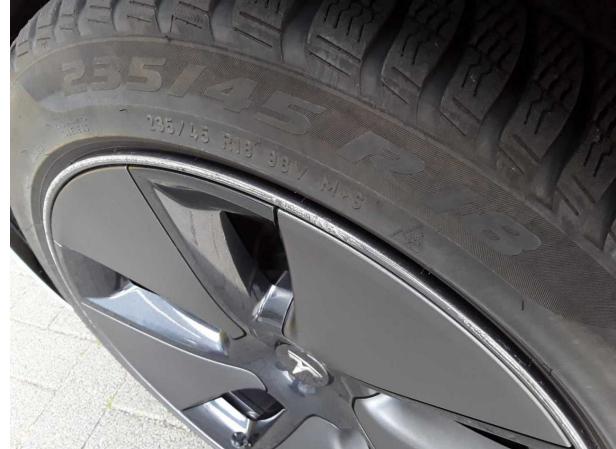
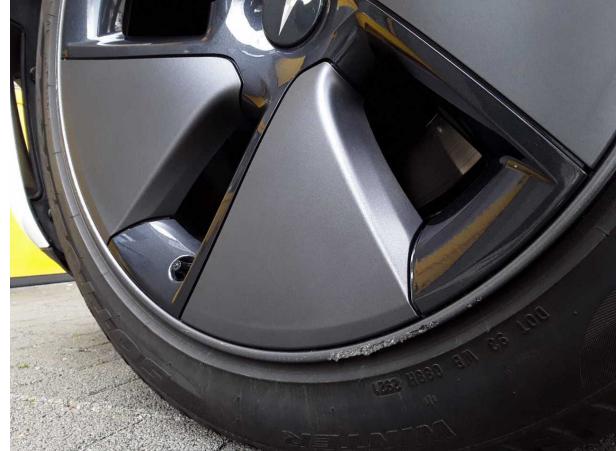
Beschädigung #9: Rad/Reifen: Leichtmetallfelge vorn links (Materialabrieb) - verkratzt / verschürft - erneuern
