Expertise

Protokollnummer: 39103852
Auftrags-Nr / Referenz: 24580650
Besichtigungsdatum: 31.03.2025

Hersteller: Tesla

Modell: Model 3 RWD Hinterradantrieb

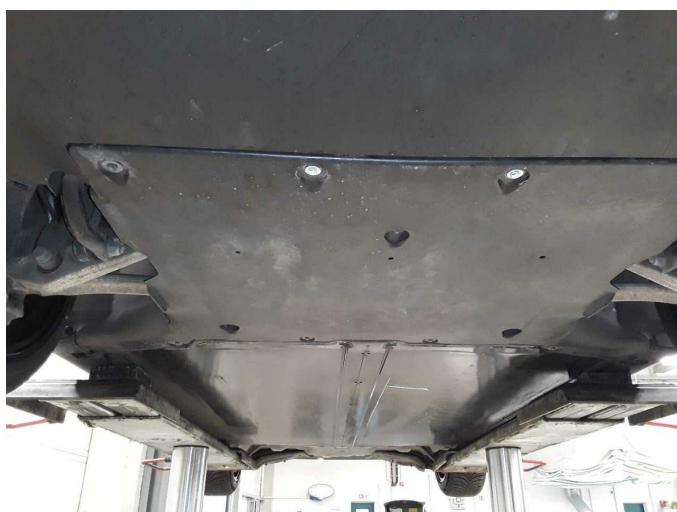
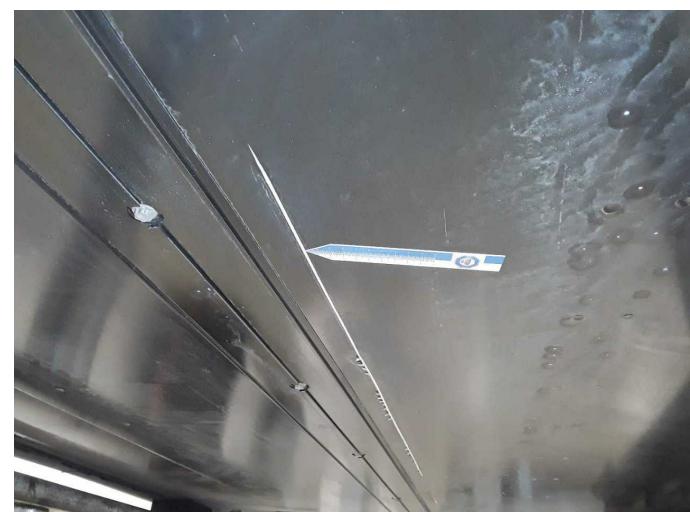
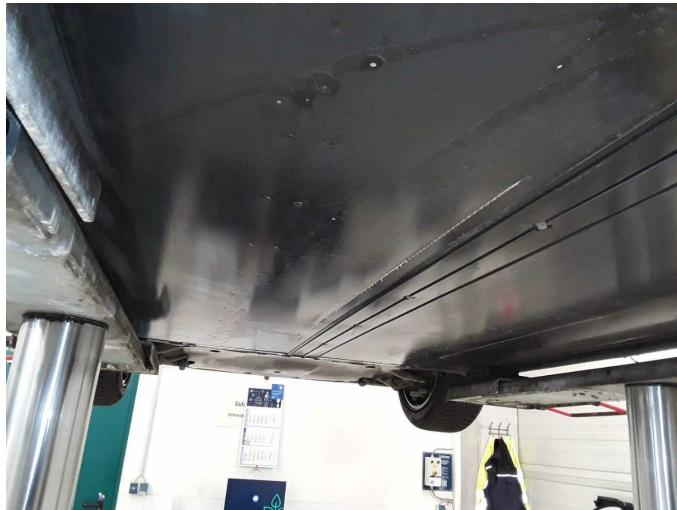
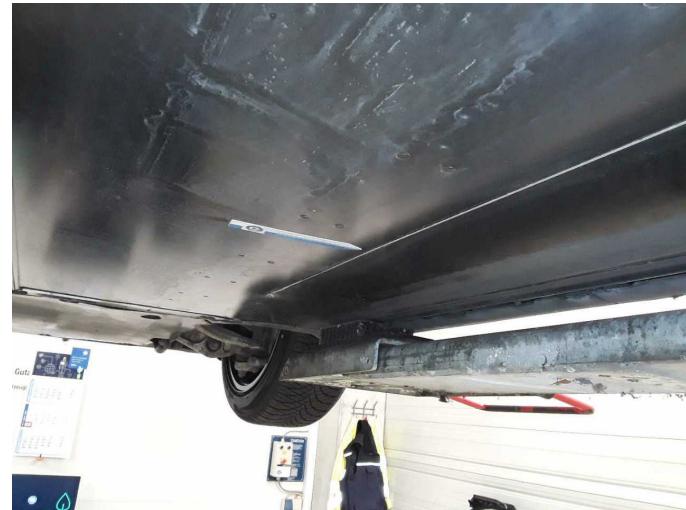
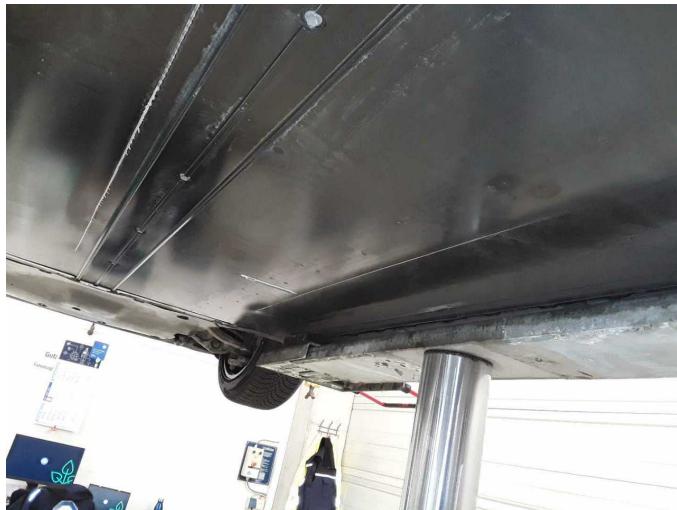
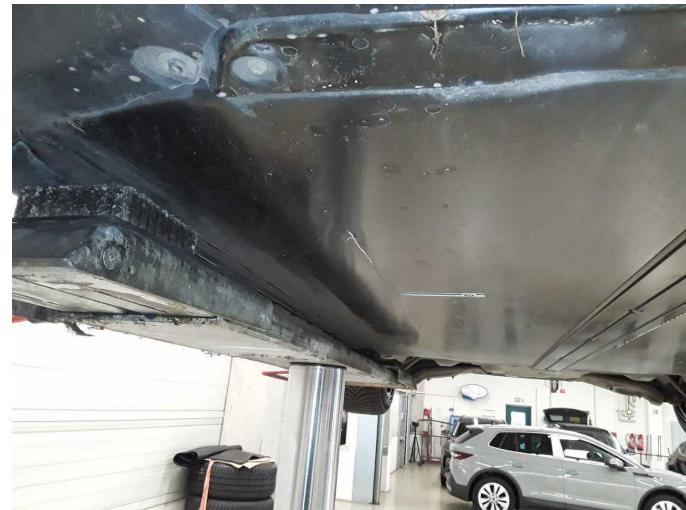
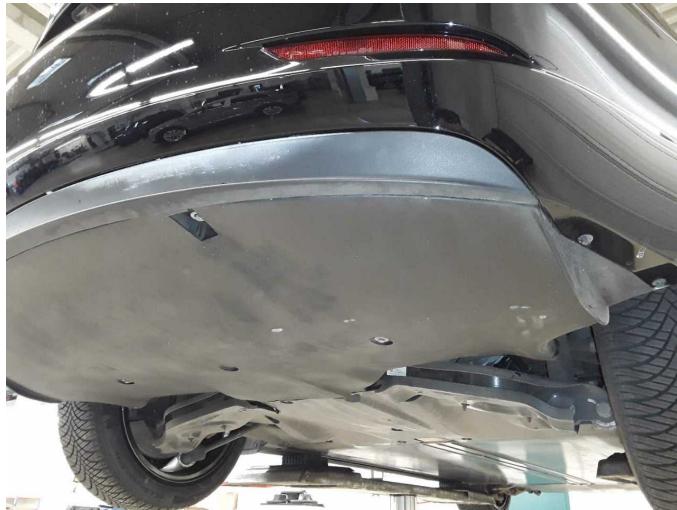
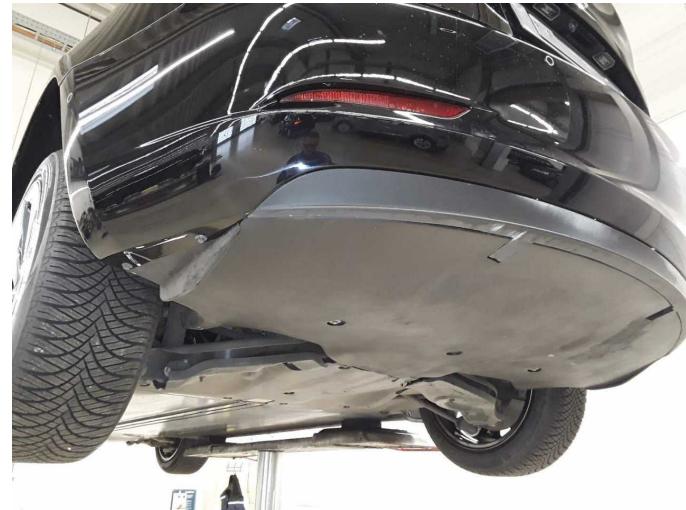
Nr.	Bauteilgruppe	Beschreibung
1	Tür vorn links	Tür - Delle(n) - kein Abzug
2	Stossfänger hinten	Rückstrahler rechts - Delle(n) - kein Abzug
3	Karosserie	C-Säule rechts - verkratzt / verschürft - kein Abzug
4	Tür vorn rechts	Tür - Delle(n) - kein Abzug
5	Verglasung	Frontscheibe - Steinschlag - kein Abzug
6	Verglasung	Frontscheibe - verkratzt / verschürft - kein Abzug
7	Sitz vorn	Lehnpolster links - verkratzt / verschürft - kein Abzug
8	Heckleuchte	Heckleuchte links - verkratzt / verschürft - kein Abzug
9	Tür hinten rechts	Türdichtung - verkratzt / verschürft - kein Abzug
10	Fahrzeugdach	Dachholm rechts - verkratzt / verschürft - kein Abzug
11	Schweller rechts	Schweller vorn - verkratzt / verschürft - kein Abzug
12	Karosserie	Unterbodenverkleidung - Kratzer - kein Abzug
13	Karosserie	Karosserie - Kratzer - kein Abzug

Gebrauchsspur 12: Karosserie: Unterbodenverkleidung - Kratzer - kein Abzug

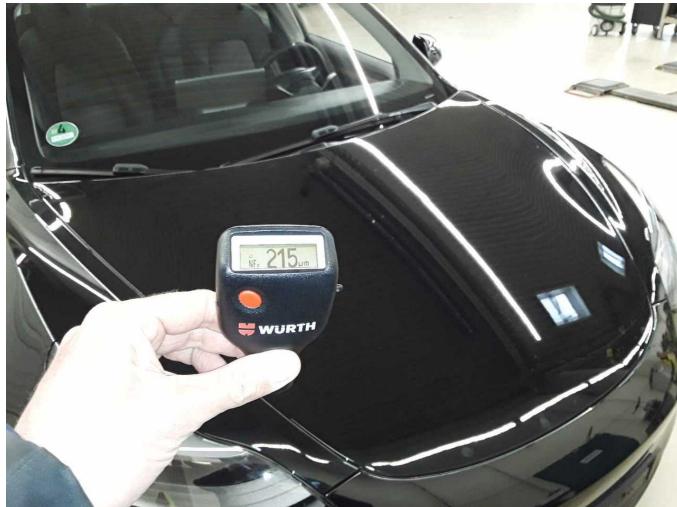
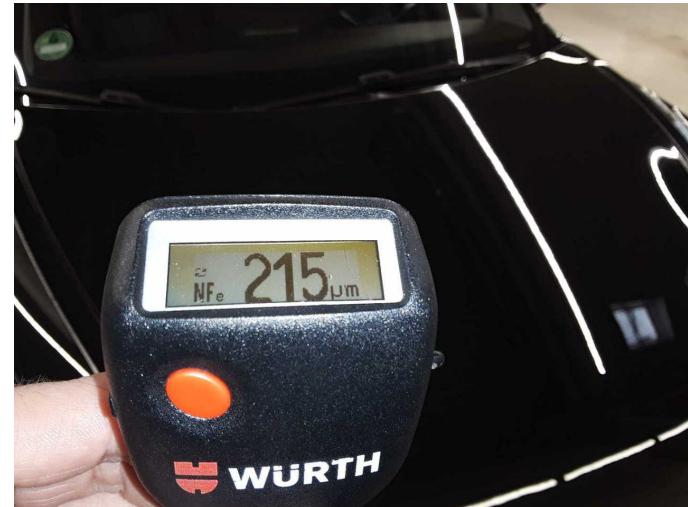
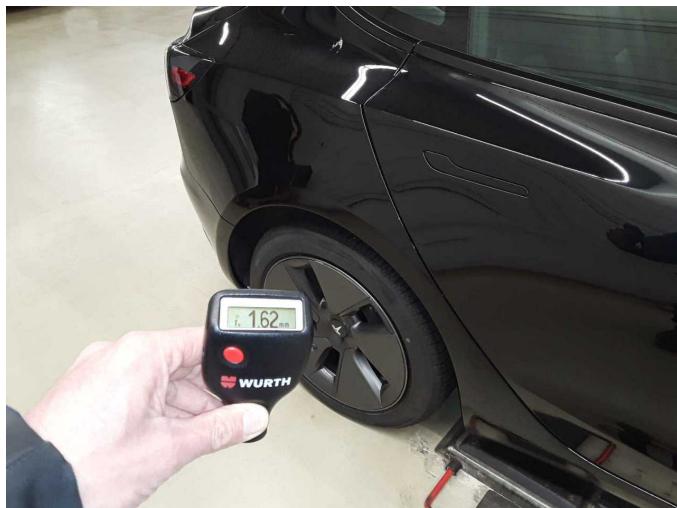
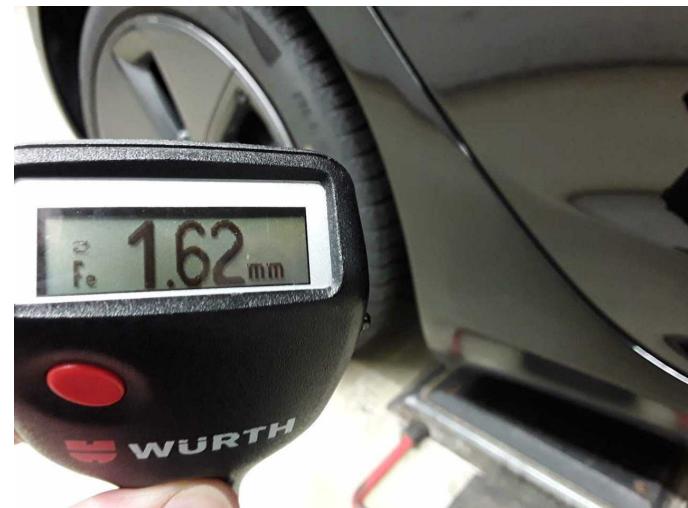
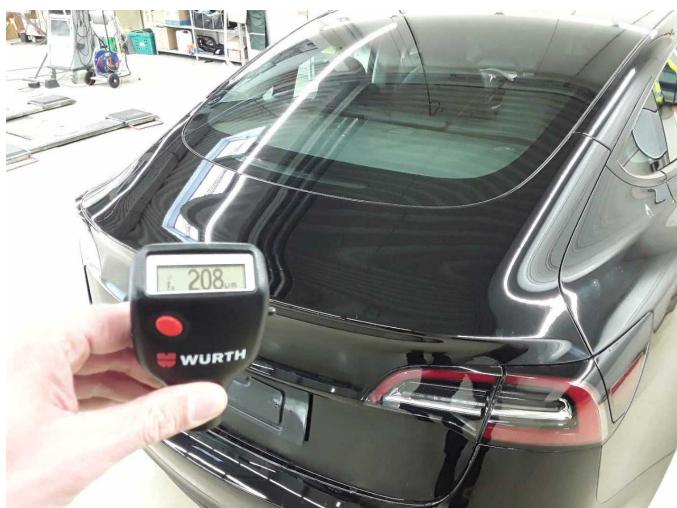
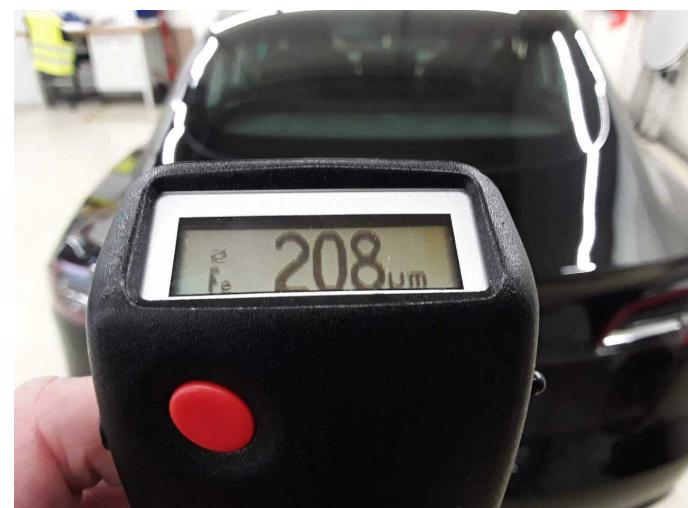
- 1 Heckklappe/-tür, Motorhaube, Seitenwand rechts, fachgerecht ausgeführt

Heckklappe/-tür	208 µm	Motorhaube	215 µm
Seitenwand rechts	1.620 µm

Nachlackierung 1: Heckklappe/-tür, Motorhaube, Seitenwand rechts
