Gutachten

M-I1879E

Auftrags-Nummer / Referenz	451730
Amtliches Kennzeichen	M-I1879E
Fahrzeugart	Geländewagen
Hersteller	Tesla
Modell / Verkaufsbezeichnung	Model Y Long Range Dual Motor AWD
Schlüssel-Nummern HSN / TSN	1480 ABD 00000
Fahrzeug-Identnummer	LRWYGCEK4NC256185
Anzahl Besitzer	unbekannt
Erstzulassung	07.03.2022
Fahrzeug Kennzeichen	Kennzeichen nicht entgegen genommen
Laufleistung	80.789 km / abgelesen
Farbe / Farbcode	Pearl White Multi-Coat
Antriebsart	Allradantrieb
Kraftstoffart	Elektro
Hubraum / Leistung	0 ccm/ 378 kW
Zylinder / Schadstoffklasse	/ EURO 6
Anzahl Türen / Anzahl Sitze	5 / 5
Getriebe	Automatik
Polster / Farbe	Leder / Schwarz

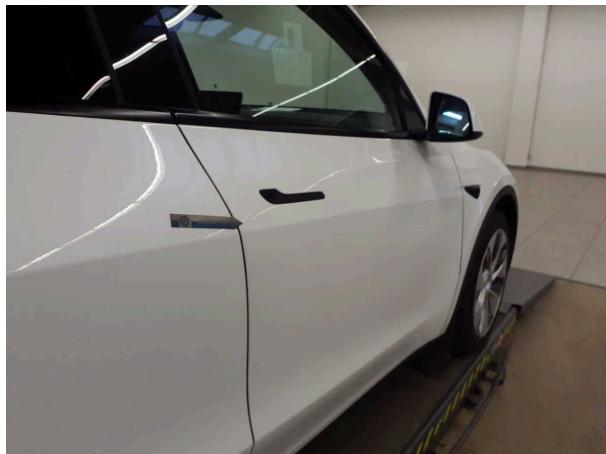
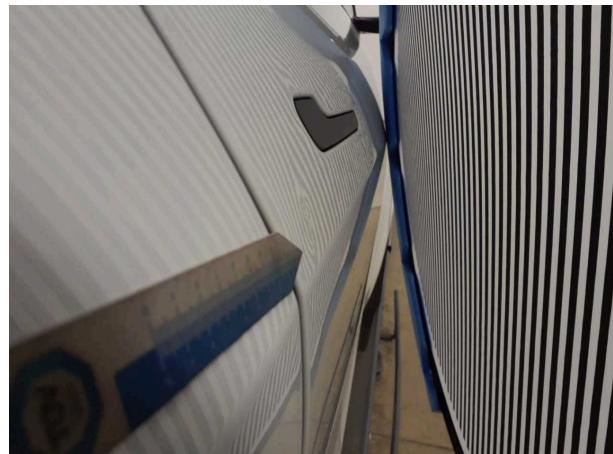
Nr.	Bauteilgruppe	Beschreibung
1	Tür vorn rechts	Tür - Delle(n) - Smart Repair
2	Seitenwand rechts	Seitenwand - Delle(n) - Smart Repair
3	Verkleidungen/Abdeckungen	Kofferraumverkleidung - verkratzt / verschürft - Smart Repair

Beschädigung 1: Tür vorn rechts: Tür - Delle(n) - Smart Repair

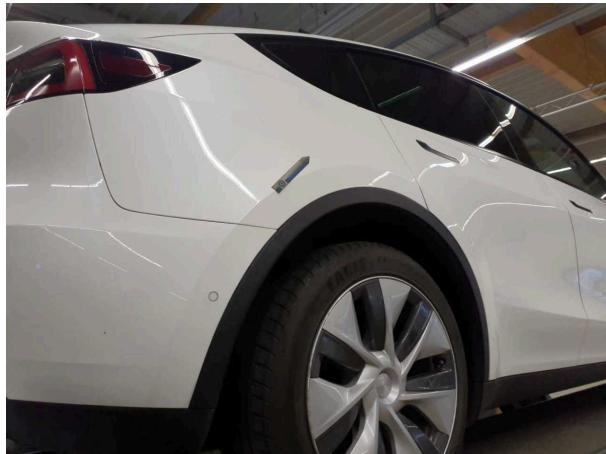
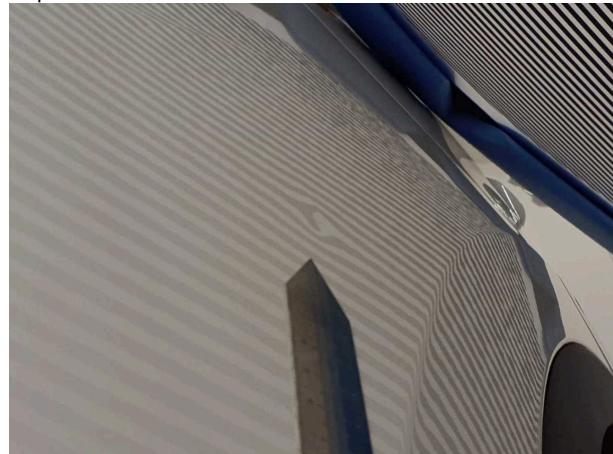
Beschädigung 2: Seitenwand rechts: Seitenwand - Delle(n) - Smart Repair

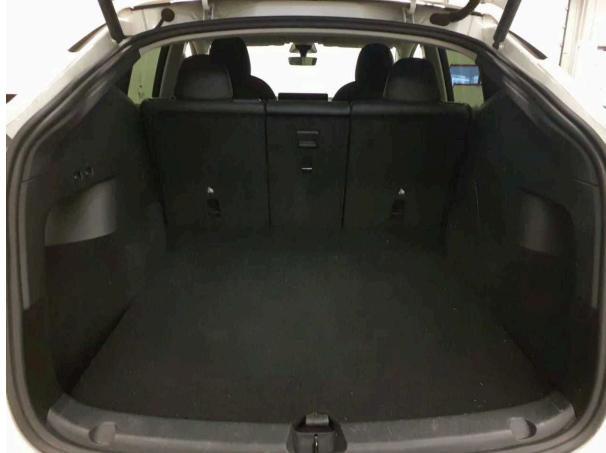
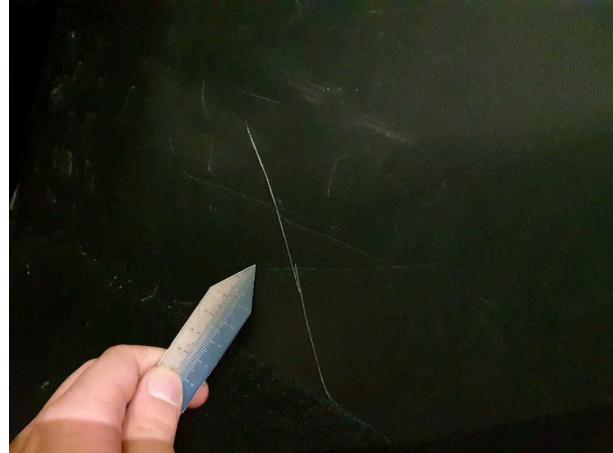
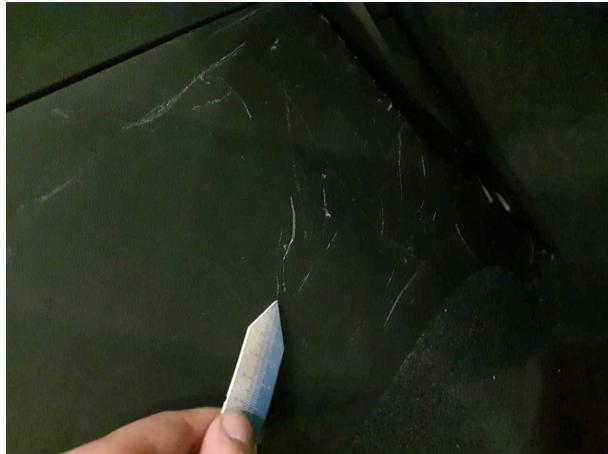
Beschädigung 3: Verkleidungen/Abdeckungen:
Kofferraumverkleidung - verkratzt / verschürft - Smart Repair

Beschädigung 3: Verkleidungen/Abdeckungen:
Kofferraumverkleidung - verkratzt / verschürt - Smart Repair

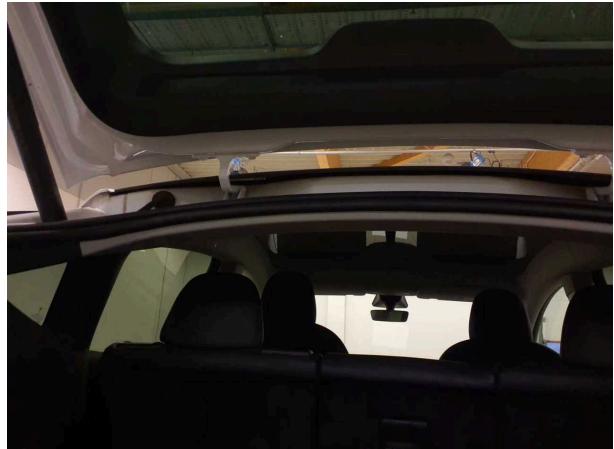
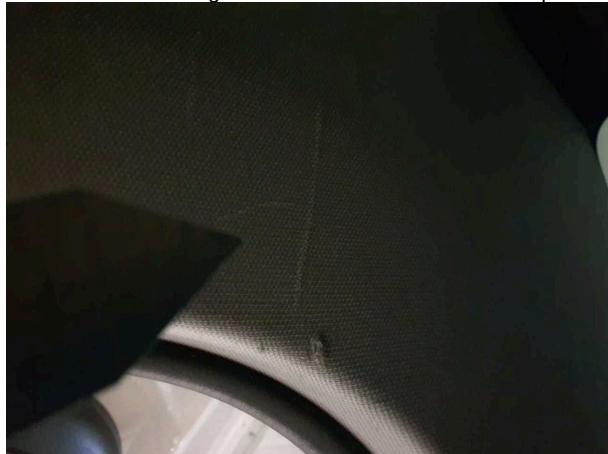
Nr.	Bauteilgruppe	Beschreibung
4	Verkleidungen/ Abdeckungen	Dachhimmel - verkratzt / verschürft - Smart Repair
5	Rad/Reifen	Leichtmetallfelge vorn rechts - verkratzt / verschürft - Smart Repair
6	Rad/Reifen	Leichtmetallfelge vorn links - verkratzt / verschürft - Smart Repair
7	Rad/Reifen	Leichtmetallfelge hinten links - verkratzt / verschürft - Smart Repair
8	Rad/Reifen	Reifen vorn rechts - gebrochen / gerissen - erneuern
9	Stossfänger vorn	Stossfänger vorn - verkratzt / verschürft - lackieren
10	Tür hinten links	Tür - verkratzt / verschürft - lackieren
11	Rad/Reifen	Leichtmetallfelge hinten rechts (Material Abtrag) - verkratzt / verschürft - erneuern

Beschädigung 4: Verkleidungen/Abdeckungen: Dachhimmel -
verkratzt / verschürt - Smart Repair

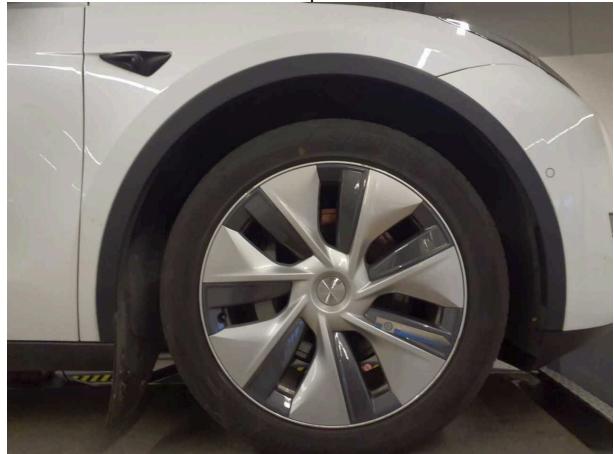
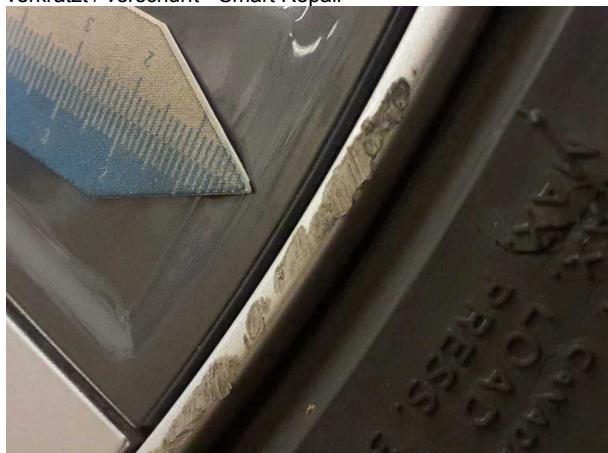
Beschädigung 5: Rad/Reifen: Leichtmetallfelge vorn rechts -
verkratzt / verschürt - Smart Repair

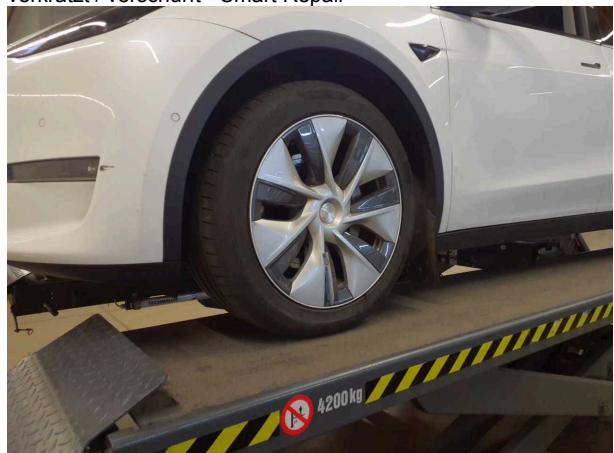
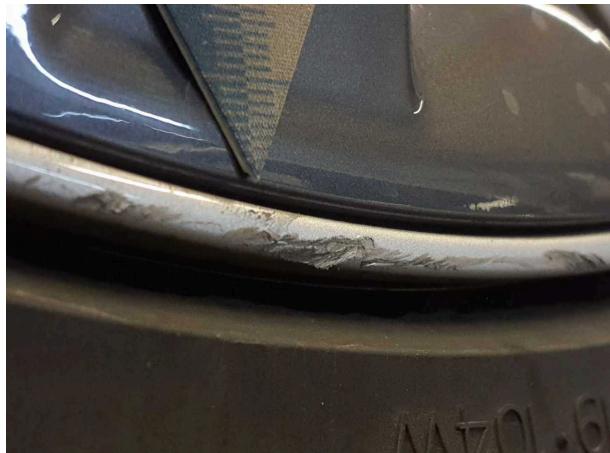
Beschädigung 6: Rad/Reifen: Leichtmetallfelge vorn links -
verkratzt / verschürt - Smart Repair

Beschädigung 6: Rad/Reifen: Leichtmetallfelge vorn links - verkratzt / verschürt - Smart Repair

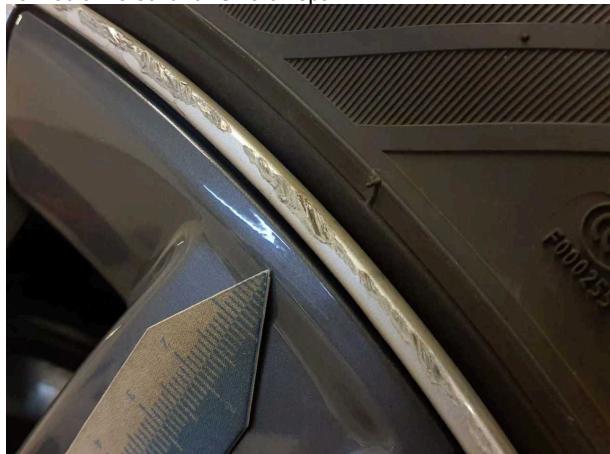
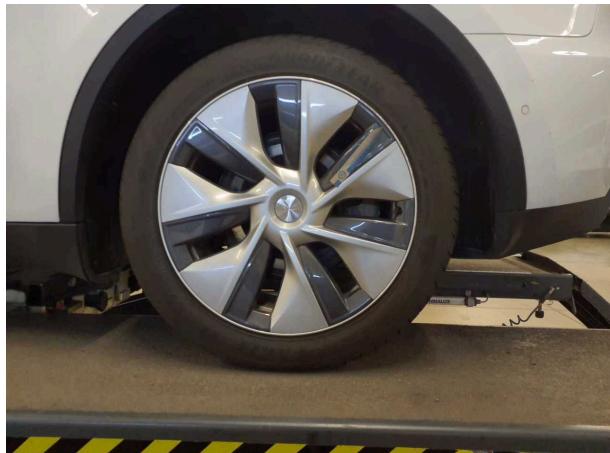
Beschädigung 7: Rad/Reifen: Leichtmetallfelge hinten links - verkratzt / verschürt - Smart Repair

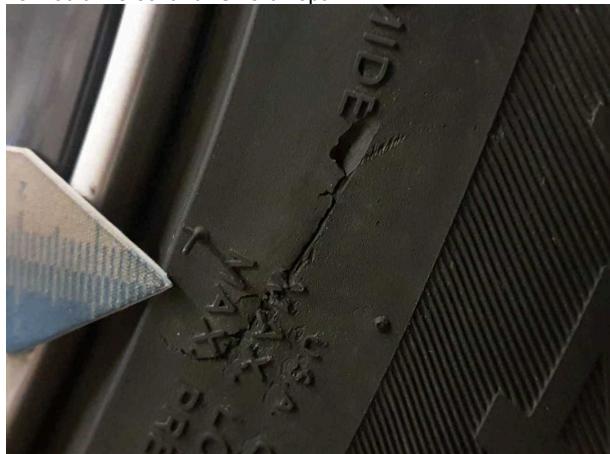
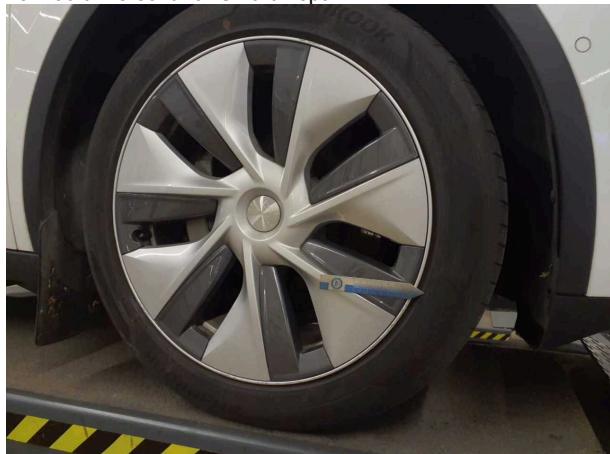
Beschädigung 8: Rad/Reifen: Reifen vorn rechts - gebrochen / gerissen - erneuern

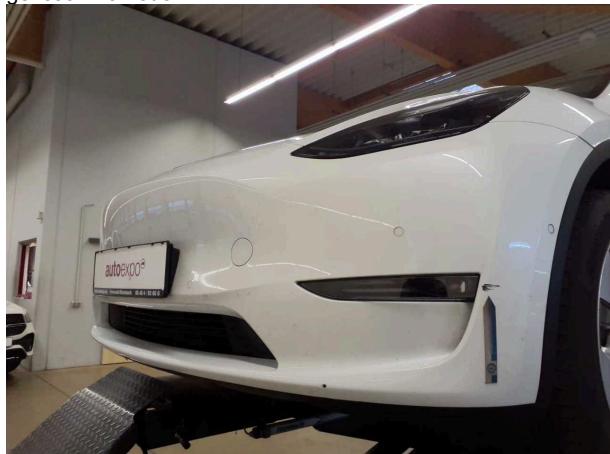
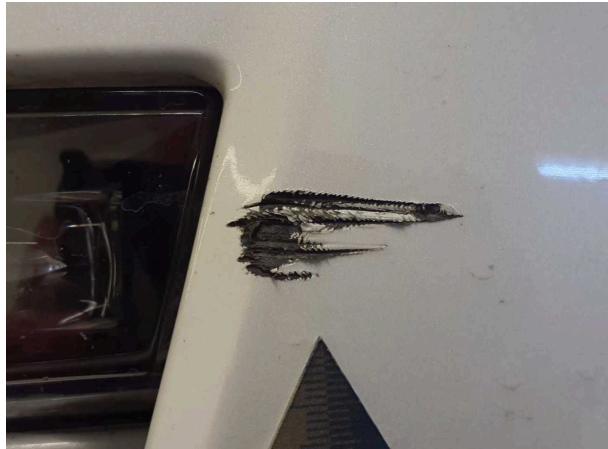
Beschädigung 9: Stoßfänger vorn: Stoßfänger vorn - verkratzt / verschürt - lackieren

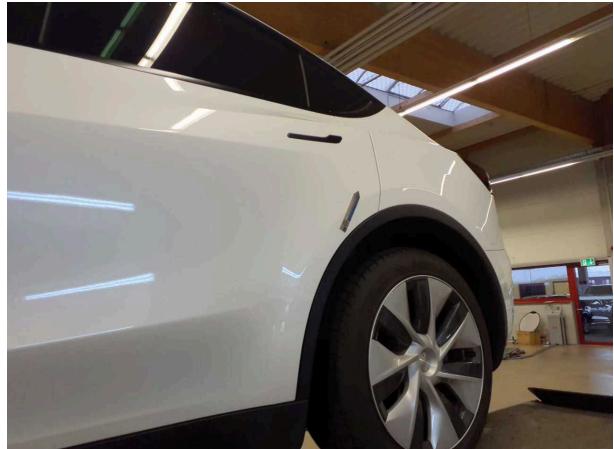
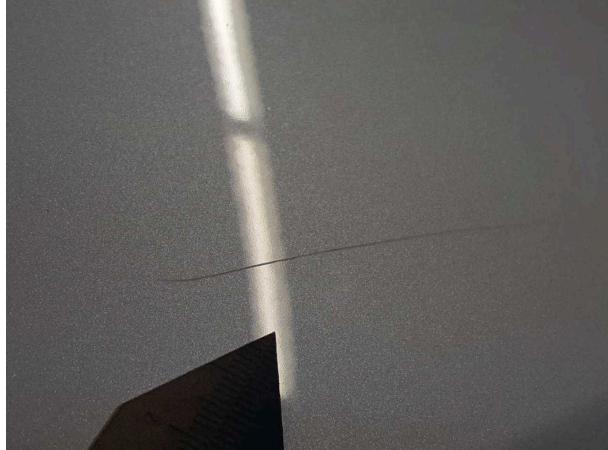
Beschädigung 10: Tür hinten links: Tür - verkratzt / verschürt - lackieren

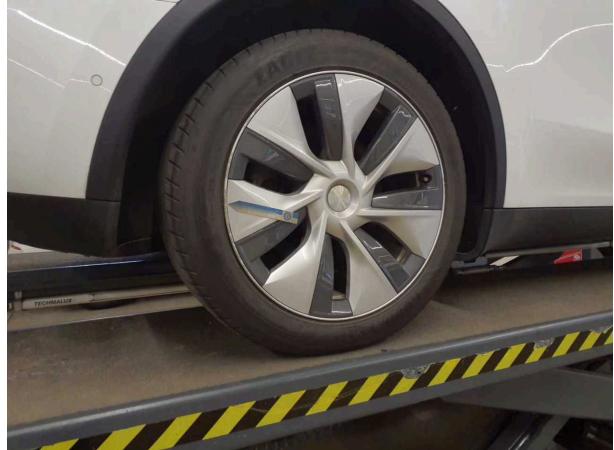
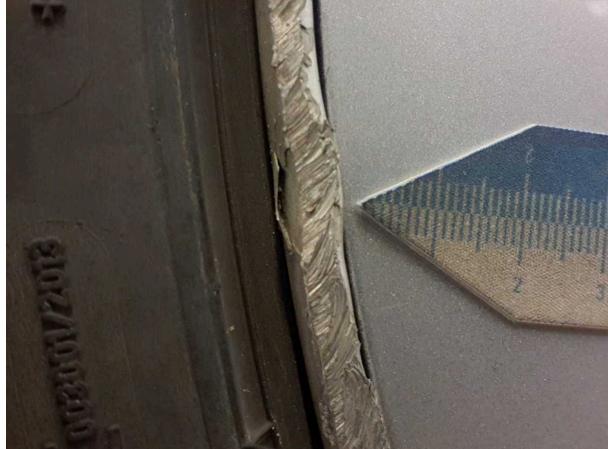
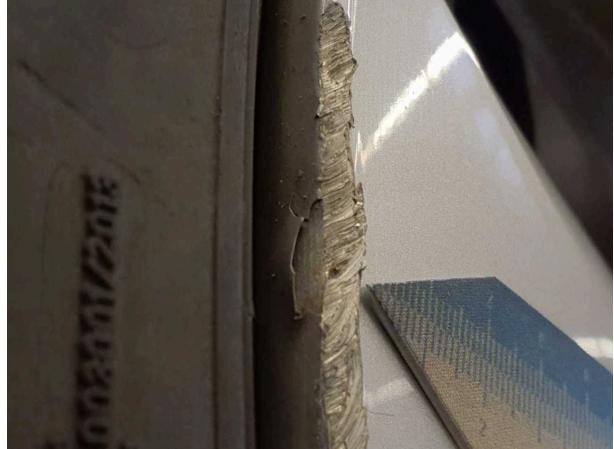
Beschädigung 11: Rad/Reifen: Leichtmetallfelge hinten rechts (Material Abtrag) - verkratzt / verschürt - erneuern
