Gutachten

Betreff Gutachten Light

Amtliches Kennzeichen NE-F1401E

Fahrzeug-Identnummer LRWYGCEK4NC256610

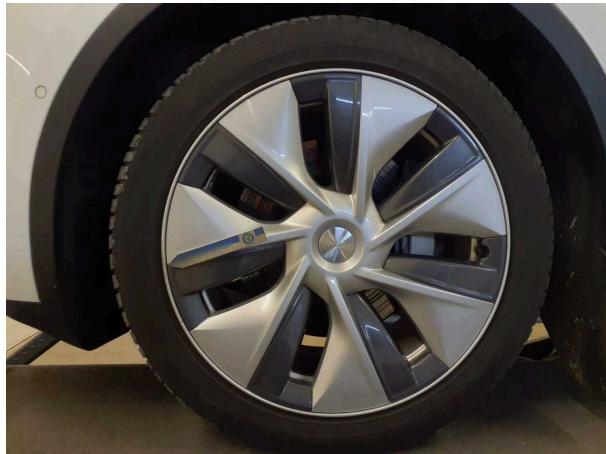
Beschädigung 1: Rad/Reifen: Leichtmetallfelge vorn links - verkratzt / verschürft - Smart Repair

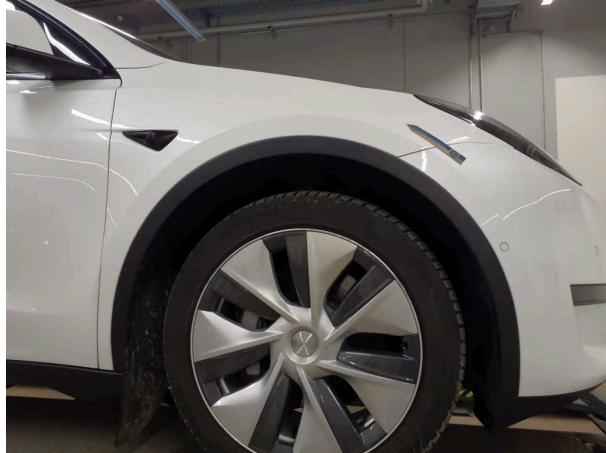
Beschädigung 2: Kotflügel rechts: Kotflügel rechts - Delle / Lackschaden - instandsetzen und lackieren

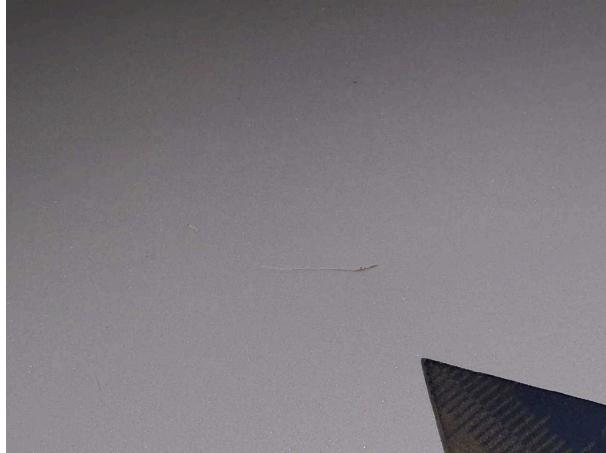
Beschädigung 2: Kotflügel rechts: Kotflügel rechts - Delle / Lackschaden - instandsetzen und lackieren

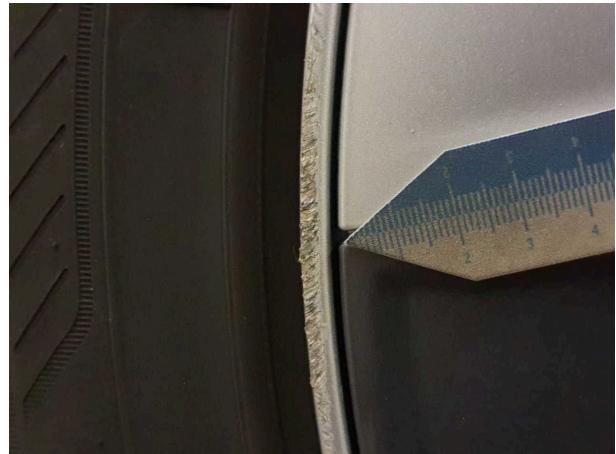
Beschädigung 1: Rad/Reifen: Leichtmetallfelge vorn links - verkratzt / verschürft - Smart Repair

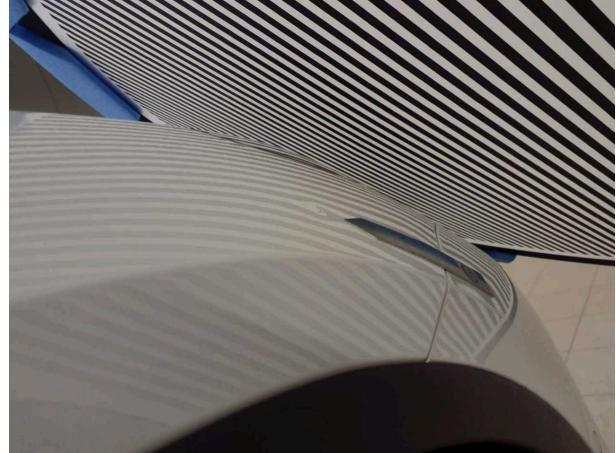
Beschädigung 2: Kotflügel rechts: Kotflügel rechts - Delle / Lackschaden - instandsetzen und lackieren

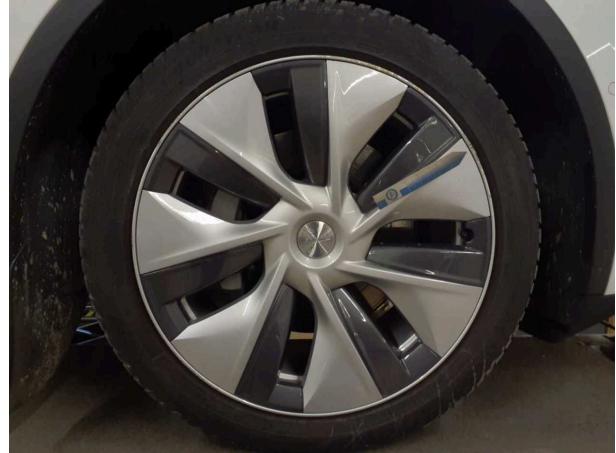
Beschädigung 3: Rad/Reifen: Leichtmetallfelge vorn rechts (Material Abtrag) - verkratzt / verschürft - erneuern

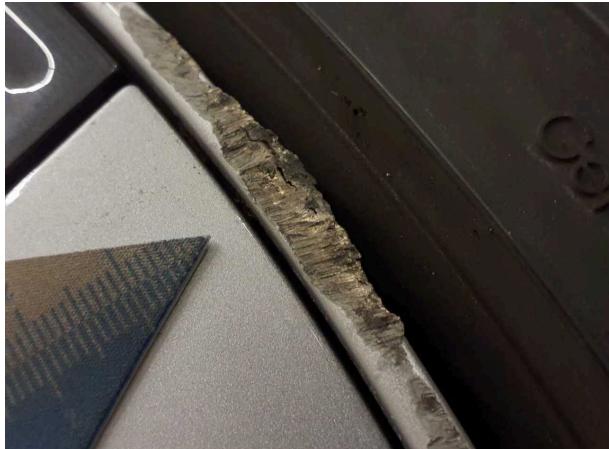
Beschädigung 3: Rad/Reifen: Leichtmetallfelge vorn rechts
(Material Abtrag) - verkratzt / verschürt - erneuern

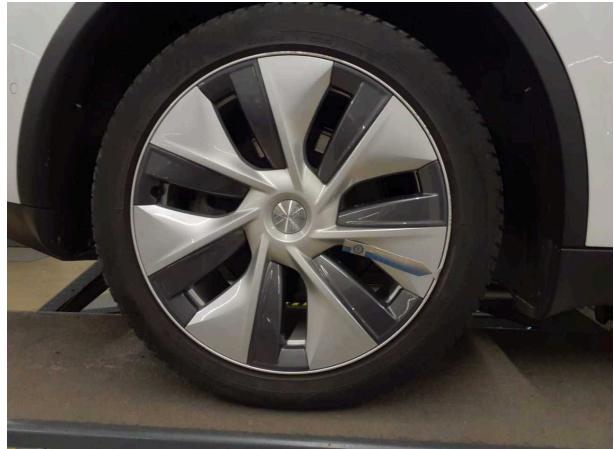
Beschädigung 4: Rad/Reifen: Leichtmetallfelge hinten rechts
(Material Abtrag) - verkratzt / verschürt - erneuern

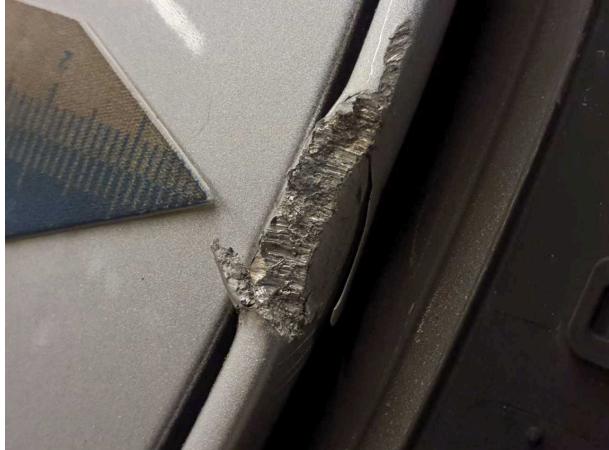
Beschädigung 4: Rad/Reifen: Leichtmetallfelge hinten rechts
(Material Abtrag) - verkratzt / verschürt - erneuern

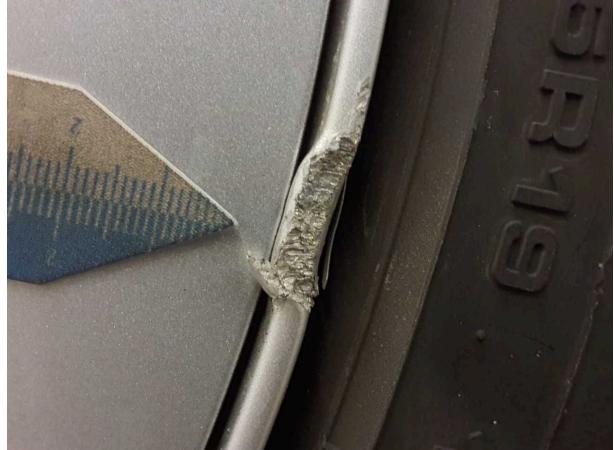
Beschädigung 4: Rad/Reifen: Leichtmetallfelge hinten rechts
(Material Abtrag) - verkratzt / verschürt - erneuern
