PROTOKOLLNUMMER: 38858163

## Gutachten

<b>Vertragsnummer</b>	5434421
<b>Auftrags-Nummer / Referenz</b>	453975
<b>Amtliches Kennzeichen</b>	SE-HL133E
<b>Fahrzeugart</b>	Geländewagen
<b>Hersteller</b>	Tesla
<b>Modell / Verkaufsbezeichnung</b>	Model Y Long Range Dual Motor AWD
<b>Schlüssel-Nummern HSN / TSN</b>	1480 ABD 00000
<b>Fahrzeug-Identnummer</b>	LRWYGCEK6NC264787
<b>Anzahl Besitzer</b>	unbekannt
<b>Erstzulassung</b>	16.03.2022
<b>Fahrzeug Kennzeichen</b>	Kennzeichen nicht entgegen genommen
<b>Laufleistung</b>	81.444 km / abgelesen
<b>Farbe / Farbcode</b>	Pearl White Multi-Coat
<b>Antriebsart</b>	Allradantrieb
<b>Kraftstoffart</b>	Elektro
<b>Hubraum / Leistung</b>	0 ccm/ 378 kW
<b>Anzahl Türen / Anzahl Sitze</b>	5 / 5
<b>Getriebe</b>	Automatik
<b>Polster / Farbe</b>	Leder / Schwarz
<b>Anzahl Schlüssel</b>	2 von 2 Schlüsseln vorhanden

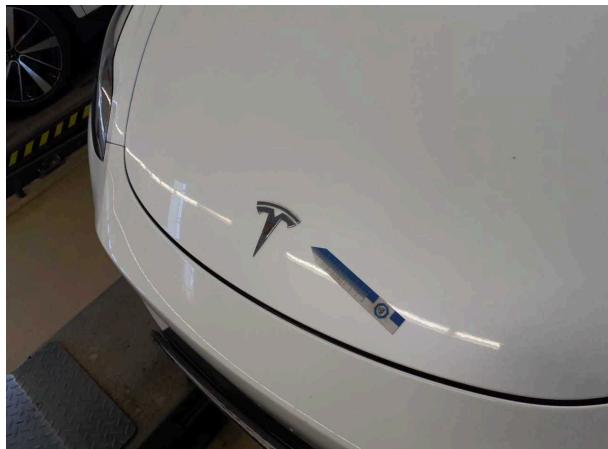
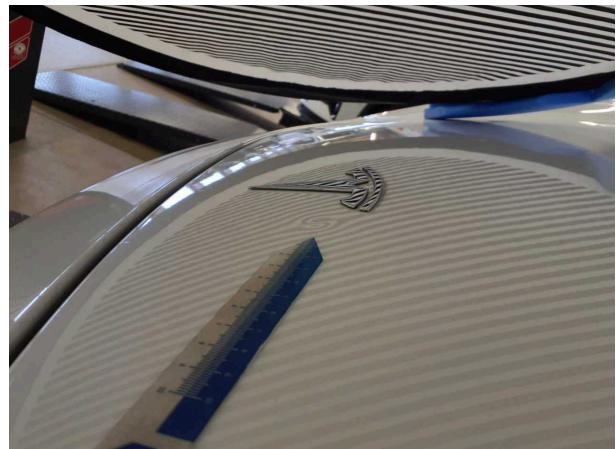
**Beschädigung 1:** Motorhaube: Motorhaube - Delle(n) - Smart Repair

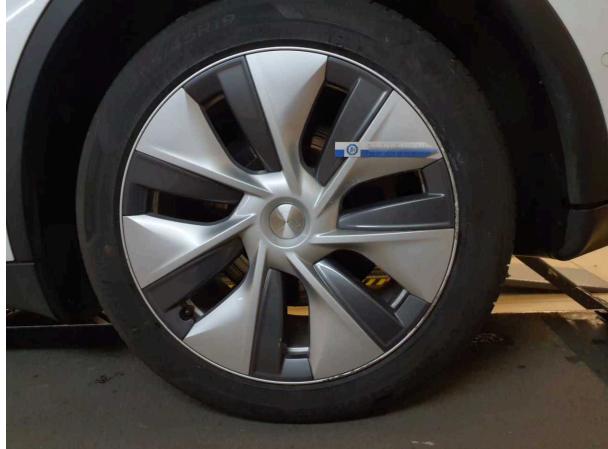
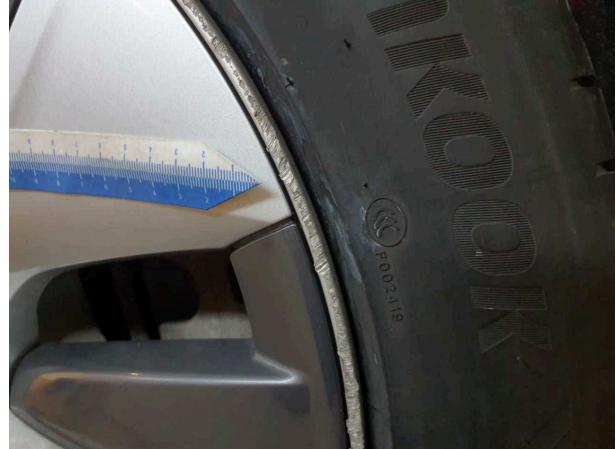
**Beschädigung 2:** Rad/Reifen: Leichtmetallfelge hinten links - verkratzt / verschürt - Smart Repair

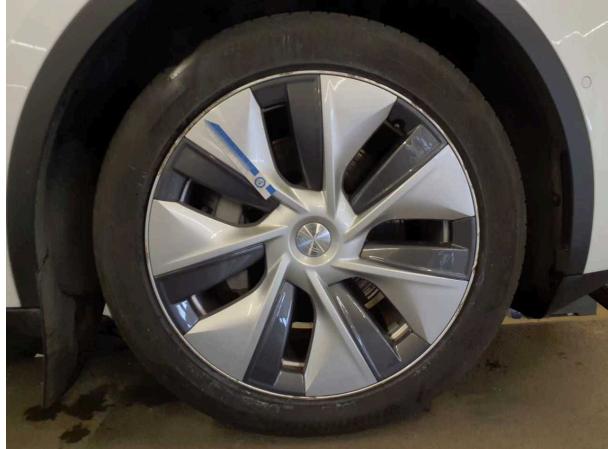
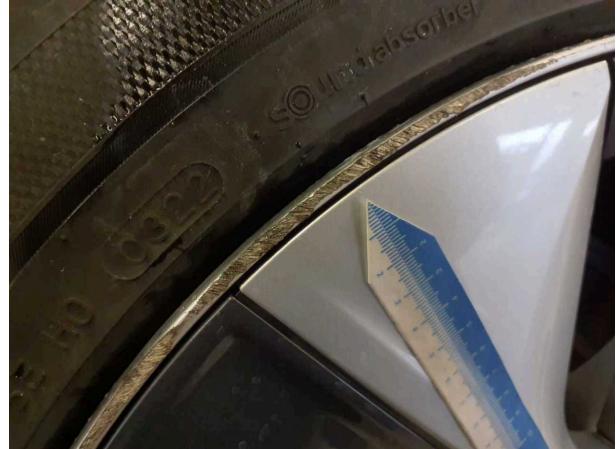
**Beschädigung 3:** Rad/Reifen: Leichtmetallfelge vorn rechts - verkratzt / verschürt - Smart Repair

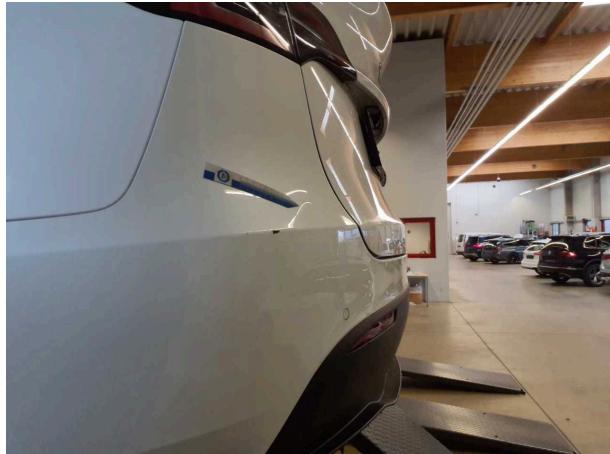
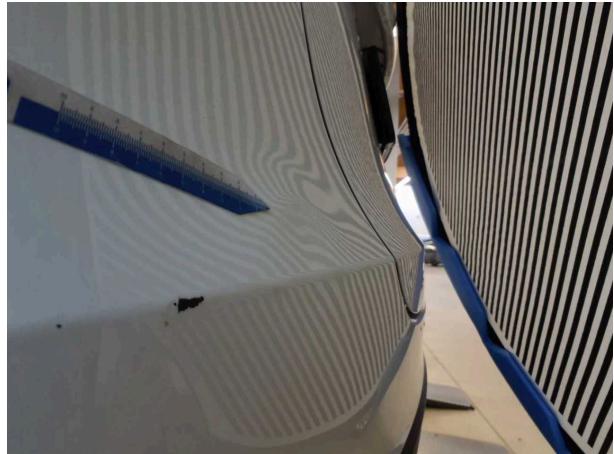
**Beschädigung 4:** Stossfänger hinten: Stossfänger hinten - verformt - instandsetzen und lackieren

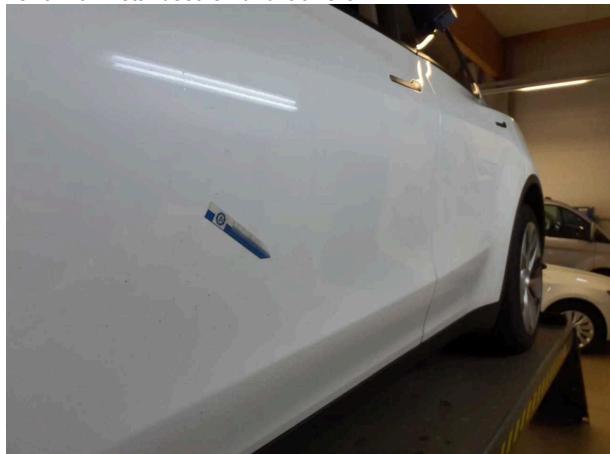
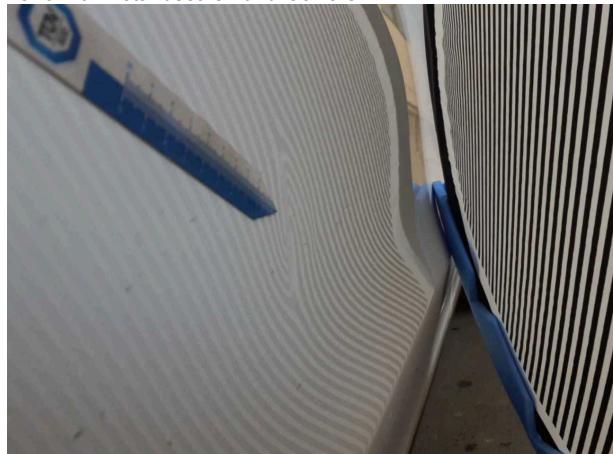
**Beschädigung 5:** Tür vorn links: Tür - verformt - instandsetzen u... lackieren

**Beschädigung 5:** Tür vorn links: Tür - verformt - instandsetz... und lackieren

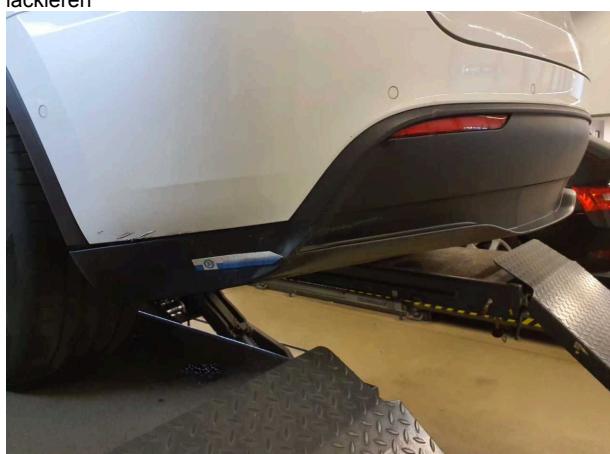
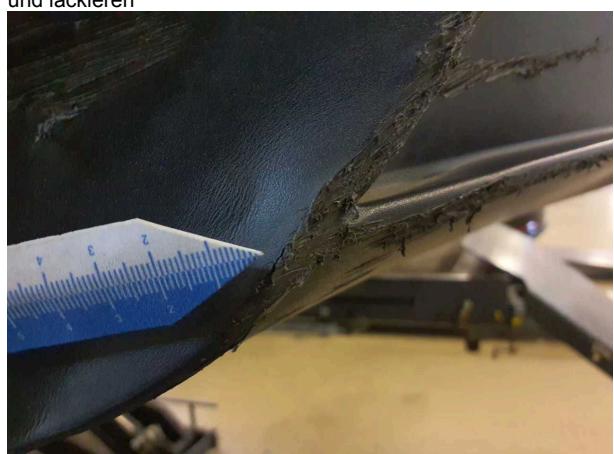
**Beschädigung 6:** Stossfänger hinten: Spoiler - verkratzt / verschürft - Wertminderung

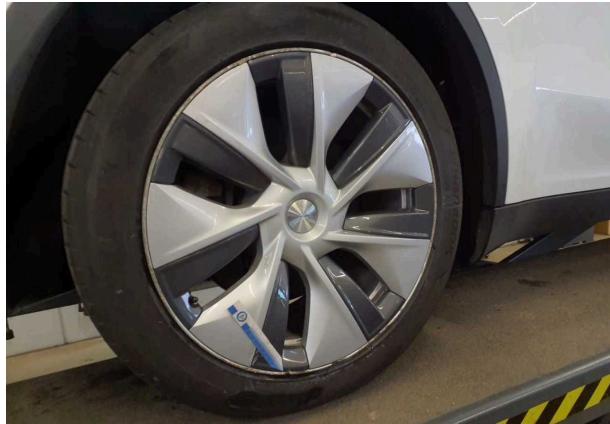
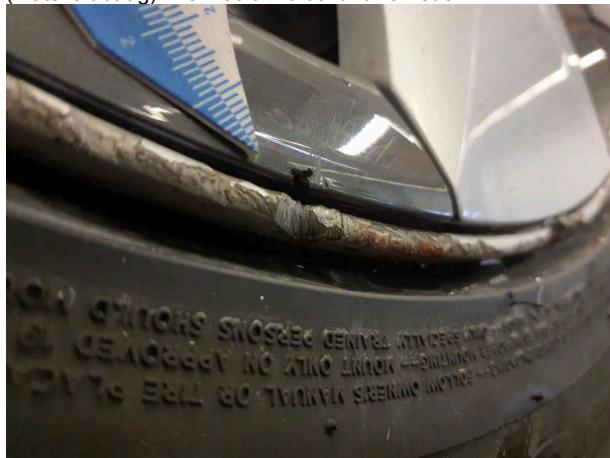
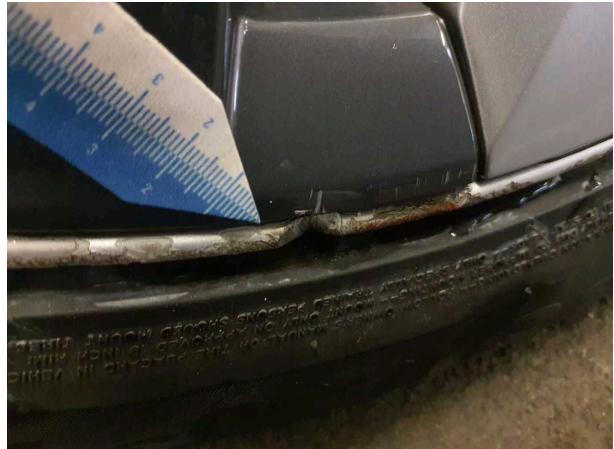
**Beschädigung 7:** Rad/Reifen: Leichtmetallfelge hinten rechts (Materialabtrag) - verkratzt / verschürft - erneuern
