## Expertise

Protokollnummer: 41600433  
Auftrags-Nr / Referenz: 25233331  
Besichtigungsdatum: 18.09.2025

Modell: Model Y RWD

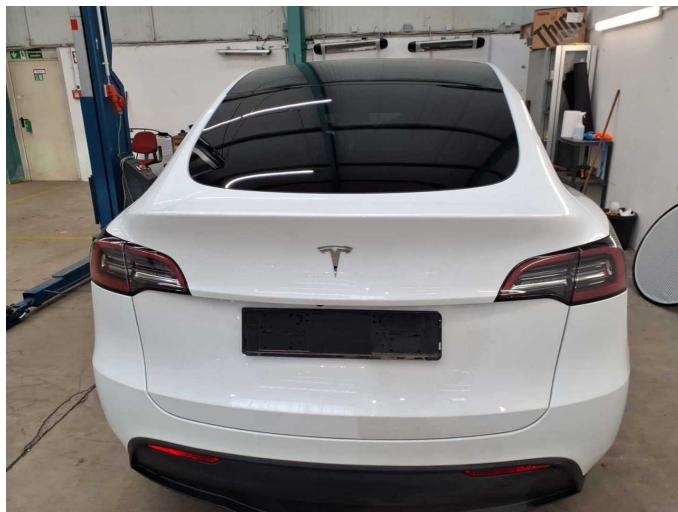
**Beschädigung 1:** Heckklappe/-tür: Heckklappe - Steinschlag - Smart Repair

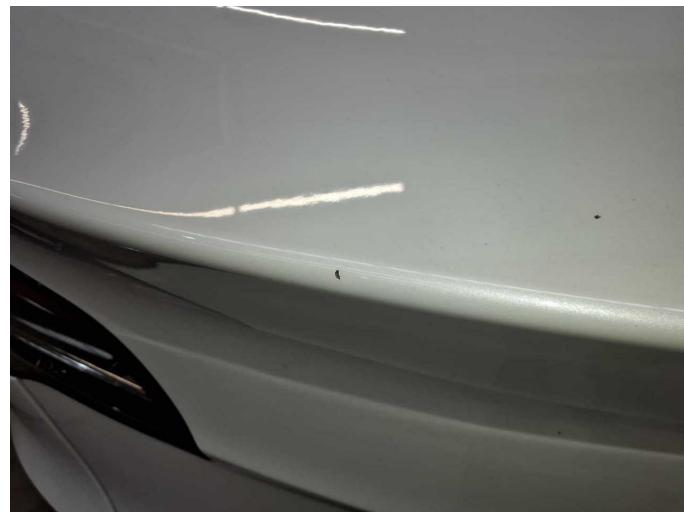
**Beschädigung 1:** Heckklappe/-tür: Heckklappe - Steinschlag - Smart Repair

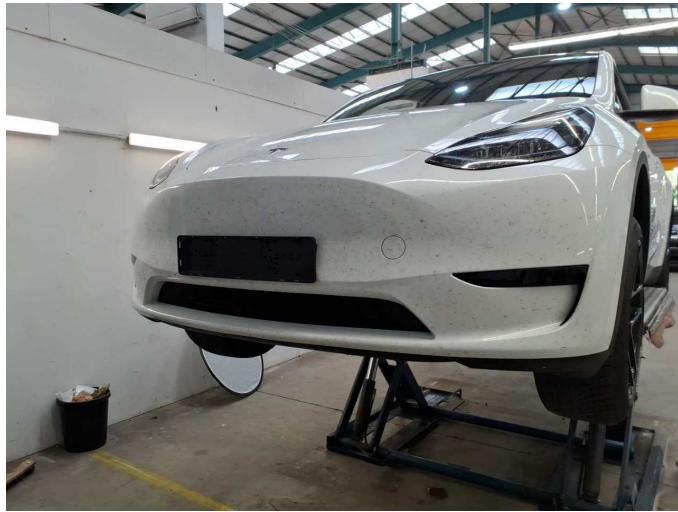
**Beschädigung 2:** Stoßfänger vorn: Stoßfänger vorn - verkratzt / verschürft - lackieren

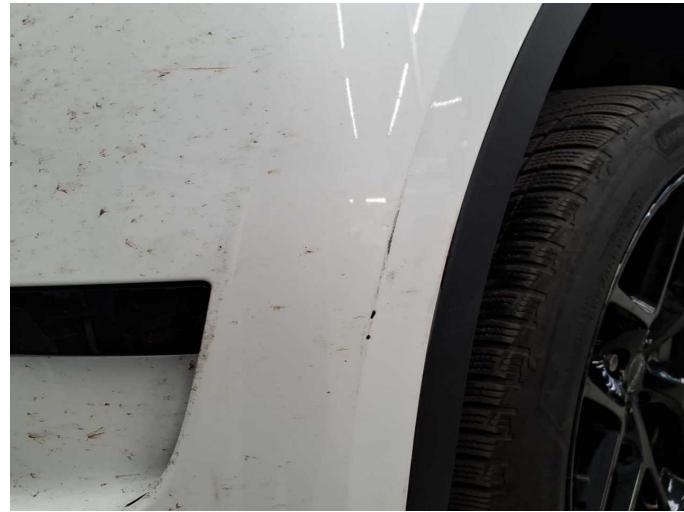
**Beschädigung 2:** Stoßfänger vorn: Stoßfänger vorn - verkratzt / verschürft - lackieren

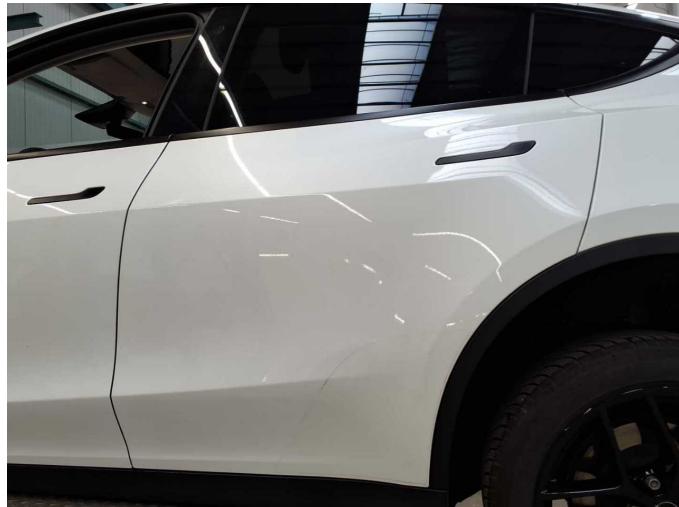
**Beschädigung 3:** Tür hinten links: Tür - Kratzer - lackieren

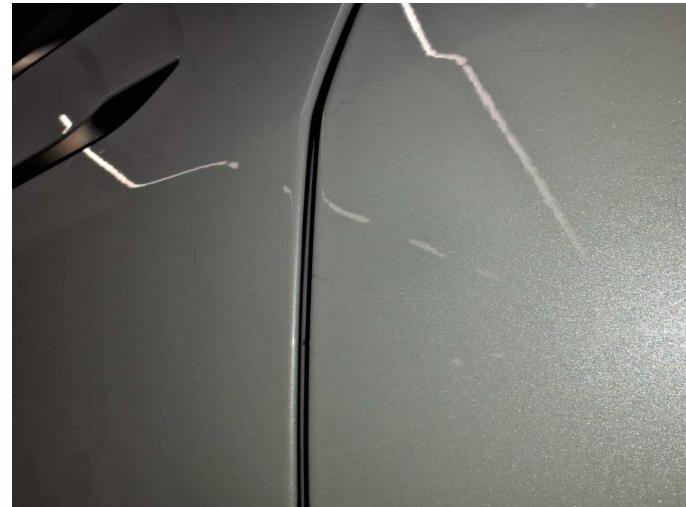
**Beschädigung 3:** Tür hinten links: Tür - Kratzer - lackieren
