PROTOKOLLNUMMER: 38975683

Datum: 24.03.2025

## Bildanlage

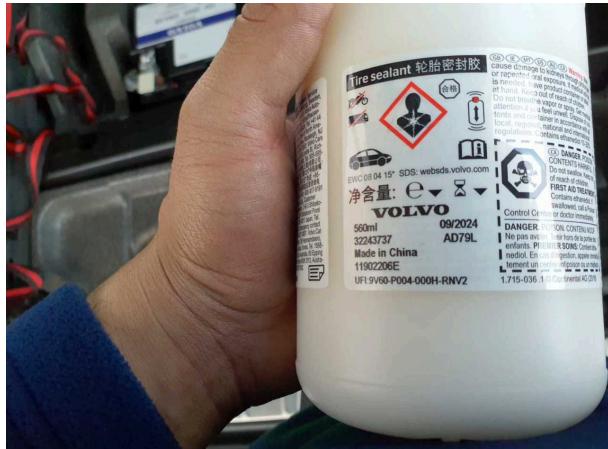
**Beschädigung 1:** Ausrüstung: Tirefit Füllmittel - abgelaufen - erneuern

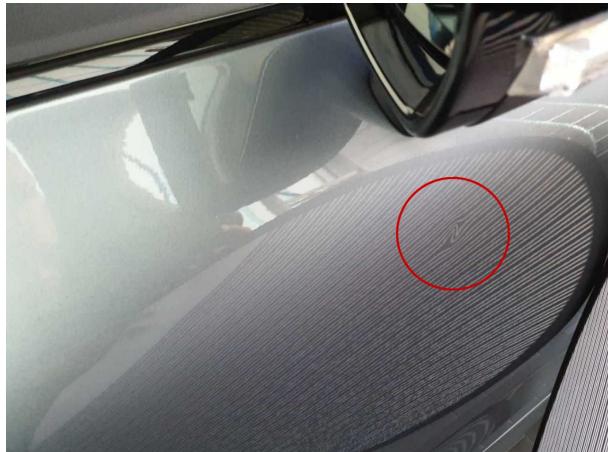
**Beschädigung 2:** Tür vorn rechts: Tür - Delle(n) - sanft instandsetzen

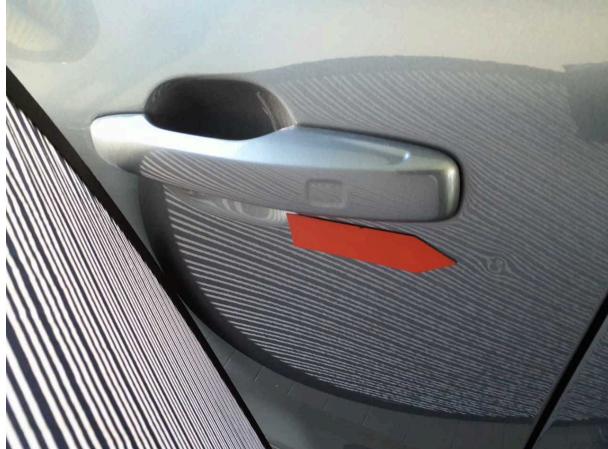
**Beschädigung 3:** Tür vorn links: Tür - Delle(n) - sanft instandsetzen

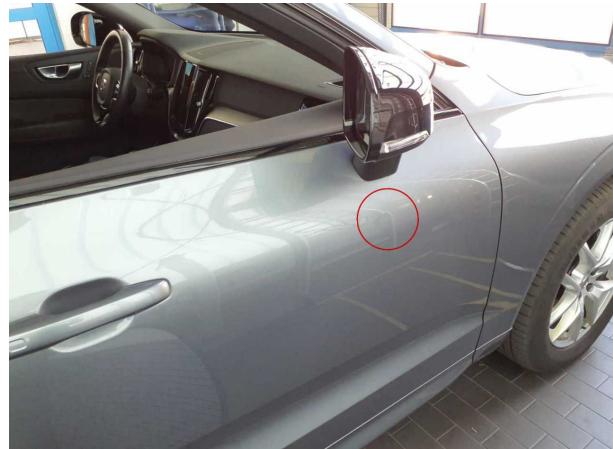
**Beschädigung 2:** Tür vorn rechts: Tür - Delle(n) - sanft instandsetzen

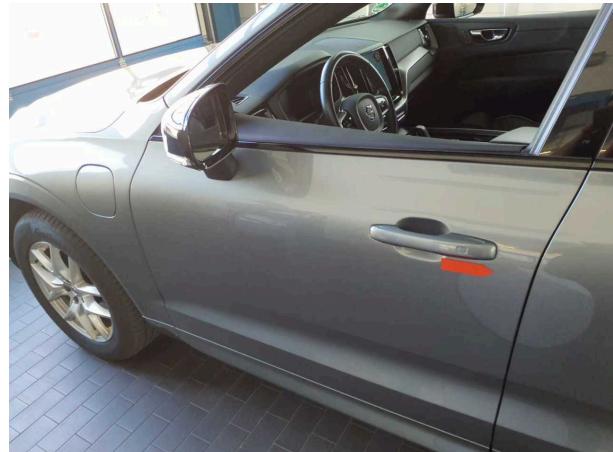
**Beschädigung 3:** Tür vorn links: Tür - Delle(n) - sanft instandsetzen

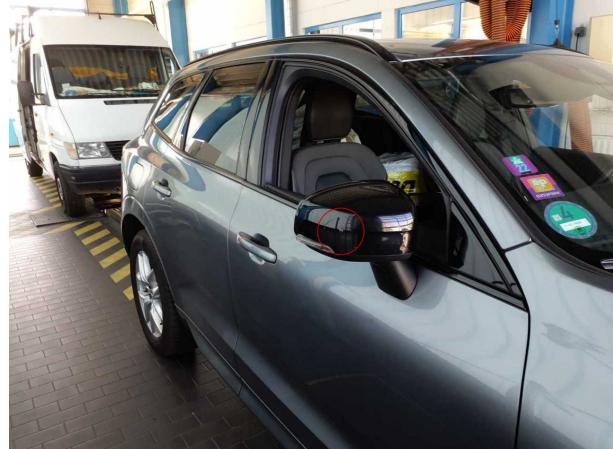
**Beschädigung 4:** Außenspiegel rechts: Abdeckkappe - verkratzt / verschürft - lackieren

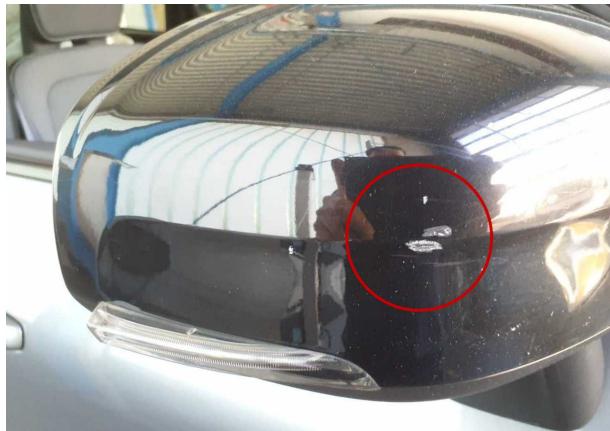
**Beschädigung 4:** Außenspiegel rechts: Abdeckkappe - verkratzt / verschürt - lackieren

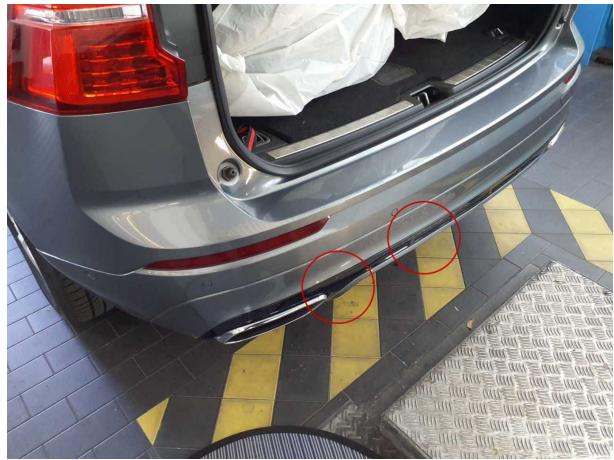
**Beschädigung 5:** Stoßfänger hinten: Spoiler - verkratzt / verschürt - lackieren

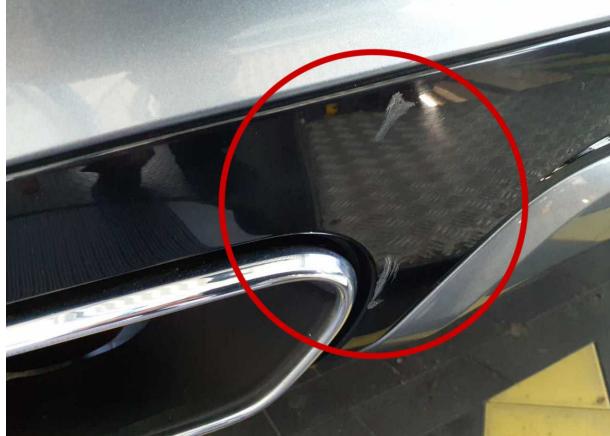
**Beschädigung 5:** Stoßfänger hinten: Spoiler - verkratzt / verschürt - lackieren

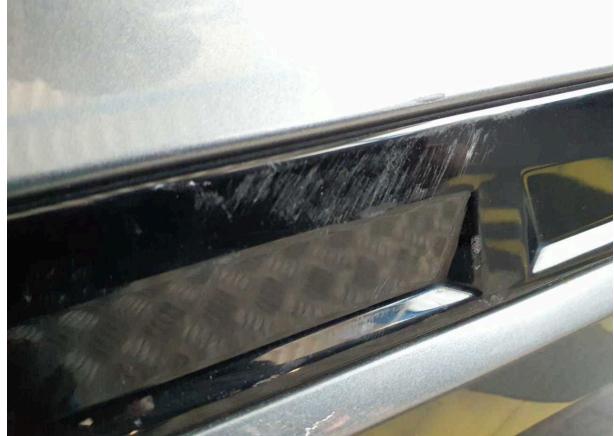
**Beschädigung 5:** Stoßfänger hinten: Spoiler - verkratzt / verschürt - lackieren

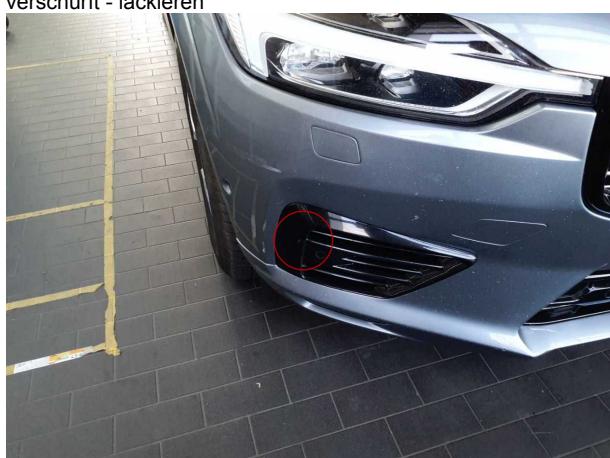
**Beschädigung 6:** Stoßfänger vorn: Lufteinlassgitter (Rechts) - verkratzt / verschürt - erneuern

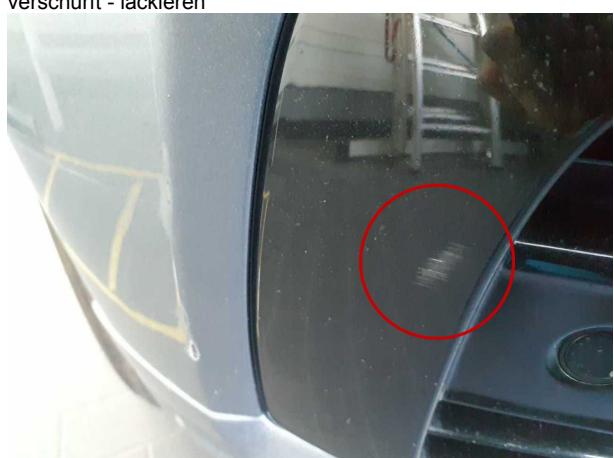
**Beschädigung 6:** Stoßfänger vorn: Lufteinlassgitter (Rechts...) - verkratzt / verschürt - erneuern

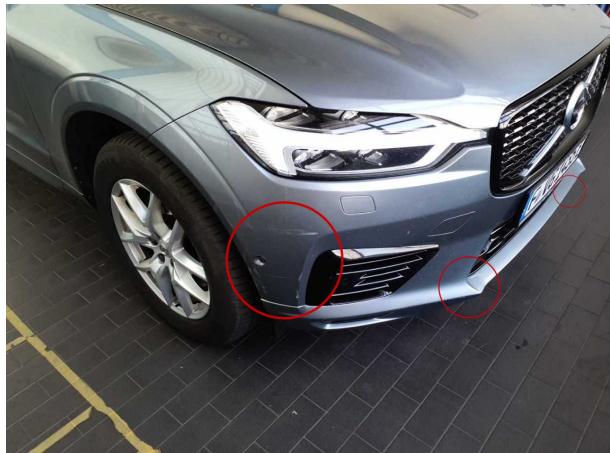
**Beschädigung 7:** Stoßfänger vorn: Stoßfänger vorn - verkratzt / verschürt - lackieren

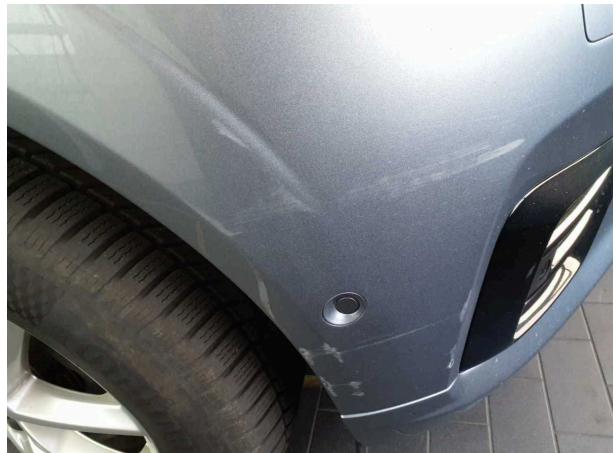
**Beschädigung 7:** Stoßfänger vorn: Stoßfänger vorn - verkratzt / verschürt - lackieren

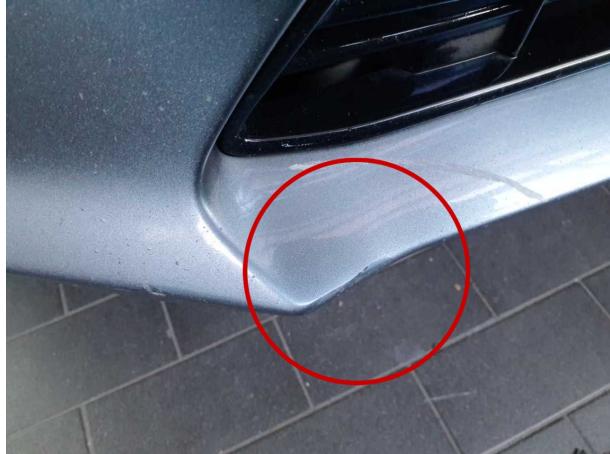
**Beschädigung 7:** Stoßfänger vorn: Stoßfänger vorn - verkratzt / verschürt - lackieren

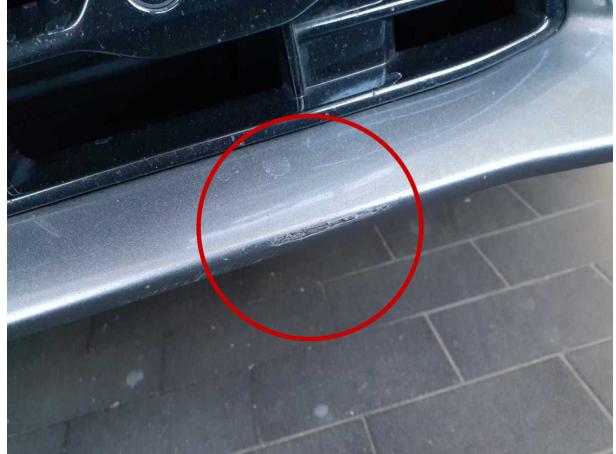
**Beschädigung 7:** Stoßfänger vorn: Stoßfänger vorn - verkratzt / verschürt - lackieren

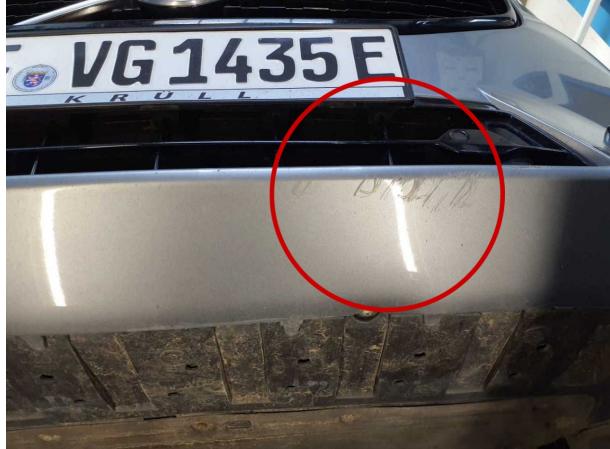
**Beschädigung 7:** Stoßfänger vorn: Stoßfänger vorn - verkratzt / verschürt - lackieren

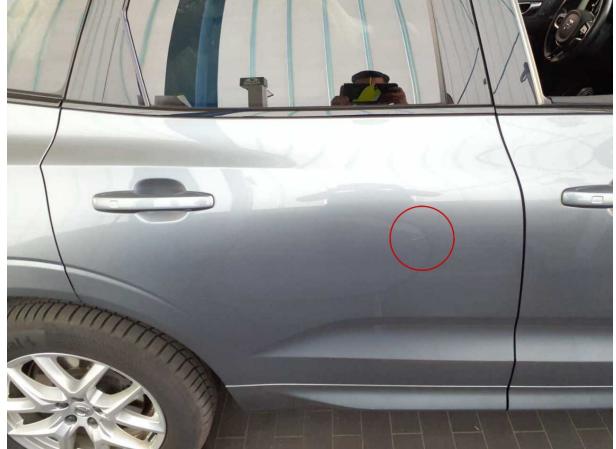
**Beschädigung 8:** Tür hinten rechts: Tür - Kratzer - lackieren

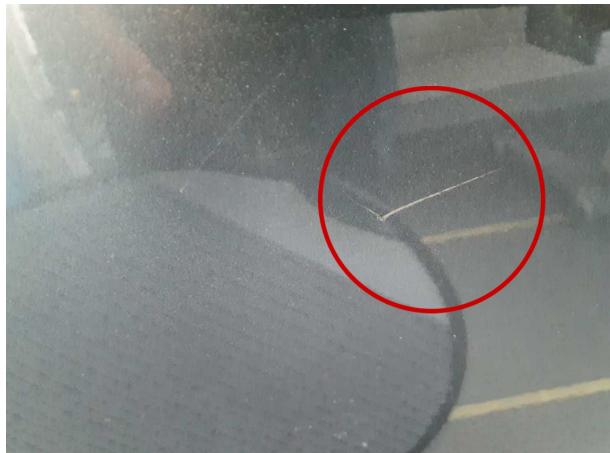
**Beschädigung 8:** Tür hinten rechts: Tür - Kratzer - lackieren

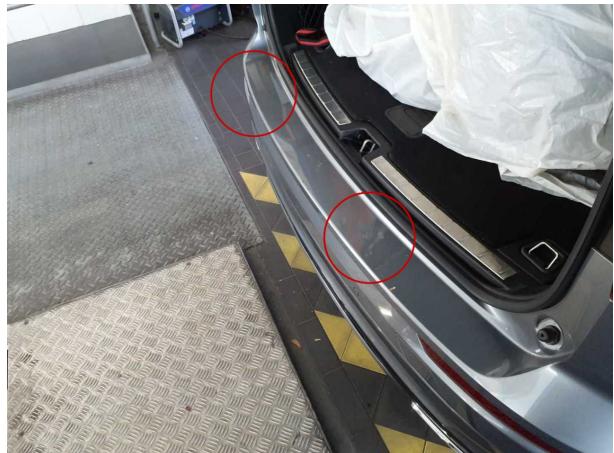
**Beschädigung 9:** Stoßfänger hinten: Stoßfänger hinten - Delle / Lackschaden - instandsetzen und lackieren

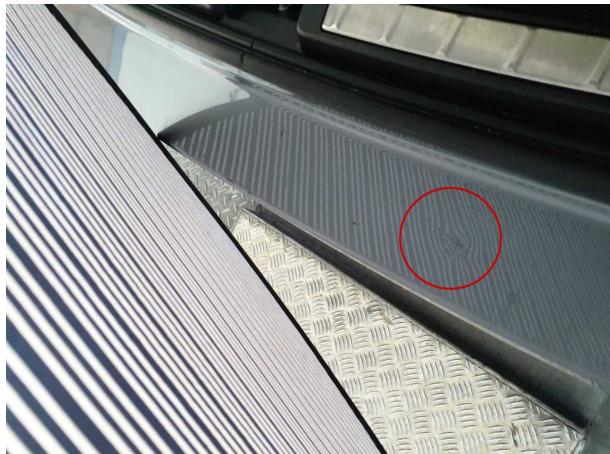
**Beschädigung 9:** Stoßfänger hinten: Stoßfänger hinten - Delle / Lackschaden - instandsetzen und lackieren

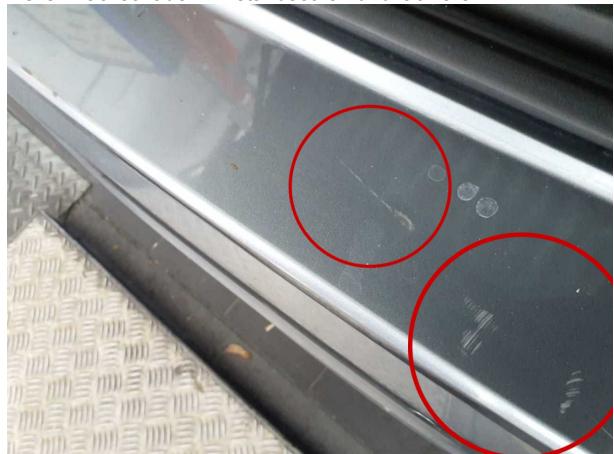
**Beschädigung 9:** Stoßfänger hinten: Stoßfänger hinten - Delle / Lackschaden - instandsetzen und lackieren

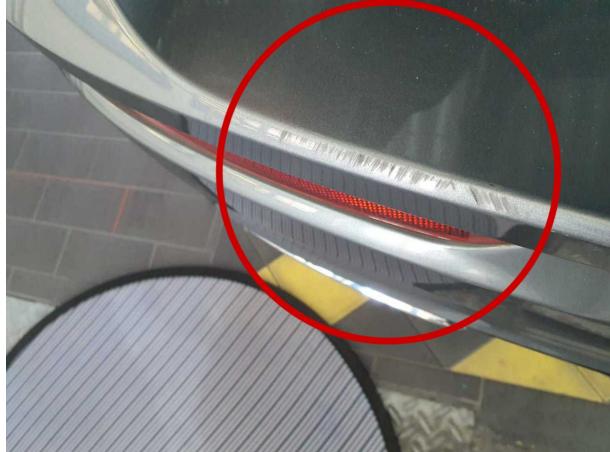
**Beschädigung 9:** Stoßfänger hinten: Stoßfänger hinten - Delle / Lackschaden - instandsetzen und lackieren

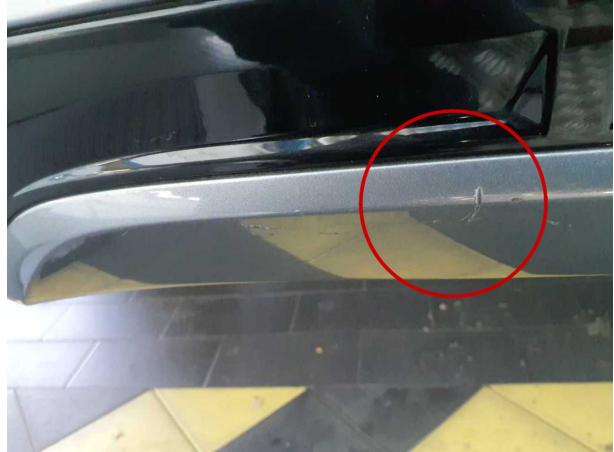
**Beschädigung 9:** Stoßfänger hinten: Stoßfänger hinten - Delle / Lackschaden - instandsetzen und lackieren

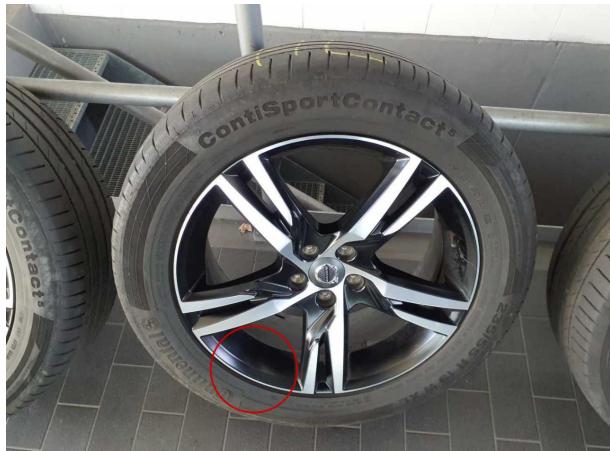
**Beschädigung 10:** 2.Radsatz: 1 Leichtmetallfelge (HL) - verkratzt / verschürt - erneuern

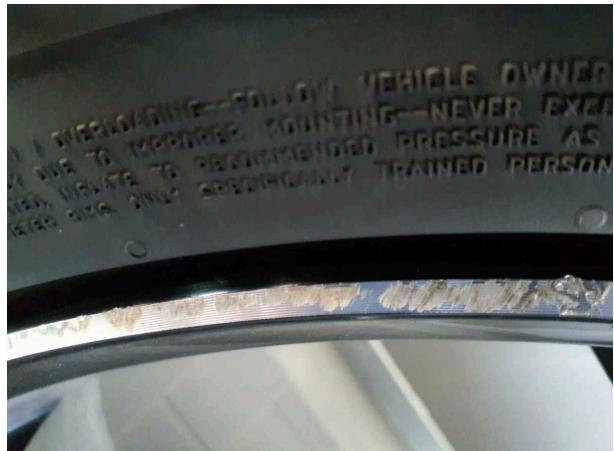
**Beschädigung 10:** 2.Radsatz: 1 Leichtmetallfelge (HL) - verkratzt / verschürt - erneuern

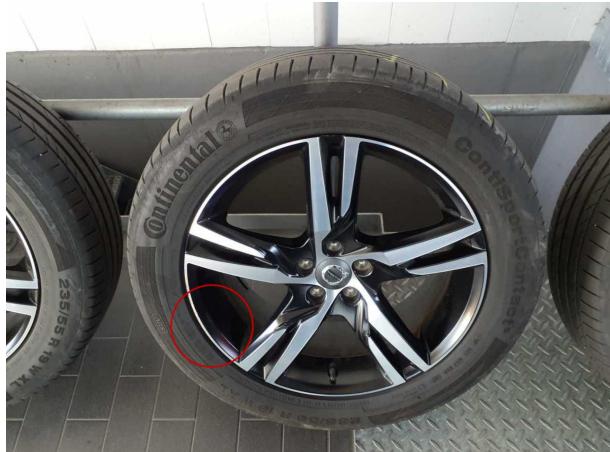
**Beschädigung 11:** 2.Radsatz: 1 Leichtmetallfelge (VR) - verkratzt / verschürt - erneuern

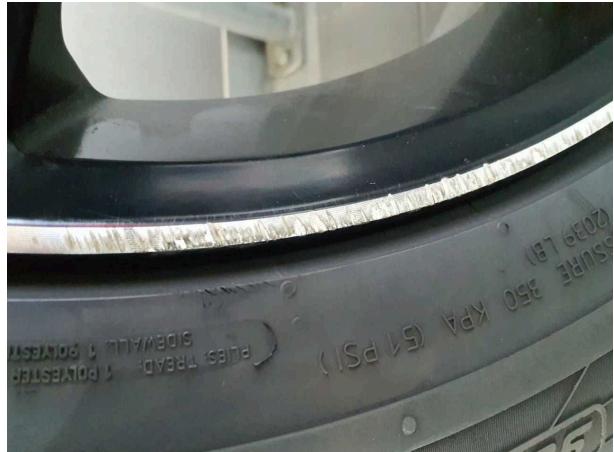
**Beschädigung 11:** 2.Radsatz: 1 Leichtmetallfelge (VR) - verkratzt / verschürt - erneuern

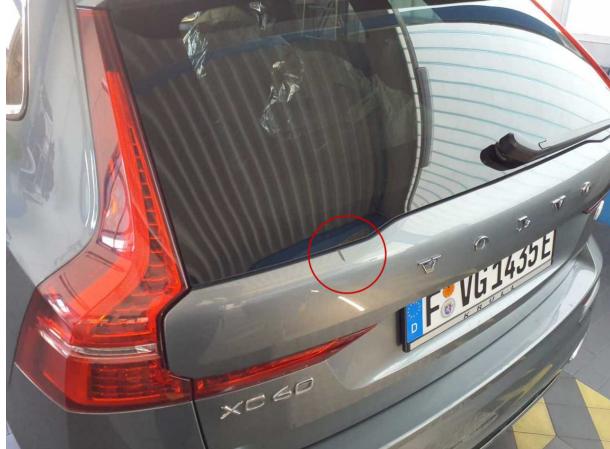
**Beschädigung 12:** Heckklappe/-tür: Heckklappe (starker Materialabtrag) - Kratzer - erneuern

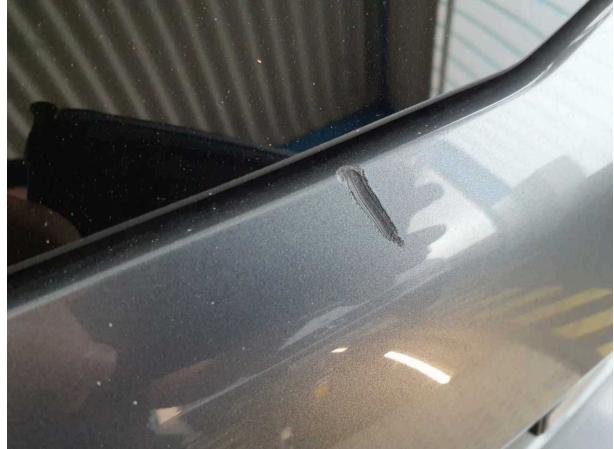
**Beschädigung 12:** Heckklappe/-tür: Heckklappe (starker Materialabtrag) - Kratzer - erneuern
