**CAR-BACK, spol. s.r.o.**

**ÚDAJE O VOZIDLE**

| RZ: | 9AJ7687 | VIN: | NLHBM81HANZ161402 |
| Model vozidla: | Hyundai Bayon | Provedení: | Bayon 1.2i Comfort Club 5d |

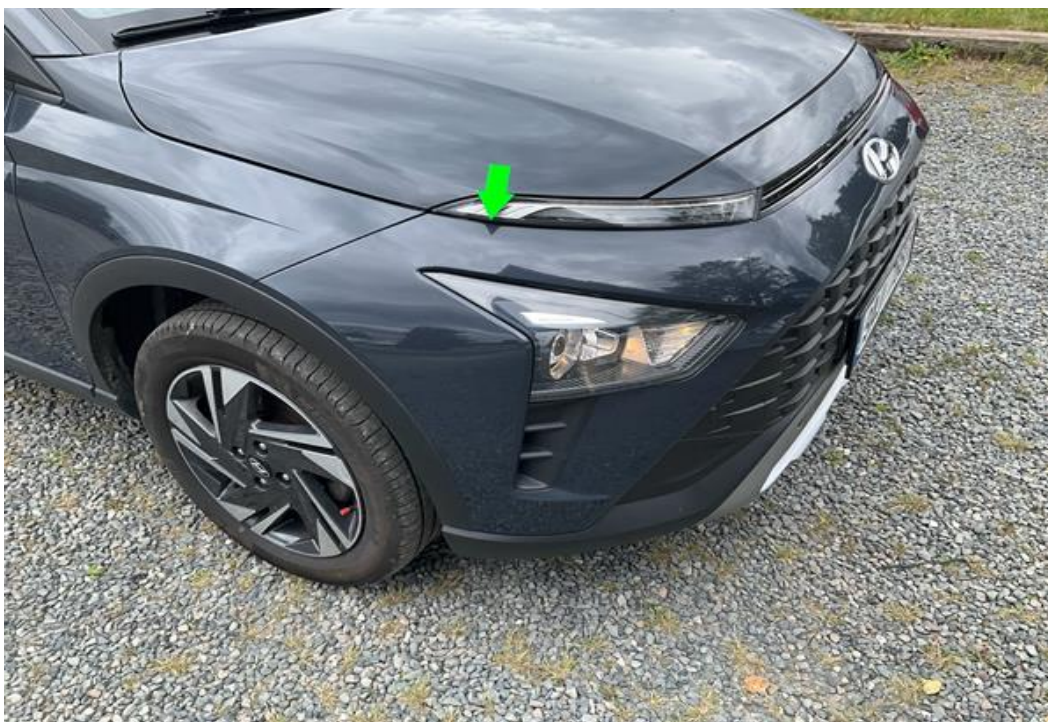
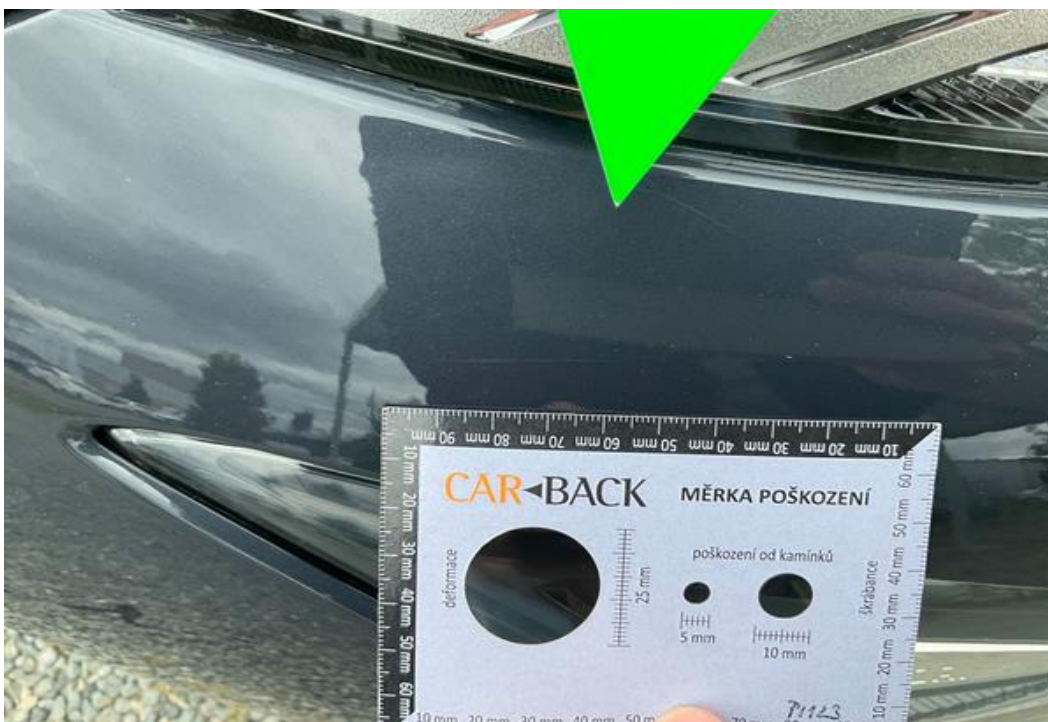
**1**

| P. č. | Část vozu | Druh poškození |
|---|---|---|
| 1 | Přední nárazník | Škrábance |

Exteriér

Přední nárazník

Škrábance

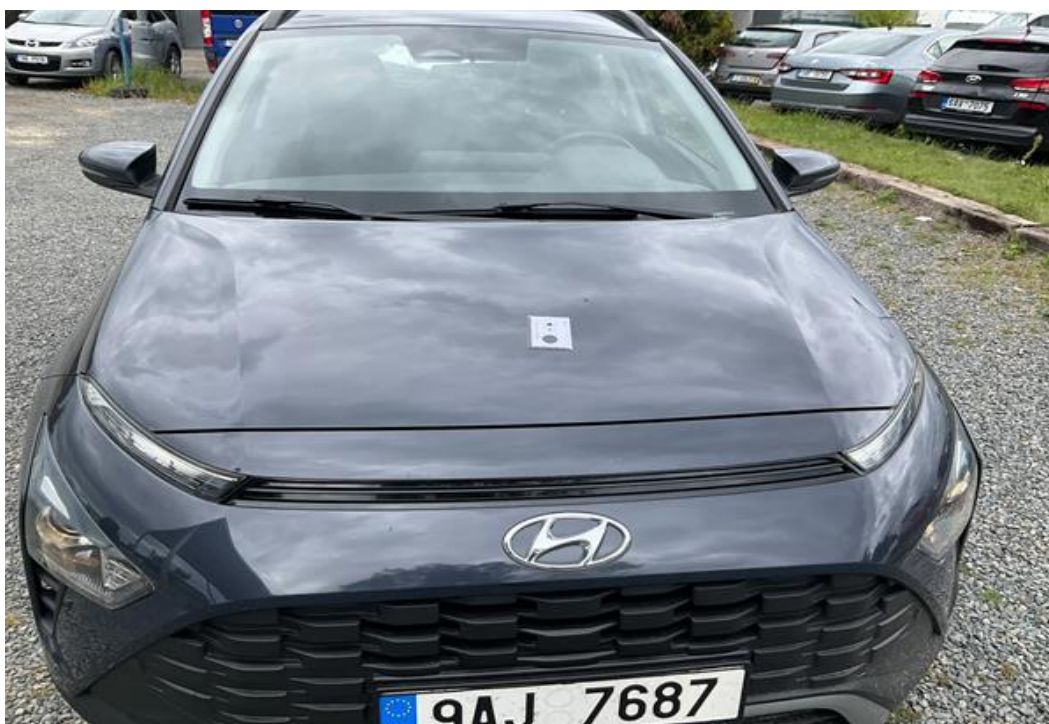
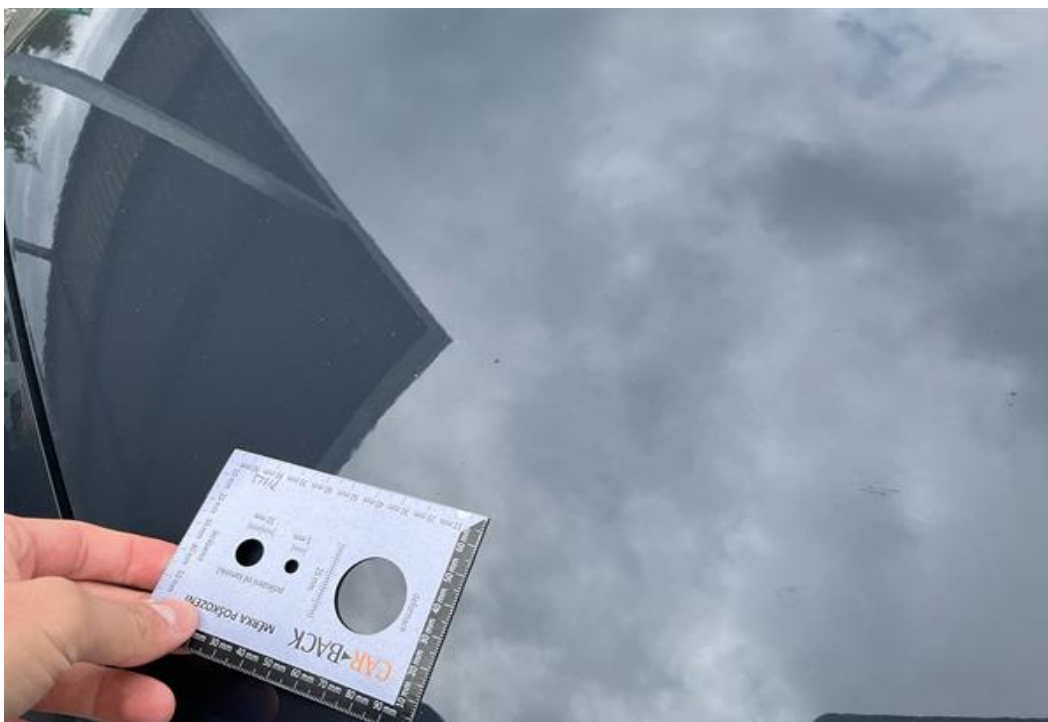
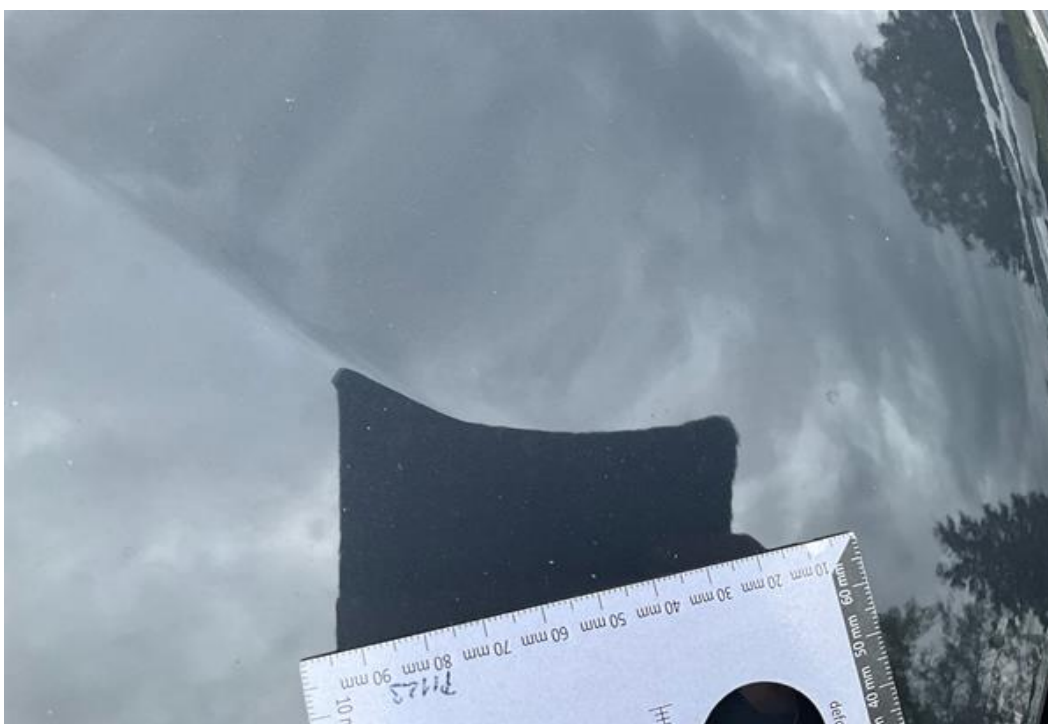
**2****Umístění****Poškozený díl****Druh poškození**

| P. č. | Část vozu | Druh poškození |
|---|---|---|
| 2 | Kapota | Poškození od odletujícího kamení |

Exteriér

Kapota

Poškození od odletujícího kamení

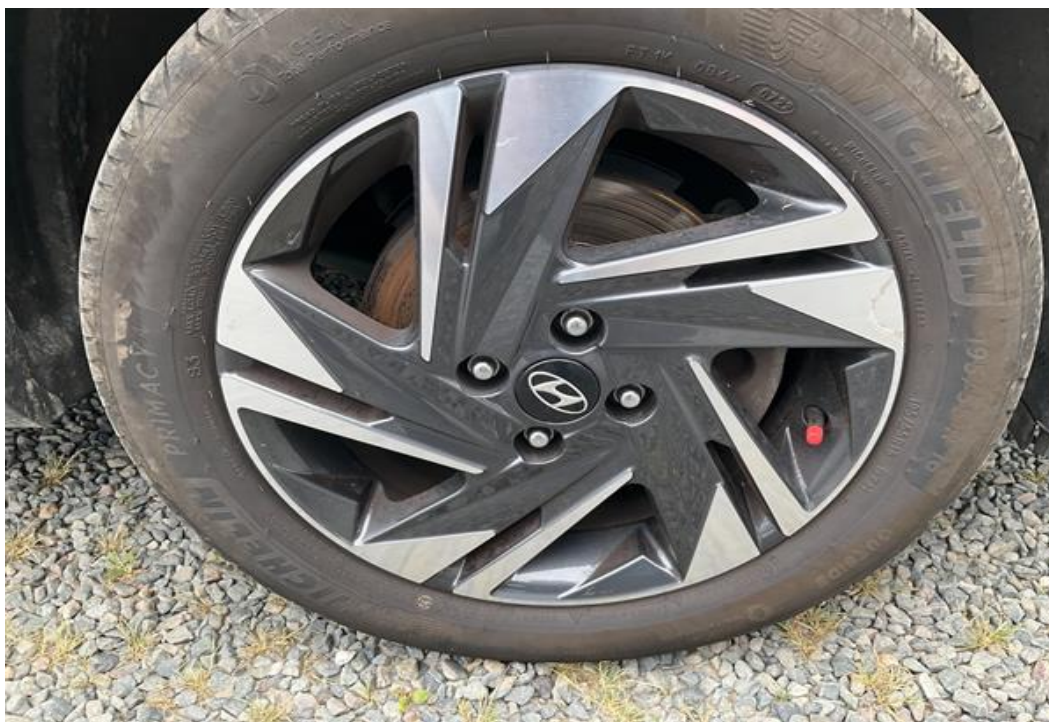
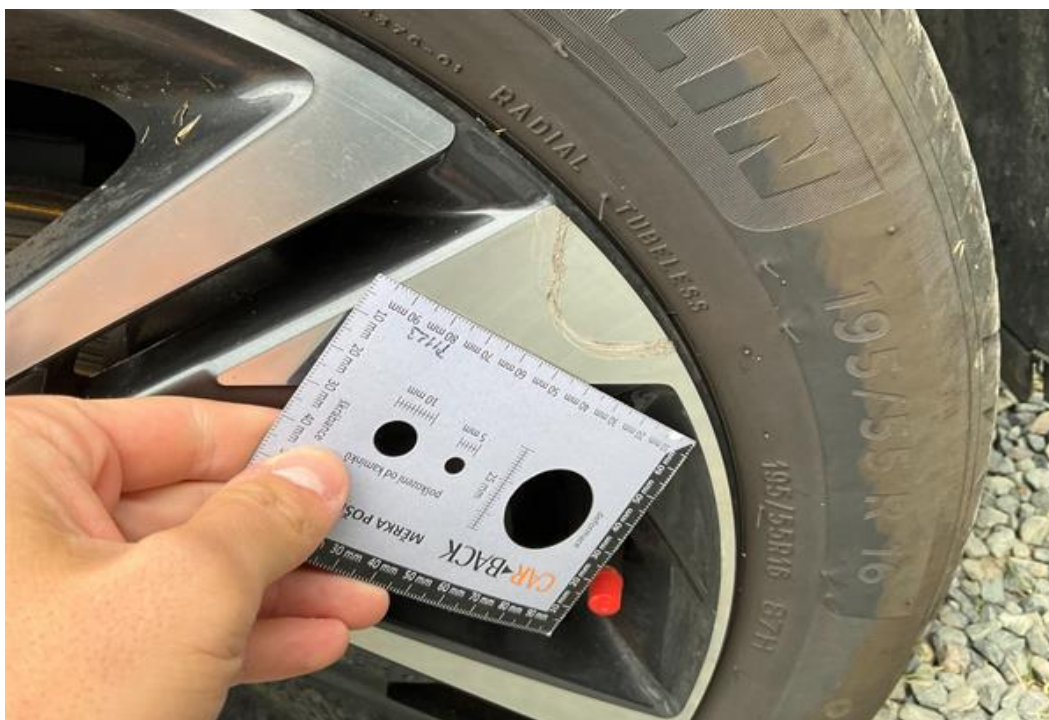
**3**

| P. č. | Část vozu | Druh poškození |
|---|---|---|
| 3 | PP disk | Škrábance |

Exteriér  
PP disk  
Škrábance

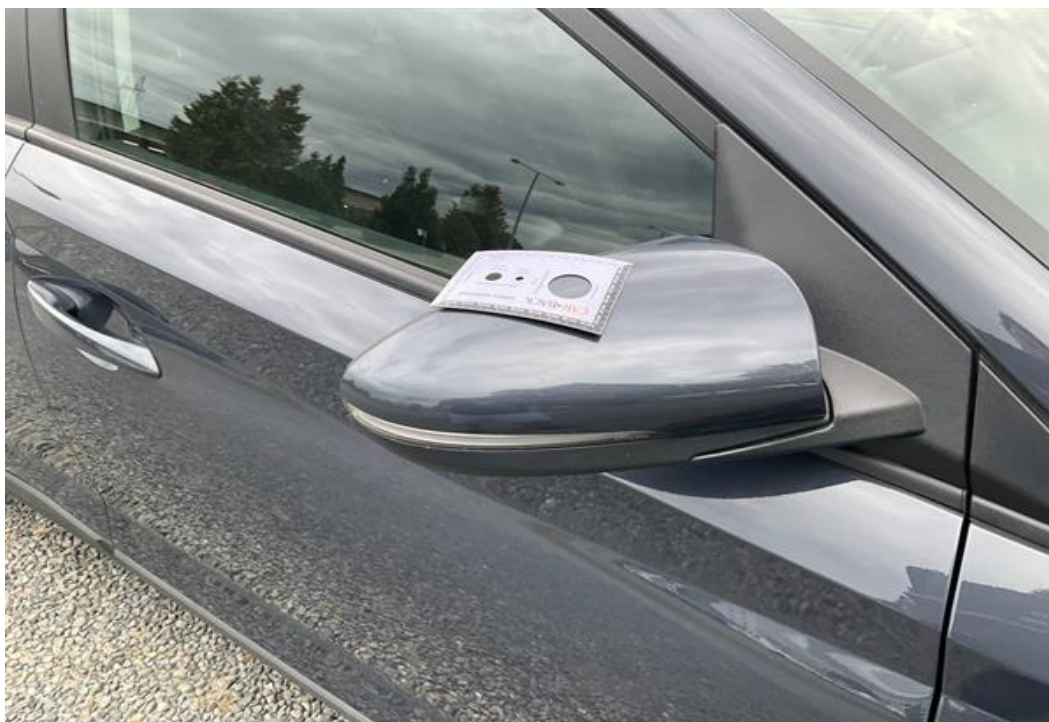
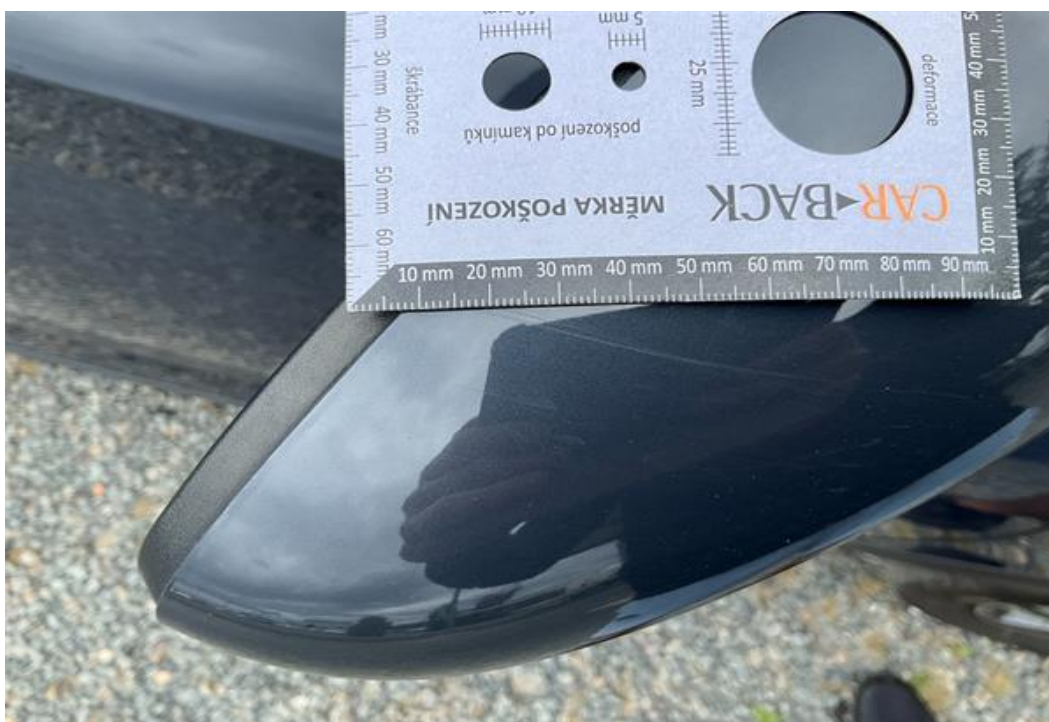
**4**

| P. č. | Část vozu | Druh poškození |
|---|---|---|
| 4 | Pravé zrcátko | Škrábance |

Exteriér

Pravé zrcátko

Škrábance

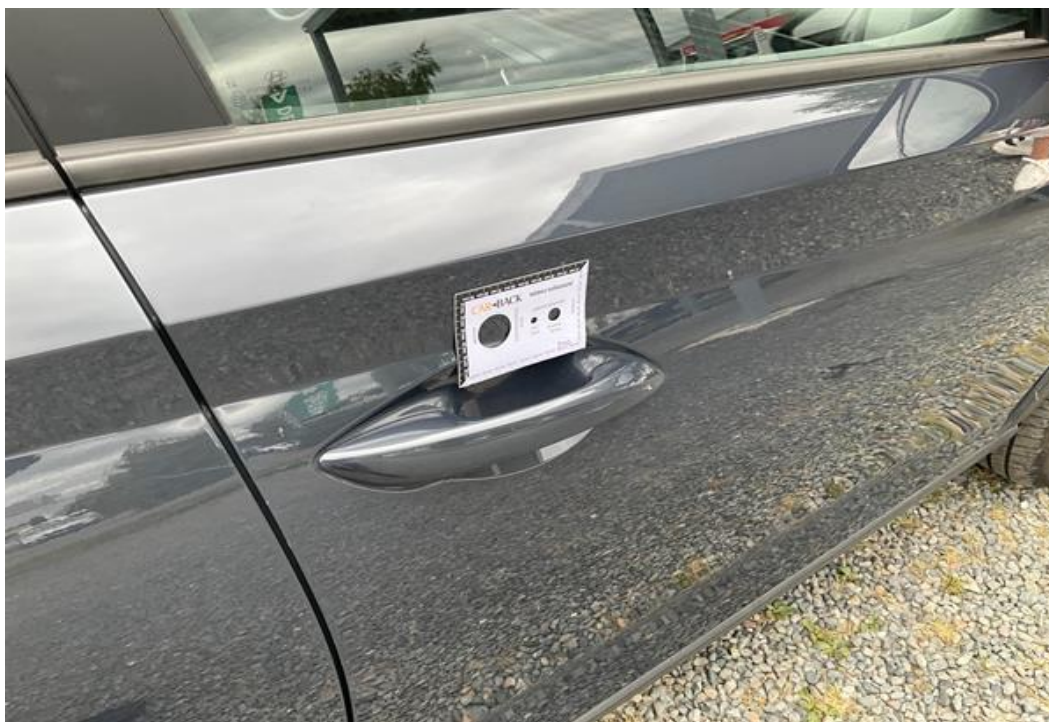
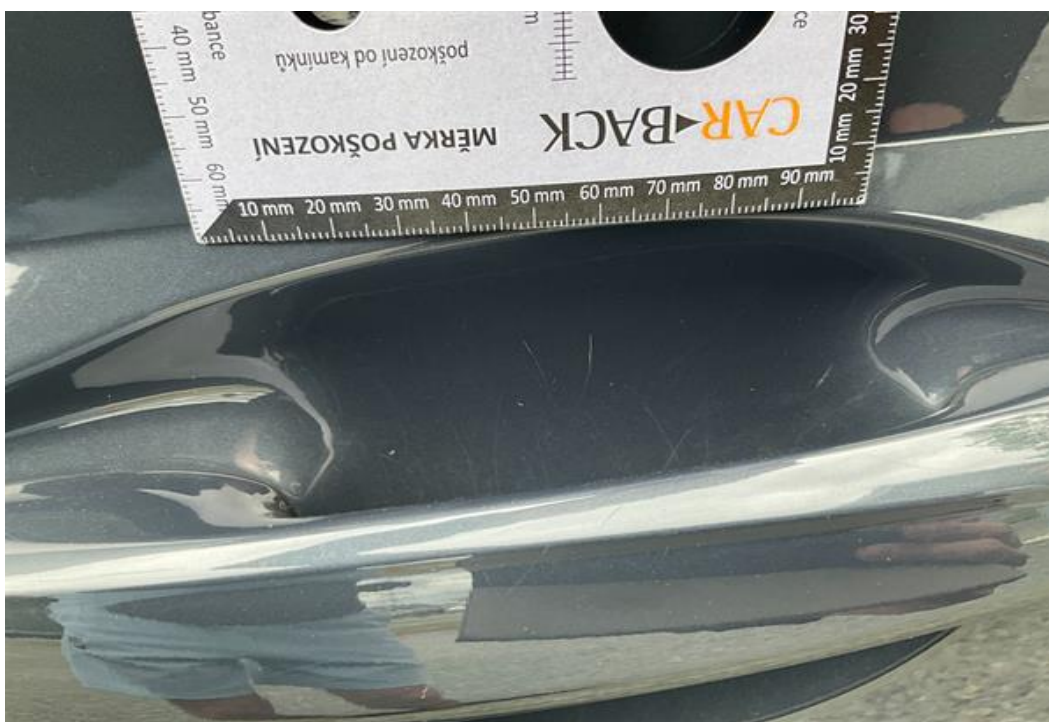
**5**

| P. č. | Část vozu | Druh poškození |
|---|---|---|
| 5 | PP dveře | Škrábance |

Exteriér

PP dveře

Škrábance

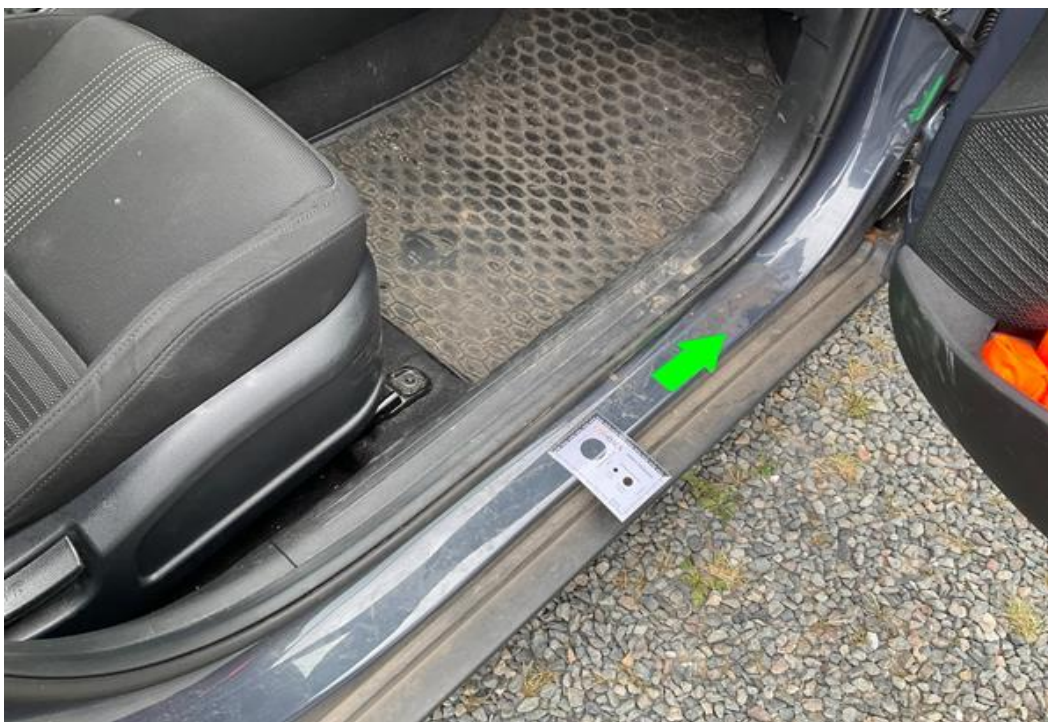
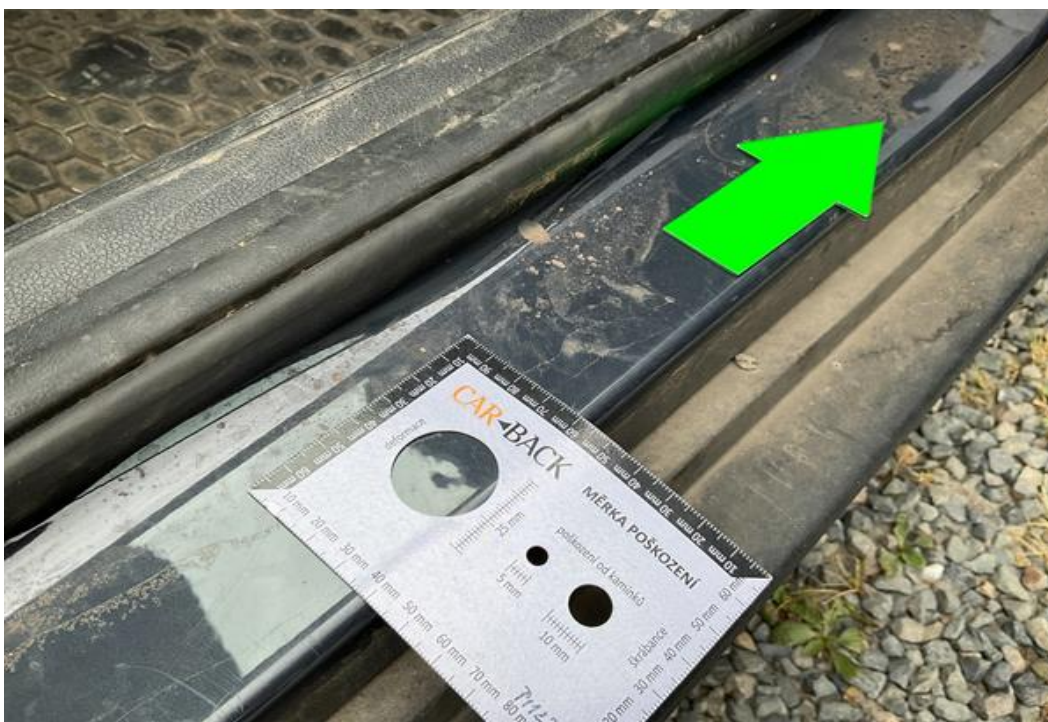
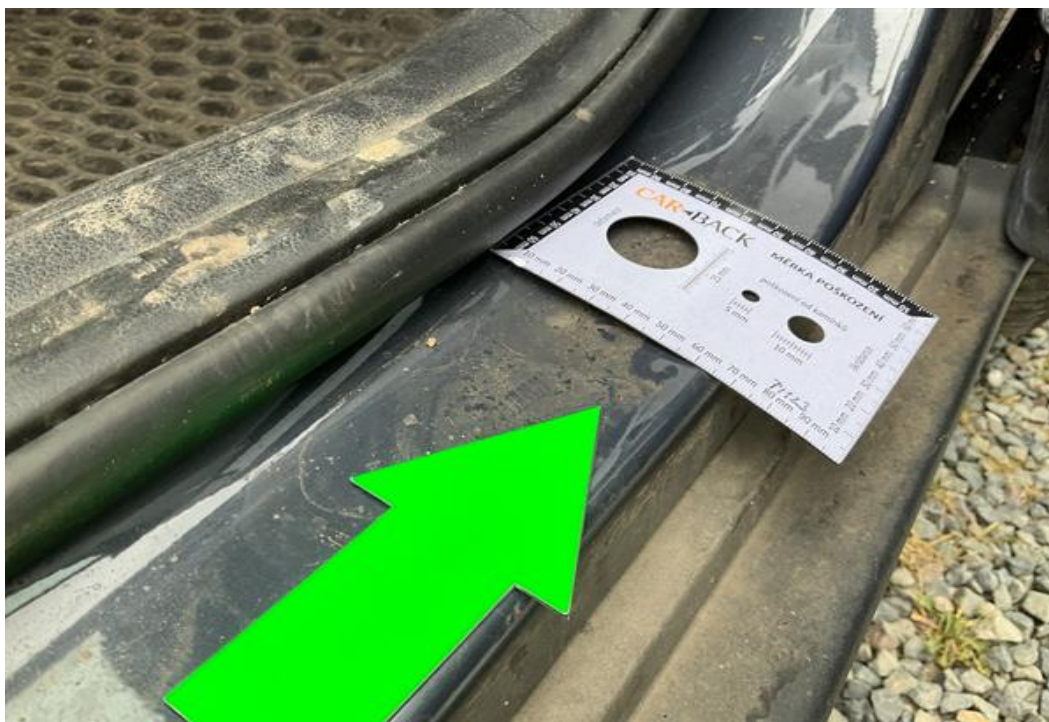
**6****Umístění**

| P. č. | Část vozu | Druh poškození |
|---|---|---|
| 6 | Levý práh/rám horní/ část nárazníku | Deformace |

Levý práh/rám horní/ část nárazníku

PP prah

Deformace

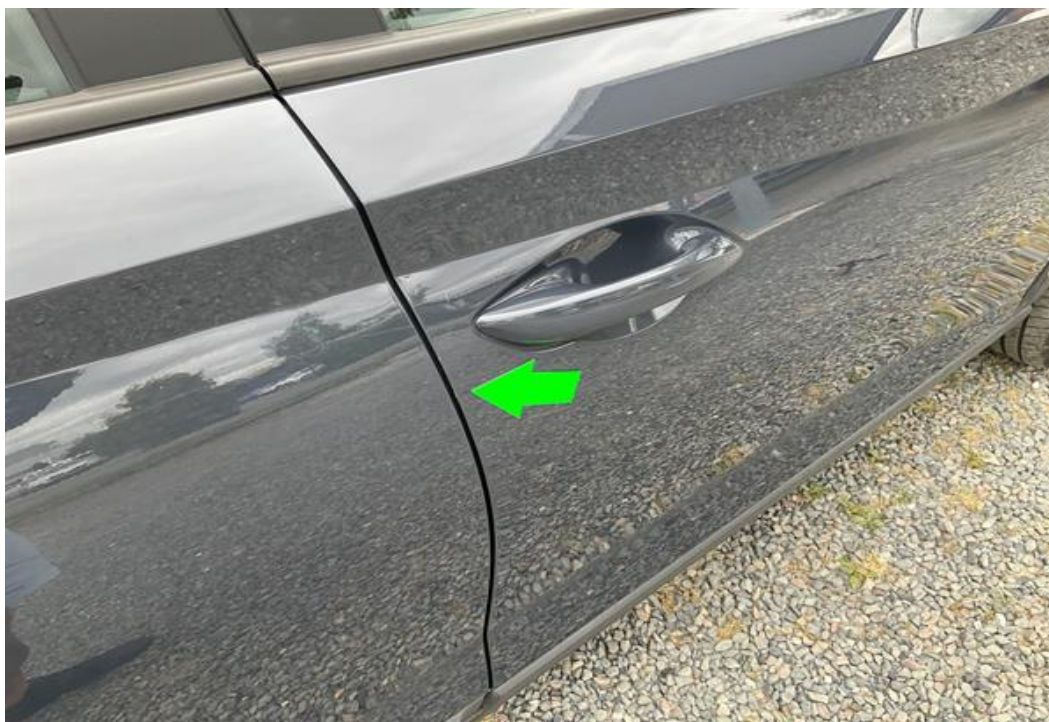
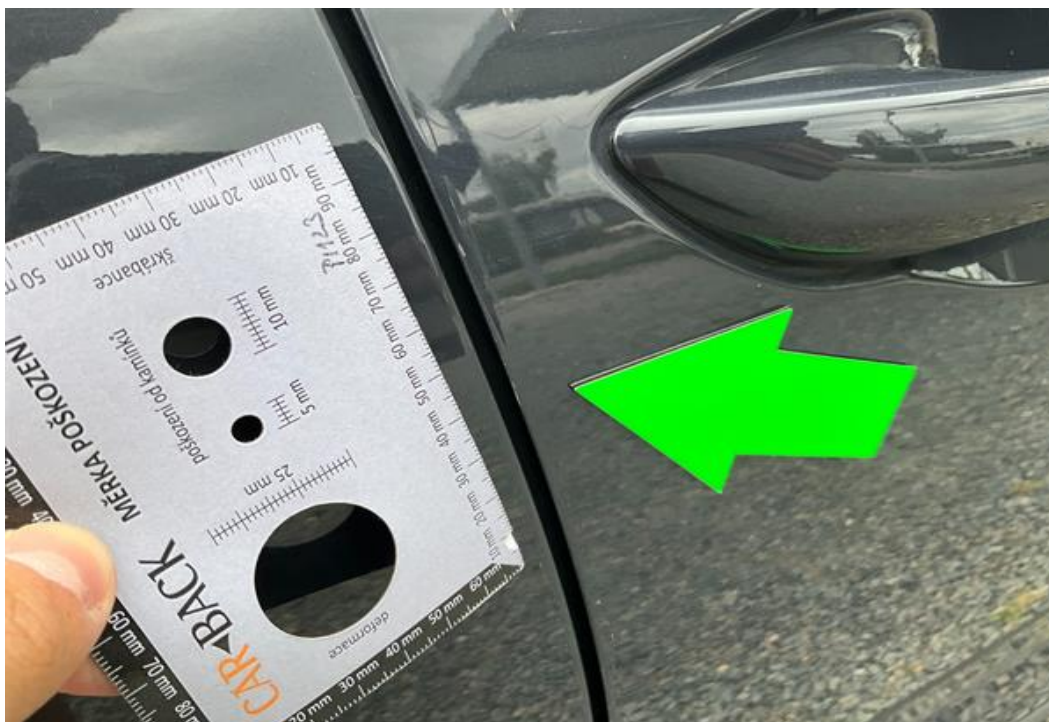
**7**

| P. č. | Část vozu | Druh poškození |
|---|---|---|
| 7 | PP dveře | Škrábance |

PP dveře

Škrábance

Hrana

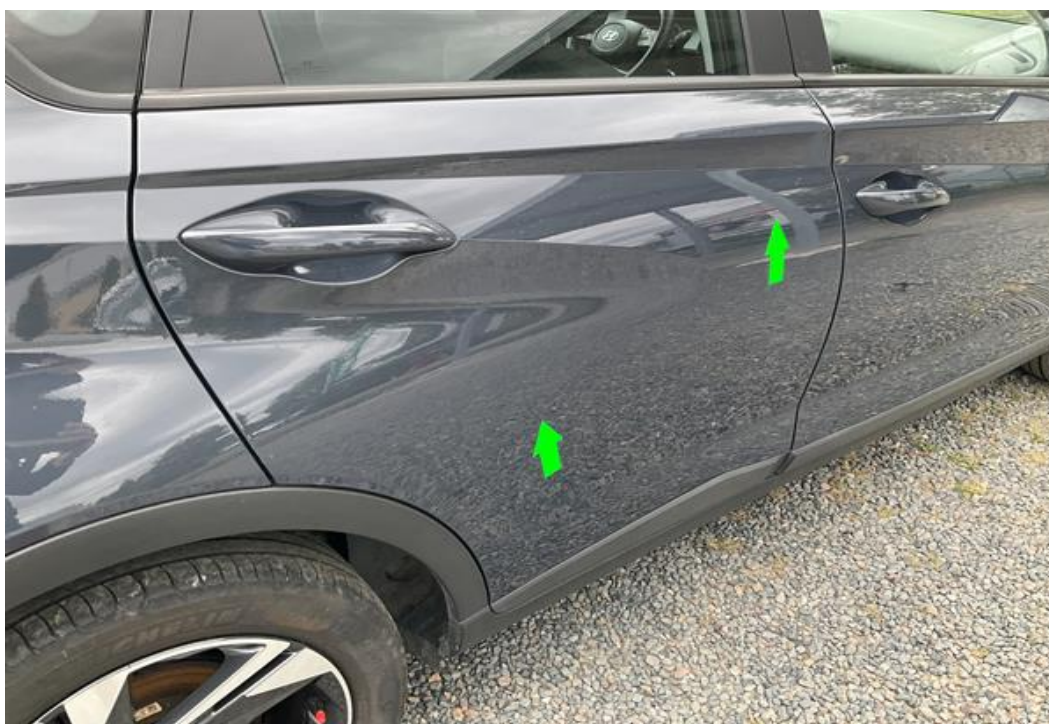
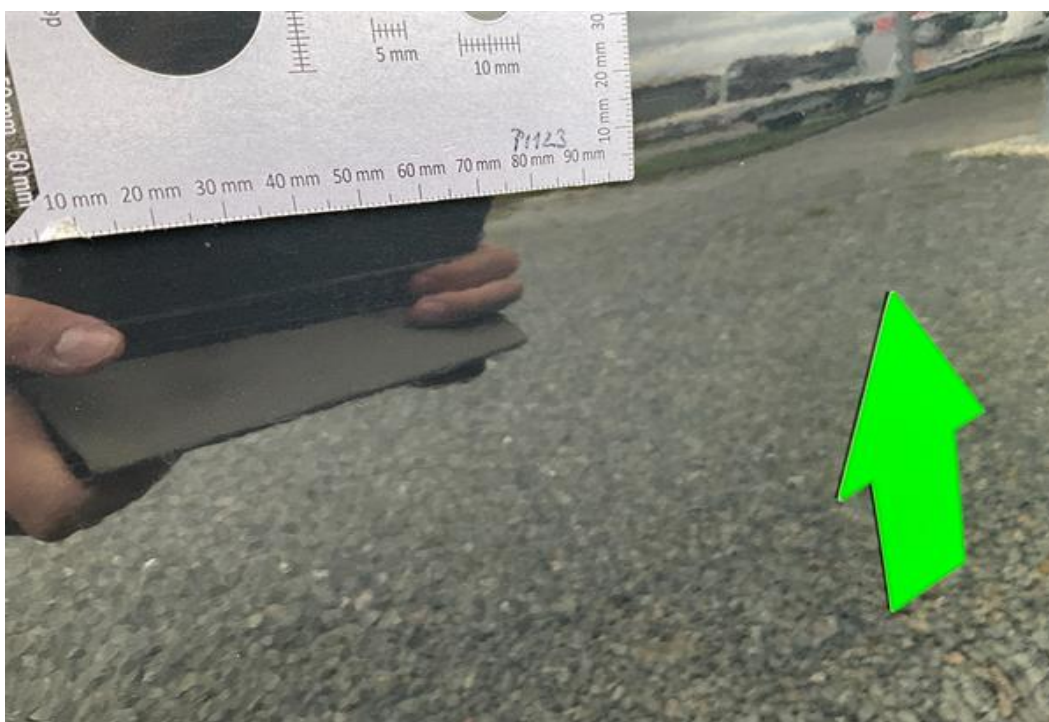
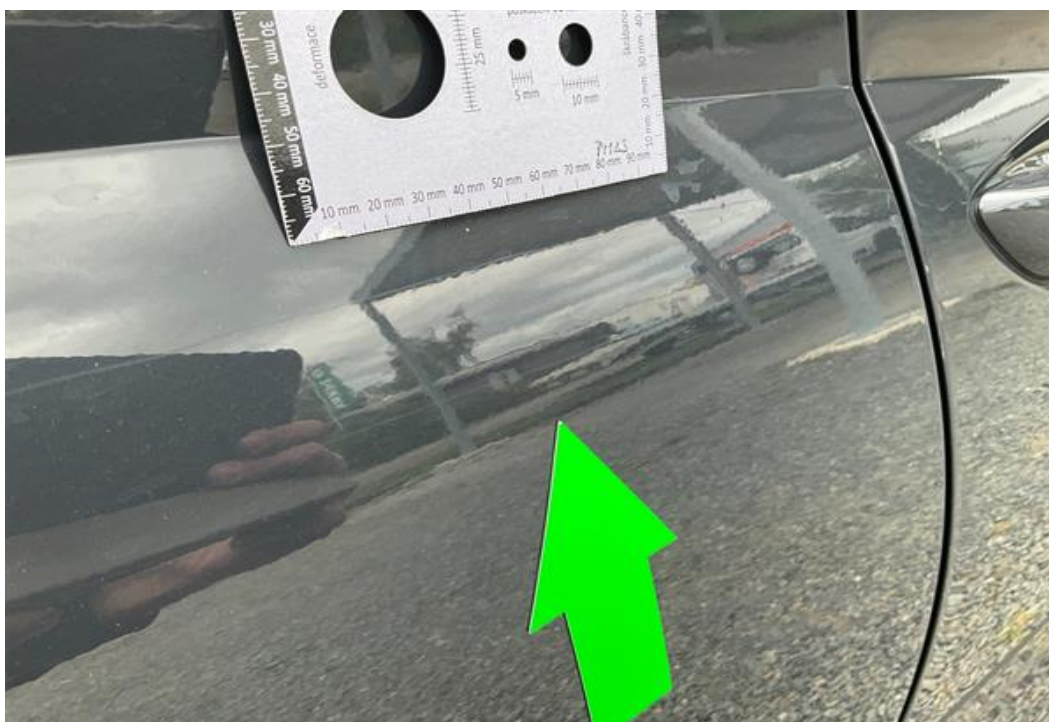
**8**

| P. č. | Část vozu | Druh poškození |
|---|---|---|
| 8 | PZ dveře | Škrábance |

PZ dveře

Škrábance

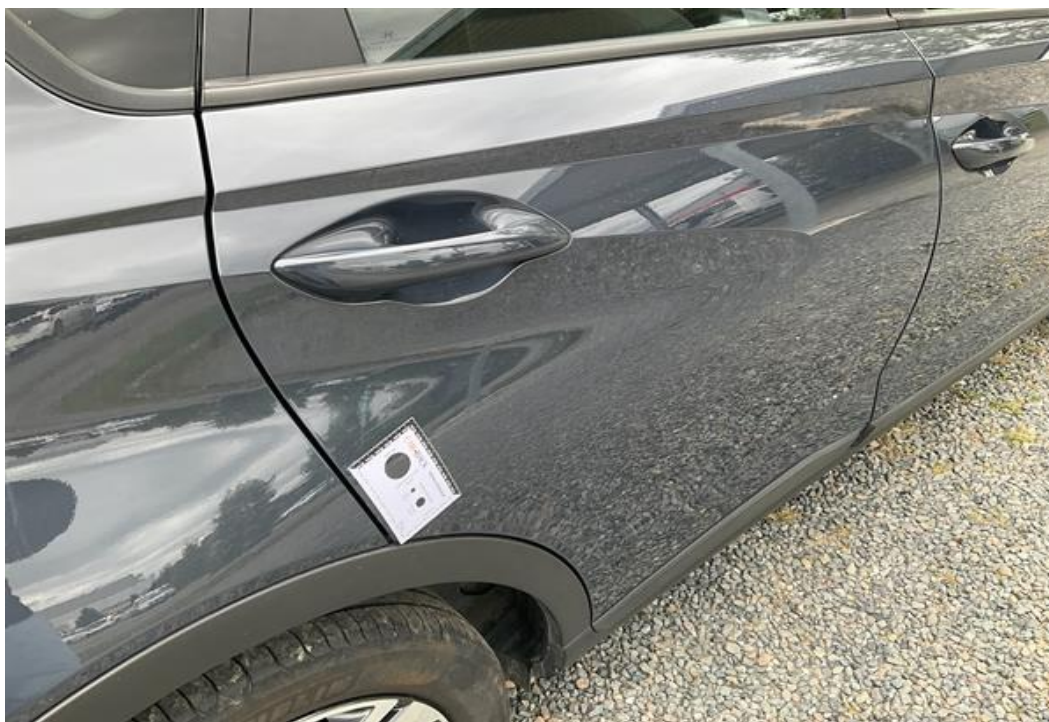
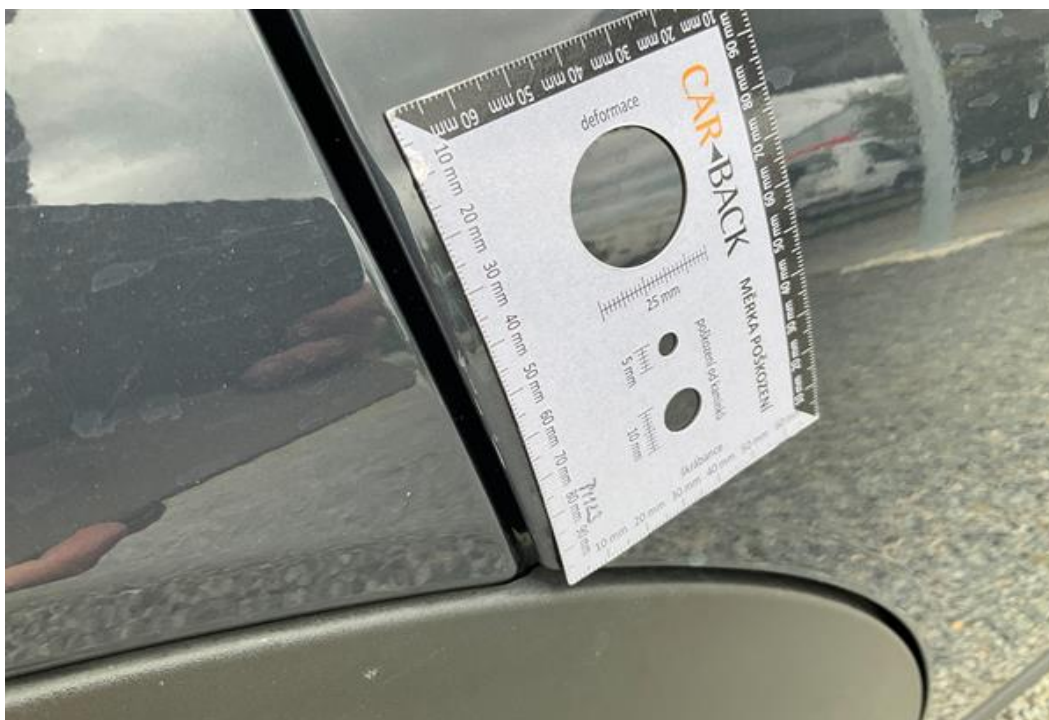
**9**

| P. č. | Část vozu | Druh poškození |
|---|---|---|
| 9 | PZ dveře | Škrábance |

PZ dveře

Škrábance

Hrana

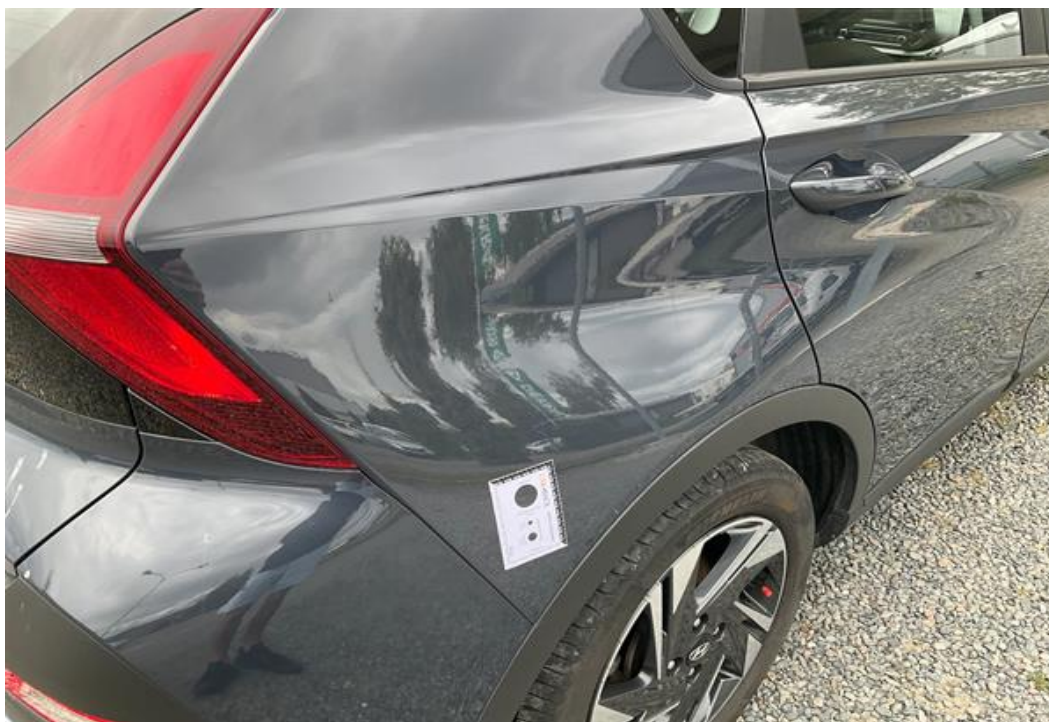
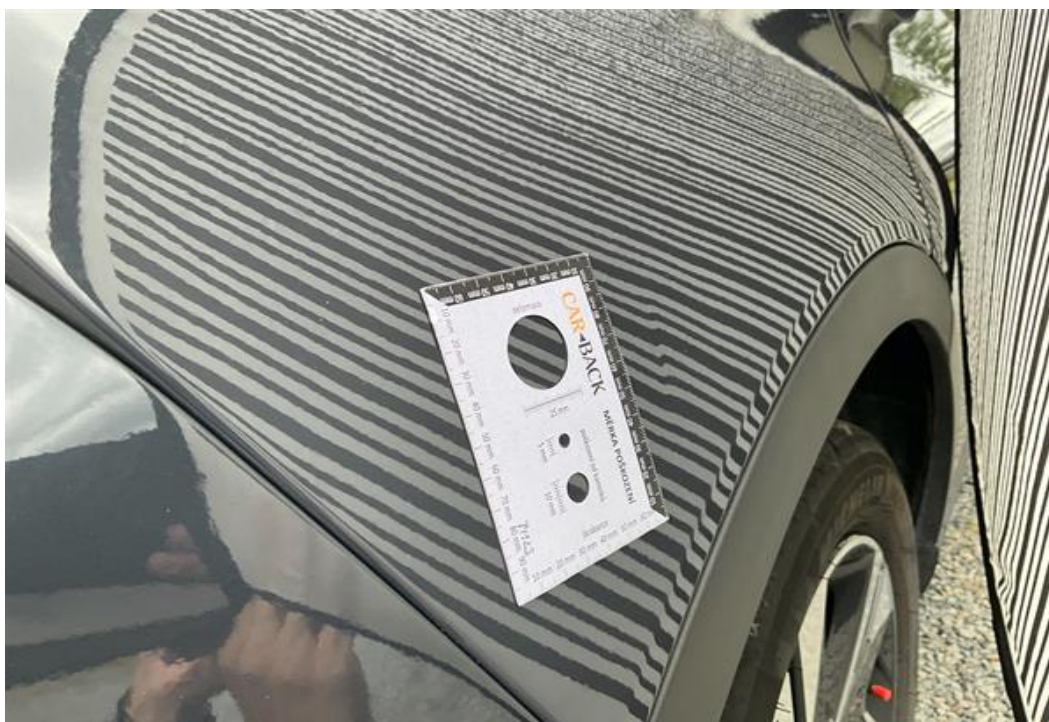
**10**

| P. č. | Část vozu | Druh poškození |
|---|---|---|
| 10 | Pravý zadní blatník | Deformace |

Exteriér  
Pravý zadní blatník  
Deformace

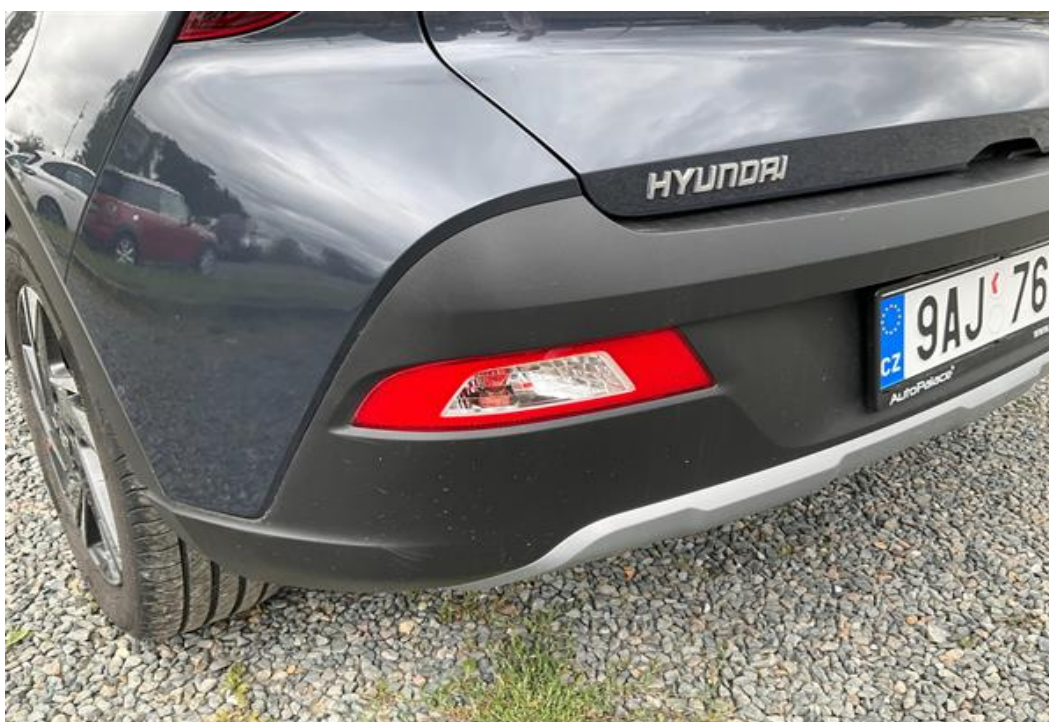
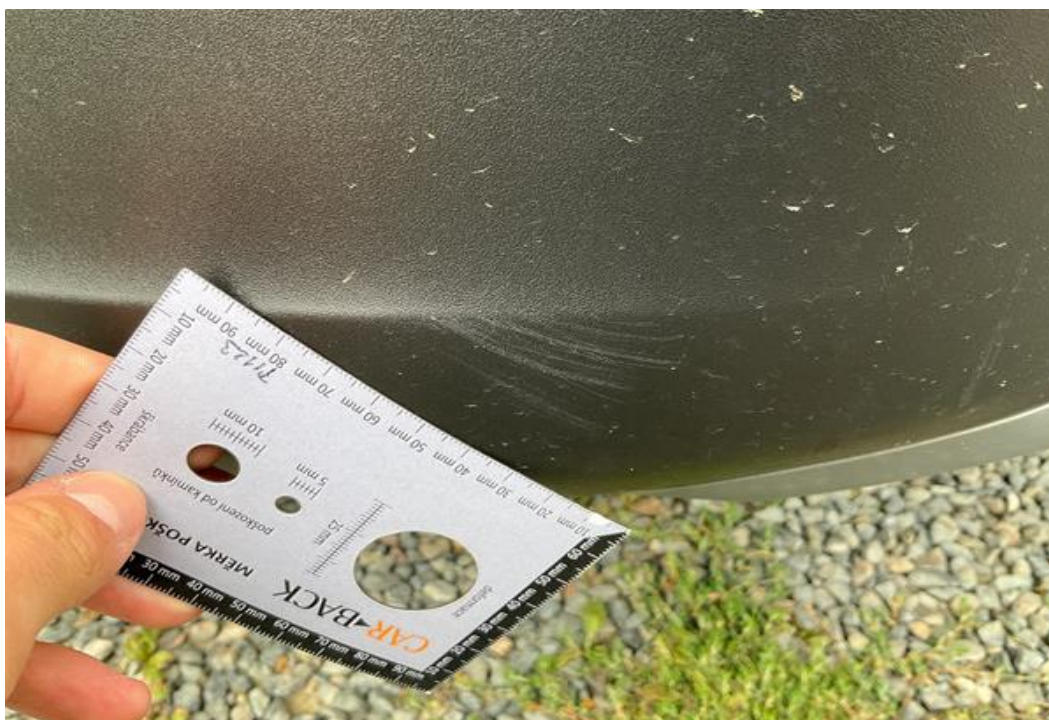
**11**

| P. č. | Část vozu | Druh poškození |
|---|---|---|
| 11 | Spoiler zadního nárazníku | Škrábance |

Spoiler zadního nárazníku

Škrábance

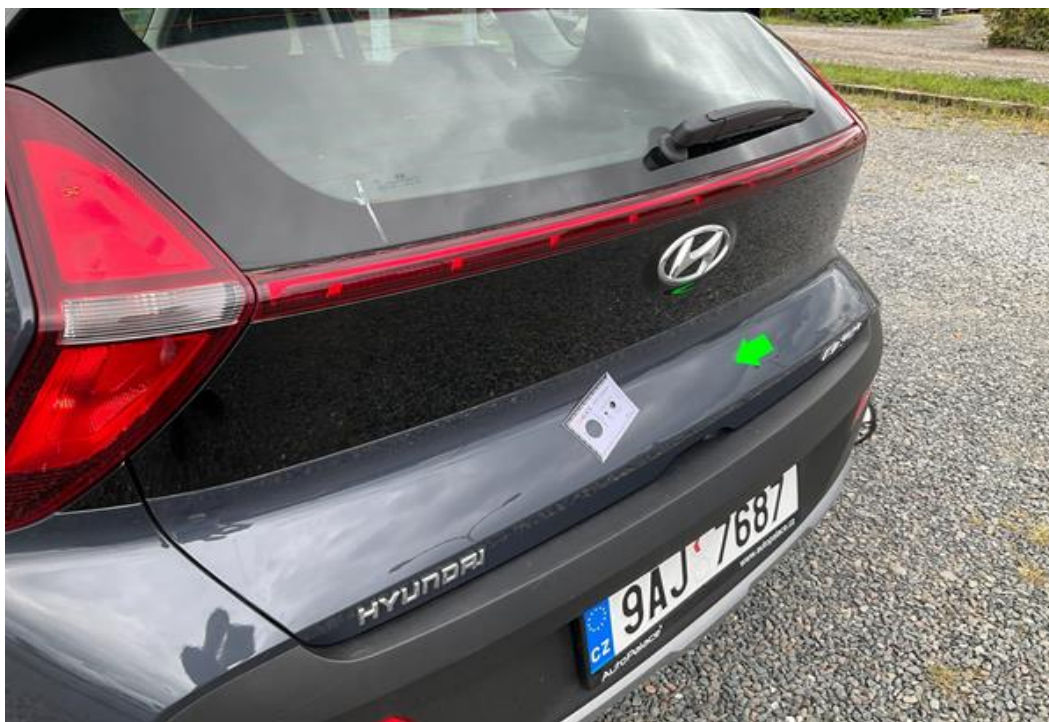
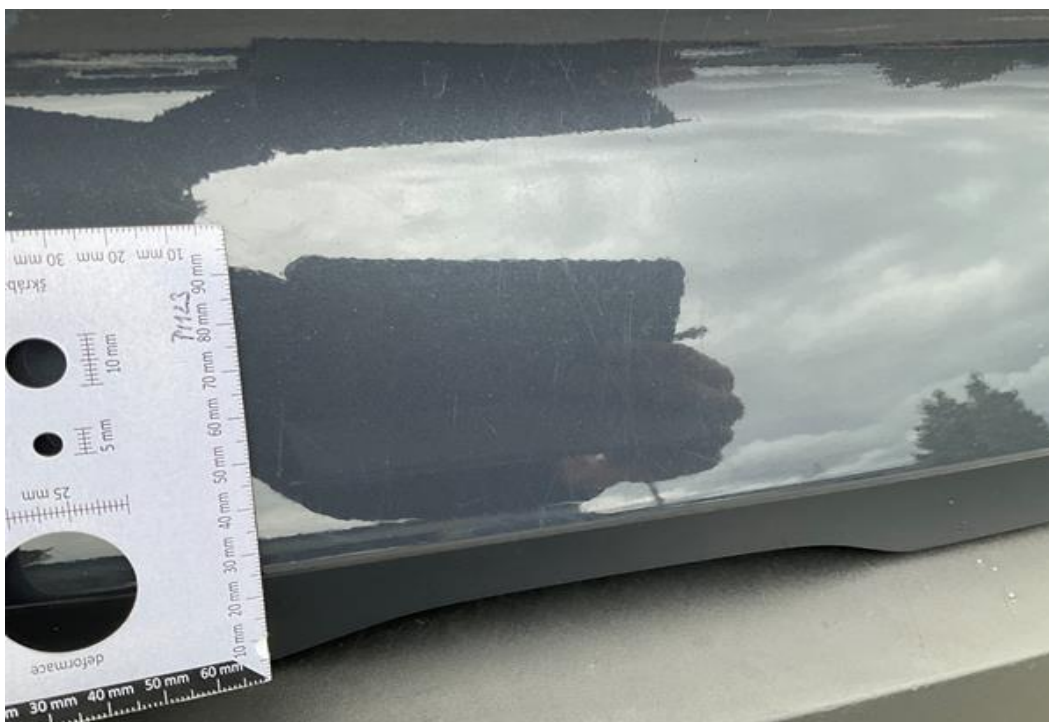
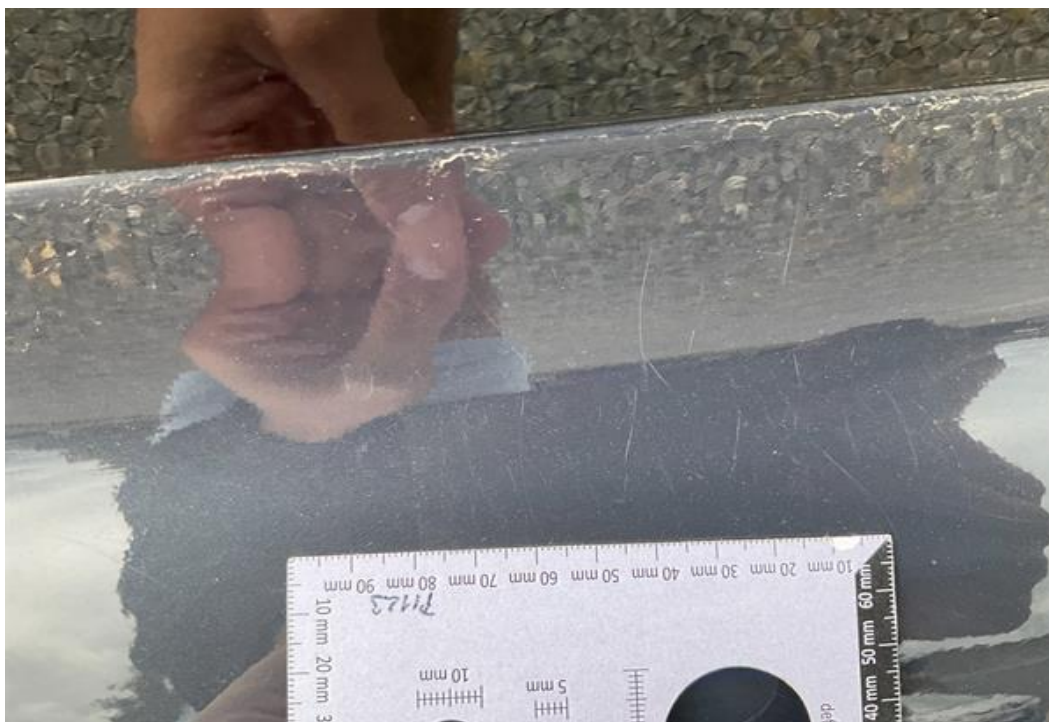
**12**

| P. č. | Část vozu | Druh poškození |
|---|---|---|
| 12 | Víko zavazadlového prostoru | Škrábance |

Víko zavazadlového prostoru

Škrábance

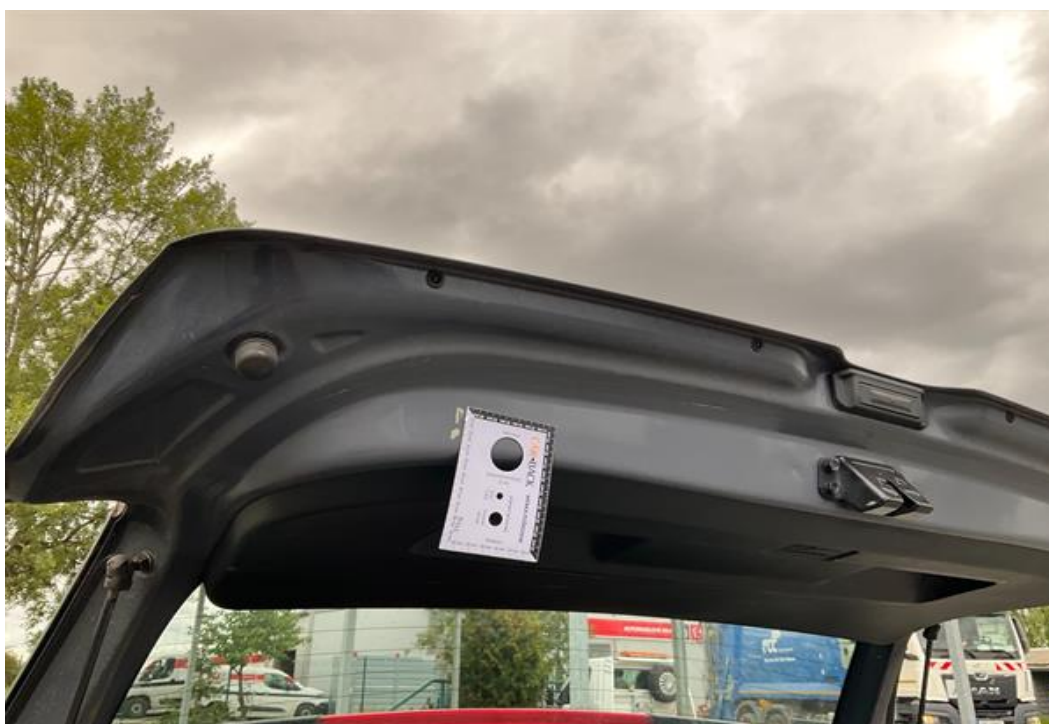
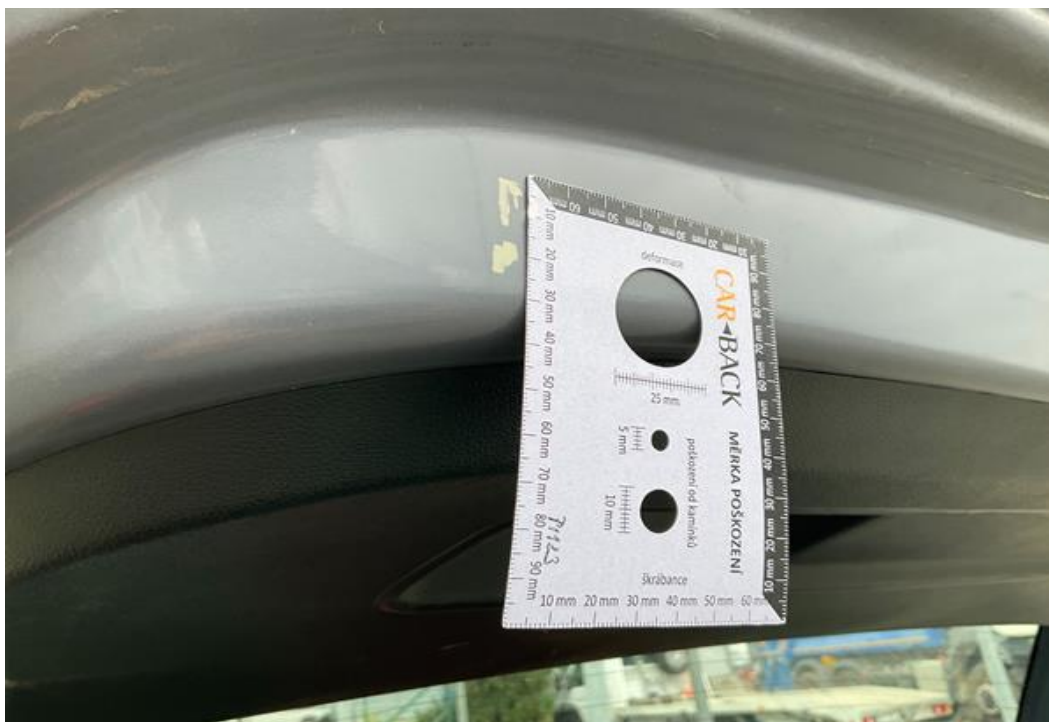
**13**

| P. č. | Část vozu | Druh poškození |
|---|---|---|
| 13 | Víko zavazadlového prostoru | Škrábance |

Víko zavazadlového prostoru

Škrábance
