**CAR-BACK, spol. s.r.o.**

**ÚDAJE O VOZIDLE**

| RZ: | 9AJ7687 | VIN: | NLHBM81HANZ161402 |
| Model vozidla: | Hyundai Bayon | Provedení: | Bayon 1.2i Comfort Club 5d |

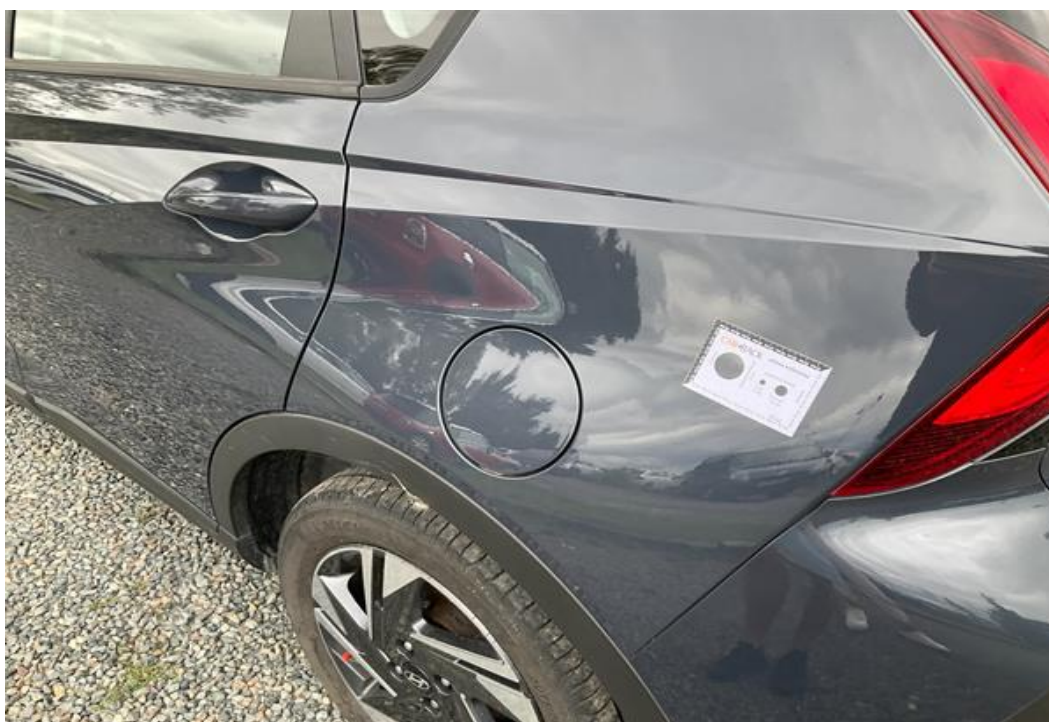
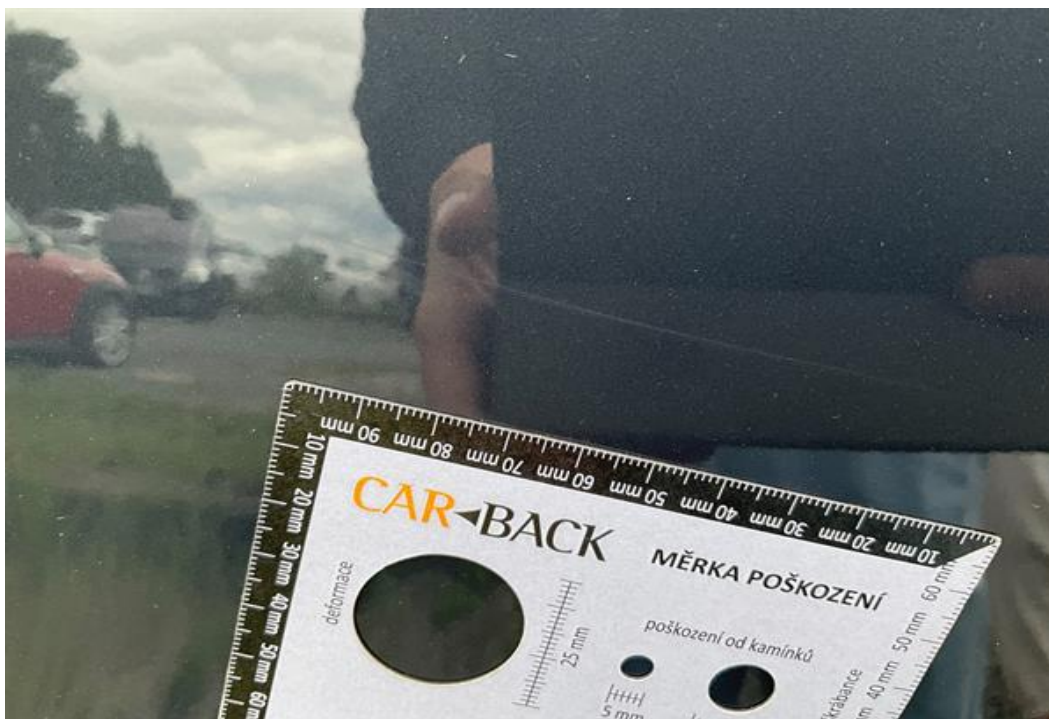
**14****Umístění****Poškozený díl****Druh poškození**

| P. č. | Část vozu | Druh poškození |
|---|---|---|
| 14 | Levý zadní blatník | Škrábance |

Levý zadní blatník

Škrábance

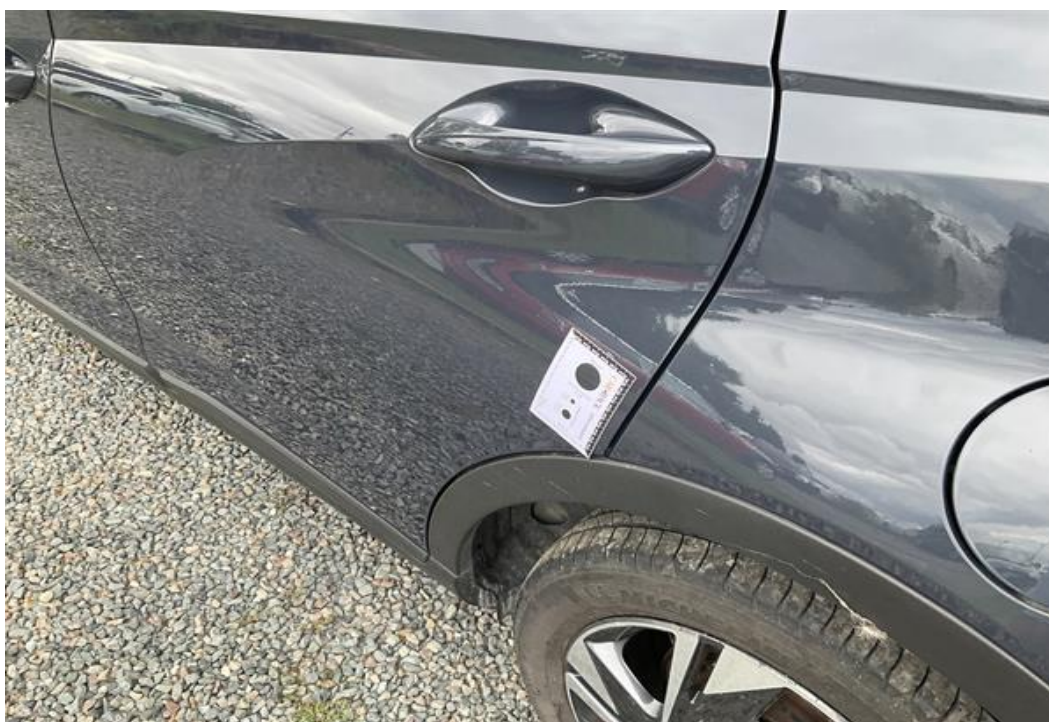
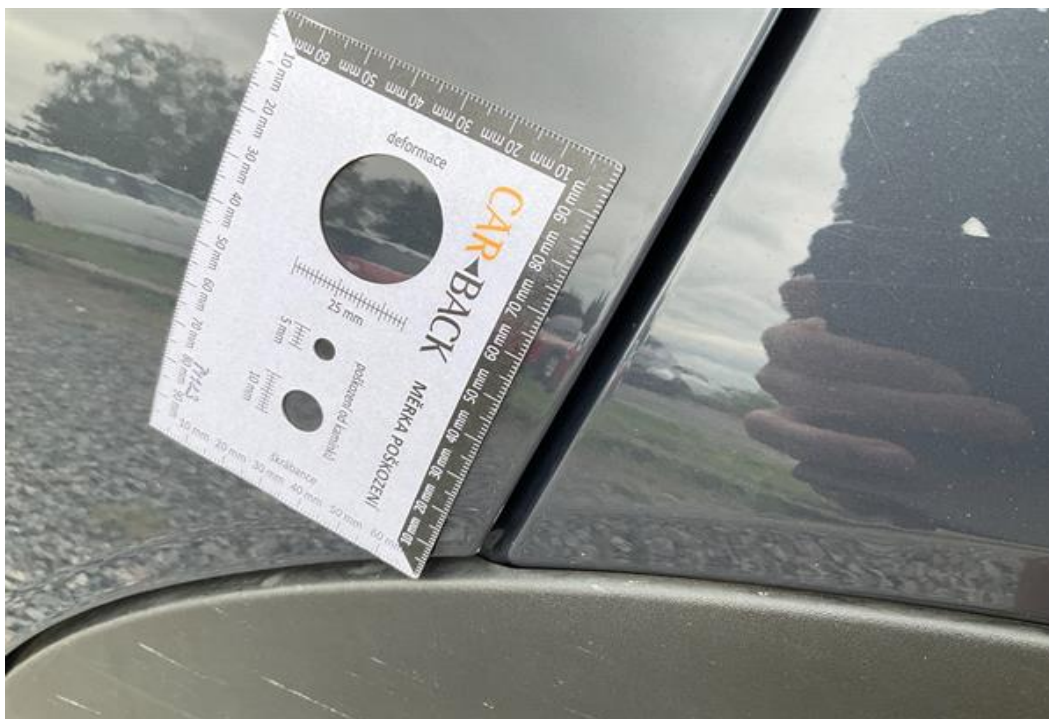
**15**

| P. č. | Část vozu | Druh poškození |
|---|---|---|
| 15 | LZ dveře | Škrábance |

LZ dveře

Škrábance

Hrana

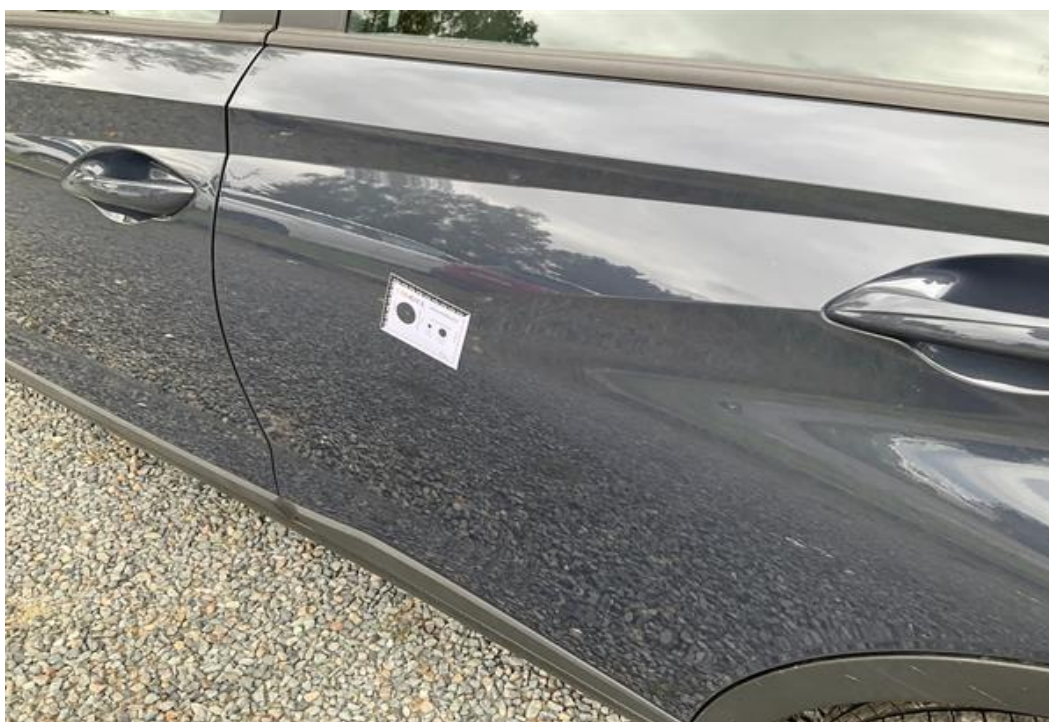
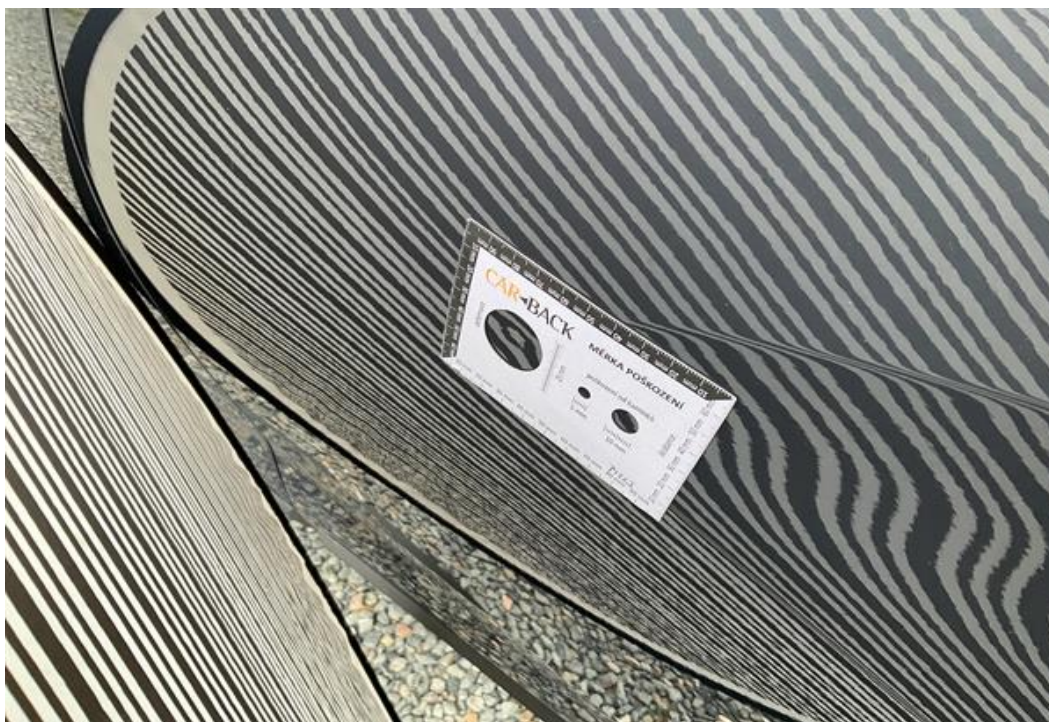
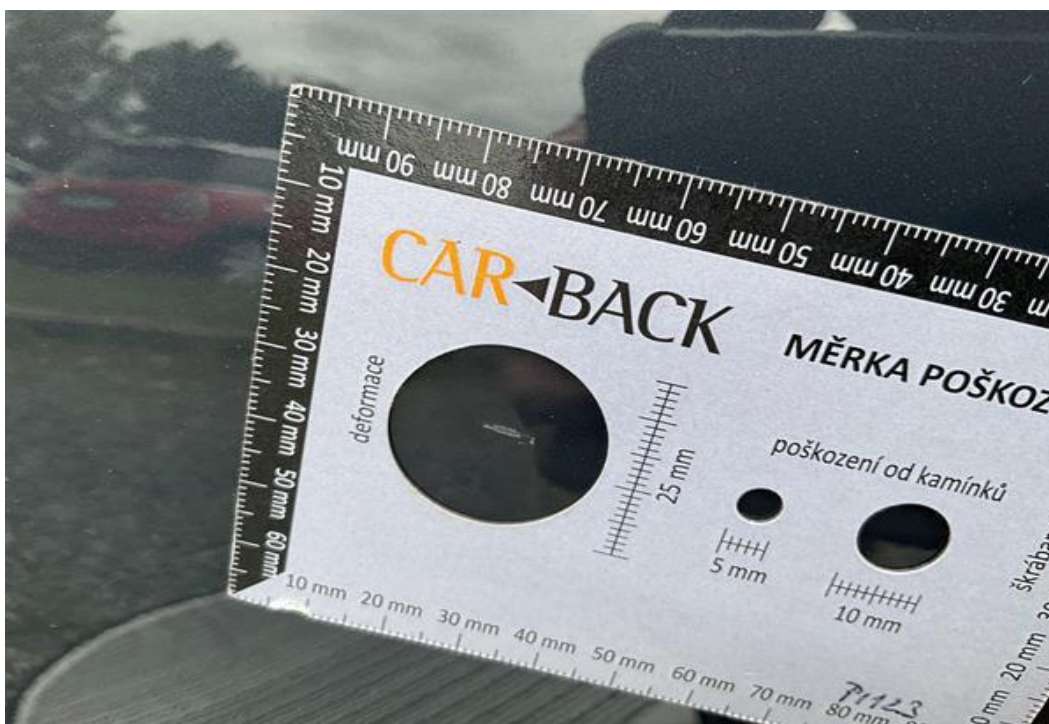
**16**

| P. č. | Část vozu | Druh poškození |
|---|---|---|
| 16 | LZ dveře | Deformace |

LZ dveře

Deformace

Vč. Poškození laku

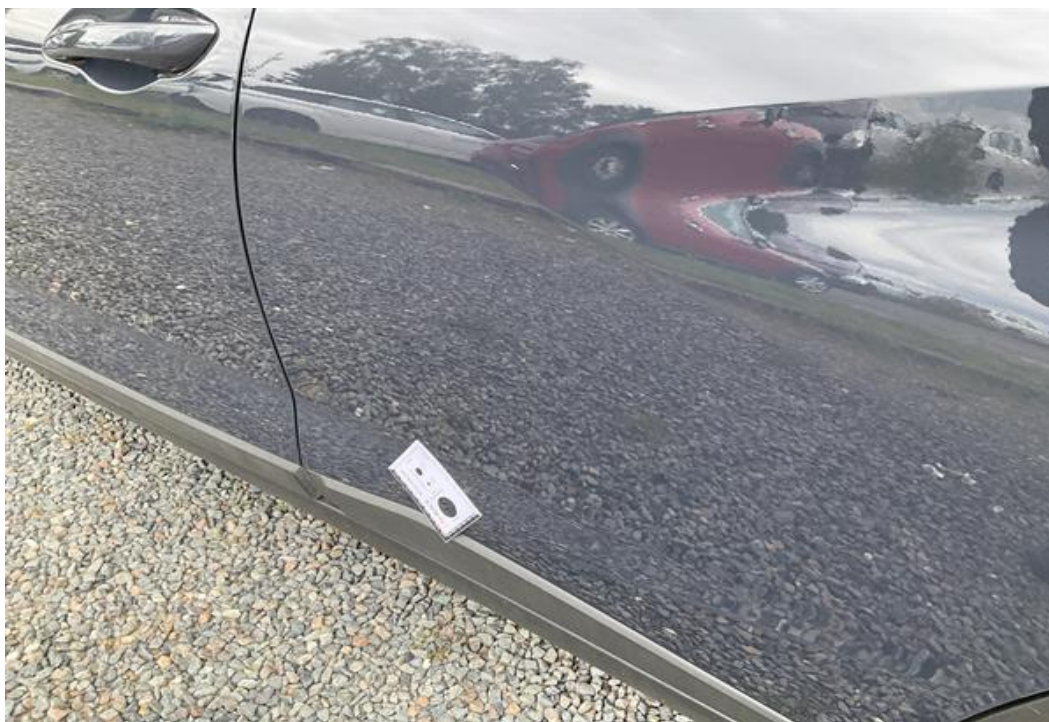
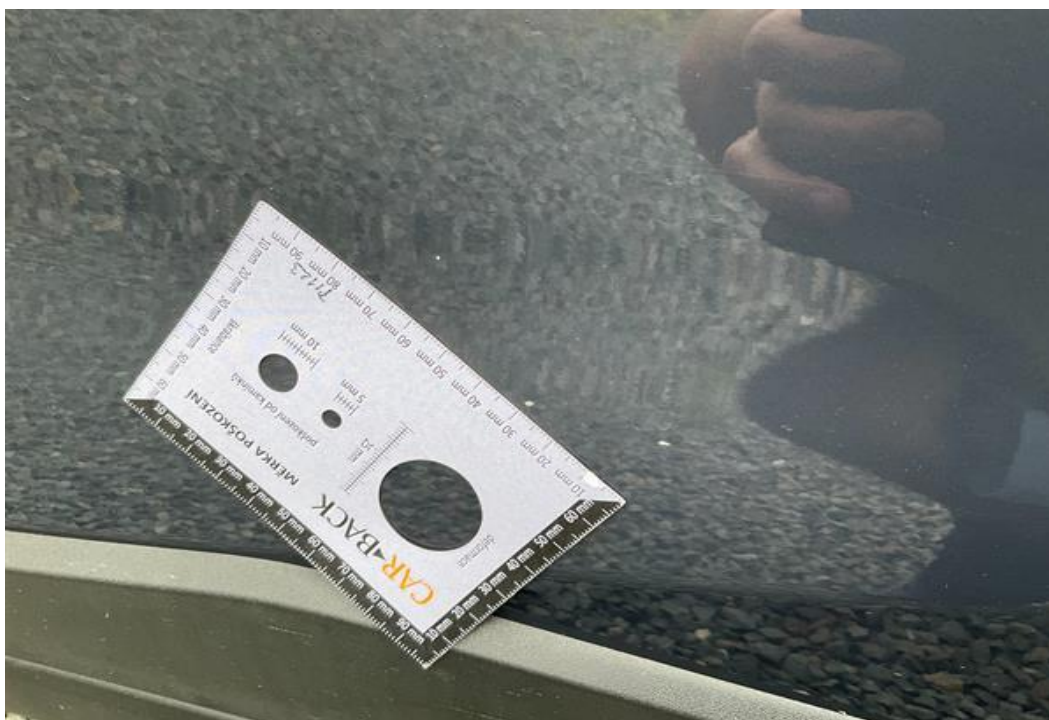
**17**

| P. č. | Část vozu | Druh poškození |
|---|---|---|
| 17 | LZ dveře | Poškození od odletujícího kamení |

LZ dveře

Poškození od odletujícího kamení

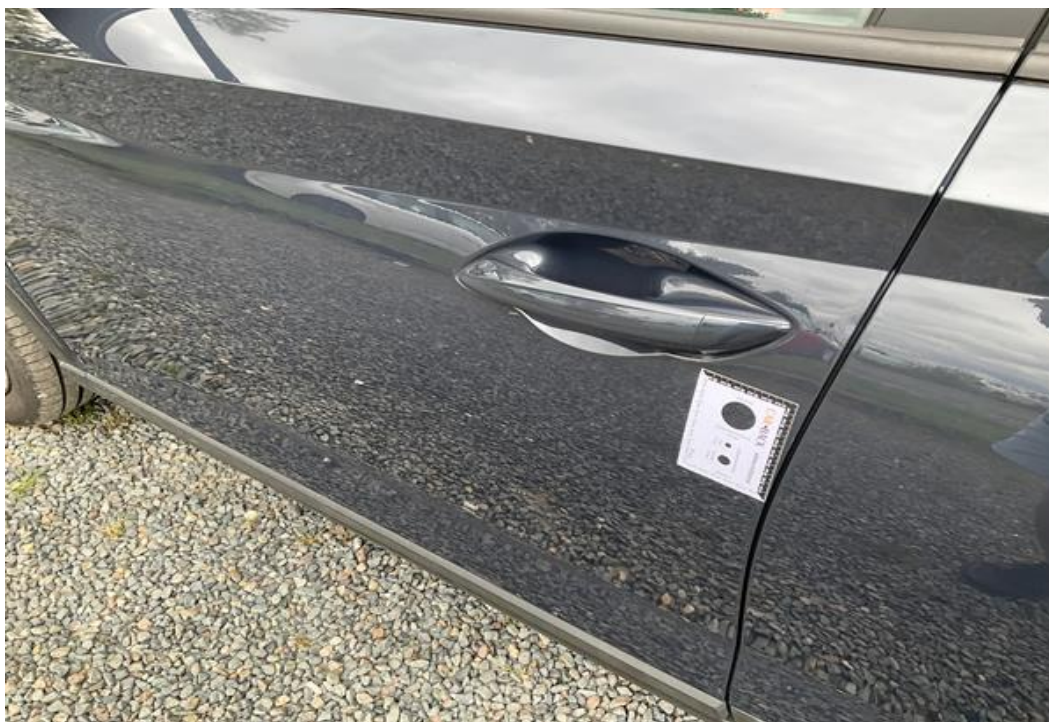
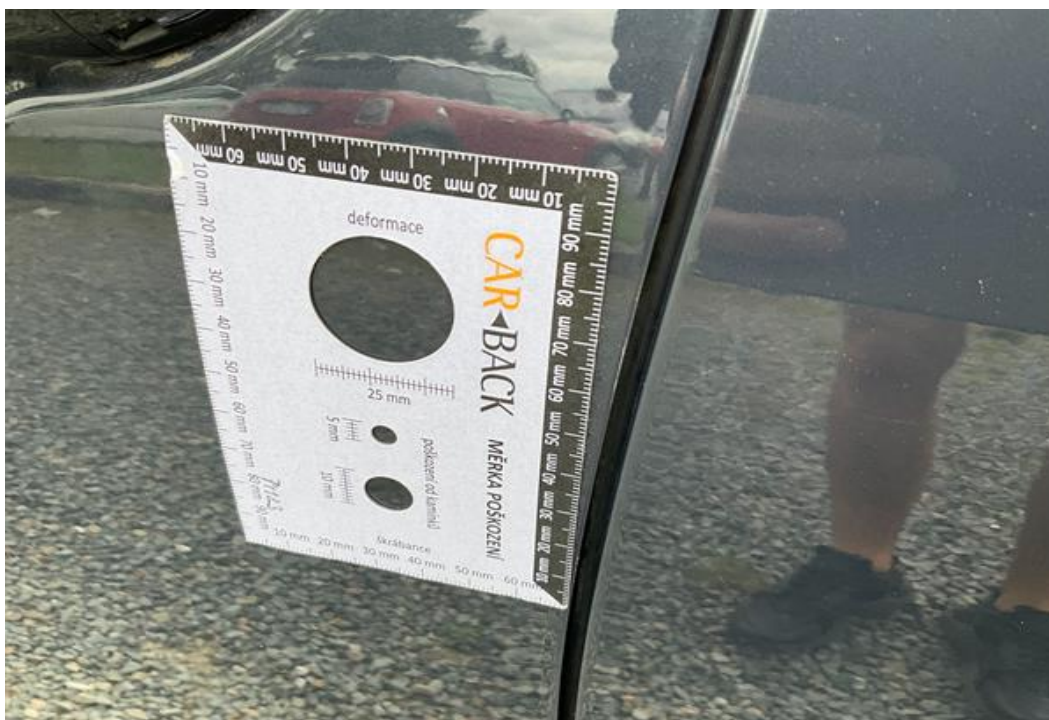
**18**

| P. č. | Část vozu | Druh poškození |
|---|---|---|
| 18 | LP dveře | Škrábance |

LP dveře

Škrábance

Hrana

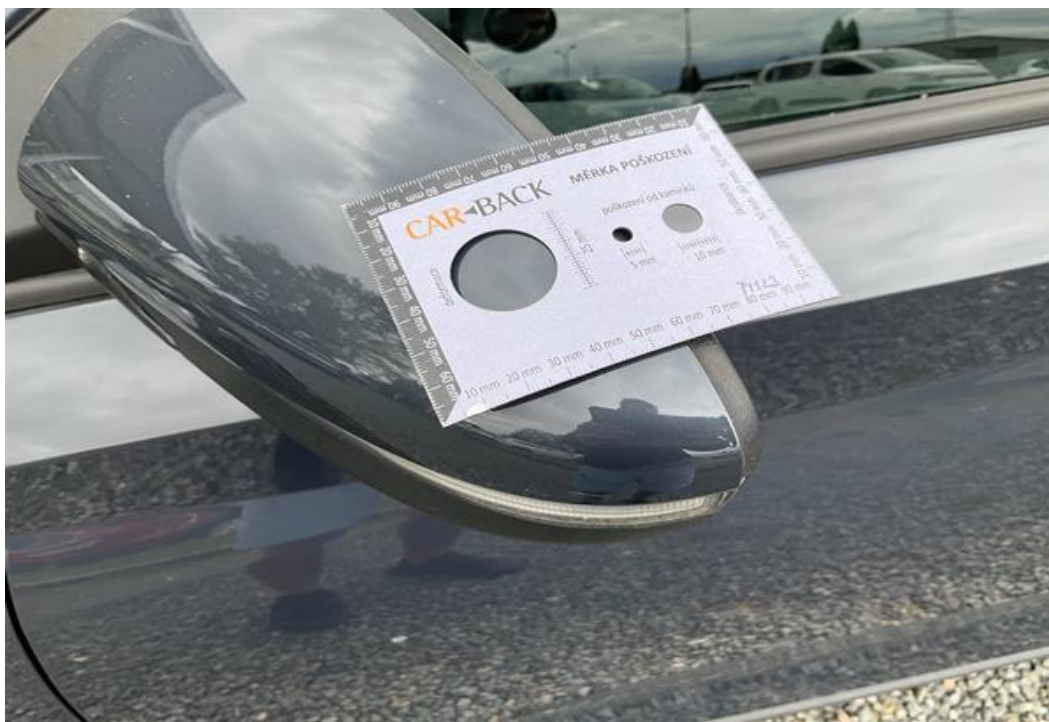
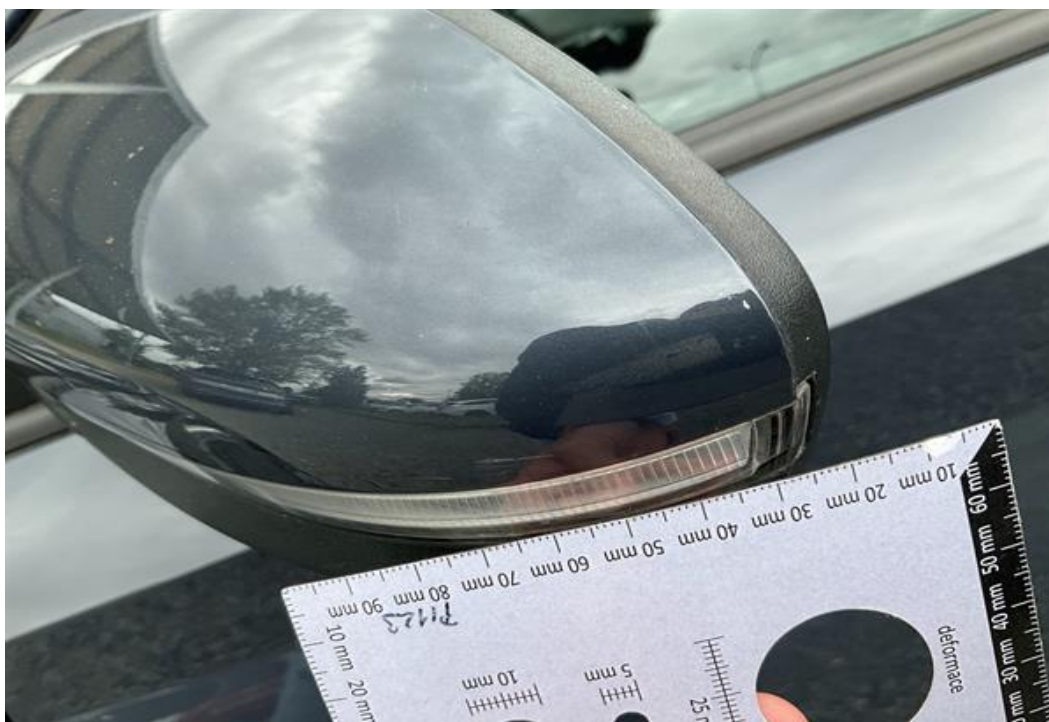
**19**

| P. č. | Část vozu | Druh poškození |
|---|---|---|
| 19 | Levé zrcátko | Škrábance |

Levé zrcátko

Škrábance

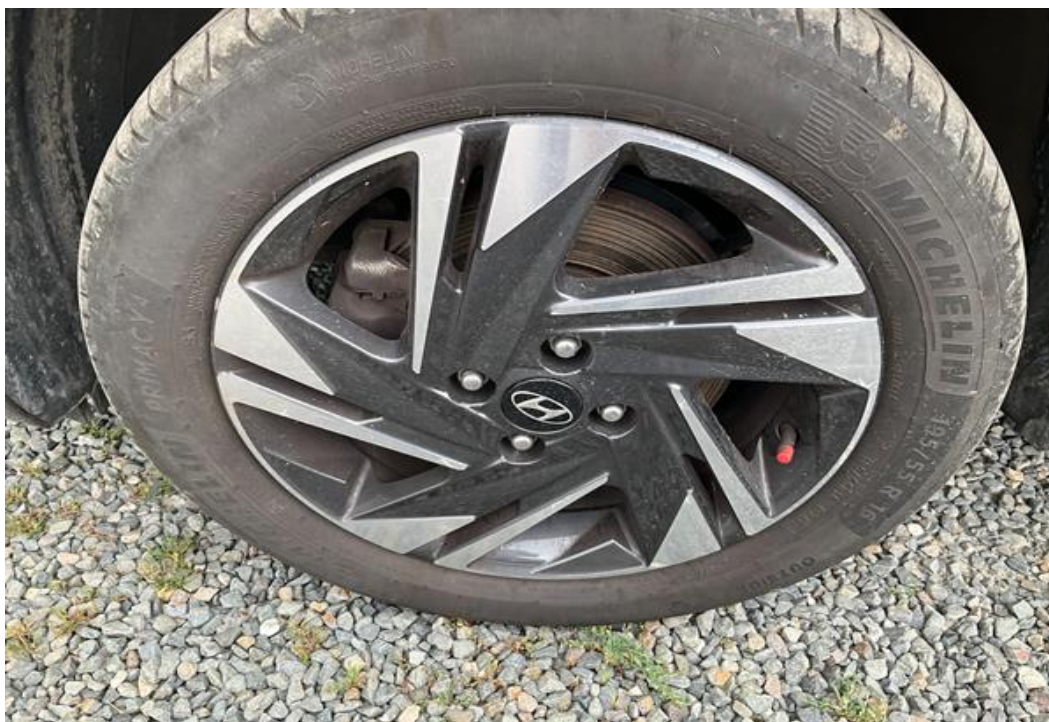
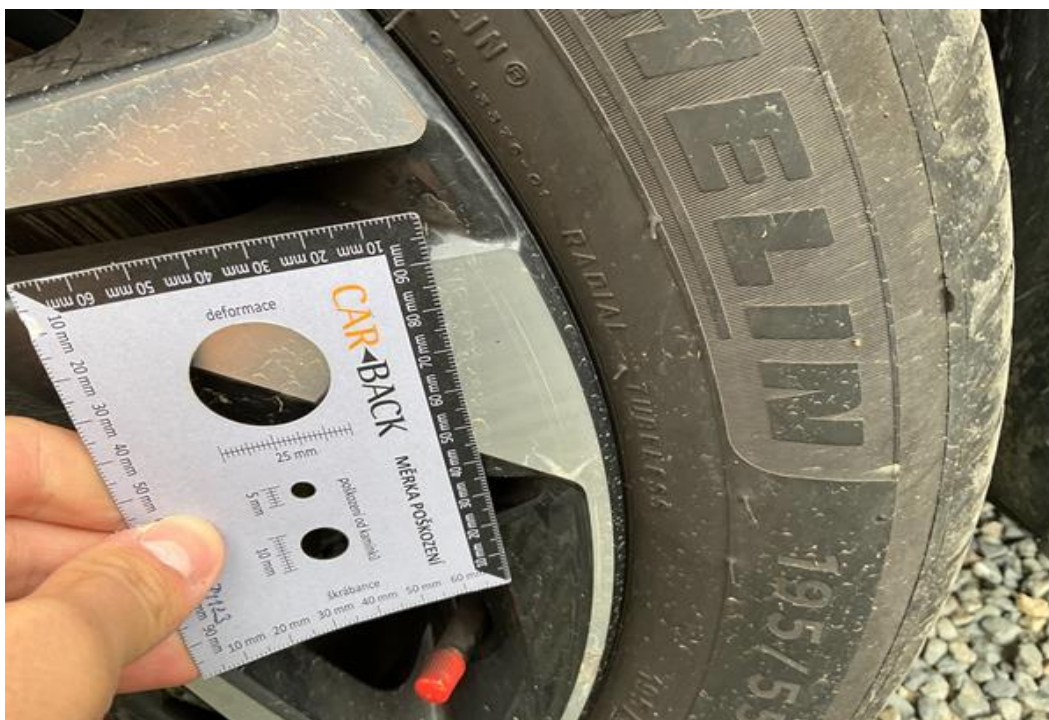
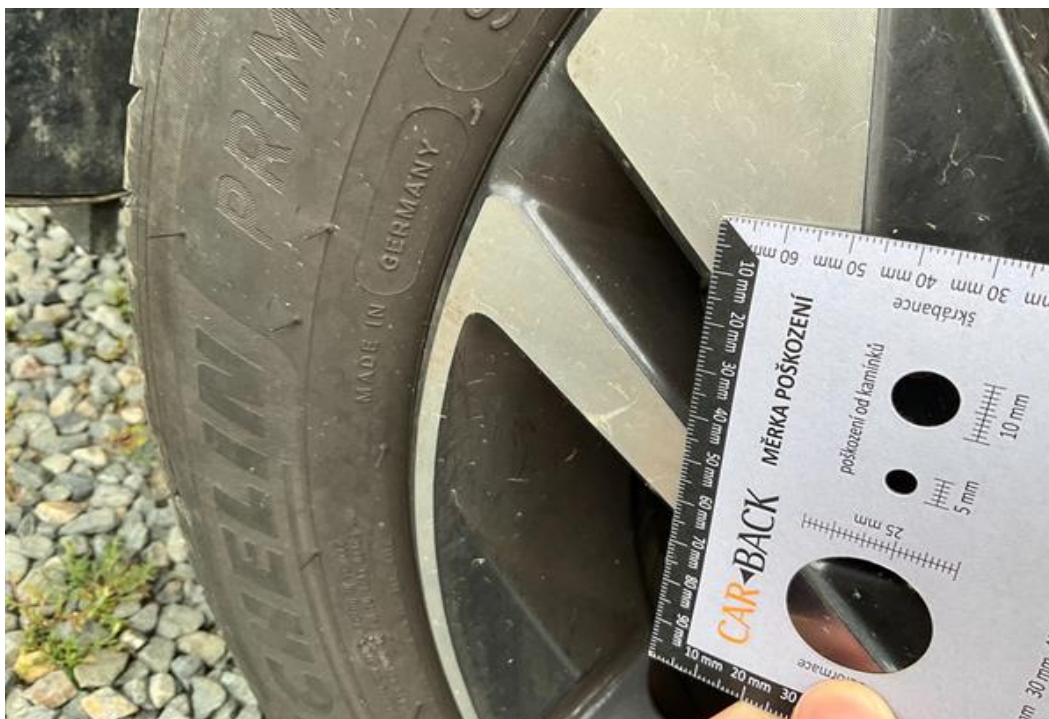
**20**

| P. č. | Část vozu | Druh poškození |
|---|---|---|
| 20 | LP disk | Škrábance |

LP disk

Škrábance

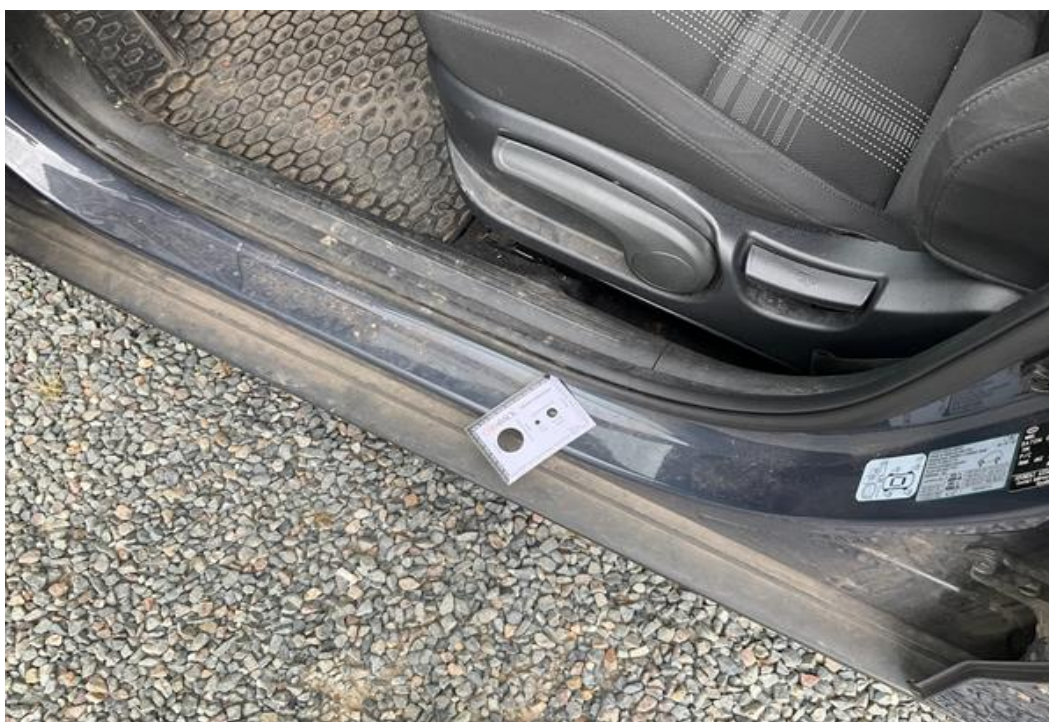
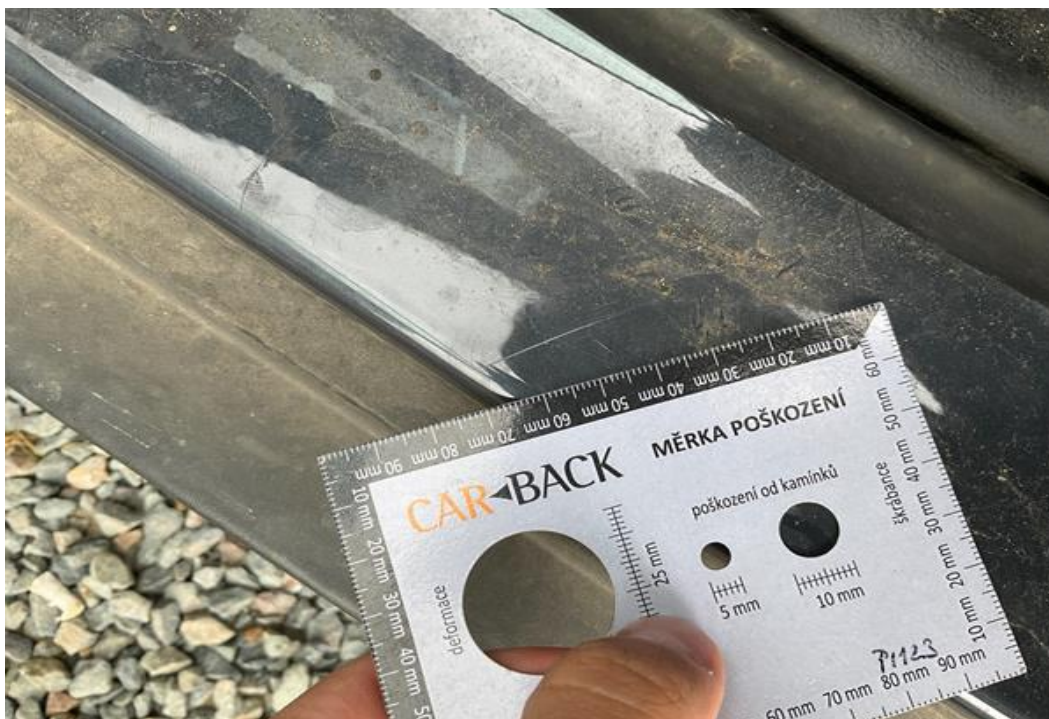
**21****Umístění**

| P. č. | Část vozu | Druh poškození |
|---|---|---|
| 21 | Levý práh/rám horní/ část nárazníku | Škrábance |

Levý práh/rám horní/ část nárazníku

Škrábance

Lp prah

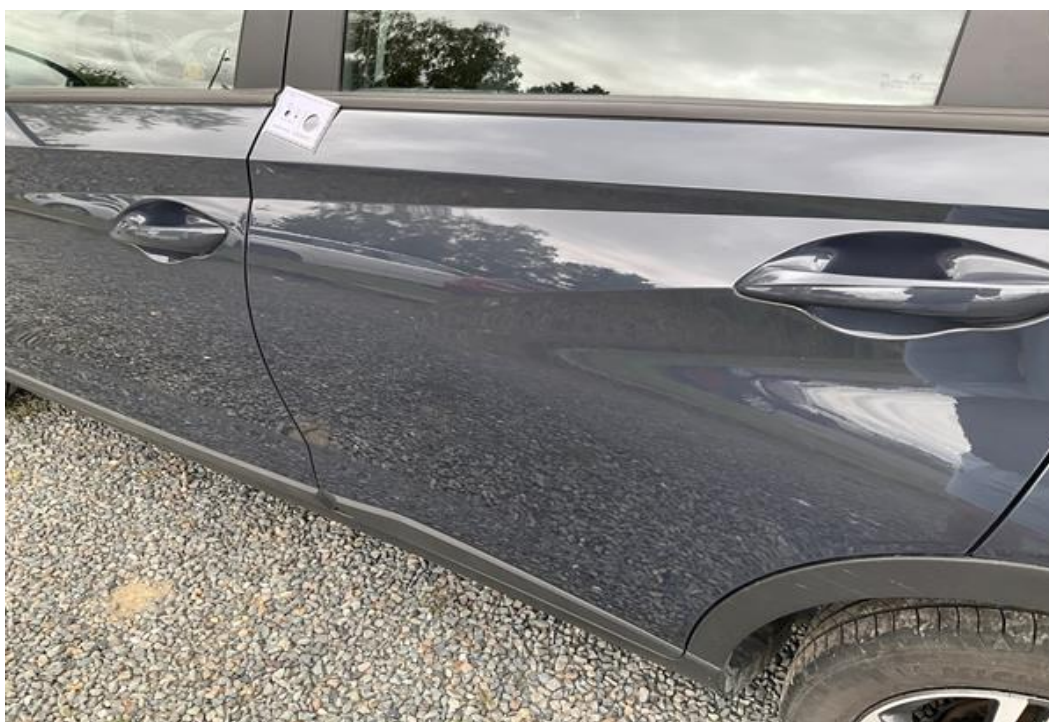
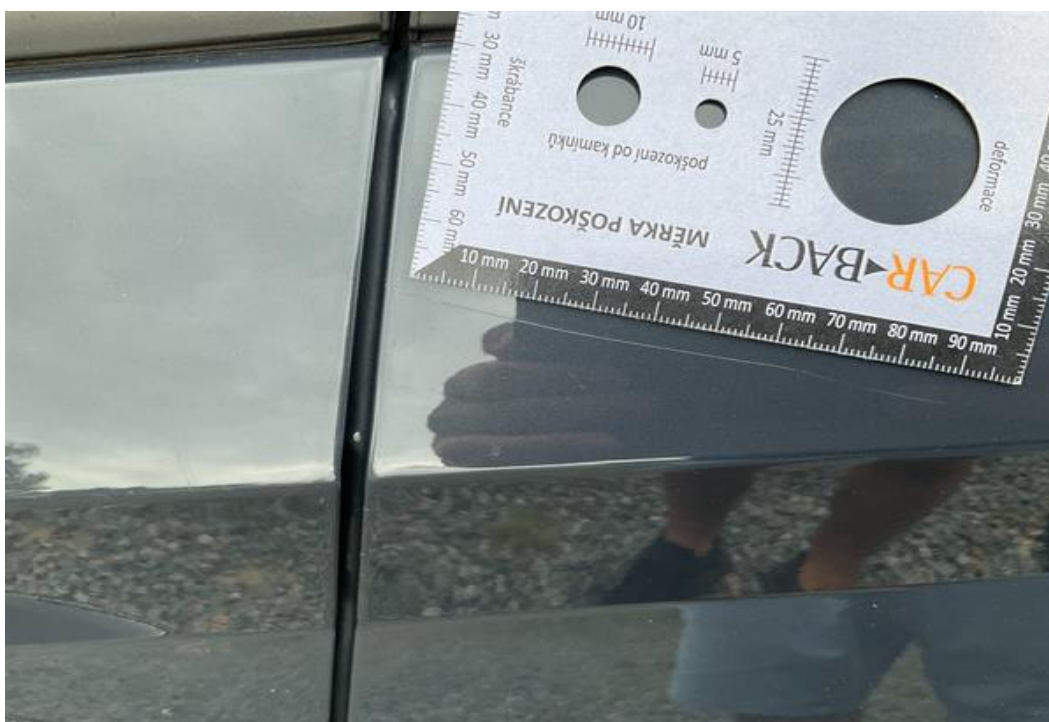
**22**

| P. č. | Část vozu | Druh poškození |
|---|---|---|
| 22 | LZ dveře | Škrábance |

LZ dveře

Škrábance

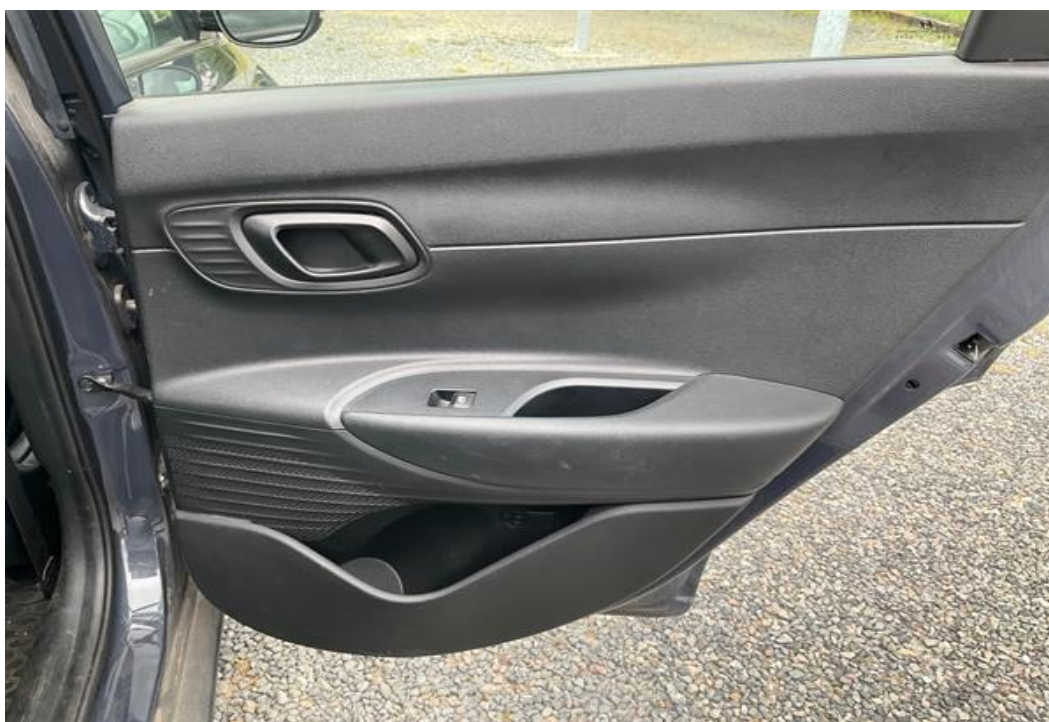
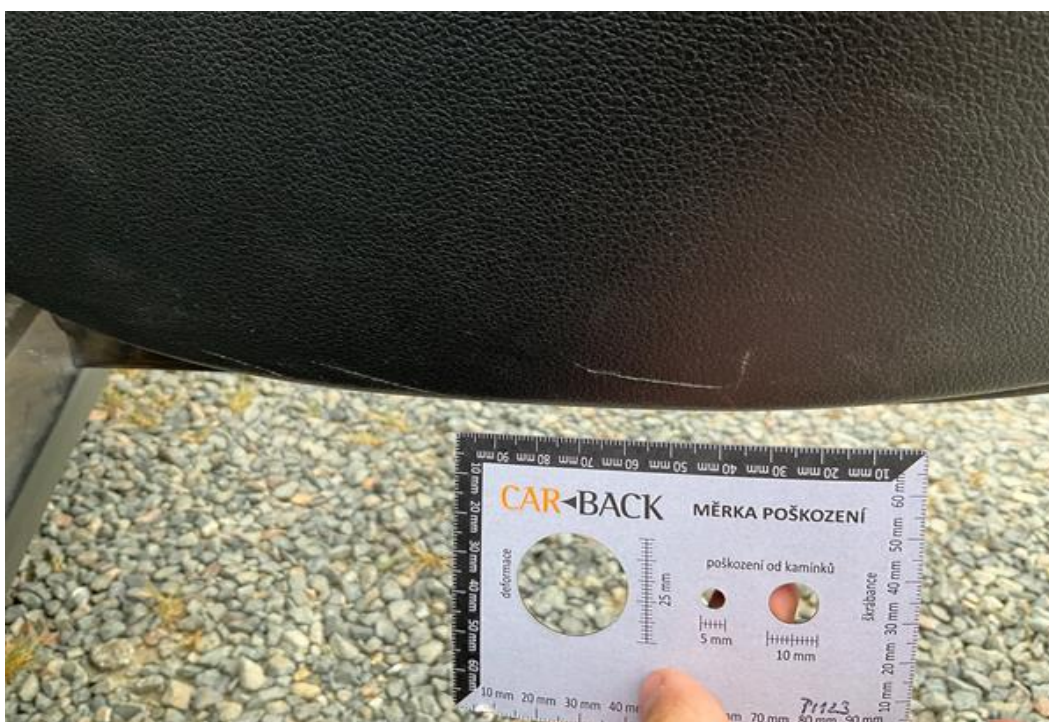
**23**

| P. č. | Část vozu | Druh poškození |
|---|---|---|
| 23 | Vnitřní klika pravých zadních dveří | Škrábance |

Vnitřní klika pravých zadních dveří

Škrábance

Tapeč, vryp

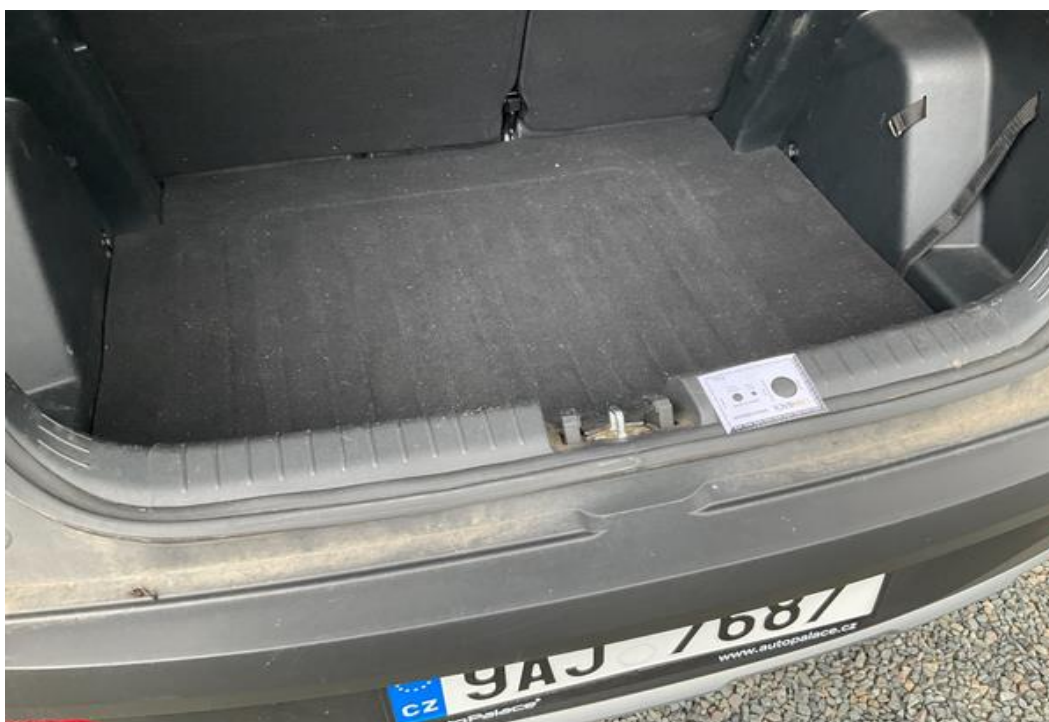
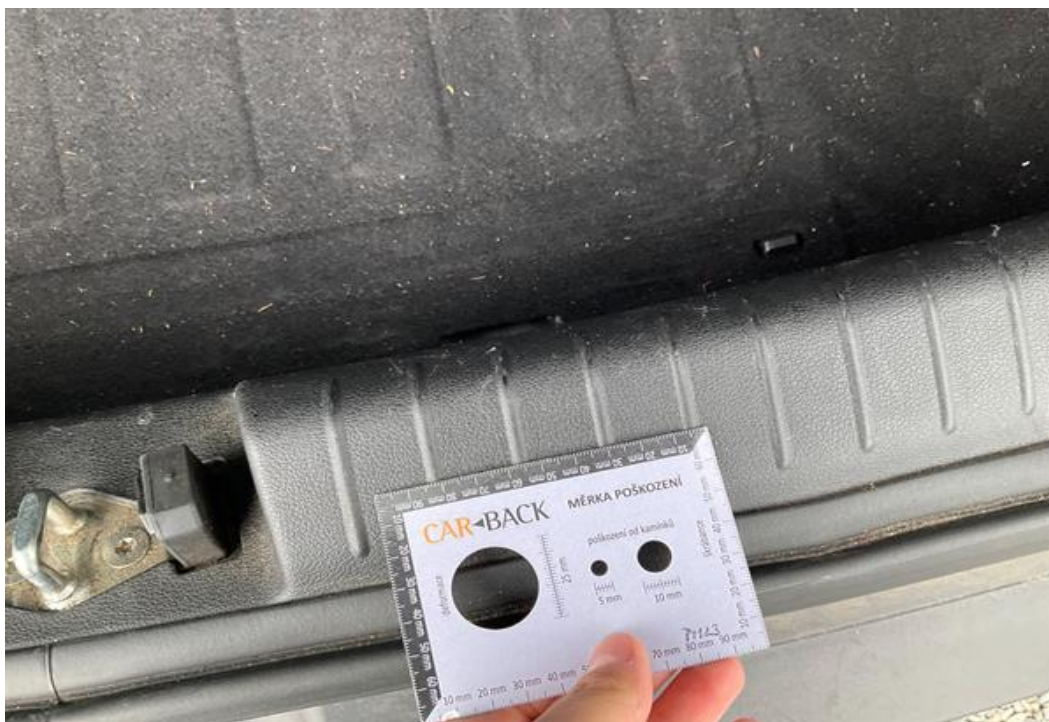
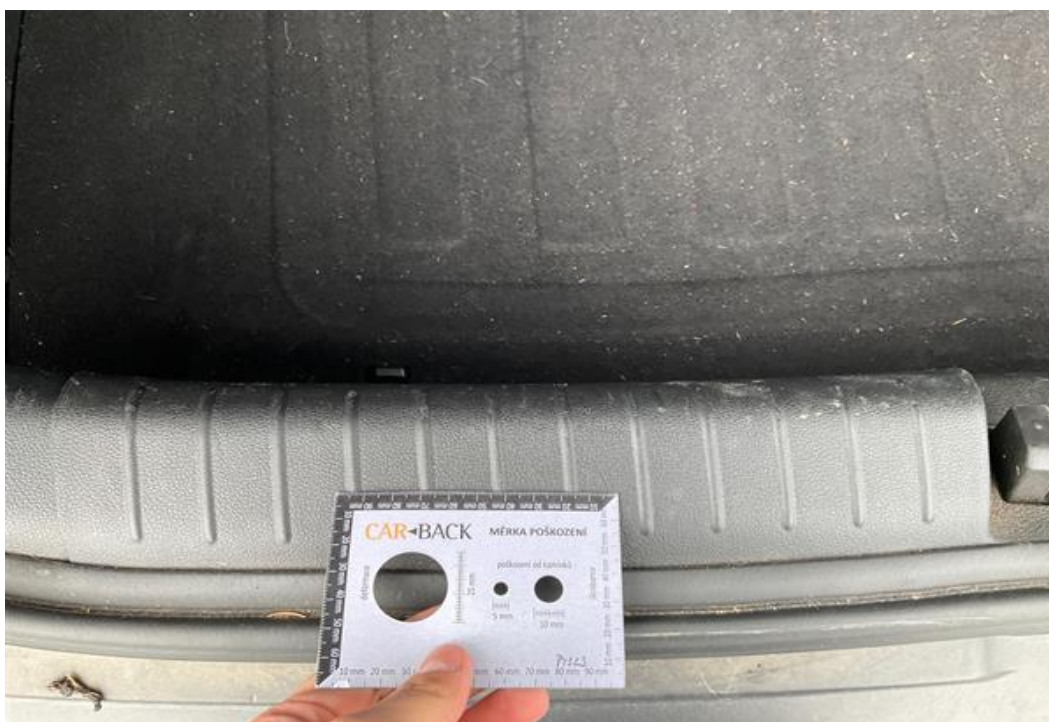
**24**

| P. č. | Část vozu | Druh poškození |
|---|---|---|
| 24 | vnitřní prostor | Opotřebení |

Interiér  
vnitřní prostor  
Opatření

Nákladová hrana

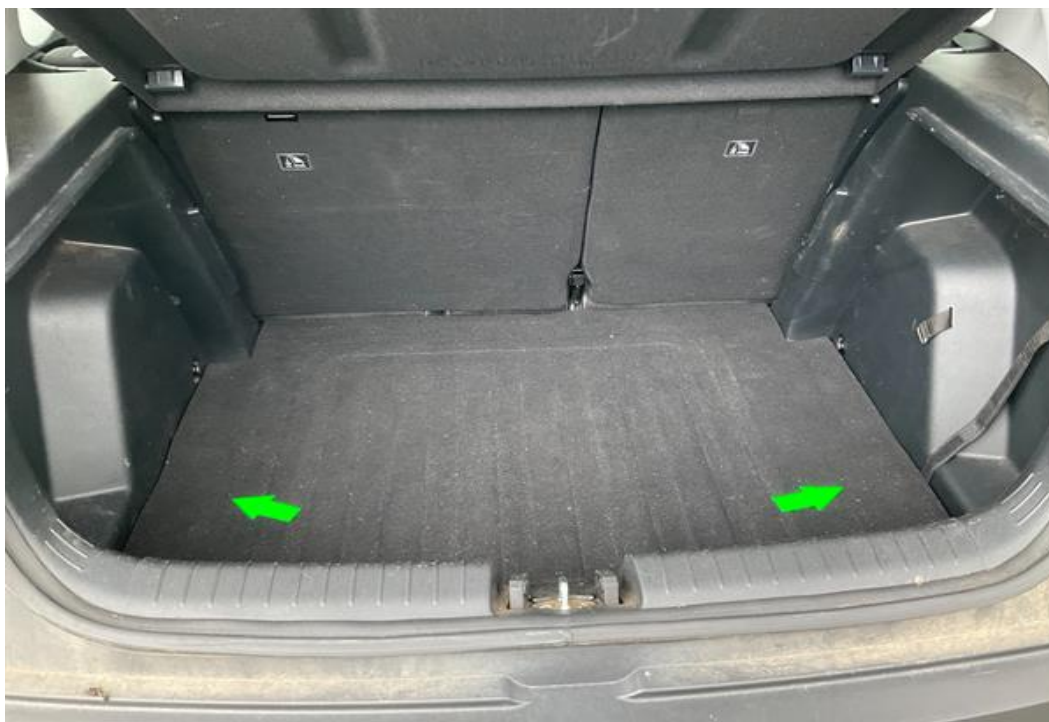
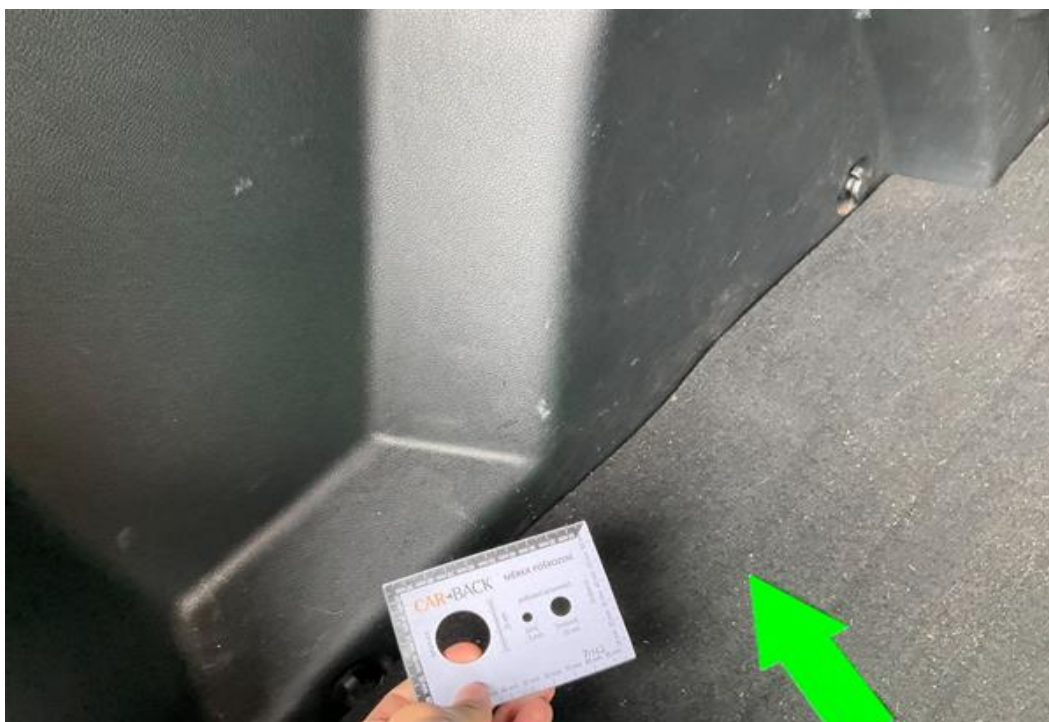
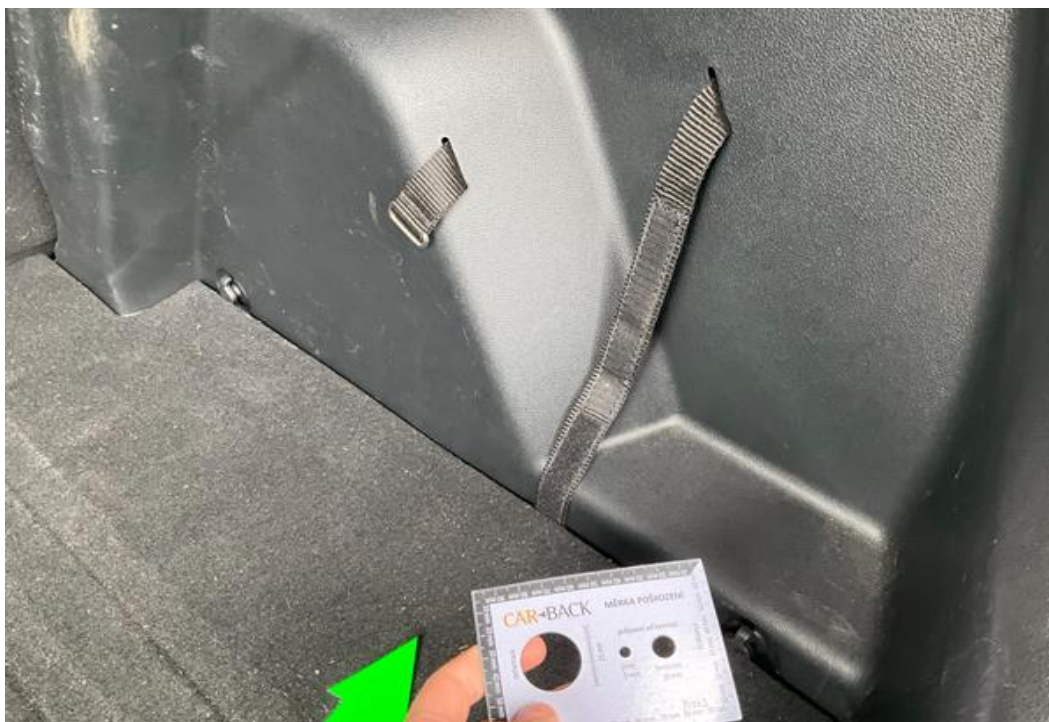
**25****Umístění**

| P. č. | Část vozu | Druh poškození |
|---|---|---|
| 25 | Boční plasty zavazadlového prostoru | Opotřebení |

Boční plasty zavazadlového prostoru

Opotřebení

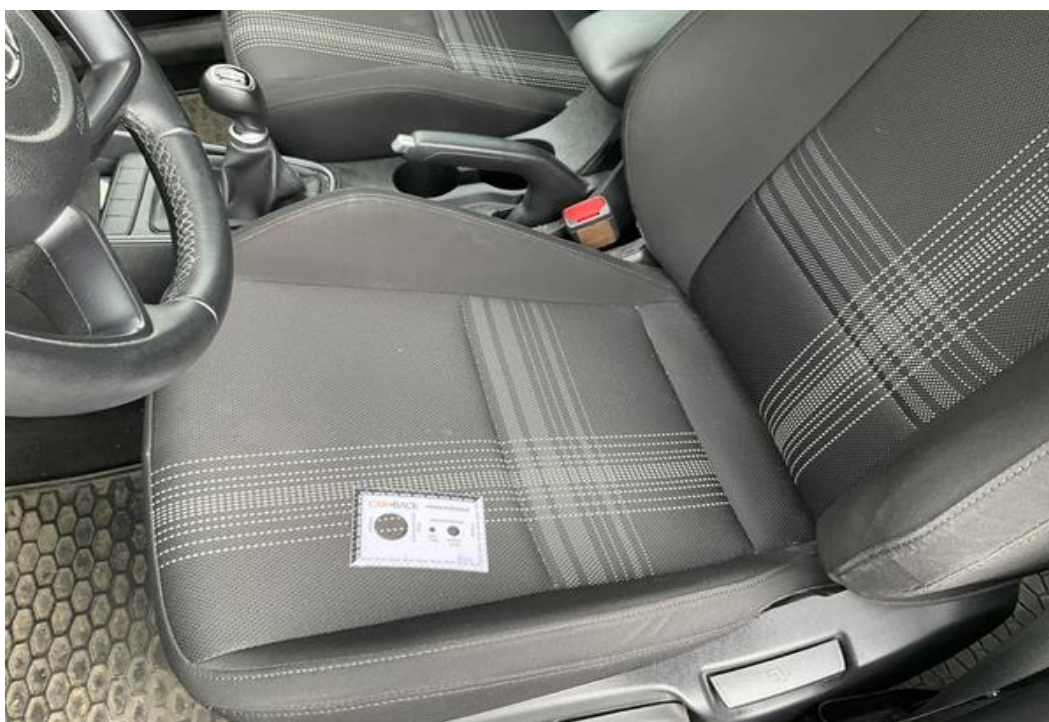
**26**

| P. č. | Část vozu | Druh poškození |
|---|---|---|
| 26 | LP čalounění | Opotřebení |

Interiér  
LP čalounění  
Opotřebení
