**CAR-BACK, spol. s.r.o.**

**ÚDAJE O VOZIDLE**

| RZ: | 9AJ7687 | VIN: | NLHBM81HANZ161402 |
| Model vozidla: | Hyundai Bayon | Provedení: | Bayon 1.2i Comfort Club 5d |

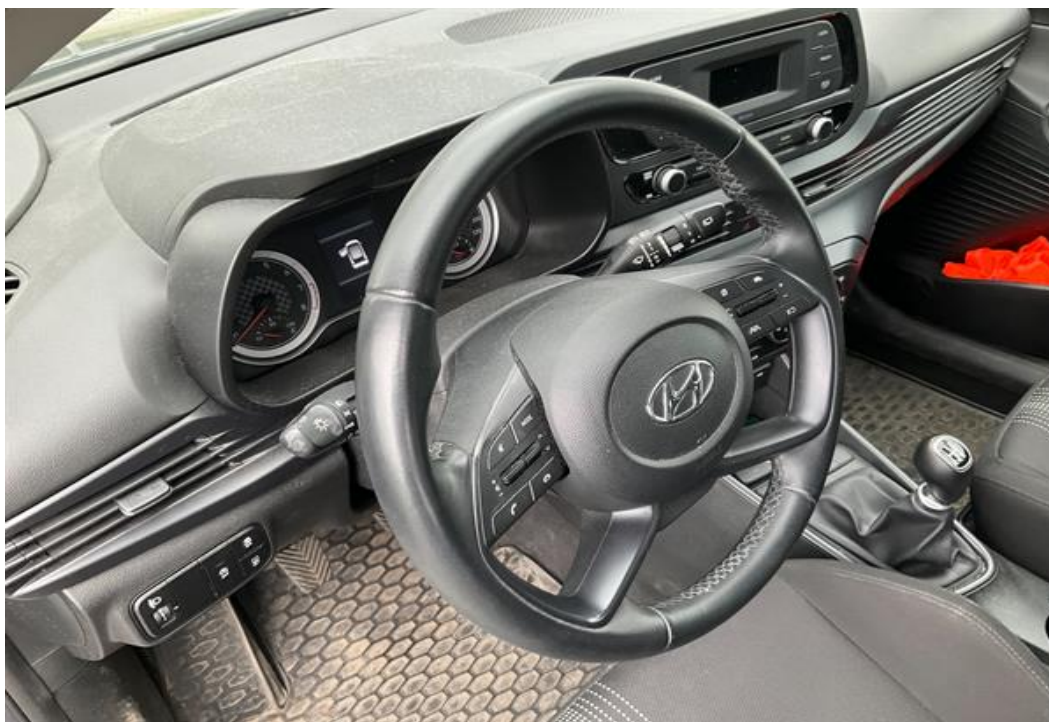
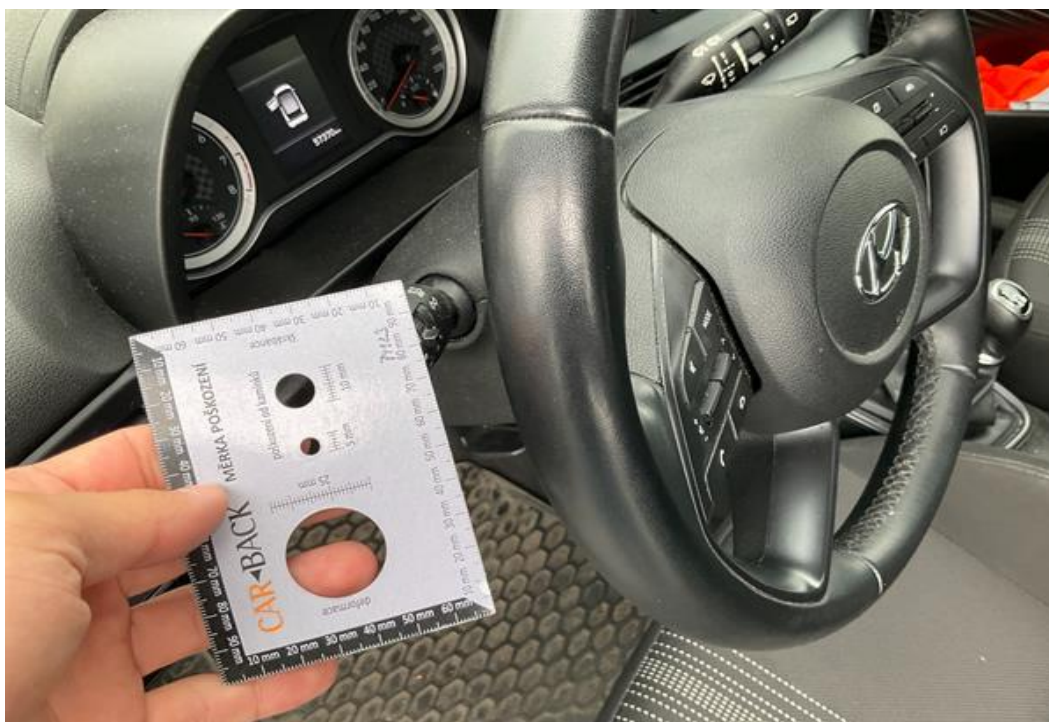
**27**

| P. č. | Část vozu | Druh poškození |
|---|---|---|
| 27 | Volant | Opotřebení |

Volant

Opotřebení

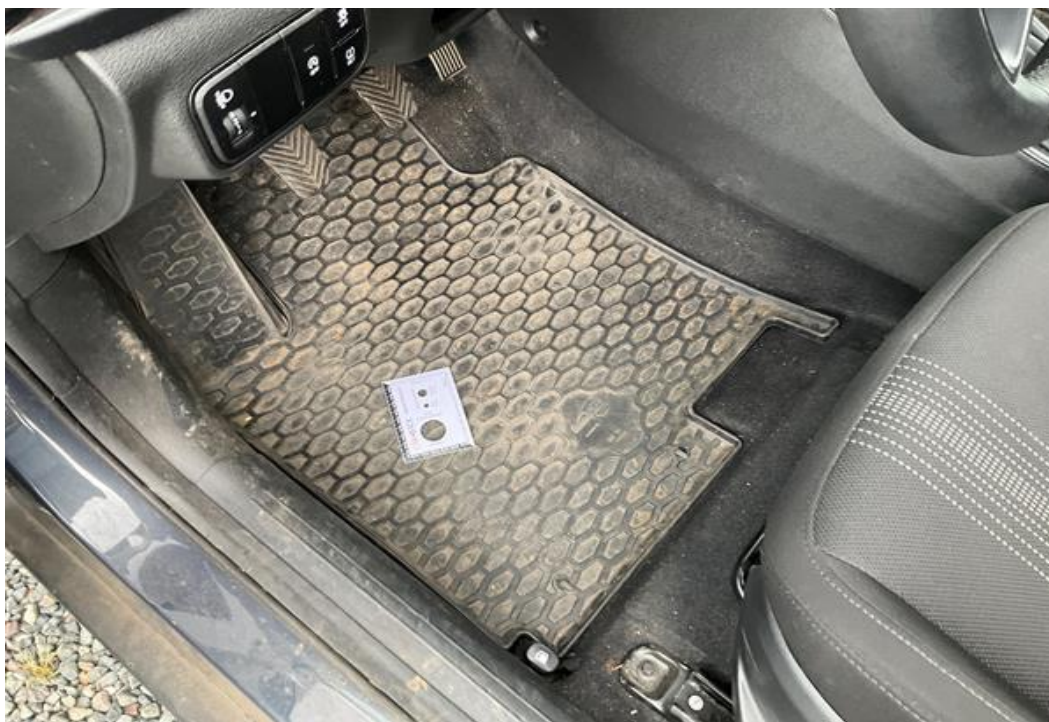
**28**

| P. č. | Část vozu | Druh poškození |
|---|---|---|
| 28 | Koberec řidiče | Opotřebení |

Interiér  
Koberec řidiče  
Opatření

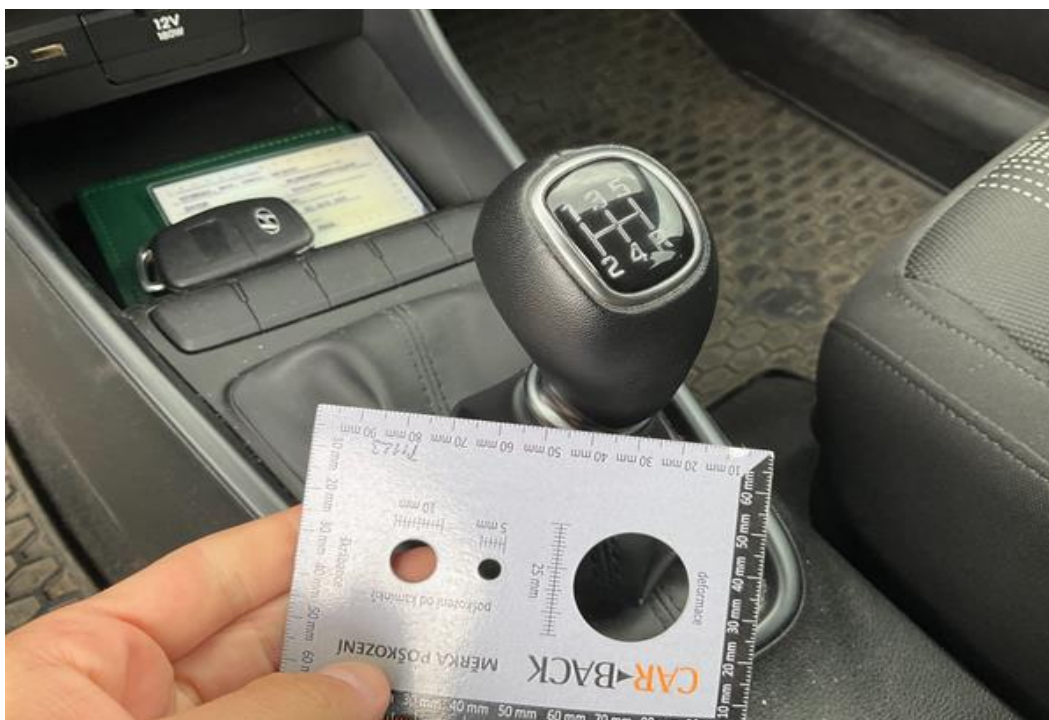
**29**

| P. č. | Část vozu | Druh poškození |
|---|---|---|
| 29 | Řadící páka | Opotřebení |

Interiér  
Řadící páka  
Opatření

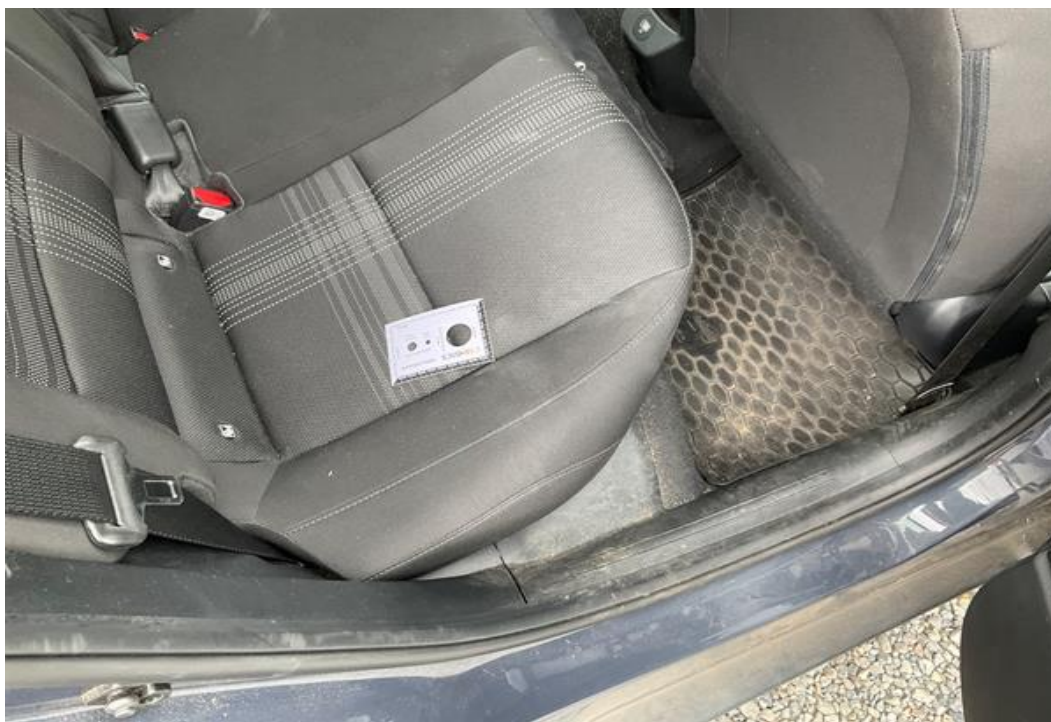
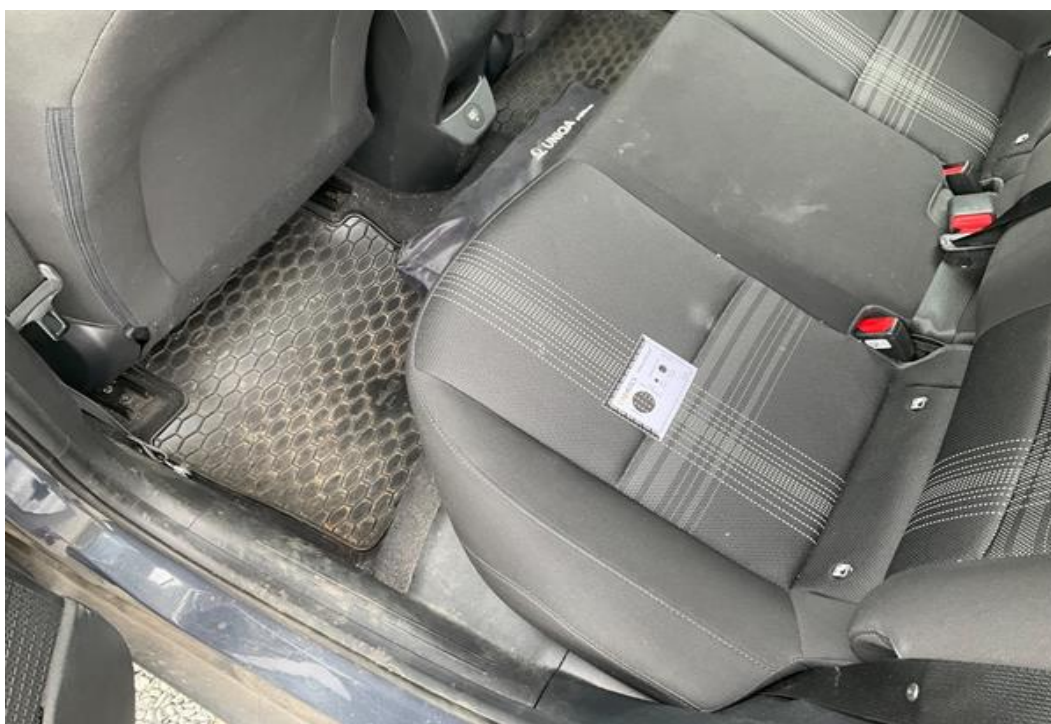
**31**

| P. č. | Část vozu | Druh poškození |
|---|---|---|
| 31 | Interiér | Znečištěno |

Interiér

Znečištěno

Tepování sedadel + mytí interiéru mokrou cestou
