Zustandsbericht / Minderwertgutachten

**Kennzeichen****EN IS2017****FIN****NLHBN51GGMZ040549****Vorgang**

Erstzulassung	23.07.2021	Fahrzeugart	PKW
Hersteller	HYUNDAI	Typ / Verkaufsbez.	i20 1.0 T-GDI 48V-Hybrid
Aufbauart	Limousine	Türen	DCT Intro
Sitzplätze	5	Fahrzeug-Ident.-Nr.	5
HSN / TSN	5984 / ABO	Schlüssel-Nr.	NLHBN51GGMZ040549
Km-Stand abgelesen	51069	Energiequelle / Kraftstoff	10341028
Zylinderanzahl	4 / Reihenmotor	Leistung (kW)	Hybr.Benzin/E
Hubraum (ccm)	998	Schadstoffklasse:	74
Antriebsart	Frontantrieb	Getriebe	EURO6;WLTP;AP;PI/CI; M,
Felgen	Leichtmetall	Farbe / Farbe	N1 I
Polster / Farbe	Stoff / Schwarz		Automatik /
			Blau / Schwarz
Es wird unterstellt, dass die Gesamtaufleistung dem abgelesenen Km-Stand entspricht.

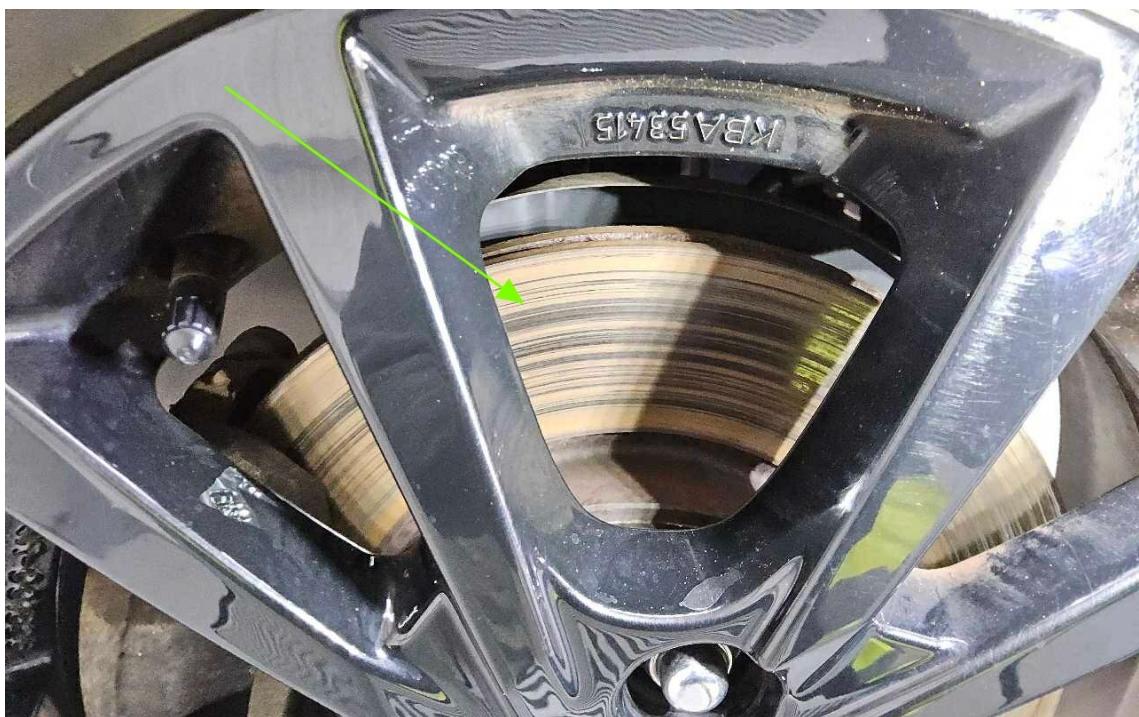
Bild 7 :
Korrosionsbildung Bremse - Freibremsen erforderlich

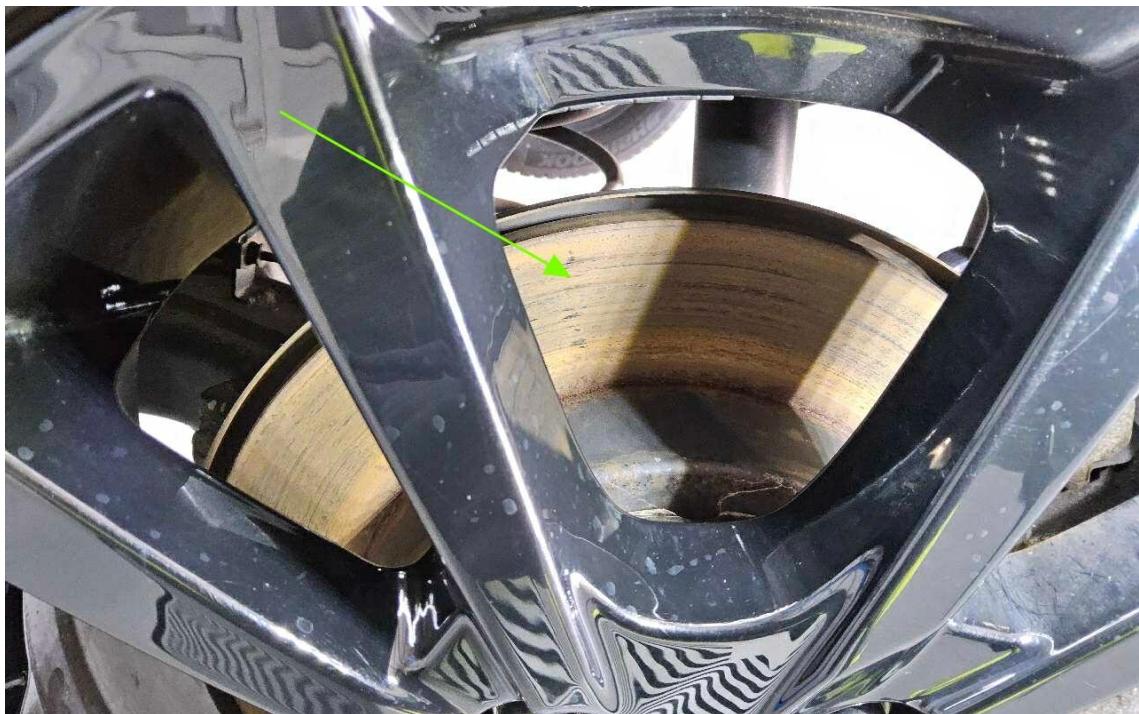
Bild 8 : Korrosionsbildung Bremse - Freibremsen erforderlich

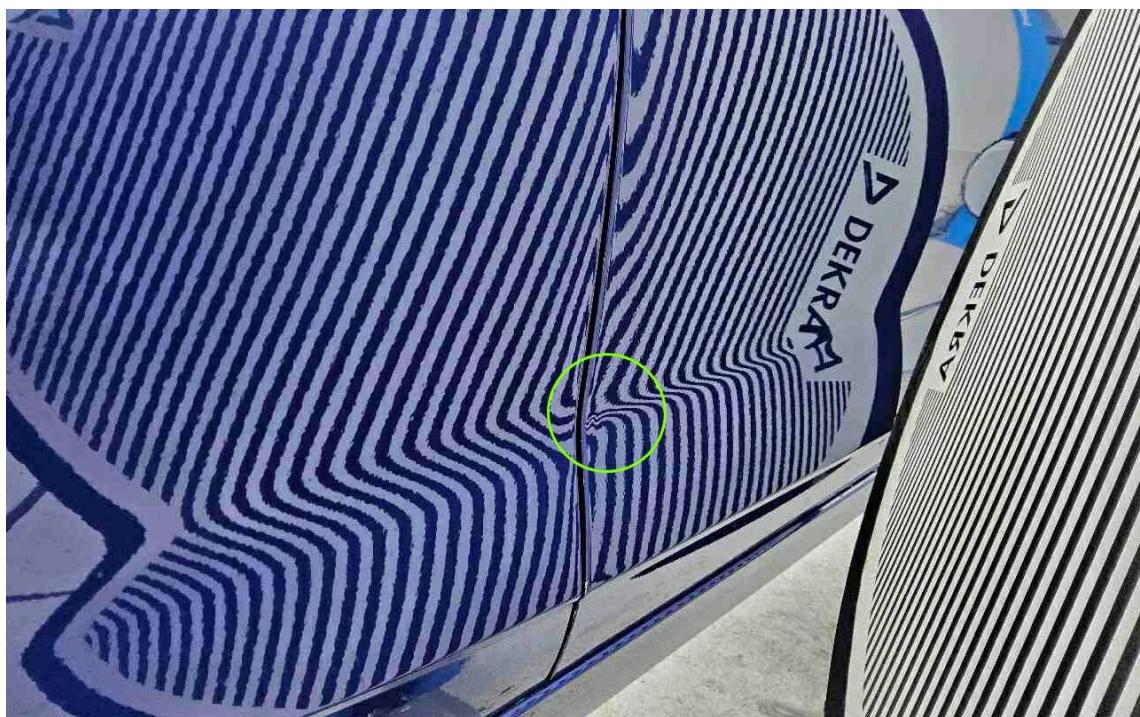
Bild 9 : Tür vorne rechts eingedellt

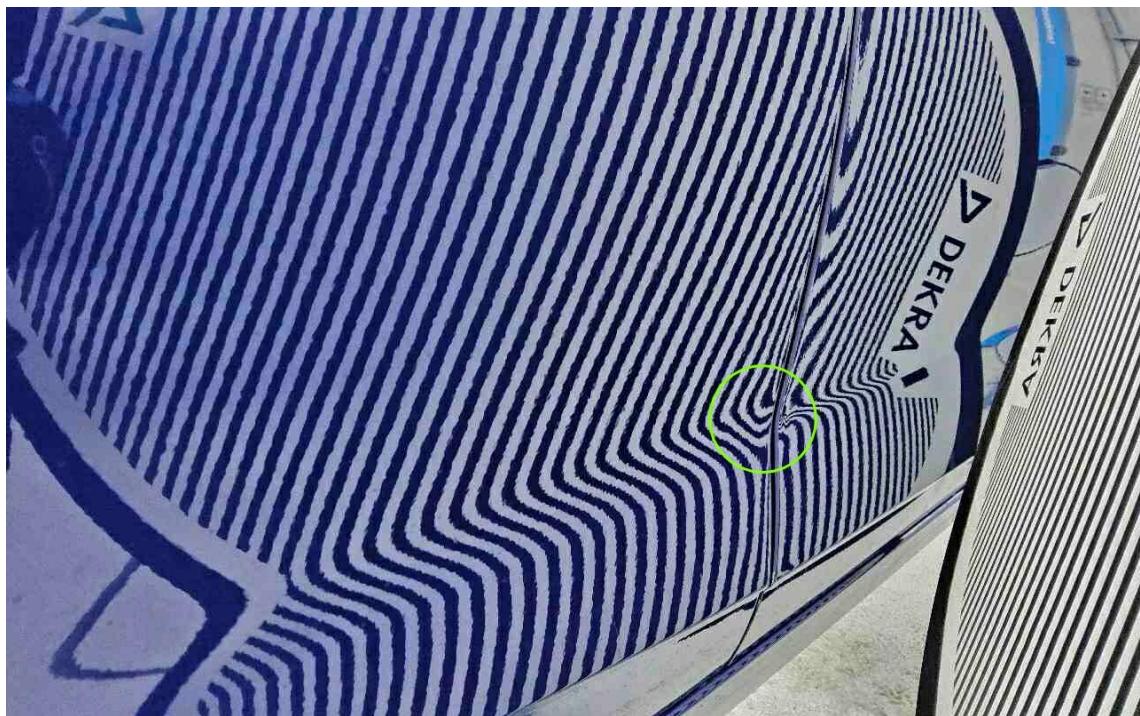
Bild 10 : Tür hinten rechts eingedellt

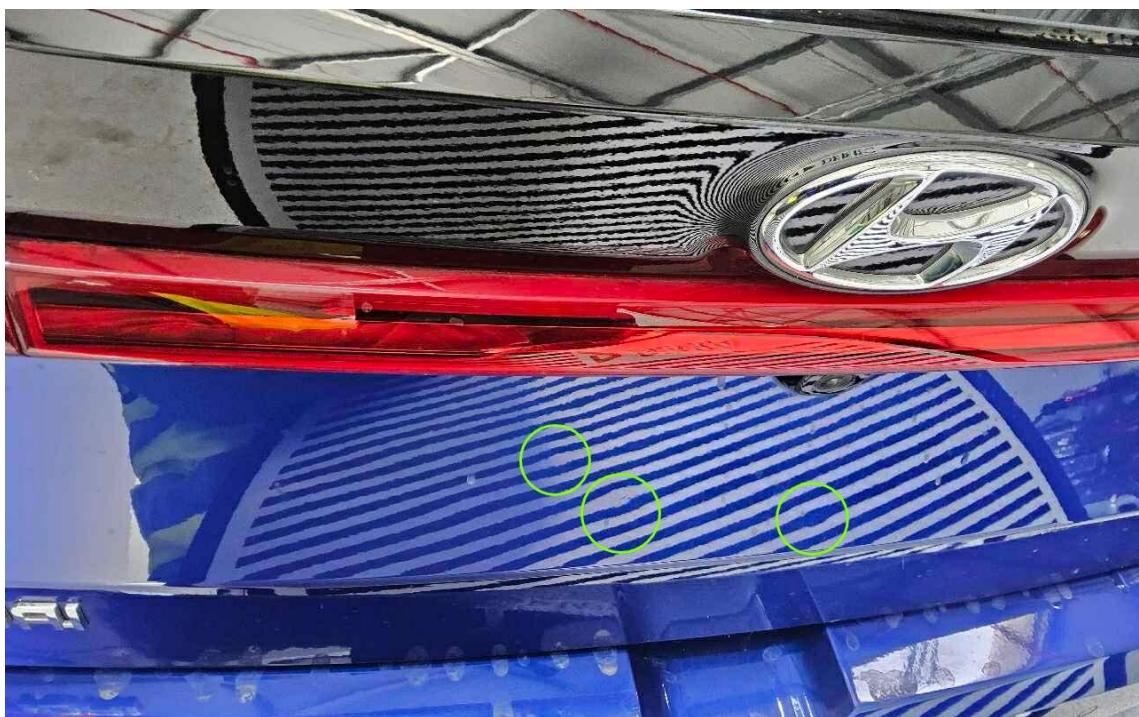
Bild 11 : Heckklappe mehrfach eingedellt

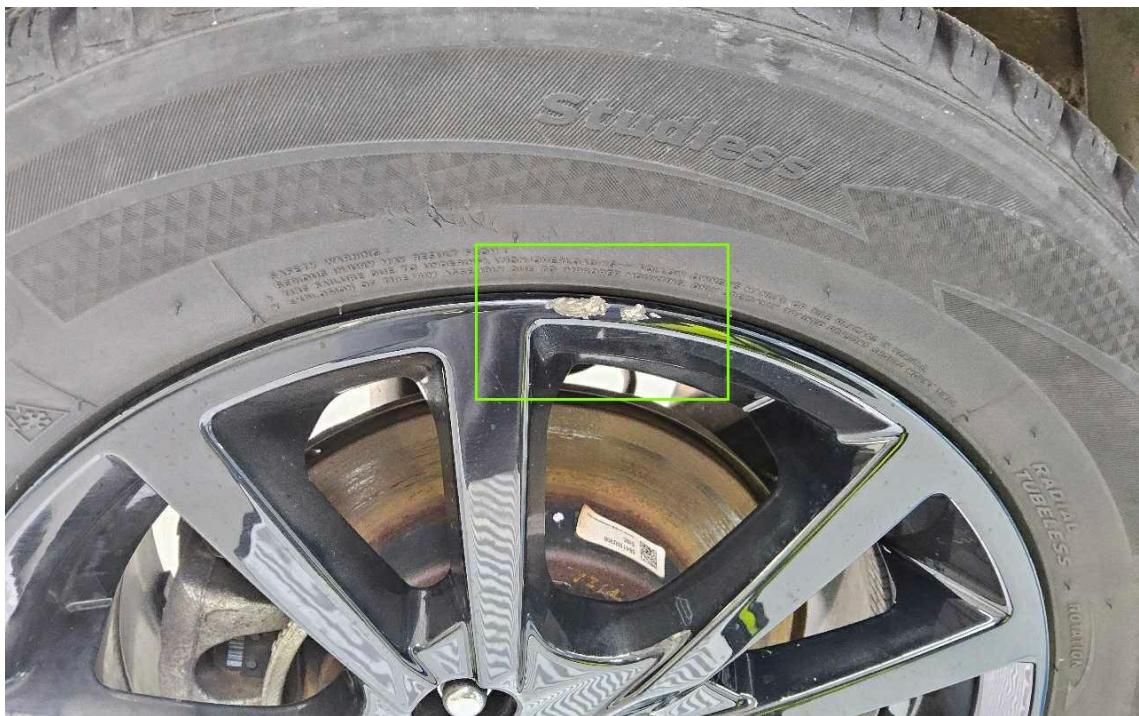
Bezeichnung des Schadens / Rep.-Weg	Rep.Kost	Anrechnung brutto	Minderwert in EUR brutto	netto
1. Batterie tiefentladen, prüfen und Befund festlegen, Schadenerweiterung möglich	100	voll	-100	-84,03
2. Servicehistorie unvollständig - Service durchführen, erneuern	450	voll	-450	-378,15
3. Heckklappe mehrfach eingedellt, drücken (Bild 11)	200	voll	-200	-168,07
4. Korrosionsbildung Bremse - Freibremsen erforderlich, prüfen und Befund festlegen, Schadenerweiterung möglich (Bild 7, 8)	100	voll	-100	-84,03
5. Tür vorne rechts eingedellt, drücken (Bild 9)	80	voll	-80	-67,23
6. Tür hinten rechts eingedellt, drücken (Bild 10)	80	voll	-80	-67,23
7. Felge hinten rechts verschrammt - Minderwert angesetzt, (Bild 12)	100	voll	-100	-84,03

Bild 12 : Felge hinten rechts verschrammt - Minderwert angesetzt

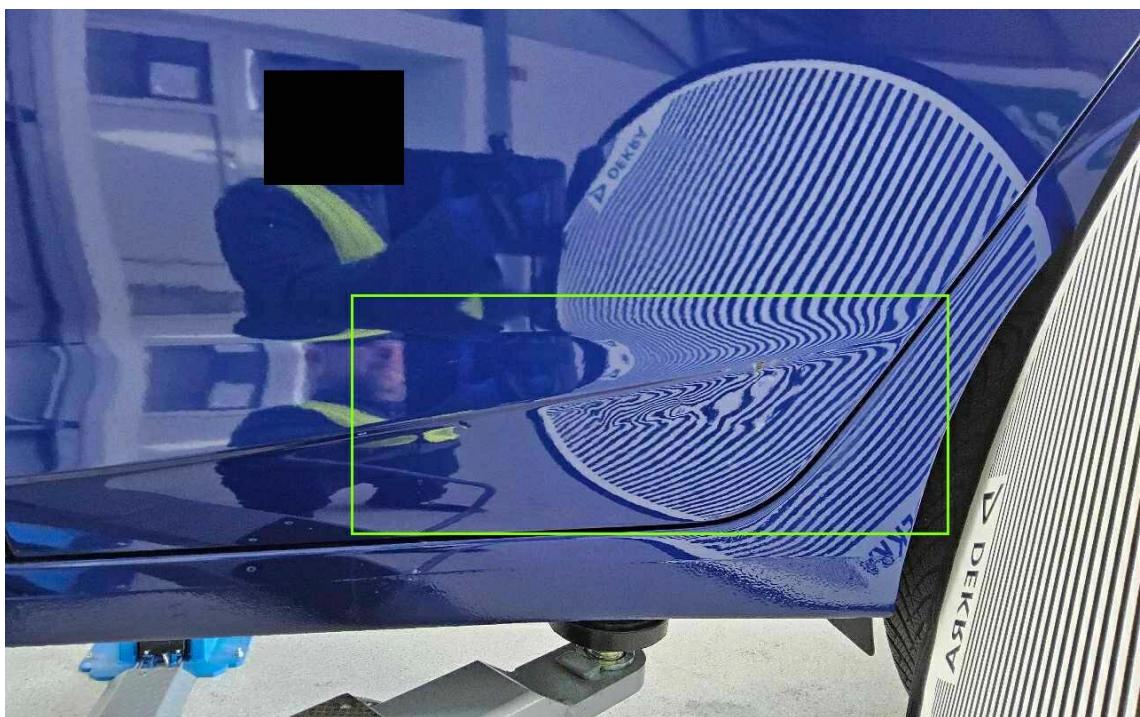
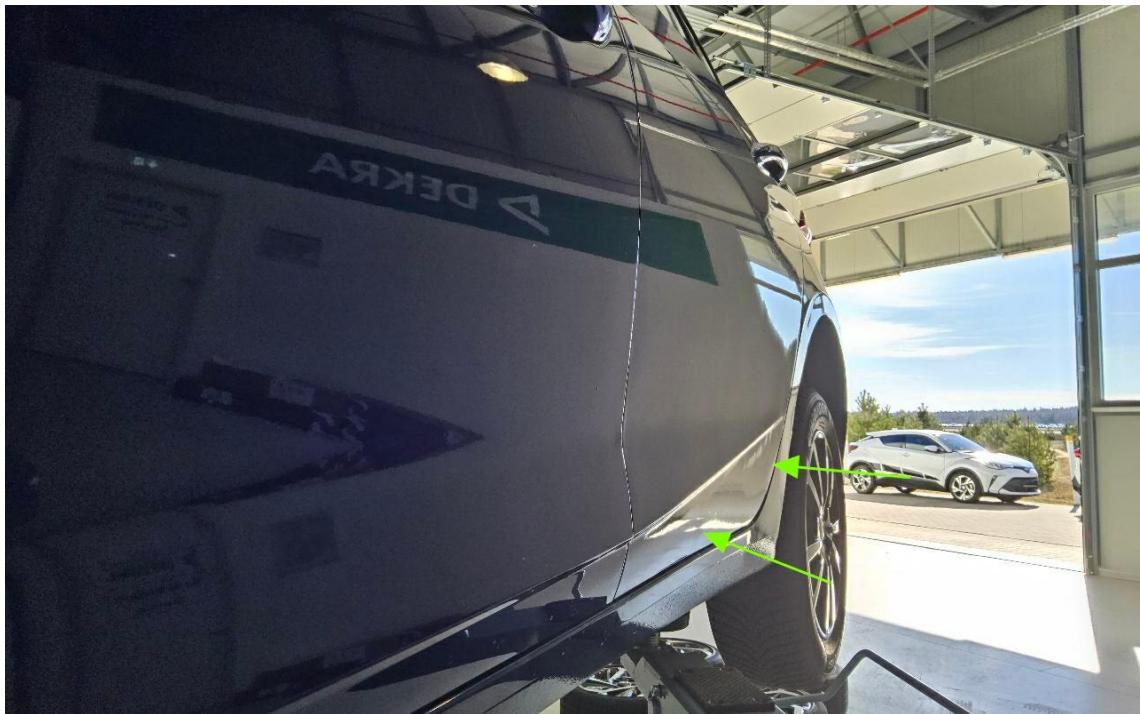
8. Tür hinten links Korrosionsbildung - mangelhaft nachlackiert, lackieren (Bild 13, 14)	760	voll	-760	-638,66
9. Tür vorne links eingedellt, drücken (Bild 15)	80	voll	-80	-67,23
10. Scheibenwischer vorne gerissen, erneuern	50	voll	-50	-42,02
Rep.Kosten insgesamt / Minderwert	2.000		-2.000	-1.680,68

Bild 13 : Tür hinten links Korrosionsbildung - mangelhaft nachlackiert

Bild 14 : Tür hinten links Korrosionsbildung - mangelhaft nachlackiert

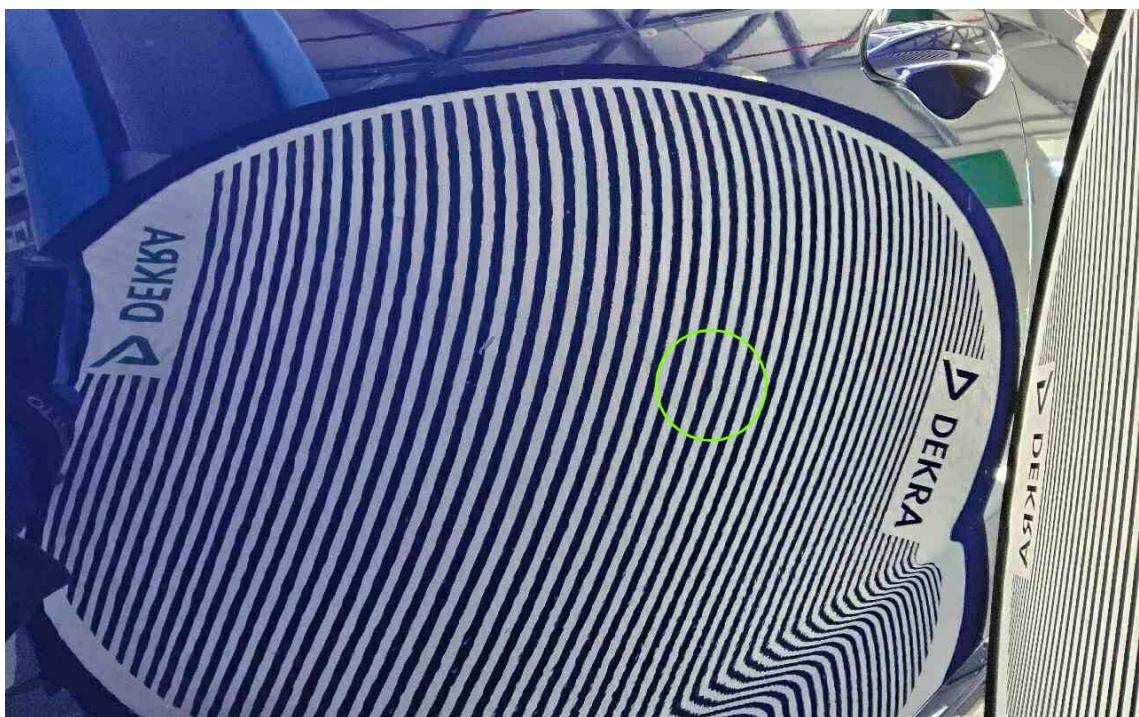
Bild 15 : Tür vorne links eingedellt

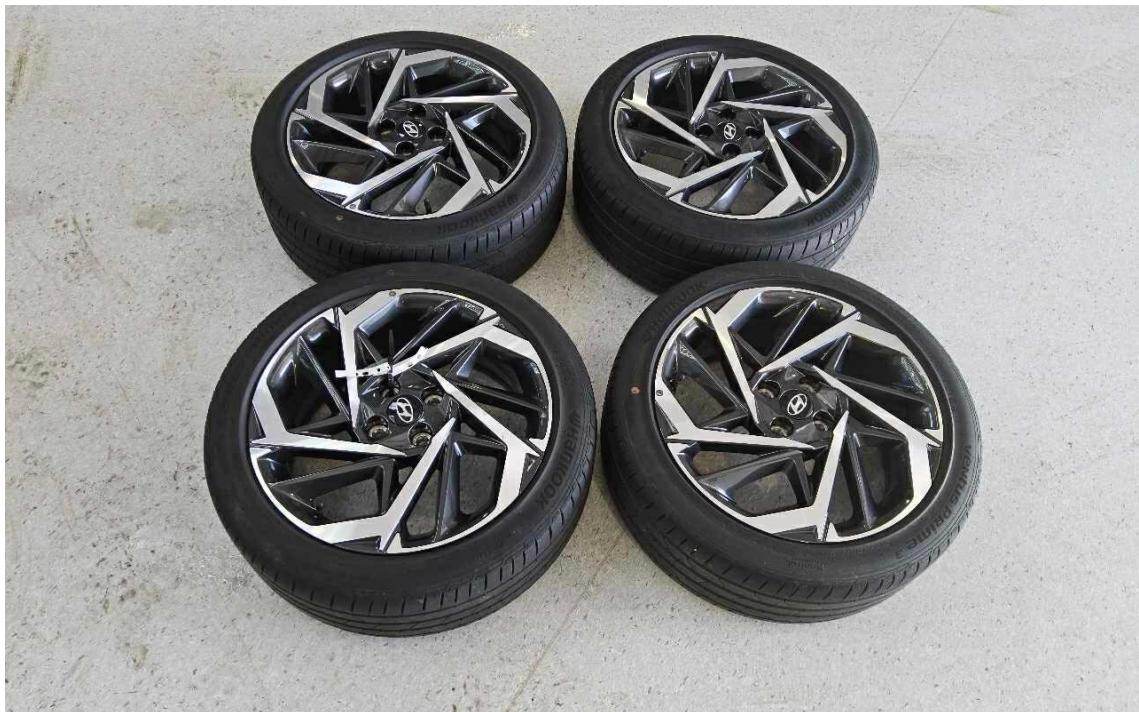
Sommerradsatz Leichtmetallfelgen Hankook Ventus Prime 3 - 215/45 R17 91V 4mm/4mm/4mm/4mm

Bild 16 : Zweiter Radsatz
