Zustandsbericht / Minderwertgutachten

Kennzeichen
DO BB933
FIN
NMTK33BX70R258877

Erstzulassung	22.12.2023	Hersteller	TOYOTA
Typ / Verkaufsbez.	C-HR Hybrid Flow	Aufbauart	Geländewagen
Türen	5	Sitzplätze	5
Fahrzeug-Ident.-Nr.	NMTK33BX70R258877	HSN / TSN	5013 / AKY
Schlüssel-Nr.	10503009	Km-Stand abgelesen	25543
Energiequelle / Kraftstoff	Hybr.Benzin/E	Zylinderanzahl	4 / Hybridantrieb
Leistung (kW)	72	Hubraum (ccm)	1798
Schadstoffklasse:	EURO6;WLTP;AP;PI/CI; M,	Antriebsart	Frontantrieb
	N1 I		
Getriebe	Automatik /	Felgen	Leichtmetall
Farbe	Blau / Metallic	Polster / Farbe	Stoff / Anthrazit
	Es wird unterstellt, dass die Gesamtleistung dem abgelesenen Km-Stand entspricht.

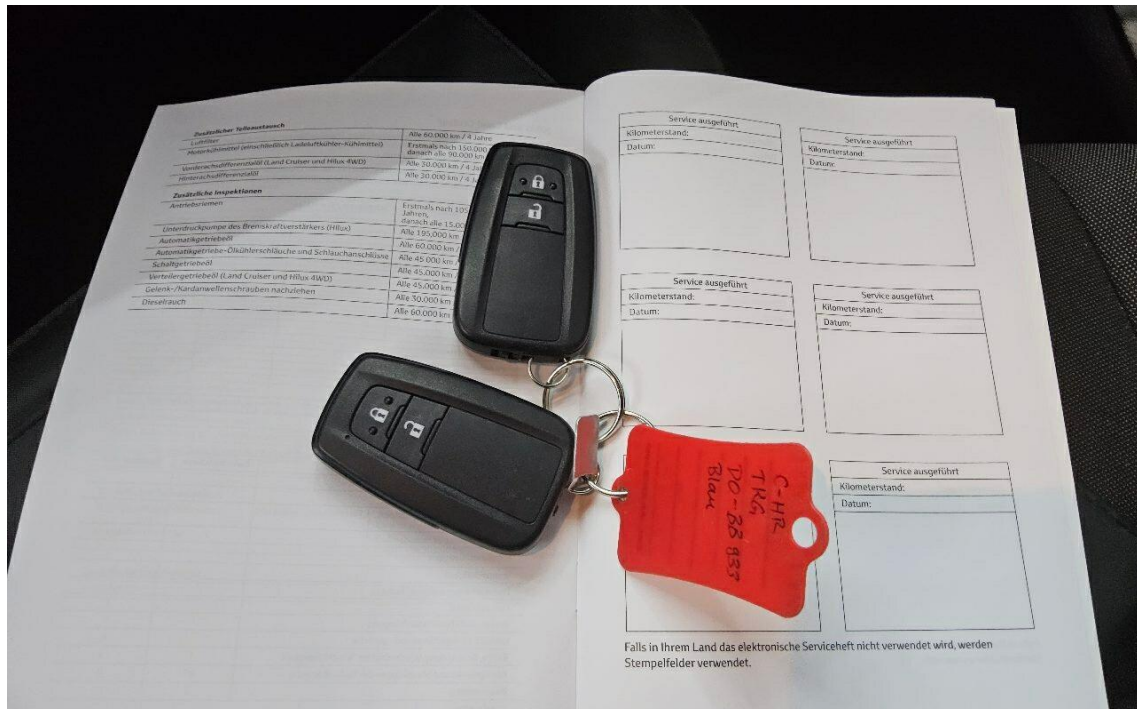
Wartungsnachweis: lückenhaft

Bild 5 : Schlüssel, Servicenachweis / Serviceheft (letzter Eintrag)

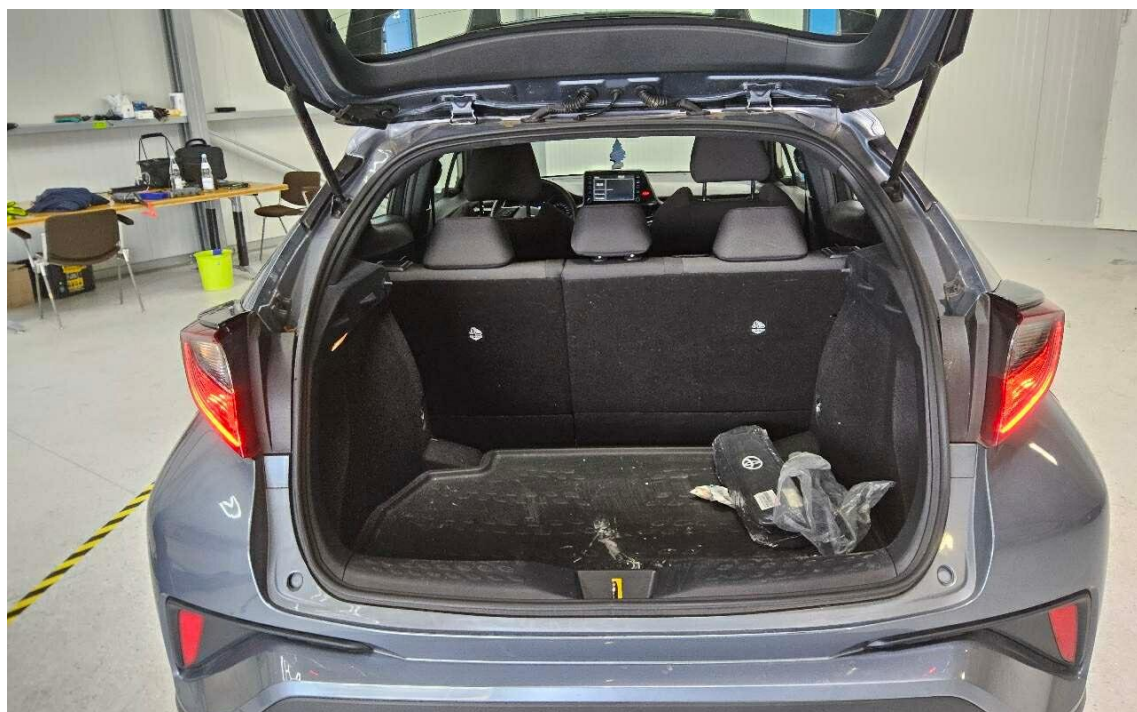
Kosten brutto	Anrechnung	Minderwert in EUR brutto	netto
1. Kofferraumabdeckung	500	voll	-500	-420,17
fehlende Teile insgesamt / Minderwert	500		-500	-420,17

Bild 6 : Kofferraumansicht

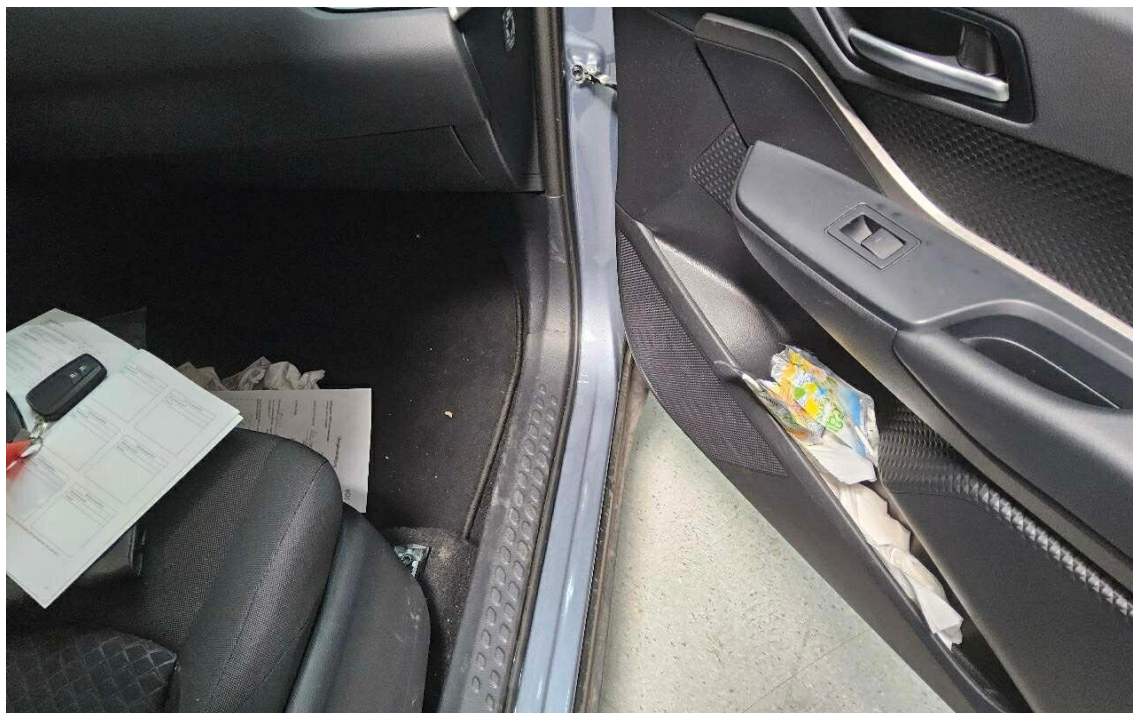
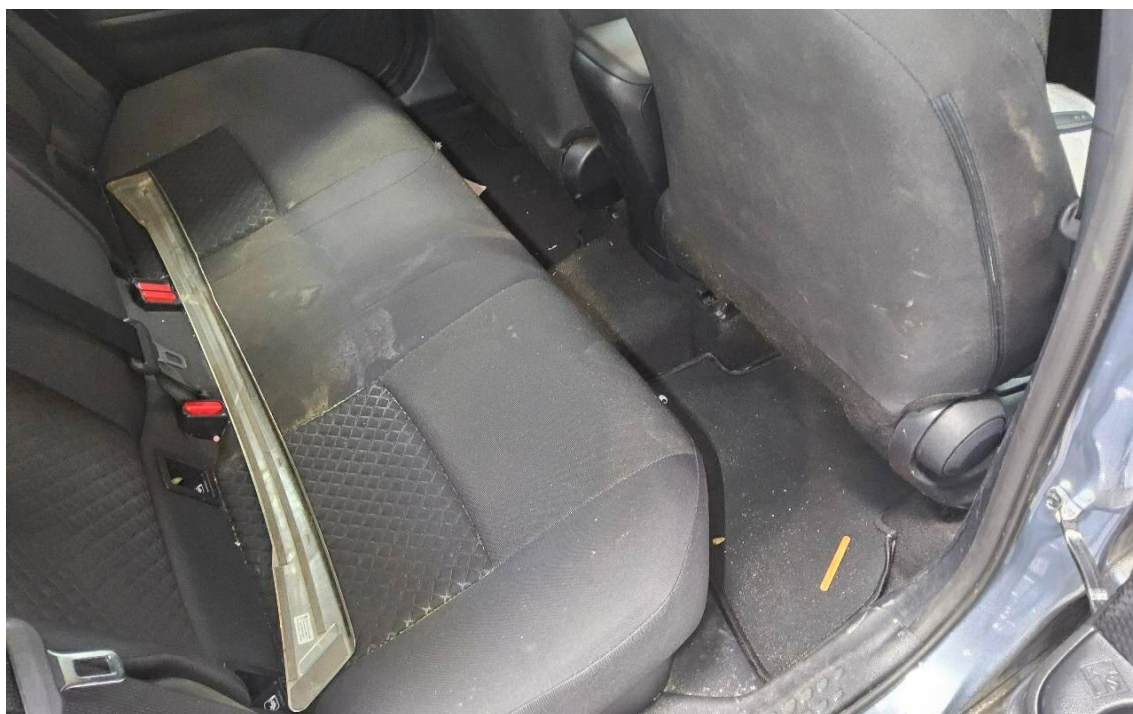
Bezeichnung des Schadens / Rep.-Weg	Rep.Kost brutto	Anrechnung	Minderwert in EUR brutto	netto
1. Servicehistorie unvollständig Service durchführen, erneuern	450	voll	-450	-378,15
2. Fahrzeuginnenraum verschmutzt, reinigen (Bild 7, 8)	200	voll	-200	-168,07
3. Seitenteil hinten links eingedellt, smart repair (Bild 9)	250	voll	-250	-210,08
4. Außenspiegel links beschädigt, erneuern (Bild 10)	870	voll	-870	-731,09
5. Stoßfänger vorne beschädigt, prüfen und Befund festlegen, Schadenerweiterung möglich (Bild 11, 12)	1.738	voll	-1.738	-1.460,50
6. Unfallschaden hinten, prüfen und Befund festlegen, Schadenerweiterung möglich (Bild 13, 14, 15, 16)	1.924	voll	-1.924	-1.616,81
7. Bremse korrodiert Freibremse erforderlich, prüfen und Befund festlegen, Schadenerweiterung möglich	100	voll	-100	-84,03
Rep.Kosten insgesamt / Minderwert	5.532		-5.532	-4.648,73

Bild 7 : Fahrzeuginnenraum verschmutzt

Bild 8 : Fahrzeuginnenraum verschmutzt

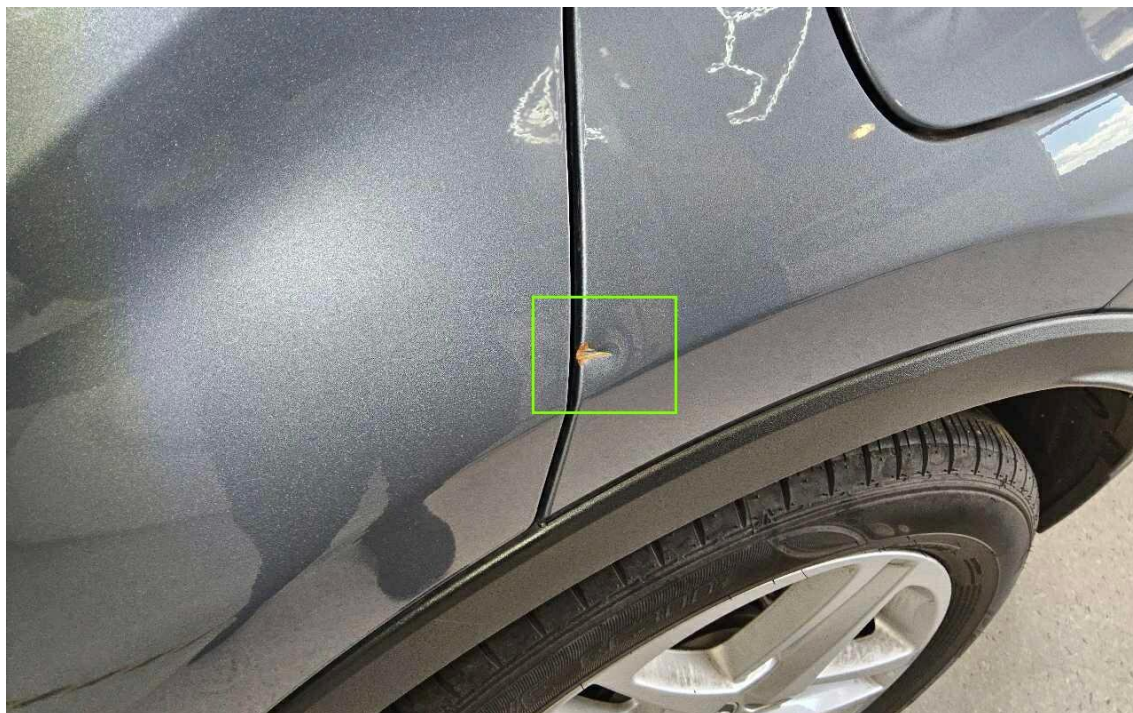
Bild 9 : Seitenteil hinten links eingedellt

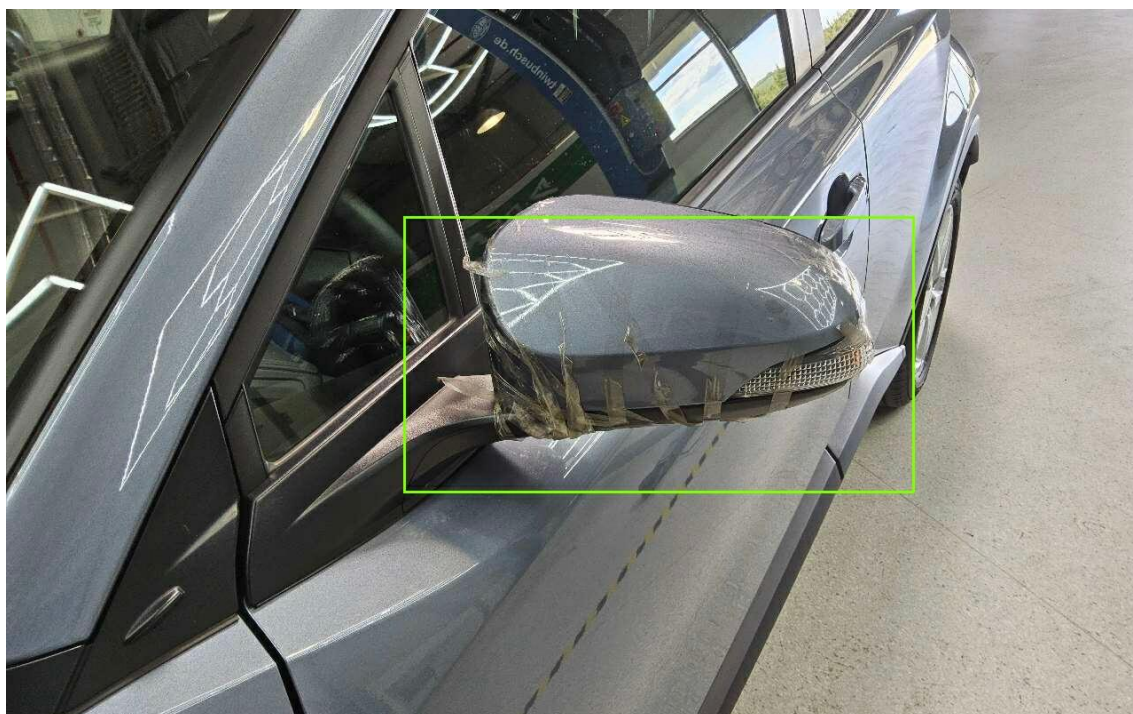
Bild 10 : Außenspiegel links beschädigt

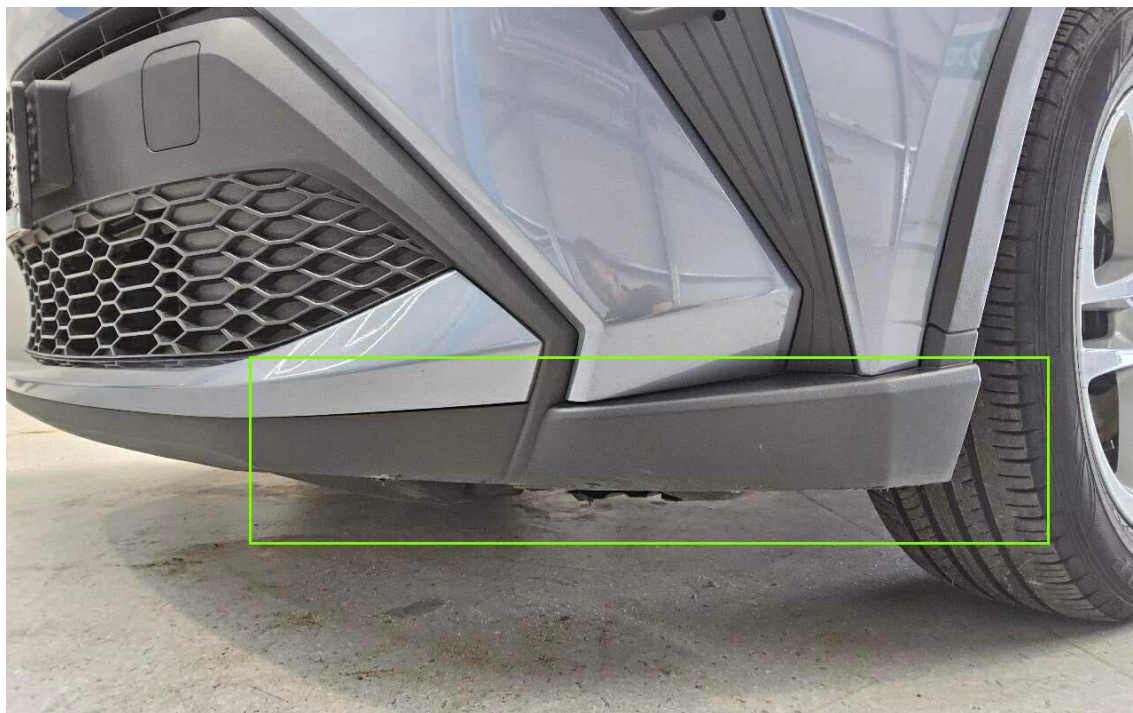
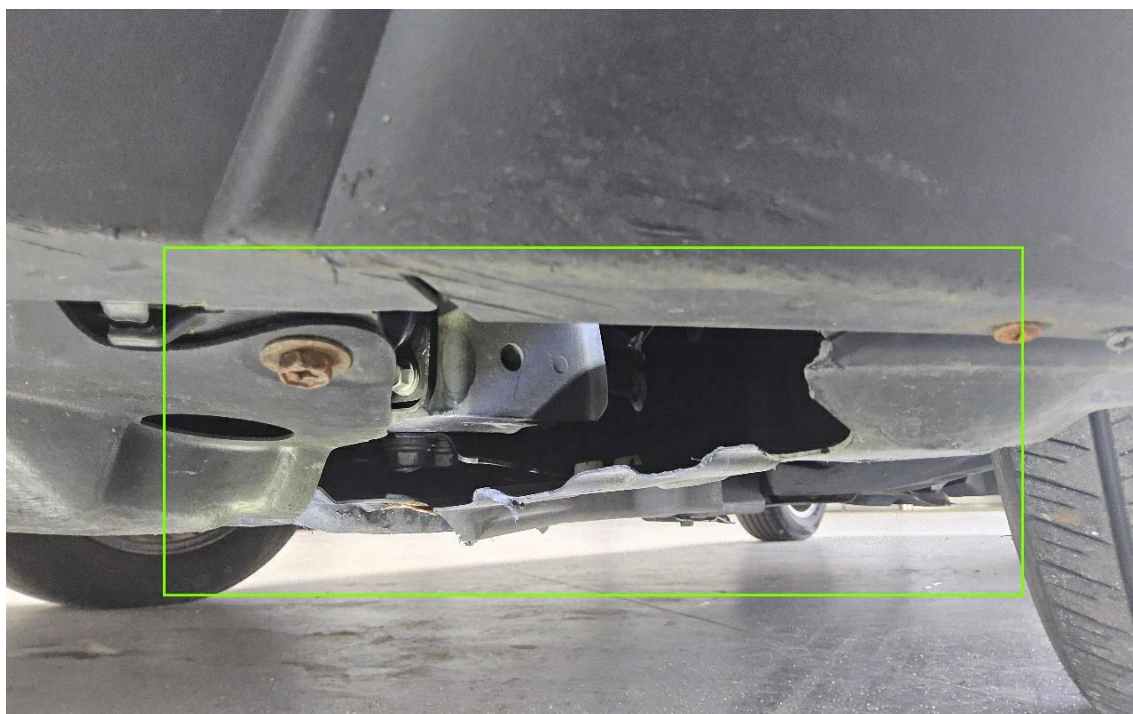
HINWEIS: Fahrzeug hat verdeckte Mängel unter bereits instandgesetzten Teilen wie Stoßfänger (siehe Bilder).

Bild 11 : Stoßfänger vorne beschädigt

Bild 12 : Stoßfänger vorne beschädigt

ARB.POS.NR/ LEIT-NR	INSTANDSETZUNGS-/EINZEL-/VERBUNDARBEITEN	AW	ARB.- PREIS
751021)	GITTER U STOSSF V AUS-/EINBAUEN	1	15.00
KN	FRONTSPOILER L AUS-/EINBAUEN	1	15.00
B020)	STOSSFAENGER V AUS-/EINBAUEN	7	105.00
531041)	RADHAUSSCHALE V L AUS-/EINBAUEN	5	75.00
531041)	RADHAUSSCHALE V R AUS-/EINBAUEN	5	75.00
531041A)	RADHAUSSCHALE L/R AUS-/EINBAUEN	2	30.00
KN	MOTORUNTERSCHUTZ A-E	2	30.00
KN	ABDECKUNG U V MOTORRAUM AUS-/EINBAUEN	2	30.00
1000	FEHLERCODE AUSLESEN NACH REP.	4*	60.00
1000	BORDNETZ LADEN BEIM AUSLESEN	2*	30.00

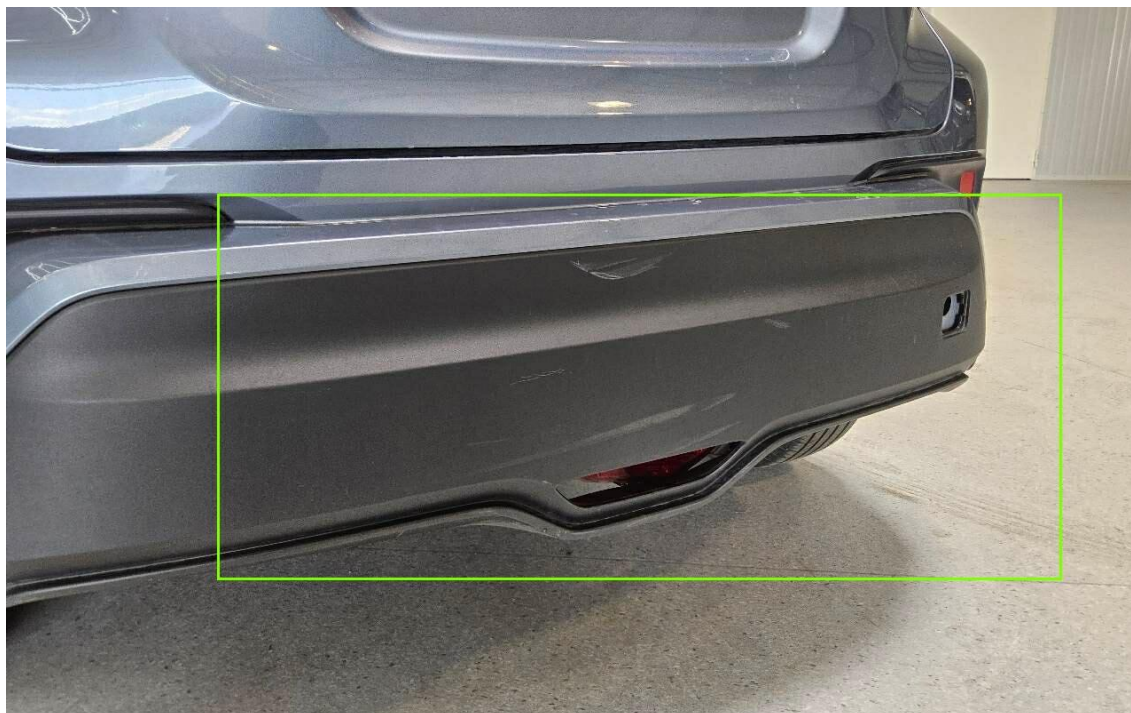
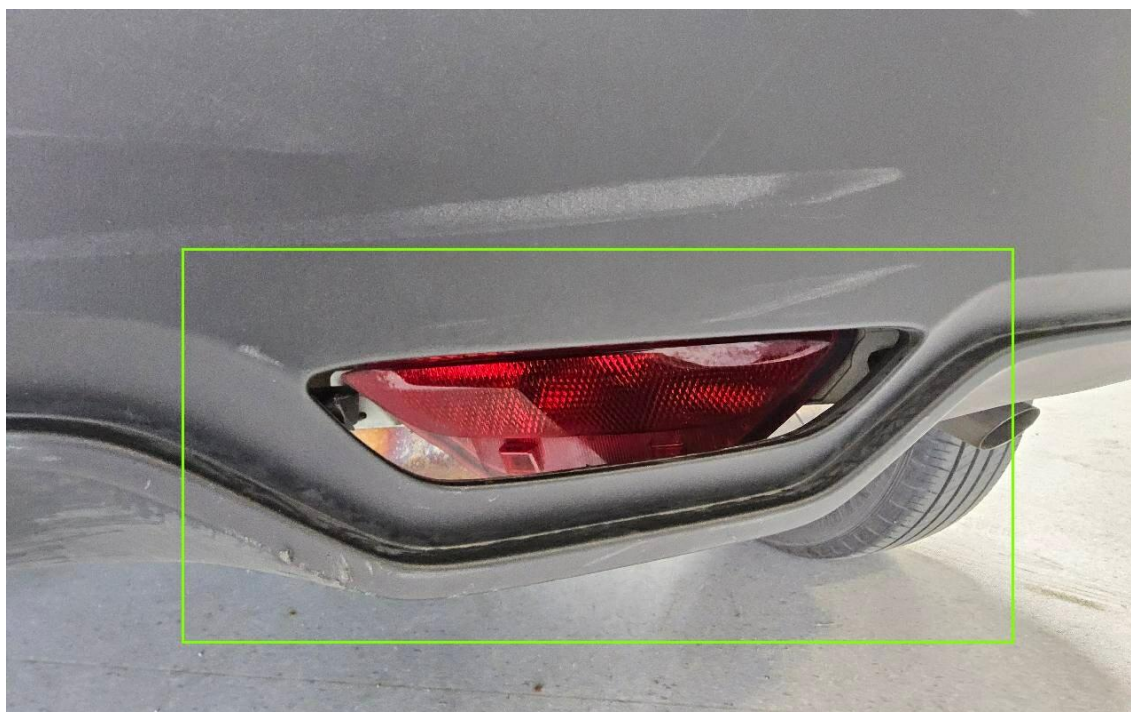
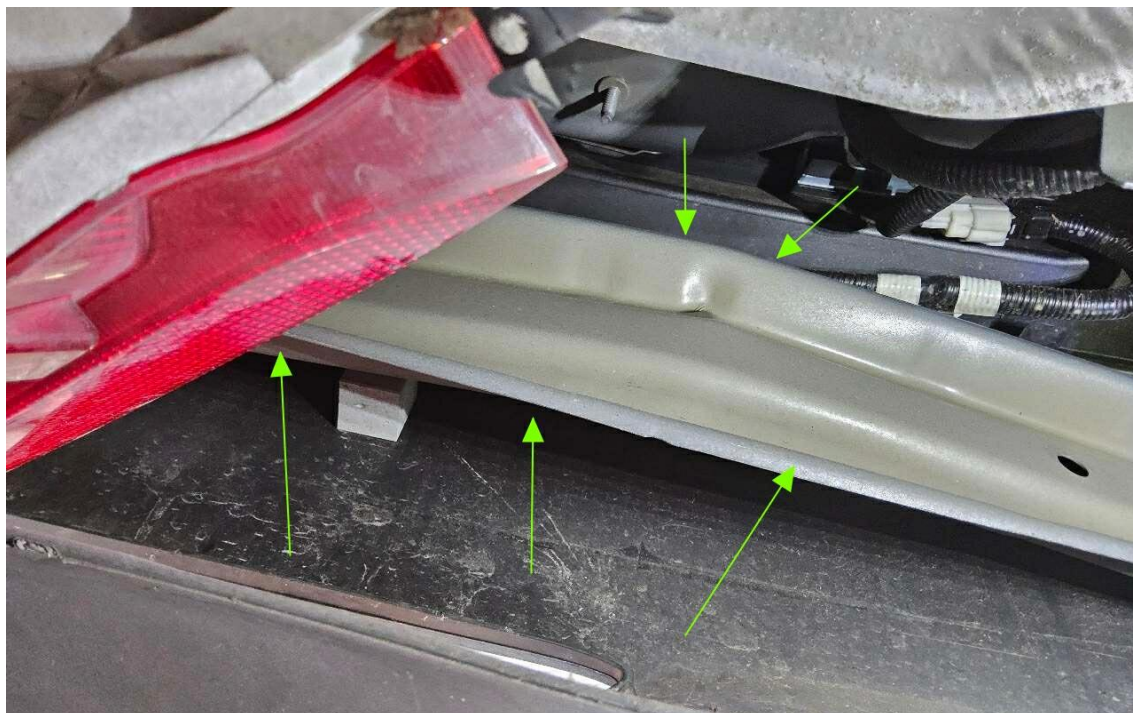
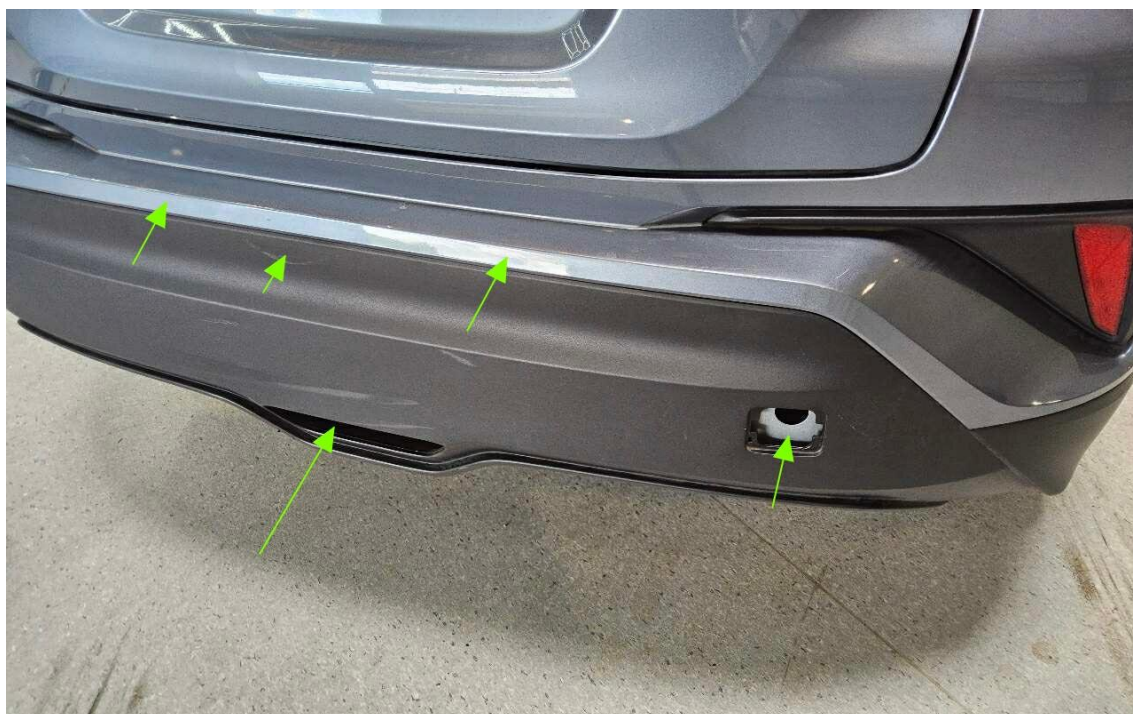
Bild 13 : Unfallschaden hinten

Bild 14 : Unfallschaden hinten

Bild 15 : Unfallschaden hinten

Bild 16 : Unfallschaden hinten

ARB.POS.NR/ LEIT-NR	INSTANDSETZUNGS-/EINZEL-/VERBUNDARBEITEN	AW	ARB.- PREIS
KN	BLLENDE STOSSFAENGER H AUS-/EINBAUEN	1	15.00
B410	STOSSFAENGER H AUS-/EINBAUEN	6	90.00
KN	RADHAUSSCHALE H R AUS-/EINBAUEN	1	15.00
KN	STOSSFAENGERHALTER H L AUS-/EINBAUEN	1	15.00
KN	STOSSFAENGERHALTER H R AUS-/EINBAUEN	1	15.00
B410)	STOSSFAENGER VERSTAERKUNG H A-E	2	30.00
KN	RADHAUSSCHALE H L AUS-/EINBAUEN	1	15.00
520051)	ABDECKUNG STOSSFAENGER H ERNEUERN	2	30.00
1000	FEHLERCODE AUSLESEN NACH REP.	4*	60.00
1000	BORDNETZ LADEN BEIM AUSLESEN	2*	30.00

LEIT-NR	ARBEITSGANG	AW	
2581	STOSSFAENGER H REPARATURLACK ST K3	13	
	LACKIER-ZEITKOSTEN	AW	ARB.- PREIS
	FAKTOR 175.00 EUR/STD		
	LACKIERZEIT	13	
	VORBE. KUNSTSTOFF-LACKIERUNG	13	
	GESAMT-LACKIERZEIT 10 AW/STD :	26	455.00
	LACKIER-MATERIALKOSTEN		PREIS
	REPARATURLACKIERUNG K3		86.90
	MAT-KONST. KUNSTSTOFF-LACKIERUNG		54.40
