Zustandsbericht / Minderwertgutachten

FR GN4953

NMTK53BX50R066917

Kunden-Nr.	0210003742	
Auftraggeber	Toyota Kreditbank GmbH, Toyota Allee 5, 50858 Köln-Marsdorf	
Ihr Auftrag vom	21.07.2025, elektronisch.	
Besichtigung	21.07.2025, 09:00 Uhr, durch Herrn Christian Biermann bei Fehrenkötter Transport & Logistik GmbH, Flughafenstr. 1, 19370 Parchim ohne Anwesenheit einer bevollmächtigten Person.	
Bewertet auf	21.07.2025	
Betreff	Eigen-Nr. 7163115080

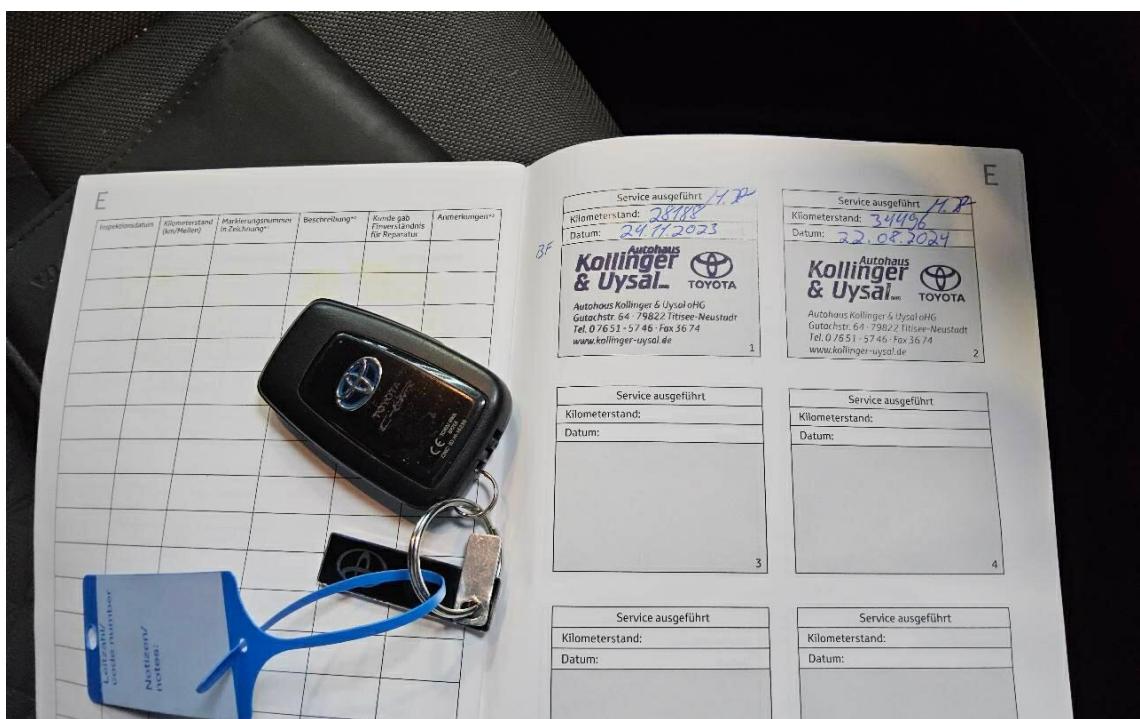
Wartungsnachweis: lückenhaft
 letzte Wartung: am 22.08.2024 bei Kilometerstand 34.496

Bild 5 : Schlüssel, Servicenachweis / Serviceheft (letzter Eintrag)

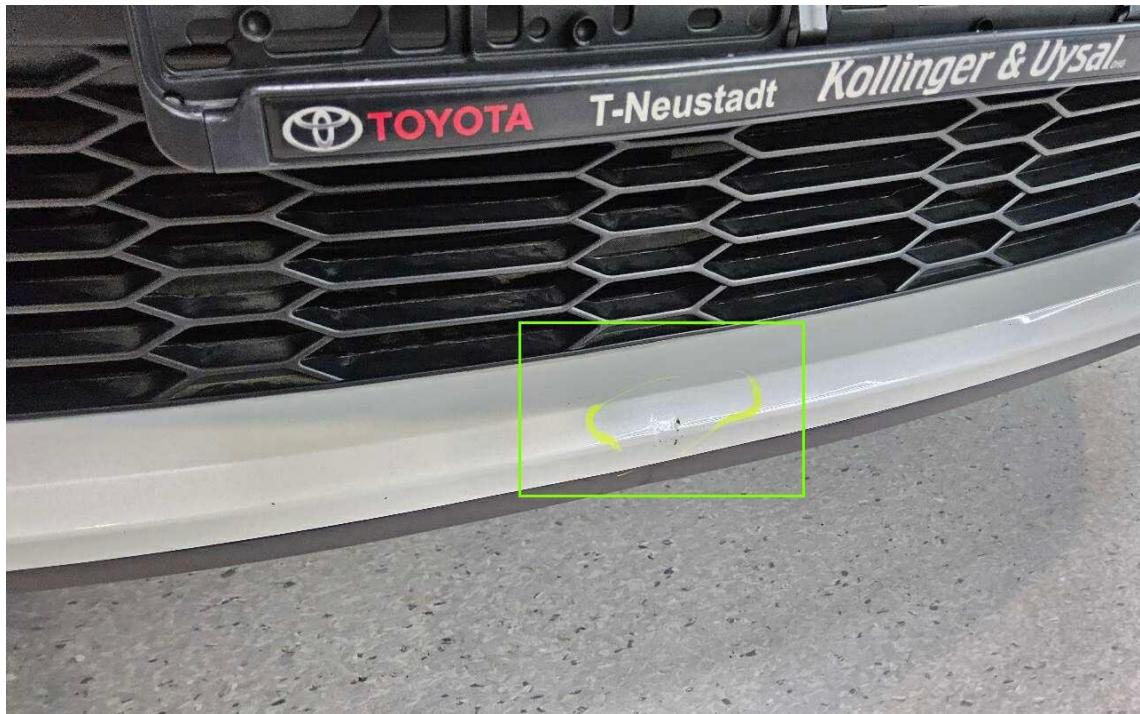
Bild 6 : Stoßfänger vorne beschädigt

Bezeichnung des Schadens / Rep.-Weg	Rep.Kost	Anrechnung	Minderwert in EUR	
	brutto		brutto	netto
1. Servicehistorie unvollständig Service durchführen, erneuern	450	voll	-450	-378,15
2. Stoßfänger vorne beschädigt, smart repair (Bild 6)	150	voll	-150	-126,05
3. Felge hinten rechts zerkratzt Minderwert angesetzt, (Bild 8)	150	voll	-150	-126,05
4. Stoßfänger hinten verschrammt, erneuern (Bild 9)	700	voll	-700	-588,24
Rep.Kosten insgesamt / Minderwert	1.450		-1.450	-1.218,49

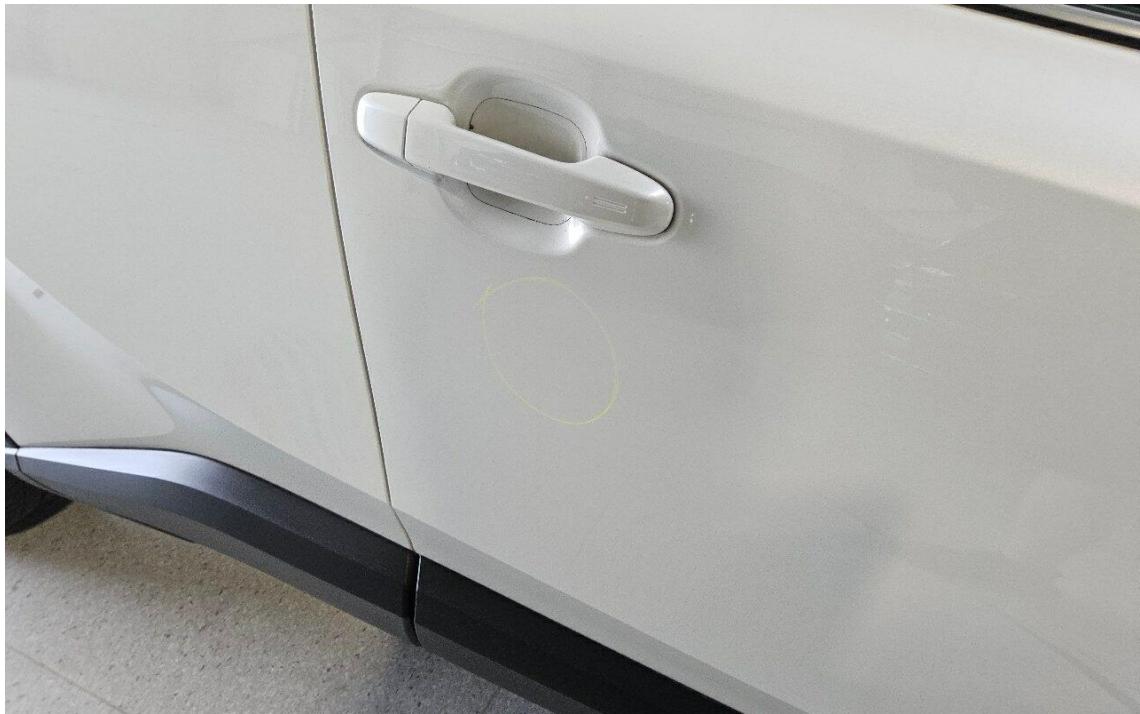
Beifahrertür eingedellt, (Bild 7)

Bild 7 : Beifahrertür eingedellt

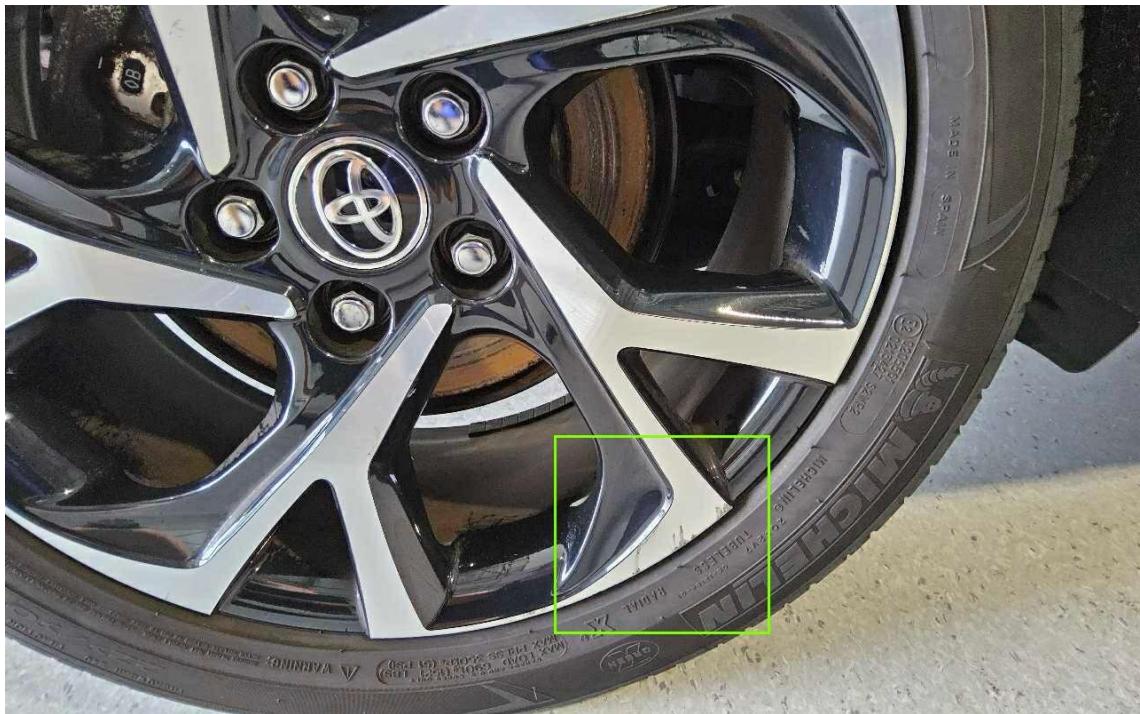
Bild 8 : Felge hinten rechts zerkratzt Minderwert angesetzt

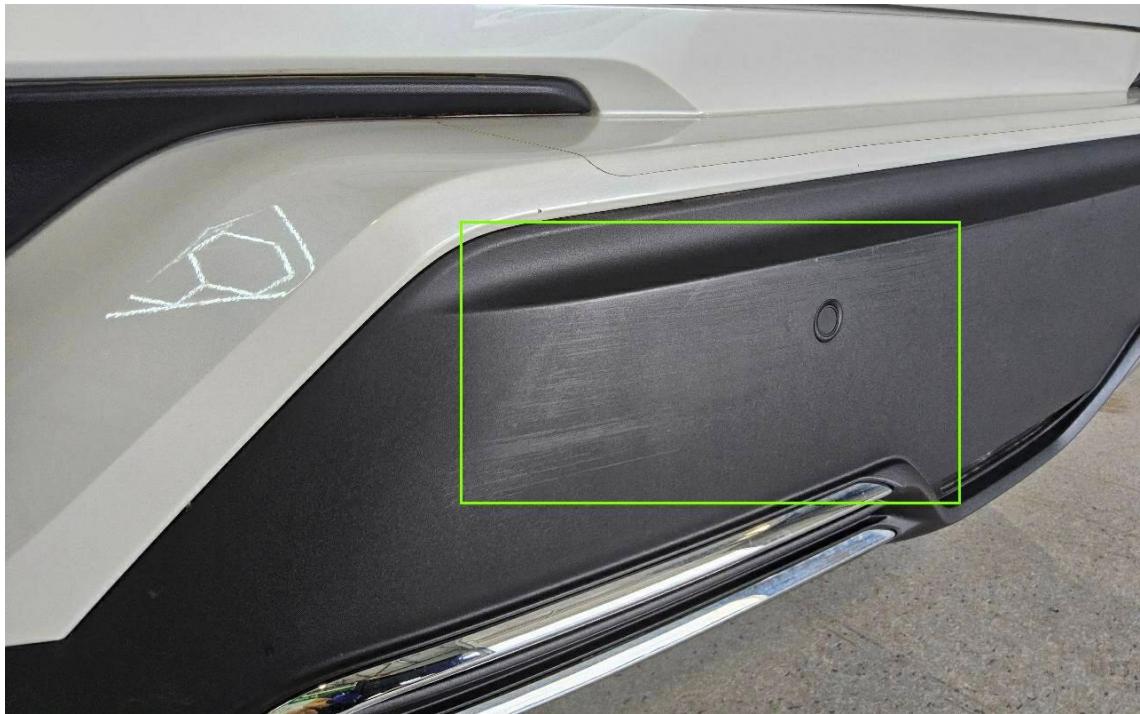
Bild 9 : Stoßfänger hinten verschrammt
