## Zustandsbericht / Minderwertgutachten

**Kennzeichen****MK PD1170****FIN****NMTK53BX60R071852****Vorgang**

Kunden-Nr.	0210003742
Auftraggeber	Toyota Kreditbank GmbH, Toyota Allee 5, 50858 Köln-Marsdorf
Ihr Auftrag vom	21.05.2025, elektronisch.
Besichtigung	21.05.2025, 10:00 Uhr, durch Herrn Robert Dix bei Fehrenkötter Transport & Logistik GmbH, Flughafenstr. 1, 19370 Parchim ohne Anwesenheit einer bevollmächtigten Person.
Bewertet auf	21.05.2025
Betreff	Eigen-Nr. 5550115494

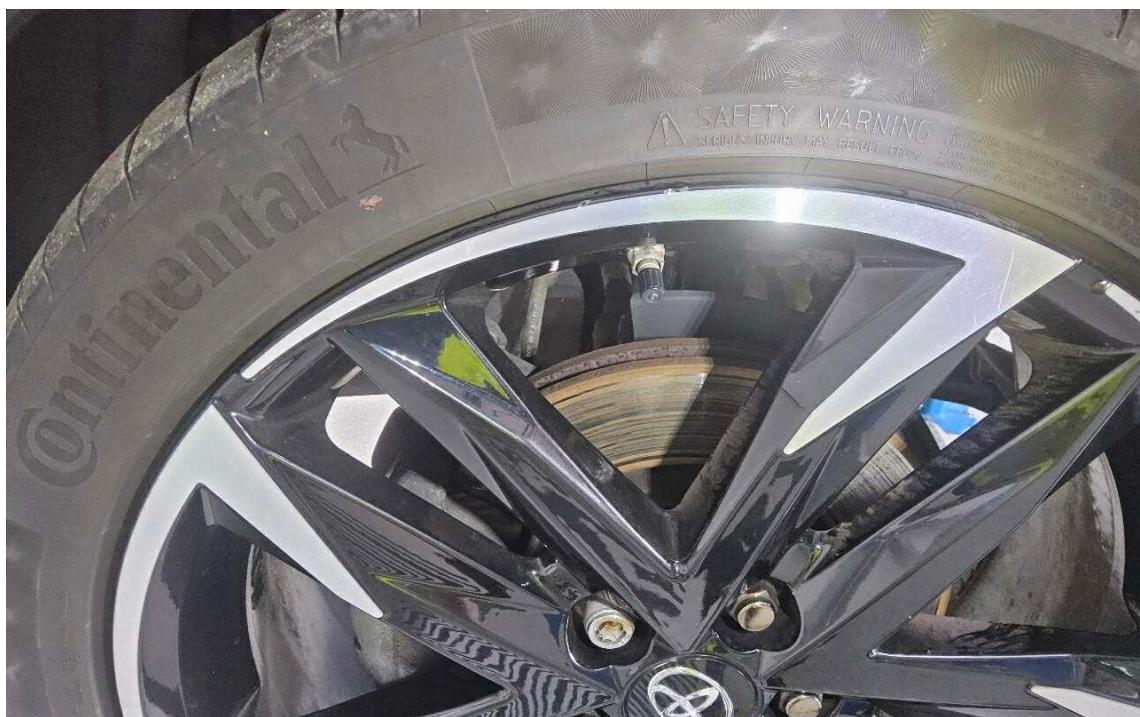
Bezeichnung des Schadens / Rep.-Weg	Rep.Kost brutto	Anrechnung brutto	Minderwert in EUR brutto	netto
1. Korrosionsbildung Bremse - Freibremsen erforderlich, prüfen und Befund festlegen, Schadenerweiterung möglich (Bild 7, 8)	100	voll	-100	-84,03
2. Tür vorne rechts mangelhaft nachlackiert - Minderwert angesetzt,	150	voll	-150	-126,05
3. Tür vorne links zerkratzt, polieren (Bild 9)	50	voll	-50	-42,02
<b>Rep.Kosten insgesamt / Minderwert</b>	<b>300</b>		<b>-300</b>	<b>-252,10</b>

Bild 7 : Korrosionsbildung Bremse - Freibremsen erforderlich

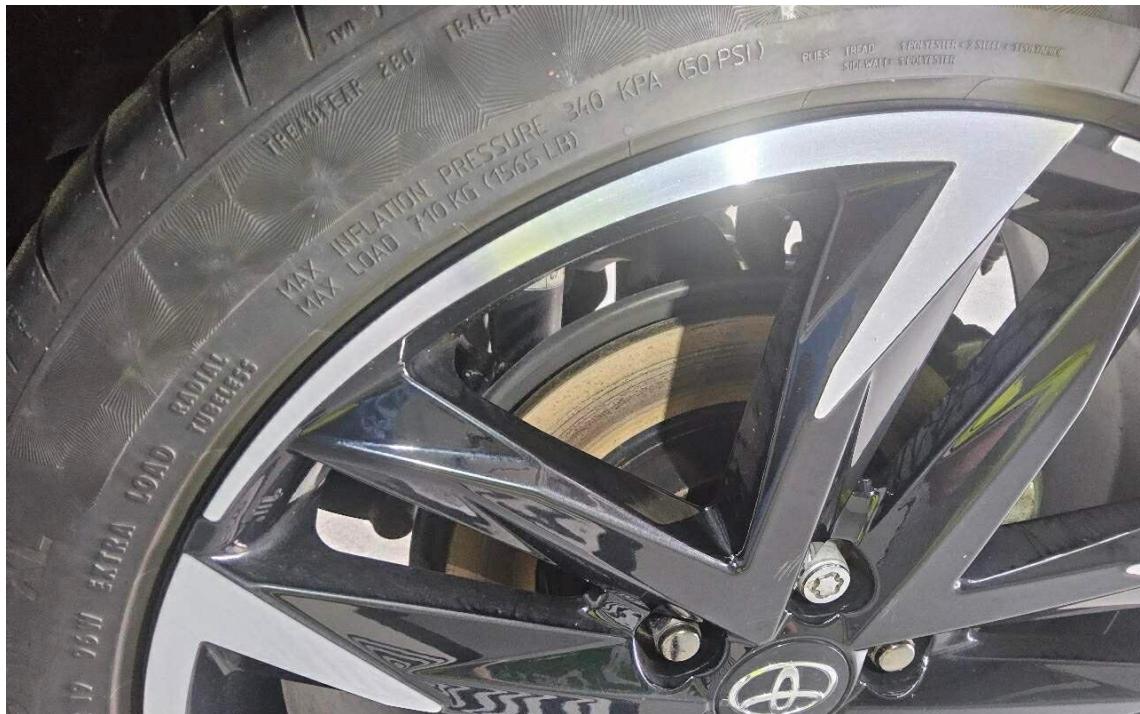
Bild 8 : Korrosionsbildung Bremse - Freibremsen erforderlich

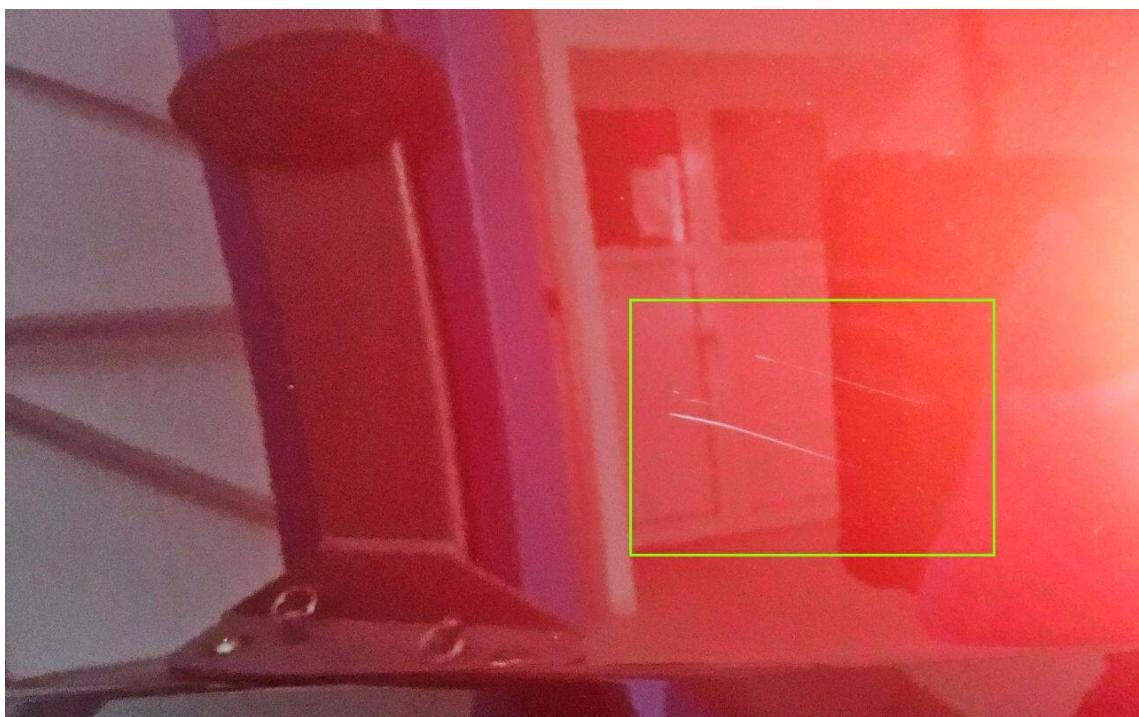
Bild 9 : Tür vorne links zerkratzt
