## Zustandsbericht / Minderwertgutachten

**Kennzeichen****HN CS787****FIN****NMTK53BX90R088256****Vorgang**

Kunden-Nr.	0210003742	
Auftraggeber	Toyota Kreditbank GmbH, Toyota Allee 5, 50858 Köln-Marsdorf	
Ihr Auftrag vom	28.01.2025, elektronisch.	
Besichtigung	28.01.2025, 10:45 Uhr, durch Herrn Christian Biermann bei Fehrenkötter Transport & Logistik GmbH, Flughafenstr. 1, 19370 Parchim ohne Anwesenheit einer bevollmächtigten Person.	
Bewertet auf	28.01.2025	
Betreff	Eigen-Nr. 7215113692

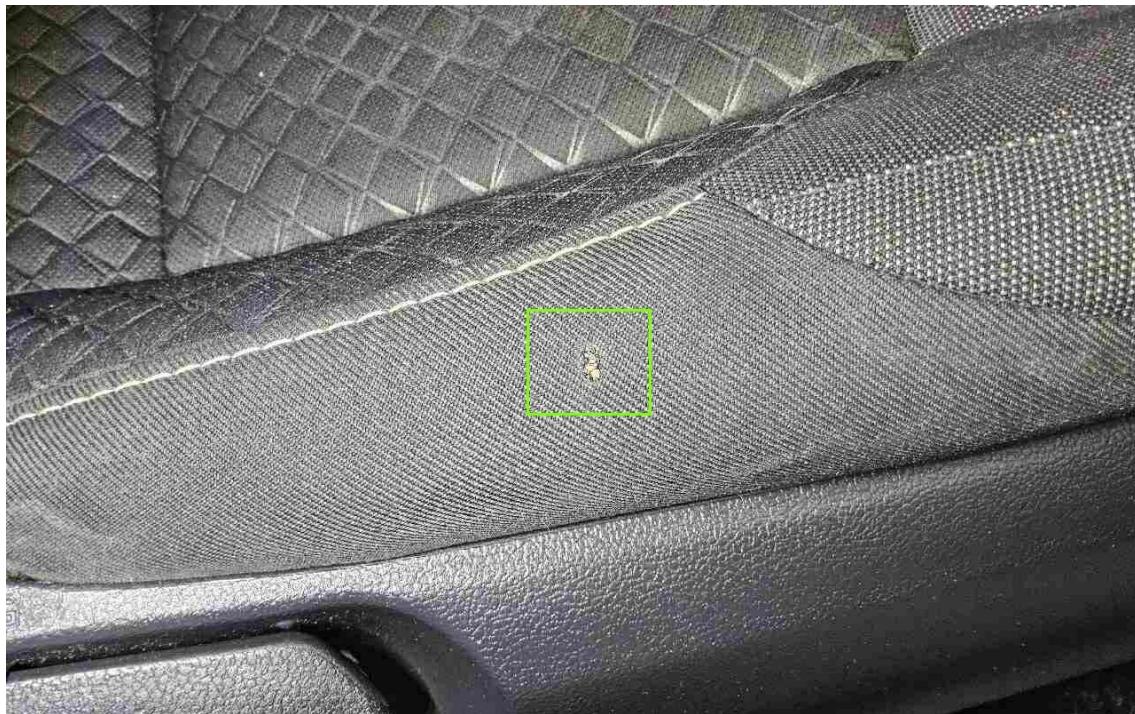
Bezeichnung des Schadens / Rep.-Weg	Rep.Kost brutto	Anrechnung voll	Minderwert in EUR brutto	netto
1. Brandloch Beifahrersitzkissen, erneuern (Bild 6)	470	voll	-470,00	-394,96

Bild 6 : Brandloch Beifahrersitzkissen

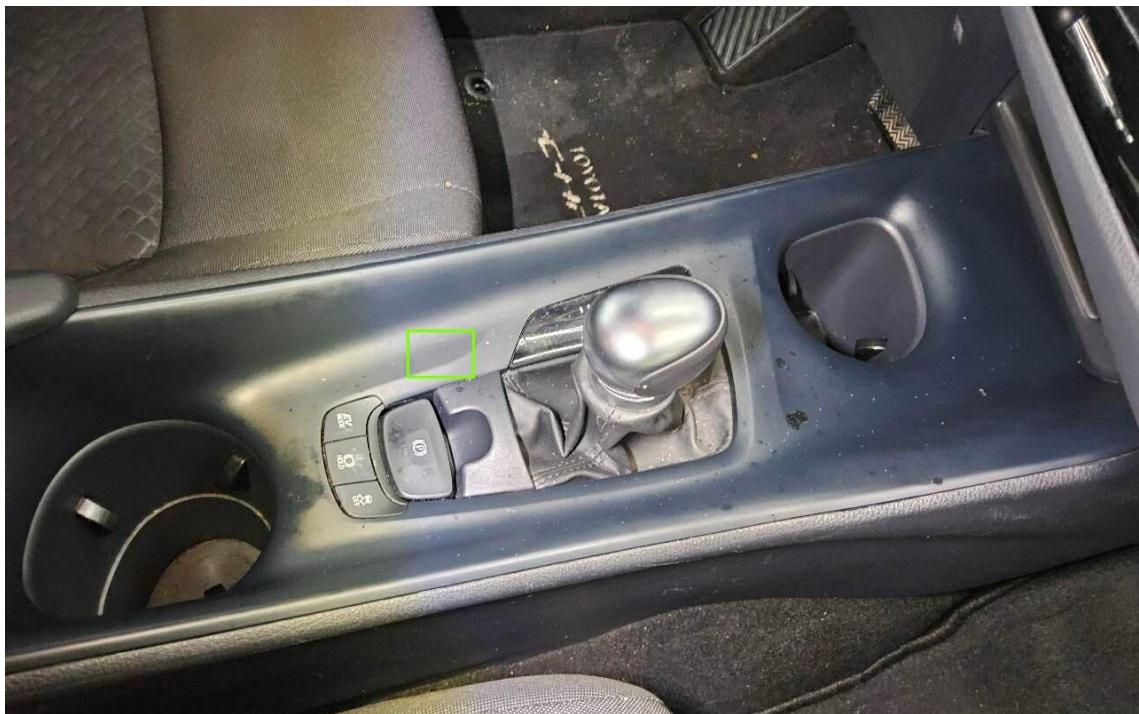
2. Mäusebefall Fahrzeuginnenraum Mehrkosten möglich, prüfen und Befund festlegen, Schadenerweiterung möglich (Bild 7, 8, 9, 10)	1.000	voll	-1.000,00	-840,34

Bild 7 : Mäusebefall Fahrzeuginnenraum Mehrkosten möglich  
mehrfach Mäusekot im fahrzeuginnenraum auffindbar

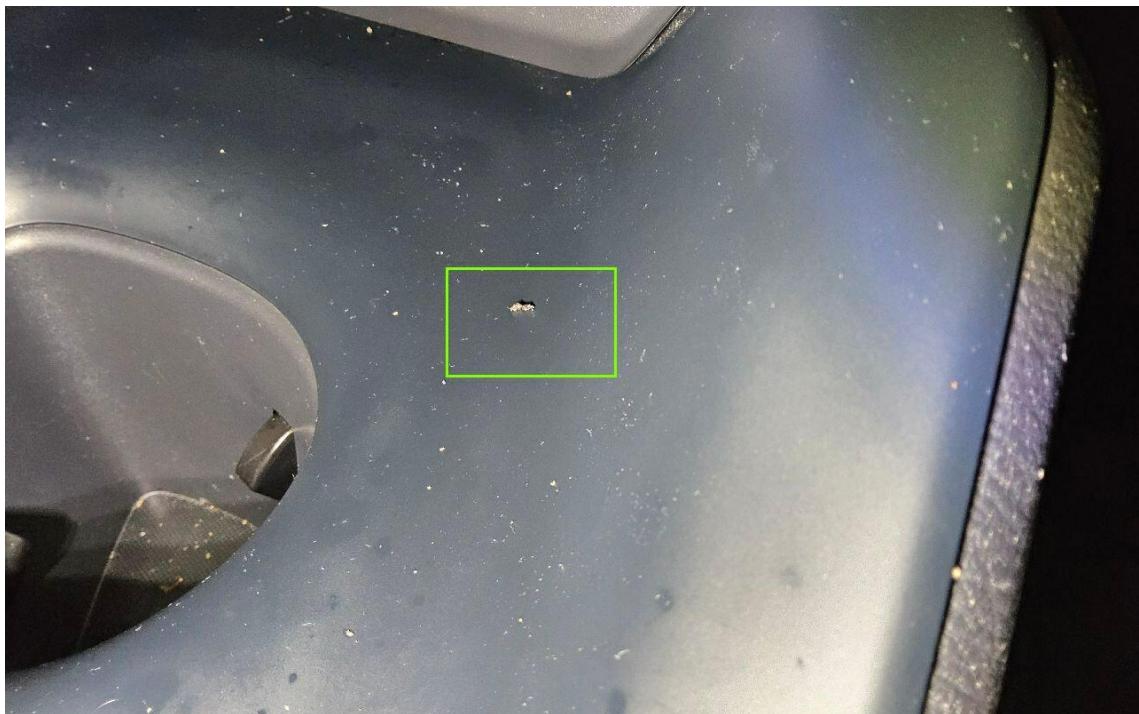
Bild 8 : Mäusebefall Fahrzeuginnenraum Mehrkosten möglich

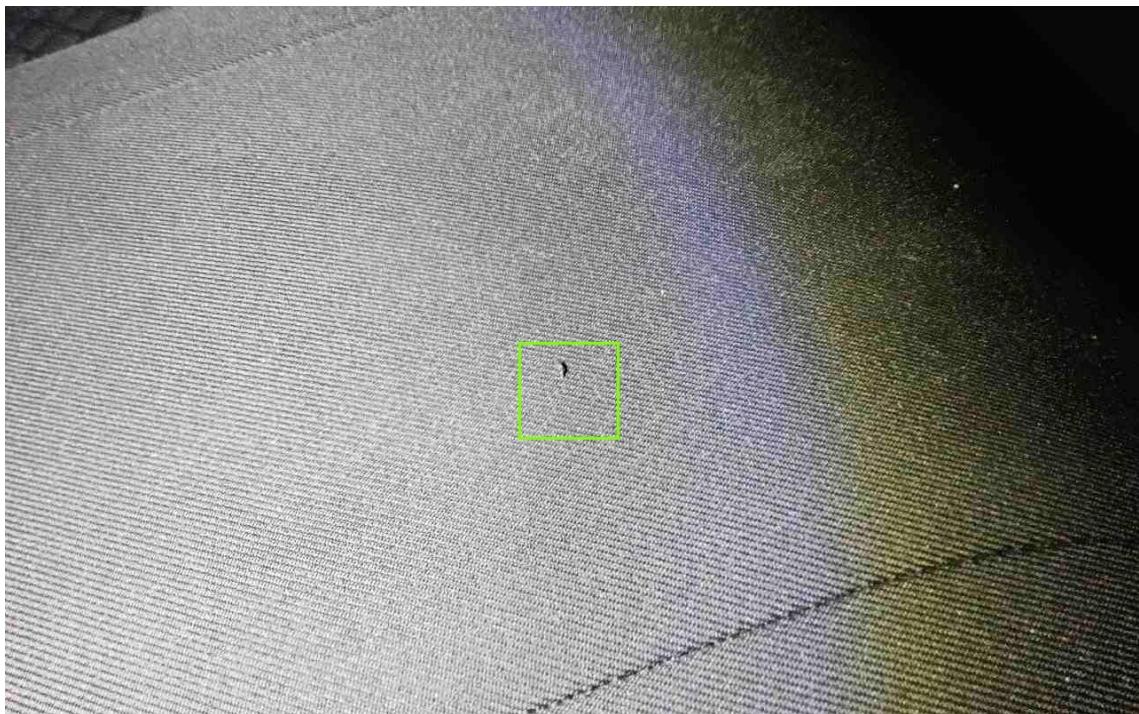
Bild 9 : Mäusebefall Fahrzeuginnenraum Mehrkosten möglich

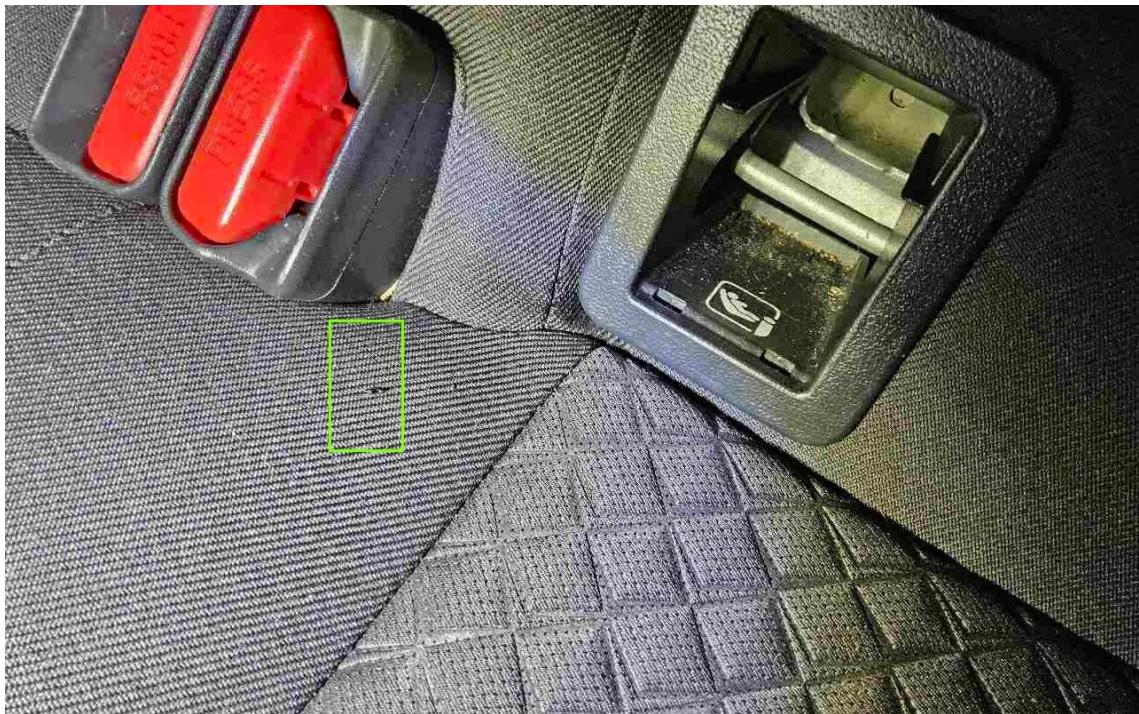
Bild 10 : Mäusebefall Fahrzeuginnenraum Mehrkosten möglich

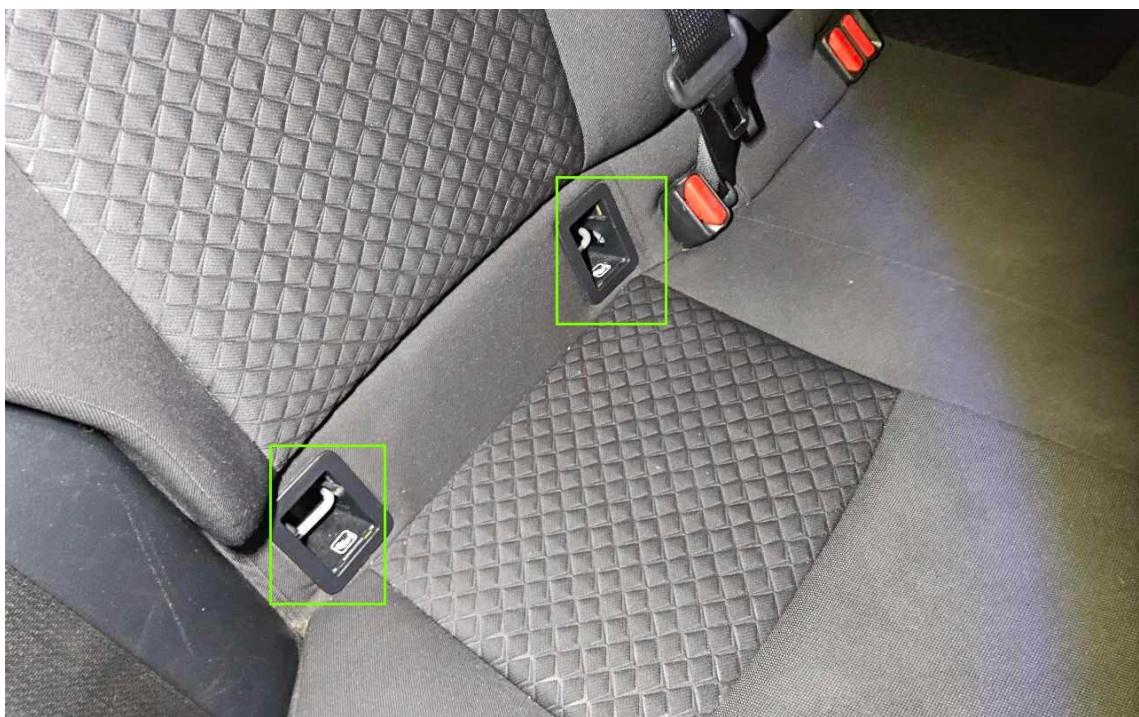
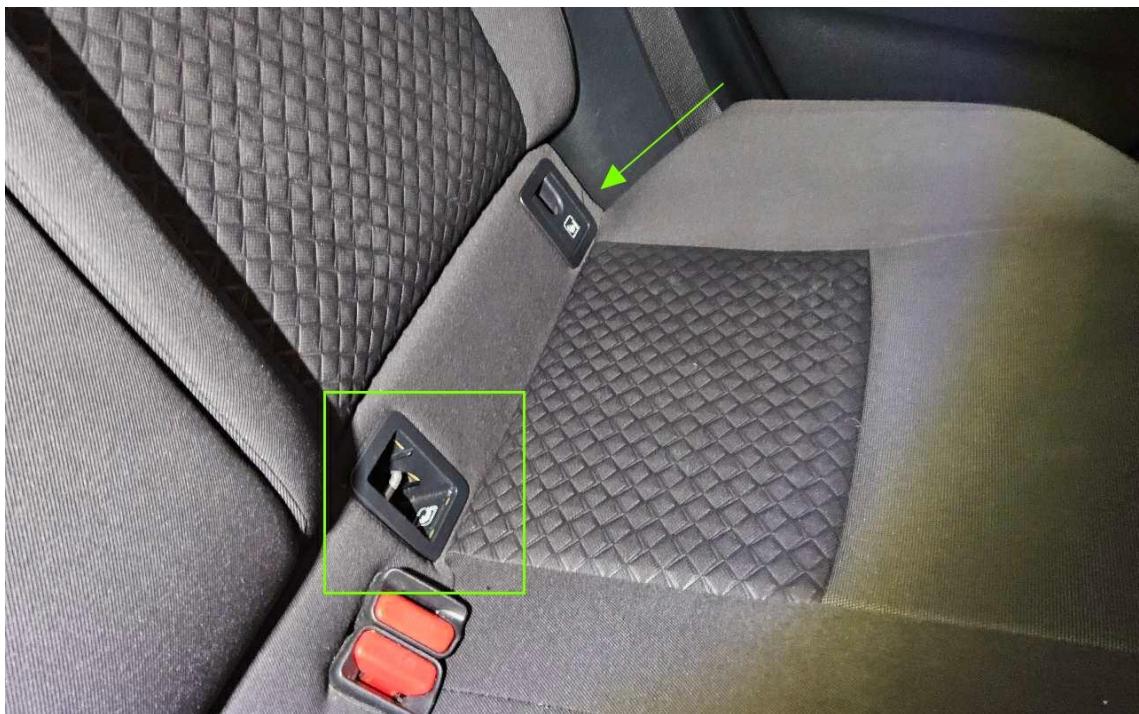
3. Isofix Abdeckung hinten fehlen, erneuern (Bild 11, 12)	50	voll	-50,00	-42,02
4. Brandloch Fahrersitzkissen, erneuern (Bild 13)	470	voll	-470,00	-394,96

Bild 11 : Isofix Abdeckung hinten fehlen

Bild 12 : Isofix Abdeckung hinten fehlen

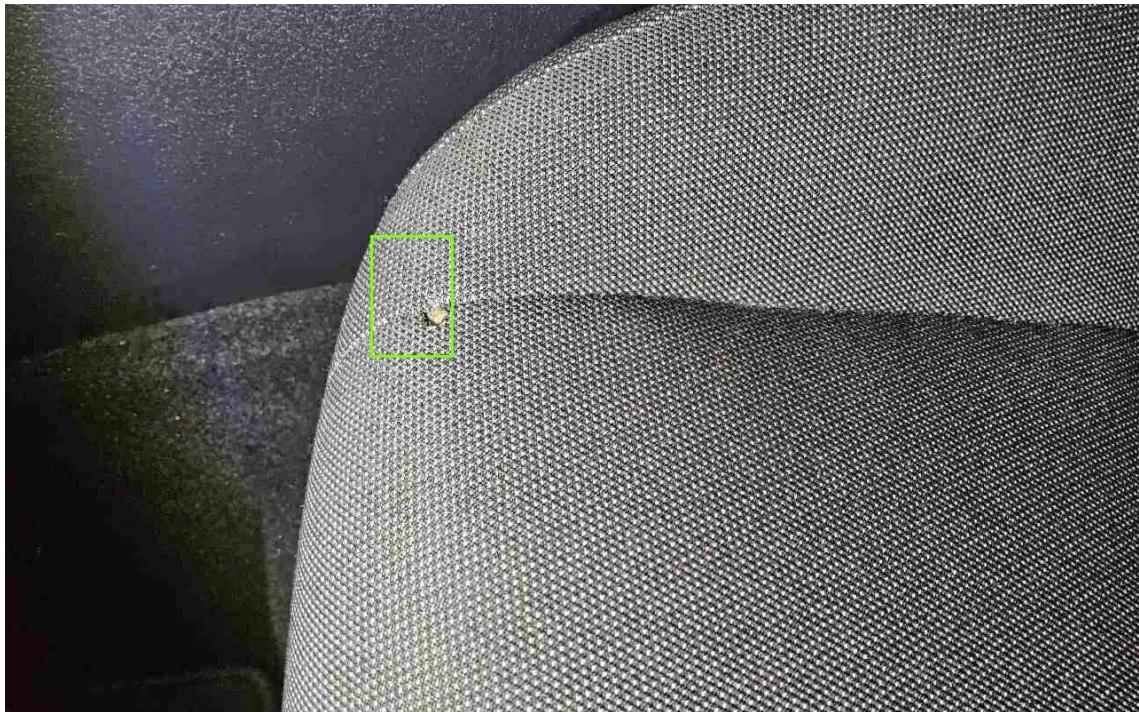
Bild 13 : Brandloch Fahrersitzkissen

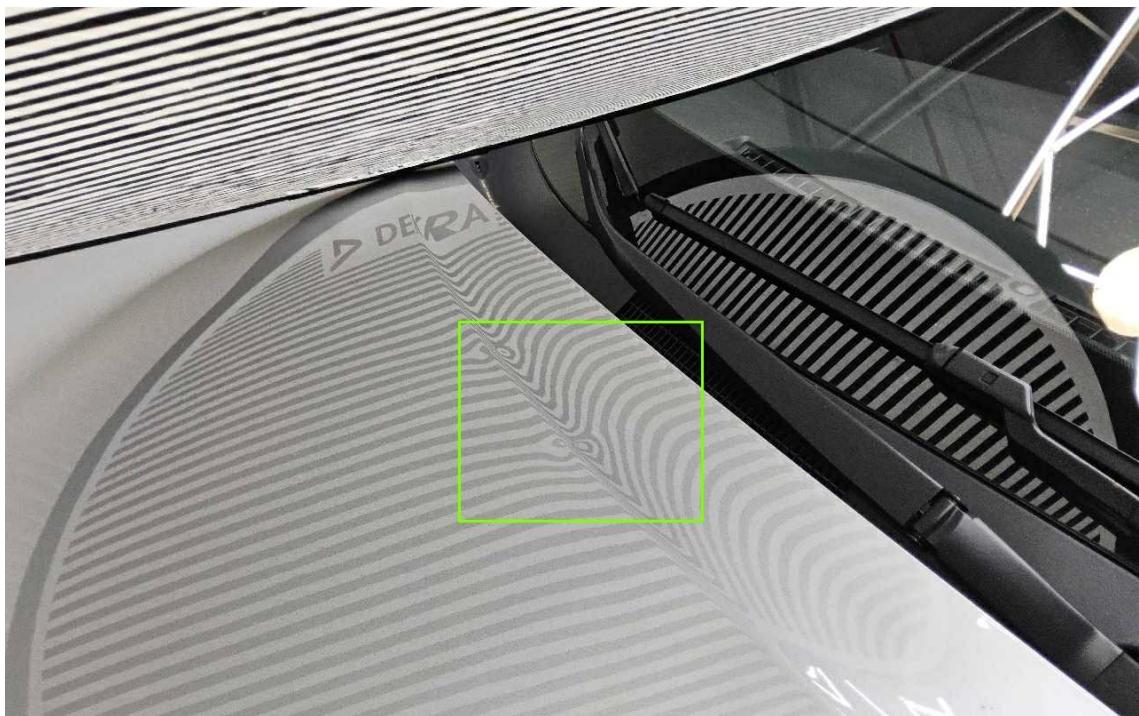
5. Reifendruckkontrolle aktiv Mehrkosten möglich, prüfen und Befund festlegen, Schadenerweiterung möglich	100	voll	-100,00	-84,03
6. Motorhaube mehrfach eingedellt auf Sikke, instandsetzen (Bild 14)	200	voll	-200,00	-168,07

Bild 14 : Motorhaube mehrfach eingedellt auf Sikke

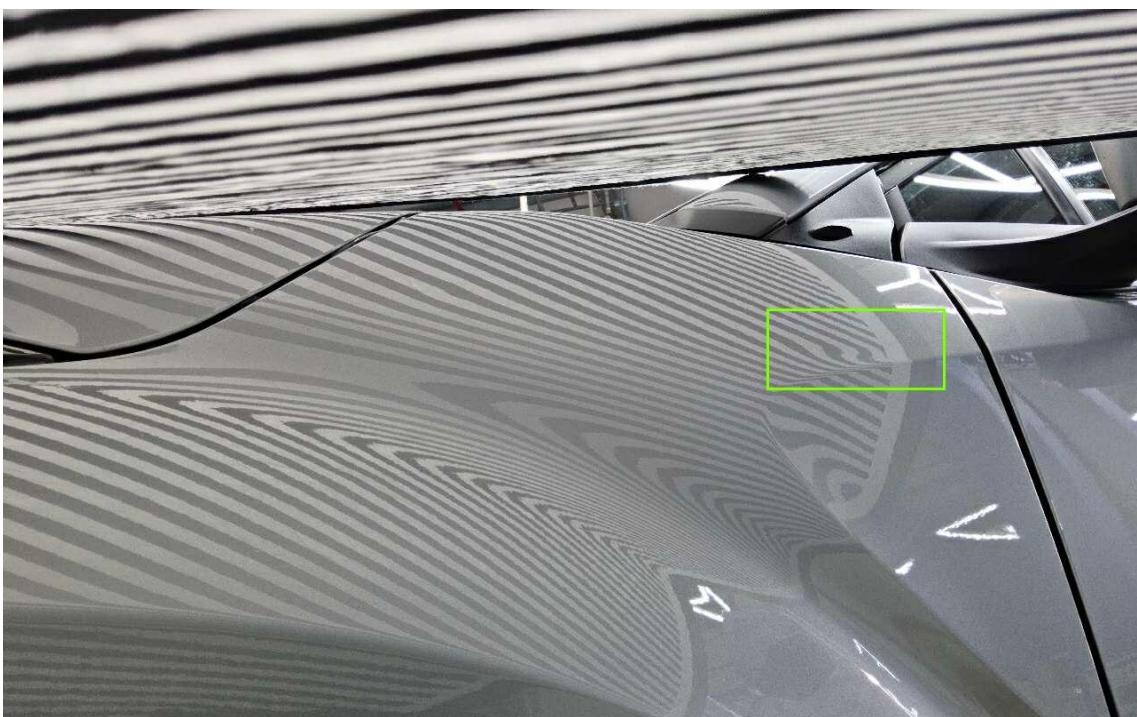
7. Kotflügel vorne links eingedellt, drücken (Bild 15)	120	voll	-120,00	-100,84
8. Blende Kotflügel vorne rechts und Radhausverkleidung zerkratzt / gebrochen, erneuern (Bild 19, 20)	110	voll	-110,00	-92,44

Bild 15 : Kotflügel vorne links eingedellt

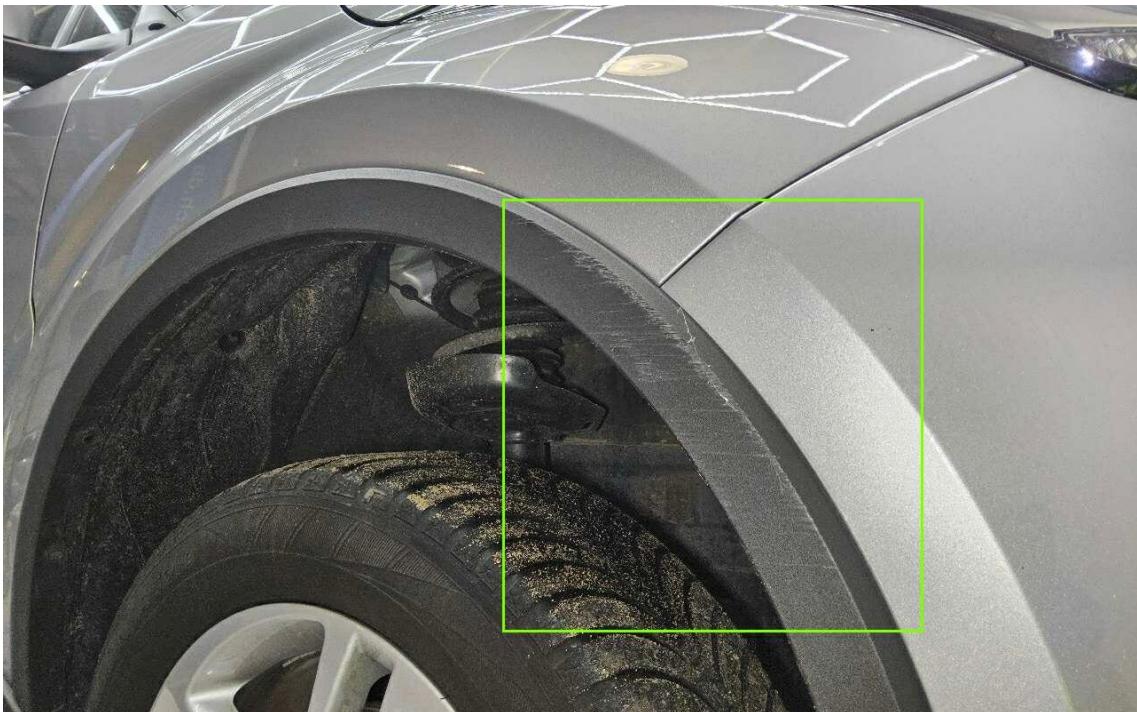
Bild 16 : Blende Kotflügel vorne rechts zerkratzt

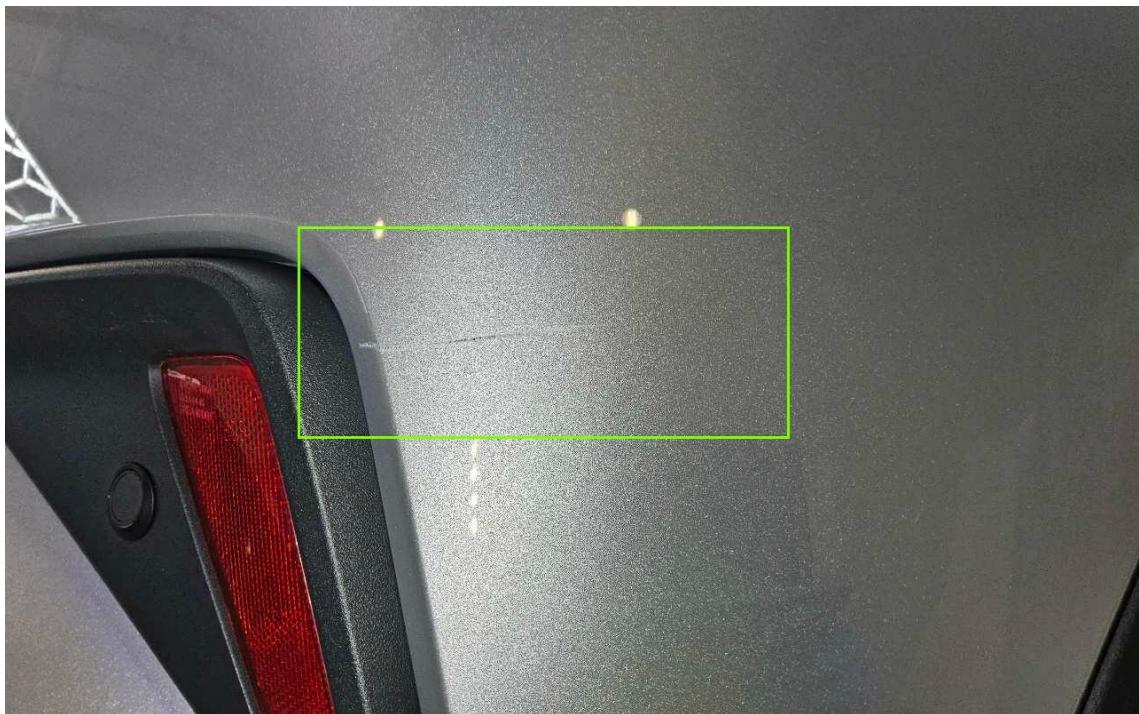
9. Bremse korrodiert Freibremsen erforderlich Mehrkosten möglich, prüfen und Befund festlegen, Schadenerweiterung möglich	100	voll	-100,00	-84,03
10. Stoßfänger hinten rechts zerkratzt, smart repair (Bild 17)	150	voll	-150,00	-126,05

Bild 17 : Stoßfänger hinten rechts zerkratzt

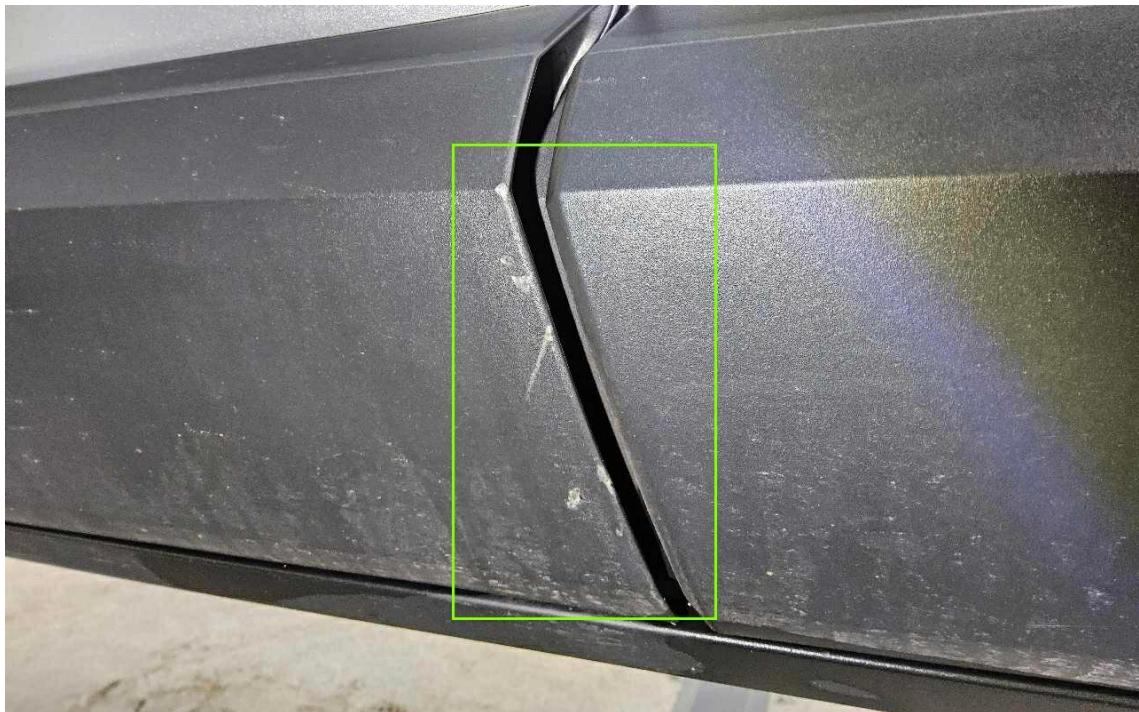
Verkleidung Fahrertür zerkratzt, (Bild 18)

Bild 18 : Verkleidung Fahrertür zerkratzt

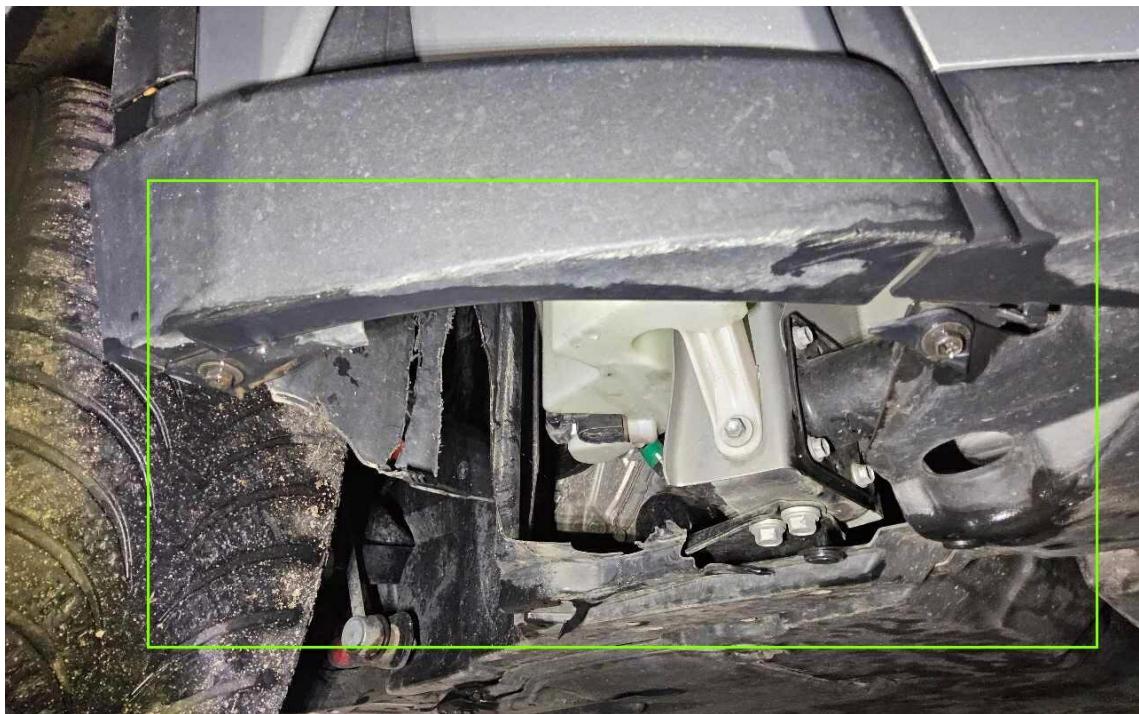
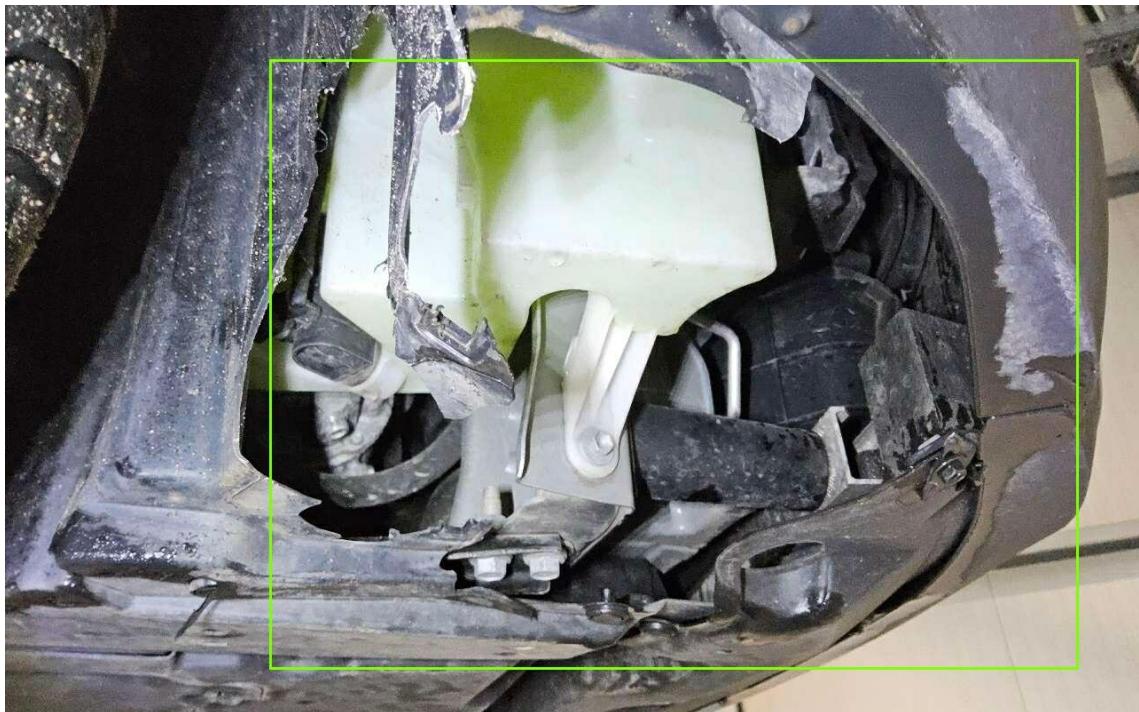
Bild 19 : Blende Kotflügel vorne rechts und Radhausverkleidung zerkratzt / gebrochen

Bild 20 : Blende Kotflügel vorne rechts und Radhausverkleidung zerkratzt / gebrochen

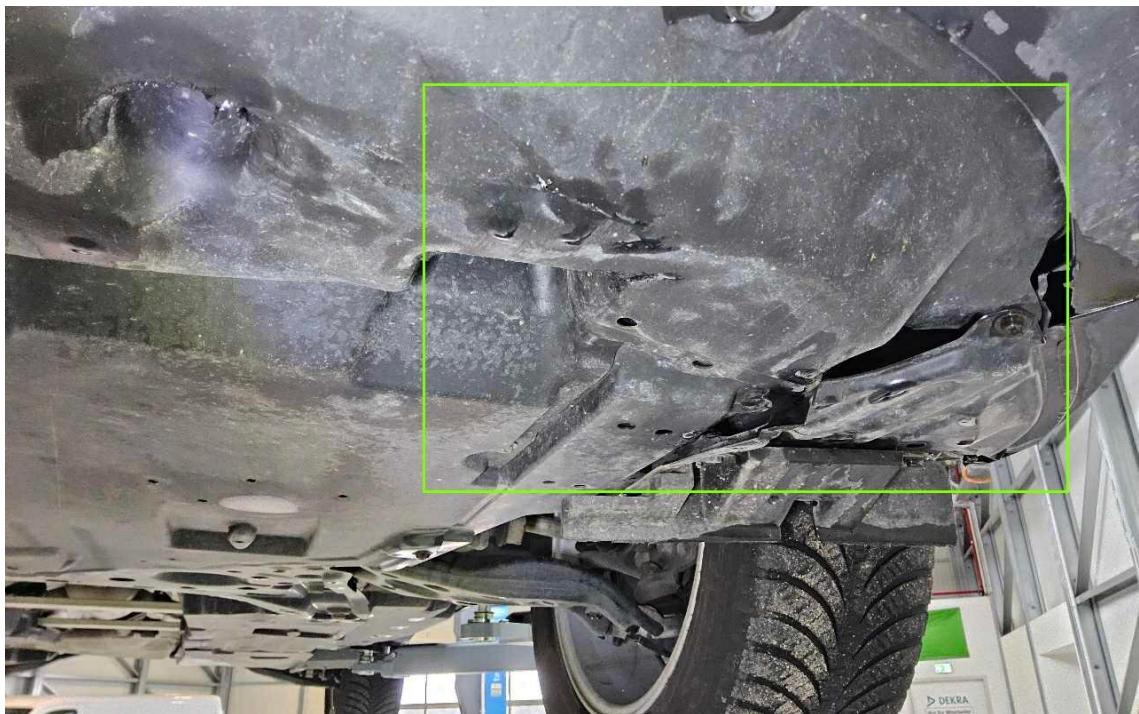
11. Unterbodenverkleidung vorne Aufsetzspuren und gebrochen, erneuern (Bild 21)	280	voll	-280,00	-235,29
12. Teppich unter Fahrersitz Brandloch, smart repair	150	voll	-150,00	-126,05

Bild 21 : Unterbodenverkleidung vorne Aufsetzspuren und gebrochen

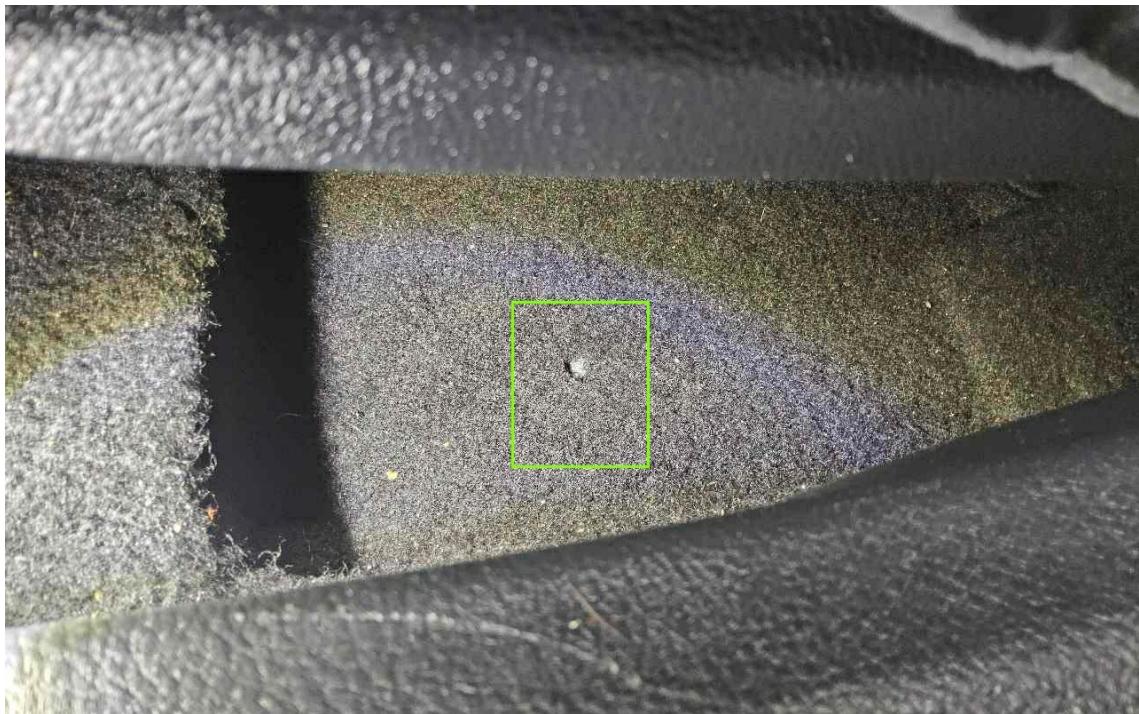
Bild 22 : Teppich unter Fahrersitz Brandloch

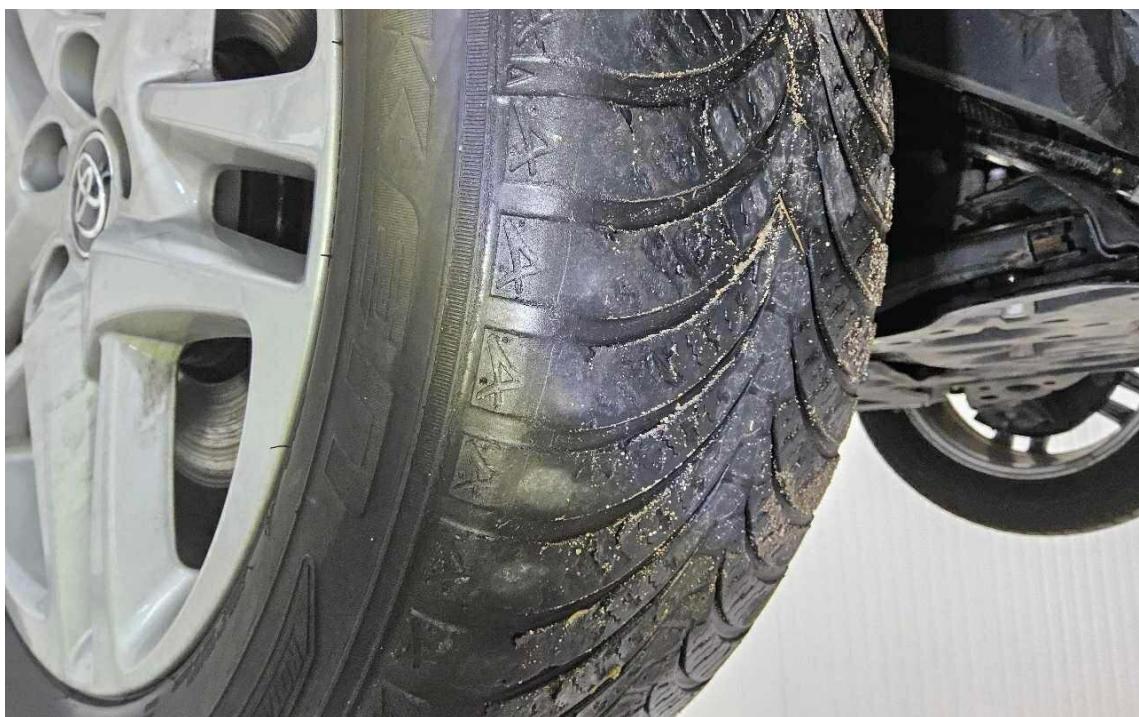
Bild 23 : Achse 1, Reifen Links 1

Profiltiefe	Art	Minderwert in EUR brutto	netto
vorne links	3 mm	AS	-109,00	-91,60
vorne rechts	3 mm	AS	-109,00	-91,60
Legende		A/ Ganzjahres /S Schaden /F Runflat /O Original	<b>-218,00</b>	<b>-183,20</b>
