Zustandsbericht / Minderwertgutachten

KÖT CA25

NMTKT56E60R007028

Kunden-Nr.	0210003742	
Auftraggeber	Toyota Kreditbank GmbH, Toyota Allee 5, 50858 Köln-Marsdorf	
Ihr Auftrag vom	21.07.2025, elektronisch.	
Besichtigung	21.07.2025, 08:30 Uhr, durch Herrn Christian Biermann bei Fehrenkötter Transport & Logistik GmbH, Flughafenstr. 1, 19370 Parchim ohne Anwesenheit einer bevollmächtigten Person.	
Bewertet auf	21.07.2025	
Betreff	Eigen-Nr. 9571118170

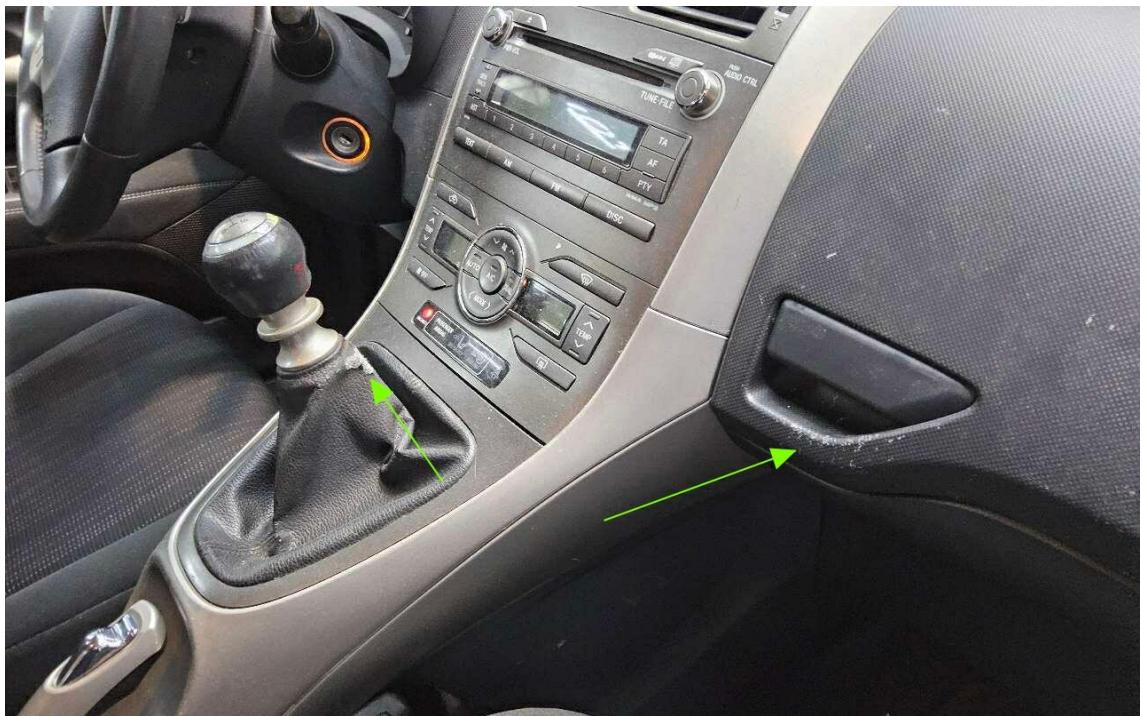
Innenraum diverse Gebrauchsspuren, (Bild 7)
 Dach verschrammt, (Bild 8)
 Heckspoiler matt, (Bild 9)
 Heckklappe zerkratzt, (Bild 10)
 Motorhaube mehrfach eingedellt, (Bild 14)
 Beifahrertür eingedellt,
 Tür hinten rechts eingedellt,
 Stoßfänger hinten verschrammt,
 Seitenteil hinten links eingedellt,

Bild 7 : Innenraum diverse Gebrauchsspuren

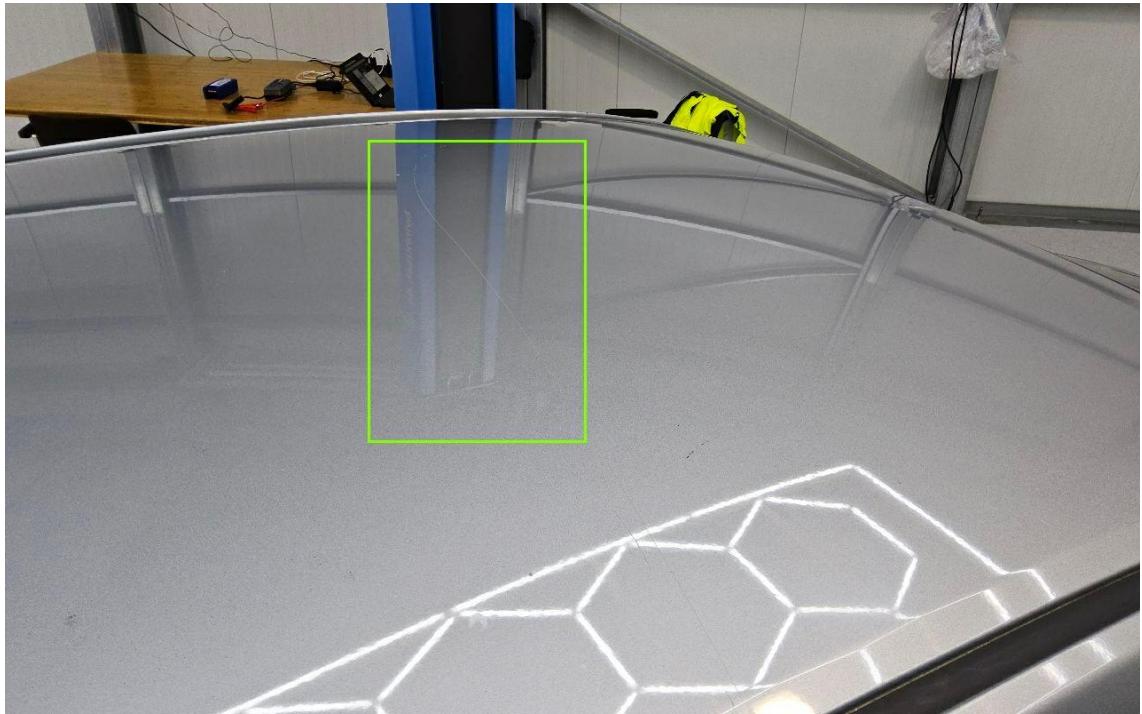
Bild 8 : Dach verschrammt

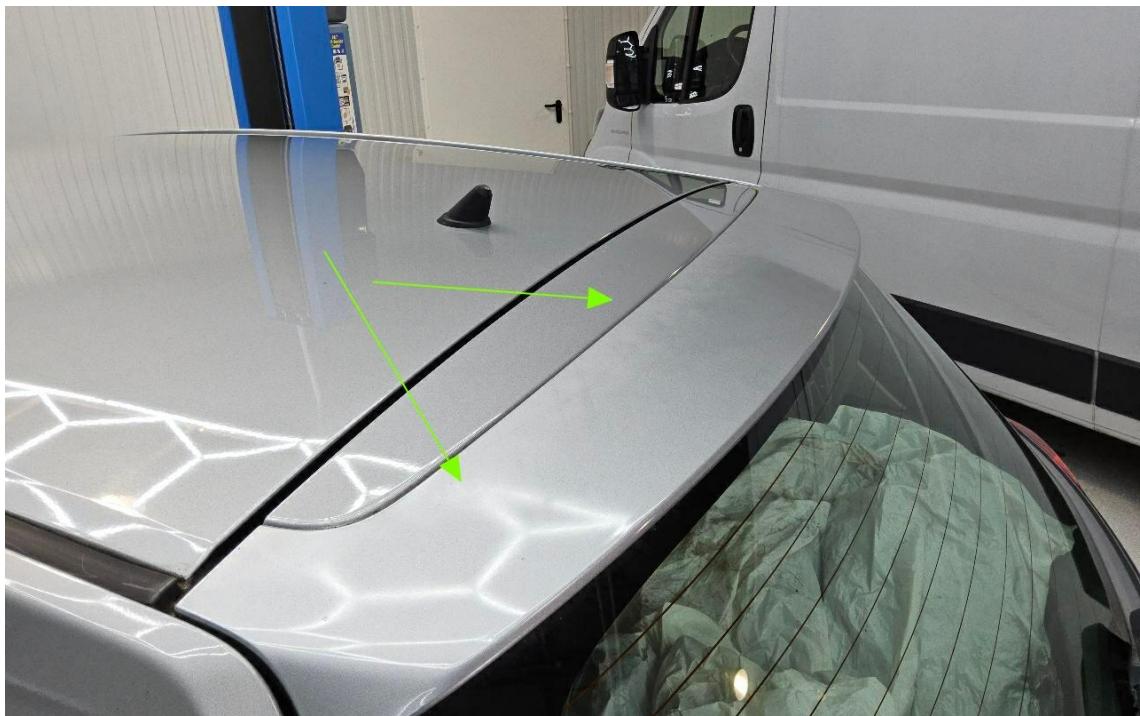
Bild 9 : Heckspoiler matt

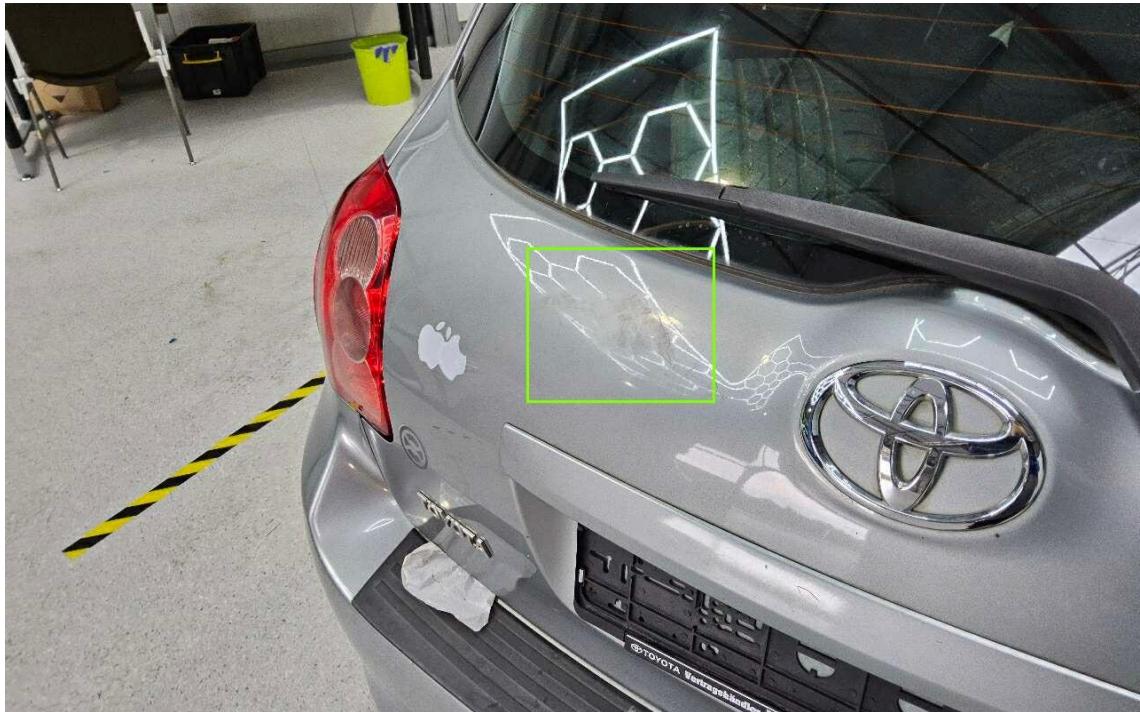
Bild 10 : Heckklappe zerkratzt

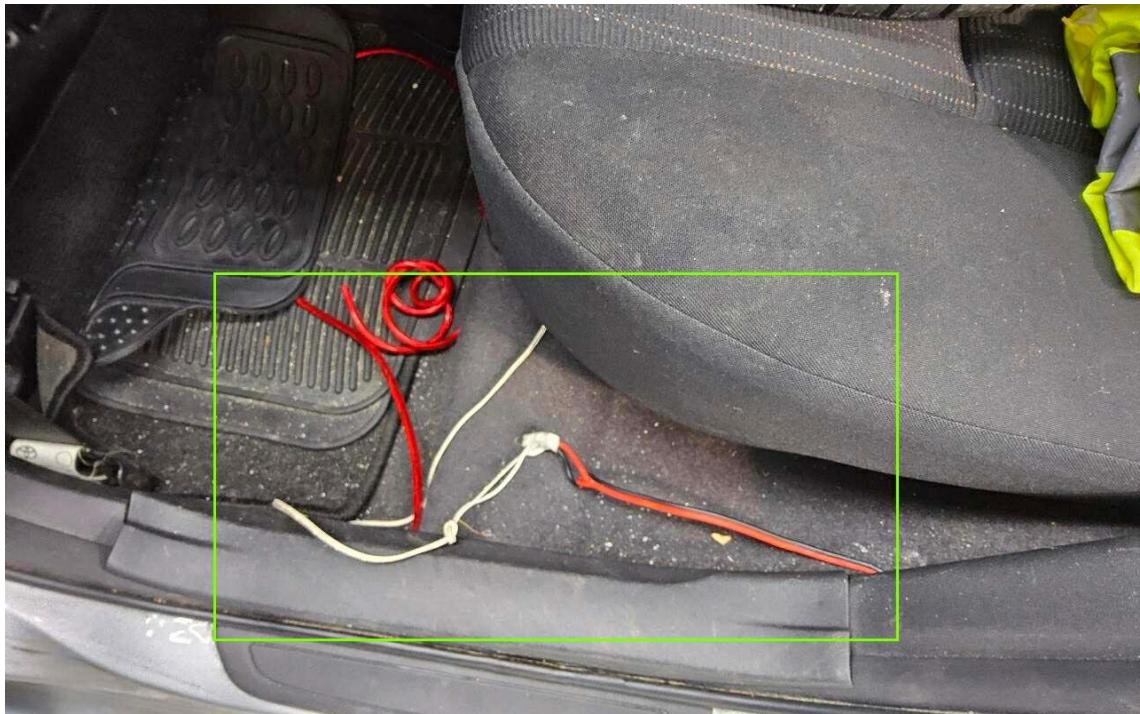
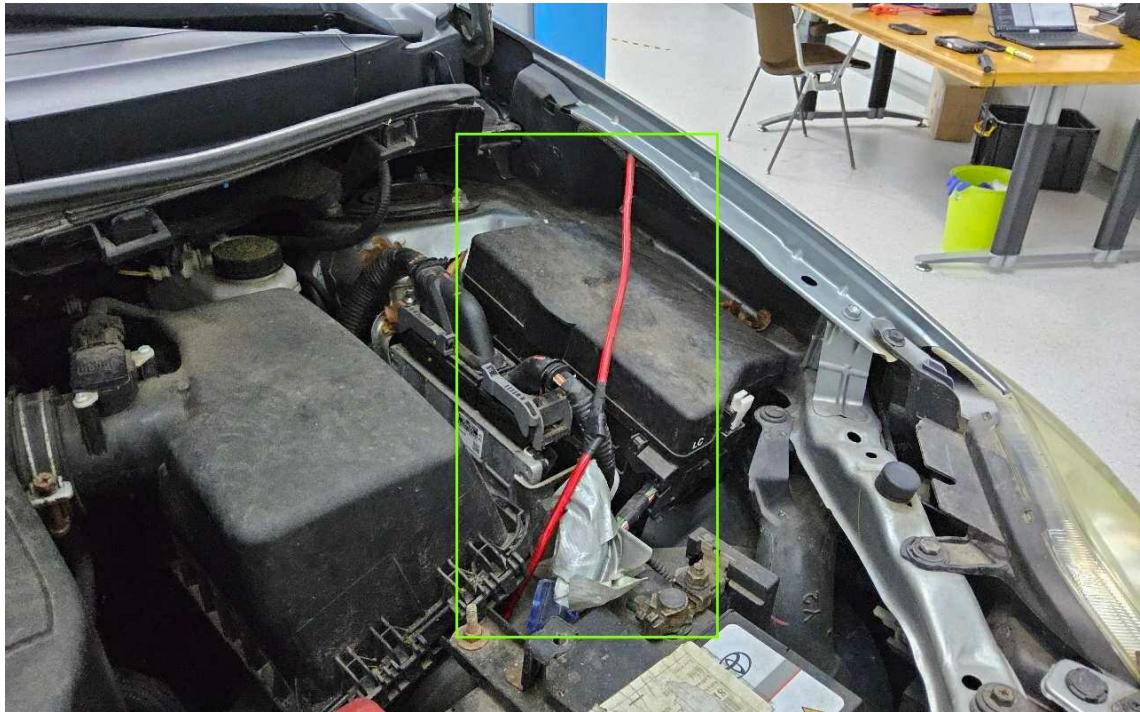
2. Nachrüstung prüfen, prüfen und Befund festlegen, Schadenerweiterung möglich (Bild 11, 12)	150	voll	-150	-126,05
3. Innenraum verschmutzt Raucherfahrzeug, reinigen	500	voll	-500	-420,17

Bild 11 : Nachrüstung prüfen

Bild 12 : Nachrüstung prüfen

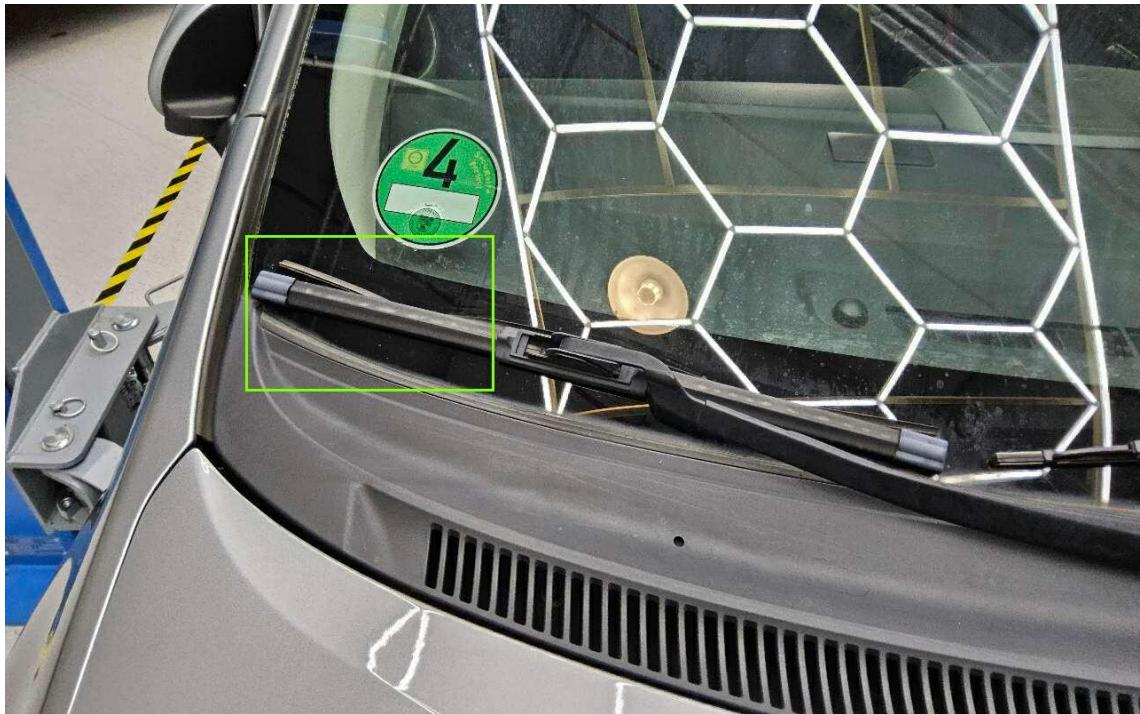
4. Fehlermeldung airbag, prüfen und Befund festlegen, Schadenerweiterung möglich	150	voll	-150	-126,05
5. Wischerblatt vorne gerissen, erneuern (Bild 13)	30	voll	-30	-25,21

Bild 13 : Wischerblatt vorne gerissen

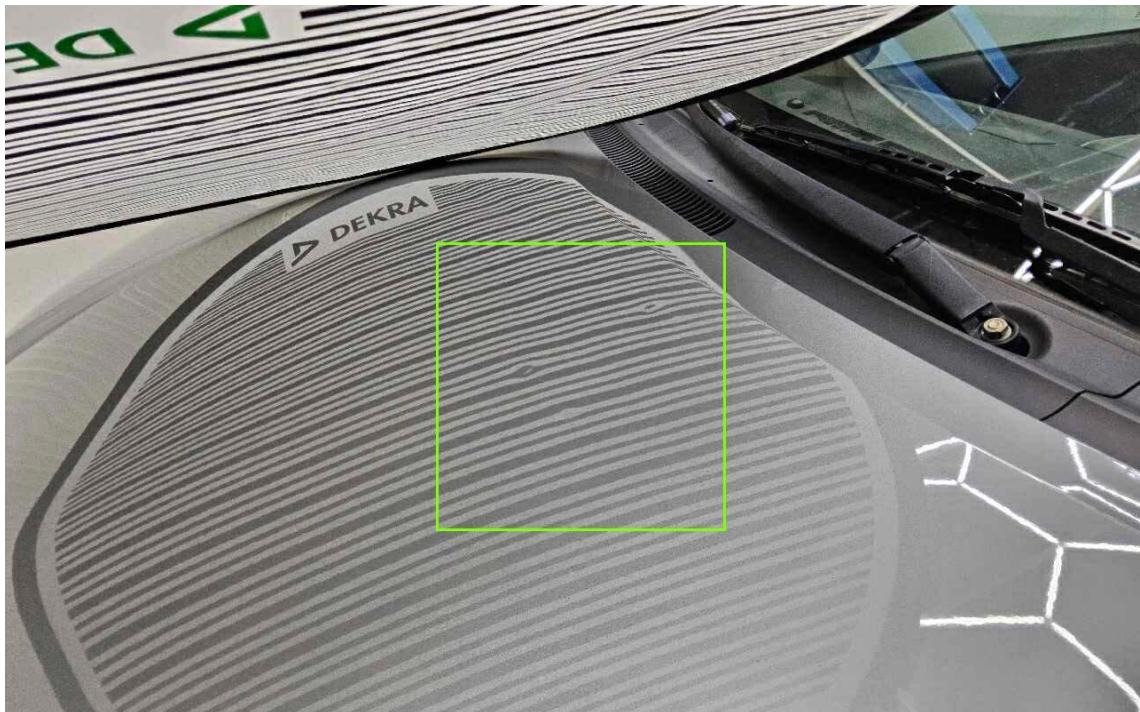
Bild 14 : Motorhaube mehrfach eingedellt

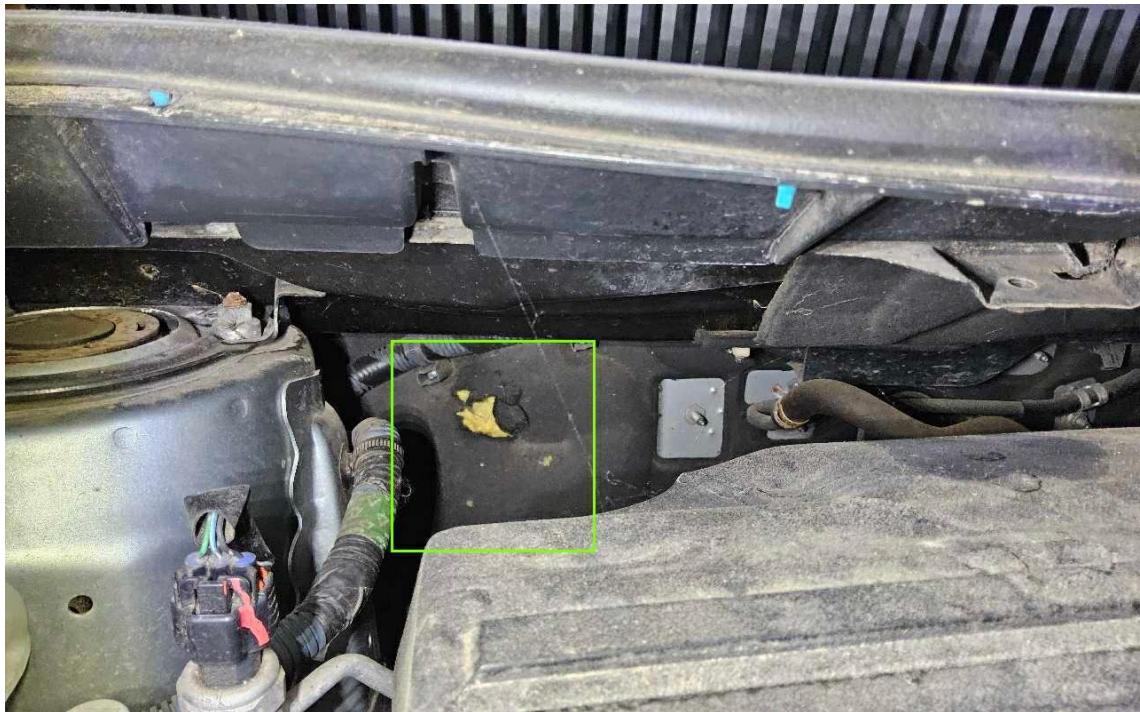
6. Tierbisssspuren Motorraum, prüfen und Befund festlegen, Schadenerweiterung möglich (Bild 15)	250	voll	-250	-210,08
7. Scheinwerfer vorne matt Minderwert angesetzt, (Bild 16)	300	voll	-300	-252,10

Bild 15 : Tierbissspuren Motorraum

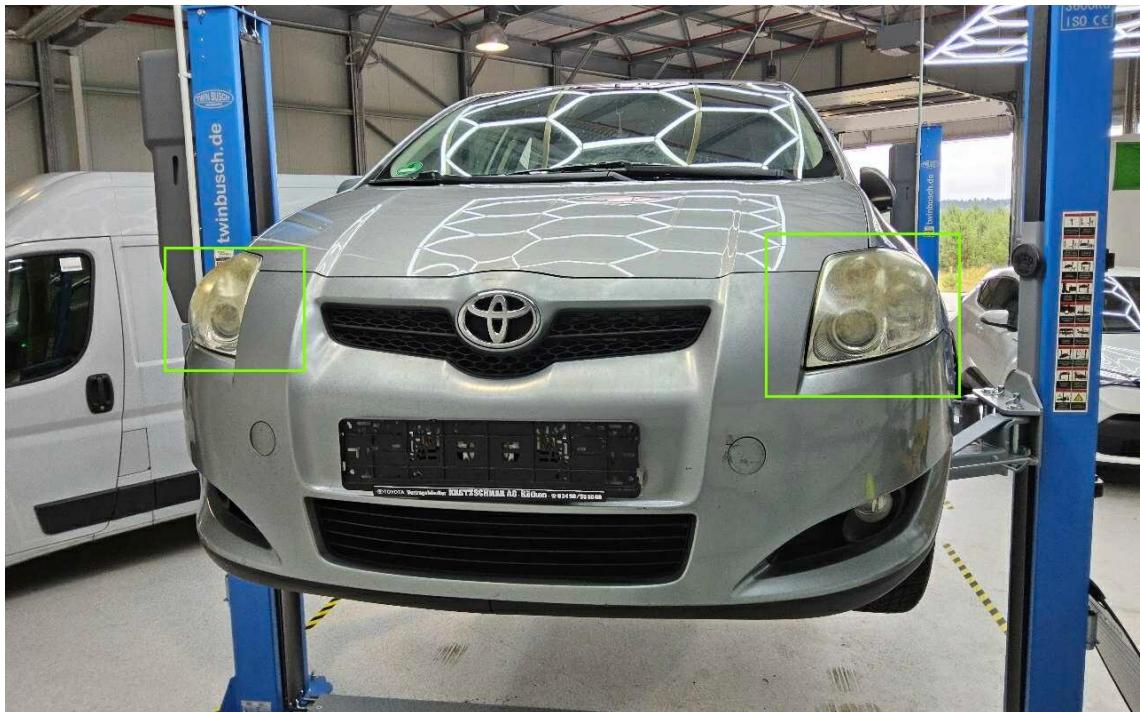
Bild 16 : Scheinwerfer vorne matt Minderwert angesetzt

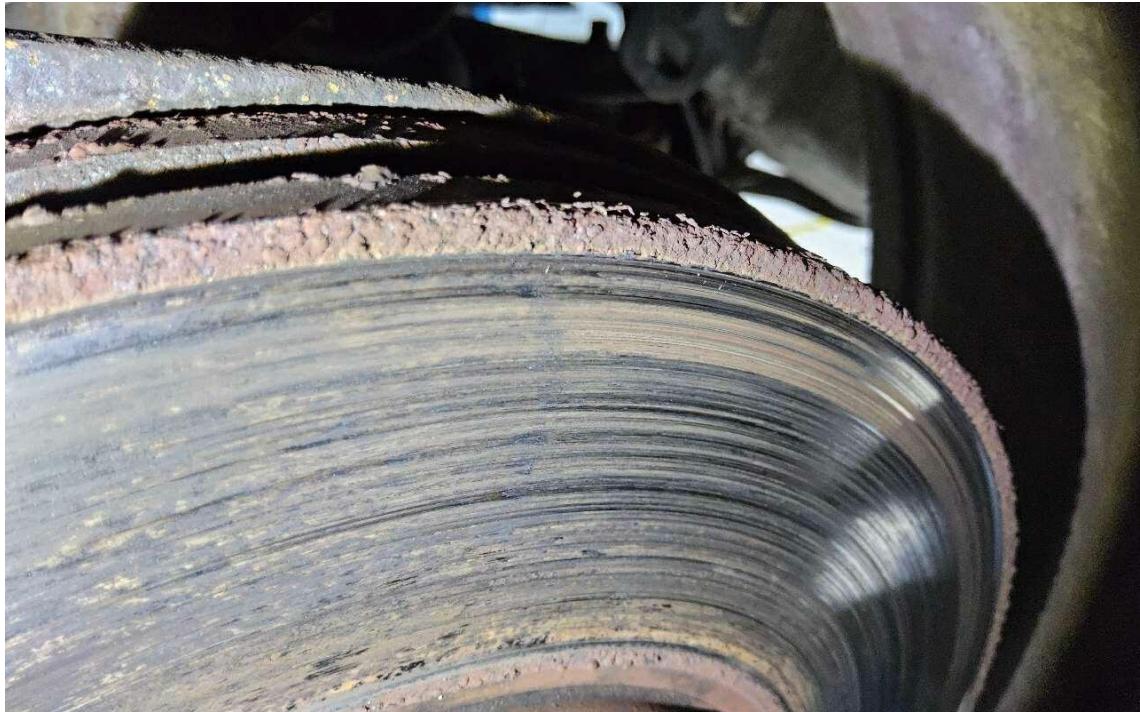
8. Bremse stark korrodiert, erneuern (Bild 17)	1.350	voll	-1.350	-1.134,45
9. Stoßfänger vorne gerissen, prüfen und Befund festlegen, Schadenerweiterung möglich (Bild 18)	2.258	voll	-2.258	-1.897,48

Bild 17 : Bremse stark korrodiert

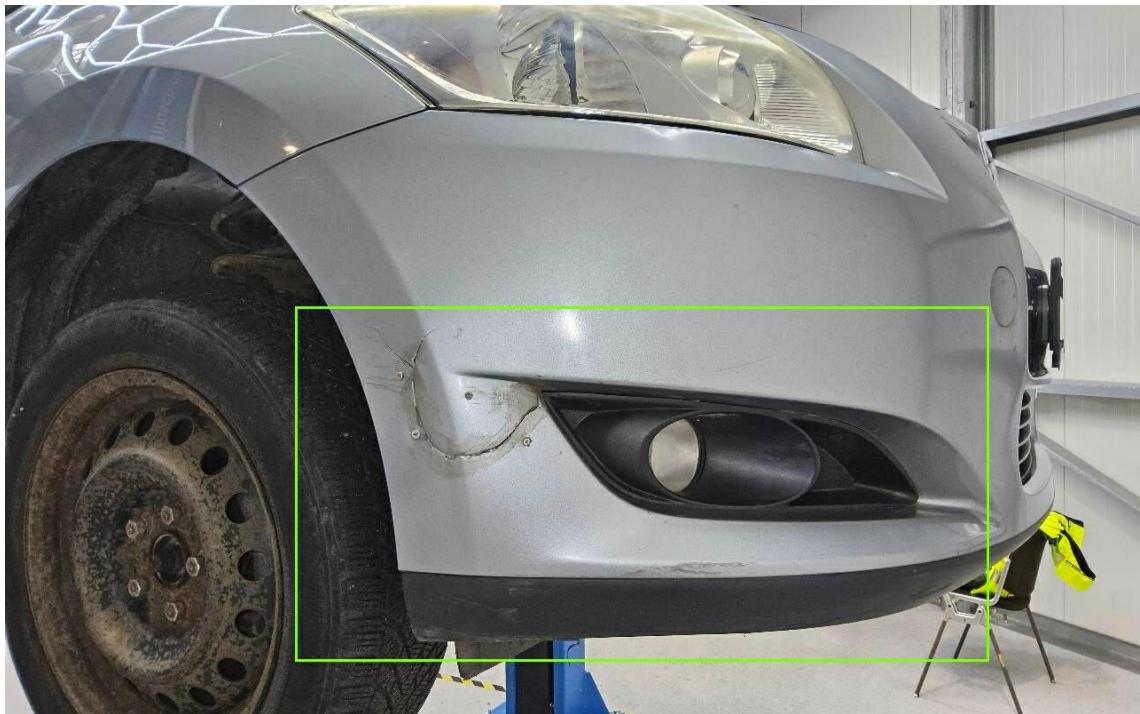
Bild 18 : Stoßfänger vorne gerissen

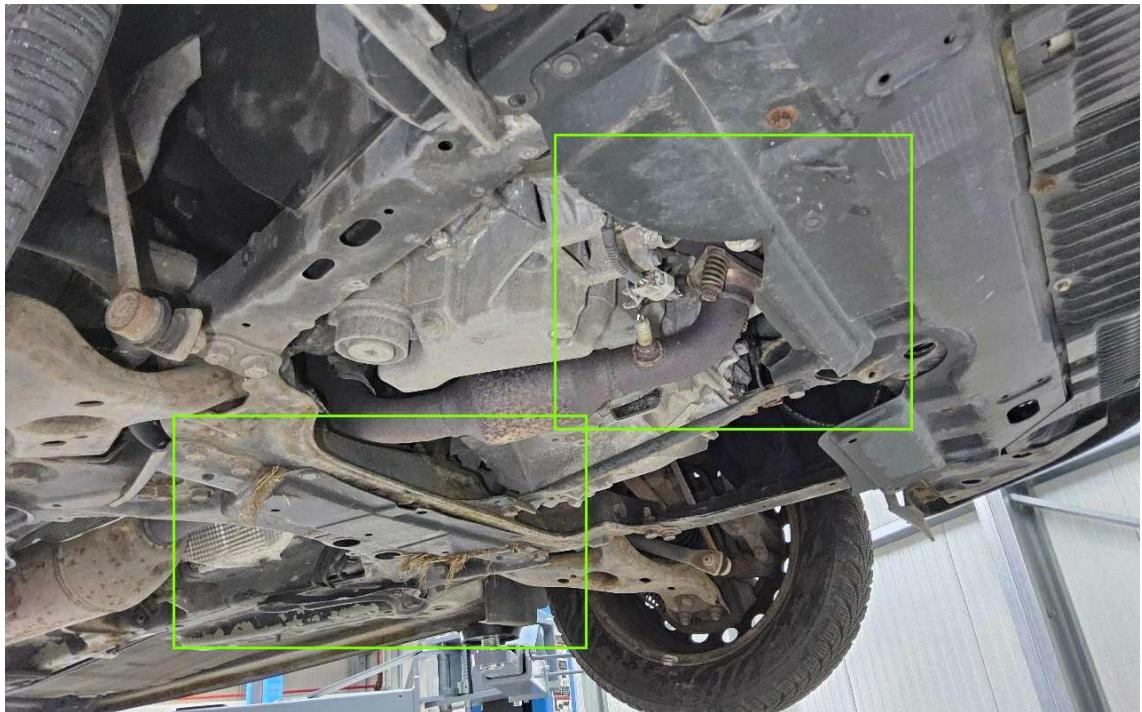
10. Unterbodenverkleidung gebrochen, erneuern (Bild 19)	200	voll	-200	-168,07
11. Bremsleitung Unterboden korrodiert, prüfen und Befund festlegen, Schadenerweiterung möglich (Bild 20)	150	voll	-150	-126,05
Rep.Kosten insgesamt / Minderwert	5.788		-5.788	-4.863,86

Bild 19 : Unterbodenverkleidung gebrochen

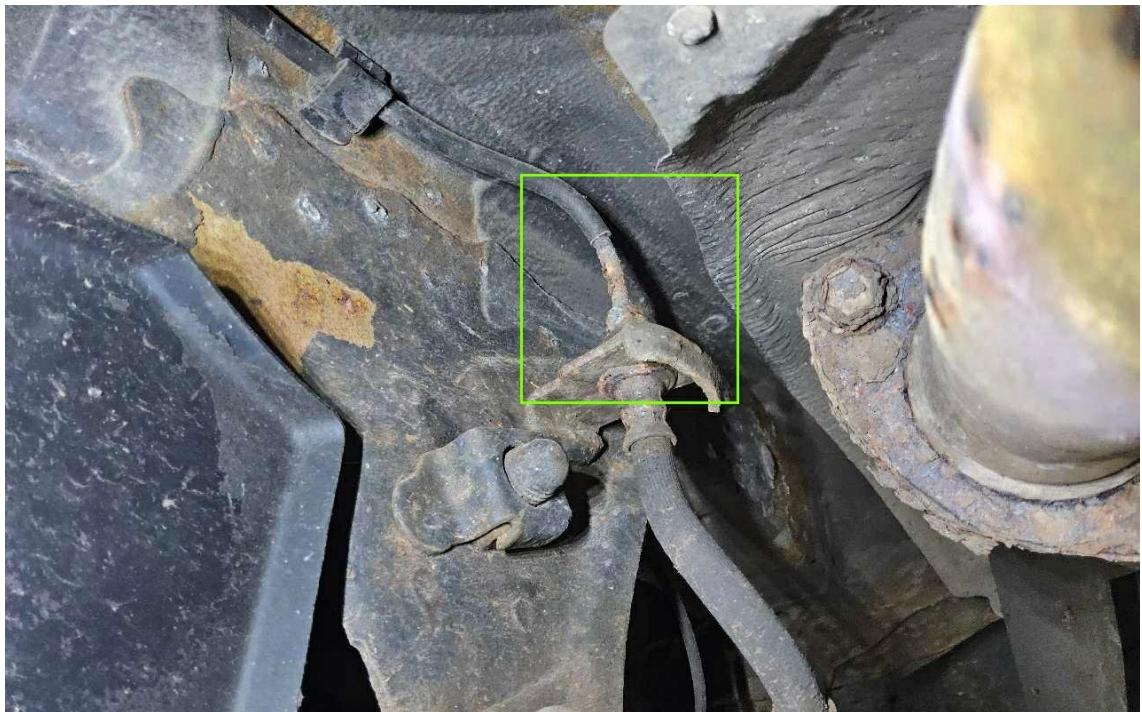
Bild 20 : Bremsleitung Unterboden korrodiert

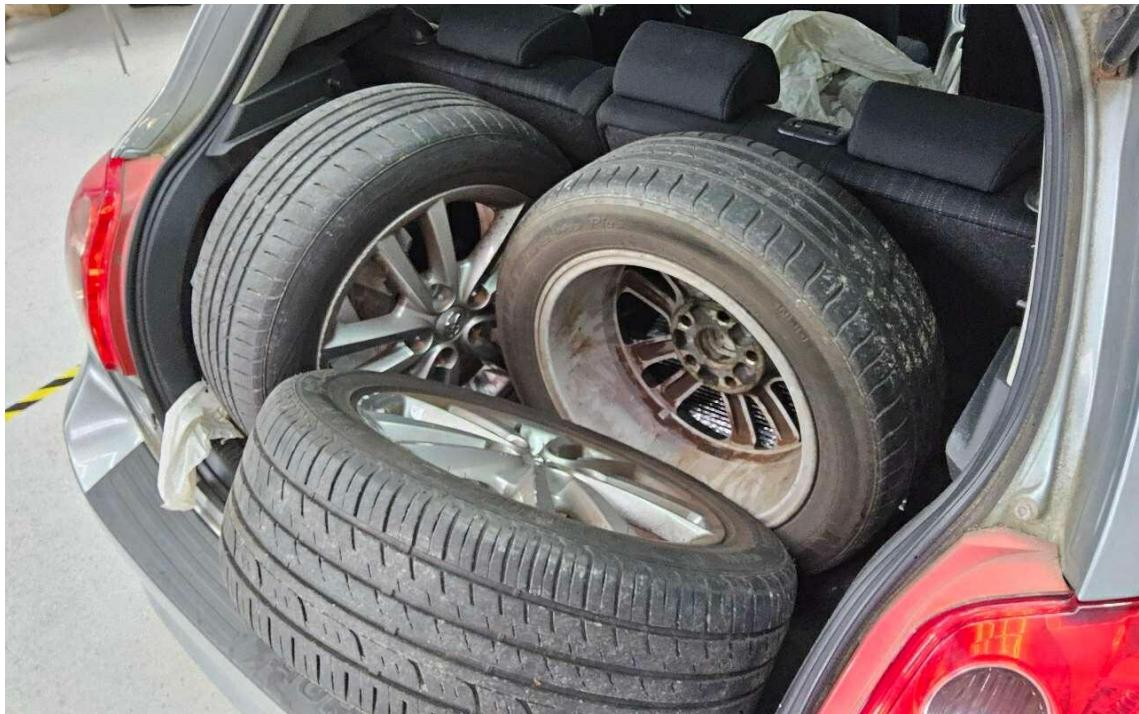
Zum Zeitpunkt der Besichtigung lag ein zweiter Radsatz vor, die Maße sind wie folgt: Lassa 205/55R16 91V 5/5/5mm.

Bild 21 : 2 Radsatz
