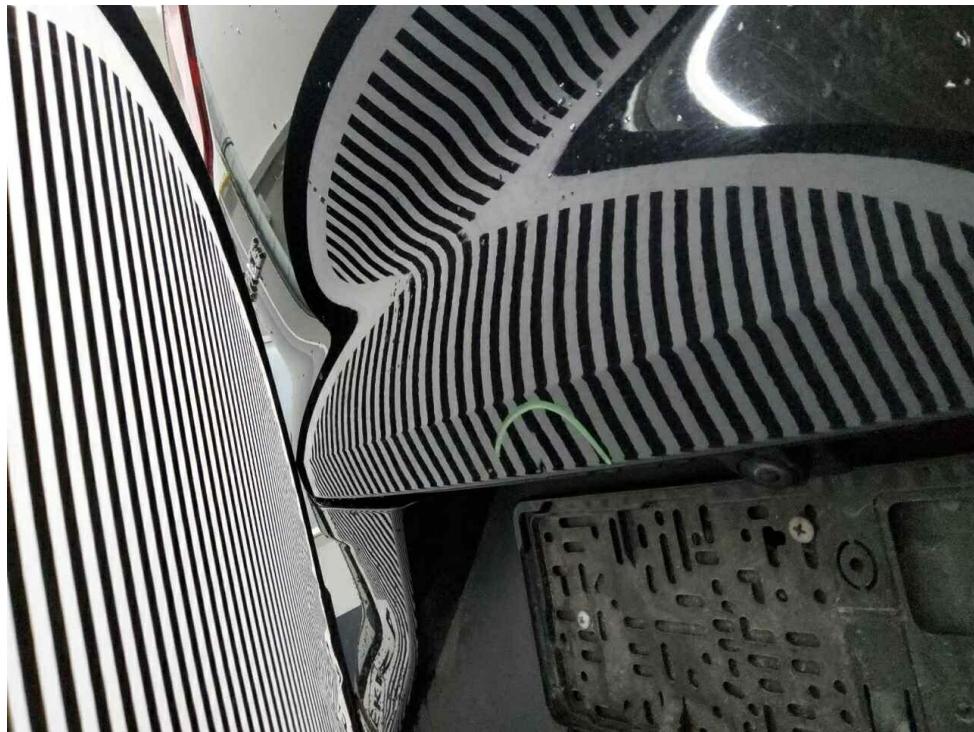
Bild 17 : Heckklappe, eingedellt, instandsetzen und lackieren mit Lackaufbau

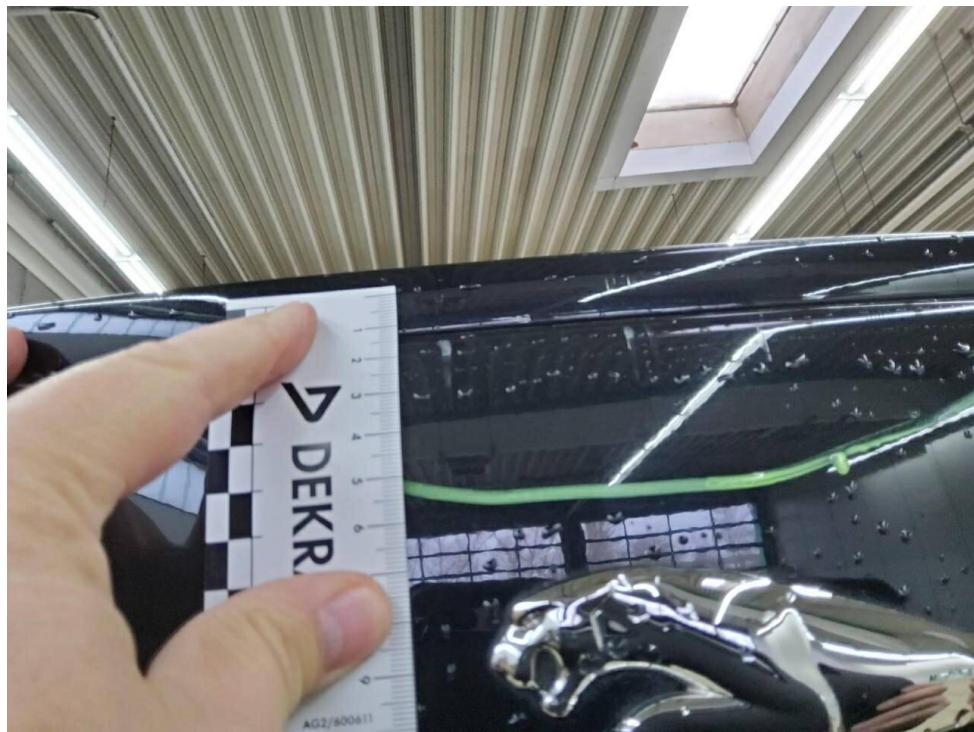
Bild 18 : Heckklappe, eingedellt, instandsetzen und lackieren mit Lackaufbau

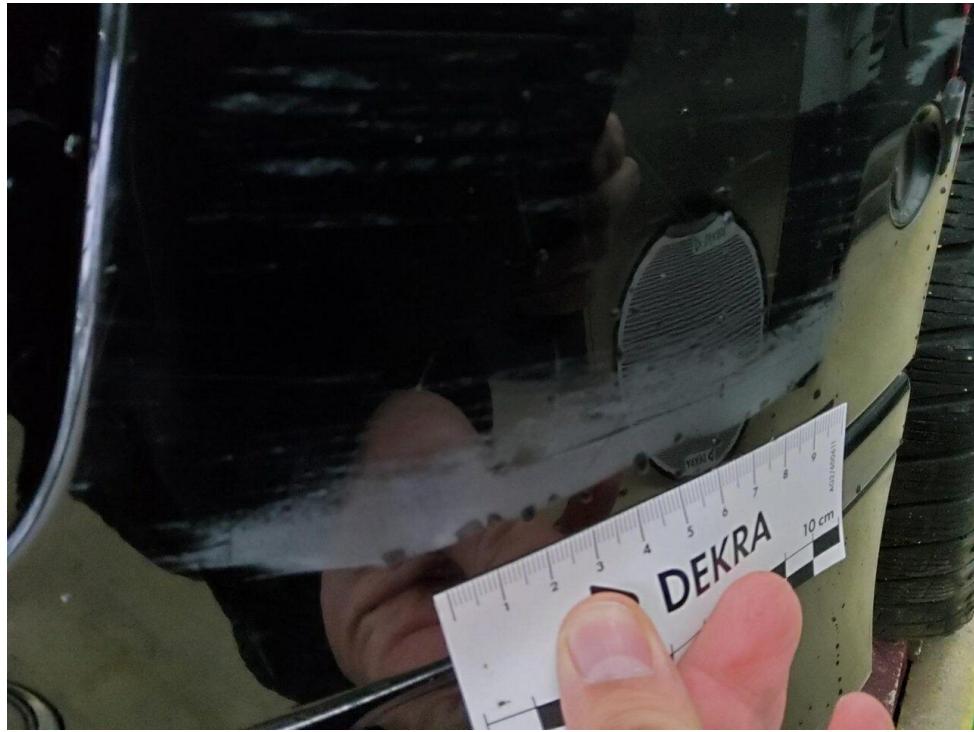
Bild 19 : Stoßfänger vorne Lackierung, zerkratzt, lackieren mit Lackaufbau

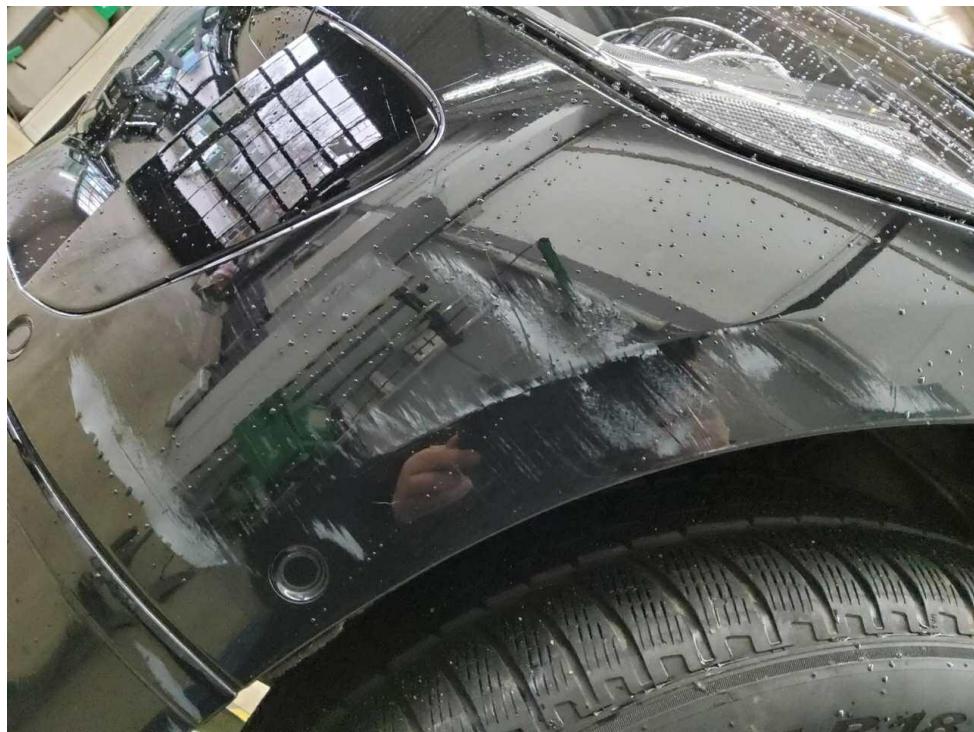
Bild 20 : Stoßfänger vorne Lackierung, zerkratzt, lackieren mit Lackaufbau

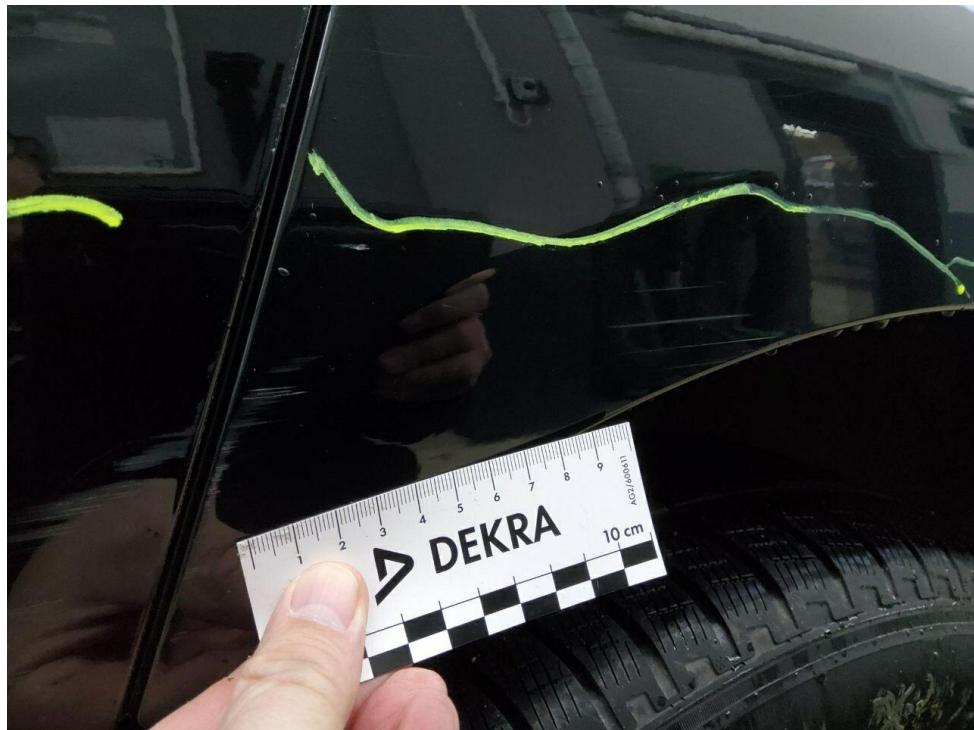
Bild 21 : Seitenteil hinten links Lackierung, zerkratzt, lackieren mit Lackaufbau

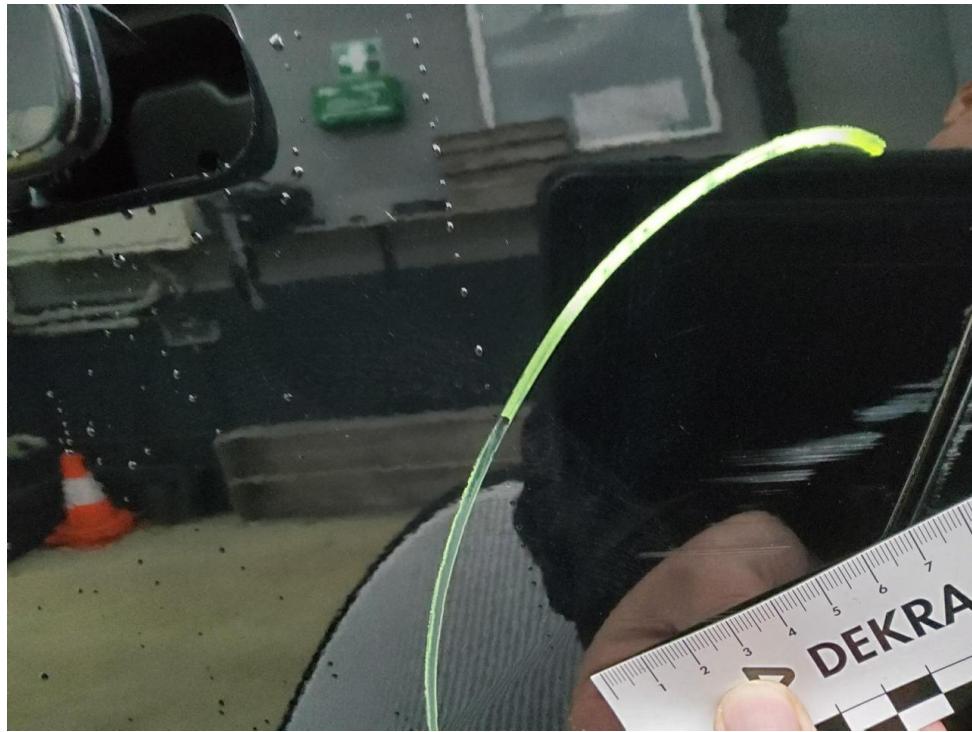
Bild 22 : Tür hinten links Lackierung, zerkratzt, lackieren mit Lackaufbau

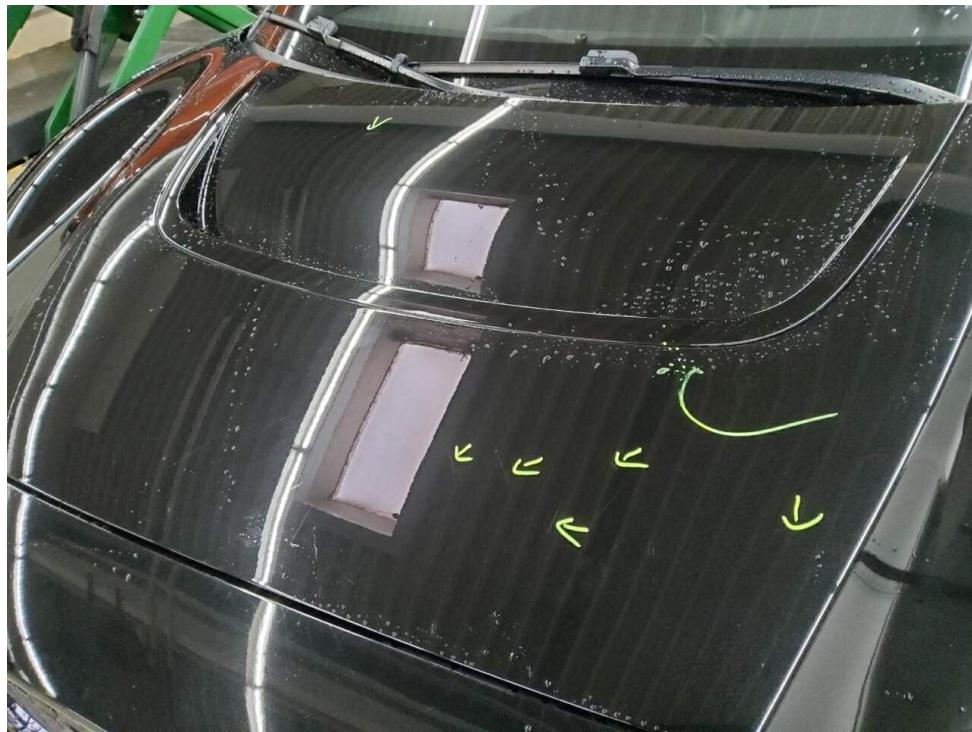
Bild 23 : Motorhaube Lackierung, zerkratzt, lackieren mit Lackaufbau

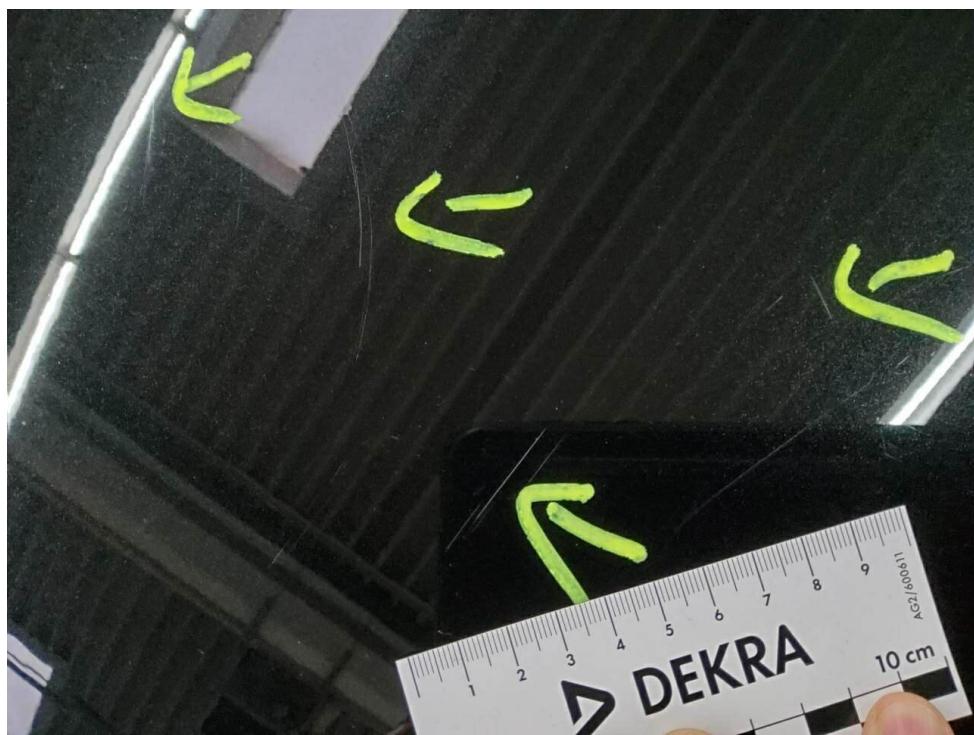
Bild 24 : Motorhaube Lackierung, zerkratzt, lackieren mit Lackaufbau

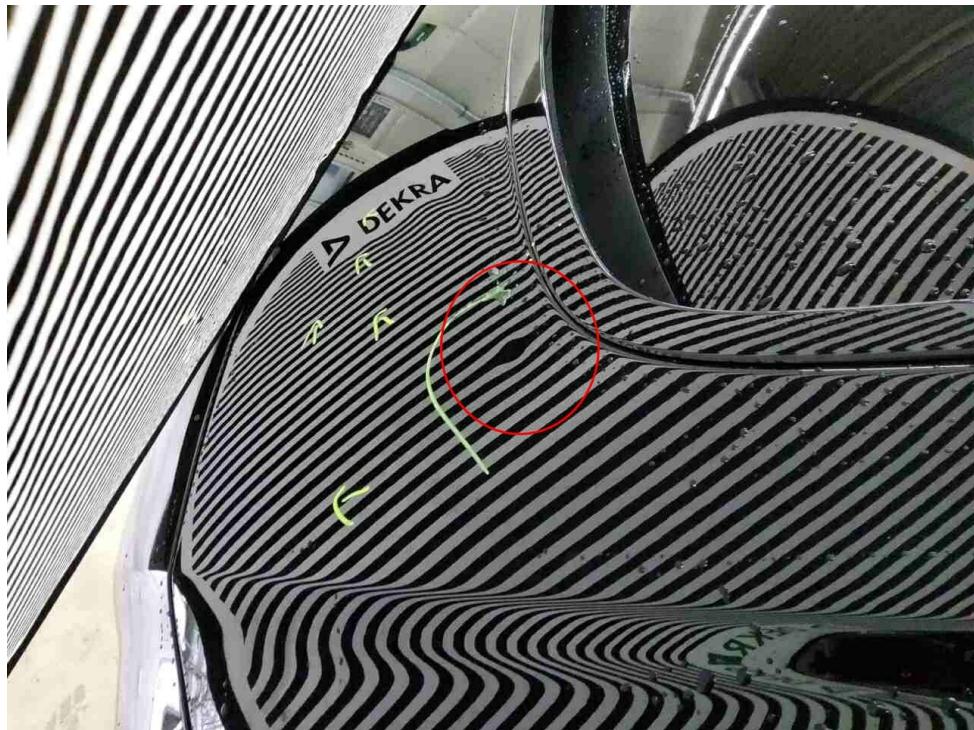
Bild 25 : Motorhaube, eingedellt, drücken

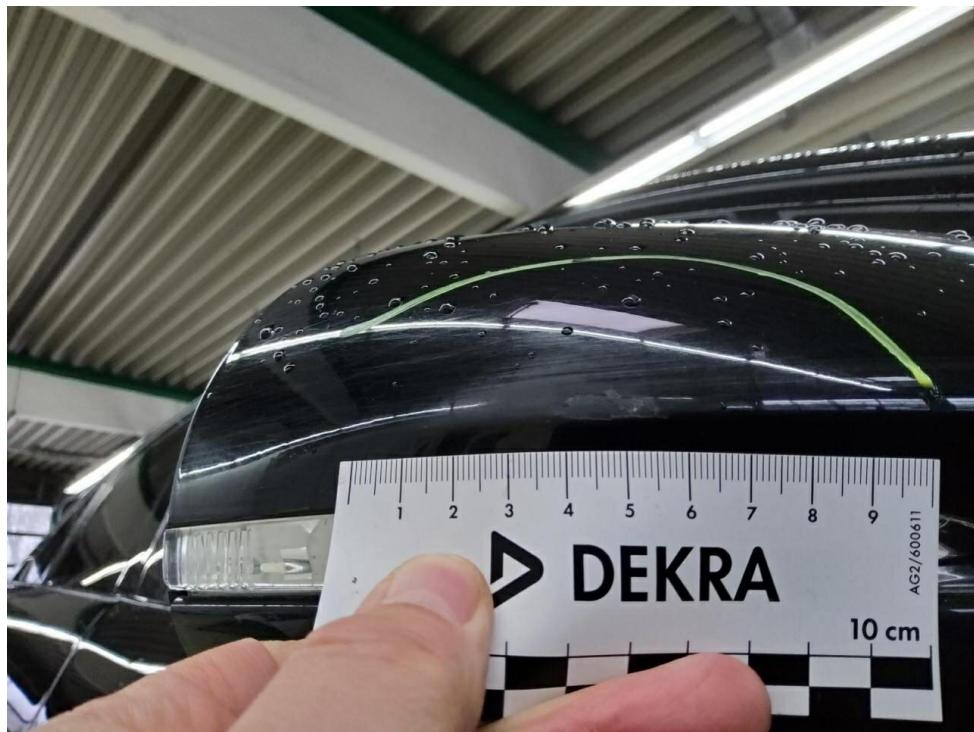
Bild 26 : Außenspiegel rechts Lackierung, zerkratzt, lackieren mit Lackaufbau

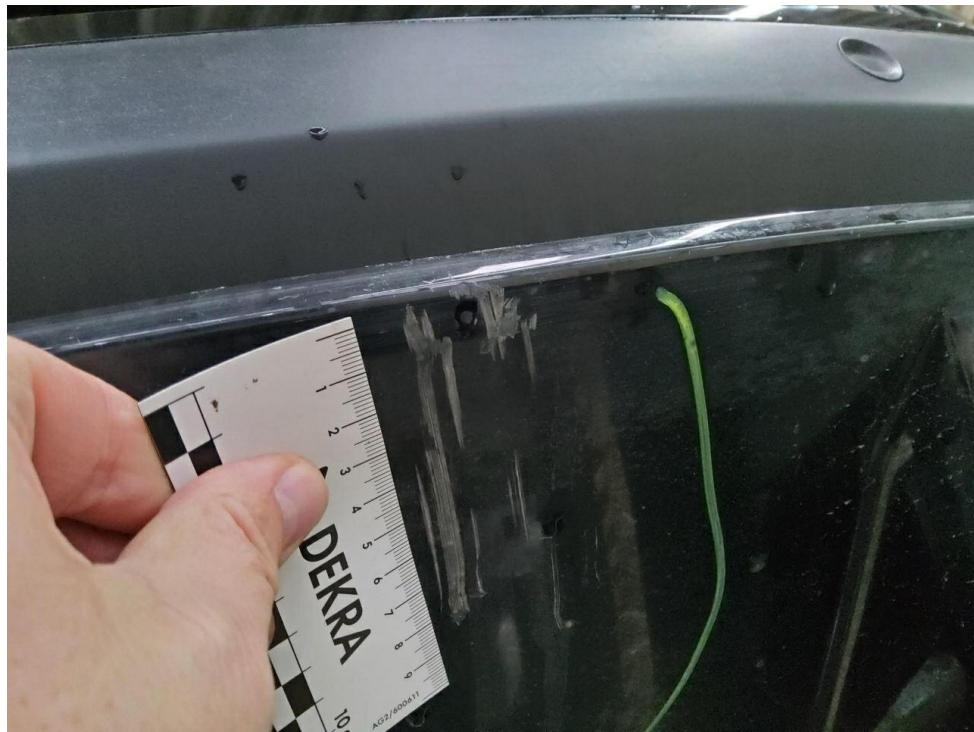
Bild 27 : Heckschürze hinten unten Lackierung, zerkratzt, lackieren mit Lackaufbau

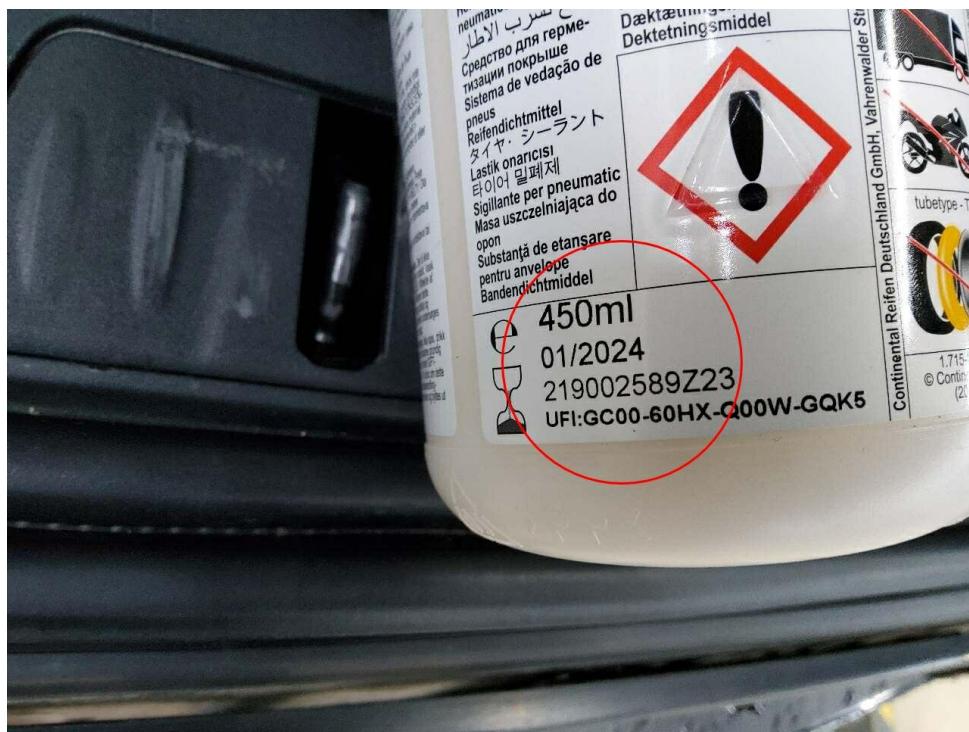
Bild 28 : Füllflasche abgelaufen

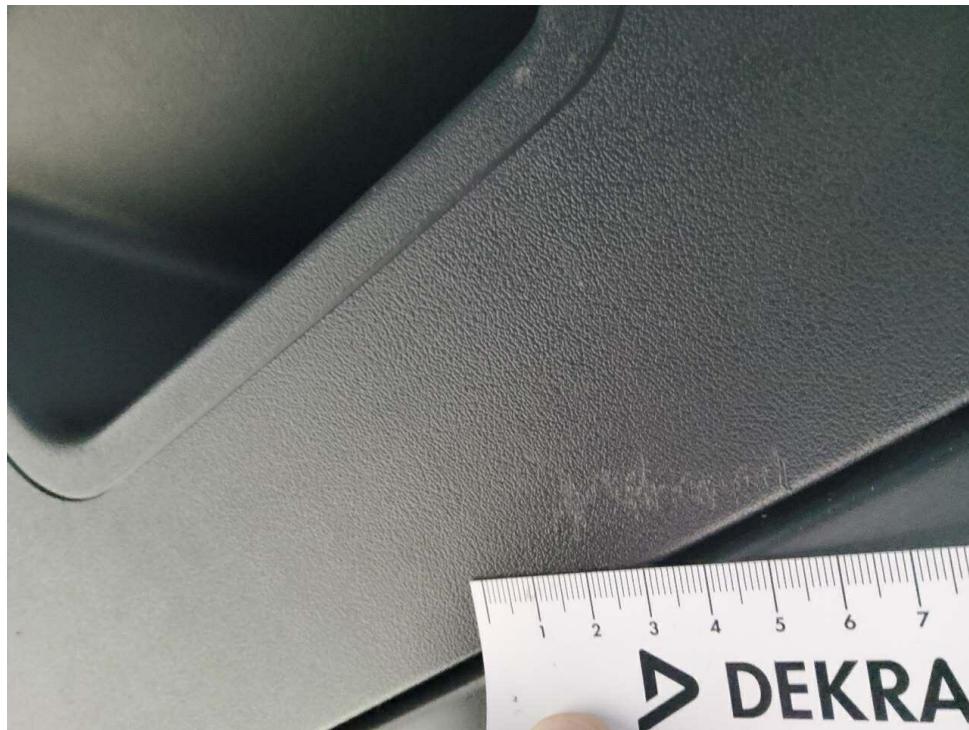
Bild 29 : Verkleidung Heckklappe Kratzer

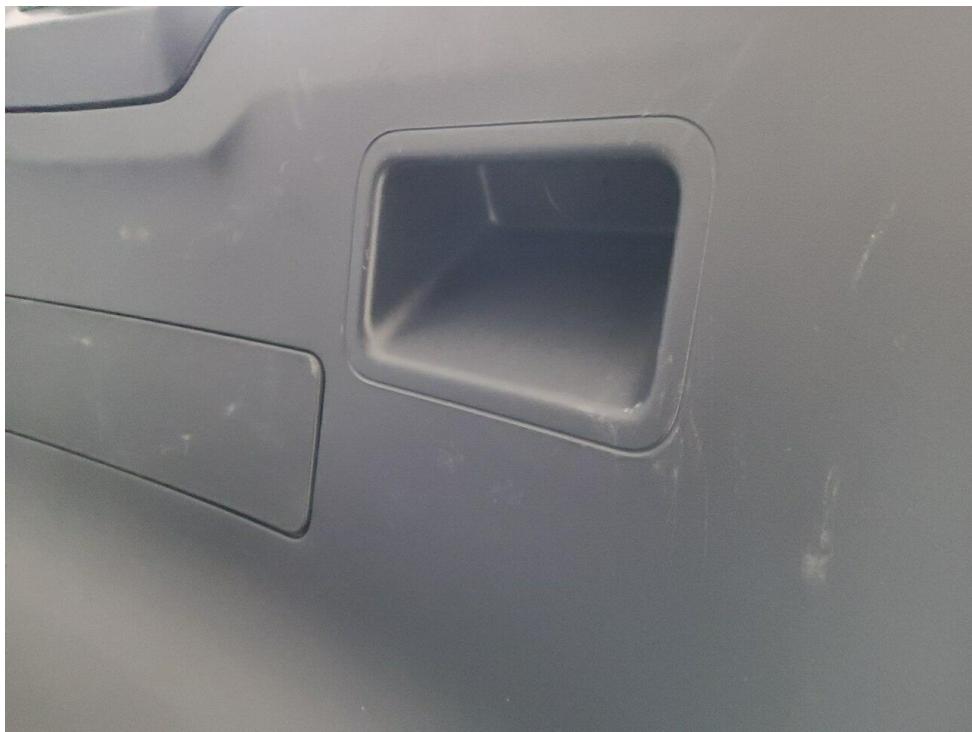
Bild 30 : Verkleidung Heckklappe Kratzer

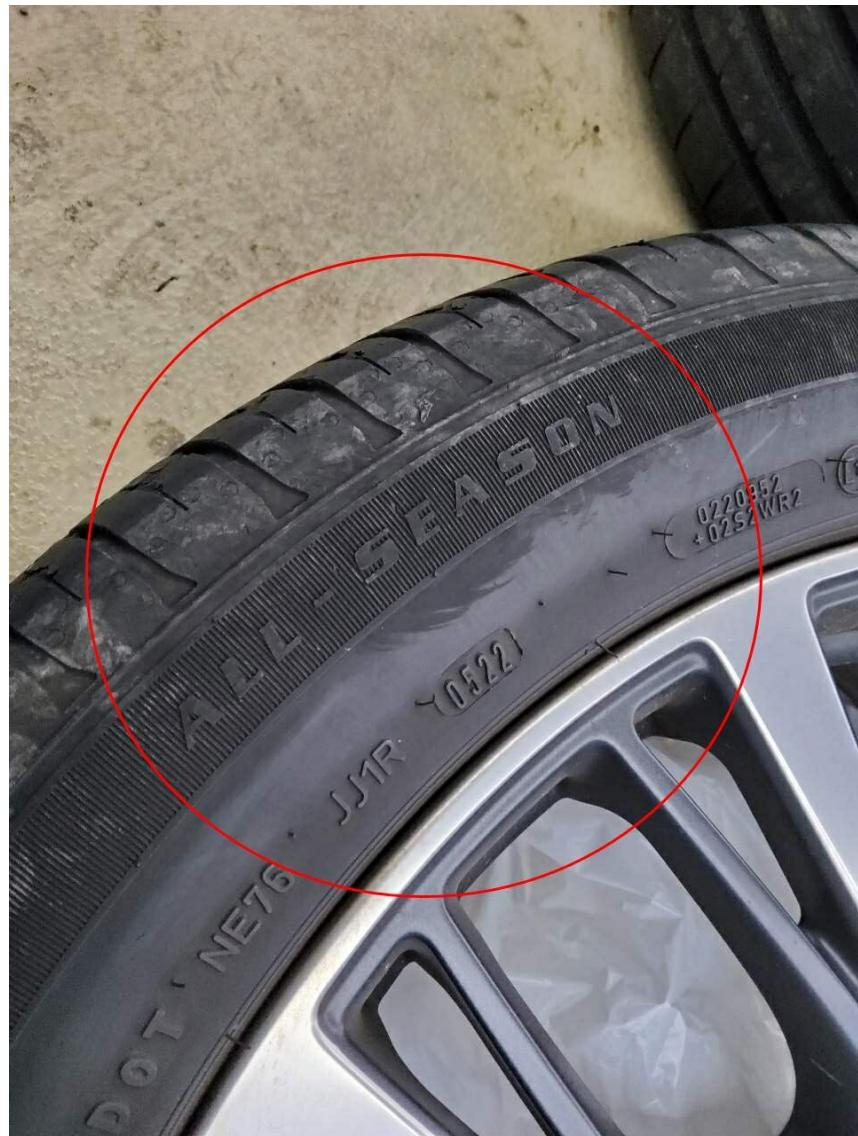
Bild 31 : 2 Sommerreifen liefern und montieren ( 2 Allwetterreifen montiert )

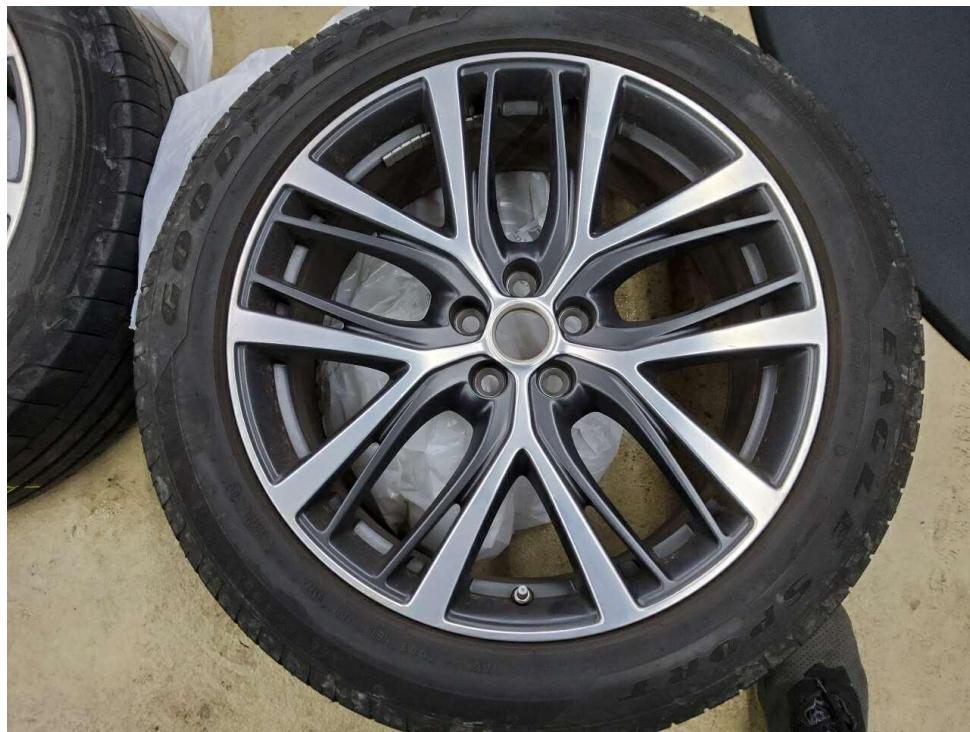
Bild 32 : 2 Sommerreifen liefern und montieren ( 2 Allwetterreifen montiert )

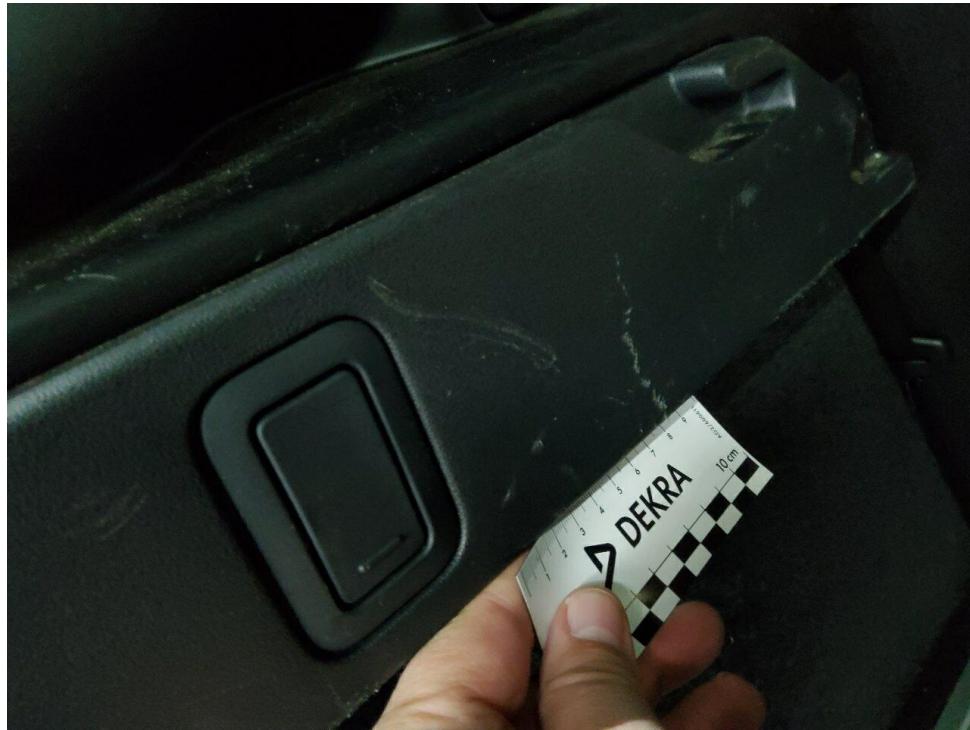
Bild 33 : Seitenwand Verkleidung links oberhalb Kratzer

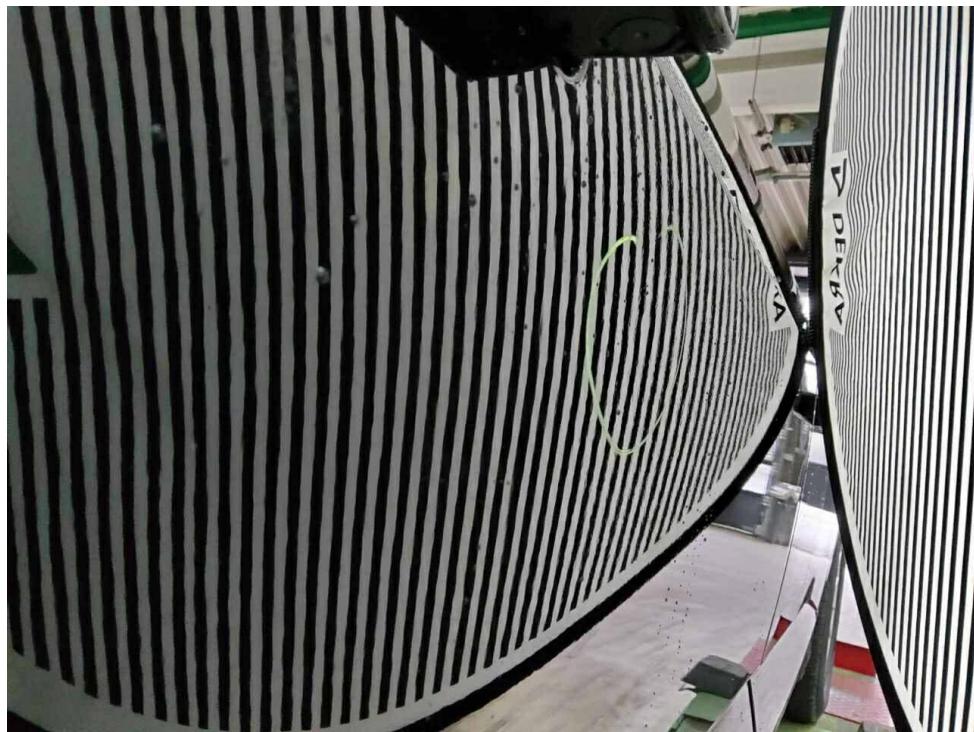
Bild 34 : Tür hinten rechts, eingedellt, Gebrauchsspur

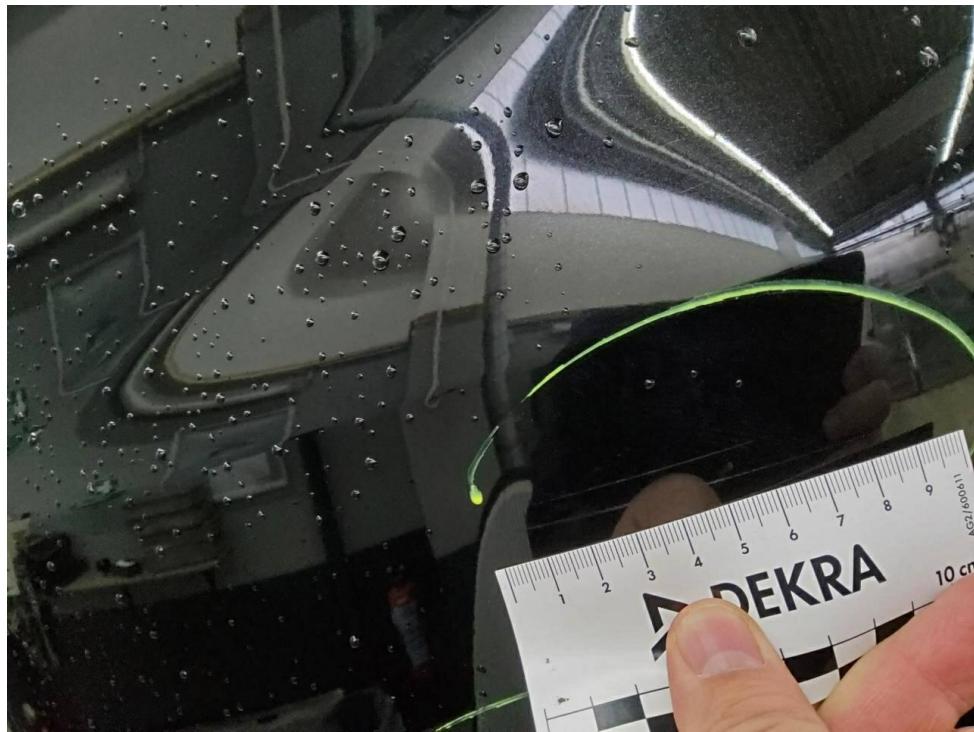
Bild 35 : Stoßfänger hinten Lackierung, zerkratzt, Gebrauchsspur
