Zustandsbericht / Minderwertgutachten

Erstzulassung	08.12.2020	Fahrzeugart	Personenkraftwagen
Hersteller	Jaguar	Typ / Verkaufsbez.	I-PACE (03.2018->2024) / I-PACE SE EV320
Aufbauart	Limousine	Türen	5
Fahrzeug-Ident.-Nr.	SADHA2B1XM1610588	HSN / TSN	1590 / AHX
DAT Europa-Code®	013800460060002	DAT Marktindex	DE002 6115
Km-Stand abgelesen	80990	Nächste HU §29 StVZO	12 / 2025
Energiequelle / Kraftstoff	Elektro	Zylinderanzahl	
Leistung (kW)	172	Schadstoffklasse:	2017/1151;WLTP;reine Elektrofz
Antriebsart	Allrad	Getriebe	Stufenlos /
Felgen	Leichtmetall	Farbe / Farbe	Eiger Grey / Metallic / 1DF / Grau

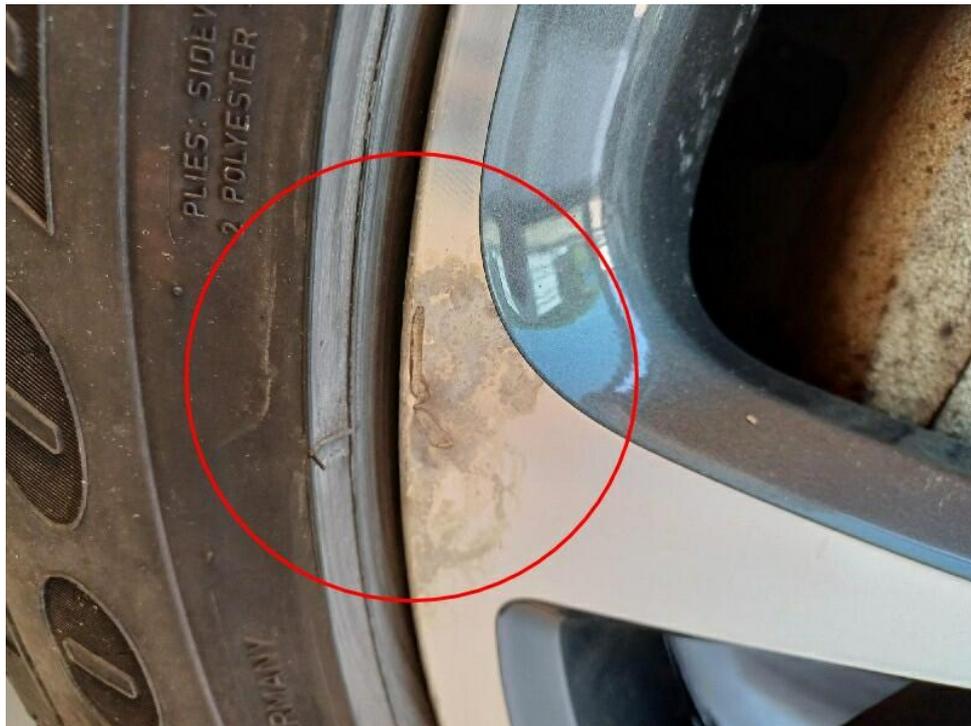
Bild 6 : Felge vorne rechts korrodiert

1. Felge vorne rechts korrodiert, erneuern (Bild 6)
2. Felge hinten links verschrammt, erneuern (Bild 8)
3. Kotflügel vorne rechts, eingedellt, smart repair (Bild 9, 10)
4. Kotflügel vorne links, eingedellt, smart repair

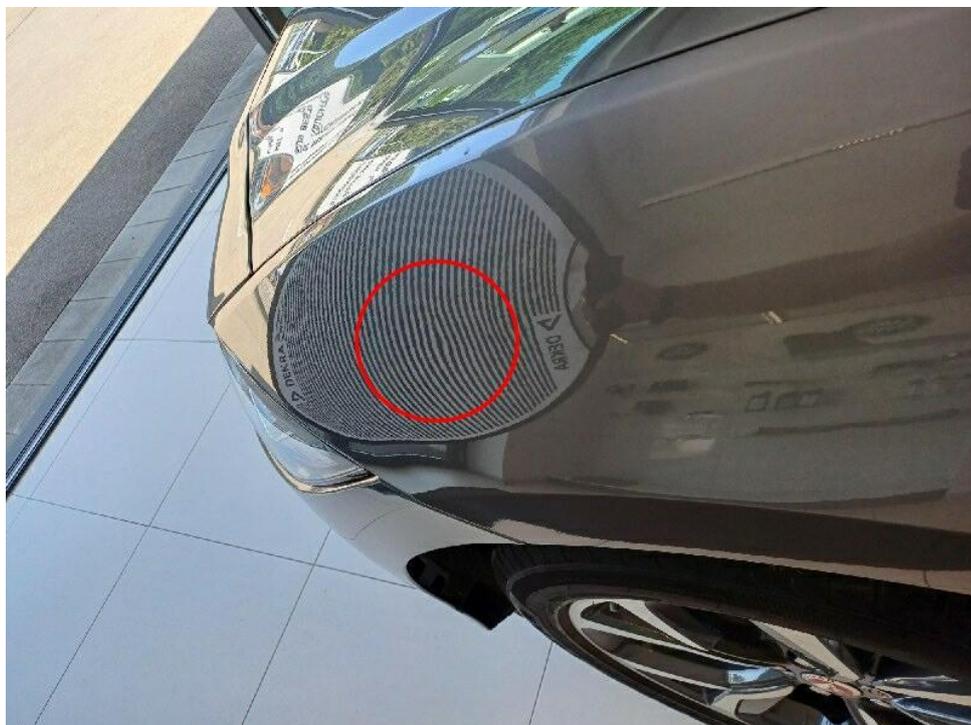
Bild 7 : Kotflügel vorne links eingedellt

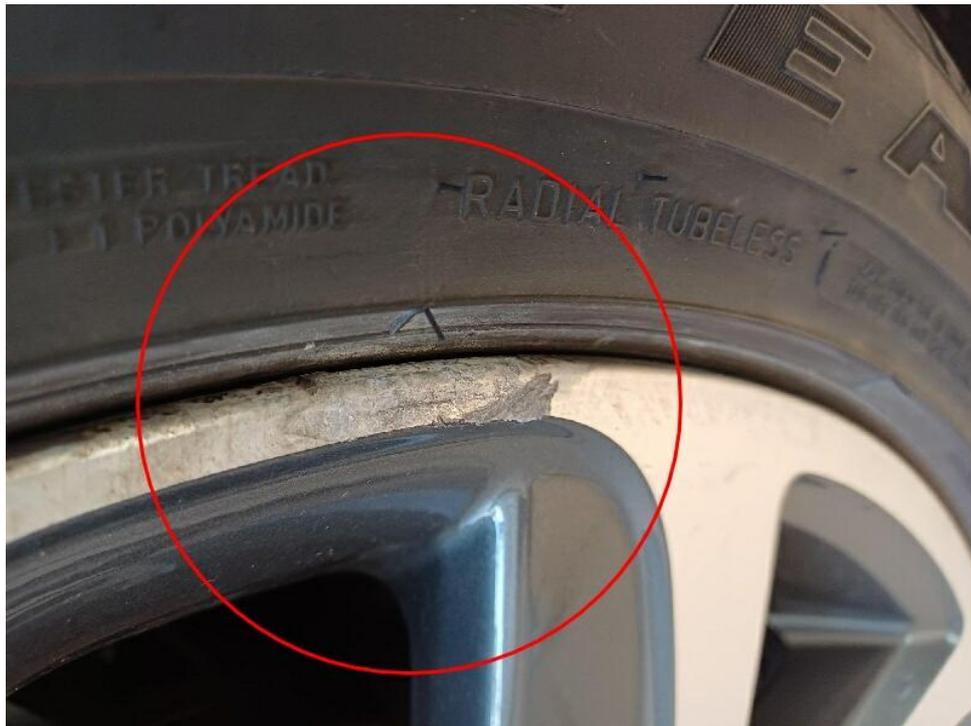
Bild 8 : Felge hinten links verschrammt

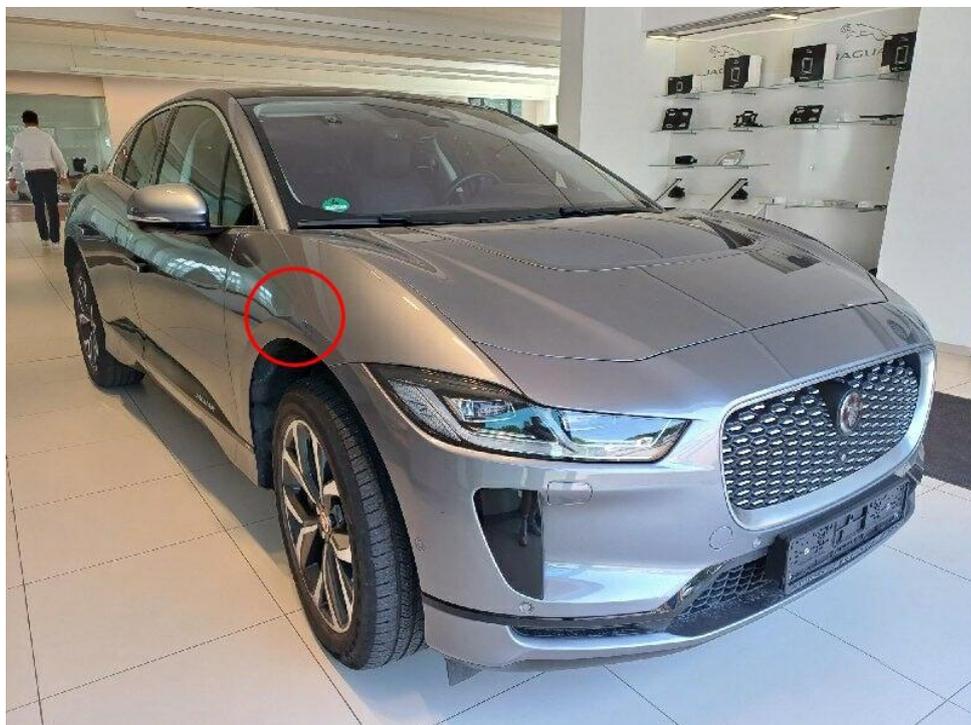
Bild 9 : Kotflügel vorne rechts, eingedellt, smart repair

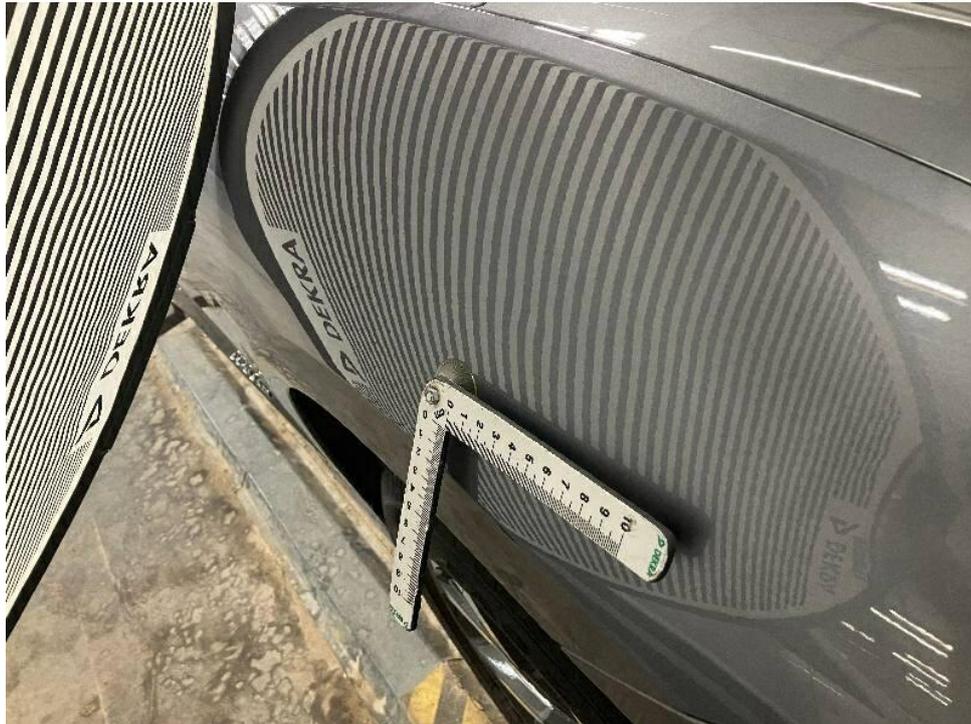
Bild 10 : Kotflügel vorne rechts, eingedellt, smart repair
