Zustandsbericht / Minderwertgutachten

Auftraggeber ALD AutoLeasing D GmbH Kooperationen, Nedderfeld 95, 22529 Hamburg
Besichtigung 08.04.2025

Erstzulassung	05.04.2022	Letzte Zulassung	05.04.2022
Fahrzeugart	Personenkraftwagen	Hersteller	Land Rover
Typ / Verkaufsbez.	Discovery Sport (02.2015->) / Discovery Sport 1,5 P300e Hybrid Hybrid S AWD (EUR)	Aufbauart	Geländewagen
Türen	4	Sitzplätze	5
Fahrzeug-Ident.-Nr.	SALCA2BT3NH913673	HSN / TSN	1590 / AJJ
DAT Europa-Code®	017300650410001	DAT Marktindex	DE001 6249
Km-Stand abgelesen	75316	Nächste HU §29 StVZO	04 / 2027
Energiequelle / Kraftstoff	Hybr.B/E ext.aufl.	Zylinderanzahl	3
Leistung (kW)	147	Hubraum (ccm)	1498
Schadstoffklasse:	EURO6;WLTP;AP;PI/CI; M, Antriebsart N1 I	Antriebsart	Allrad
Getriebe / Gänge	Automatik / 8	Felgen	Leichtmetall
Farbe (Hersteller) / Farbe	Eiger Grey / Metallic / 1DF / Grau

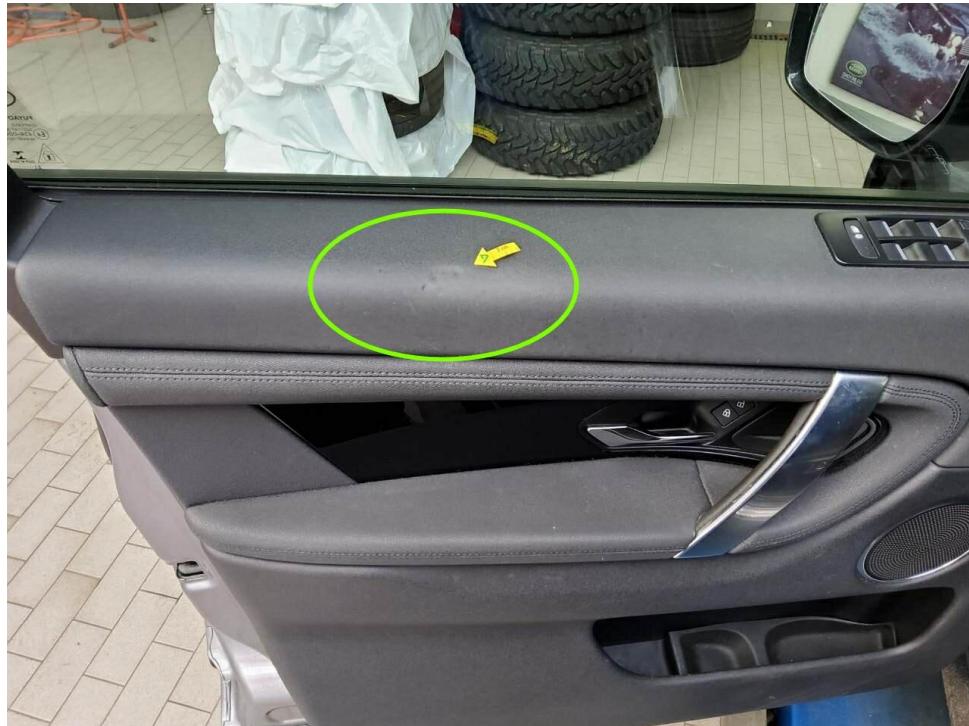
Bild 6 : Verkleidung Tür vorne links, zerkratzt, smart repair

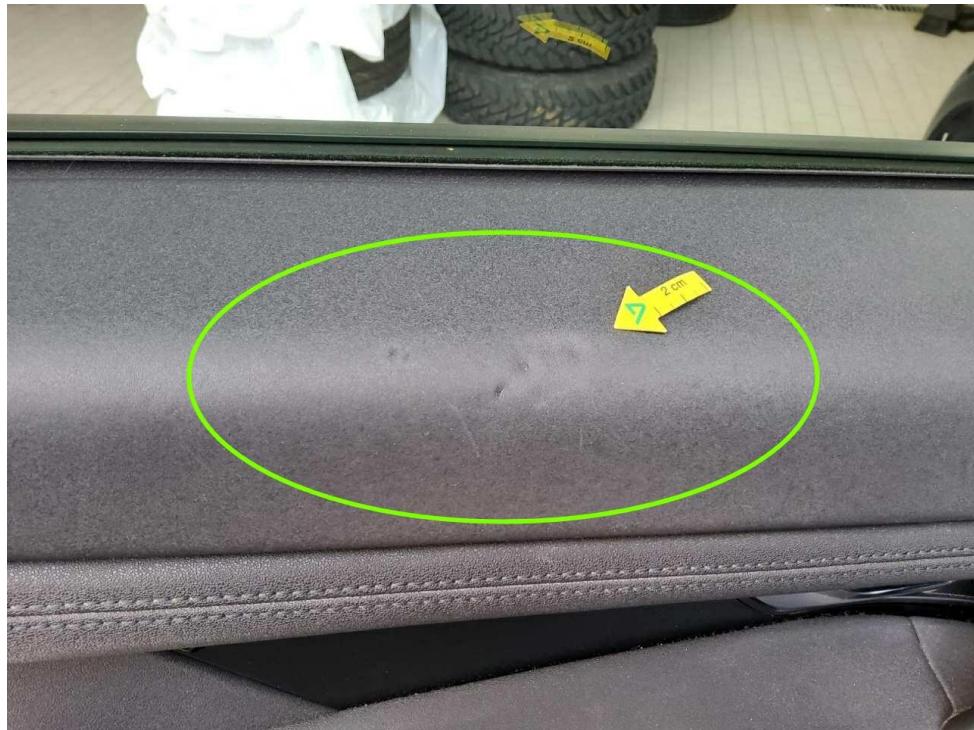
Bild 7 : Verkleidung Tür vorne links, zerkratzt, smart repair

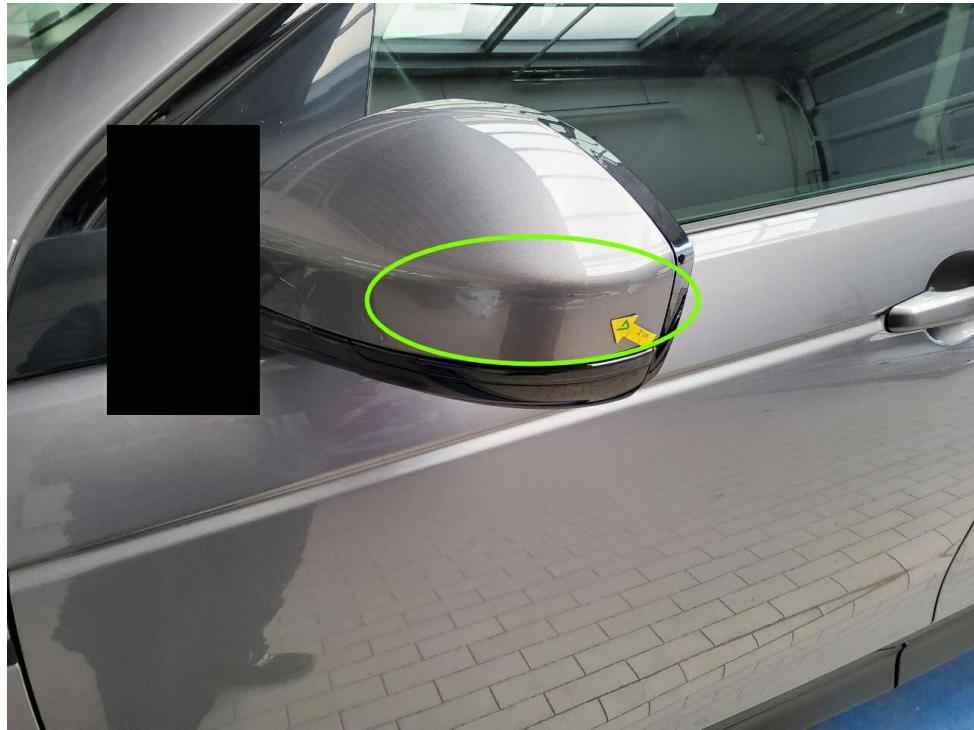
Bild 8 : Außenspiegel links Lackierung, zerkratzt, smart repair

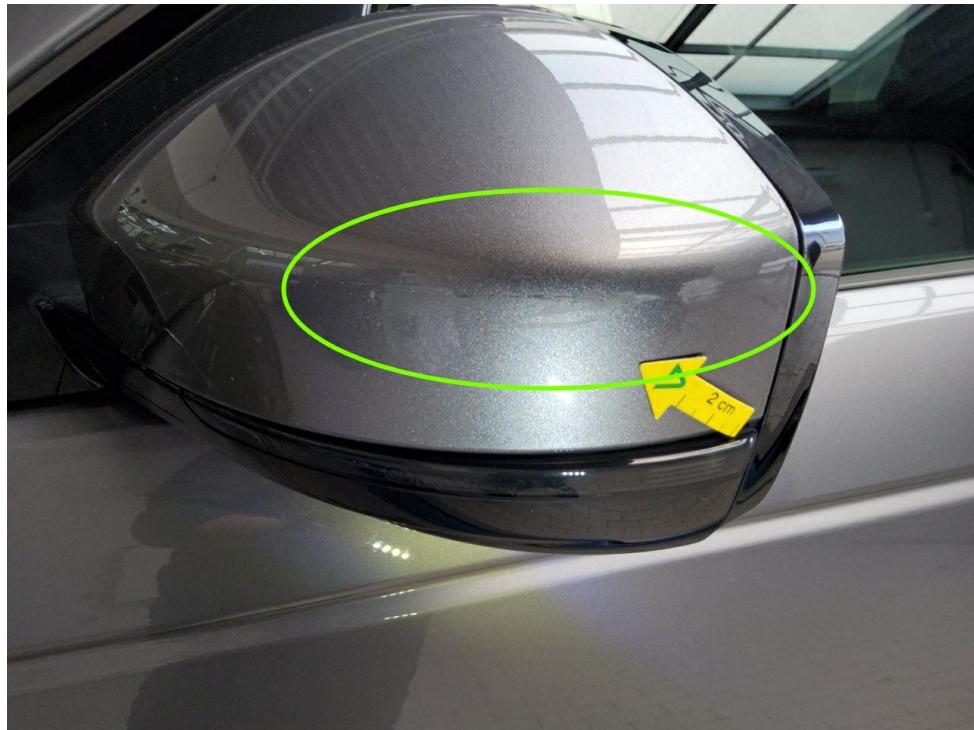
Bild 9 : Außenspiegel links Lackierung, zerkratzt, smart repair

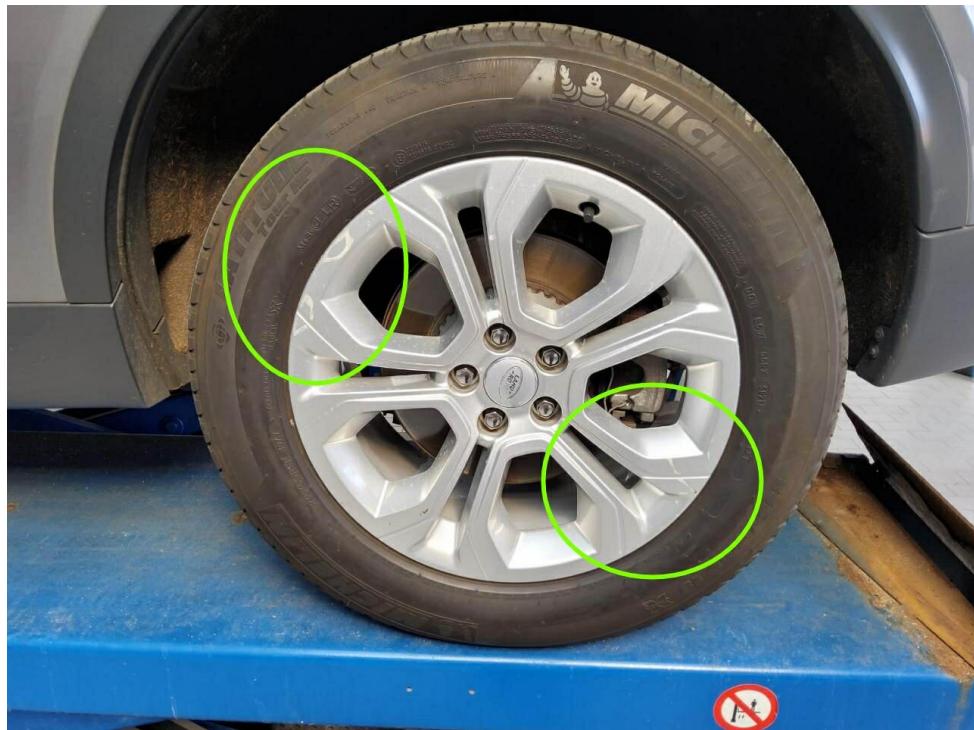
Bild 10 : Felge hinten links Lackierung, mehrfach zerkratzt

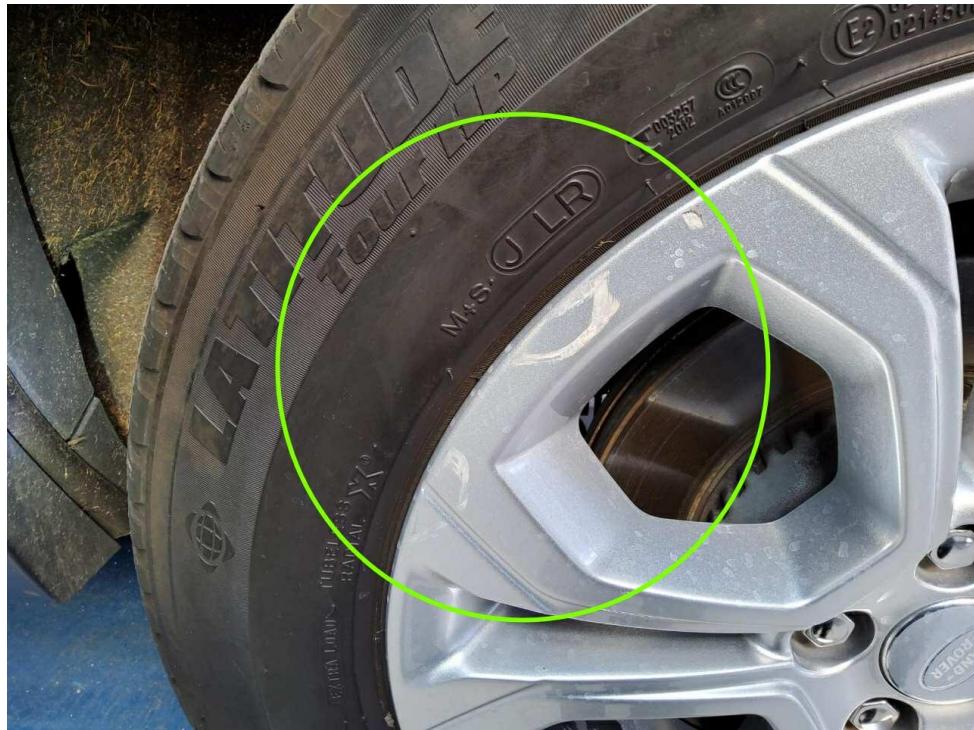
Bild 11 : Felge hinten links Lackierung, mehrfach zerkratzt

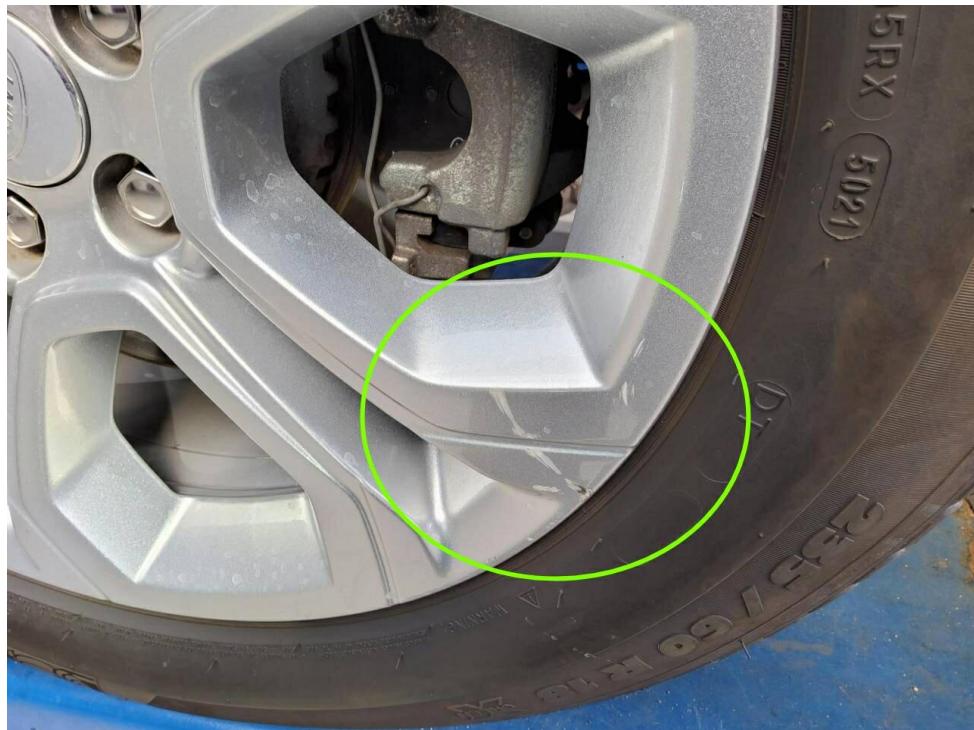
Bild 12 : Felge hinten links Lackierung, mehrfach zerkratzt
