Expertise

Protokollnummer: 41294149
Auftrags-Nr / Referenz: 25137643
Besichtigungsdatum: 28.08.2025

Modell: Defender 90 P400 SE AWD

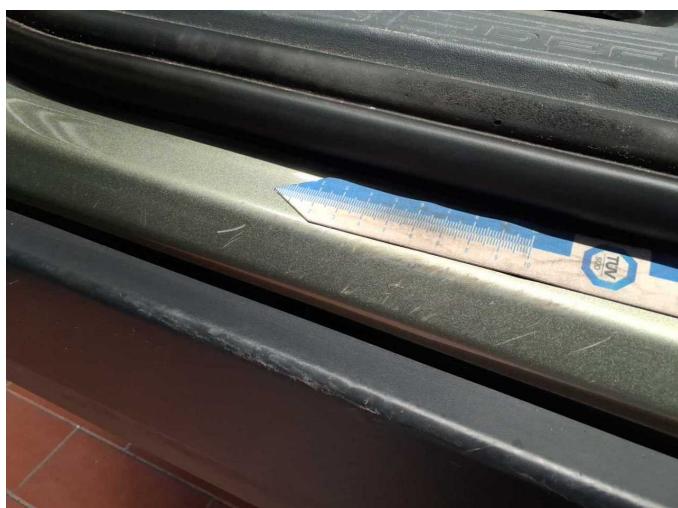
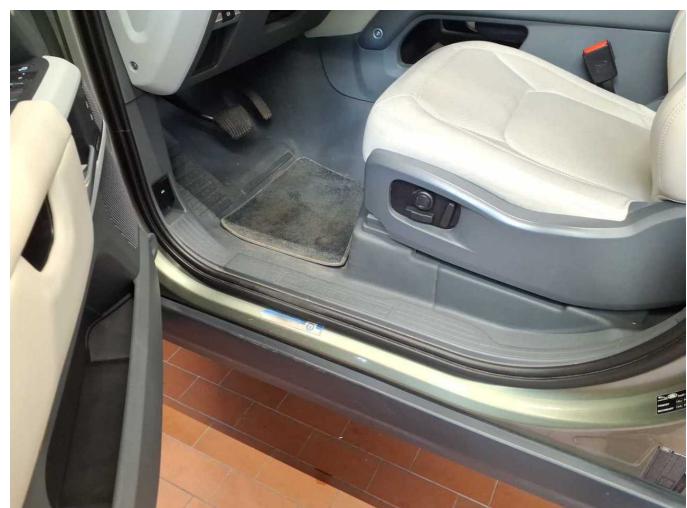
Beschädigung 1: Schweller links: Einstieg - Kratzer - Smart Repair

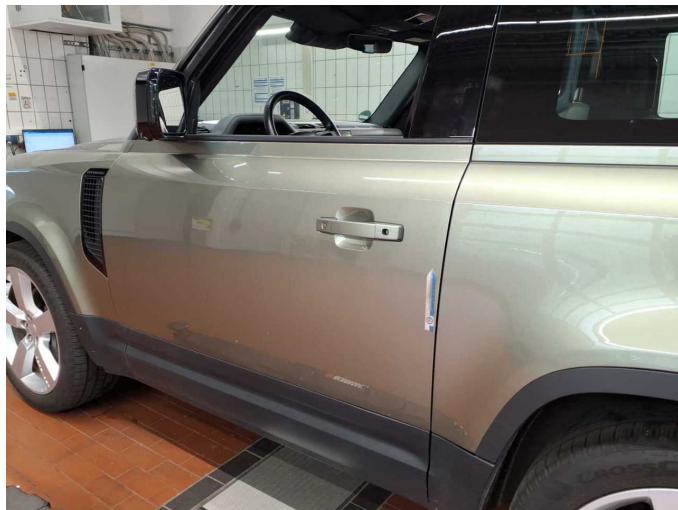
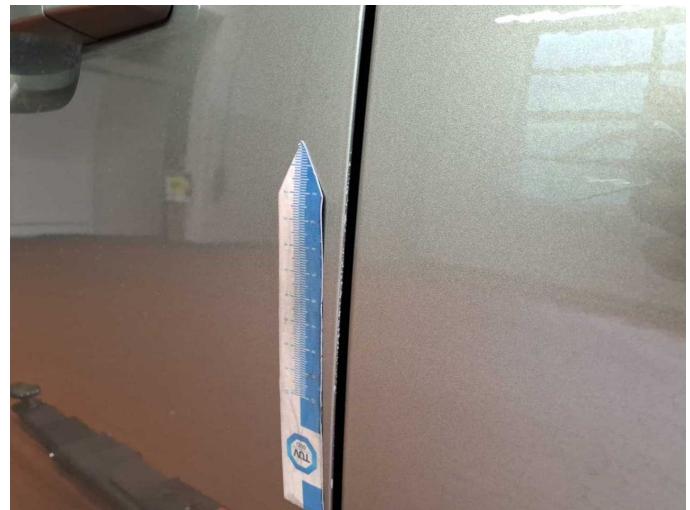
Beschädigung 2: Tür vorn links: Türkante - Kratzer - Smart Repair

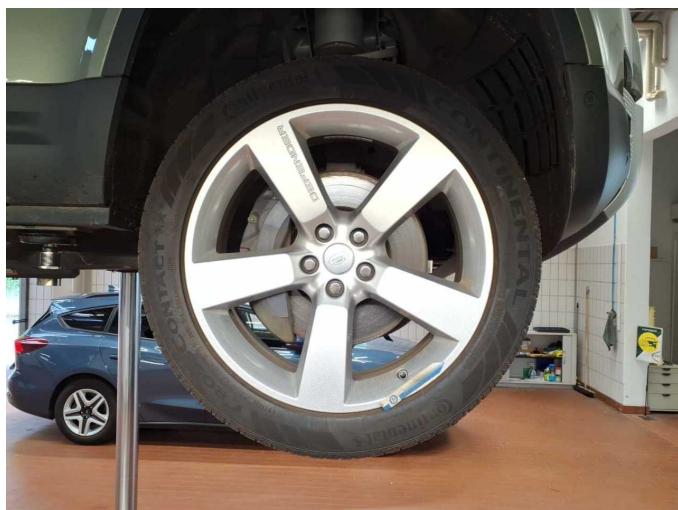
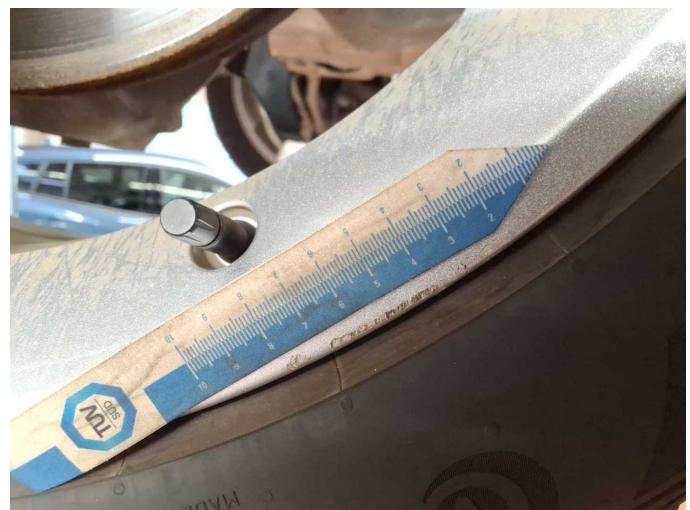
Beschädigung 3: Rad/Reifen: Leichtmetallfelge vorn rechts - verkratzt / verschürft - Smart Repair

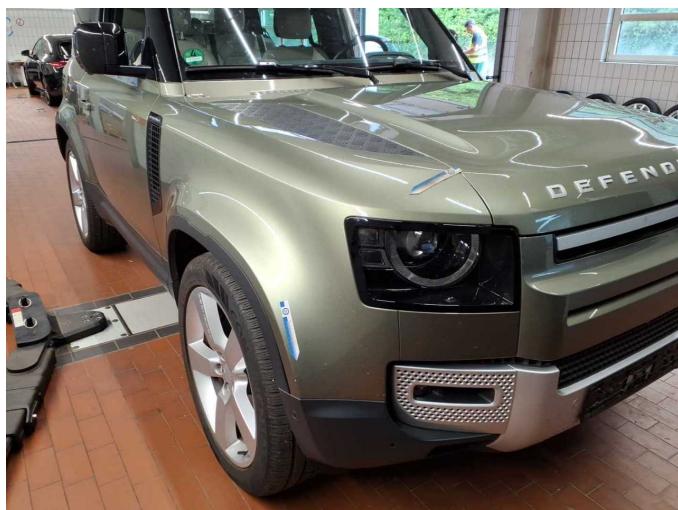
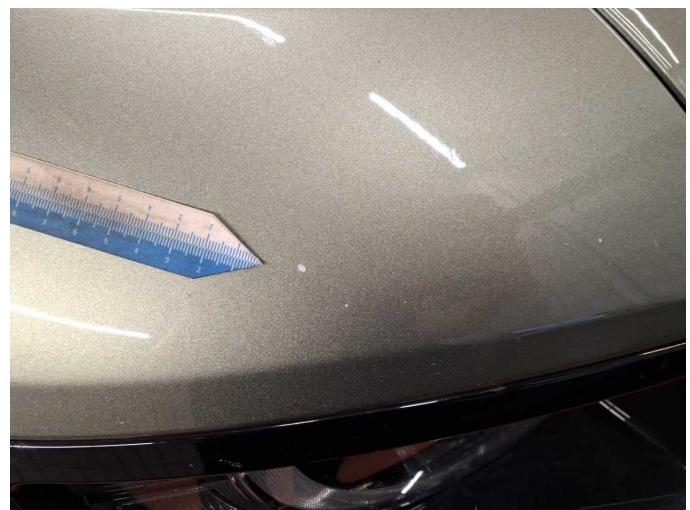
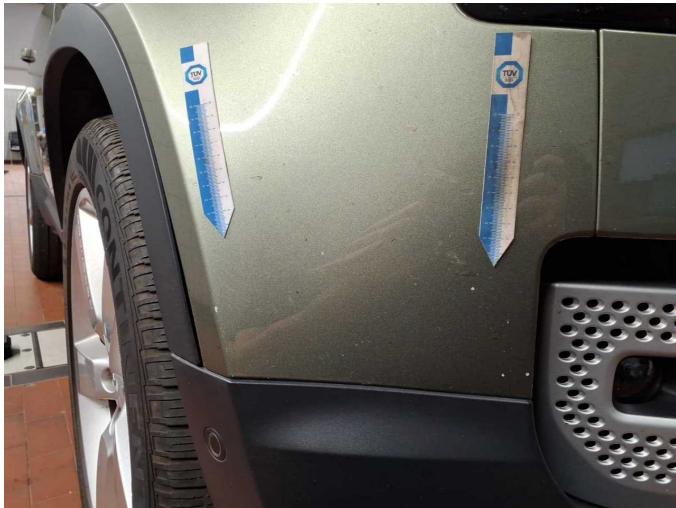
Beschädigung 4: Kotflügel rechts: Kotflügel rechts - Steinschlag - lackieren

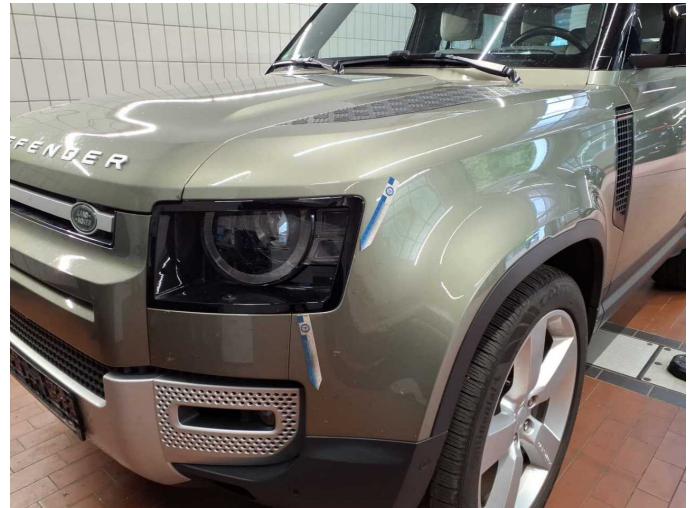
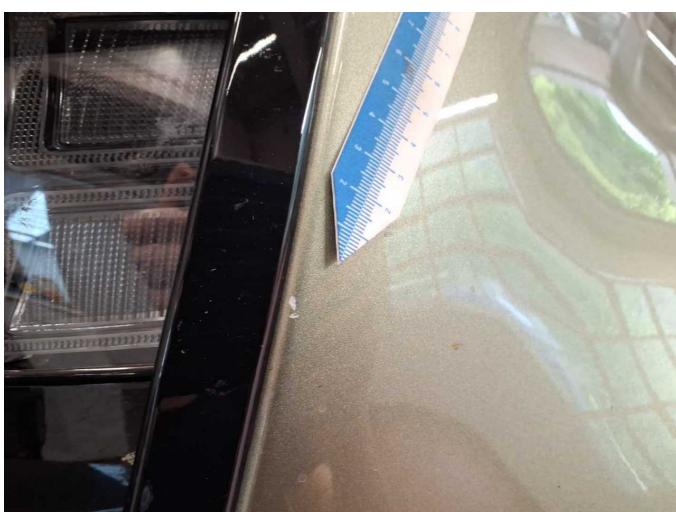
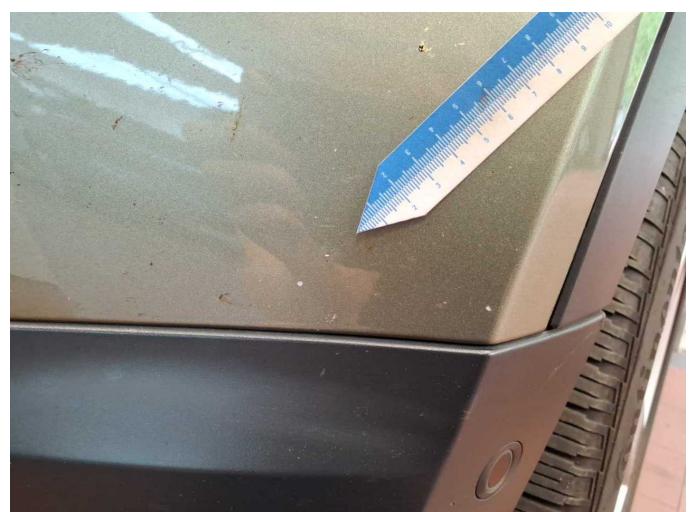
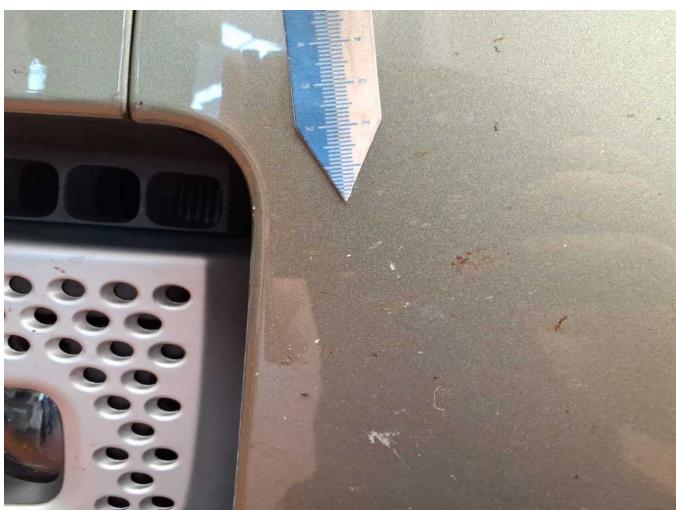
Beschädigung 5: Kotflügel links: Kotflügel links - Steinschlag - lackieren

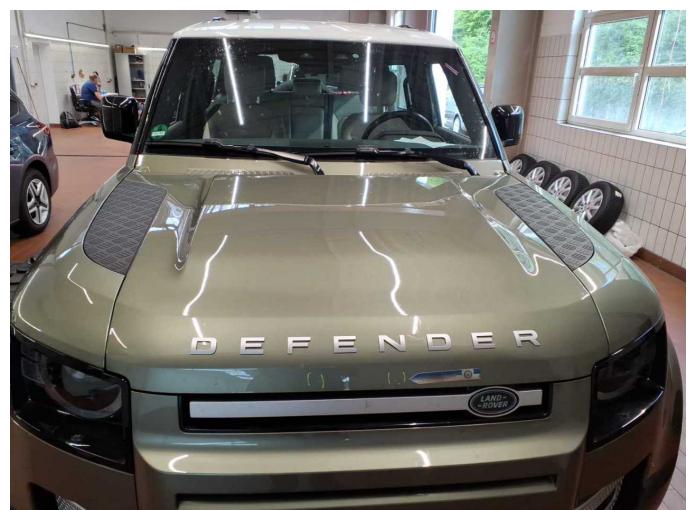
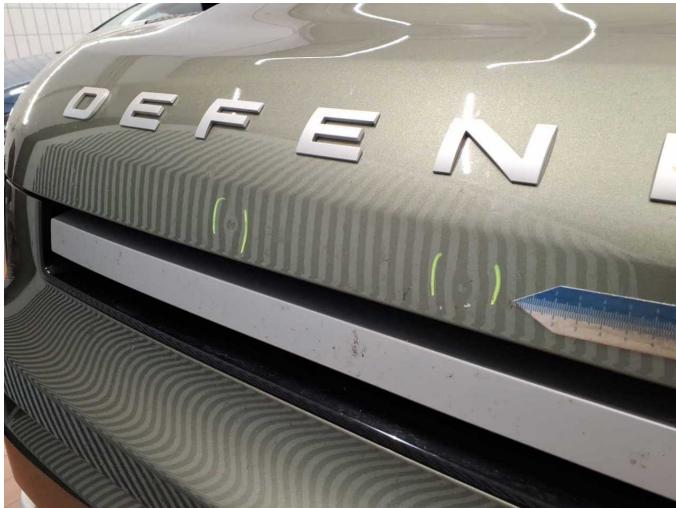
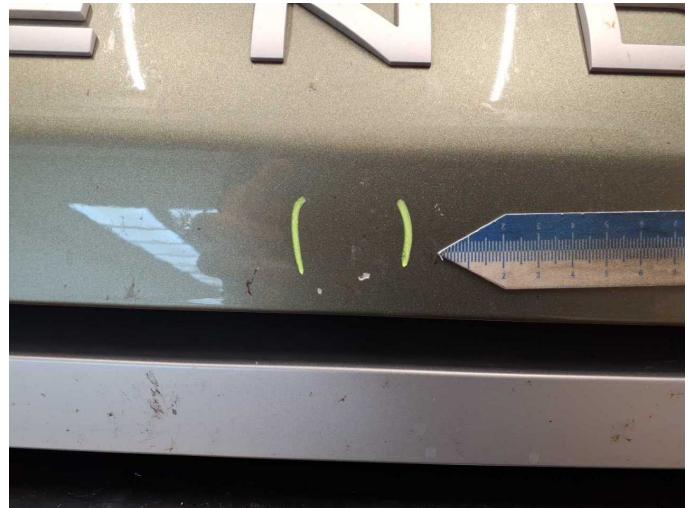
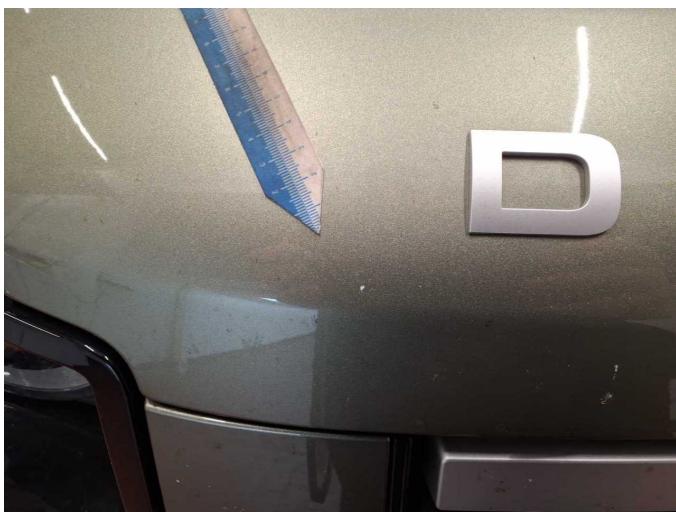
Beschädigung 6: Motorhaube: Motorhaube - Delle / Lackschaden - instandsetzen und lackieren

Beschädigung 6: Motorhaube: Motorhaube - Delle / Lackschaden -
instandsetzen und lackieren

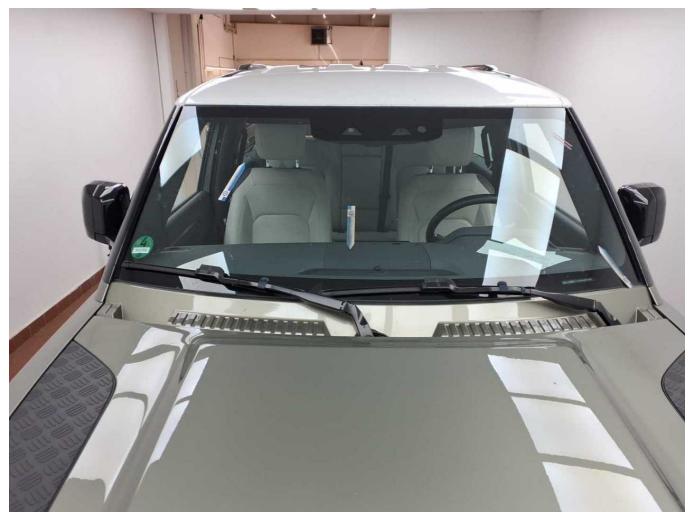
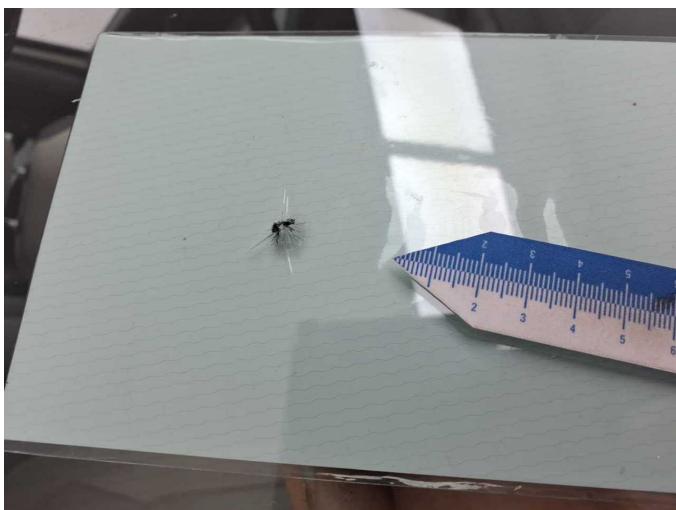
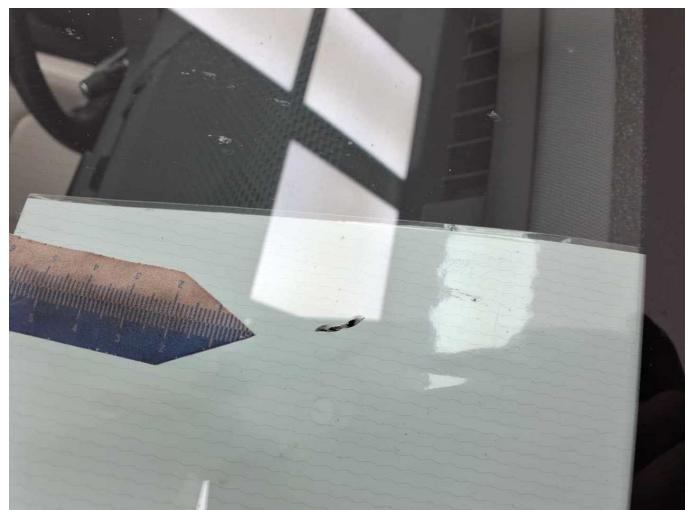
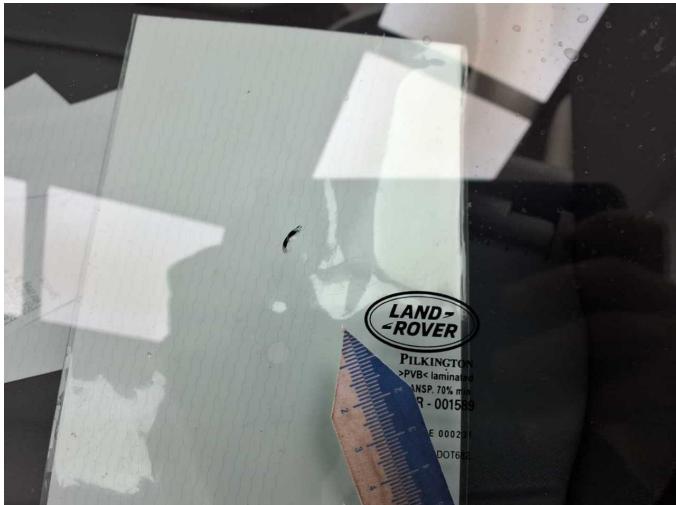
Beschädigung 7: Verglasung: Frontscheibe (mit Rissbildung) -
Steinschlag - erneuern

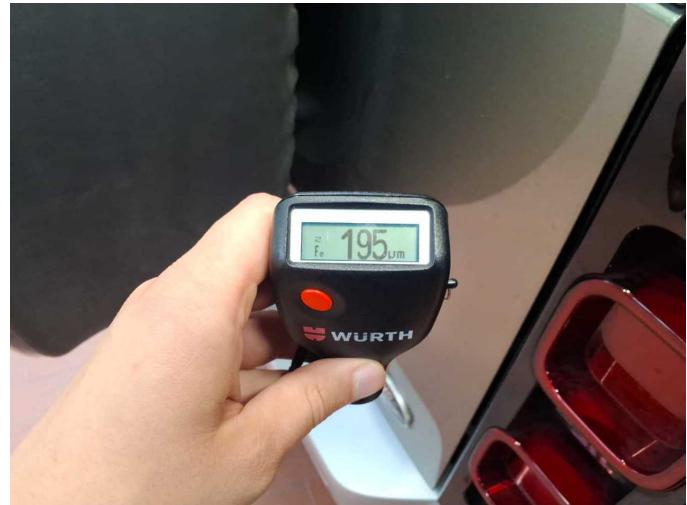
| 1 Heckklappe/-tür, fachgerecht ausgeführt, Reparaturrechnung nicht vorhanden |

Nachlackierung 1: Heckklappe/-tür

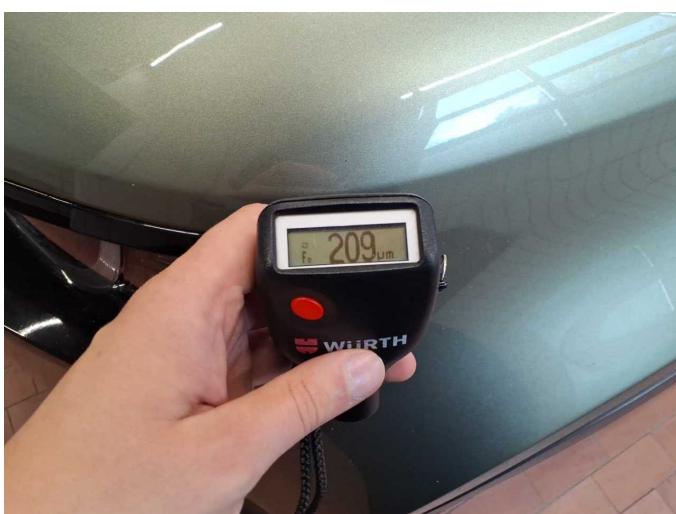
| 2 Kotflügel links, fachgerecht ausgeführt, Reparaturrechnung nicht vorhanden |

Nachlackierung 2: Kotflügel links

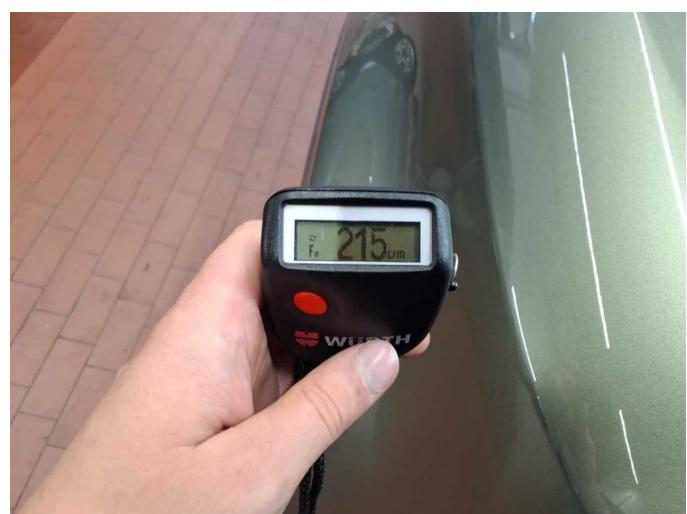
| 3 Kotflügel rechts, fachgerecht ausgeführt, Reparaturrechnung nicht vorhanden |

Nachlackierung 3: Kotflügel rechts

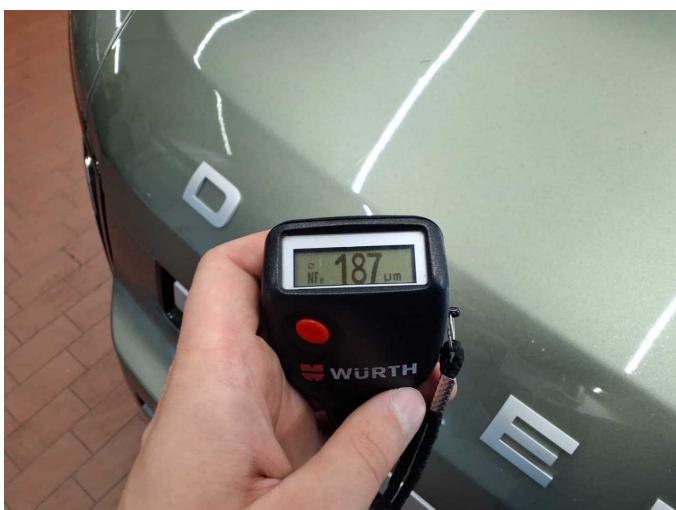
| 4 Motorhaube, fachgerecht ausgeführt, Reparaturrechnung nicht vorhanden |

Nachlackierung 4: Motorhaube

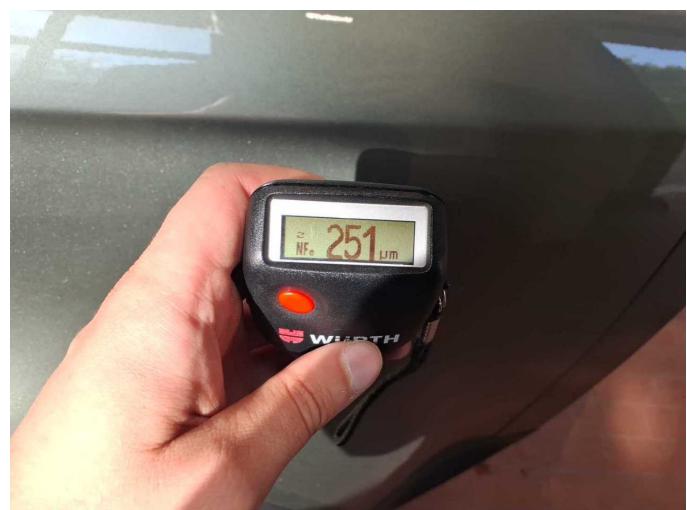
| 5 Seitenwand links, fachgerecht ausgeführt, Reparaturrechnung nicht vorhanden |

Nachlackierung 5: Seitenwand links

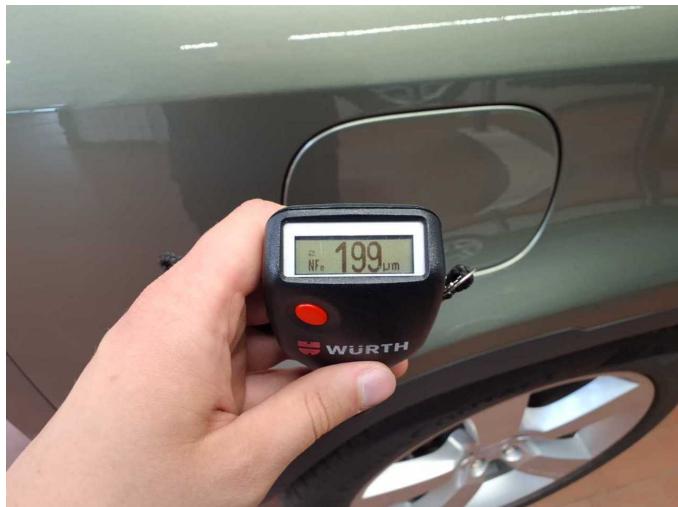
| 6 Seitenwand rechts, fachgerecht ausgeführt, Reparaturrechnung nicht vorhanden |

Nachlackierung 6: Seitenwand rechts

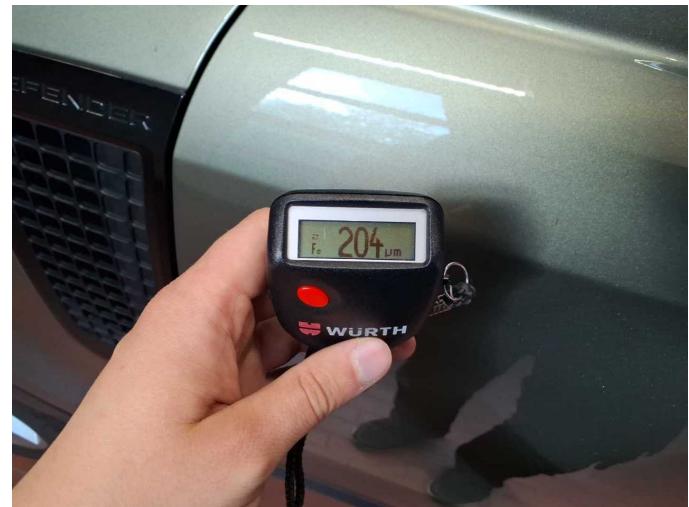
| 7 Tür vorne links, fachgerecht ausgeführt, Reparaturrechnung nicht vorhanden |

Nachlackierung 7: Tür vorne links

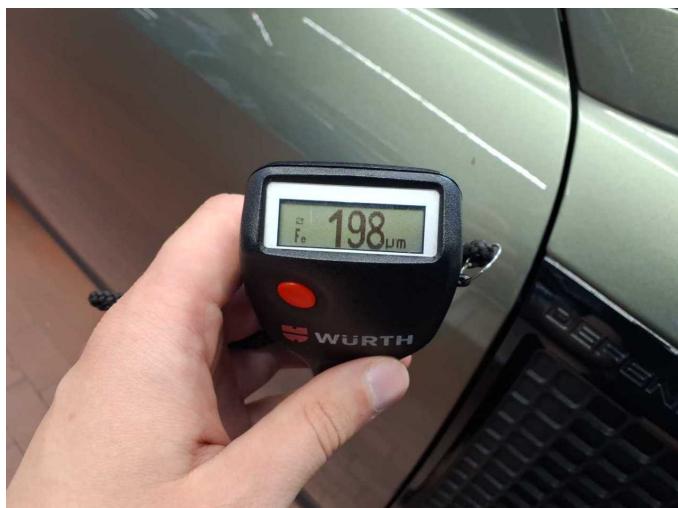
| 8 Tür vorne rechts, fachgerecht ausgeführt, Reparaturrechnung nicht vorhanden |

Nachlackierung 8: Tür vorne rechts
