## Land Rover Range Rover Sport HSE Dynamic Hybrid

EZ 03/2021 | Geländewagen | Hybrid | Automatikgetriebe | 37.317km  
Besteuerung: Regelbesteuert (Deutschland)  
Fahrzeugstandort: 86\*\*\*

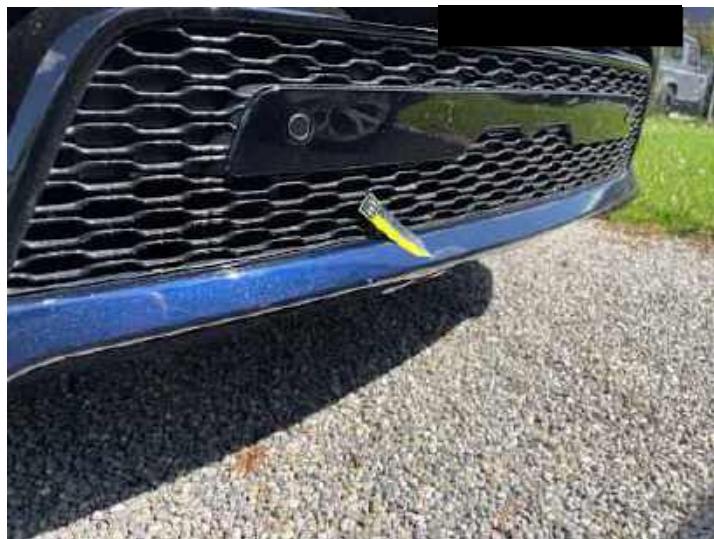
Stoßstange vorne (Delle, Kratzer)

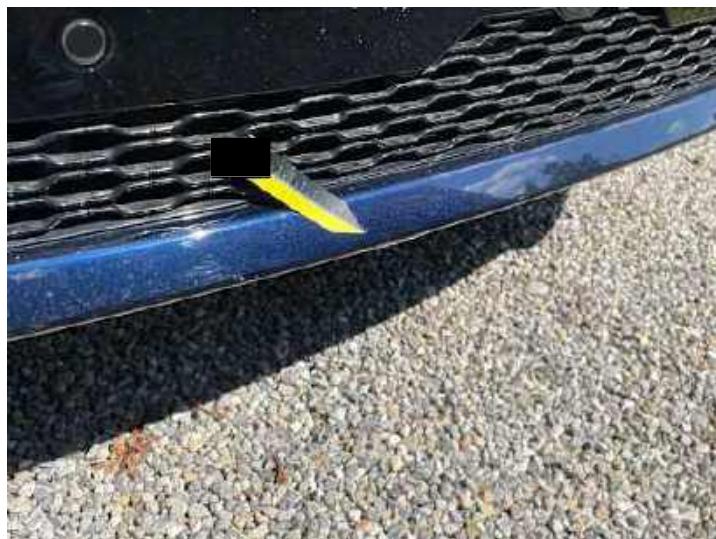
Stoßstange vorne (Delle, Kratzer)

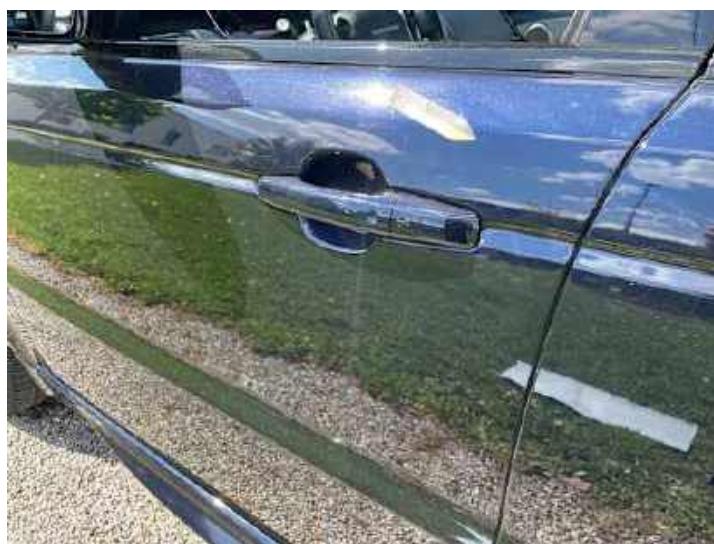
Fahrertür (Kratzer)

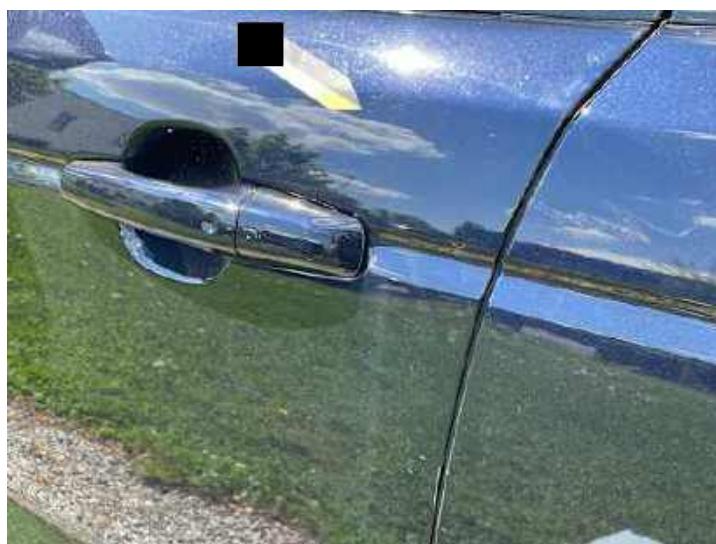
Fahrertür (Kratzer)

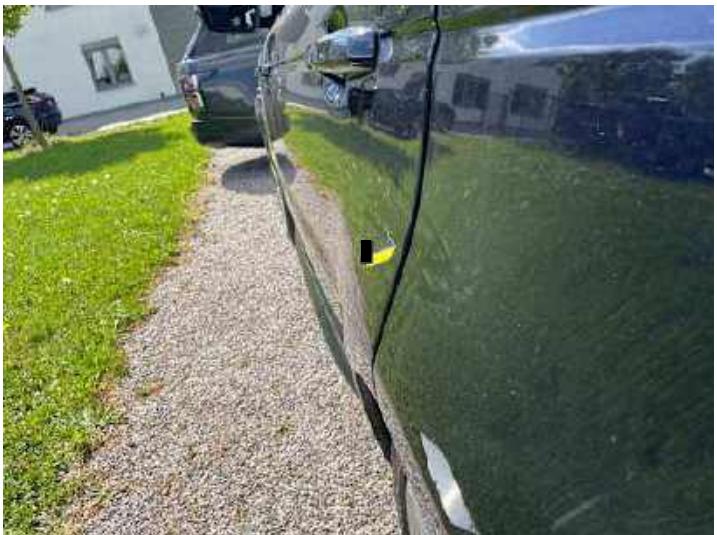
Seitenteil hinten links (Spaltmaße ungenau, Kratzer)

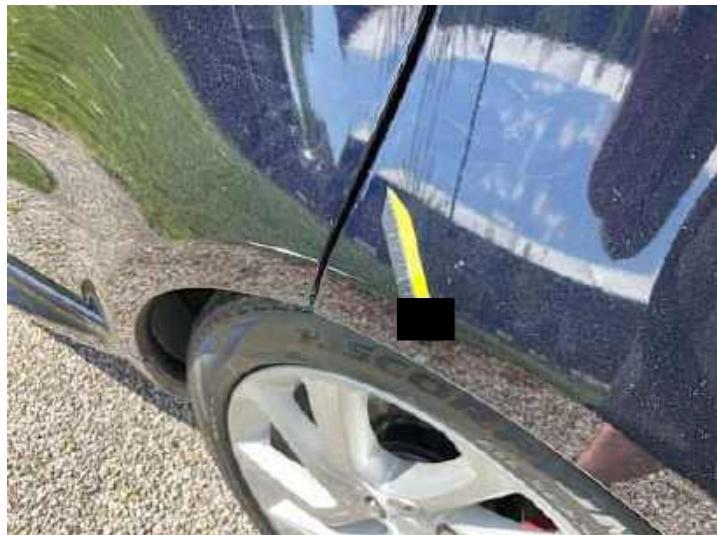
Seitenteil hinten links (Spaltmaße ungenau, Kratzer)
