DEKRA Automobil GmbH
Otto-Hahn-Str. 5, 19061 Schwerin

Zustandsbericht / Minderwertgutachten

**Kennzeichen****LA AV1125****FIN****SB1K53BE30E097240****Vorgang**

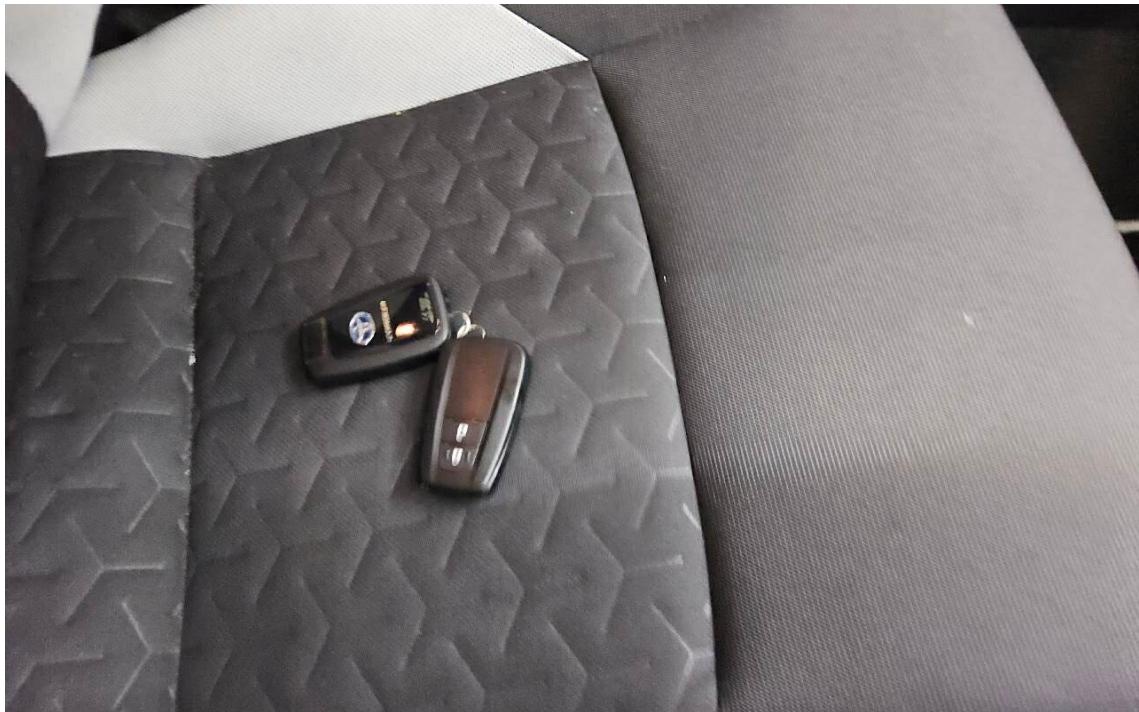
Wartungsnachweis: fehlt

Bild 5 : Schlüssel, Servicenachweis / Serviceheft (letzter Eintrag)

Bezeichnung des Schadens / Rep.-Weg	Rep.Kost brutto	Anrechnung	Minderwert in EUR brutto	netto
1. Servicehistorie nicht nachvollziehbar Service durchführen, erneuern	450	voll	-450	-378,15

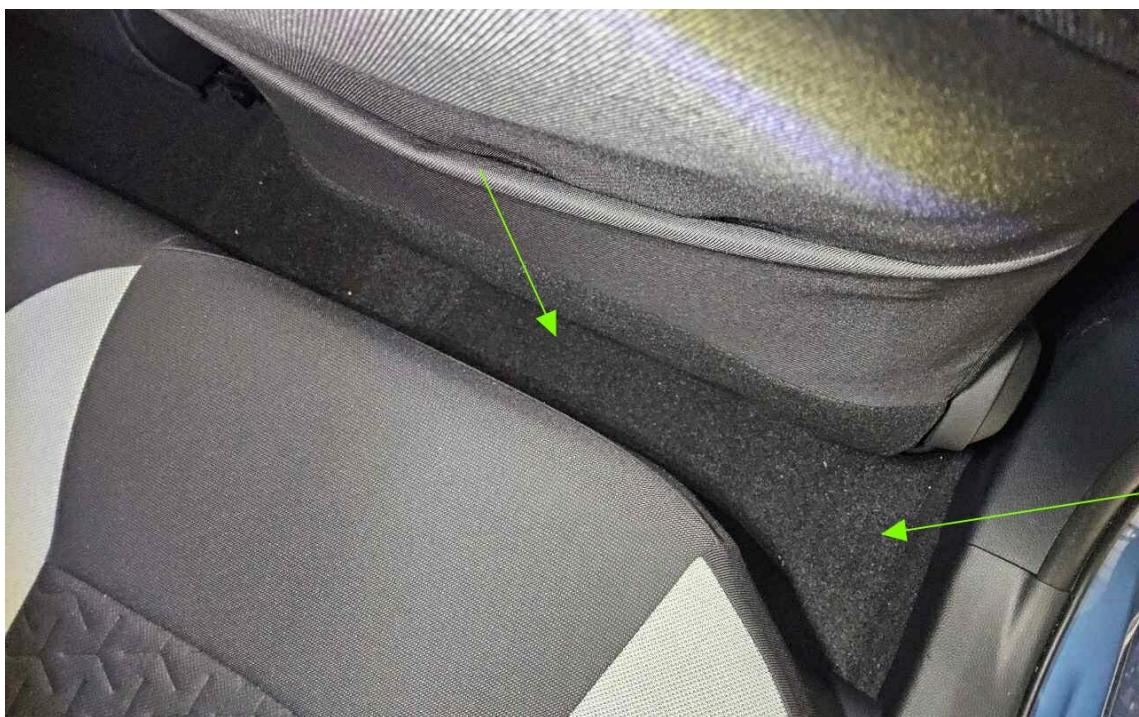
Bild 7 : Fußmatte hinten fehlen

2. Fußmatte hinten fehlen, erneuern (Bild 7)	25	voll	-25	-21,01
3. Fahrzeuginnenraum verschmutzt Raucherfahrzeug, reinigen (Bild 8)	500	voll	-500	-420,17

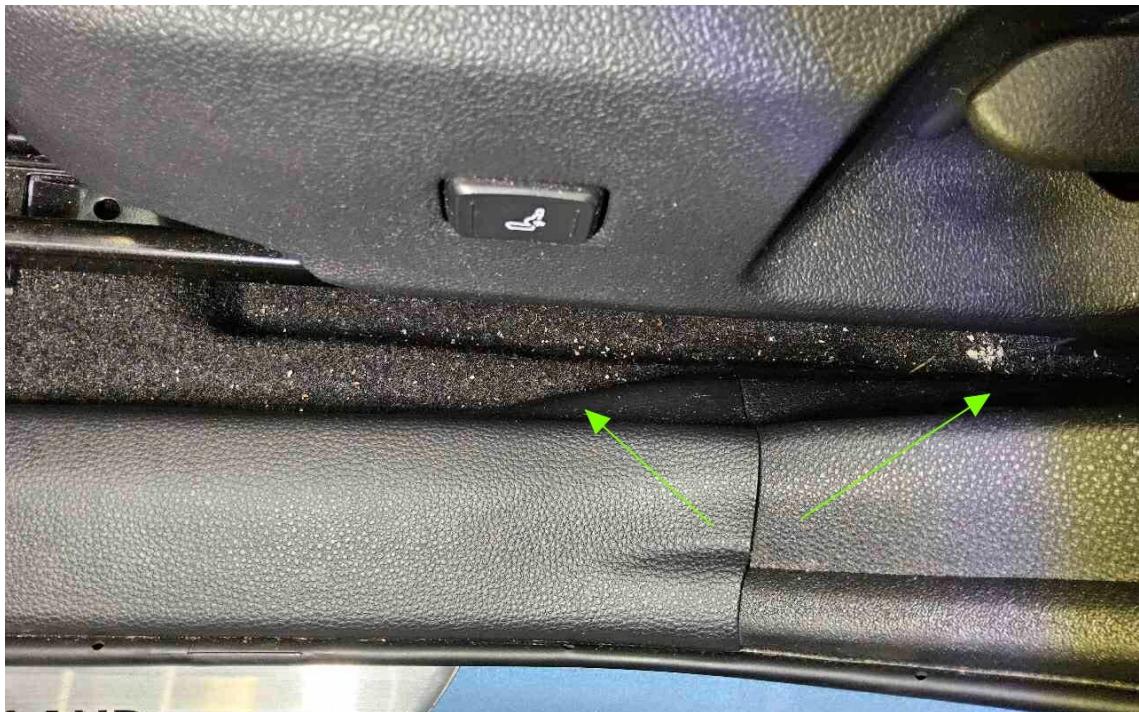
Bild 8 : Fahrzeuginnenraum verschmutzt Raucherfahrzeug

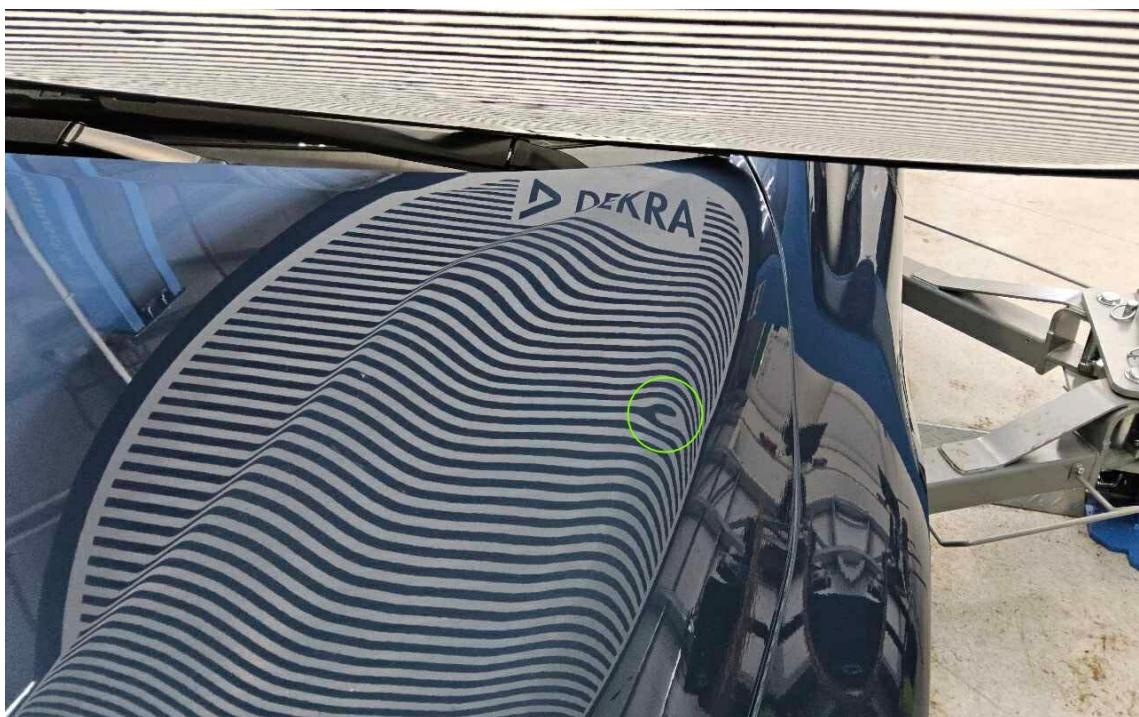
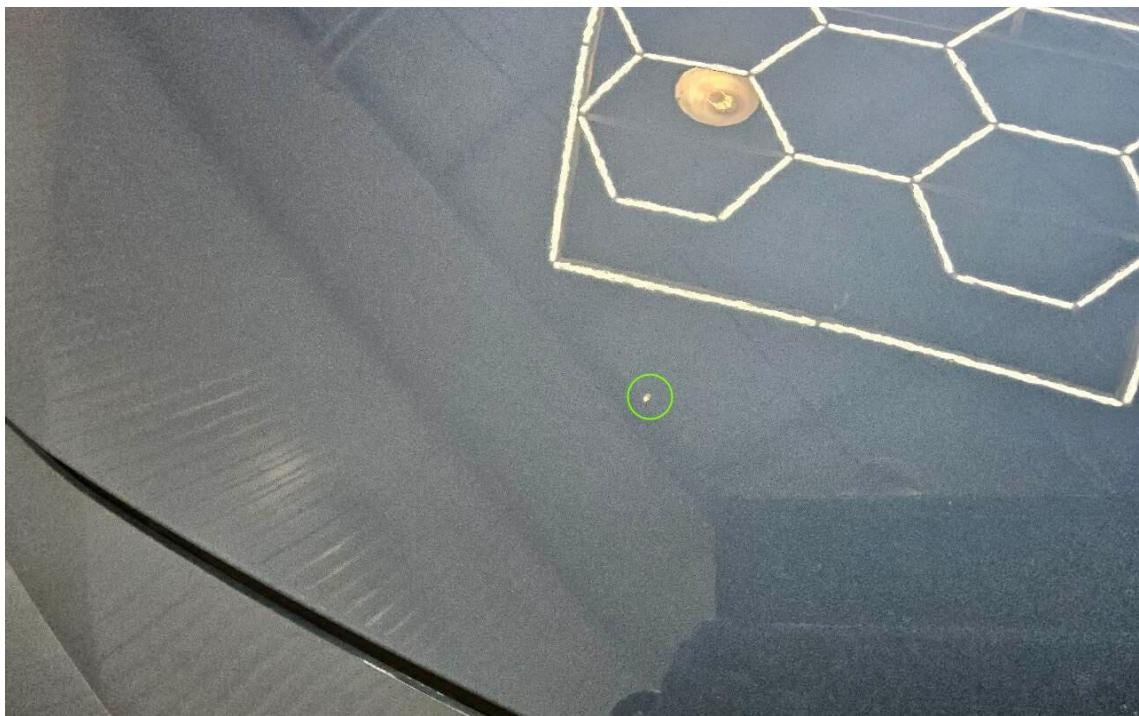
Bild 9 : Motorhaube eingedellt und Steinschlag

Bild 10 : Motorhaube eingedellt und Steinschlag

6. Motorhaube eingedellt und Steinschlag, smart repair (Bild 9, 10)	120	voll	-120	-100,84
7. Bremse korrodiert Freibremsen erforderlich, prüfen und Befund festlegen, Schadenerweiterung möglich	100	voll	-100	-84,03

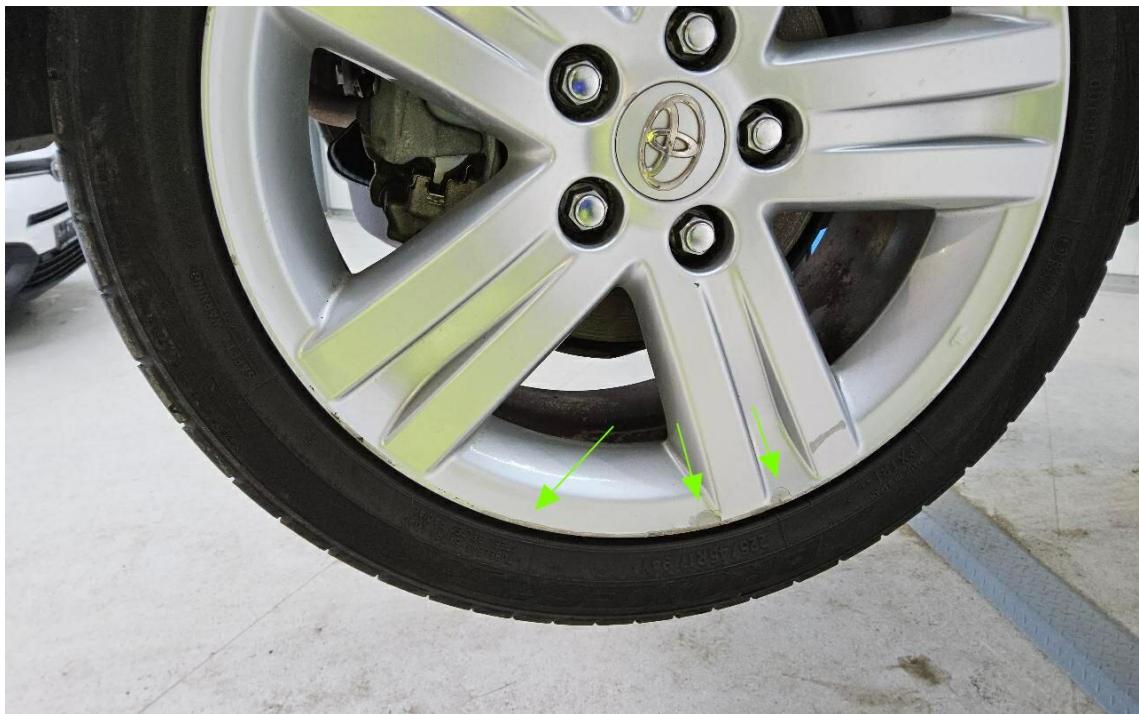
Bild 11 : Felge hinten rechts Lackabplatzer

8. Felge hinten rechts Lackabplatzer, smart repair (Bild 11)	250	voll	-250	-210,08
9. Fahrertür eingedellt, prüfen und Befund festlegen, Schadenerweiterung möglich (Bild 12)	80	voll	-80	-67,23
Rep.Kosten insgesamt / Minderwert	1.775		-1.775	-1.491,59

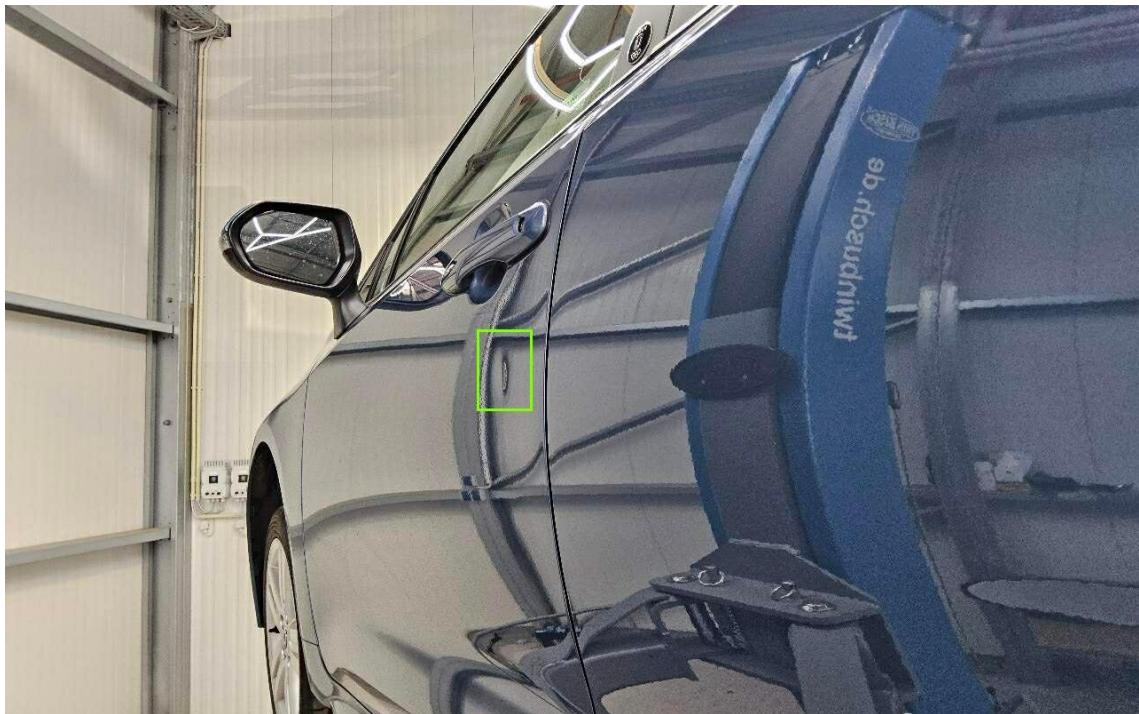
Bild 12 : Fahrertür eingedellt

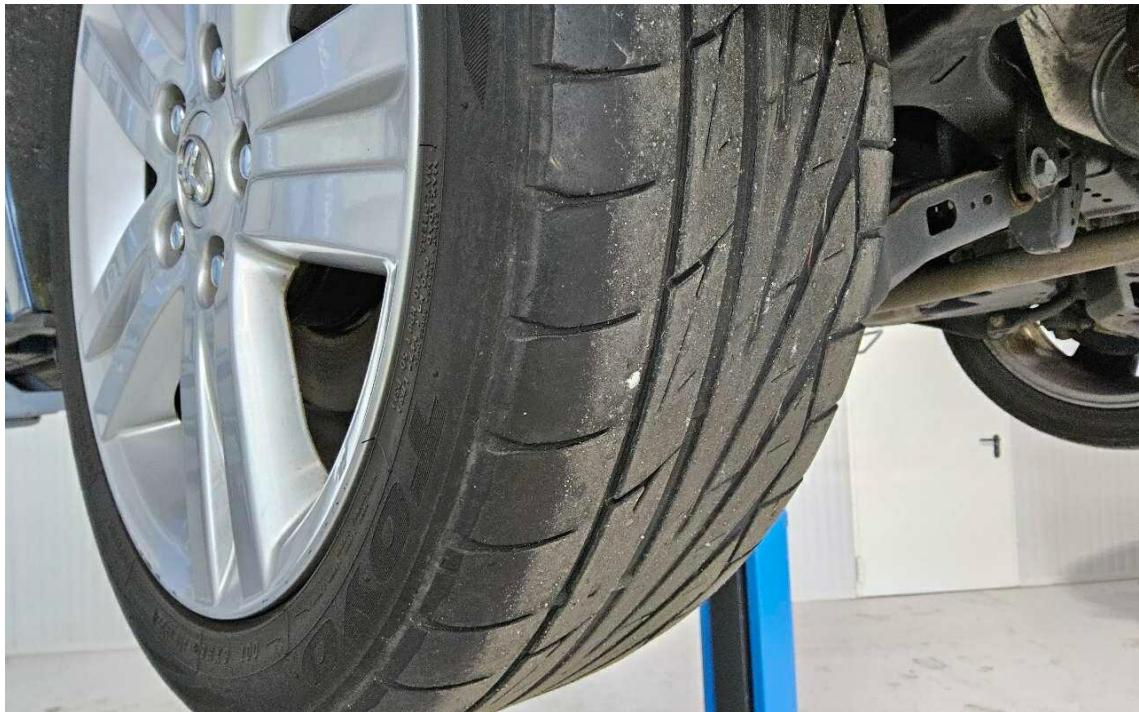
Bild 13 : Achse 2, Reifen Links 1

Profiltiefe	Art	Minderwert in EUR brutto	netto
hinten links Legende	2 mm	SS S/ Sommer /O Original /S Schaden	-67,00 -67,00	-56,30 -56,30
