DEKRA Automobil GmbH  
Otto-Hahn-Str. 5, 19061 Schwerin

## Zustandsbericht / Minderwertgutachten

**Kennzeichen****DA OO3900****FIN****SB1Z53BE30E096572****Vorgang**

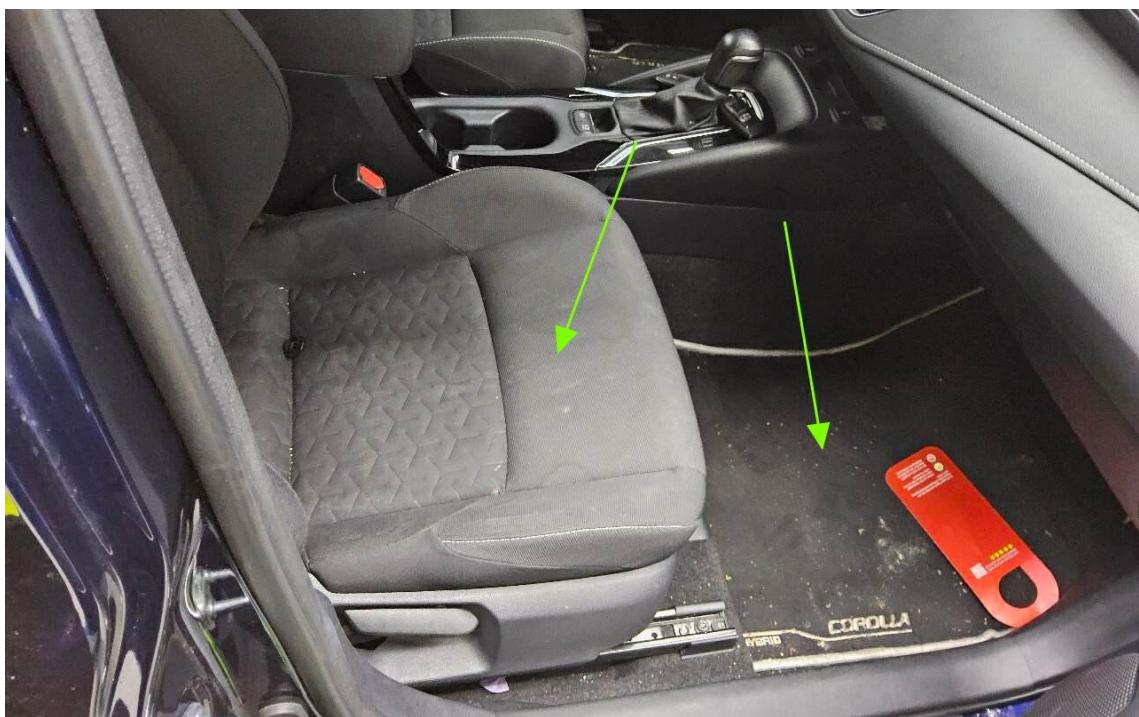
Bild 7 : Innenraum verschmutzt

2. Innenraum verschmutzt, reinigen (Bild 7, 8, 9)	200	voll	-200	-168,07
3. Radzierblenden verschrammt/zerbrochen - Minderwert angesetzt, (Bild 33, 34, 35, 36)	50	voll	-50	-42,02

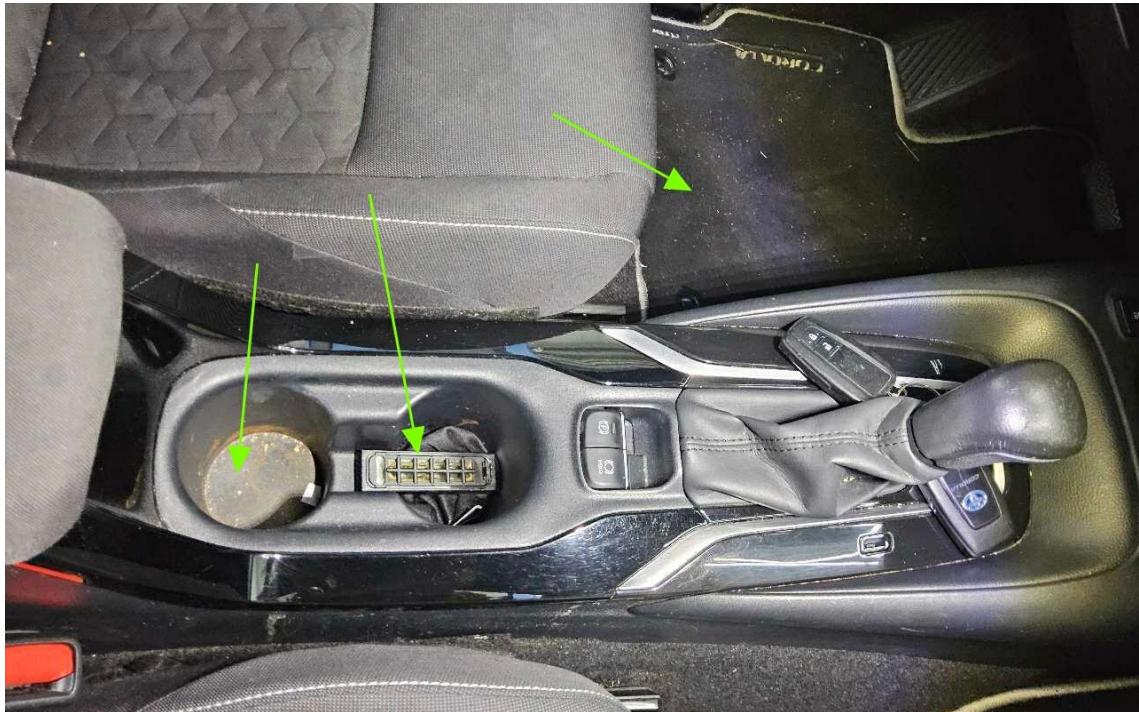
Bild 8 : Innenraum verschmutzt

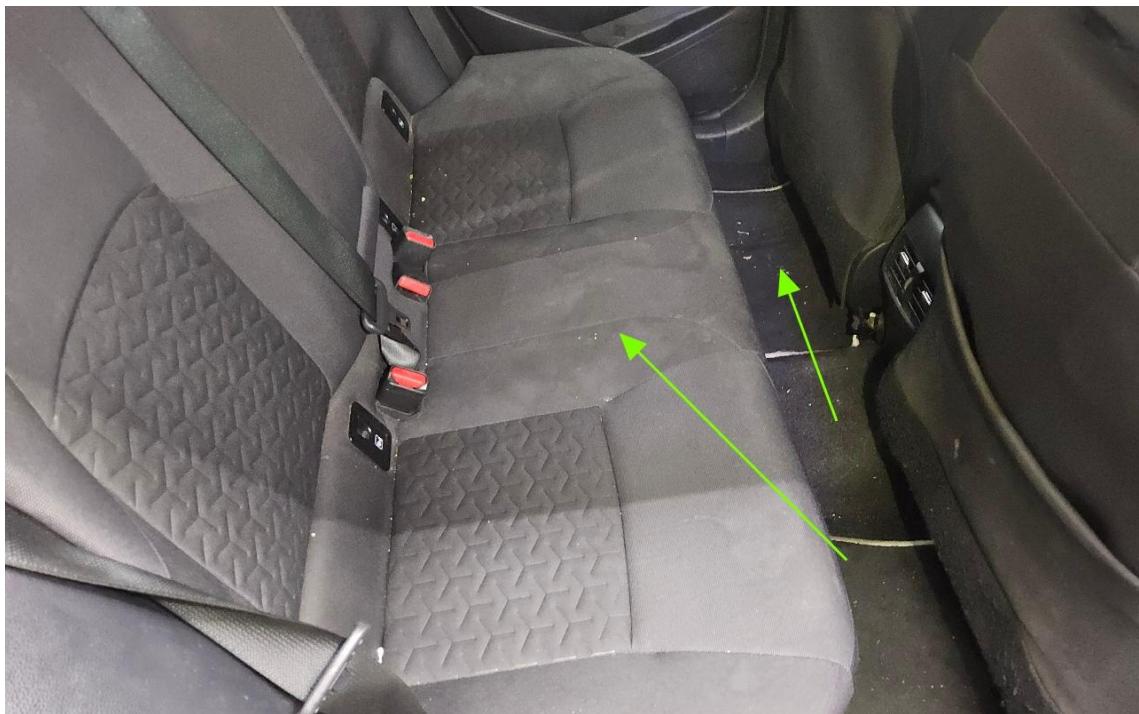
Bild 9 : Innenraum verschmutzt

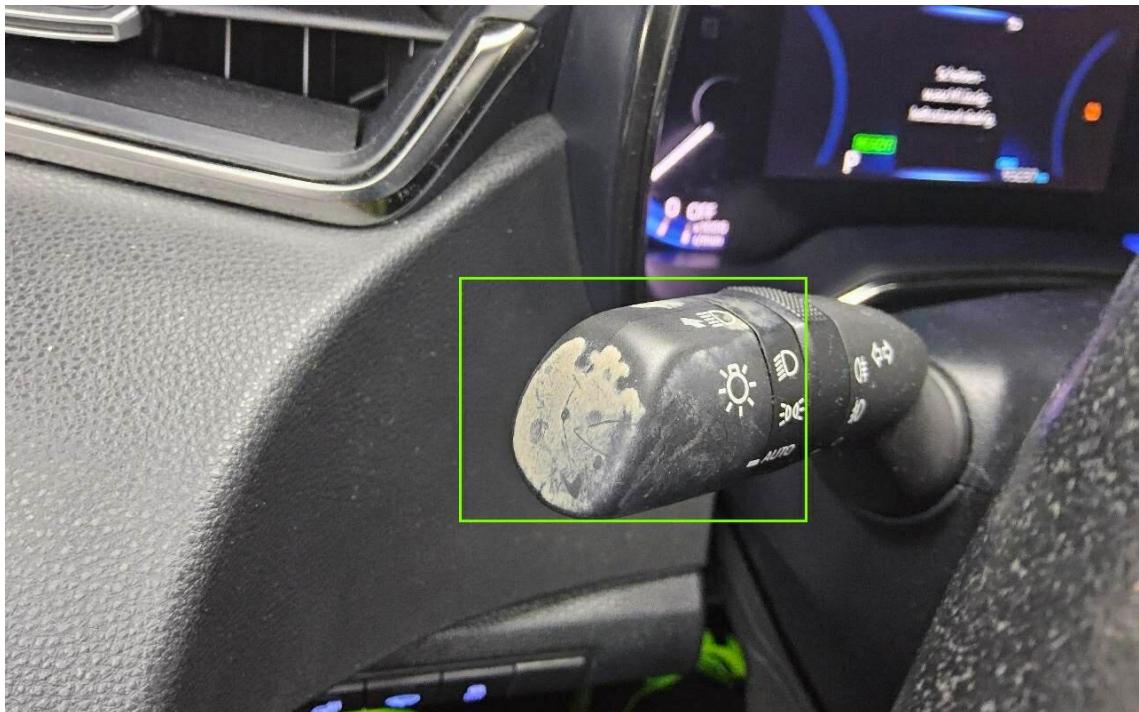
Bild 10 : Blinker/Lichtschalter links vergilbt/verschlissen - Minderwert angesetzt

4. Reifendruckkontrolle aktiv, prüfen und Befund festlegen, Schadenerweiterung möglich	100	voll	-100	-84,03
5. Blinker/Lichtschalter links vergilbt/verschlissen - Minderwert angesetzt, (Bild 10)	50	voll	-50	-42,02

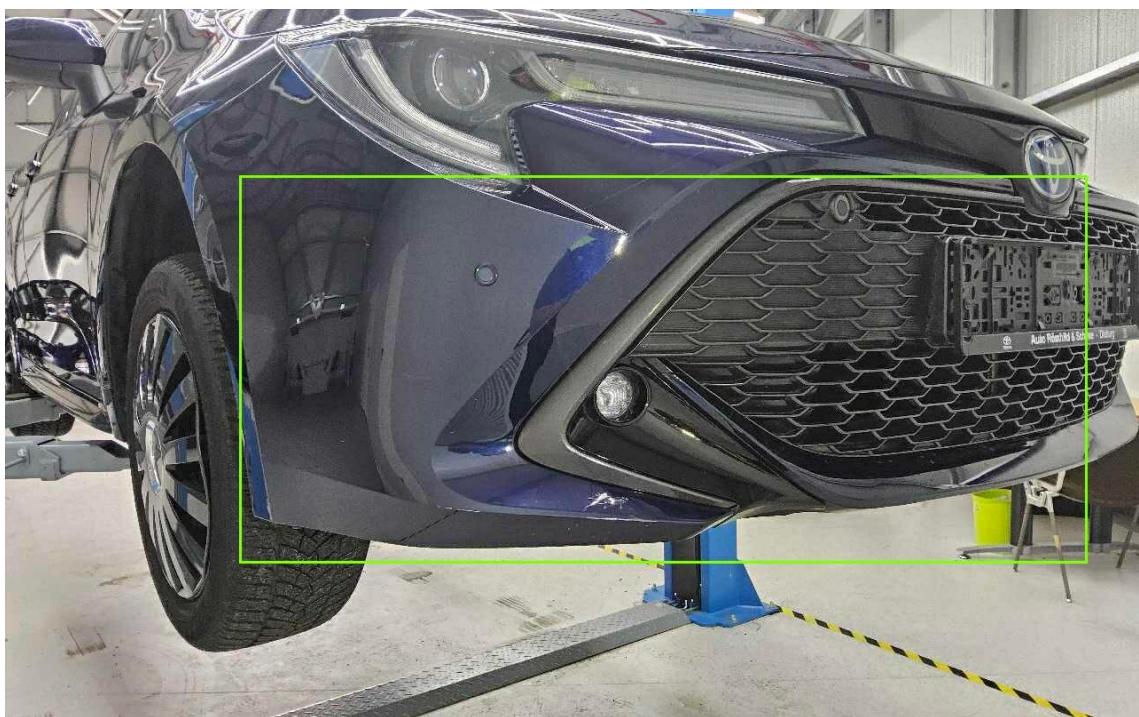
Bild 11 : Frontschaden

6. Frontschaden, prüfen und Befund festlegen, Schadenerweiterung möglich (Bild 11, 12, 13, 14, 15)	1.910	voll	-1.910	-1.605,04
7. Seitenwand hinten rechts eingedellt, drücken (Bild 18)	120	voll	-120	-100,84

S C H L U S S K A L K U L A T I O N	EUR	EUR
<hr/>		
A R B E I T S L O H N      ZEITBASIS    10 AW = 1 STD		
GESAMT                        31 AW X 150.00 EUR/STD	465.00	
GESAMTSUMME ARBEITSLOHN .....		465.00
N E B E N K O S T E N		
SUMME SONSTIGES	10.00	
GESAMTSUMME NEBENKOSTEN .....		10.00
L A C K I E R U N G		
ARBEITSKOSTEN	385.00	
MATERIALKOSTEN	235.01	
GESAMTSUMME LACKIERUNG .....		620.01
E R S A T Z T E I L E	509.35	
GESAMTSUMME ERSATZTEILE .....		509.35
R E P A R A T U R K O S T E N      OHNE MWST.....	1 604.36	
<hr/>		
MWST 19.00 %		304.83
R E P A R A T U R K O S T E N      MIT MWST.....		1 909.19

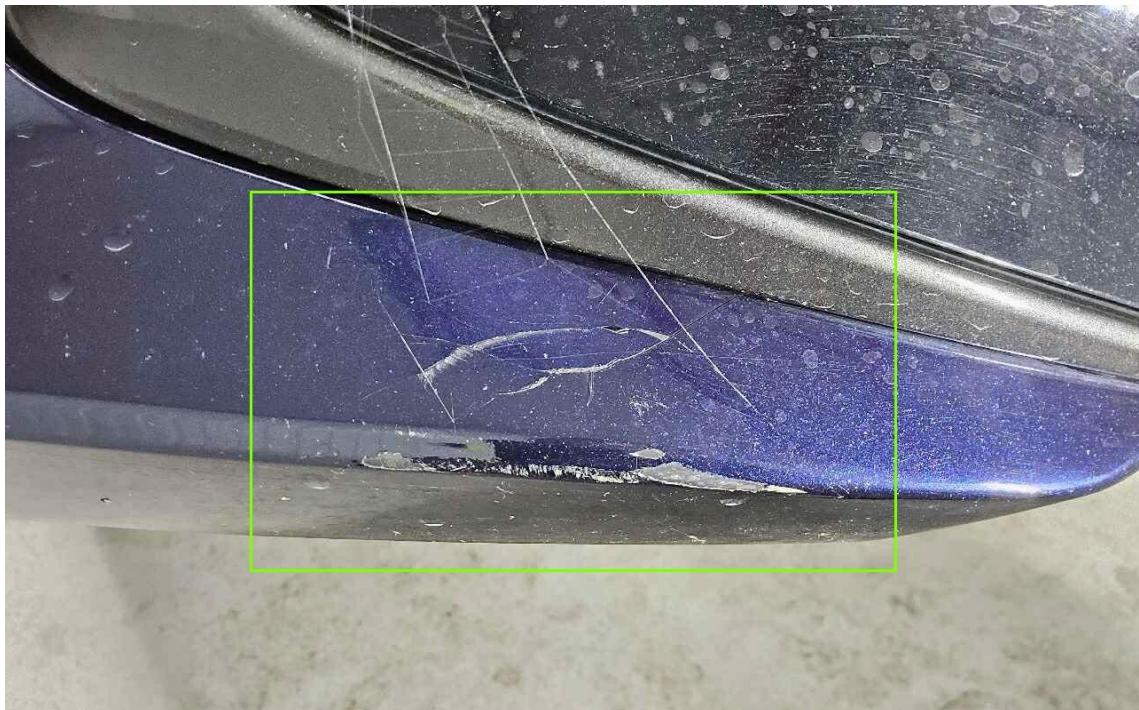
Bild 12 : Frontschaden

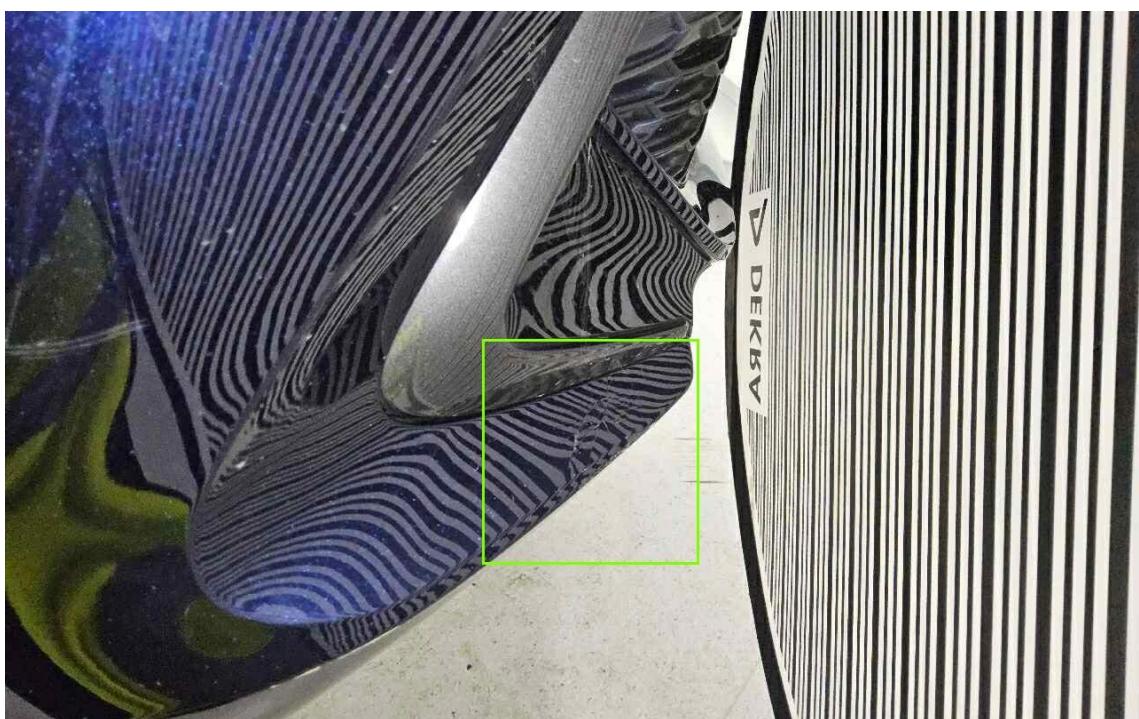
Bild 13 : Frontschaden

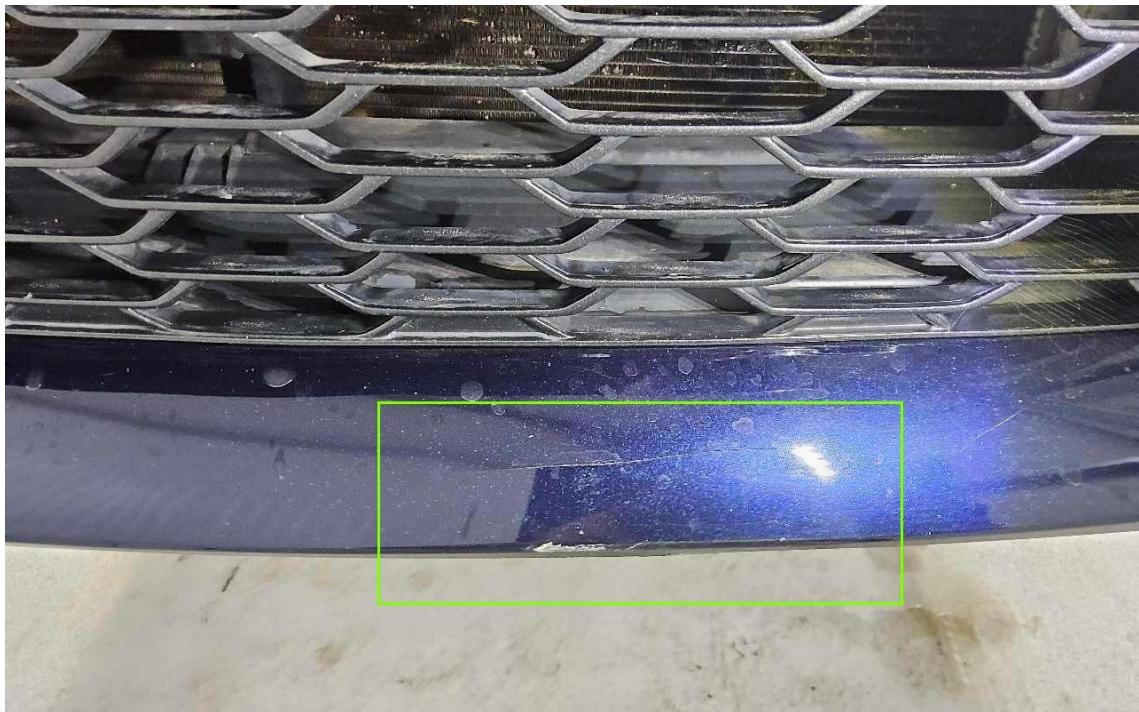
Bild 14 : Frontschaden

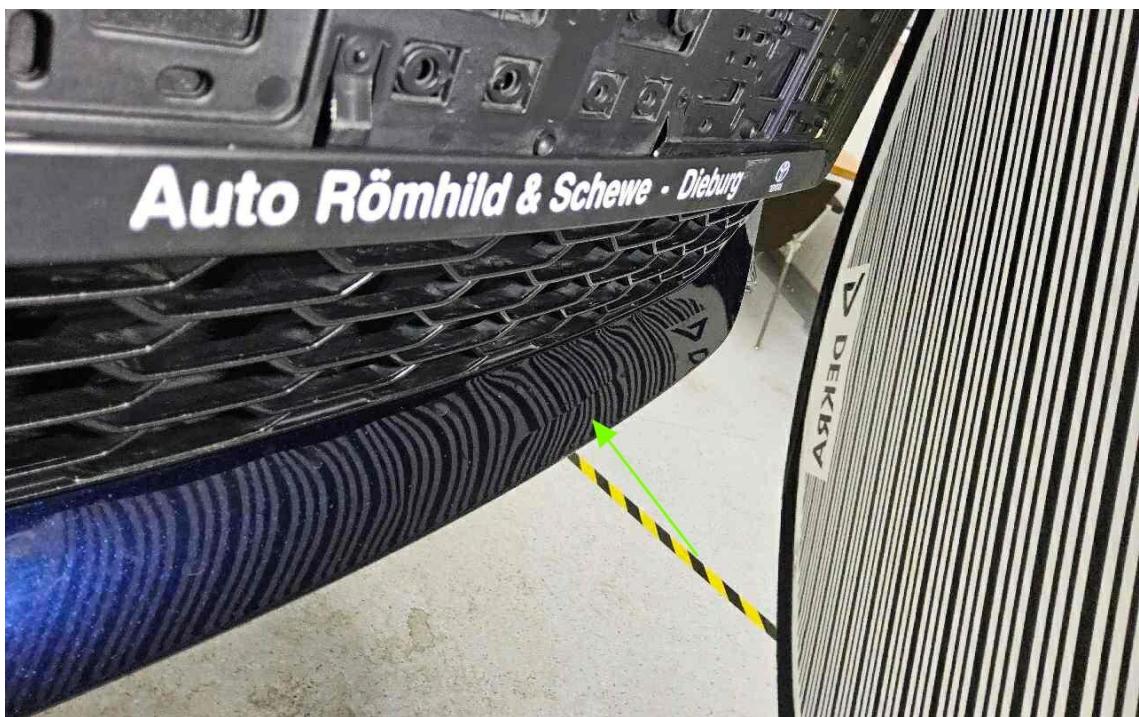
Bild 15 : Frontschaden

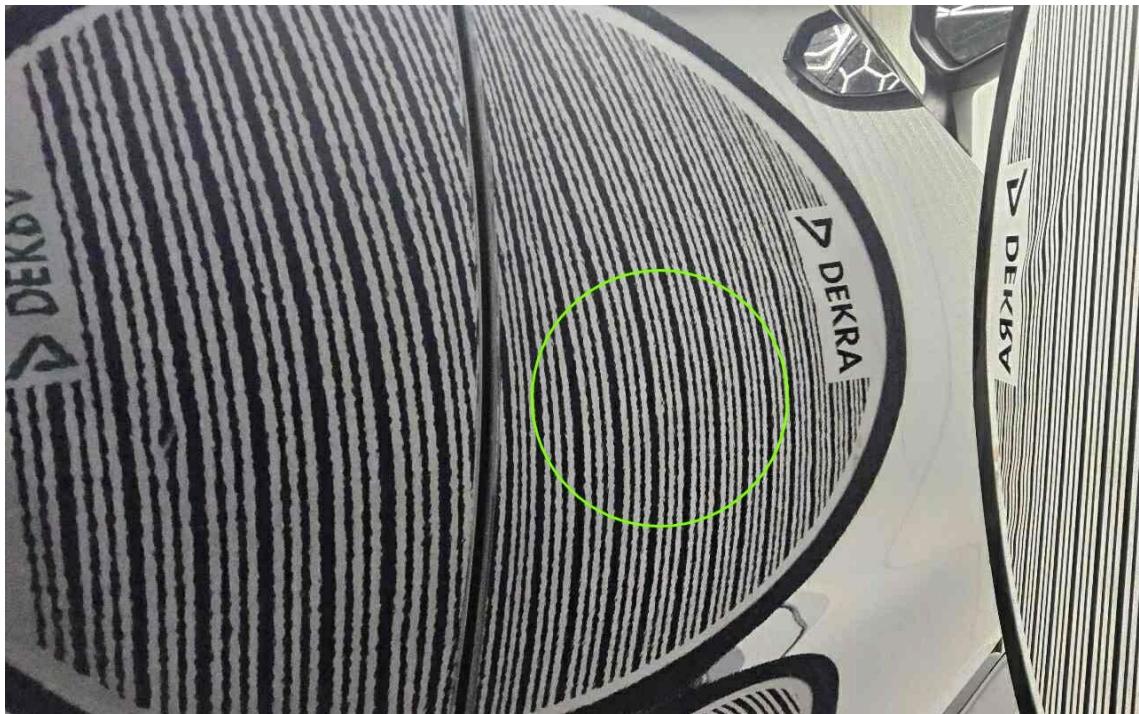
Bild 16 : Tür vorne rechts eingedellt

12. Tür vorne rechts eingedellt, drücken (Bild 16)	80	voll	-80	-67,23
13. Tür hinten rechts eingedellt, drücken (Bild 17)	80	voll	-80	-67,23
<b>Rep.Kosten insgesamt / Minderwert</b>	<b>11.009</b>		<b>-11.009</b>	<b>-9.251,27</b>

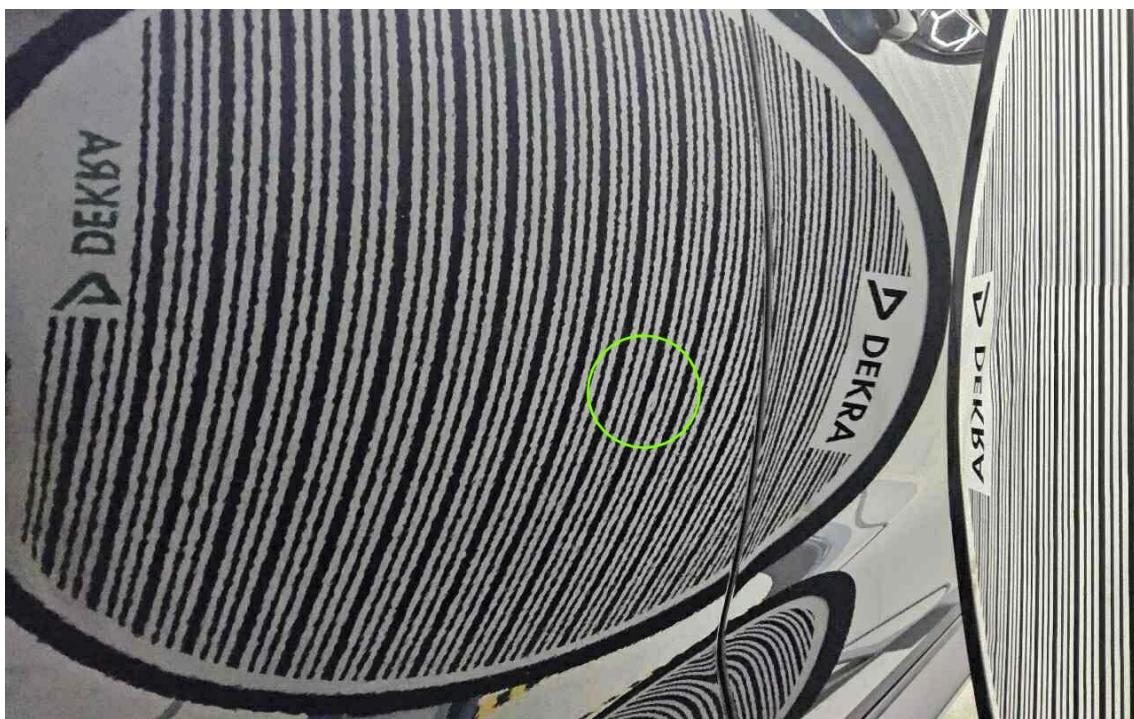
Bild 17 : Tür hinten rechts eingedellt

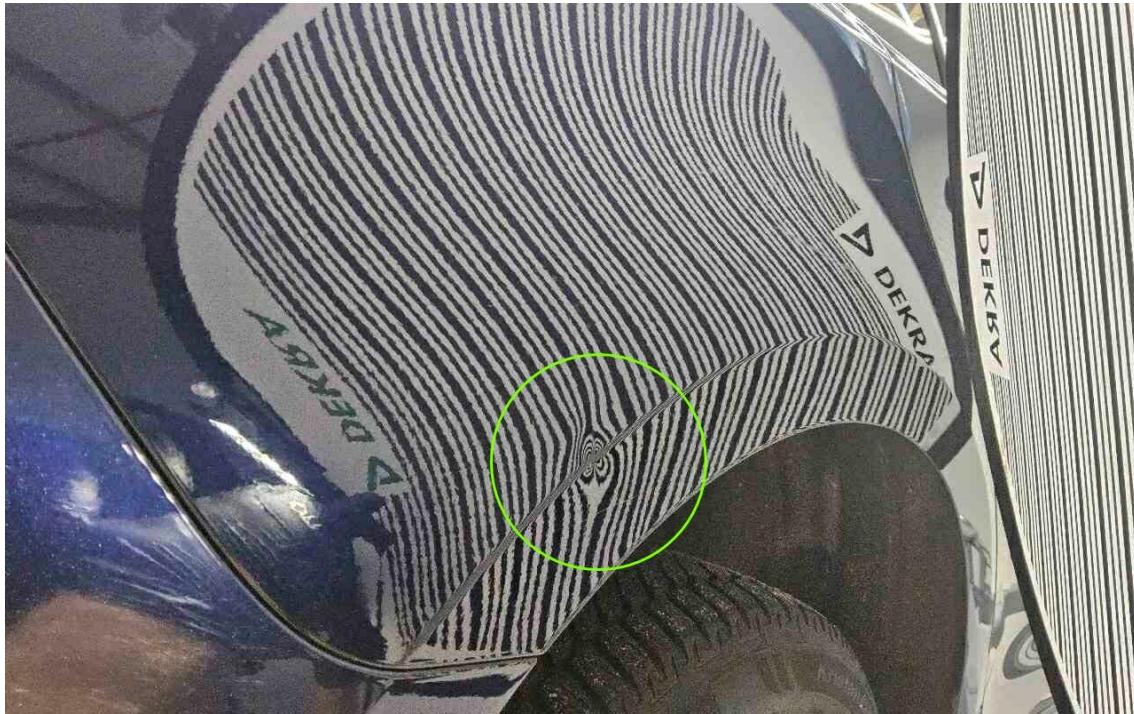
Bild 18 : Seitenwand hinten rechts eingedellt

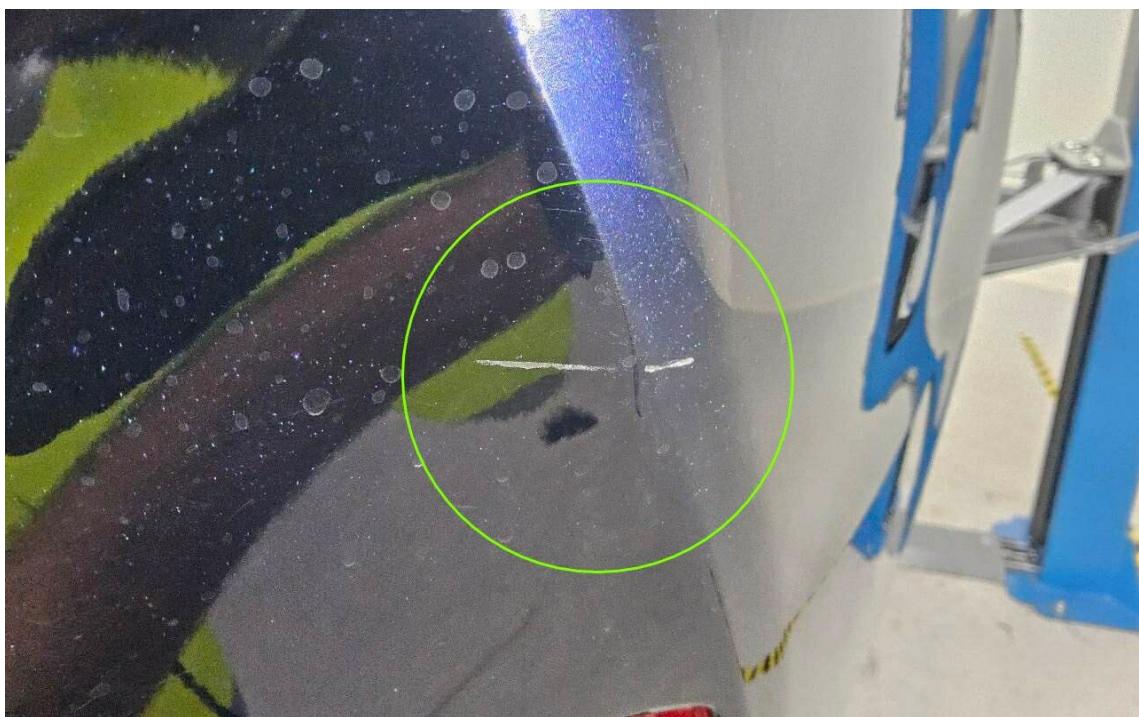
Bild 19 : Stoßfänger hinten rechts zerkratzt

8. Stoßfänger hinten rechts zerkratzt, smart repair (Bild 19, 20, 21)	300	voll	-300	-252,10
9. Seitenschaden links, prüfen und Befund festlegen, Schadenerweiterung möglich (Bild 22, 23, 24, 25, 26, 27)	7.009	voll	-7.009	-5.889,92

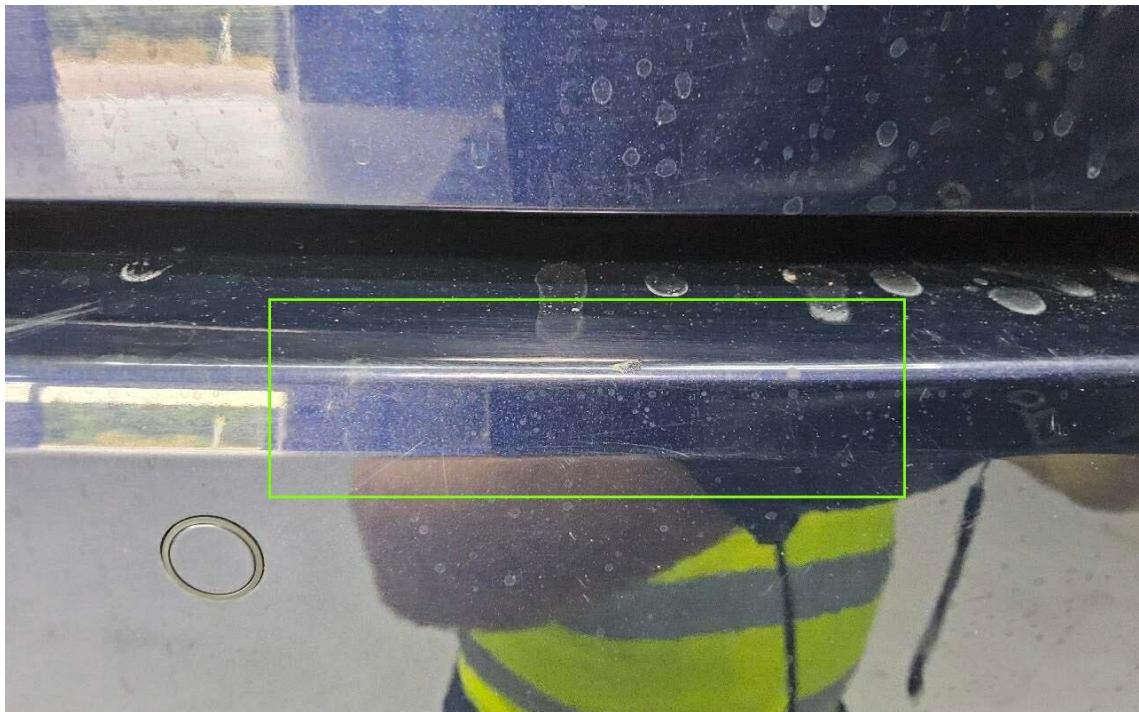
Bild 20 : Stoßfänger hinten rechts zerkratzt

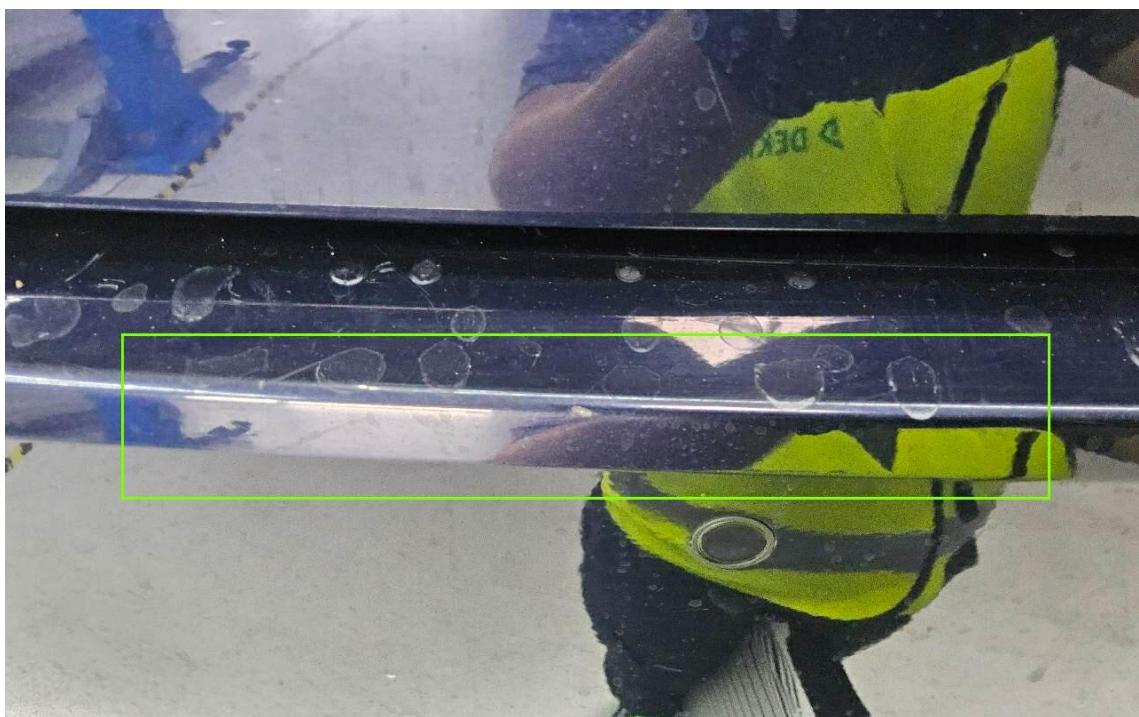
Bild 21 : Stoßfänger hinten rechts zerkratzt

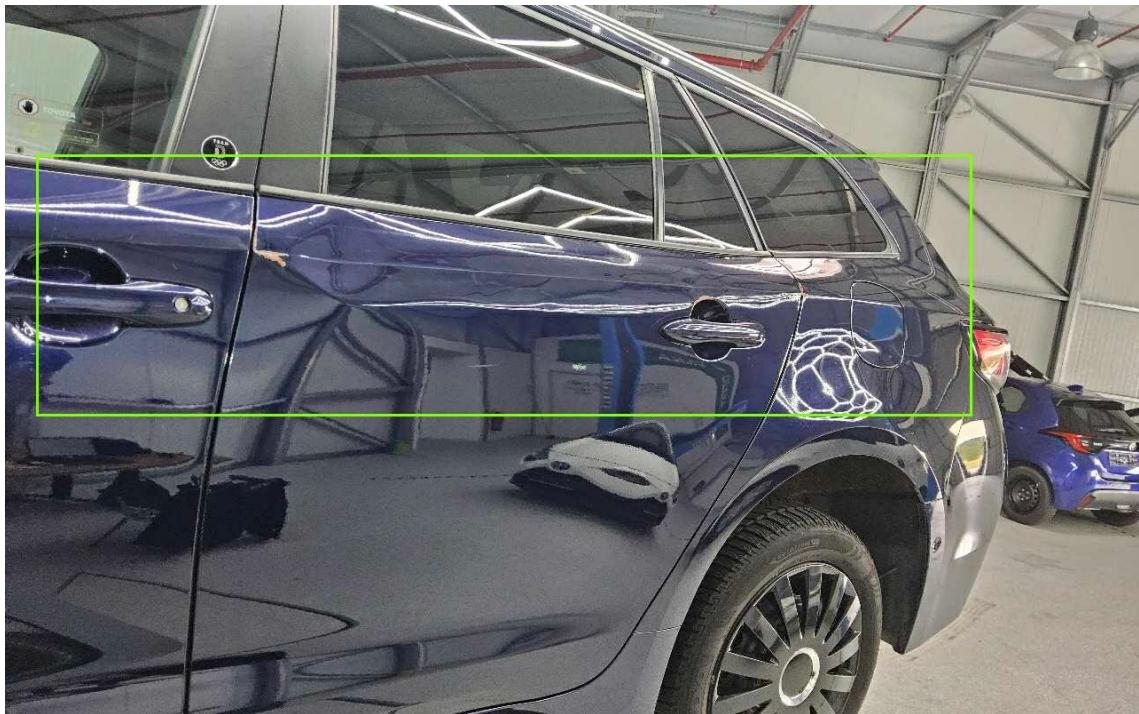
Bild 22 : Seitenschaden links

S C H L U S S K A L K U L A T I O N	EUR	EUR
<hr/>		
A R B E I T S L O H N      ZEITBASIS    10 AW = 1 STD		
GESAMT                        140 AW X 150.00 EUR/STD	2 100.00	
GESAMTSUMME ARBEITSLOHN .....		2 100.00
N E B E N K O S T E N		
SUMME SONSTIGES	10.00	
GESAMTSUMME NEBENKOSTEN .....		10.00
L A C K I E R U N G		
ARBEITSKOSTEN	1 172.50	
MATERIALKOSTEN	355.99	
GESAMTSUMME LACKIERUNG .....		1 528.49
E R S A T Z T E I L E	2 251.06	
GESAMTSUMME ERSATZTEILE .....		2 251.06
R E P A R A T U R K O S T E N      OHNE MWST.....		5 889.55
<hr/>		
MWST 19.00 %		1 119.01
R E P A R A T U R K O S T E N      MIT MWST.....		7 008.56

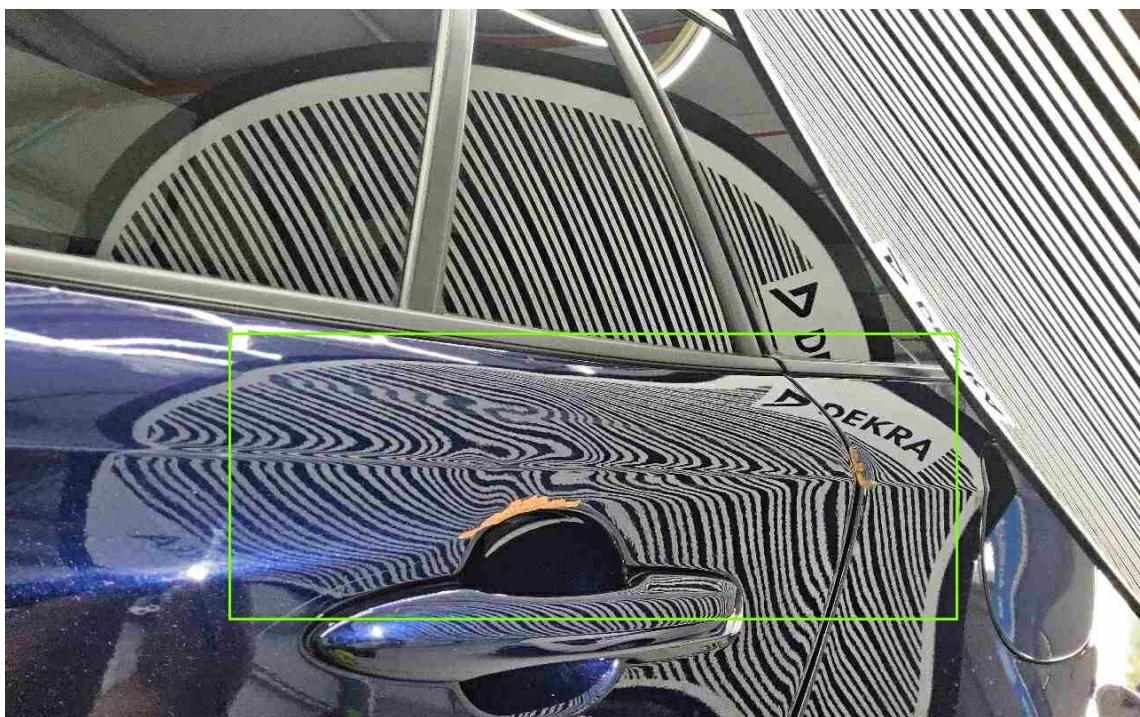
Bild 23 : Seitenschaden links

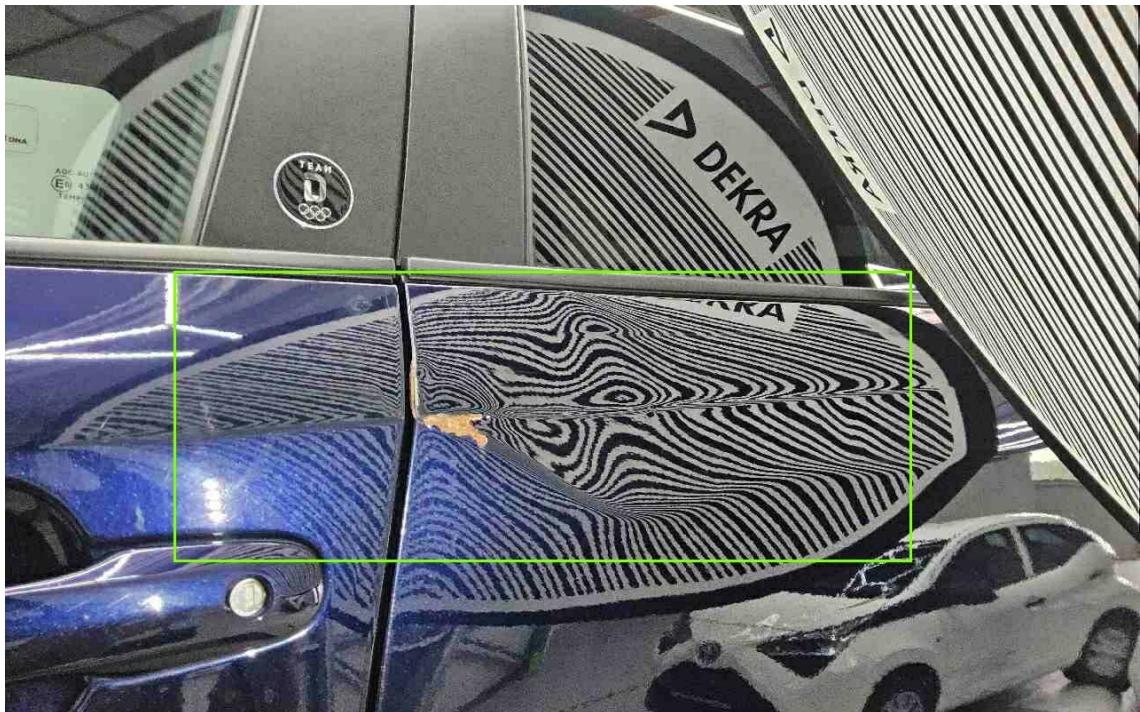
Bild 24 : Seitenschaden links

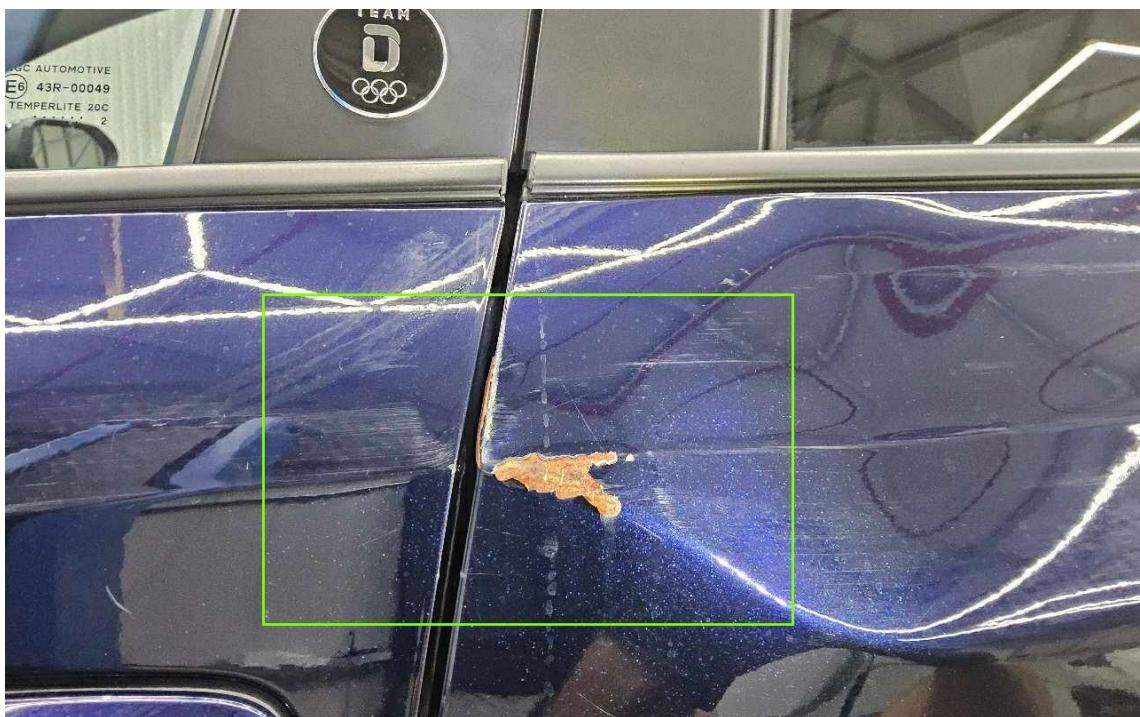
Bild 25 : Seitenschaden links

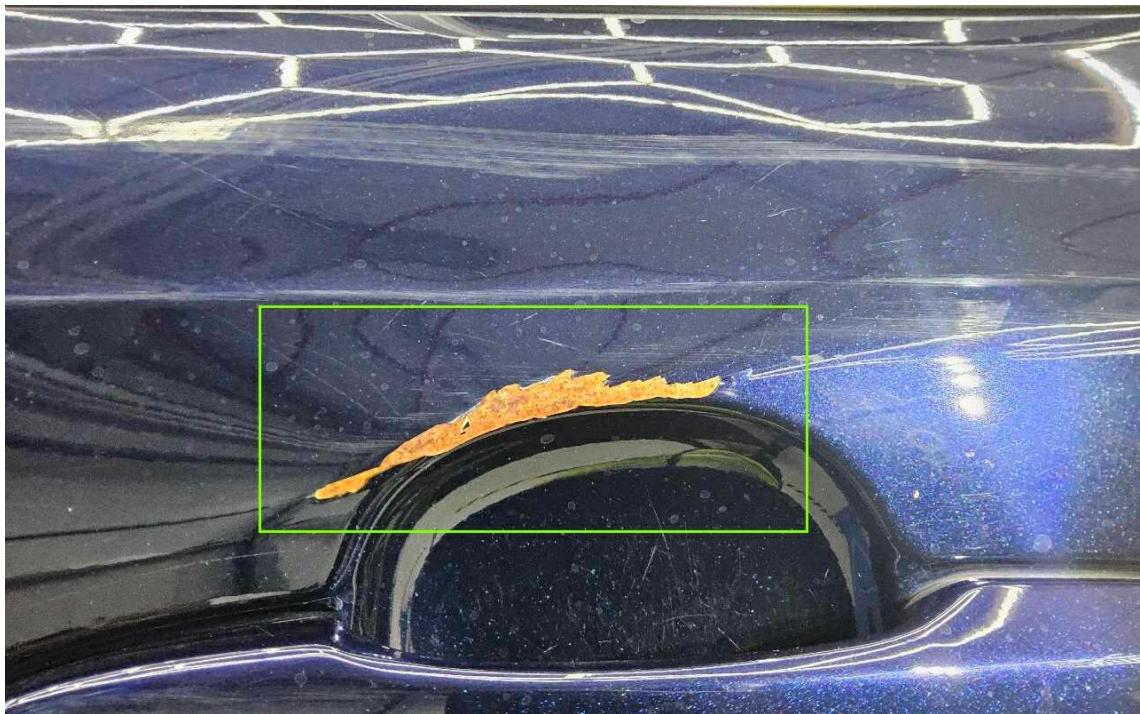
Bild 26 : Seitenschaden links

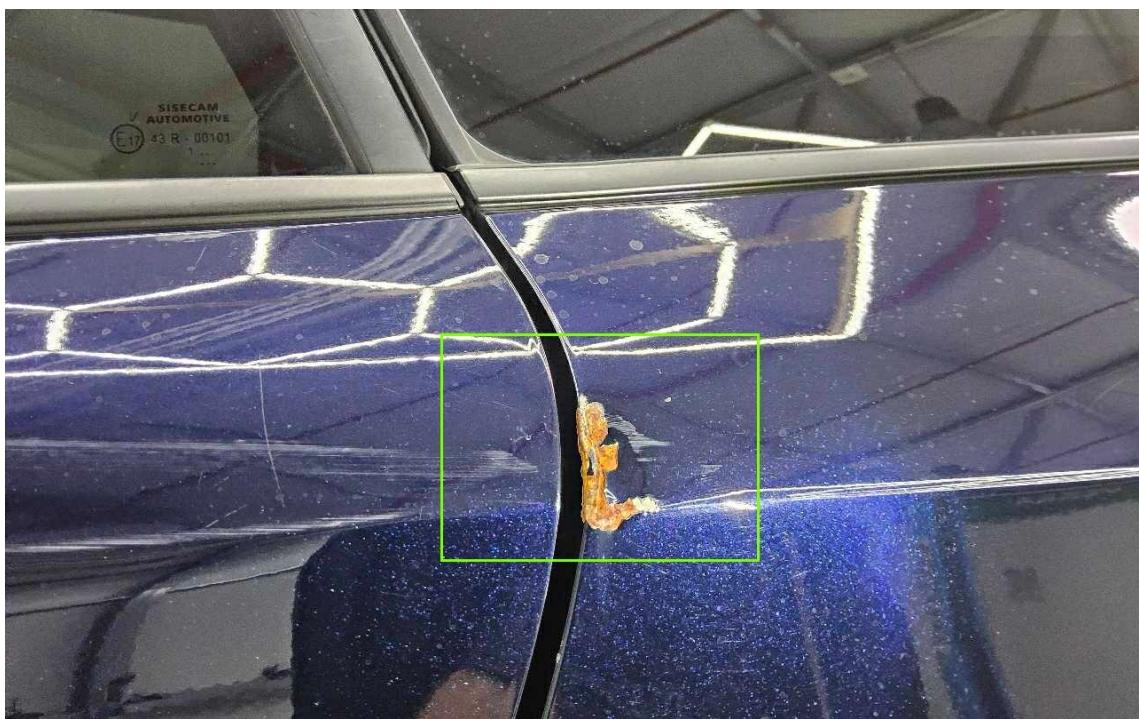
Bild 27 : Seitenschaden links

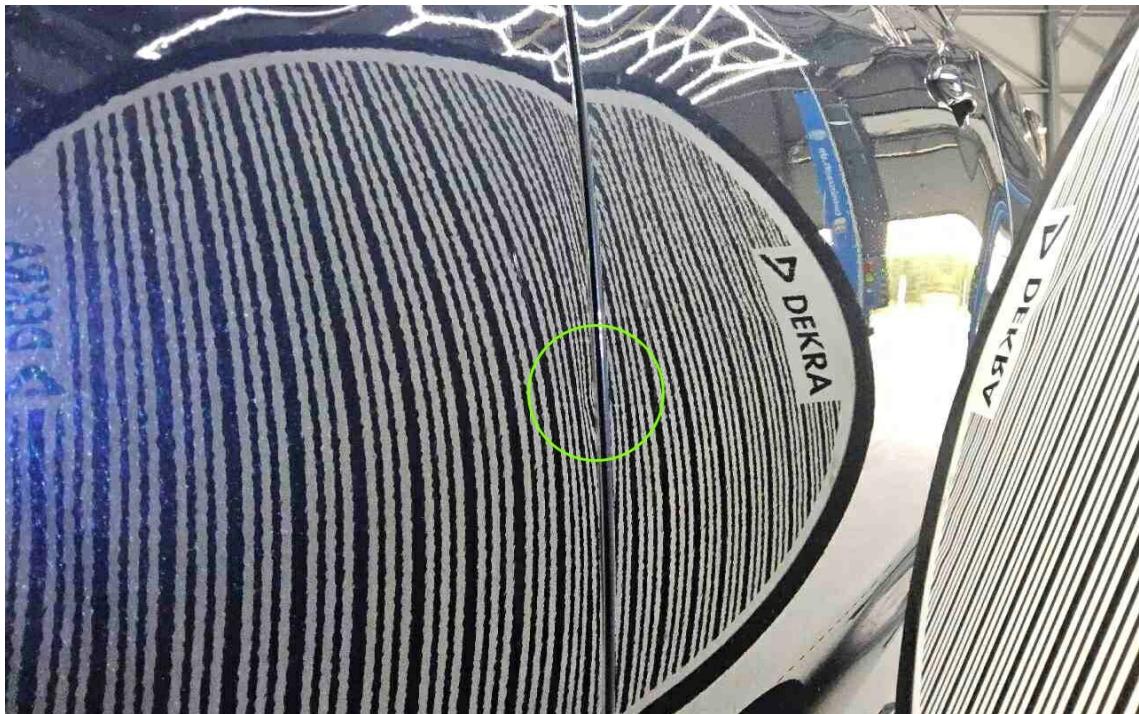
Bild 28 : Tür vorne links mehrfach eingedellt

10. Tür vorne links mehrfach eingedellt, drücken (Bild 28, 29)	160	voll	-160	-134,45
11. gesamter Fahrzeuglack verschrammt - Lackaufbereitung durchführen, reinigen (Bild 30, 31, 32)	500	voll	-500	-420,17

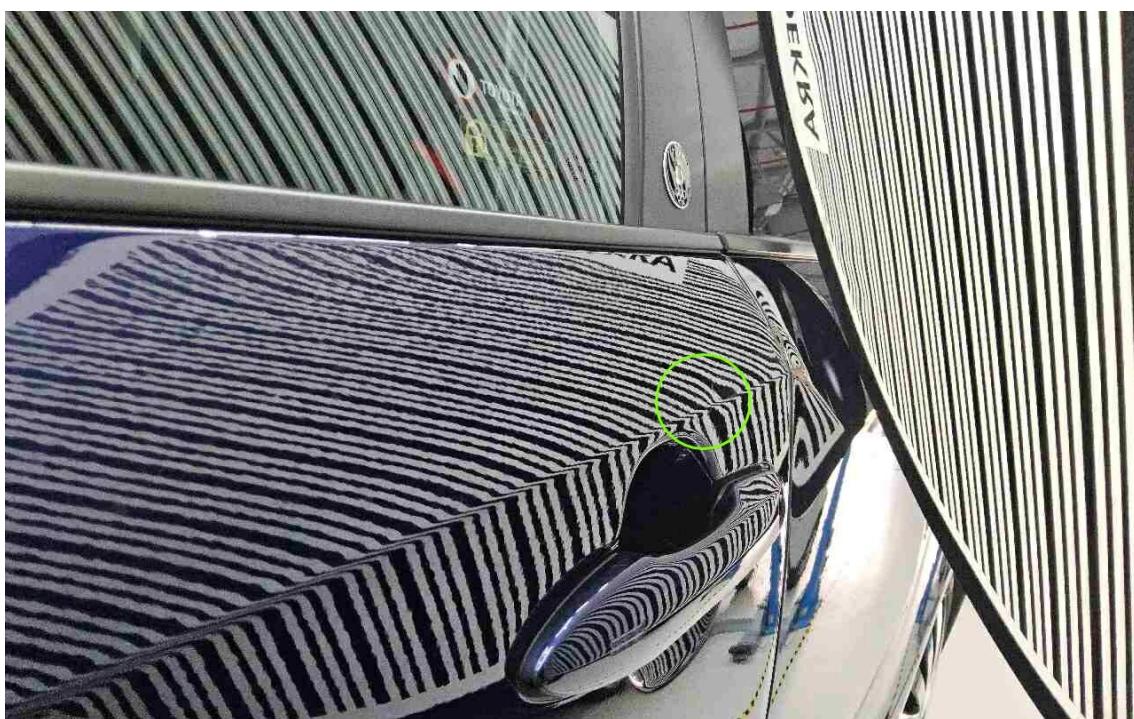
Bild 29 : Tür vorne links mehrfach eingedellt

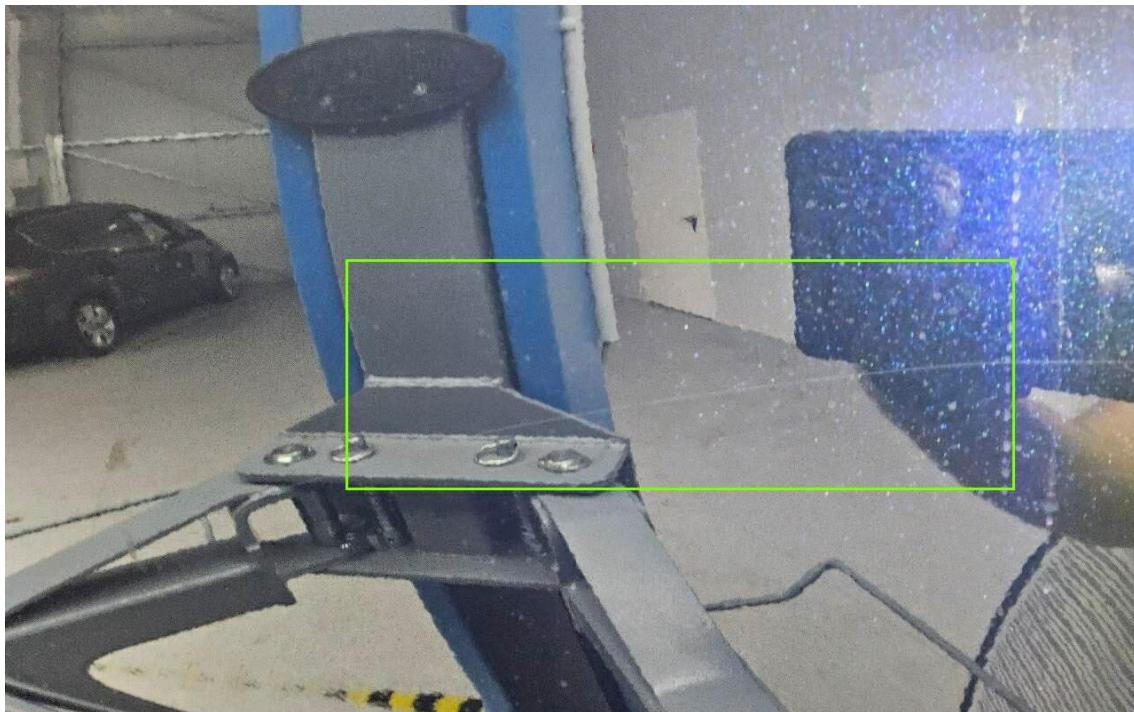
Bild 30 : gesamter Fahrzeuglack verschrammt - Lackaufbereitung durchführen

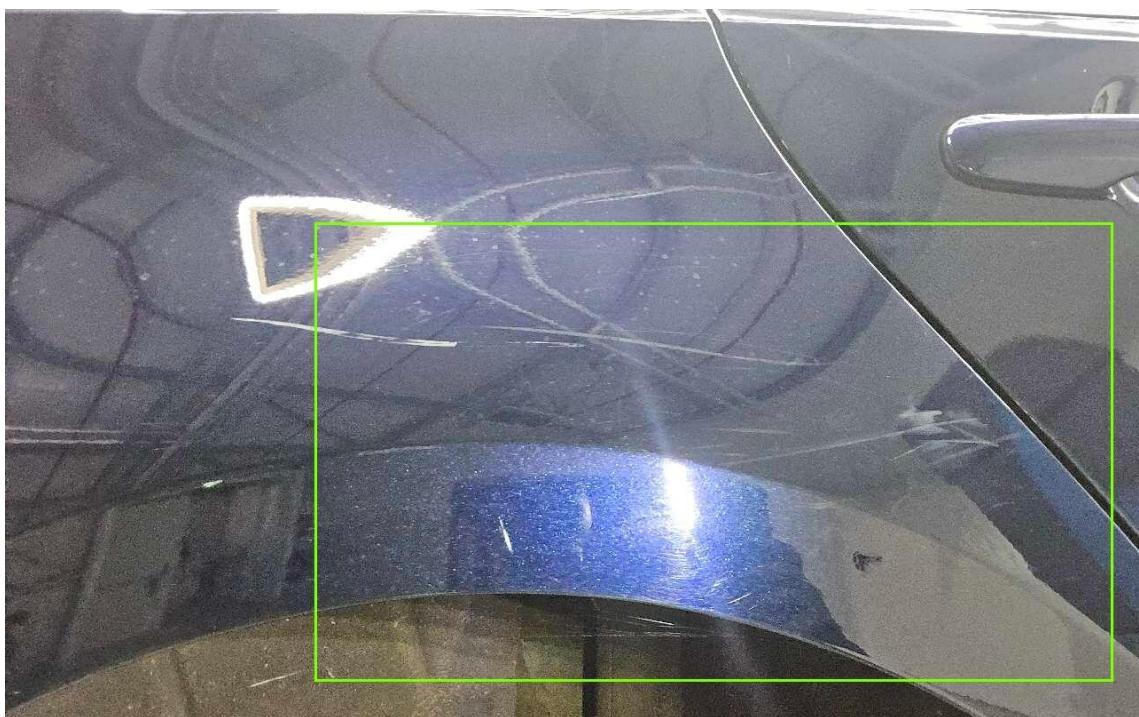
Bild 31 : gesamter Fahrzeuglack verschrammt - Lackaufbereitung durchführen

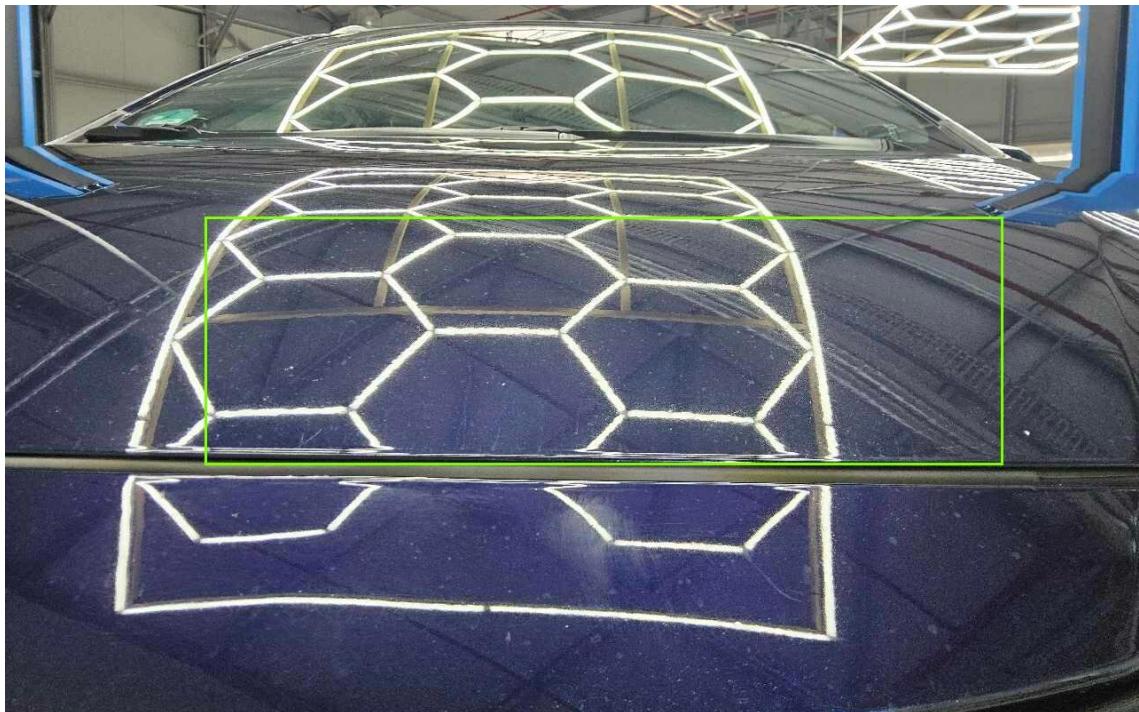
Bild 32 : gesamter Fahrzeuglack verschrammt - Lackaufbereitung durchführen

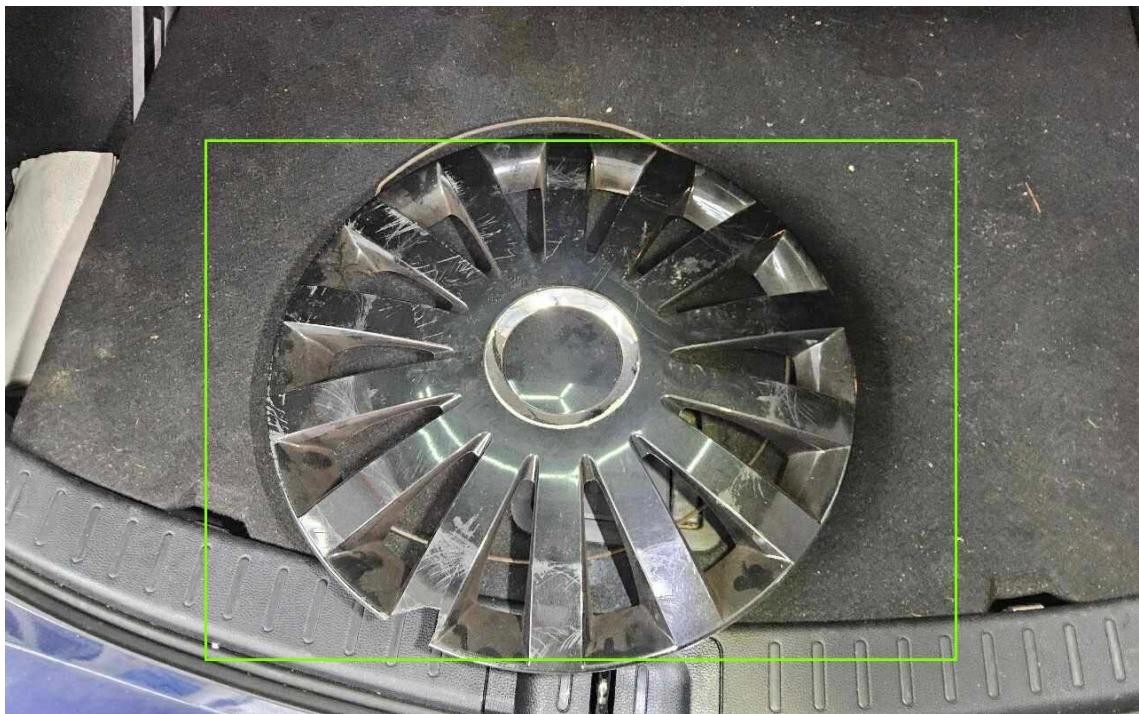
Bild 33 : Radzierblenden verschrammt/zerbrochen - Minderwert angesetzt
