DEKRA Automobil GmbH  
Otto-Hahn-Str. 5, 19061 Schwerin

## Zustandsbericht / Minderwertgutachten

**Kennzeichen****DA OO3900****FIN****SB1Z53BE30E096572****Vorgang**

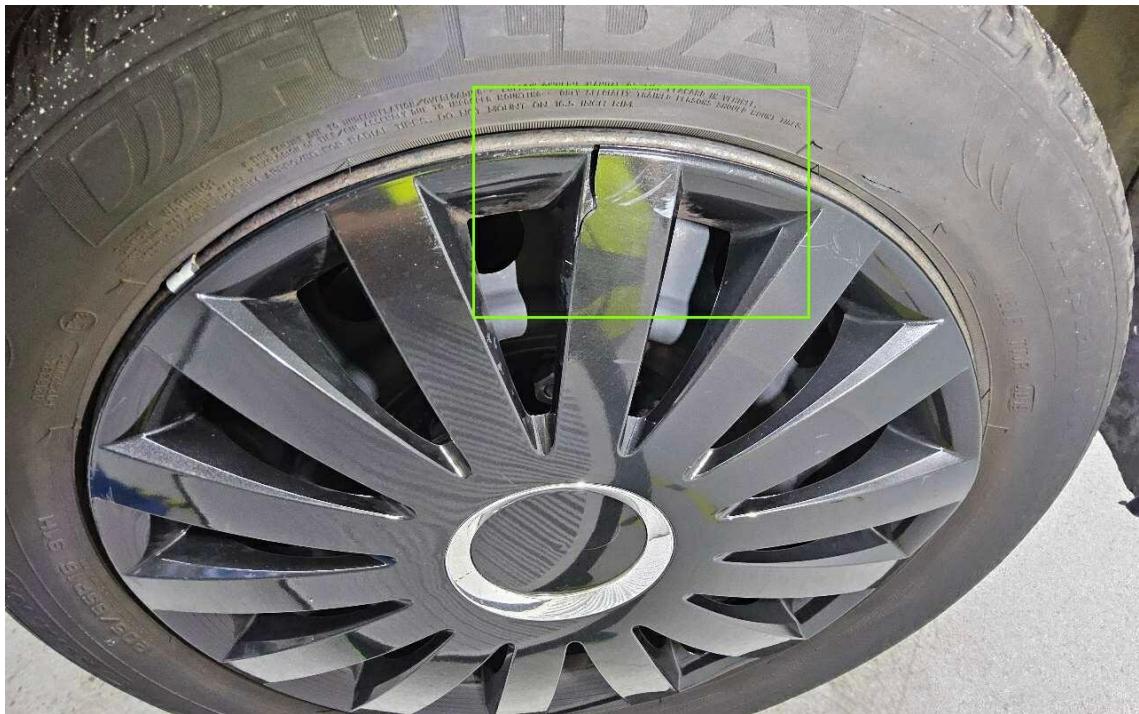
Bild 34 : Radzierblenden verschrammt/zerbrochen - Minderwert angesetzt

2. Innenraum verschmutzt, reinigen (Bild 7, 8, 9)	200	voll	-200	-168,07
3. Radzierblenden verschrammt/zerbrochen - Minderwert angesetzt, (Bild 33, 34, 35, 36)	50	voll	-50	-42,02

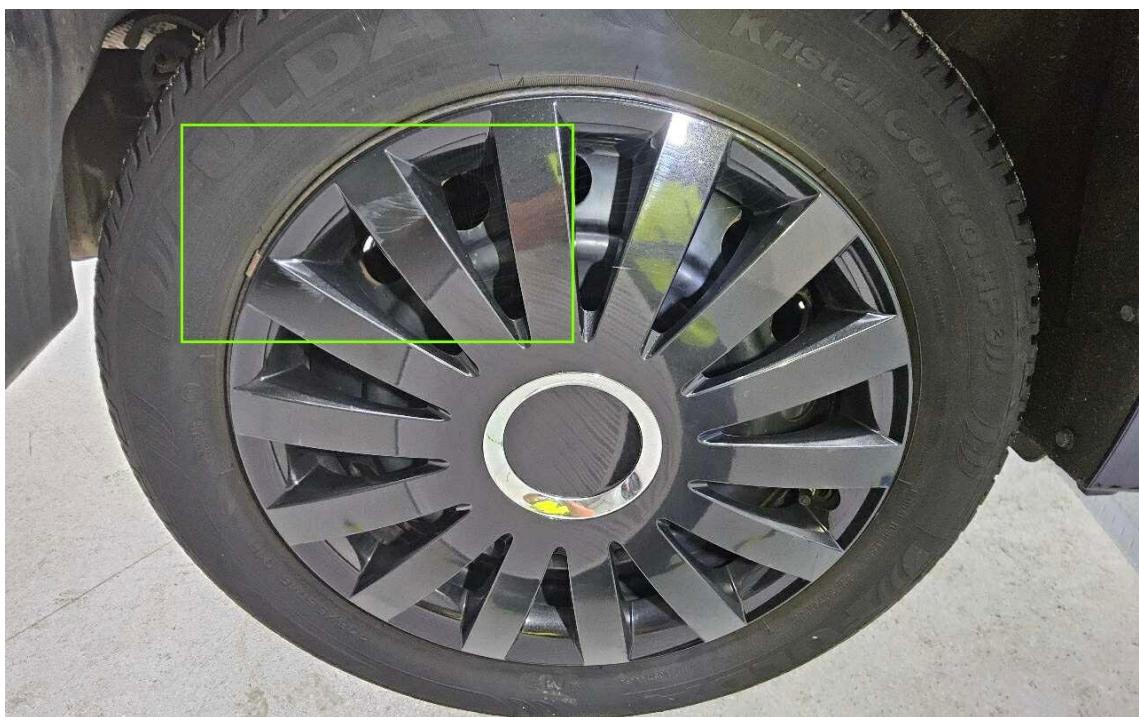
Bild 35 : Radzierblenden verschrammt/zerbrochen - Minderwert angesetzt

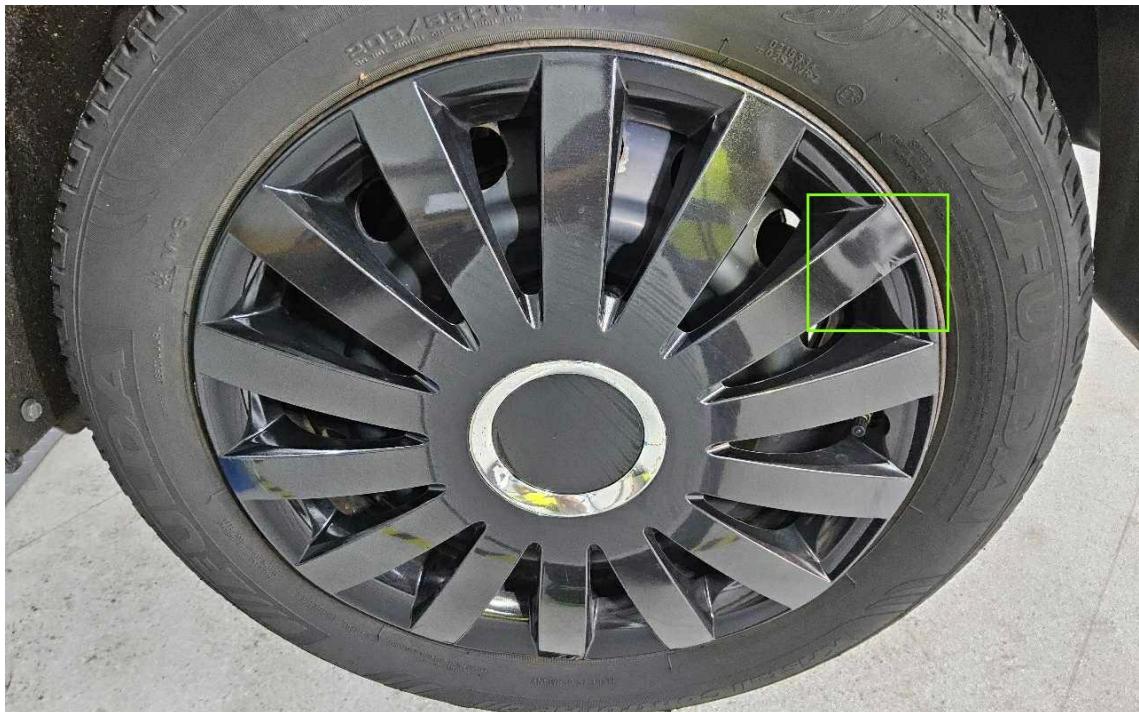
Bild 36 : Radzierblenden verschrammt/zerbrochen - Minderwert angesetzt
