## Zustandsbericht / Minderwertgutachten

**Kennzeichen**
**GTH DF49**
**FIN**
**SB1Z53BE30E097673**
**Vorgang**

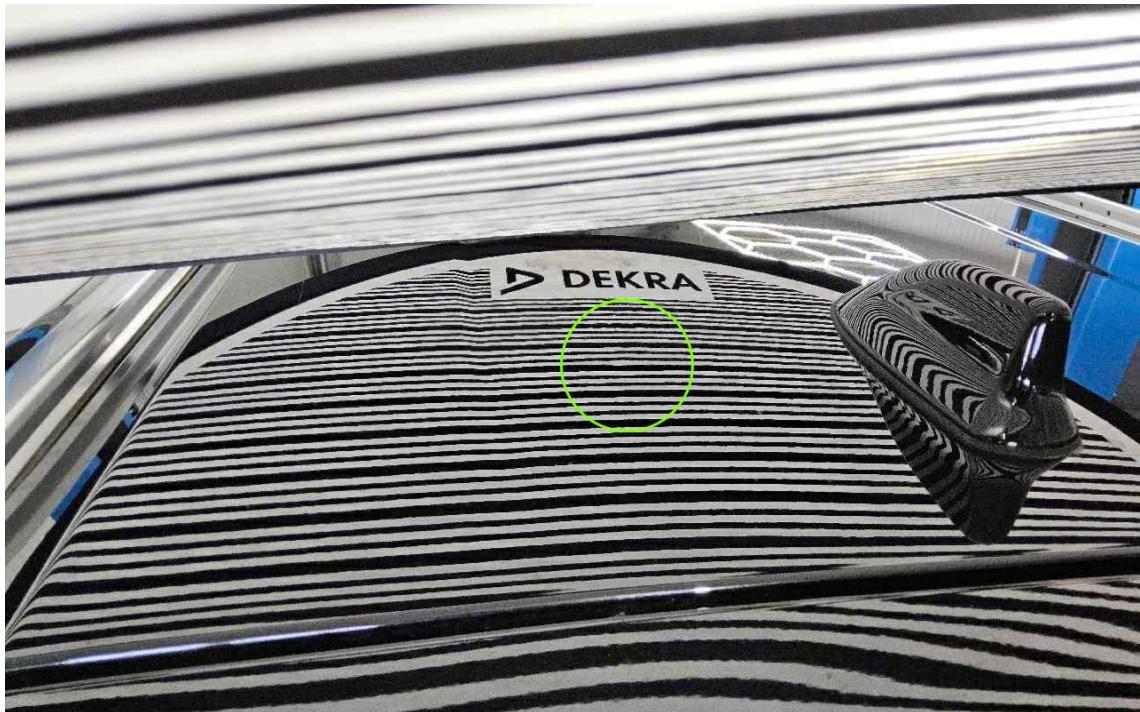
Bild 7 : Dach eingedellt

Bezeichnung des Schadens / Rep.-Weg	Rep.Kost brutto	Anrechnung	Minderwert in EUR brutto	netto
1. Kontrolllampe Einparkhilfe aktiv, prüfen und Befund festlegen, Schadenerweiterung möglich	100	voll	-100	-84,03
2. Dach eingedellt, drücken (Bild 7)	120	voll	-120	-100,84
3. Dach verschrammt, polieren (Bild 8)	50	voll	-50	-42,02
4. starke Korrosionsbildung Bremse vorne und hinten, erneuern (Bild 13, 14)	1.089	voll	-1.089	-915,13
5. Stoßfänger vorne unterhalb zerkratzt, smart repair (Bild 9)	150	voll	-150	-126,05
6. Tür vorne links eingedellt, drücken (Bild 12)	80	voll	-80	-67,23
<b>Rep.Kosten insgesamt / Minderwert</b>	<b>1.589</b>		<b>-1.589</b>	<b>-1.335,30</b>

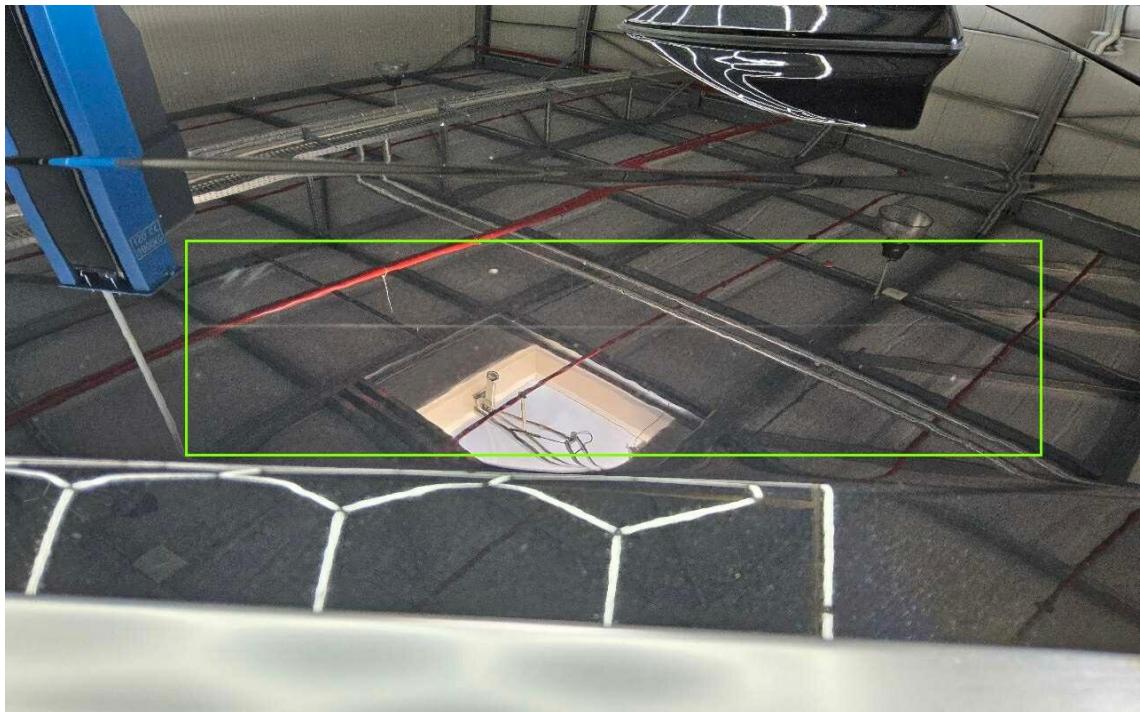
Bild 8 : Dach verschrammt

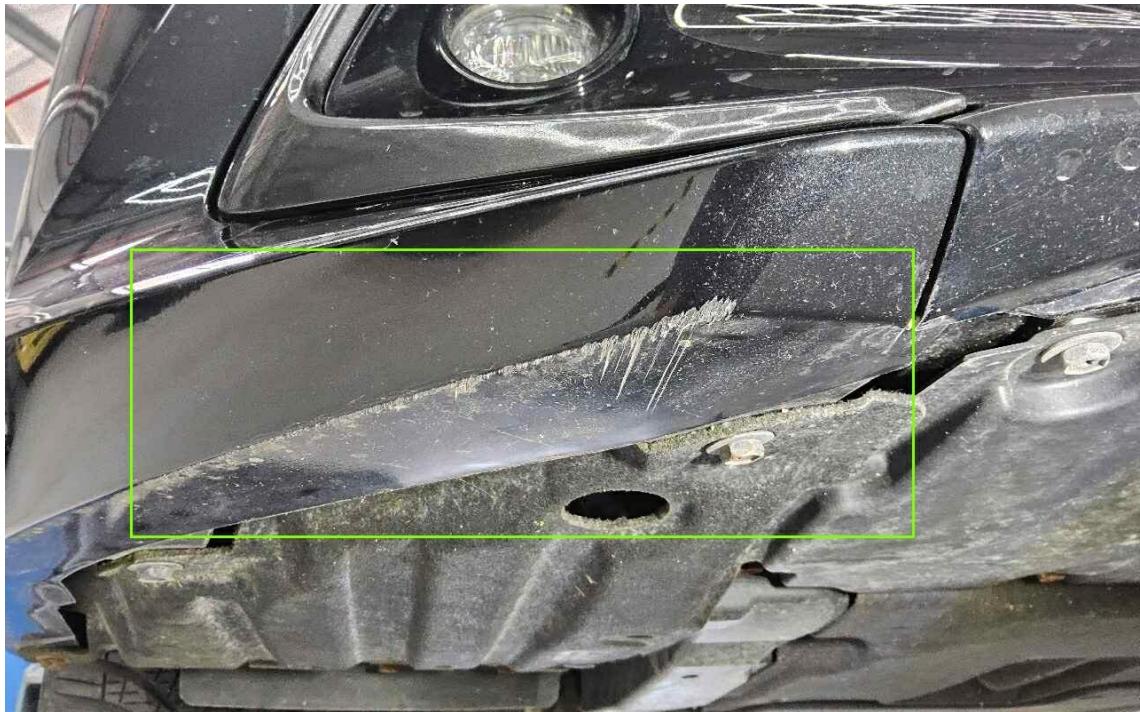
Bild 9 : Stoßfänger vorne unterhalb zerkratzt

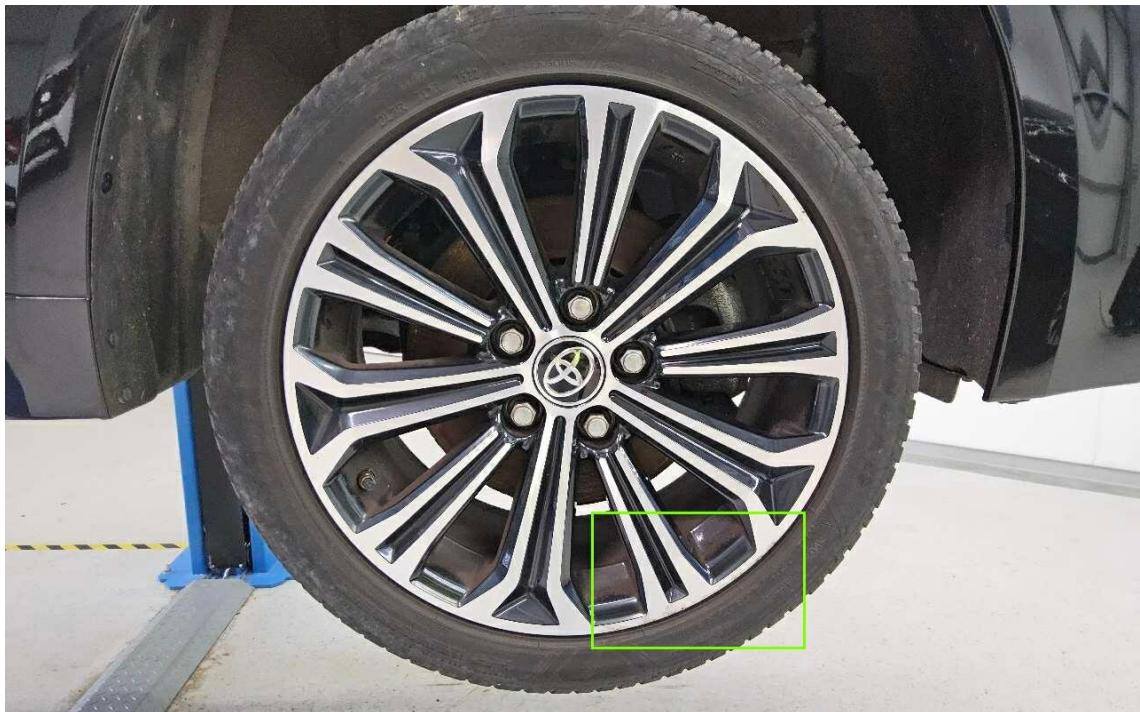
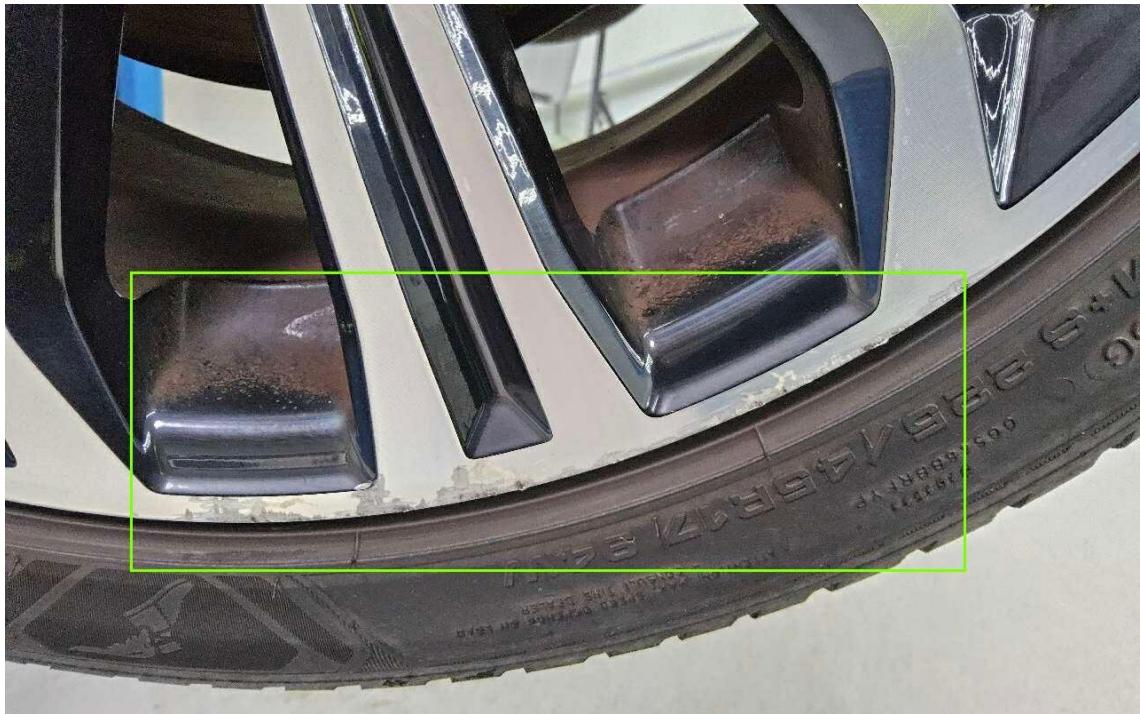
Felge vorne rechts verschrammt, (Bild 10, 11)  
Stoßfänger hinten verschrammt,  
Heckklappe mehrfach eingedellt,

Bild 10 : Felge vorne rechts verschrammt

Bild 11 : Felge vorne rechts verschrammt

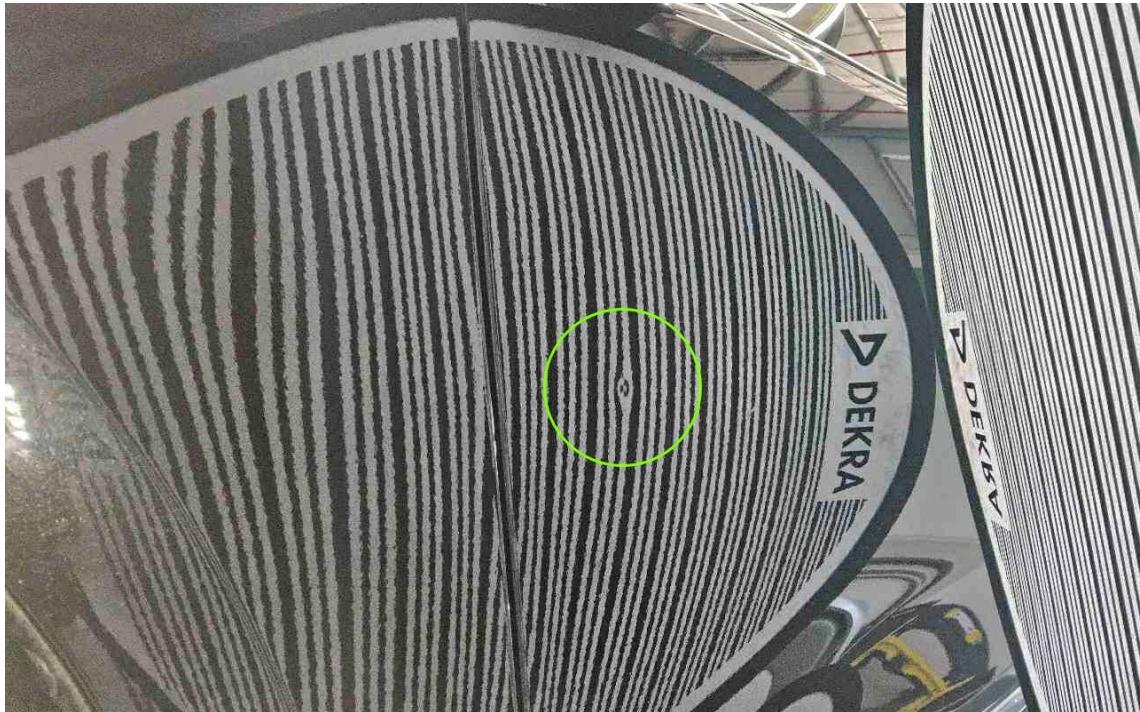
Bild 12 : Tür vorne links eingedellt

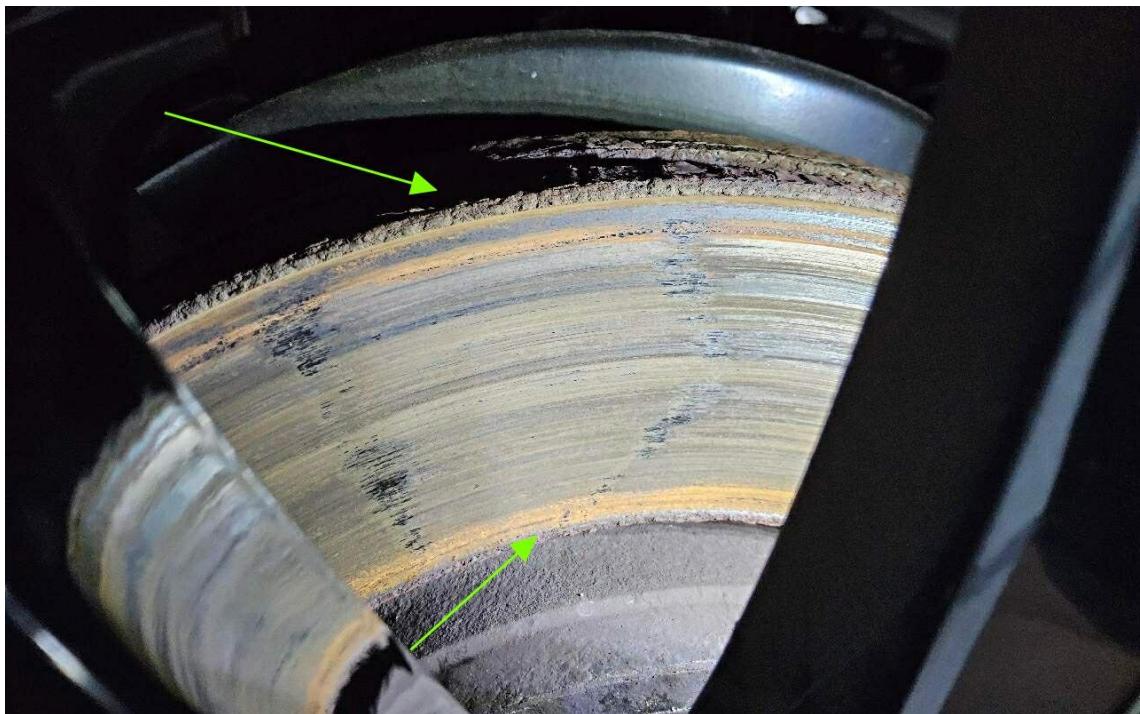
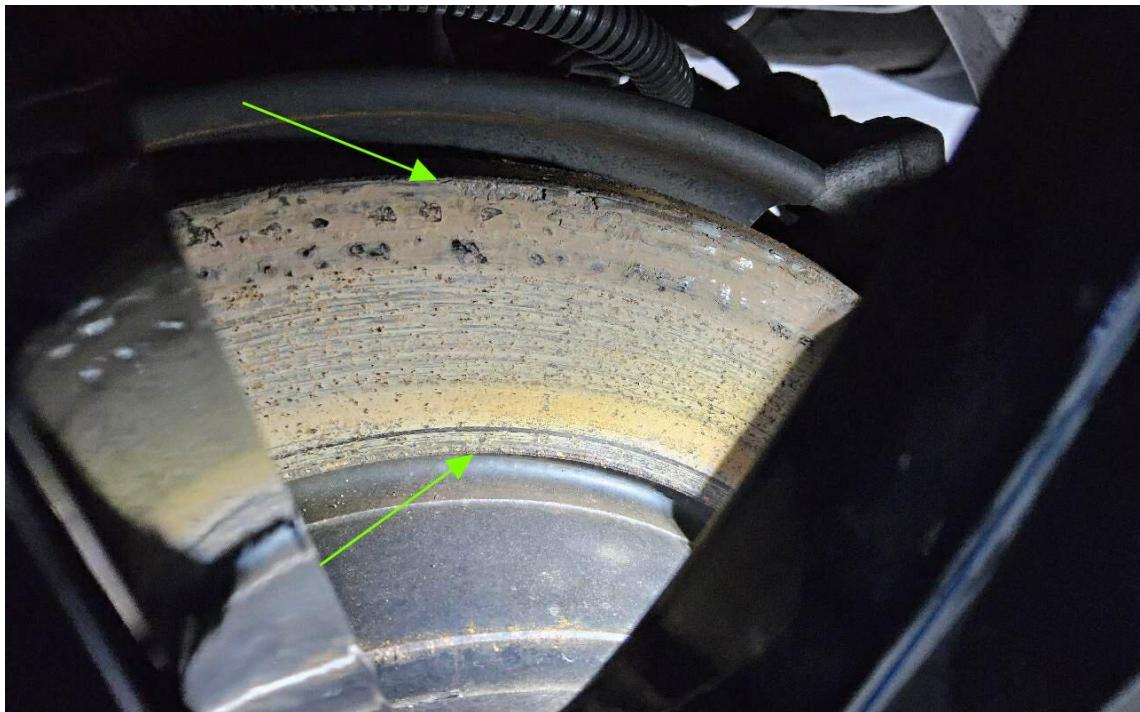
Bild 13 : starke Korrosionsbildung Bremse vorne und hinten

Bild 14 : starke Korrosionsbildung Bremse vorne und hinten
