## Zustandsbericht / Minderwertgutachten

**Kennzeichen****B DM2402****FIN****SB1Z53BE50E017029****Vorgang**

Kunden-Nr.	0210003742	
Auftraggeber	Toyota Kreditbank GmbH, Toyota Allee 5, 50858 Köln-Marsdorf	
Ihr Auftrag vom	25.08.2025, elektronisch.	
Besichtigung	25.08.2025, 11:15 Uhr, durch Herrn Robert Dix bei Fehrenkötter Transport & Logistik GmbH, Flughafenstr. 1, 19370 Parchim ohne Anwesenheit einer bevollmächtigten Person.	
Bewertet auf	25.08.2025	
Betreff	Eigen-Nr. 9805110870

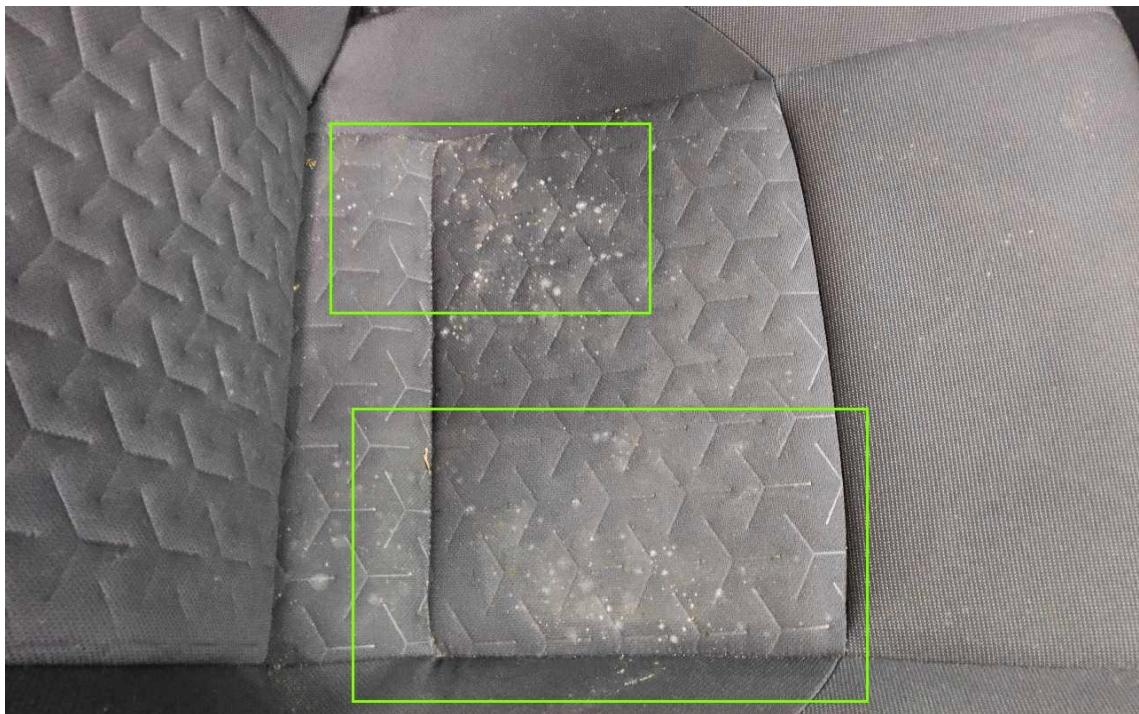
Bild 7 : Innenraum verschmutzt - Schimmelbefall

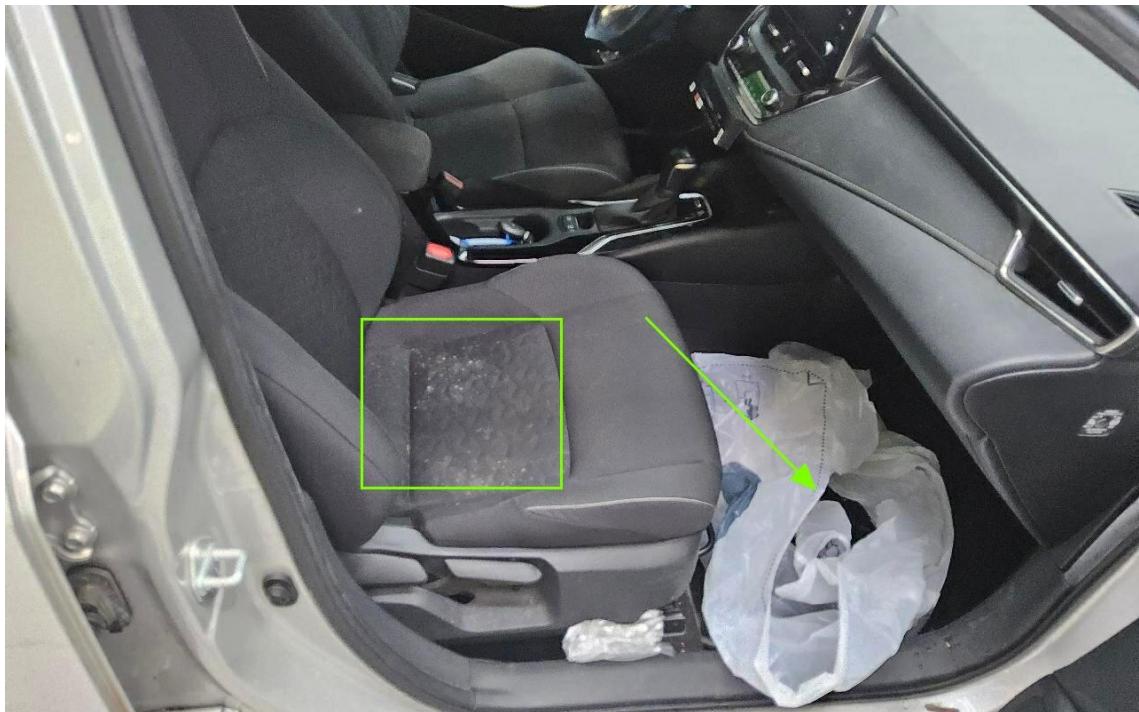
2. Innenraum verschmutzt - Schimmelbefall, reinigen (Bild 8, 9, 10, 11)	500	voll	-500	-420,17
3. Nachrüstung Taxi, prüfen und Befund festlegen, Schadenerweiterung möglich (Bild 12)	100	voll	-100	-84,03

Bild 8 : Innenraum verschmutzt - Schimmelbefall

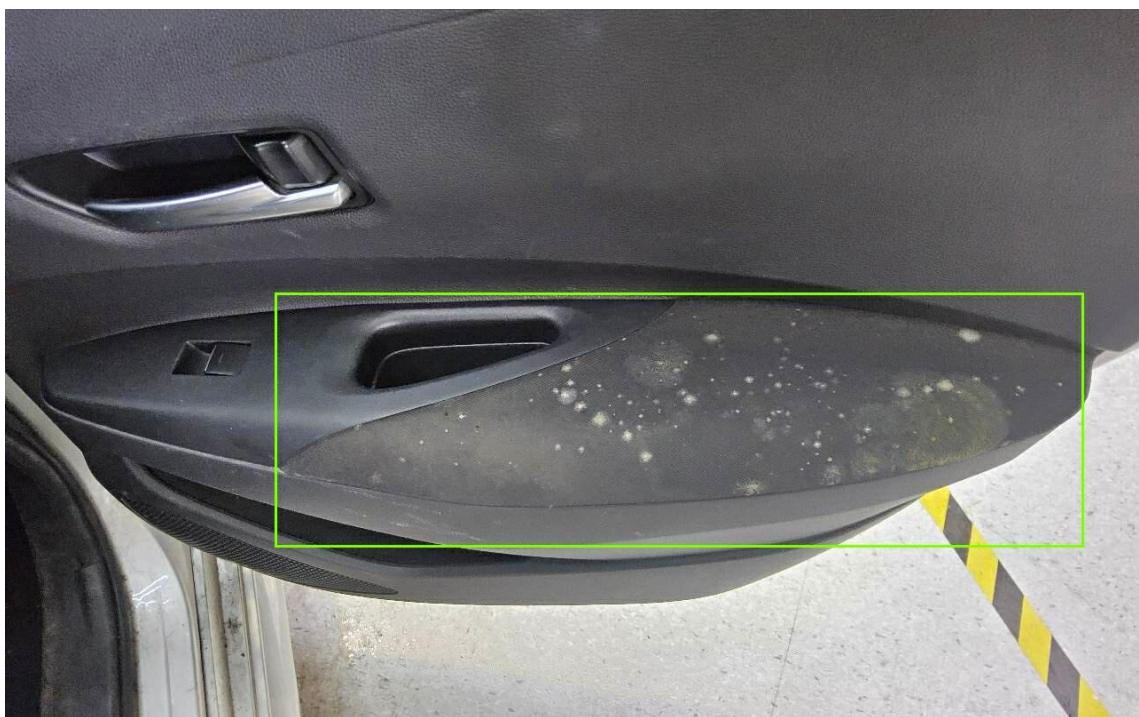
Bild 9 : Innenraum verschmutzt - Schimmelbefall

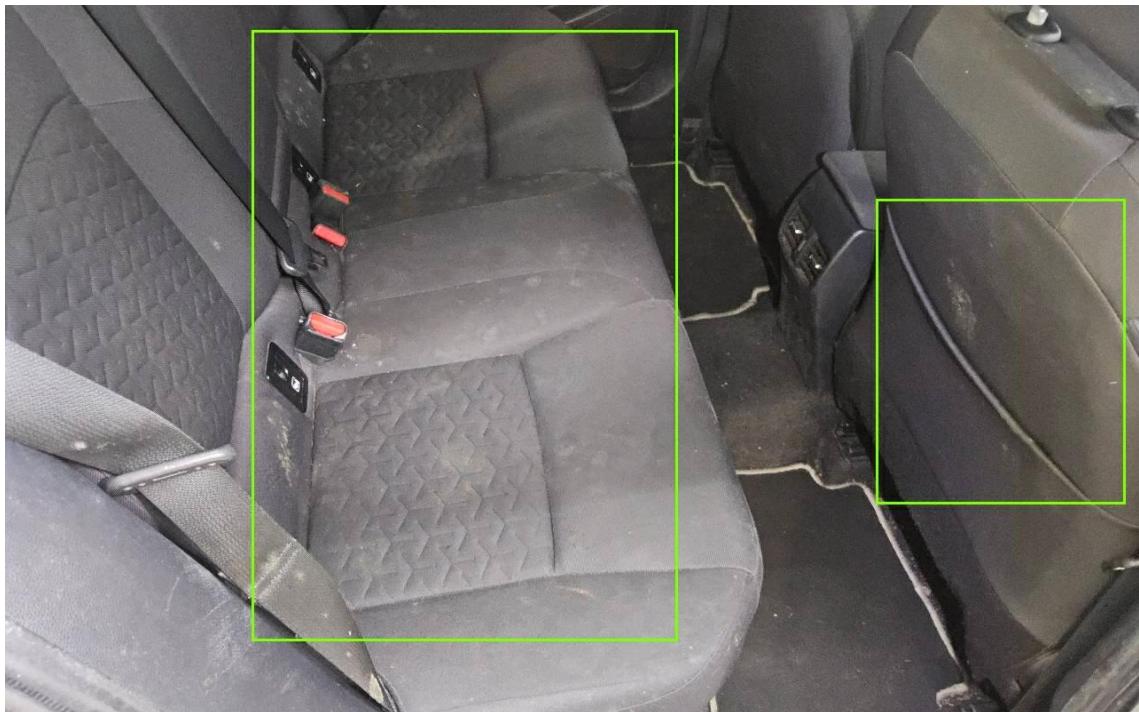
Bild 10 : Innenraum verschmutzt - Schimmelbefall

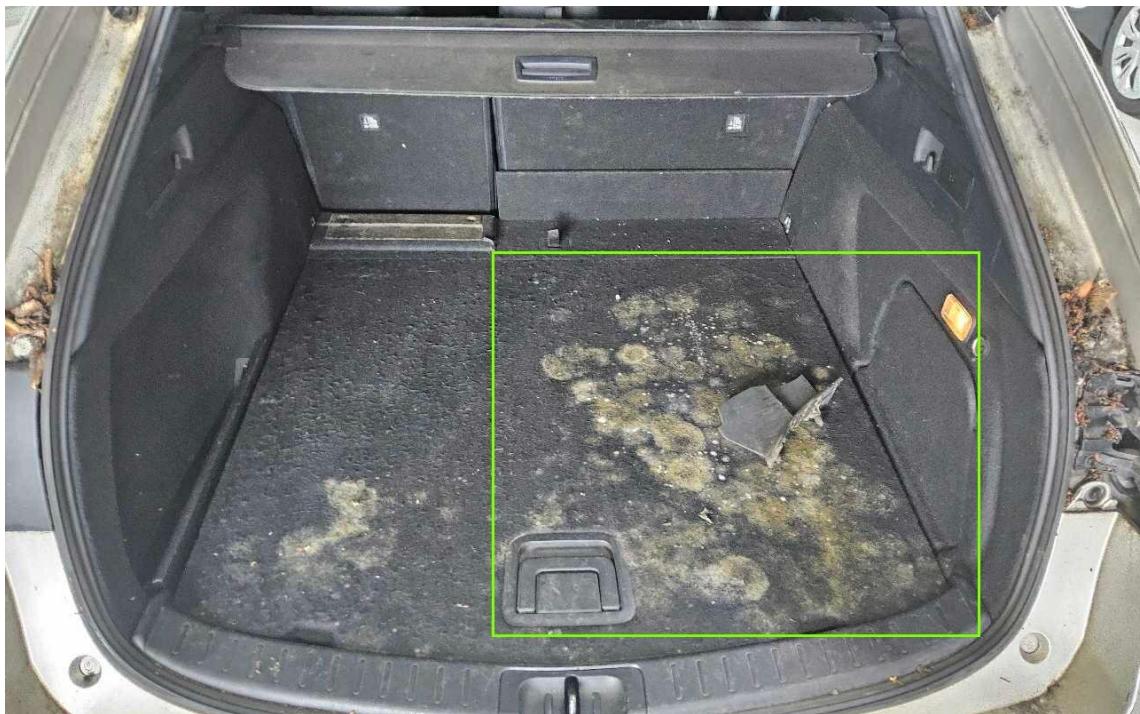
Bild 11 : Innenraum verschmutzt - Schimmelbefall

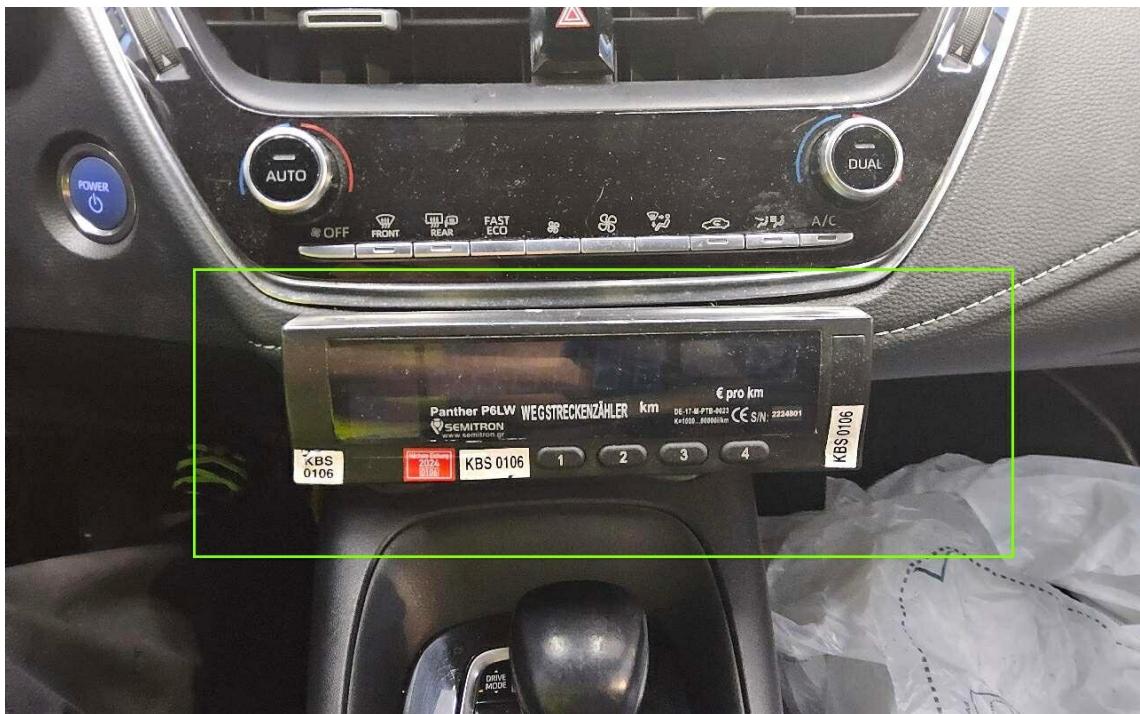
Bild 12 : Nachrüstung Taxi

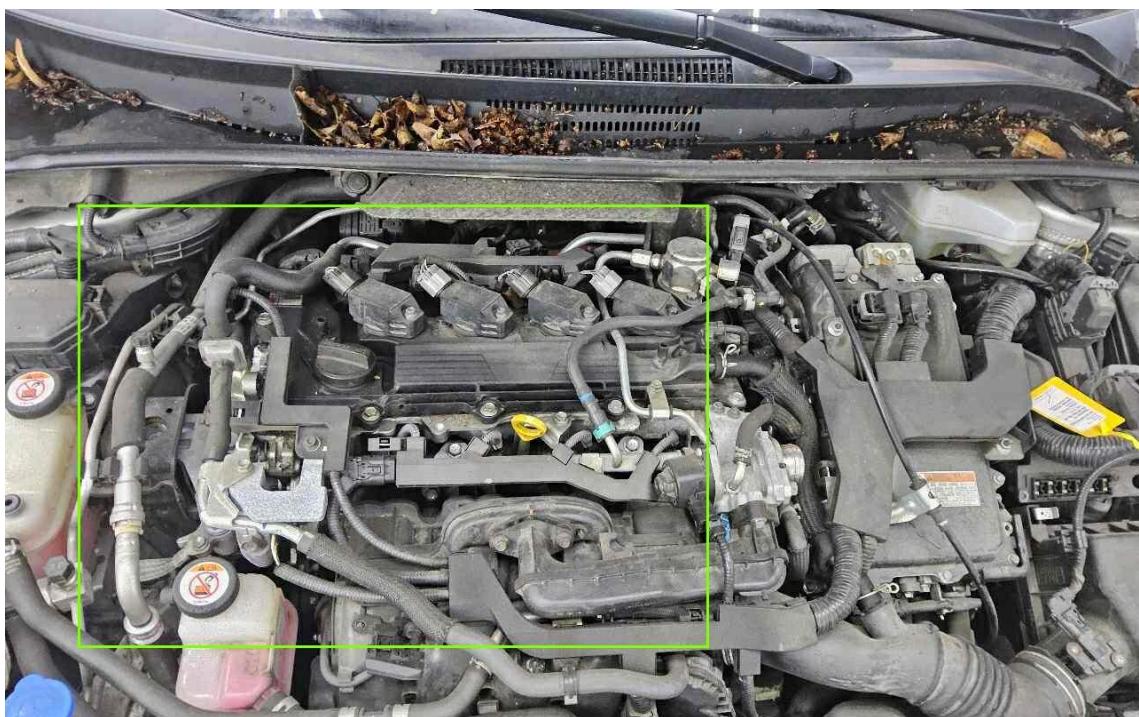
4. Motor - atypische Geräusche - Mehrkosten möglich, prüfen und Befund festlegen, Schadenerweiterung möglich (Bild 13)	500	voll	-500	-420,17
5. Windschutzscheibe gerissen, erneuern (Bild 14)	1.596	voll	-1.596	-1.341,18

Bild 13 : Motor - atypische Geräusche - Mehrkosten möglich

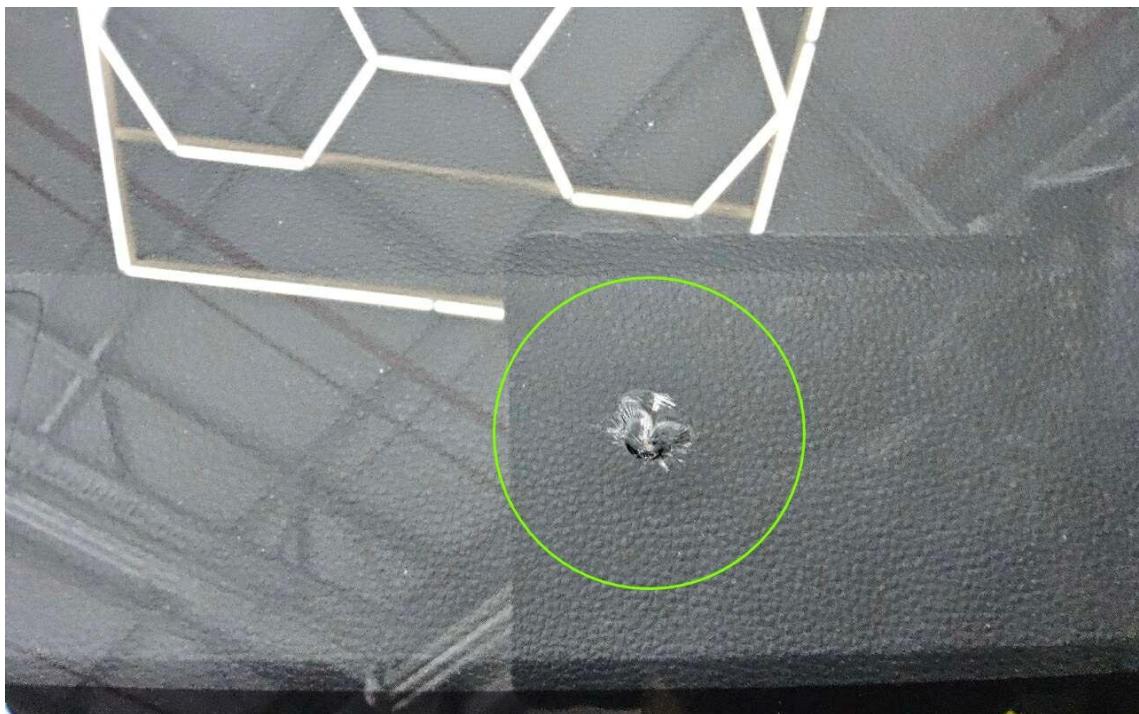
Bild 14 : Windschutzscheibe gerissen

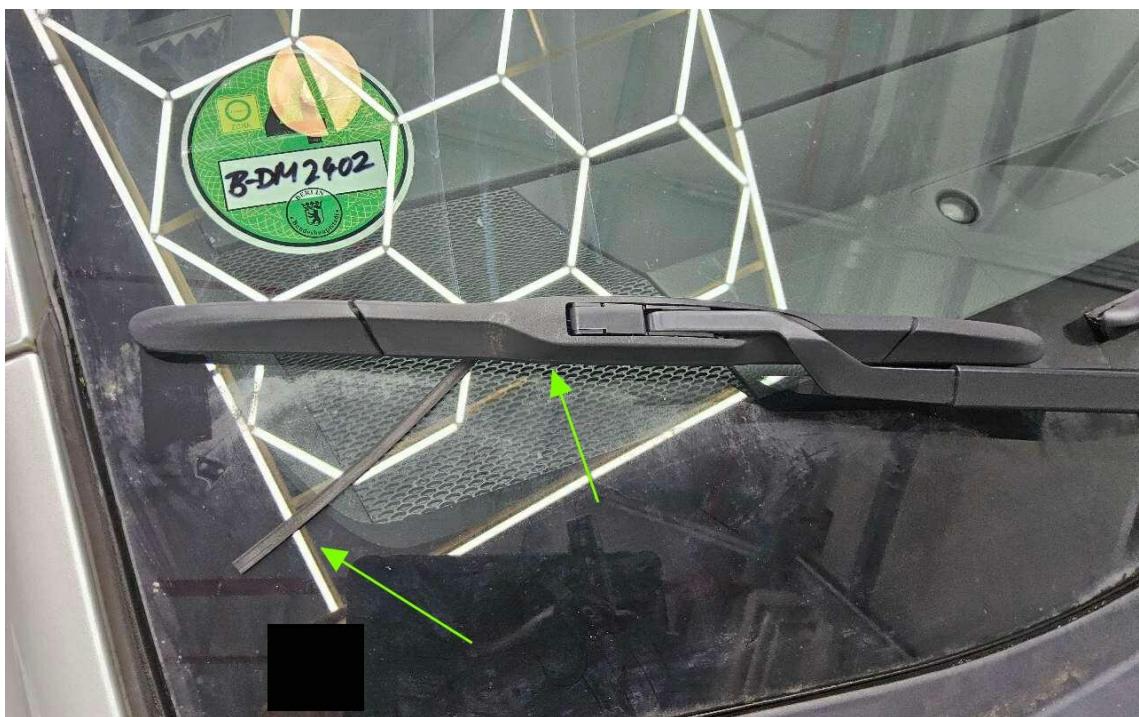
6. Wischblatt gerissen, erneuern (Bild 15)	50	voll	-50	-42,02
7. Motorhaube mehrfach eingedellt, drücken (Bild 16)	200	voll	-200	-168,07
8. Vordere Seitenscheibe Tür vorne rechts defekt, erneuern (Bild 17)	385	voll	-385	-323,53

Bild 15 : Wischblatt gerissen

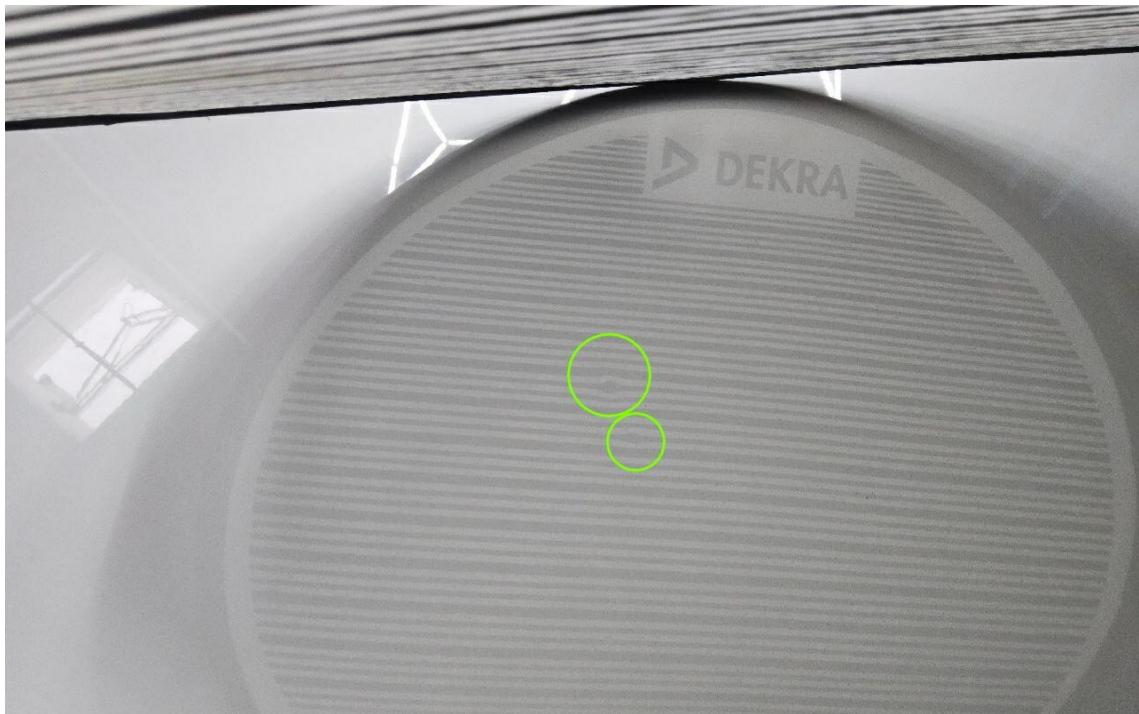
Bild 16 : Motorhaube mehrfach eingedellt

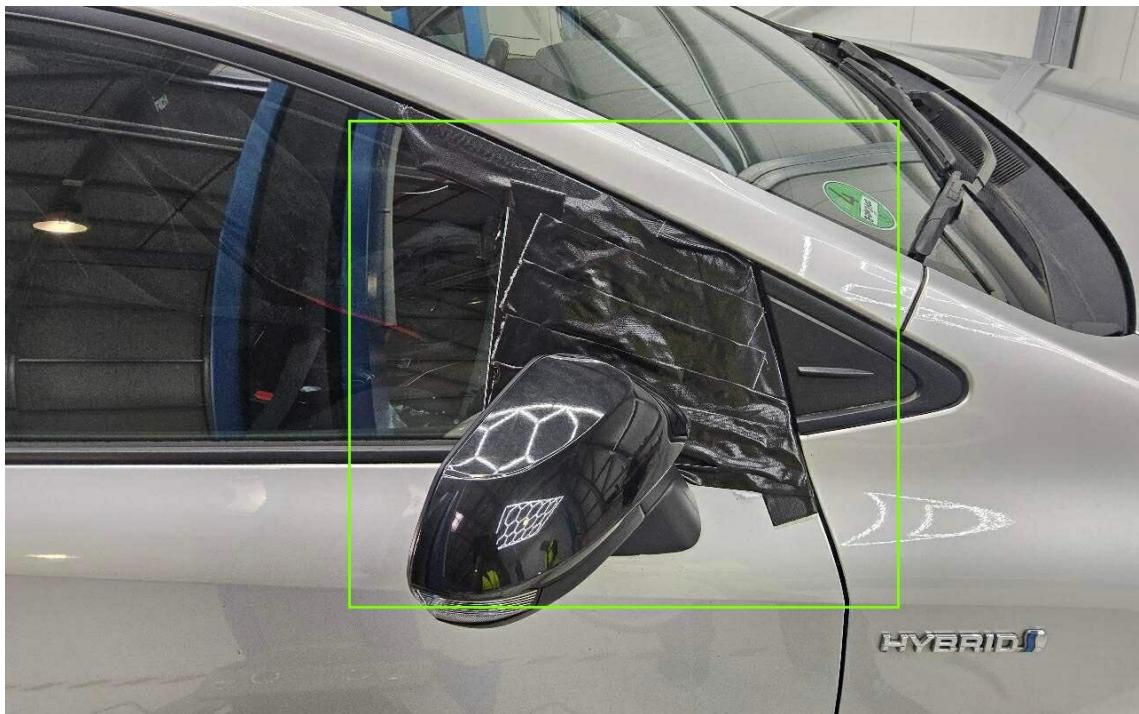
Bild 17 : Vordere Seitenscheibe Tür vorne rechts defekt

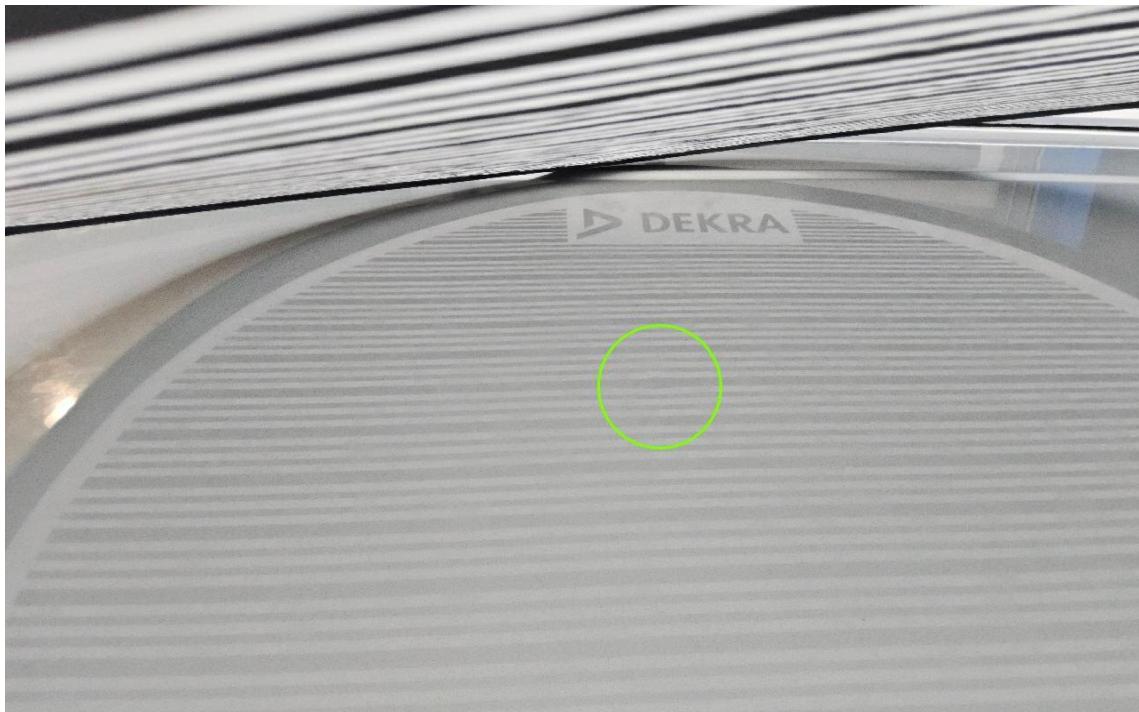
9. Dach eingedellt, drücken (Bild 18)	80	voll	-80	-67,23
10. starke Korrosionsbildung Bremse vorne und hinten, erneuern (Bild 37, 38)	1.089	voll	-1.089	-915,13

Bild 18 : Dach eingedellt

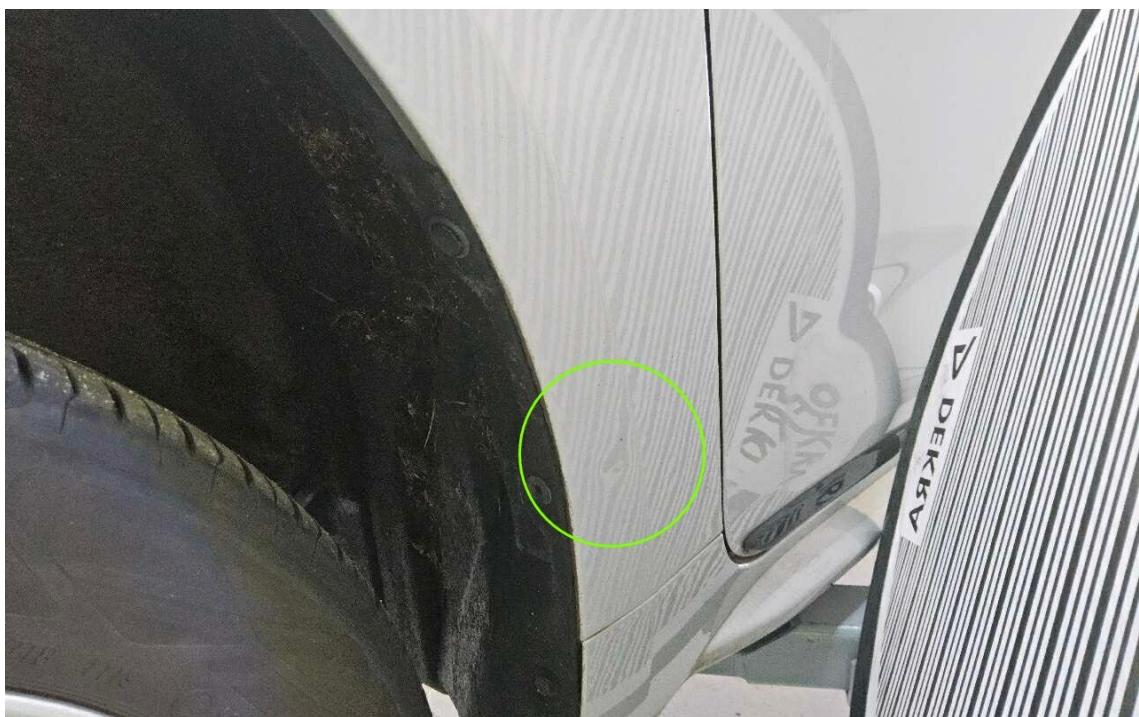
11. Kotflügel vorne links eingedellt, drücken (Bild 19)	80	voll	-80	-67,23
12. Frontschaden, prüfen und Befund festlegen, Schadenerweiterung möglich (Bild 20, 21, 22, 23)	2.456	voll	-2.456	-2.063,87

Bild 19 : Kotflügel vorne links eingedellt

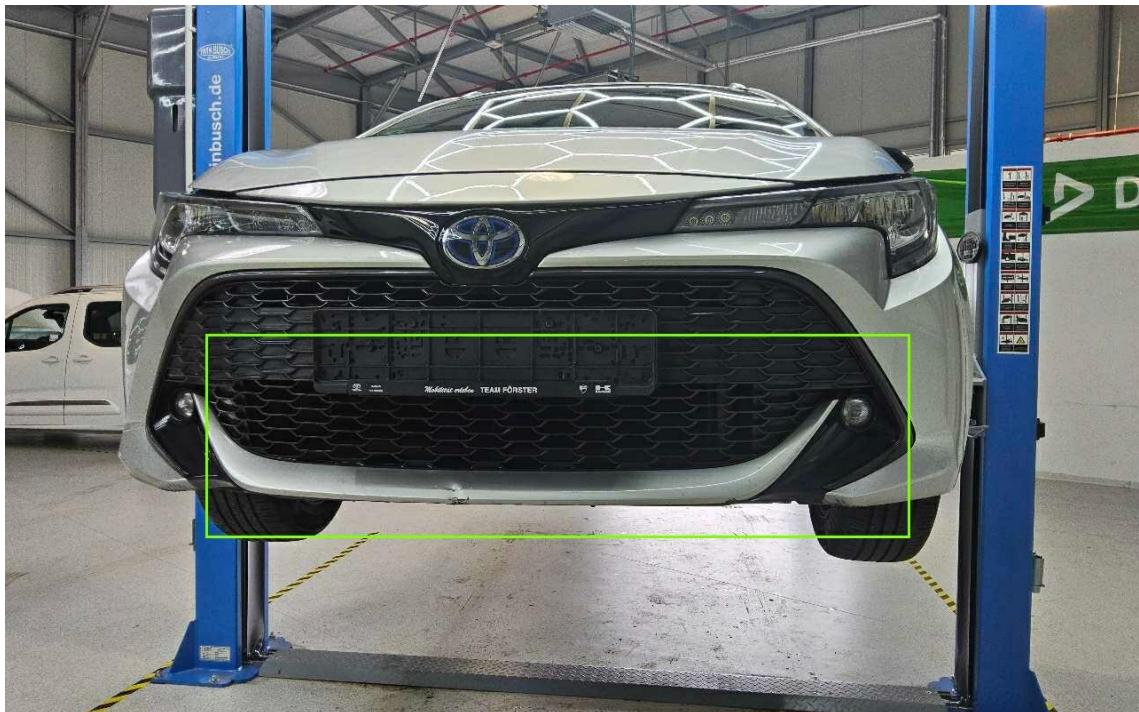
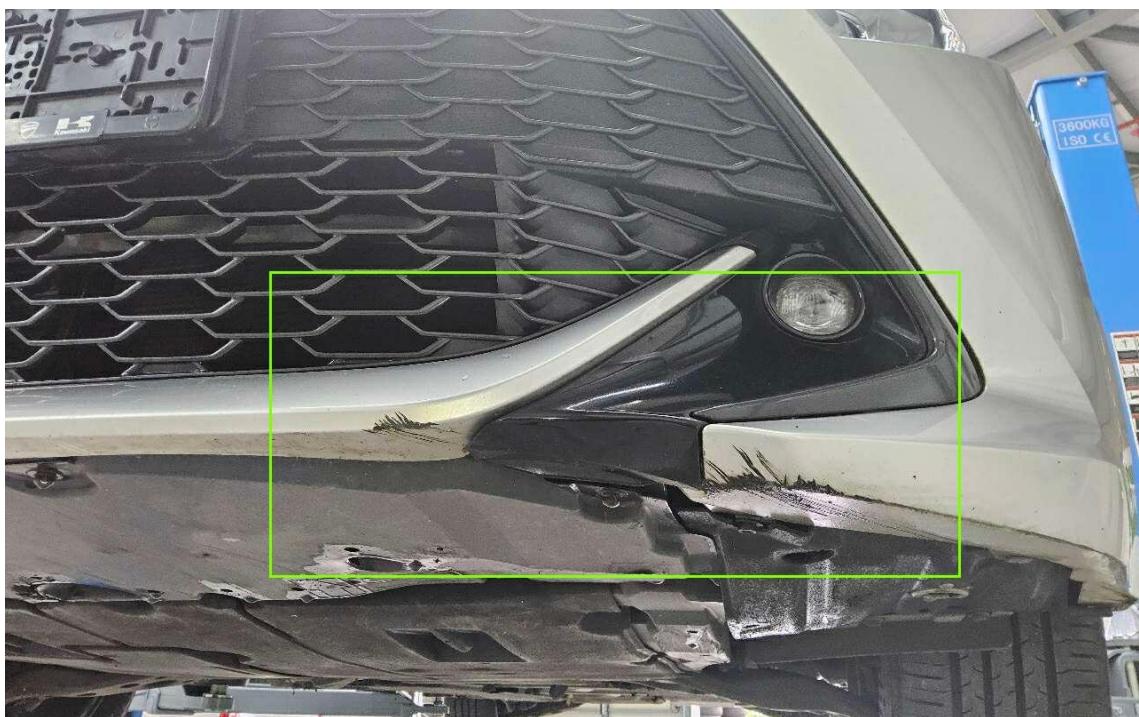
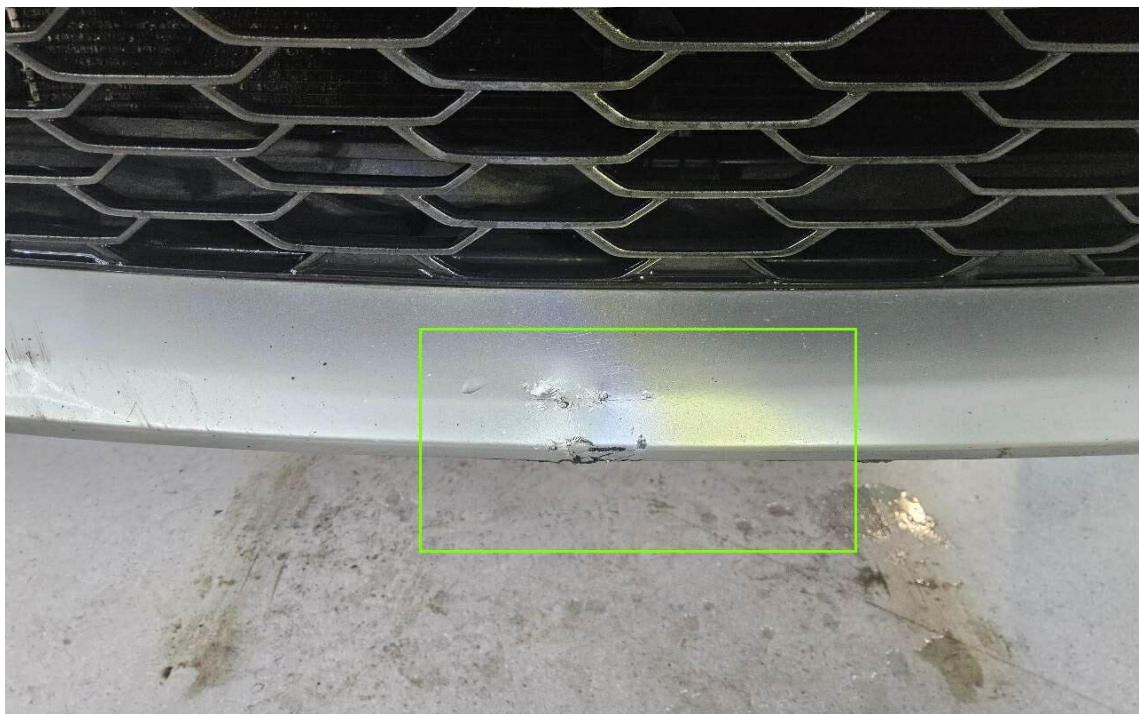
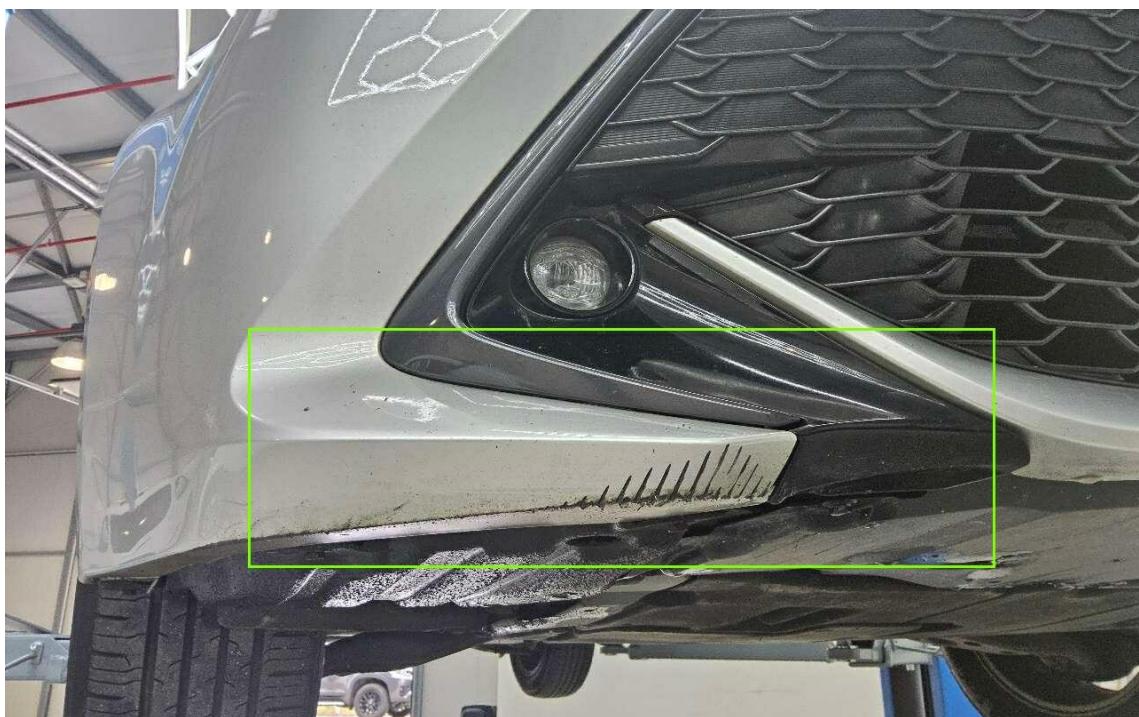
Bild 20 : Frontschaden

Bild 21 : Frontschaden

Bild 22 : Frontschaden

Bild 23 : Frontschaden

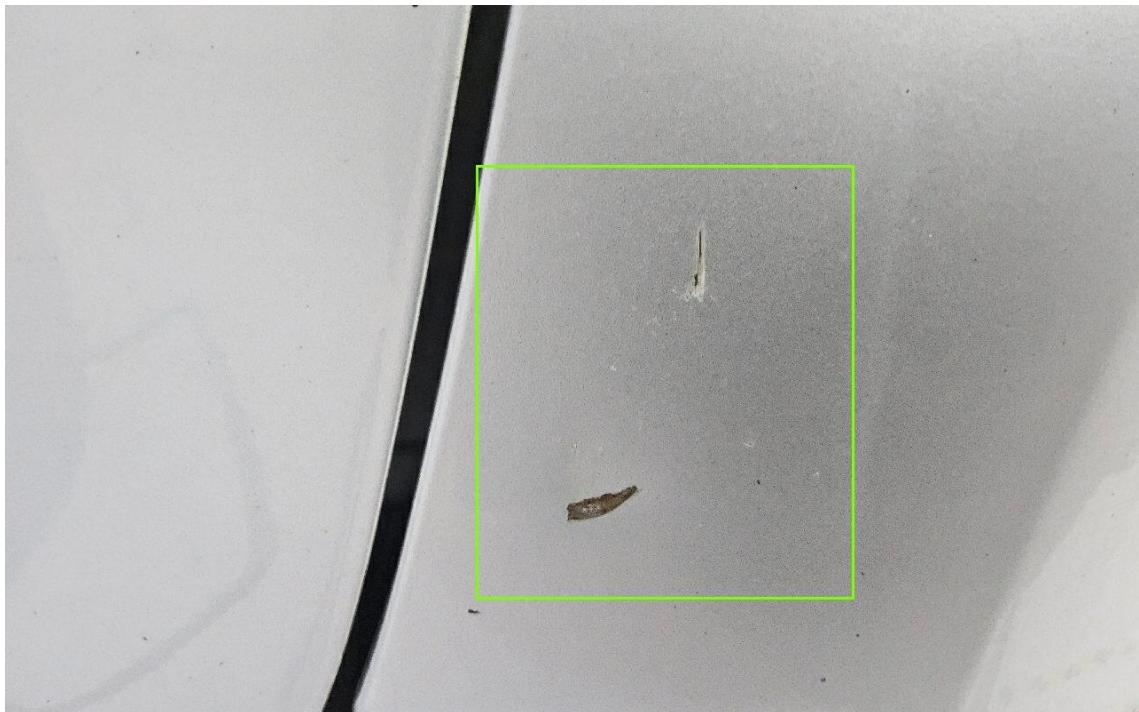
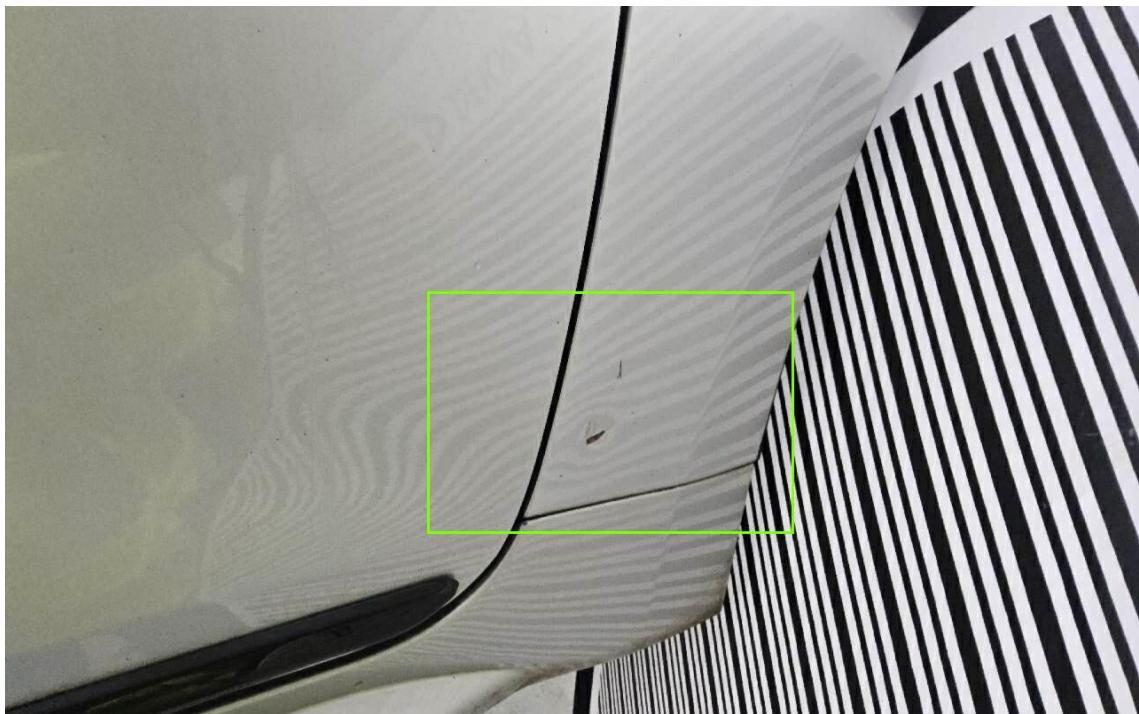
13. Kotflügel vorne rechts eingedellt und zerkratzt, smart repair (Bild 24, 25)	150	voll	-150	-126,05
14. Schwellerverkleidung rechts zerkratzt, lackieren (Bild 26)	665	voll	-665	-558,82

Bild 24 : Kotflügel vorne rechts eingedellt und zerkratzt

Bild 25 : Kotflügel vorne rechts eingedellt und zerkratzt

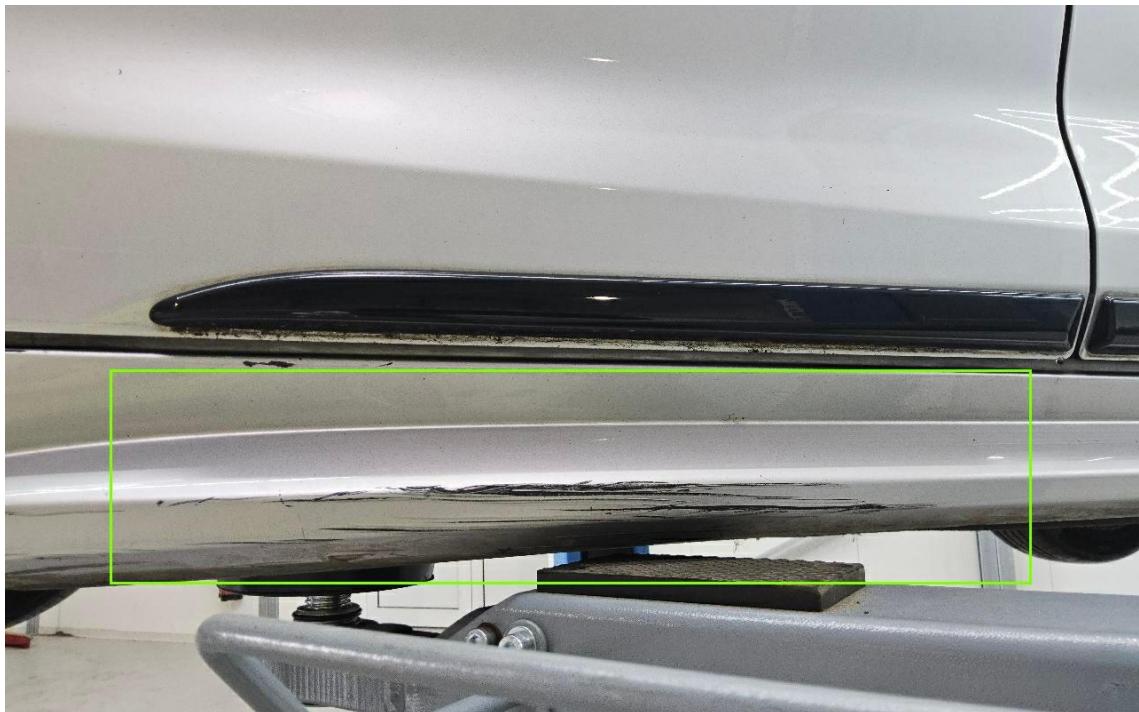
Bild 26 : Schwellerverkleidung rechts zerkratzt

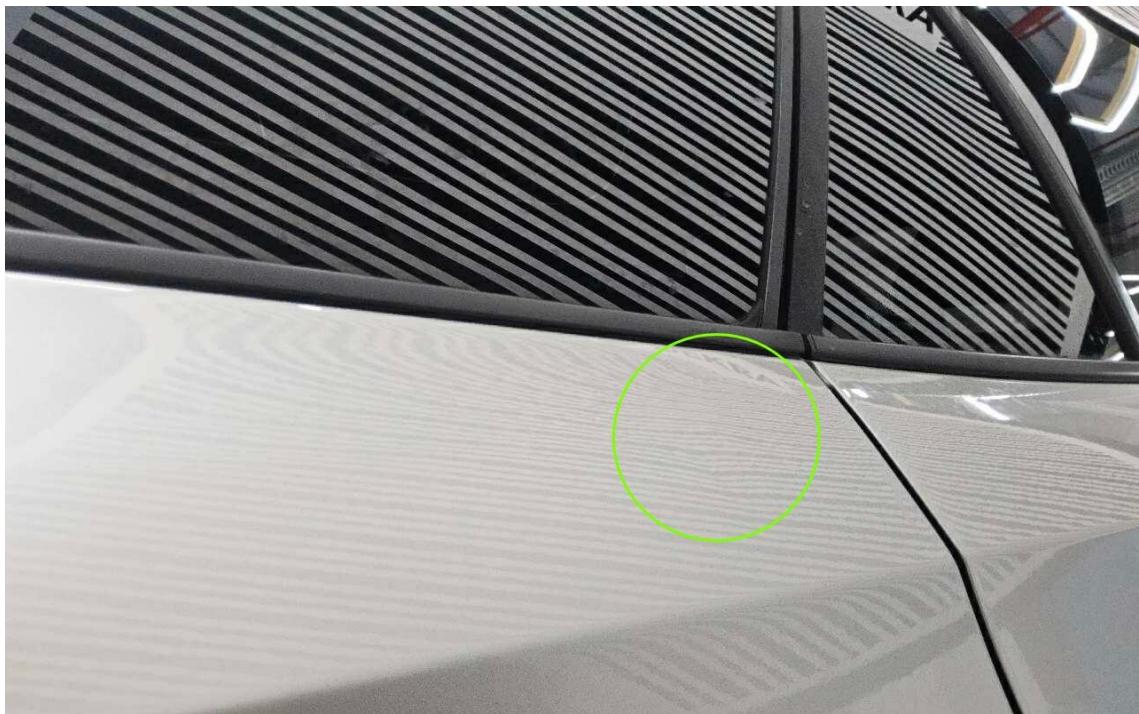
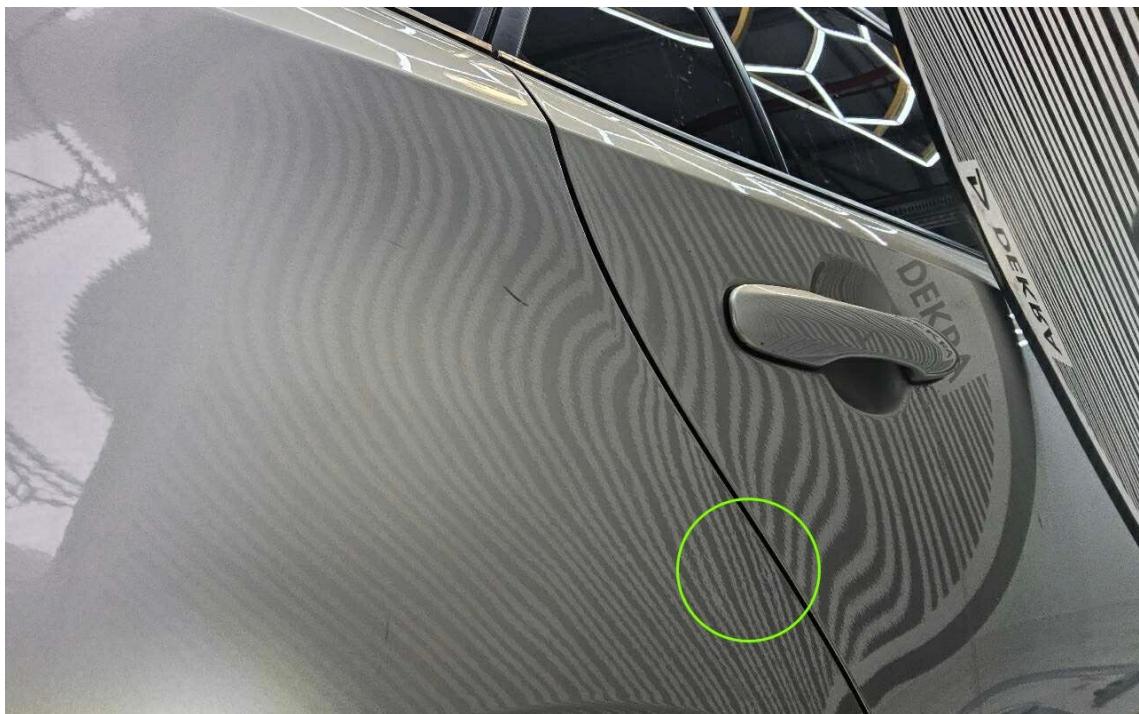
15. Seitenwand hinten rechts mehrfach eingedellt, drücken (Bild 27, 28)	160	voll	-160	-134,45
16. Heckschaden, prüfen und Befund festlegen, Schadenerweiterung möglich (Bild 29, 30, 31, 32, 33)	2.071	voll	-2.071	-1.740,34

Bild 27 : Seitenwand hinten rechts mehrfach eingedellt

Bild 28 : Seitenwand hinten rechts mehrfach eingedellt

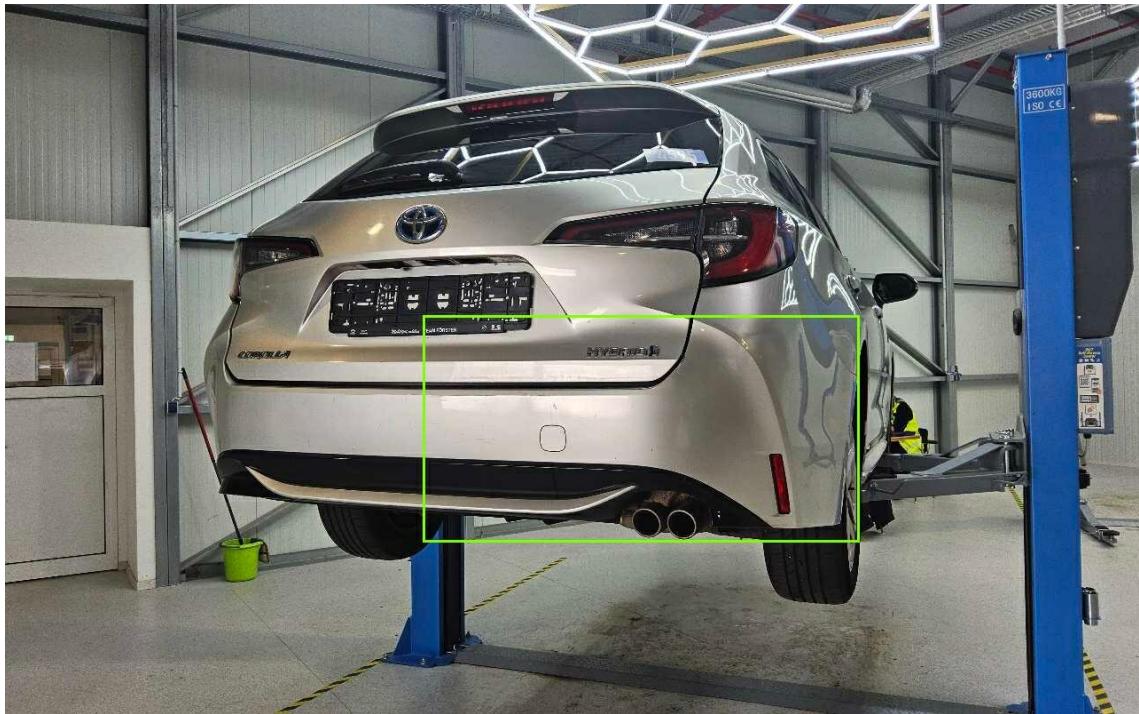
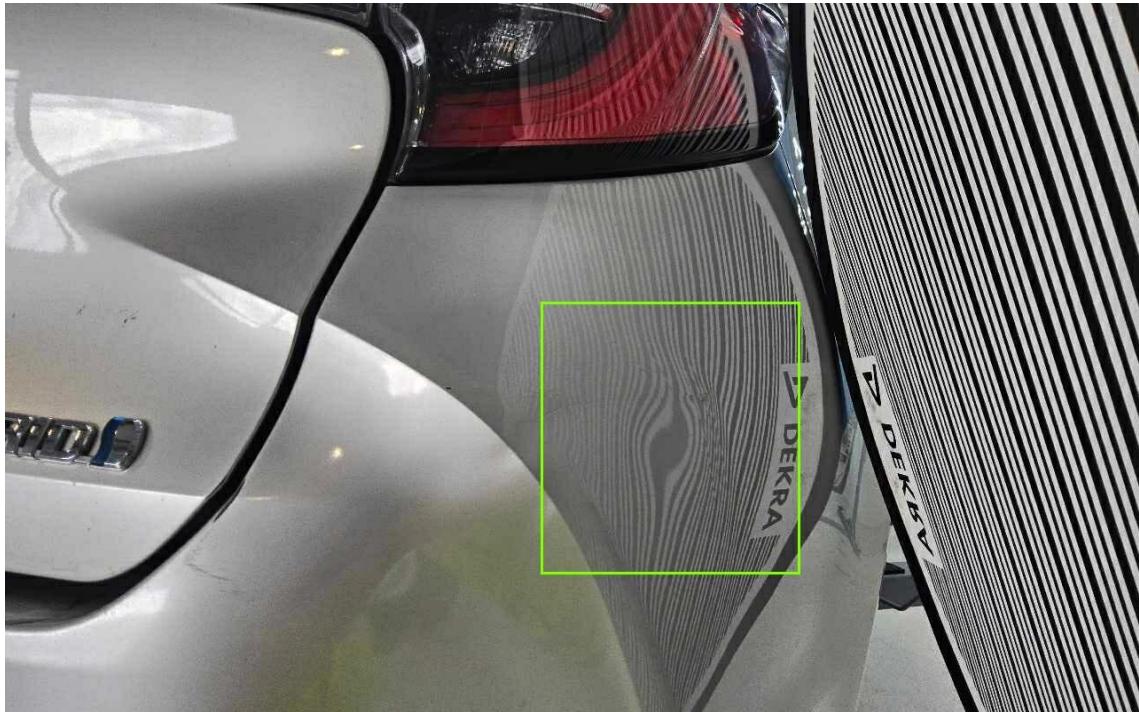
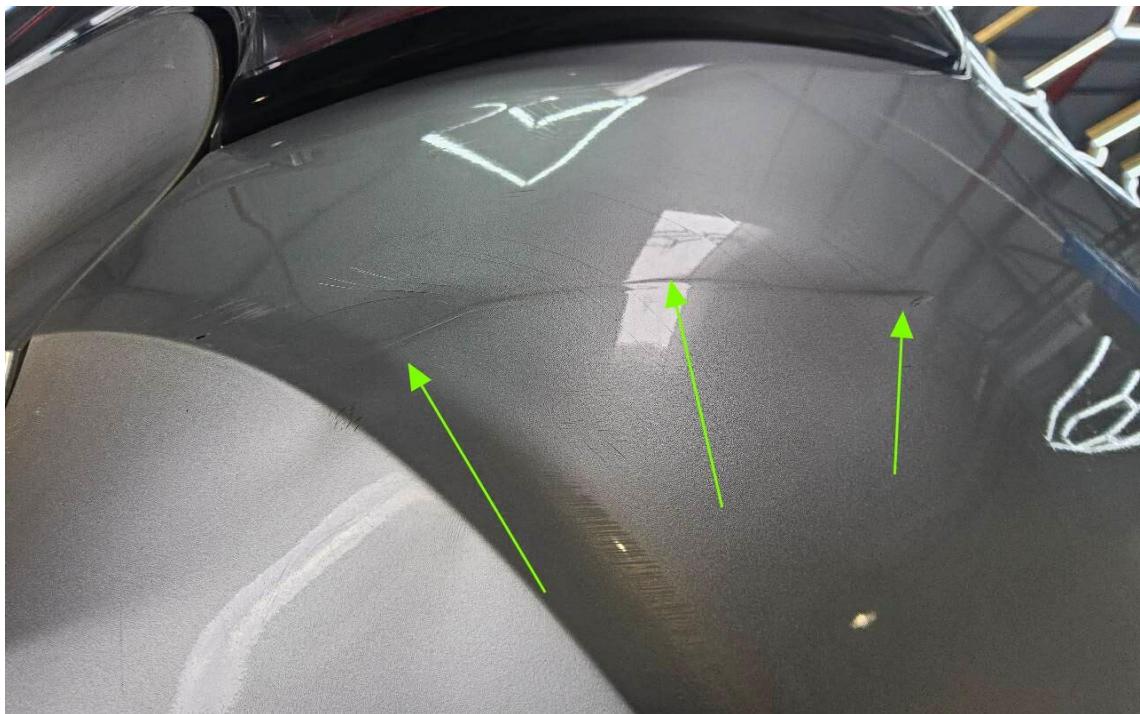
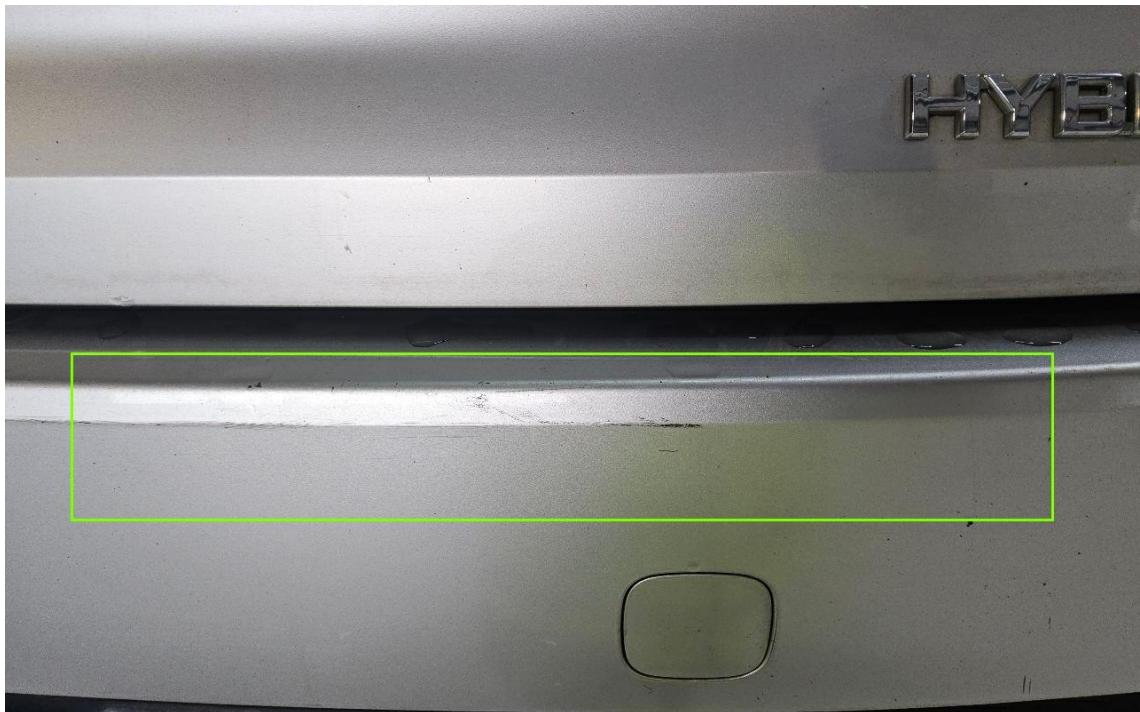
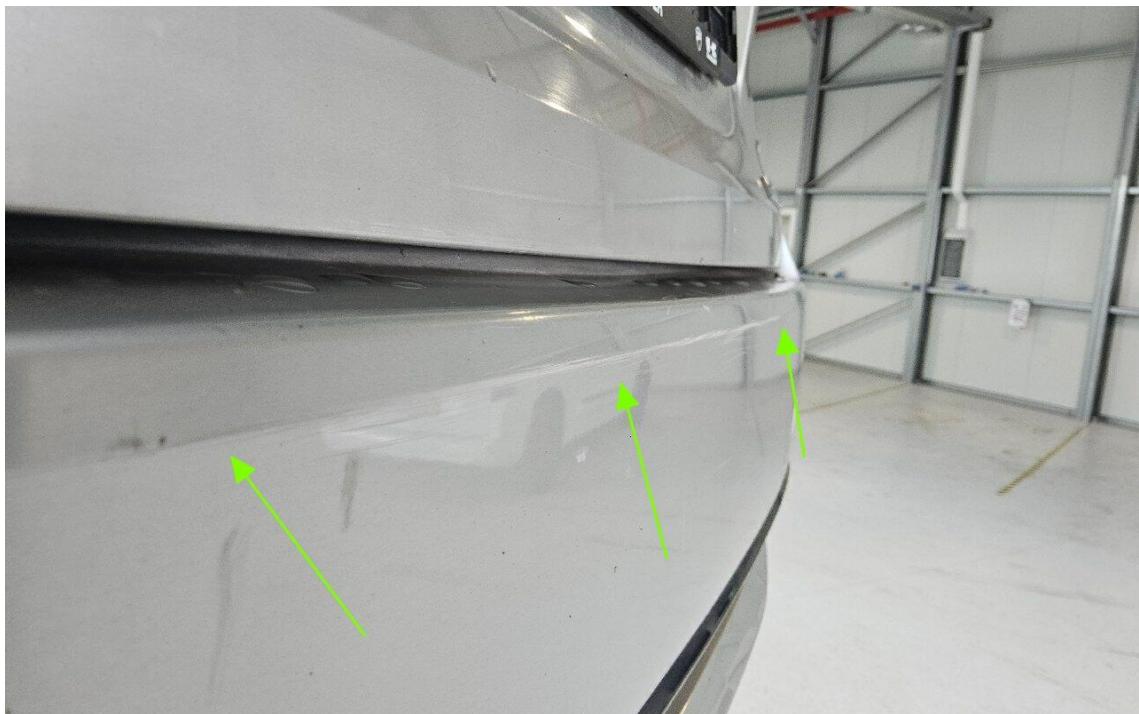
Bild 29 : Heckschaden

Bild 30 : Heckschaden

Bild 31 : Heckschaden

Bild 32 : Heckschaden

Bild 33 : Heckschaden
