## Zustandsbericht / Minderwertgutachten

**Kennzeichen****B DM2402****FIN****SB1Z53BE50E017029****Vorgang**

Kunden-Nr.	0210003742	
Auftraggeber	Toyota Kreditbank GmbH, Toyota Allee 5, 50858 Köln-Marsdorf	
Ihr Auftrag vom	25.08.2025, elektronisch.	
Besichtigung	25.08.2025, 11:15 Uhr, durch Herrn Robert Dix bei Fehrenkötter Transport & Logistik GmbH, Flughafenstr. 1, 19370 Parchim ohne Anwesenheit einer bevollmächtigten Person.	
Bewertet auf	25.08.2025	
Betreff	Eigen-Nr. 9805110870

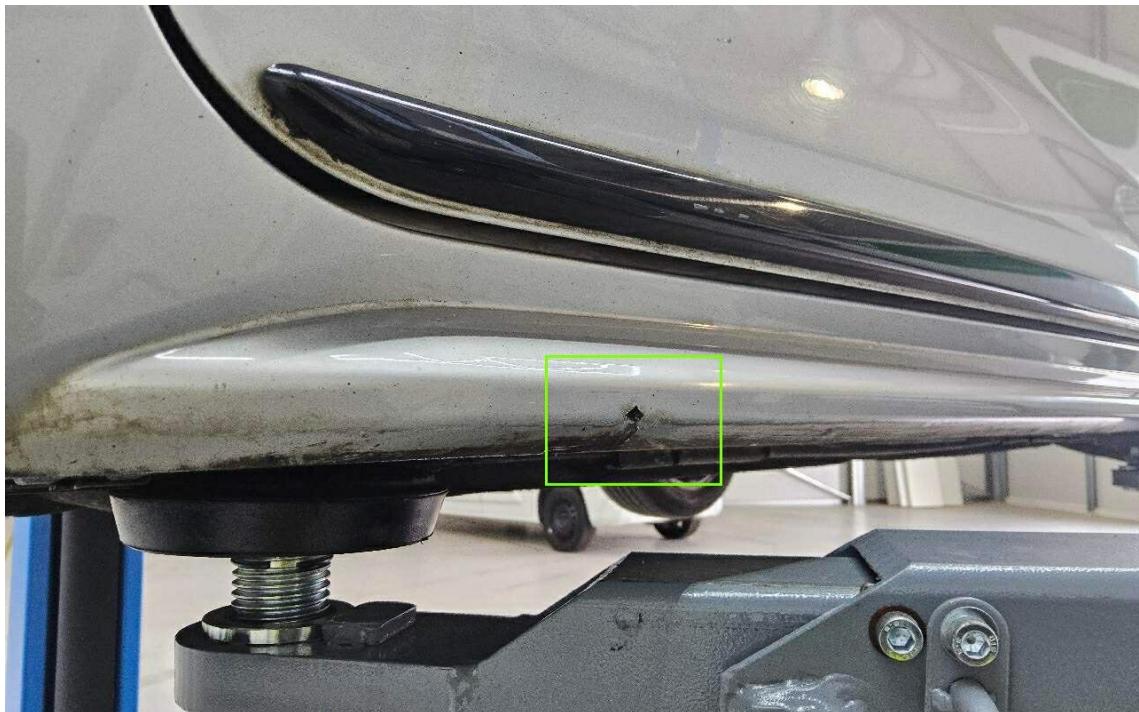
17. Schwellerverkleidung links zerkratzt, smart repair (Bild 34)	150	voll	-150	-126,05

Bild 34 : Schwellerverkleidung links zerkratzt

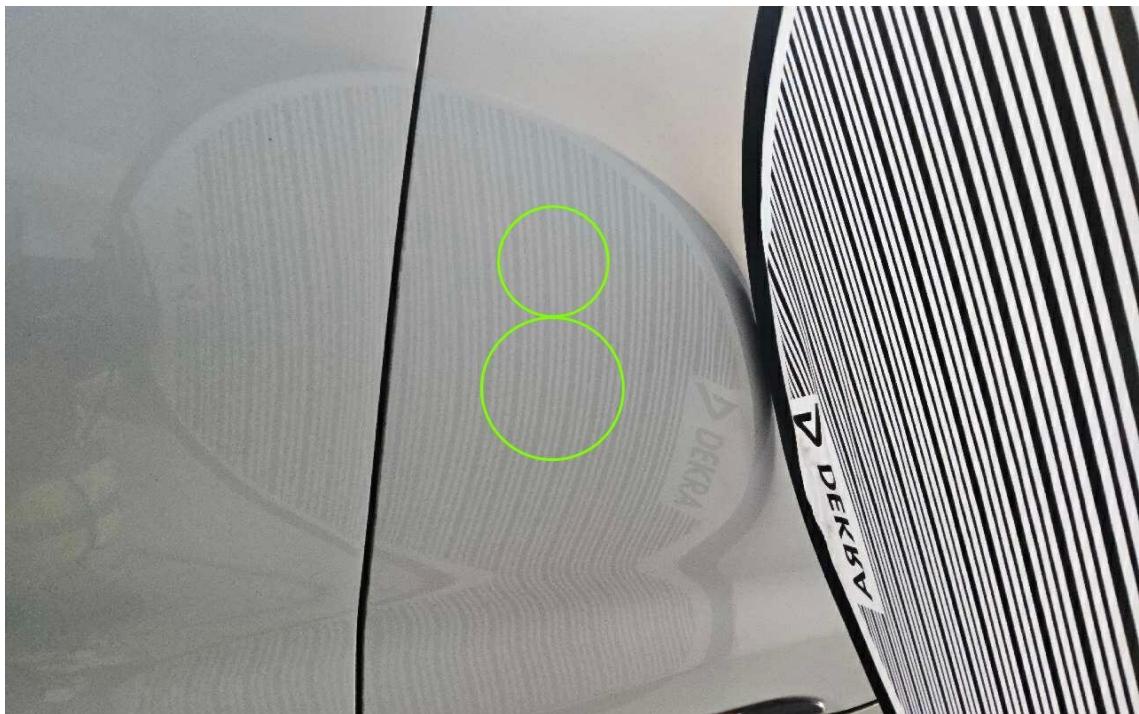
Bild 35 : Tür hinten links mehrfach eingedellt

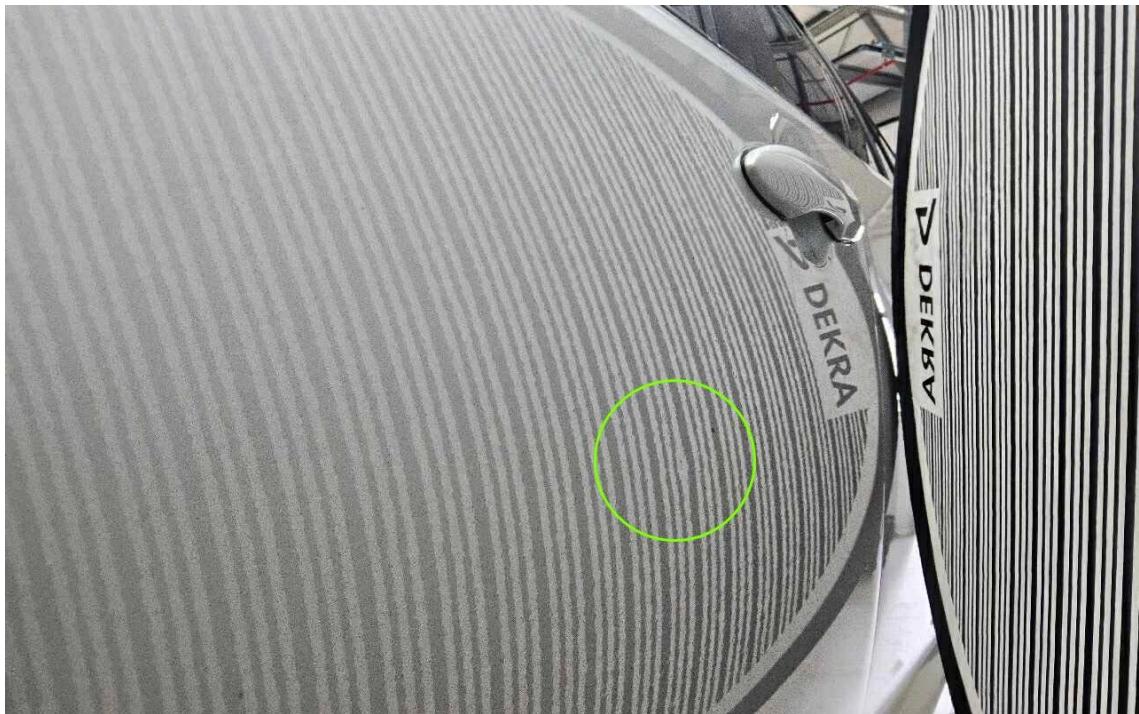
Bild 36 : Tür vorne links eingedellt

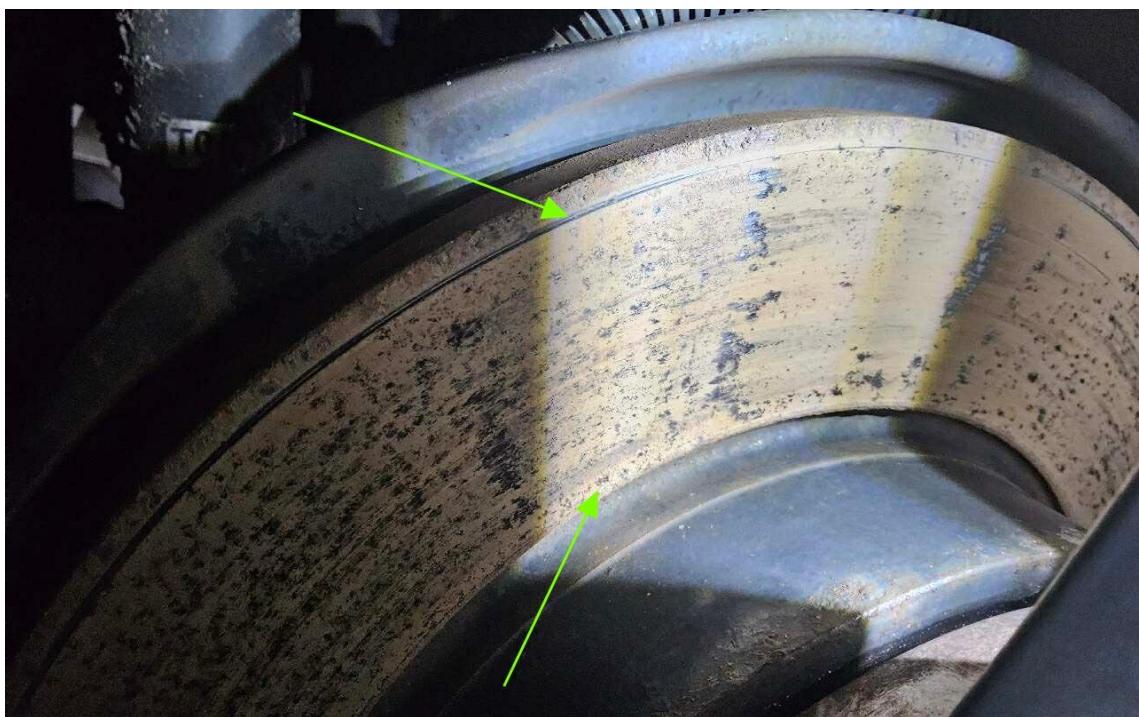
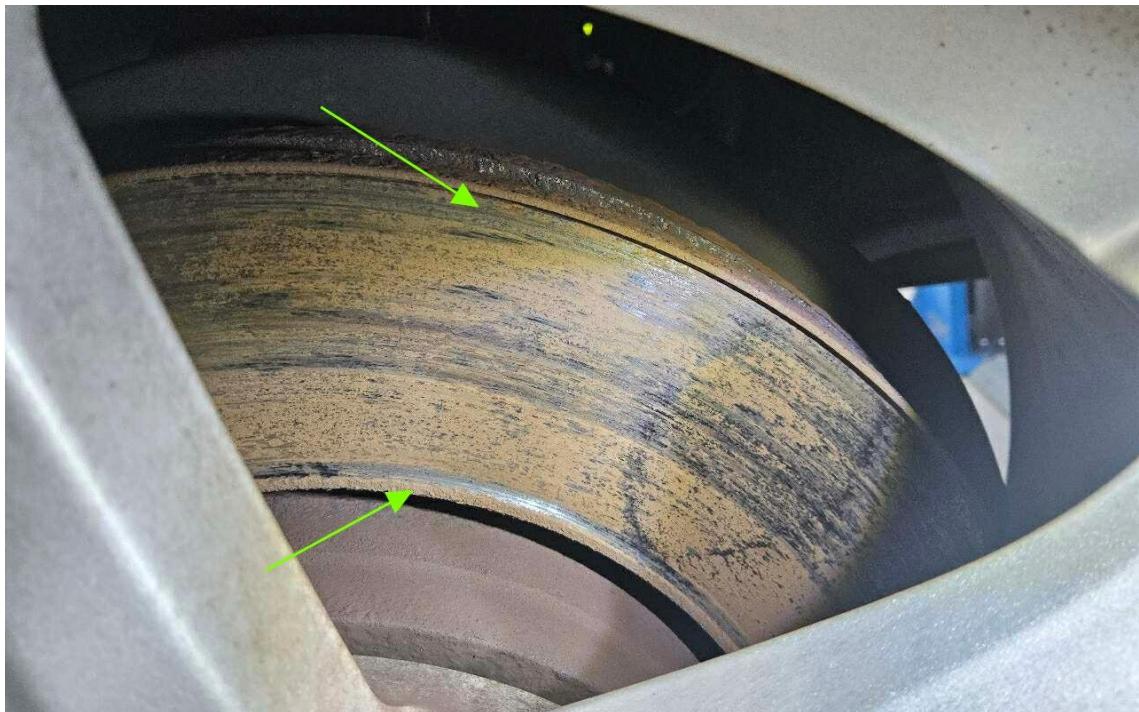
9. Dach eingedellt, drücken (Bild 18)	80	voll	-80	-67,23
10. starke Korrosionsbildung Bremse vorne und hinten, erneuern (Bild 37, 38)	1.089	voll	-1.089	-915,13

Bild 37 : starke Korrosionsbildung Bremse vorne und hinten

Bild 38 : starke Korrosionsbildung Bremse vorne und hinten
