## DEKRA CZ a.s.

## ARVAL CZ s.r.o.

## ÚDAJE O VOZIDLE

## SEZNAM POŠKOZENÍ

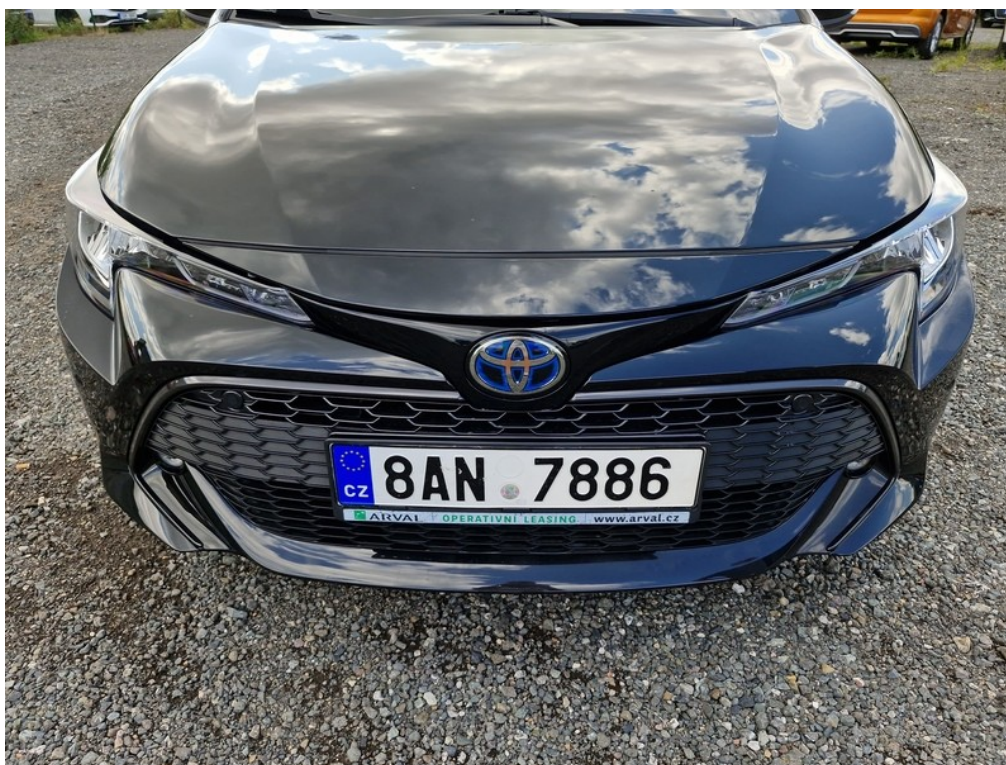
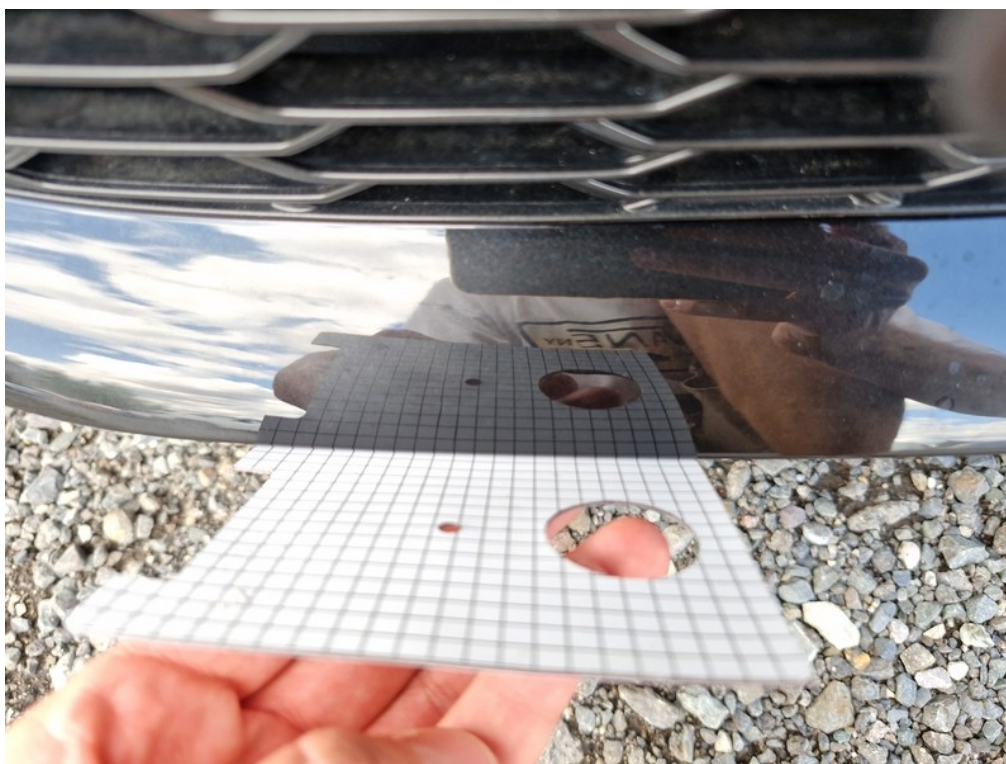
| P.č. | Poškozený díl | Druh poškození |
|---|---|---|
| 1 | Přední nárazník | Deformace |

### 1 Přední nárazník - Deformace

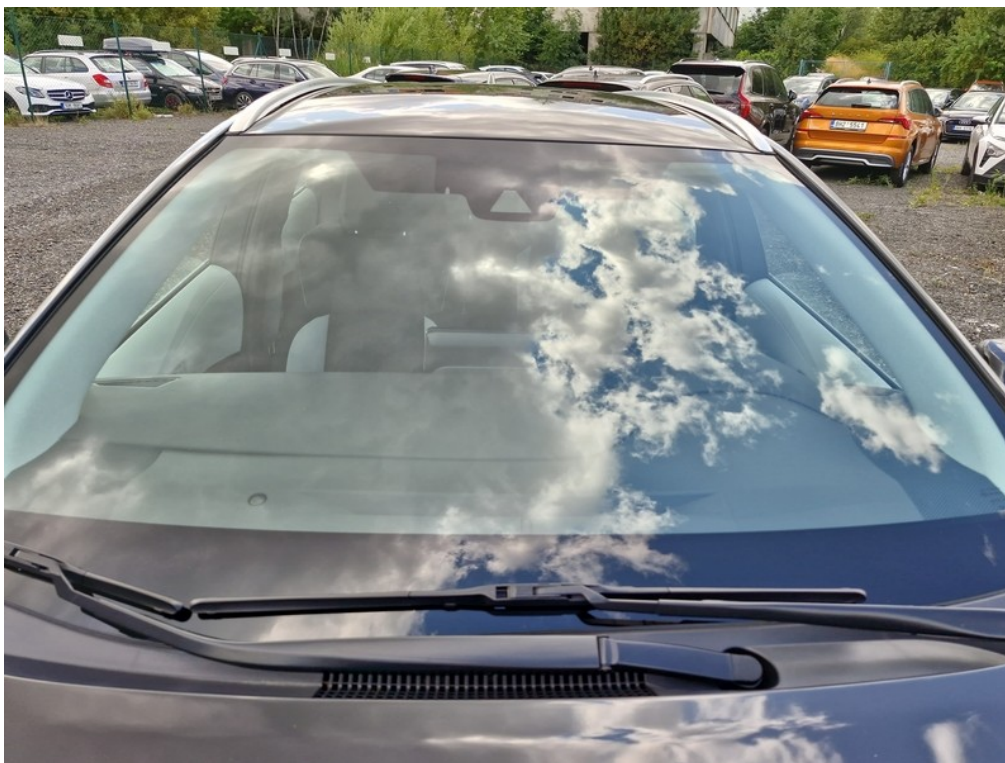
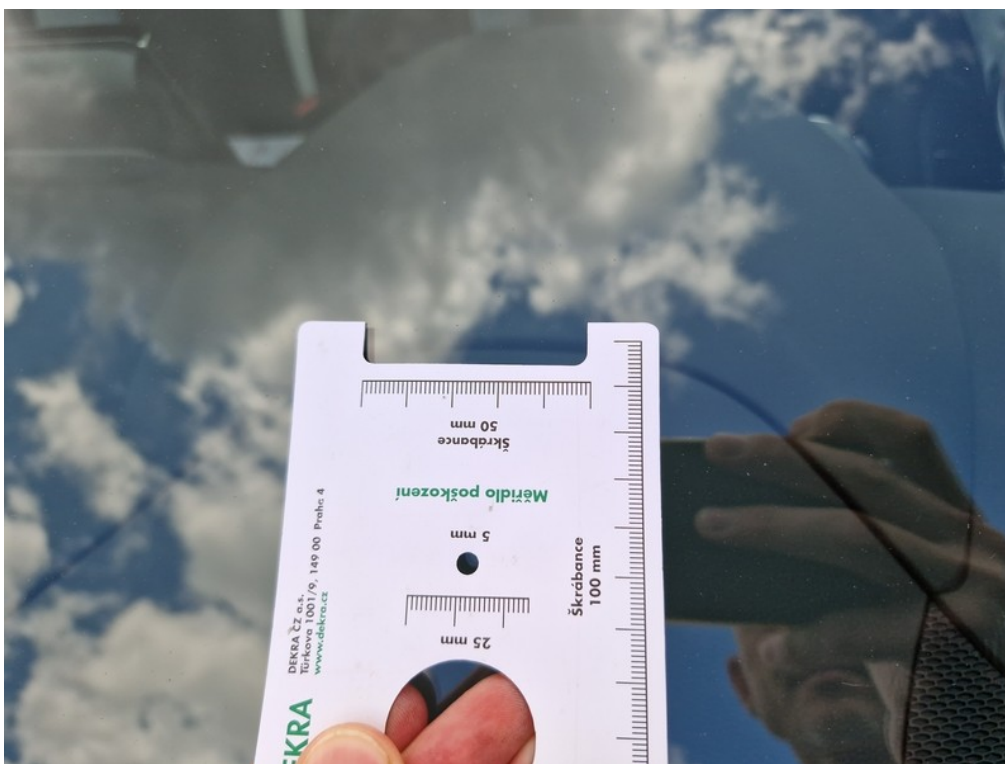
| P.č. | Poškozený díl | Druh poškození |
|---|---|---|
| 2 | Čelní sklo | Poškození od odletujícího kamení |

**2 Čelní sklo - Poškození od odletujícího kamení**  
Umístění: Exteriér (vnější prostor)

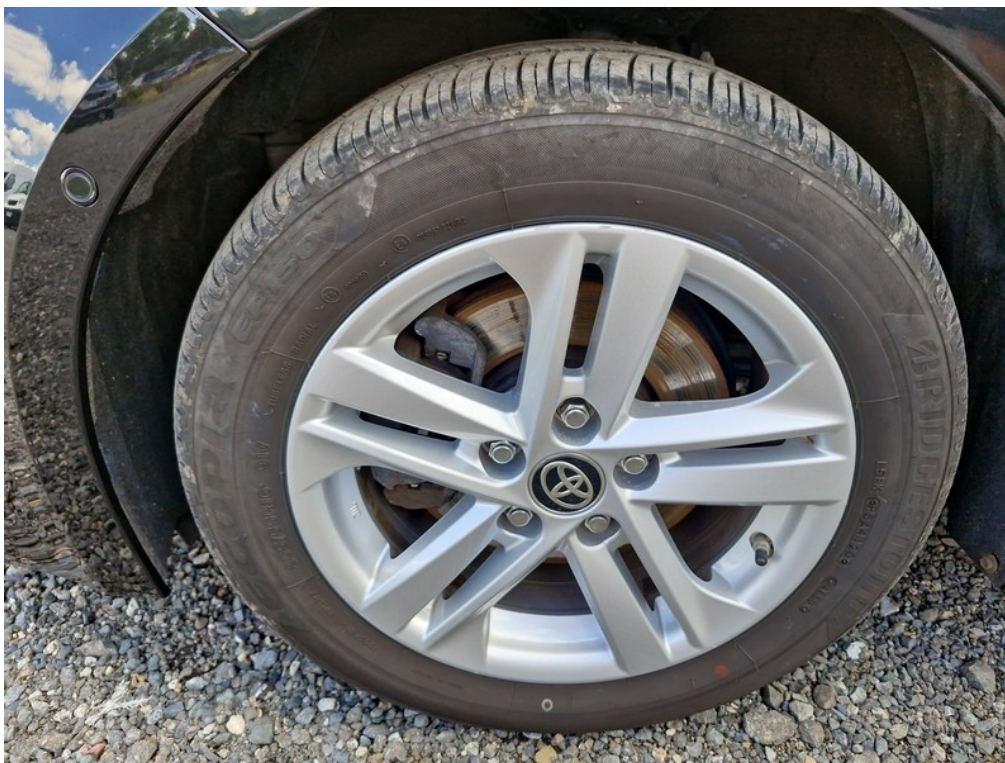
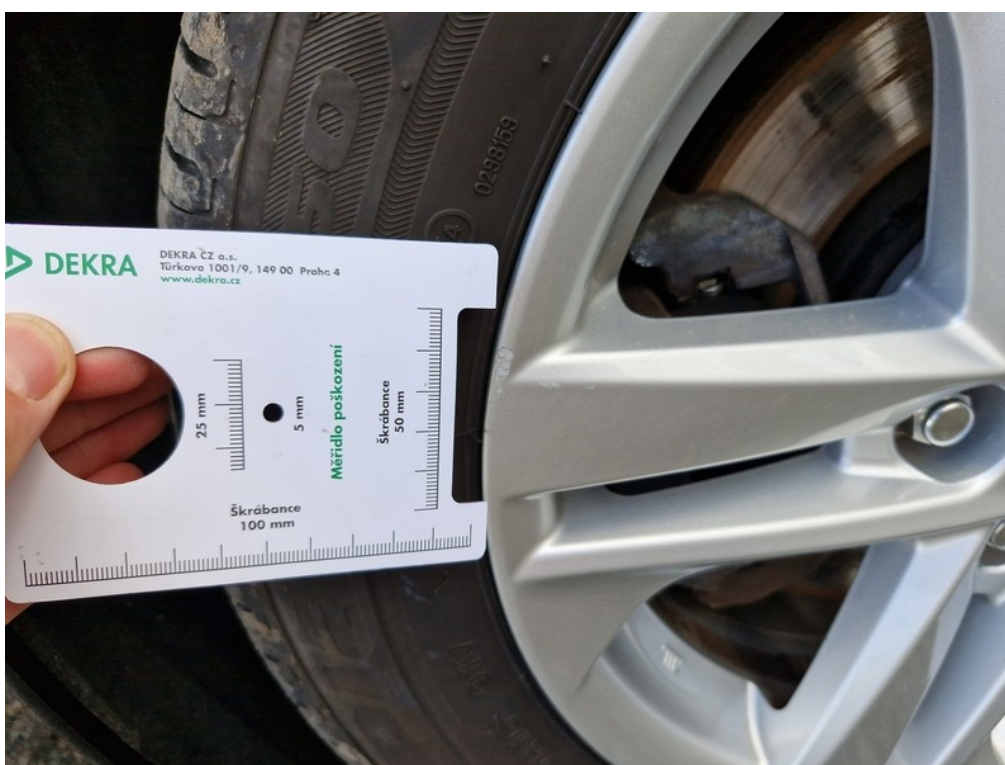
| P.č. | Poškozený díl | Druh poškození |
|---|---|---|
| 3 | Disk LP kola | Škrábance |

**3 Disk LP kola - Škrábance**  
Umístění:

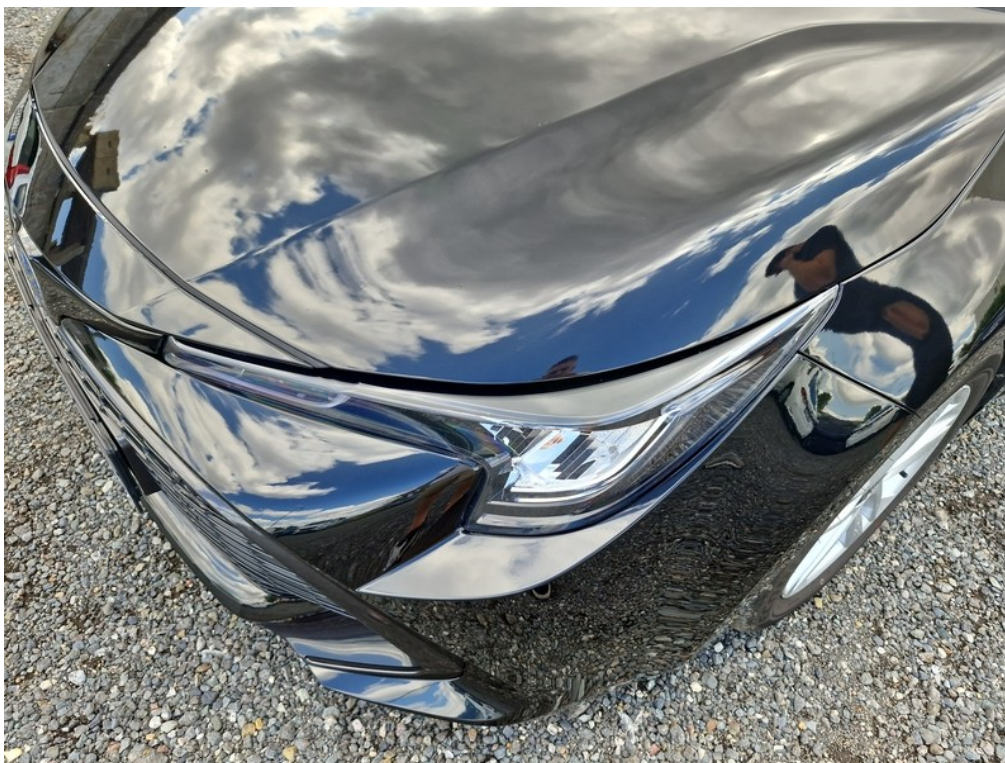
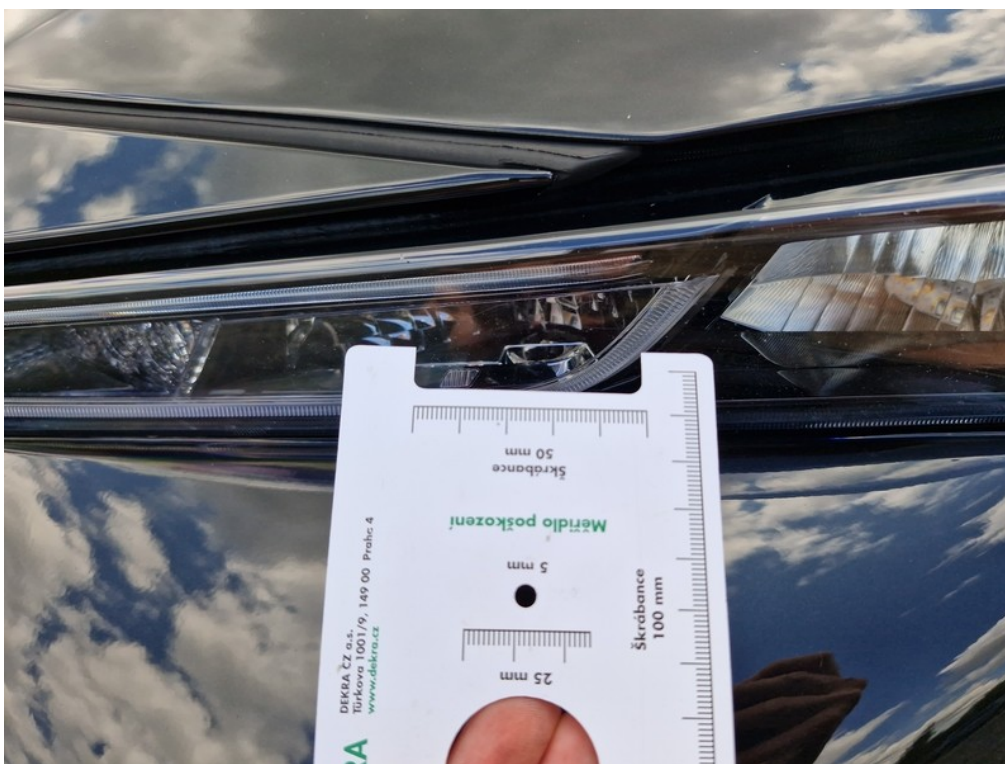
| P.č. | Poškozený díl | Druh poškození |
|---|---|---|
| 4 | Světlomet levý | Škrábance |

**4 Světlomet levý - Škrábance**  
Umístění:

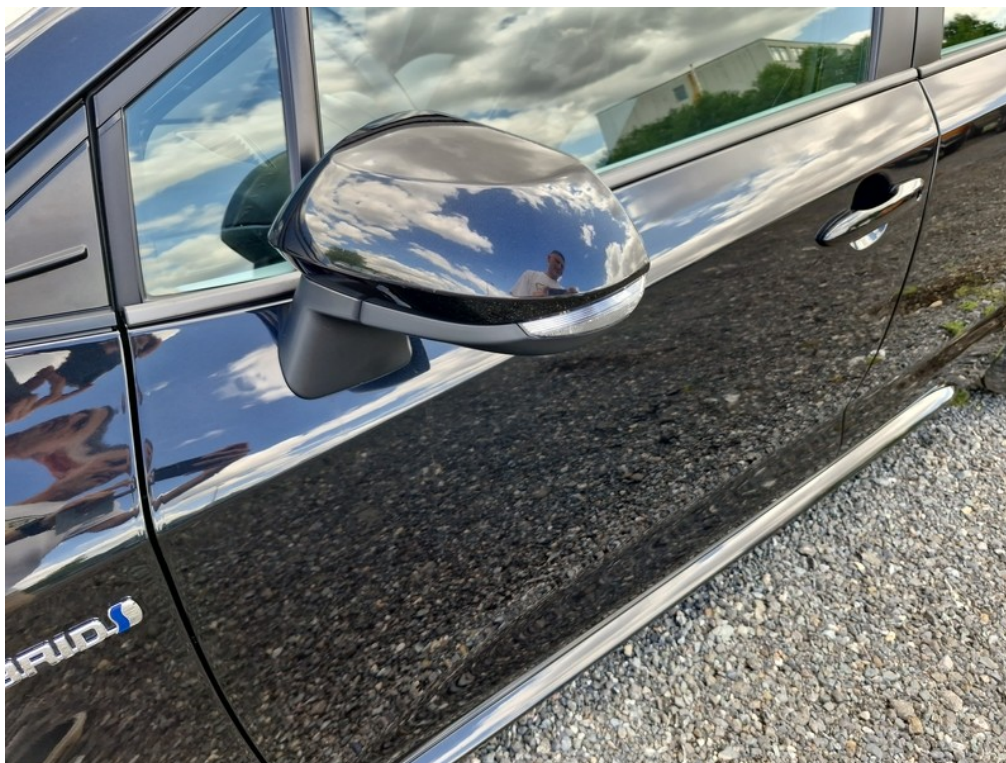
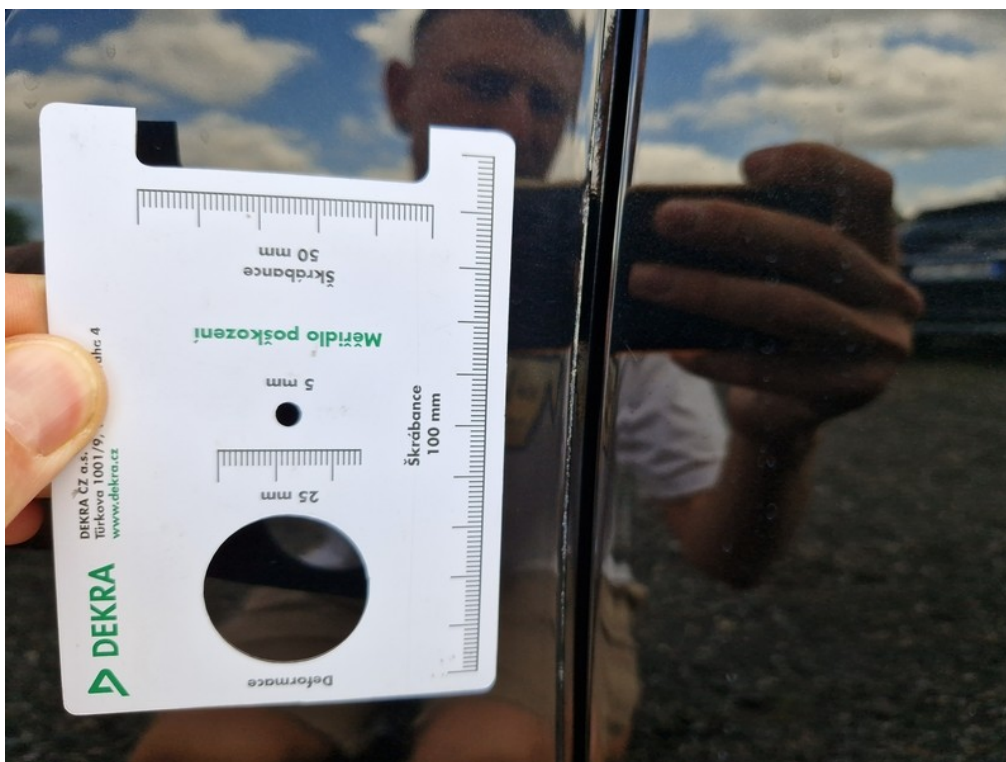
| P.č. | Poškozený díl | Druh poškození |
|---|---|---|
| 5 | Hrana LP dveří | Škrábance |

**5** Hrana LP dveří - Škrábance  
Umístění:

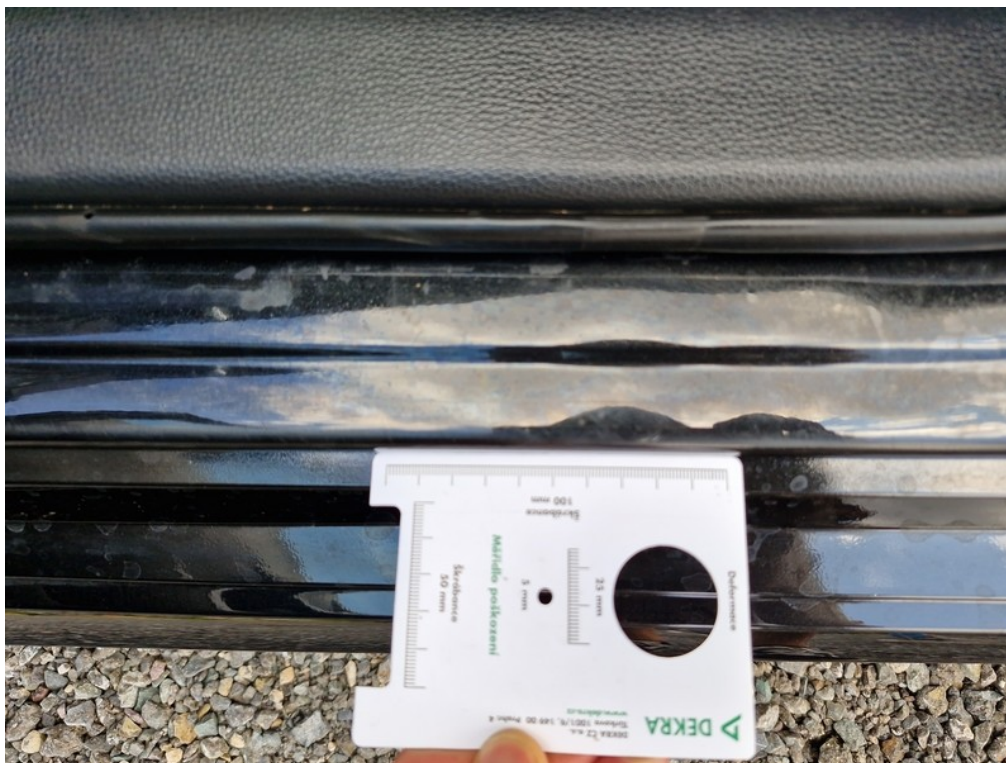
| P.č. | Poškozený díl | Druh poškození |
|---|---|---|
| 6 | Práh levý | Škrábance |

**6 Práh levý - Škrábance**  
Umístění:

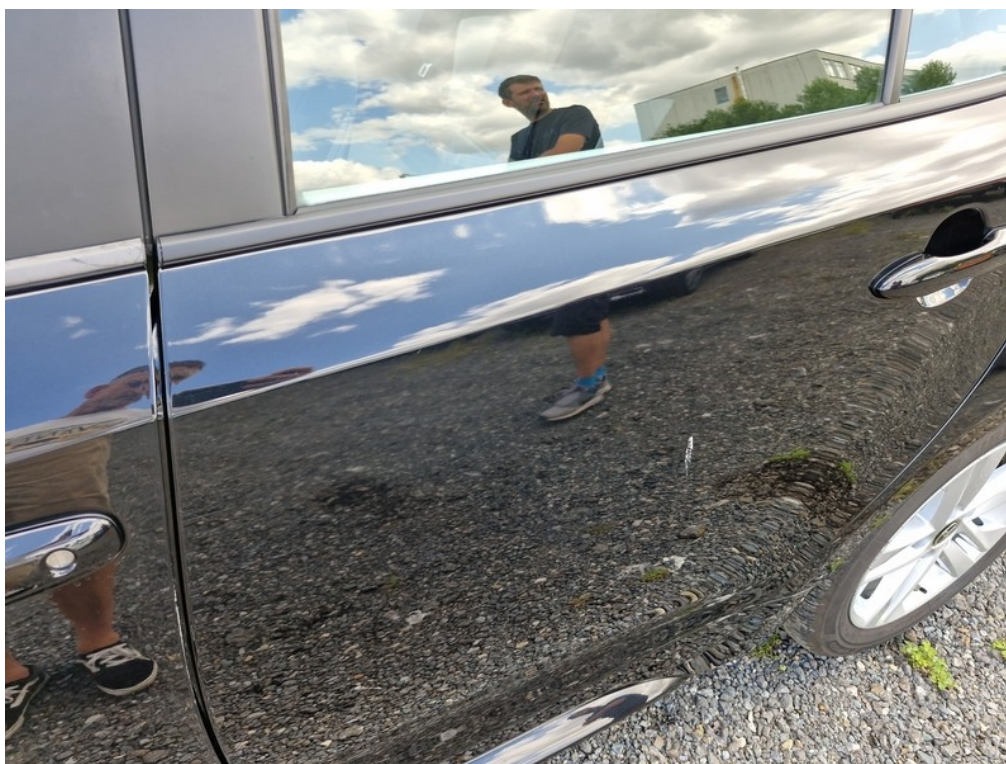
| P.č. | Poškozený díl | Druh poškození |
|---|---|---|
| 7 | Dveře zadní levé | Škrábance |

**7 Dveře zadní levé - Škrábance**  
Umístění:

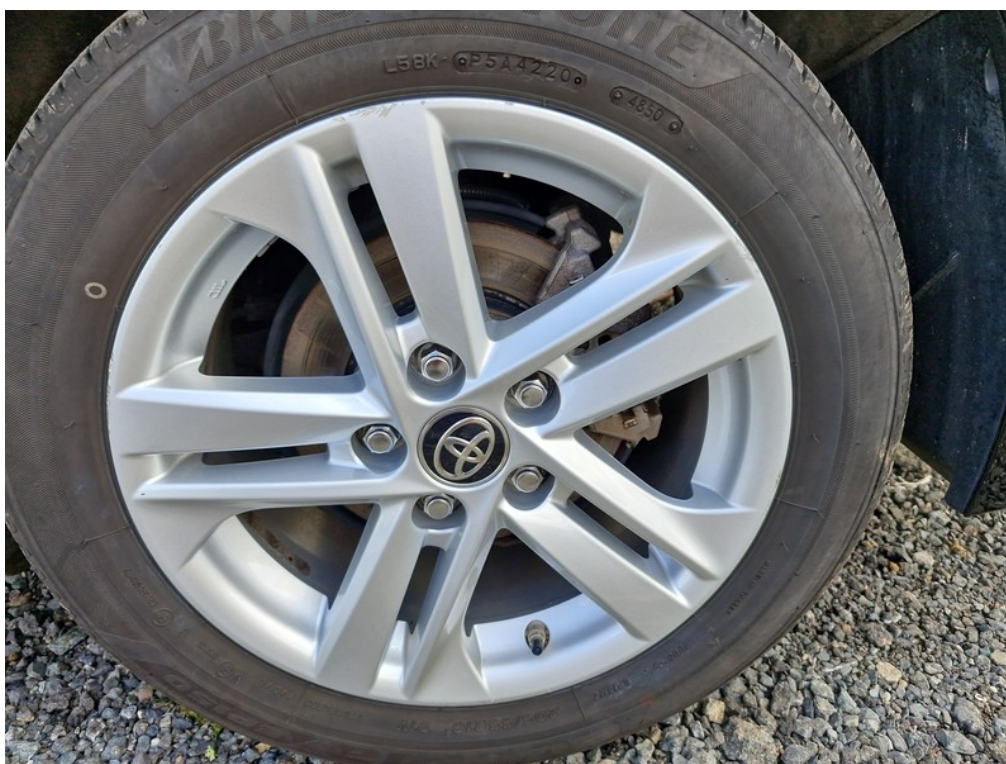
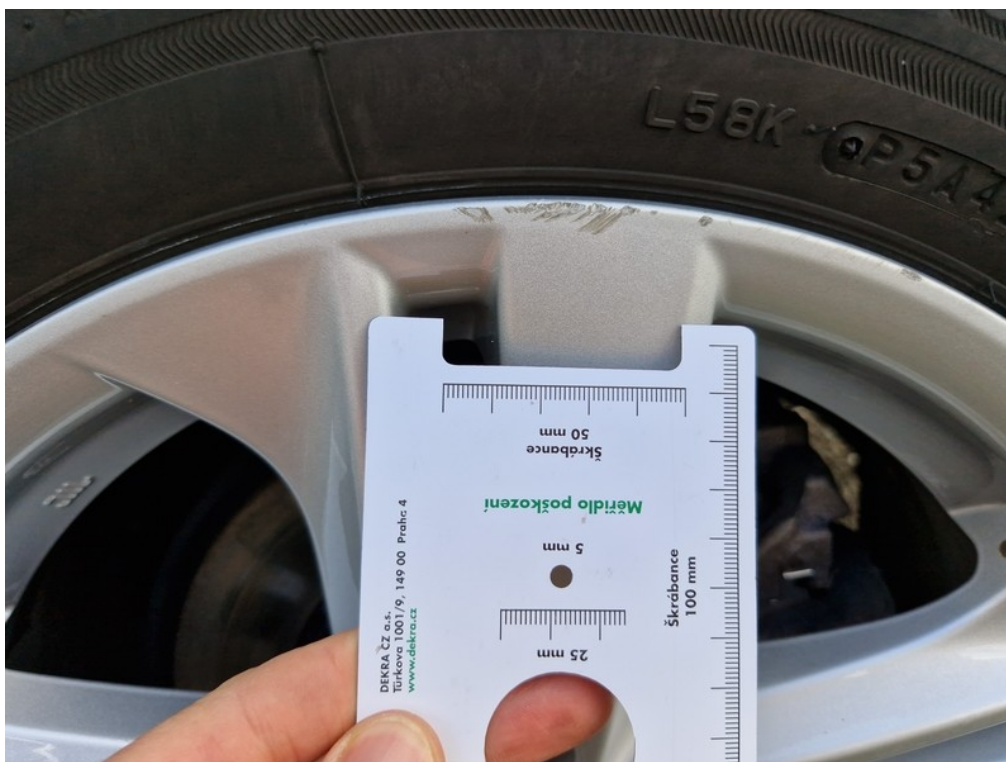
| P.č. | Poškozený díl | Druh poškození |
|---|---|---|
| 8 | Disk LZ kola | Škrábance |

**8** Disk LZ kola - Škrábance  
Umístění:

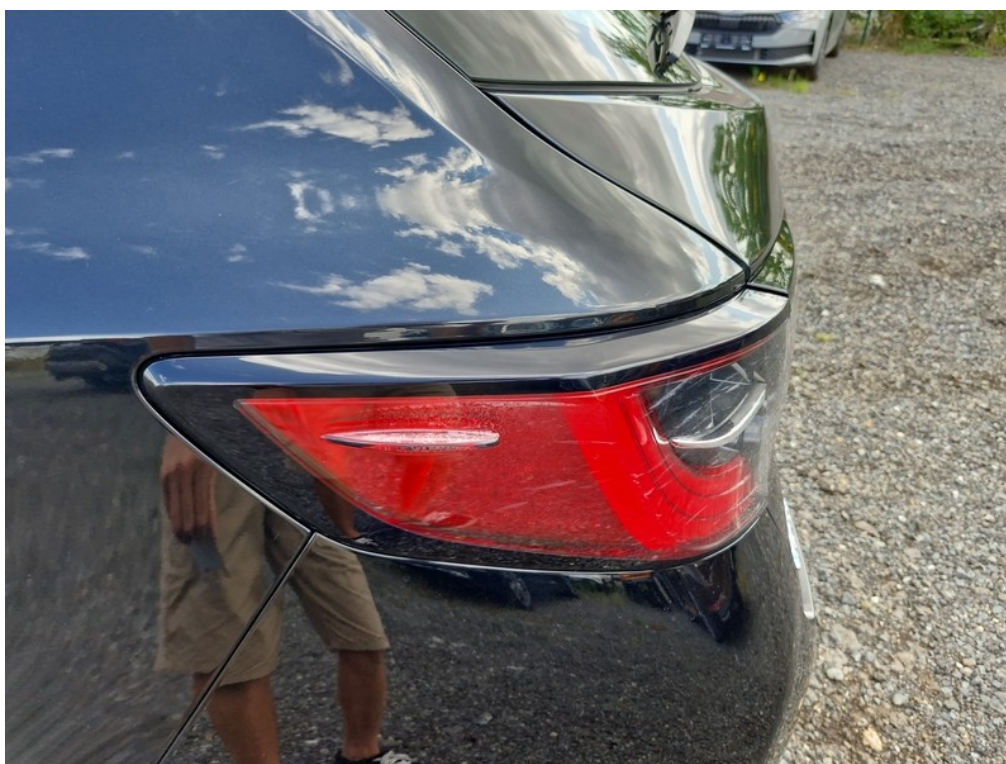
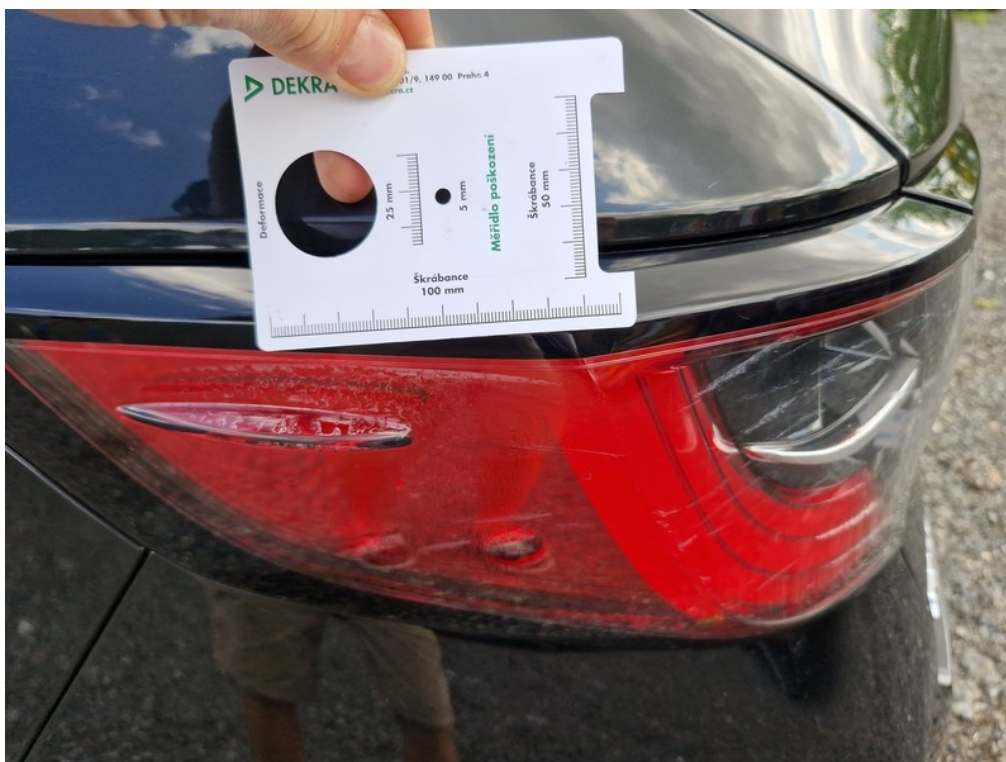
| P.č. | Poškozený díl | Druh poškození |
|---|---|---|
| 9 | Koncové světlo vnější levé | Opotřebení |

**9** **Koncové světlo vnější levé - Opatřebení**  
Umístění: Exteriér (vnější prostor)

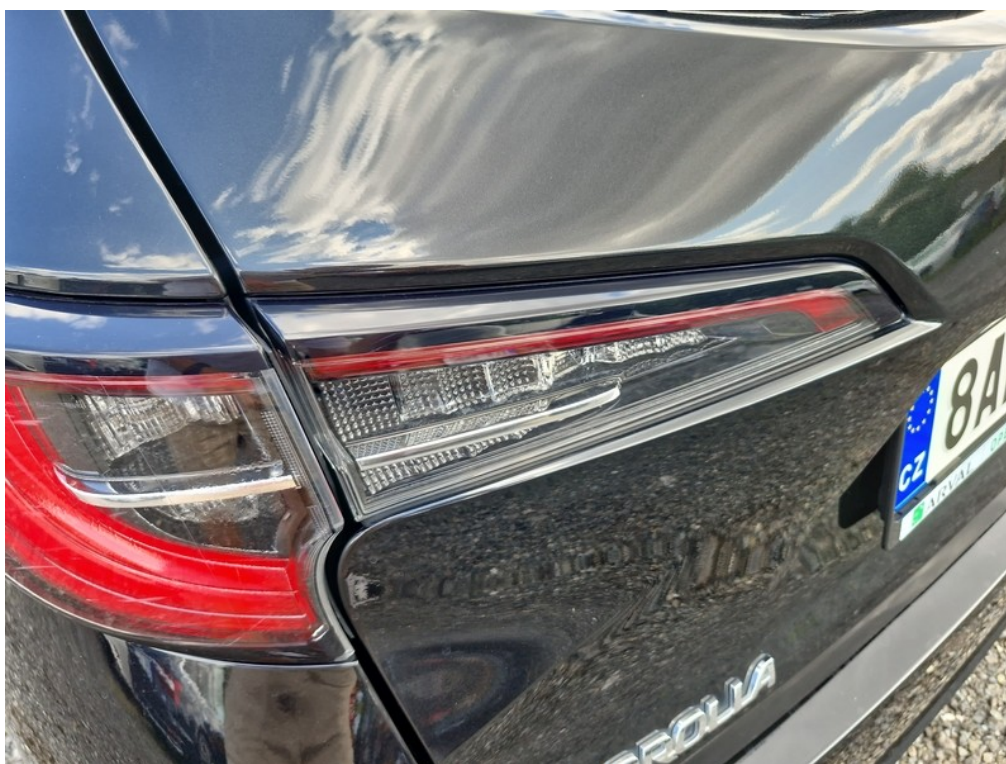
| P.č. | Poškozený díl | Druh poškození |
|---|---|---|
| 10 | Koncové světlo vnitřní levé | Opotřebení |

**10** **Koncové světlo vnitřní levé - Opotřebení**  
Umístění: Exteriér (vnější prostor)

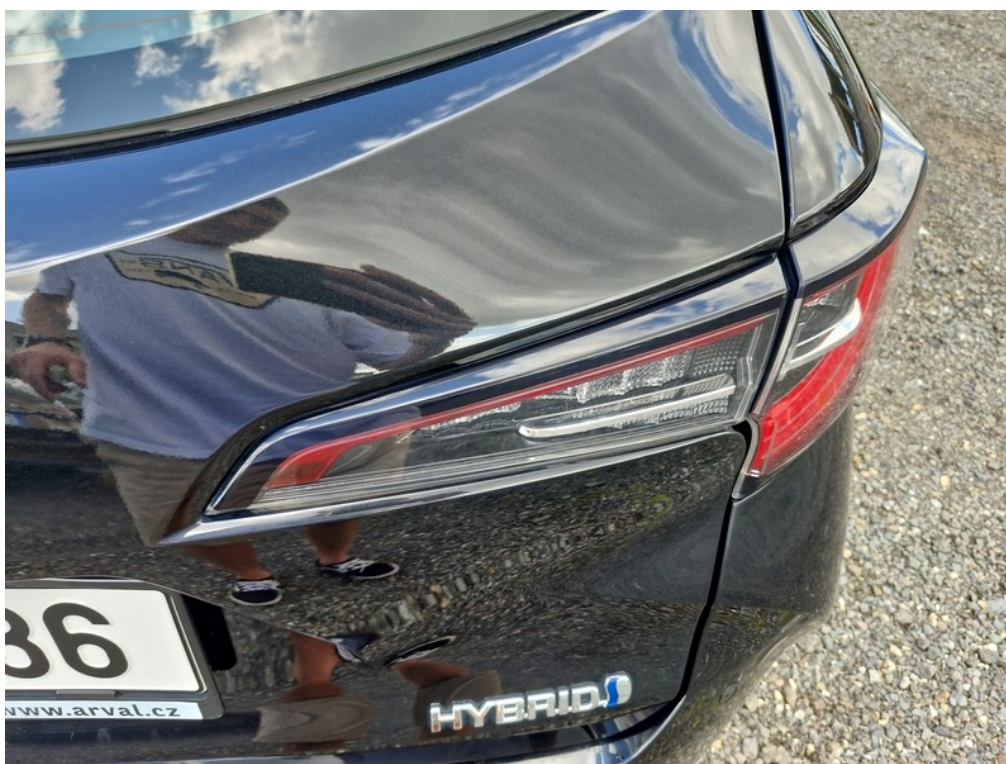
| P.č. | Poškozený díl | Druh poškození |
|---|---|---|
| 11 | Koncové světlo vnitřní pravé | Opotřebení |

11 **Koncové světlo vnitřní pravé - Opatření**  
Umístění: Exteriér (vnější prostor)

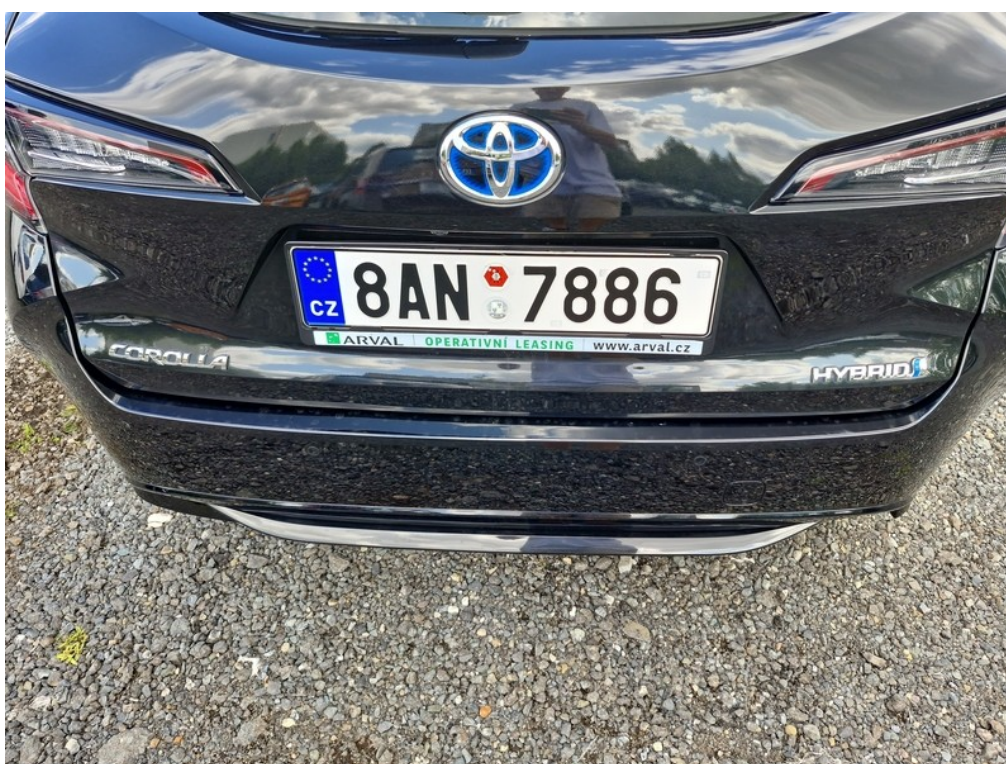
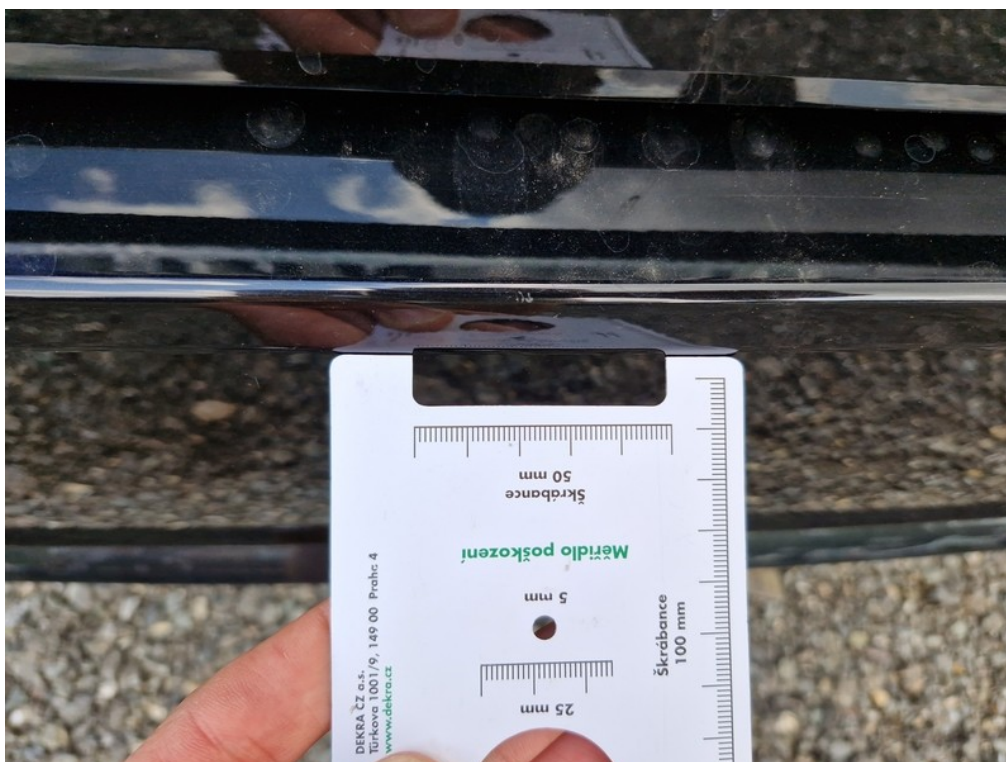
| P.č. | Poškozený díl | Druh poškození |
|---|---|---|
| 12 | Zadní nárazník | Škrábance |

12 **Zadní nárazník - Škrábance**  
Umístění:

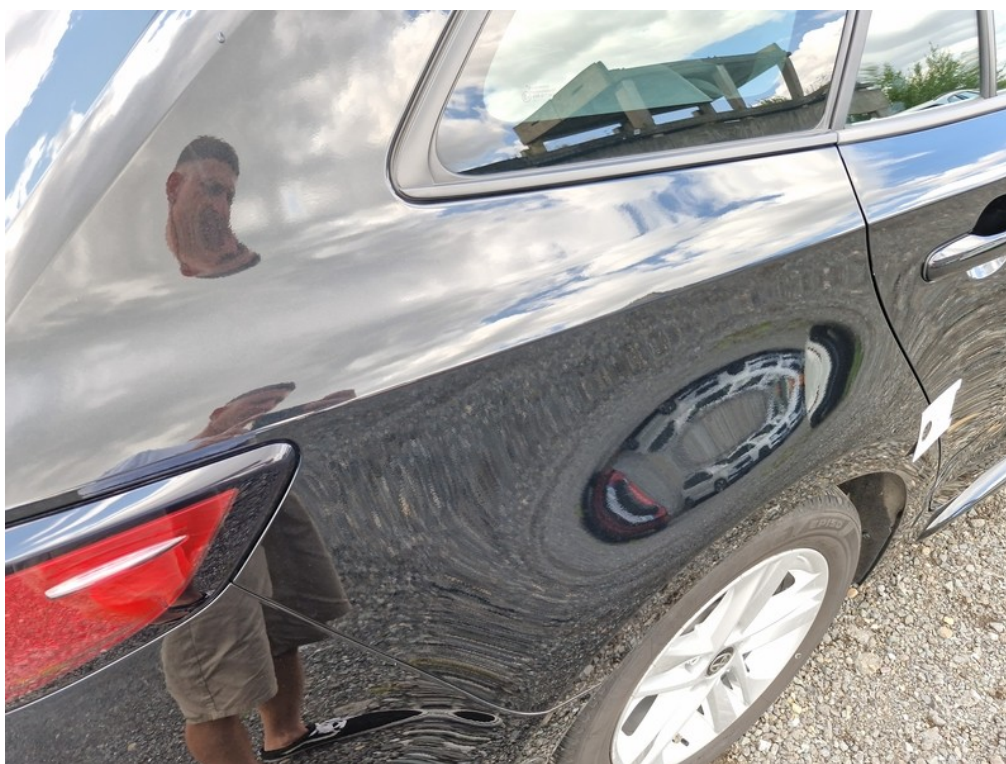
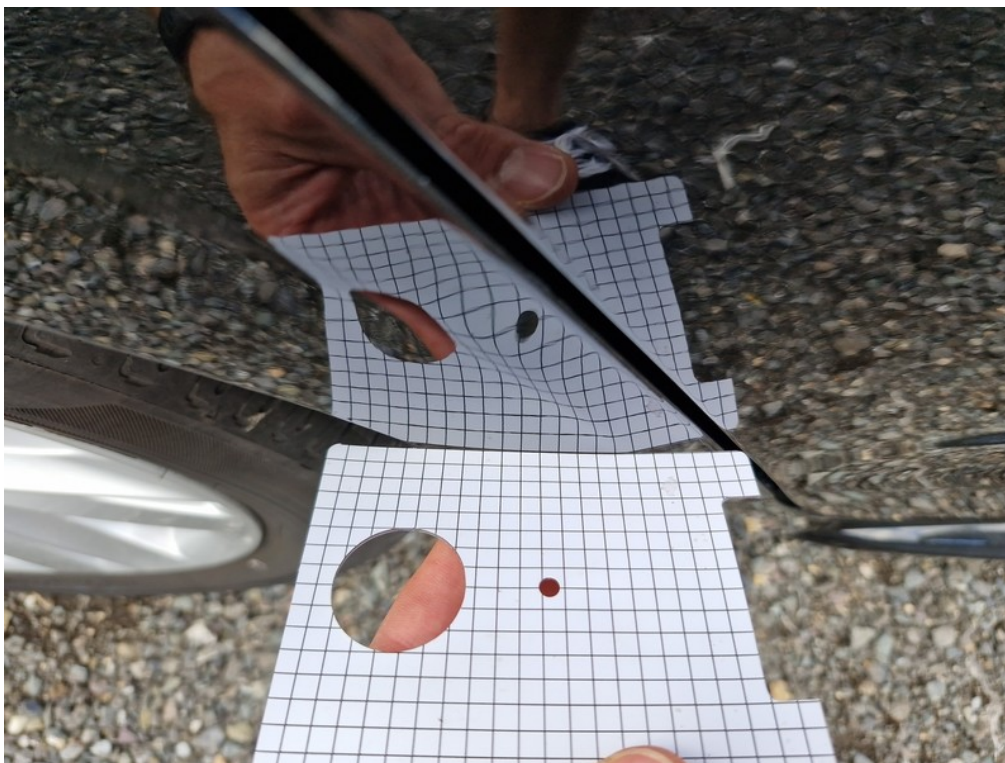
| P.č. | Poškozený díl | Druh poškození |
|---|---|---|
| 13 | Bočnice zadní pravá | Deformace |

**13** Bočnice zadní pravá - Deformace  
Umístění: Exteriér (vnější prostor)

Poznámka: +škrábance

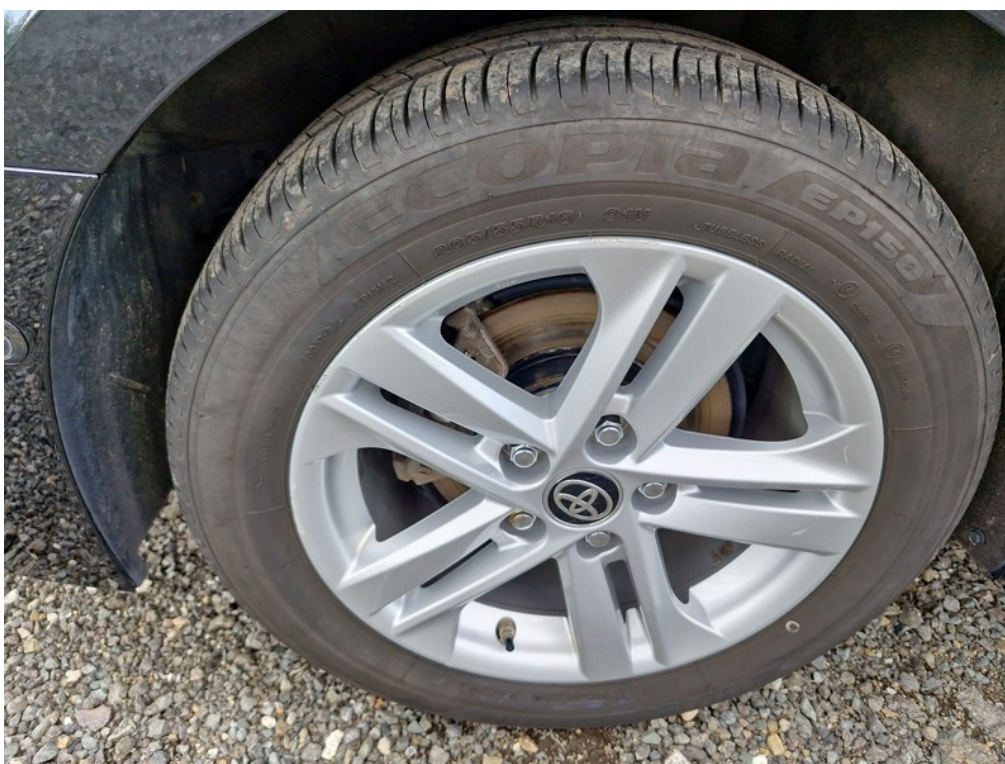
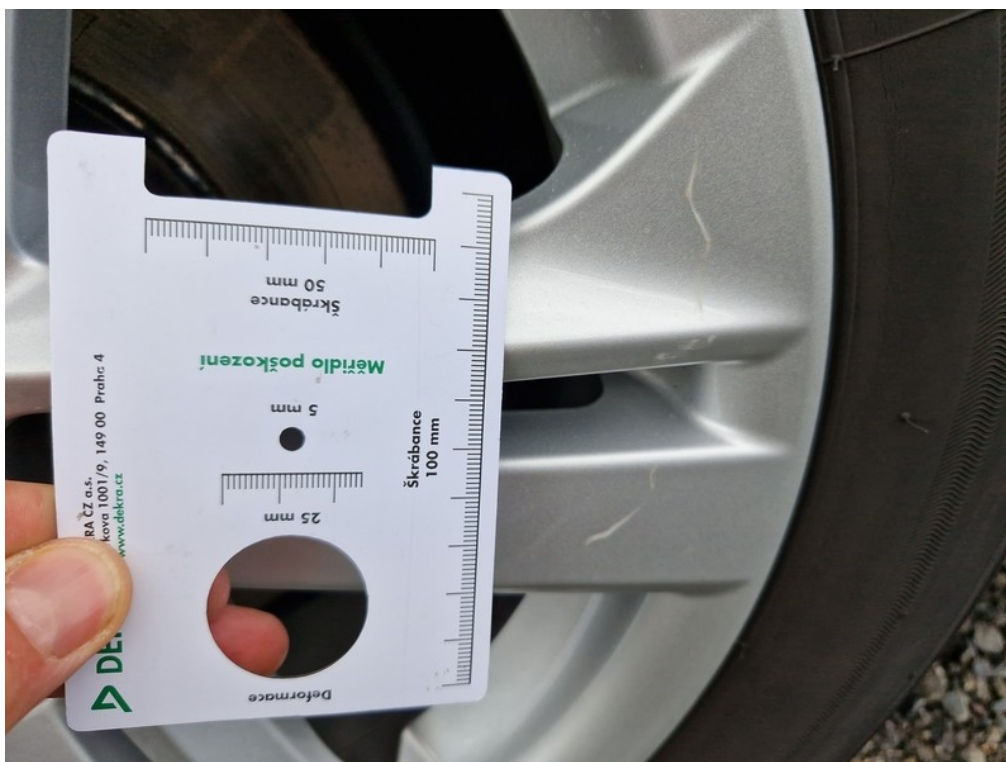
| P.č. | Poškozený díl | Druh poškození |
|---|---|---|
| 14 | Disk PZ kola | Škrábance |

**14** Disk PZ kola - Škrábance  
Umístění:

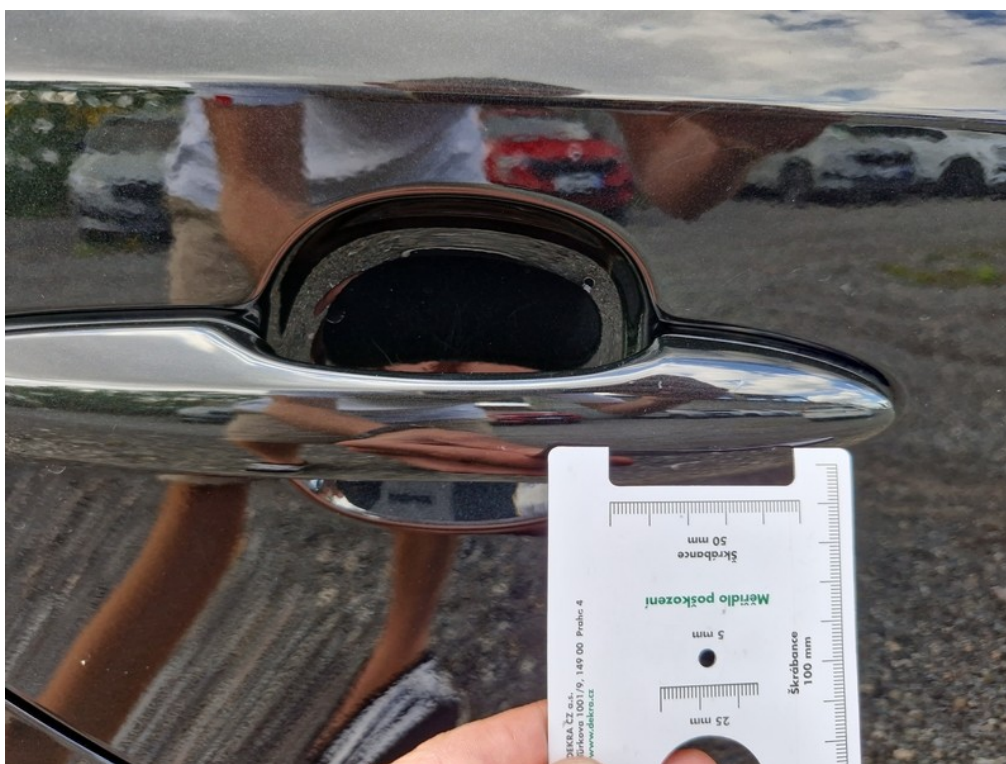
| P.č. | Poškozený díl | Druh poškození |
|---|---|---|
| 15 | Madlo kliky PZ dveří | Škrábance |

**15 Madlo kliky PZ dveří - Škrábance**  
Umístění: Exteriér (vnější prostor)

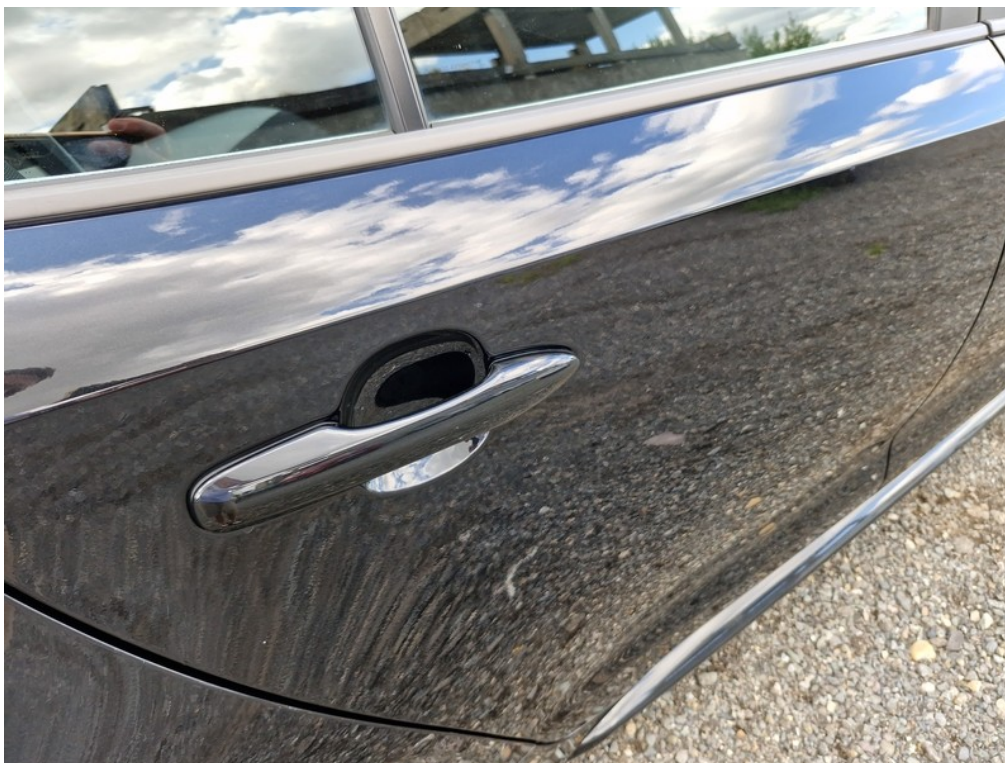
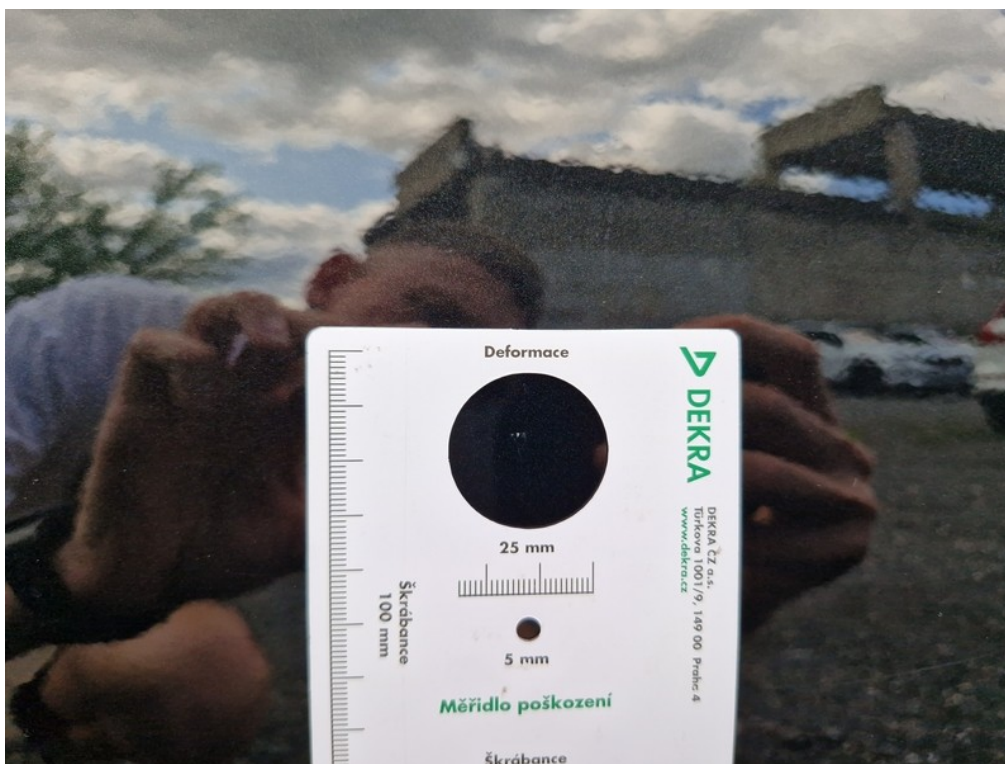
| P.č. | Poškozený díl | Druh poškození |
|---|---|---|
| 16 | Dveře zadní pravé | Jamka |

**16** Dveře zadní pravé - Jamka  
Umístění:

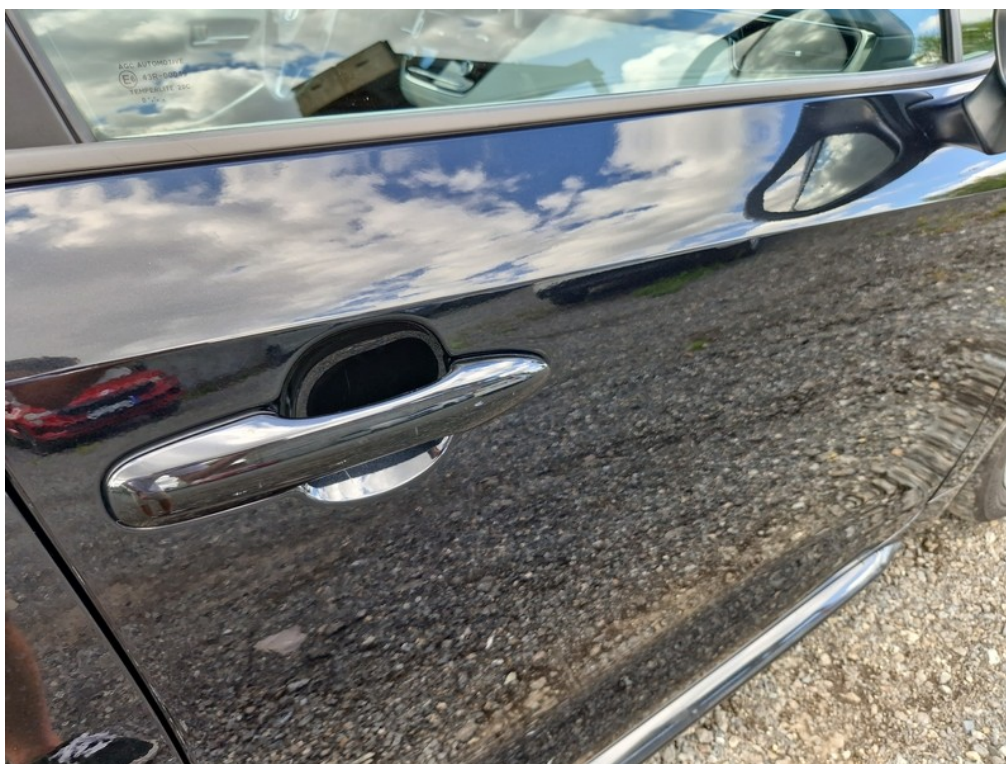
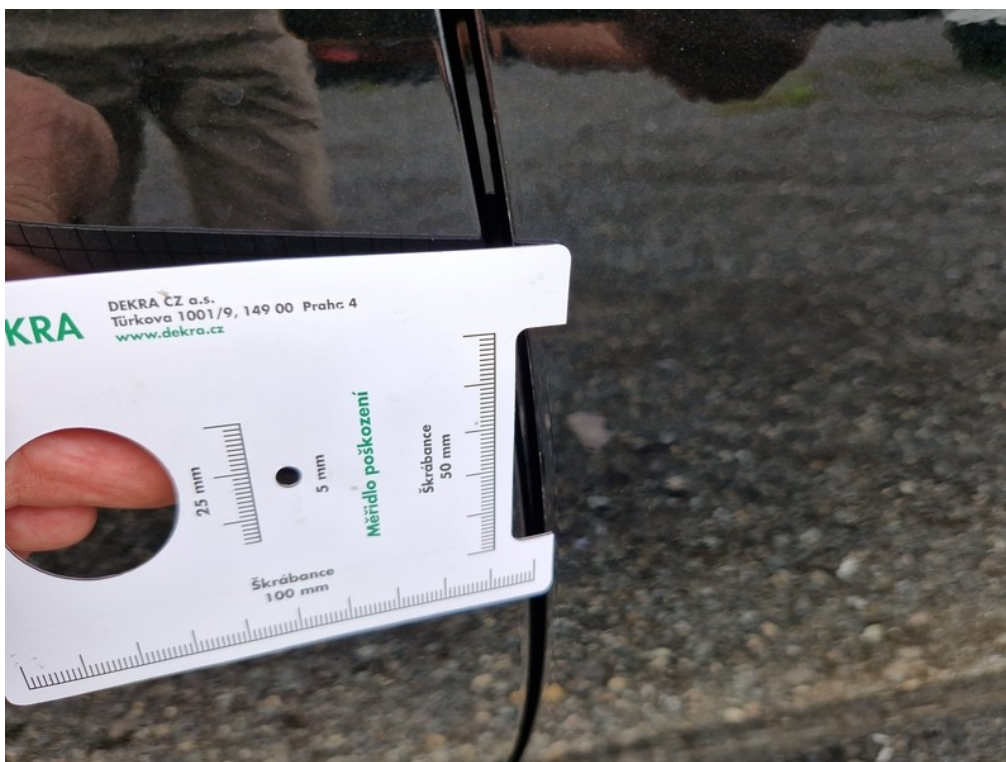
| P.č. | Poškozený díl | Druh poškození |
|---|---|---|
| 18 | Dveře přední pravé | Škrábance |

**18 Dveře přední pravé - Škrábance**  
Umístění: Exteriér (vnější prostor)
