## DEKRA CZ a.s.

## ARVAL CZ s.r.o.

## ÚDAJE O VOZIDLE

## SEZNAM POŠKOZENÍ

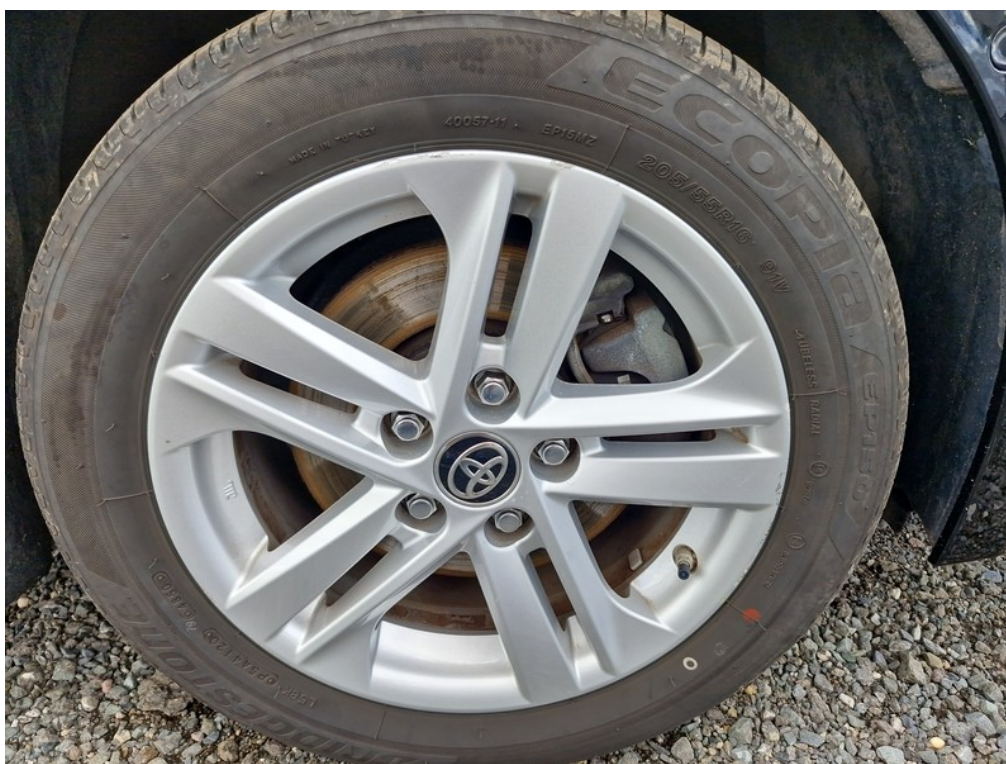
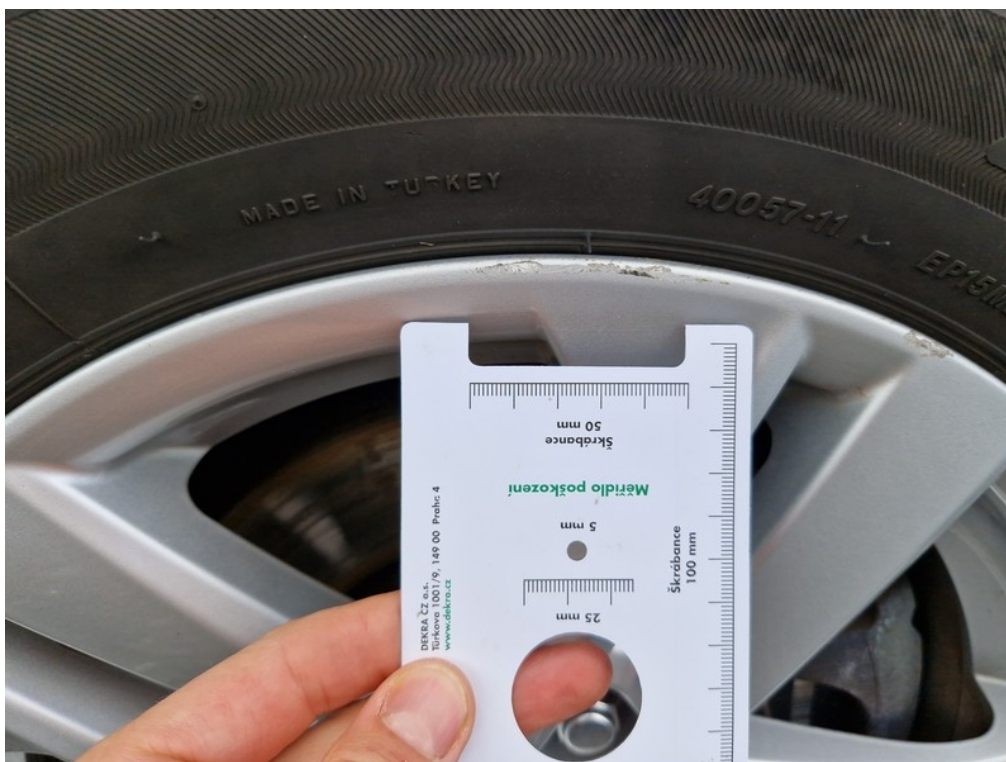
| P.č. | Poškozený díl | Druh poškození |
|---|---|---|
| 19 | Disk PP kola | Škrábance |

**19** Disk PP kola - Škrábance  
Umístění:

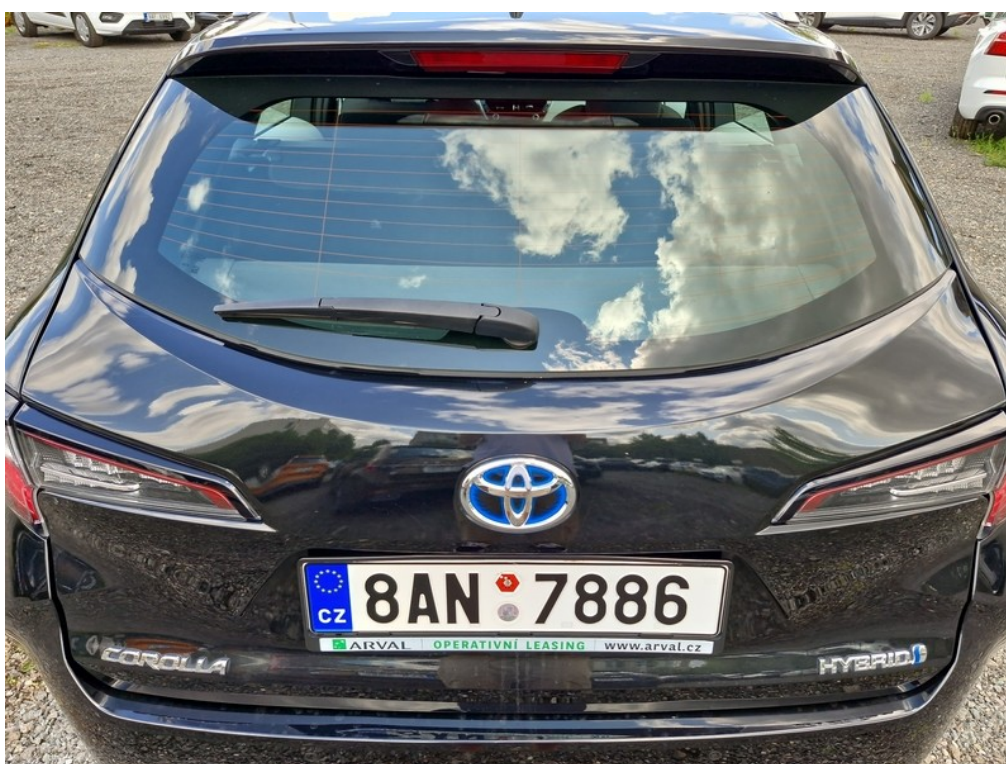
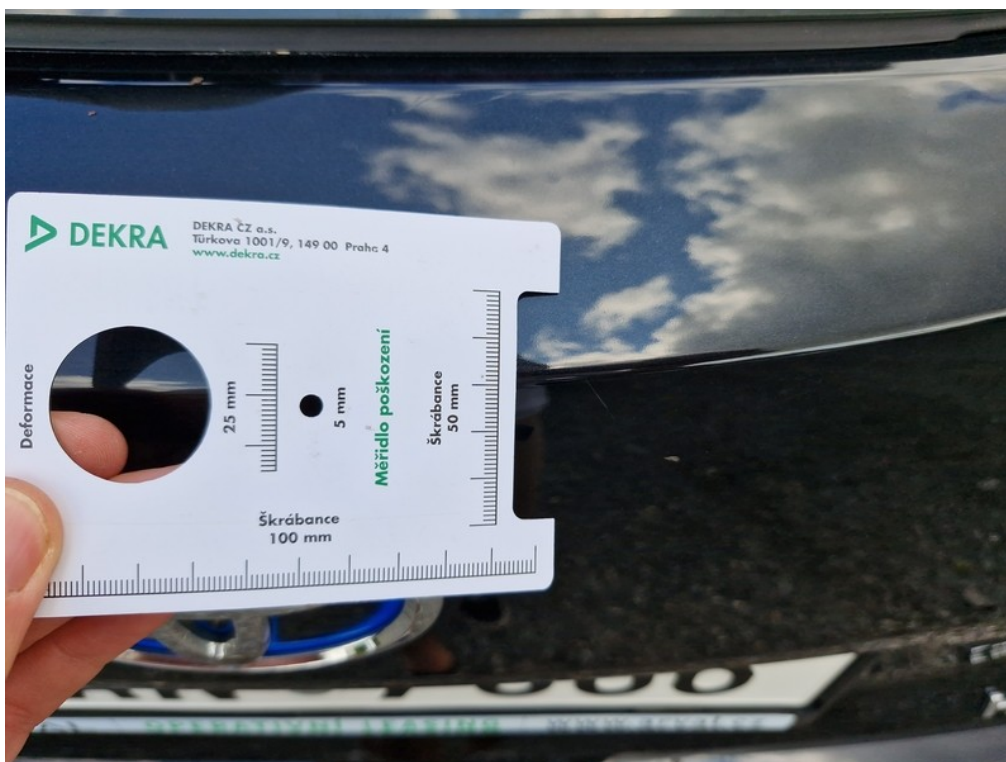
| P.č. | Poškozený díl | Druh poškození |
|---|---|---|
| 20 | Víko zavazadlového prostoru | Škrábance |

20 Viko zavazadlového prostoru - Škrábance  
Umístění: Exteriér (vnější prostor)

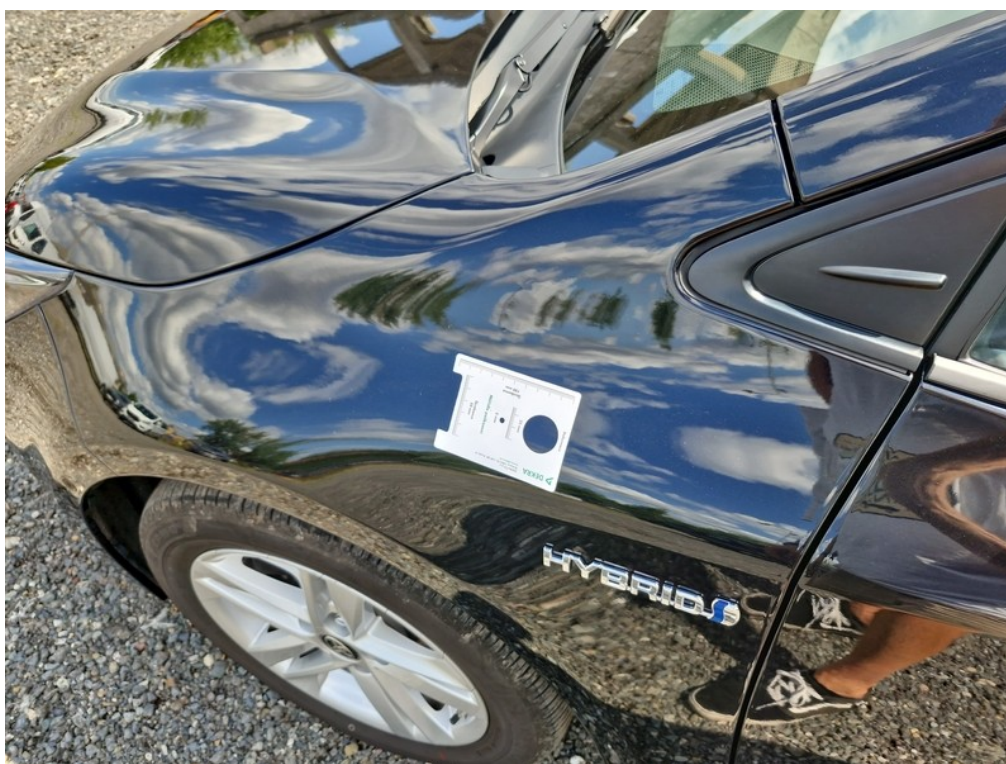
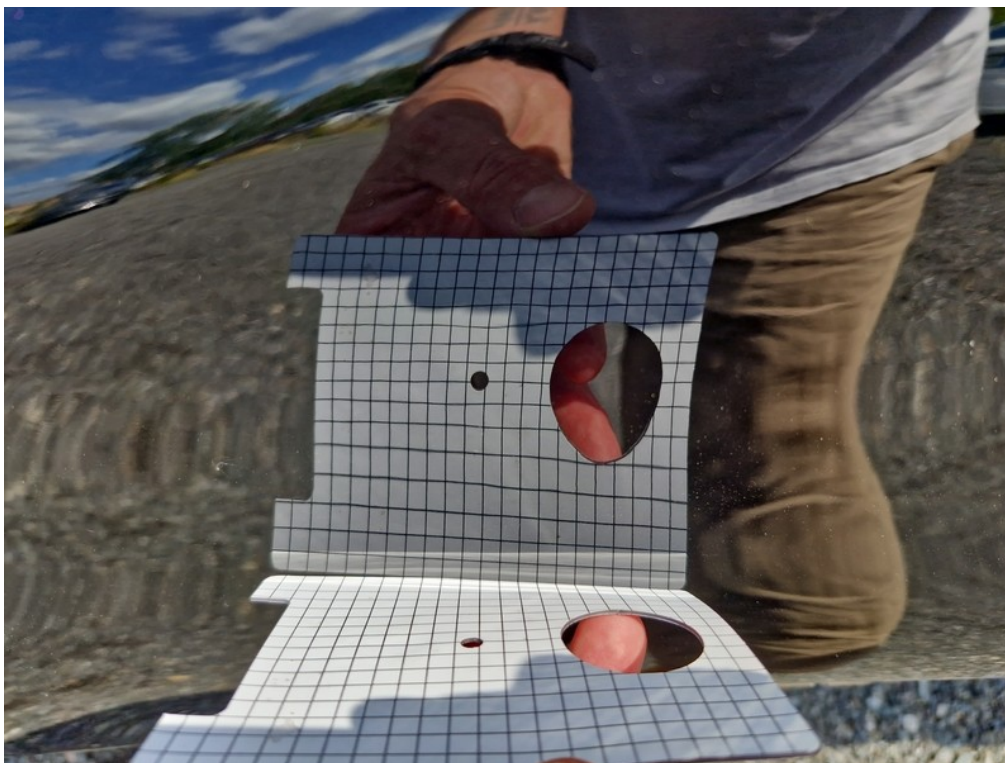
| P.č. | Poškozený díl | Druh poškození |
|---|---|---|
| 21 | Blatník přední levý | Deformace |

**21** Blatník přední levý - Deformace  
Umístění:

Poznámka: Opravováno

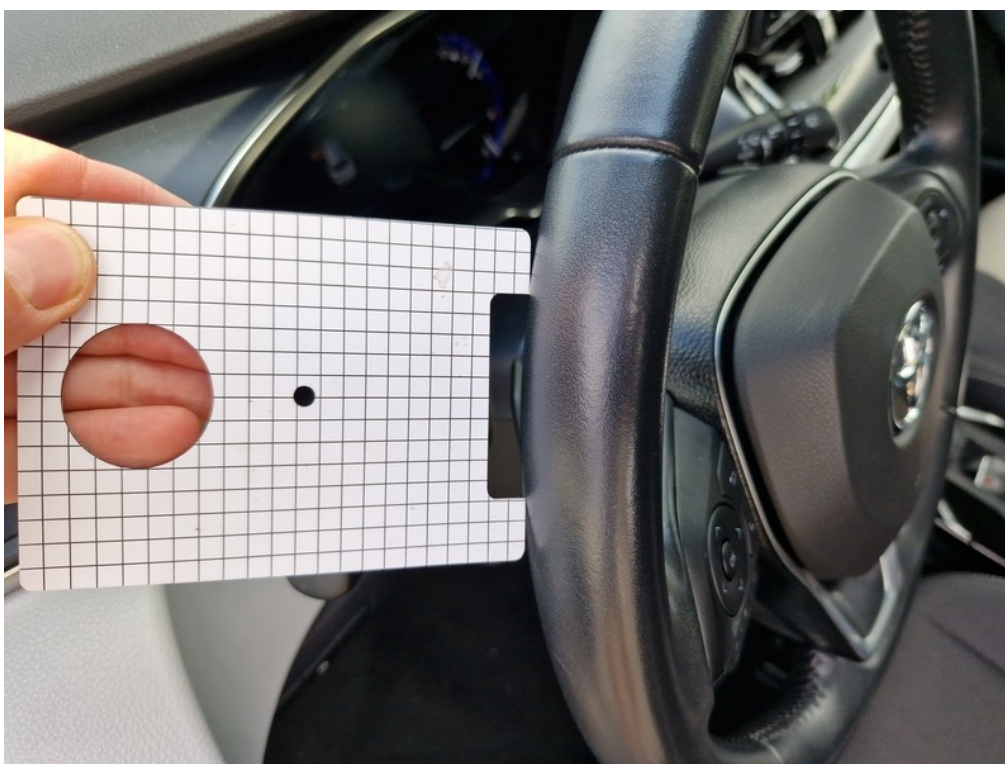
| P.č. | Poškozený díl | Druh poškození |
|---|---|---|
| 22 | Volant | Opotřebení |

**22** Volant - Opatření  
Umístění:

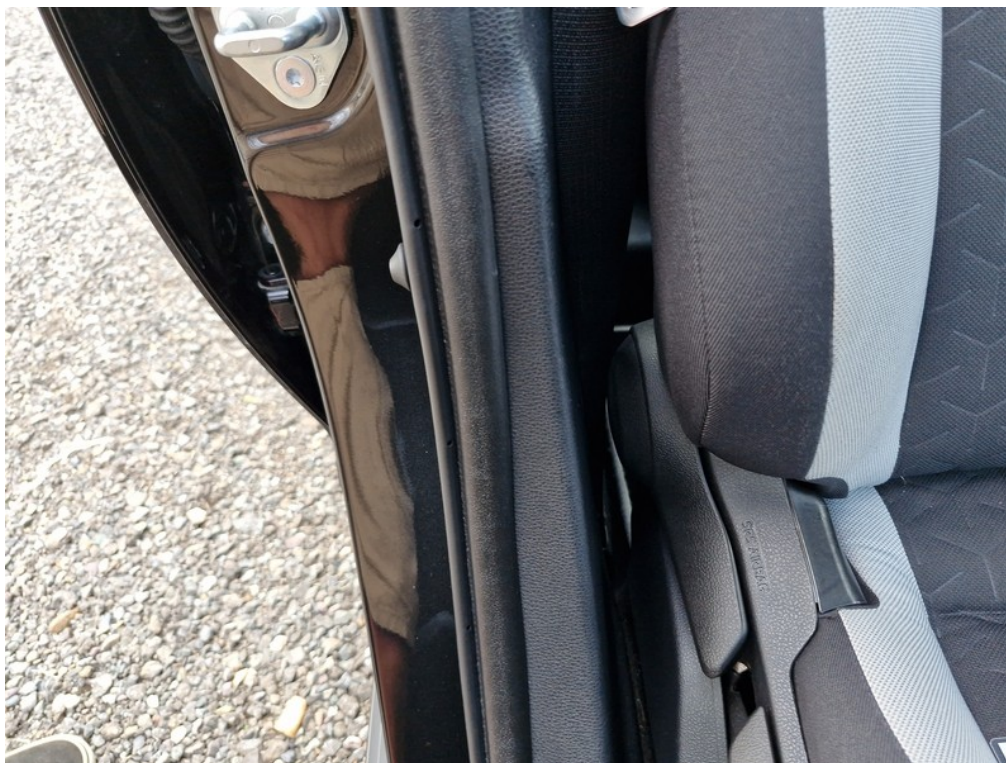
| P.č. | Poškozený díl | Druh poškození |
|---|---|---|
| 23 | Vnitřní kryt pravého B-sloupku dolní | Škrábance |

**23 Vnitřní kryt pravého B-sloupku dolní - Škrábance**  
Umístění: Interiér (vnitřní prostor)

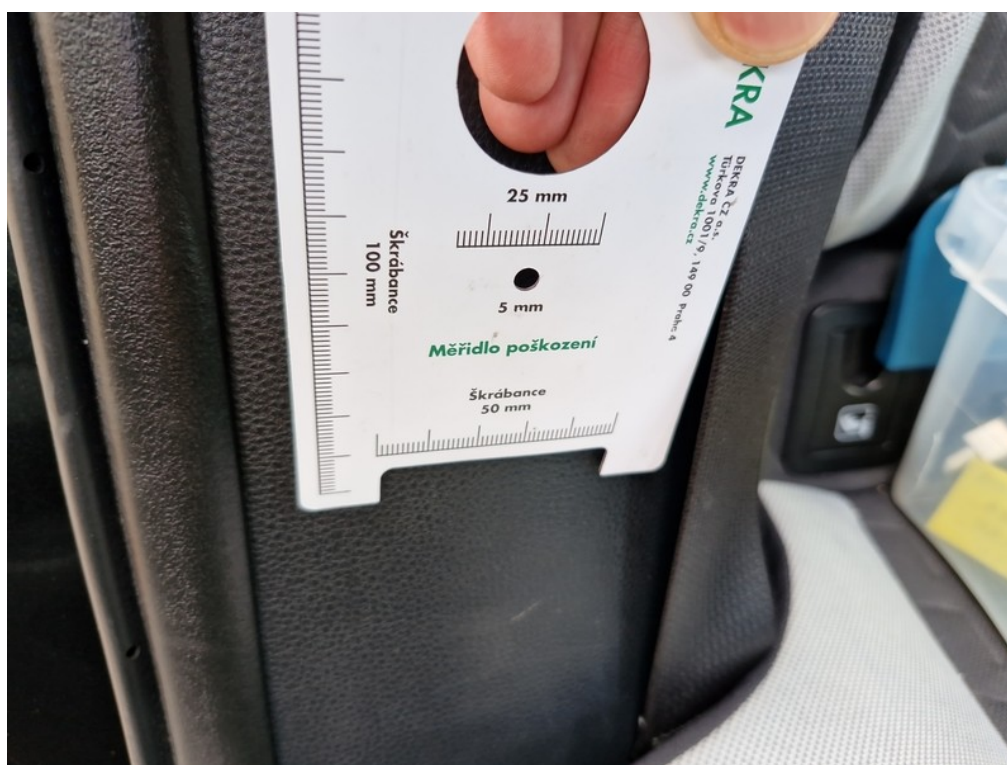
| P.č. | Poškozený díl | Druh poškození |
|---|---|---|
| 24 | Vnitřní kryt pravého C-sloupku dolní | Škrábance |

**24 Vnitřní kryt pravého C-sloupku dolní - Škrábance**  
Umístění: Interiér (vnitřní prostor)

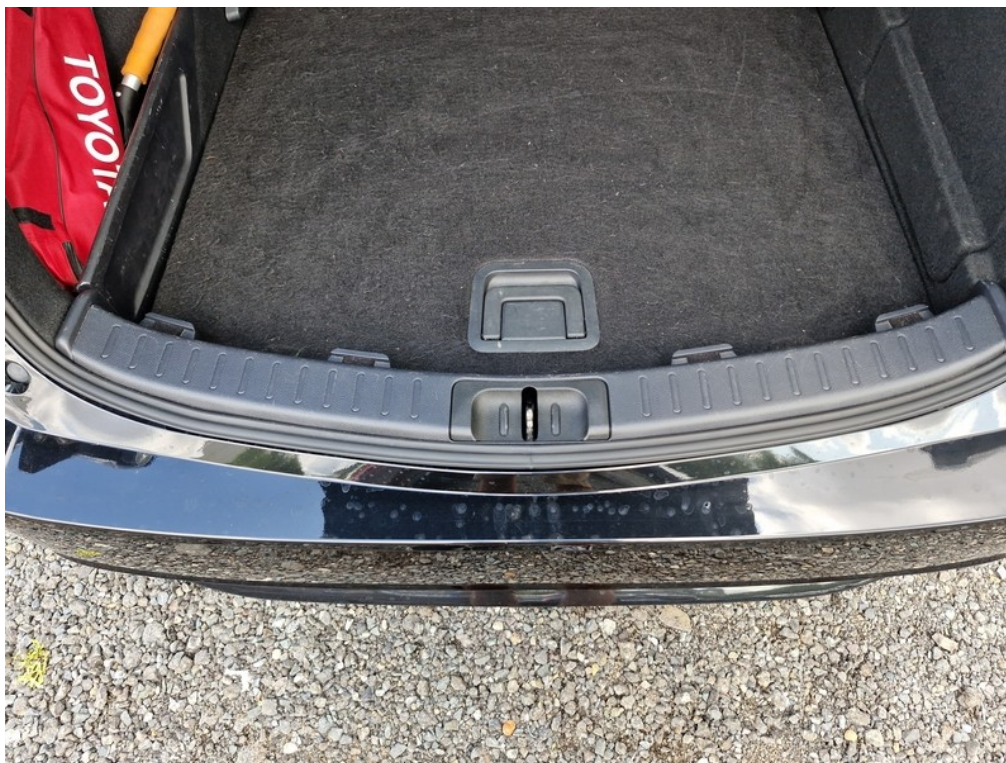
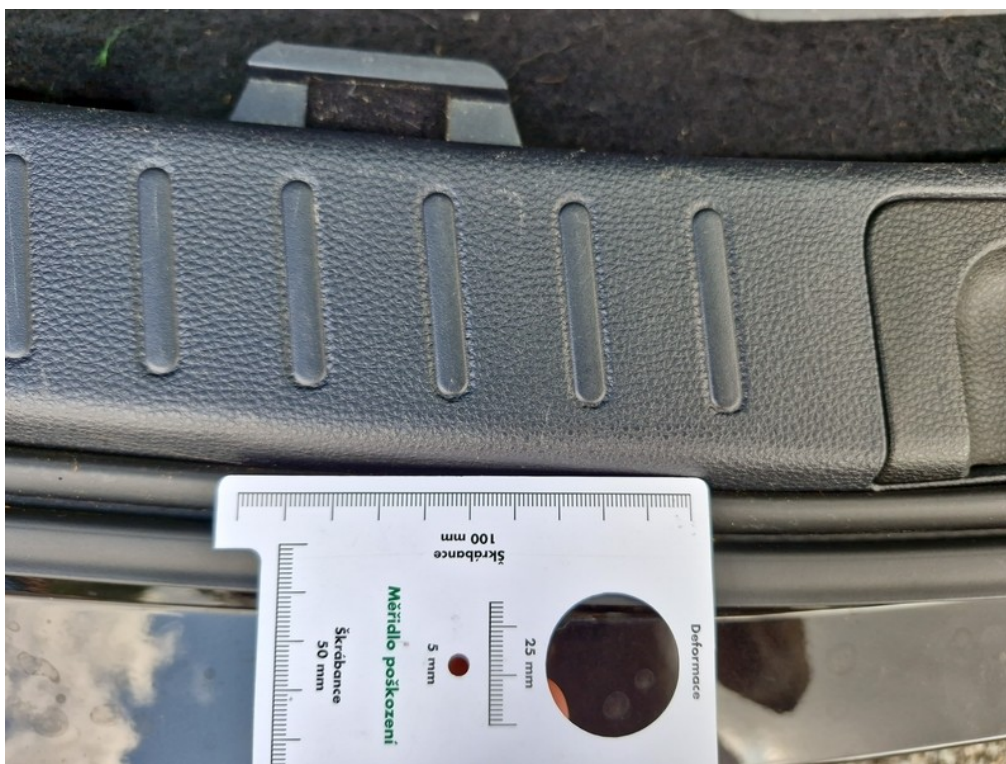
| P.č. | Poškozený díl | Druh poškození |
|---|---|---|
| 25 | Kryt zadního čela | Škrábance |

**25** Kryt zadního čela - Škrábance  
Umístění:

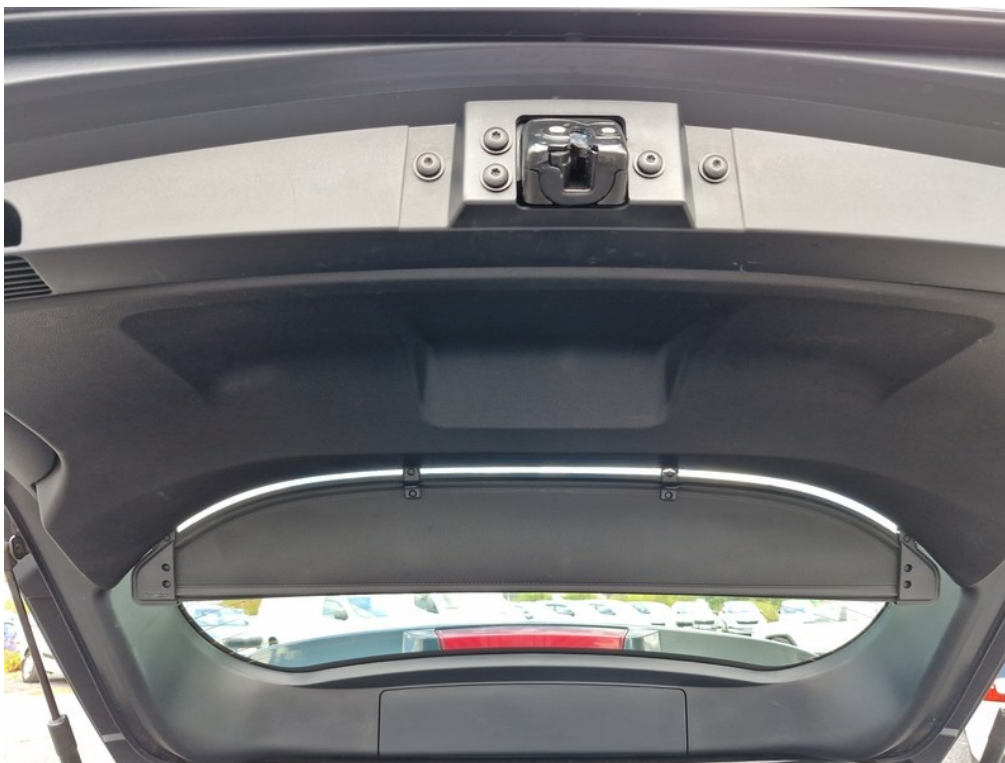
| P.č. | Poškozený díl | Druh poškození |
|---|---|---|
| 26 | Plastový kryt víka zav. prostoru | Škrábance |

**26** **Plastový kryt víka zav. prostoru - Škrábance**  
Umístění: Interiér (vnitřní prostor)

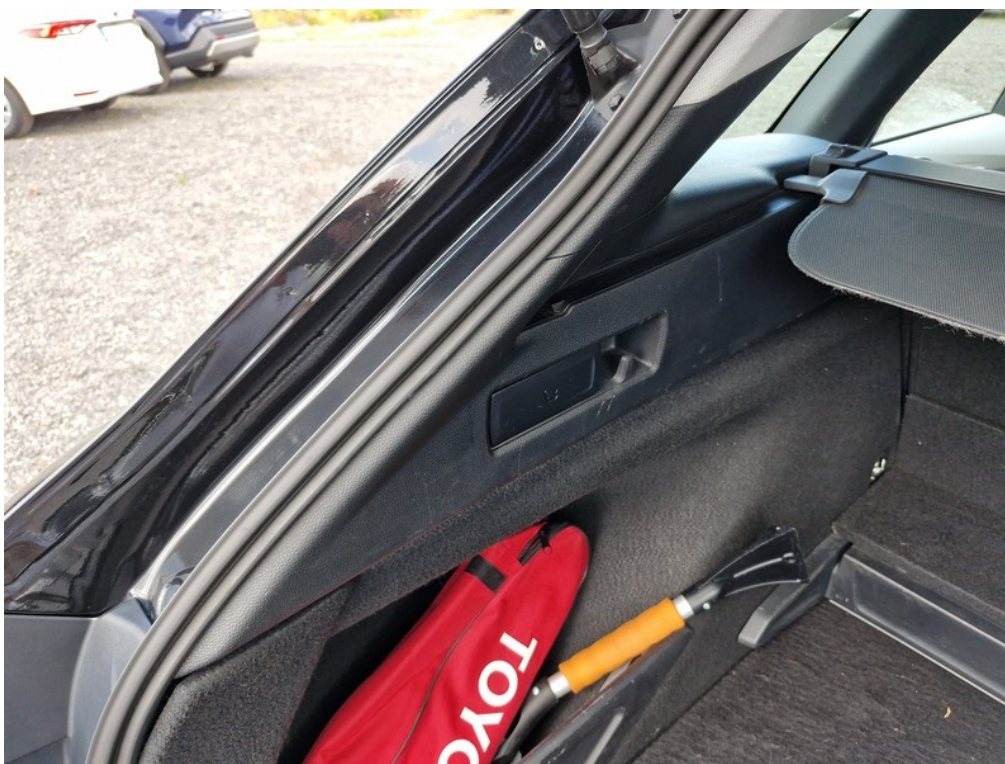
| P.č. | Poškozený díl | Druh poškození |
|---|---|---|
| 27 | Boční výplň zav. prostoru L | Škrábance |

**27** **Boční výplň zav. prostoru L - Škrábance**  
Umístění: Interiér (vnitřní prostor)

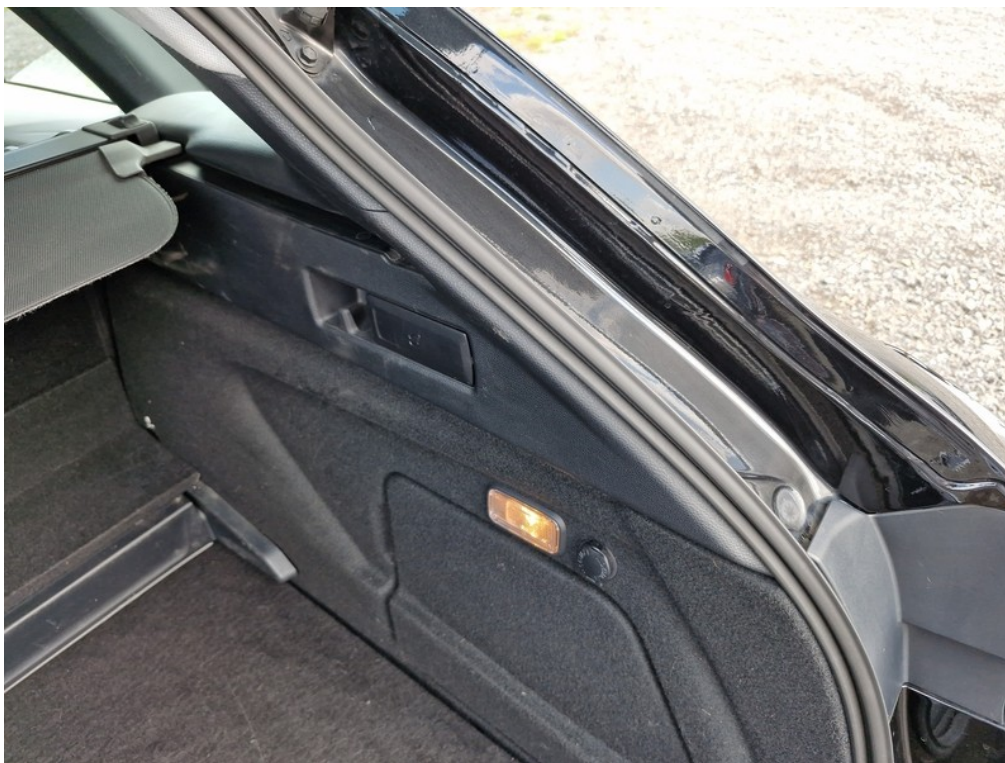
| P.č. | Poškozený díl | Druh poškození |
|---|---|---|
| 28 | Boční výplň zav. prostoru P | Škrábance |

**28** Boční výplň zav. prostoru P - Škrábance  
Umístění: Interiér (vnitřní prostor)

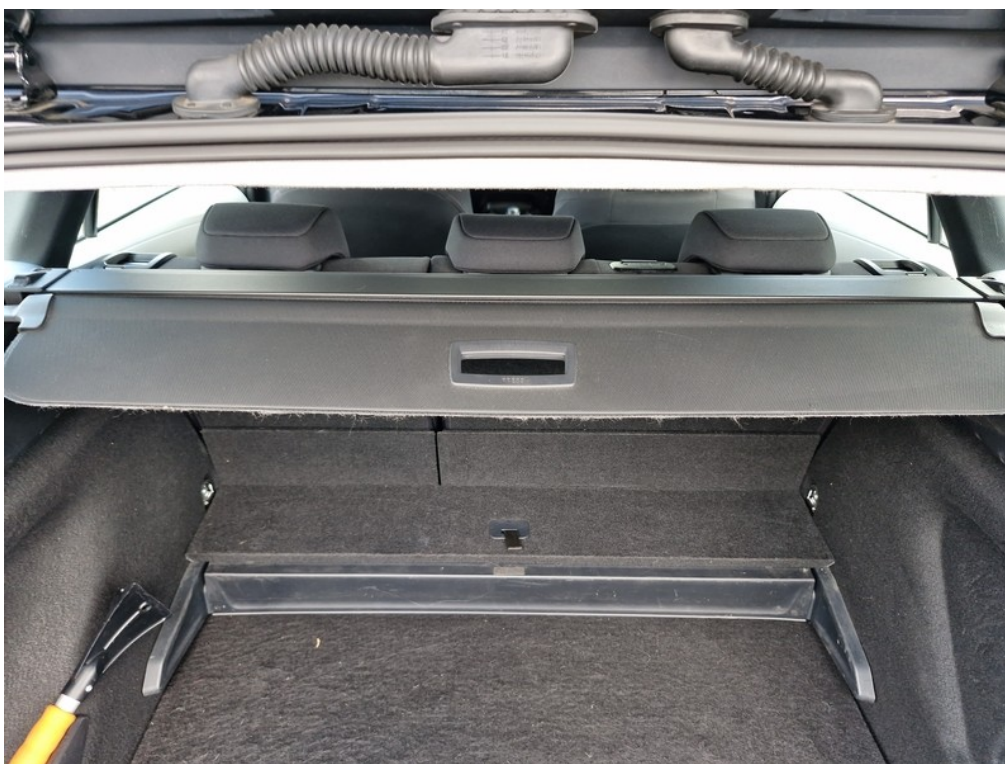
| P.č. | Poškozený díl | Druh poškození |
|---|---|---|
| 29 | Roleta (zakrytí) zav. prostoru | Opotřebení |

**29** Roleta (zakrytí) zav. prostoru - Opotřebení  
Umístění: Interiér (vnitřní prostor)

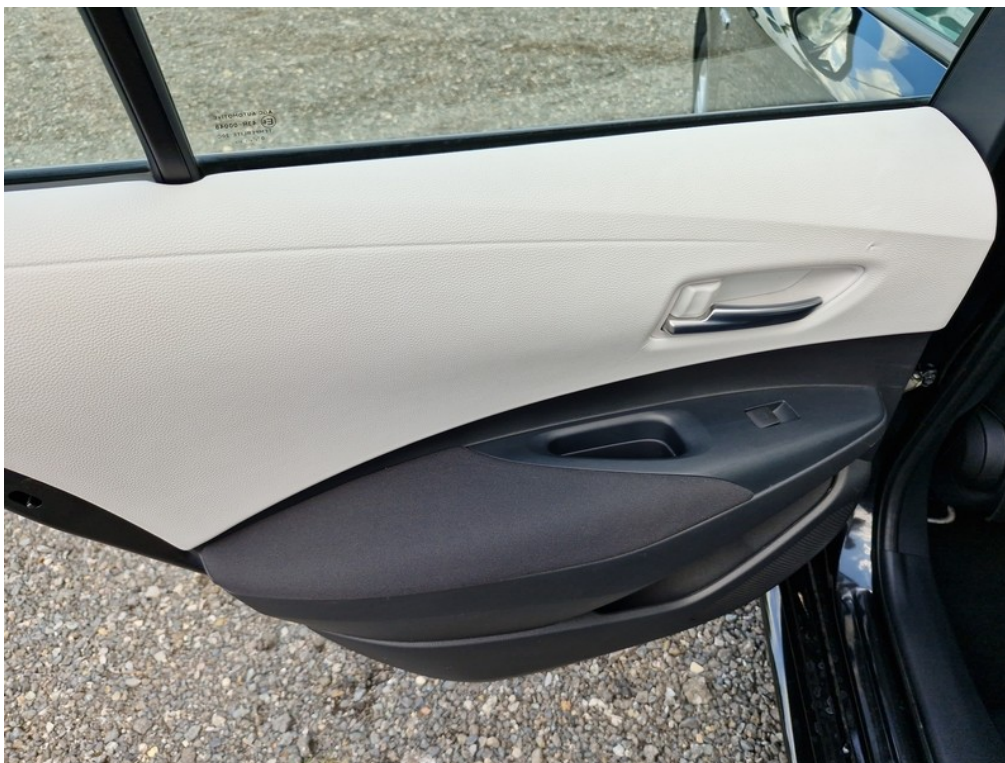
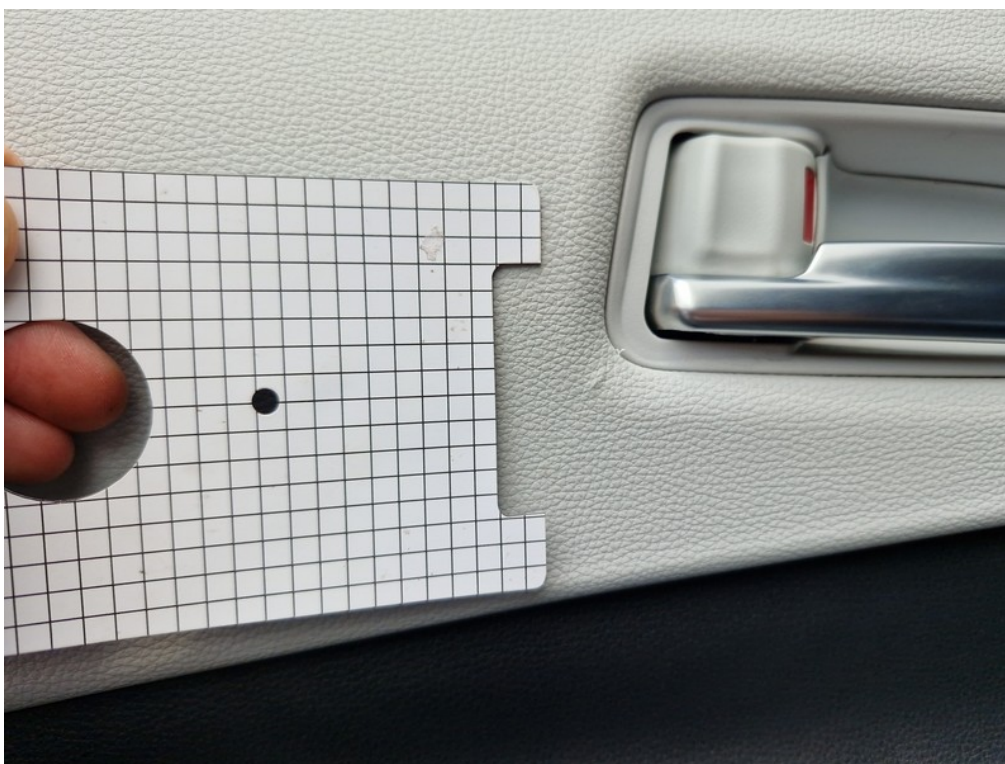
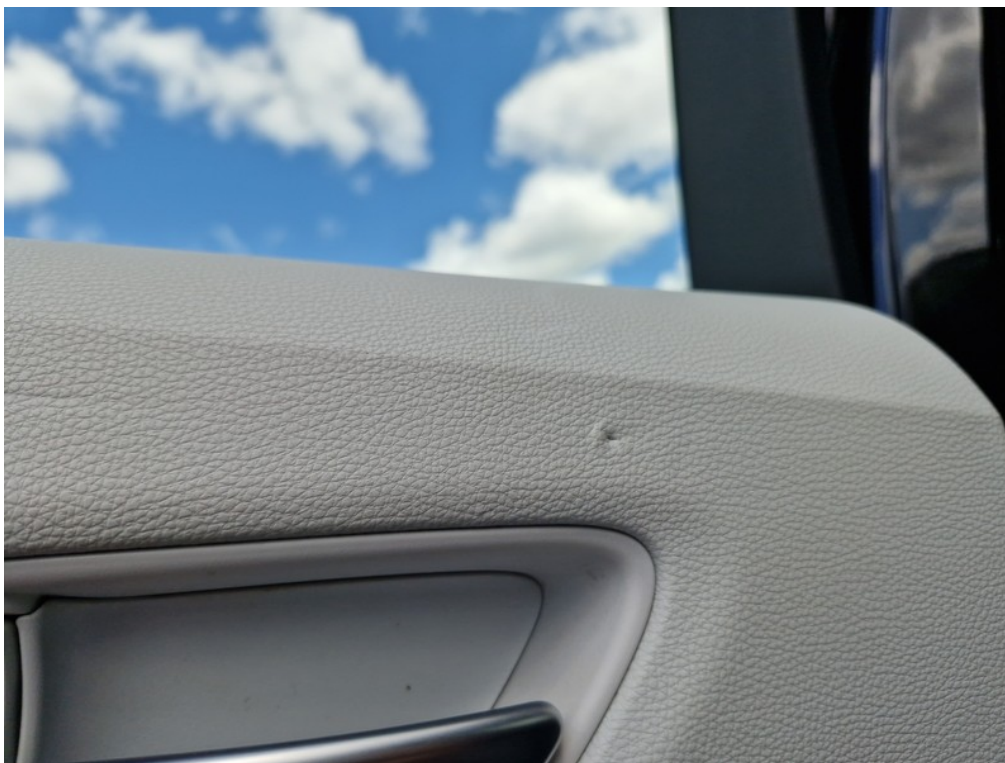
| P.č. | Poškozený díl | Druh poškození |
|---|---|---|
| 30 | Výplň LZ dveří | Prasklina |

**30 Výplň LZ dveří - Prasklina**  
Umístění:

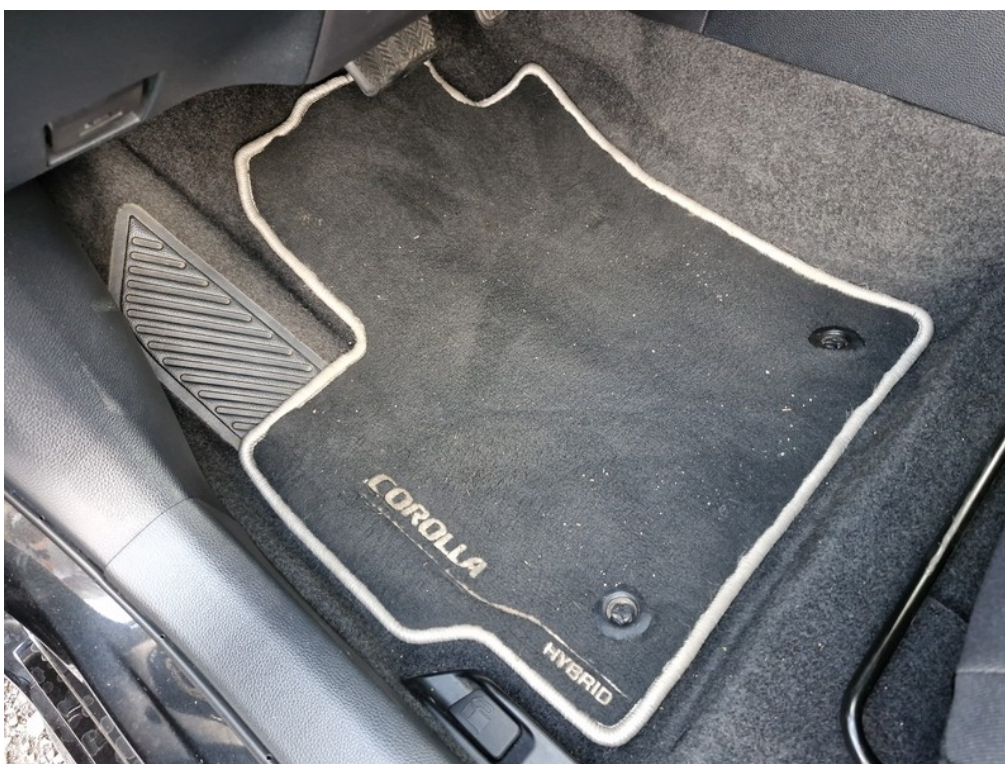
| P.č. | Poškozený díl | Druh poškození |
|---|---|---|
| 31 | Přídavný koberec LP | Opotřebení |

**31** **Přídavný koberec LP - Opotřebení**  
Umístění: Interiér (vnitřní prostor)

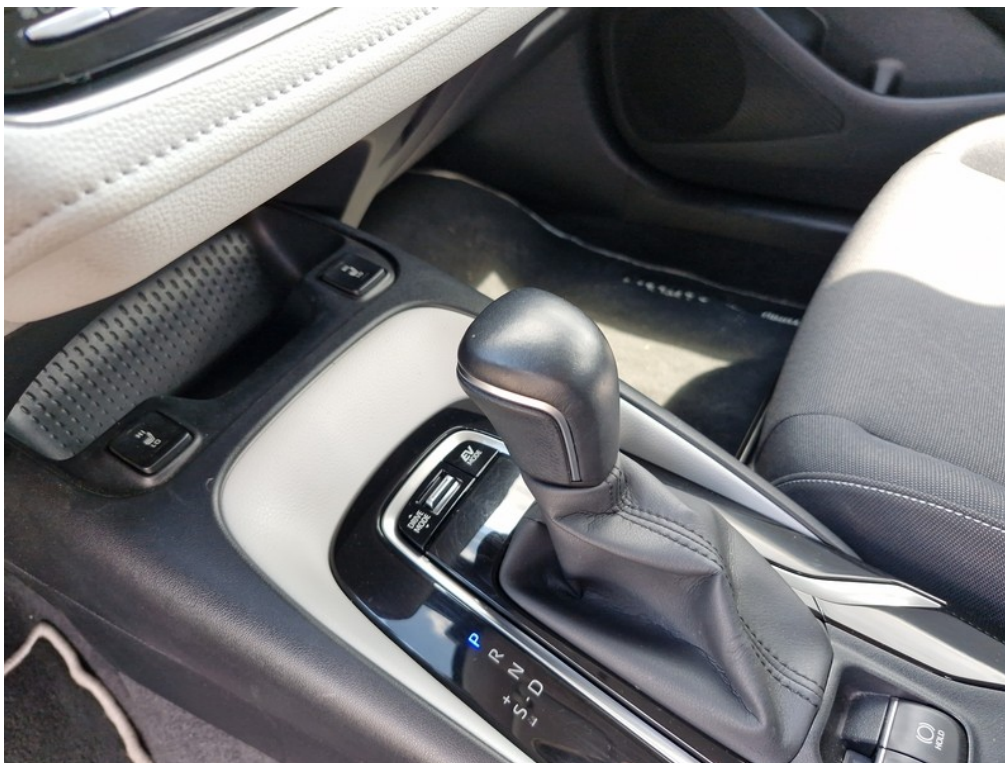
| P.č. | Poškozený díl | Druh poškození |
|---|---|---|
| 32 | Řadicí páka | Opotřebení |

**32** Řadicí páka - Opotřebení  
Umístění:

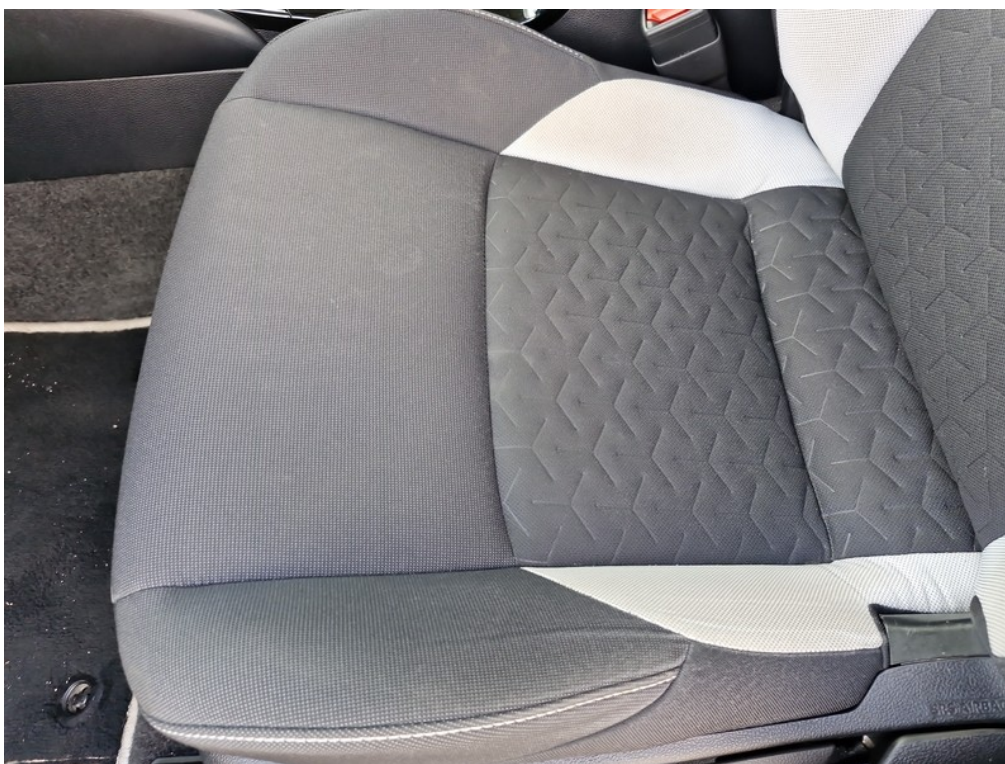
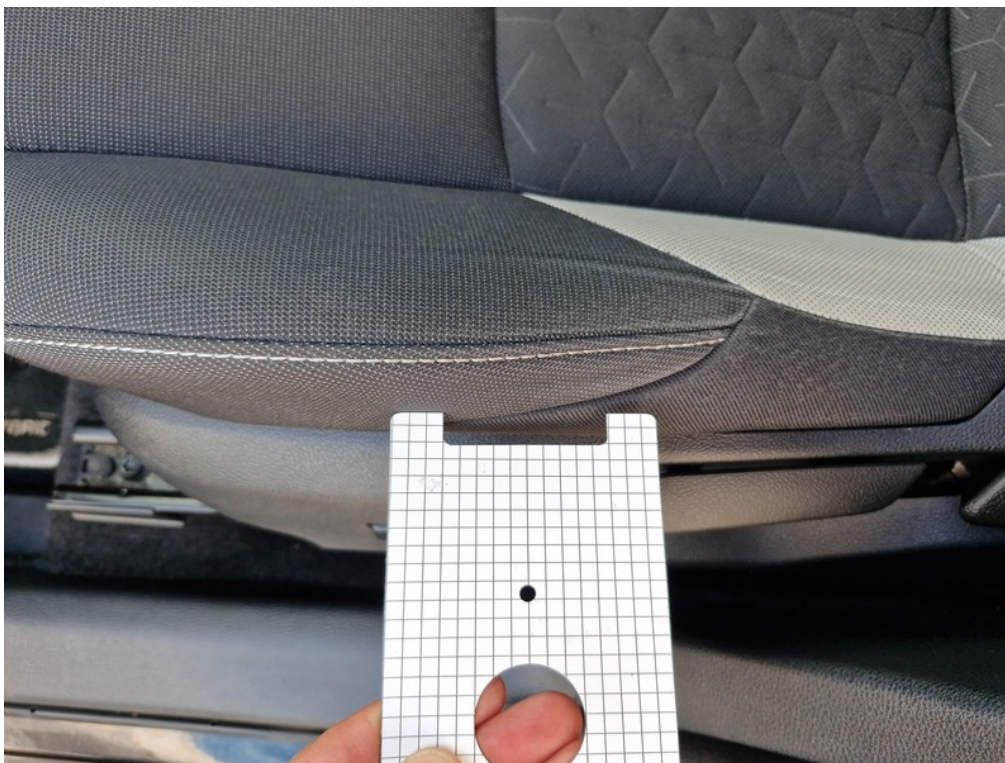
| P.č. | Poškozený díl | Druh poškození |
|---|---|---|
| 33 | Potah sedáku sedadla řidiče | Opotřebení |

**33** Potah sedáku sedadla řidiče - Opotřebení  
Umístění:

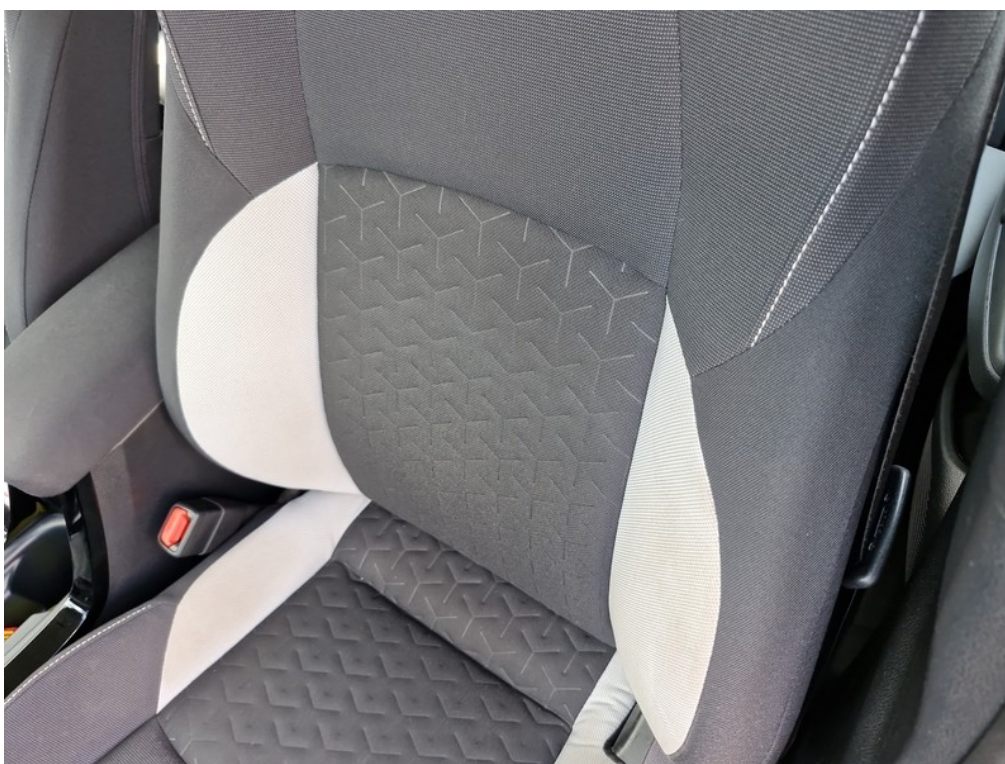
| P.č. | Poškozený díl | Druh poškození |
|---|---|---|
| 34 | Potah opěradla sedadla řidiče | Opotřebení |

**34** **Potah opěradla sedadla řidiče - Opotřebení**  
Umístění: Interiér (vnitřní prostor)

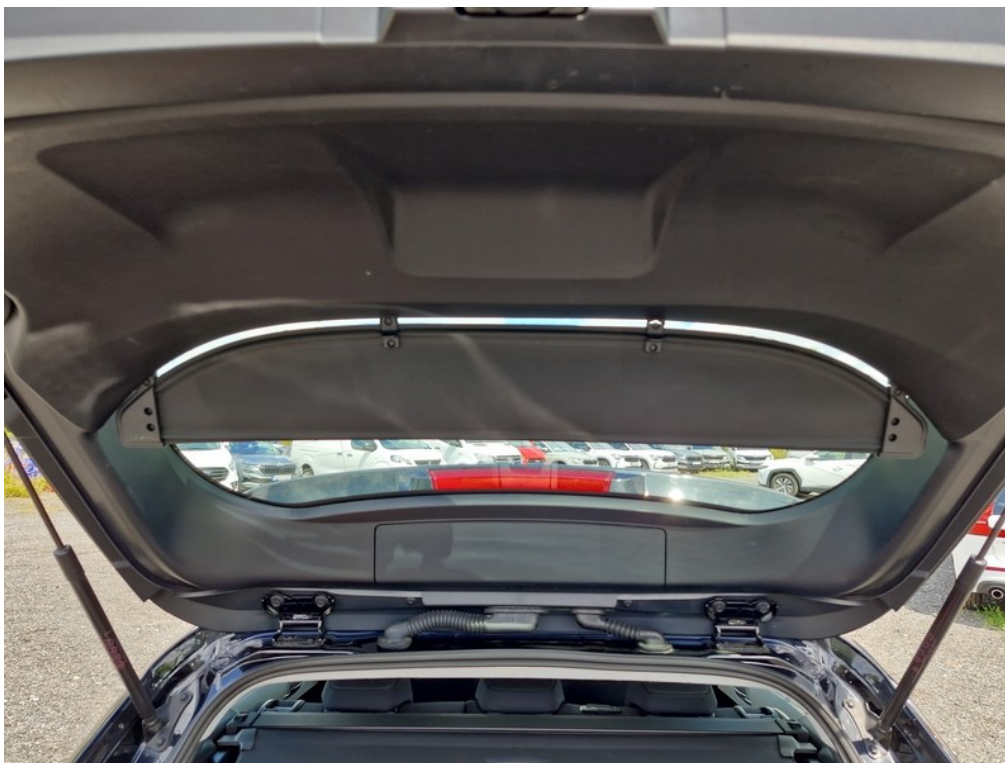
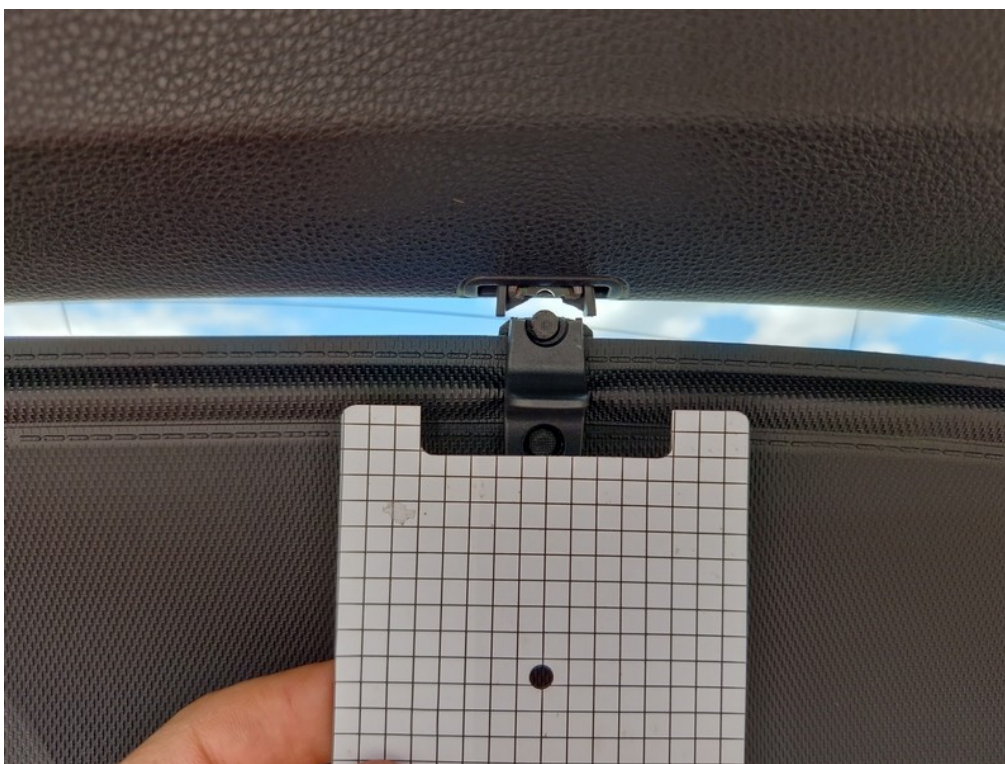
| P.č. | Poškozený díl | Druh poškození |
|---|---|---|
| 35 | Roletka zadního víka | Prasklina |

**35** Roletka zadního víka - Prasklina

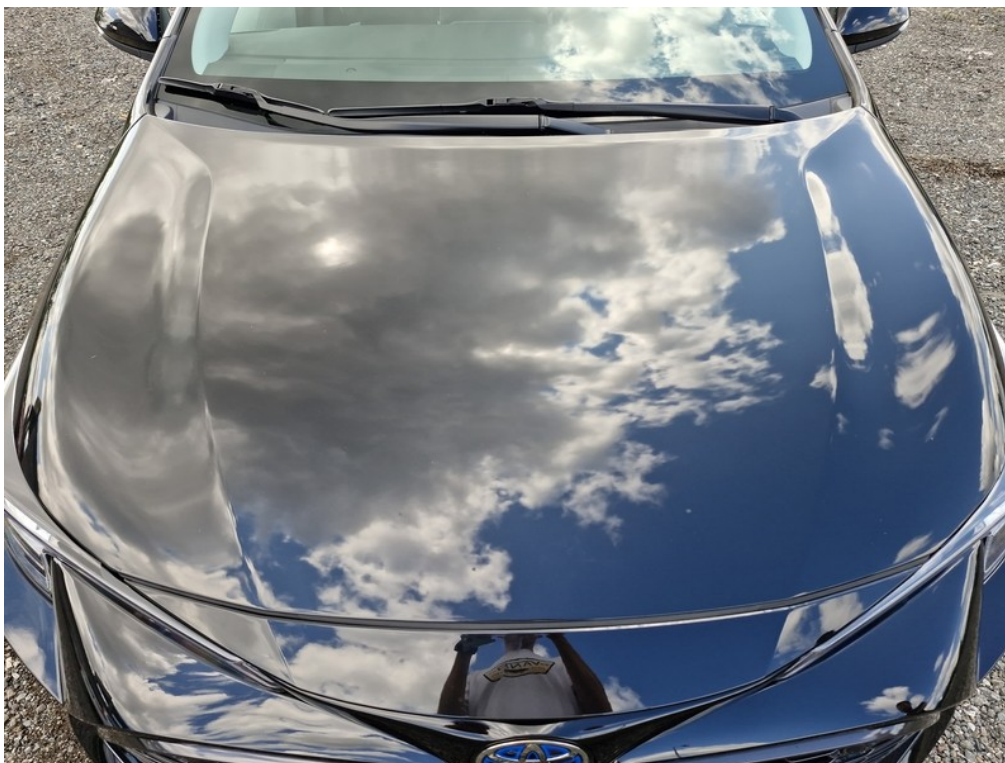
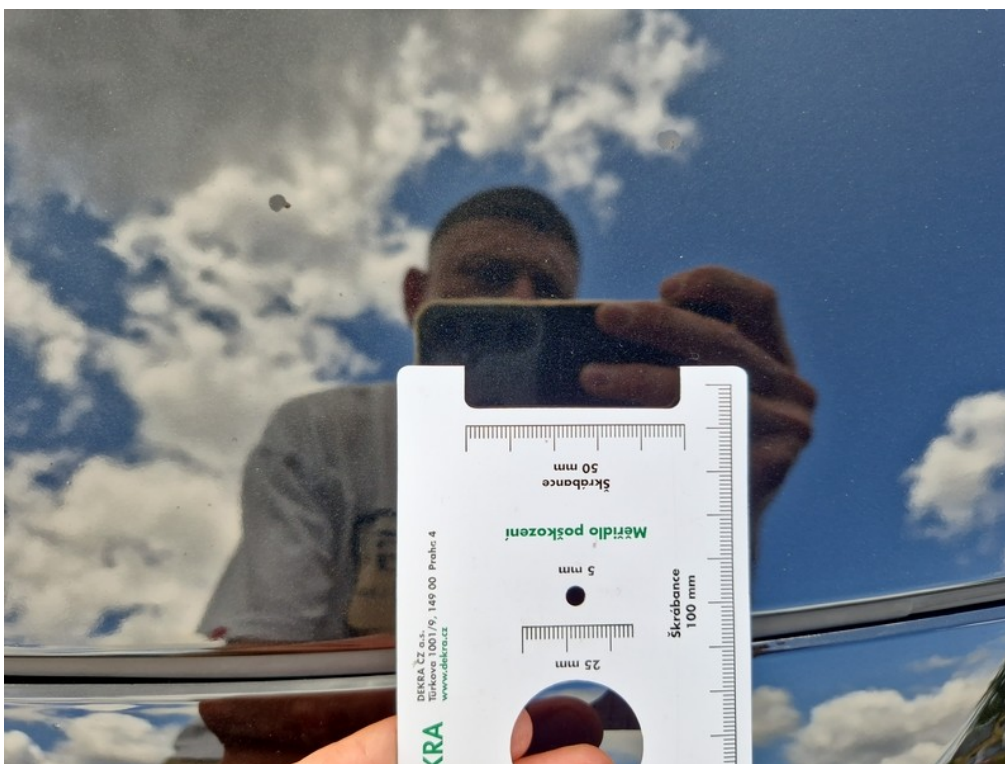
| P.č. | Poškozený díl | Druh poškození |
|---|---|---|
| 36 | Přední část vozidla | Poškození od odletujícího kamení |

**36** Přední část vozidla - Poškození od odletujícího kamení  
Umístění: Ostatní

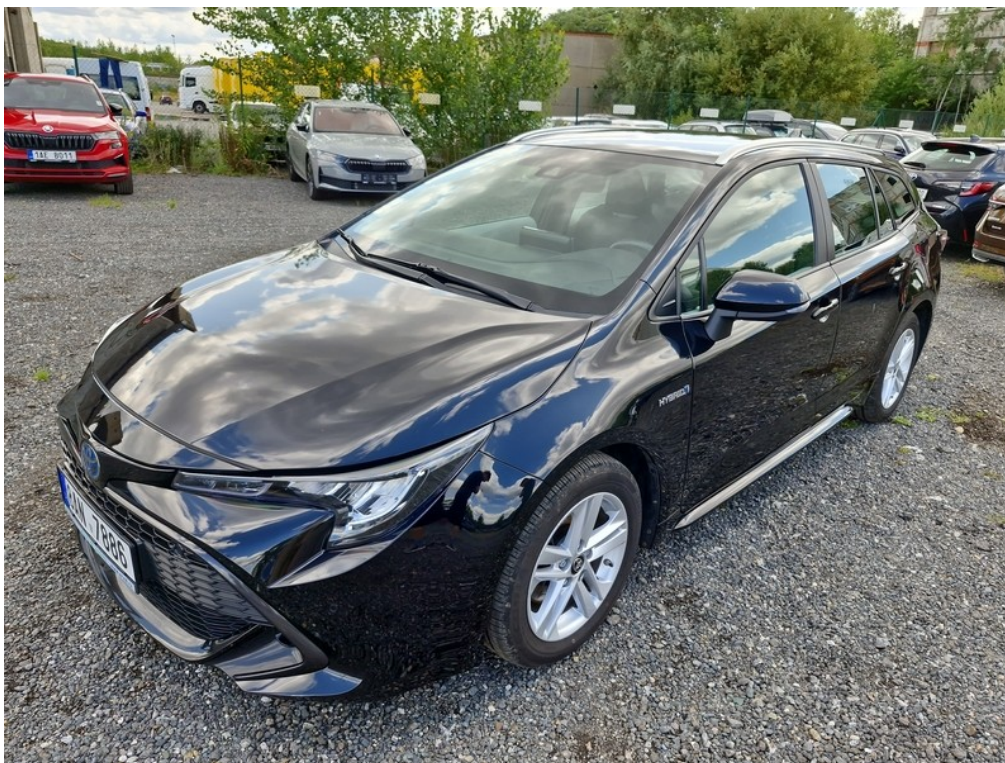
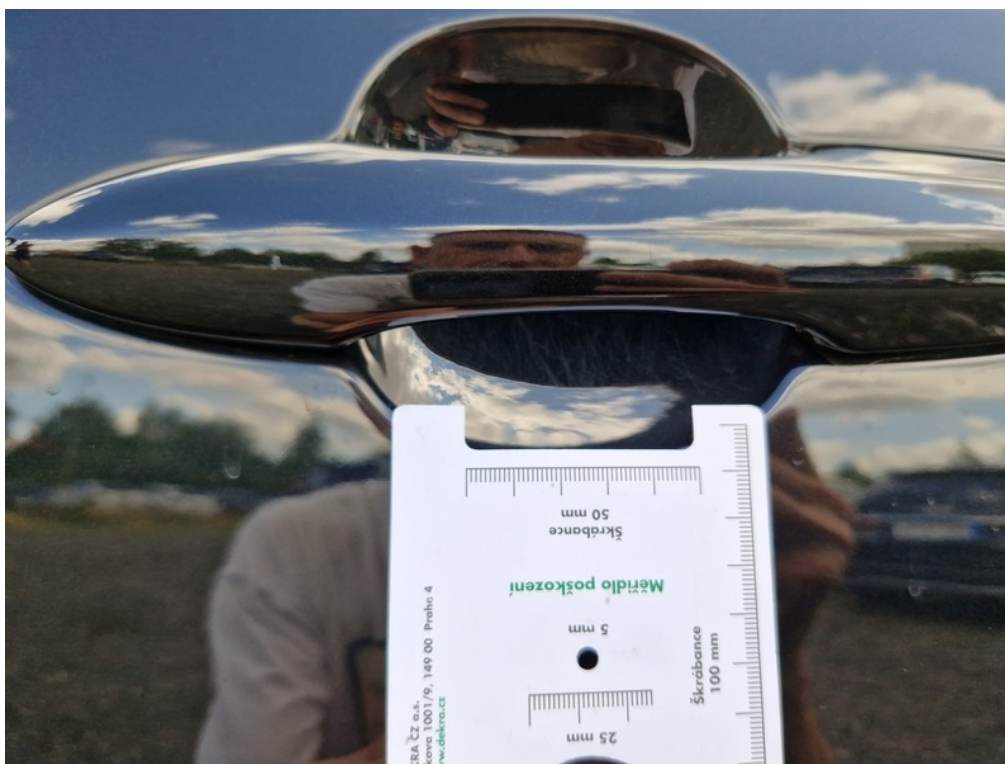
| P.č. | Poškozený díl | Druh poškození |
|---|---|---|
| 37 | Celková plocha karoserie | Škrábance |

**37** Celková plocha karoserie - Škrábance  
Umístění: Ostatní
