## DEKRA CZ a.s.

## ARVAL CZ s.r.o.

## ÚDAJE O VOZIDLE

## SEZNAM POŠKOZENÍ

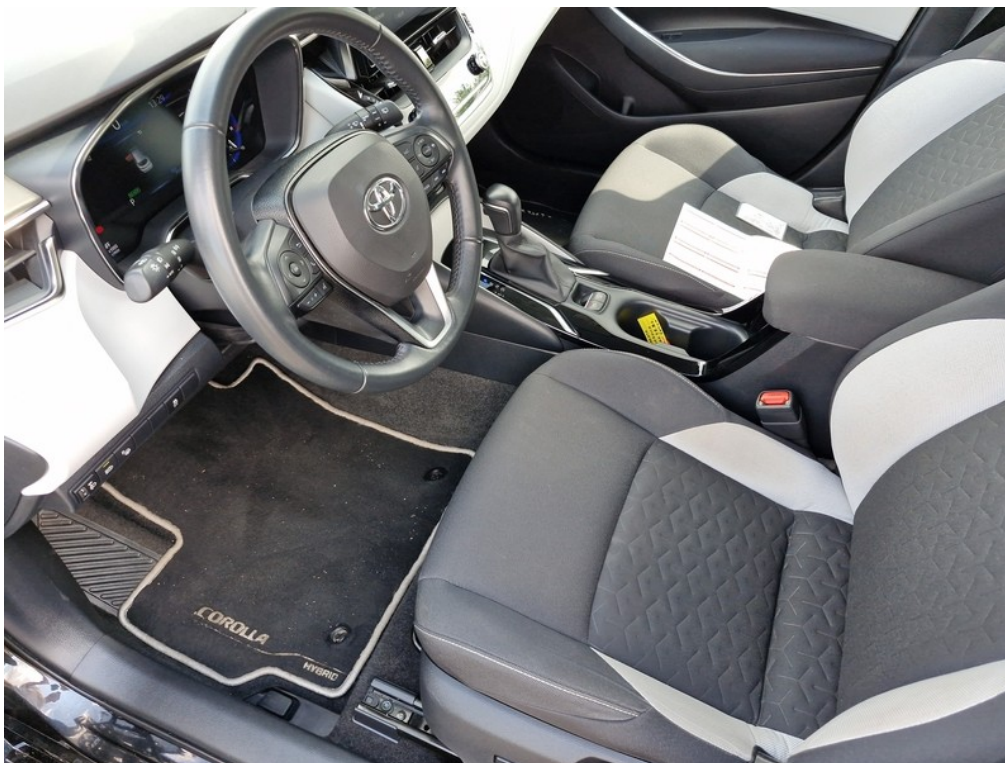
| P.č. | Poškozený díl | Druh poškození |
|---|---|---|
| 38 | Interiér | Znečištěno |

**38** Interiér - Znečištěno  
Umístění:

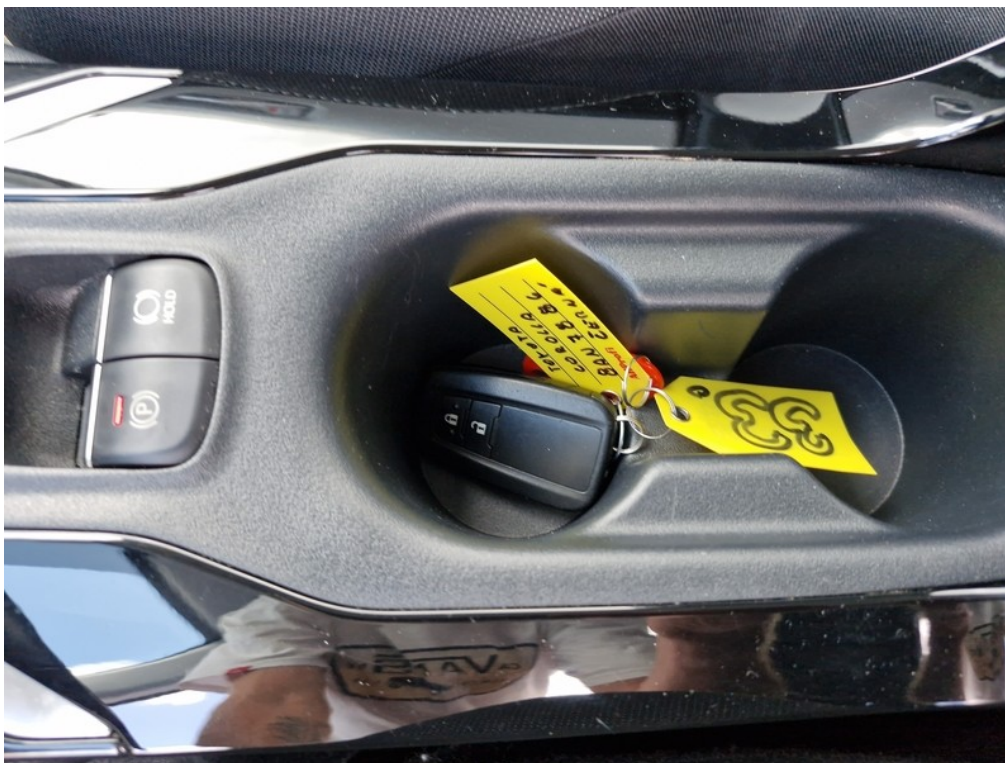
| P.č. | Poškozený díl | Druh poškození |
|---|---|---|
| 40 | Klíč od vozidla | Chybí |

**40** Klíč od vozidla - Chybí  
Umístění:

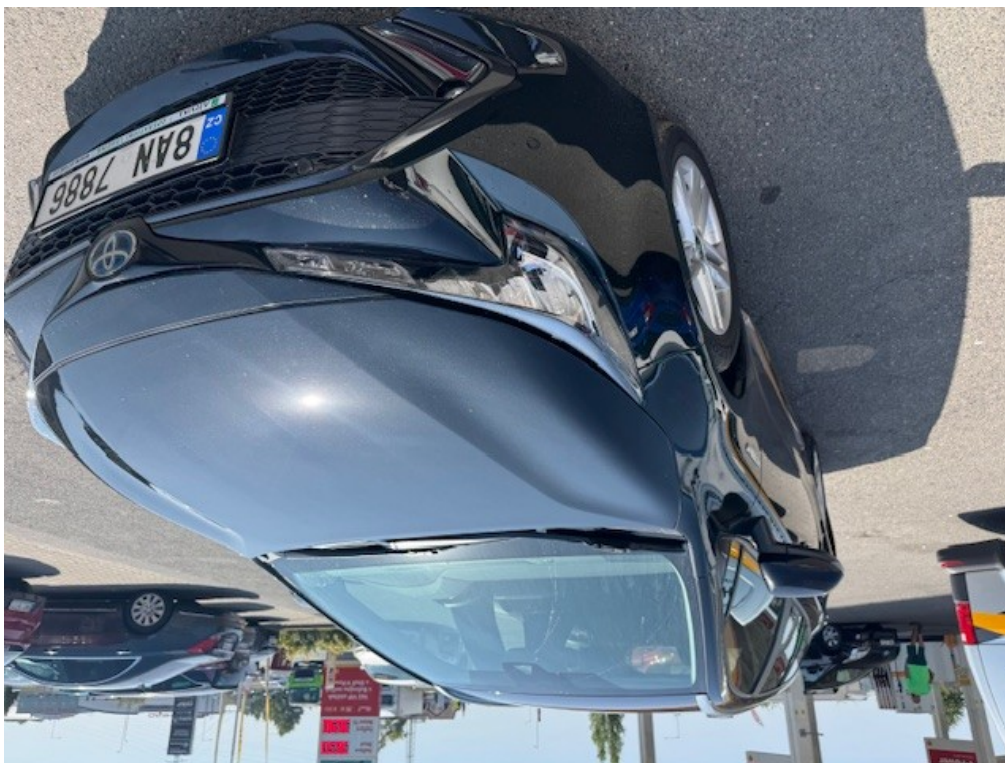
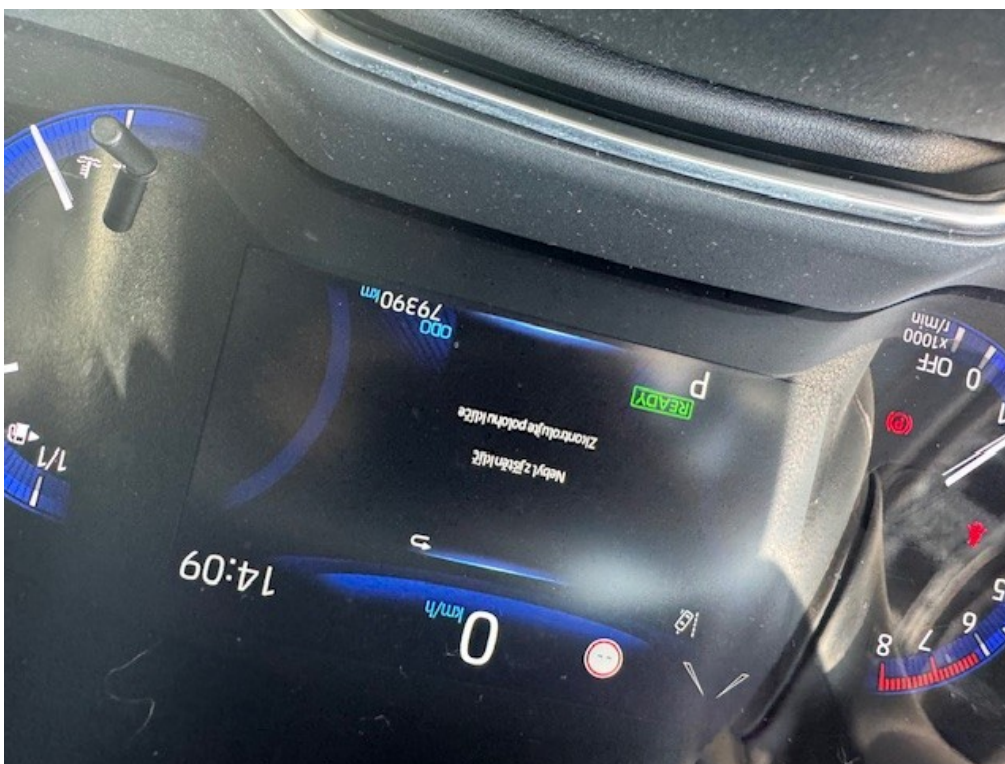
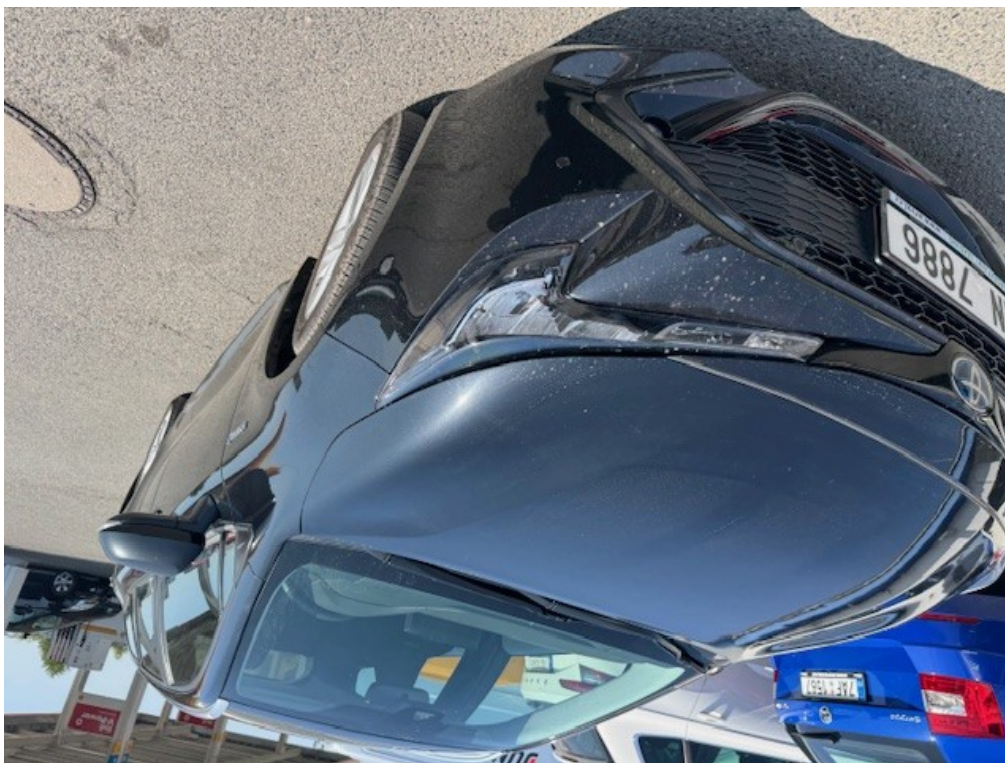
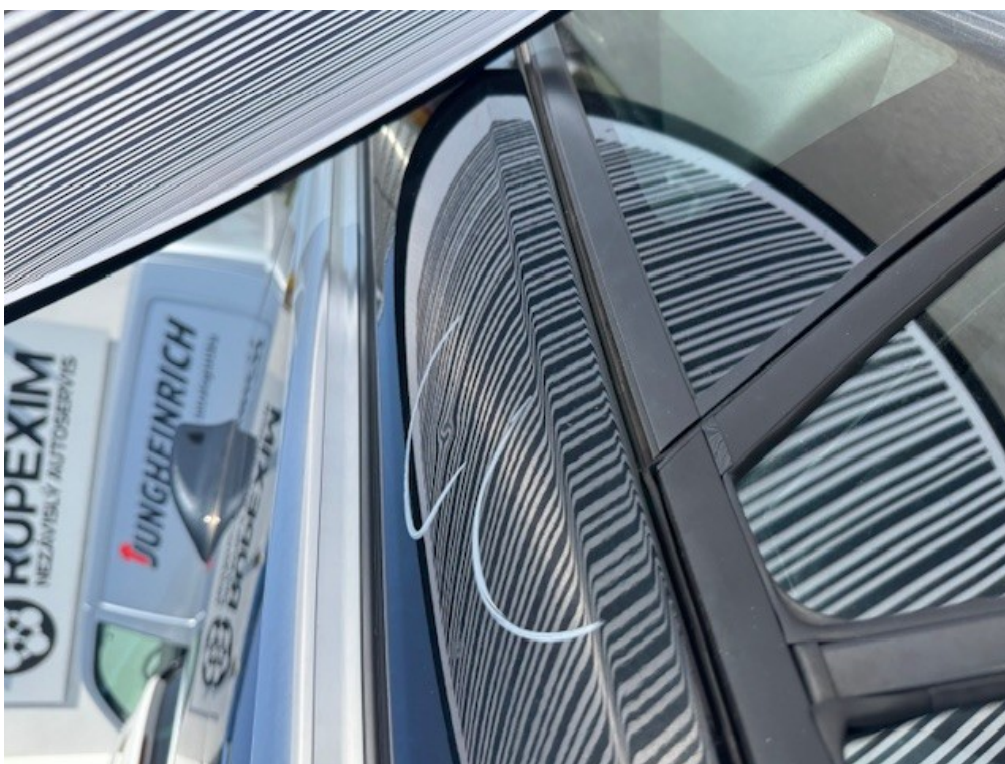
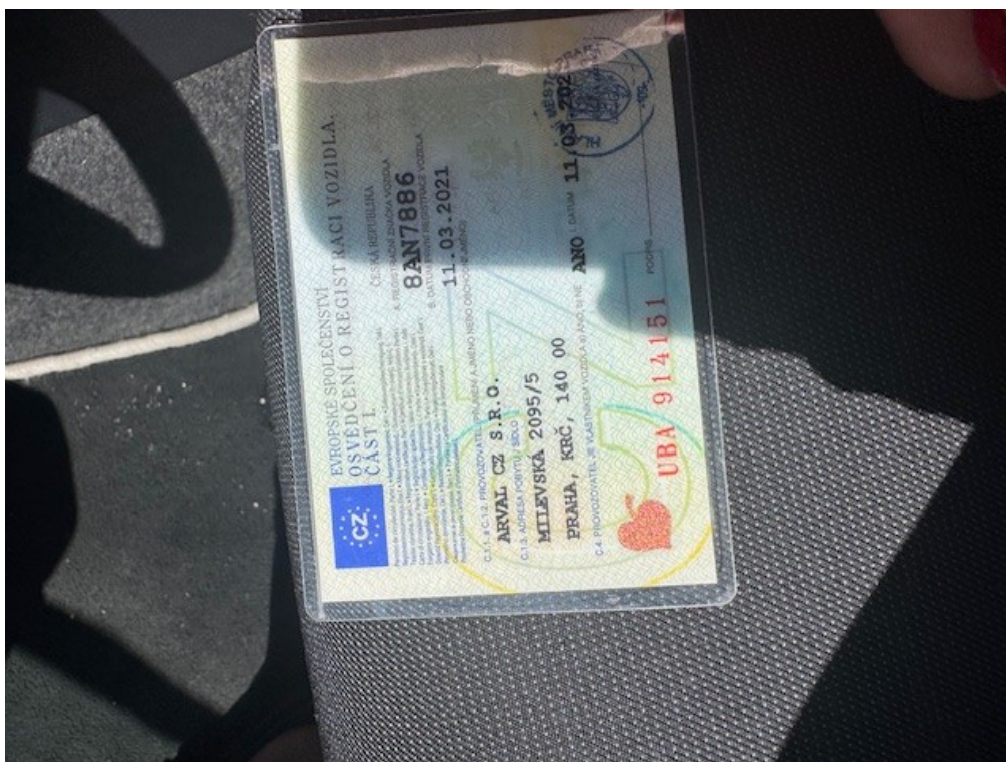
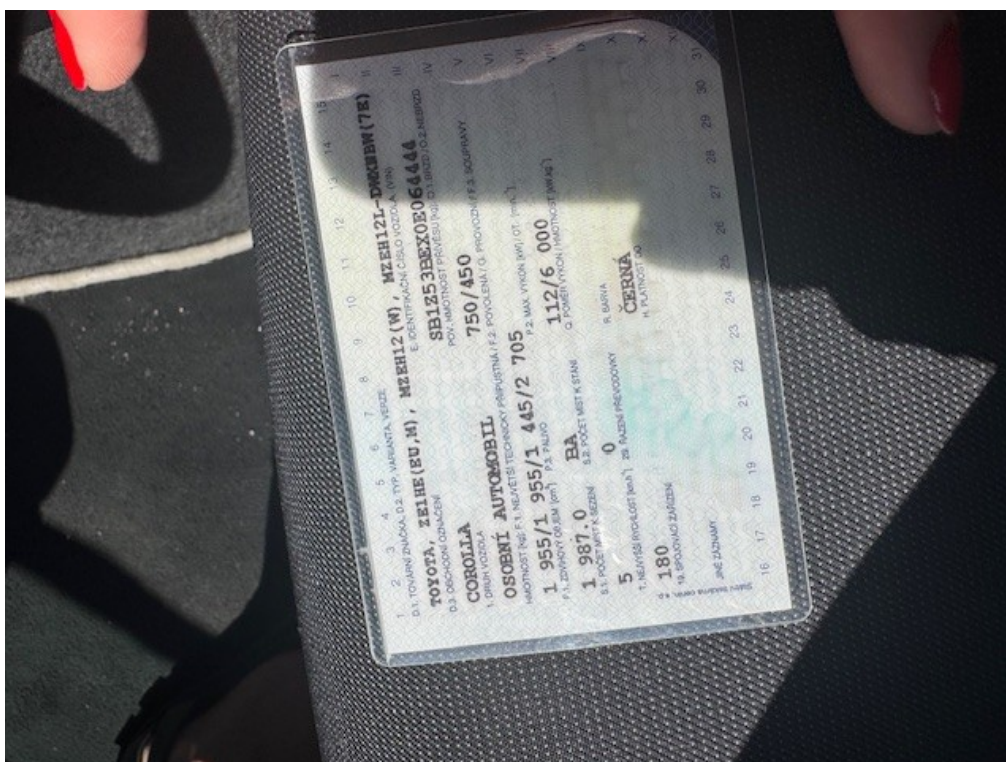
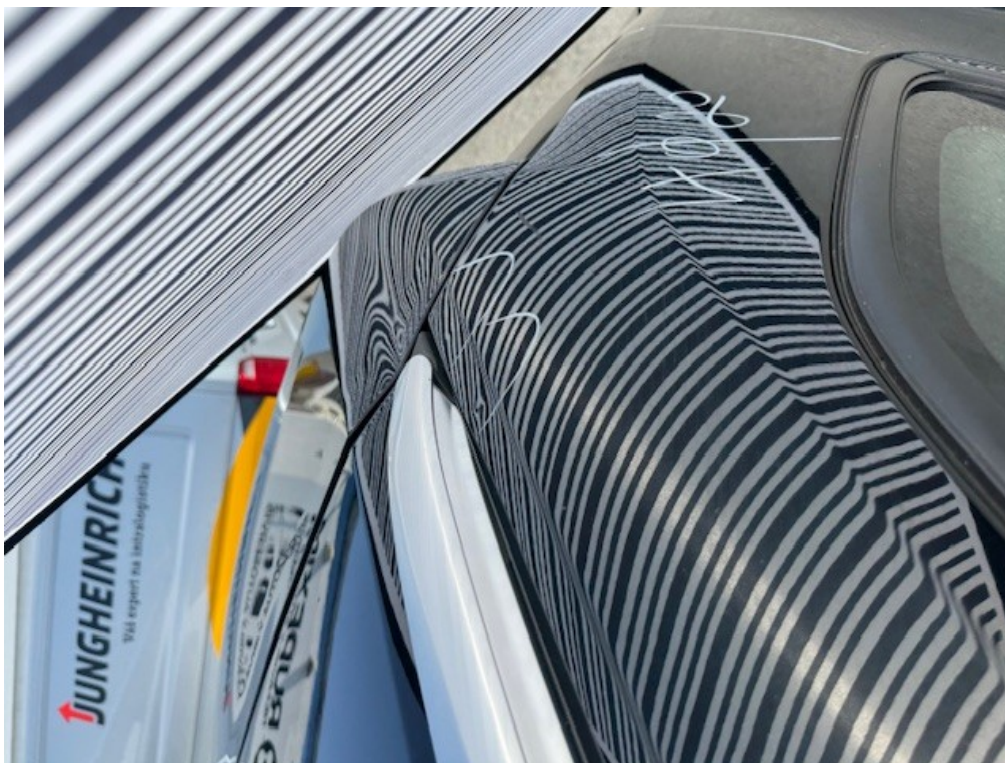
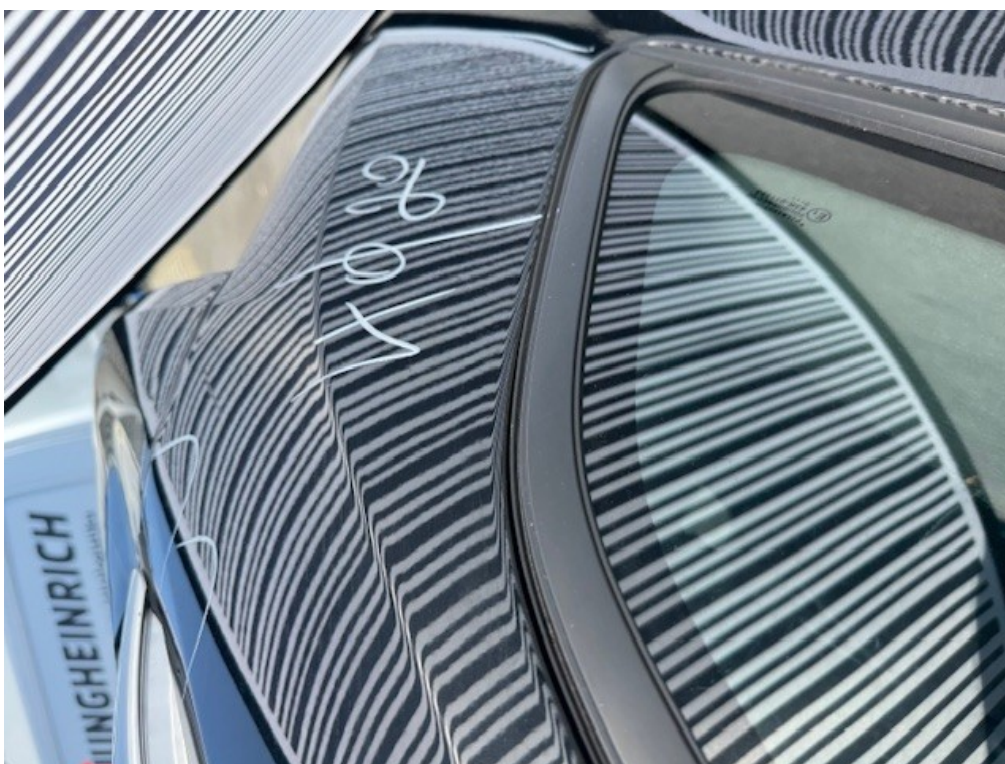
| P.č. | Poškozený díl | Druh poškození |
|---|---|---|
| 42 | Celková plocha karoserie | Jamky od krup |

Poznámka: Důvod druhé  
prohlídky: Jamky od krup

**42** Celková plocha karoserie - Jamky od krup  
Umístění: Ostatní
