**DEKRA CZ a.s.**

**ARVAL CZ s.r.o.**

**ÚDAJE O VOZIDLE**

# SEZNAM POŠKOZENÍ

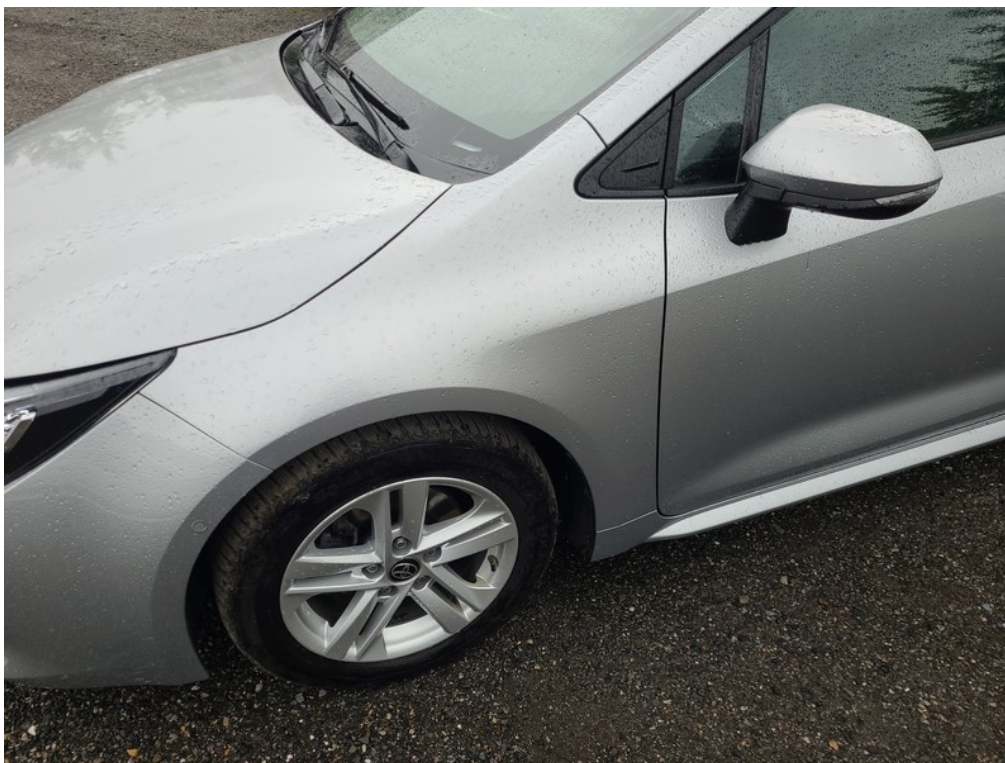
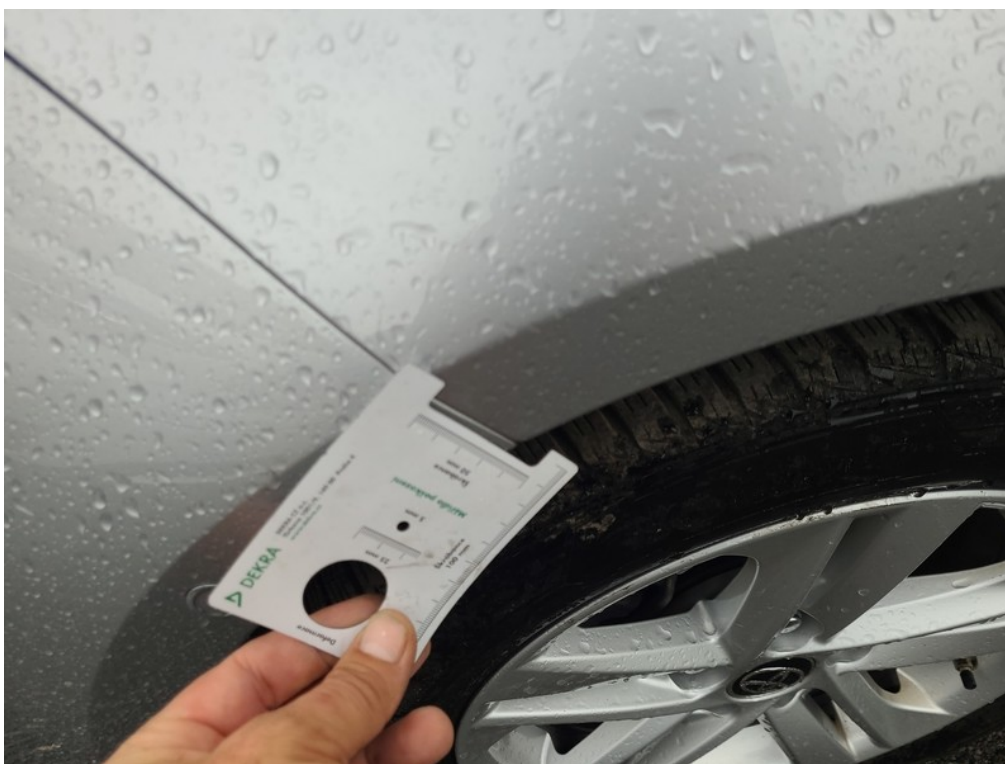
| P.č. | Poškozený díl | Druh poškození |
|---|---|---|
| 1 | Blatník přední levý | Škrábance |

**1 Blatník přední levý - Škrábance**  
Umístění:

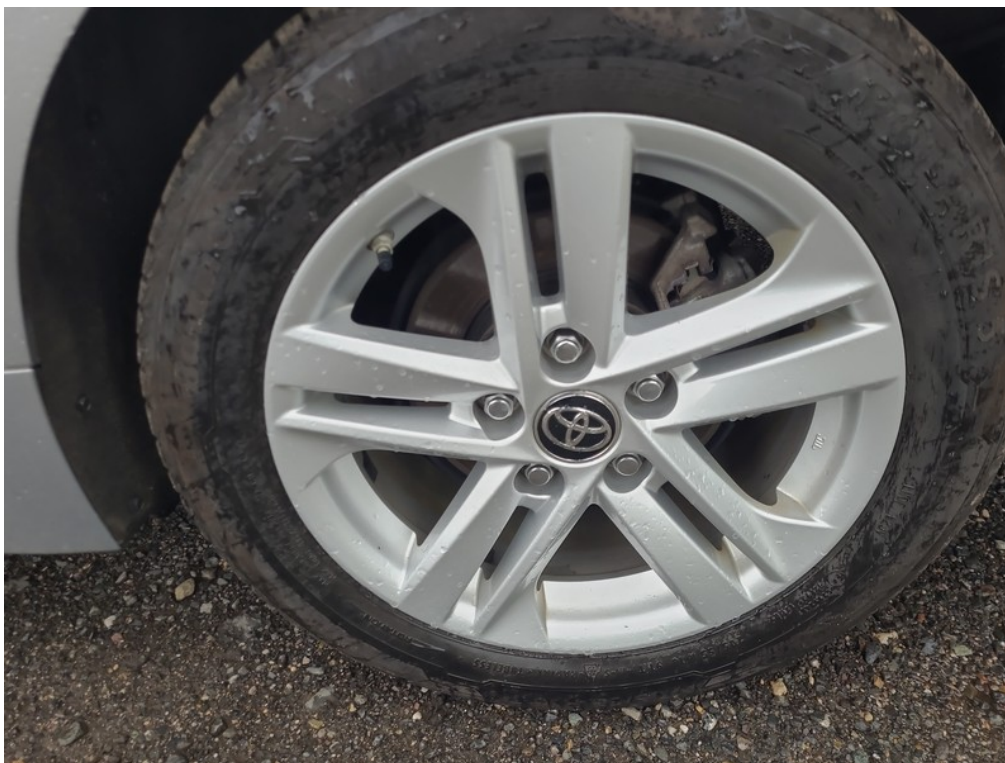
| P.č. | Poškozený díl | Druh poškození |
|---|---|---|
| 2 | Disk LZ kola | Škrábance |

**2 Disk LZ kola - Škrábance**  
Umístění:

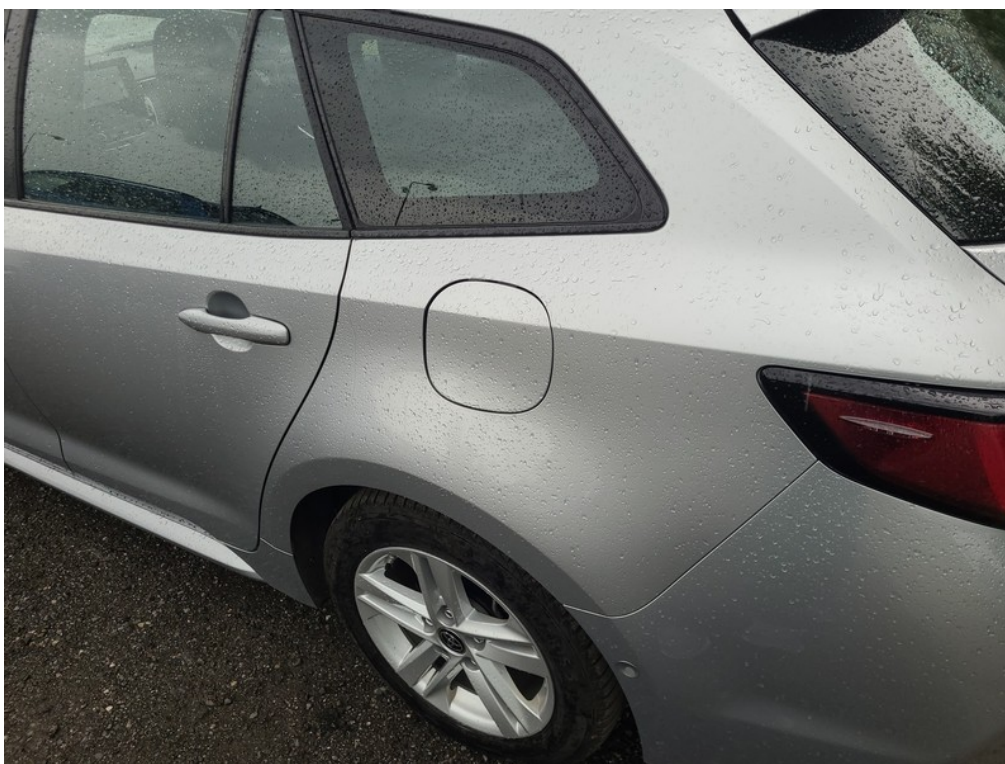
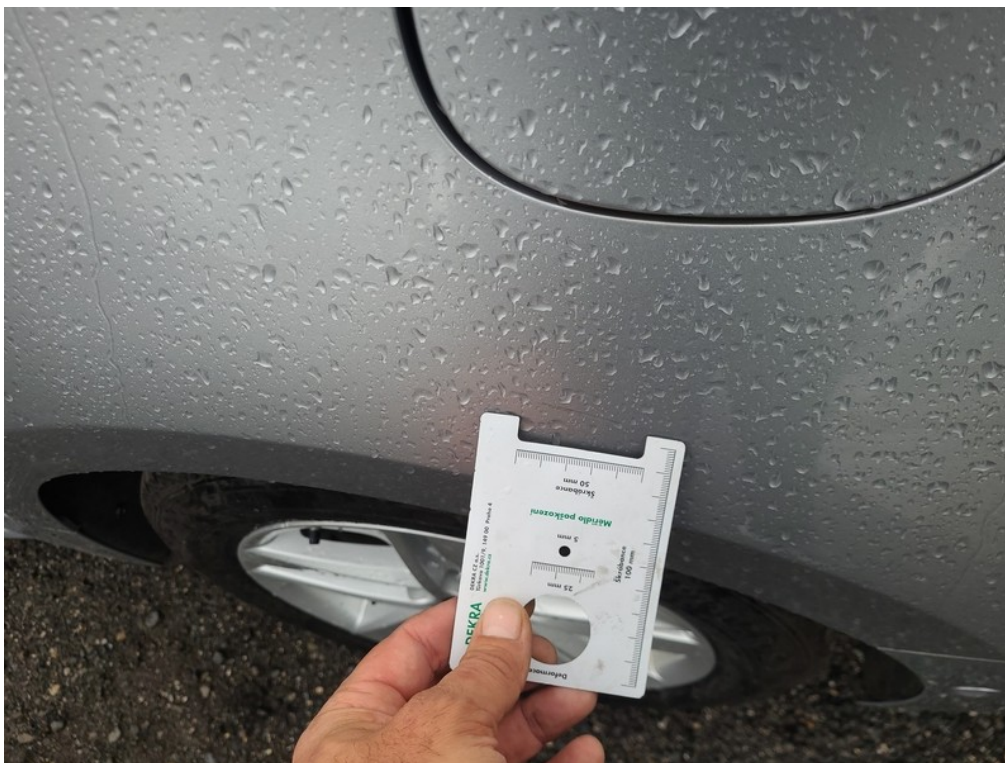
| P.č. | Poškozený díl | Druh poškození |
|---|---|---|
| 3 | Bočnice zadní levá | Škrábance |

**3 Bočnice zadní levá - Škrábance**  
Umístění:

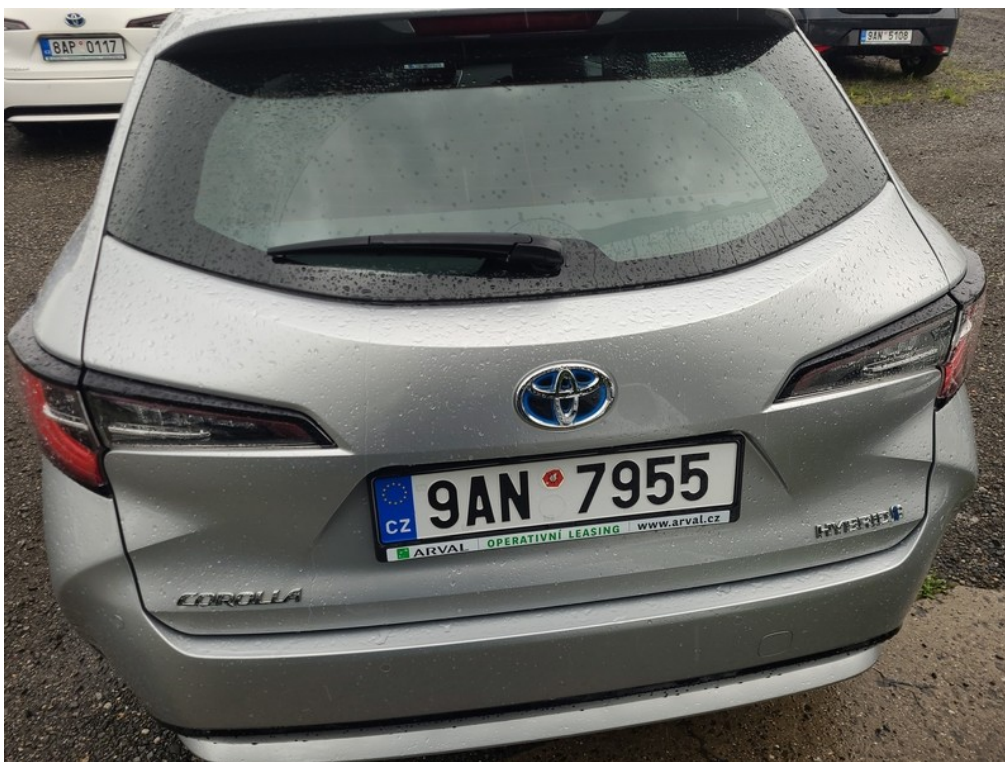
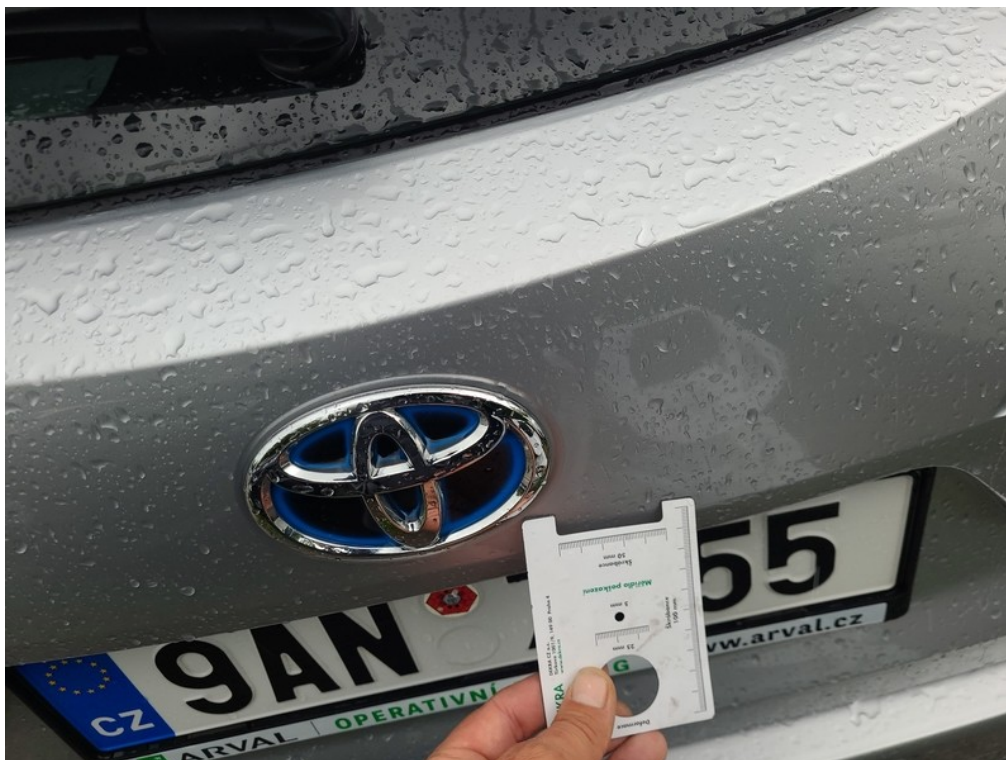
| P.č. | Poškozený díl | Druh poškození |
|---|---|---|
| 4 | Víko zavazadlového prostoru | Škrábance |

**4 Víko zavazadlového prostoru - Škrábance**  
Umístění: Exteriér (vnější prostor)

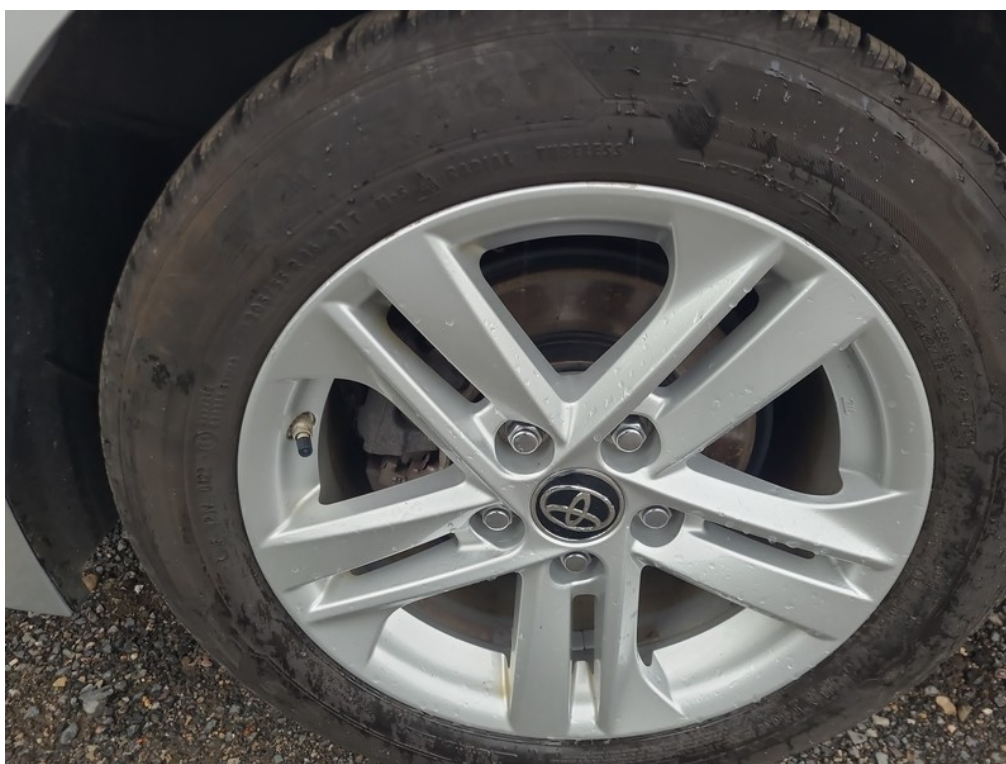
| P.č. | Poškozený díl | Druh poškození |
|---|---|---|
| 5 | Disk PZ kola | Škrábance |

**5 Disk PZ kola - Škrábance**  
Umístění:

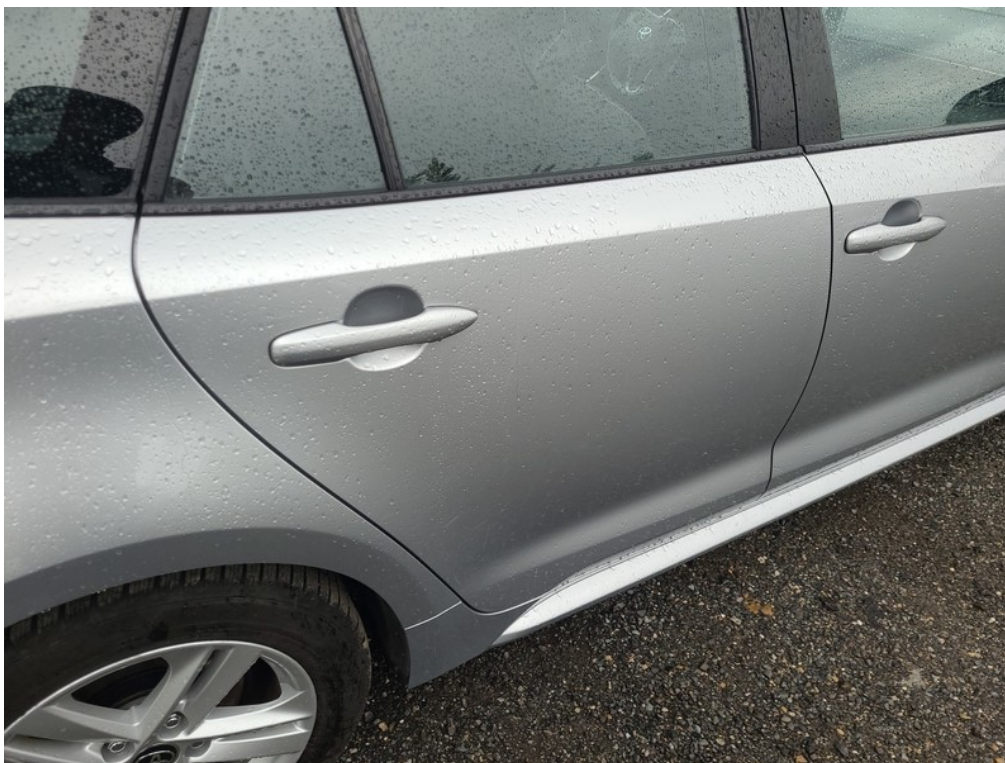
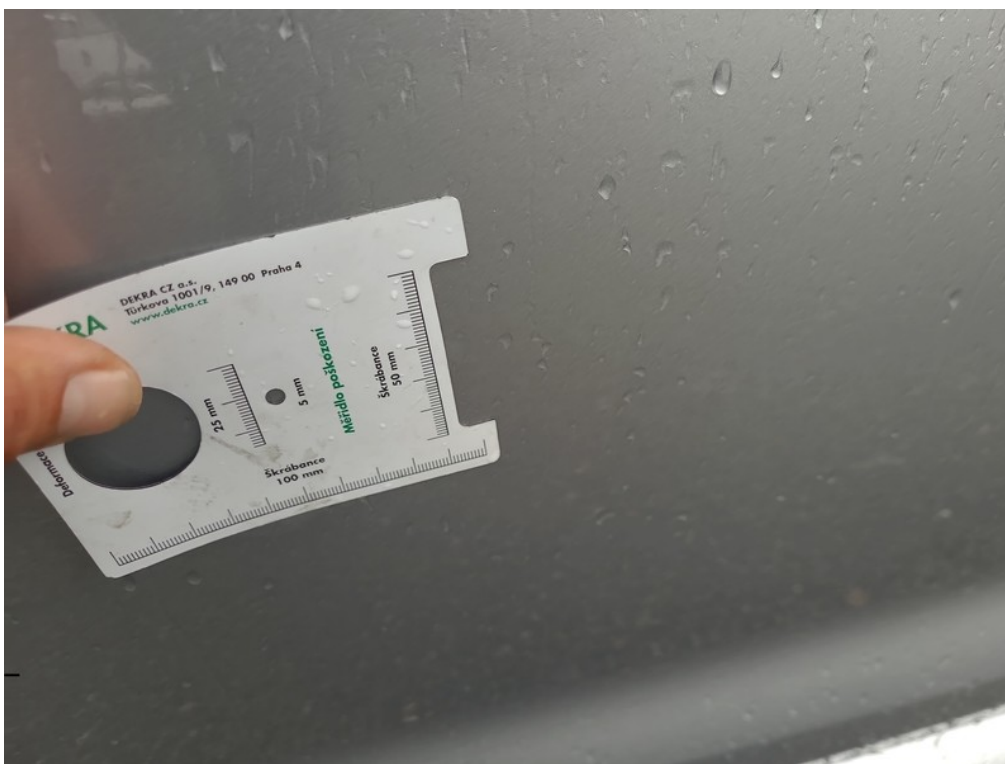
| P.č. | Poškozený díl | Druh poškození |
|---|---|---|
| 6 | Dveře zadní pravé | Škrábance |

### 6 Dveře zadní pravé - Škrábance

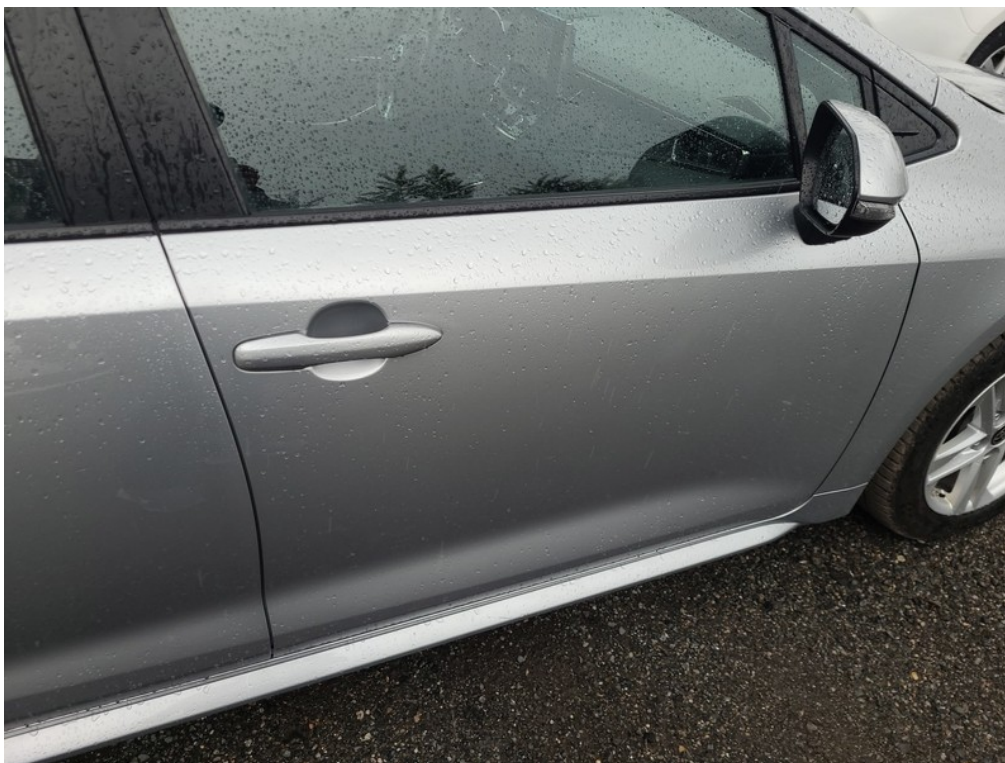
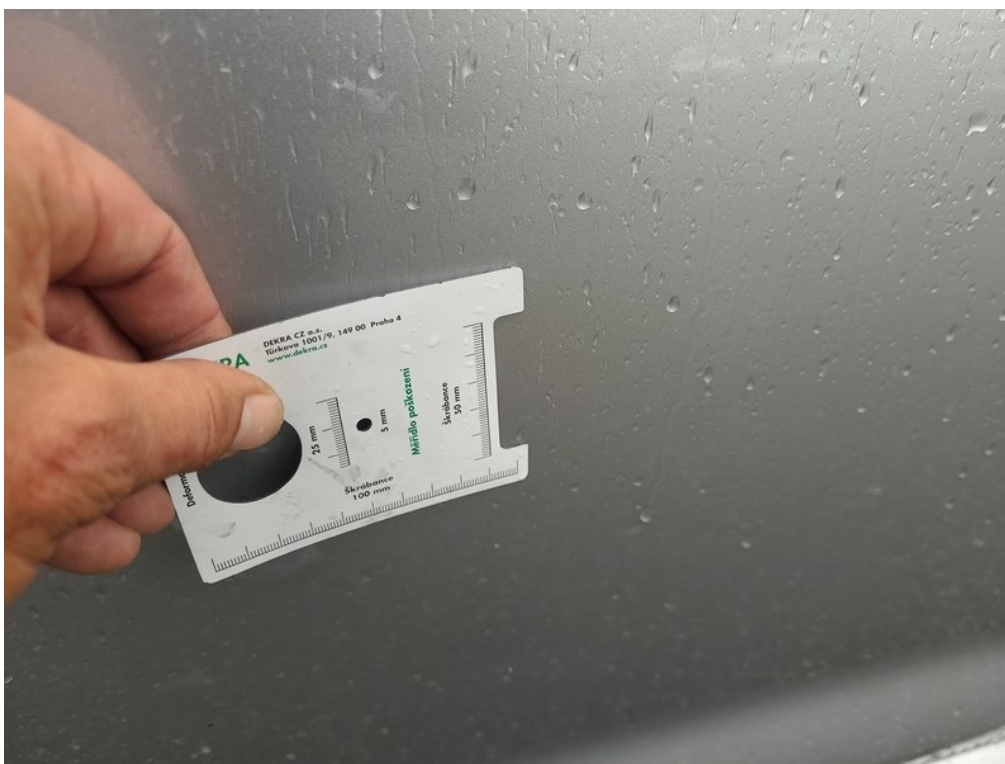
| P.č. | Poškozený díl | Druh poškození |
|---|---|---|
| 7 | Dveře přední pravé | Škrábance |

**7 Dveře přední pravé - Škrábance**  
Umístění:

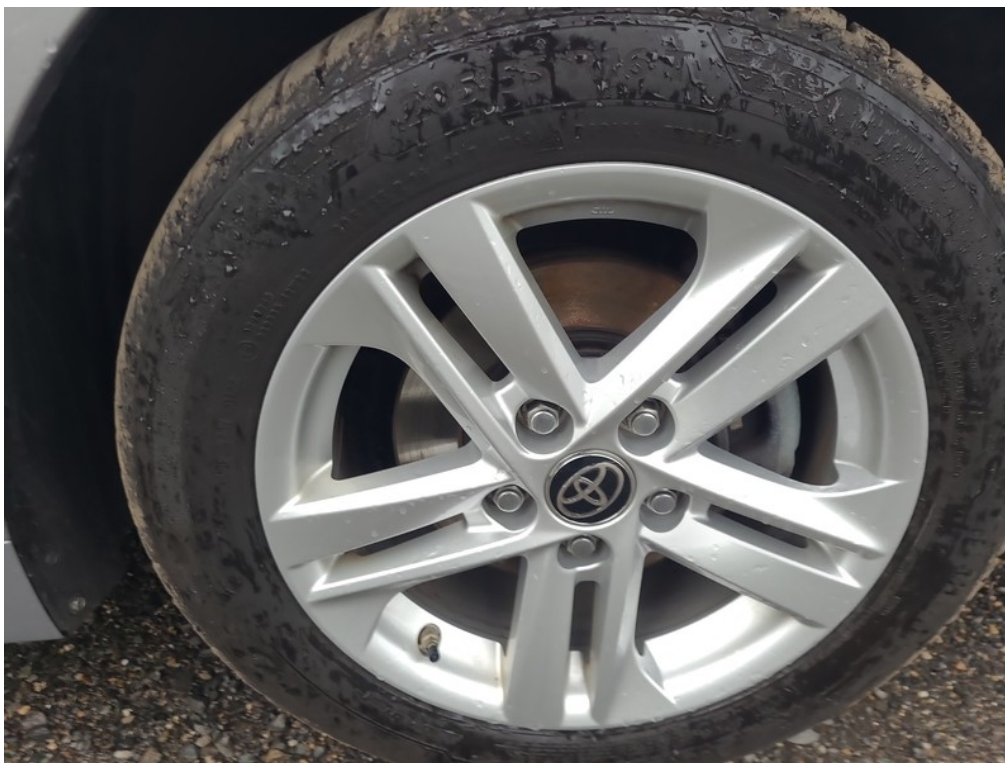
| P.č. | Poškozený díl | Druh poškození |
|---|---|---|
| 8 | Disk PP kola | Škrábance |

**8 Disk PP kola - Škrábance**  
Umístění:

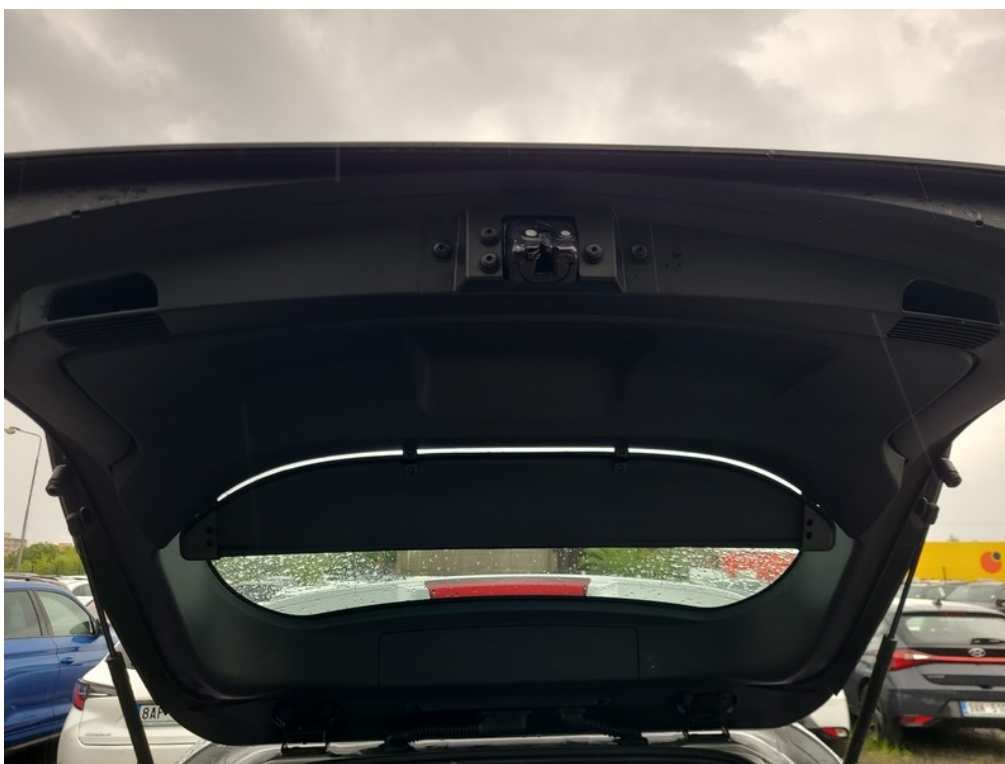
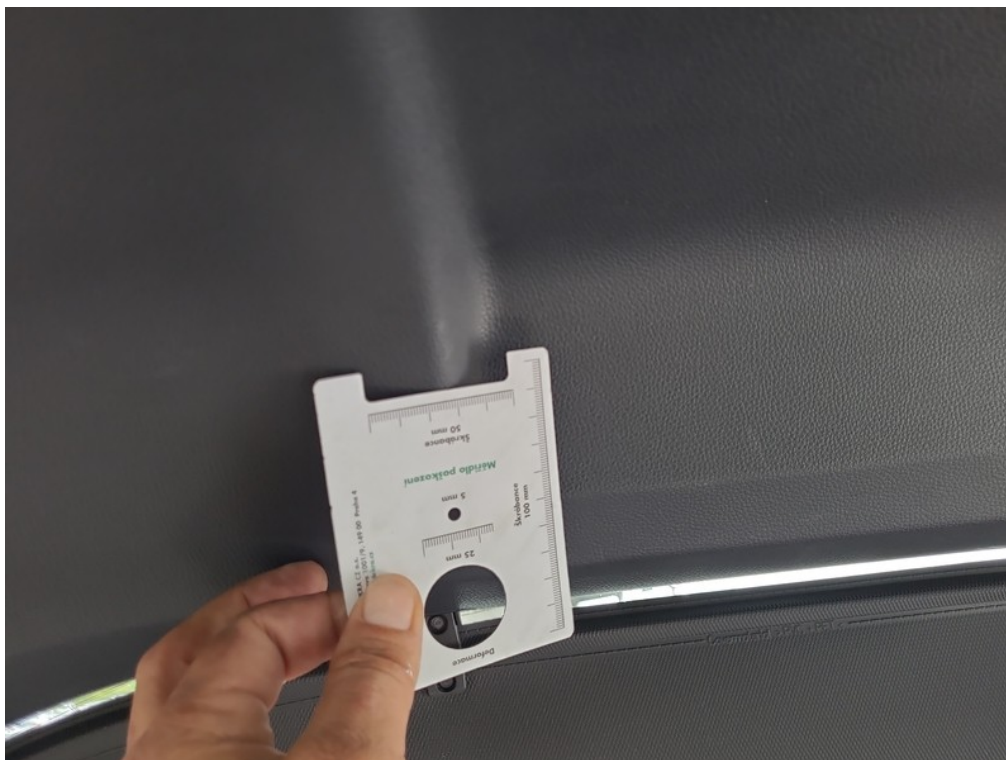
| P.č. | Poškozený díl | Druh poškození |
|---|---|---|
| 9 | Plastový kryt víka zav. prostoru | Škrábance |

**9 Plastový kryt víka zav. prostoru - Škrábance**  
Umístění:

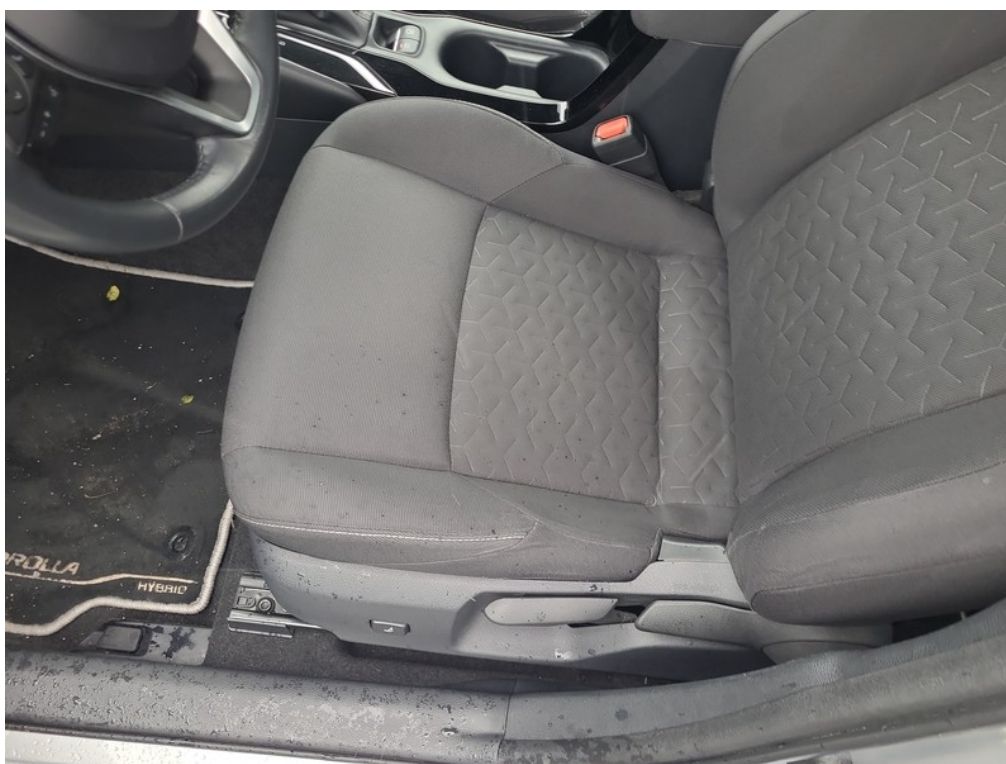
| P.č. | Poškozený díl | Druh poškození |
|---|---|---|
| 10 | Potah sedáku sedadla řidiče | Opotřebení |

**10** **Potah sedáku sedadla řidiče - Opotřebení**  
Umístění: Interiér (vnitřní prostor)

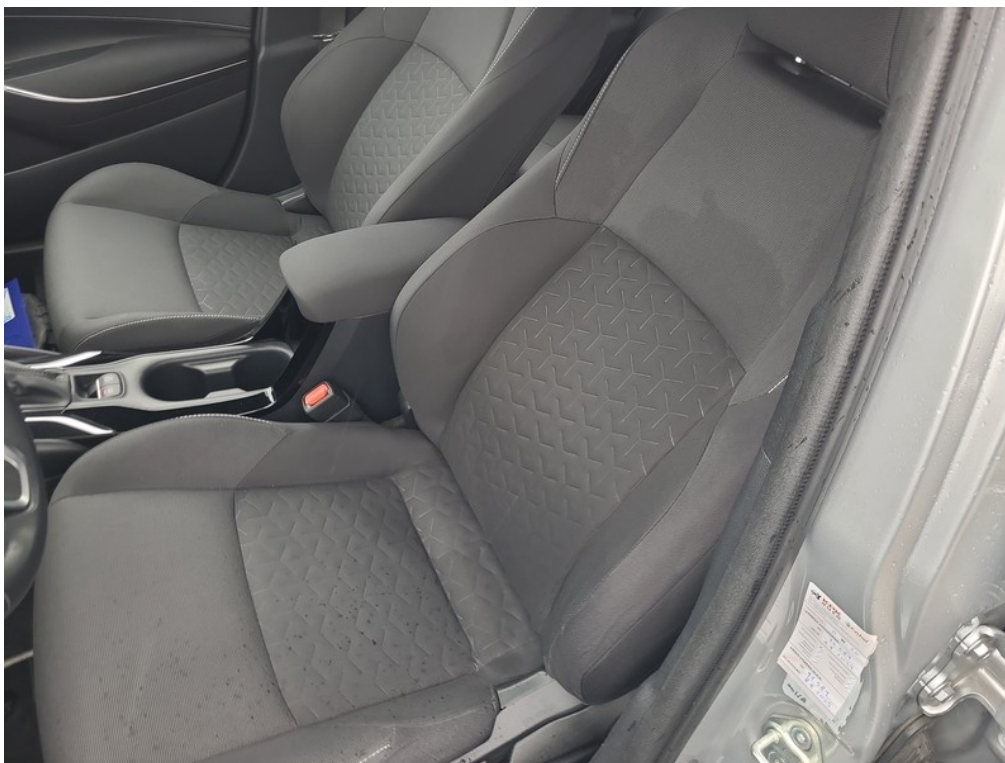
| P.č. | Poškozený díl | Druh poškození |
|---|---|---|
| 11 | Potah opěradla sedadla řidiče | Opotřebení |

**11 Potah opěradla sedadla řidiče - Opotřebení**  
Umístění: Interiér (vnitřní prostor)

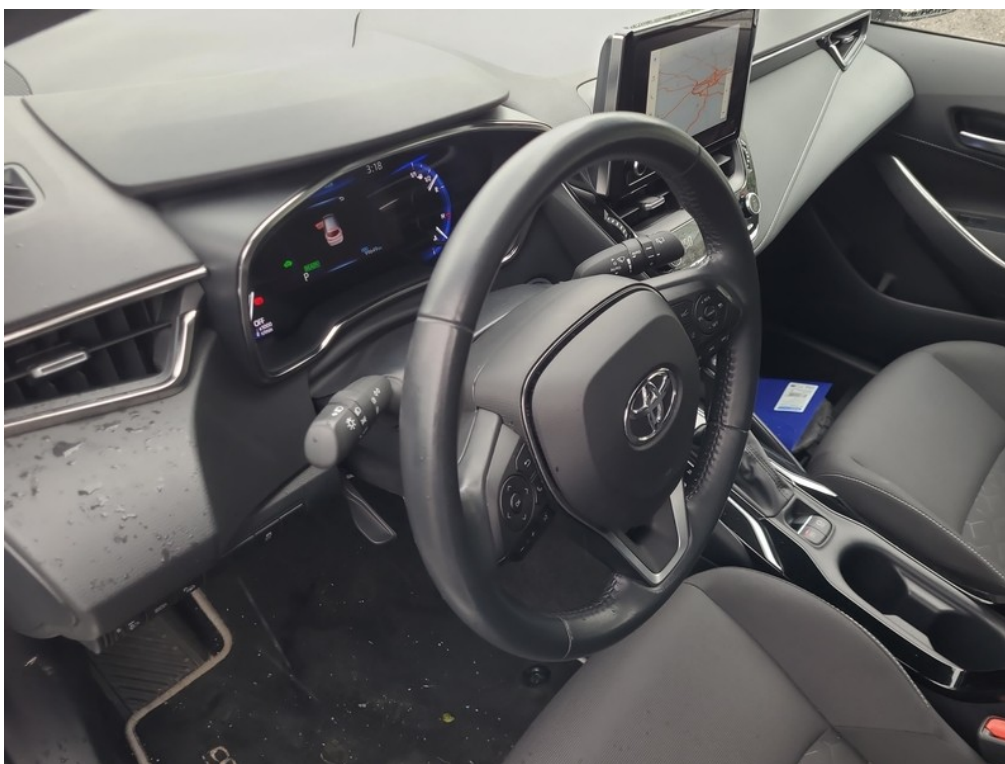
| P.č. | Poškozený díl | Druh poškození |
|---|---|---|
| 12 | Volant | Opotřebení |

**12 Volant - Opotřebení**  
Umístění: Interiér (vnitřní prostor)

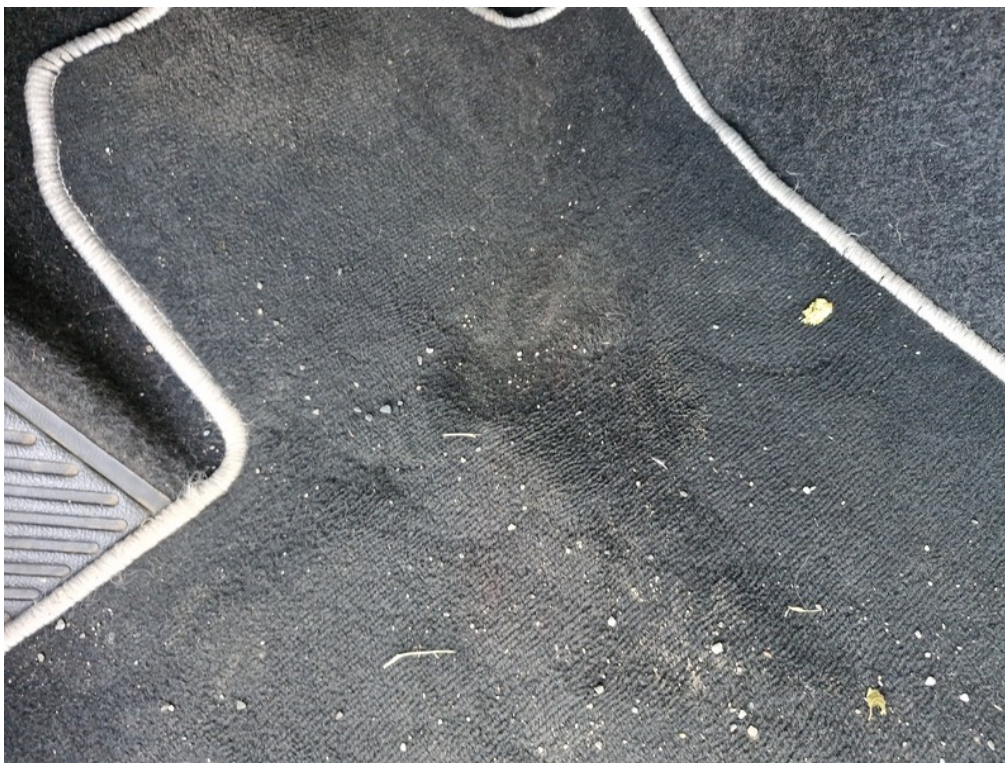
| P.č. | Poškozený díl | Druh poškození |
|---|---|---|
| 13 | Přídavný koberec LP | Opotřebení |

**13** Přídavný koberec LP - Opotřebení

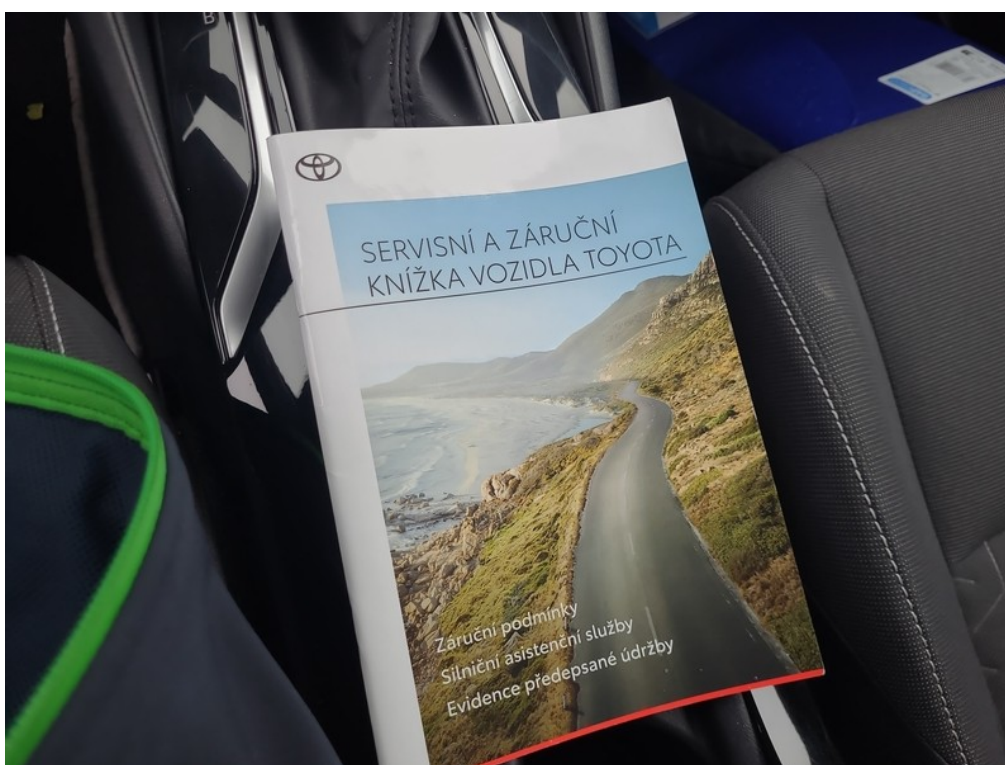
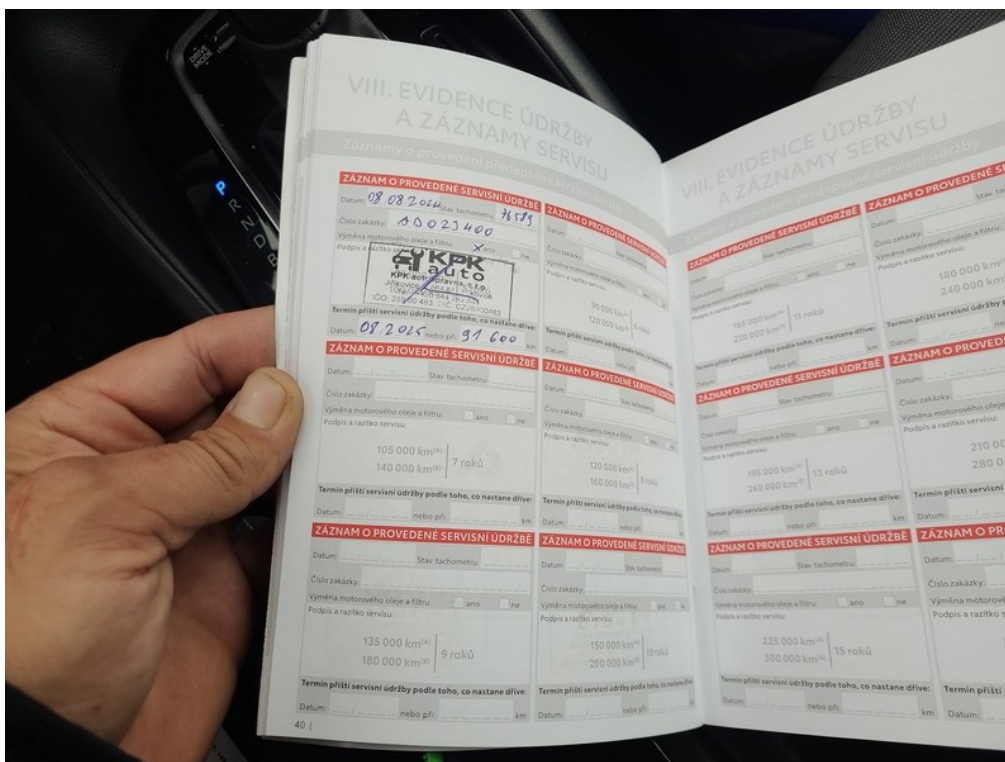
| P.č. | Poškozený díl | Druh poškození |
|---|---|---|
| 14 | Servisní záznam | Chybí |

**14** Servisní záznam - Chybí

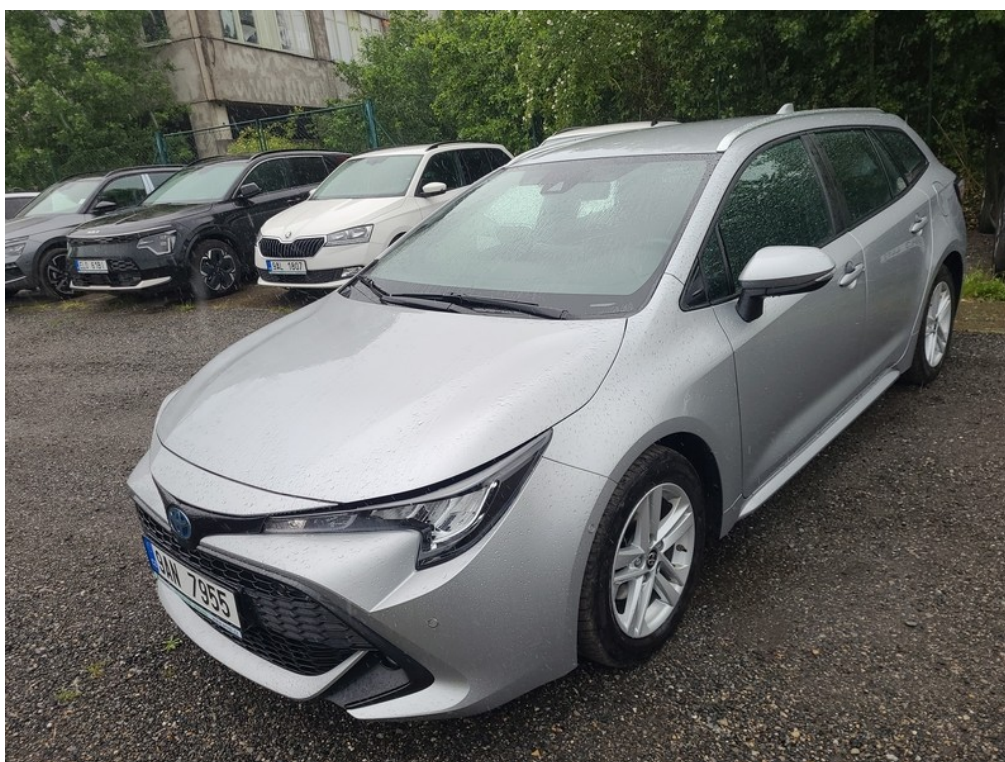
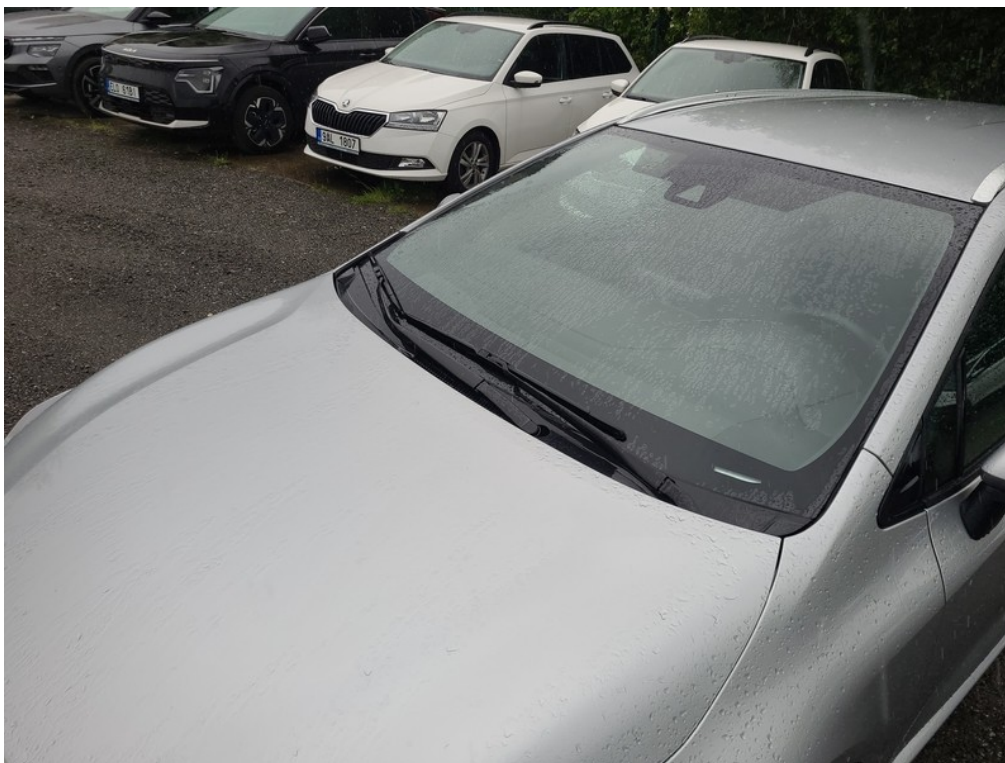
15 Doprohlídka v LC - Chybí  
Umístění:

Poznámka: Důvod druhé  
prohlídky: Povětrnostní podm.

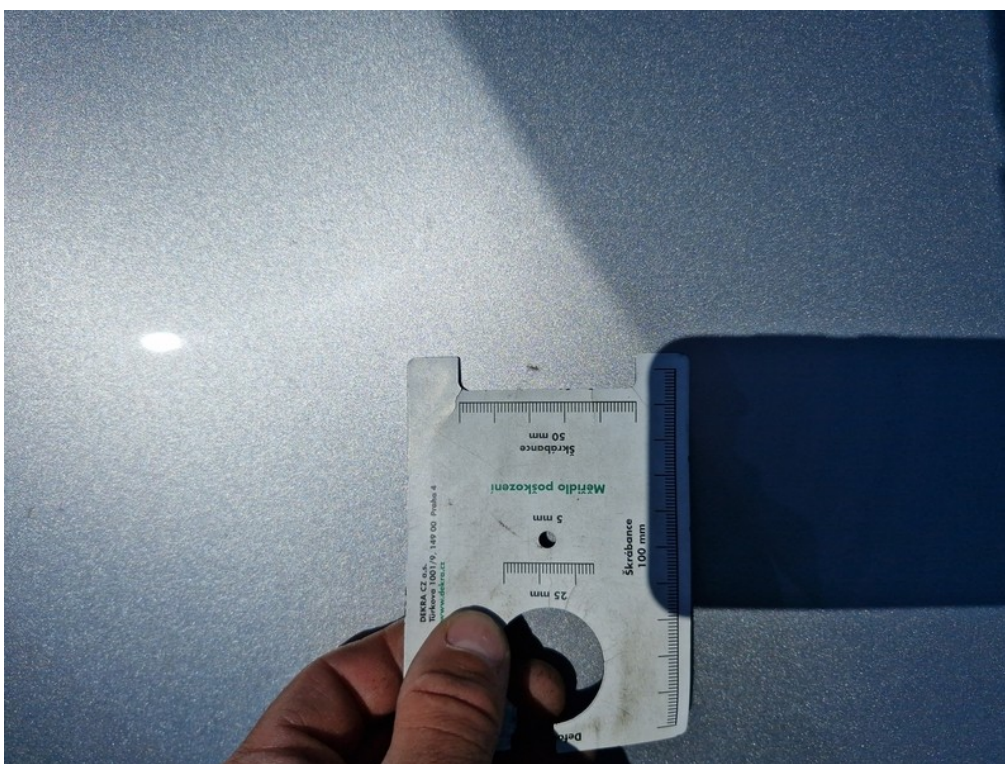
| P.č. | Poškozený díl | Druh poškození |
|---|---|---|
| 16 | Přední část vozidla | Poškození od odletujícího kamení |

**16** Přední část vozidla - Poškození od odletujícího kamene

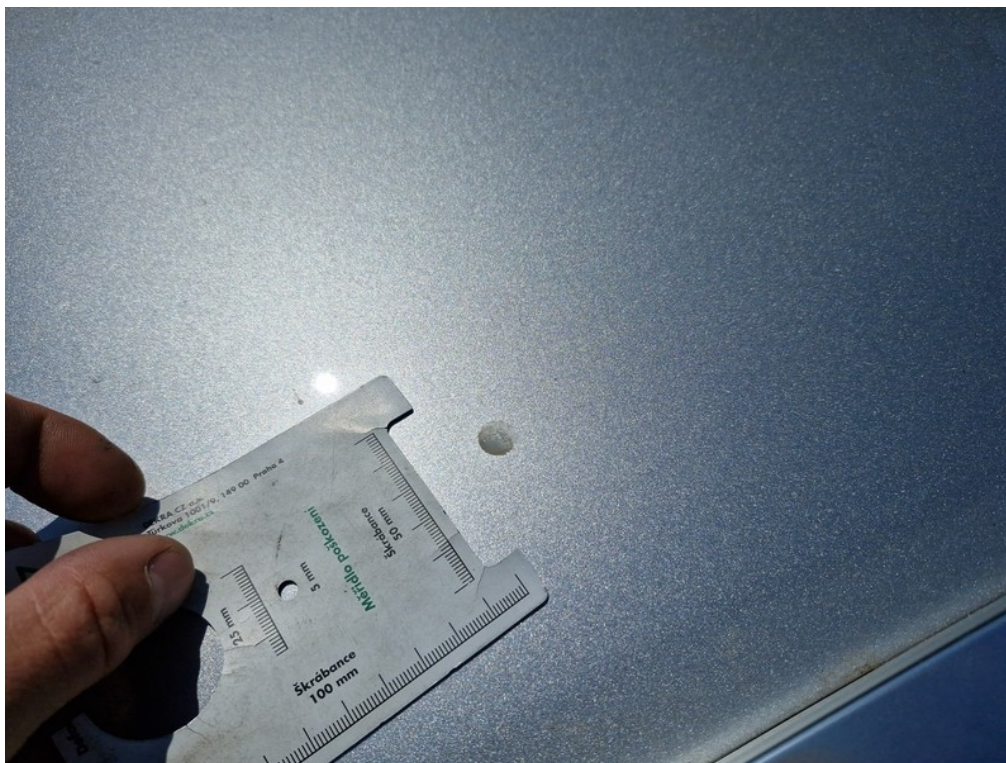
| P.č. | Poškozený díl | Druh poškození |
|---|---|---|
| 17 | Celková plocha karoserie | Škrábance |

**17 Celková plocha karoserie - Škrábance**  
Umístění: Ostatní

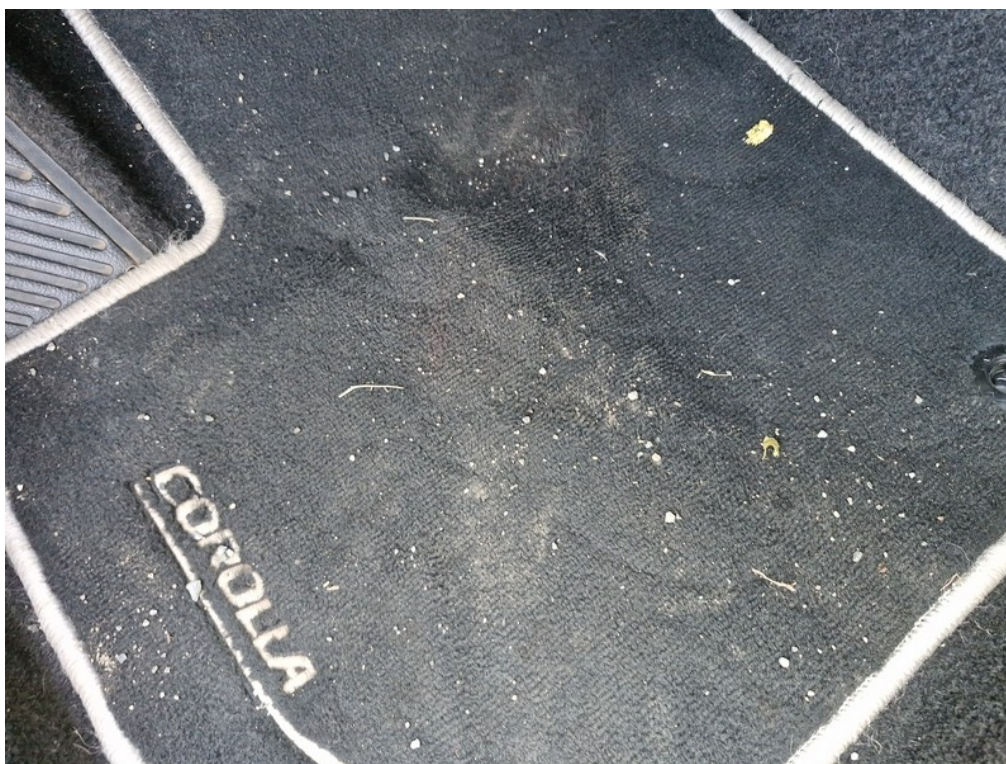
| P.č. | Poškozený díl | Druh poškození |
|---|---|---|
| 18 | Interiér | Znečištěno |

**18 Interiér - Znečištěno**  
Umístění:
