Zustandsbericht / Minderwertgutachten

**Kennzeichen****B DM2416****FIN****SB1Z93BE30E151400****Vorgang**

Erstzulassung	31.05.2021	Fahrzeugart	PKW
Hersteller	TOYOTA	Typ / Verkaufsbez.	Corolla 1.8 Hybrid Touring Sports Team Deutschland
Aufbauart	Kombi	Türen	5
Sitzplätze	5	Fahrzeug-Ident.-Nr.	SB1Z93BE30E151400
HSN / TSN	5013 / AMV	Schlüssel-Nr.	10501079
Km-Stand abgelesen	75961	Energiequelle / Kraftstoff	Hybr.Benzin/E
Zylinderanzahl	4 / Hybirdantrieb	Leistung (kW)	72
Hubraum (ccm)	1798	Schadstoffklasse:	EURO6;WLTP;AM;PI/CI; M, N1 I
Antriebsart	Frontantrieb	Getriebe	Automatik /
Felgen	Leichtmetall	Farbe	Cosmic Silber / Metallic
Polster / Farbe	Stoff / Anthrazit		
Es wird unterstellt, dass die Gesamtaufleistung dem abgelesenen Km-Stand entspricht.

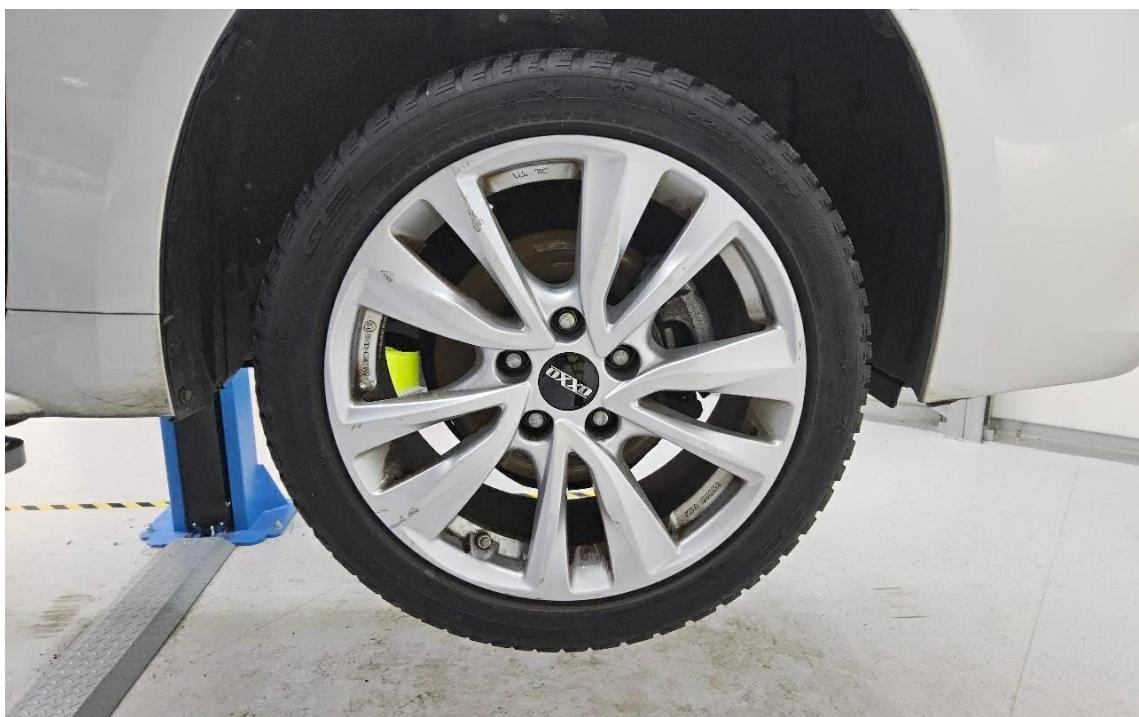
Bei den montierten Felgen handelt es sich um Zubehörfelgen. Die Zulässigkeit dieser Felgen ist nicht nachgewiesen.

Bild 7 : Zubehörfelgen

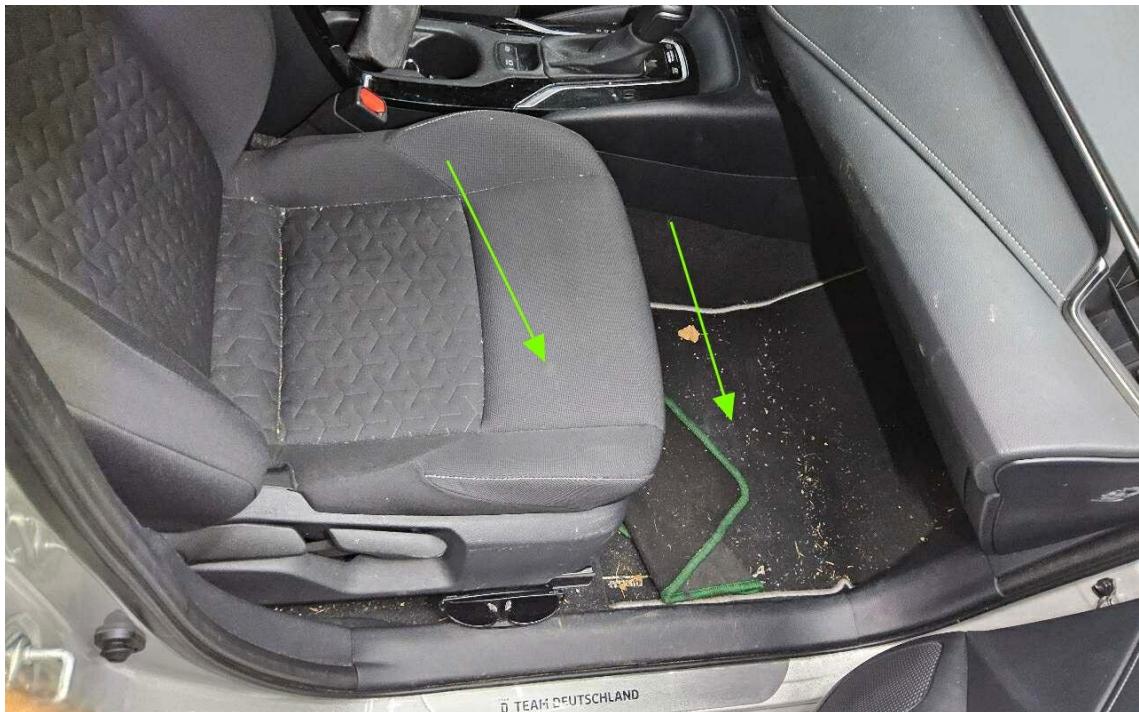
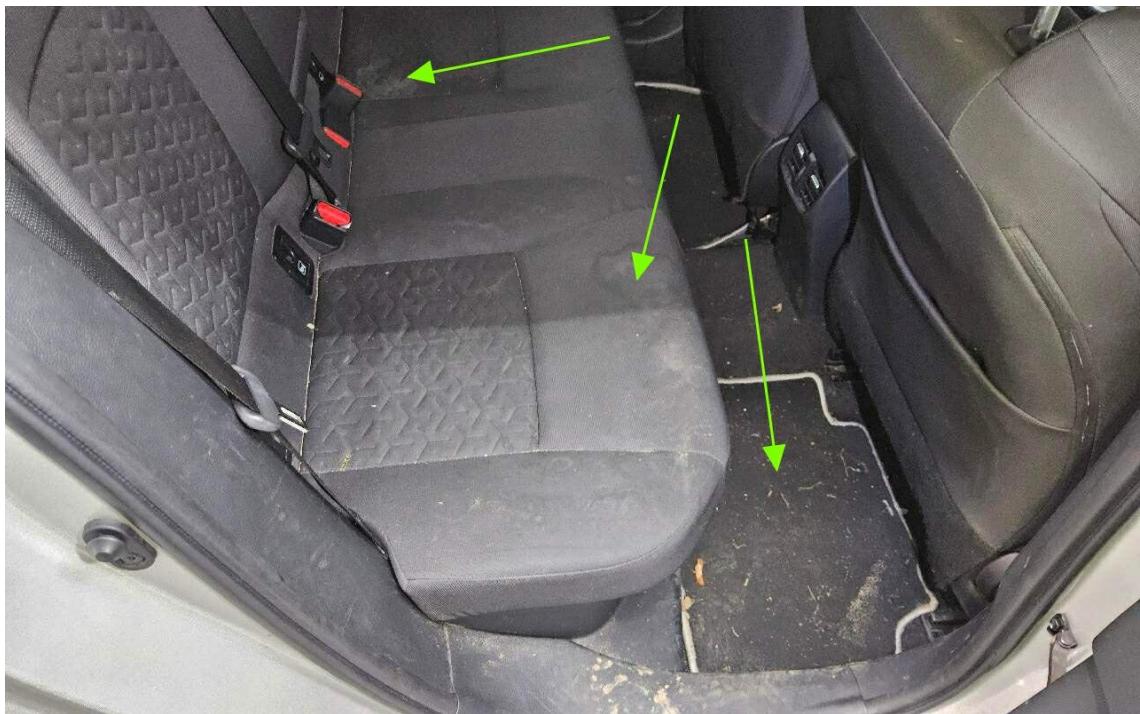
Bild 8 : Innenraum verschmutzt

Bild 9 : Innenraum verschmutzt

2. Innenraum verschmutzt, reinigen (Bild 8, 9)	200	voll	-200	-168,07
3. Batterie tiefentladen, prüfen und Befund festlegen, Schadenerweiterung möglich	100	voll	-100	-84,03

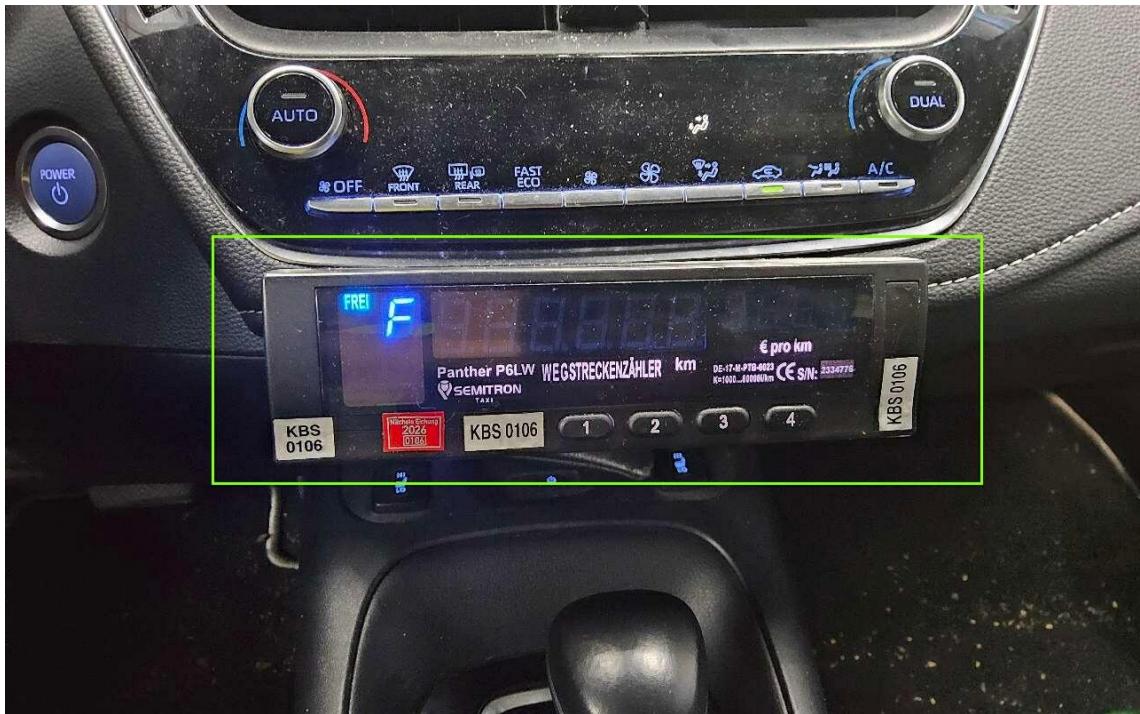
Bild 10 : Nachrüstung Taxi

4. Reifendruckkontrolle aktiv, prüfen und Befund festlegen, Schadenerweiterung möglich	100	voll	-100	-84,03
5. Nachrüstung Taxi, prüfen und Befund festlegen, Schadenerweiterung möglich (Bild 10)	100	voll	-100	-84,03

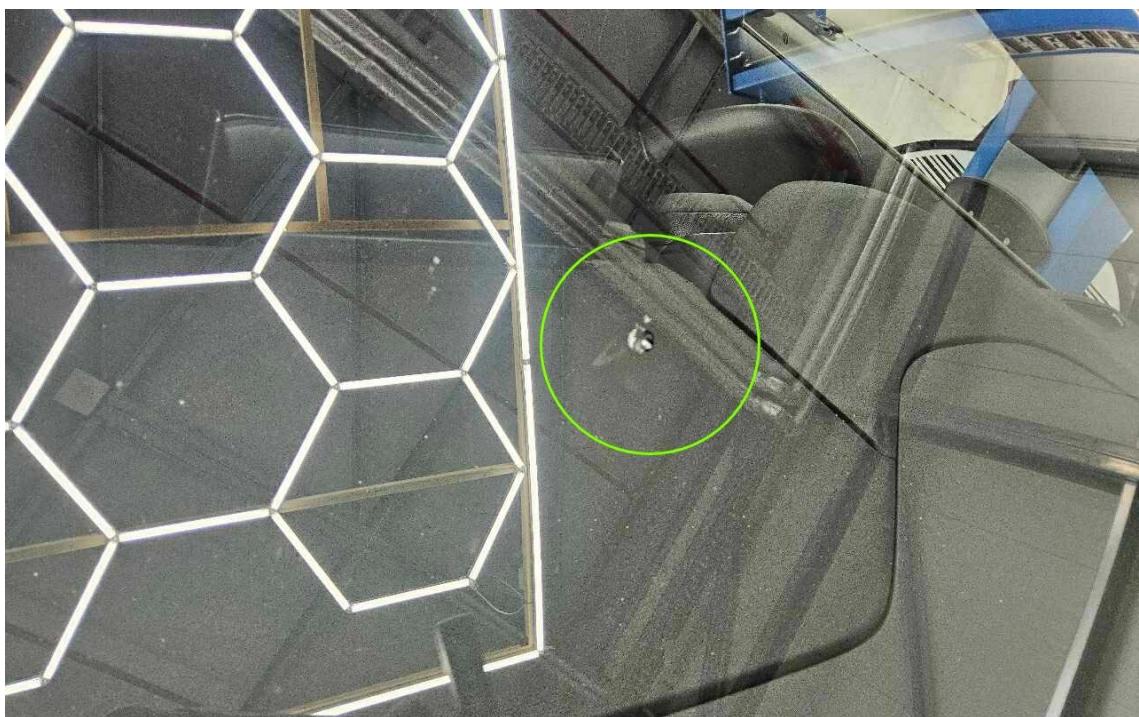
Bild 11 : Windschutzscheibe gerissen

6. Windschutzscheibe gerissen, erneuern (Bild 11)	1.495	voll	-1.495	-1.256,30
7. Motorhaube eingedellt, drücken (Bild 12)	120	voll	-120	-100,84
8. Spiegelgehäuse rechts zerkratzt, smart repair (Bild 13)	150	voll	-150	-126,05

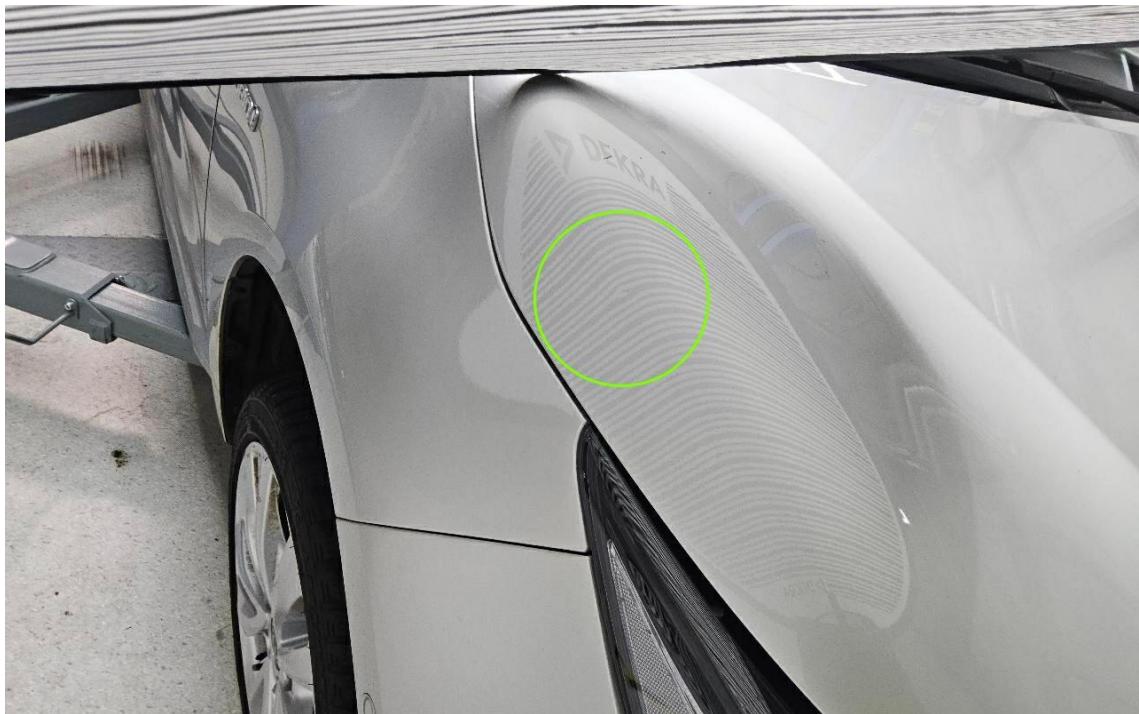
Bild 12 : Motorhaube eingedellt

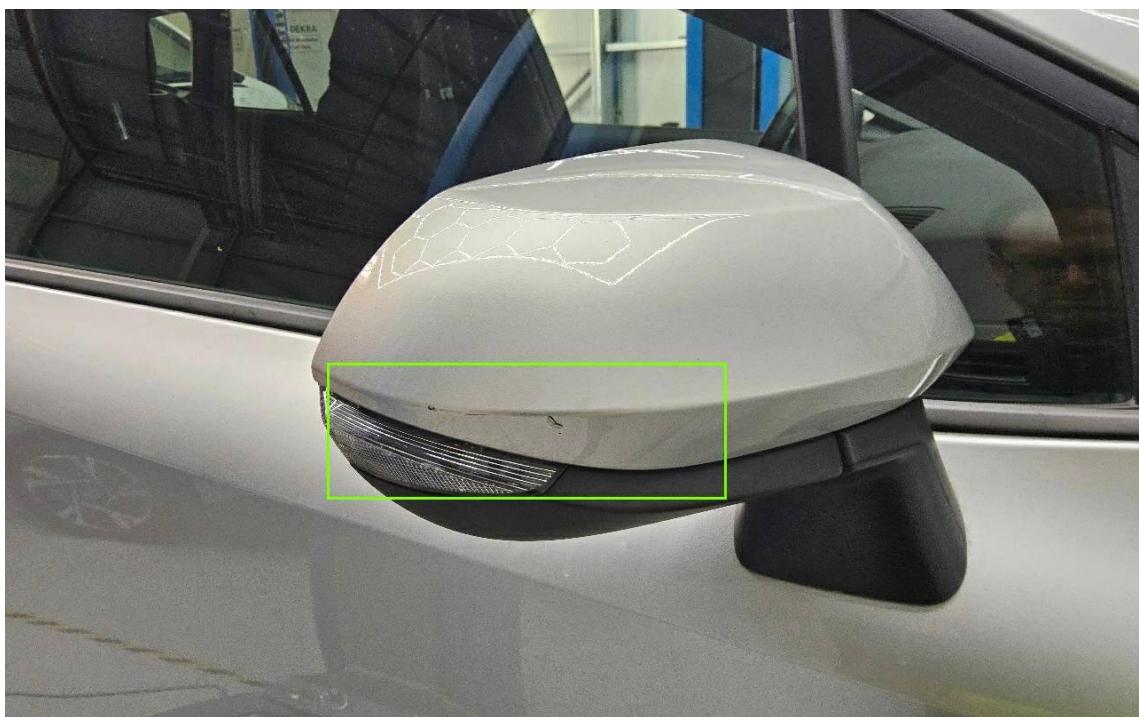
Bild 13 : Spiegelgehäuse rechts zerkratzt

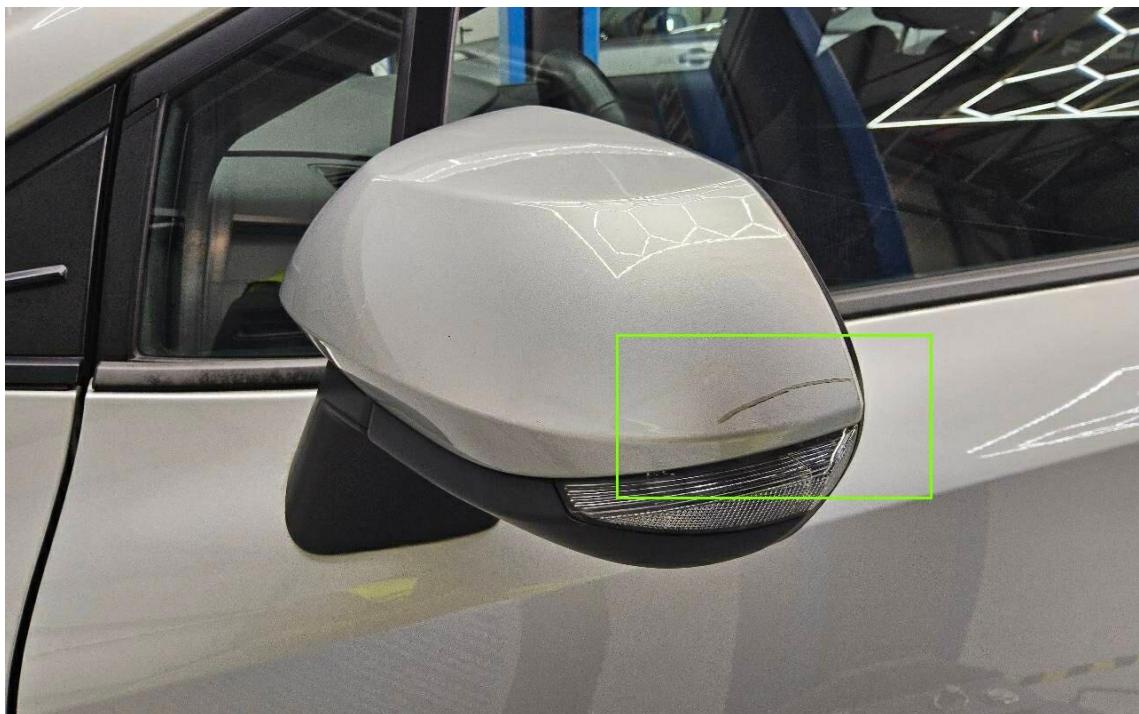
Bild 14 : Spiegelgehäuse links verschrammt

9. Spiegelgehäuse links verschrammt, polieren (Bild 14)	50	voll	-50	-42,02
10. starke Korrosionsbildung Bremse vorne und hinten, erneuern (Bild 41, 42)	1.016	voll	-1.016	-853,78

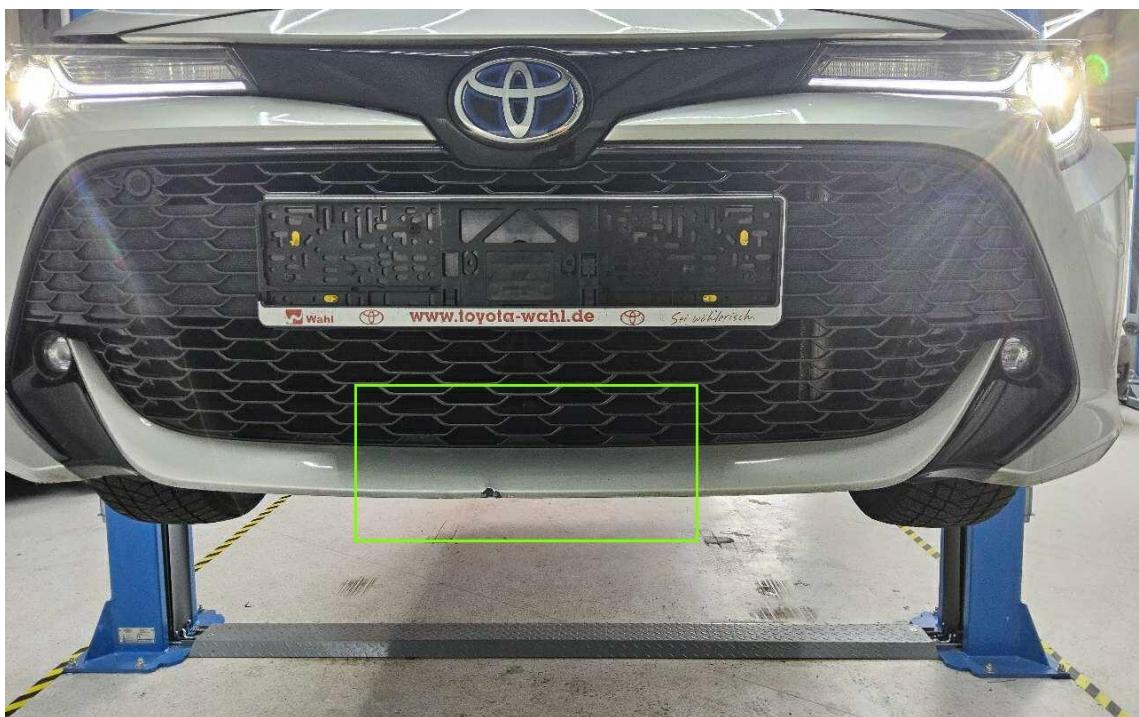
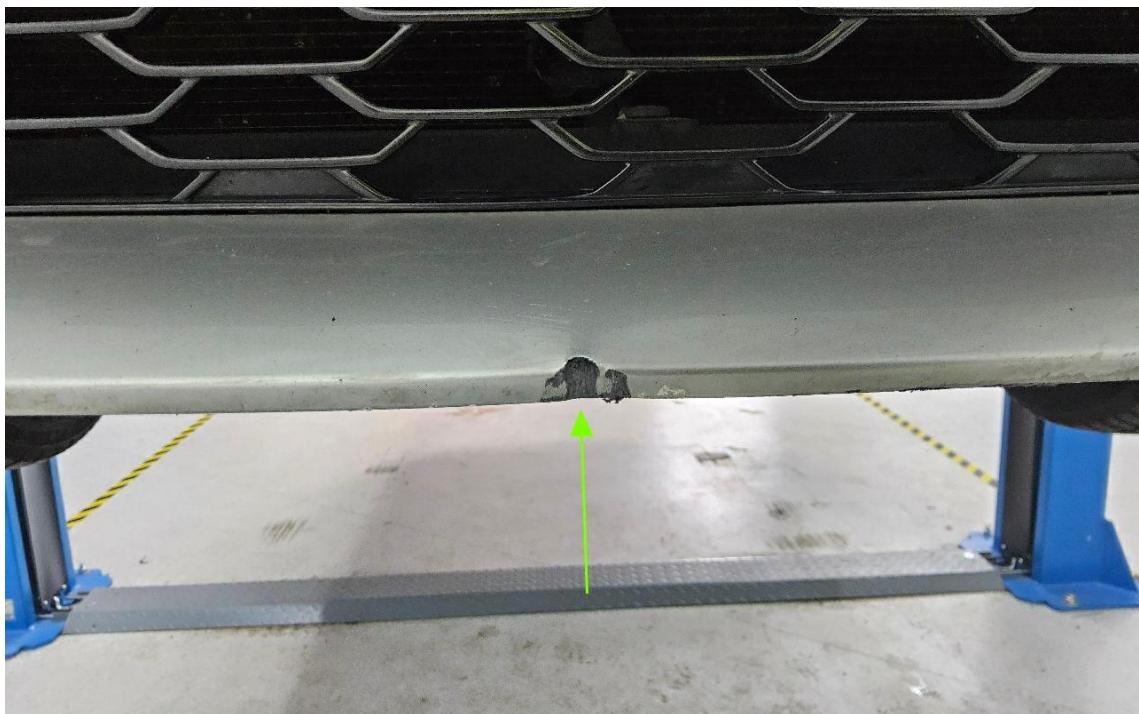
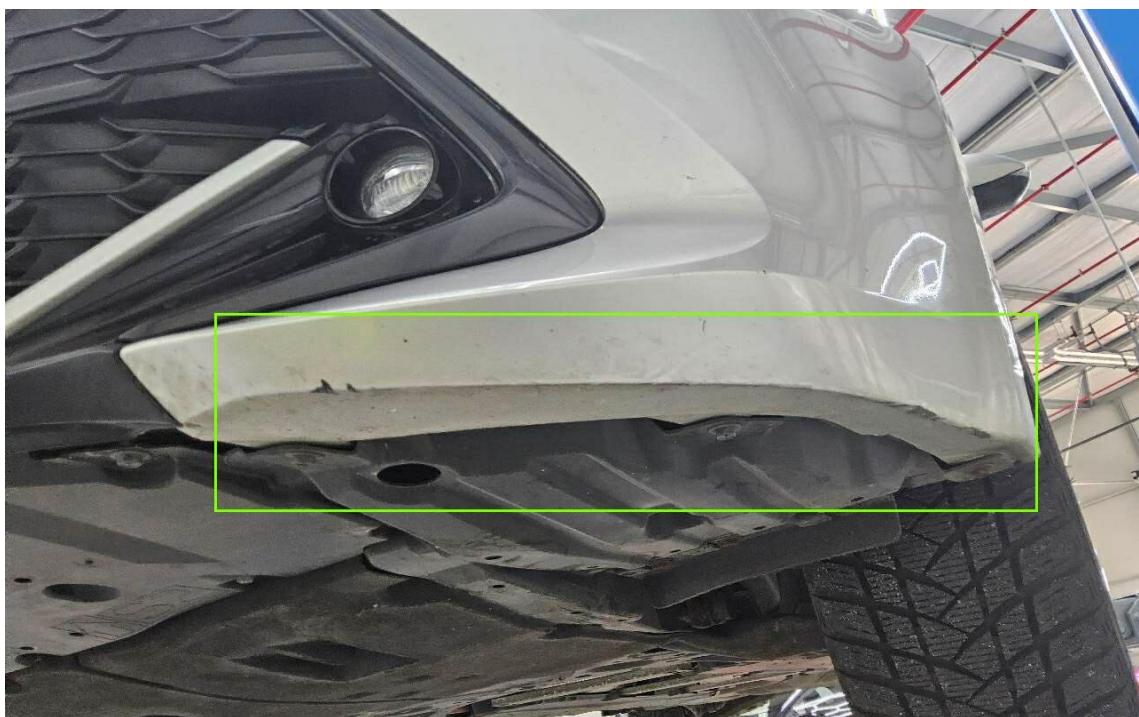
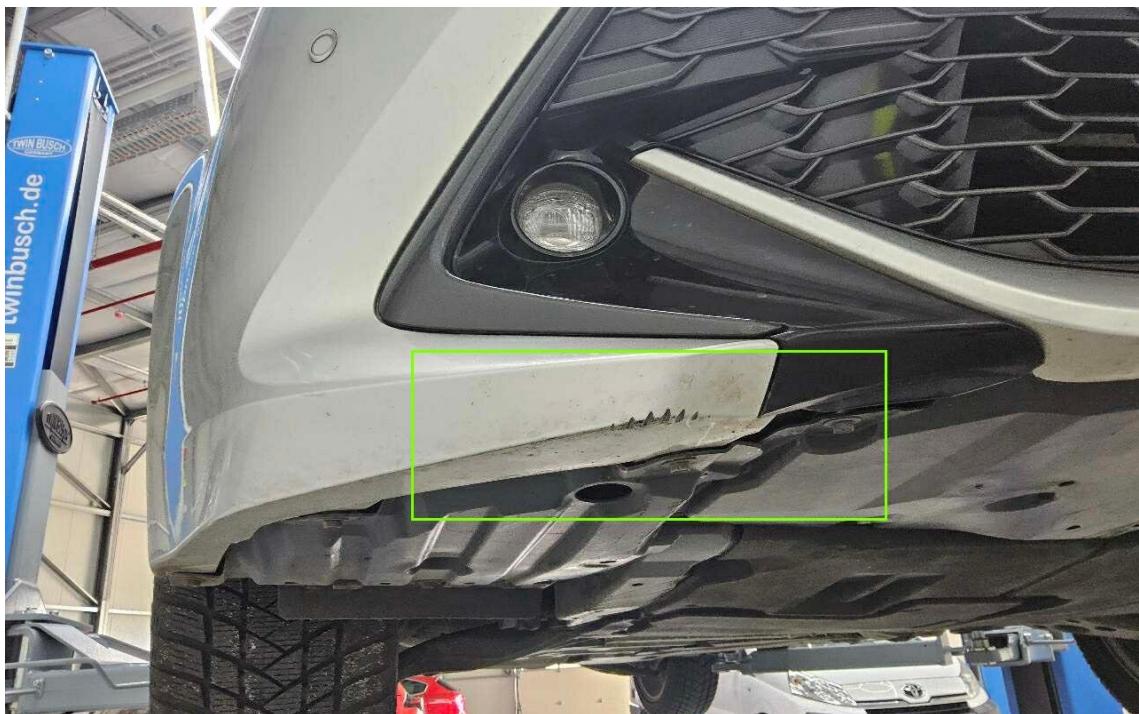
Bild 15 : Stoßfänger vorne plastisch verformt und zerkratzt

Bild 16 : Stoßfänger vorne plastisch verformt und zerkratzt

Bild 17 : Stoßfänger vorne plastisch verformt und zerkratzt

Bild 18 : Stoßfänger vorne plastisch verformt und zerkratzt

11. Stoßfänger vorne plastisch verformt und zerkratzt, erneuern (Bild 15, 16, 17, 18)	1.763	voll	-1.763	-1.481,51
12. Felge vorne rechts zerkratzt, smart repair (Bild 19, 20)	300	voll	-300	-252,10

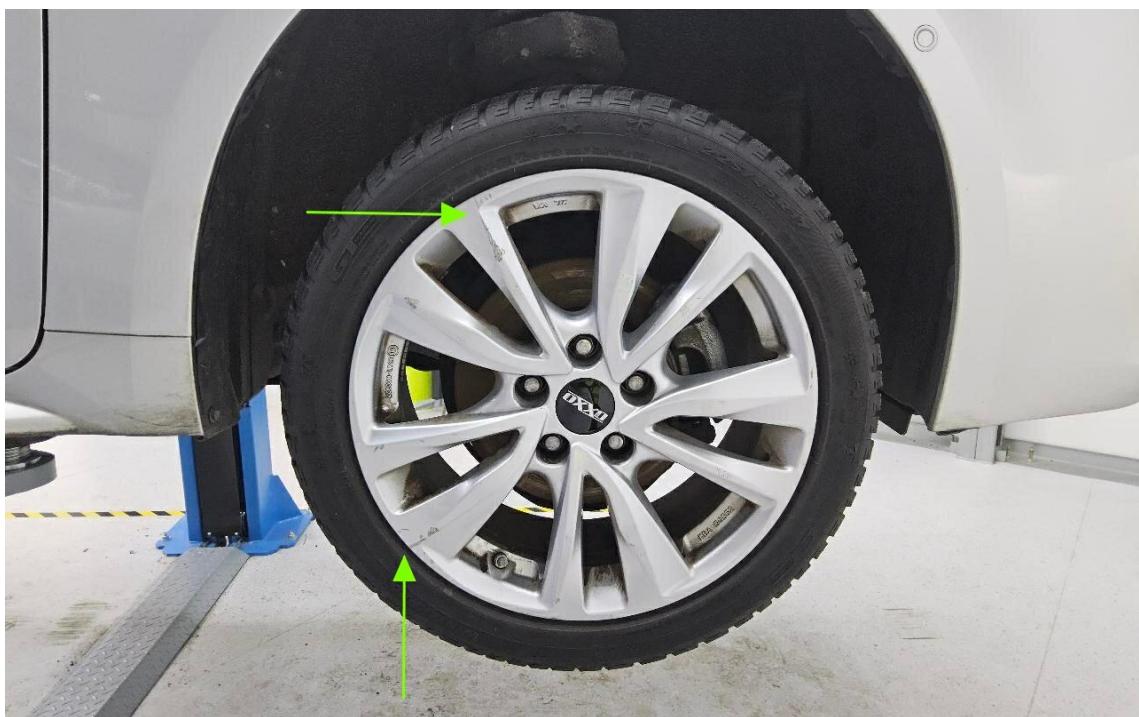
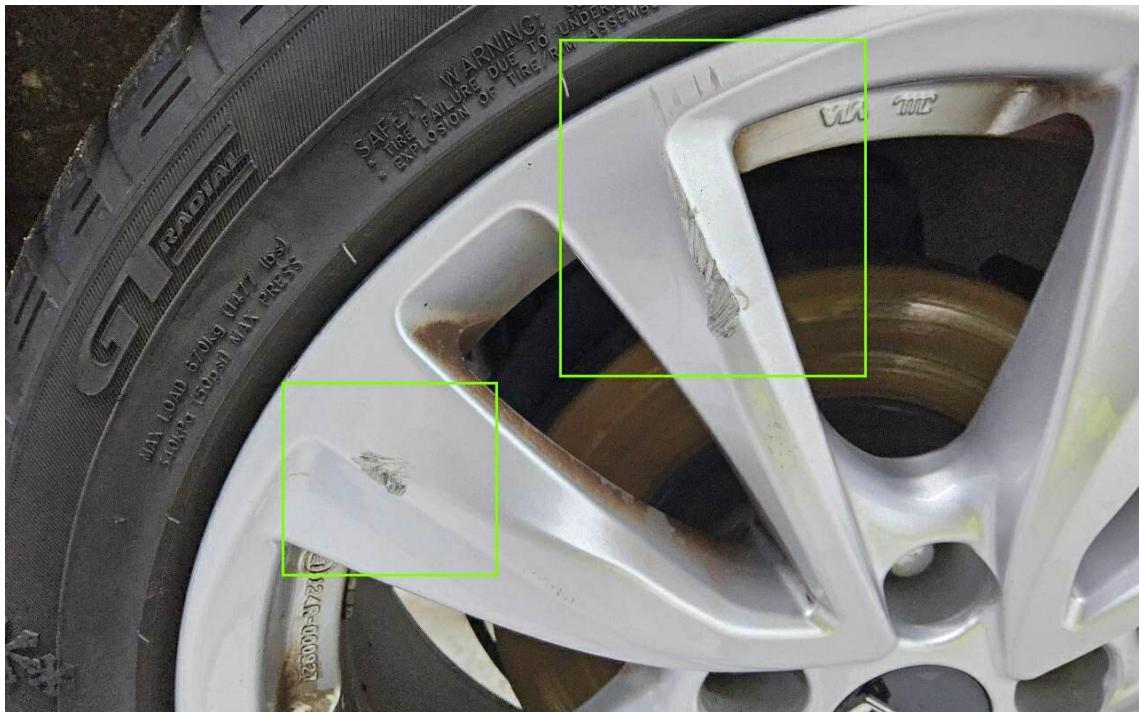
Bild 19 : Felge vorne rechts zerkratzt

Bild 20 : Felge vorne rechts zerkratzt

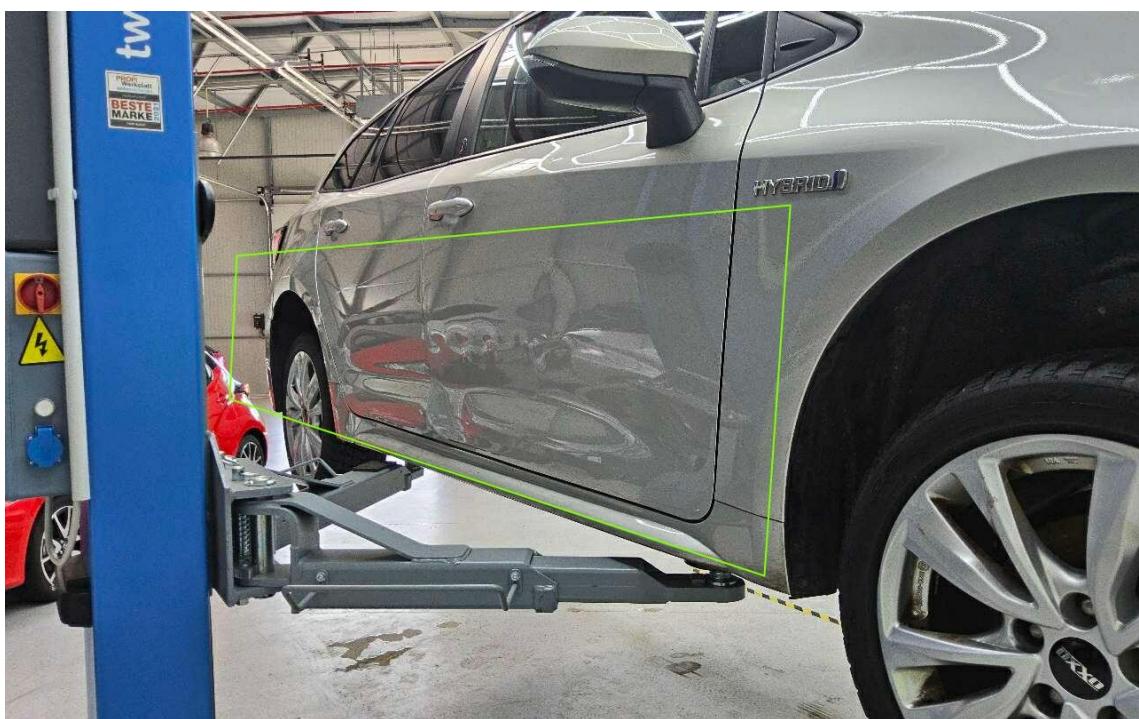
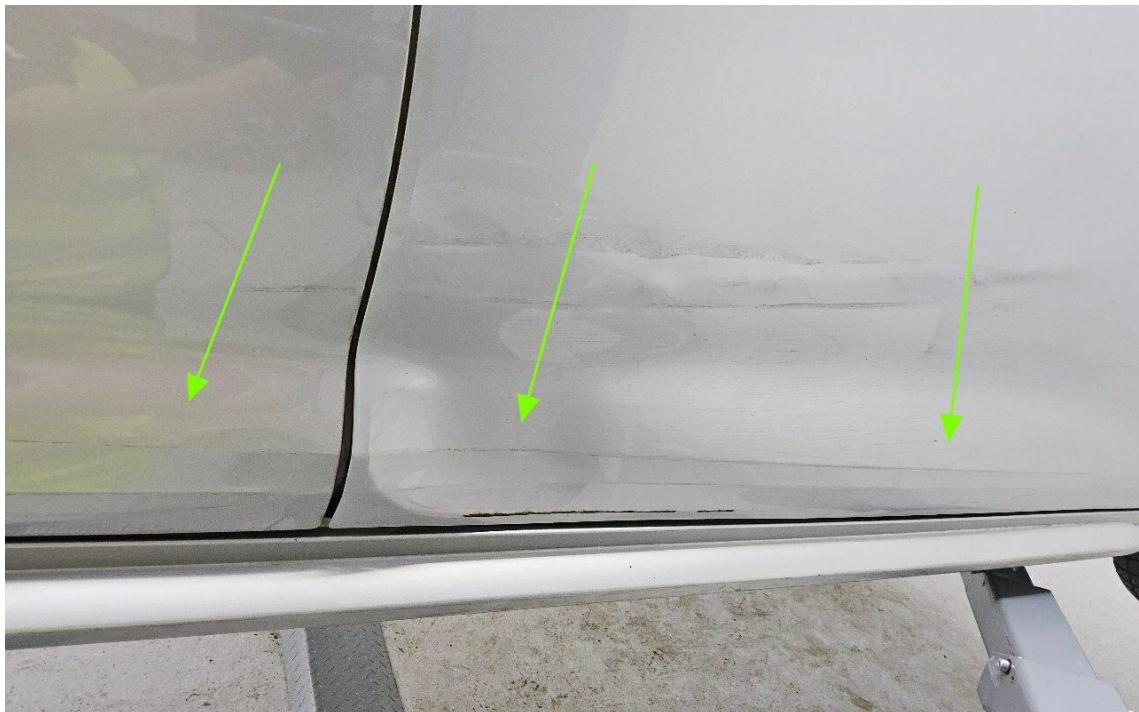
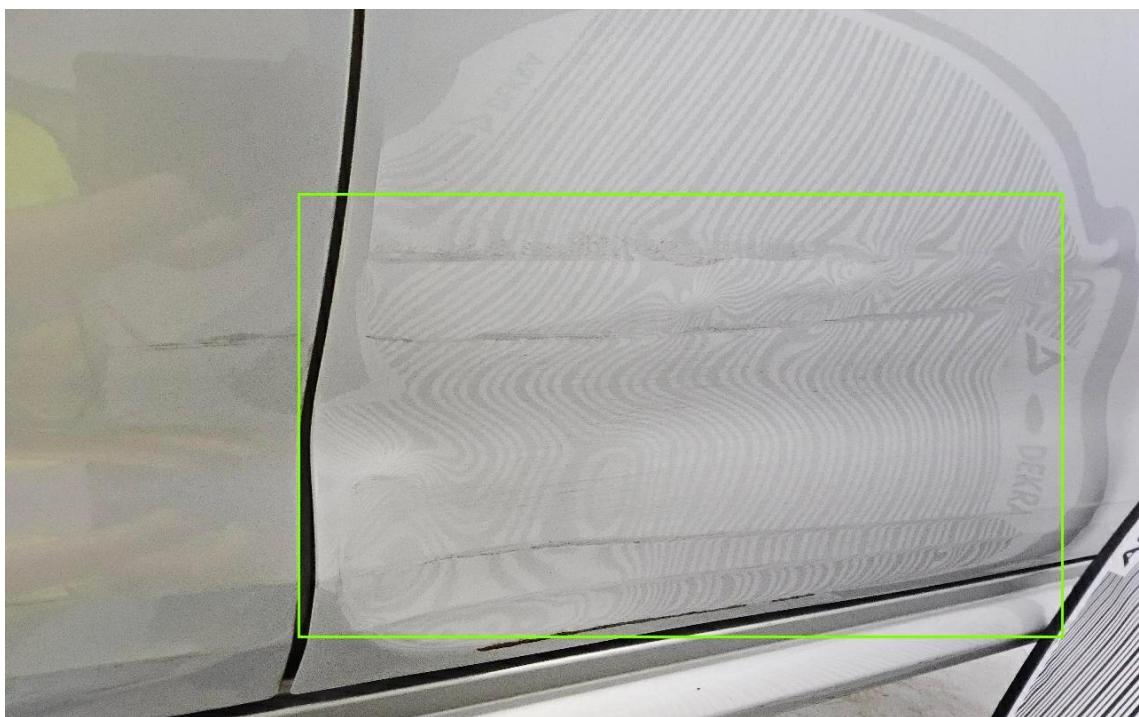
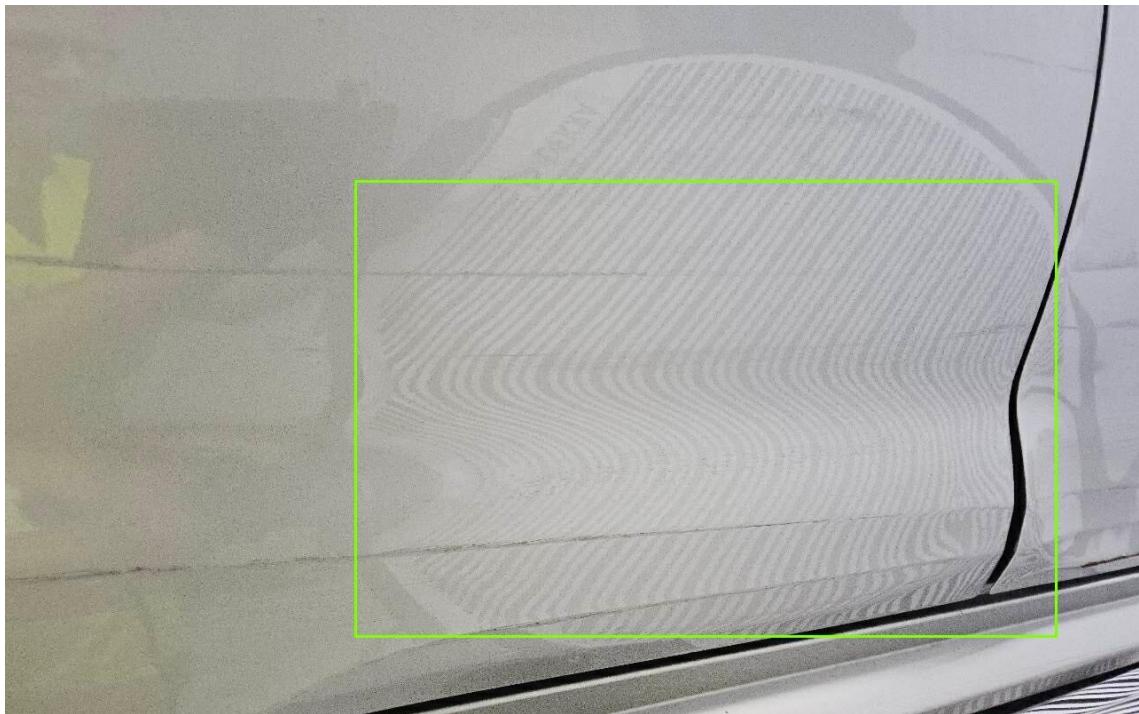
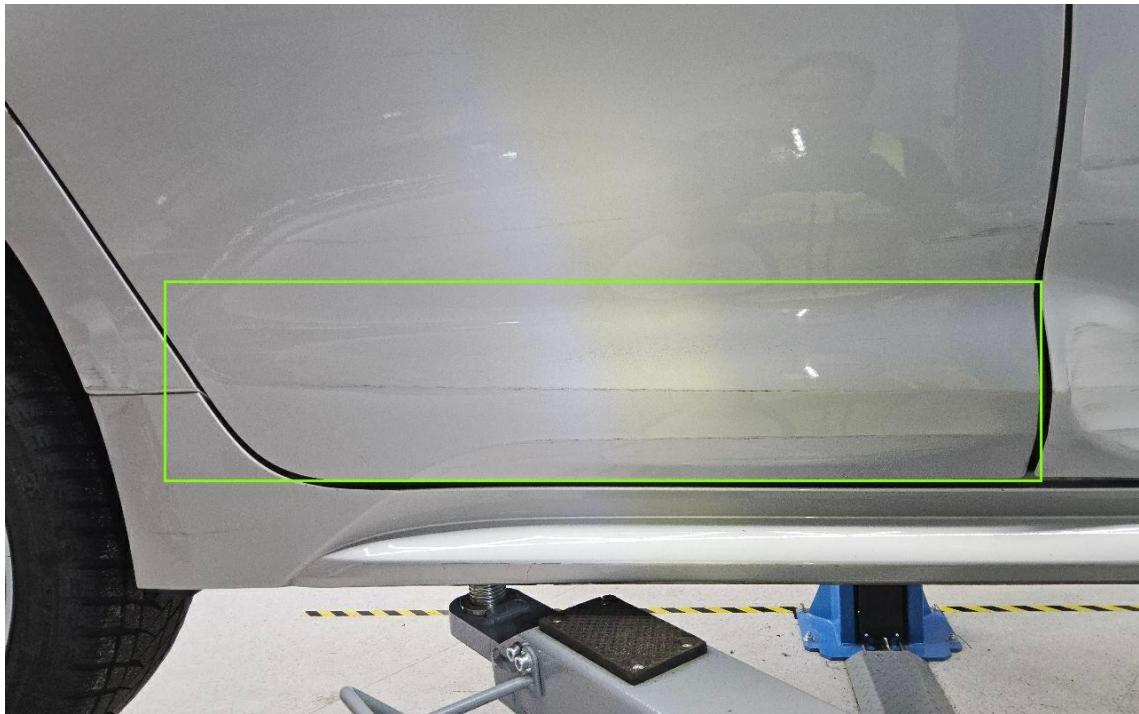
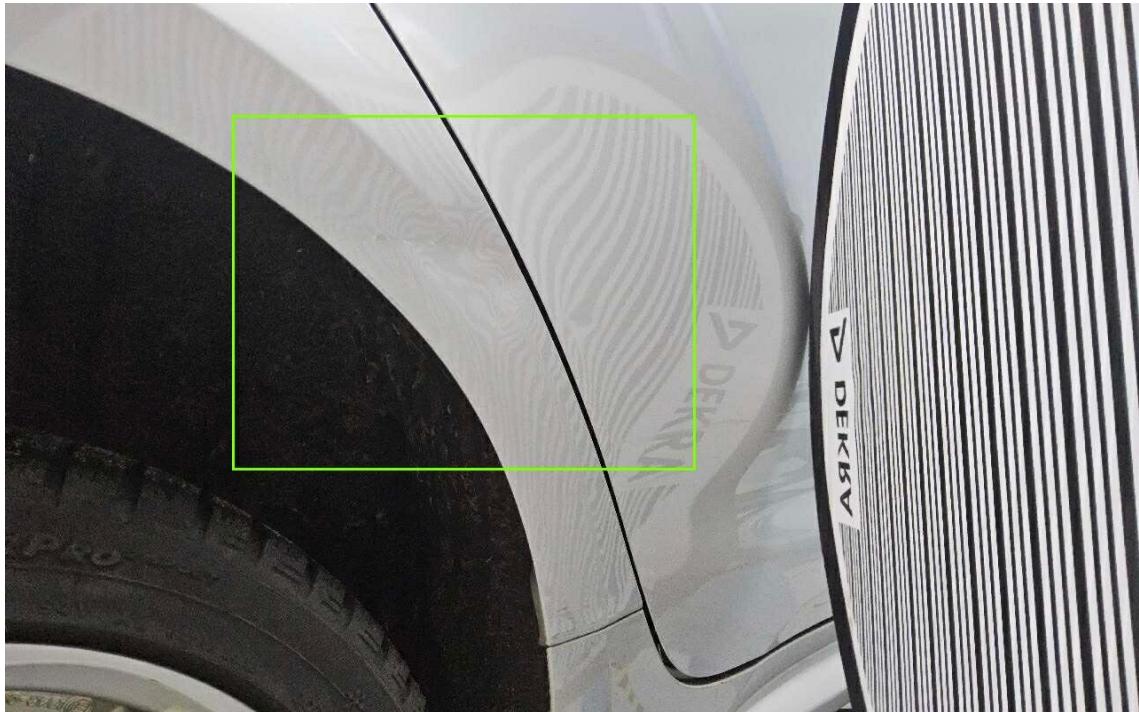
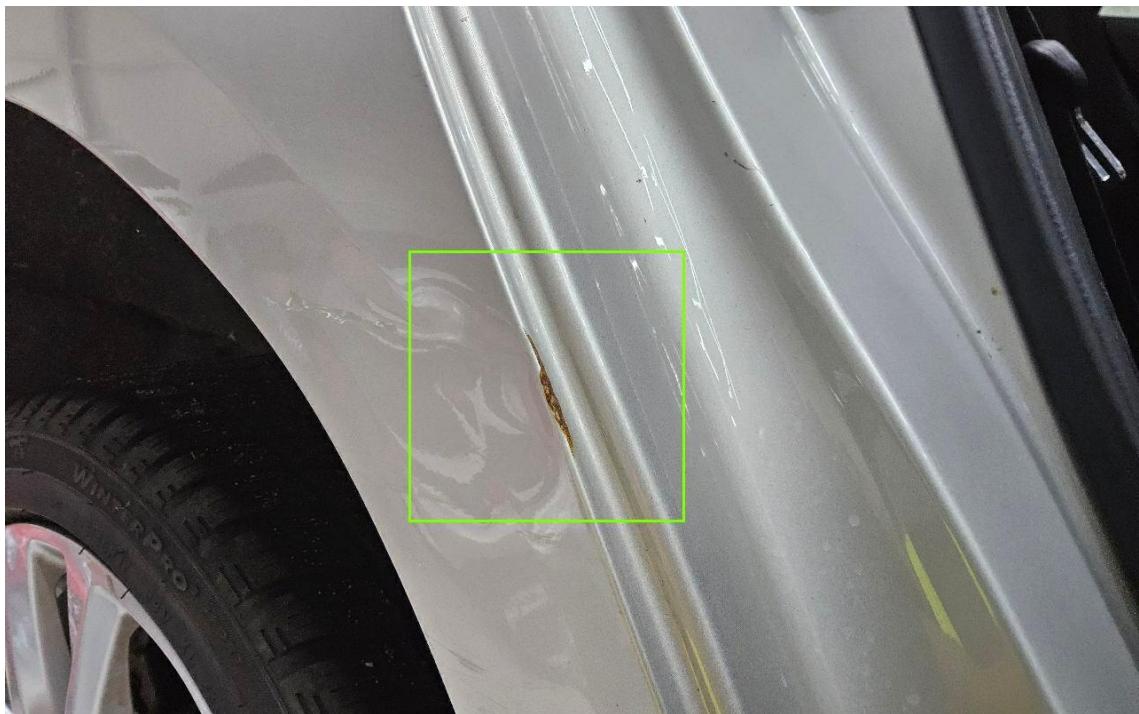
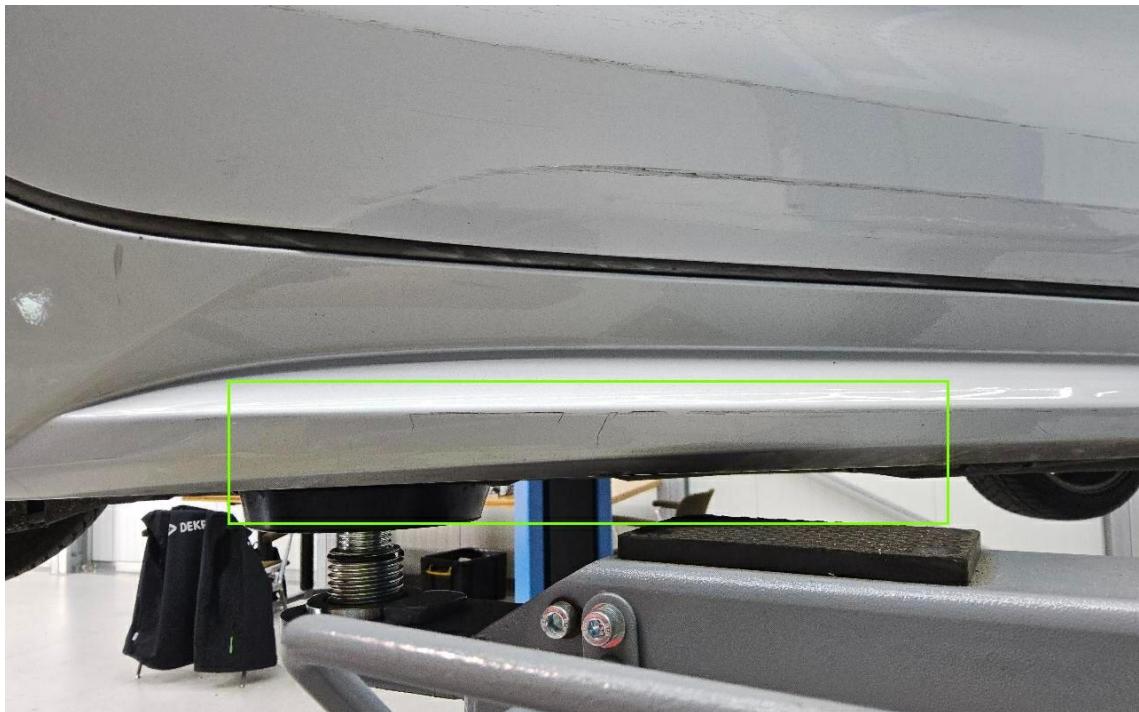
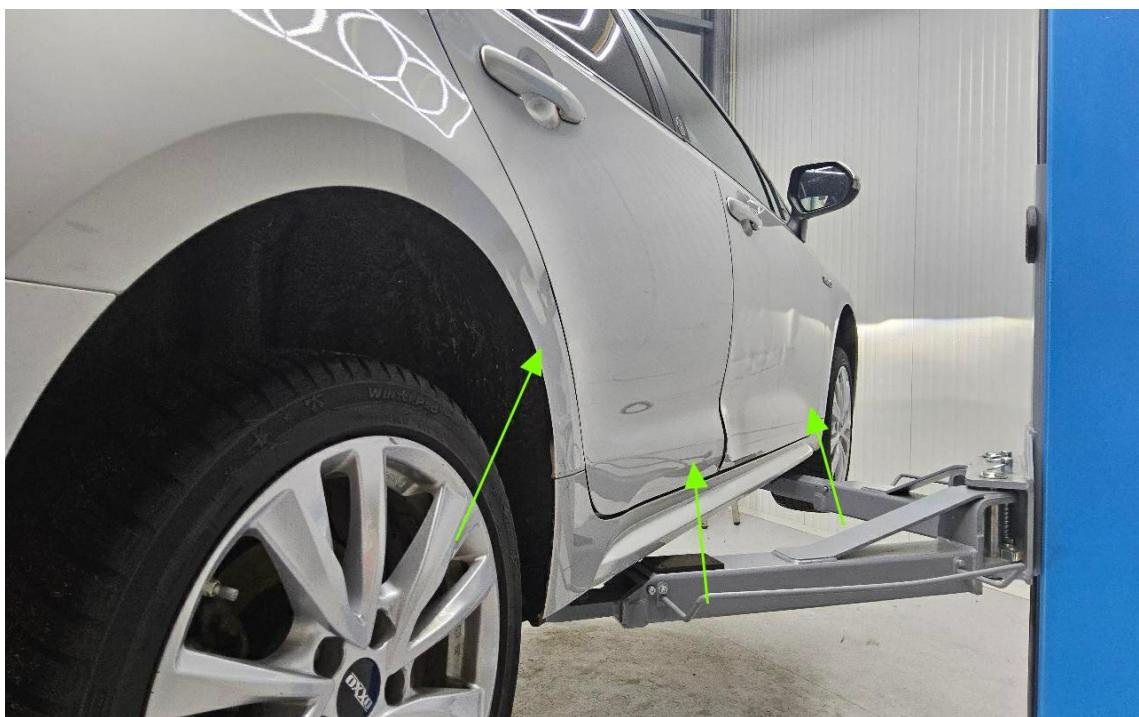
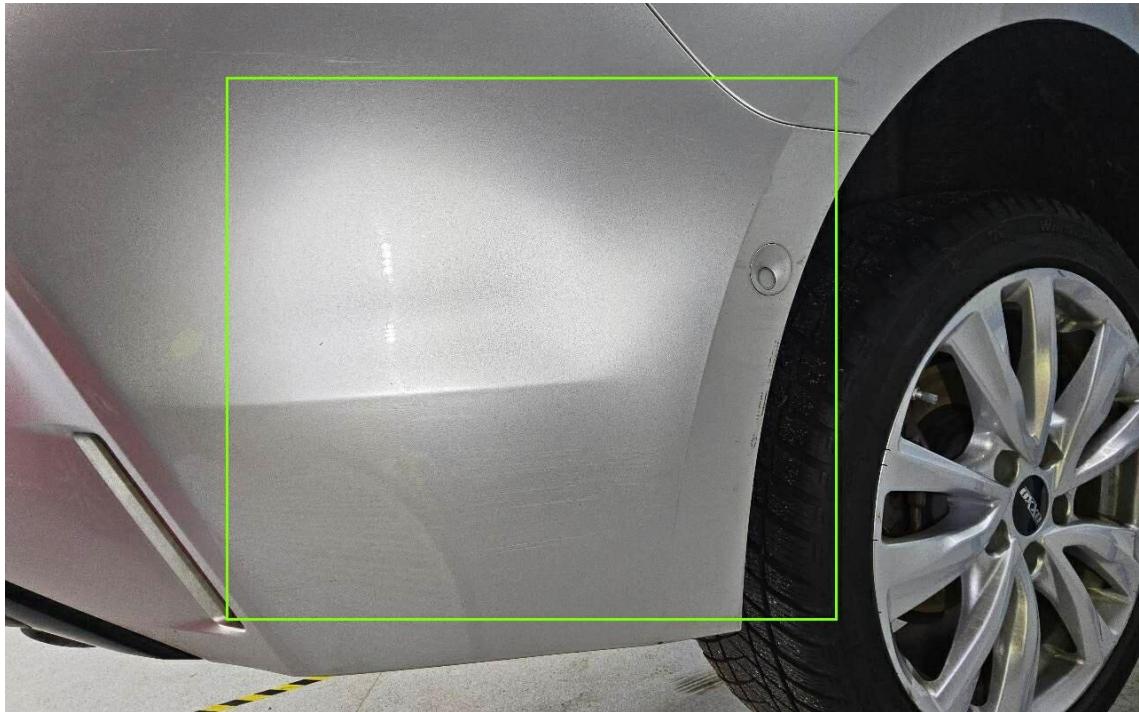
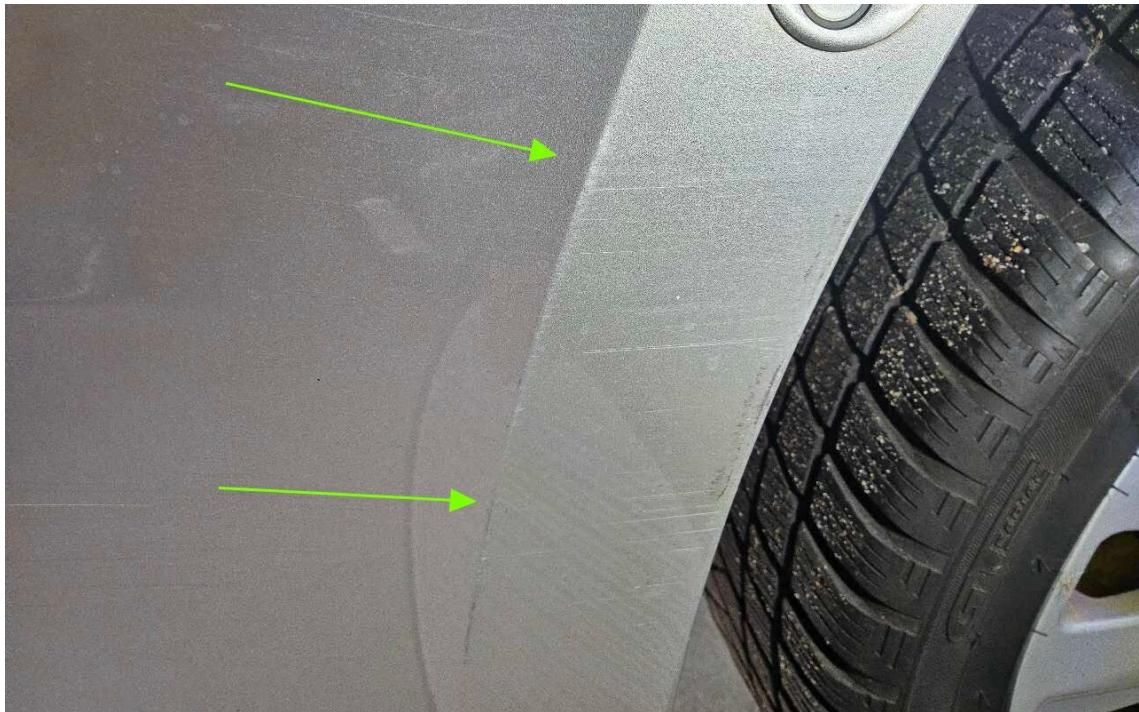
Bild 21 : Seitenschaden rechts

Bild 22 : Seitenschaden rechts

Bild 23 : Seitenschaden rechts

Bild 24 : Seitenschaden rechts

Bild 25 : Seitenschaden rechts

Bild 26 : Seitenschaden rechts

Bild 27 : Seitenschaden rechts

Bild 28 : Seitenschaden rechts

Bild 29 : Seitenschaden rechts

Bild 30 : Seitenschaden rechts

Bild 31 : Seitenschaden rechts

13. Seitenschaden rechts, prüfen und Befund

Duplikat	festlegen, Schadenerweiterung möglich (Bild 21, 22, 23, 24, 25, 26, 27, 28, 29, 30, 31)	6.556	voll	-6.556	-5.509,24
14.	Felge hinten rechts zerkratzt, smart repair (Bild 32, 33, 34, 35)	300	voll	-300	-252,10
15.	Heckklappe zerkratzt, smart repair (Bild 36)	150	voll	-150	-126,05
16.	Felge hinten links zerkratzt, smart repair (Bild 37, 38, 39)	300	voll	-300	-252,10
17.	Kotflügel vorne links verschrammt, polieren (Bild 40)	50	voll	-50	-42,02
Rep.Kosten insgesamt / Minderwert		13.200		-13.200	-11.092,42
