Zustandsbericht / Minderwertgutachten

**Kennzeichen****B DM2416****FIN****SB1Z93BE30E151400****Vorgang**

Erstzulassung	31.05.2021	Fahrzeugart	PKW
Hersteller	TOYOTA	Typ / Verkaufsbez.	Corolla 1.8 Hybrid Touring Sports Team Deutschland
Aufbauart	Kombi	Türen	5
Sitzplätze	5	Fahrzeug-Ident.-Nr.	SB1Z93BE30E151400
HSN / TSN	5013 / AMV	Schlüssel-Nr.	10501079
Km-Stand abgelesen	75961	Energiequelle / Kraftstoff	Hybr.Benzin/E
Zylinderanzahl	4 / Hybirdantrieb	Leistung (kW)	72
Hubraum (ccm)	1798	Schadstoffklasse:	EURO6;WLTP;AM;PI/CI; M, N1 I
Antriebsart	Frontantrieb	Getriebe	Automatik /
Felgen	Leichtmetall	Farbe	Cosmic Silber / Metallic
Polster / Farbe	Stoff / Anthrazit		
Es wird unterstellt, dass die Gesamtaufleistung dem abgelesenen Km-Stand entspricht.

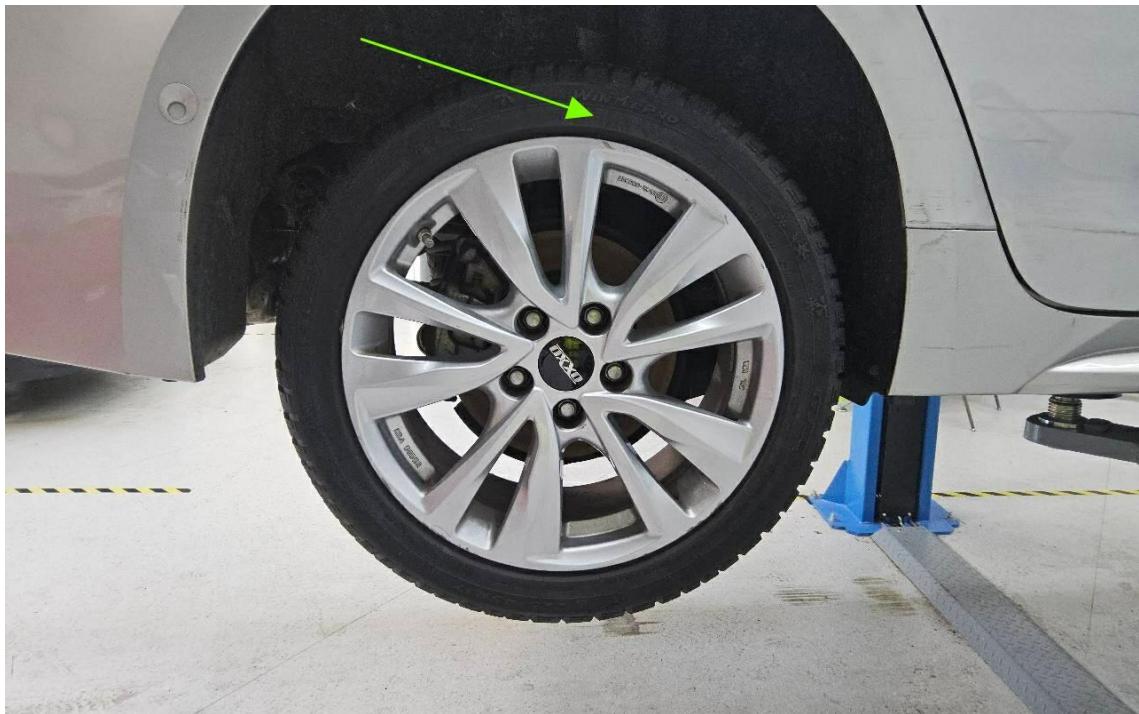
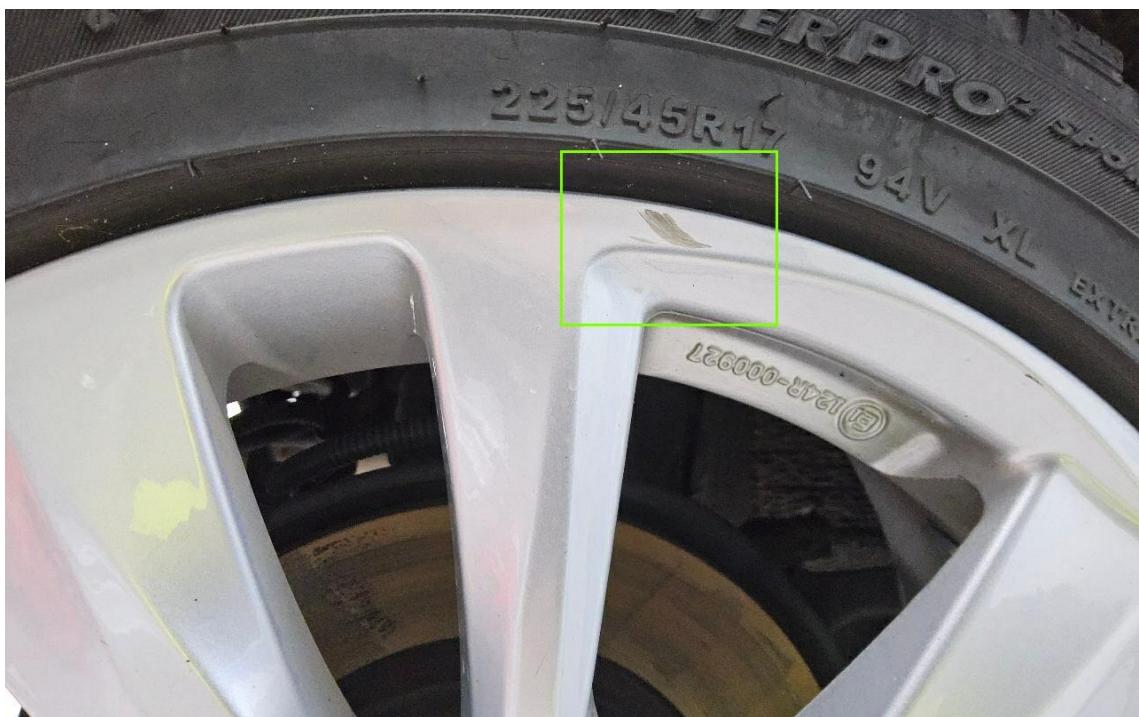
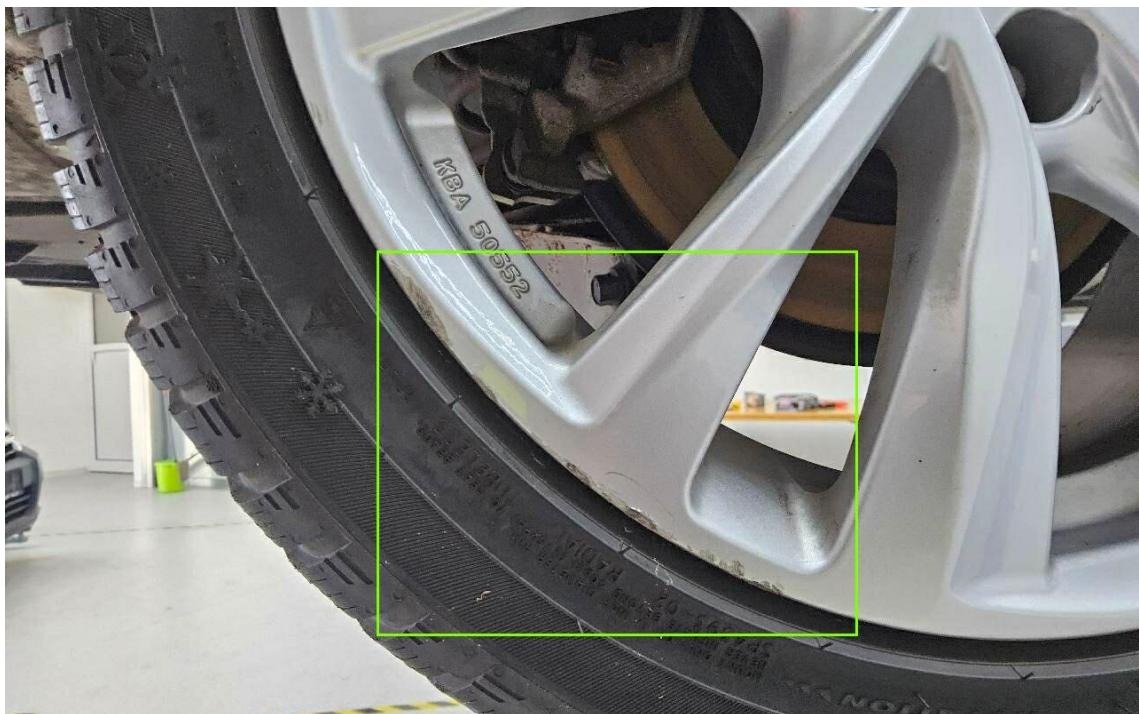
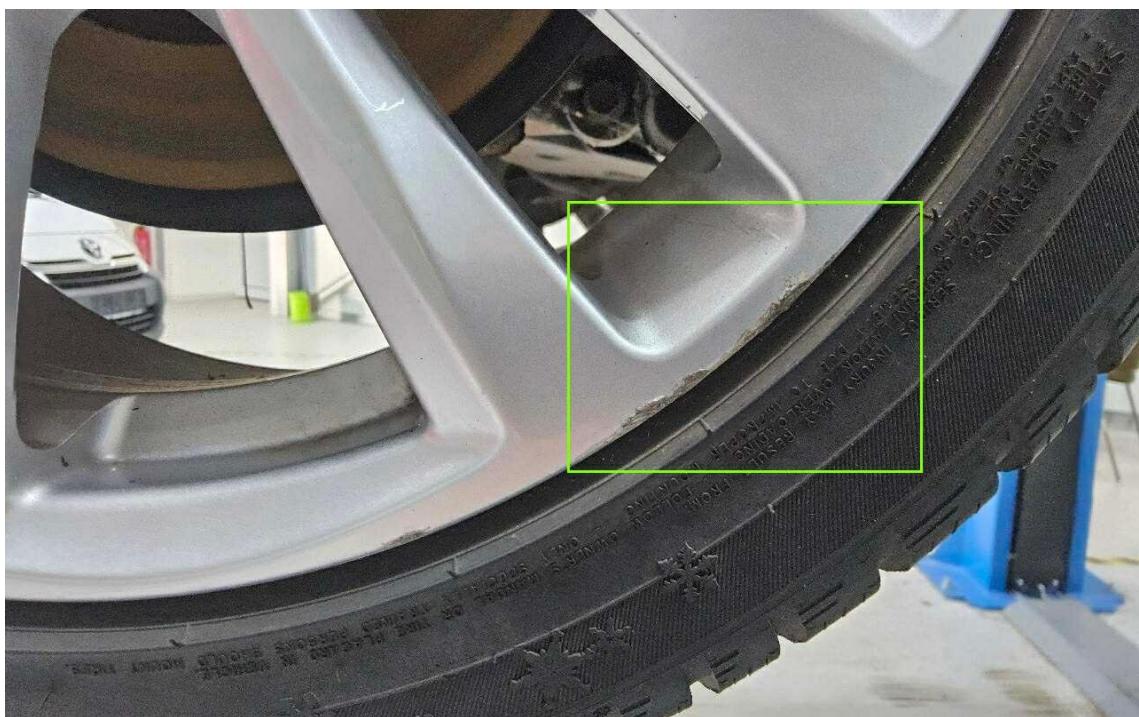
Bild 32 : Felge hinten rechts zerkratzt

Bild 33 : Felge hinten rechts zerkratzt

Bild 34 : Felge hinten rechts zerkratzt

Bild 35 : Felge hinten rechts zerkratzt

Duplikat	festlegen, Schadenerweiterung möglich (Bild 21, 22, 23, 24, 25, 26, 27, 28, 29, 30, 31)	6.556	voll	-6.556	-5.509,24
14.	Felge hinten rechts zerkratzt, smart repair (Bild 32, 33, 34, 35)	300	voll	-300	-252,10
15.	Heckklappe zerkratzt, smart repair (Bild 36)	150	voll	-150	-126,05
16.	Felge hinten links zerkratzt, smart repair (Bild 37, 38, 39)	300	voll	-300	-252,10
17.	Kotflügel vorne links verschrammt, polieren (Bild 40)	50	voll	-50	-42,02
Rep.Kosten insgesamt / Minderwert		13.200		-13.200	-11.092,42

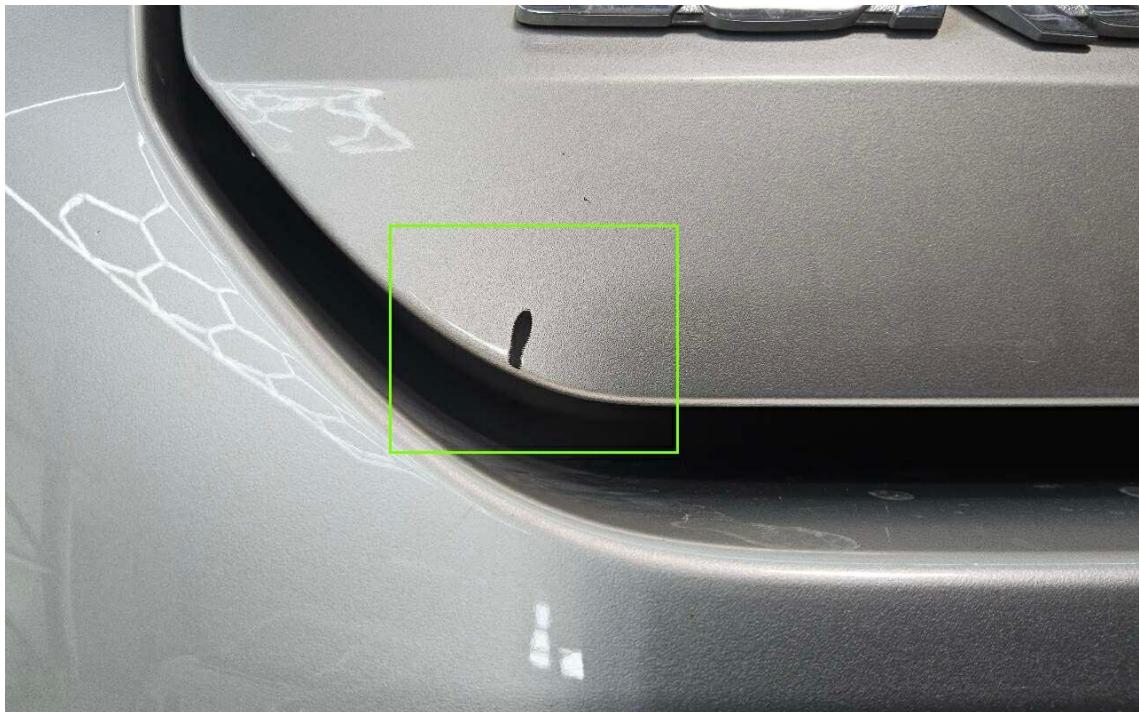
Bild 36 : Heckklappe zerkratzt

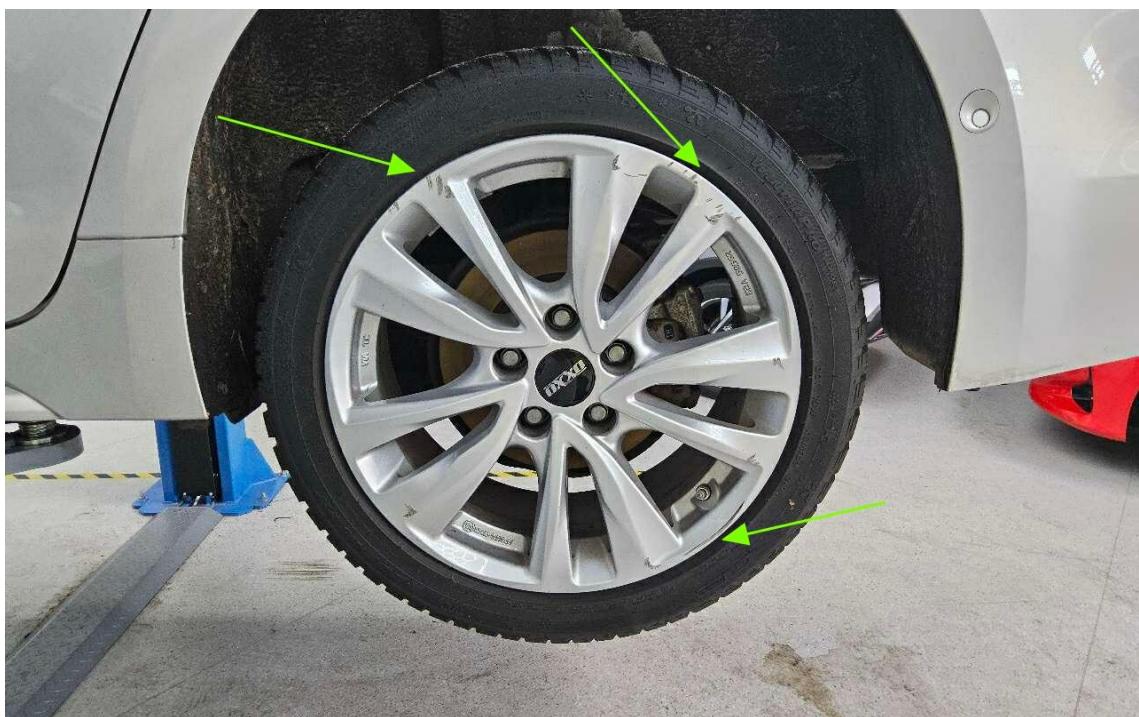
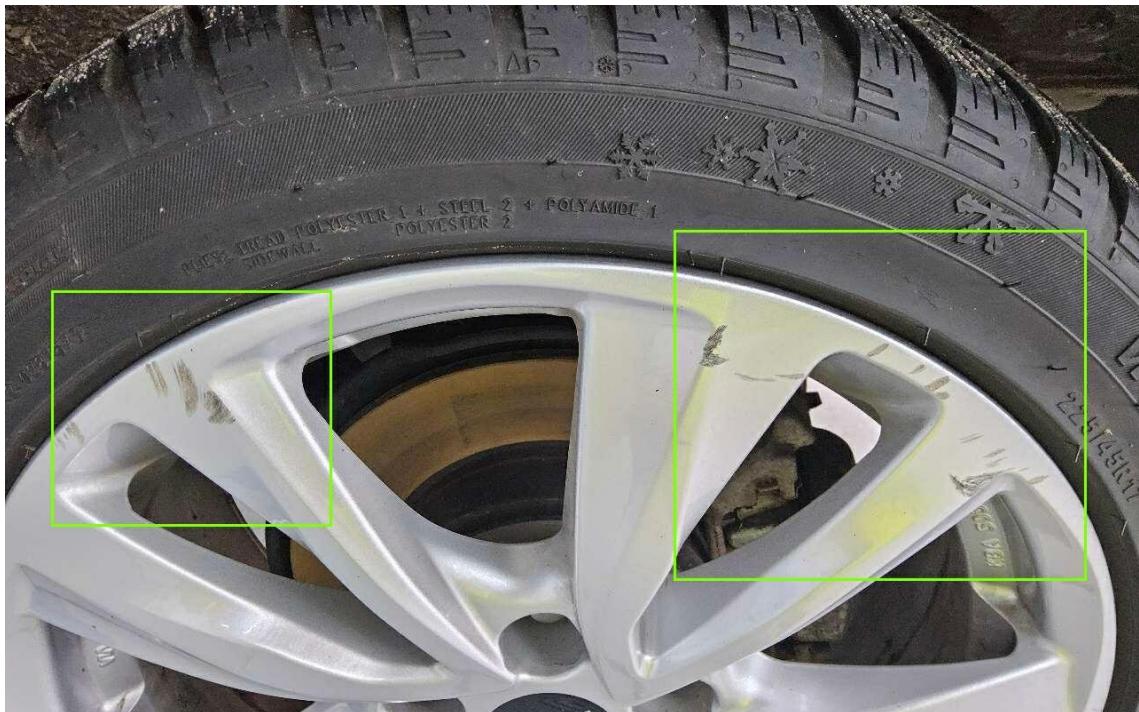
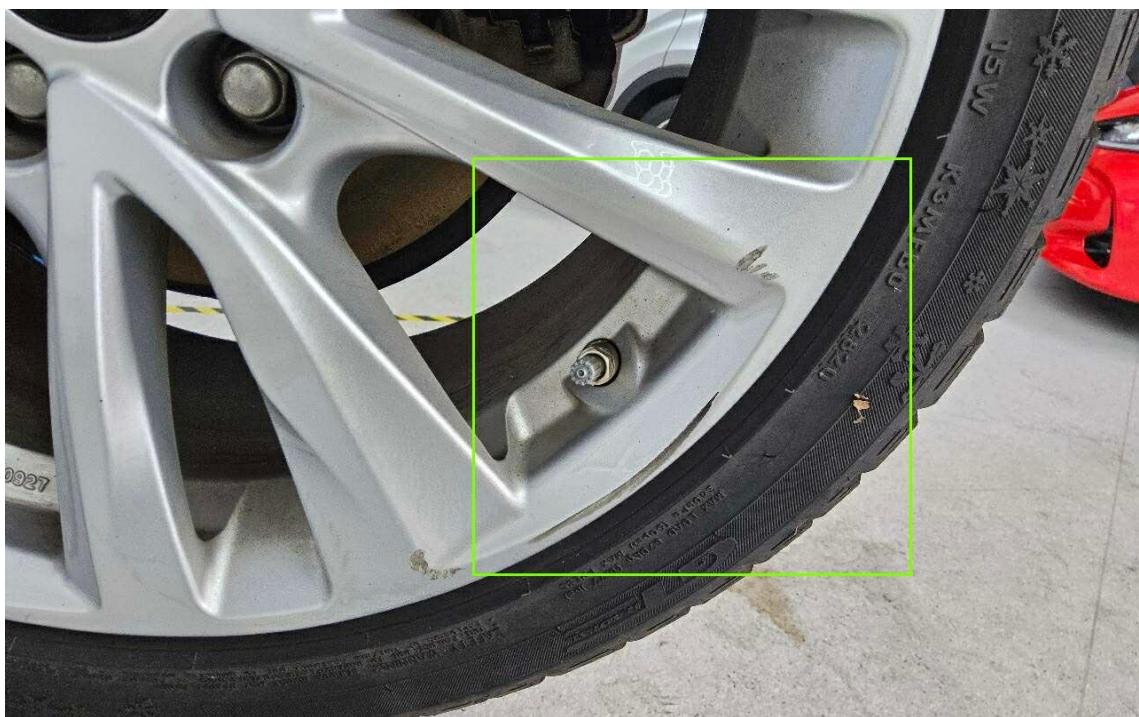
Bild 37 : Felge hinten links zerkratzt

Bild 38 : Felge hinten links zerkratzt

Bild 39 : Felge hinten links zerkratzt

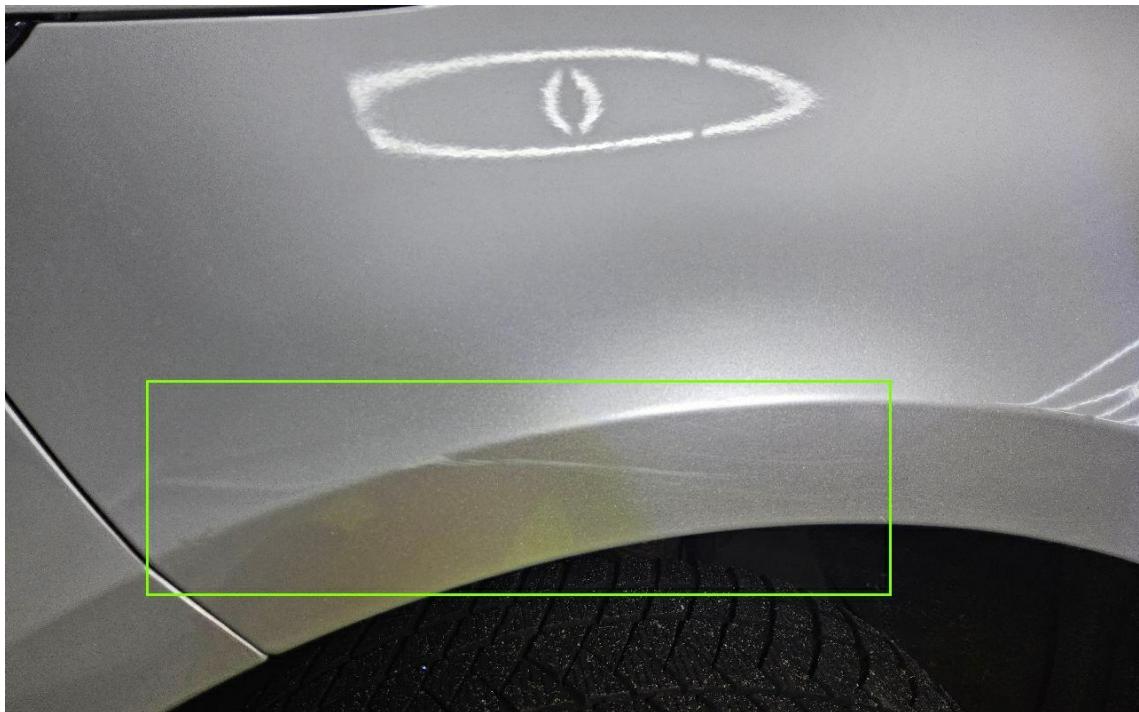
Bild 40 : Kotflügel vorne links verschrammt

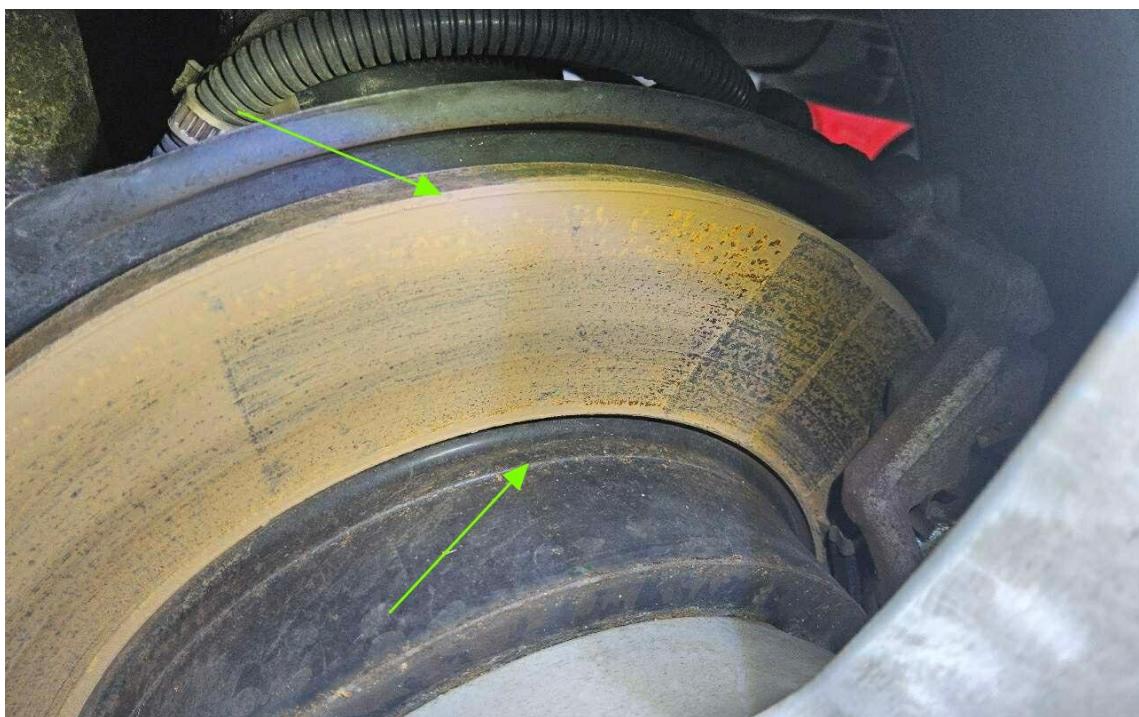
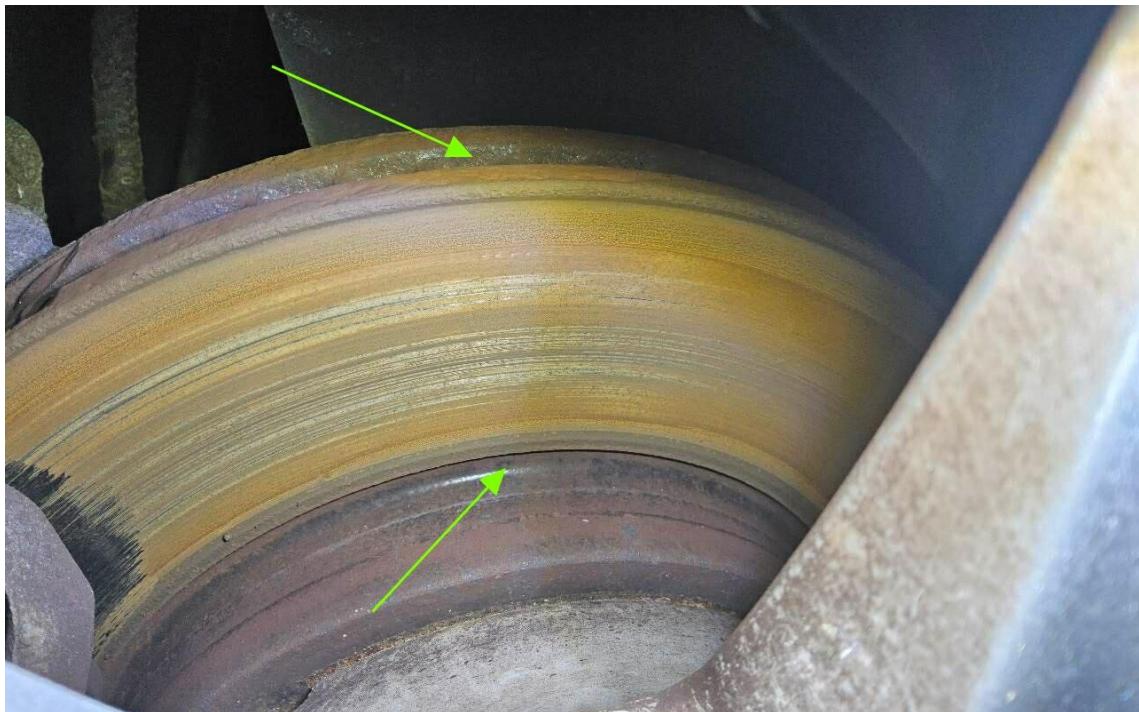
Bild 41 : starke Korrosionsbildung Bremse vorne und hinten

Bild 42 : starke Korrosionsbildung Bremse vorne und hinten

9. Spiegelgehäuse links verschrammt, polieren (Bild 14)	50	voll	-50	-42,02
10. starke Korrosionsbildung Bremse vorne und hinten, erneuern (Bild 41, 42)	1.016	voll	-1.016	-853,78
