## Zustandsbericht / Minderwertgutachten

**B PG397**

**SB1ZS3JE00E061983**

Kunden-Nr.	0210003742	
Auftraggeber	Toyota Kreditbank GmbH	Toyota Allee 5, 50858 Köln-Marsdorf
Ihr Auftrag vom	07.05.2025,	elektronisch.
Besichtigung	07.05.2025, 11:00 Uhr,	durch Herrn Robert Dix bei Fehrenkötter Transport & Logistik GmbH, Flughafenstr. 1, 19370 Parchim ohne Anwesenheit einer bevollmächtigten Person.
Bewertet auf	07.05.2025	
Betreff	Eigen-Nr. 1055123620

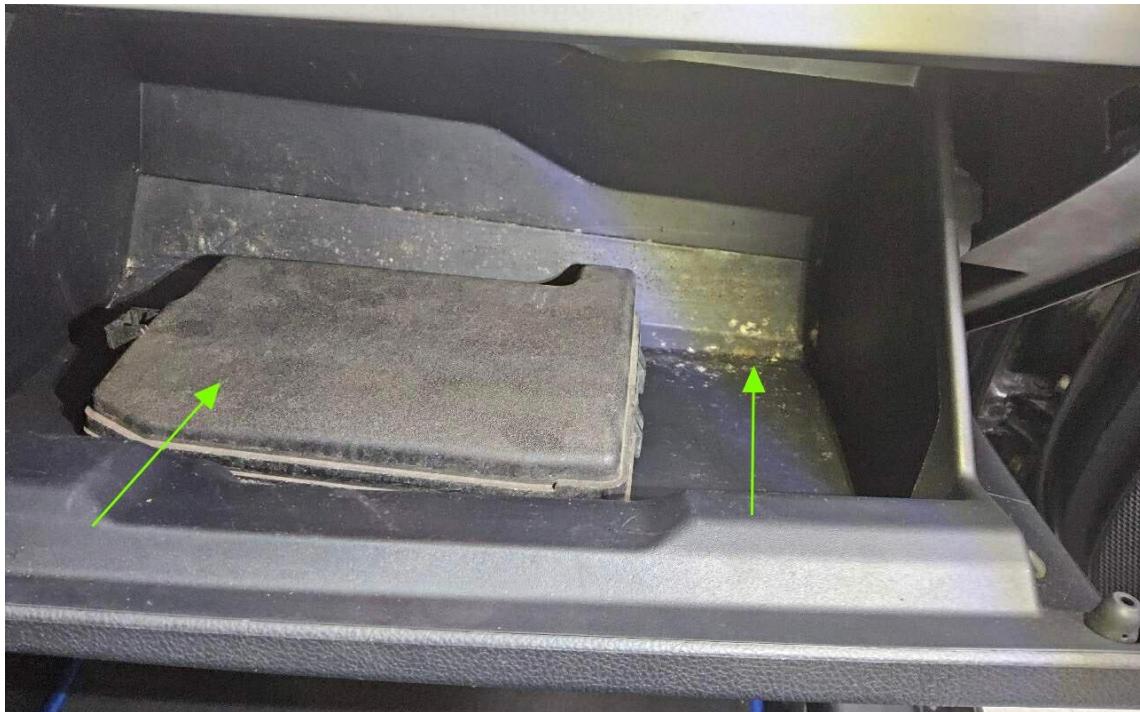
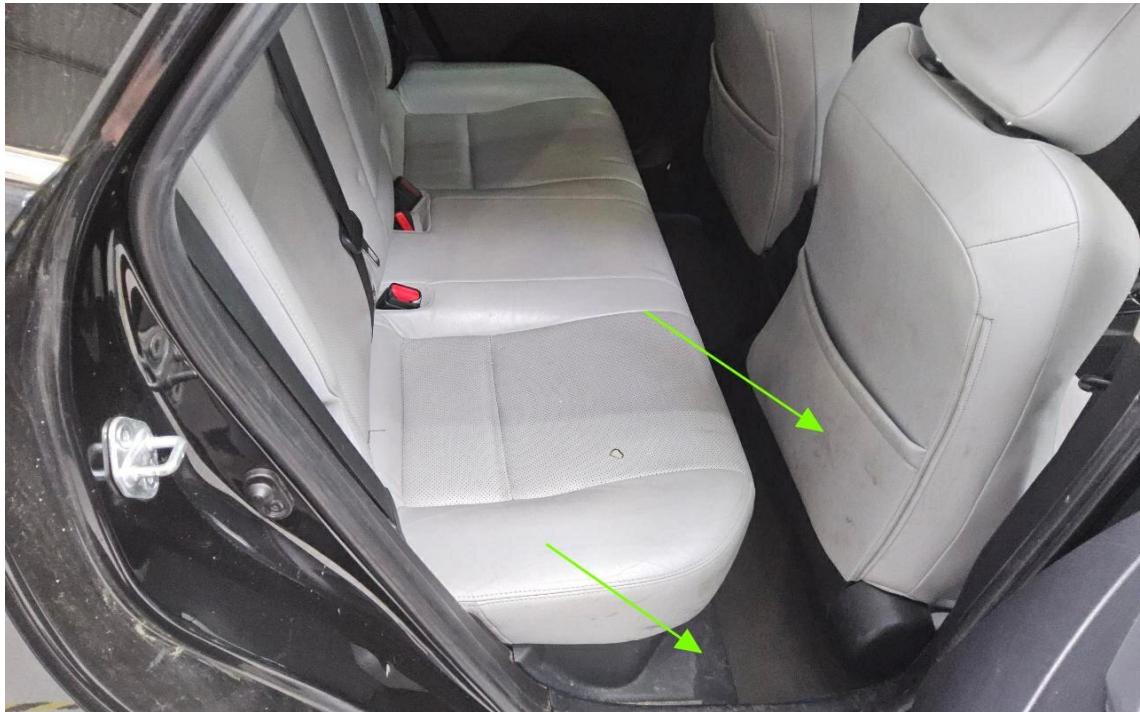
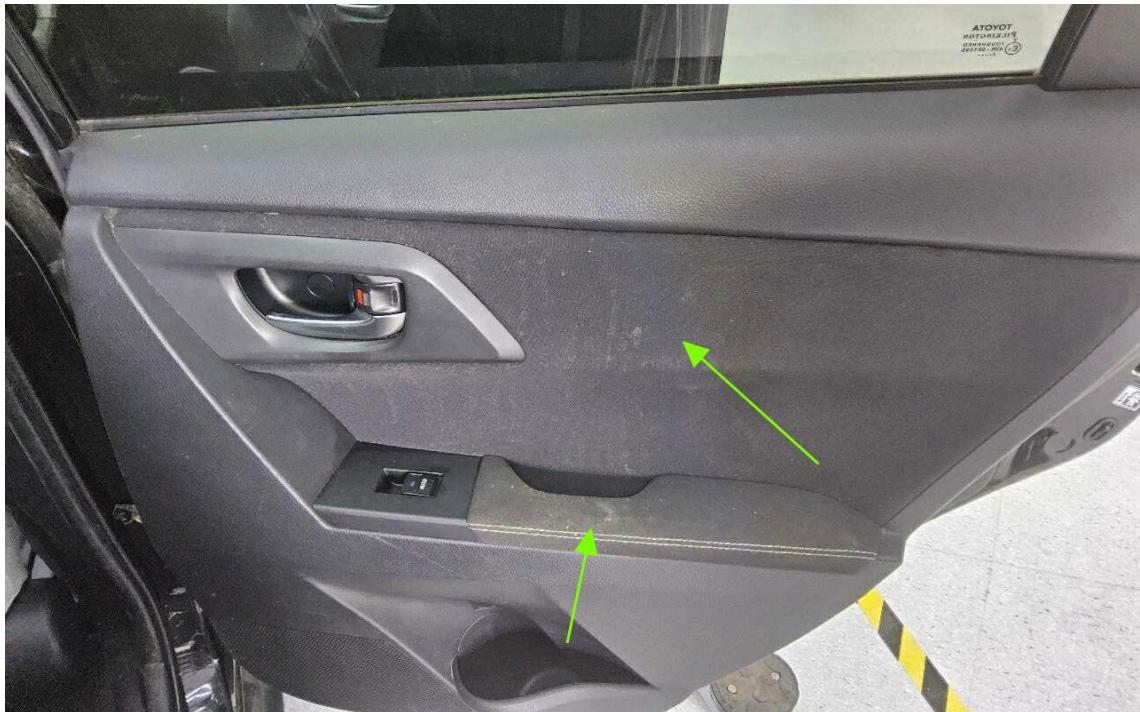
2. Servicehistorie nicht nachvollziehbar - Service durchführen, erneuern	450	voll	-450	-378,15
3. Innenraum verschmutzt - Schimmelbefall, reinigen (Bild 7, 8, 9)	500	voll	-500	-420,17

Bild 7 : Innenraum verschmutzt - Schimmelbefall

Bild 8 : Innenraum verschmutzt - Schimmelbefall

Bild 9 : Innenraum verschmutzt - Schimmelbefall

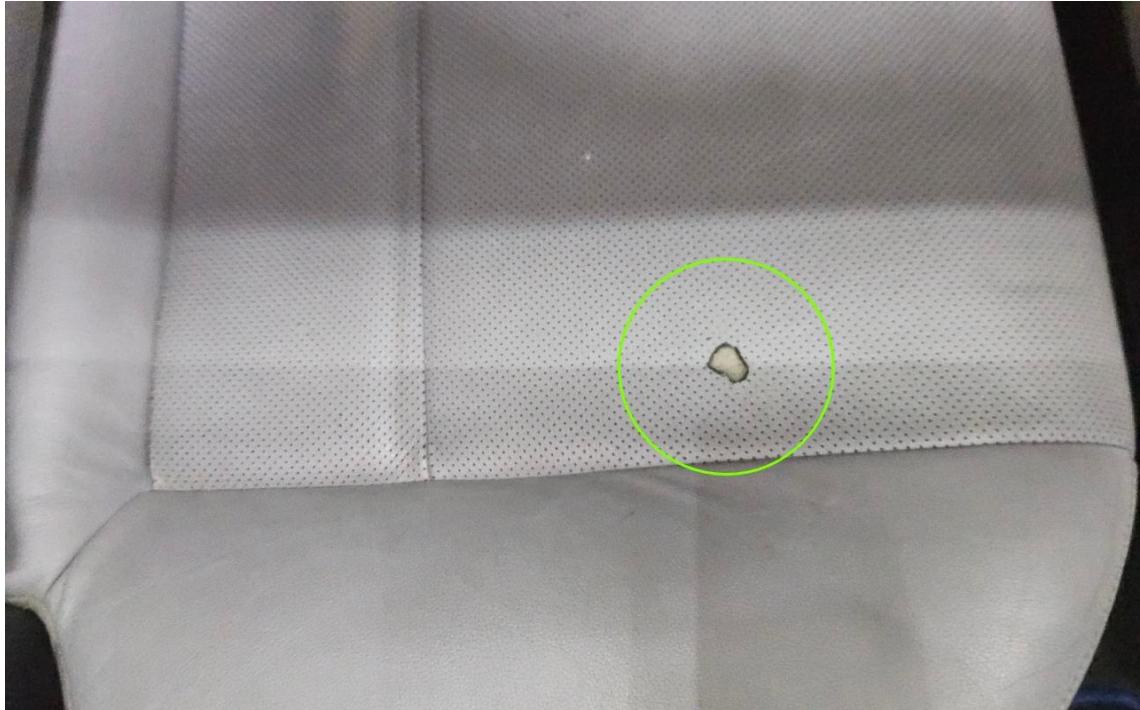
4. Mäusebefall im Fahrzeuginnenraum - Mehrkosten möglich, prüfen und Befund festlegen, Schadenerweiterung möglich	1.000	voll	-1.000	-840,34
5. Sitzbezug hinten rechts Brandloch, erneuern (Bild 10)	794	voll	-794	-667,23

Bild 10 : Sitzbezug hinten rechts Brandloch

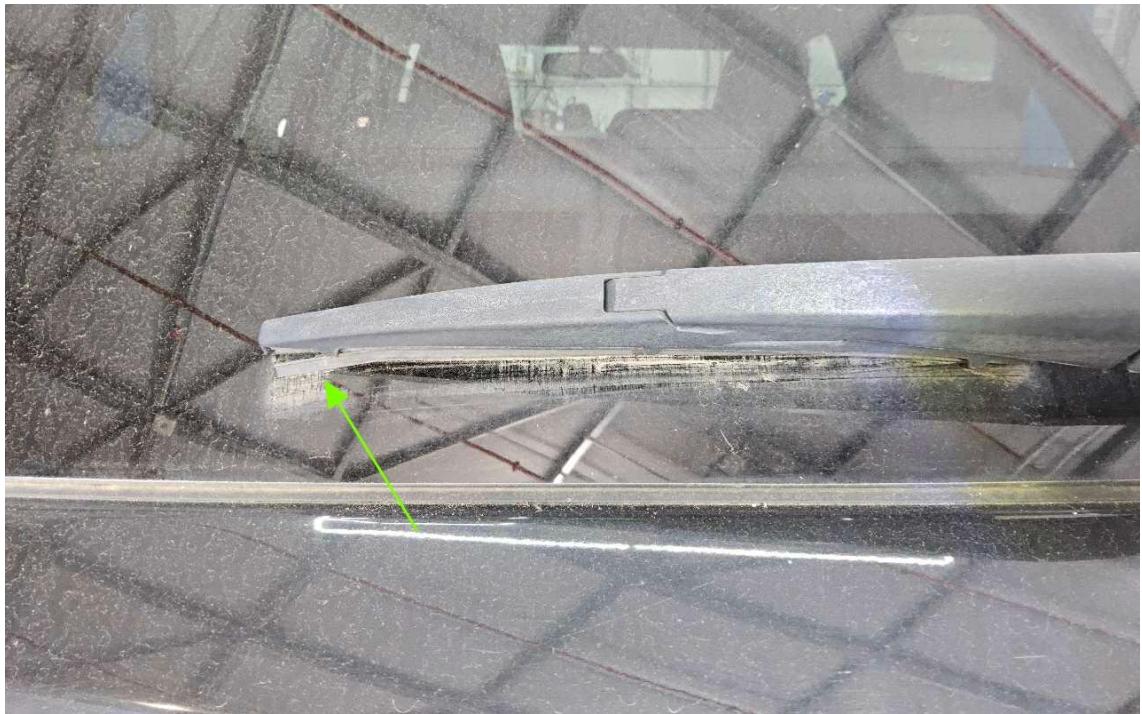
6. Scheibenwischer hinten gerissen, erneuern (Bild 11)	50	voll	-50	-42,02
7. Spiegelgehäuse rechts nicht lackiert - Minderwert angesetzt,	50	voll	-50	-42,02

Bild 11 : Scheibenwischer hinten gerissen

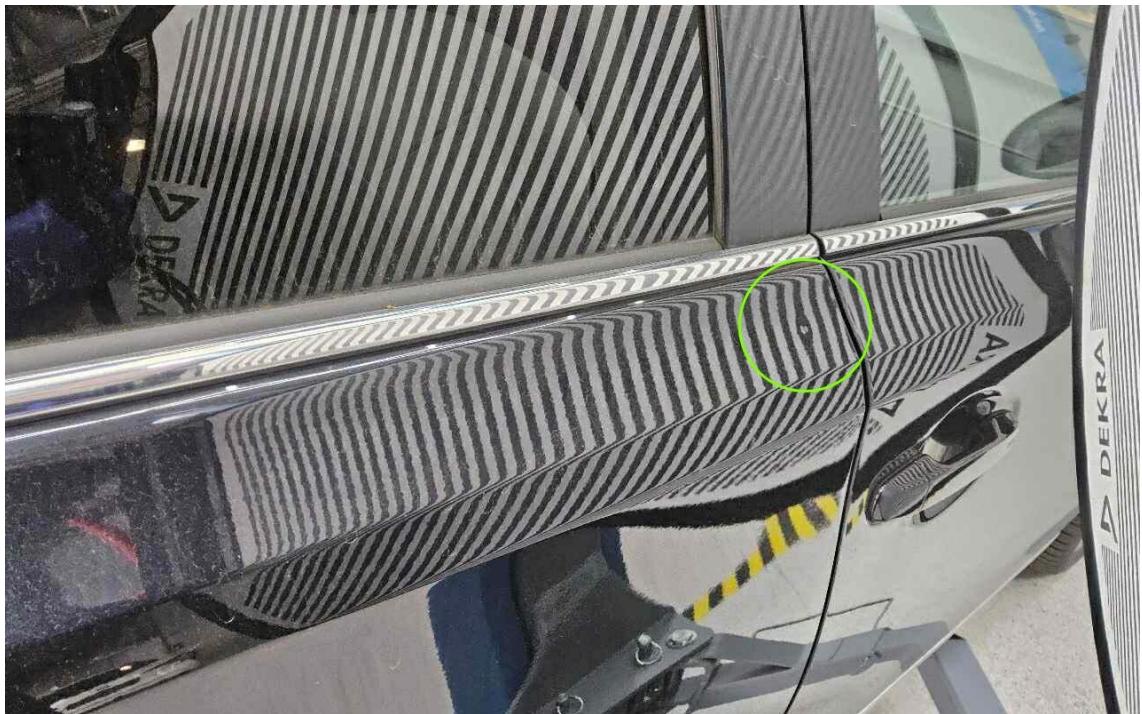
8. Tür hinten rechts eingedellt, drücken (Bild 12)	120	voll	-120	-100,84
9. Starke Korrosionsbildung Bremse vorne und hinten, erneuern	1.073	voll	-1.073	-901,68

Bild 12 : Tür hinten rechts eingedellt

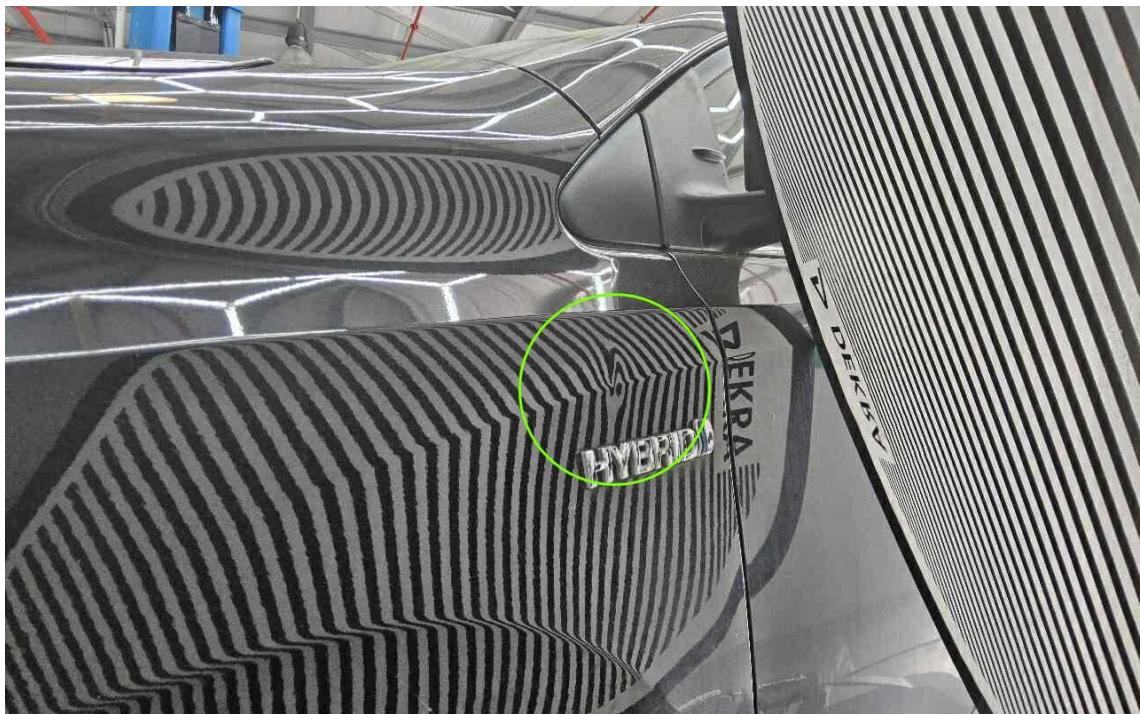
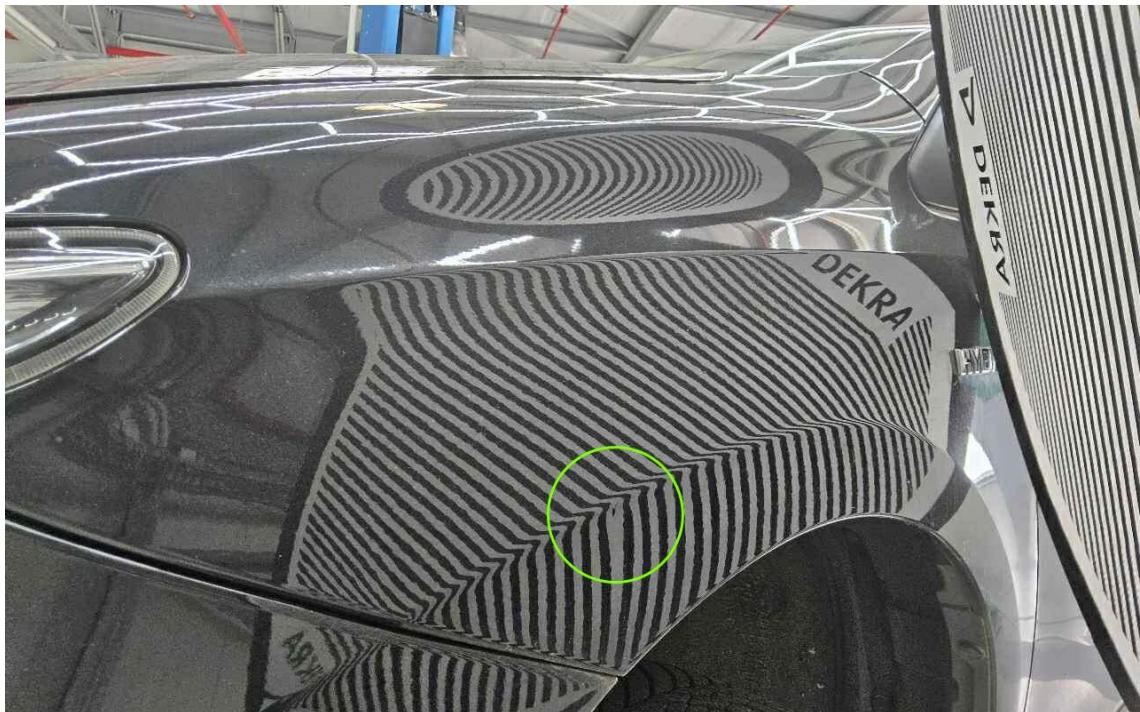
10. Kotflügel vorne links mehrfach eingedellt, drücken (Bild 13, 14)	160	voll	-160	-134,45
11. Felge vorne rechts Materialabtrag, erneuern (Bild 15)	970	voll	-970	-815,13

Bild 13 : Kotflügel vorne links mehrfach eingedellt

Bild 14 : Kotflügel vorne links mehrfach eingedellt

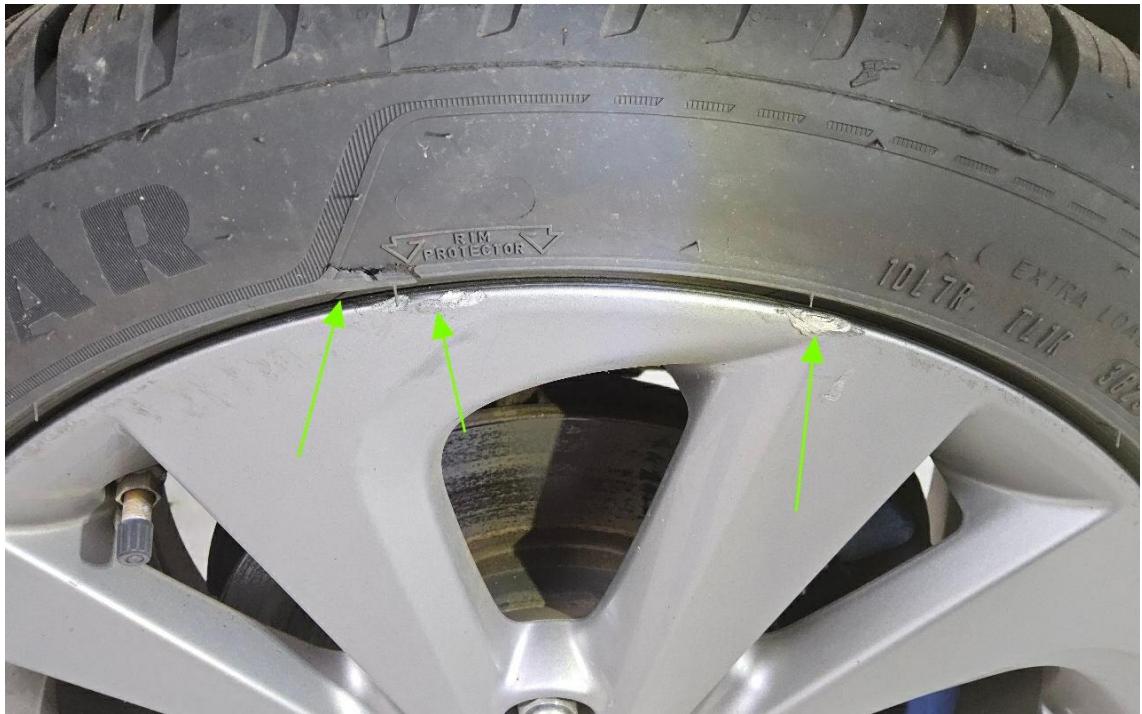
Bild 15 : Felge vorne rechts Materialabtrag

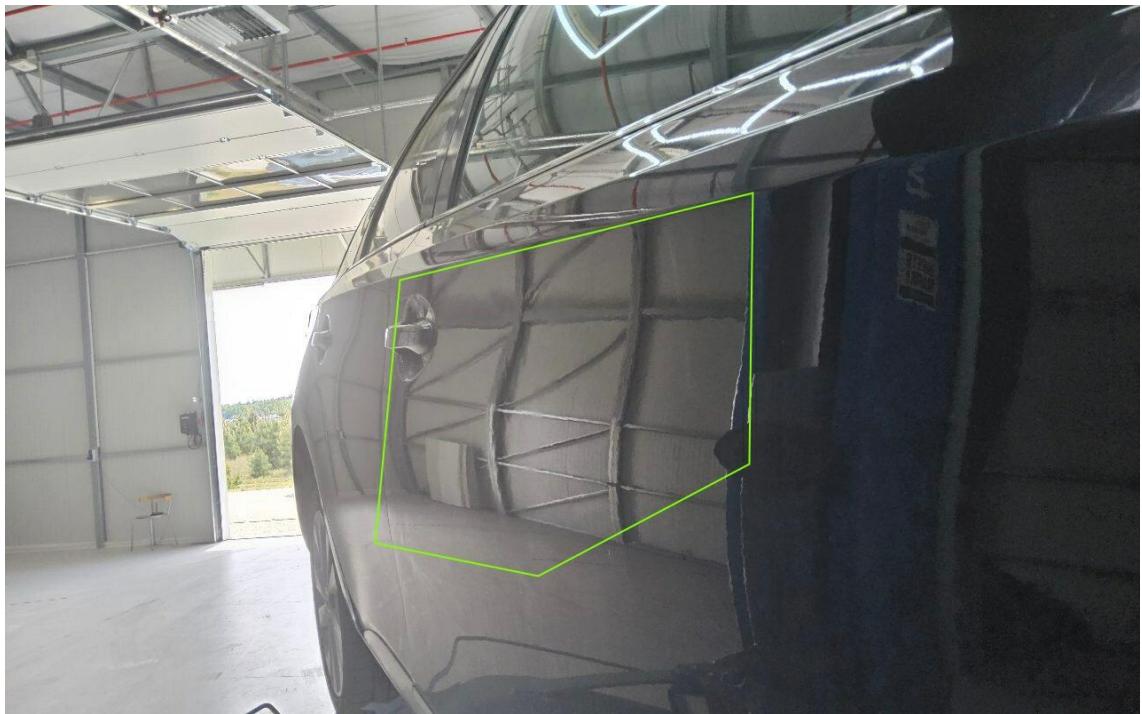
12. Tür vorne rechts mangelhaft nachlackiert - Minderwert angesetzt,	150	voll	-150	-126,05
13. Schachtleiste vorne rechts deformiert, erneuern (Bild 17)	184	voll	-184	-154,62
14. Streifschaden rechts, instandsetzen (Bild 20)	1.758	voll	-1.758	-1.477,31
15. Unterschiedliche Reifen montiert,	100	voll	-100	-84,03
16. Stoßfänger hinten zerkratzt, lackieren (Bild 21, 22, 23)	1.120	voll	-1.120	-941,18
17. Heckklappe eingedellt und zerkratzt, lackieren (Bild 24, 25)	880	voll	-880	-739,50
18. Motor ölfleckig, prüfen und Befund festlegen, Schadenerweiterung möglich (Bild 26)	100	voll	-100	-84,03
19. Nachrüstung Abgashalter, prüfen und Befund festlegen, Schadenerweiterung möglich (Bild 27)	100	voll	-100	-84,03
<b>Rep.Kosten insgesamt / Minderwert</b>	<b>9.659</b>		<b>-9.659</b>	<b>-8.116,81</b>

Bild 16 : Tür vorne rechts mangelhaft nachlackiert - Minderwert angesetzt

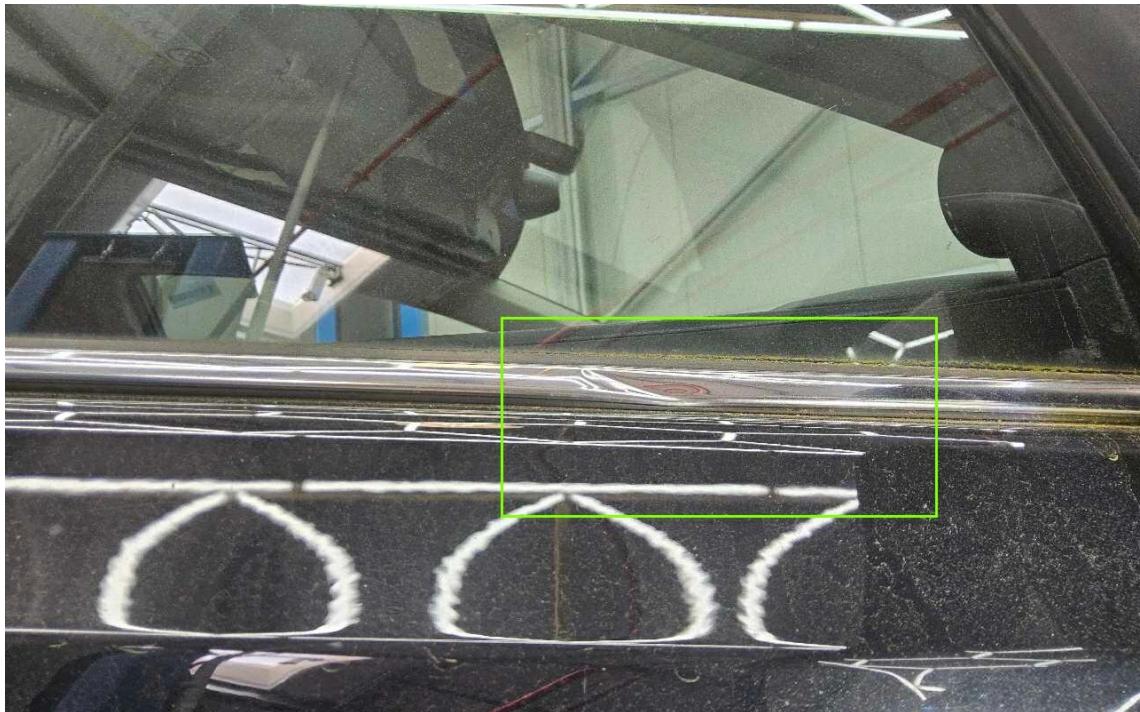
Bild 17 : Schachtleiste vorne rechts deformiert

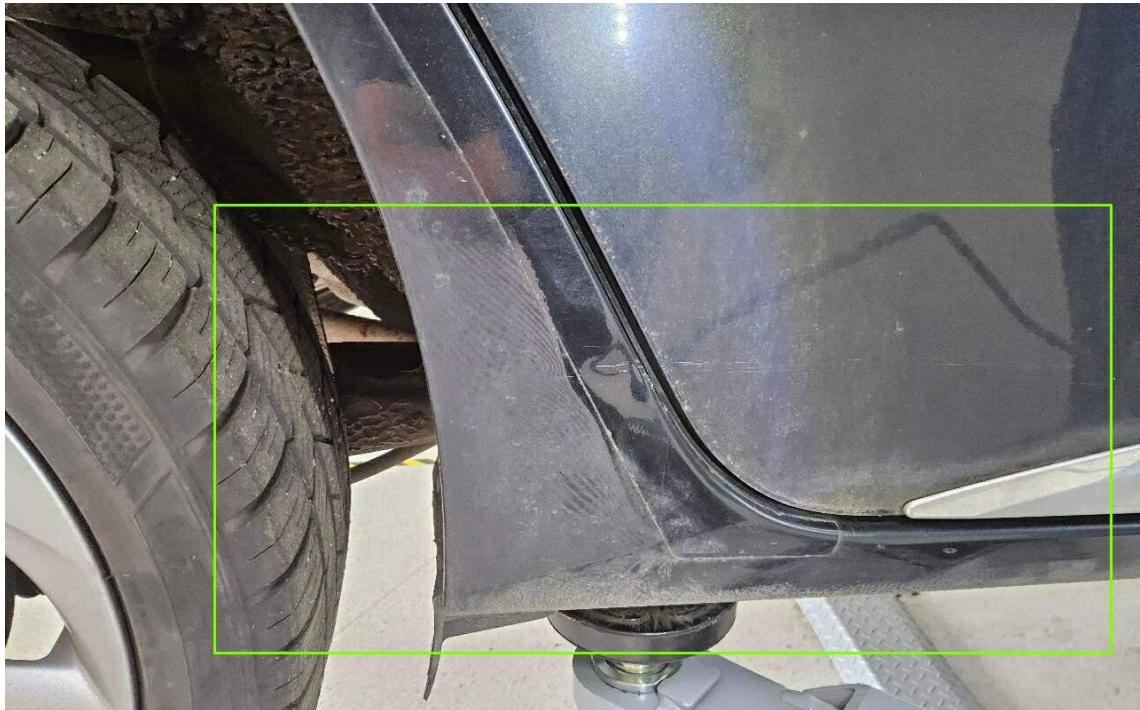
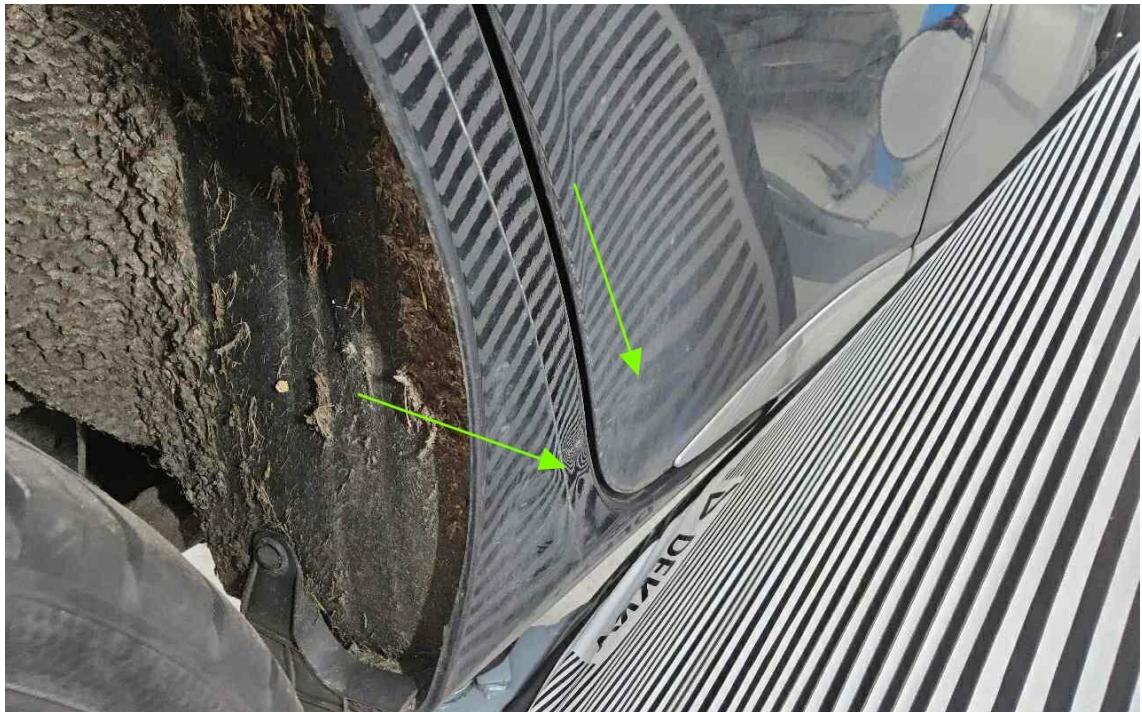
Bild 18 : Seitenwand hinten rechts deformiert

Bild 19 : Seitenwand hinten rechts deformiert

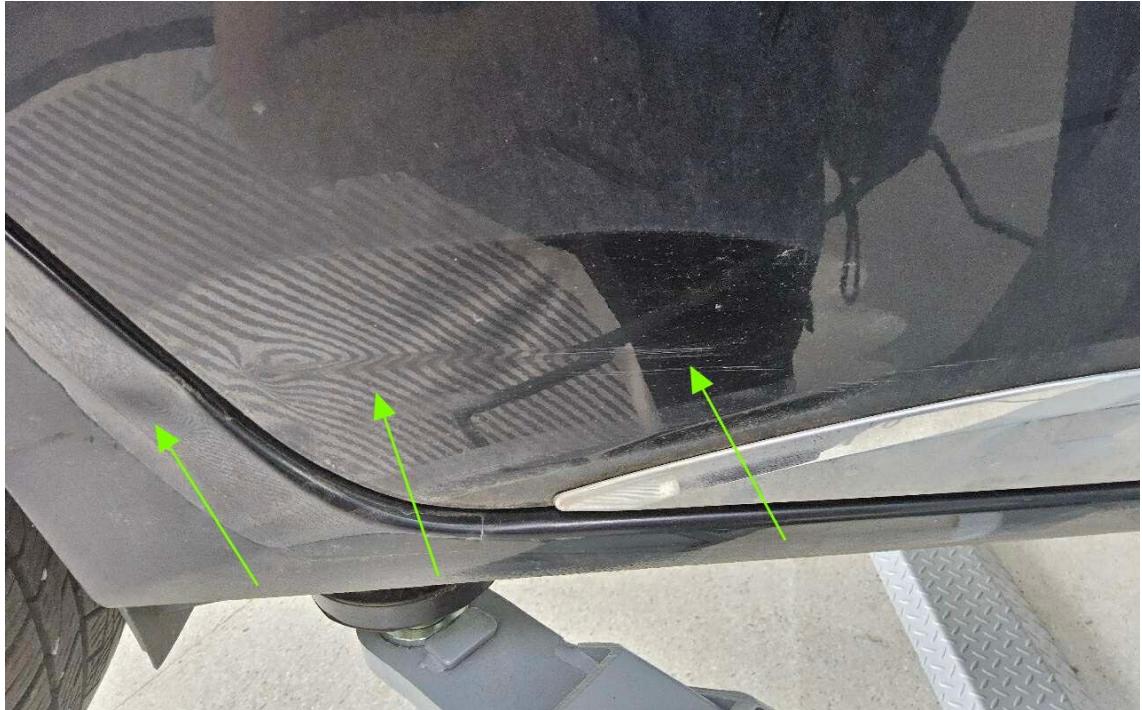
Bild 20 : Streifschaden rechts

ARB.POS.NR /	LEIT-NR	INSTANDSETZUNGS- / EINZEL- / VERBUNDARBEITEN	AW	ARB.-PREIS
670311)		TUERVERKLEIDUNG H R AUS- / EINBAUEN	2	30.00
672201)		TUERAUSSENGRIFF H R AUS- / EINBAUEN	2	30.00
KN		SCHUTZ SEITENWAND H R ERSETZEN	1	15.00
KN		RADHAUSSCHALE H R AUS- / EINBAUEN	2	30.00
1782		TUER H R INSTANDSETZEN	15*	225.00
3482		SEITENWAND H R INSTANDSETZEN	15*	225.00
1000		BATTERIE LADEN BEI FEHLERSPEICHER	2*	30.00
1000		FEHLERCODE AUSLESEN NACH REP.	3*	45.00

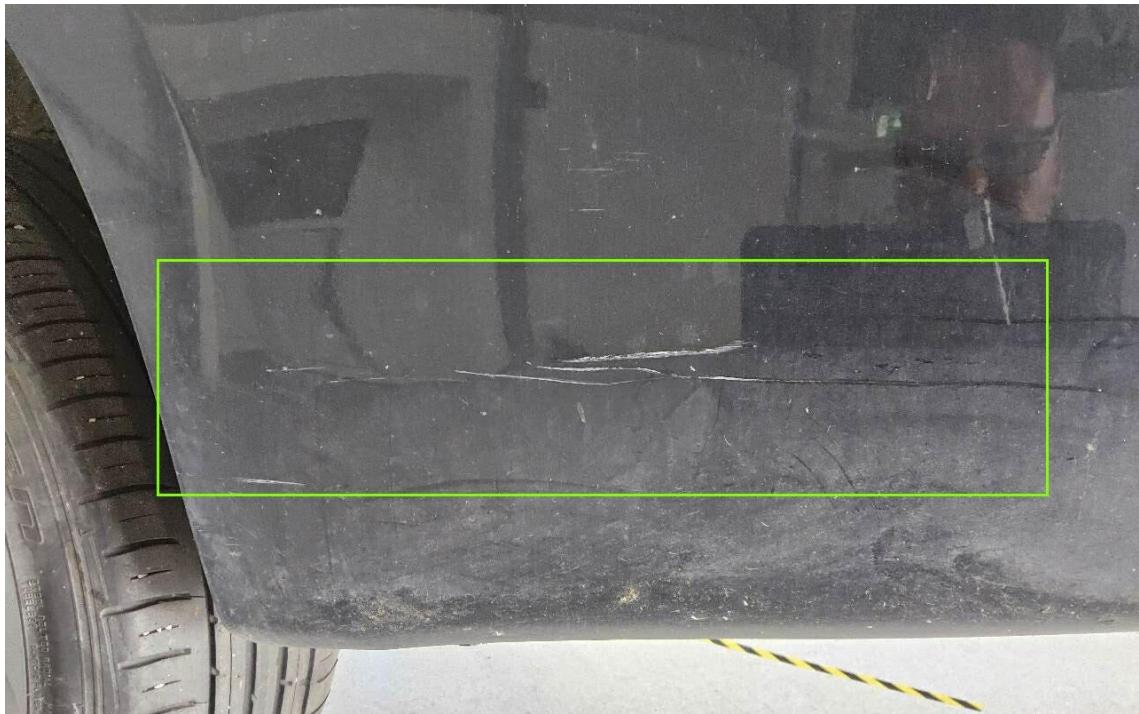
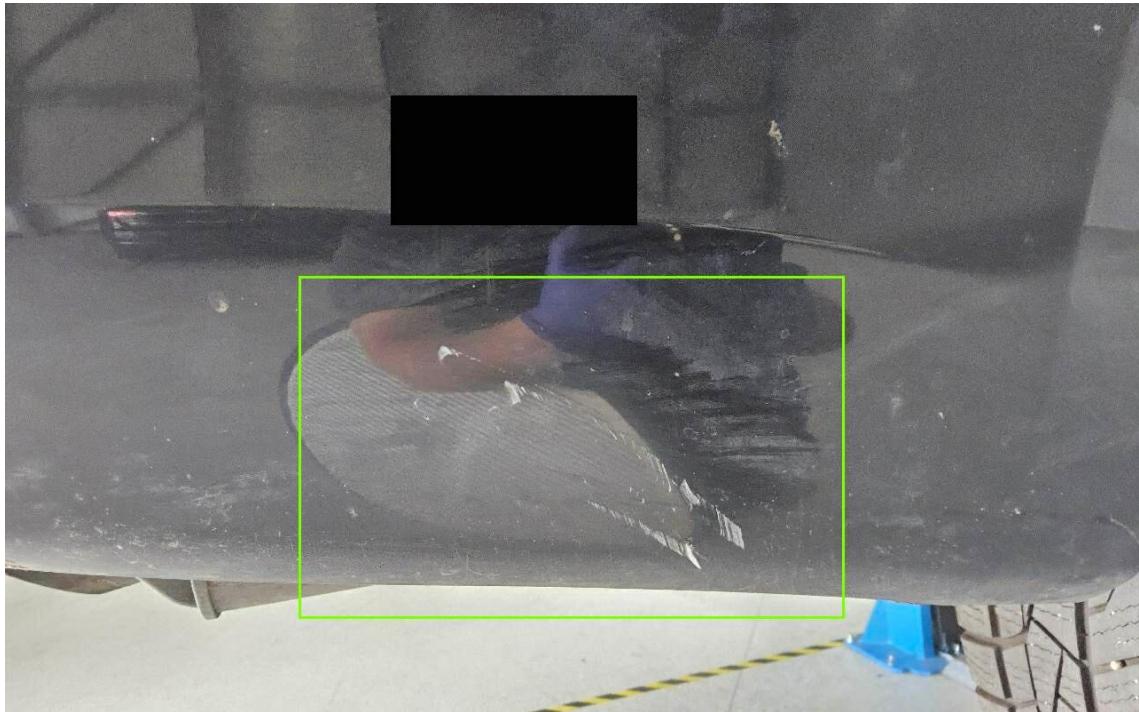
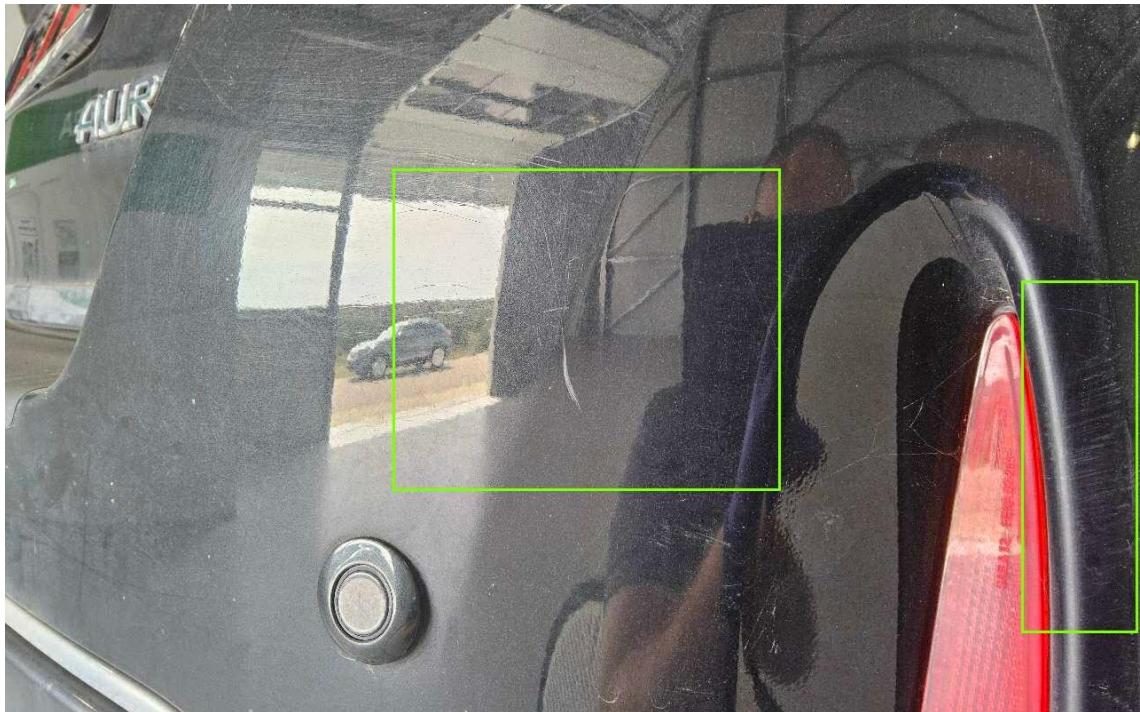
Bild 21 : Stoßfänger hinten zerkratzt

Bild 22 : Stoßfänger hinten zerkratzt

Bild 23 : Stoßfänger hinten zerkratzt

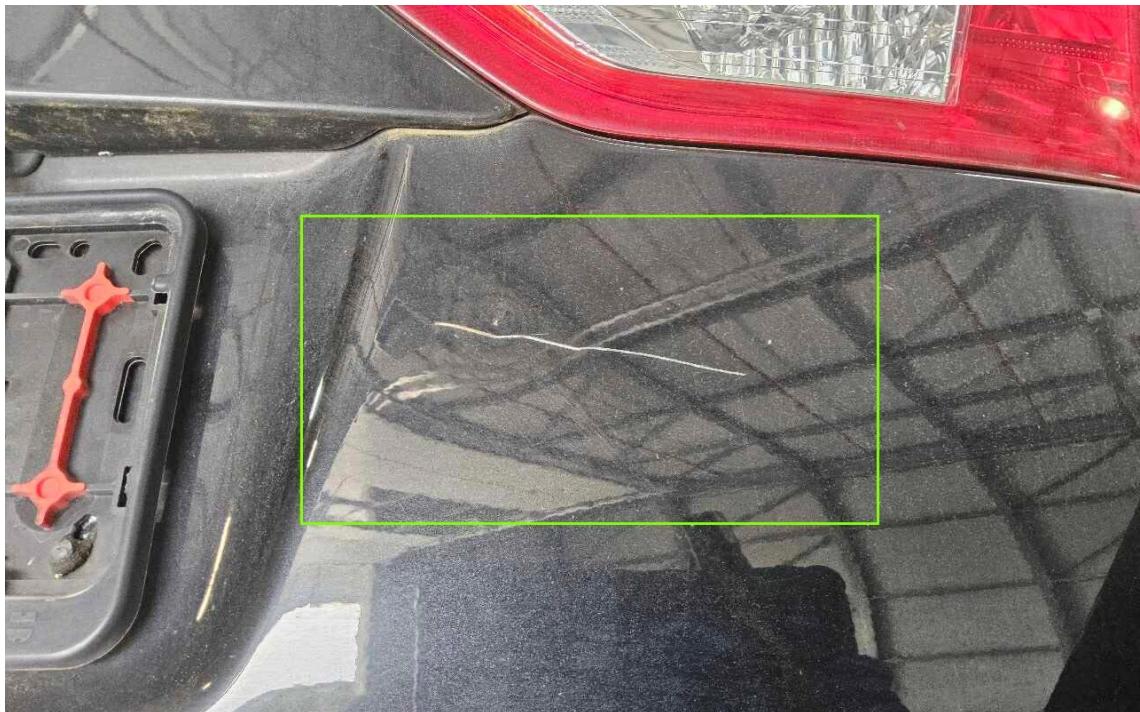
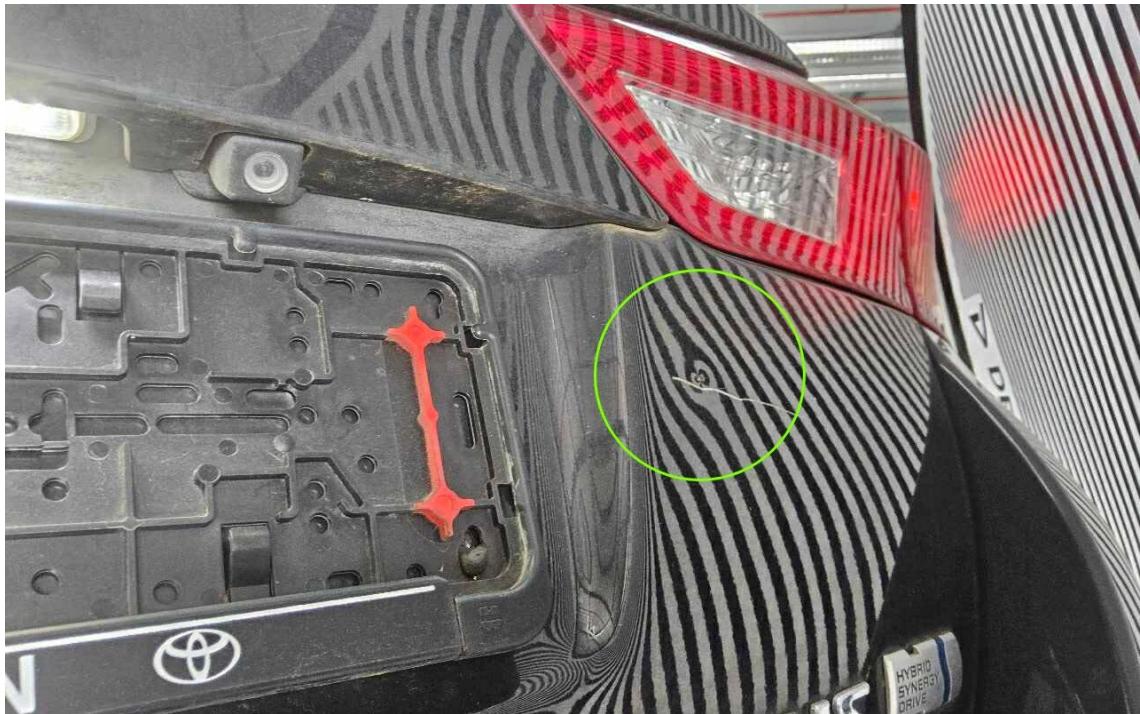
Bild 24 : Heckklappe eingedellt und zerkratzt

Bild 25 : Heckklappe eingedellt und zerkratzt

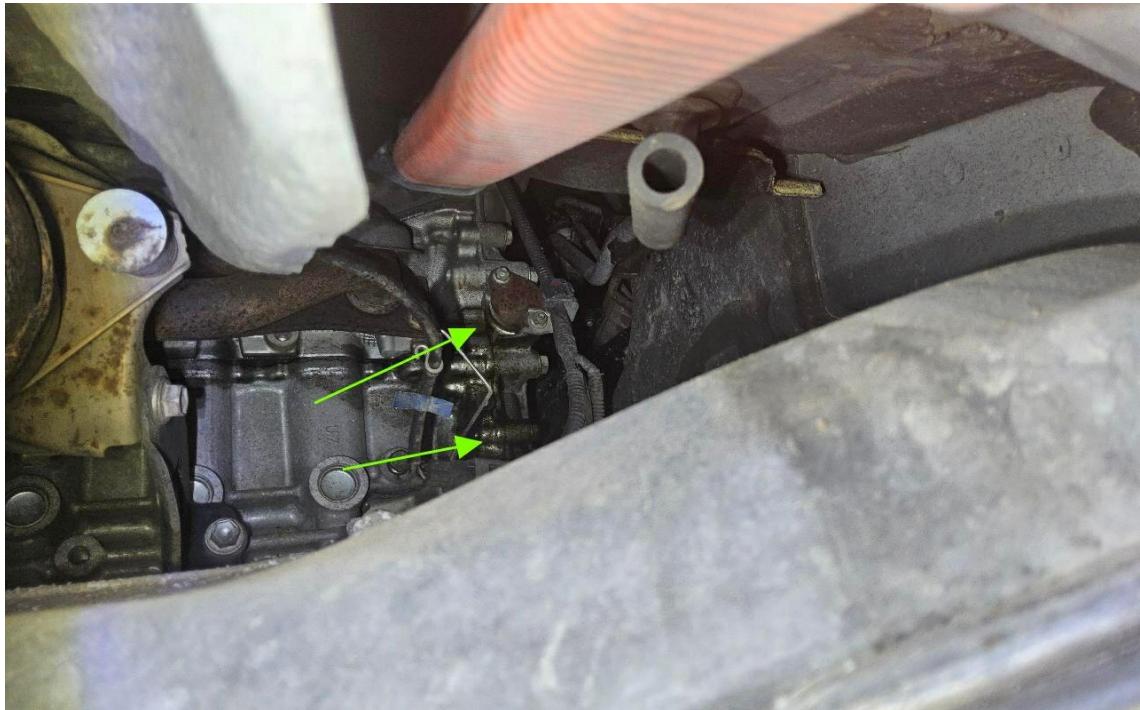
Bild 26 : Motor ölfleckig

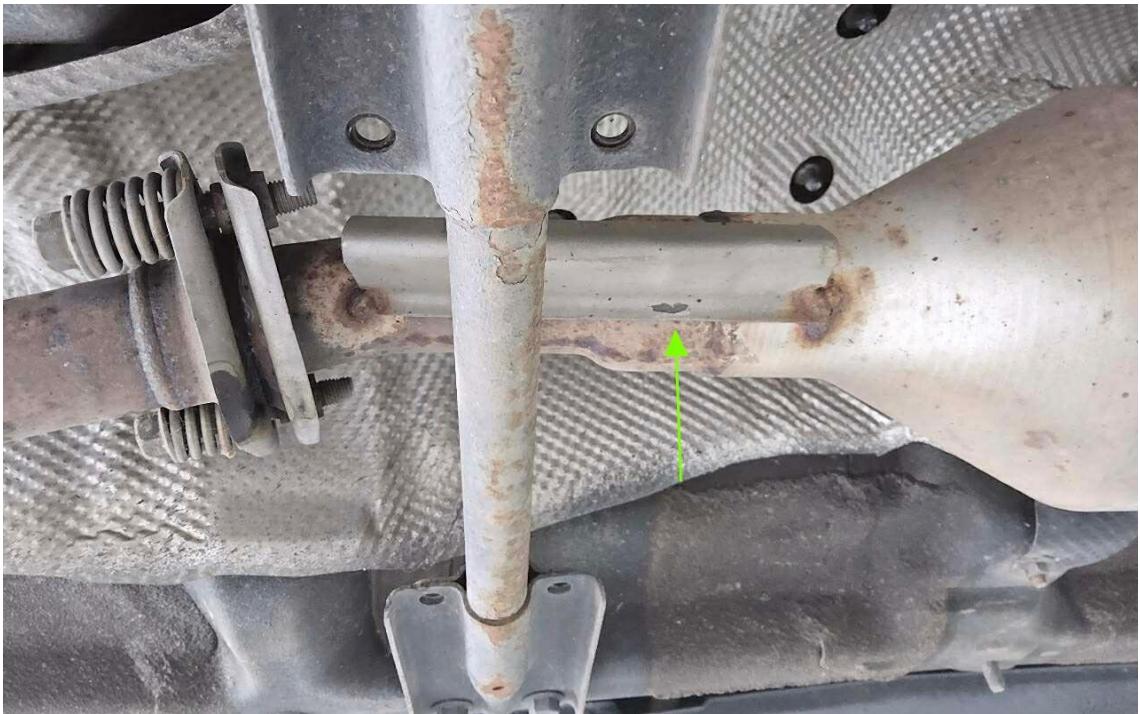
Bild 27 : Nachrüstung Abgashalter

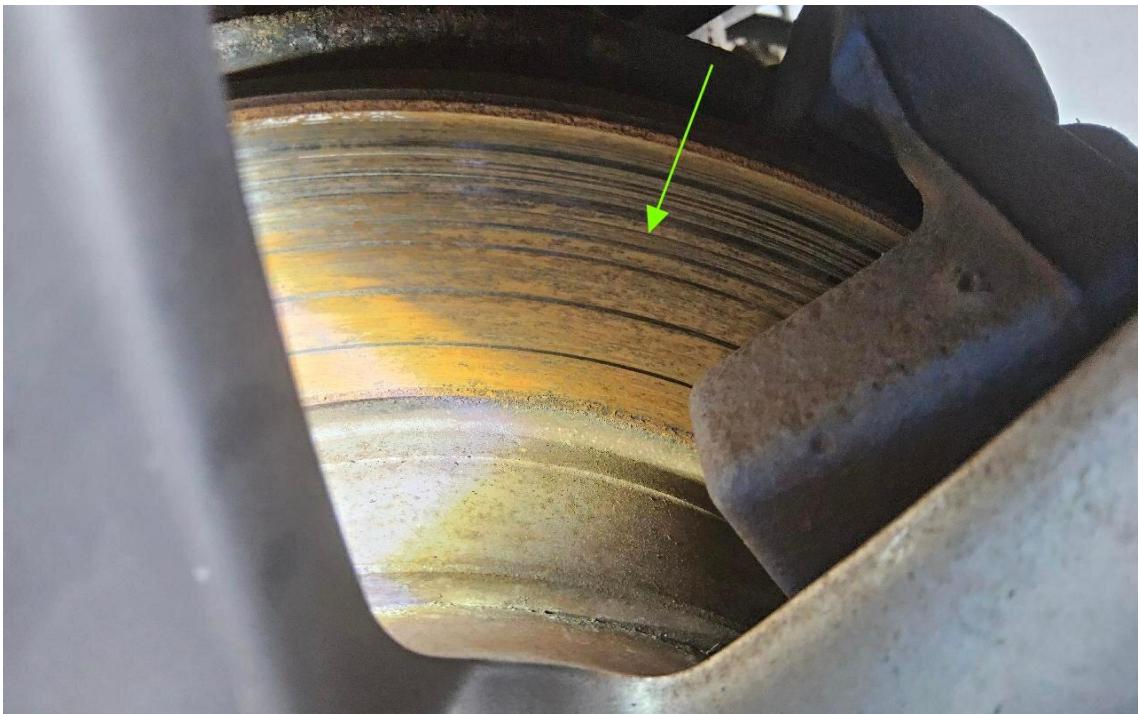
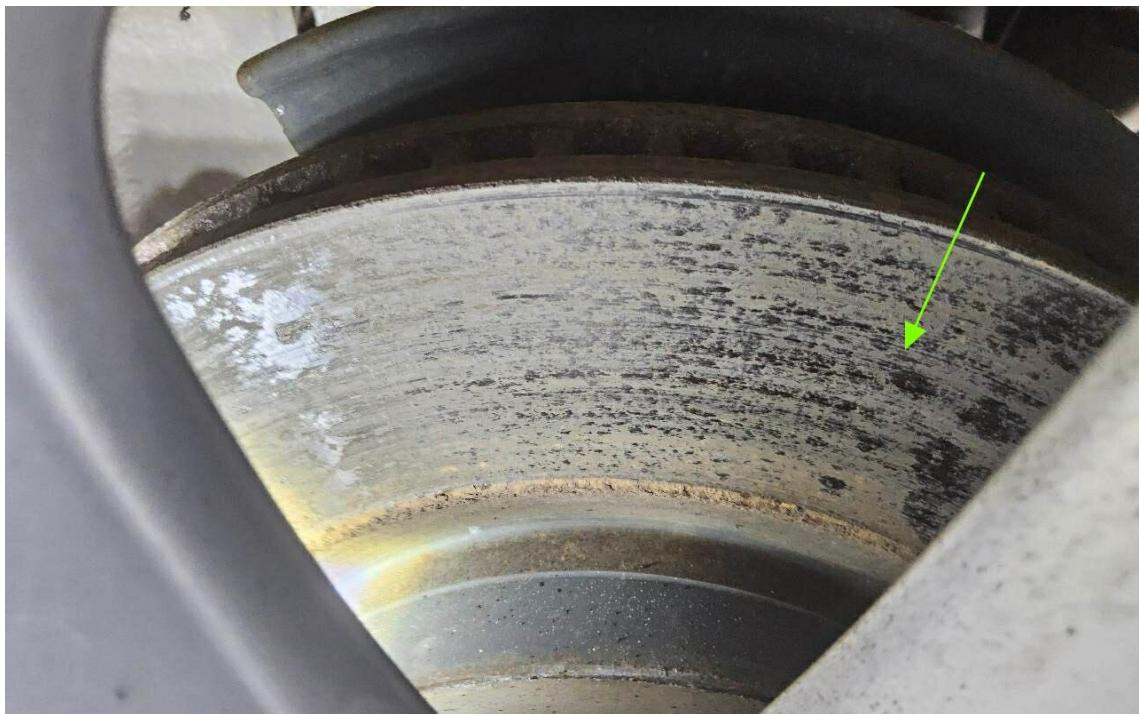
Bild 30 : Starke Korrosionsbildung Bremse

Bild 31 : Starke Korrosionsbildung Bremse
