## DEKRA CZ a.s.

## ARVAL CZ s.r.o.

### ÚDAJE O VOZIDLE

# SEZNAM POŠKOZENÍ

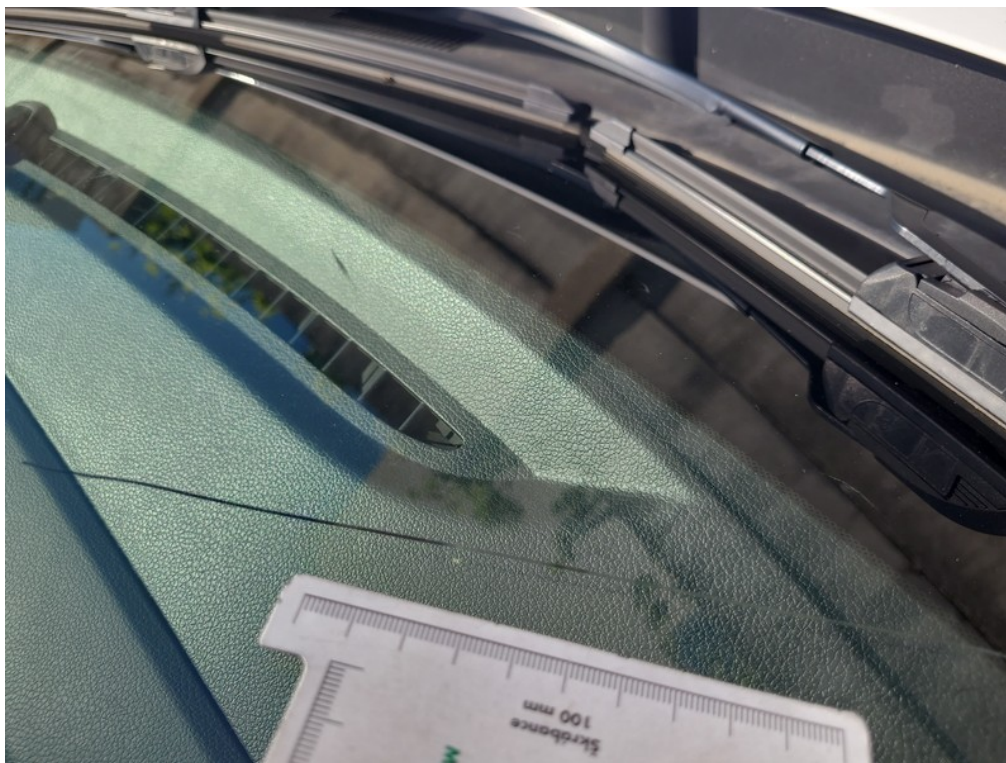
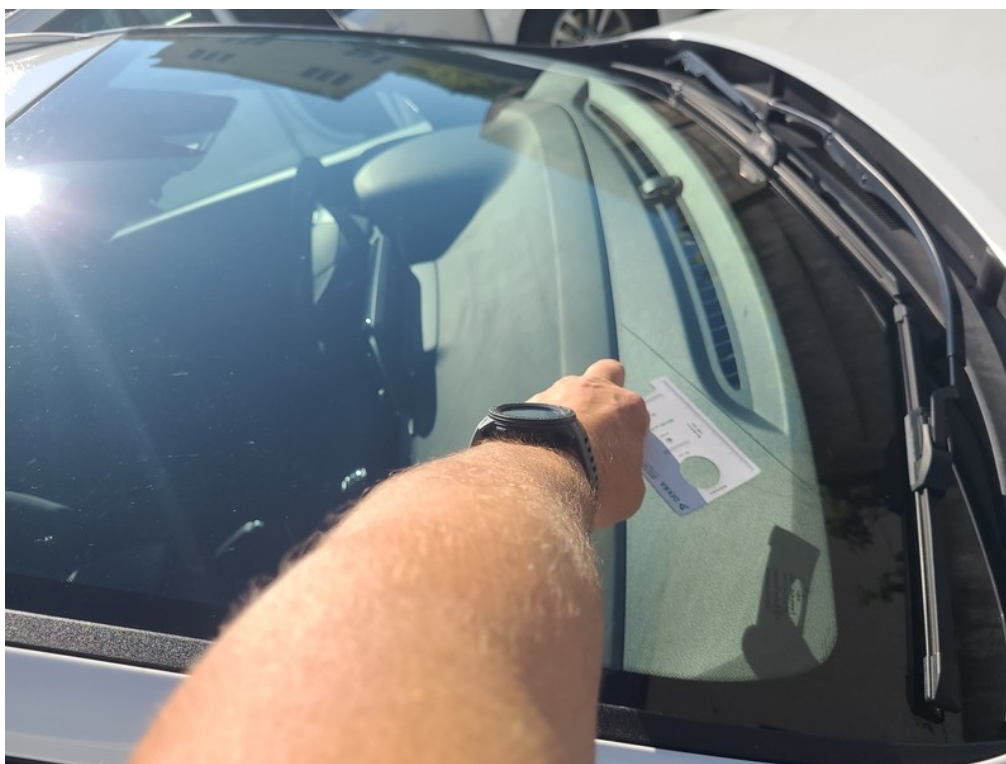
**1 Čelní sklo - Prasklina**  
Umístění:

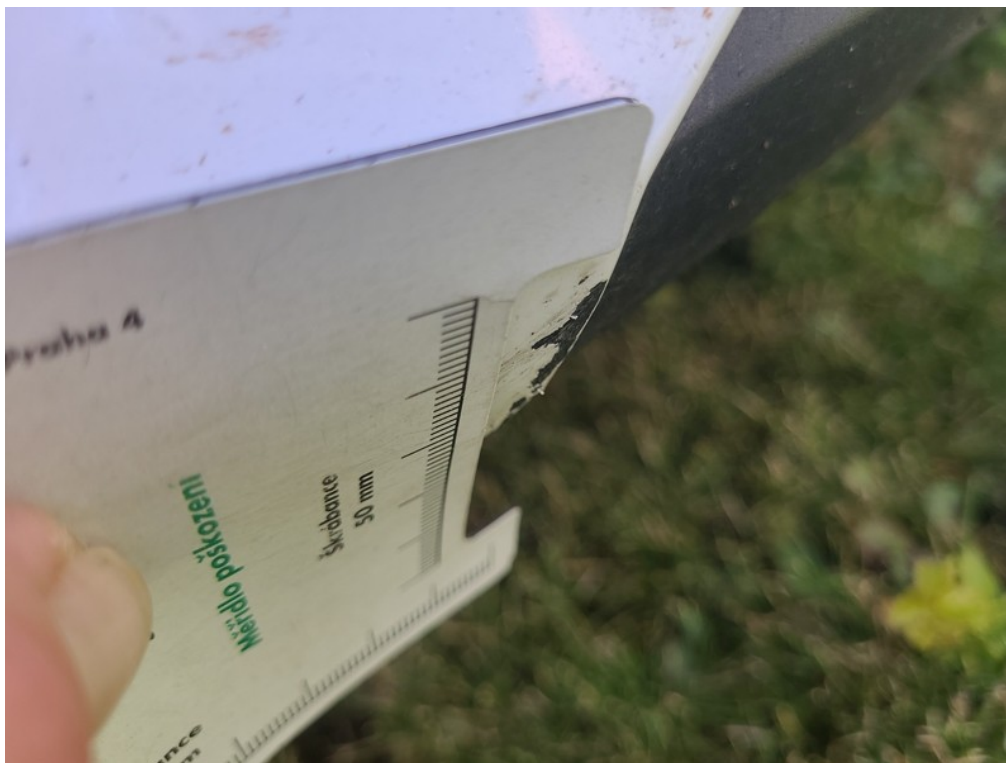
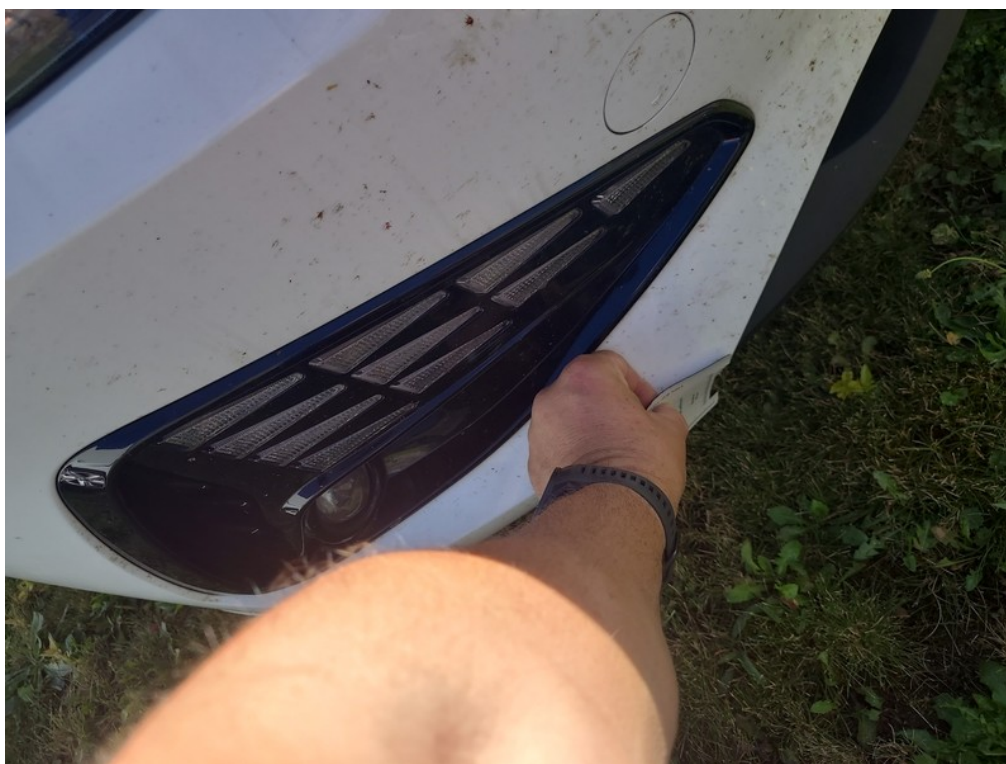
**2 Přední nárazník - Škrábance**  
Umístění:

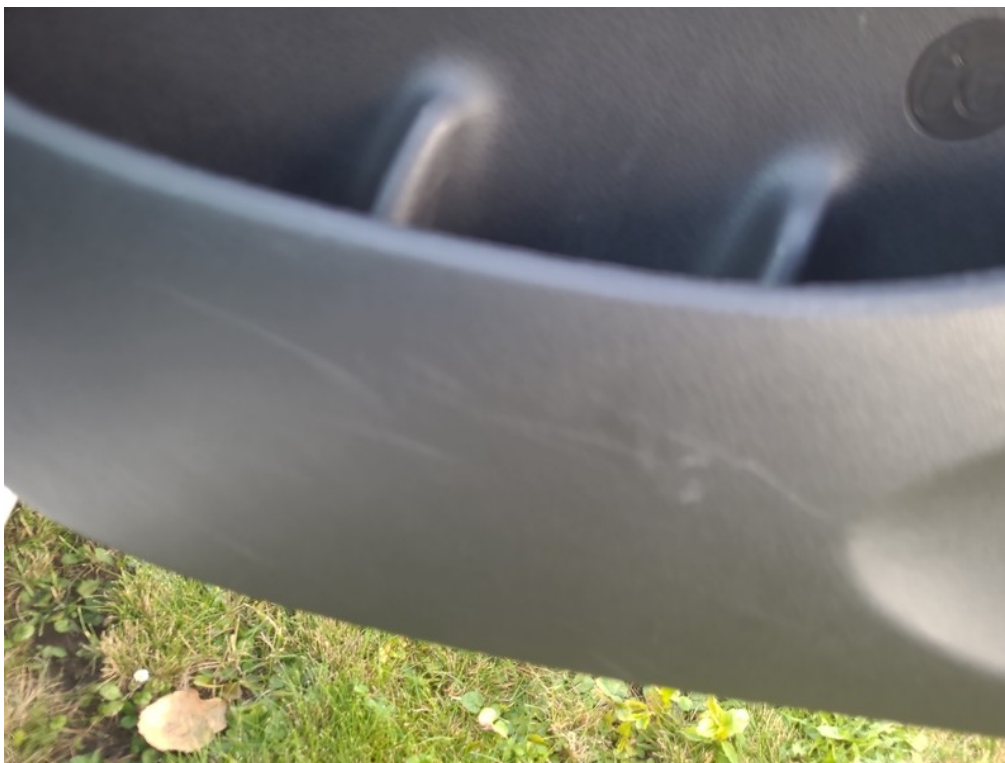
**3 Výplň PP dveří - Škrábance**  
Umístění:

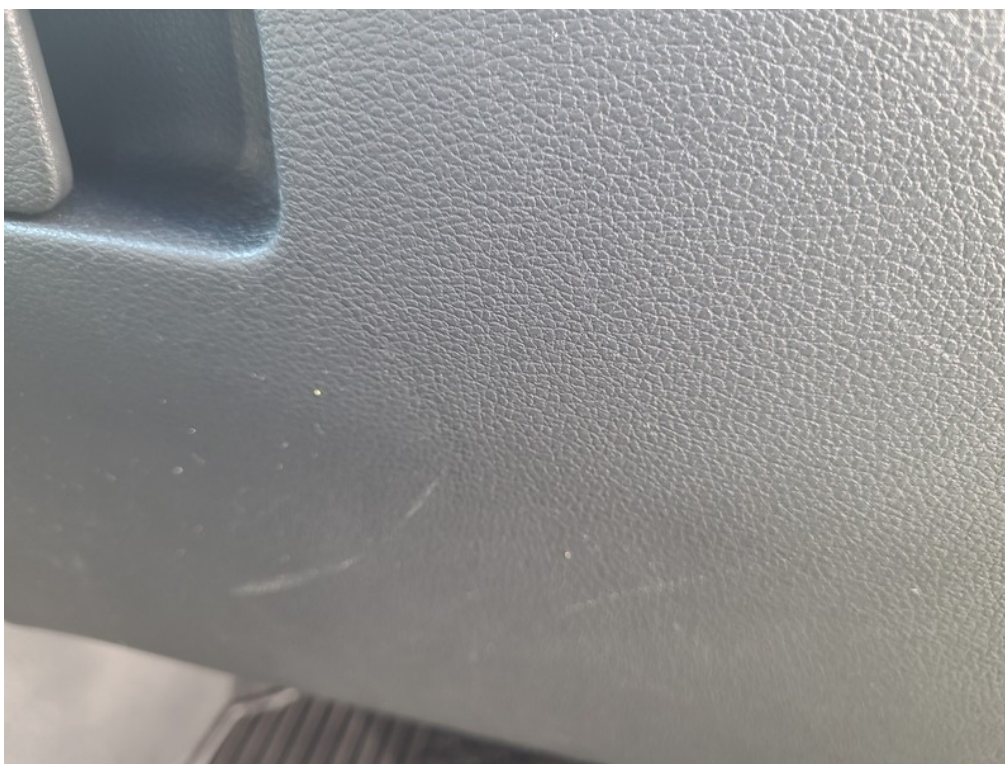
**4 Odkládací skříňka - víko - Škrábance**  
Umístění:

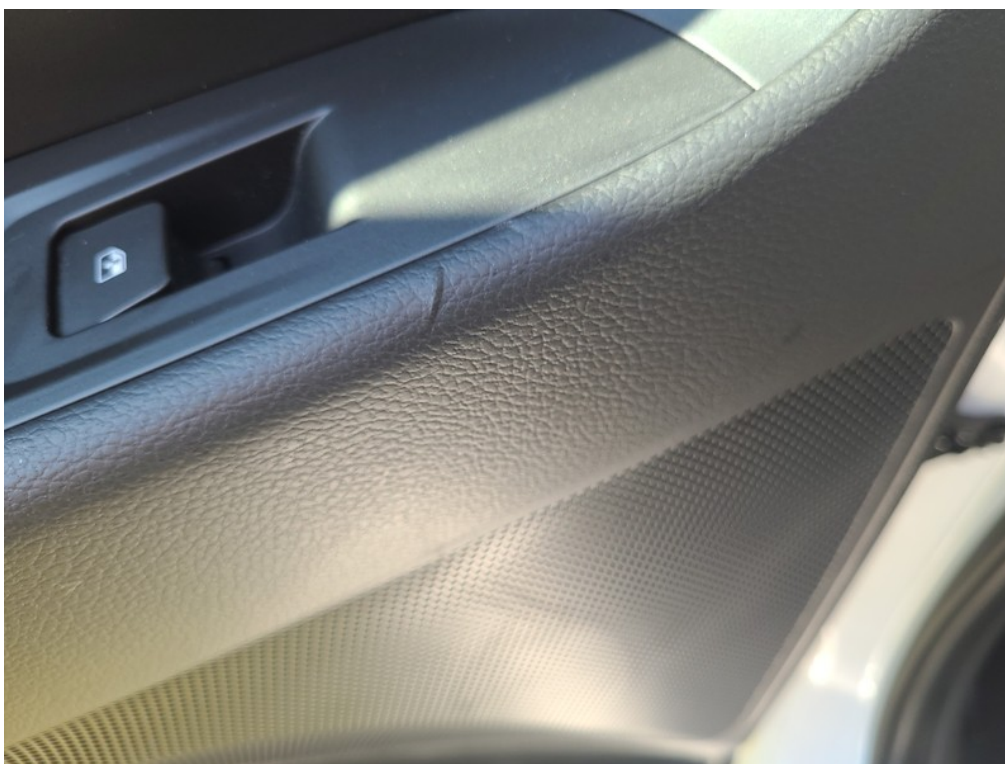
**6 Výplň LZ dveří - Škrábance**  
Umístění: Interiér (vnitřní prostor)

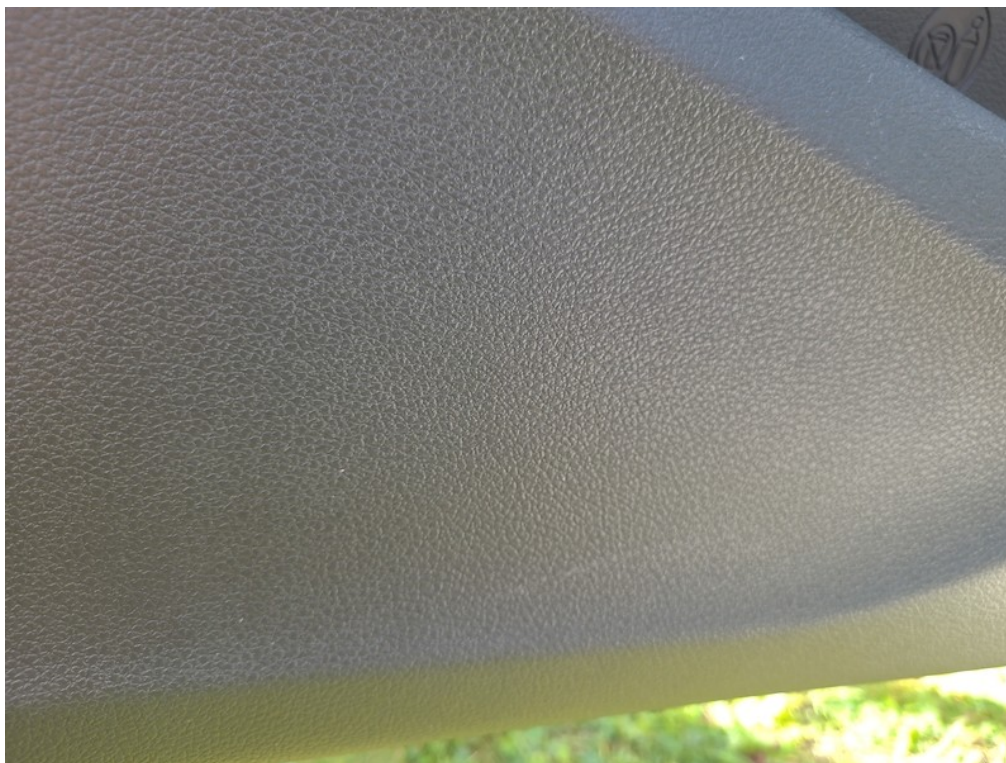
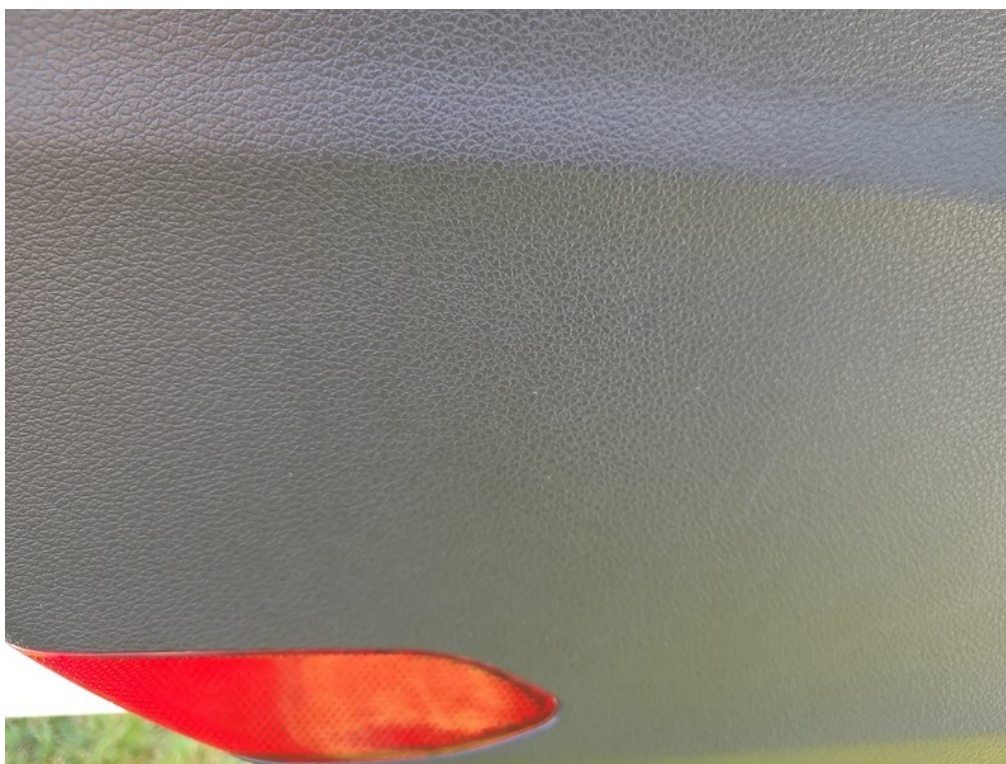
**7 Výplň LP dveří - Škrábance**  
Umístění:

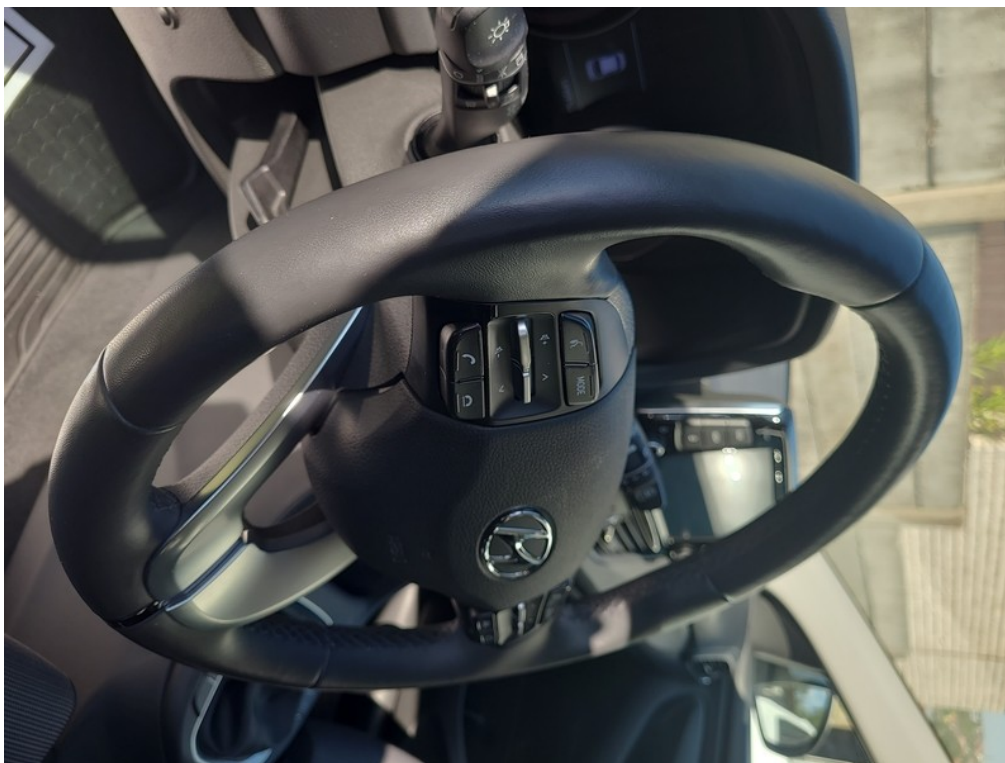
**8 Volant - Opotřebení**  
Umístění:

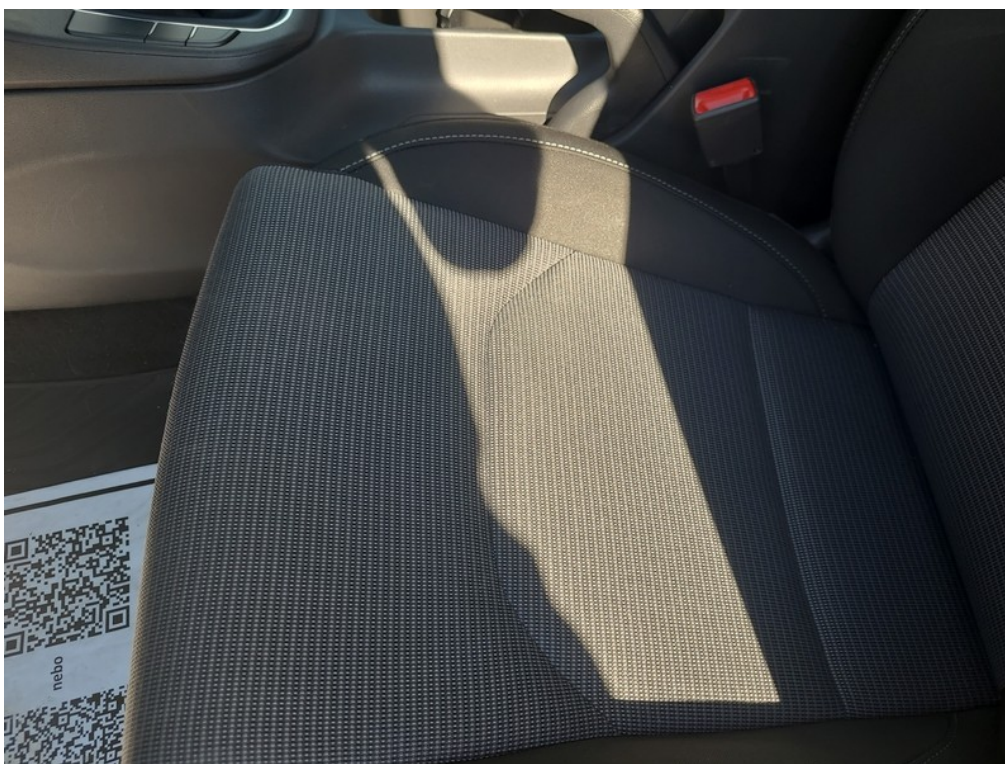
**9 Potah sedáku sedadla řidiče - Opotřebení**  
Umístění:

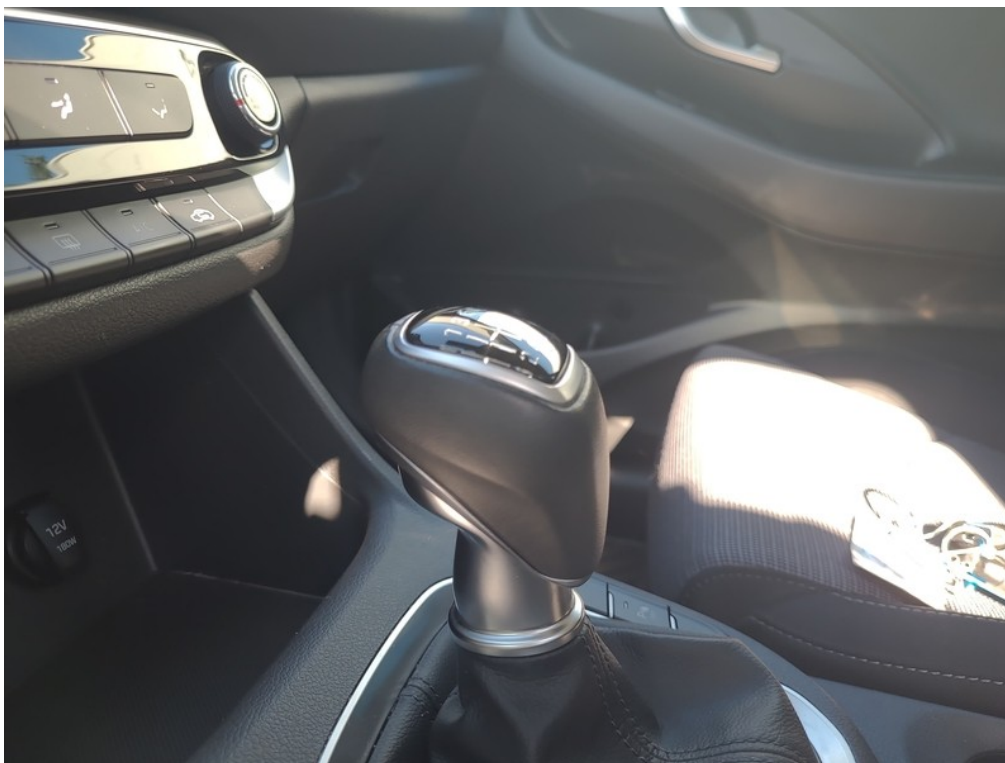
**10** Řadicí páka - Opotřebení  
Umístění:

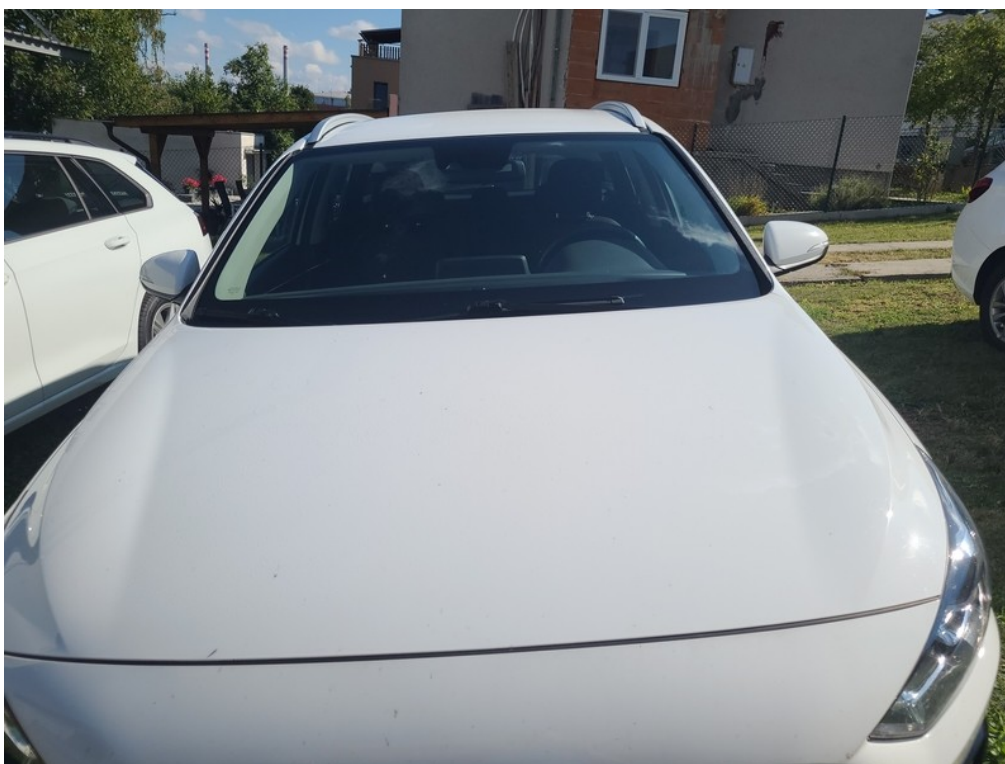
**11** Doprohlídka v LC - Chybí  
Umístění:

Poznámka: Důvod druhé prohlídky: Jamky od krup

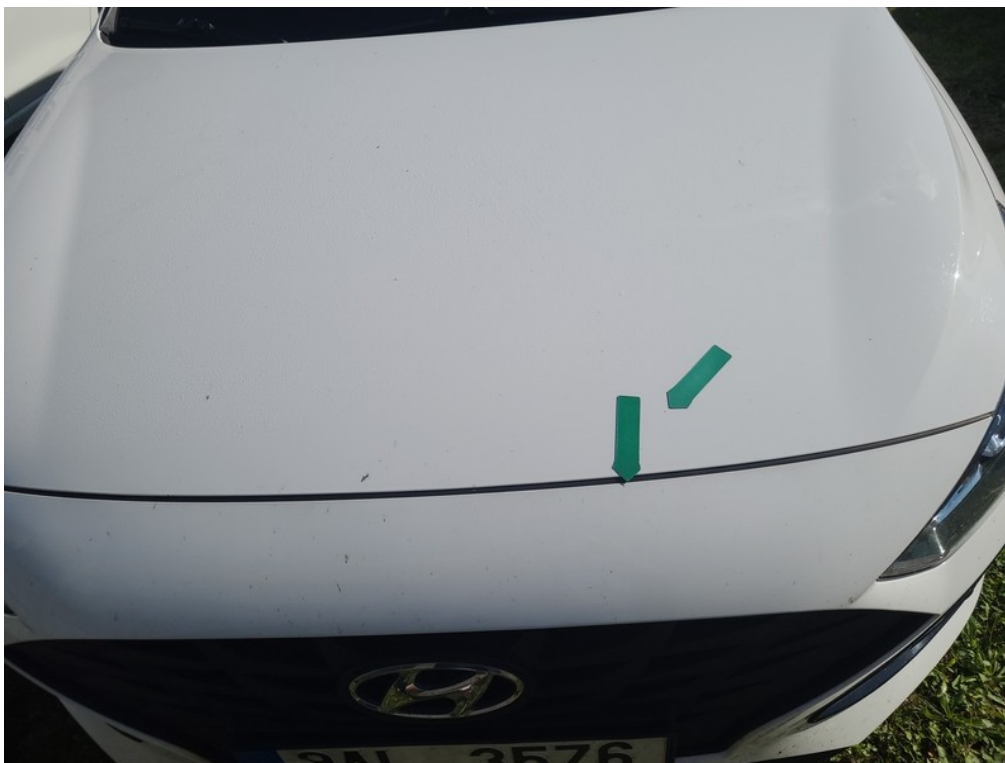
**12** Přední část vozidla - Poškození od odletujícího kamení

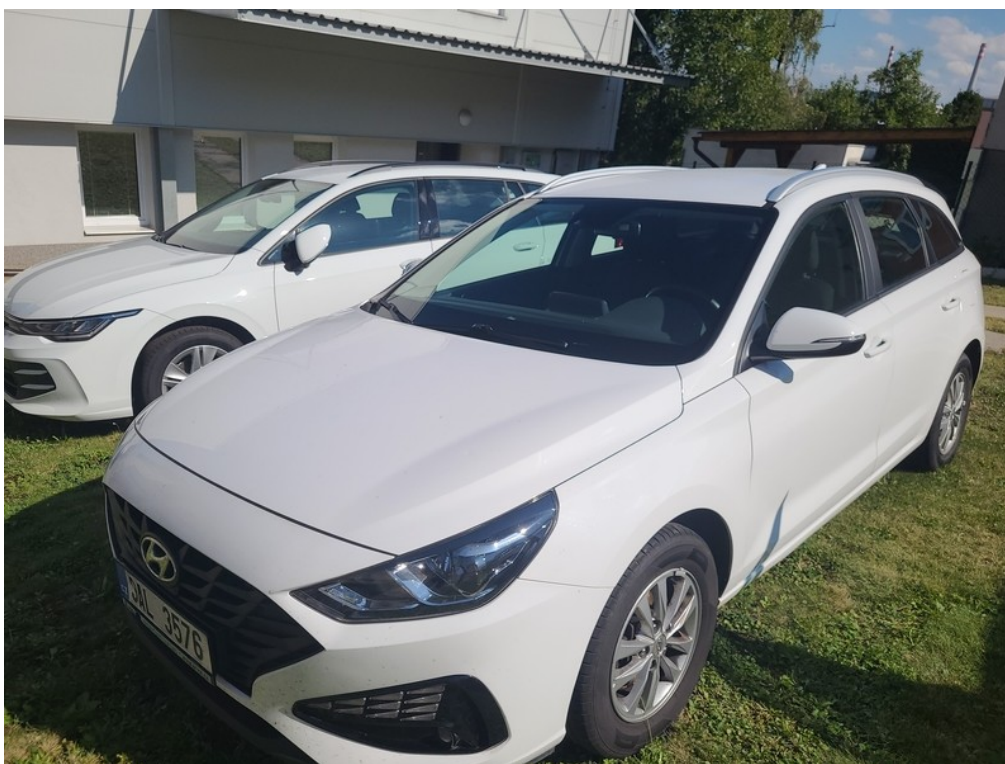
**13** Celková plocha karoserie - Škrábance

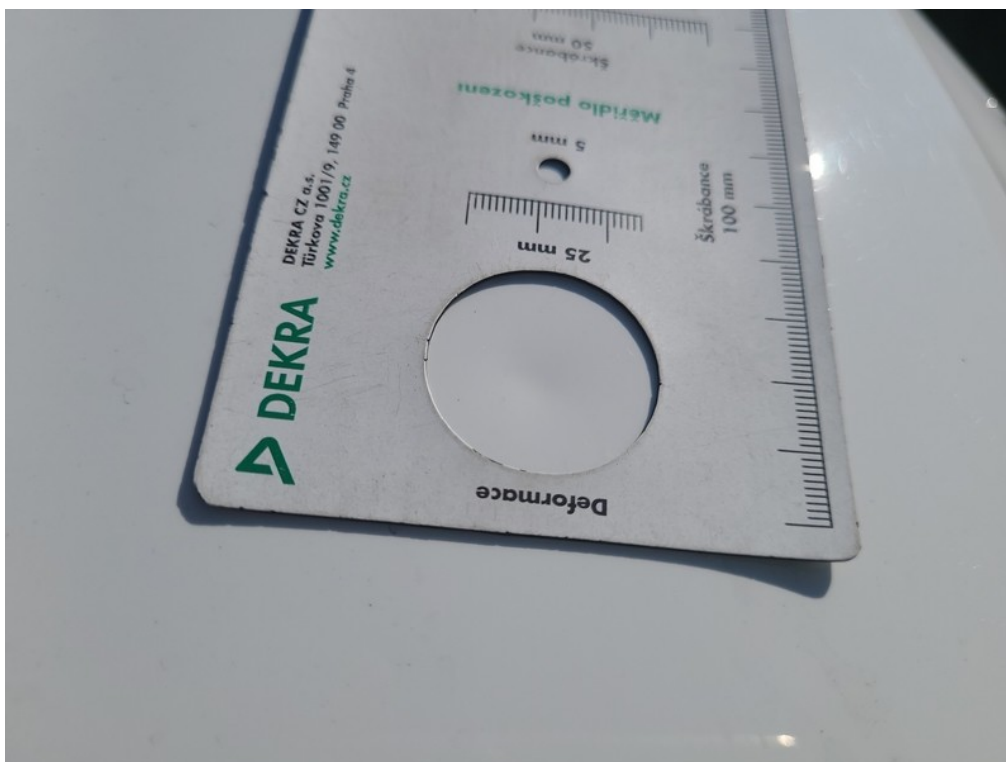
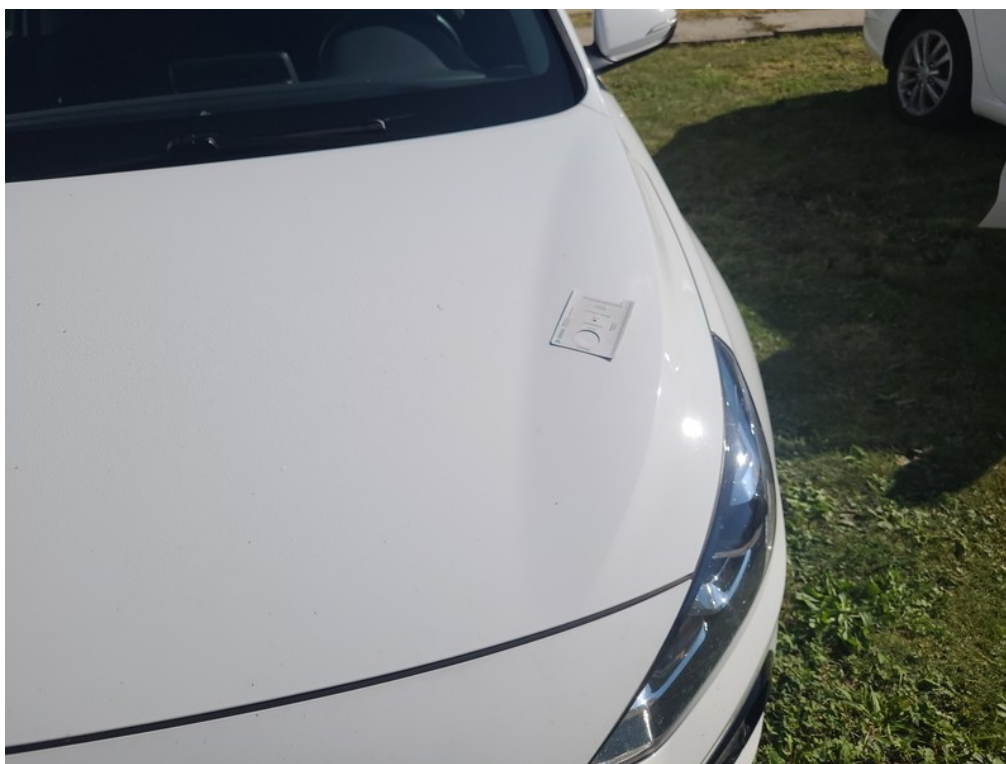
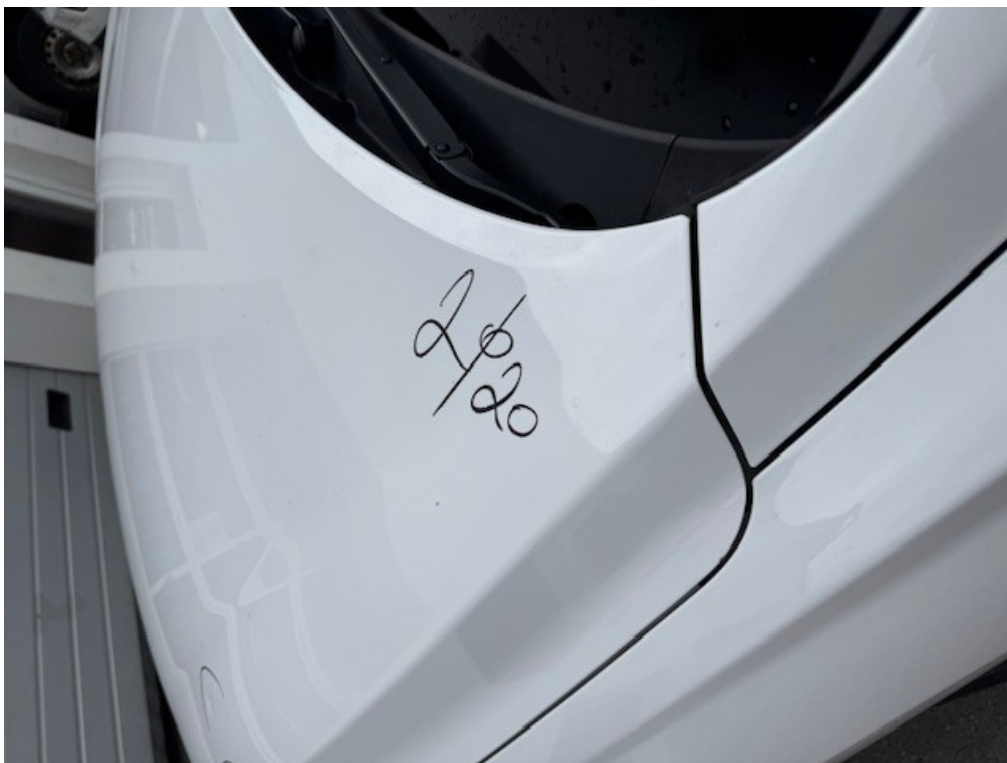
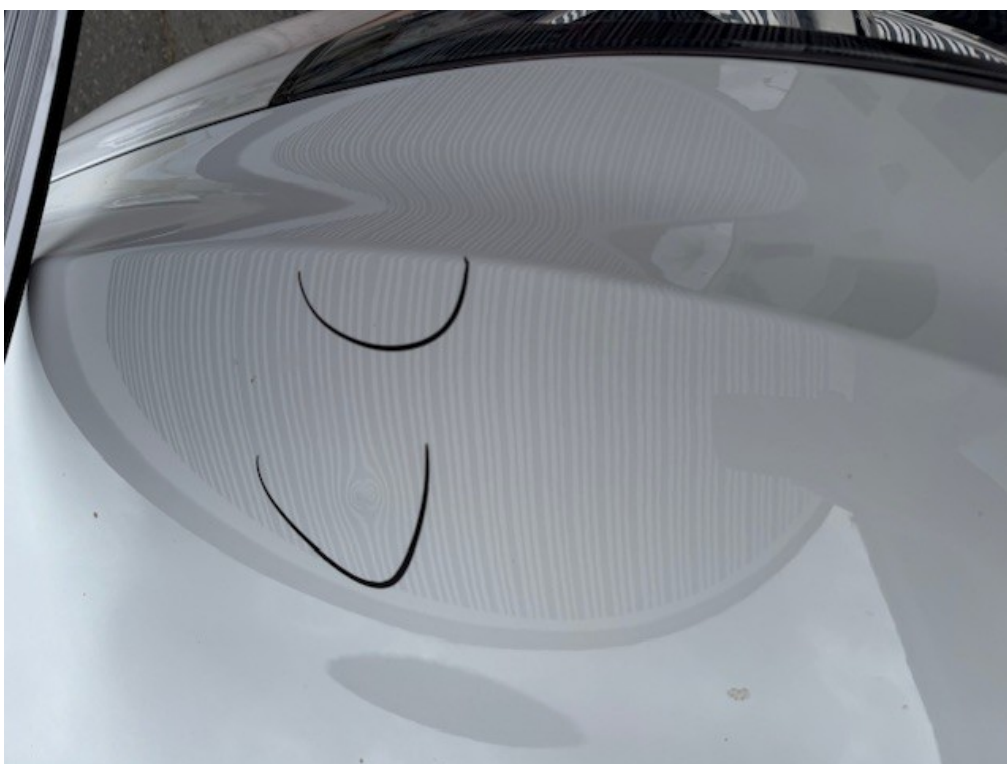
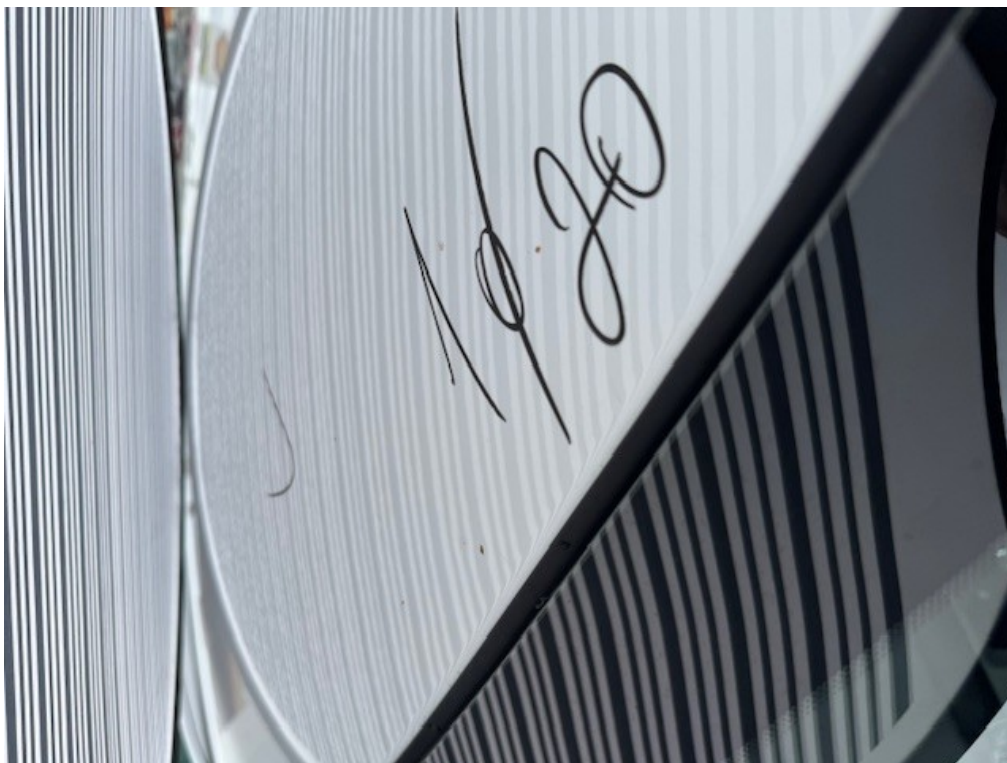
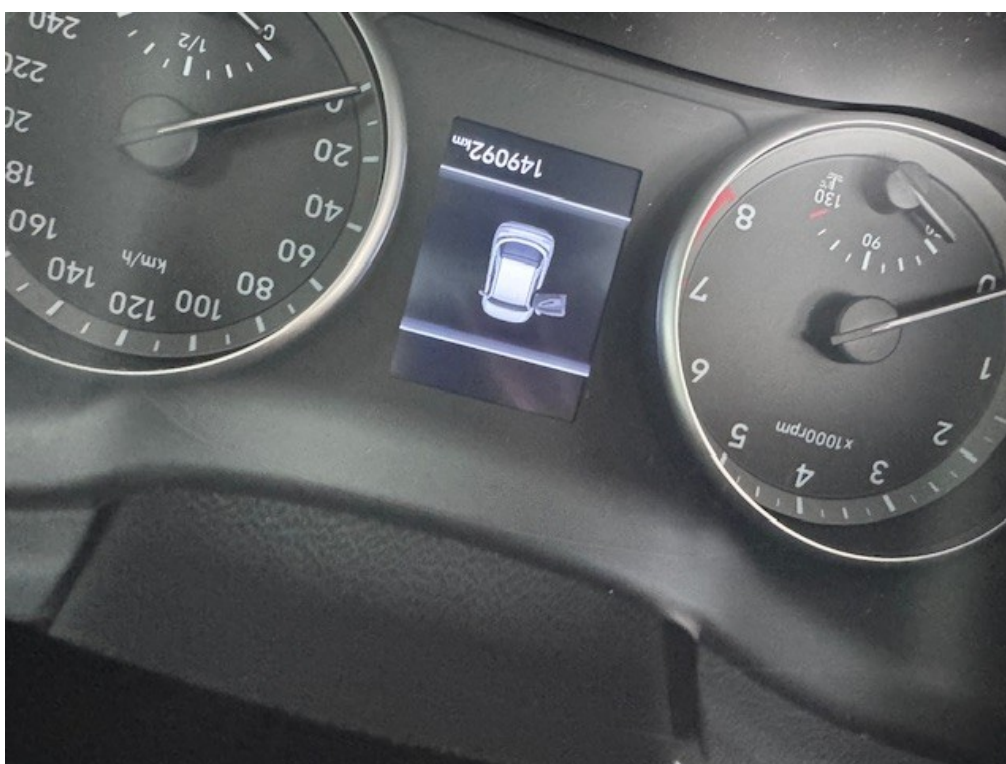
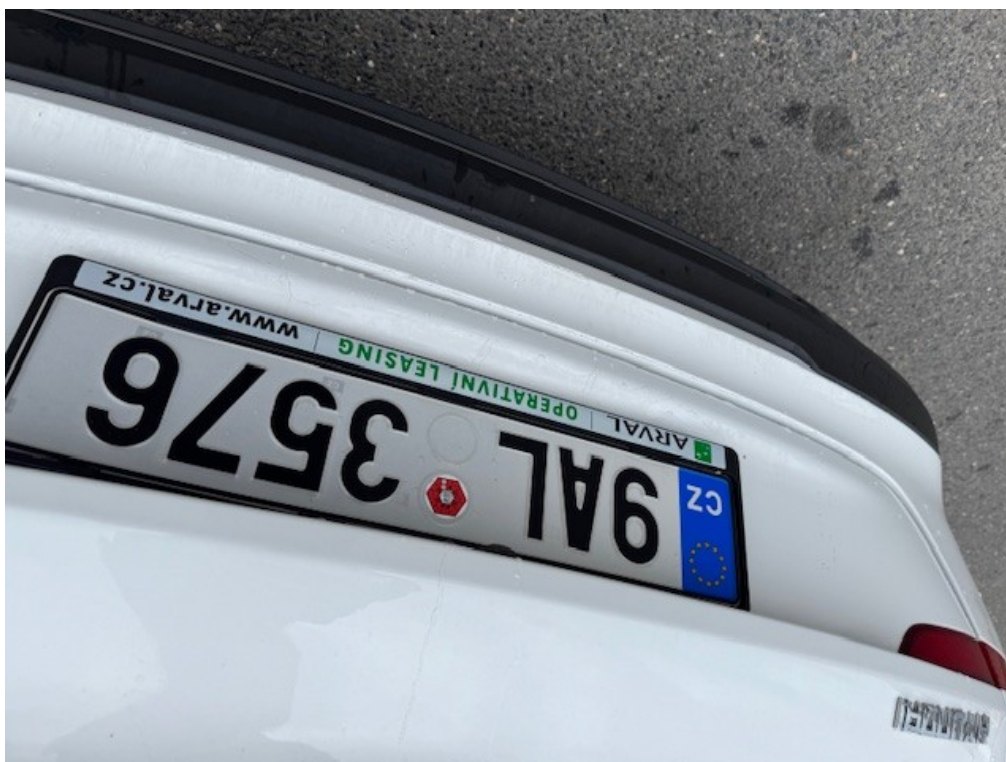
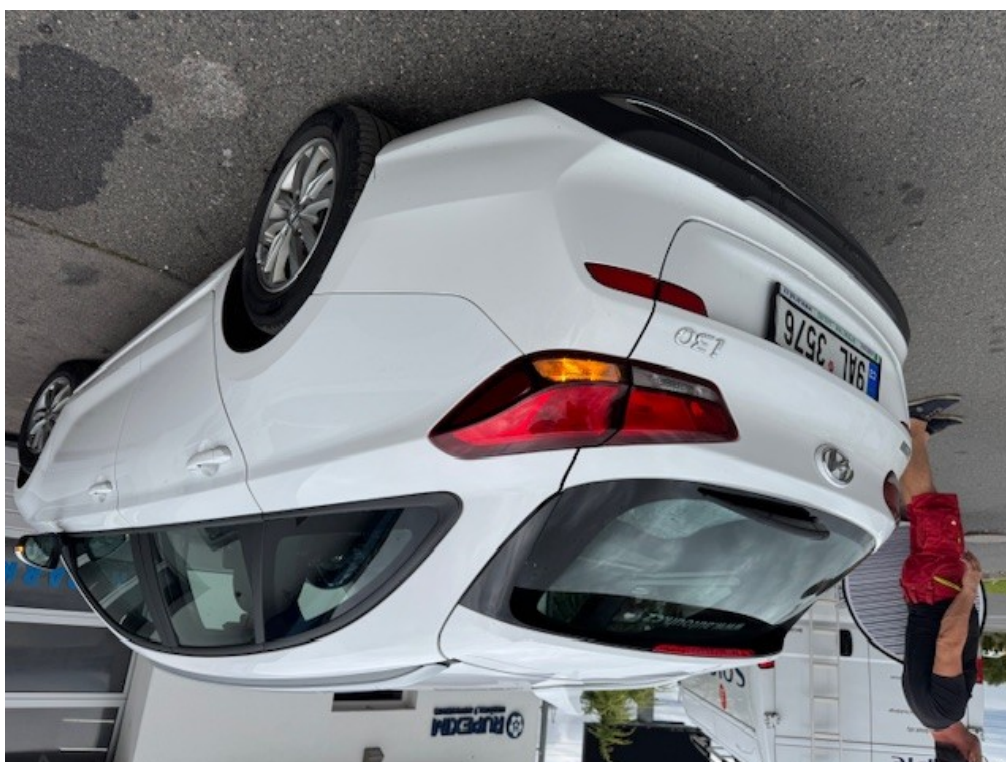
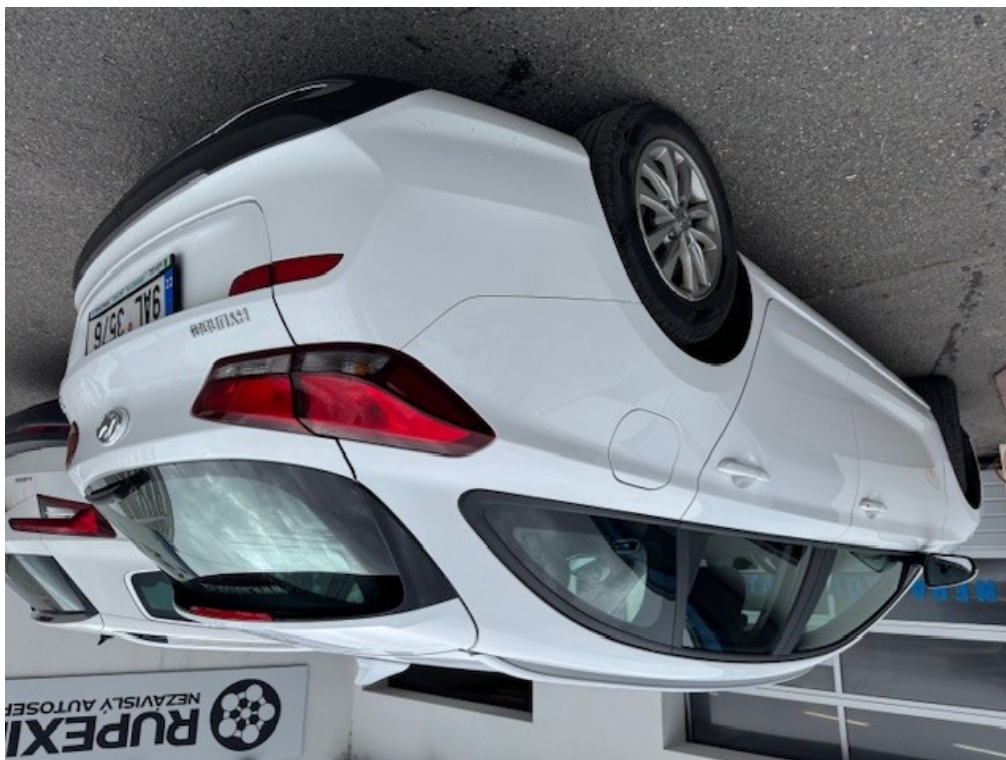
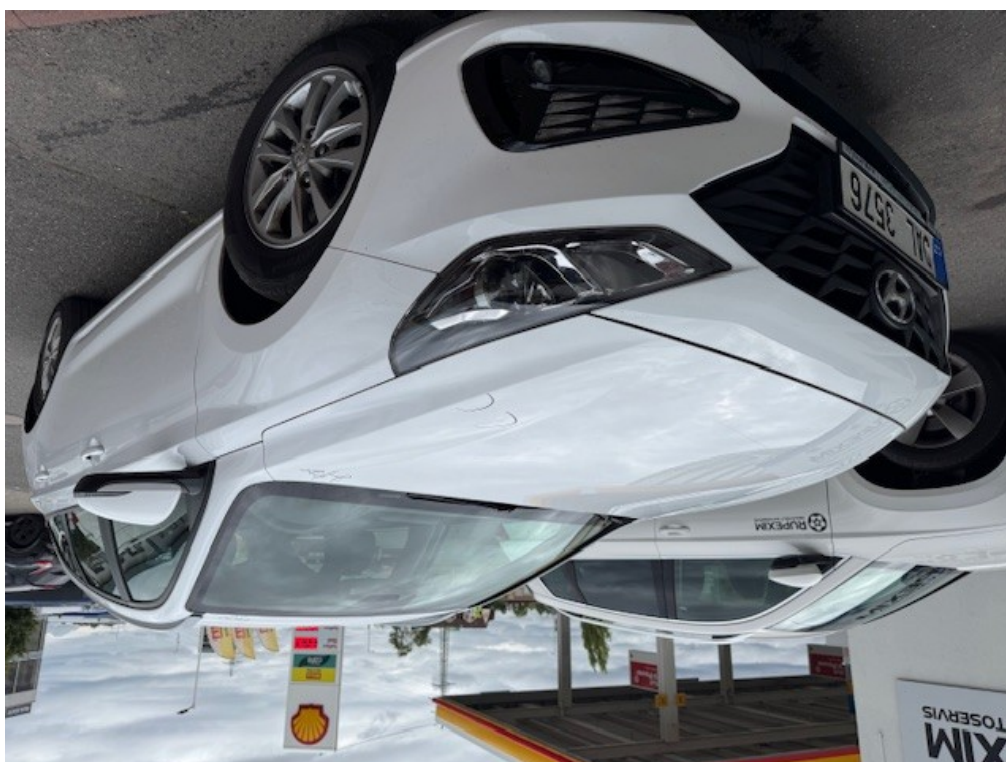
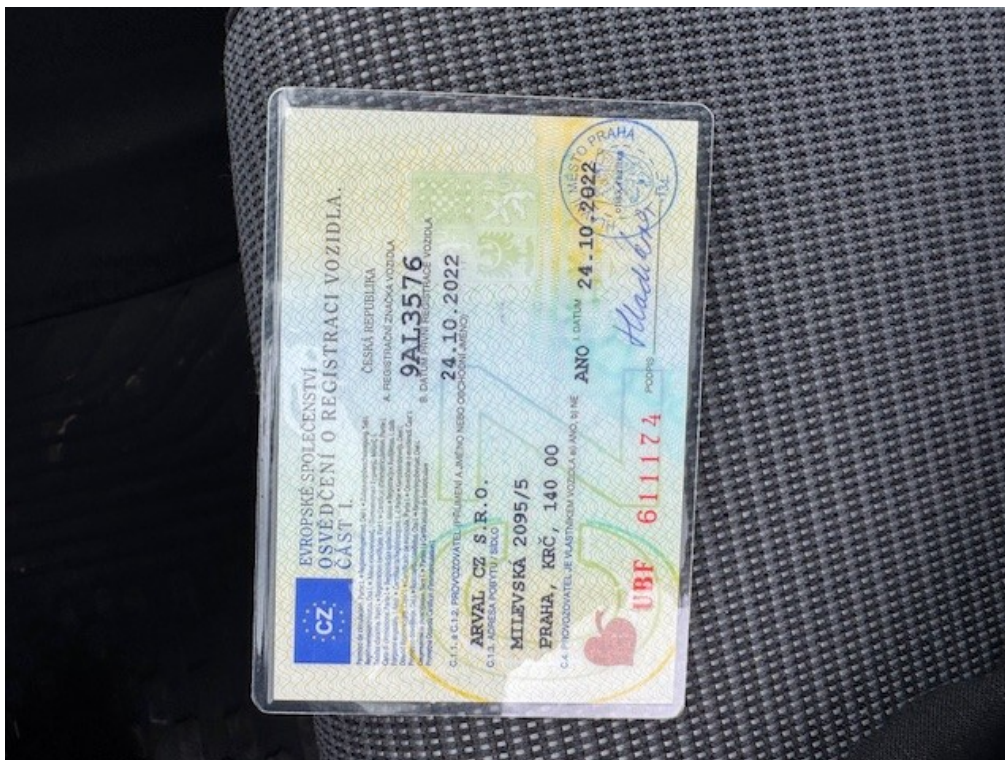
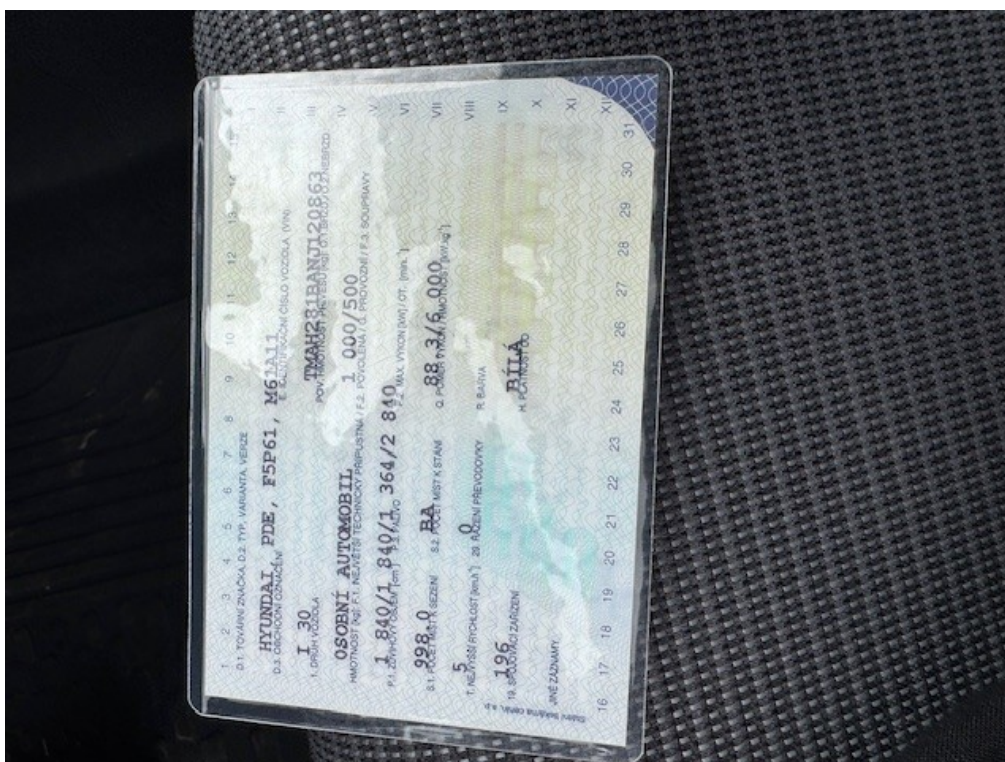
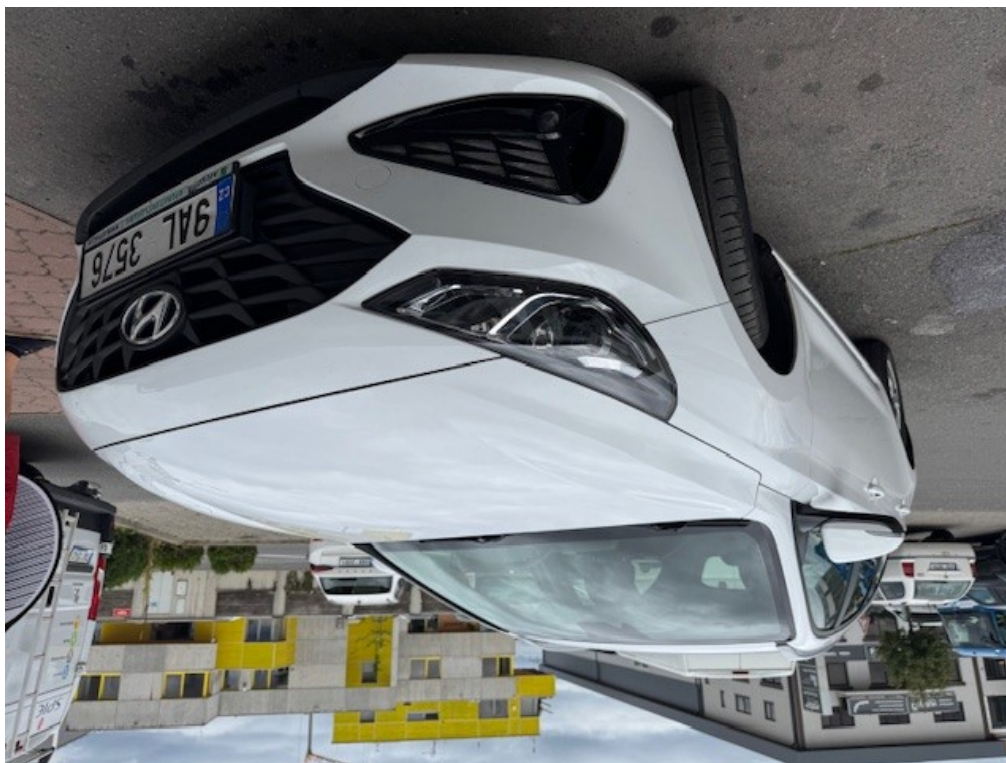
**14 Celková plocha karoserie - Jamky od krup**  
Umístění: Ostatní
