**DEKRA CZ a.s.**

**ARVAL CZ s.r.o.**

**ÚDAJE O VOZIDLE**

## SEZNAM POŠKOZENÍ

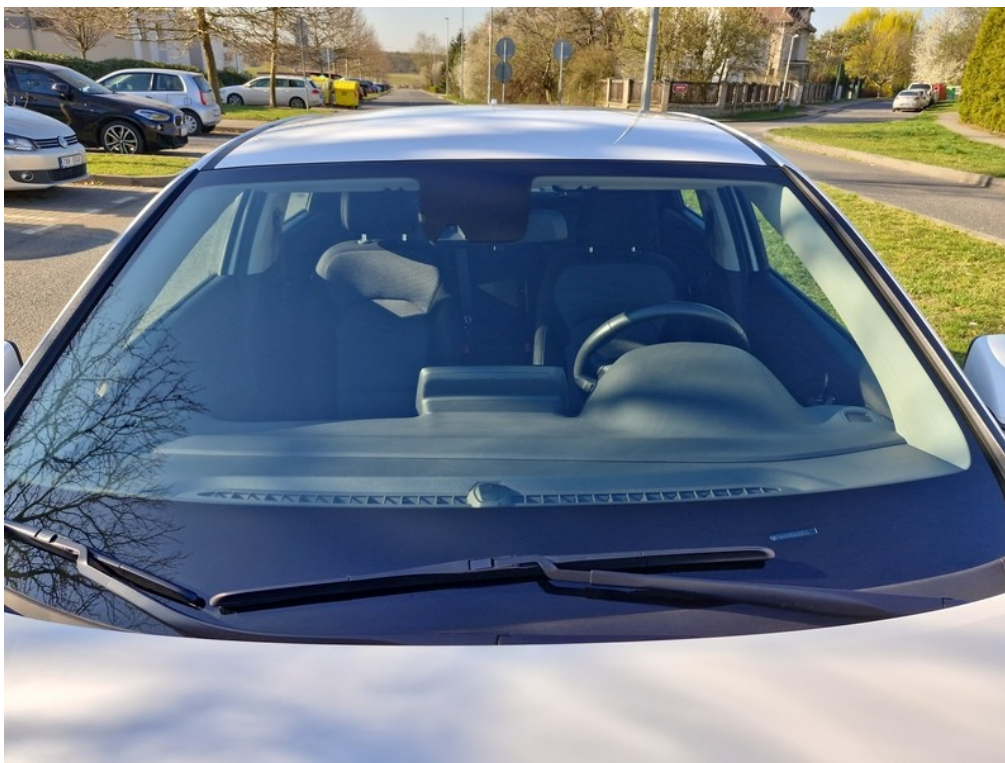
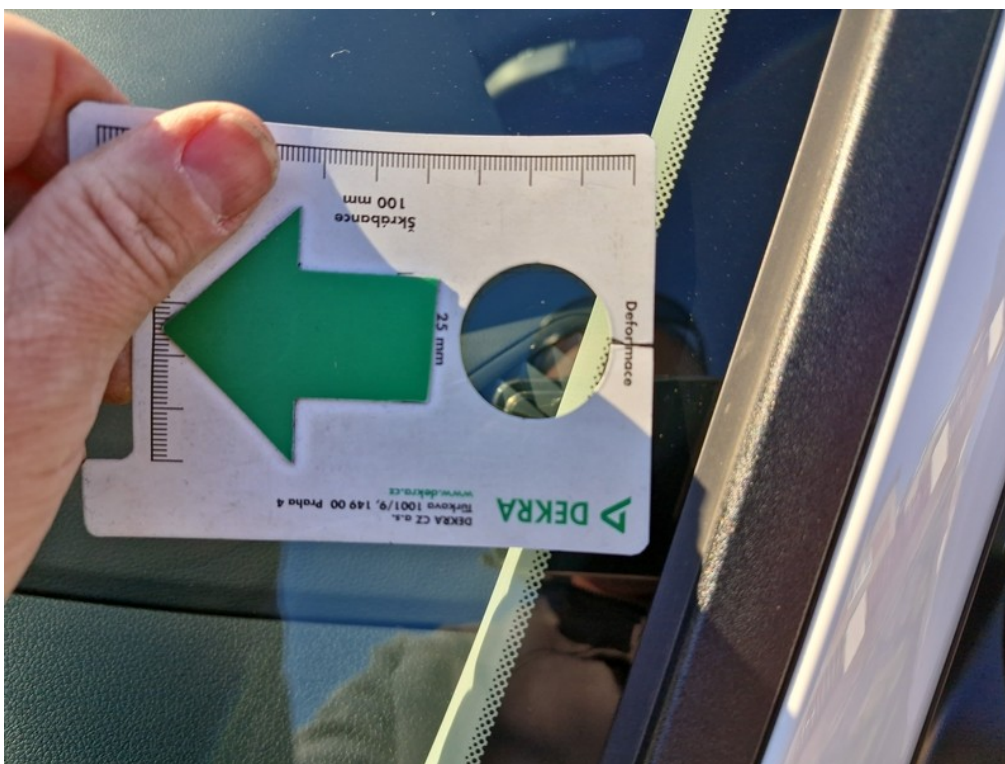
| P.č. | Poškozený díl | Druh poškození |
|---|---|---|
| 1 | Čelní sklo | Poškození od odletujícího kamení |

**1 Čelní sklo - Poškození od odletujícího kamení**  
Umístění: Exteriér (vnější prostor)

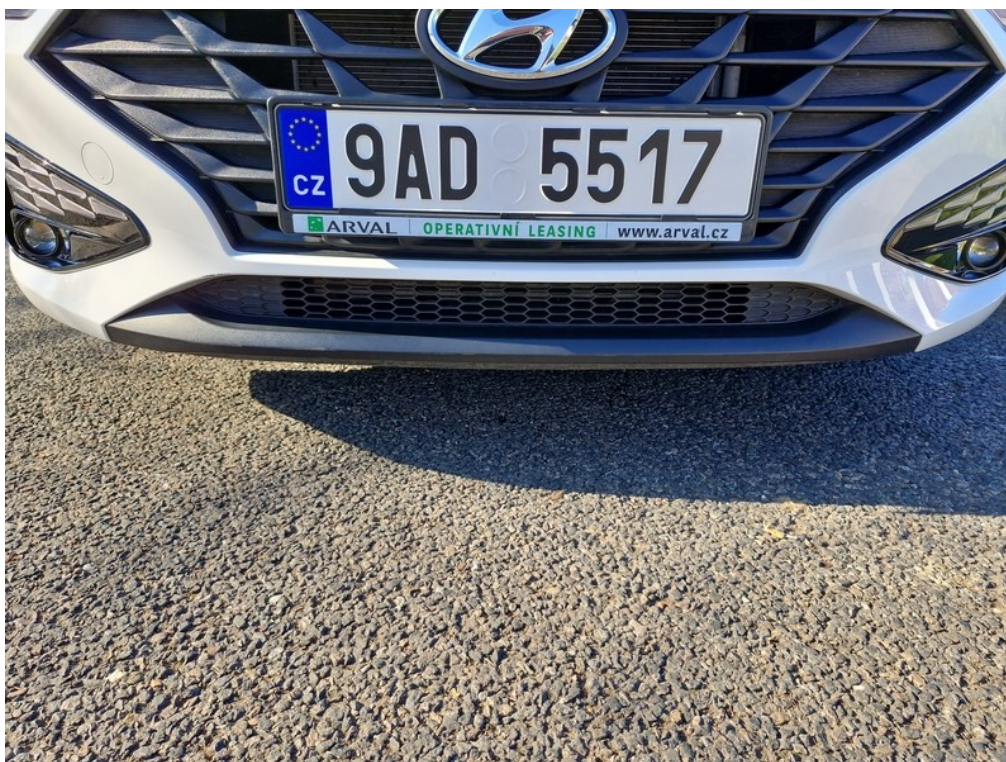
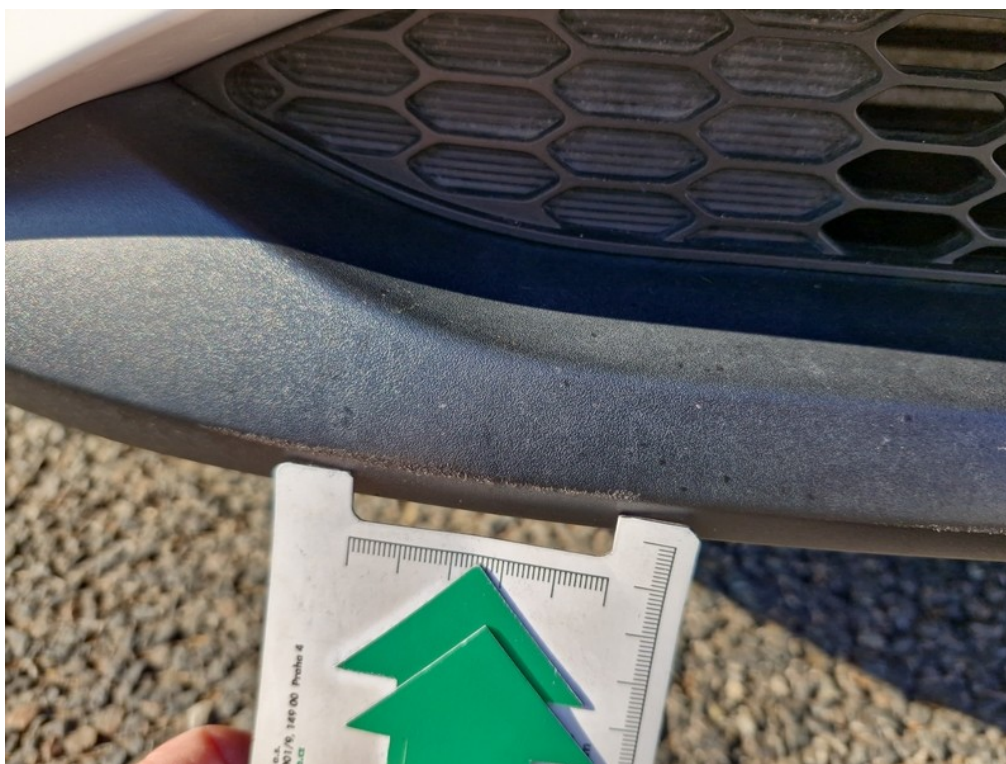
| P.č. | Poškozený díl | Druh poškození |
|---|---|---|
| 2 | Spojler P nárazníku | Škrábance |

**2 Spojler P nárazníku - Škrábance**  
Umístění:

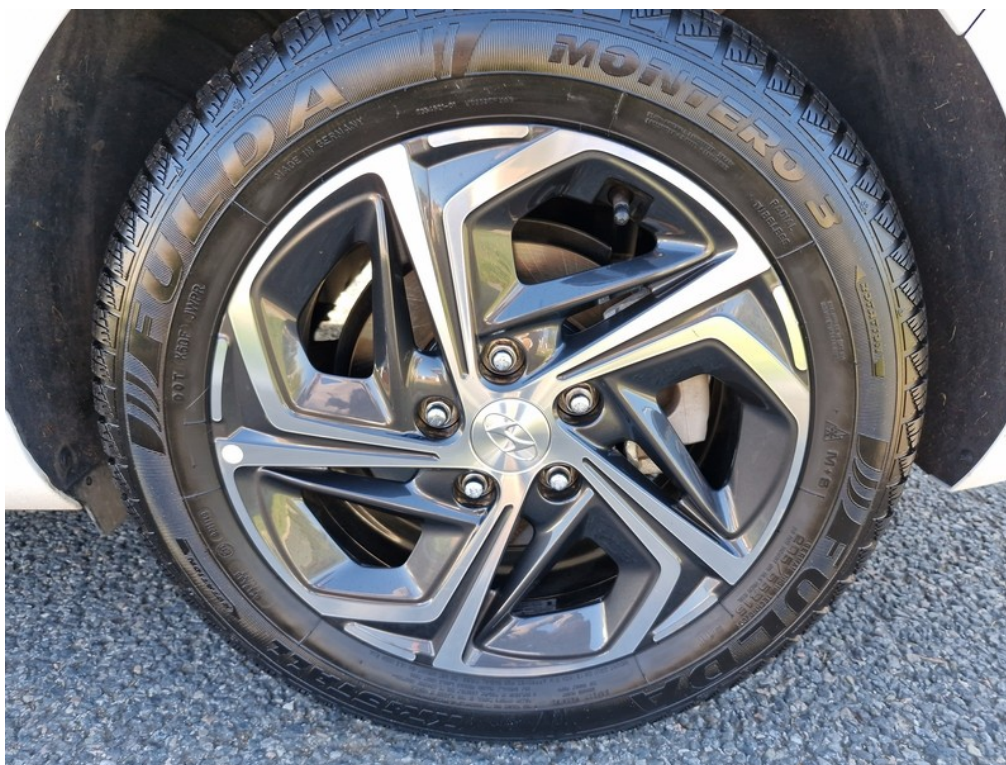
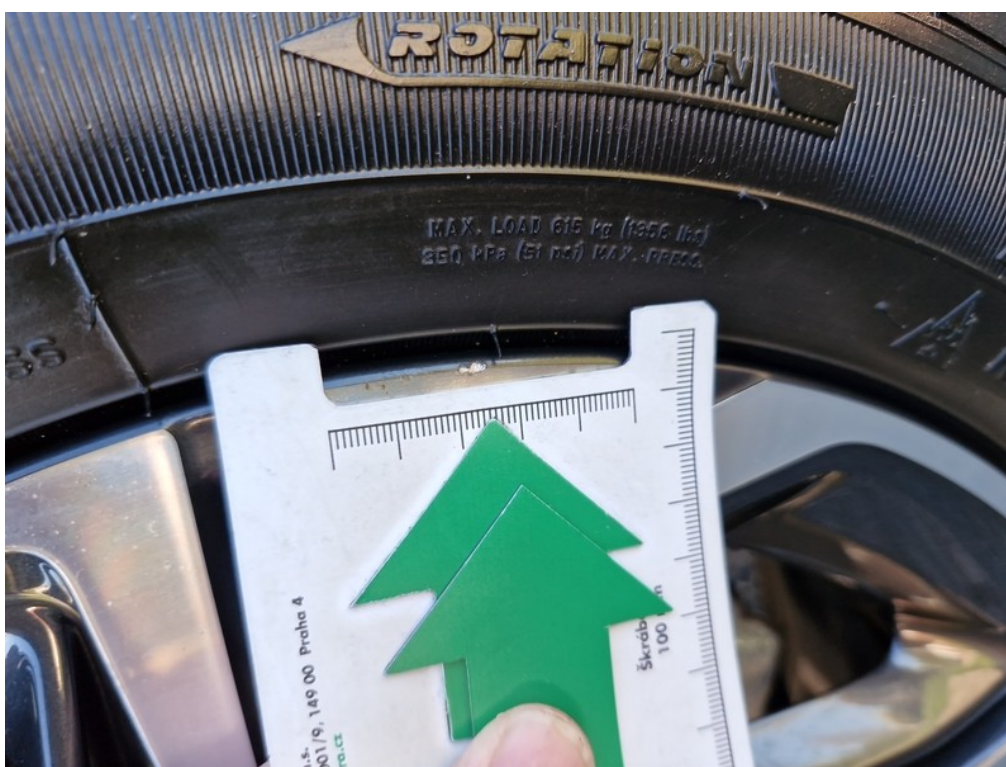
| P.č. | Poškozený díl | Druh poškození |
|---|---|---|
| 3 | Disk LZ kola | Škrábance |

**3 Disk LZ kola - Škrábance**  
Umístění:

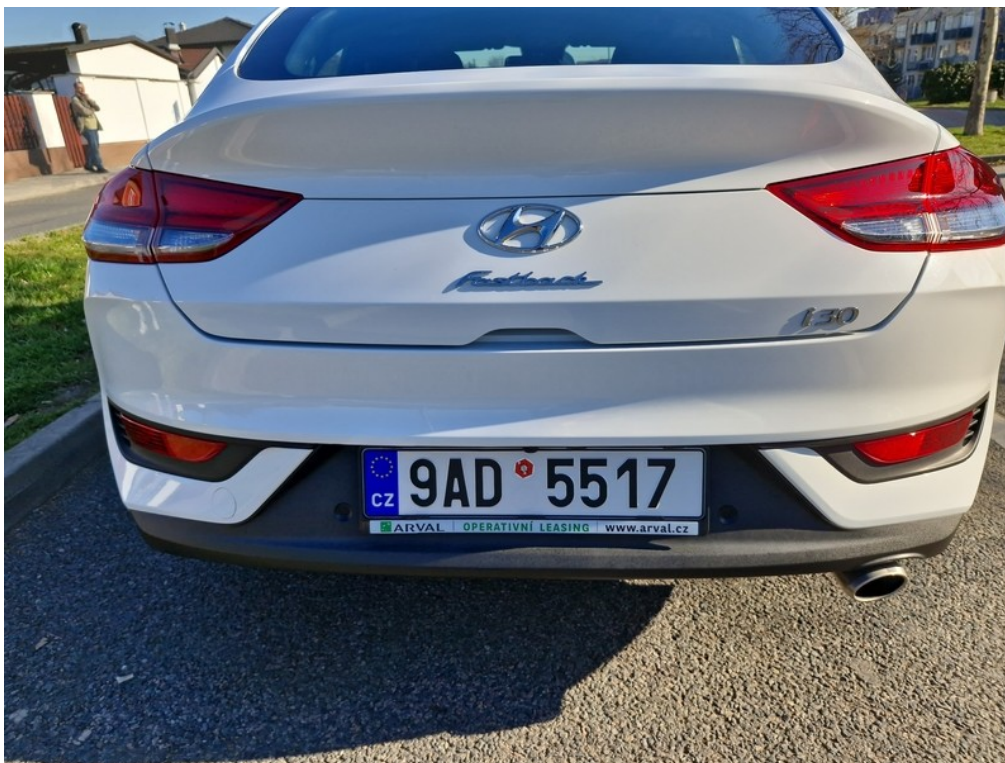
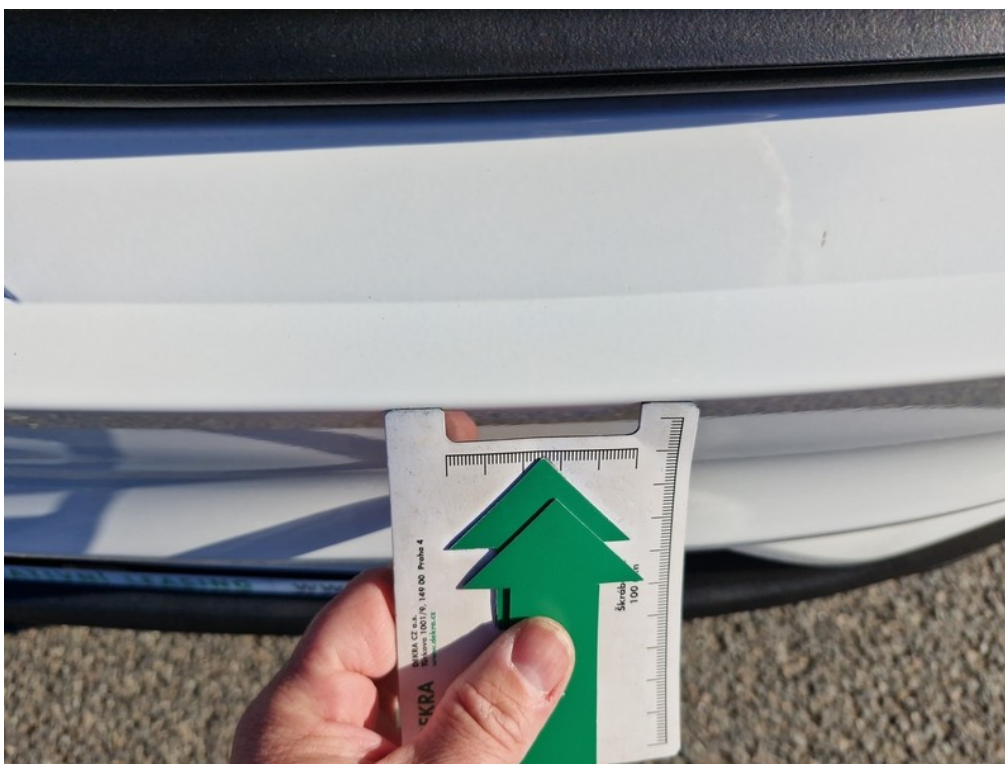
| P.č. | Poškozený díl | Druh poškození |
|---|---|---|
| 4 | Zadní nárazník | Škrábance |

**4 Zadní nárazník - Škrábance**  
Umístění:

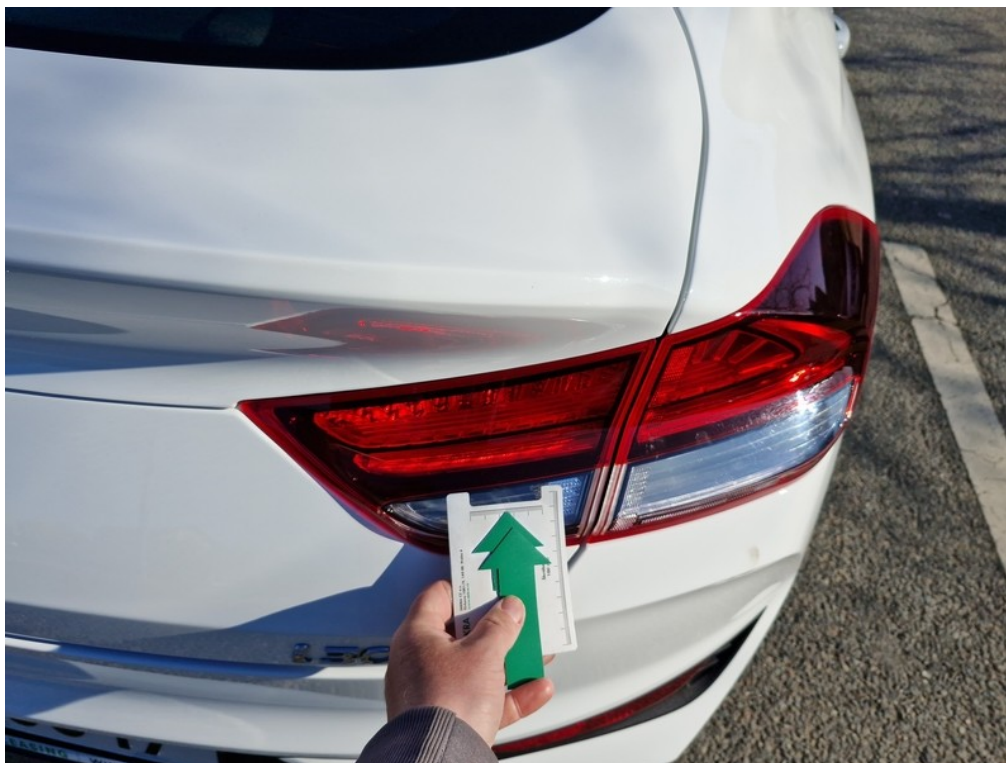
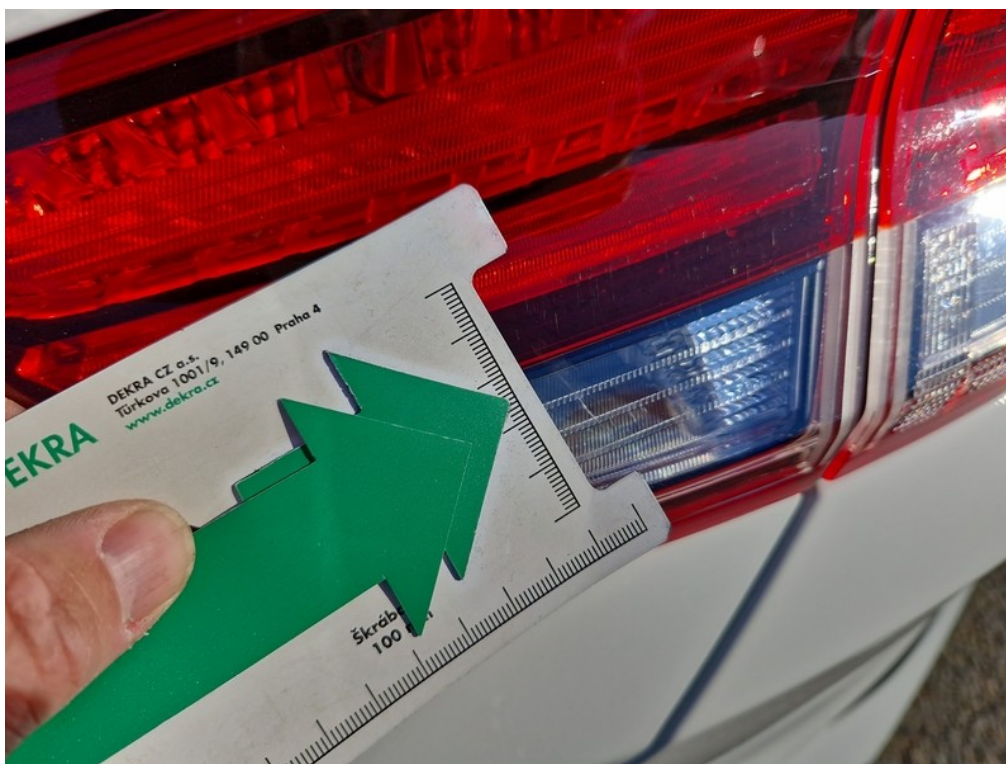
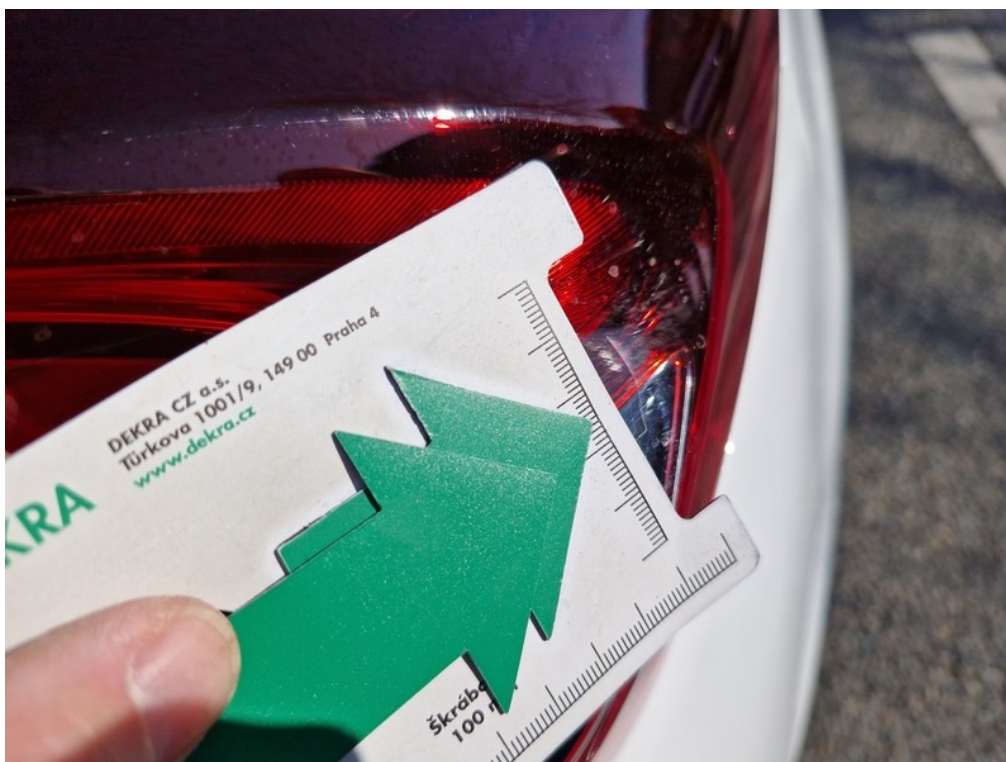
| P.č. | Poškozený díl | Druh poškození |
|---|---|---|
| 5 | Koncové světlo pravé | Škrábance |

**5** **Koncové světlo pravé - Škrábance**  
Umístění:

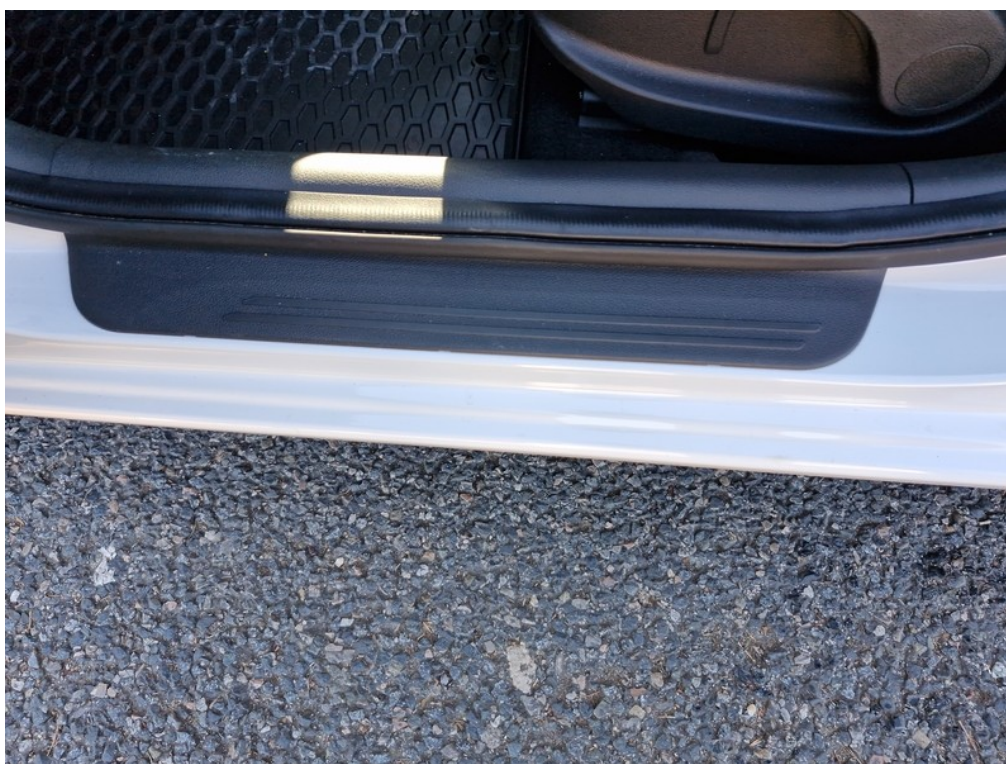
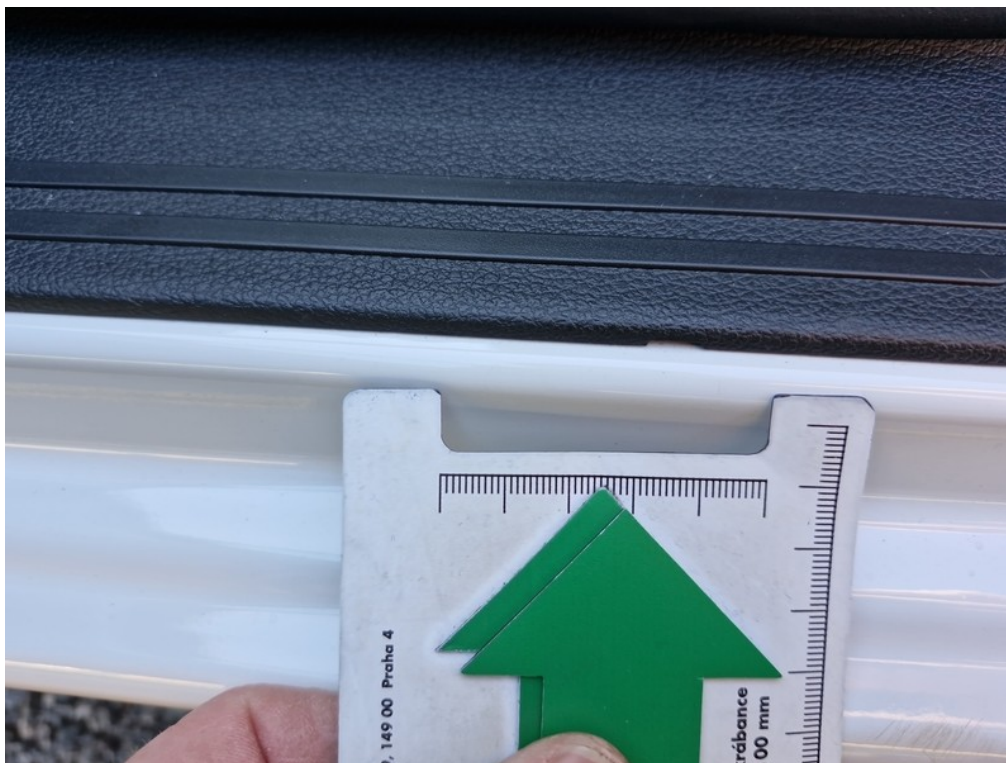
| P.č. | Poškozený díl | Druh poškození |
|---|---|---|
| 6 | Práh levý | Škrábance |

**6 Práh levý - Škrábance**  
Umístění:

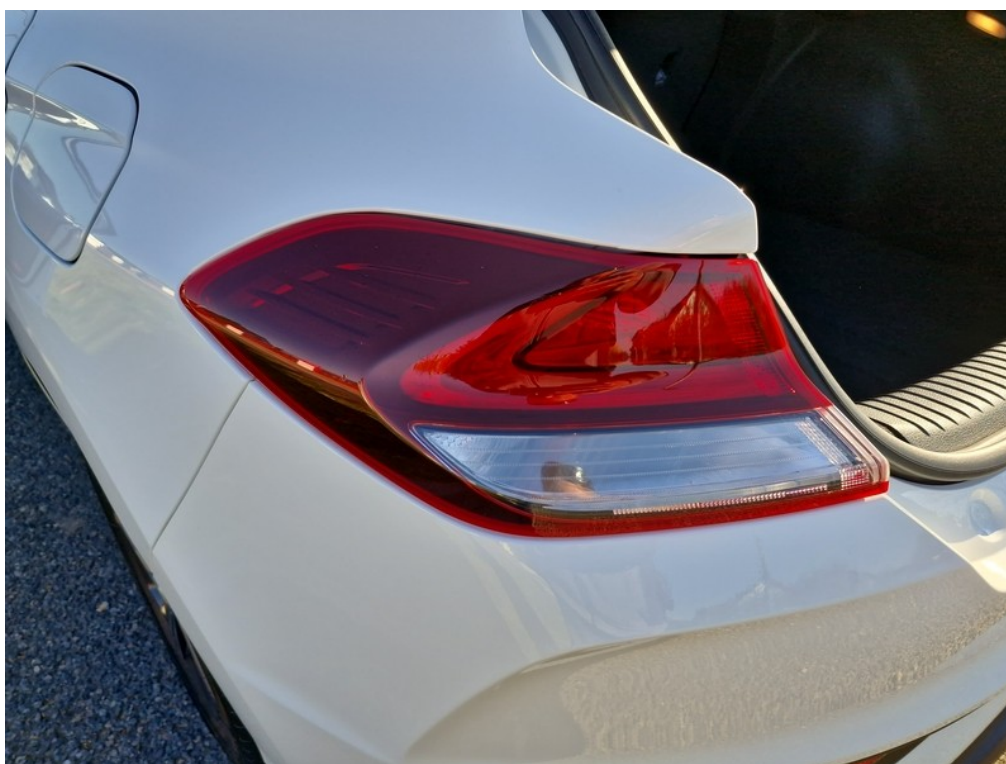
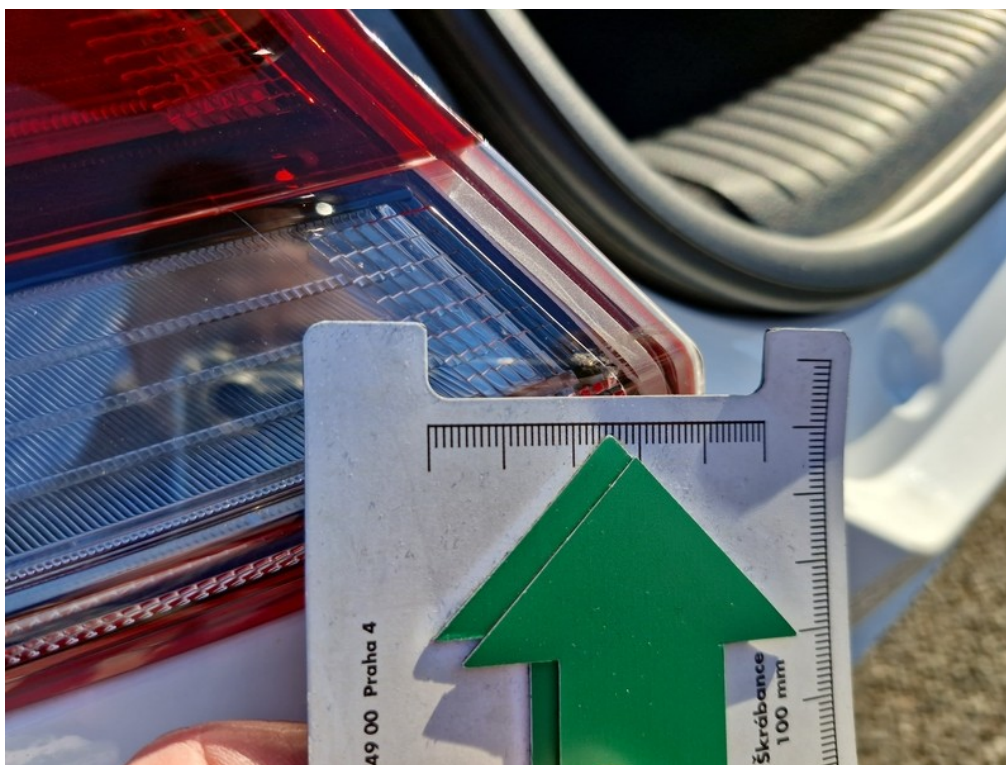
| P.č. | Poškozený díl | Druh poškození |
|---|---|---|
| 7 | Koncové světlo vnější levé | Škrábance |

**7** **Koncové světlo vnější levé - Škrábance**  
Umístění: Exteriér (vnější prostor)

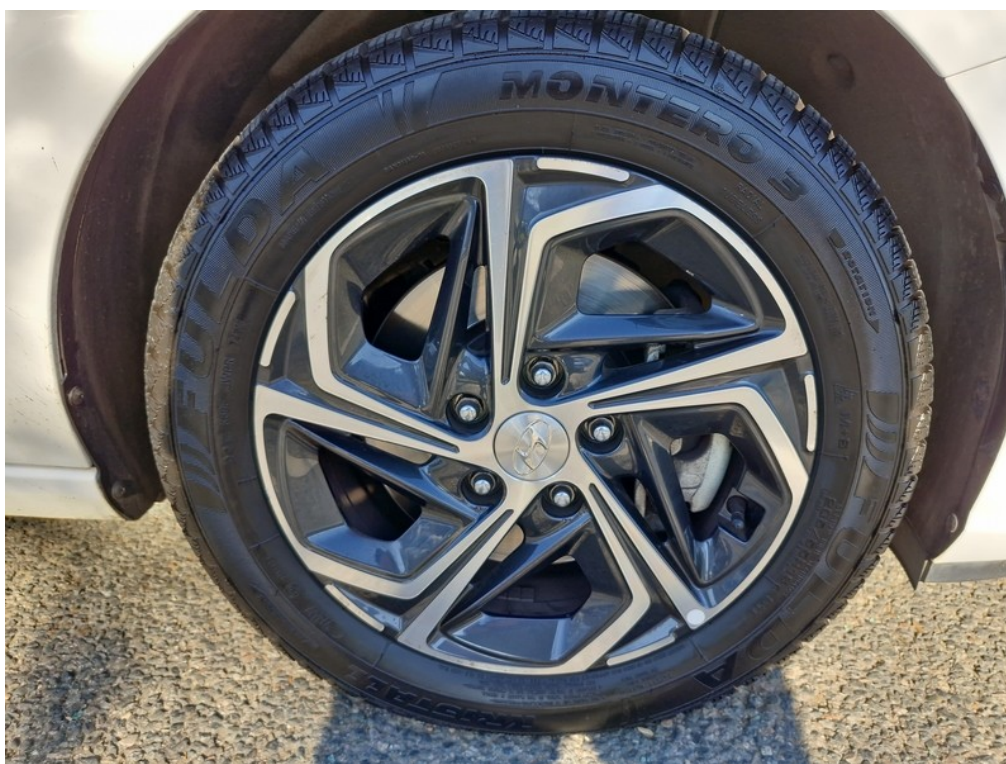
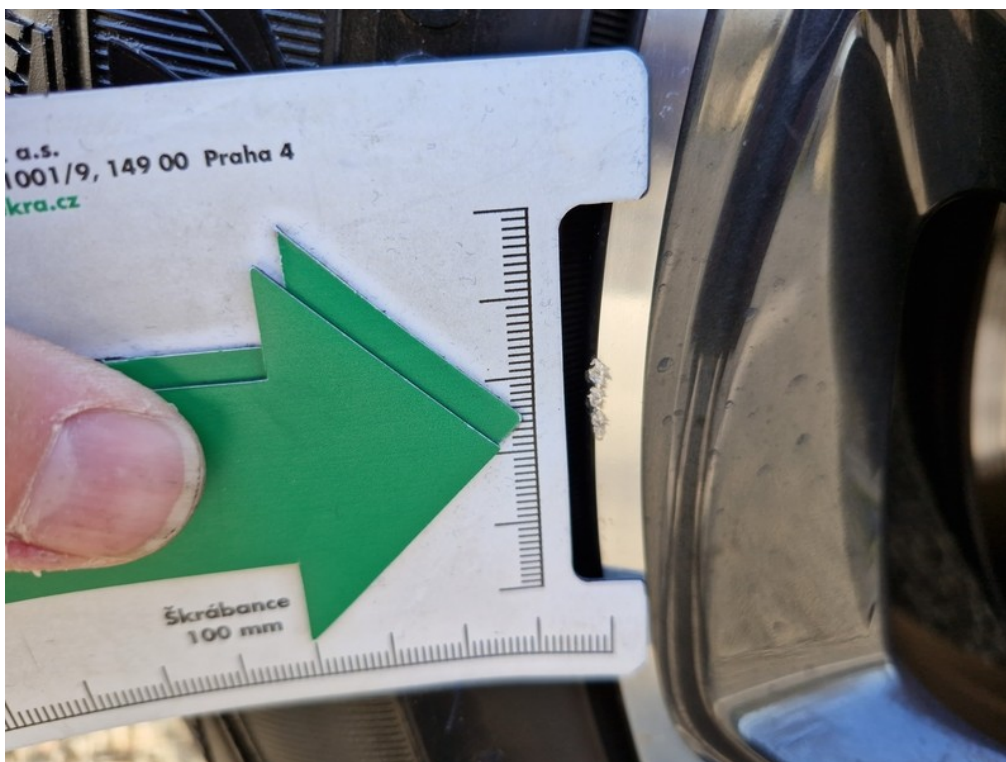
| P.č. | Poškozený díl | Druh poškození |
|---|---|---|
| 8 | Disk PP kola | Škrábance |

**8 Disk PP kola - Škrábance**  
Umístění:

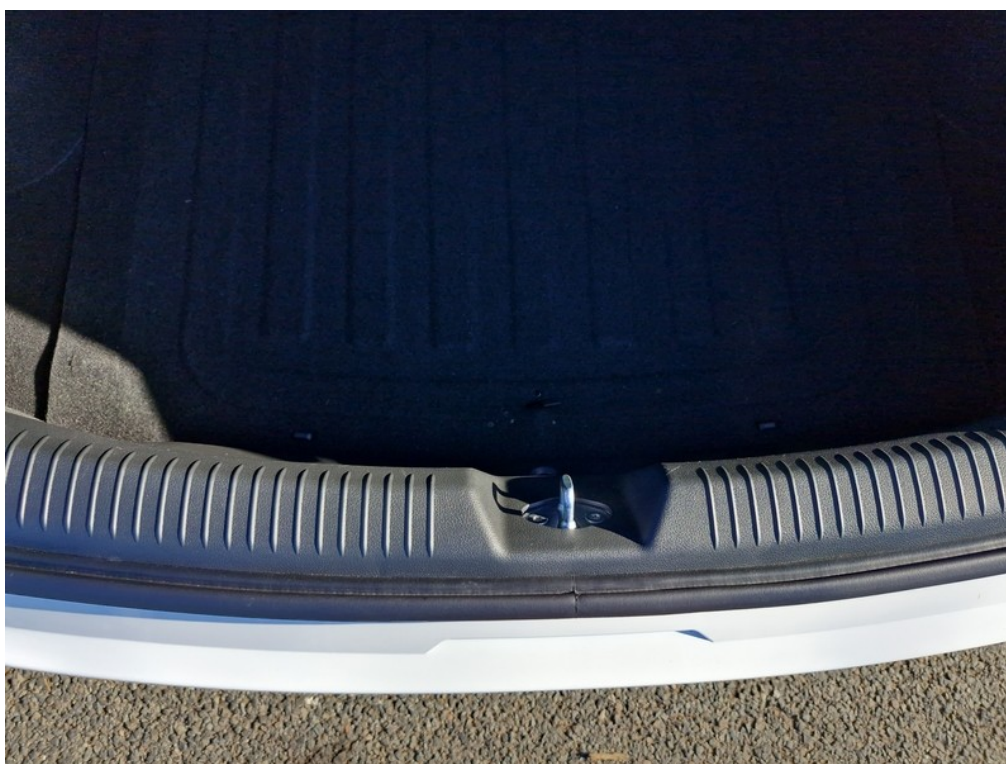
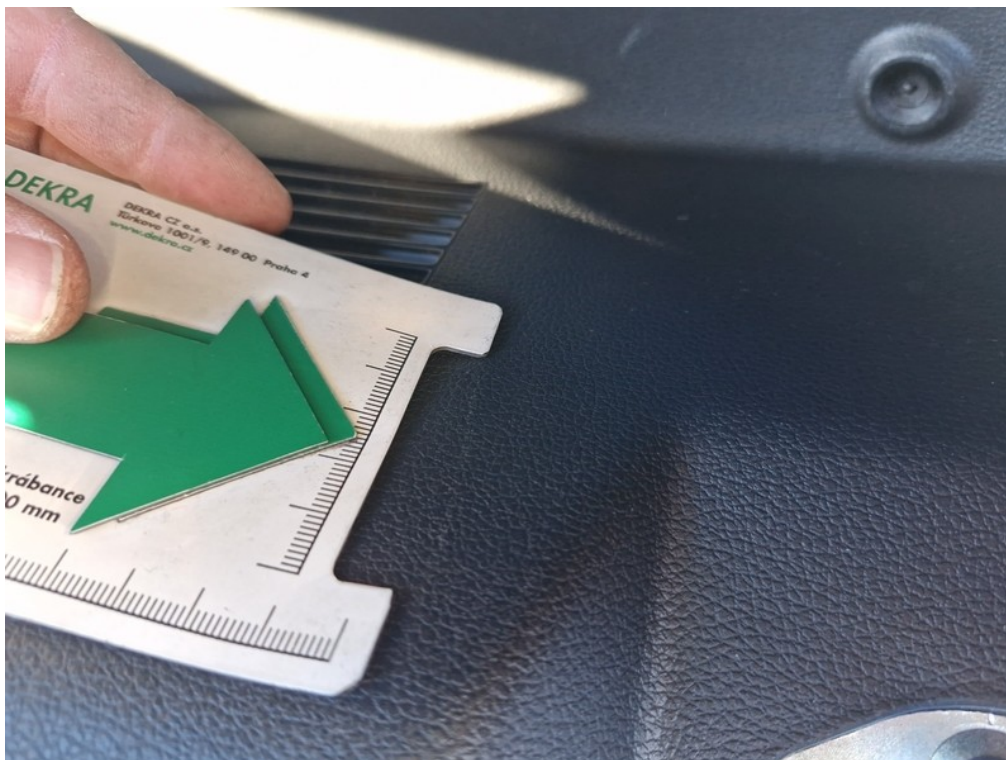
| P.č. | Poškozený díl | Druh poškození |
|---|---|---|
| 9 | Kryt zadního čela | Škrábance |

**9 Kryt zadního čela - Škrábance**  
Umístění:

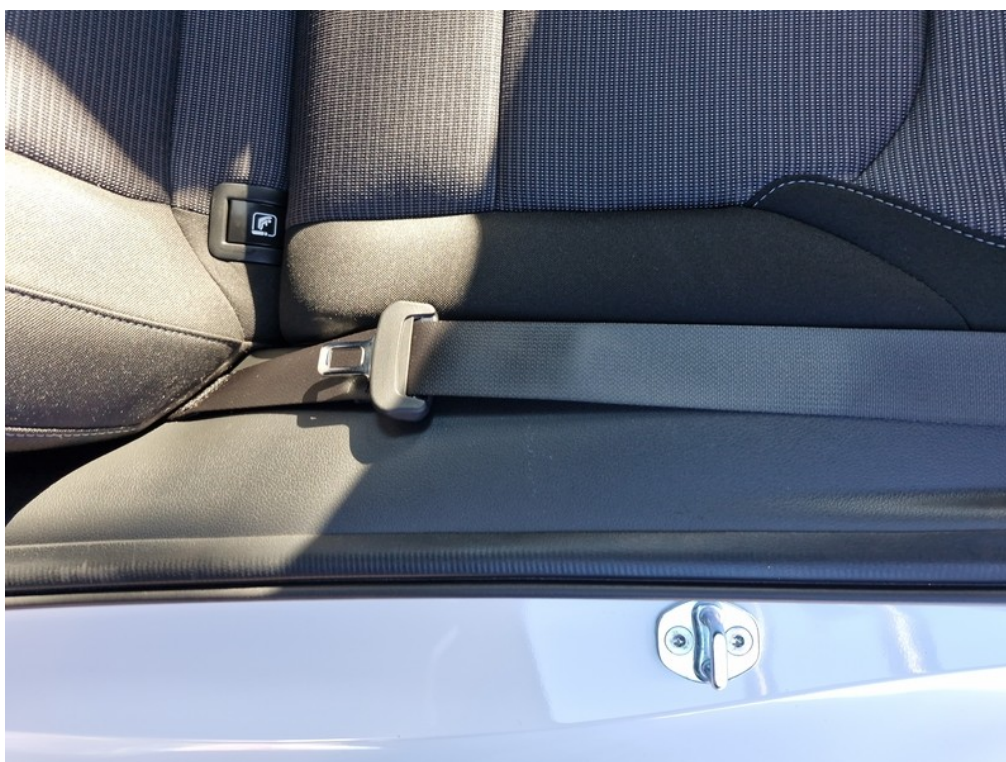
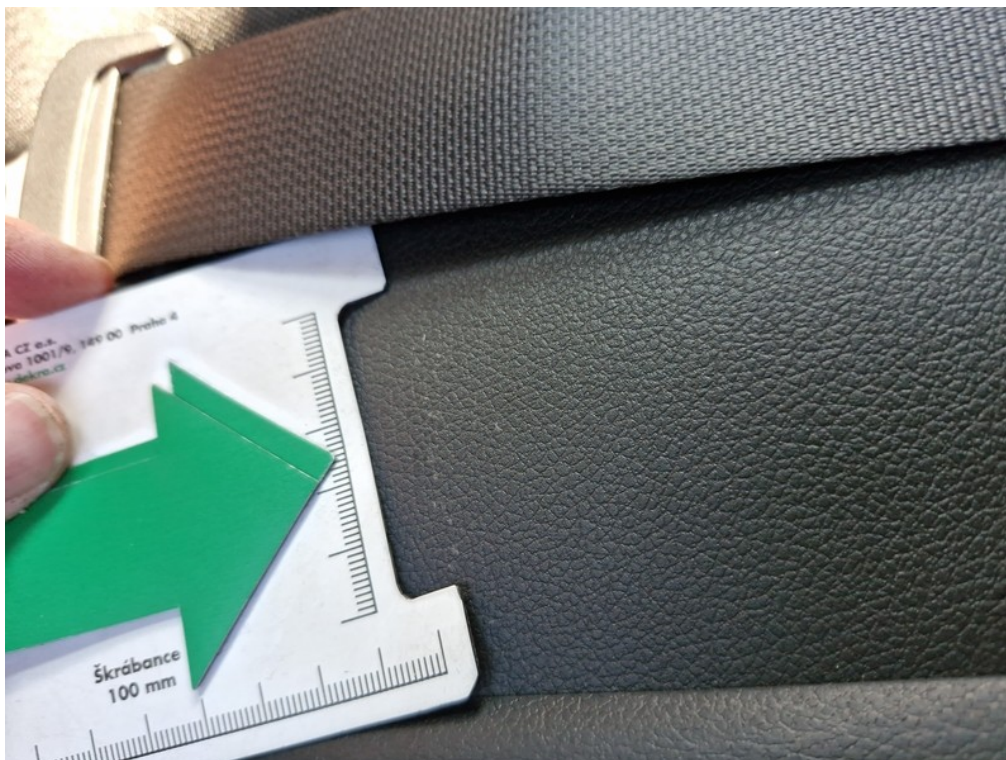
| P.č. | Poškozený díl | Druh poškození |
|---|---|---|
| 10 | Vnitřní kryt levého C-sloupku dolní | Škrábance |

10 Vnitřní kryt levého C-sloupku dolní - Škrábance  
Umístění: Interiér (vnitřní prostor)

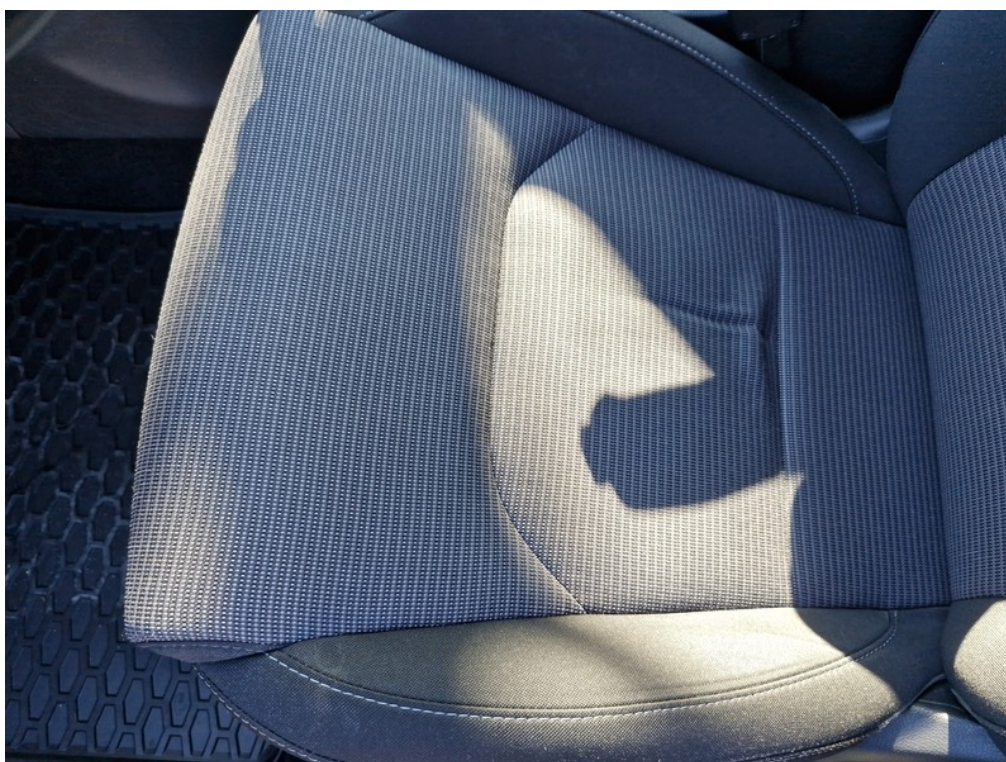
| P.č. | Poškozený díl | Druh poškození |
|---|---|---|
| 11 | Potah sedáku sedadla řidiče | Opotřebení |

**11 Potah sedáku sedadla řidiče - Opotřebení**  
Umístění: Interiér (vnitřní prostor)

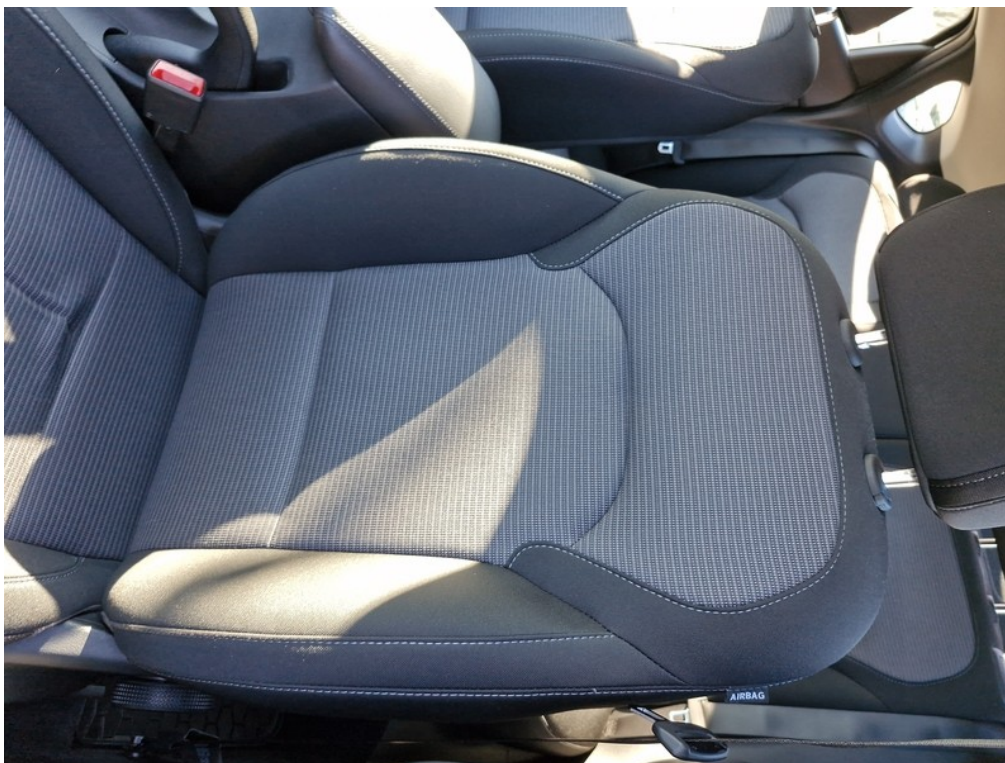
| P.č. | Poškozený díl | Druh poškození |
|---|---|---|
| 12 | Potah opěradla sedadla řidiče | Opotřebení |

**12** **Potah opěradla sedadla řidiče - Opotřebení**  
Umístění: Interiér (vnitřní prostor)

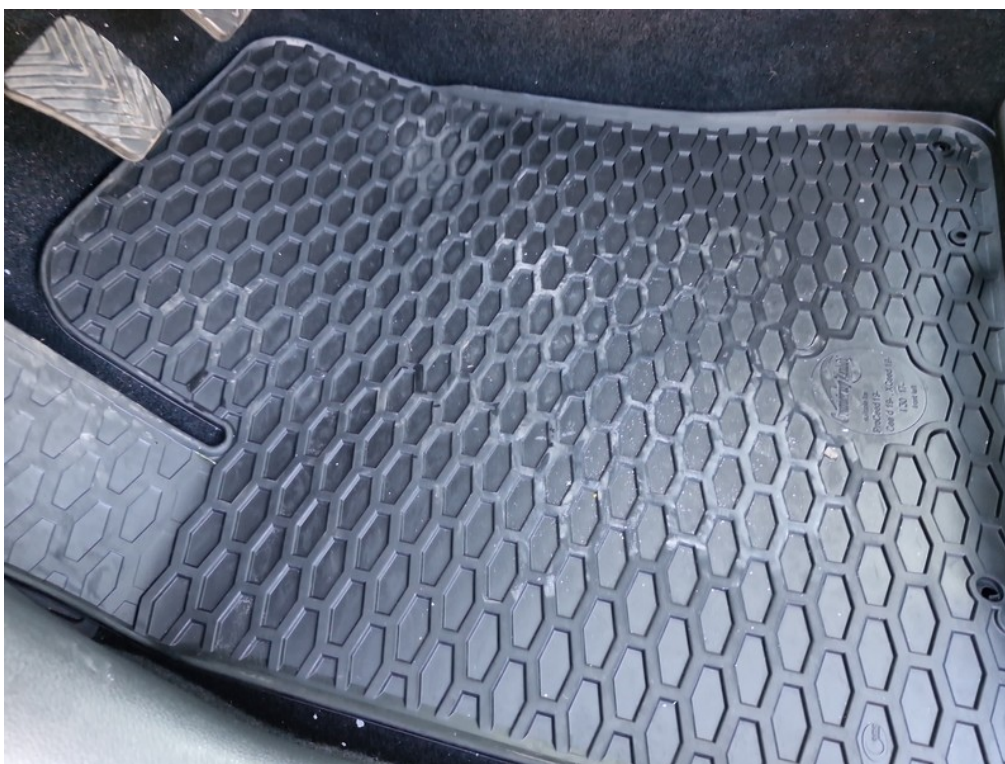
| P.č. | Poškozený díl | Druh poškození |
|---|---|---|
| 13 | Přídavný koberec LP | Opotřebení |

**13** **Přídavný koberec LP - Opotřebení**  
Umístění: Interiér (vnitřní prostor)

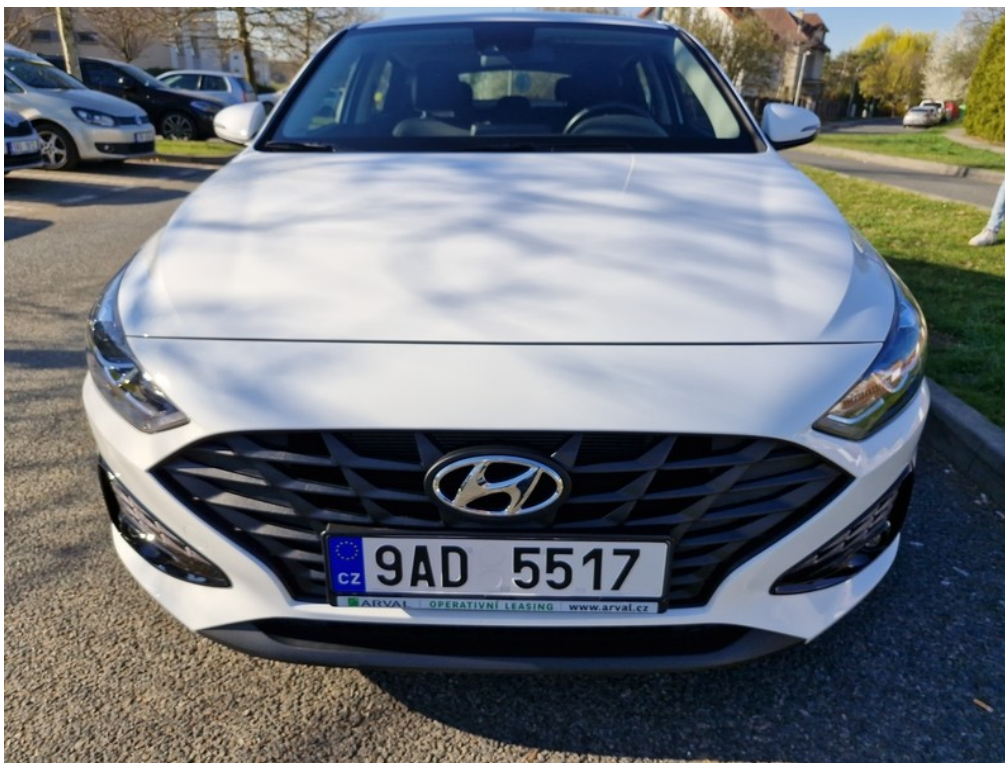
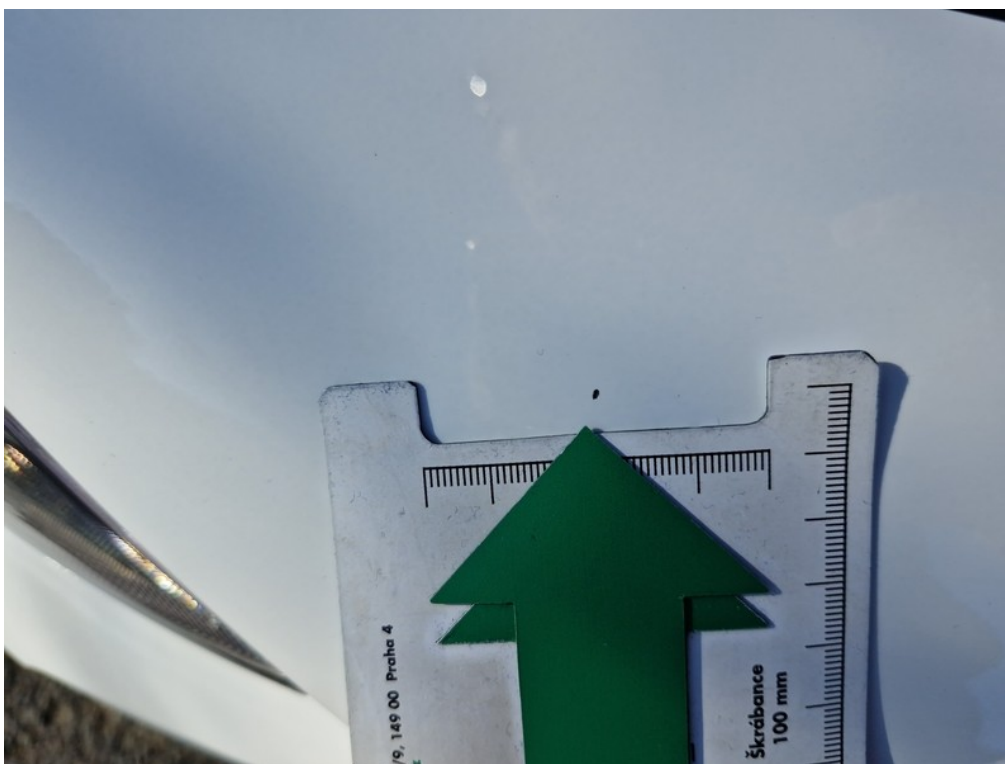
| P.č. | Poškozený díl | Druh poškození |
|---|---|---|
| 14 | Přední část vozidla | Poškození od odletujícího kamení |

**14** Přední část vozidla - Poškození od odletujícího kamení  
Umístění: Ostatní

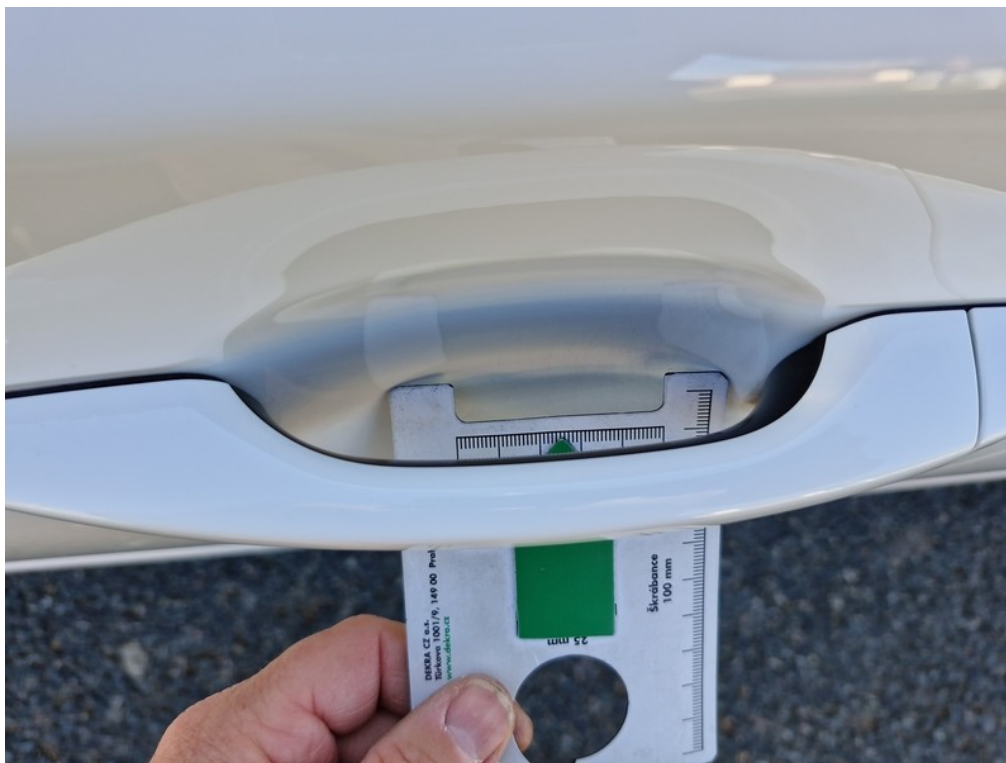
| P.č. | Poškozený díl | Druh poškození |
|---|---|---|
| 15 | Celková plocha karoserie | Škrábance |

**15 Celková plocha karoserie - Škrábance**  
Umístění: Ostatní
