**DEKRA CZ a.s.**

**ARVAL CZ s.r.o.**

**ÚDAJE O VOZIDLE**

# SEZNAM POŠKOZENÍ

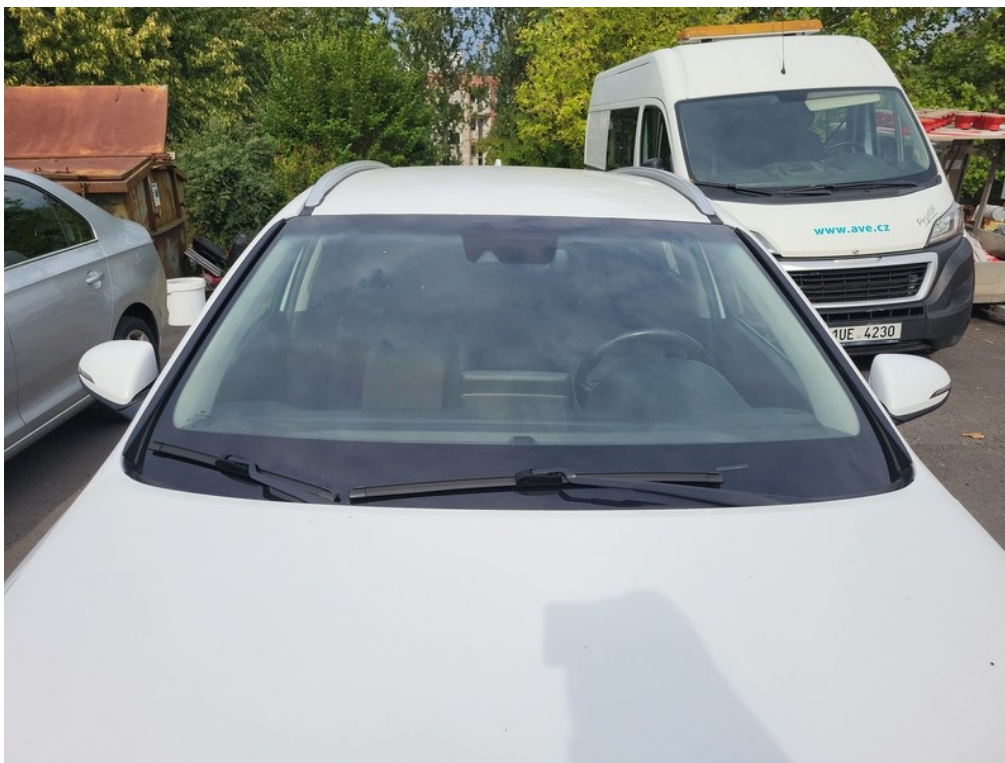
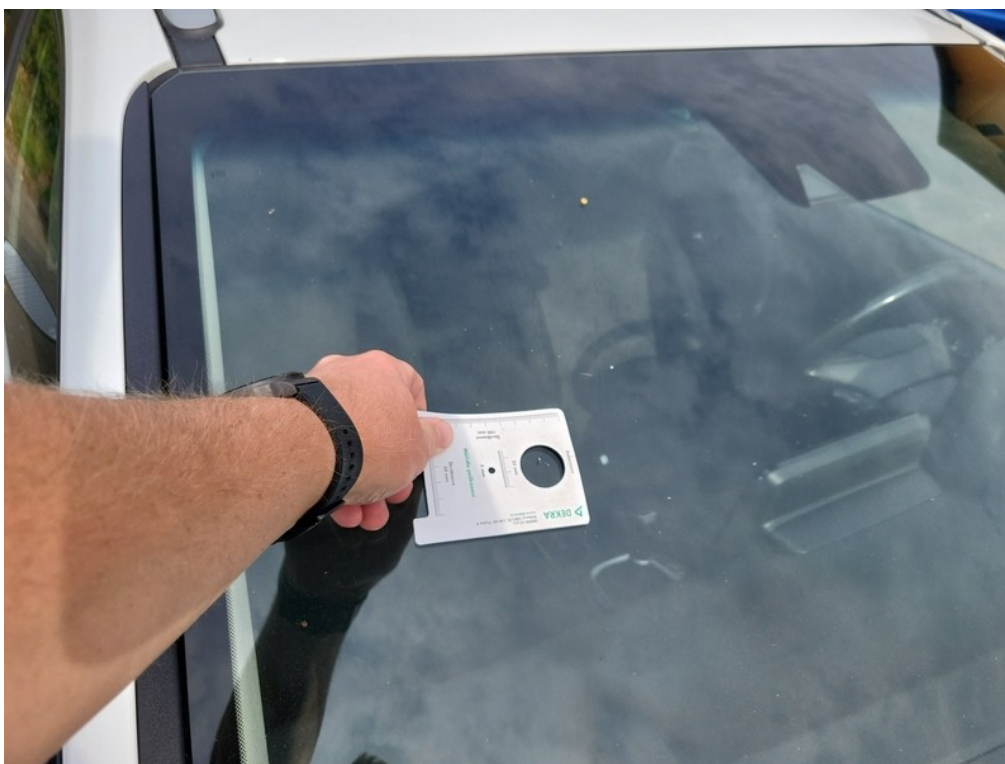
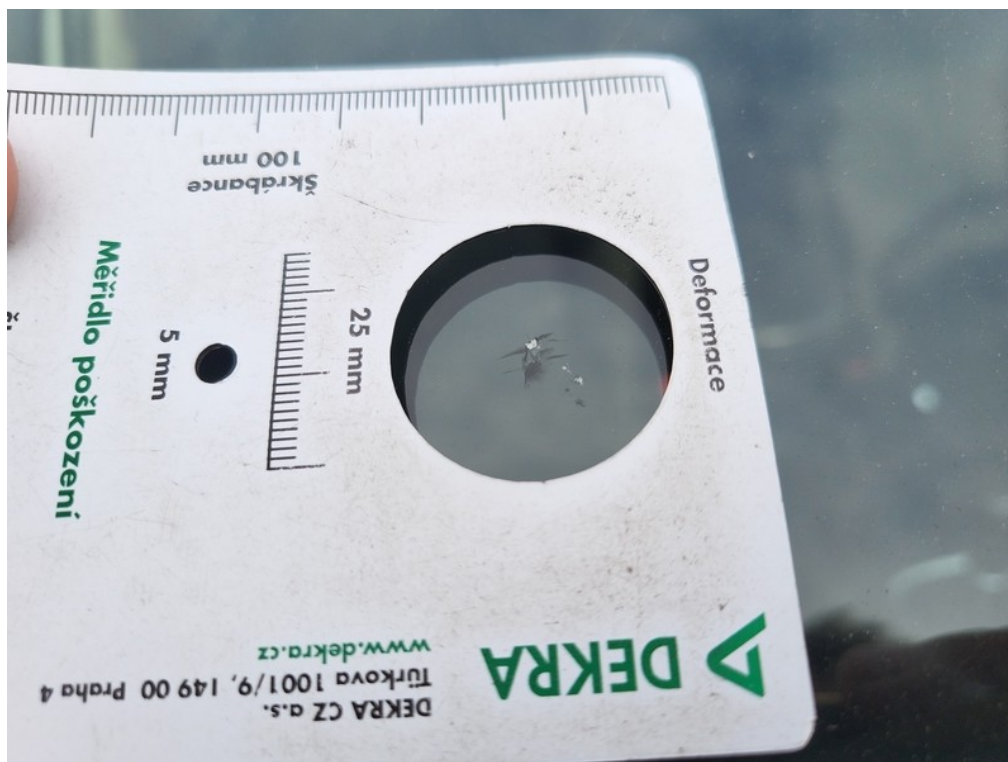
| P.č. | Poškozený díl | Druh poškození |
|---|---|---|
| 1 | Čelní sklo | Štěp |

**1 Čelní sklo - Štěp**  
Umístění:

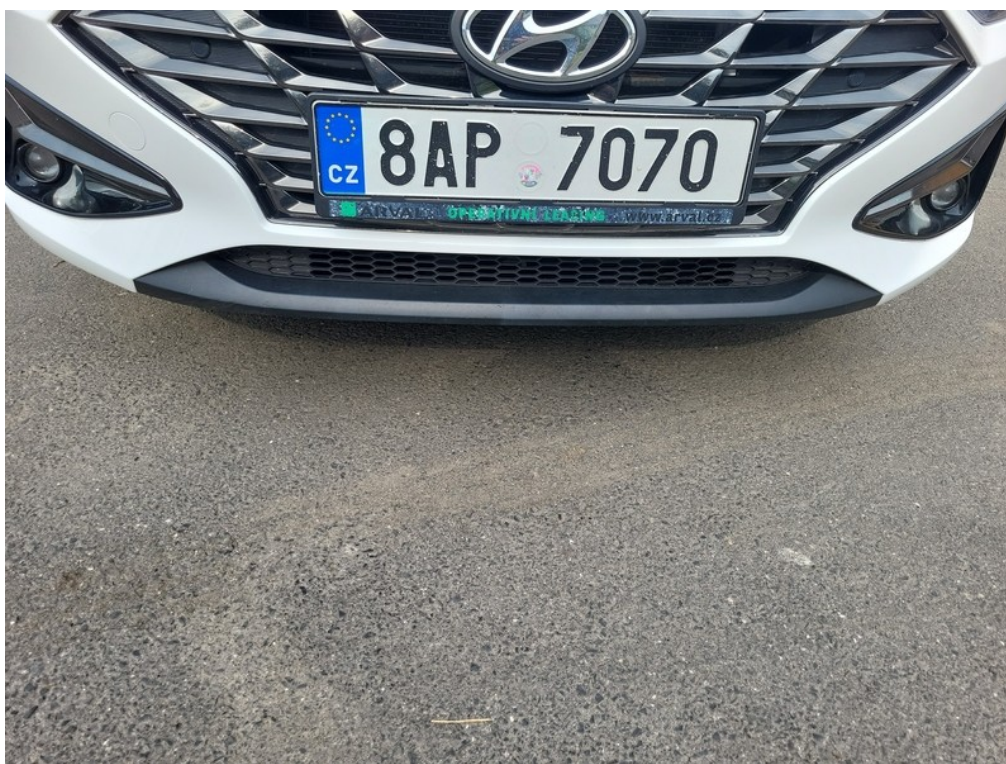
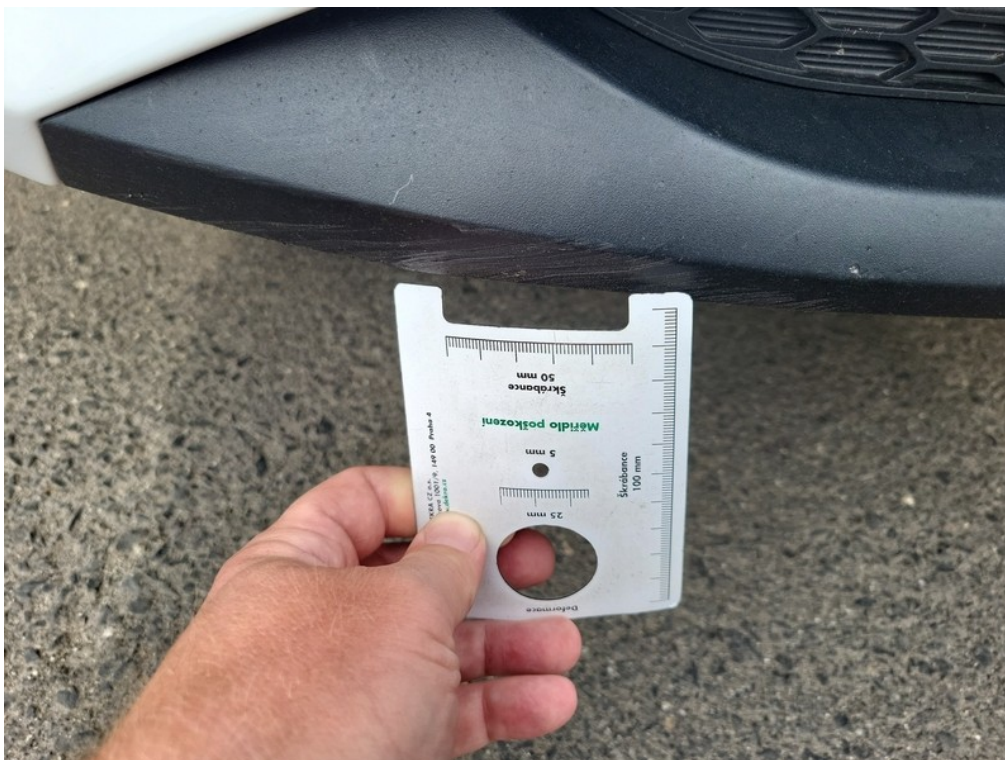
| P.č. | Poškozený díl | Druh poškození |
|---|---|---|
| 2 | Spojler P nárazníku | Škrábance |

**2 Spojler P nárazníku - Škrábance**  
Umístění:

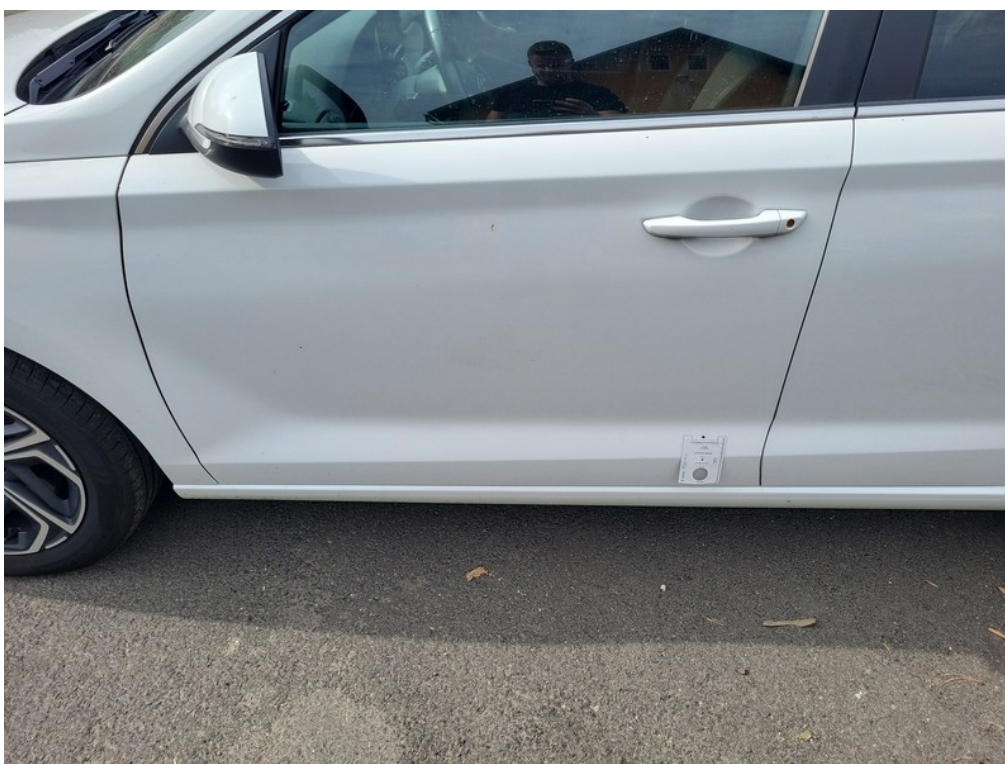
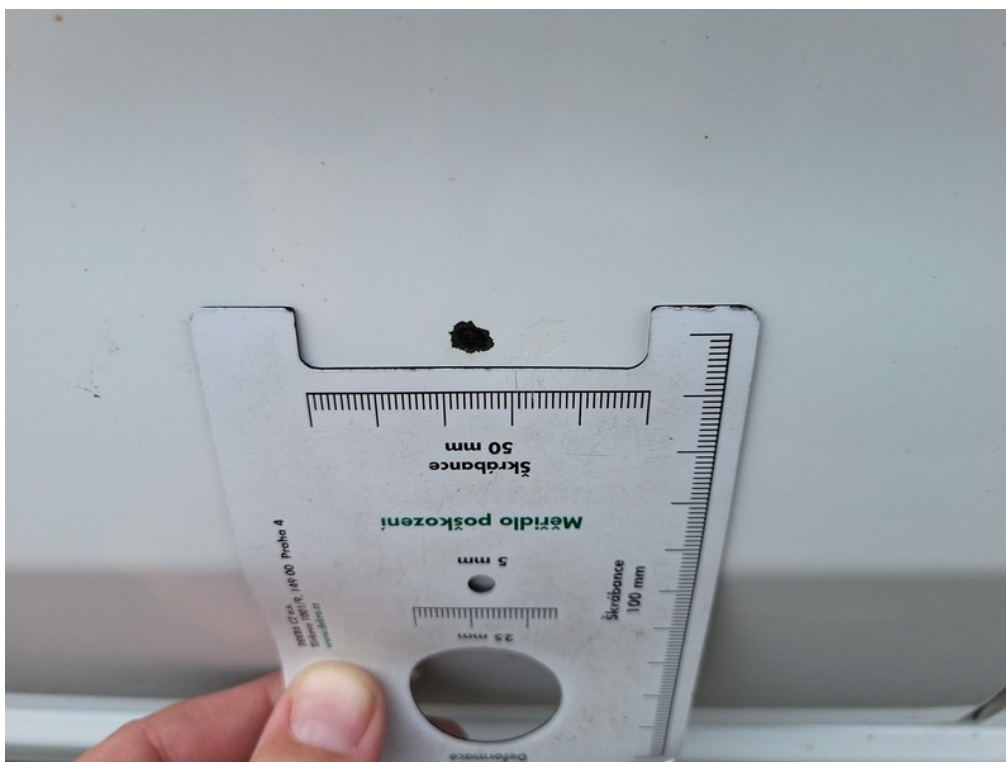
| P.č. | Poškozený díl | Druh poškození |
|---|---|---|
| 3 | Dveře přední levé | Škrábance |

**3 Dveře přední levé - Škrábance**  
Umístění:

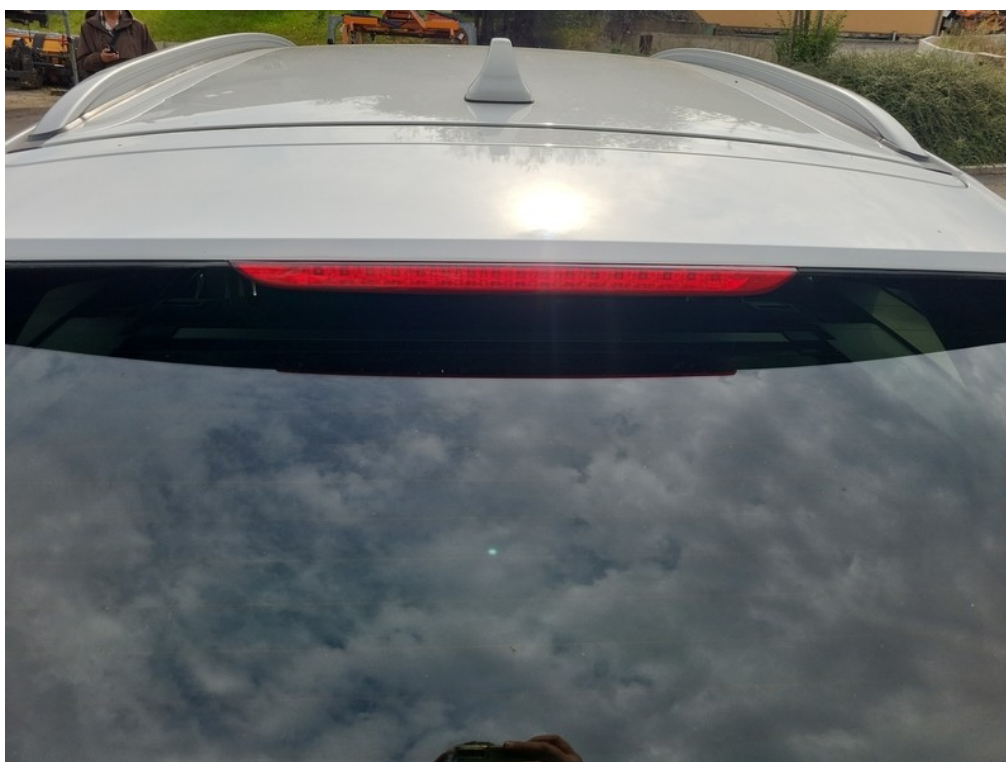
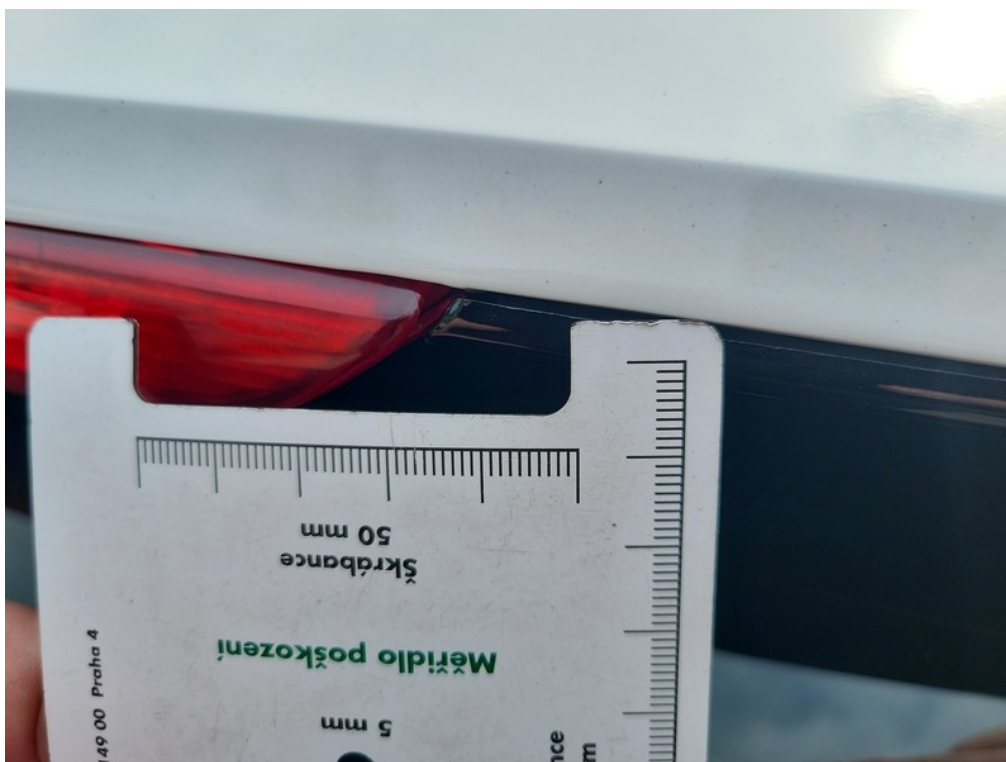
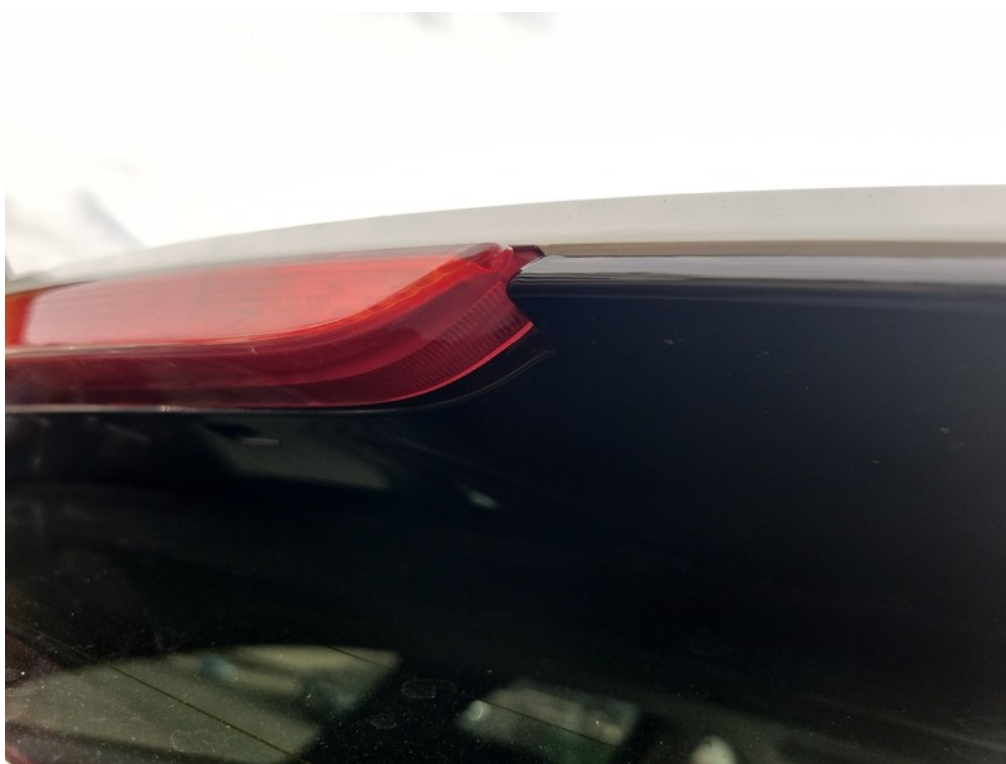
| P.č. | Poškozený díl | Druh poškození |
|---|---|---|
| 4 | Brzdové světlo střední | Ke slícování |

**4 Brzdové světlo střední - Ke slícování**  
Umístění: Exteriér (vnější prostor)

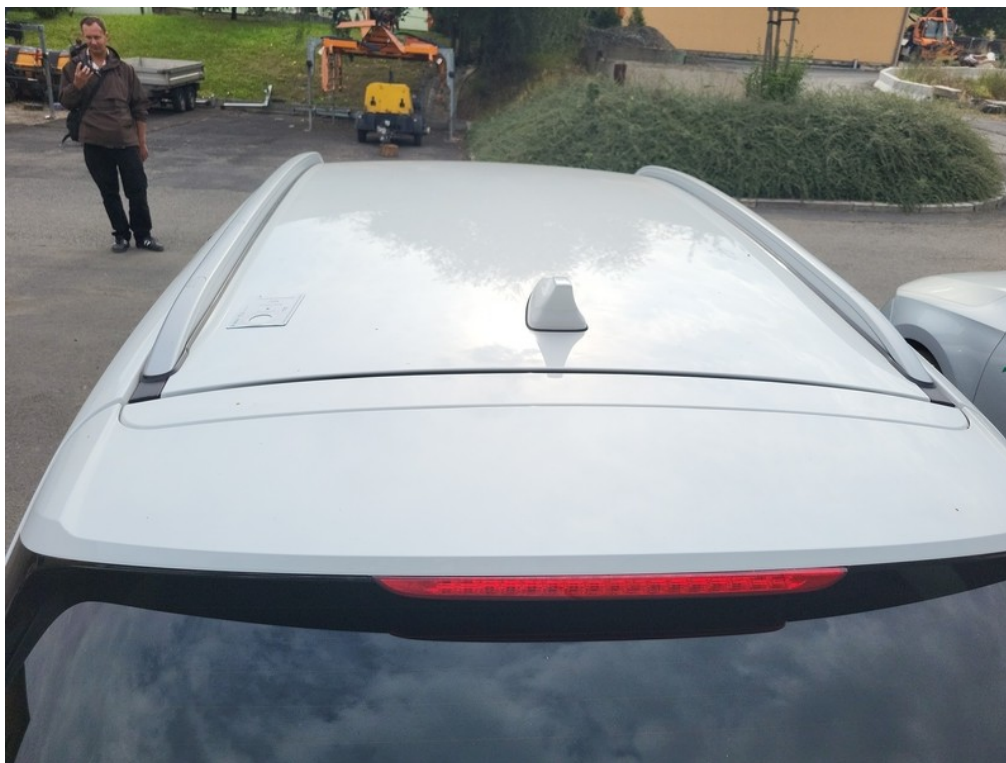
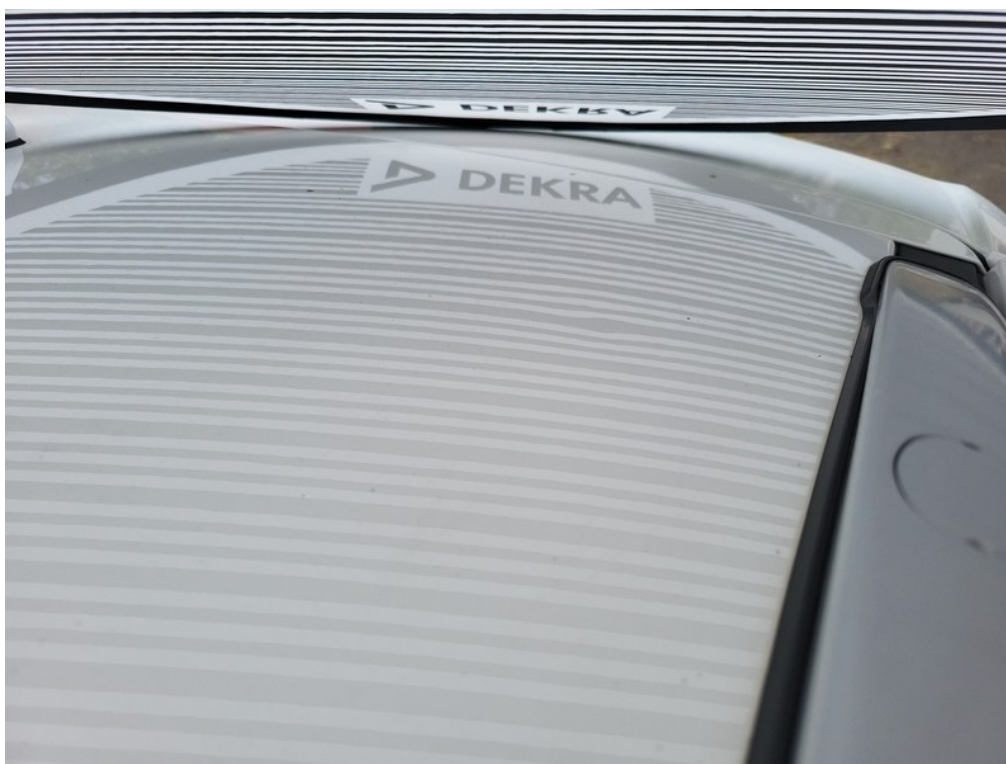
| P.č. | Poškozený díl | Druh poškození |
|---|---|---|
| 5 | Střecha | Jamka |

**5 Střecha - Jamka**  
Umístění:

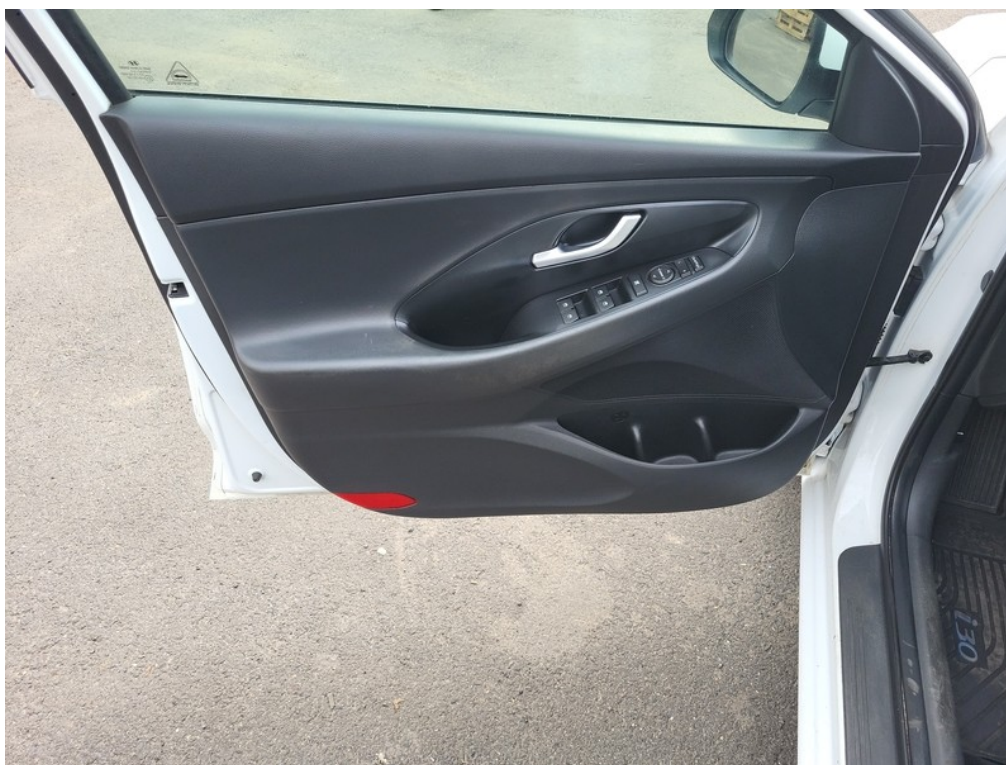
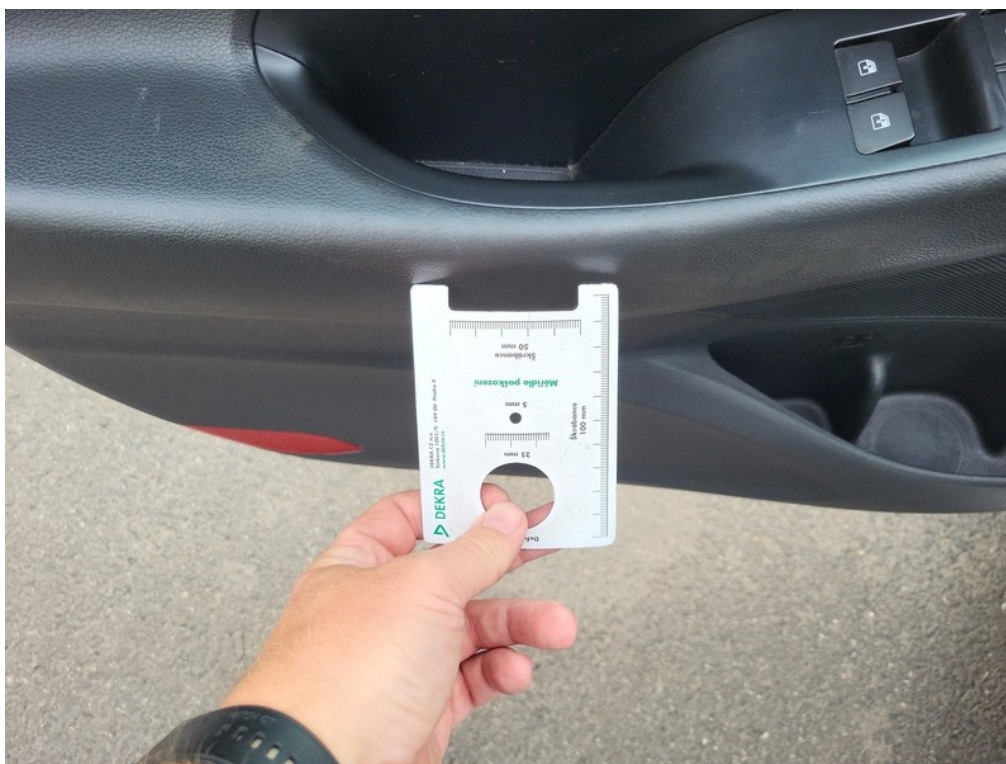
| P.č. | Poškozený díl | Druh poškození |
|---|---|---|
| 6 | Výplň LP dveří | Opotřebení |

**6 Výplň LP dveří - Opotřebení**  
Umístění:

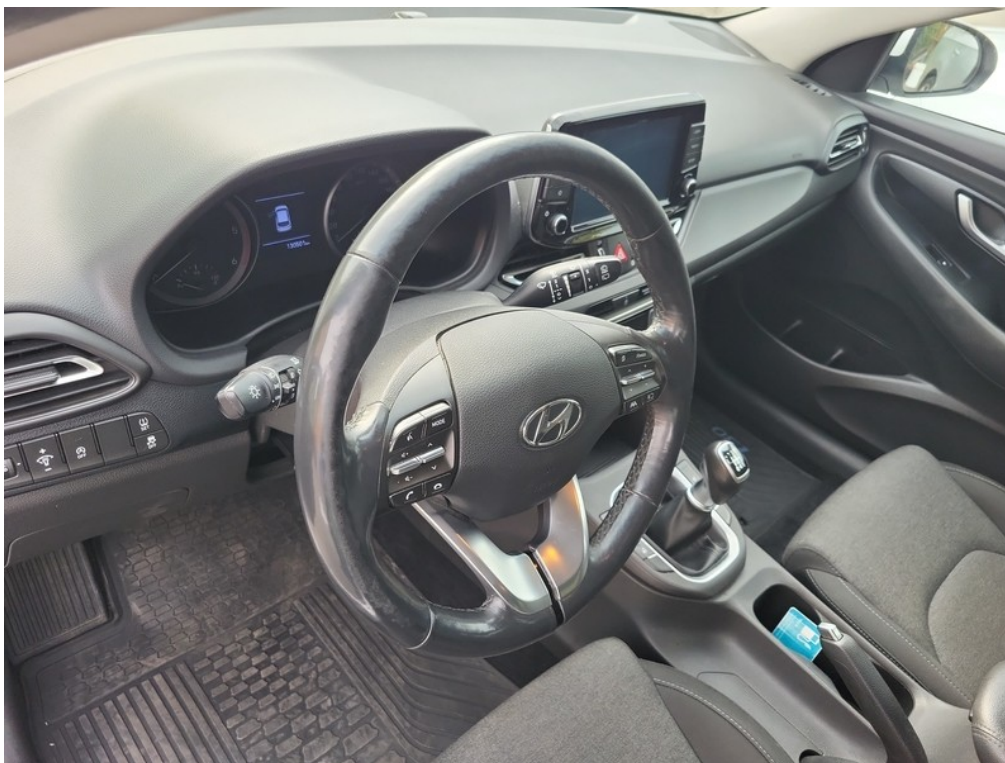
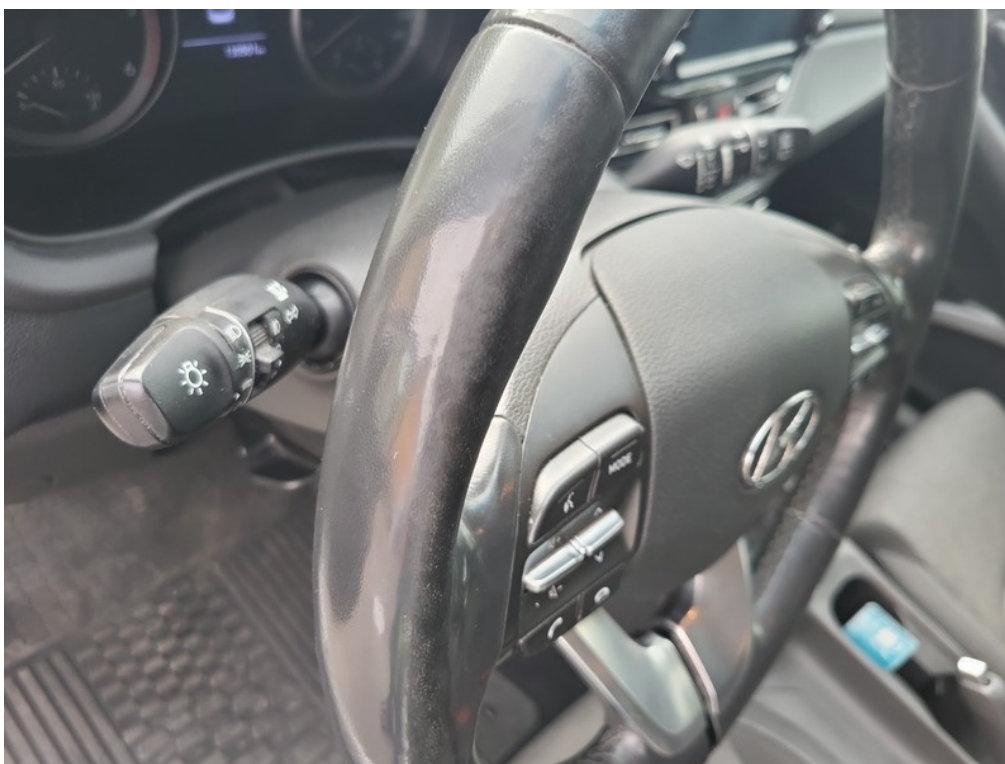
| P.č. | Poškozený díl | Druh poškození |
|---|---|---|
| 7 | Volant | Opotřebení |

**7 Volant - Opotřebení**  
Umístění:

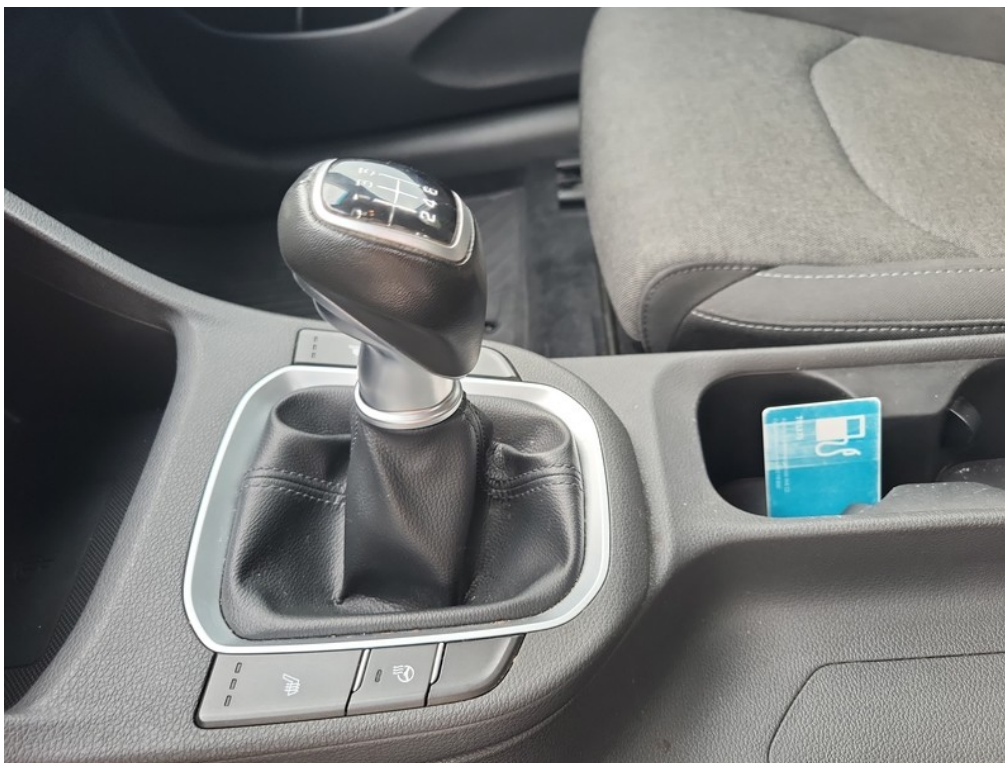
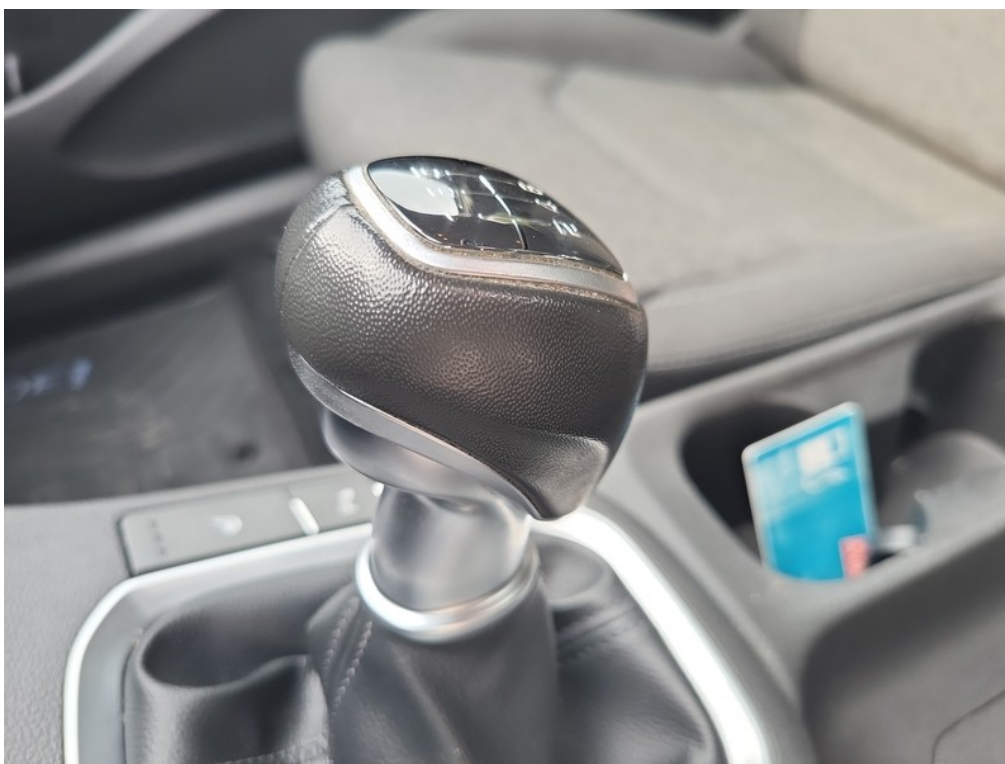
| P.č. | Poškozený díl | Druh poškození |
|---|---|---|
| 8 | Řadicí páka | Opotřebení |

**8 Řadicí páka - Opotřebení**  
Umístění:

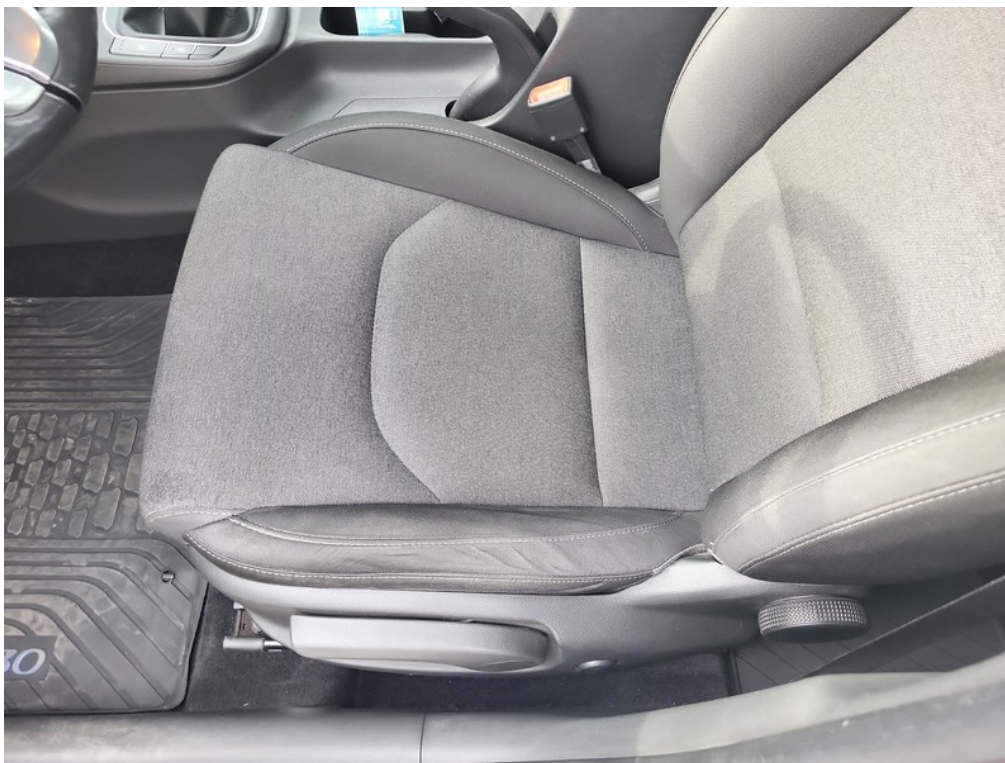
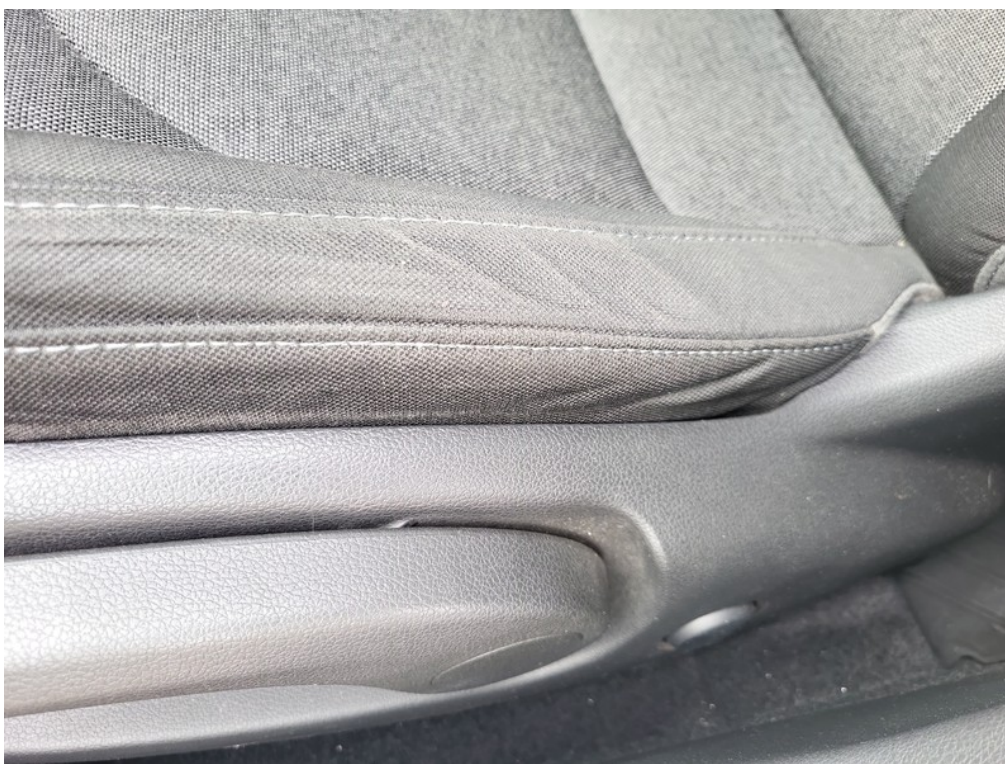
| P.č. | Poškozený díl | Druh poškození |
|---|---|---|
| 9 | Potah sedáku sedadla řidiče | Opotřebení |

**9 Potah sedáku sedadla řidiče - Opotřebení**  
Umístění: Interiér (vnitřní prostor)

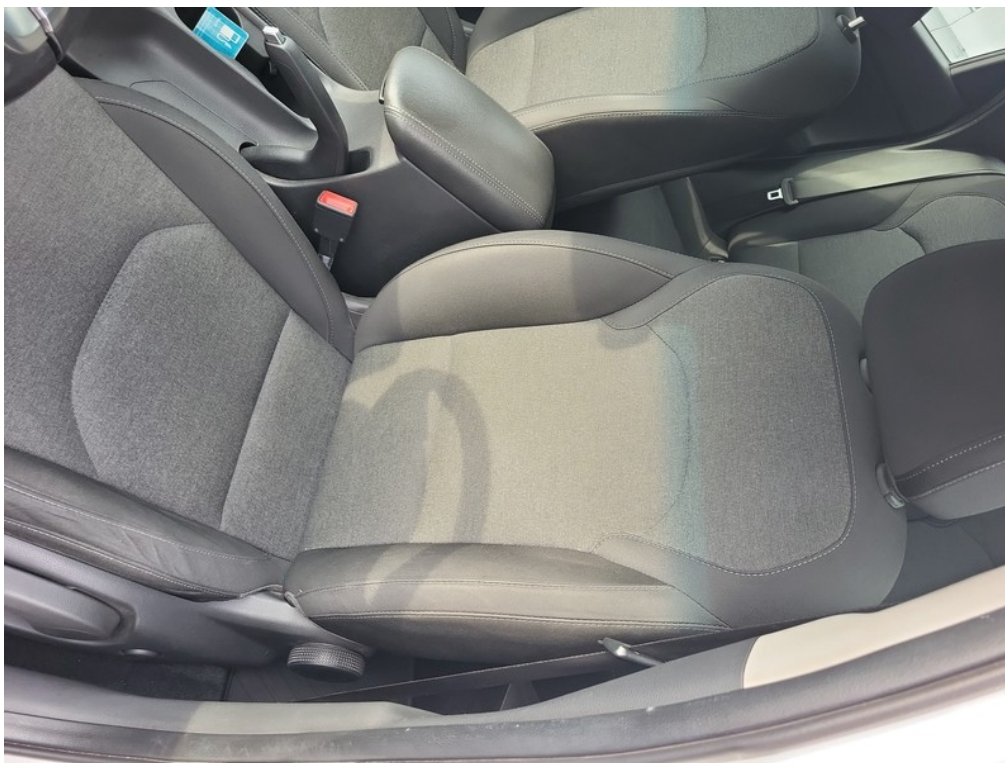
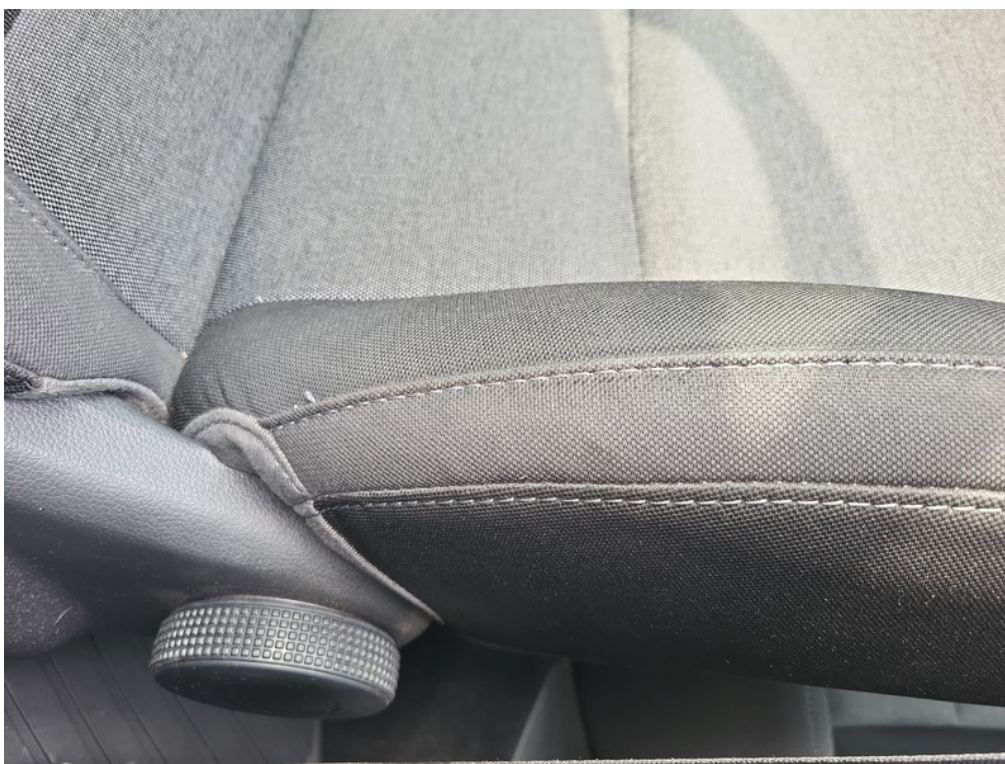
| P.č. | Poškozený díl | Druh poškození |
|---|---|---|
| 10 | Potah opěradla sedadla řidiče | Opotřebení |

**10** **Potah opěradla sedadla řidiče - Opotřebení**  
Umístění: Interiér (vnitřní prostor)

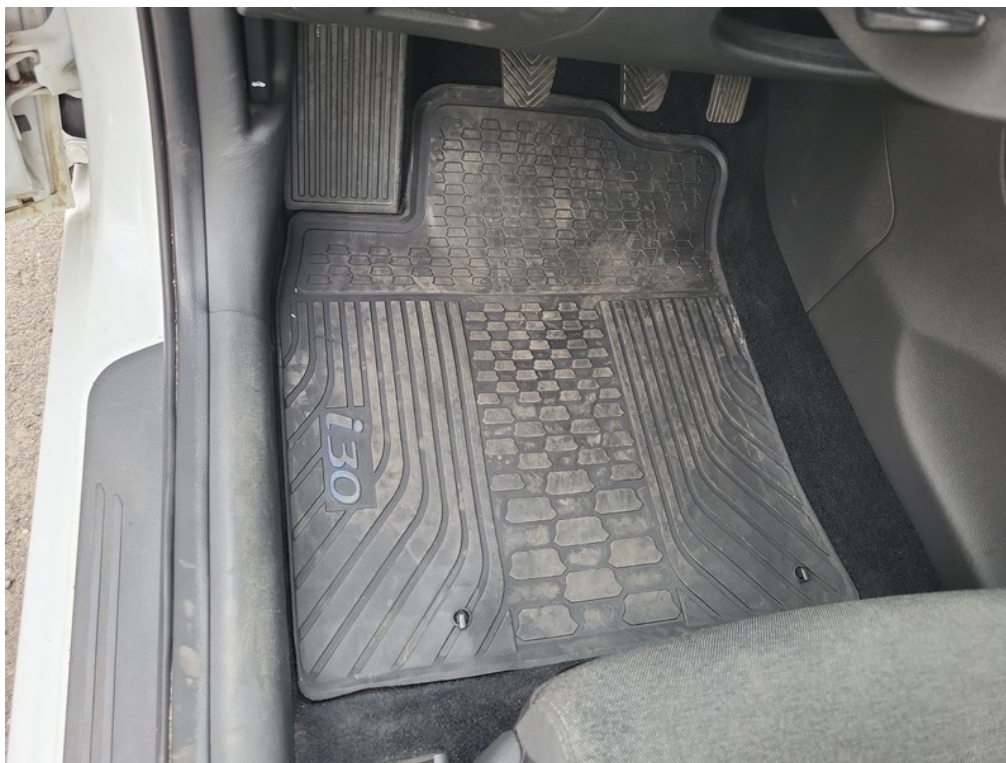
| P.č. | Poškozený díl | Druh poškození |
|---|---|---|
| 11 | Přídavný koberec LP | Opotřebení |

**11** **Přídavný koberec LP - Opotřebení**  
Umístění:

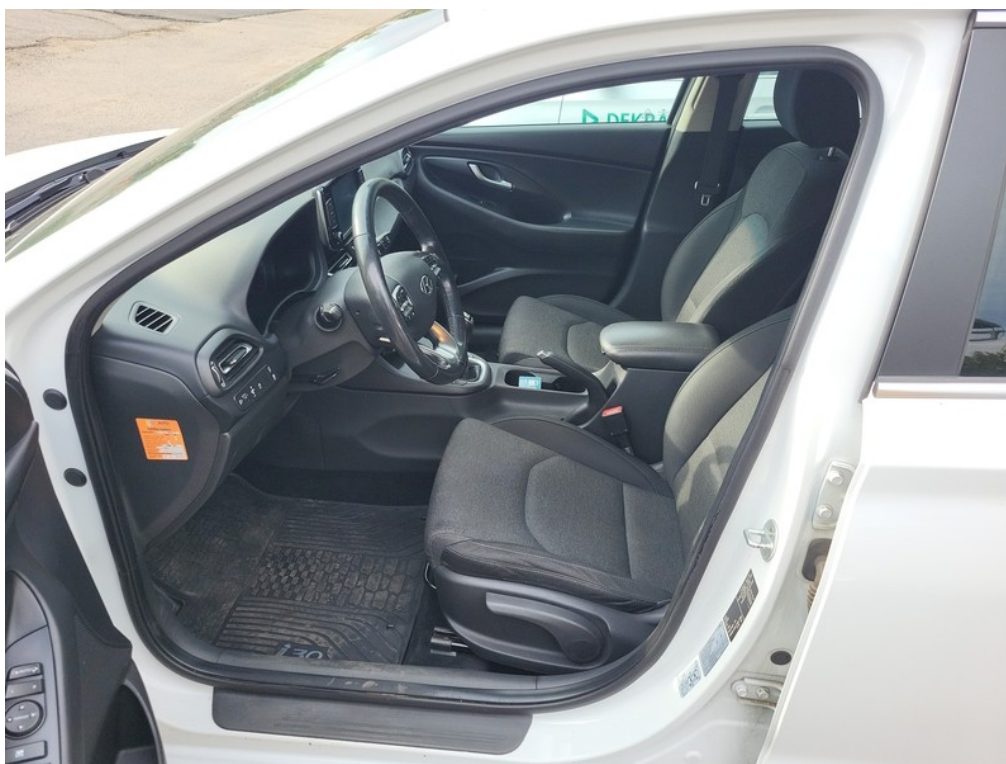
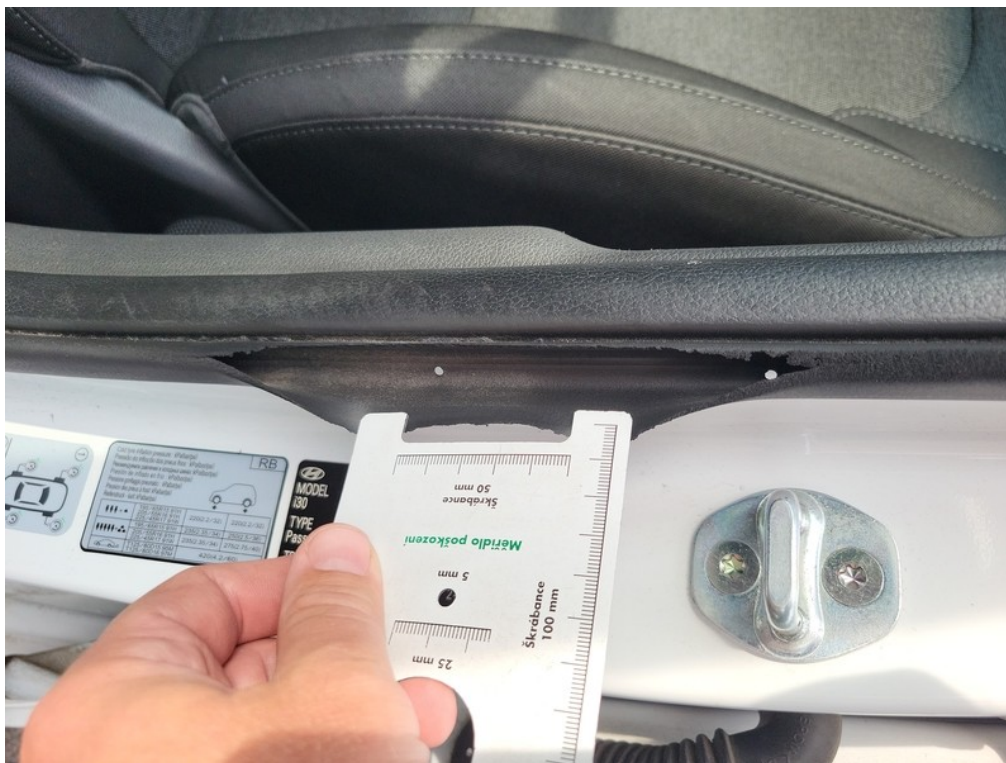
| P.č. | Poškozený díl | Druh poškození |
|---|---|---|
| 12 | Těsnění LP dveří | Prasklina |

**12** **Těsnění LP dveří - Prasklina**  
Umístění:

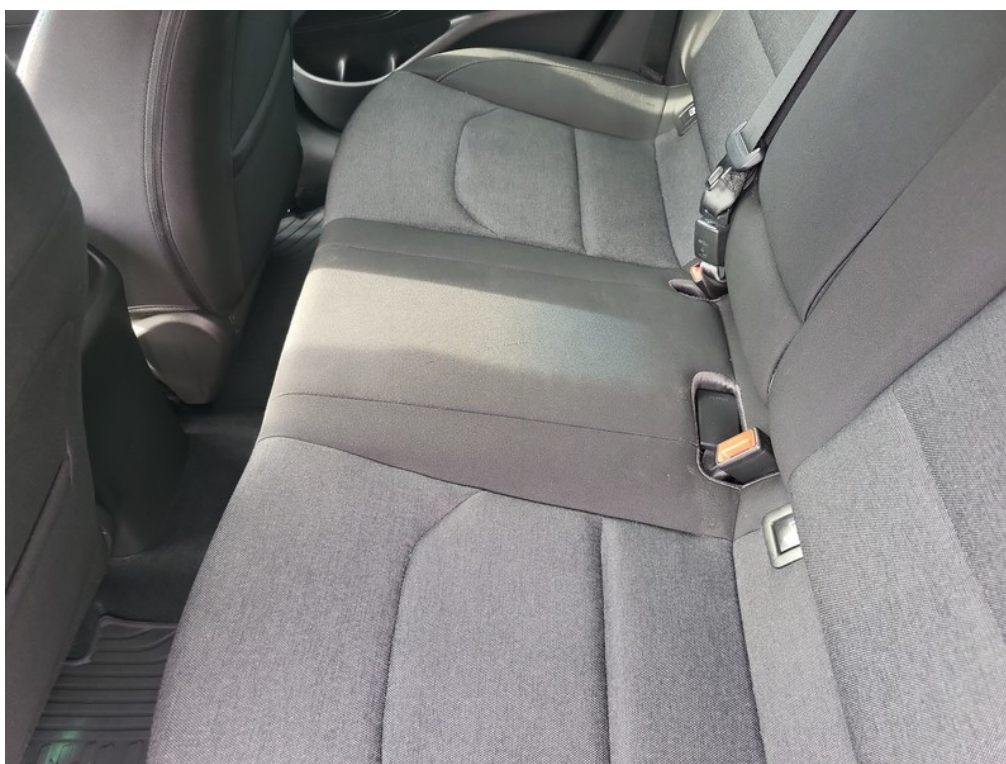
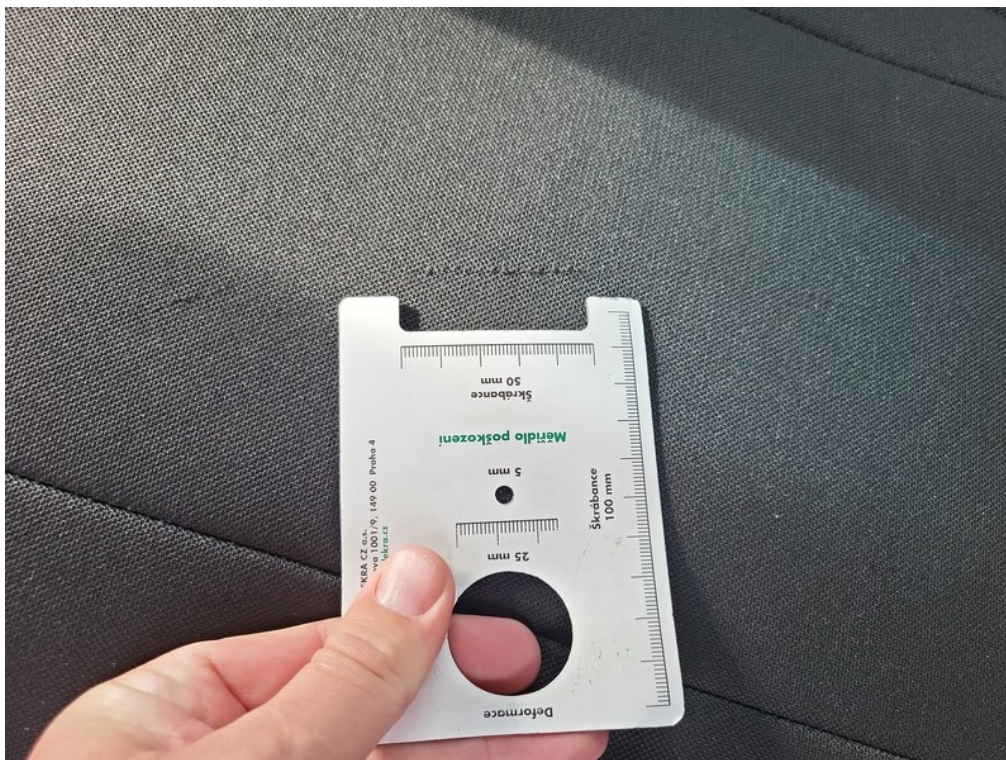
| P.č. | Poškozený díl | Druh poškození |
|---|---|---|
| 13 | Potah sedáku zadního pravého sedadla | Škrábance |

**13** Potah sedáku zadního pravého sedadla - Škrábance  
Umístění: Interiér (vnitřní prostor)

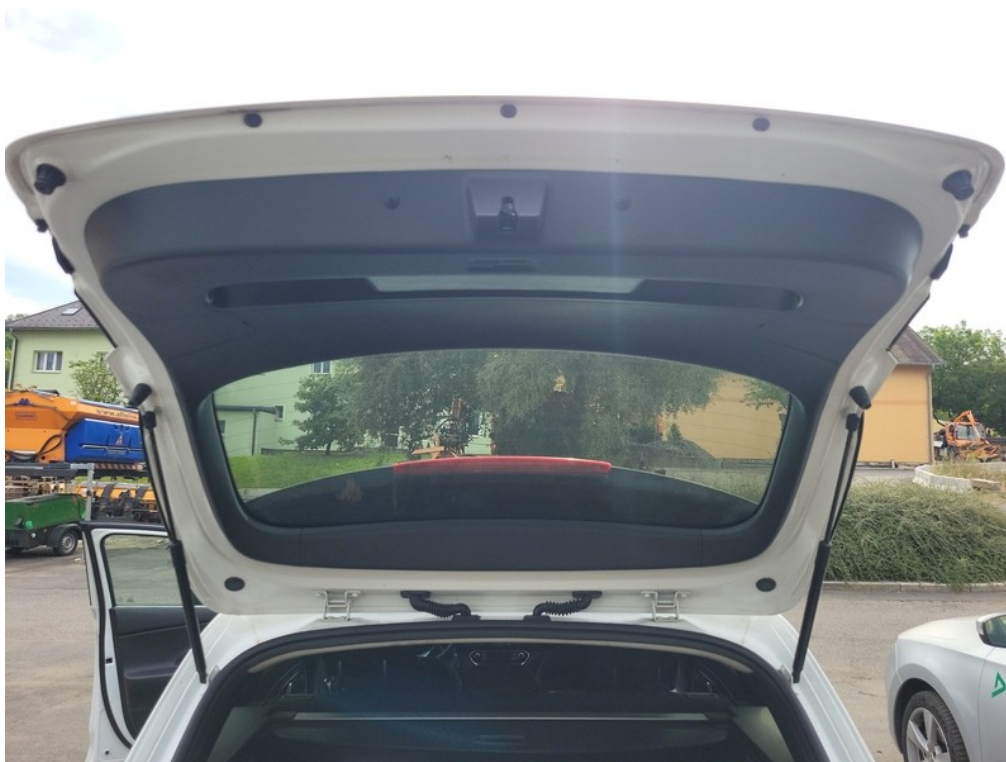
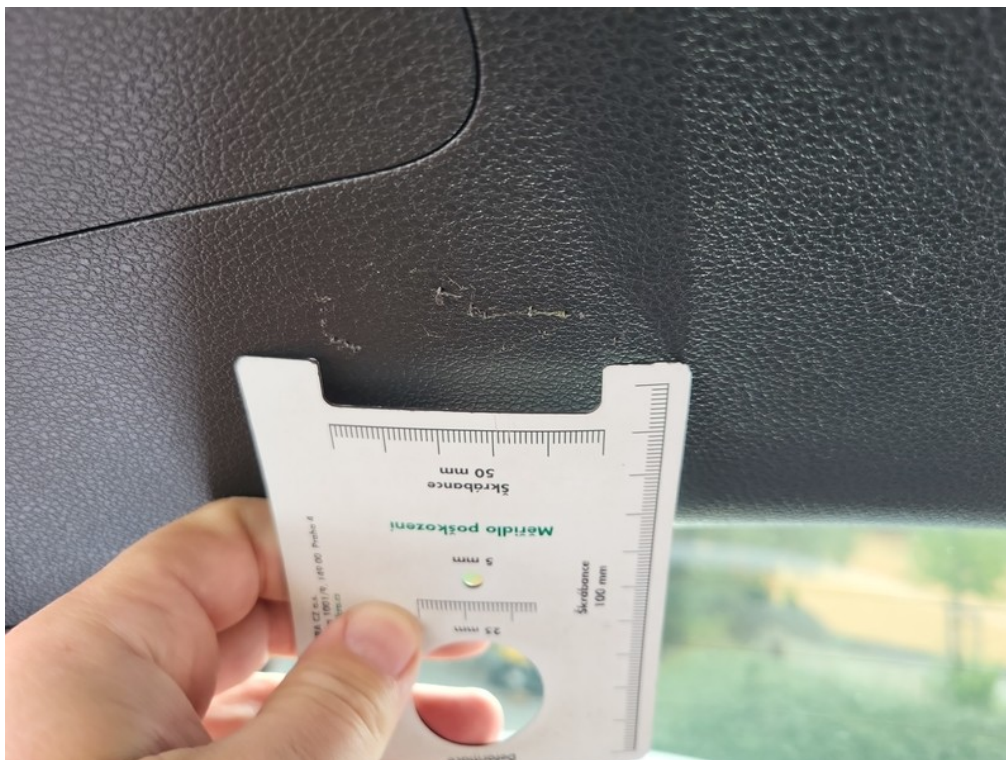
| P.č. | Poškozený díl | Druh poškození |
|---|---|---|
| 14 | Plastový kryt víka zav. prostoru | Škrábance |

**14** Plastový kryt víka zav. prostoru - Škrábance  
Umístění: Interiér (vnitřní prostor)
