**DEKRA CZ a.s.**

**ARVAL CZ s.r.o.**

**ÚDAJE O VOZIDLE**

# SEZNAM POŠKOZENÍ

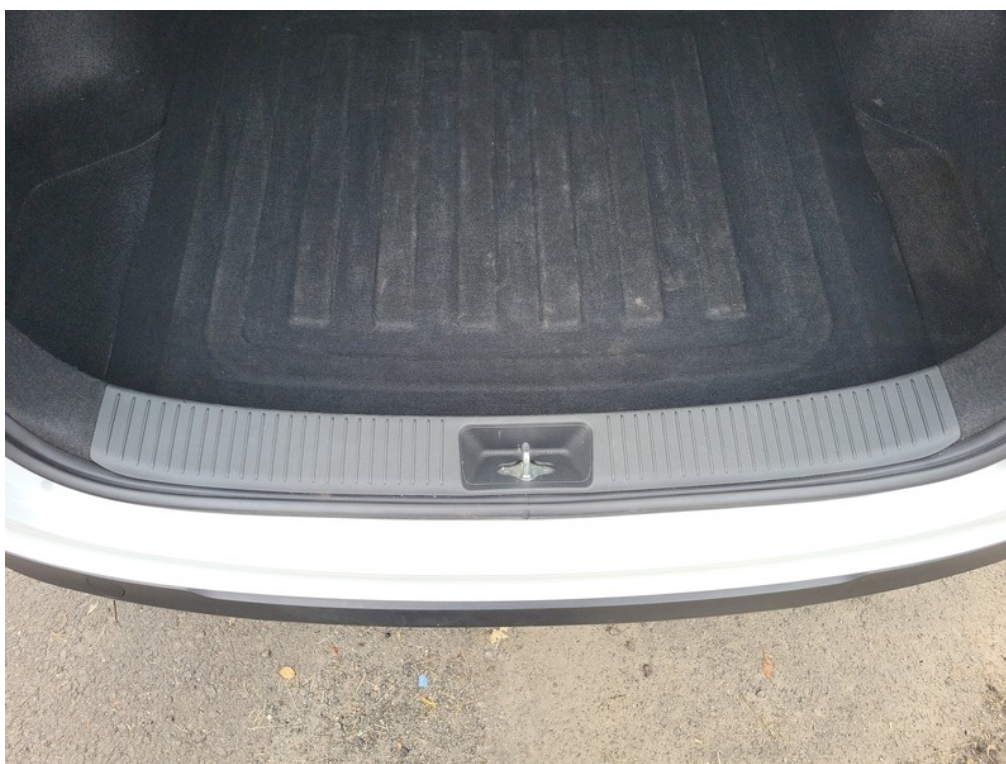
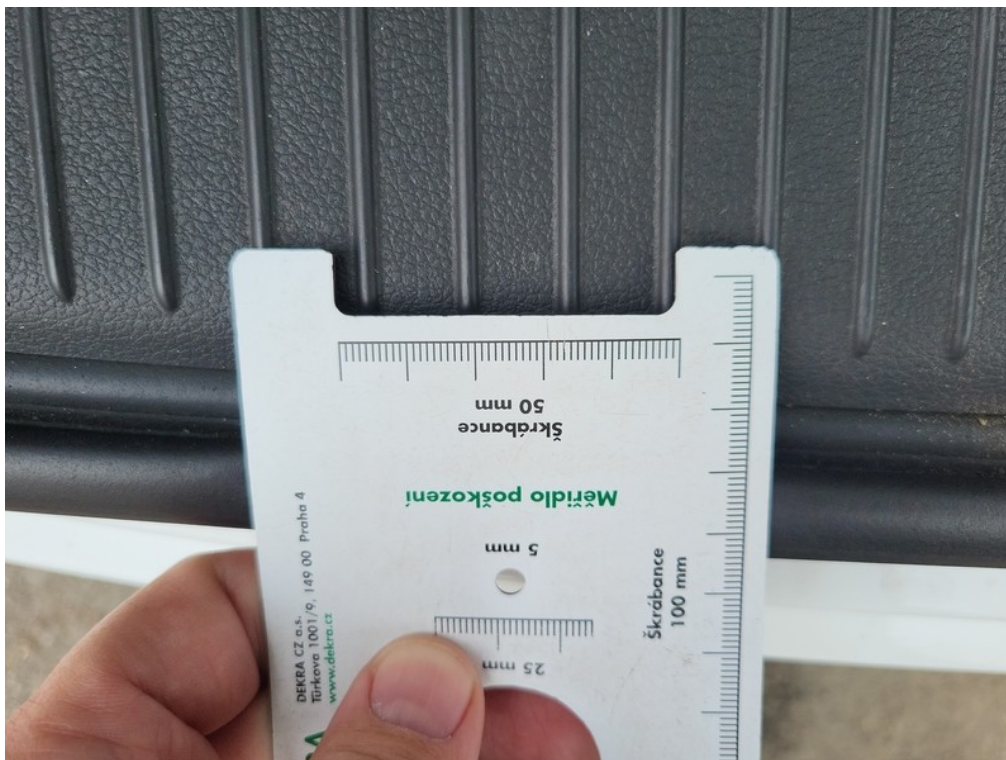
| P.č. | Poškozený díl | Druh poškození |
|---|---|---|
| 15 | Kryt zadního čela | Škrábance |

**15** Kryt zadního čela - Škrábance

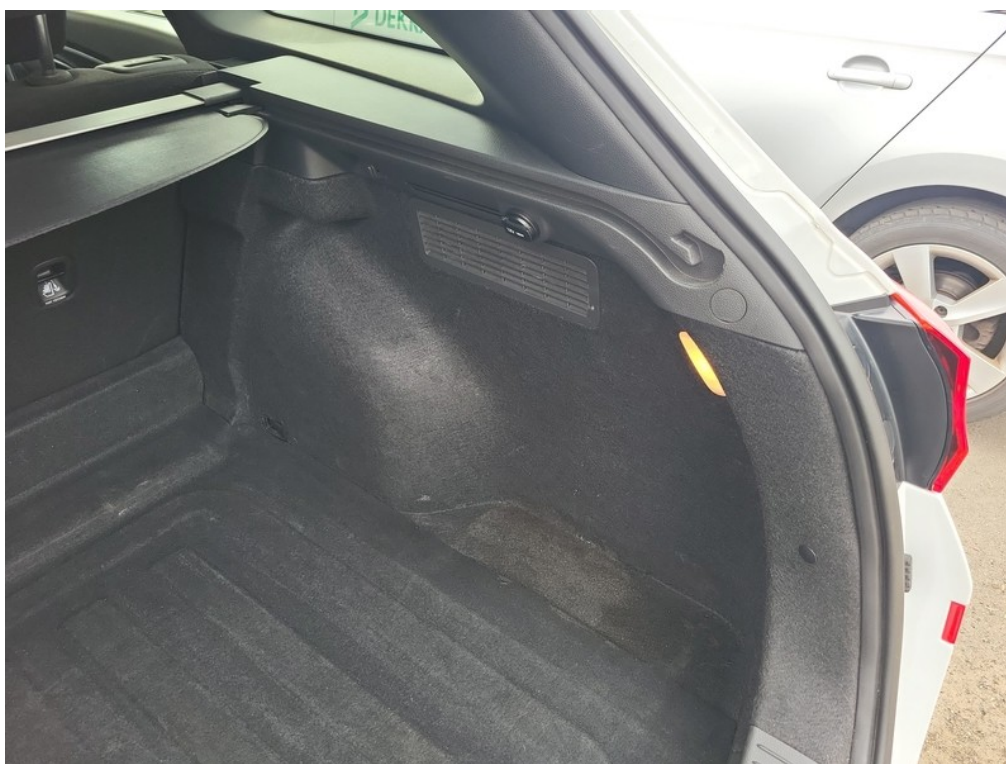
| P.č. | Poškozený díl | Druh poškození |
|---|---|---|
| 16 | Boční výplň zav. prostoru P | Škrábance |

**16** Boční výplň zav. prostoru P - Škrábance  
Umístění: Interiér (vnitřní prostor)

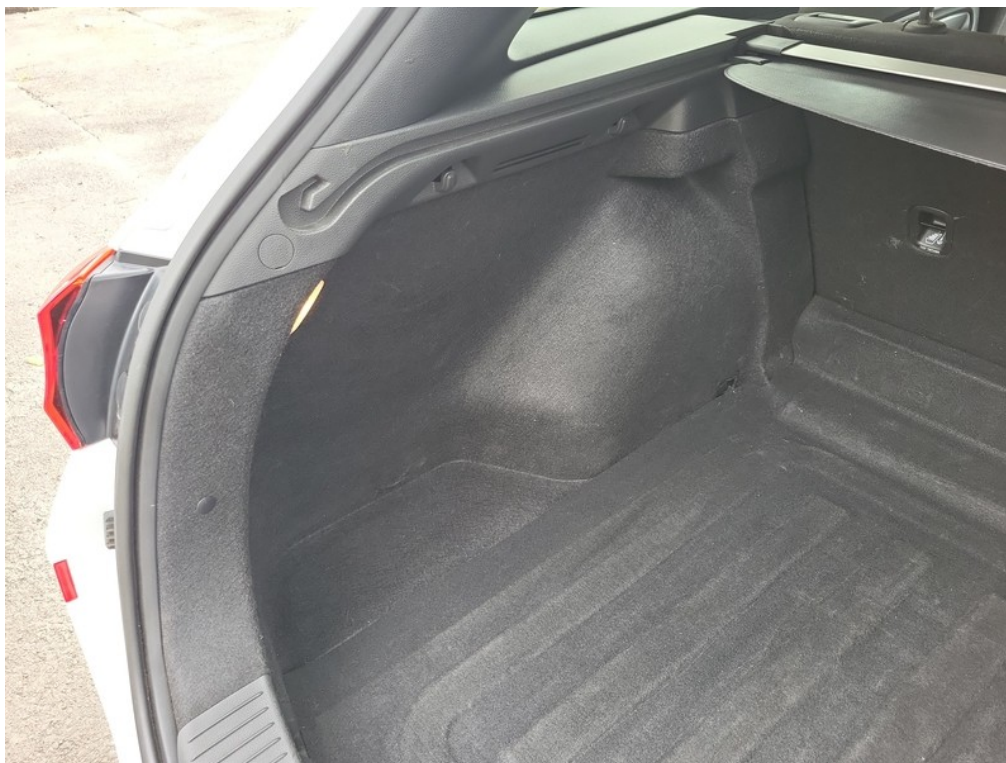
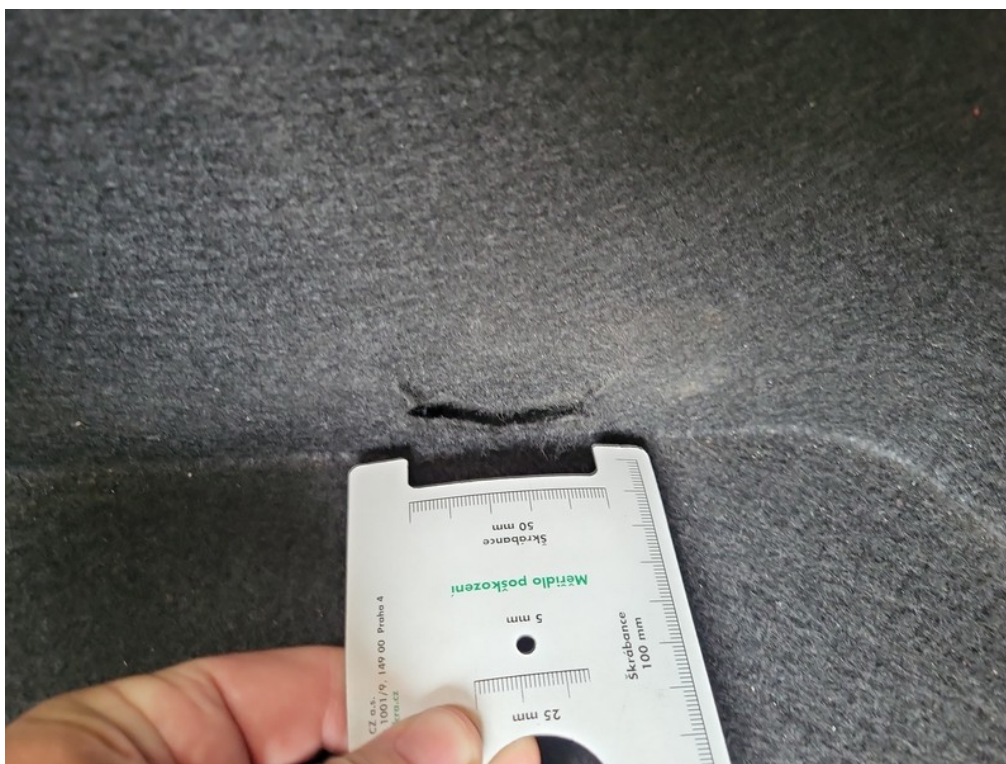
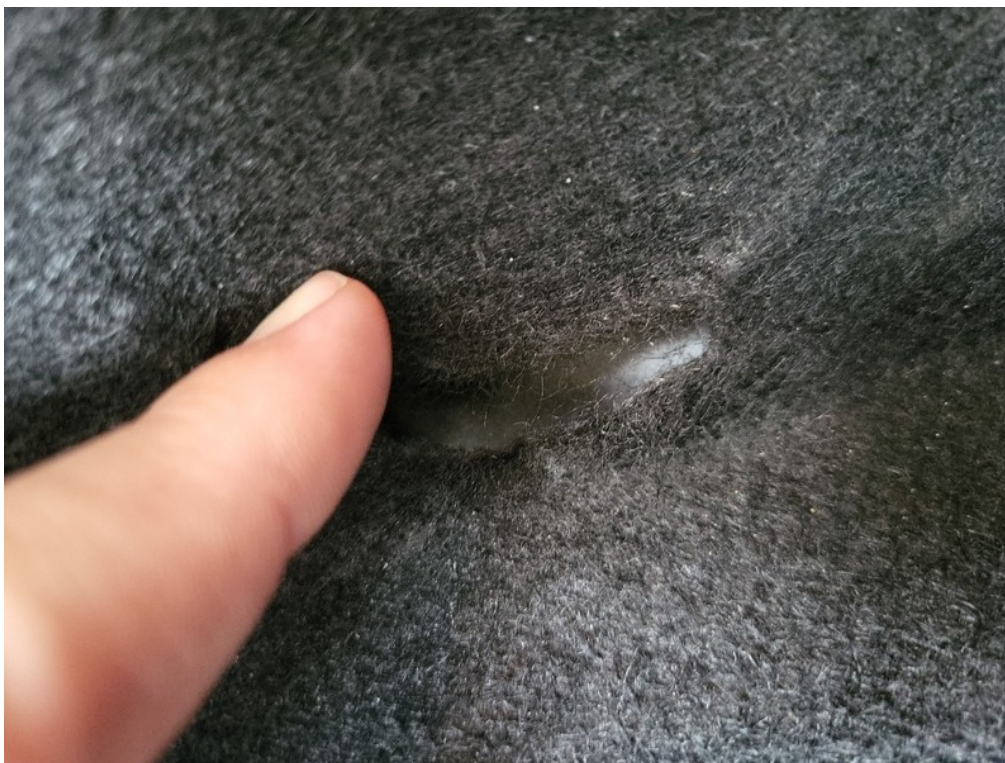
| P.č. | Poškozený díl | Druh poškození |
|---|---|---|
| 17 | Boční výplň zav. prostoru L | Prasklina |

**17** Boční výplň zav. prostoru L - Prasklina  
Umístění: Interiér (vnitřní prostor)

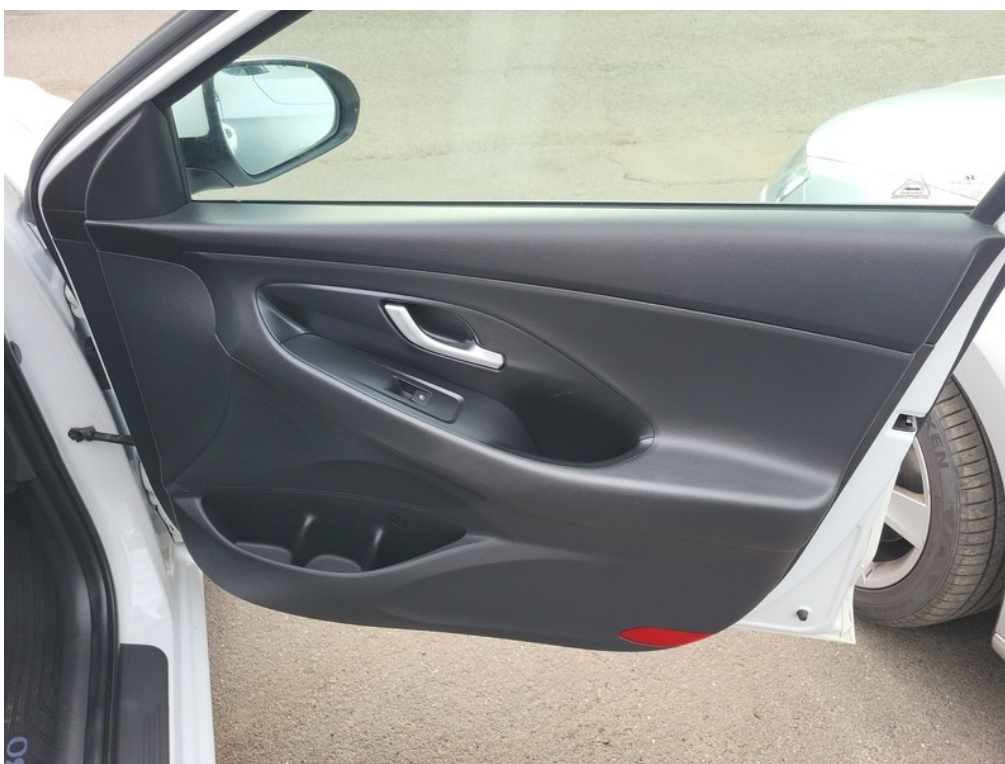
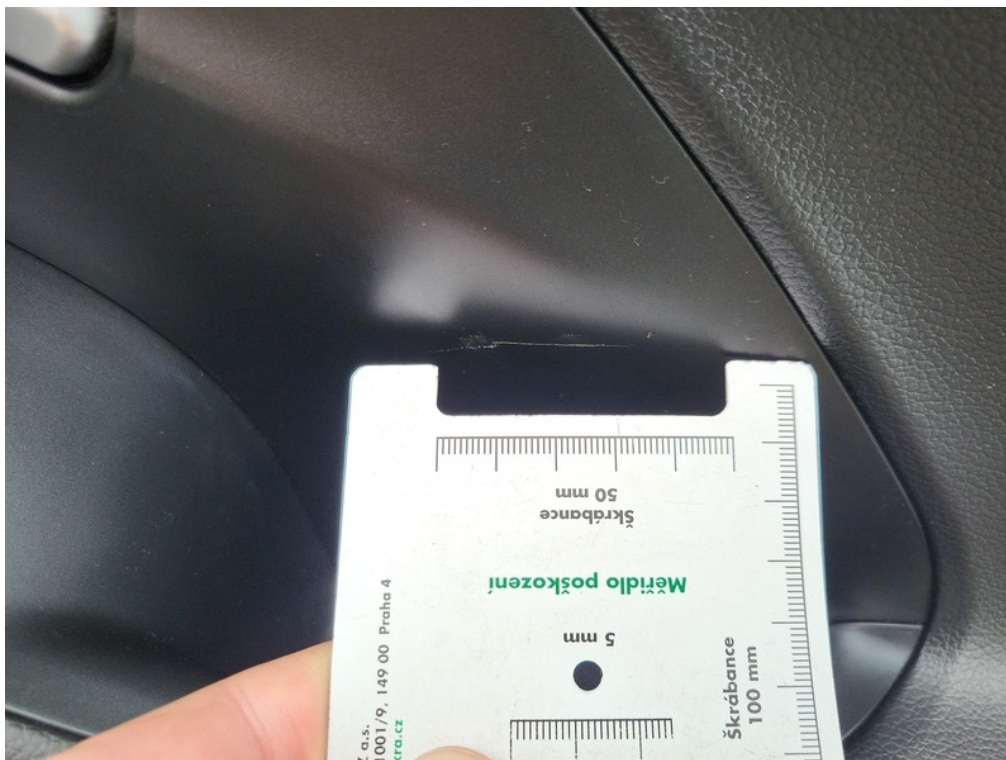
| P.č. | Poškozený díl | Druh poškození |
|---|---|---|
| 18 | Výplň PP dveří | Škrábance |

**18** Výplň PP dveří - Škrábance  
Umístění:

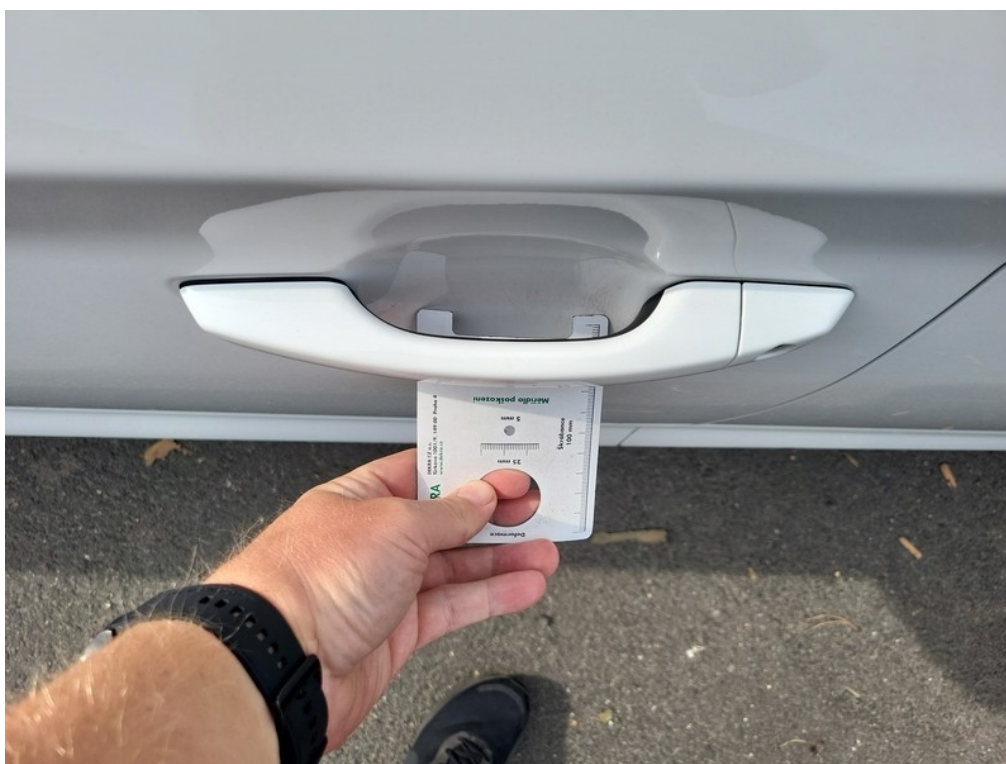
| P.č. | Poškozený díl | Druh poškození |
|---|---|---|
| 19 | Celková plocha karoserie | Škrábance |

19 Celková plocha karoserie - Škrábance  
Umístění: Ostatní

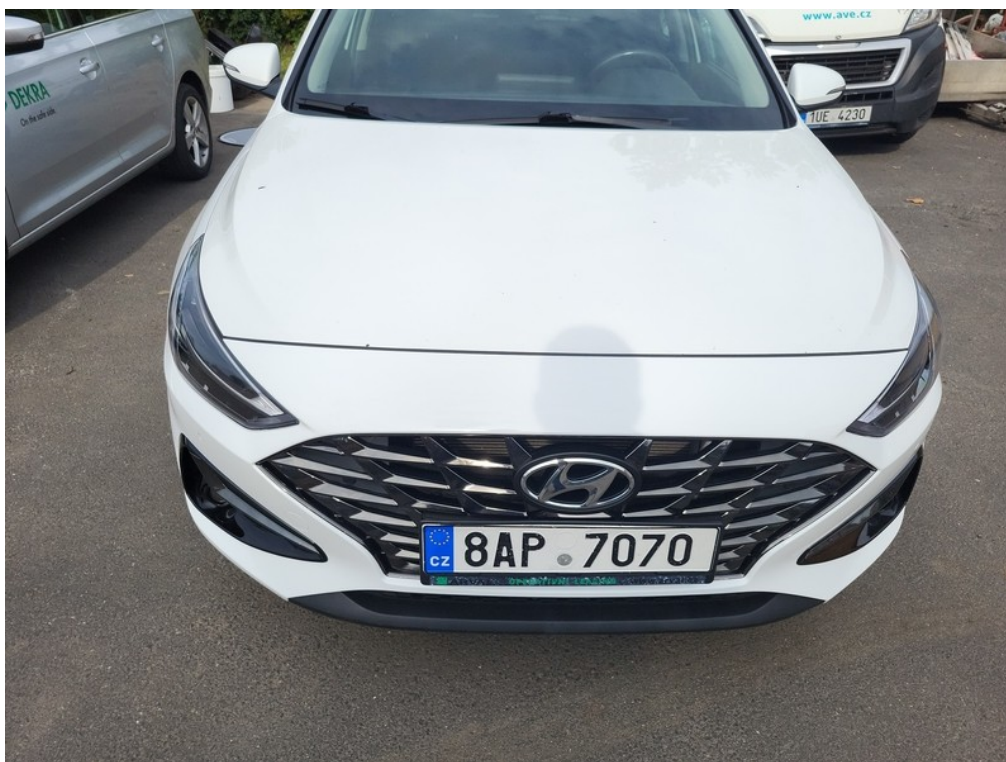
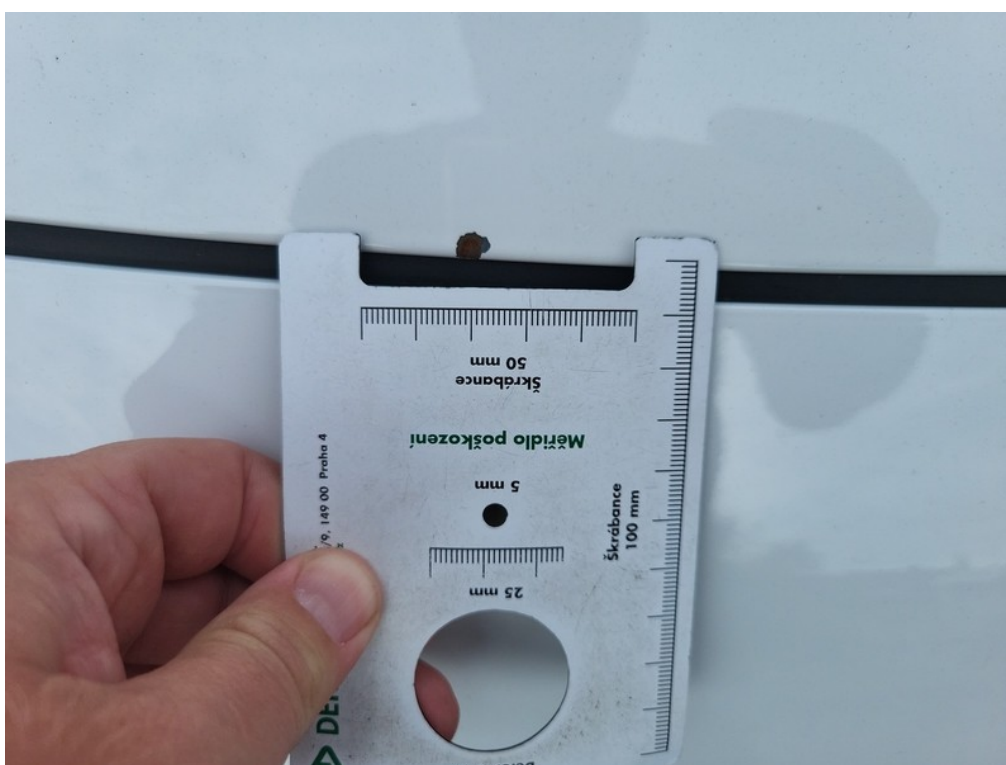
| P.č. | Poškozený díl | Druh poškození |
|---|---|---|
| 20 | Přední část vozidla | Poškození od odletujícího kamení |

**20** Přední část vozidla - Poškození od odletujícího kamení  
Umístění: Ostatní

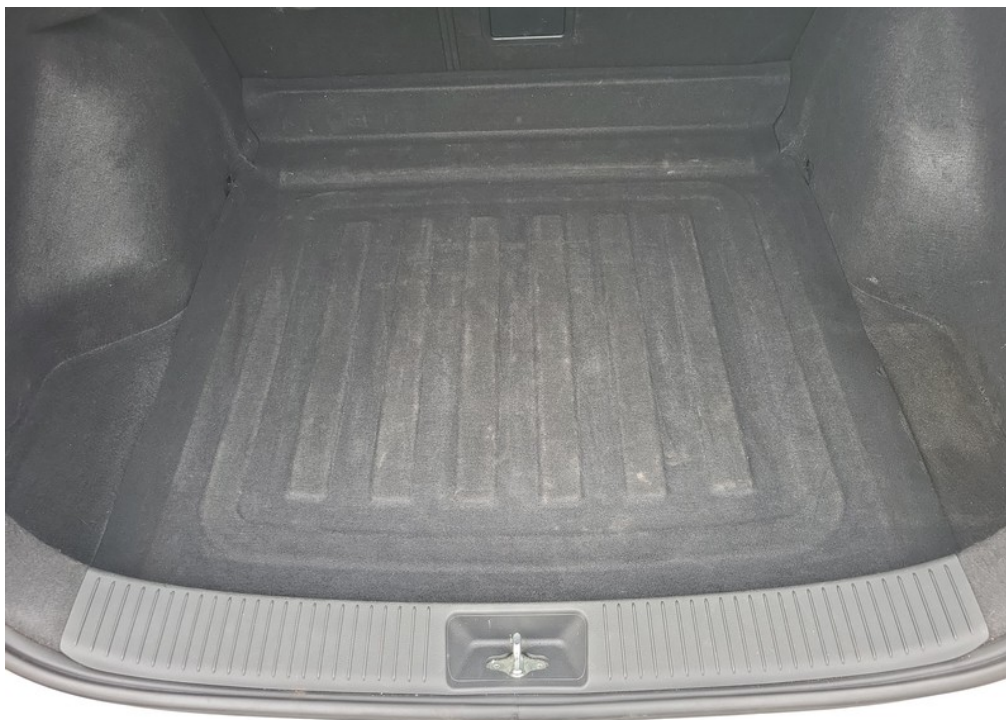
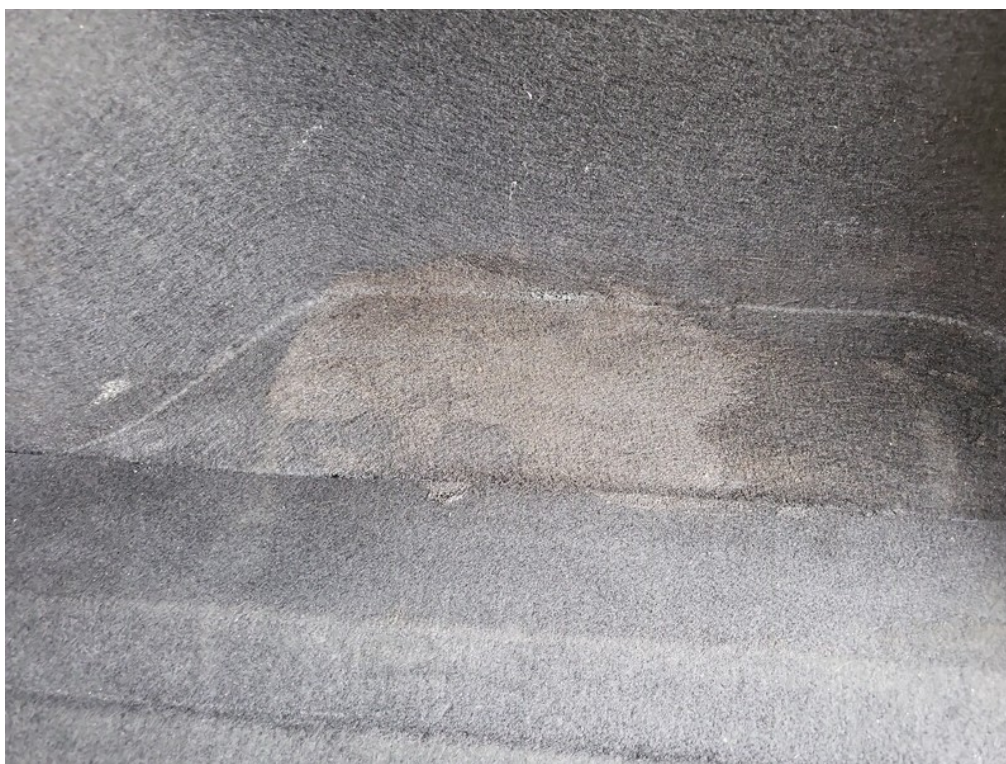
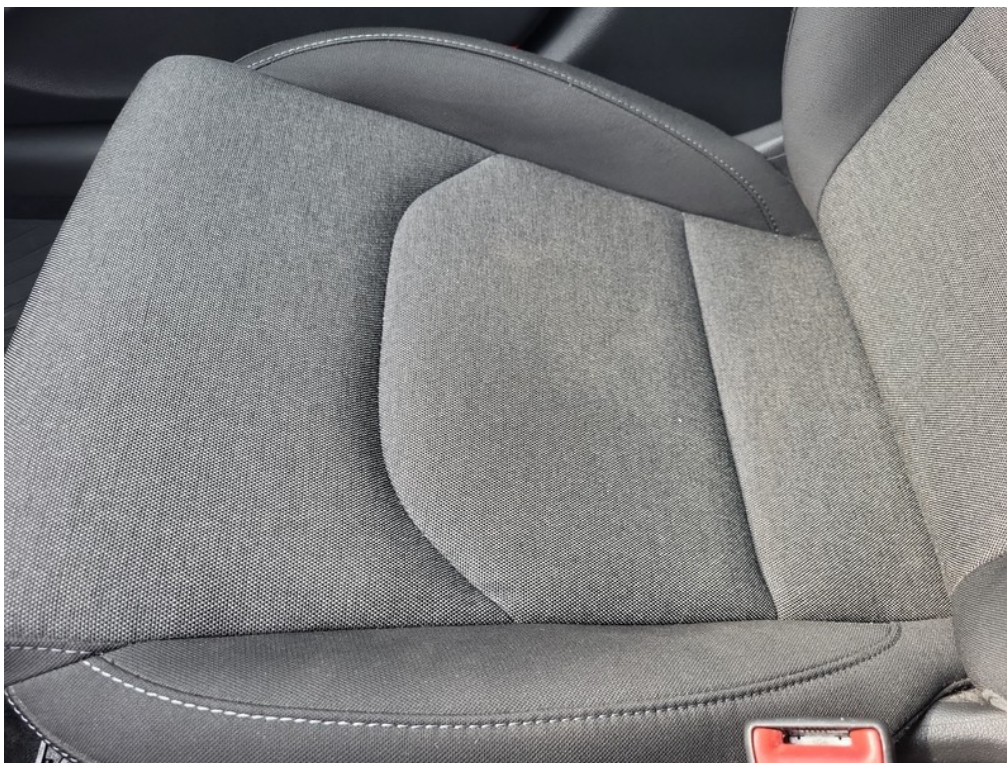
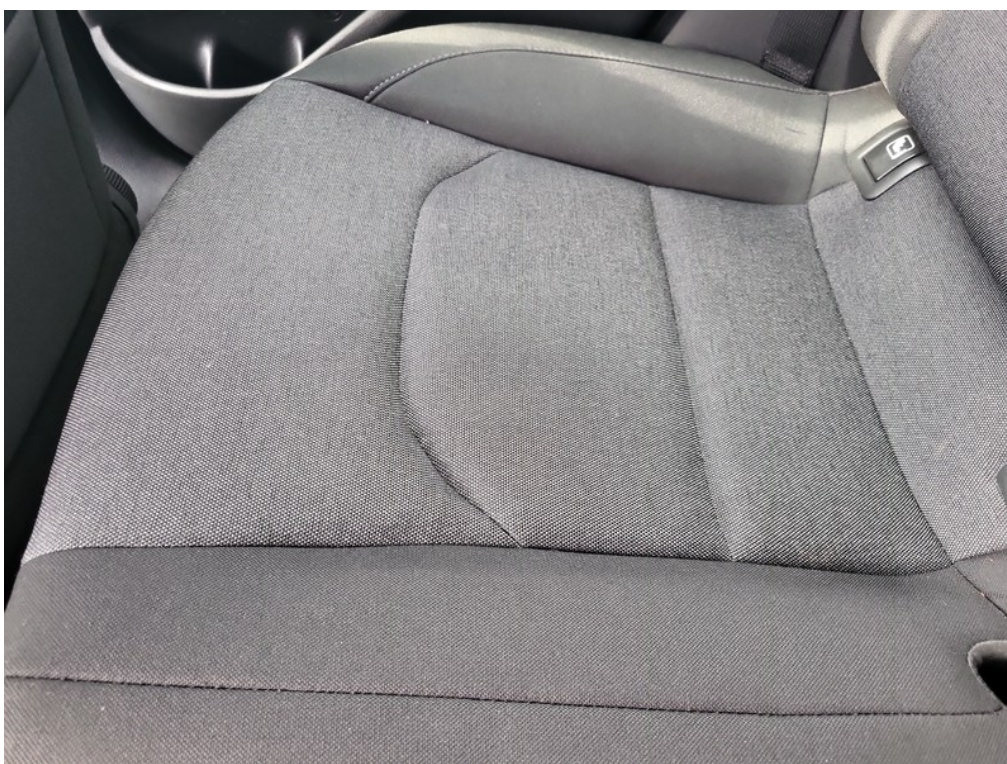
| P.č. | Poškozený díl | Druh poškození |
|---|---|---|
| 21 | Interiér | Znečištěno |

**21** Interiér - Znečištěno  
Umístění:

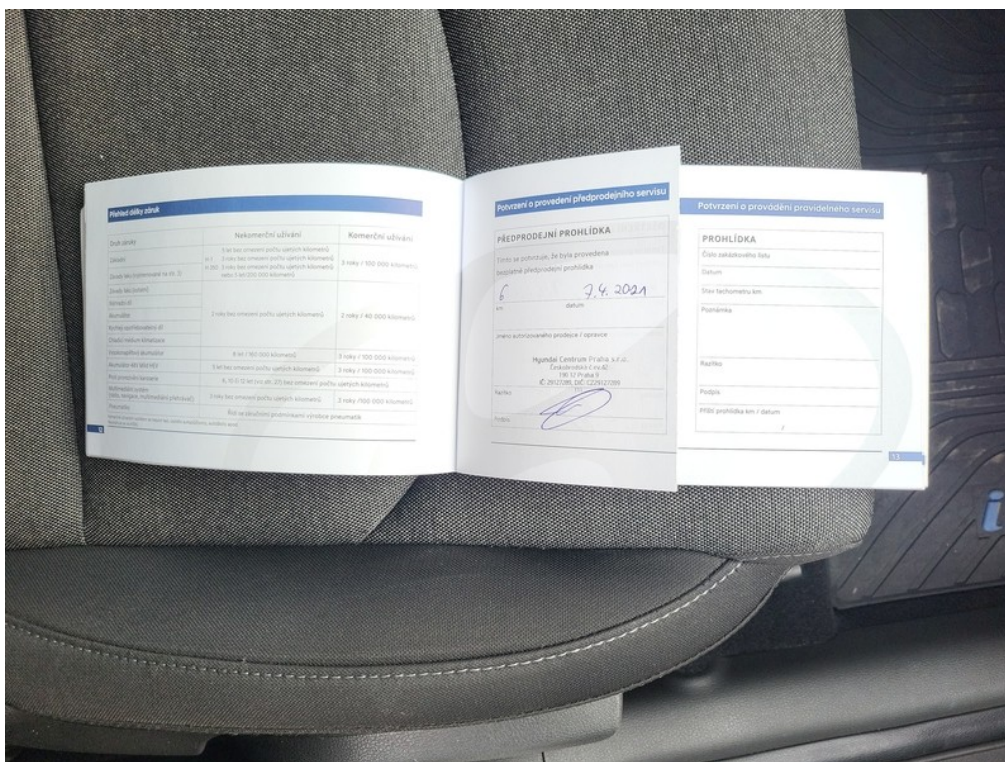
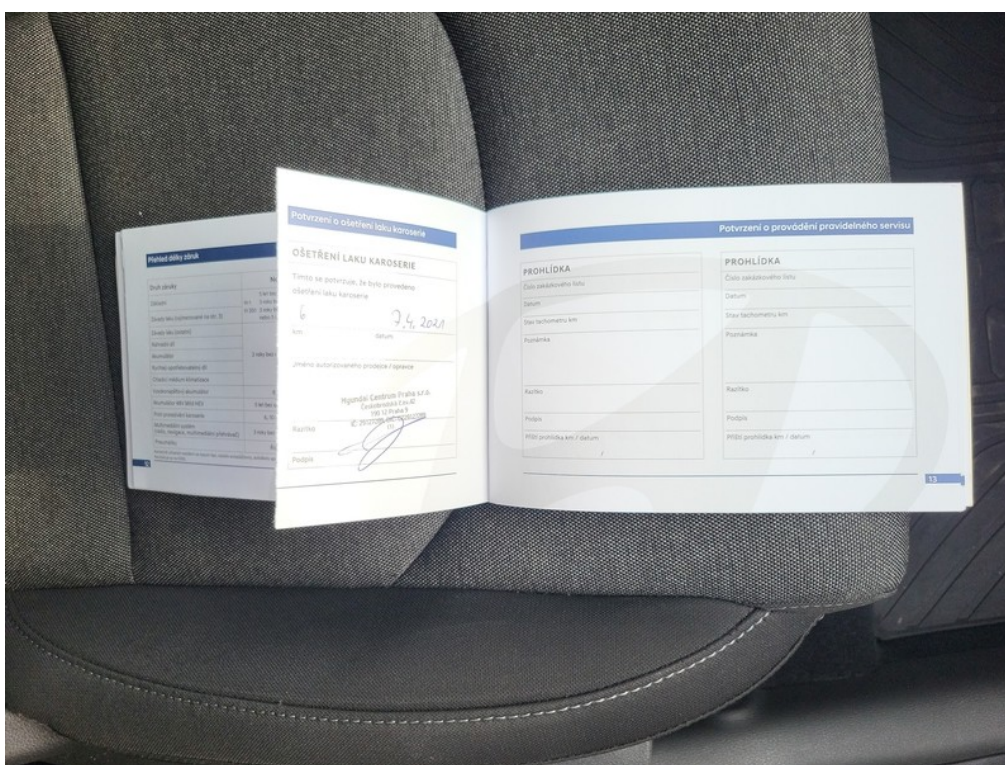
| P.č. | Poškozený díl | Druh poškození |
|---|---|---|
| 22 | Servisní záznam | Chybí |

22 Servisní záznam - Chybi  
Umístění:
