## DEKRA CZ a.s.

## ARVAL CZ s.r.o.

## ÚDAJE O VOZIDLE

## SEZNAM POŠKOZENÍ

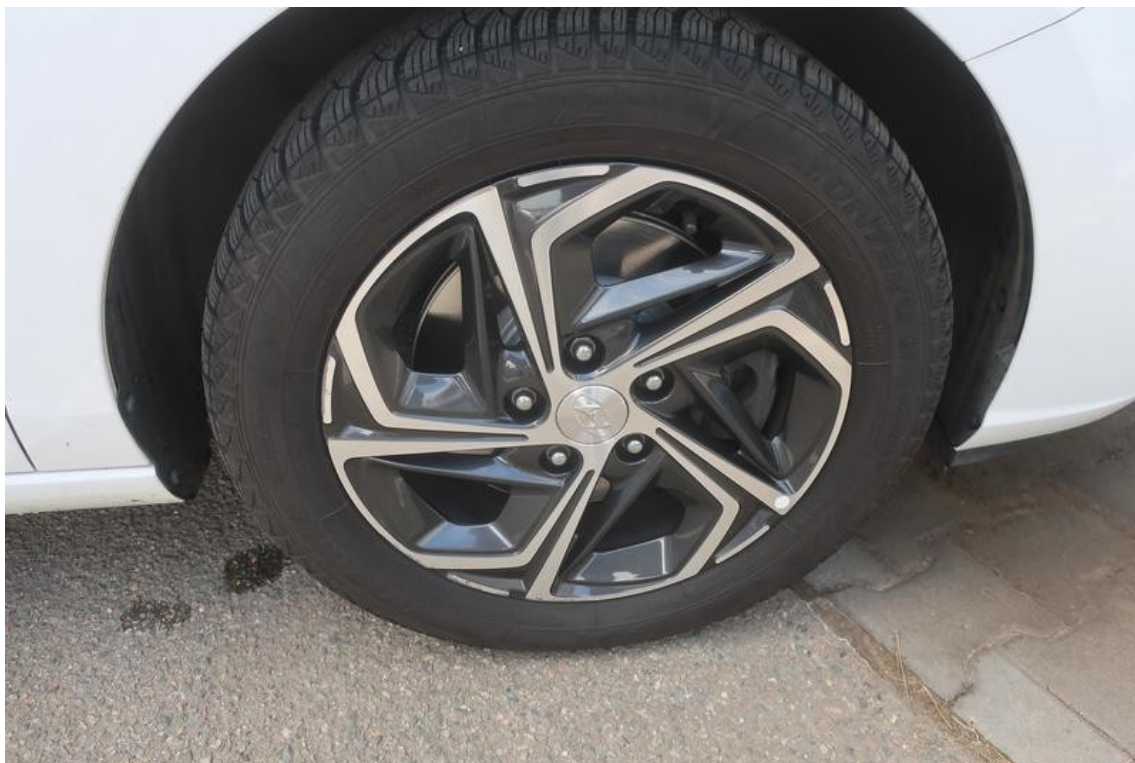
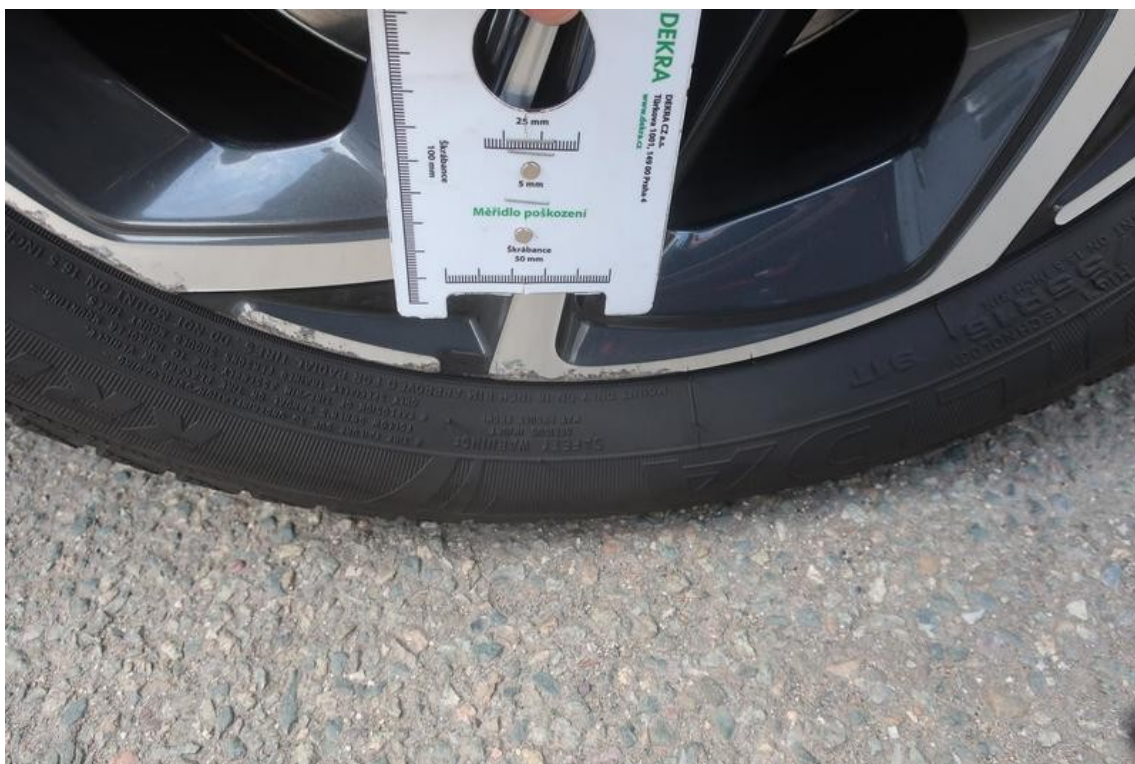
| P.č. | Poškozený díl |
|---|---|
| 1 | Disk PP kola |

| Škrábance |

**1 Disk PP kola - Škrábance**  
Umístění:

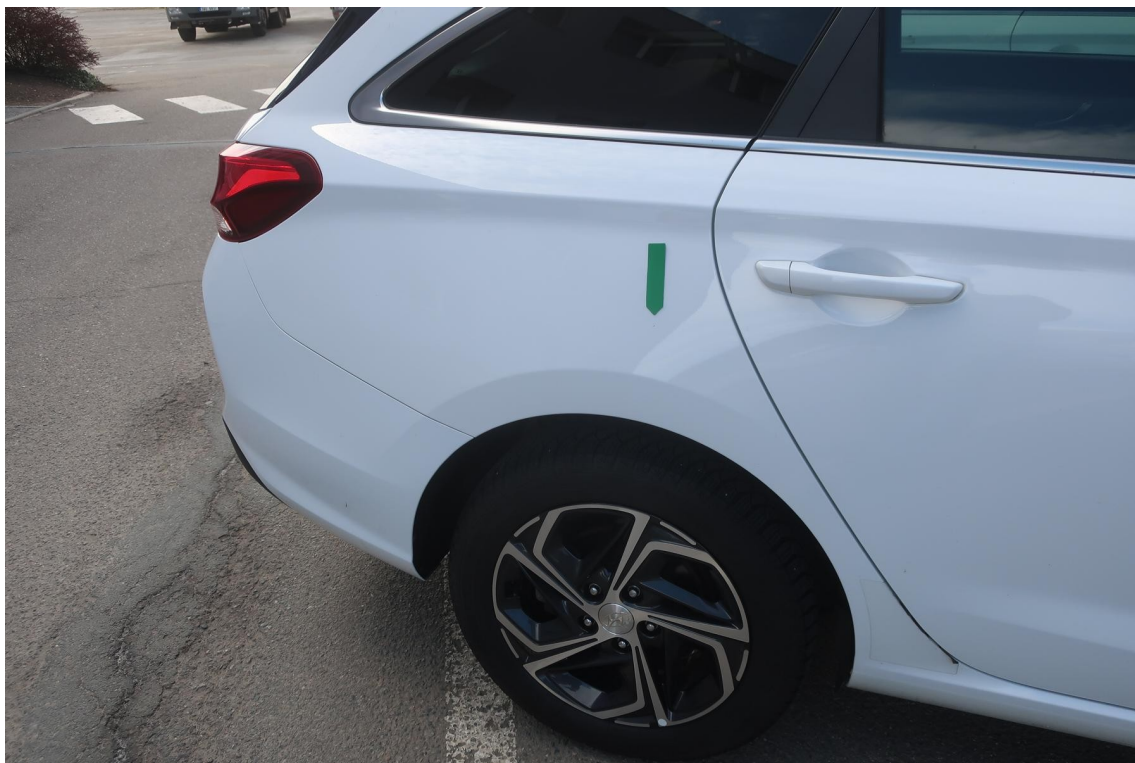
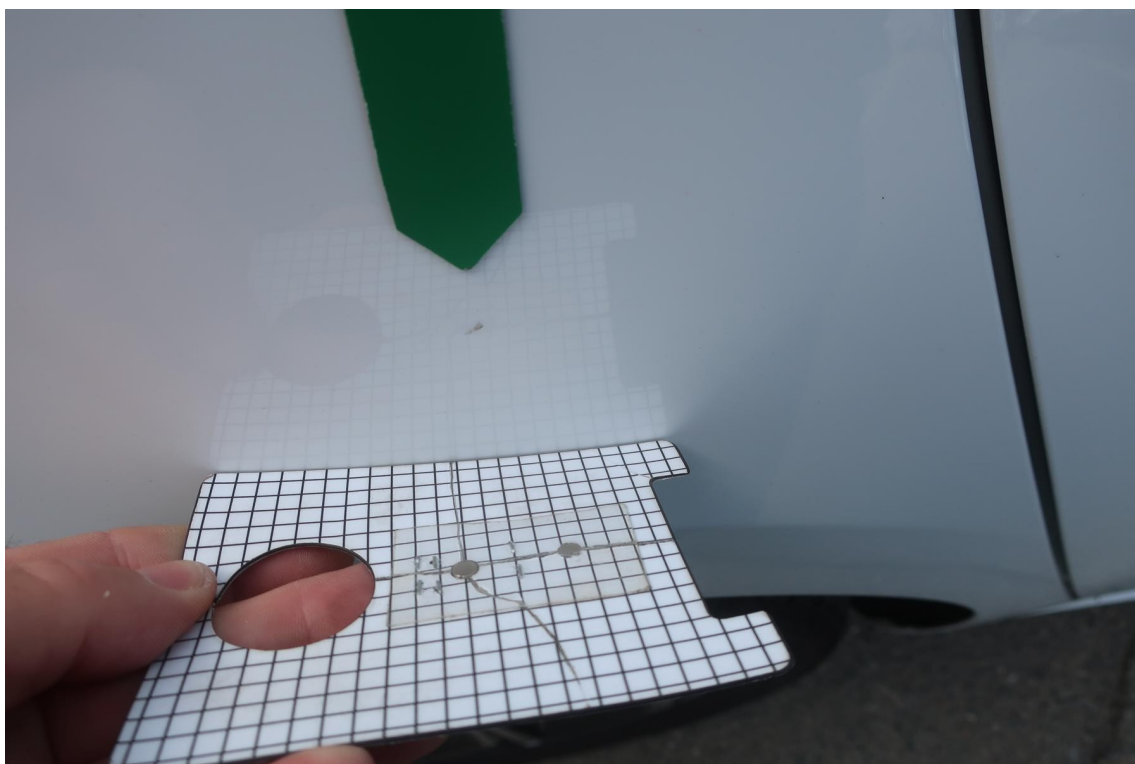
| P.č. | Poškozený díl |
|---|---|
| 2 | Bočnice zadní pravá |

| Jamka |

**2 Bočnice zadní pravá - Jamka**  
Umístění:

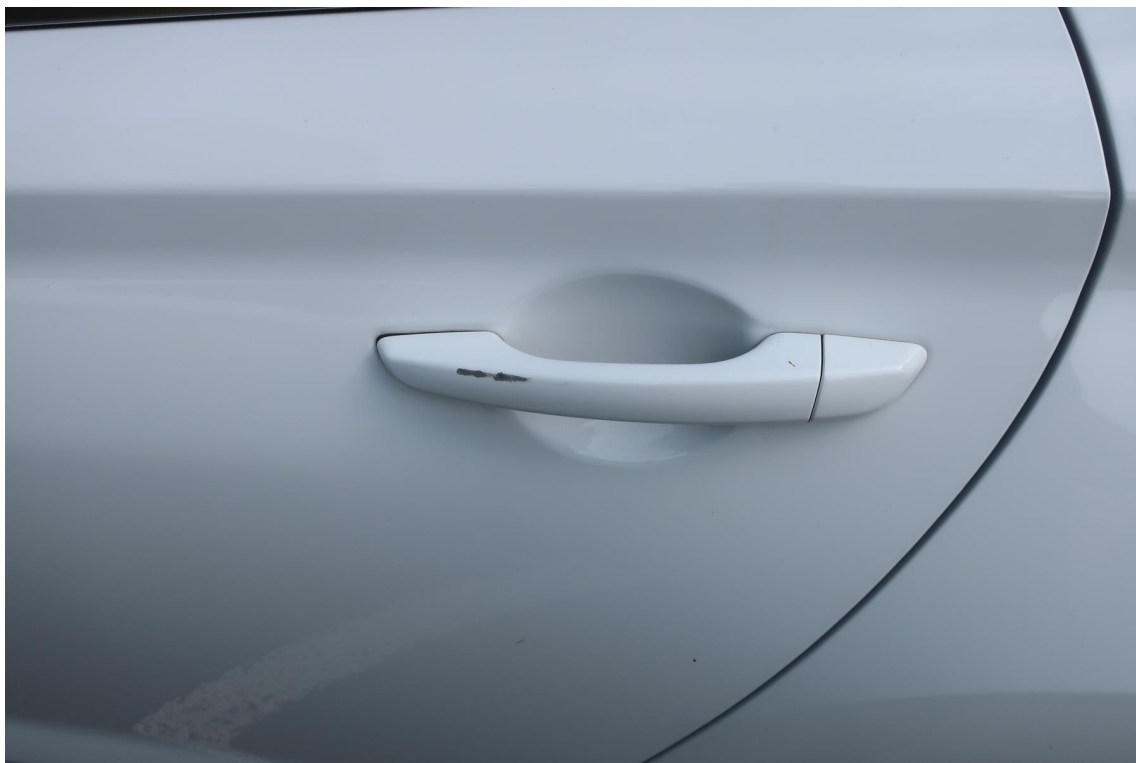
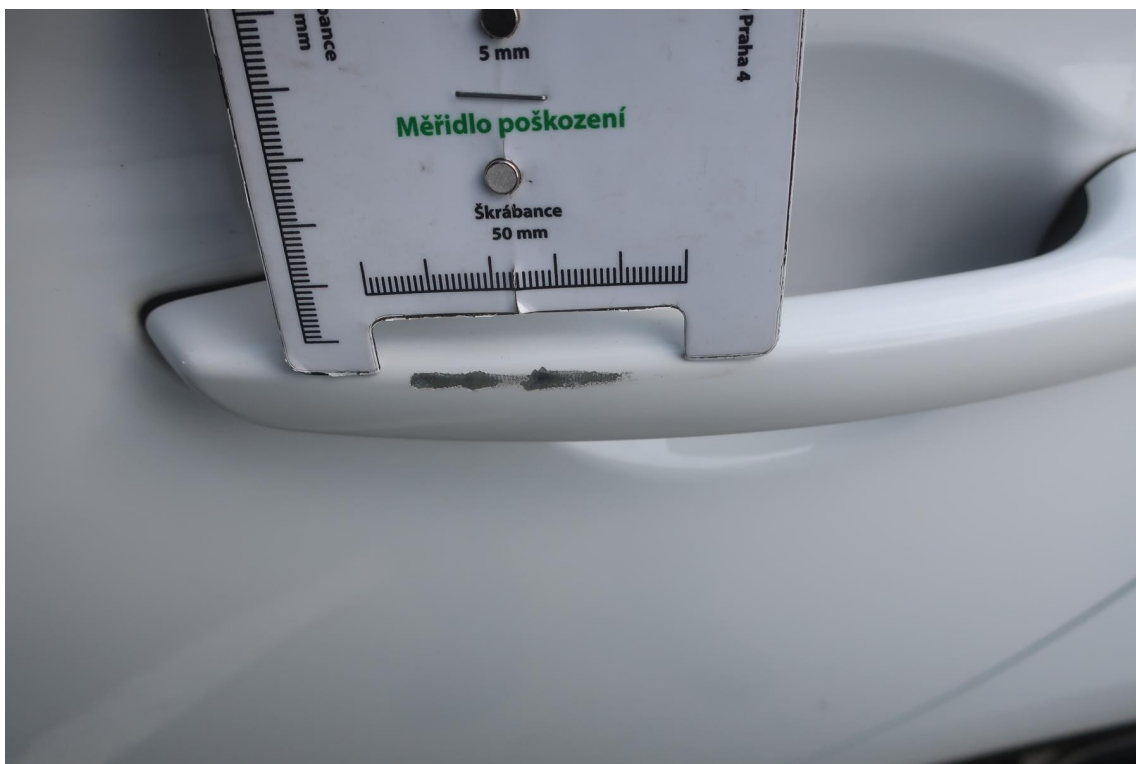
| P.č. | Poškozený díl |
|---|---|
| 3 | Madlo kliky LZ dveří |

| Škrábance |

**3 Madlo kliky LZ dveří - Škrábance**

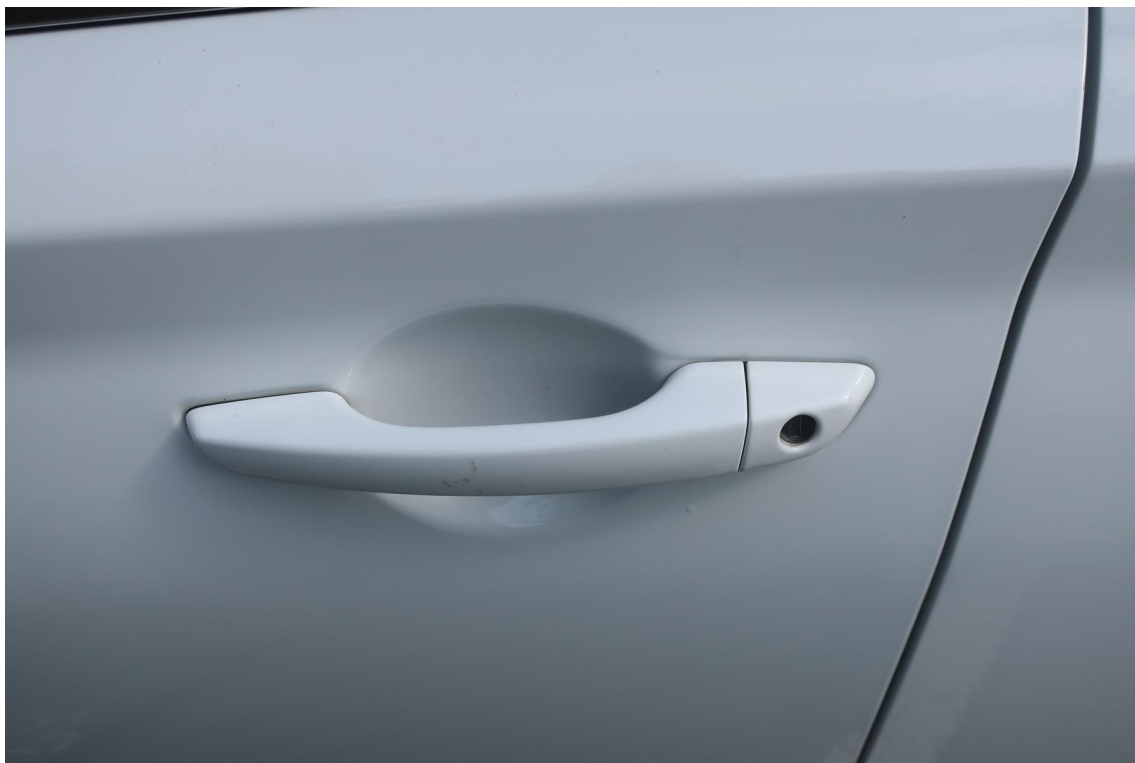
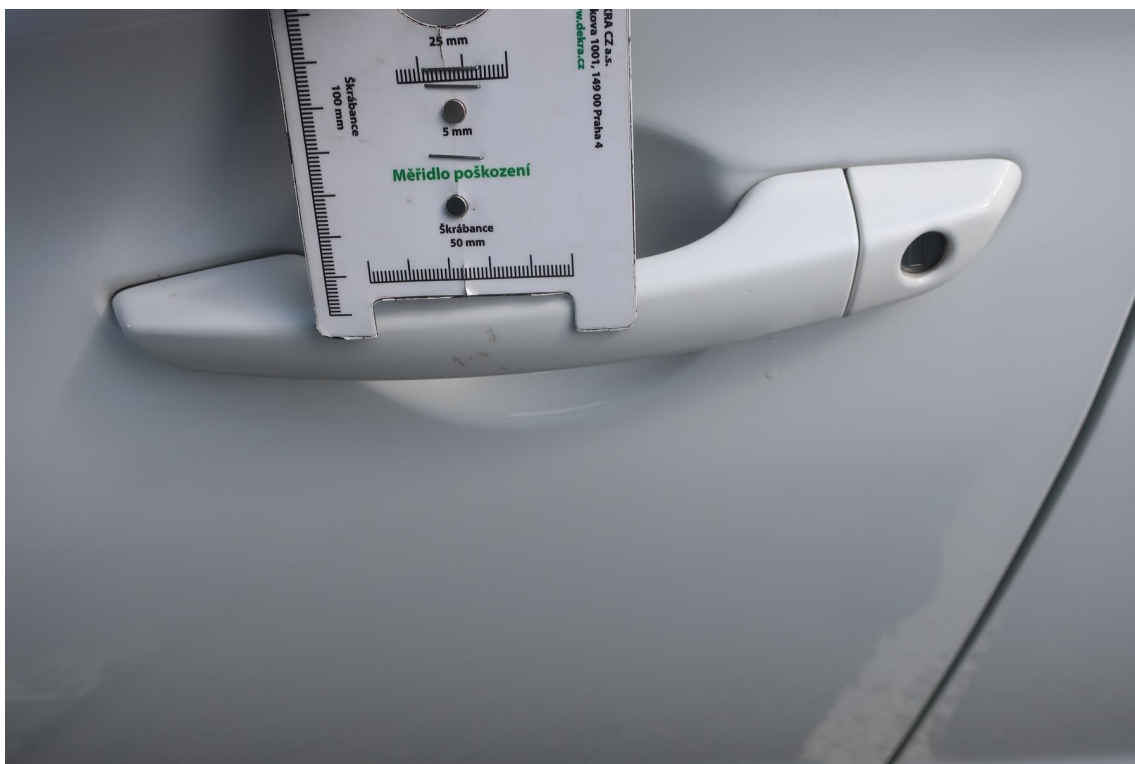
| P.č. | Poškozený díl |
|---|---|
| 4 | Madlo kliky LP dveří |

| Škrábance |

**4 Madlo kliky LP dveří - Škrábance**  
Umístění:

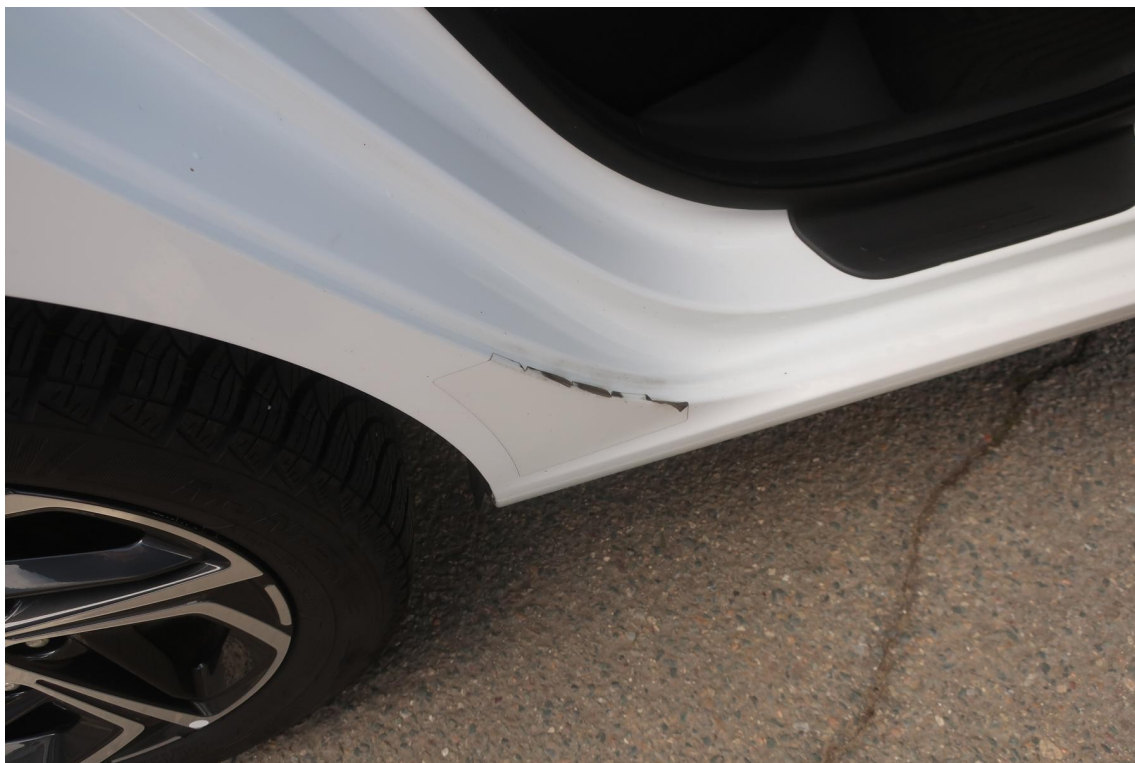
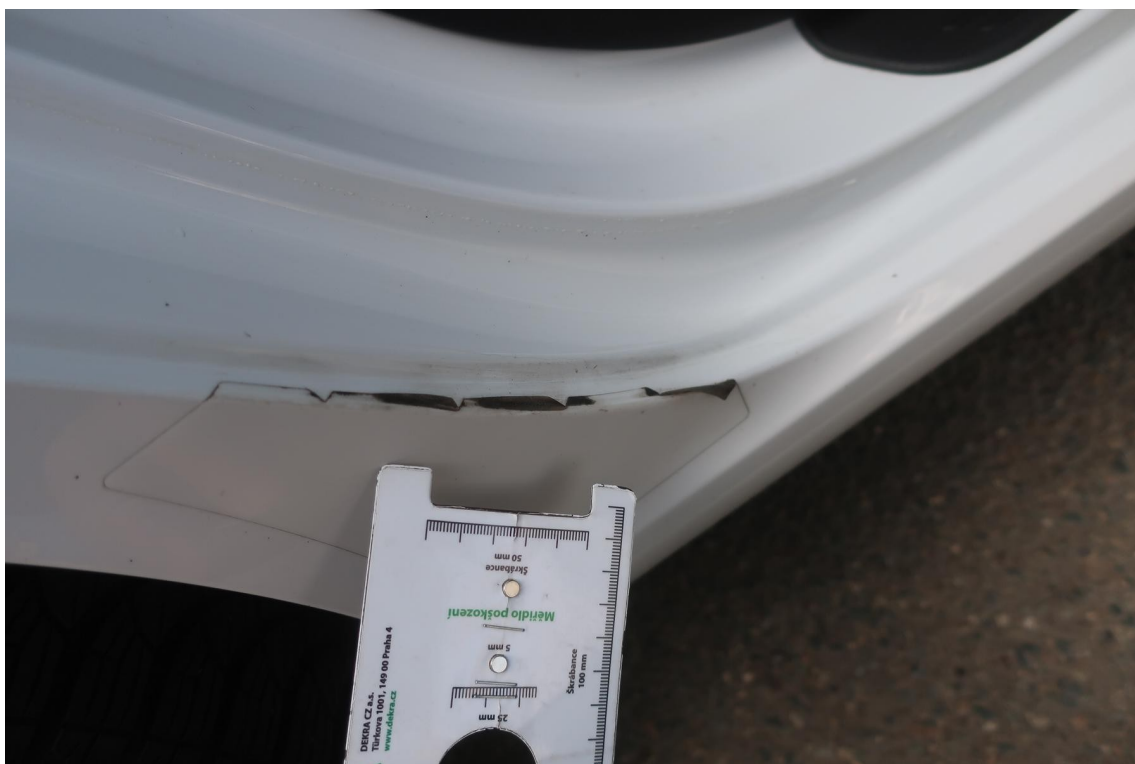
| P.č. | Poškozený díl |
|---|---|
| 5 | Fólie PZ bočnice |

| Opotřebení |

**5 Fólie PZ bočnice - Opotřebení**  
Umístění:

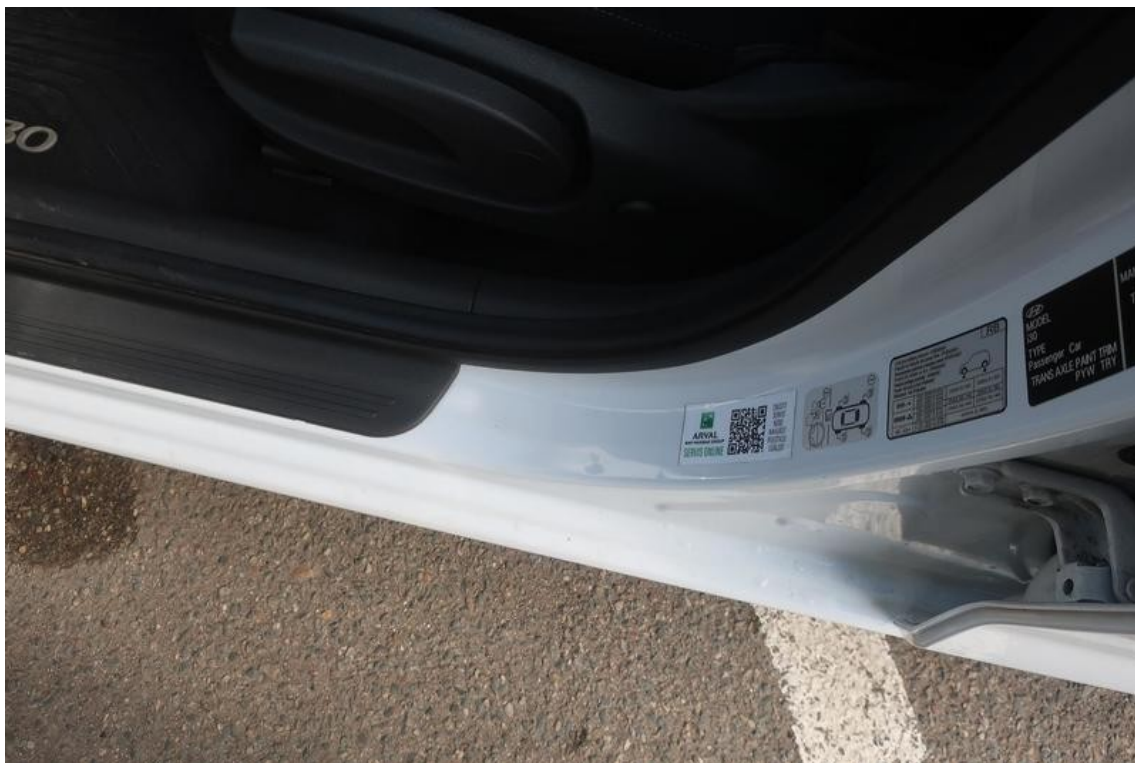
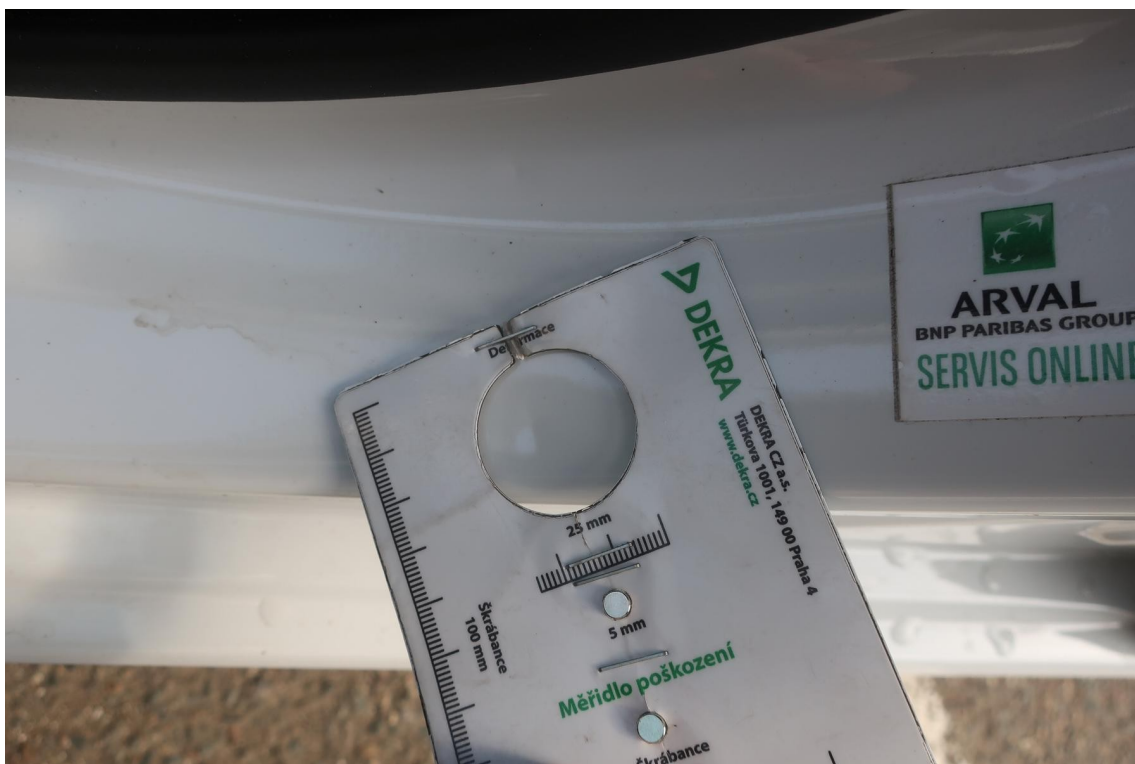
| 6 | B sloupek levý - spodní část |

| Jamka |

**6 B sloupek levý - spodní část - Jamka**  
Umístění: Interiér (vnitřní prostor)

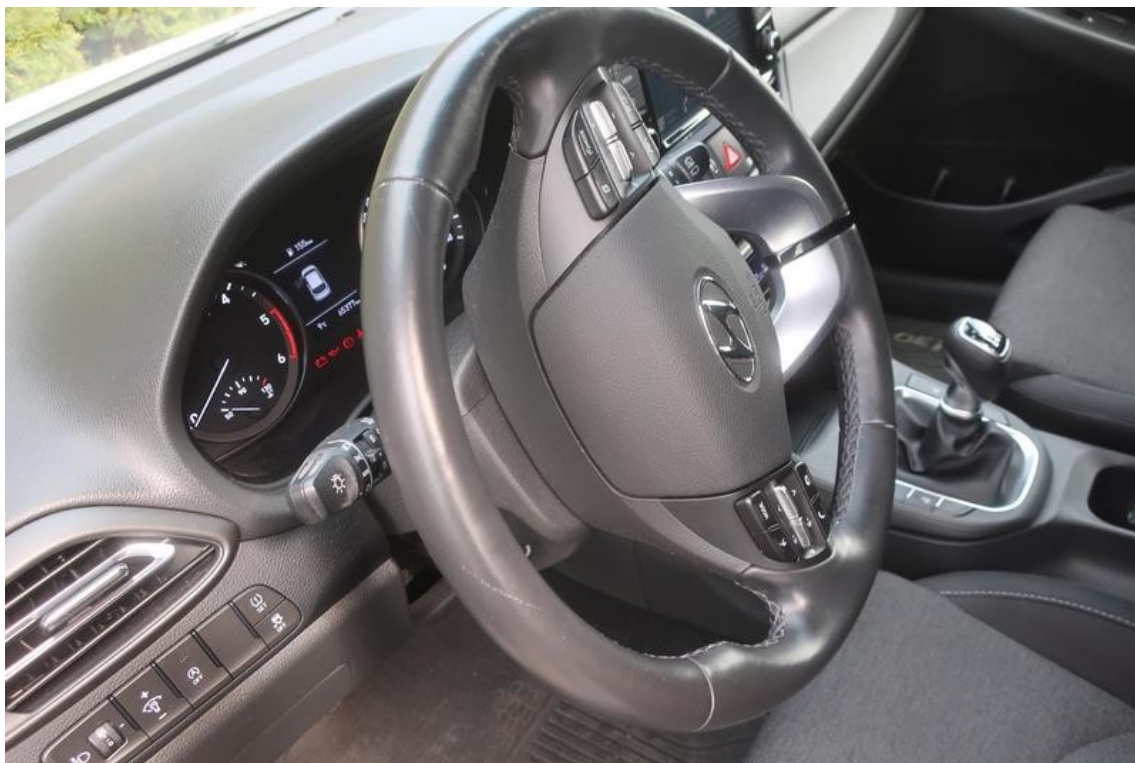
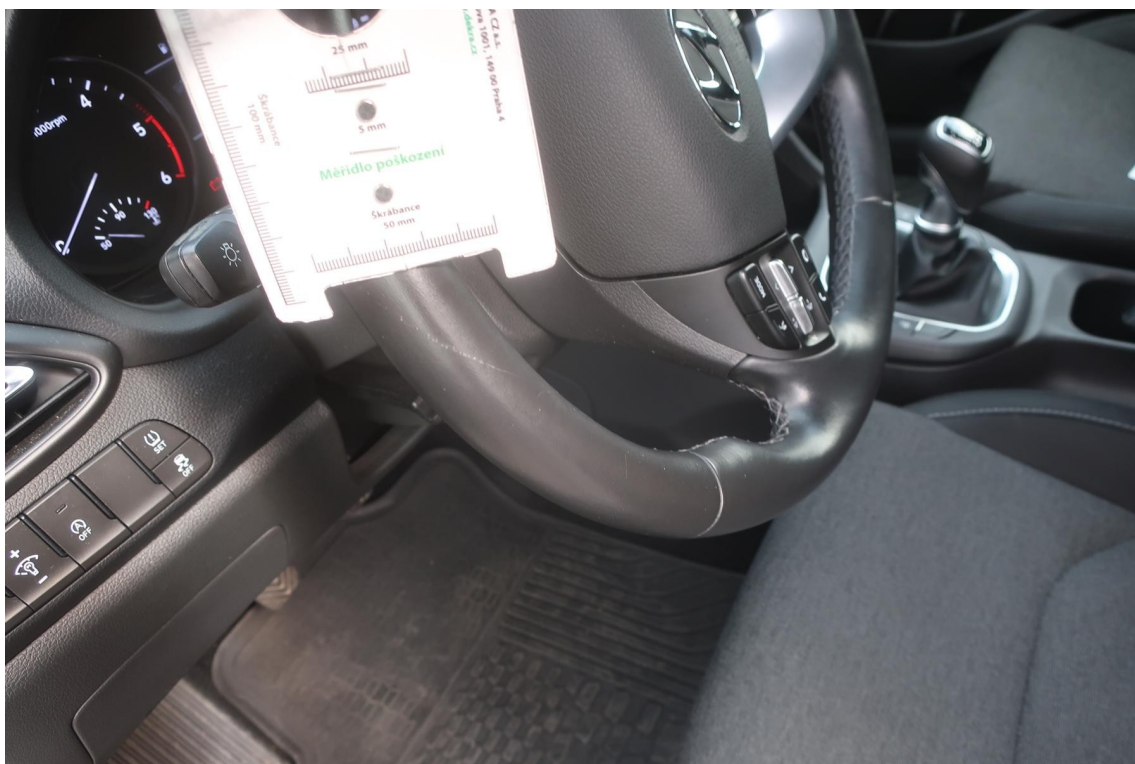
| 7 | Volant |

| Opotřebení |

**7 Volant - Opotřebení**  
Umístění:

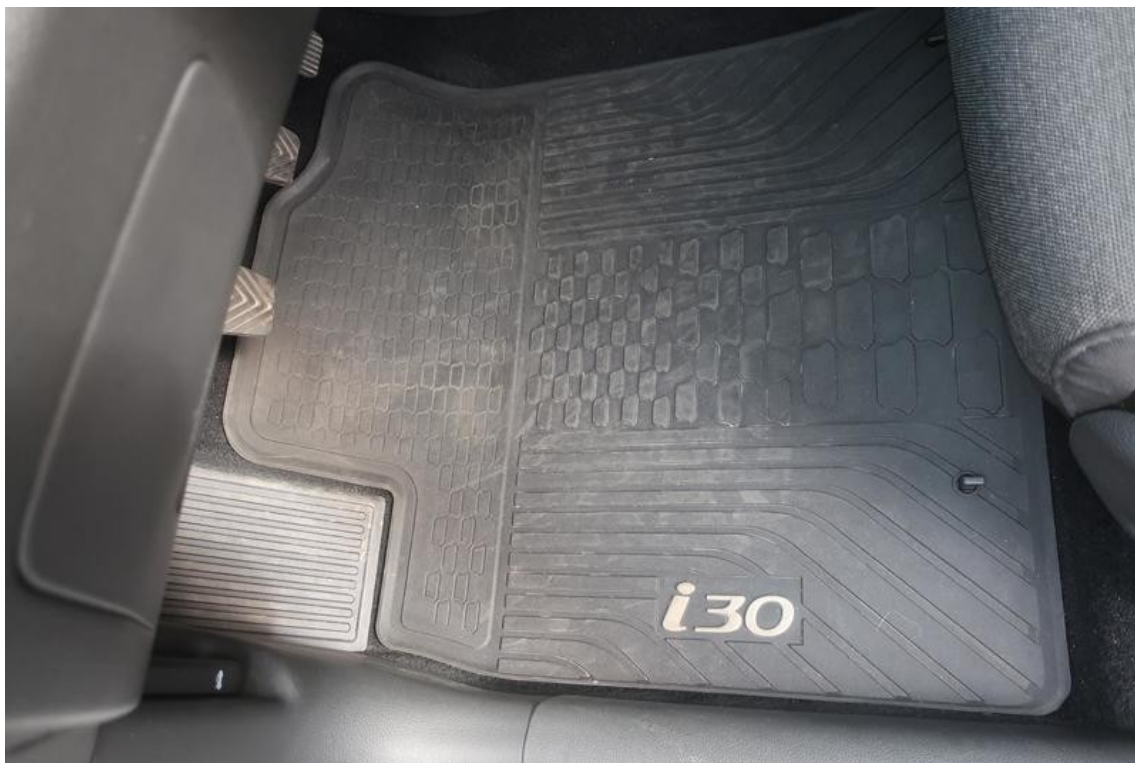
| 8 | Přídavný koberec LP |

| Opotřebení |

### 8 Přídavný koberec LP - Opatření

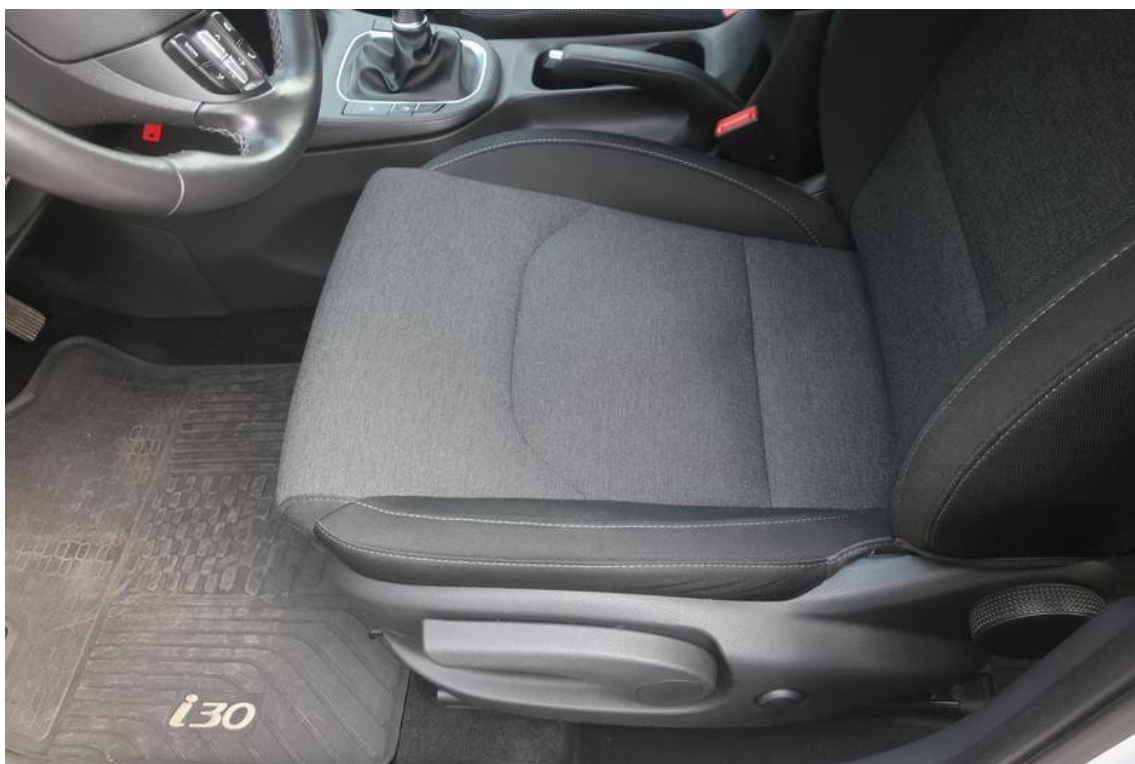
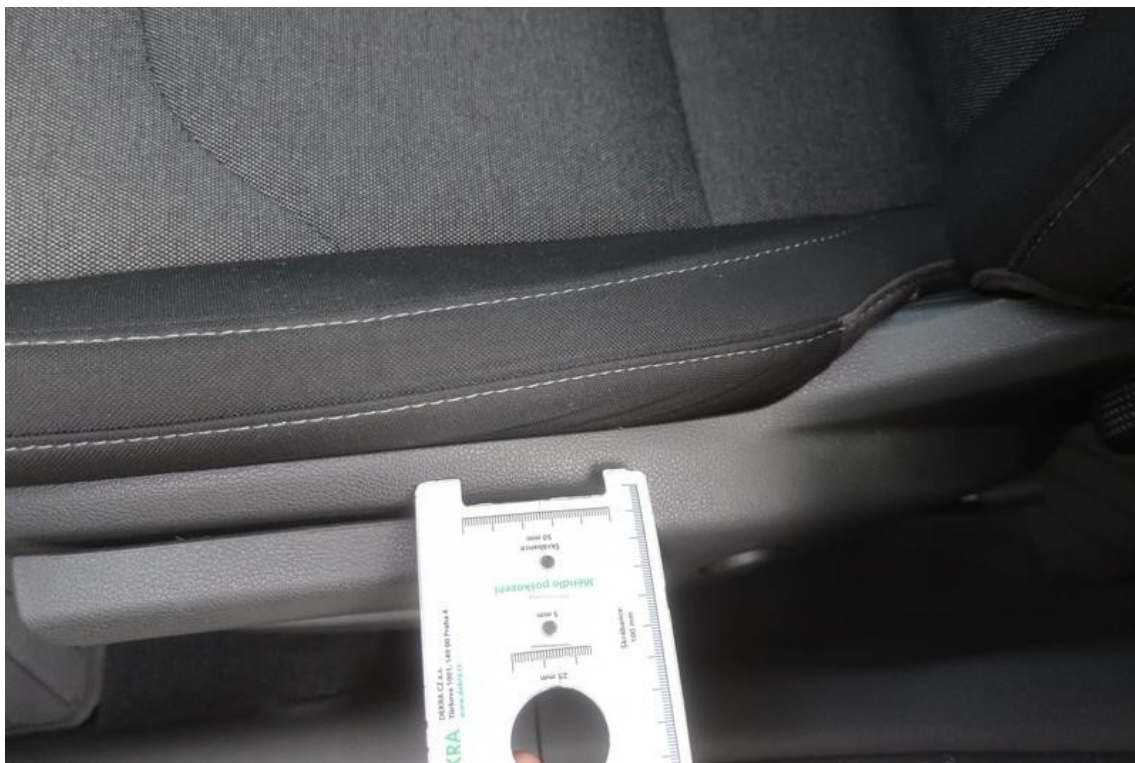
| 9 | Potah sedáku sedadla řidiče |

| Opotřebení |

### 9 Potah sedáku sedadla řidiče - Opatření

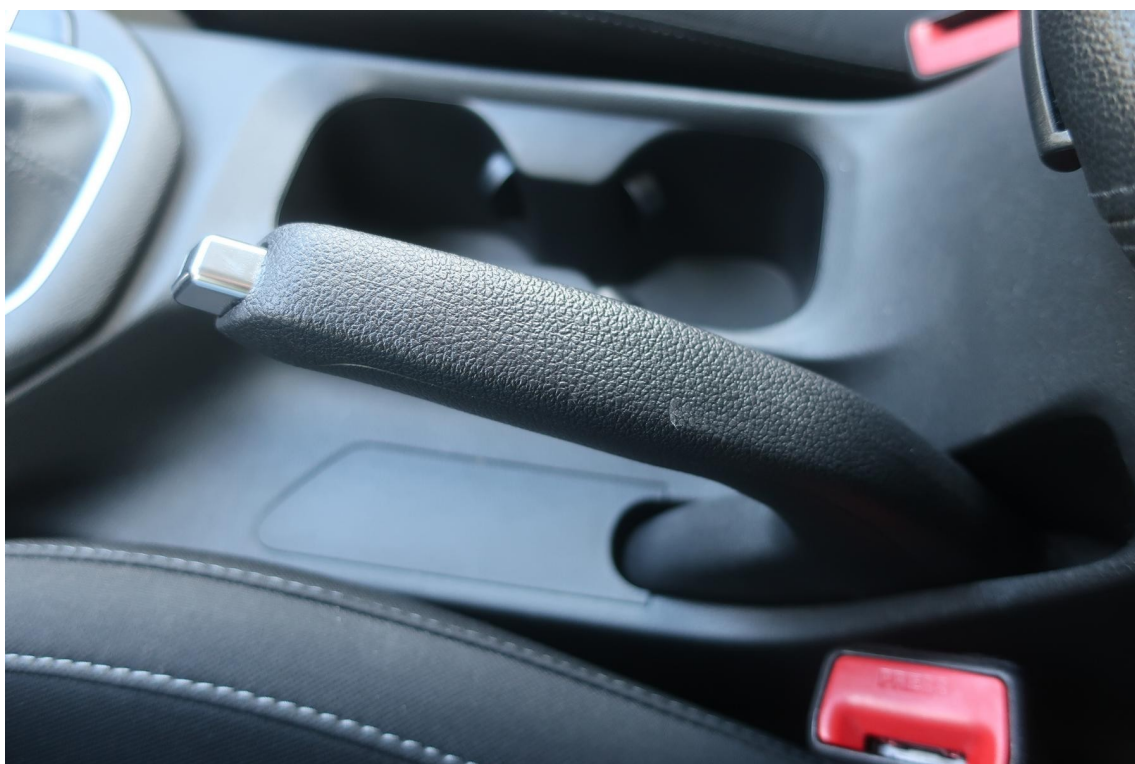
| 10 | Ovládací páka ruční brzdy |

| Škrábance |

10 Ovládací páka ruční brzdy - Opotřebení  
Umístění: Interiér (vnitřní prostor)

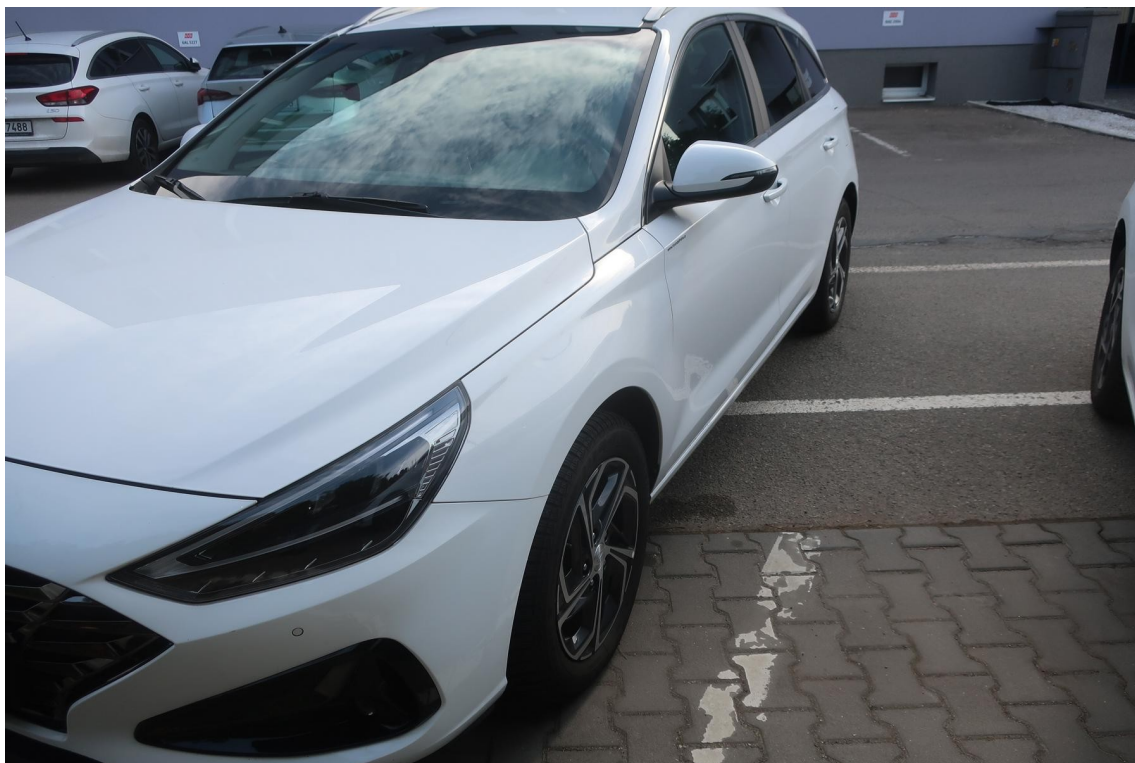
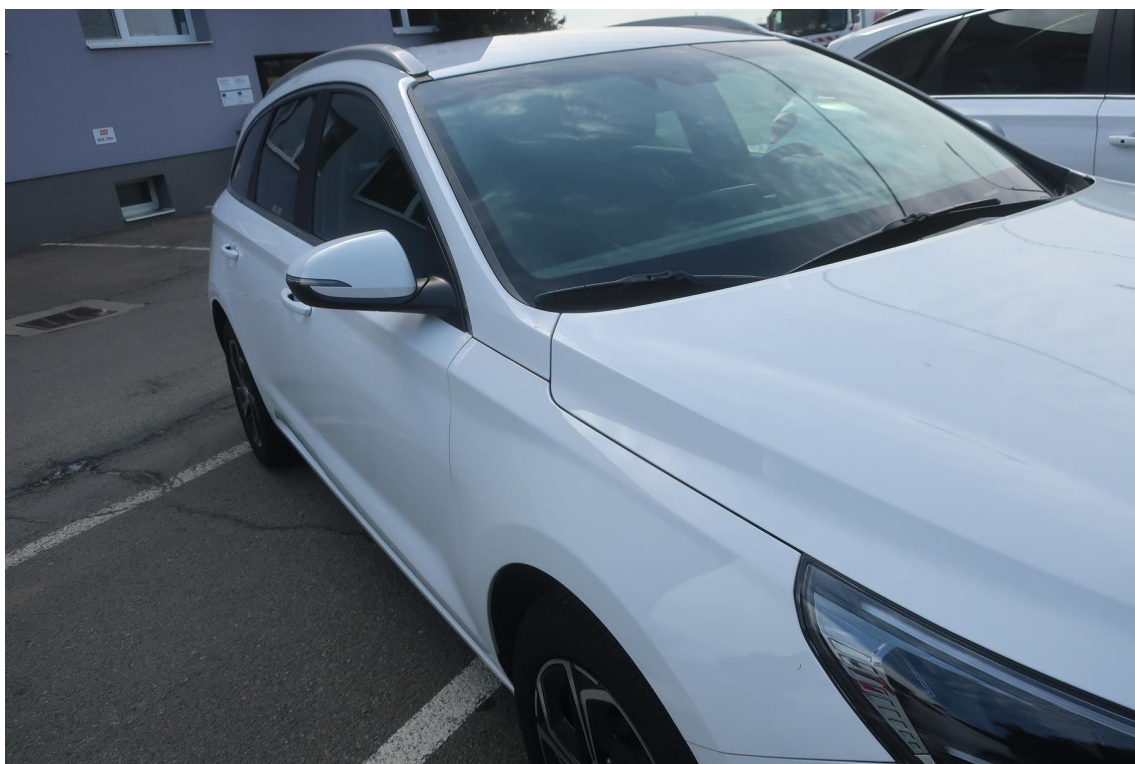
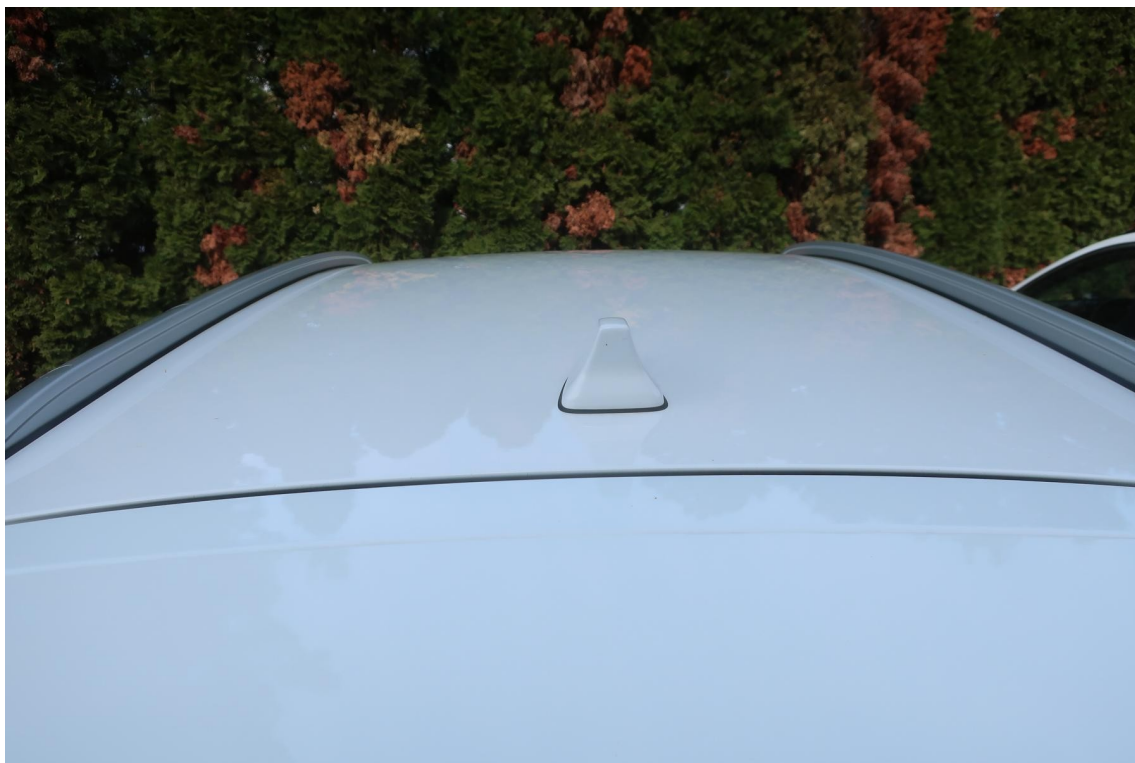
| 11 | Celková plocha karoserie |

**11 Celková plocha karoserie - Škrábance**  
Umístění: Ostatní

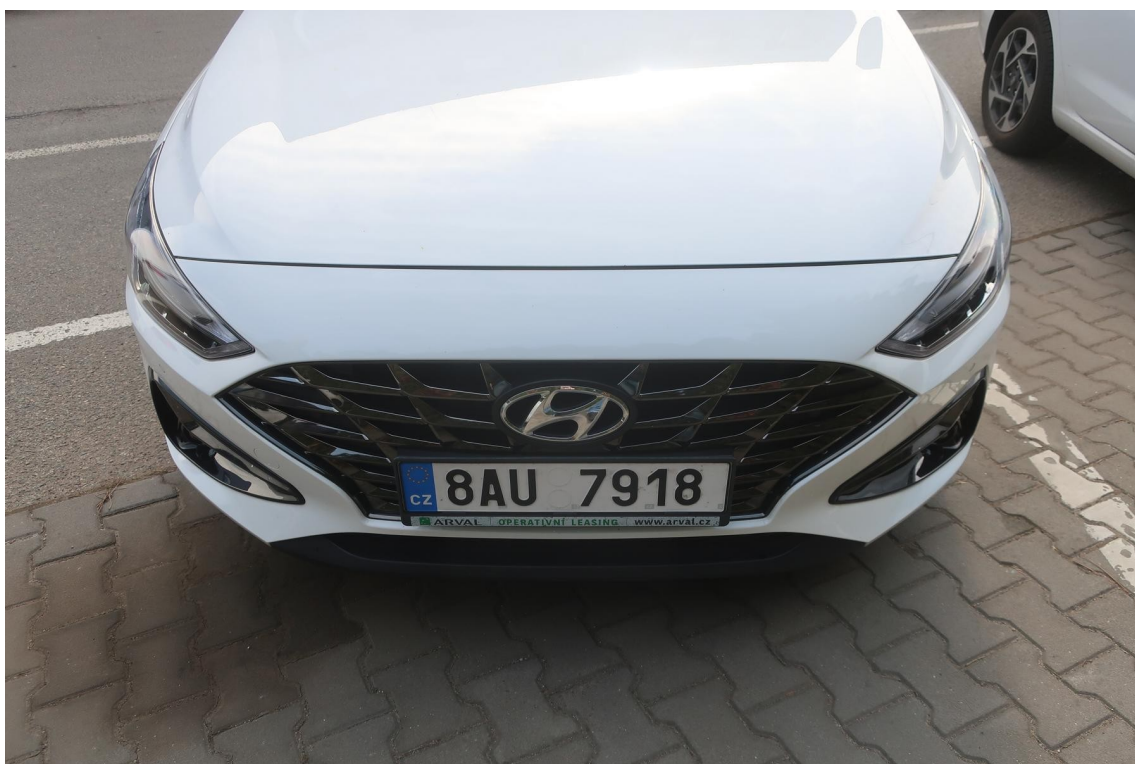
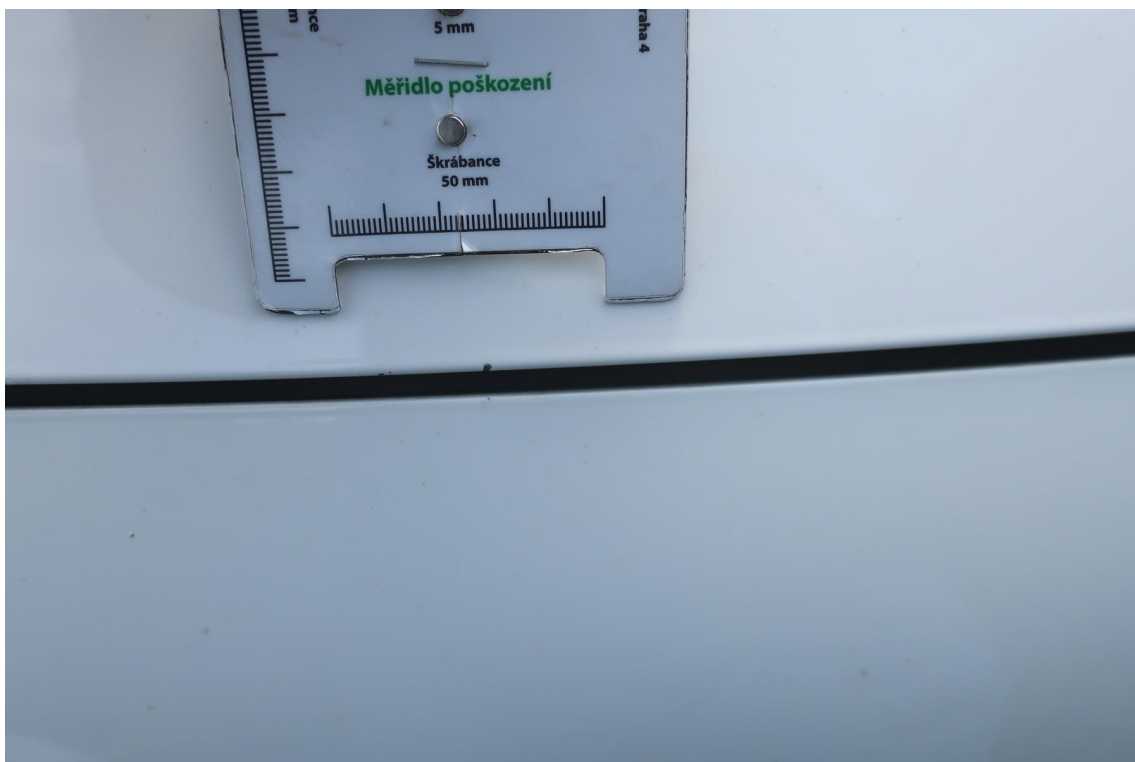
| 12 | Přední část vozidla |

| Poškození od odletujícího kamení |

**12** Přední část vozidla - Poškození od odletujícího kamení
