**DEKRA Slovensko s.r.o.**  
Panónska cesta 47  
851 04 Bratislava

**ARVAL SLOVAKIA, s.r.o.**  
Pribinova 19  
811 09 Bratislava

## ÚDAJE O PROHLÍDCE

| Model vozidla: | Hyundai i30 (PD)(01.2017 ->) | Provedení: | i30 Kom.1.5TGDi 118 Family |

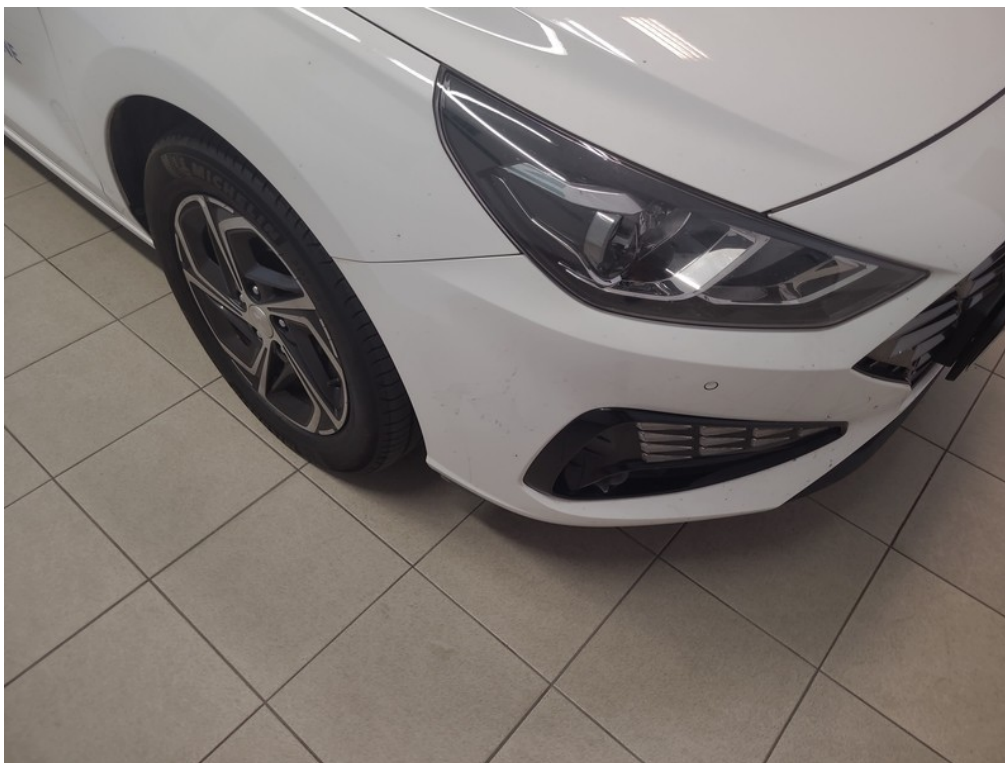
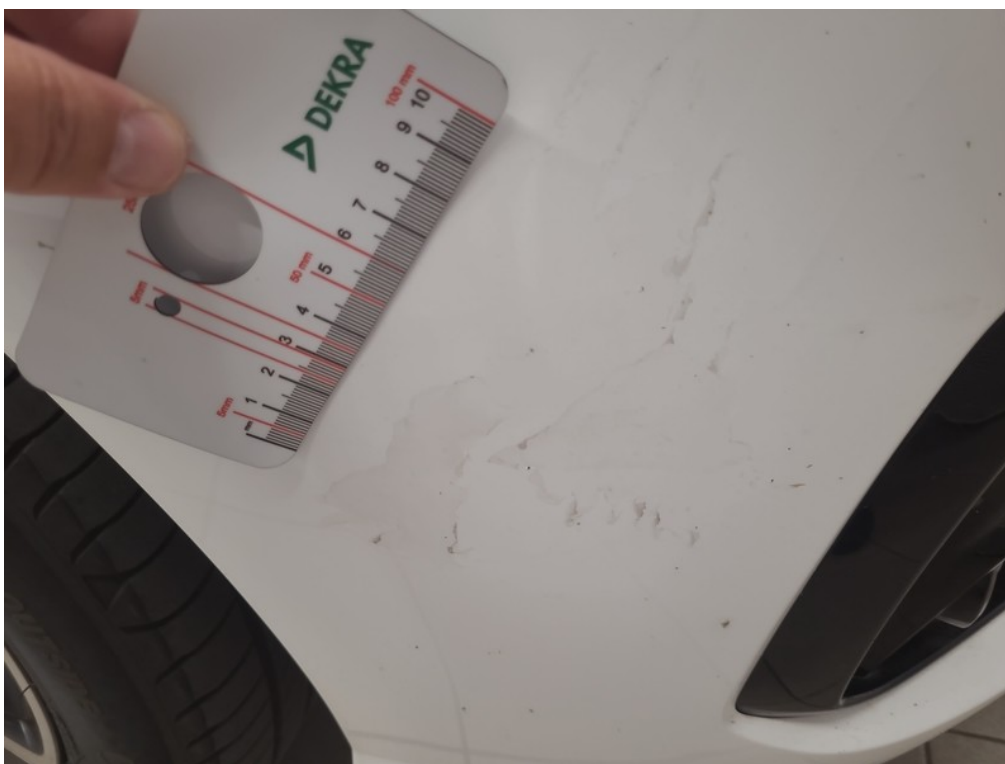
| P.č. | Poškozený díl | Druh poškození |
|---|---|---|
| 1 | Přední nárazník | Lak |

**1 Přední nárazník - Lak**  
Umístění:

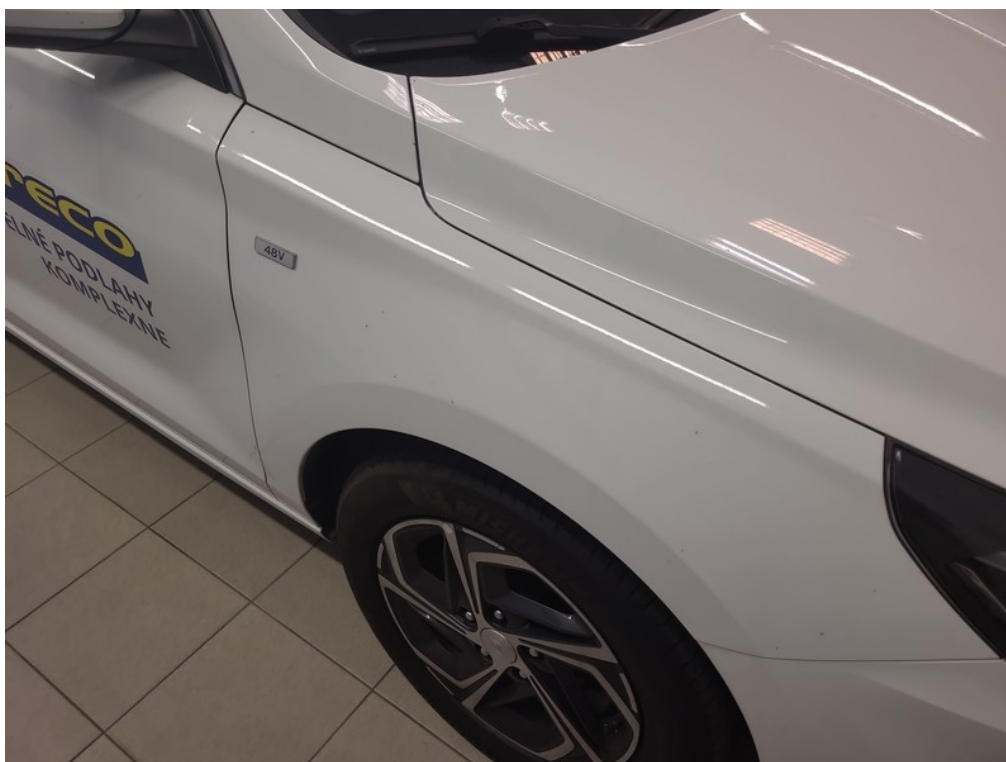
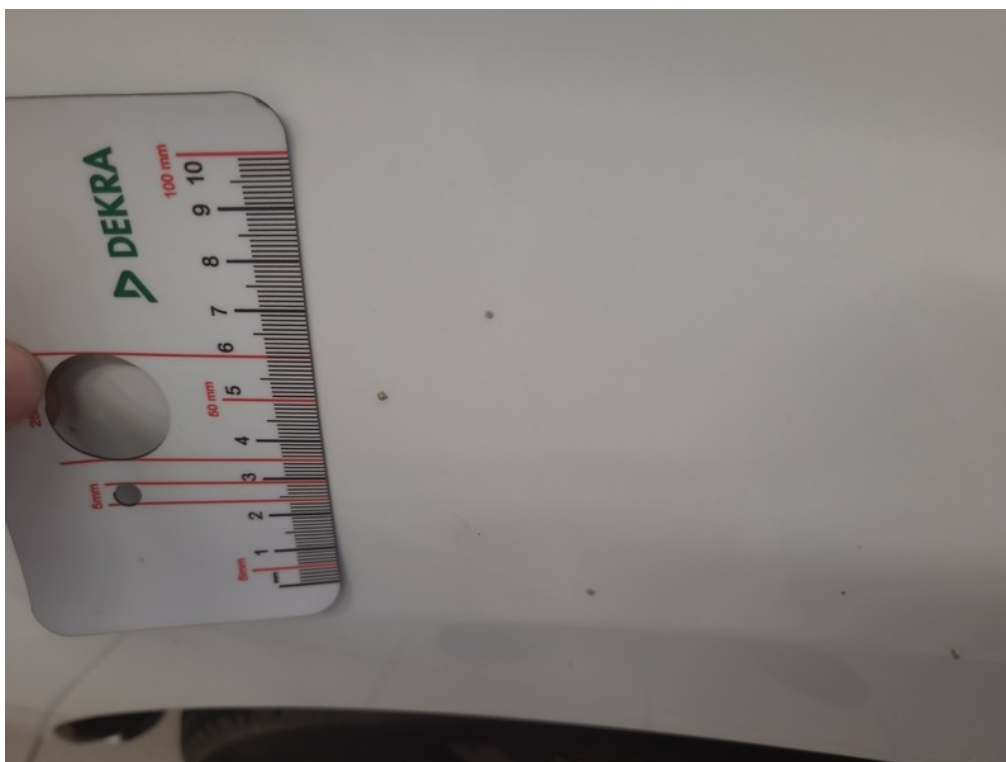
| P.č. | Poškozený díl | Druh poškození |
|---|---|---|
| 2 | Blatník přední pravý | Znečištěno |

### 2 Blatník přední pravý - Znečištěno

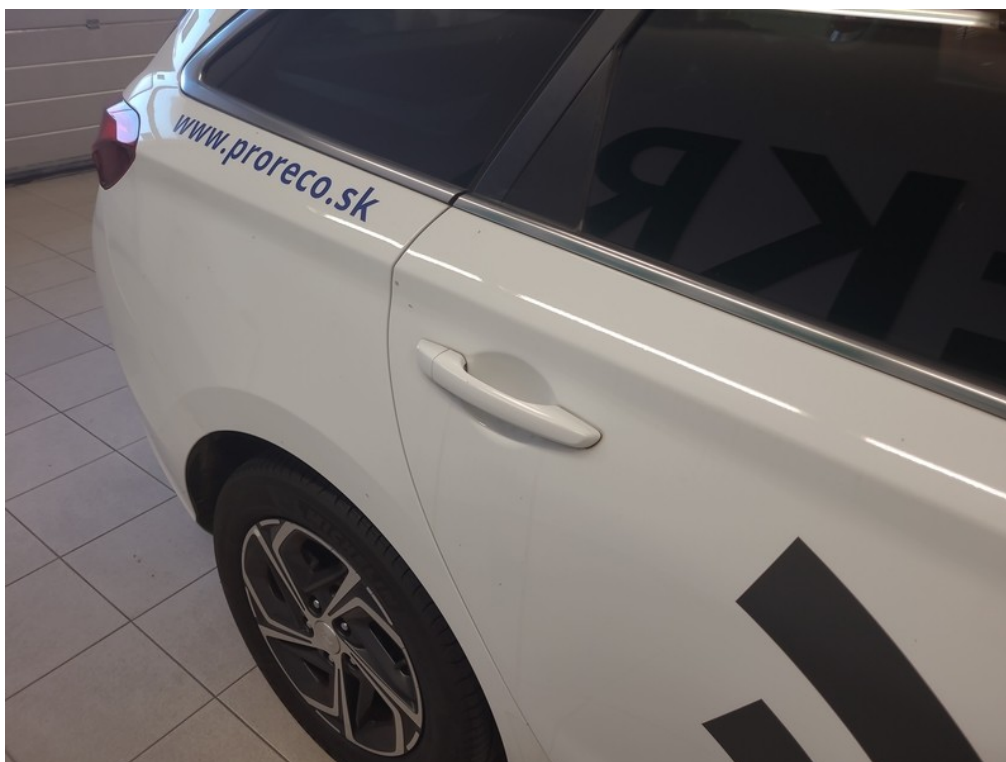
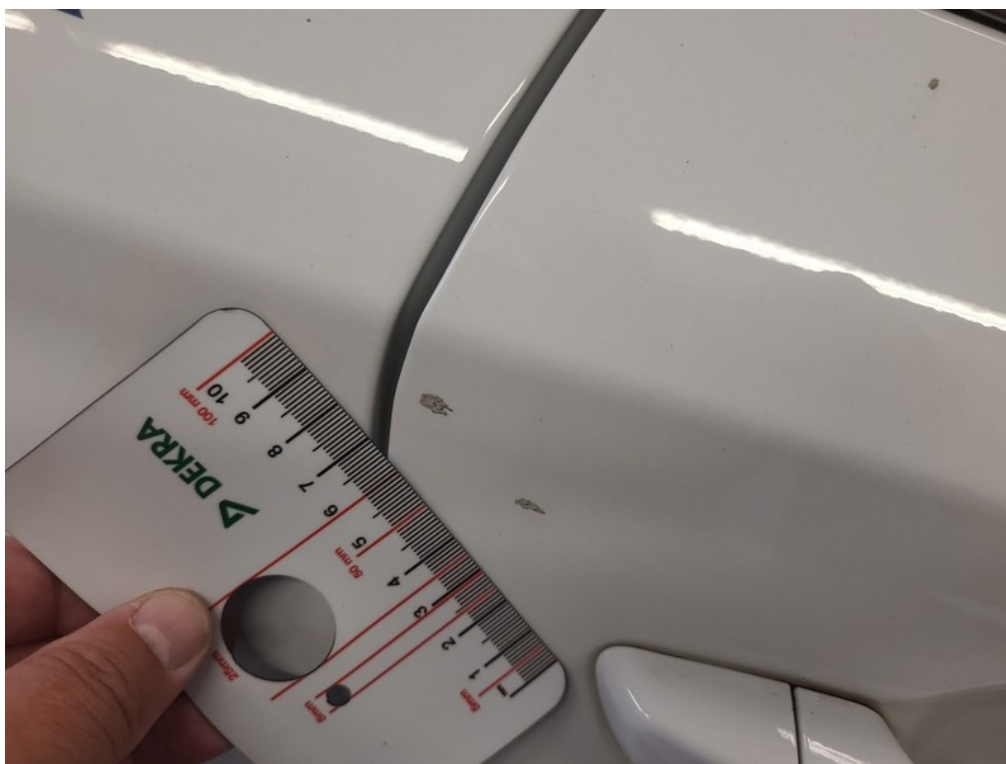
| P.č. | Poškozený díl | Druh poškození |
|---|---|---|
| 3 | Dveře zadní pravé | Znečištěno |

**3 Dveře zadní pravé - Znečištěno**  
Umístění:

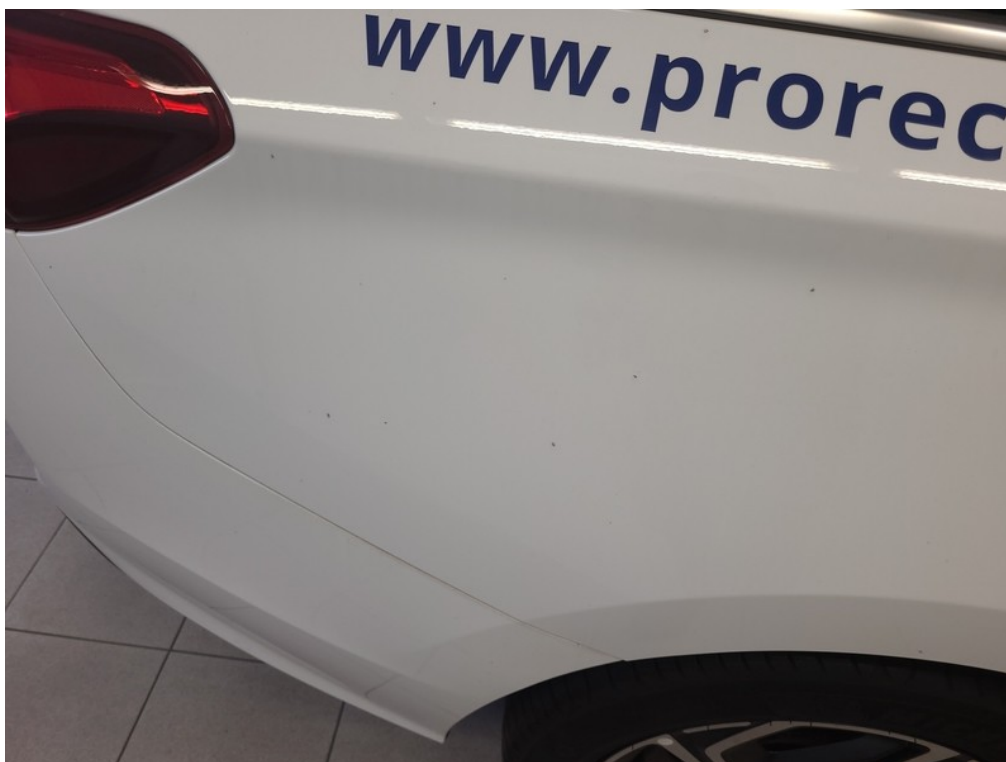
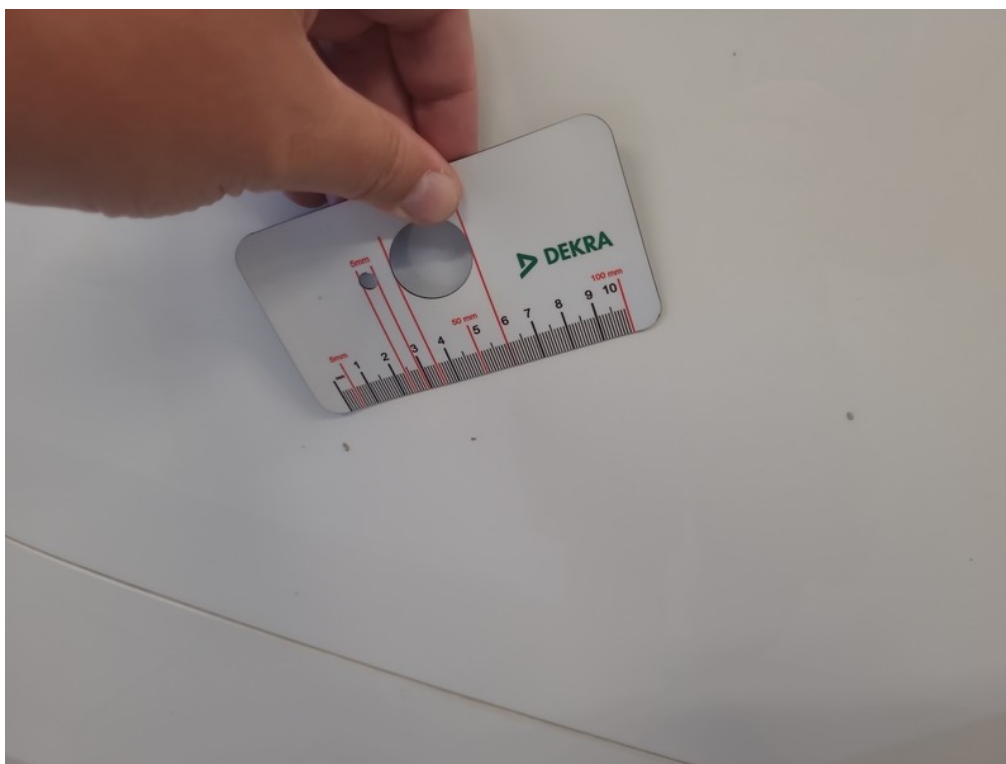
| P.č. | Poškozený díl | Druh poškození |
|---|---|---|
| 4 | Bočnice zadní pravá | Znečištěno |

### 4 Bočnice zadní pravá - Znečištěno

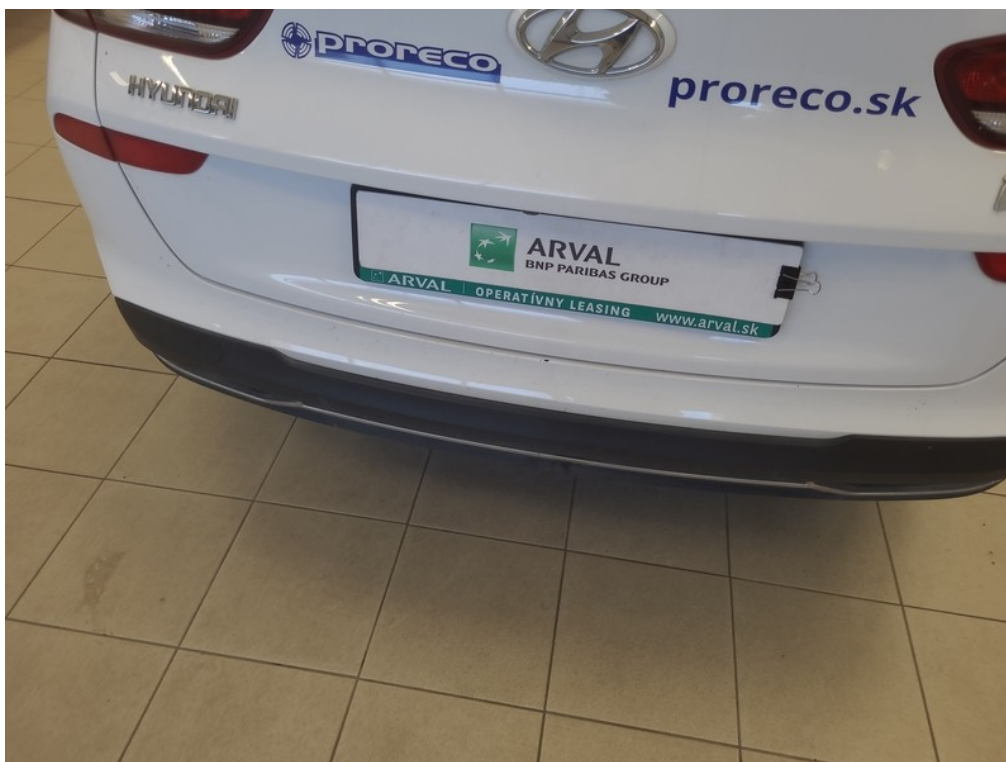
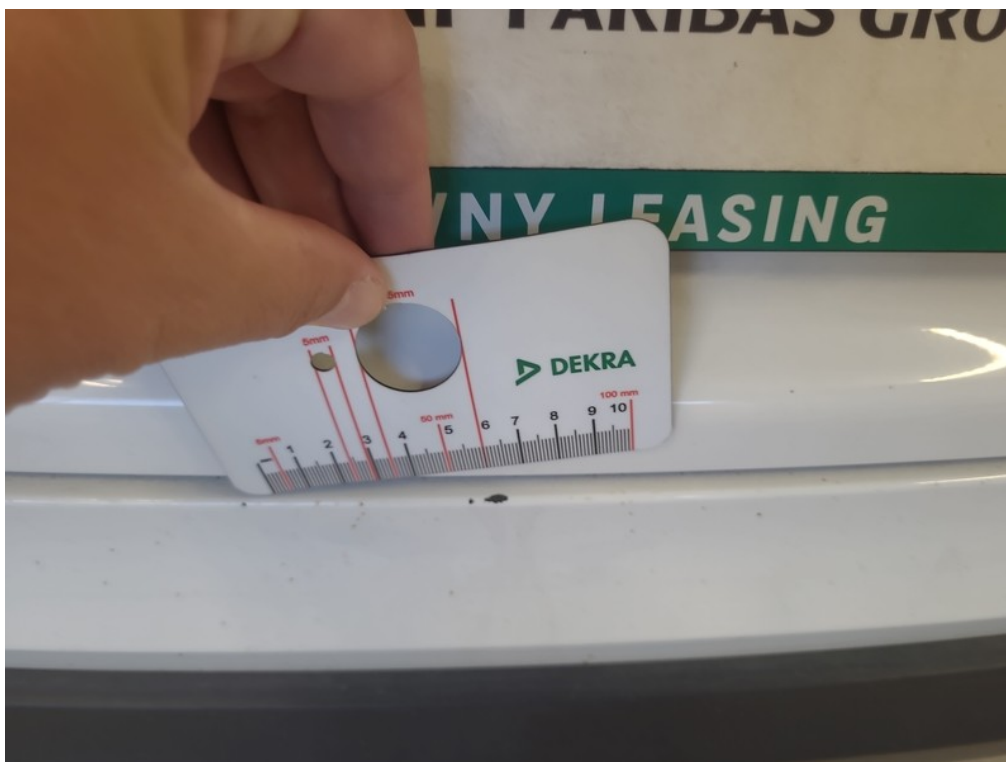
| P.č. | Poškozený díl | Druh poškození |
|---|---|---|
| 5 | Zadní nárazník | Škrábance |

### 5 Zadní nárazník - Škrábance

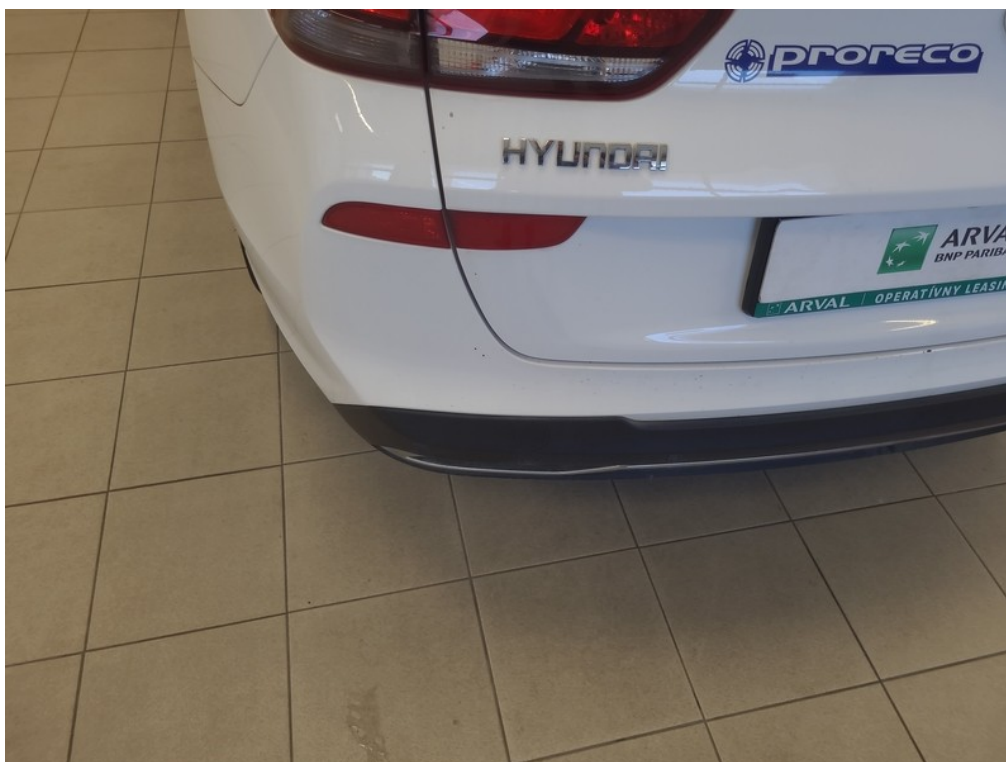
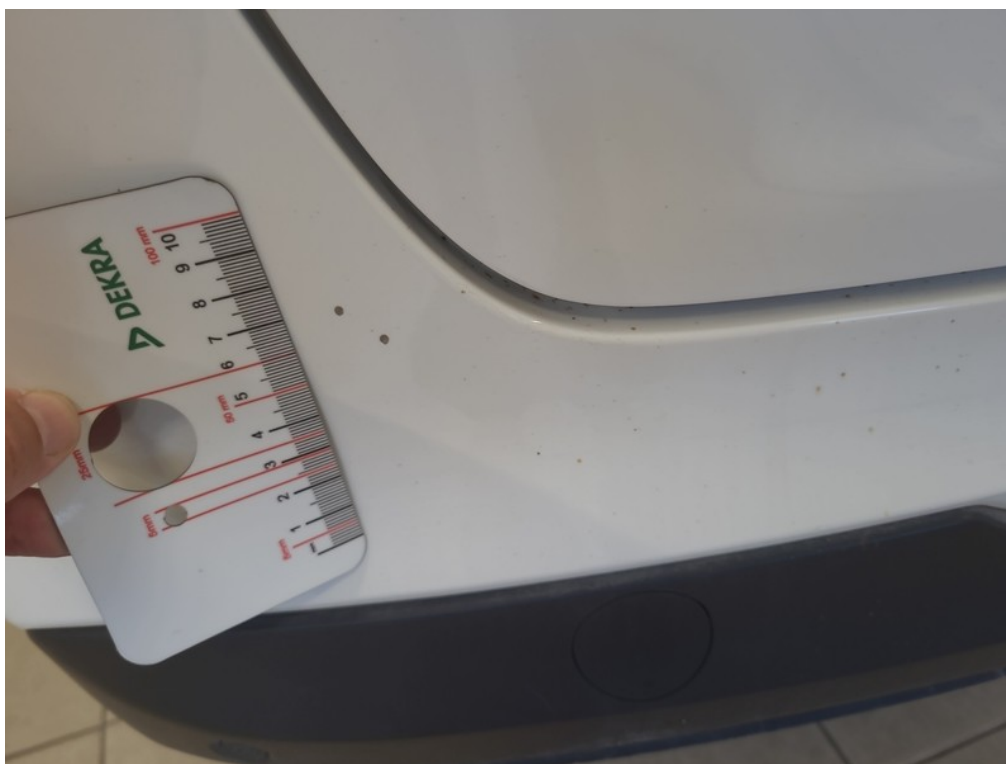
| P.č. | Poškozený díl | Druh poškození |
|---|---|---|
| 6 | Zadní nárazník | Znečištěno |

### 6 Zadní nárazník - Znečištěno

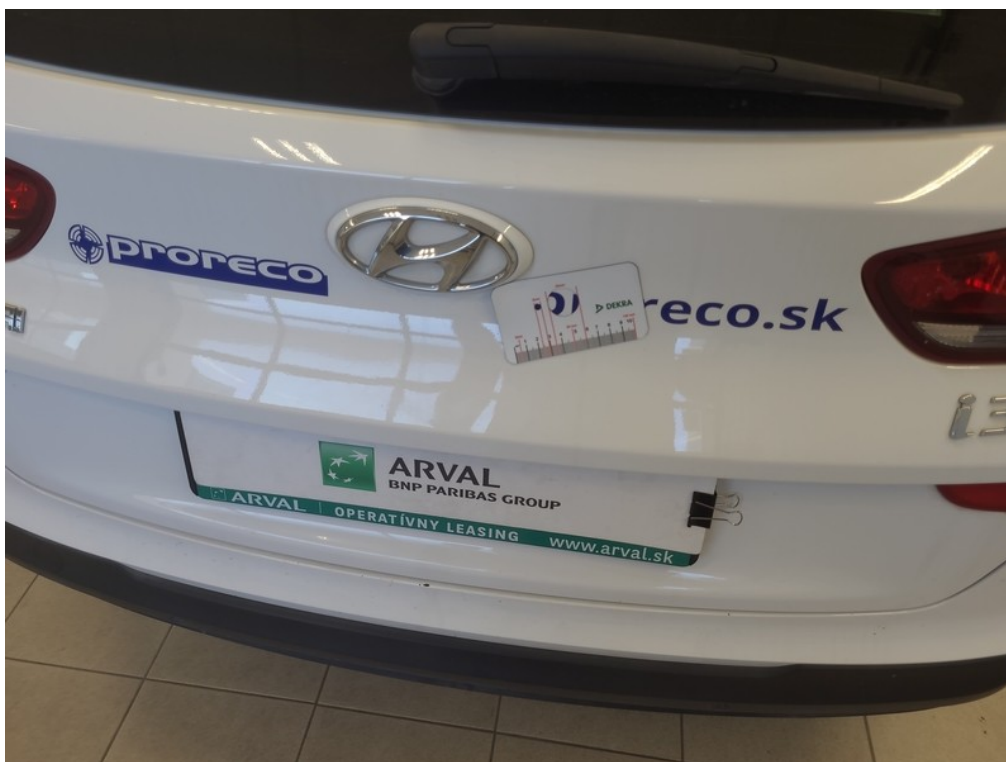
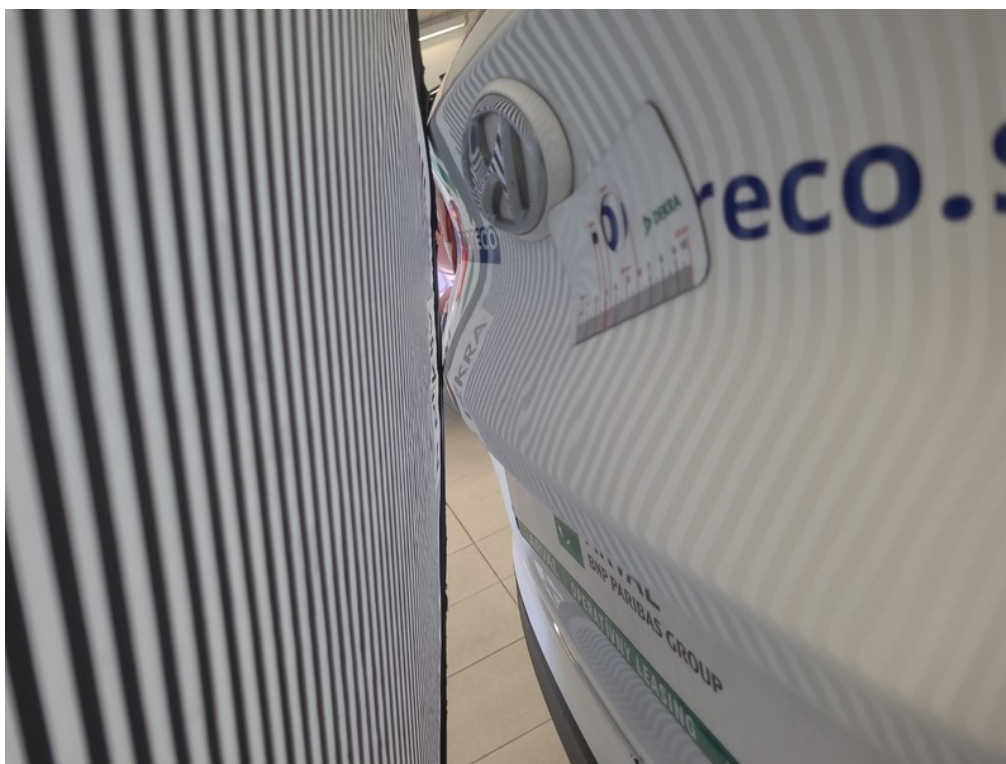
| P.č. | Poškozený díl | Druh poškození |
|---|---|---|
| 7 | Víko zavazadlového prostoru | Deformace |

**7 Víko zavazadlového prostoru - Deformace**  
Umístění: Exteriér (vnější prostor)

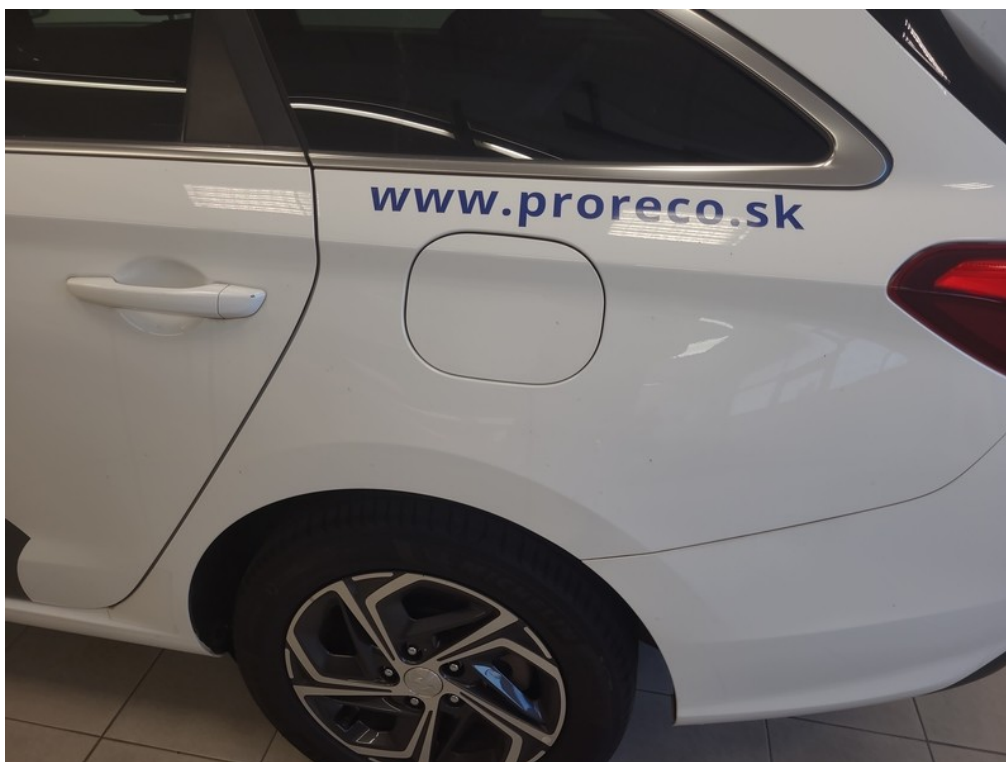
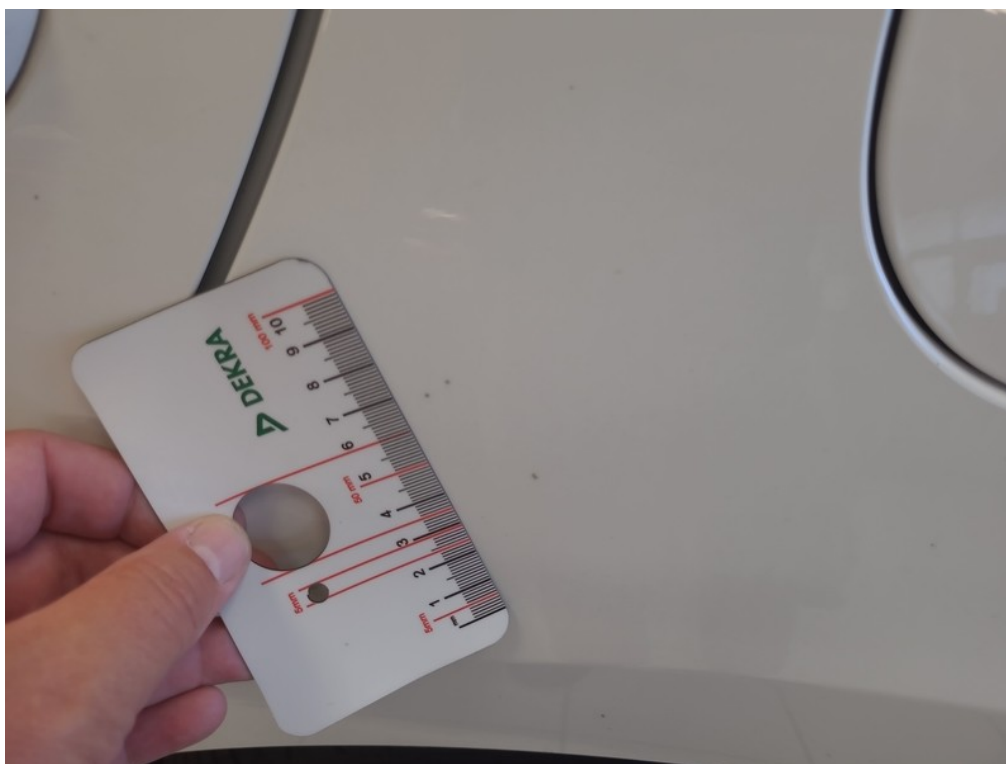
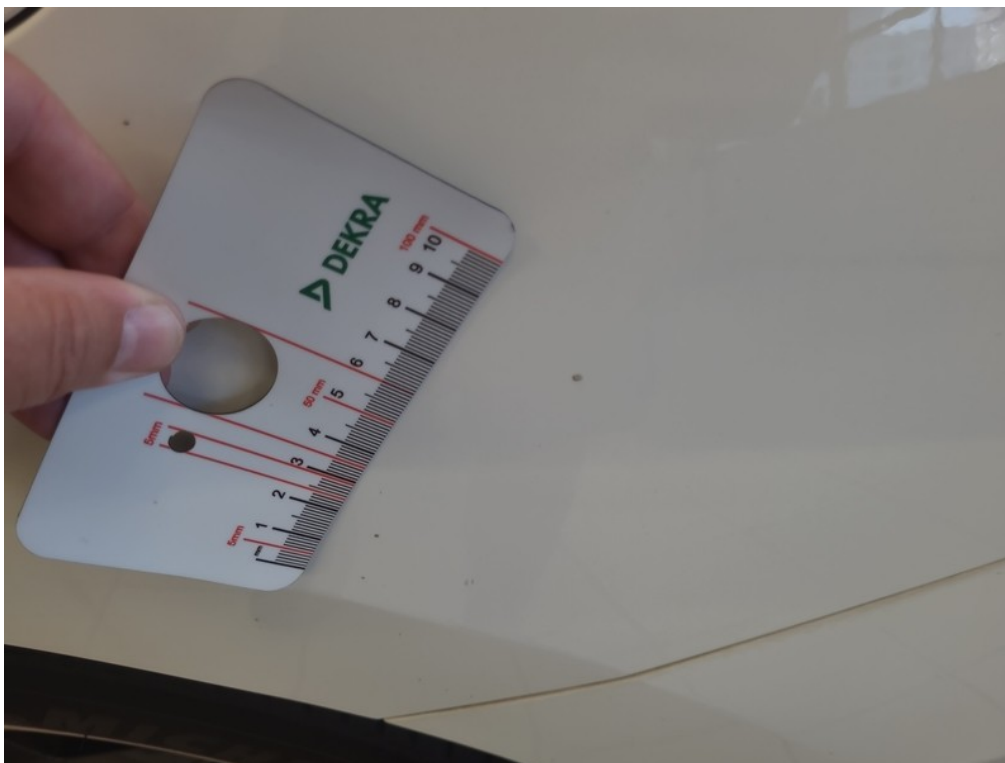
| P.č. | Poškozený díl | Druh poškození |
|---|---|---|
| 8 | Bočnice zadní levá | Znečištěno |

**8 Bočnice zadní levá - Znečištěno**  
Umístění:

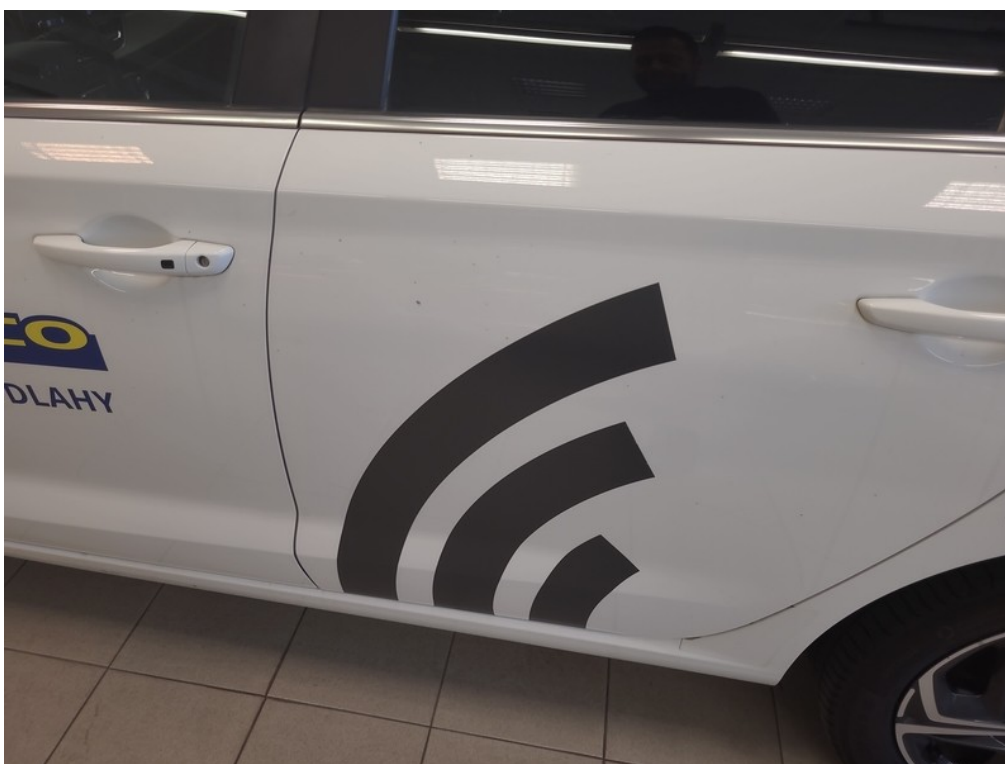
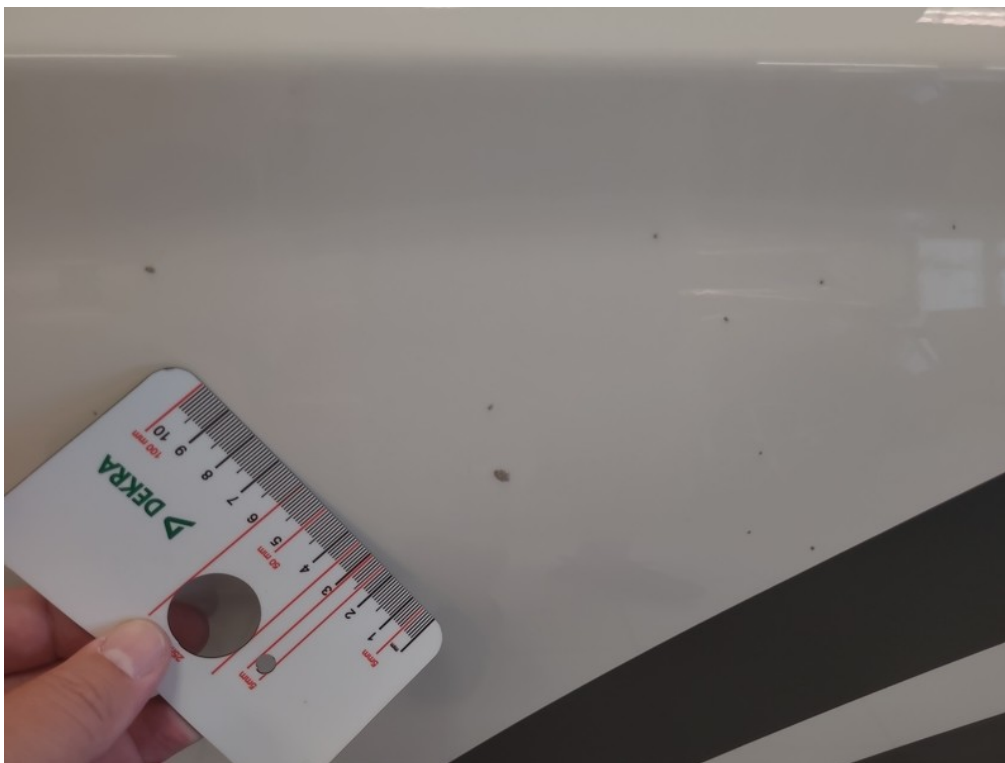
| P.č. | Poškozený díl | Druh poškození |
|---|---|---|
| 9 | Dveře zadní levé | Znečištěno |

**9 Dveře zadní levé - Znečištěno**  
Umístění:

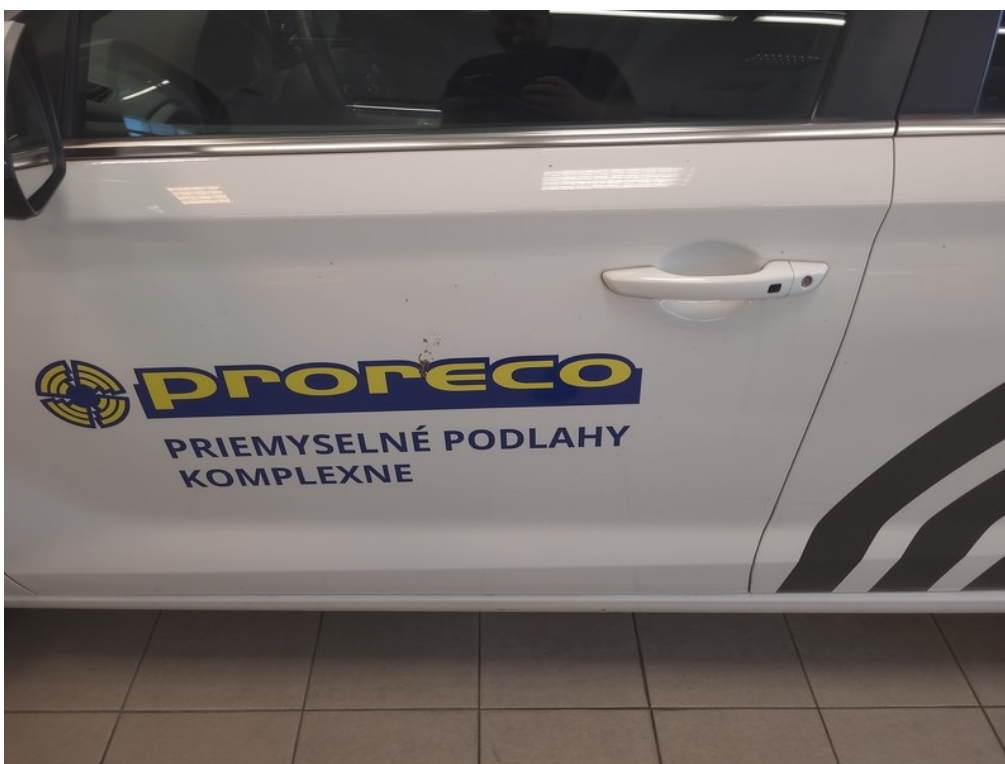
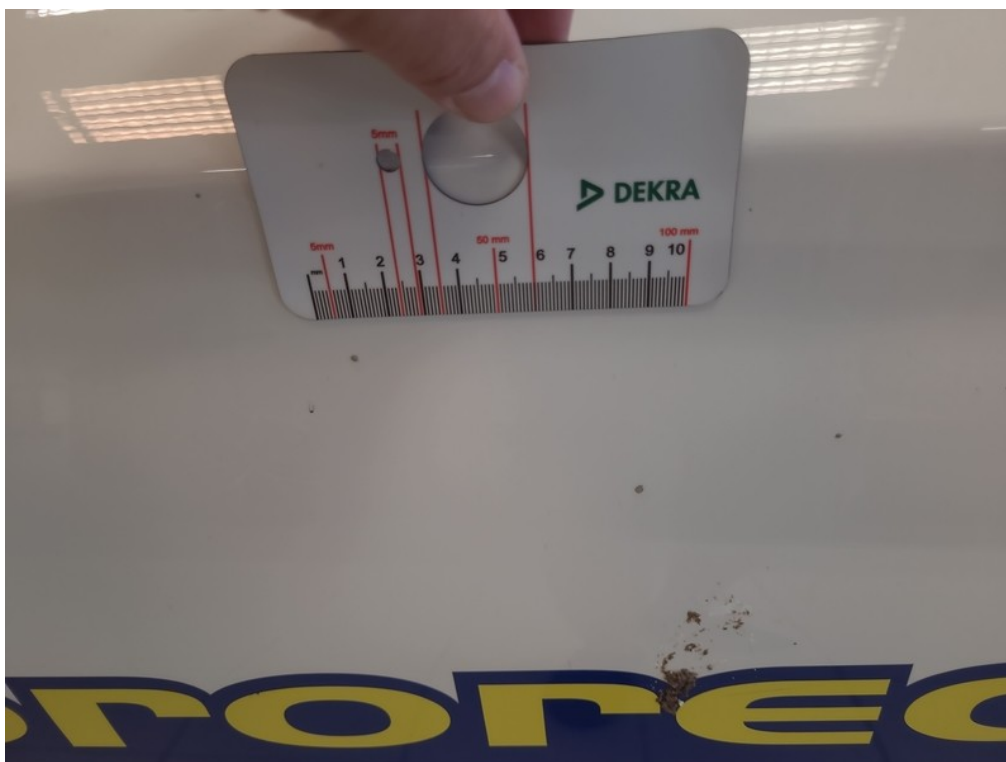
| P.č. | Poškozený díl | Druh poškození |
|---|---|---|
| 10 | Dveře přední levé | Znečištěno |

10 Dveře přední levé - Znečištěno  
Umístění:

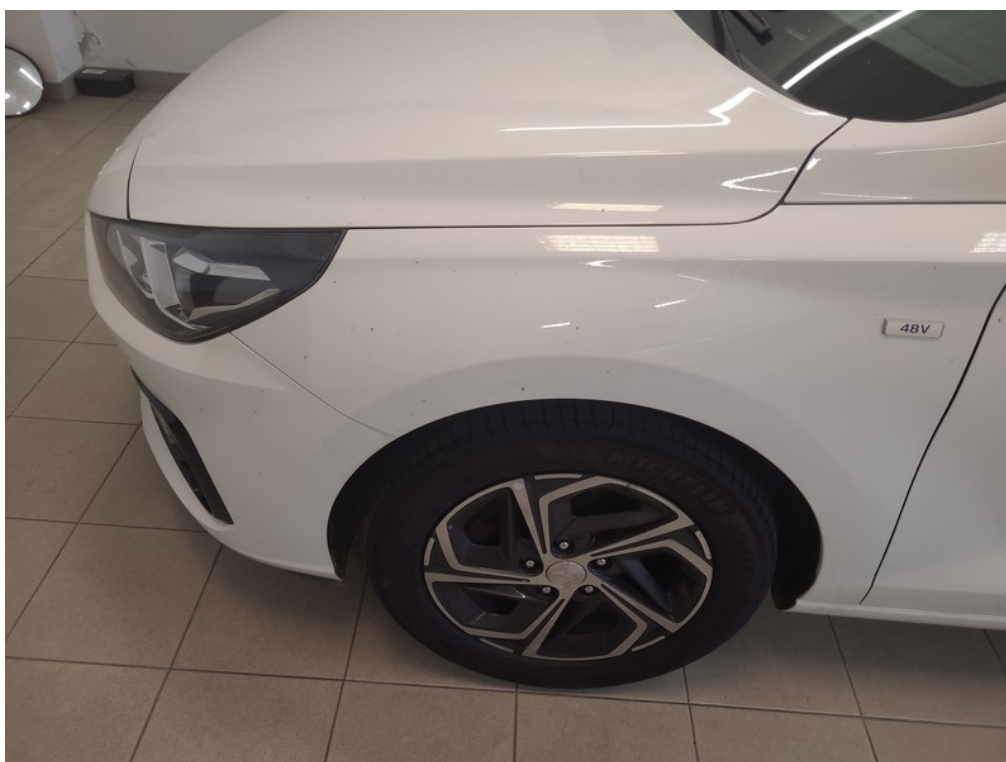
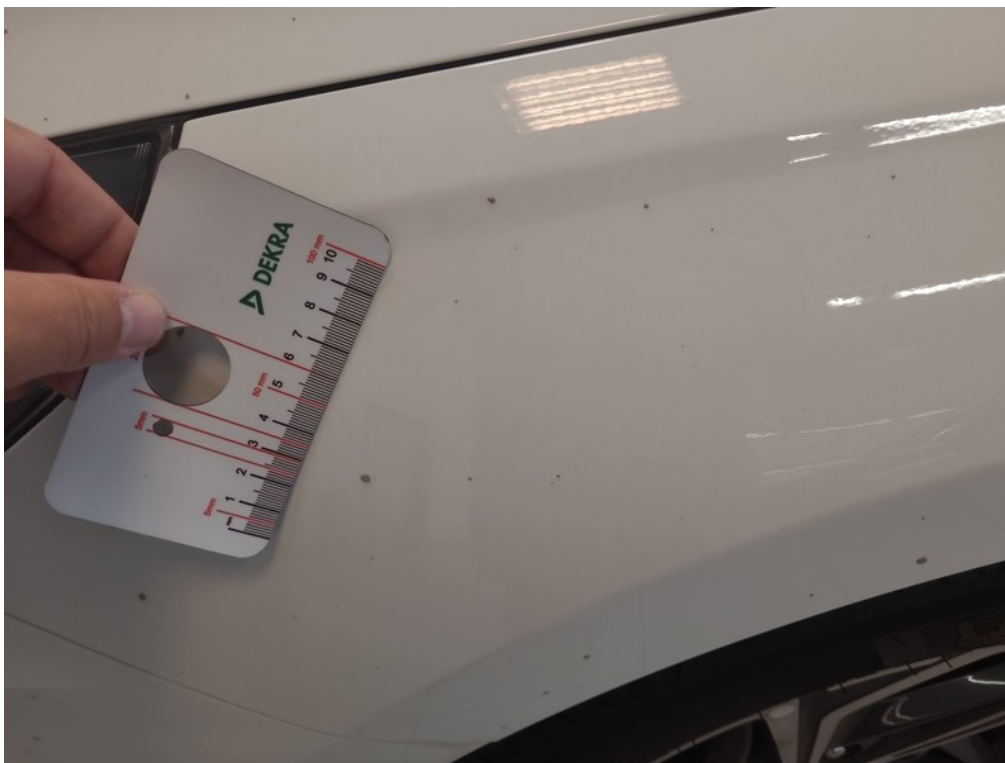
| P.č. | Poškozený díl | Druh poškození |
|---|---|---|
| 11 | Blatník přední levý | Znečištěno |

**11 Blatník přední levý - Znečištěno**

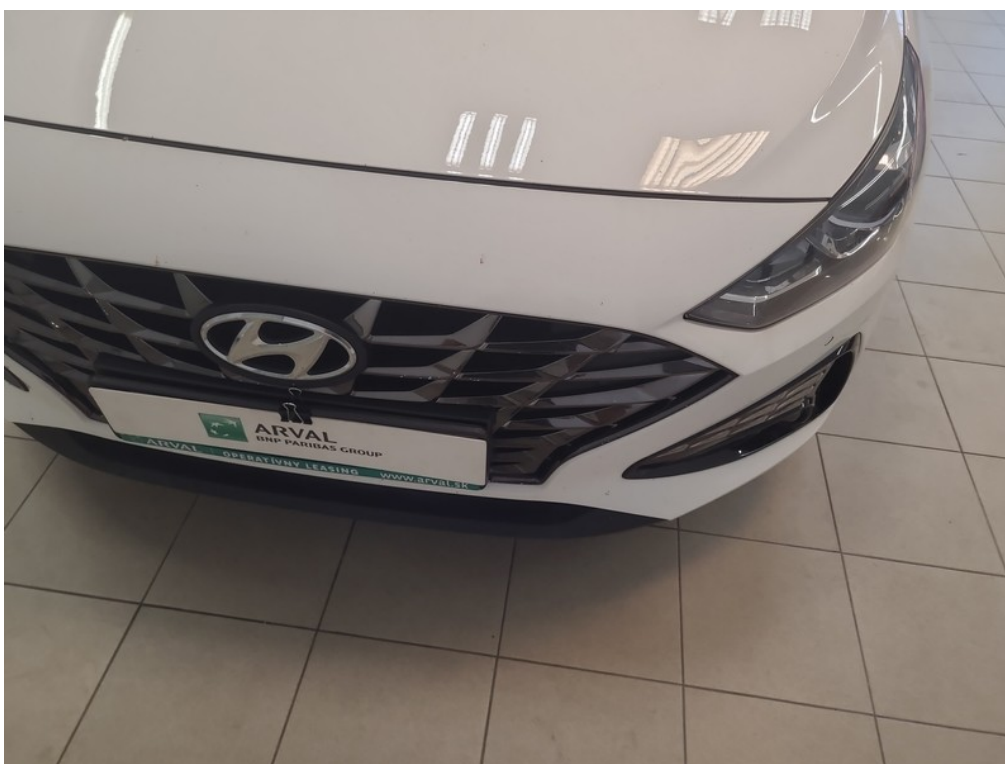
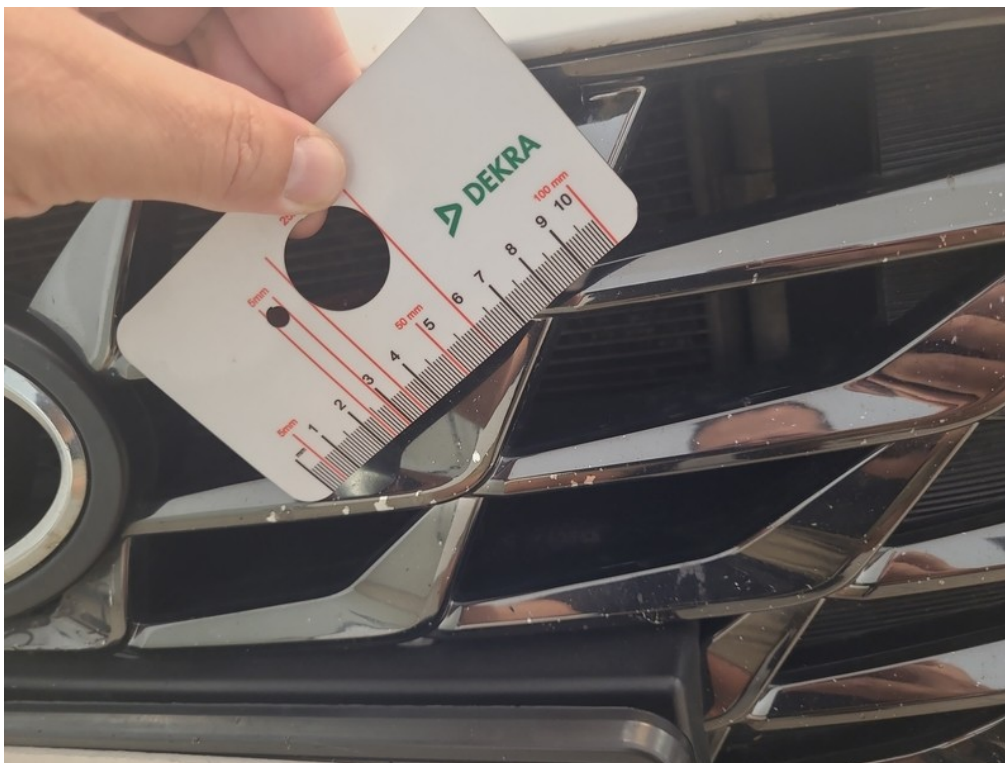
| P.č. | Poškozený díl | Druh poškození |
|---|---|---|
| 12 | Čelní maska | Poškození od odletujícího kamení |

**12 Čelní maska - Poškození od odletujícího kamení**  
Umístění: Exteriér (vnější prostor)

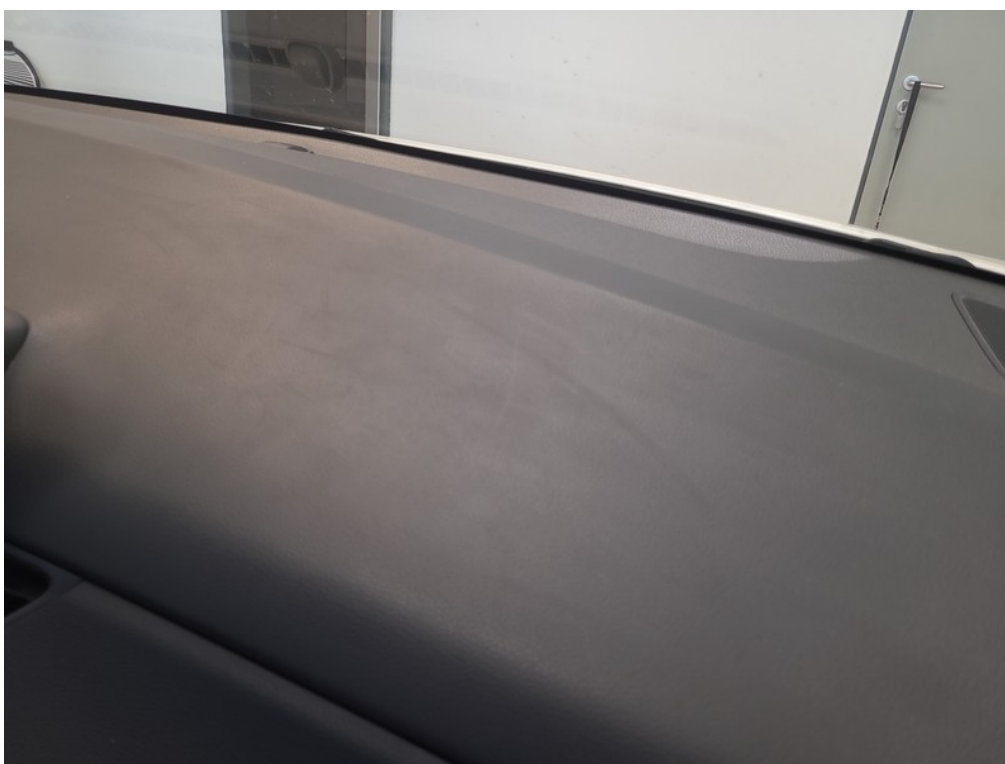
| P.č. | Poškozený díl | Druh poškození |
|---|---|---|
| 13 | Přístrojová deska | Škrábance |

**13** Přístrojová deska - Škrábance

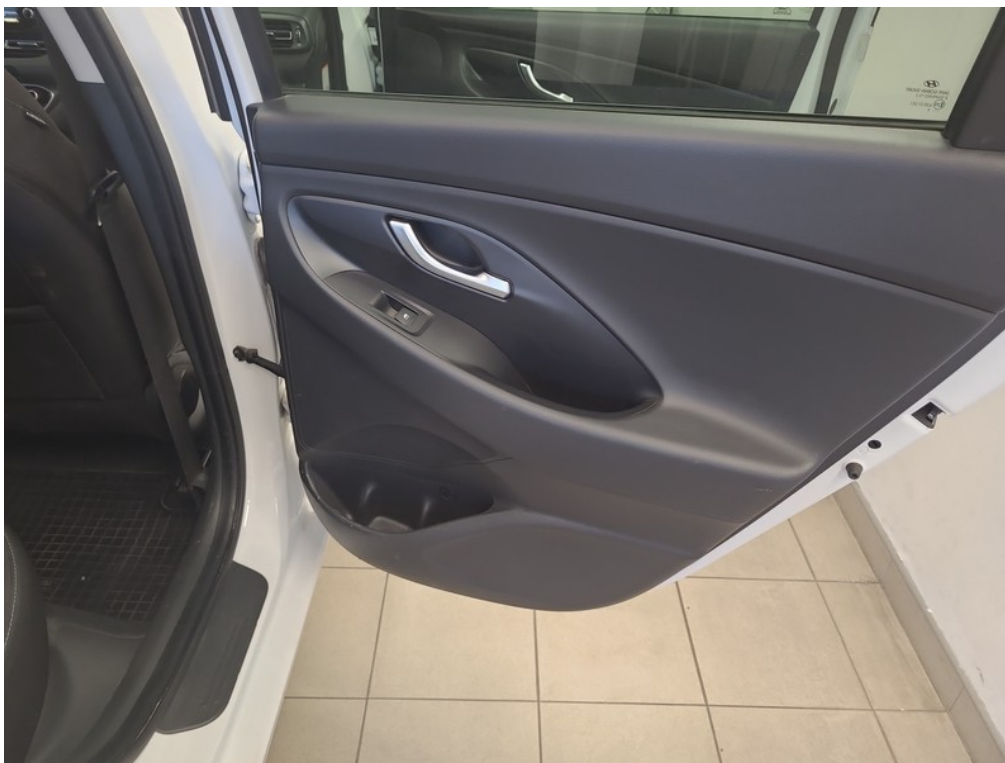
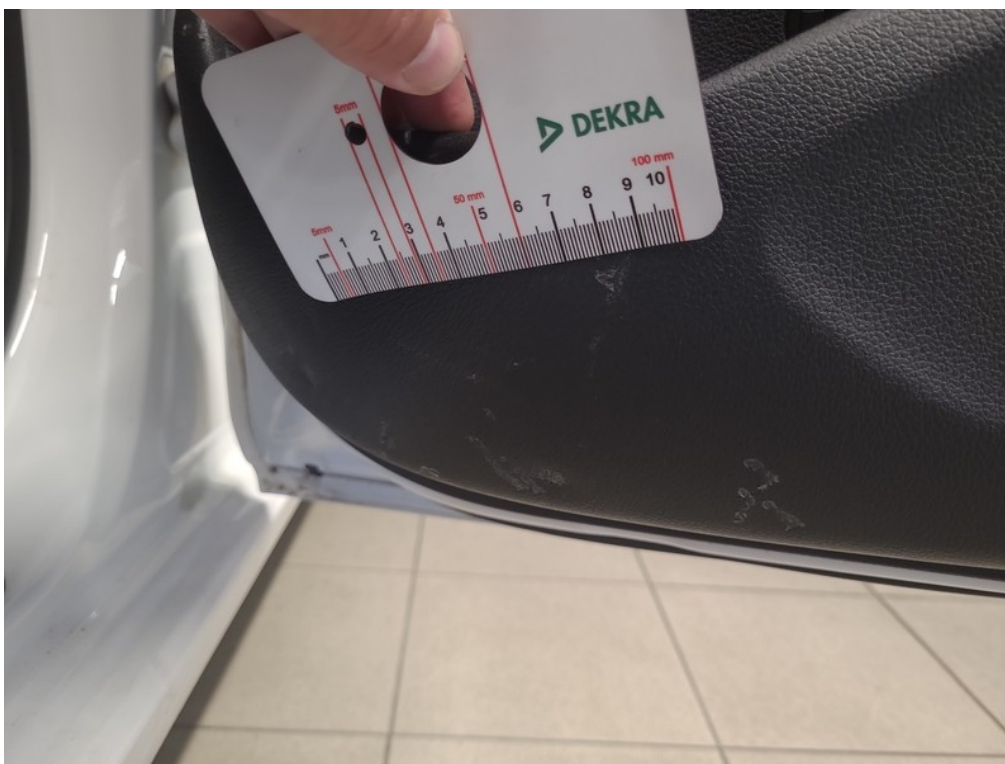
| P.č. | Poškozený díl | Druh poškození |
|---|---|---|
| 14 | Výplň PZ dveří | Škrábance |

**14** Výplň PZ dveří - Škrábance  
Umístění:

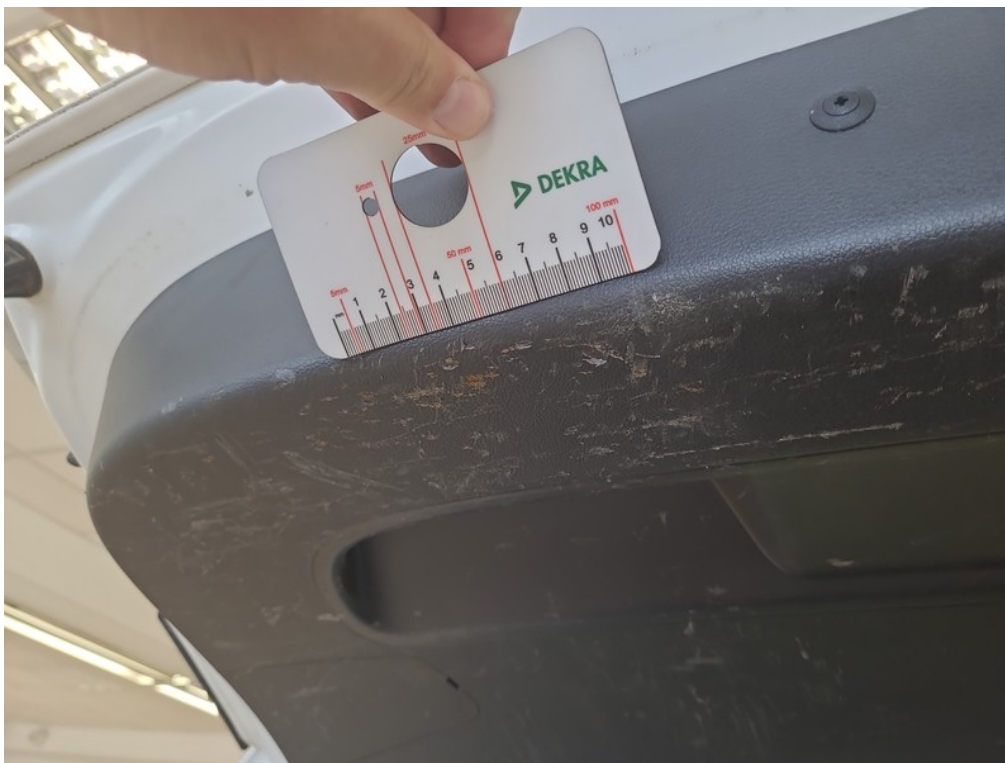
| P.č. | Poškozený díl | Druh poškození |
|---|---|---|
| 15 | Plastový kryt víka zav. prostoru | Škrábance |

**15** **Plastový kryt víka zav. prostoru - Škrábance**  
Umístění: Interiér (vnitřní prostor)
